CONSÓRCIO INTERMUNICIPAL DE SANEAMENTO BÁSICO DA ZONA DA MATA  
DE MINAS GERAIS – CISAB ZM

RELATÓRIO DA FISCALIZAÇÃO DE ACOMPANHAMENTO  
VIÇOSA – MG

AGOSTO/2019

SERVIÇO AUTÔNOMO DE ÁGUA E ESGOTO DO MUNICÍPIO DE VIÇOSA

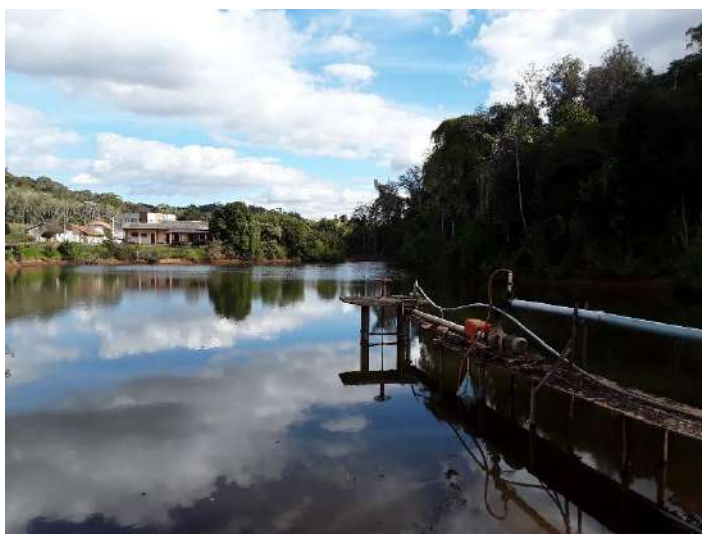
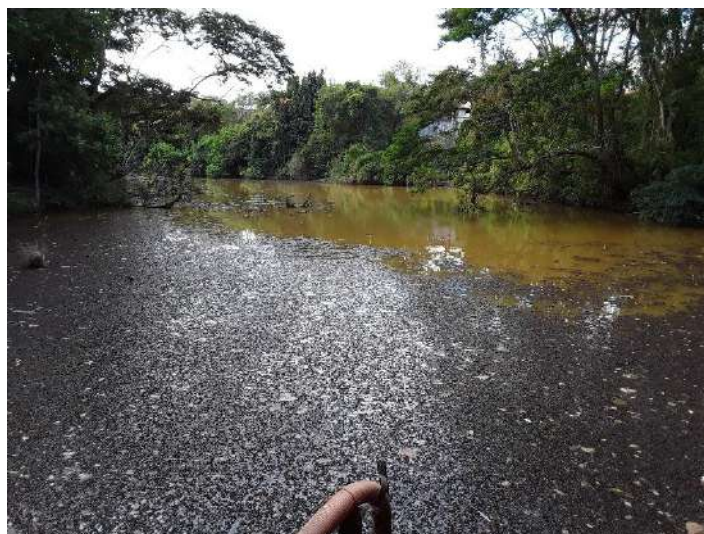
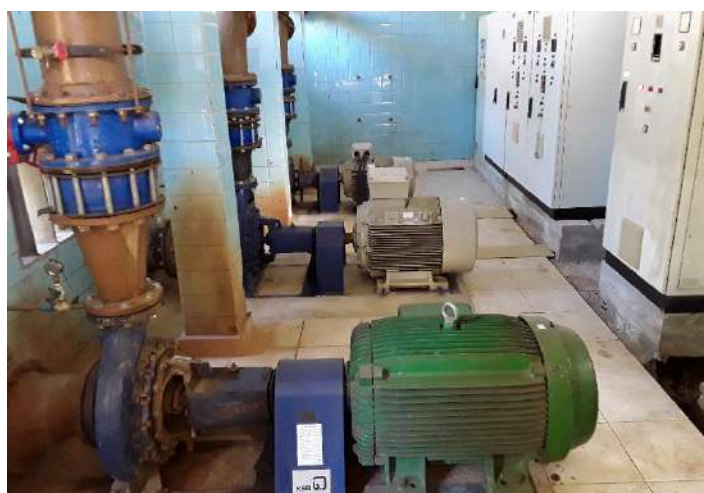
Foi verificado que 2 das 5 inconformidades listadas foram resolvidas, as Figuras de 1 a 4 apresentam a atual situação da captação São Bartolomeu.

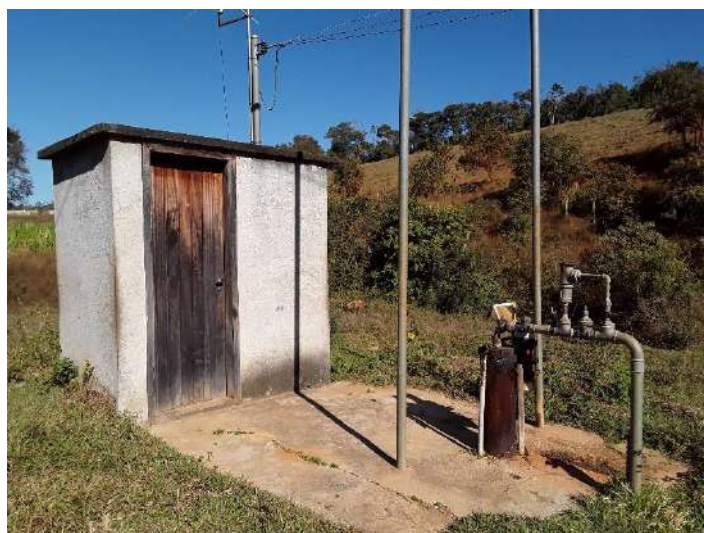
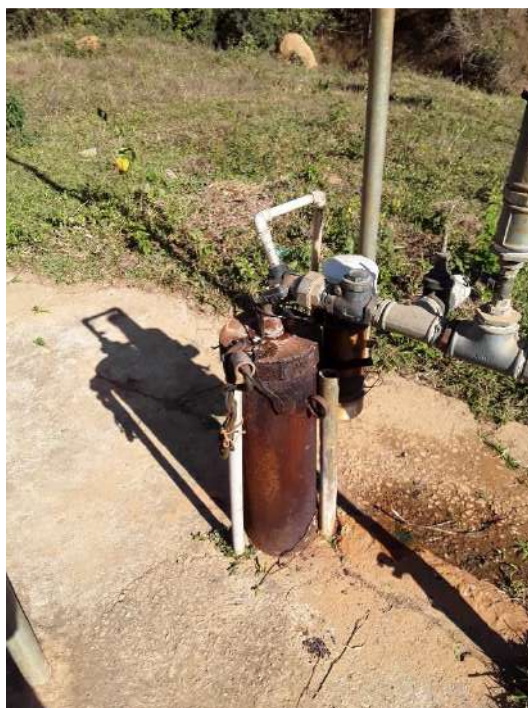
Foi verificado que 4 das 10 inconformidades listadas foram resolvidas, as Figuras 10 e 11 apresentam a atual situação da captação subterrânea Córrego São João.

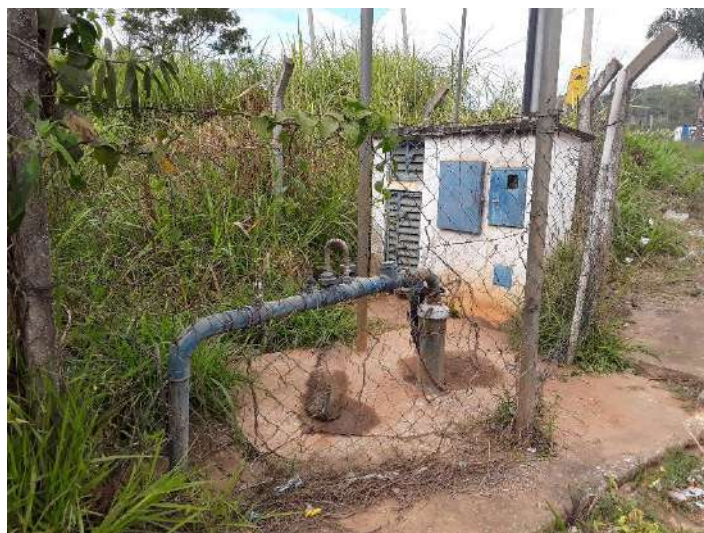
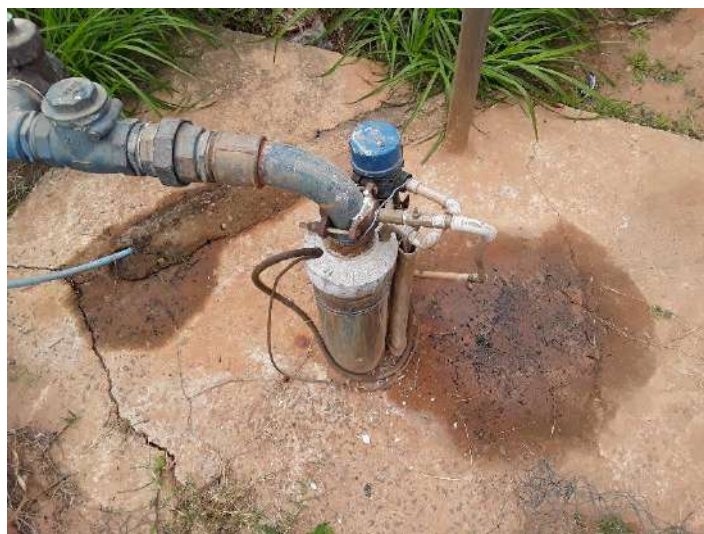
Foi verificado que 3 das 10 inconformidades listadas foram resolvidas, as Figuras 14 e 15 apresentam a atual situação da captação subterrânea de Novo Silvestre.

| Inconformidade | Id | Referência |
|---|---|---|
| Reparar vazamento na tubulação da captação subterrânea | Novo Silvestre | Resolução 01/2016<br>CISAB |

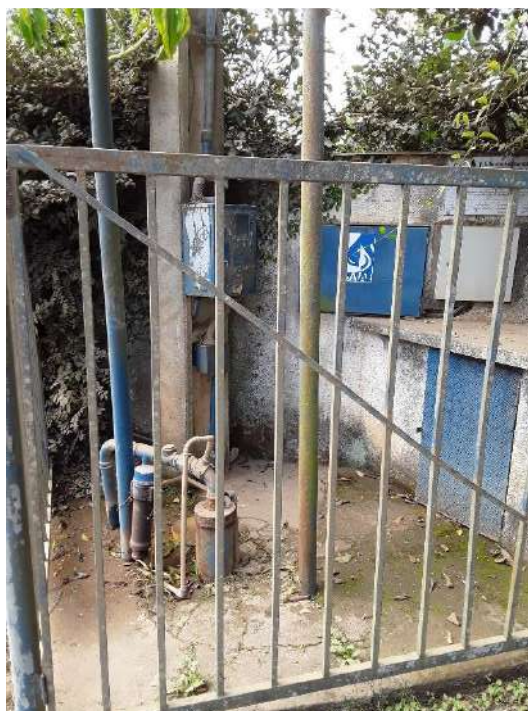
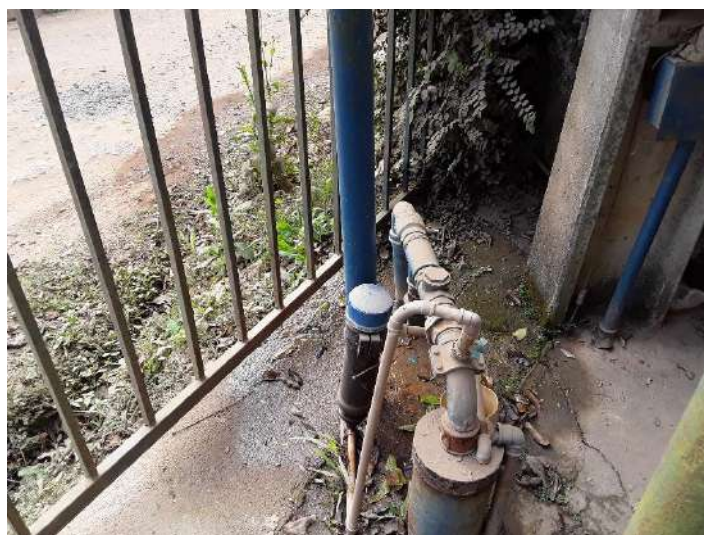
Foi verificado que 4 das 8 inconformidades listadas foram resolvidas, as Figuras 45 e 46 apresentam a atual situação da captação subterrânea de Cristais.

| Inconformidade | Id | Referência |
|---|---|---|
| Reparar vazamento na tubulação da captação subterrânea | Cristais | Resolução 01/2016<br>CISAB |

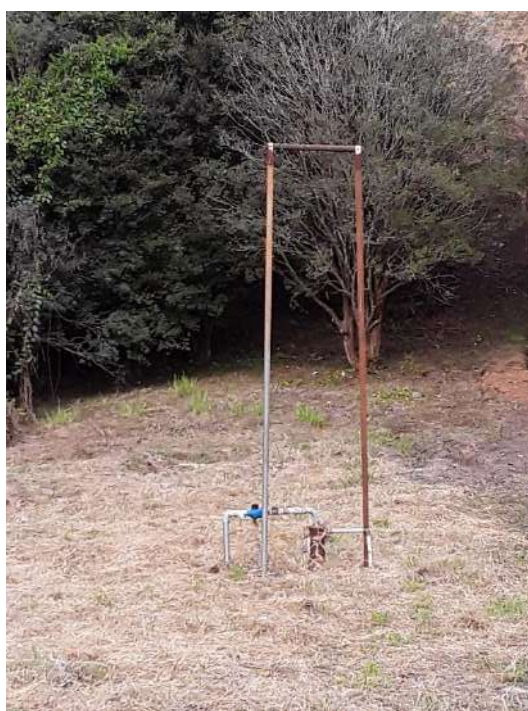
**Figura 48 – Captação subterrânea – Rua Nova**

O local não possui identificação informando que se trata de uma captação para abastecimento humano (Figura 48), não está cercada, não há controle de vazão e/ou macromedidor.

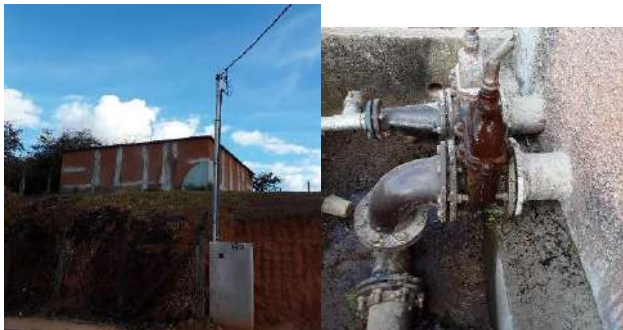
| Reservatório | Informações | |
|---|---|---|
| | Observações | O reservatório está cercado e identificado. A estrutura acabou de passar por uma reforma. Foi verificado um vazamento no registro. |

| Inconformidade | Id | Referência |
|---|---|---|
| Reparar vazamento no registro do reservatório | Caximbo | NBR12217/1994 |

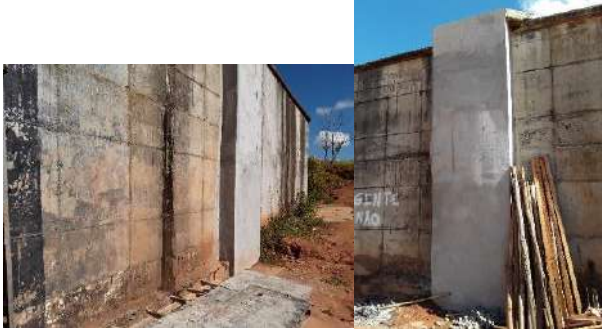
| Reservatório | Informações | |
|---|---|---|
| | Observações | O reservatório possui identificação e está cercado, sua estrutura apresenta alguns vazamentos, a área necessita de limpeza. |
