Relatório Técnico de Fiscalização

Fiscalização de Acompanhamento – R3

Proc. Administrativo Fiscalização – 028/2023

LIMA DUARTE/MG

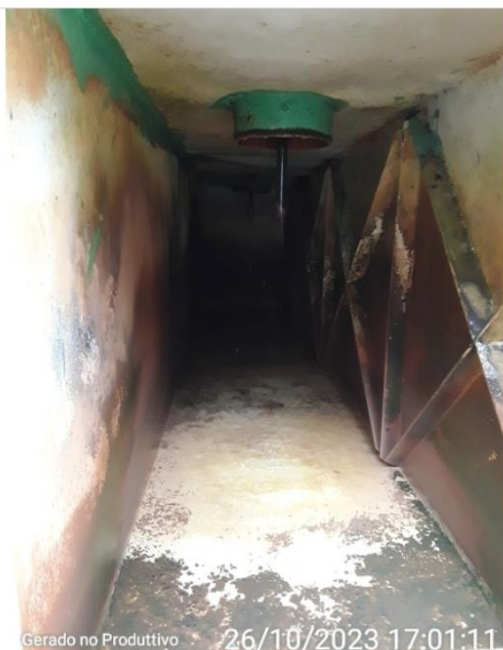
Vazamentos - Registros dos filtros

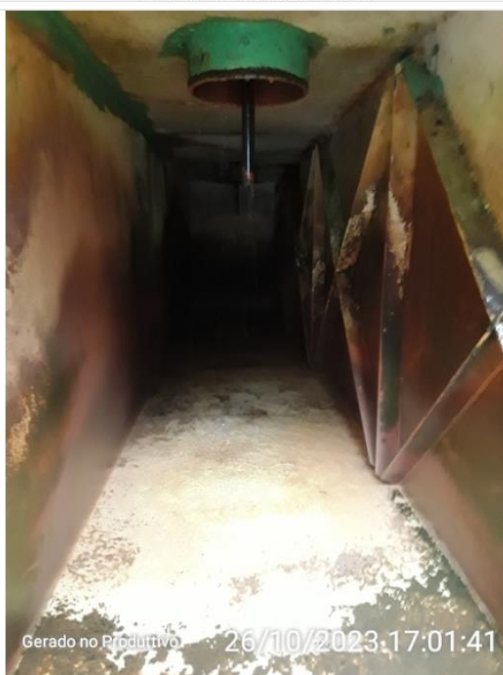
Vazamentos - Registros dos filtros

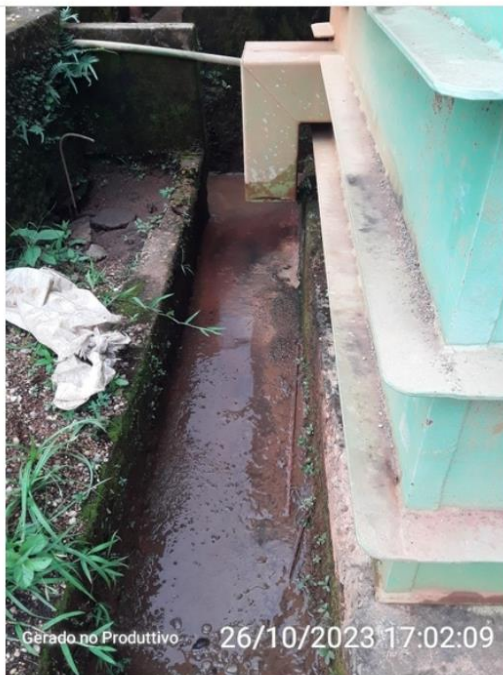
Vazamentos

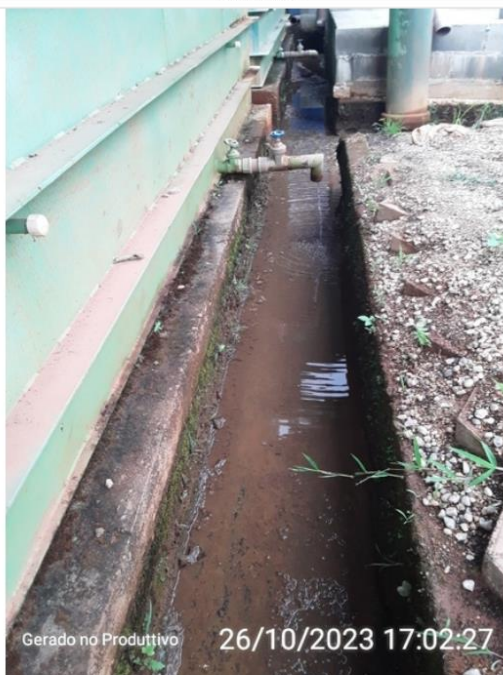
Vazamentos - Descarga dos Filtros

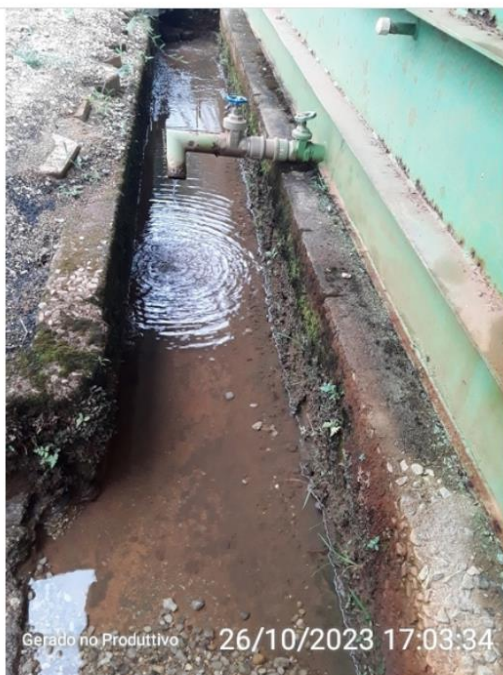
Vazamentos - Descarga dos Filtros

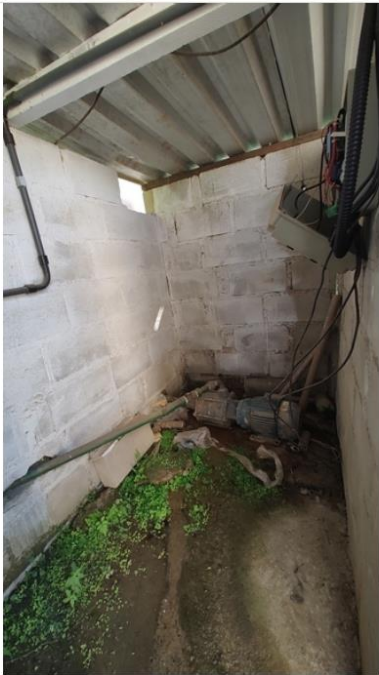
<p>Ausência de iluminação noturna</p>		
Há algum sistema de drenagem no piso, para drenar a água de possíveis vazamentos das caixas de gaxetas ou outros vazamentos? (Ex. Canaletas com grelhas) (NBR 12214/20)	Não	
A condições aparentes dos quadros e cabos elétricos são boas? (Lei Federal 11.445/2007)	Não

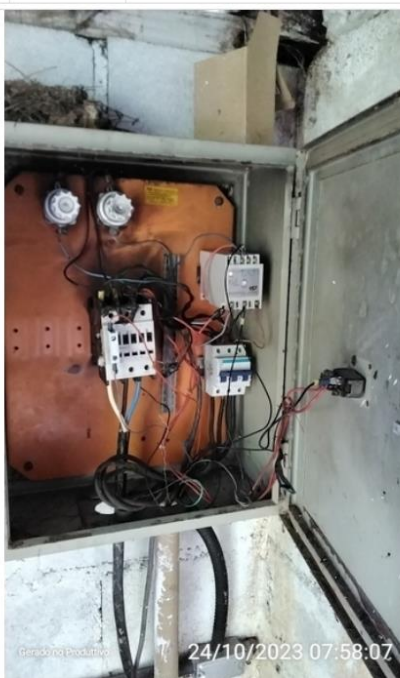
Fios elétricos emaranhados

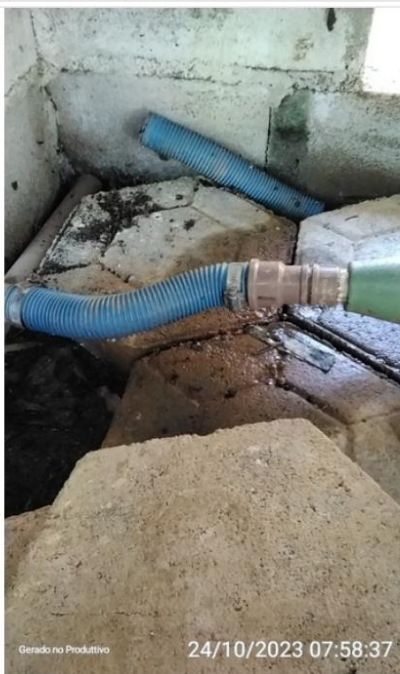
Vazamentos

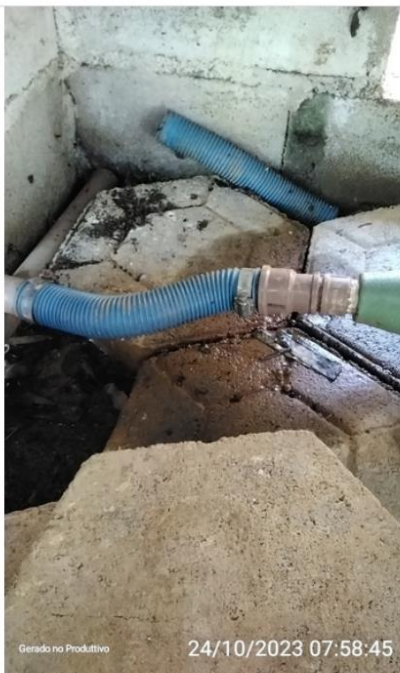
Vazamentos

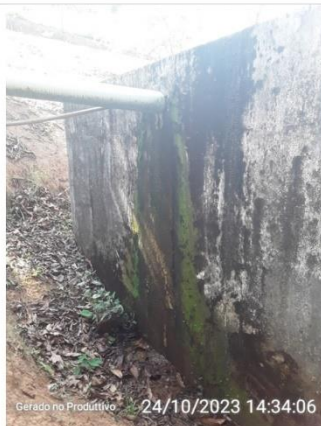
Vazamentos

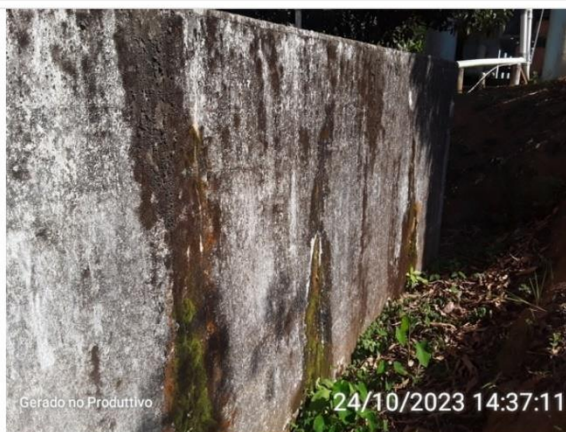
Infiltrações

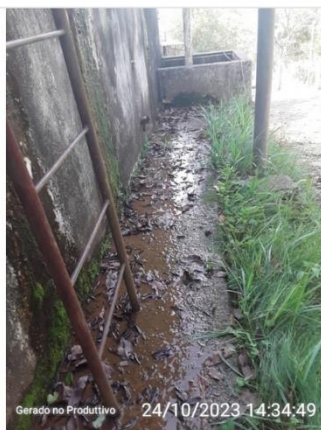
Vazamentos

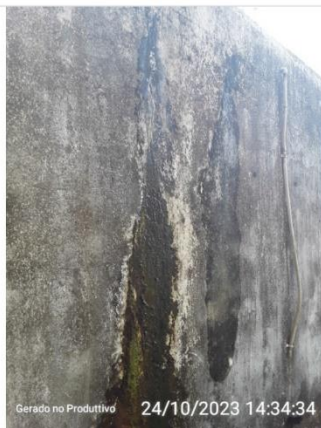
Infiltrações

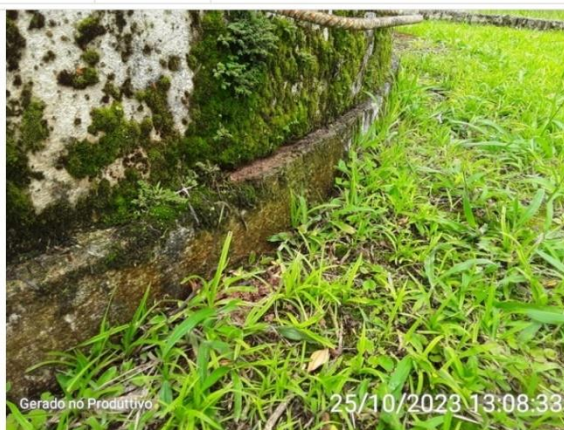
Infiltrações

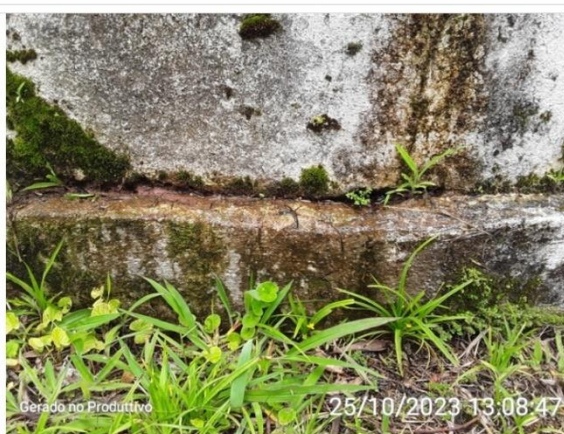
Infiltrações

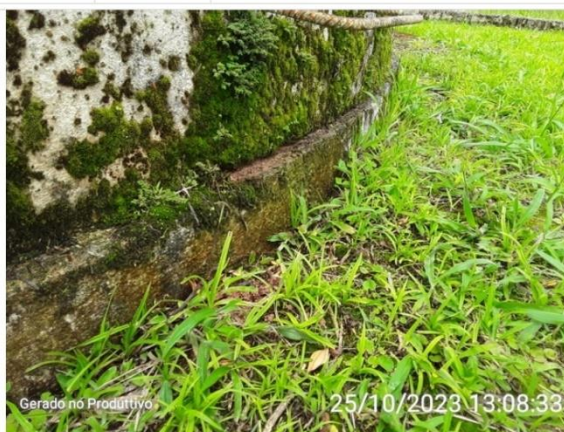
Infiltrações

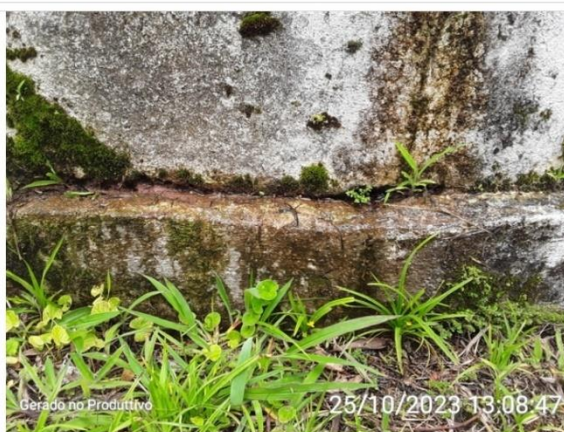
Infiltrações

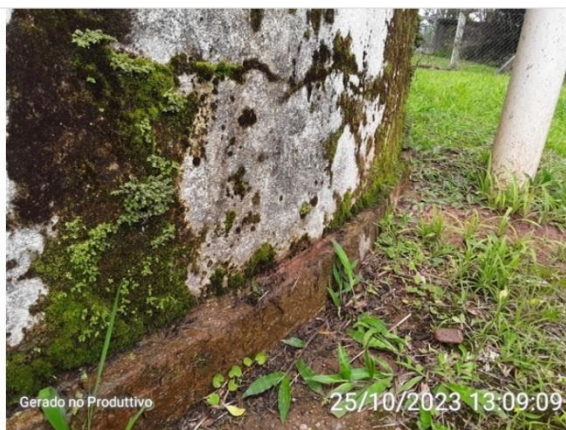
Infiltrações

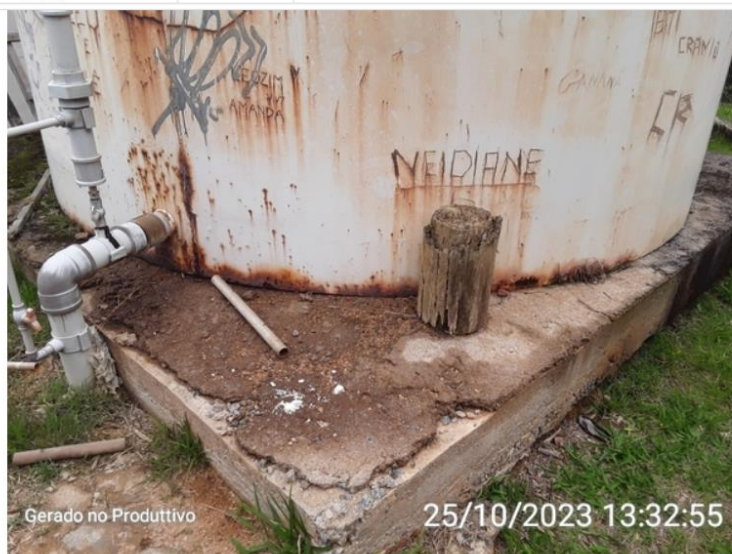
Corrosão na estrutura metálica

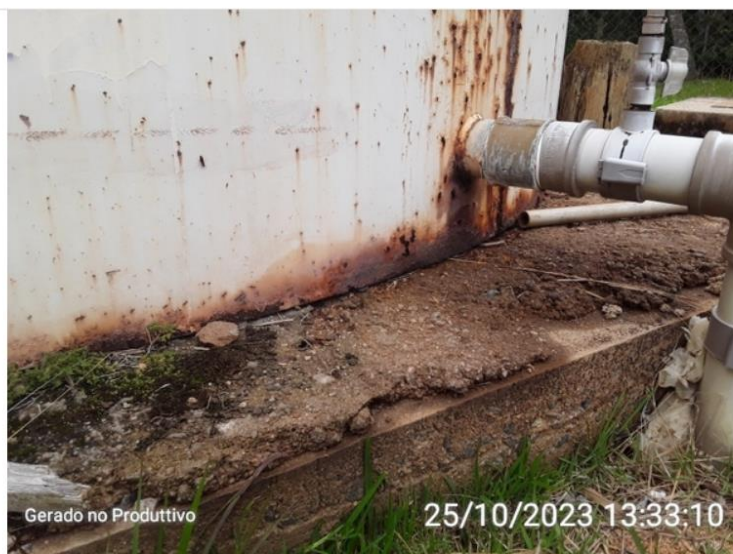
Corrosão na estrutura metálica

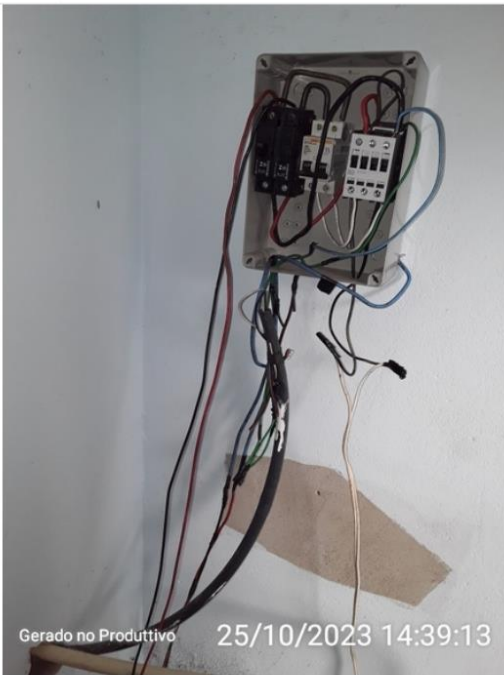
<p>Chave elétrica e fios emaranhados</p>		
Existe conjunto motobomba reserva? (NBR 12214/20)	Não	
Existem vazamentos aparentes? (Lei Federal 11.445/2007)	Não	
É realizado o controle preventivo das bombas? (Lei Federal 11.445/2007)	Não	
Observações não identificadas anteriormente?	Sim	O local ainda se encontra em processo de cessão. Logo o SAAE faz a distribuição da água e manutenção.
Responsável pelo acompanhamento da fiscalização		
Nome Completo Kalyan Oliveira		
Cargo/Função Diretor Geral

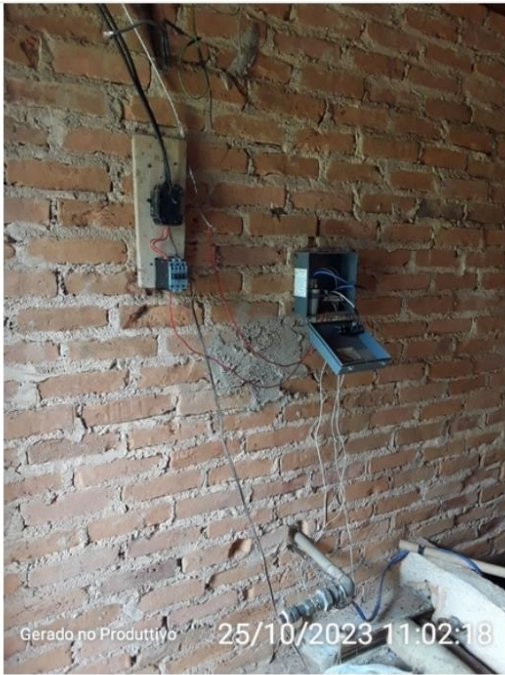
<p>Chave elétrica e fios emaranhados</p>		
Existe conjunto motobomba reserva? (NBR 12214/20)	Não	
Existem vazamentos aparentes? (Lei Federal 11.445/2007)	Não	
É realizado o controle preventivo das bombas? (Lei Federal 11.445/2007)	Não	
Observações não identificadas anteriormente?	Sim	Há distribuição da água sem tratamento para algumas residências.
Responsável pelo acompanhamento da fiscalização		
Nome Completo Kalyan Oliveira		
Cargo/Função Diretor Geral

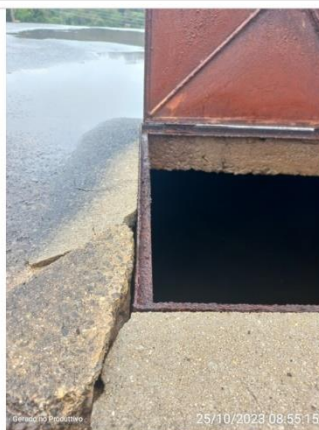
Estrutura com fissuras

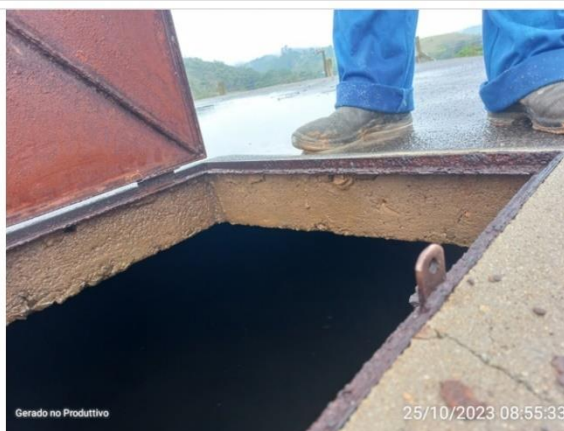
Corrosão

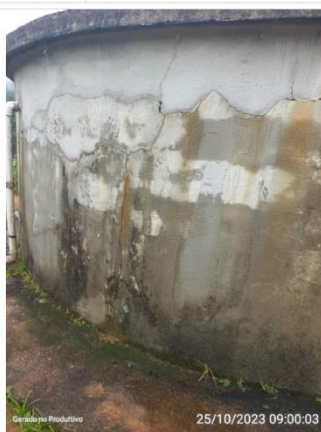
Infiltração

Há planejamento para realizar a impermeabilização da estrutura.

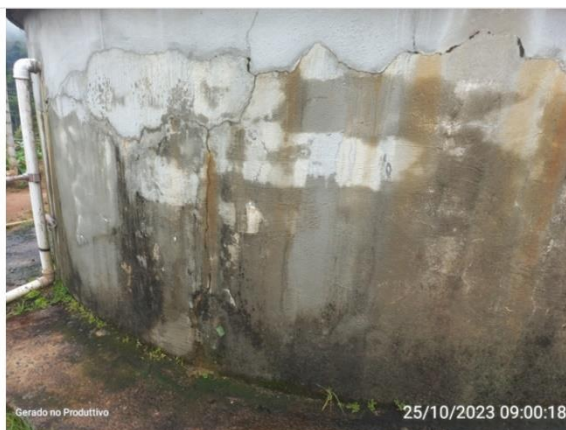
Fissuras

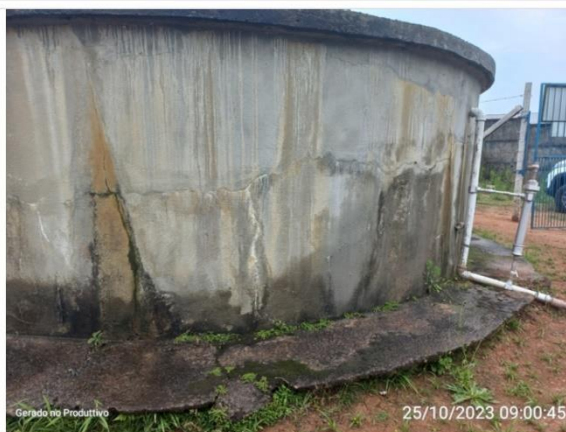
Infiltração

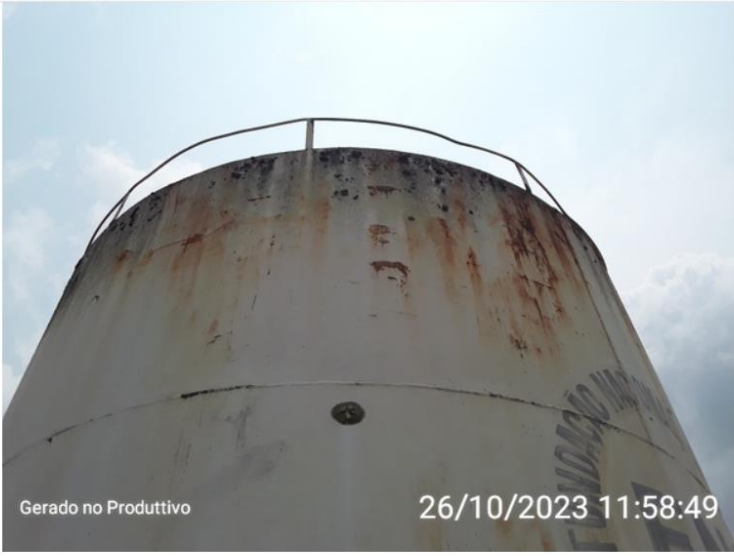
Oxidação da estrutura

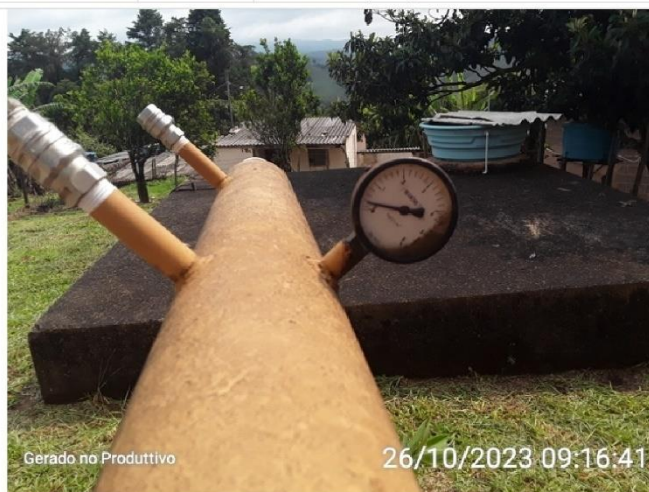
Manômetro com defeito
