# **Relatório de Fiscalização dos Serviços de Água e Esgoto do município de Pocrane/MG**

Fiscalização Regular Direta de Acompanhamento  
Proc. Administrativo Fiscalização – 003/2026

**Pocrane - Maio/2026**

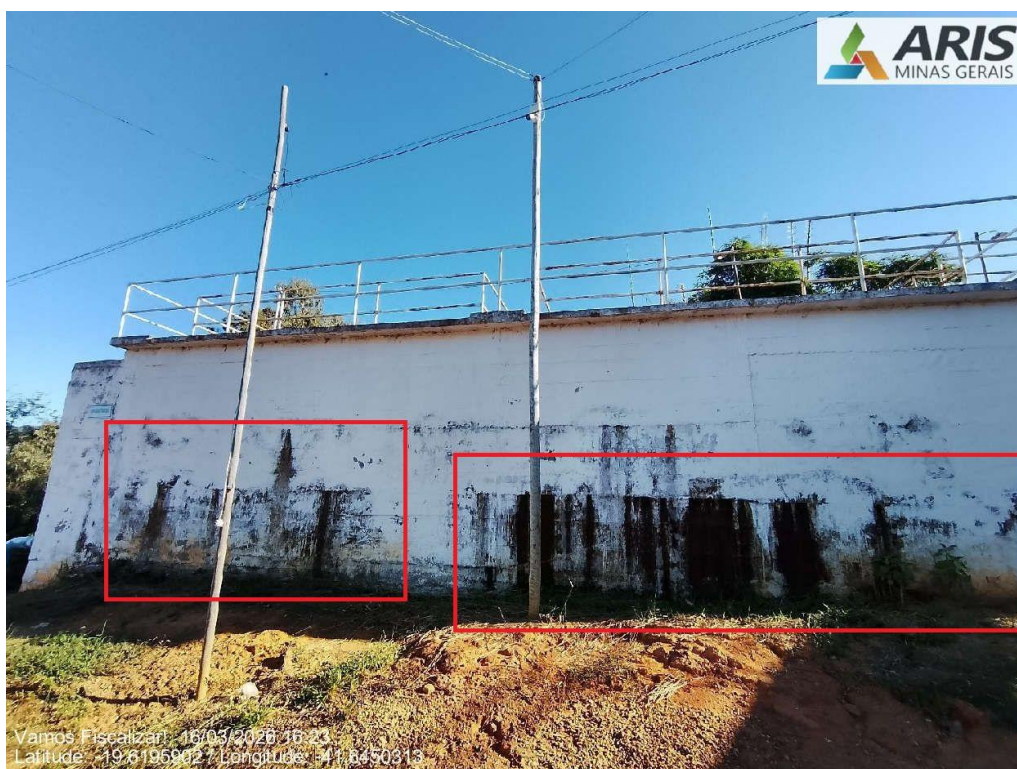
Vista lateral do decantador com indícios de vazamento de água da unidade.

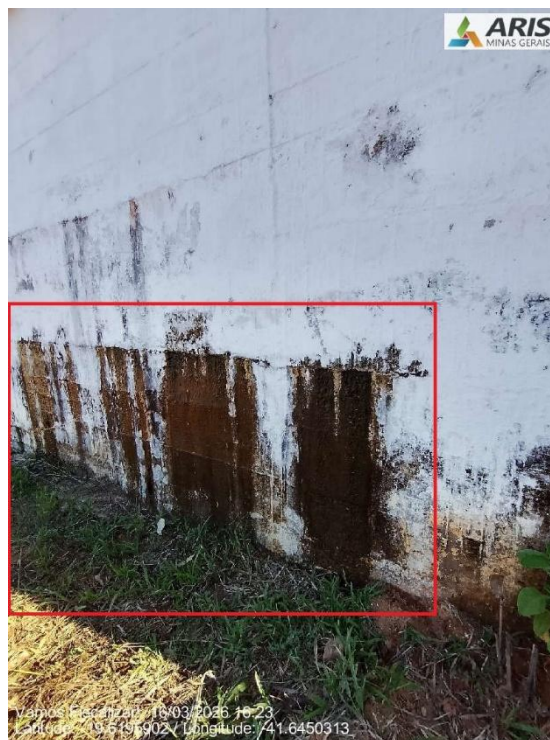
Vista lateral do decantador com indícios de vazamento de água da unidade. Ao tocar a estrutura, o analista de fiscalização observou que a estrutura estava úmida.

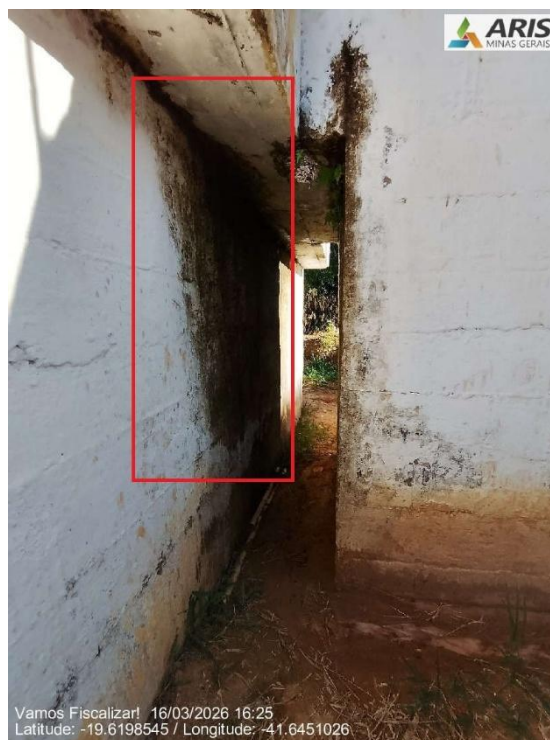
Vista lateral do decantador com indícios de vazamento de água da unidade. Trecho entre o decantador (esquerda) e floculador (direita).

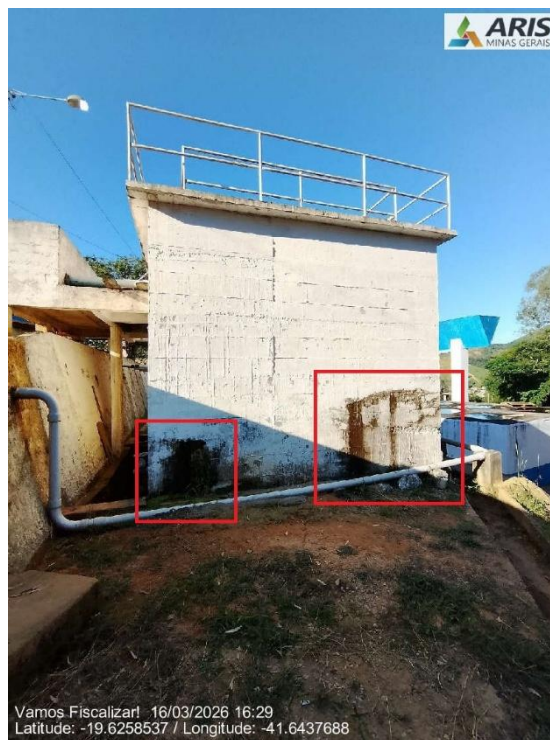
**Observação:** Indícios de infiltração/vazamentos foram observadas na estrutura dos filtros, floculadores e decantadores. No trecho que conecta os floculadores às unidades de decantação apresentava indícios de vazamentos, com paredes úmidas e solo encharcado.

Indícios de infiltração na estrutura dos filtros (Retangular)

| Nº | Código | Sistema | Instalação | Item avaliado | Não conformidade | Referência | Gravidade | Recomendação | Prazo (dias) |
|---|---|---|---|---|---|---|---|---|---|
| 86 | F172-20625 | Sede | ETA Retangular | A estrutura da ETA está em boas condições (ausência de patologias estruturais e vazamentos em registros/válvulas/tubulações) incluindo operação aparente dos filtros (Análises de Turbidez pós filtração)? (Lei Federal 11.445/2007) | Estrutura física da ETA em más condições | Lei Federal 11.445/2007 | Grupo 2 - Média | Providenciar adequação da estrutura física da ETA. | 210 |

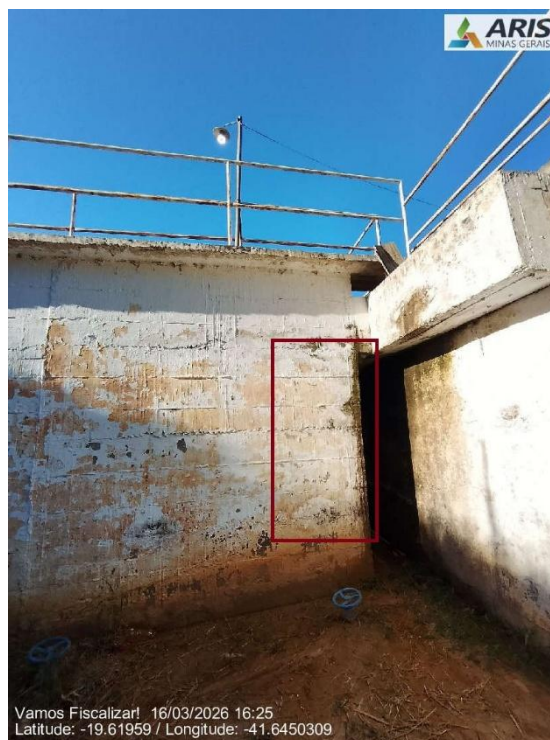
O trecho que conecta os floculadores às unidades de decantação (Retangular)

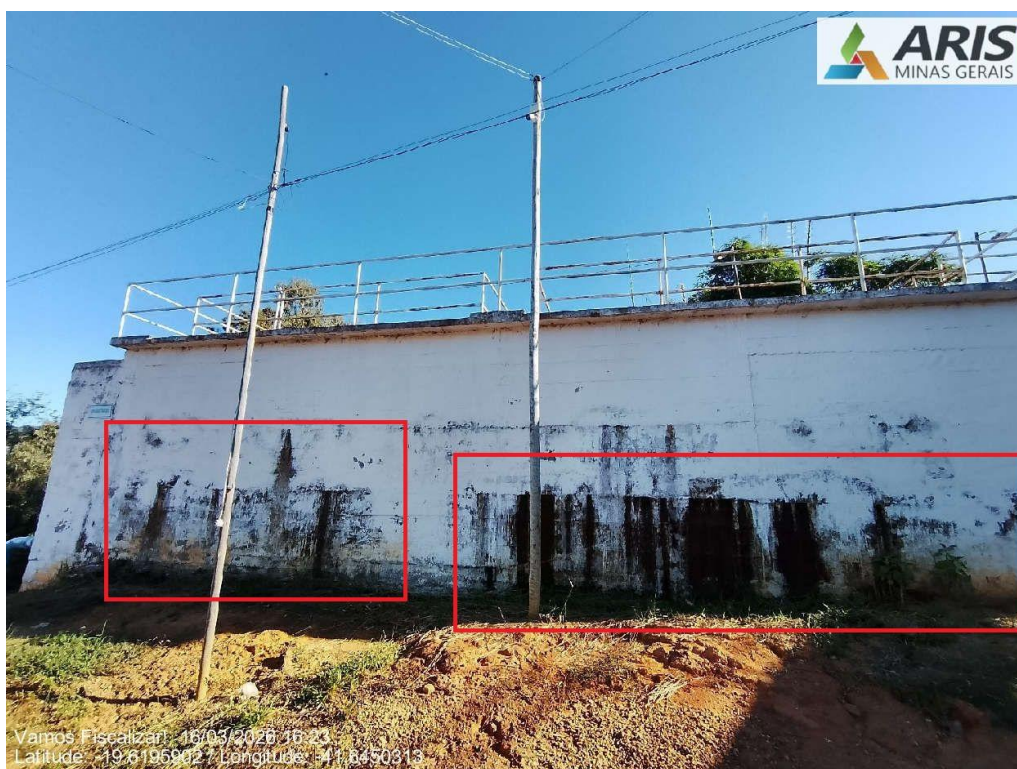
Indícios de vazamento de água na lateral do decantador (Retangular)

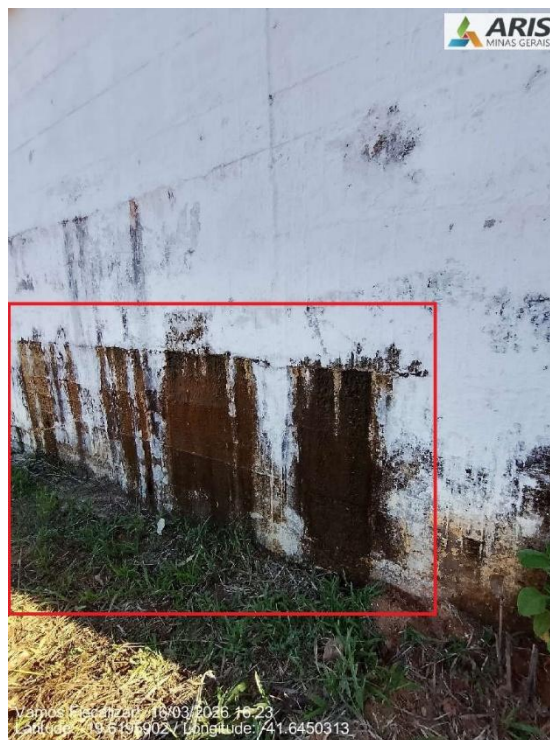
Indícios de vazamento de água na lateral do decantador (Retangular)

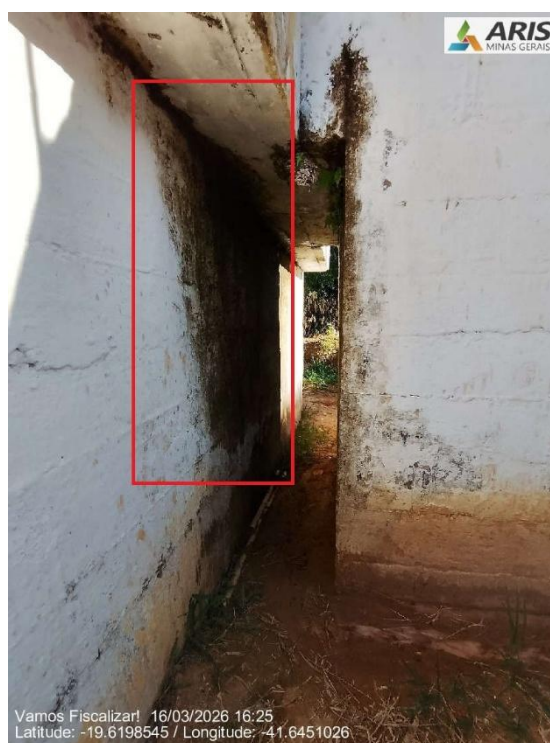
Trecho entre o decantador (esquerda) e floculador (direita) (retangular)

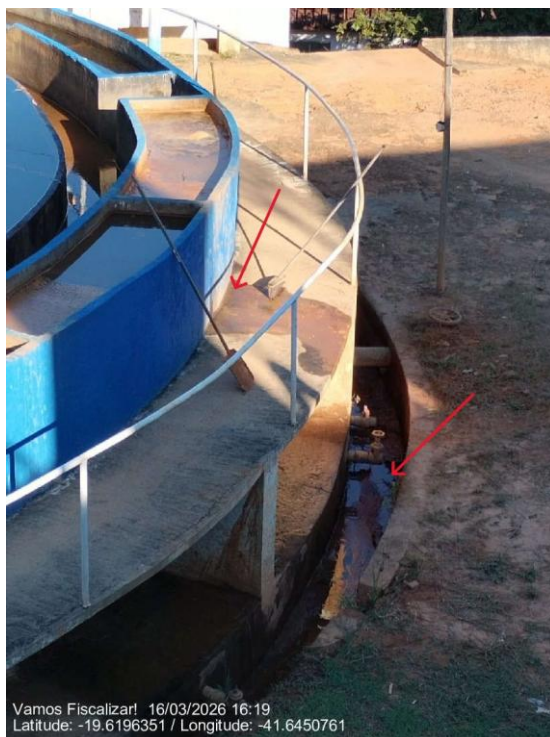
Vazamentos no floculadores/decantador (Circular)

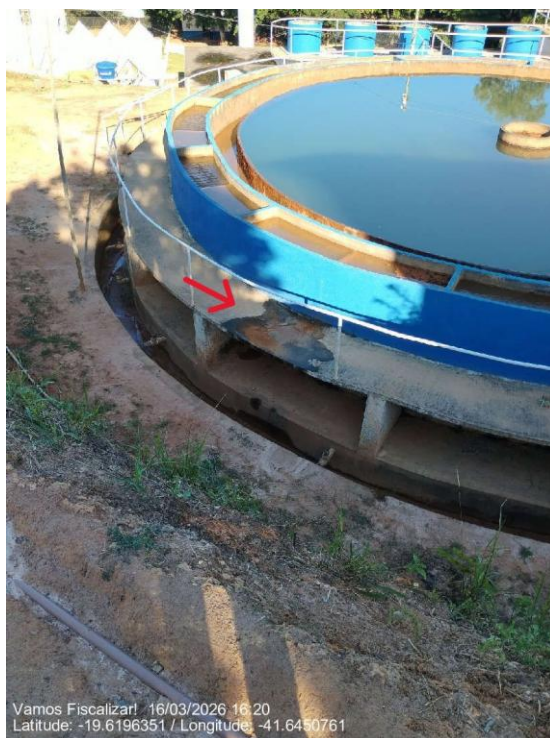
Vazamentos no floculadores/decantador (Circular)

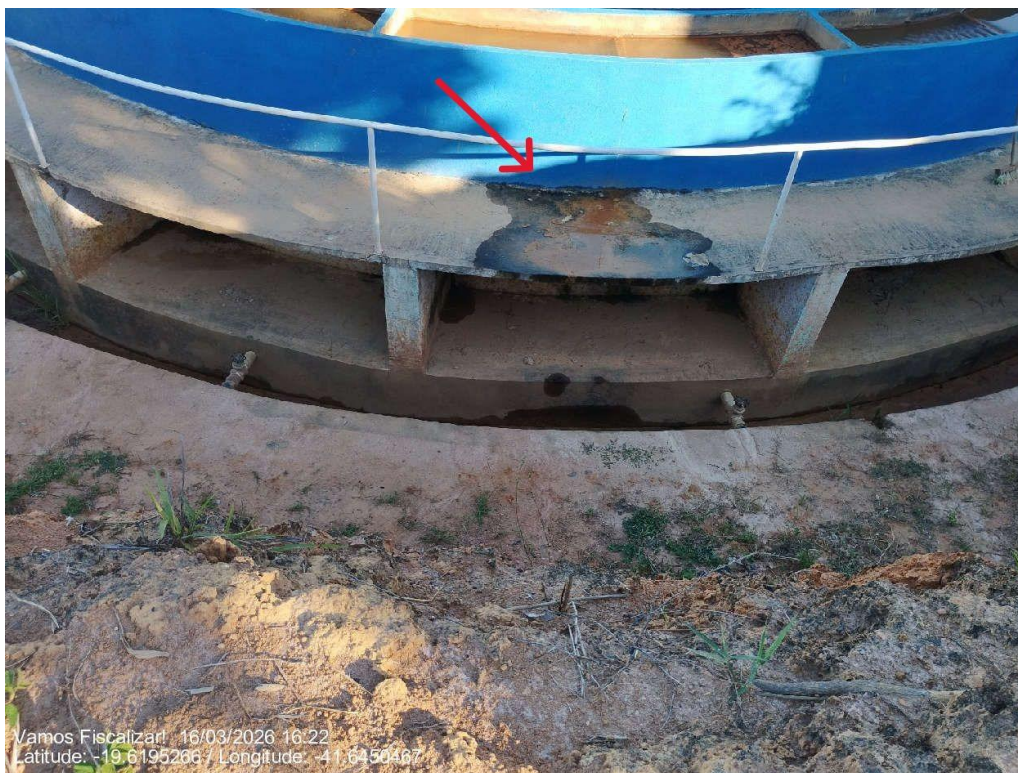
Vazamentos no floculadores/decantador (Circular)

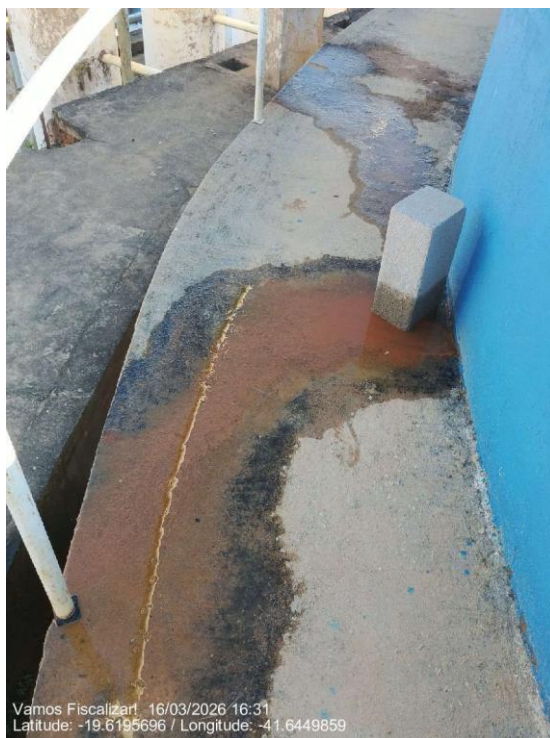
Vazamentos no floculadores/decantador (Circular)

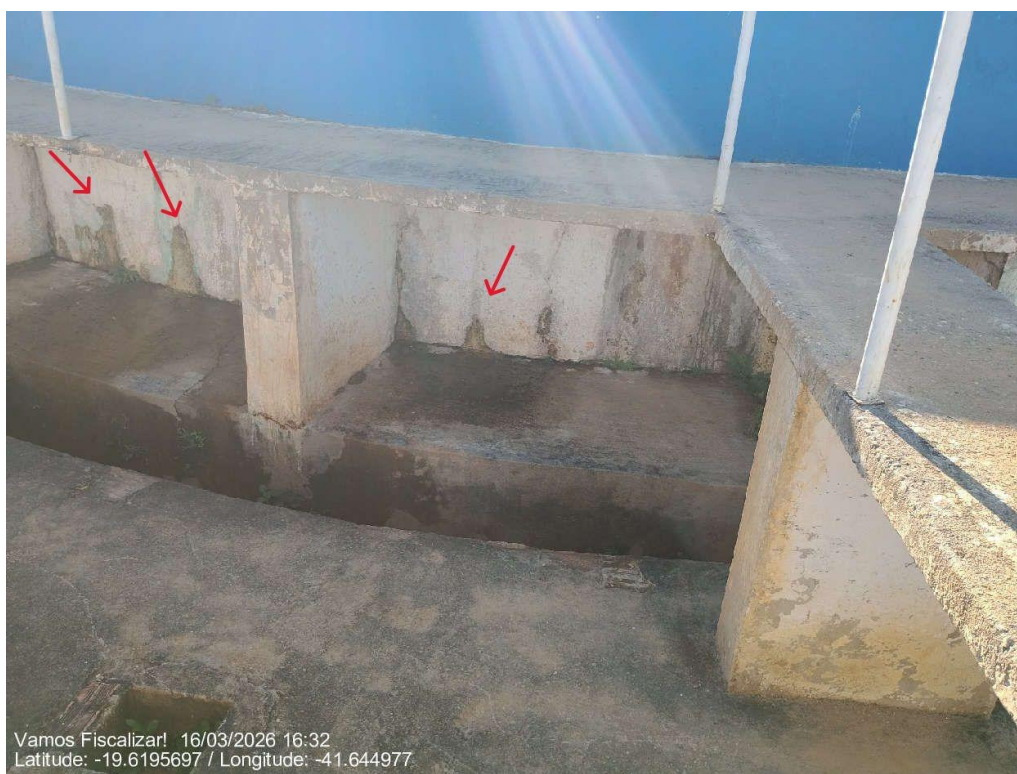
Vazamentos no floculadores/decantador (Circular)

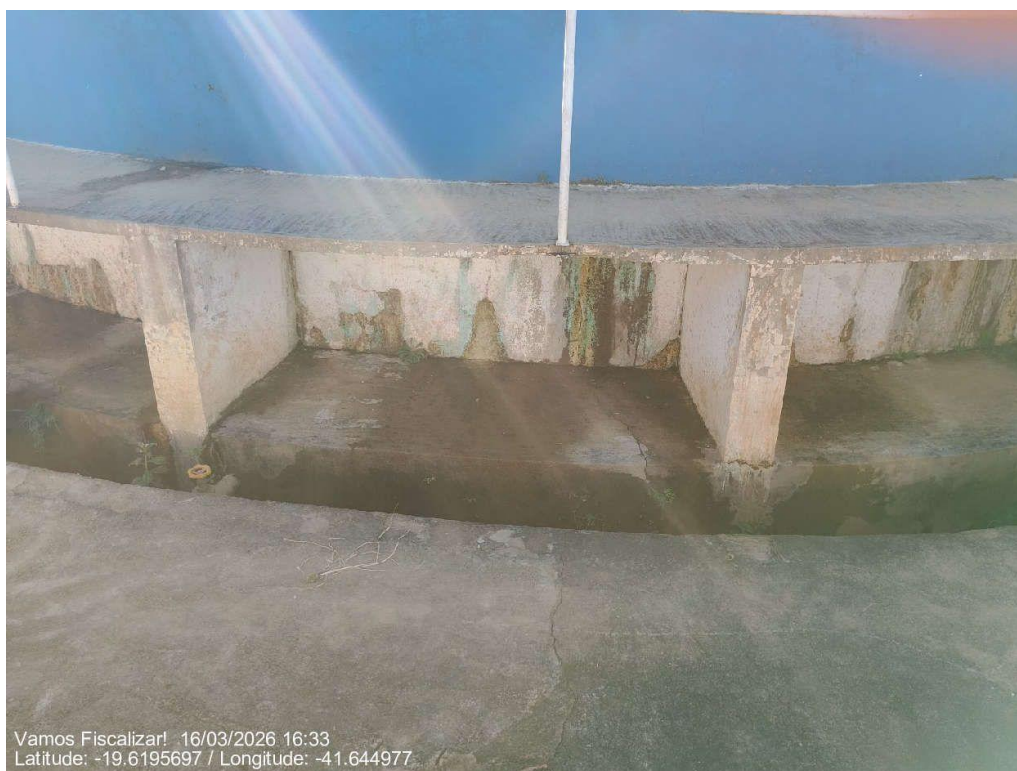
Vazamentos no floculadores/decantador (Circular)

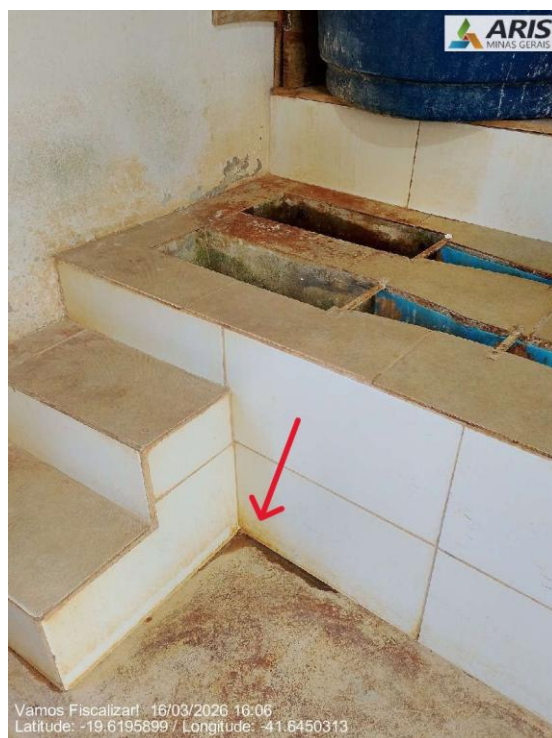
Vazamentos na estrutura de entrada da água bruta

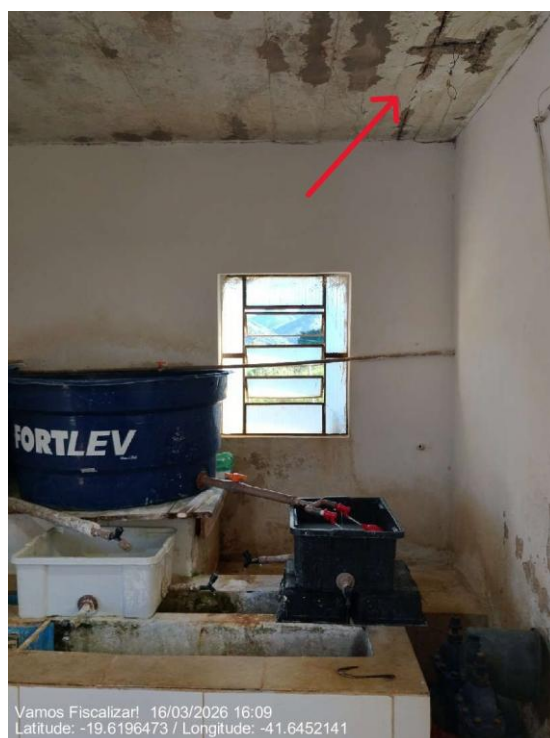
Armação exposta da laje da casa de química

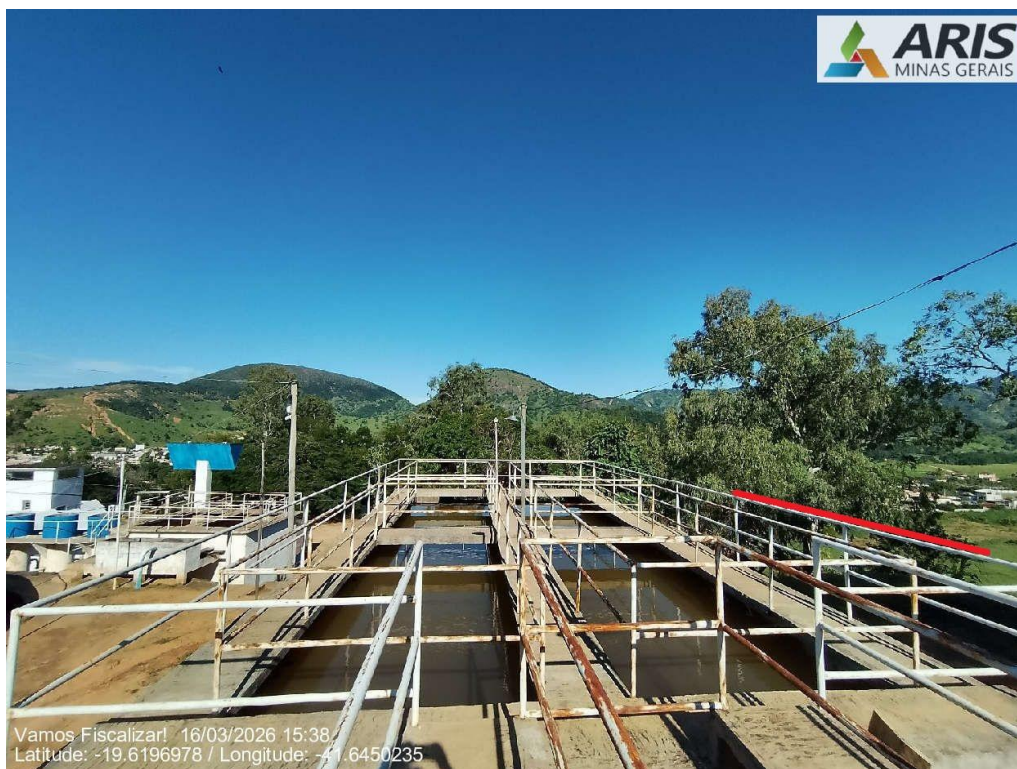
**Observação:** A maioria dos elementos apresenta marcas de corrosão, sem prejuízo aparente ao funcionamento. Constatou-se, ainda, que um dos guarda-corpos do decantador encontrava-se frouxo. No entanto, no tratamento físico circular, suas dimensões dos guarda-corpo (altura e espaçamentos entre si) não são adequadas à altura das estruturas onde estão instalados.

Um dos guarda-corpos do decantador encontrava-se frouxo (retangular)

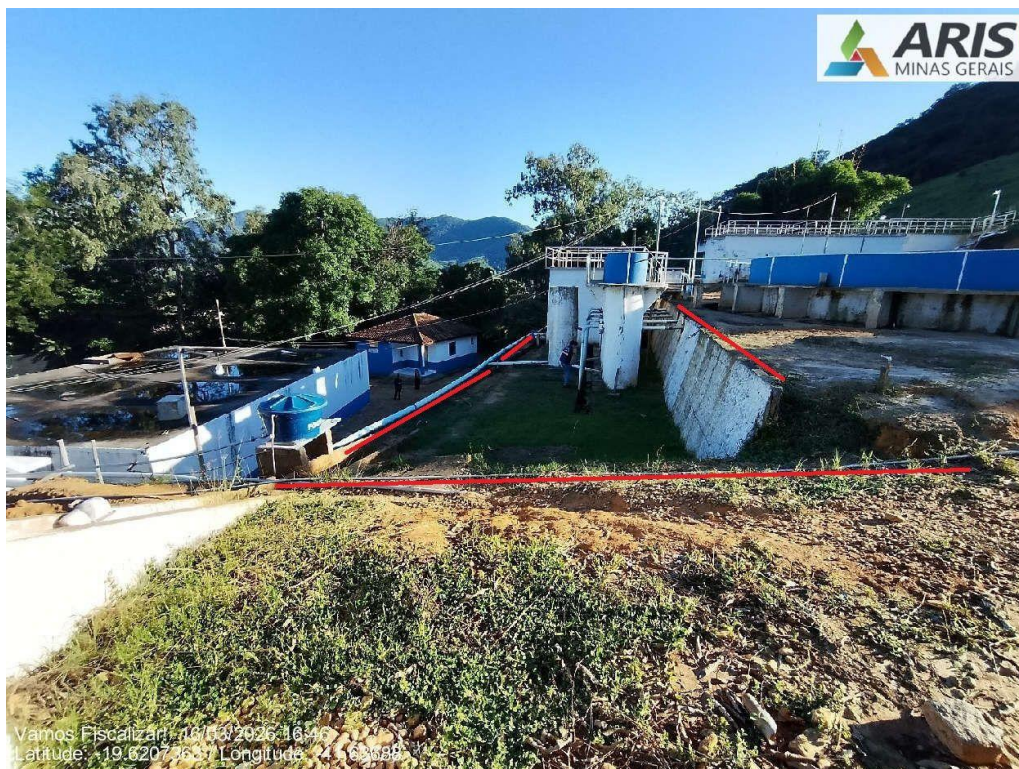
Ausência de guarda corpo indicado na linha vermelha.

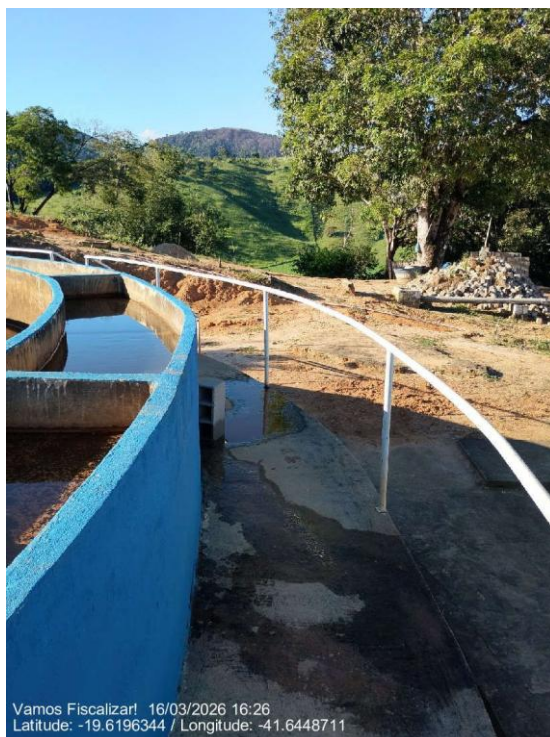
Guarda-corpo baixo e vários vazamentos na área de circulação (circular)

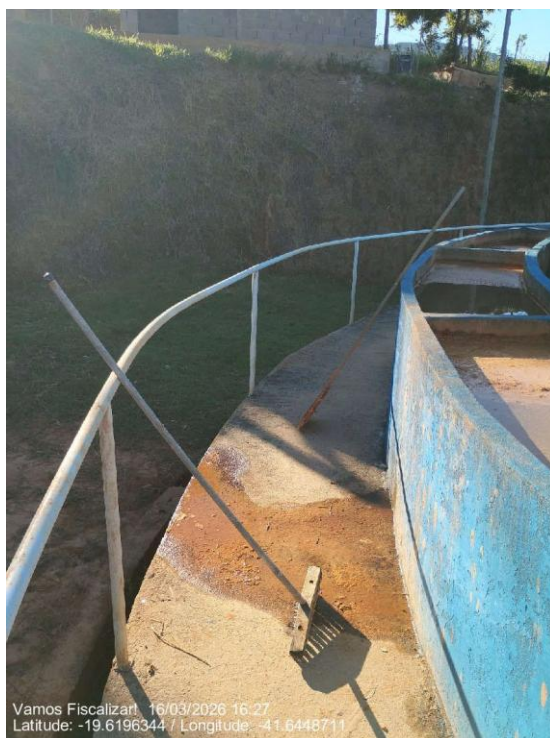
Guarda-corpo baixo e equipamentos de limpeza na área de circulação (circular)

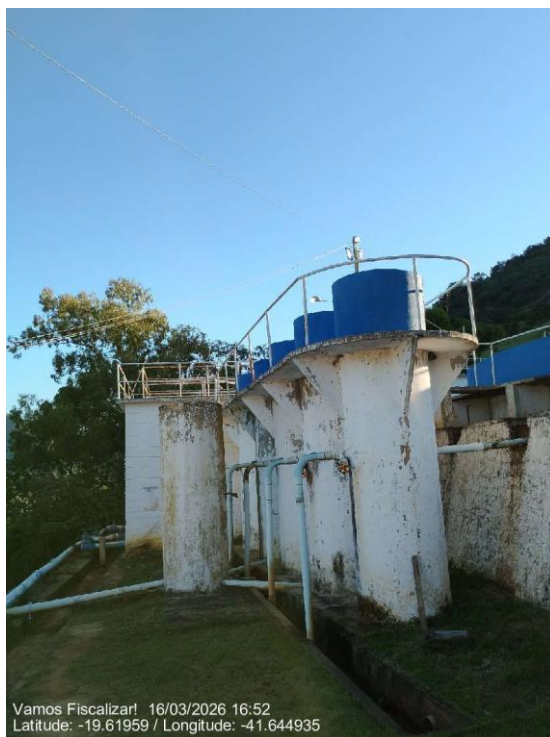
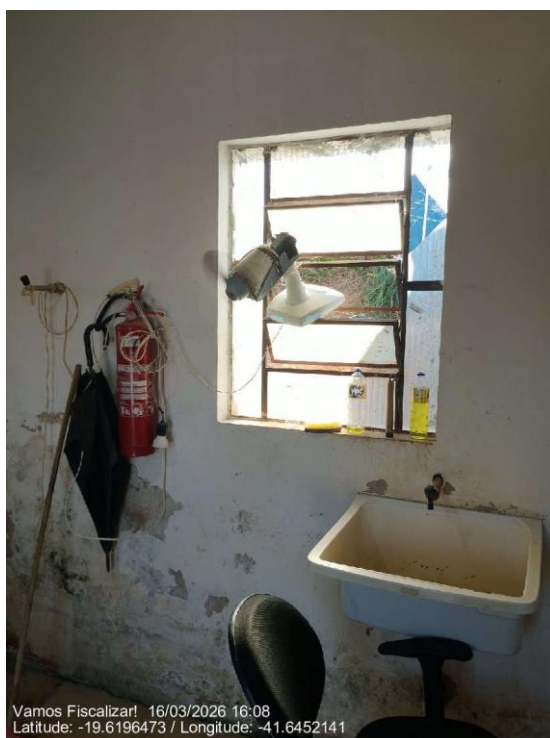
Ventilador sem proteção, instalado em área de circulação, representando risco à segurança

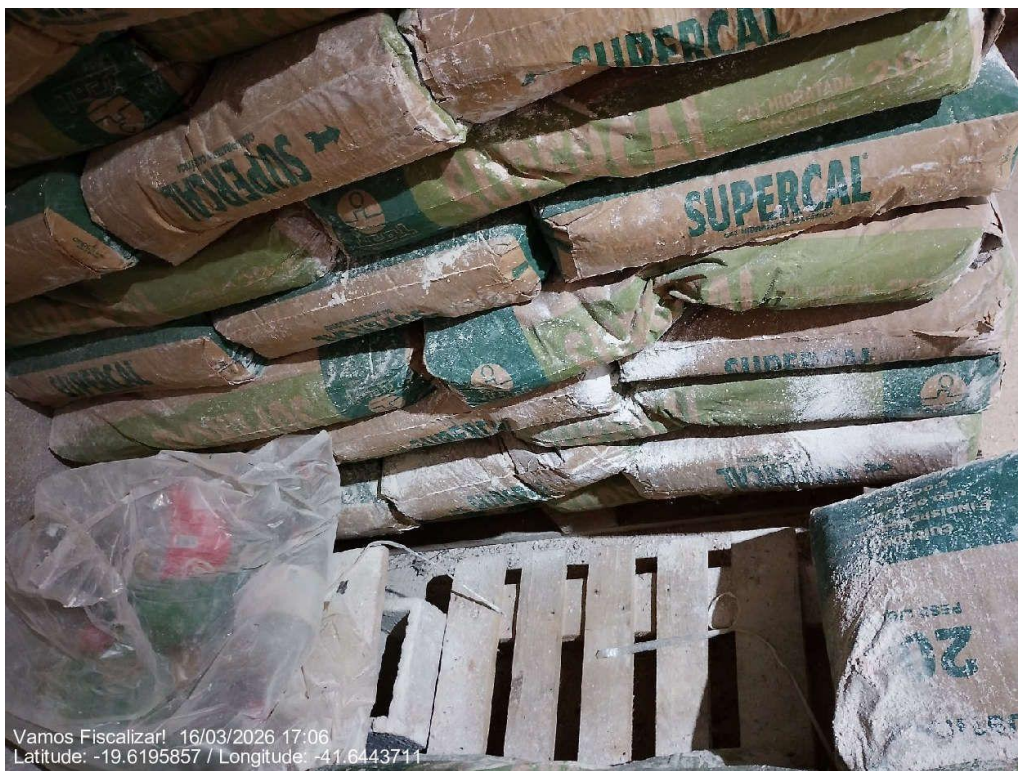
**Observação:** Há pontos isolados de vazamento dos produtos, o que pode ser em decorrência da ruptura das sacarias dos produtos ou de vazamento do produto, durante seu manuseio. Os produtos estão em paletes cheios de cupins. Identificação ruim dos produtos químicos. Há iluminação, mas a ventilação é ruim.

Produtos estocados em paletes, mas com vazamento de produto

| Nº | Código | Sistema | Instalação | Item avaliado | Não conformidade | Referência | Gravidade | Recomendação | Prazo (dias) |
|---|---|---|---|---|---|---|---|---|---|
| 81 | F172-20620 | Sede | ETA Retangular | Os produtos químicos estão estocados adequadamente e sem vazamentos aparentes? (NBR 12216/92) | Estocagem inadequada de produtos químicos | NBR 12216/92 | Grupo 2 - Média | Adequar estocagem de produtos químicos. | 210 |

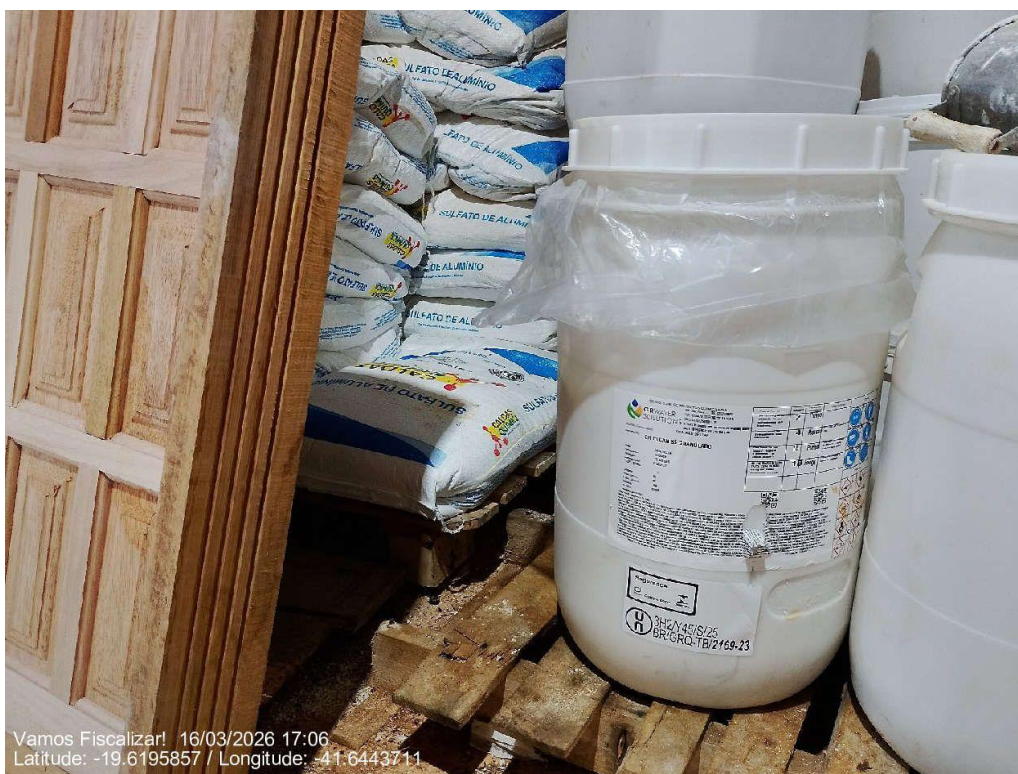
Produtos estocados em paletes, mas com vazamento de produto

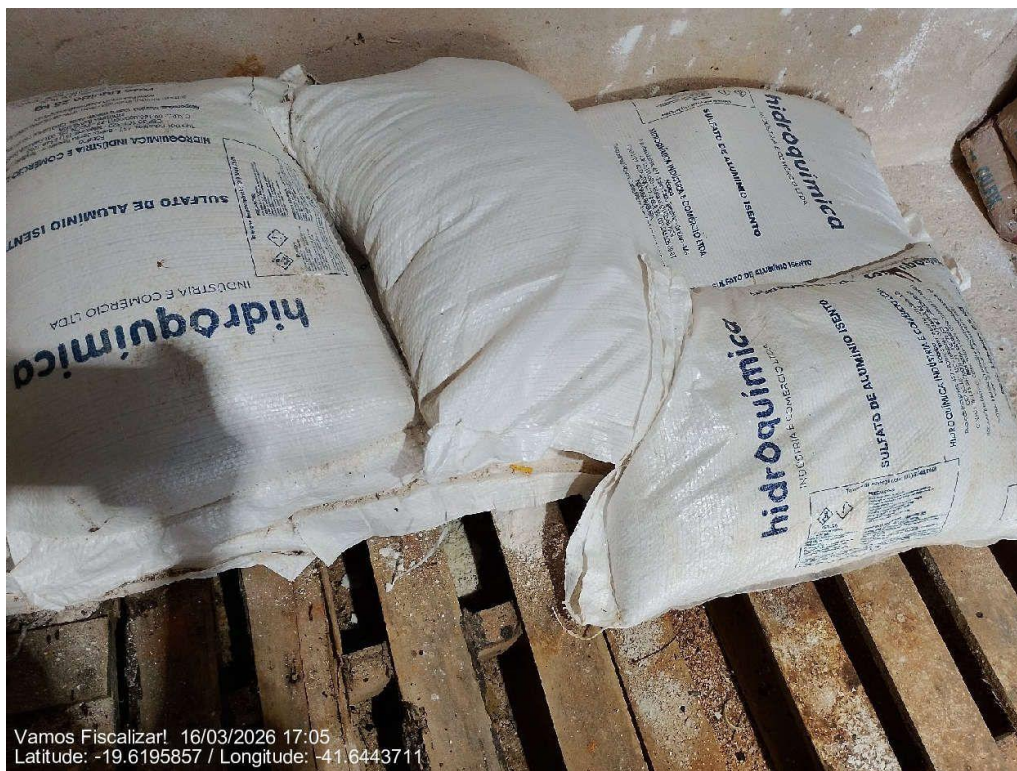
Produtos estocados em paletes, mas com vazamento de produto

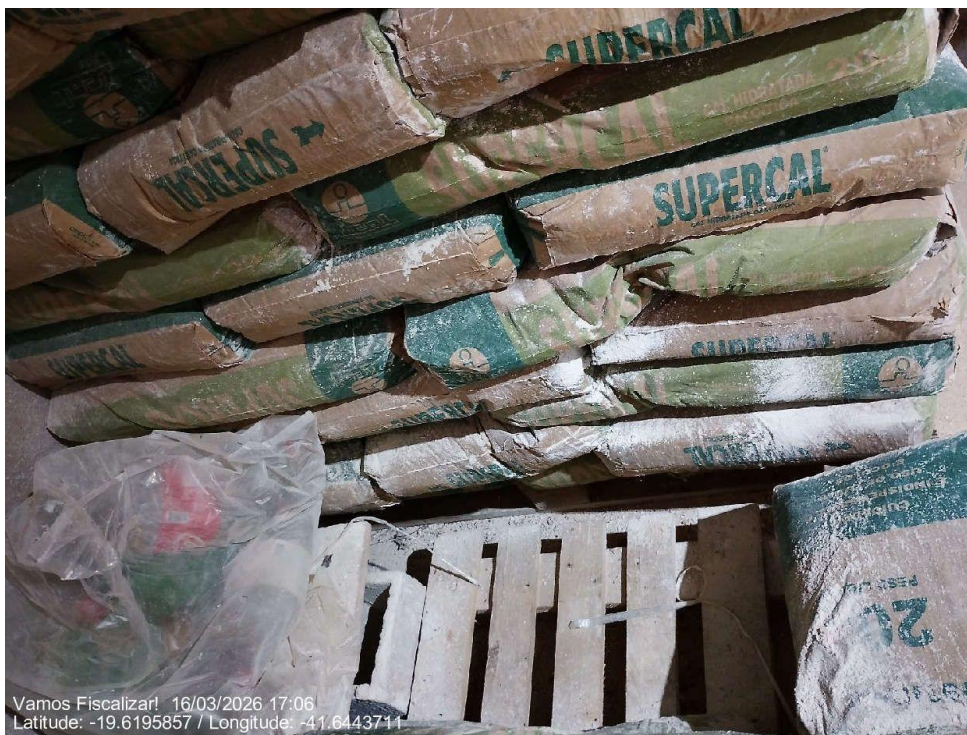
Presença de produto químico no piso do depósito, indicando possíveis vazamentos ou derramamentos.

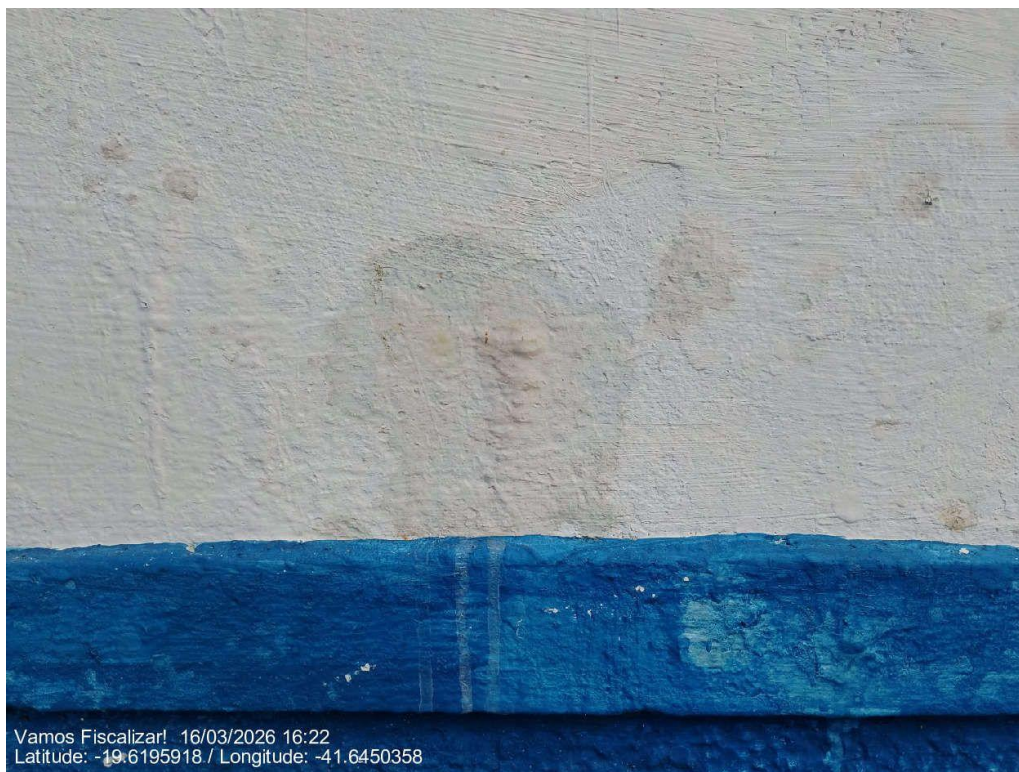
**Observação:** Presença de manifestação patológica caracterizada por infiltração (por pressão positiva), com presença de bolor, corrosão das armaduras e deslocamento do concreto na parte interna da cobertura, associada à ausência de impermeabilização interna do reservatório.

Infiltração por pressão positiva.

| Nº | Código | Sistema | Instalação | Item avaliado | Não conformidade | Referência | Gravidade | Recomendação | Prazo (dias) |
|---|---|---|---|---|---|---|---|---|---|
| 123 | F172-20619 | Sede | Reservatório ETA | A estrutura aparente do reservatório apresenta boas condições? (Vazamentos, infiltrações, oxidação, corrosão, etc) (NBR 12217/94) | Estrutura aparente do reservatório em más condições (Vazamentos, corrosão) | NBR 12217/94 | Grupo 3 - Grave | Corrigir patologias estruturais do reservatório. | 210 |

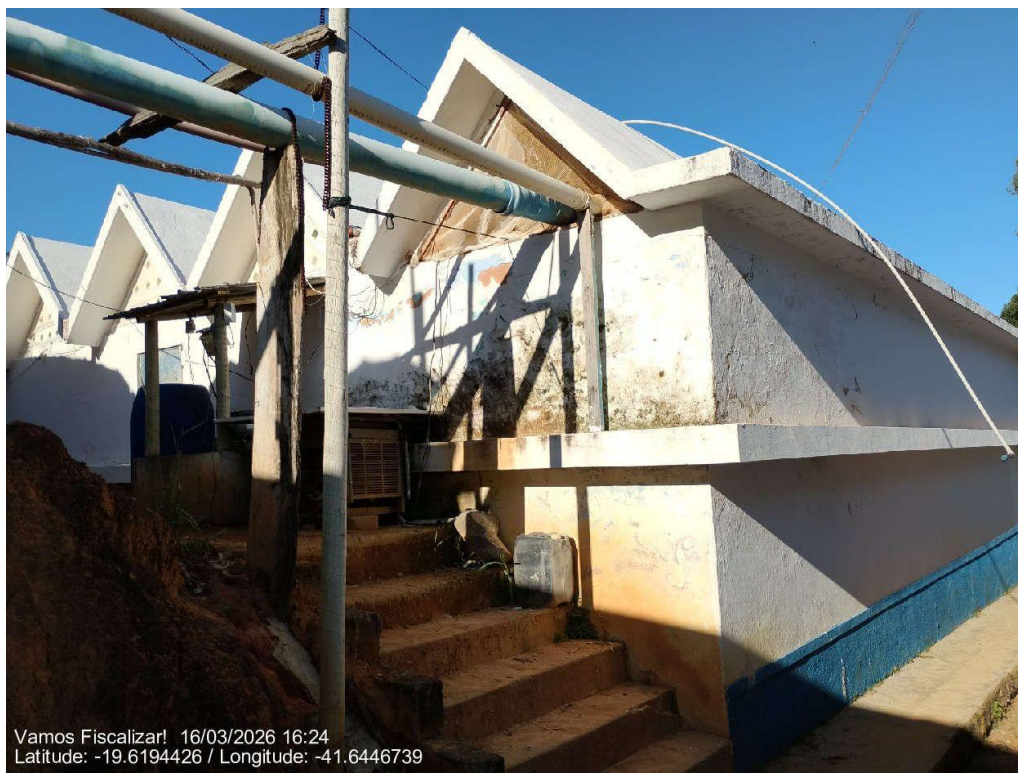
Infiltração na entrada da câmara 1 da estrutura de reservação I.

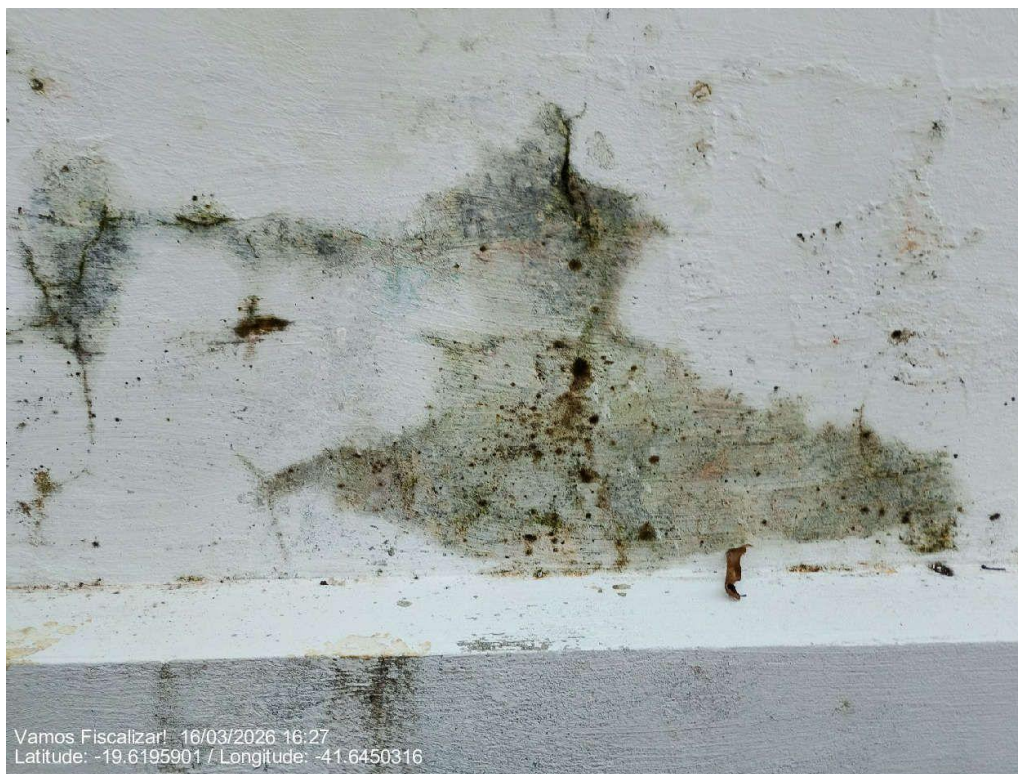
Infiltração com presença de bolor na estrutura de reservação I.

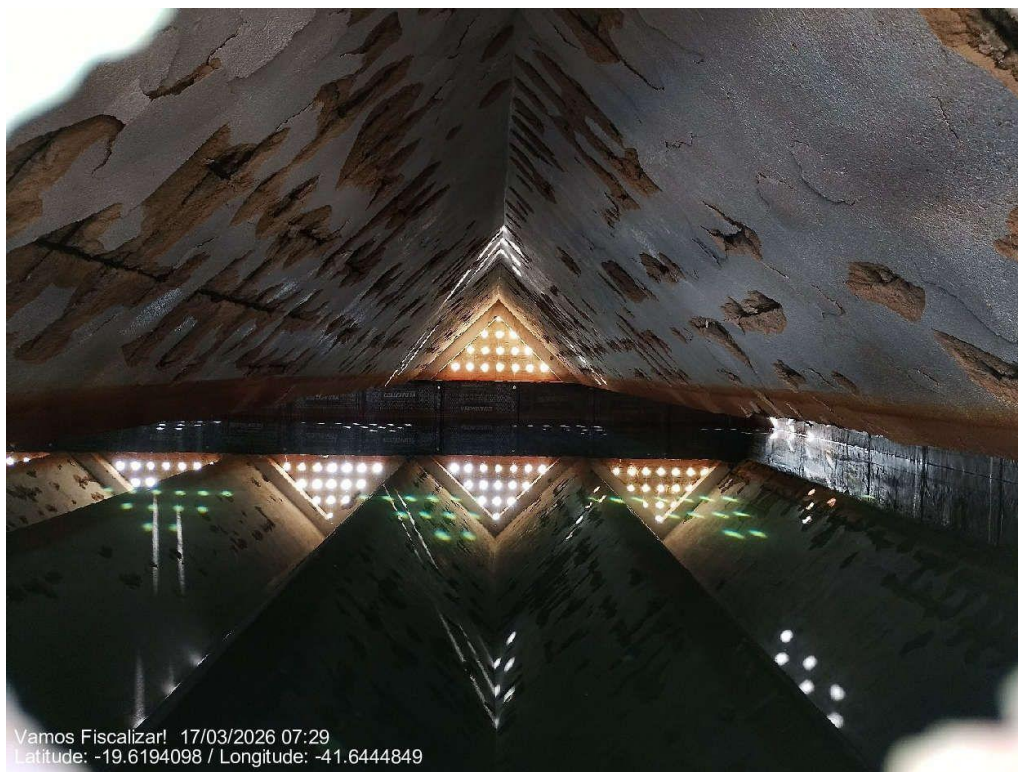
Corrosão das armaduras e deslocamento do concreto na cobertura, associados à ausência de impermeabilização interna no reservatório.

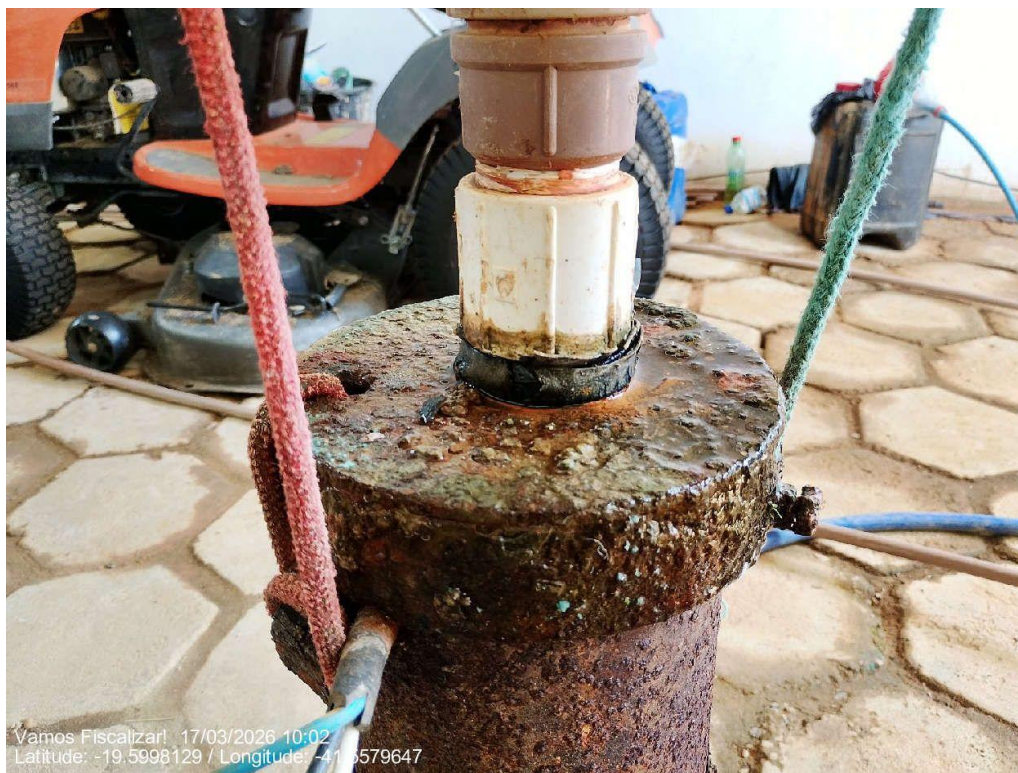
Vazamento na tubulação.

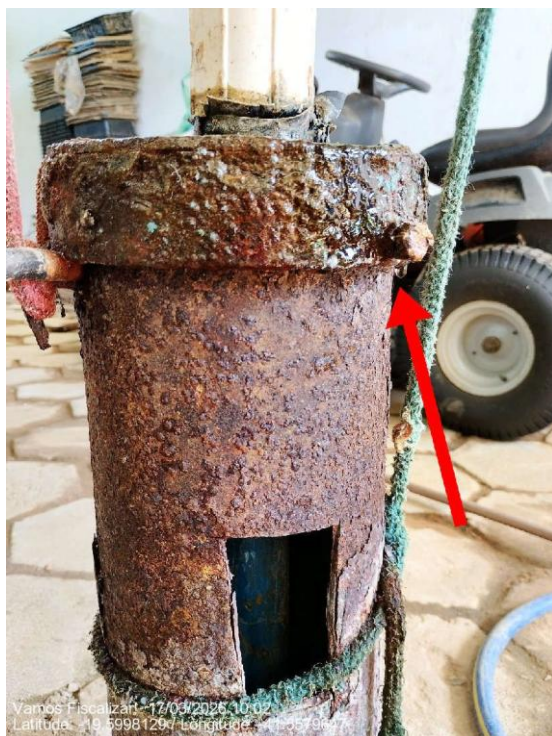
Goteira.

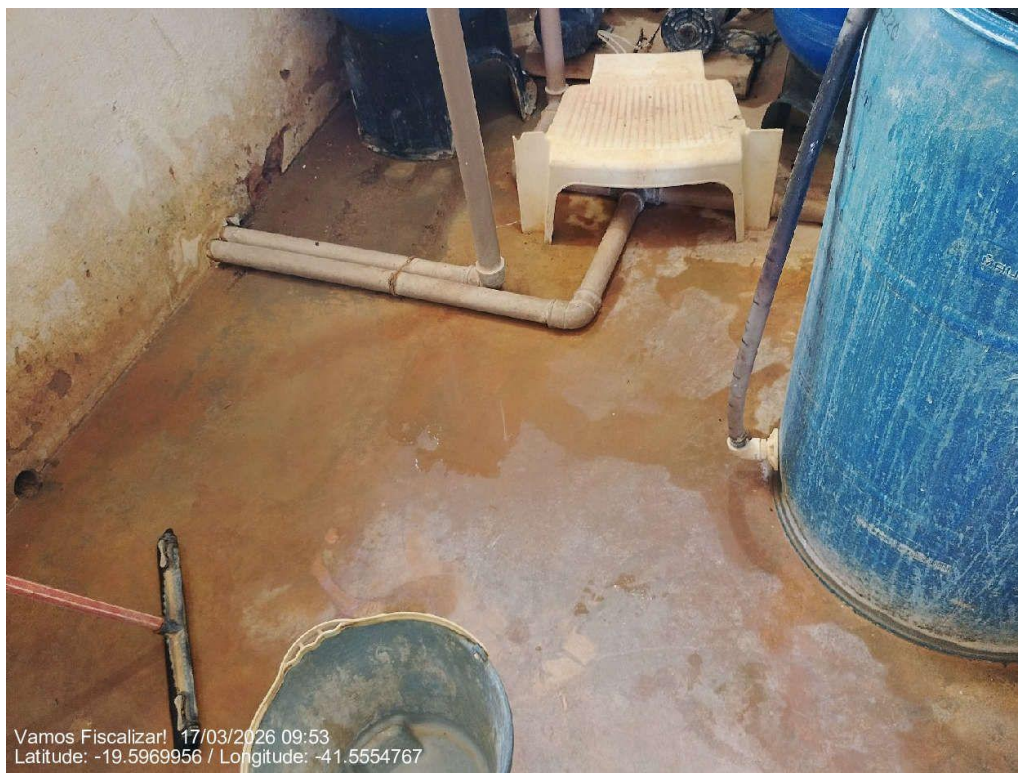
**Observação:** Há vazamentos no chão da área dos filtros pressurizados e na tubulação de saída do filtro 3 (gravidade).

Vazamentos no chão da área dos filtros pressurizados

| Nº | Código | Sistema | Instalação | Item avaliado | Não conformidade | Referência | Gravidade | Recomendação | Prazo (dias) |
|---|---|---|---|---|---|---|---|---|---|
| 77 | F172-20647 | Barra da Figueira | ETA Barra da Figueira | A estrutura da ETA está em boas condições (ausência de patologias estruturais e vazamentos em registros/válvulas/tubulações) | Estrutura física da ETA em más condições | Lei Federal 11.445/2007 | Grupo 2 - Média | Providenciar adequação da estrutura física da ETA. | 210 |

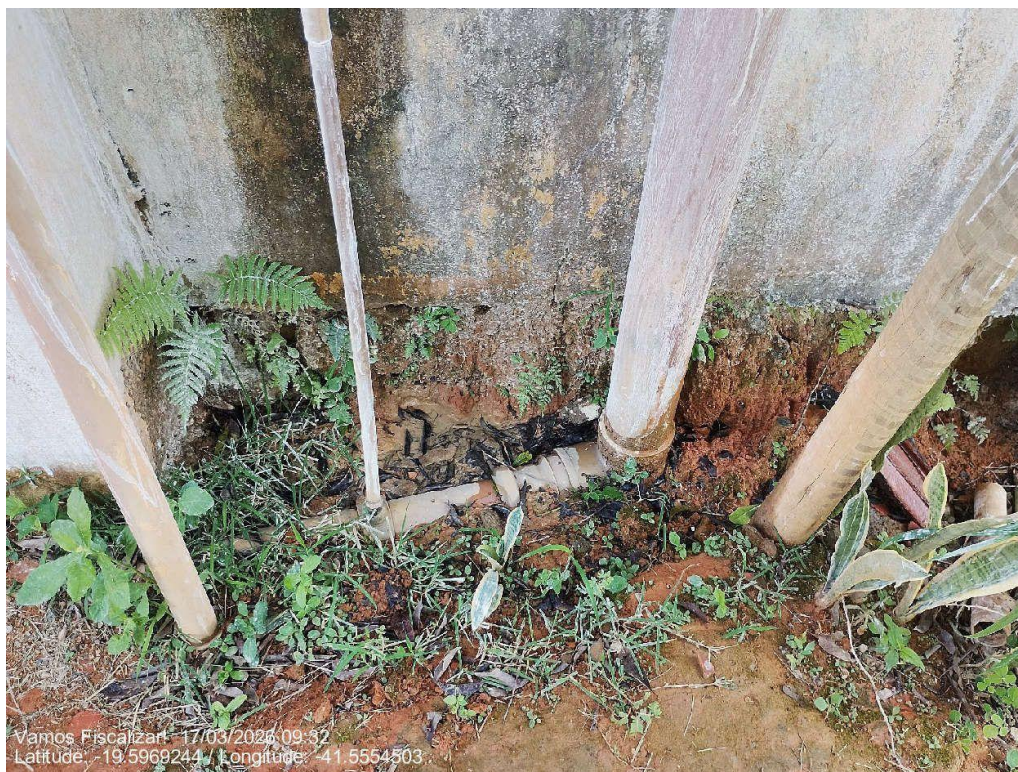
Vazamento na tubulação de saída do filtro 3

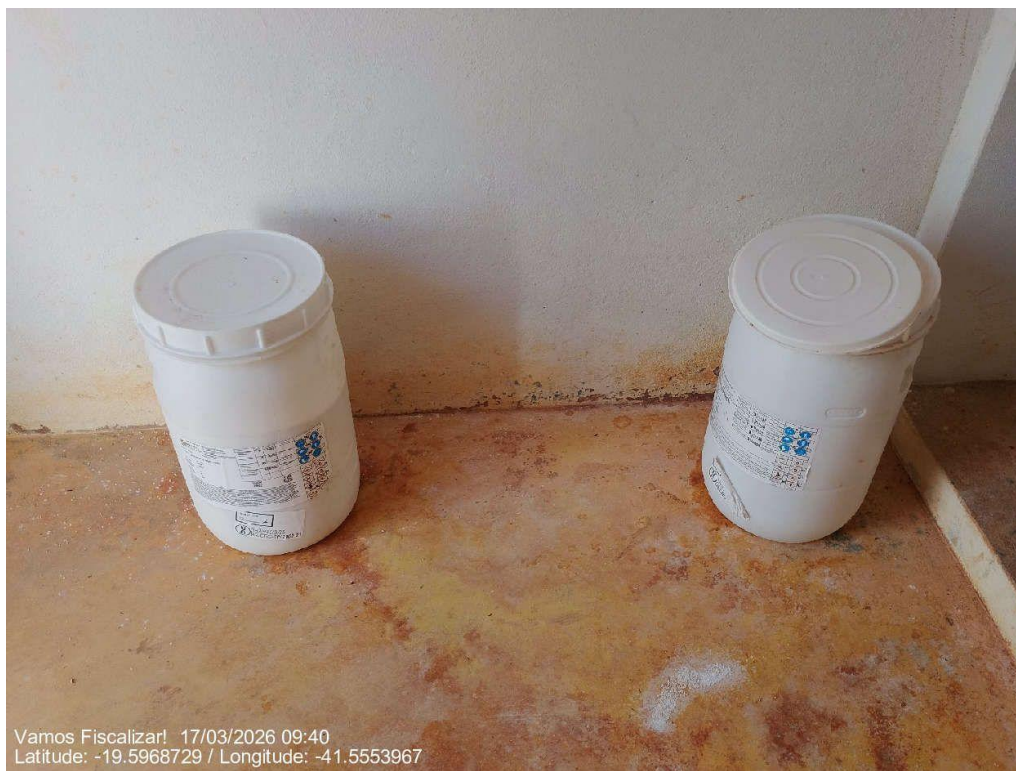
**Observação:** Havia marcas abaixo das embalagens de hipoclorito de cálcio, indicando vazamentos. E continha material granular no chão.

Marcas abaixo das embalagens e granulados no chão
