# **Relatório de Fiscalização dos Serviços de Água e Esgoto do município de Pocrane/MG**

Fiscalização Regular Direta de Acompanhamento  
Proc. Administrativo Fiscalização – 003/2026

**Pocrane - Maio/2026**

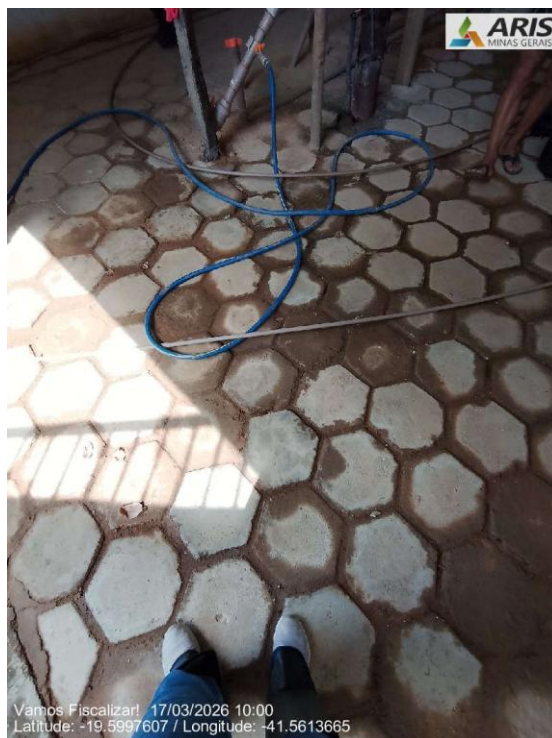
O piso encontra-se molhado, sem sistema de drenagem (ralo).

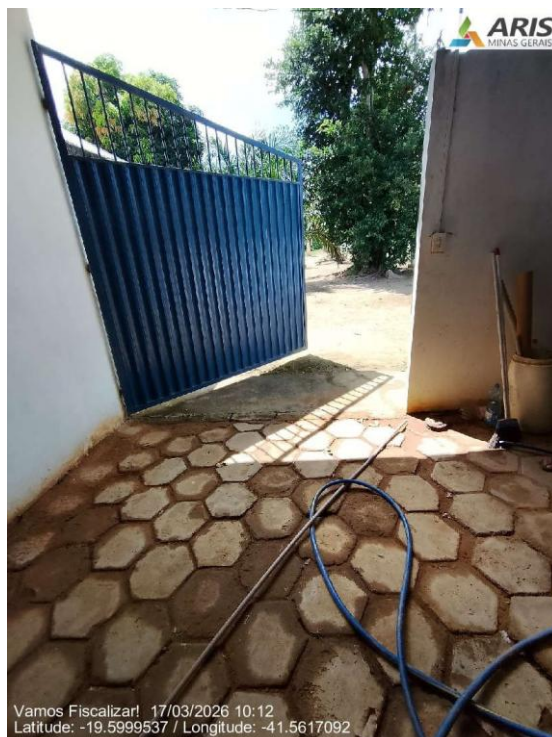
Quando há vazamentos a água sai do galpão pela porta de entrada.

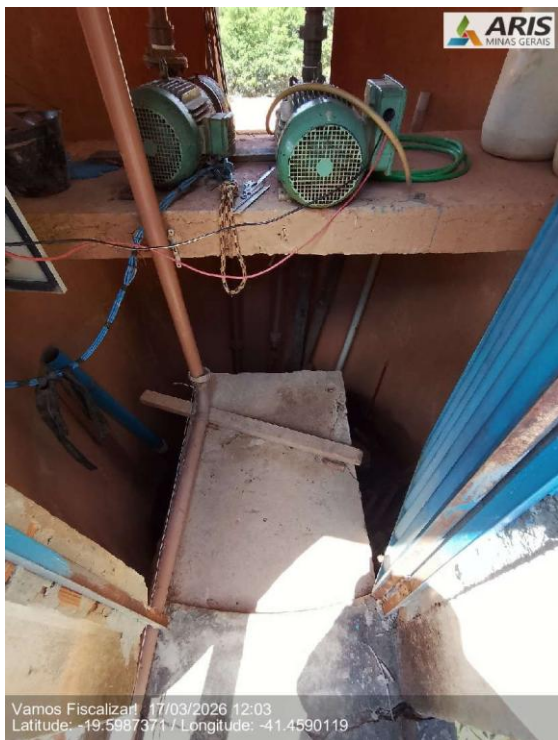
| <div data-bbox="520 389 1080 1126" data-label="Image"> </div> <p data-bbox="520 1144 1080 1176">Piso vazado com acesso fácil ao nível d'água do rio.</p> | |

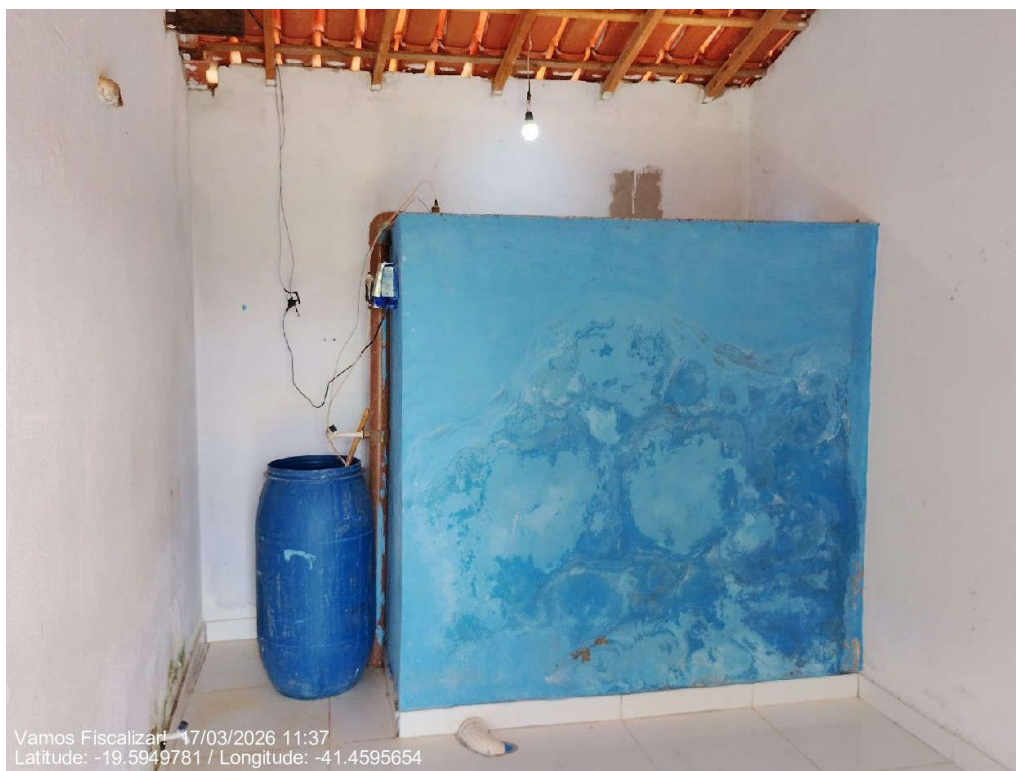
Parede da estrutura de entrada de água na ETA com vazamentos

| Nº | Código | Sistema | Instalação | Item avaliado | Não conformidade | Referência | Gravidade | Recomendação | Prazo (dias) |
|---|---|---|---|---|---|---|---|---|---|
| 68 | F172-20655 | Assaraí | ETA Assaraí | A estrutura da ETA está em boas condições (ausência de patologias estruturais e vazamentos em registros/válvulas/tubulações) incluindo operação aparente dos filtros (Análises de Turbidez pós filtração)? (Lei Federal 11.445/2007) | Estrutura física da ETA em más condições | Lei Federal 11.445/2007 | Grupo 2 - Média | Providenciar adequação da estrutura física da ETA. | 210 |

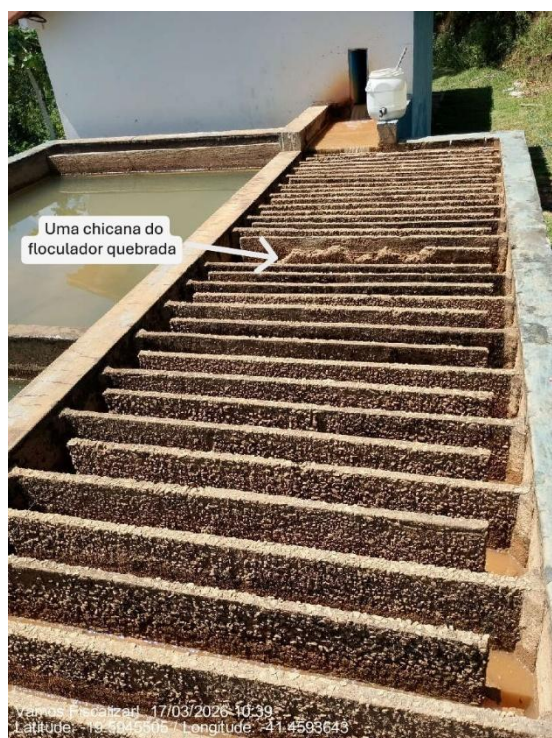
cana quebrada no floculador

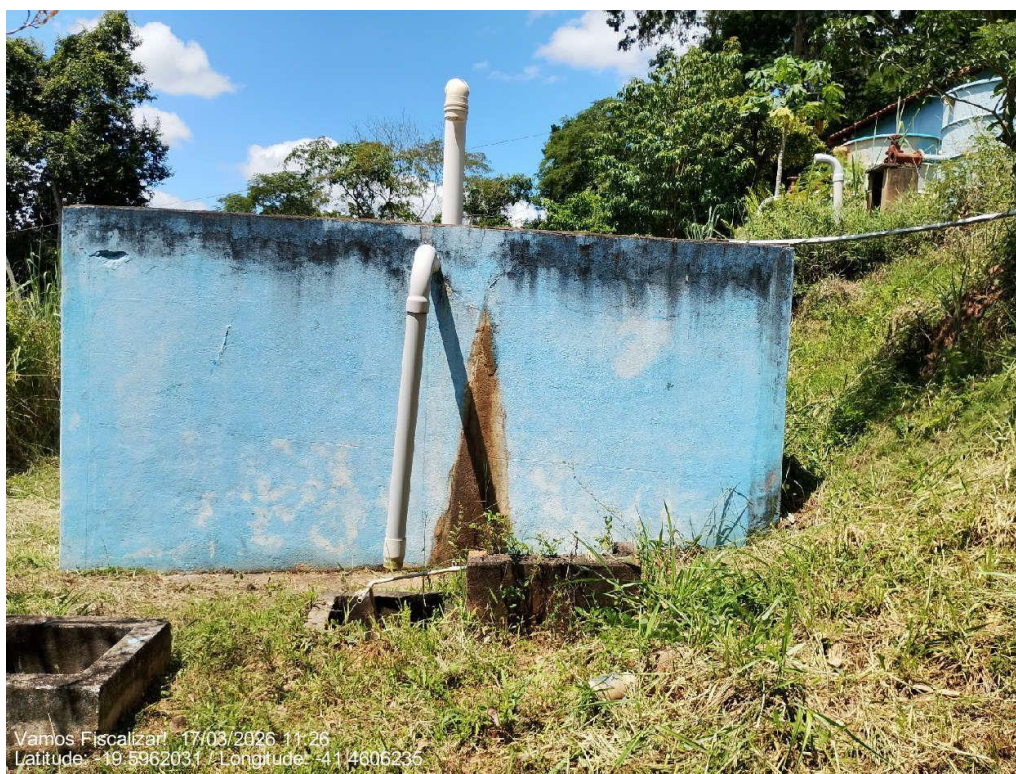
Rachaduras na parede do reservatório e marcas de vazamento

| Nº | Código | Sistema | Instalação | Item avaliado | Não conformidade | Referência | Gravidade | Recomendação | Prazo (dias) |
|---|---|---|---|---|---|---|---|---|---|
| 98 | F172-20677 | Assaraí | Reservatório Assaraí ETA | A estrutura aparente do reservatório apresenta boas condições? (Vazamentos, infiltrações, oxidação, | Estrutura aparente do reservatório em más condições (Vazamentos, corrosão) | NBR 12217/94 | Grupo 3 - Grave | Corrigir patologias estruturais do reservatório. | 210 |

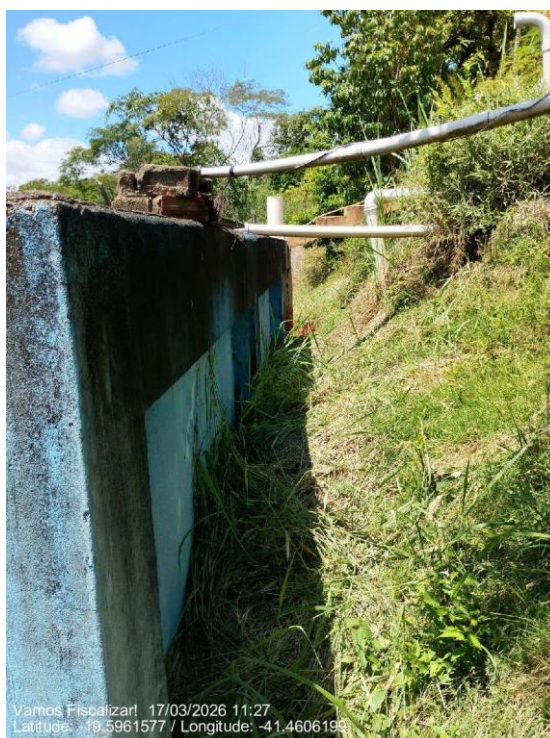
Umidade na parede do reservatório

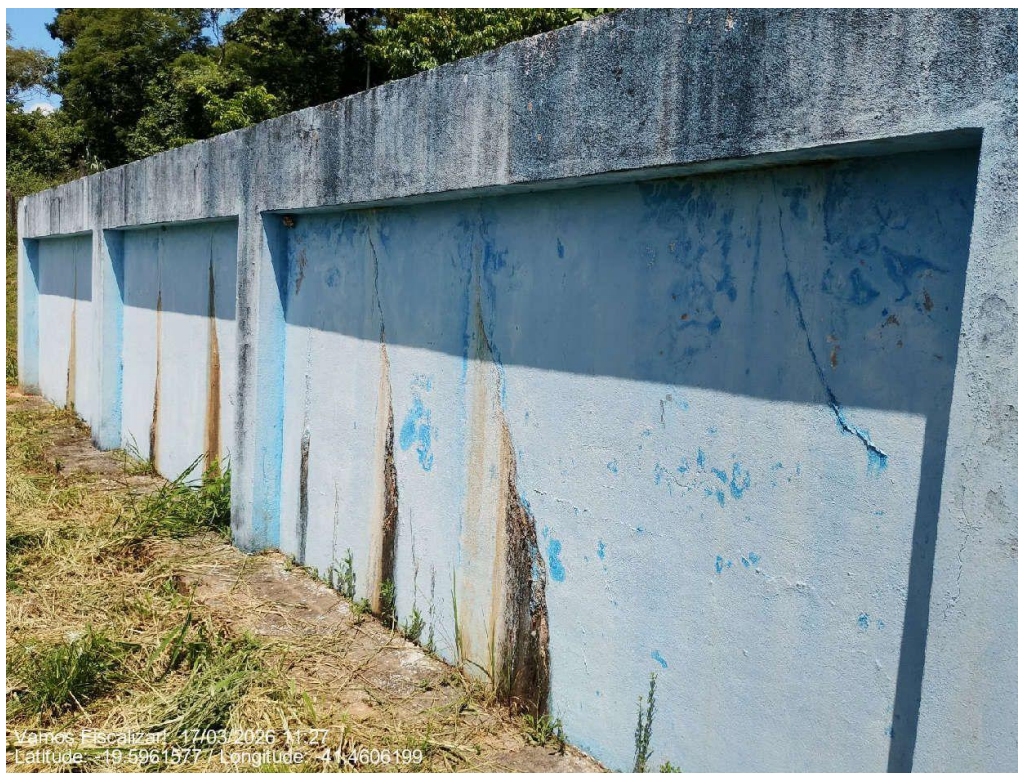
Rachaduras na parede do reservatório e marcas de vazamento

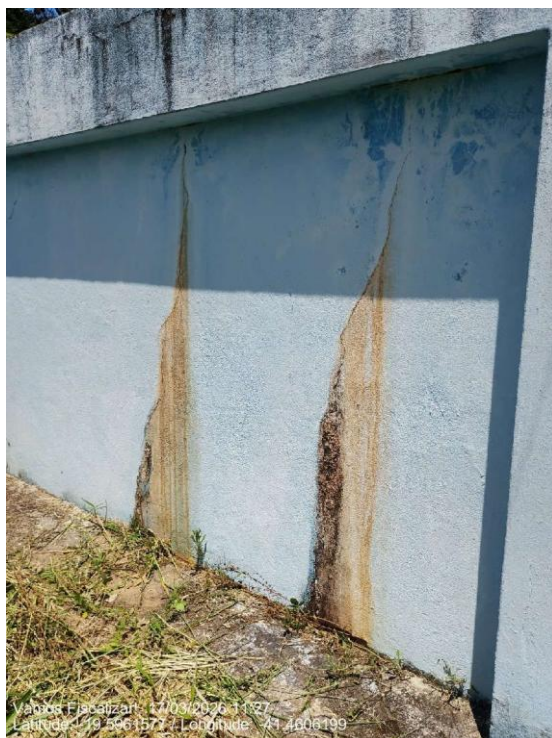
Rachaduras na parede do reservatório e marcas de vazamento

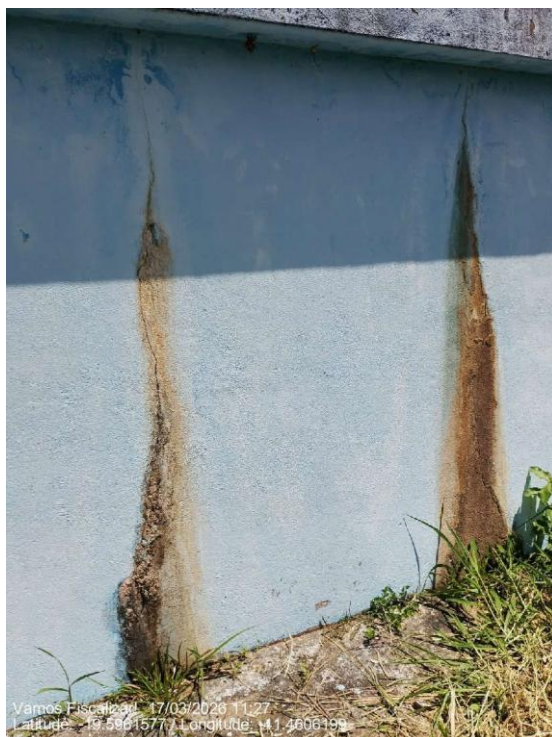
Rachaduras na parede do reservatório e marcas de vazamento

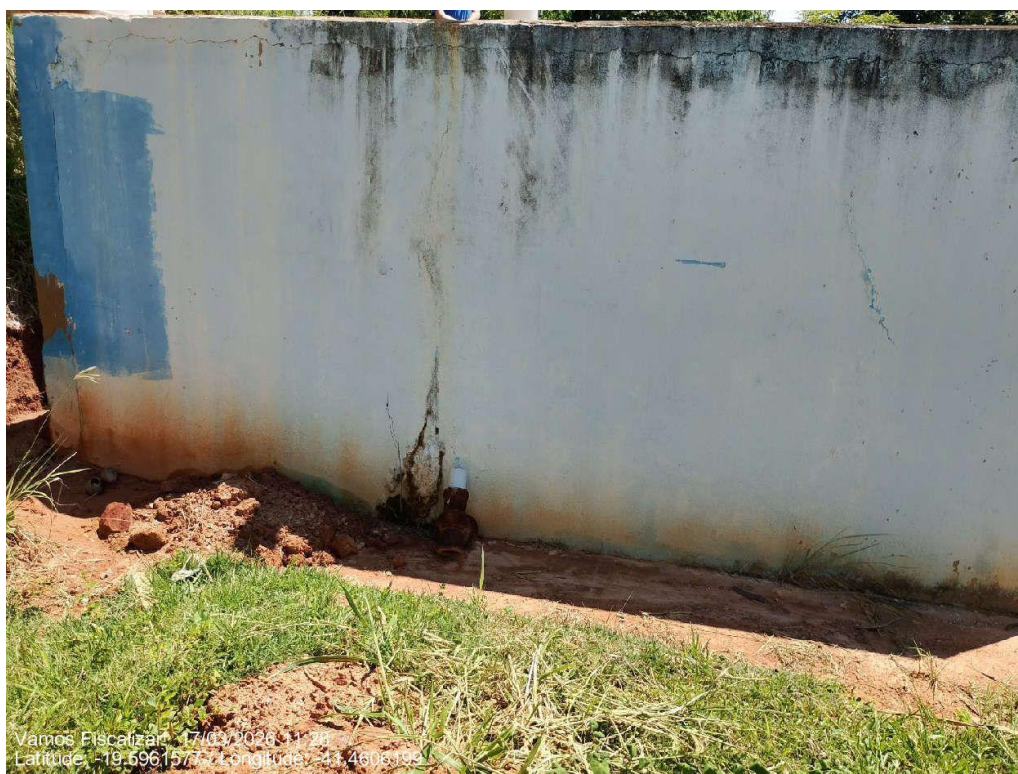
Paredes deterioradas
