# **Relatório Técnico de Fiscalização dos Serviços de Água e Esgoto do município de Vermelho Novo/MG**

Fiscalização Regular Direta de Acompanhamento

Proc. Administrativo Fiscalização – 006/2025

Setembro/2025

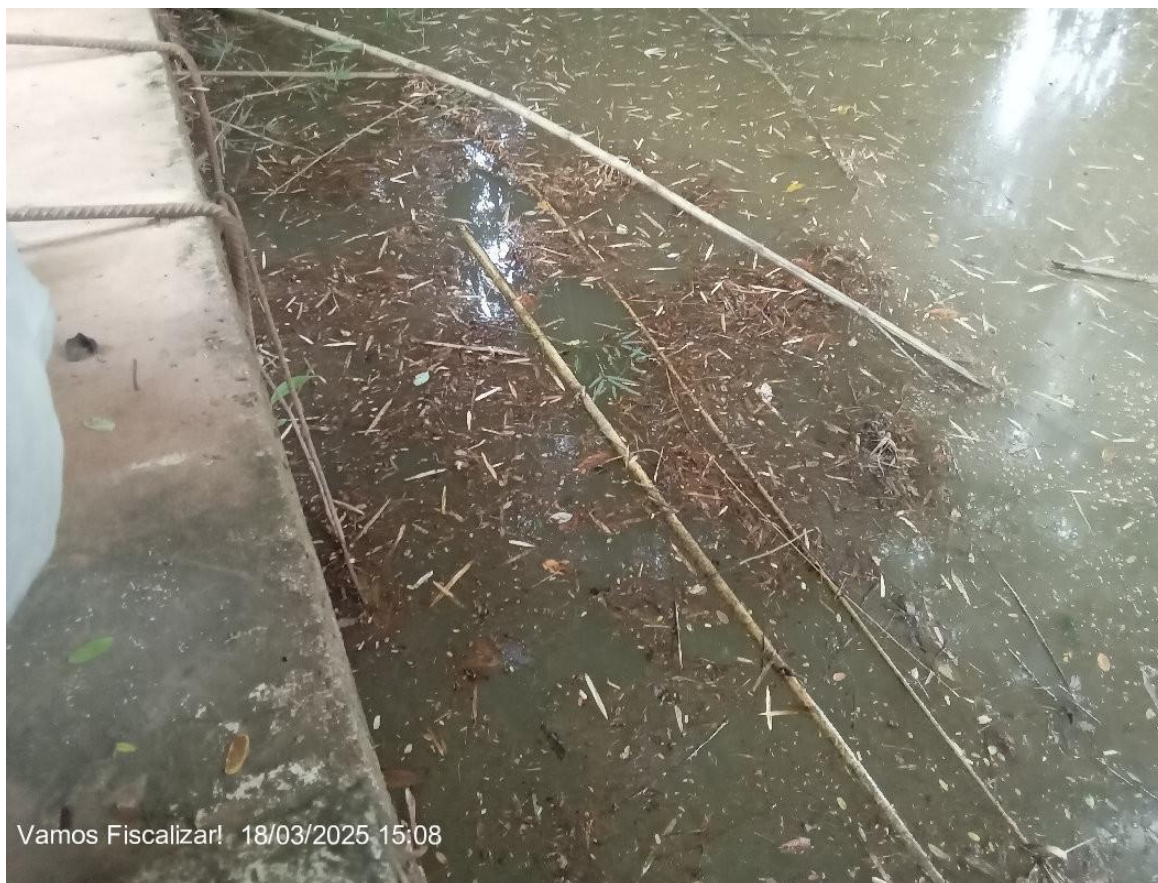
**Observação:** Não foi possível observar. Deverá providenciar a limpeza.

Ausência de grades e telas de forma visível.

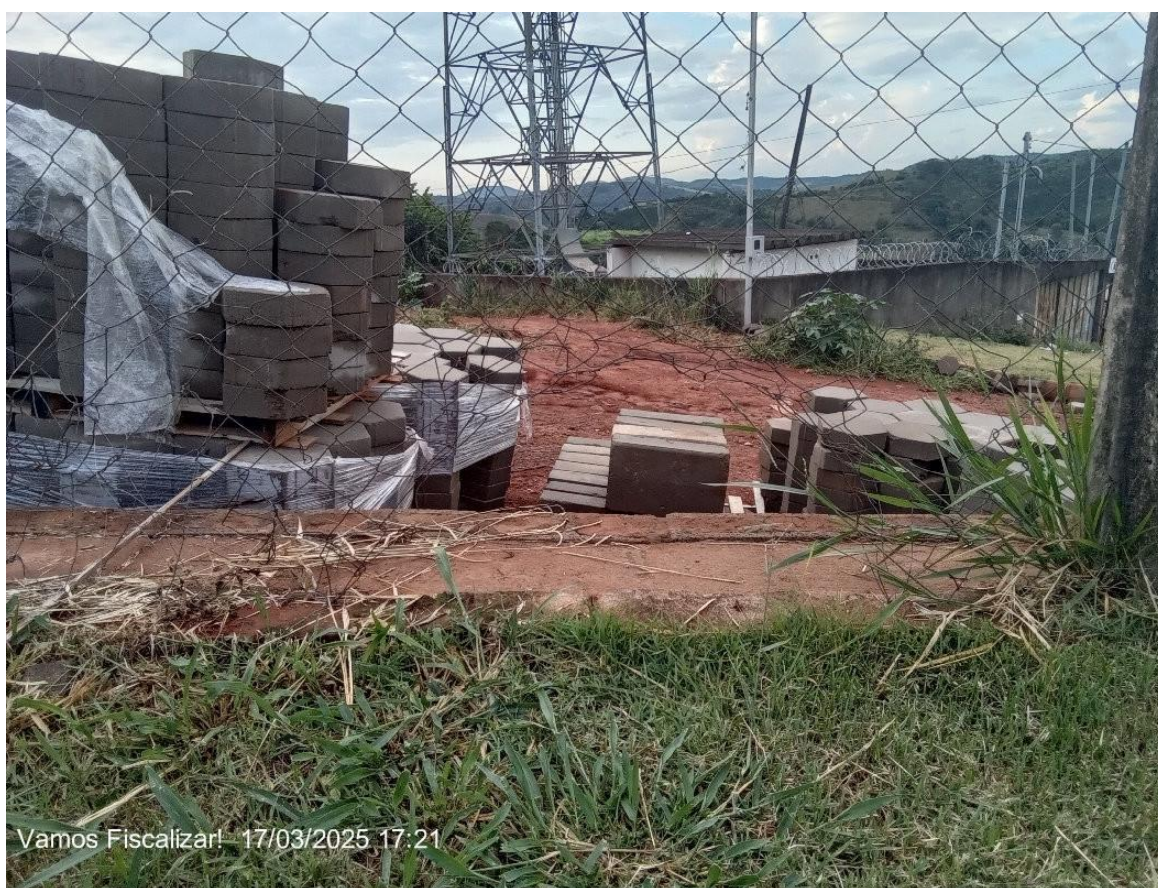
Cercamento danificado.

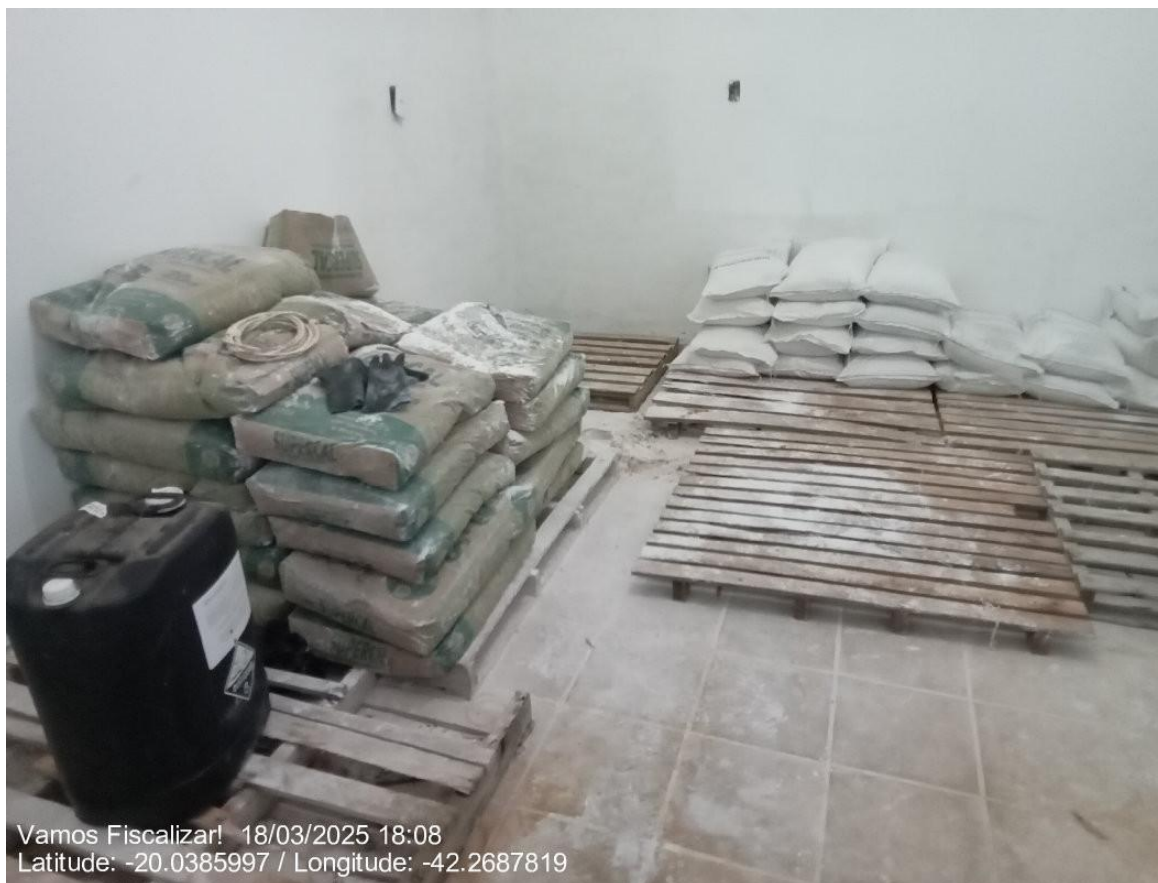
Não

**Observação:** Foram identificados vazamentos no ato de fiscalização (vide imagem).

Estocagem de produtos químicos.

| Nº | Código | Sistema | Instalação | Item avaliado | Não conformidade | Referência | Gravidade | Recomendação | Prazo (dias) |
|---|---|---|---|---|---|---|---|---|---|
| 52 | F38-10074 | Sede | Tratamento | Os produtos químicos estão estocados adequadamente e sem vazamentos aparentes? (NBR 12216/92) | Estocagem inadequada de produtos químicos | NBR 12216/92 | Grupo 2 - Média | Adequar estocagem de produtos químicos. | 210 |

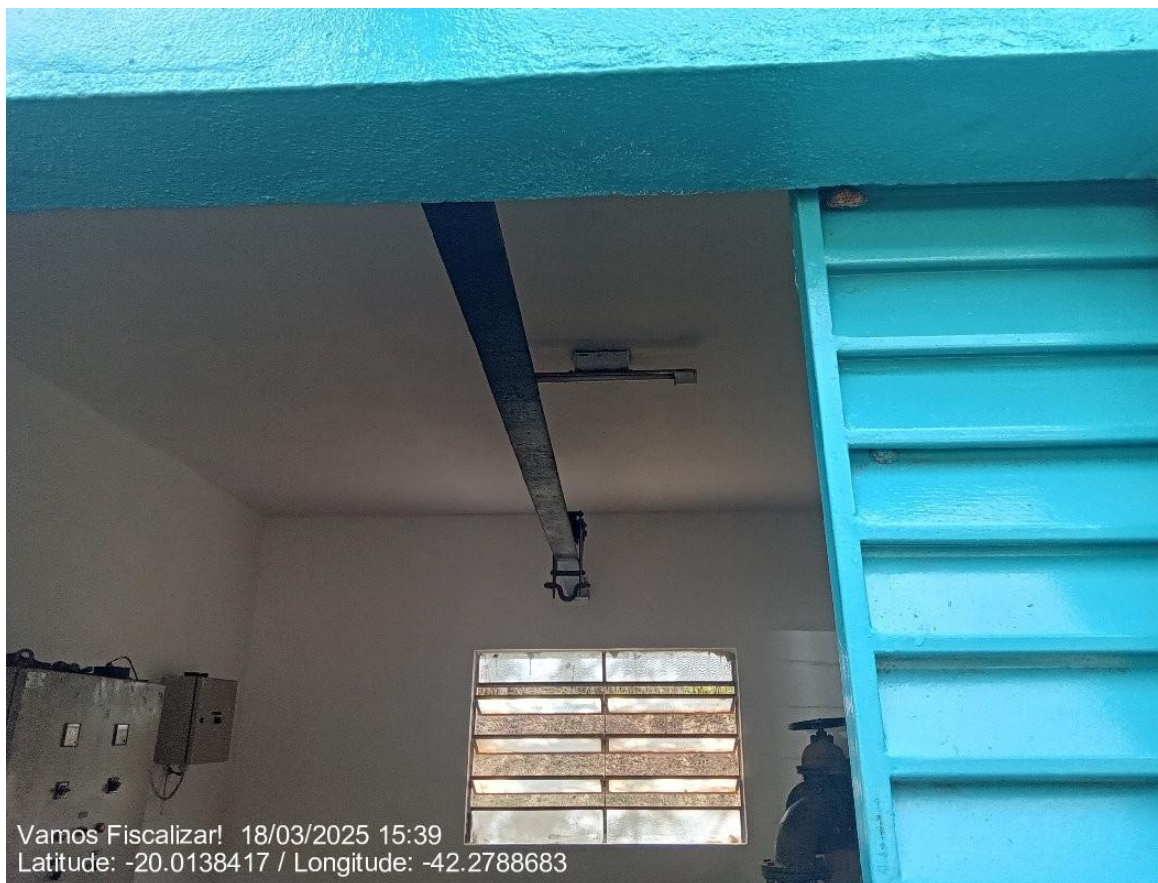
**Observação:** Interruptor colado, não acende a lâmpada.

Ausência de iluminação para trabalhos noturnos.

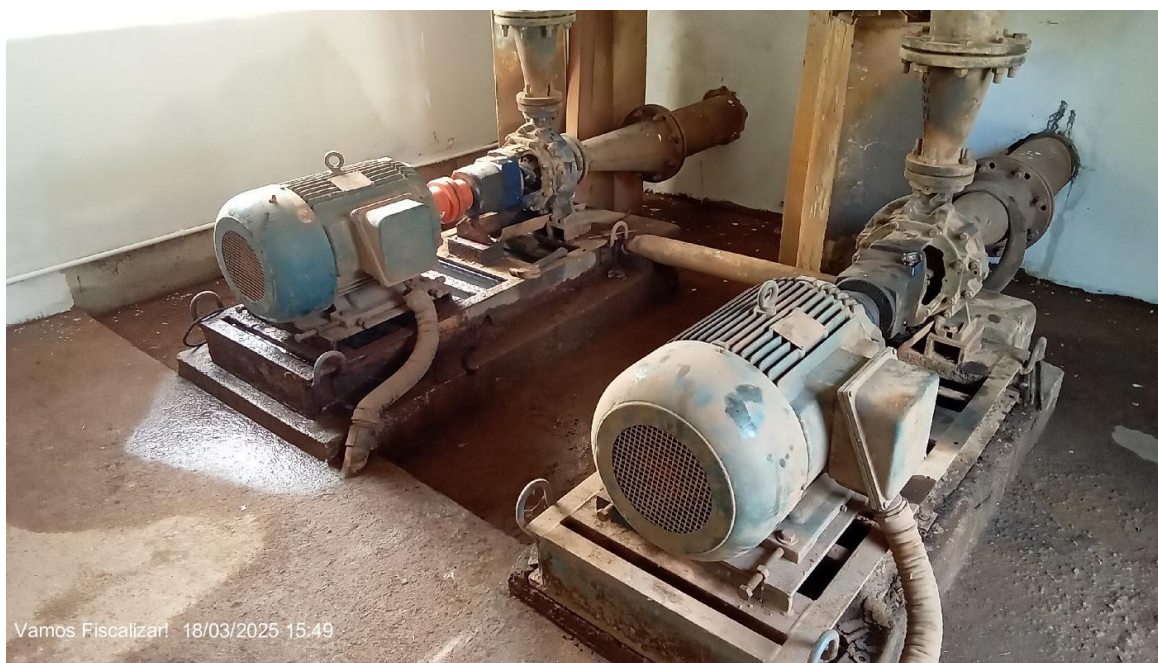
Vazamento na EEAB Principal Vermelho Novo.

No dia da visita técnica precisava efetuar troca de gaxeta da bomba que causava vazamento. Questão corrigida.

| Nº | Código | Sistema | Instalação | Item avaliado | Não conformidade | Referência | Gravidade | Recomendação | Prazo (dias) |
|---|---|---|---|---|---|---|---|---|---|
| 46 | F38-10068 | Sede | EEAB Principal Vermelho Novo | Existem vazamentos aparentes? (Lei Federal 11.445/2007) | Existência de vazamentos aparentes | Lei Federal 11.445/2007 | Grupo 2 - Média | Providenciar reparos em vazamentos aparentes. | 210 |

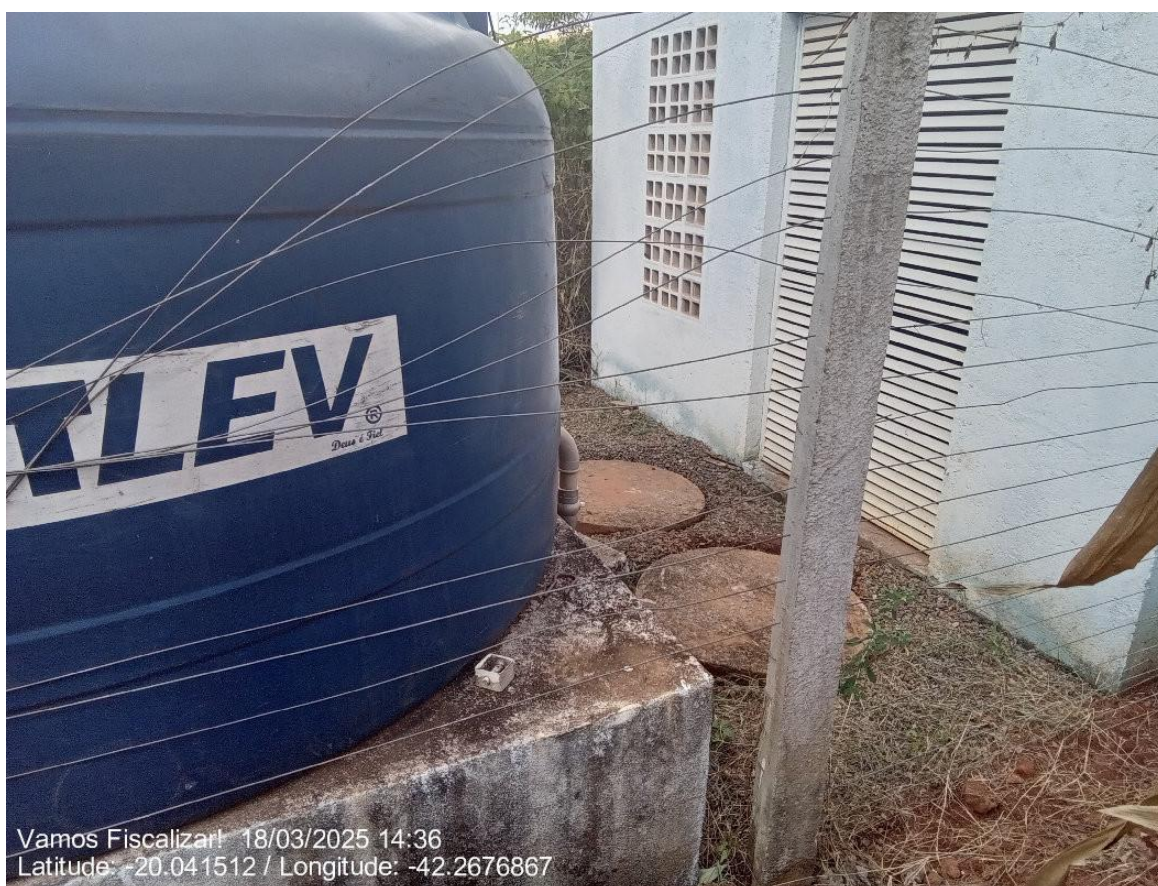
Cercamento com defeito no Reservatório Cidade Jardim II.

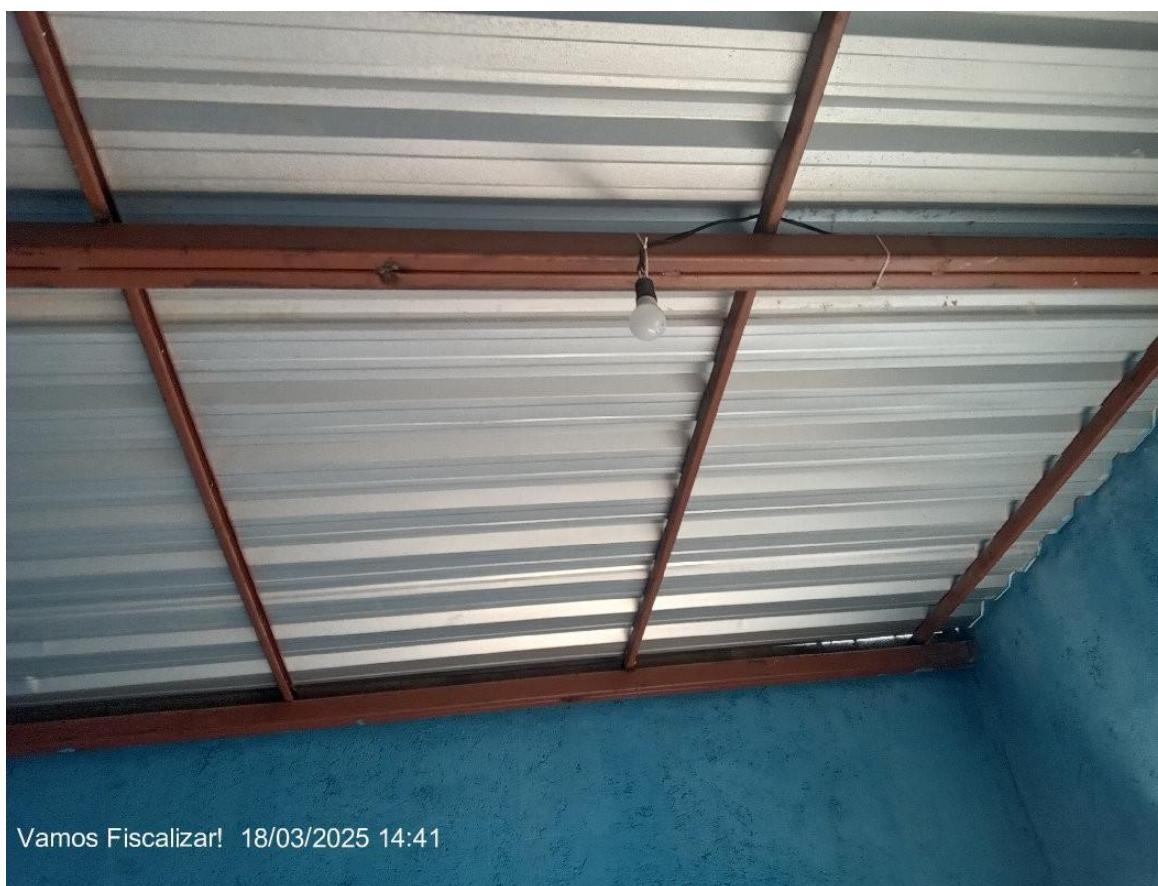
**Observação:** Não há iluminação para trabalhos noturnos.

Lâmpada queimada.

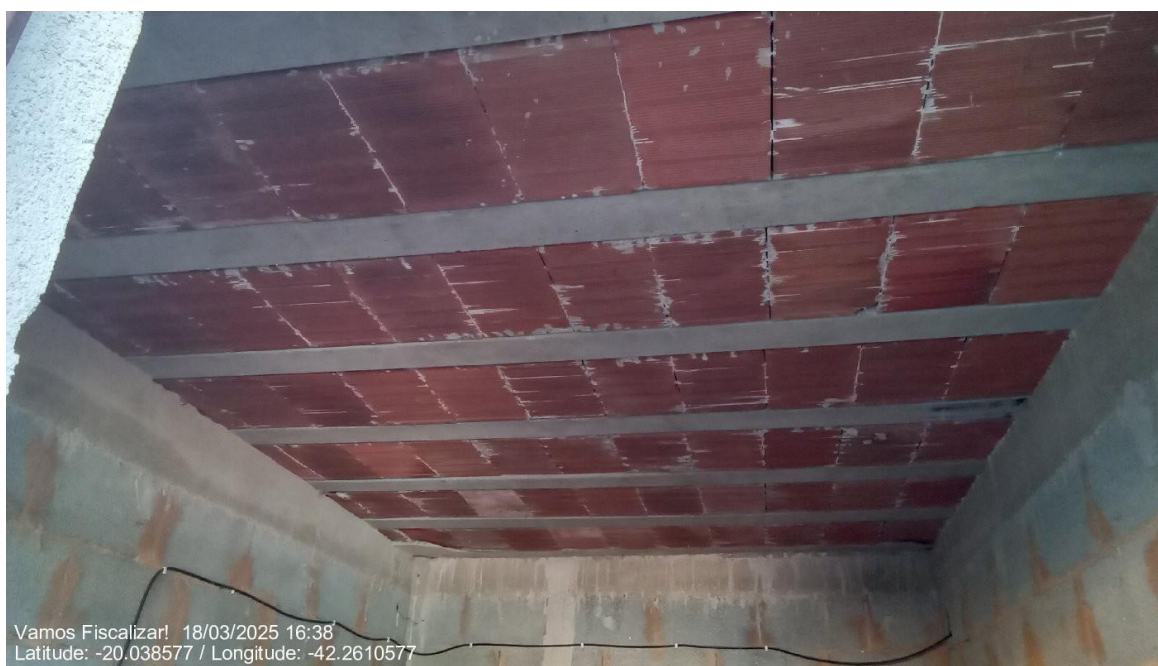
**Observação:** Não há iluminação para trabalhos noturnos.

Ausência de iluminação para trabalhos noturnos.

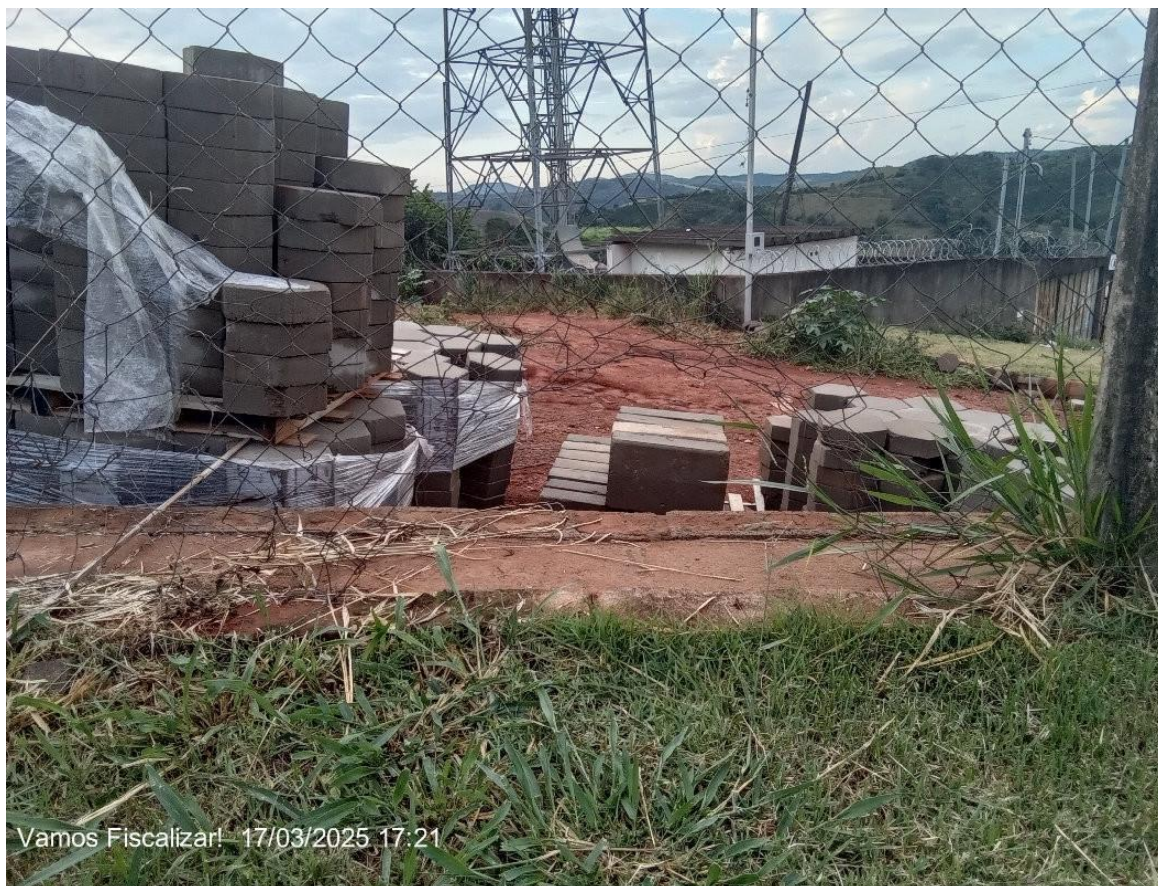
**Observação:** Não há identificação do prestador.

Buraco no cercamento.

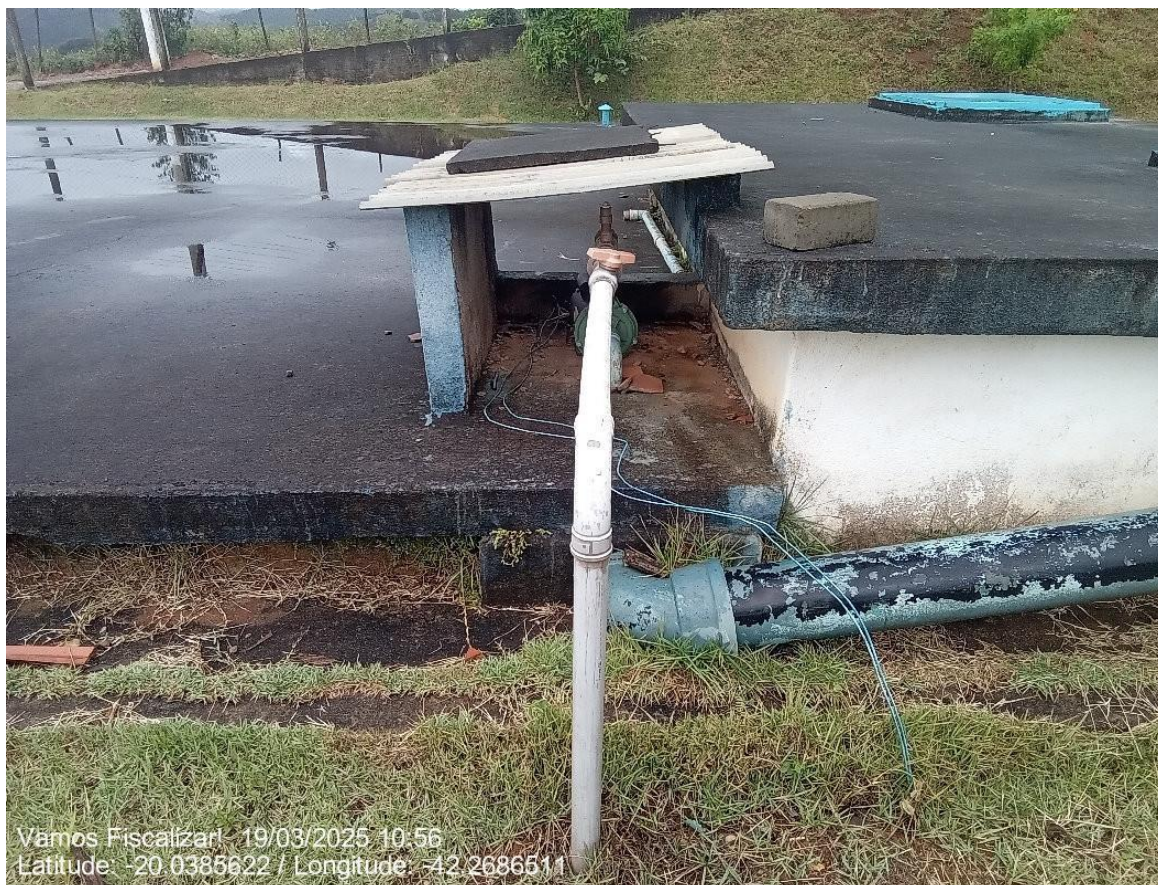
**Observação:** Há apenas iluminação externa.

Ausência de iluminação para trabalhos noturnos.

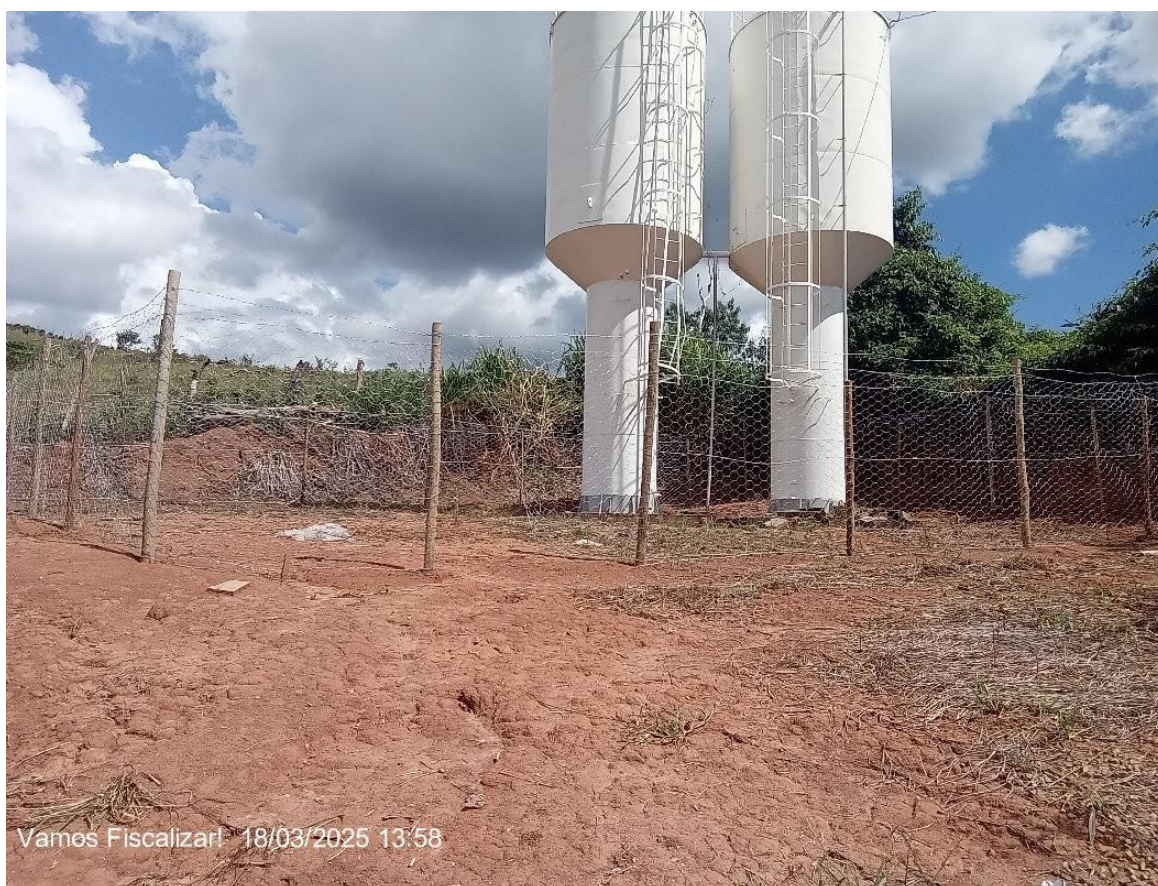
| <b>Observação:</b> Não há cercamento adequado e nem placas de identificação e aviso. | |

Ausência de placas de identificação e aviso.

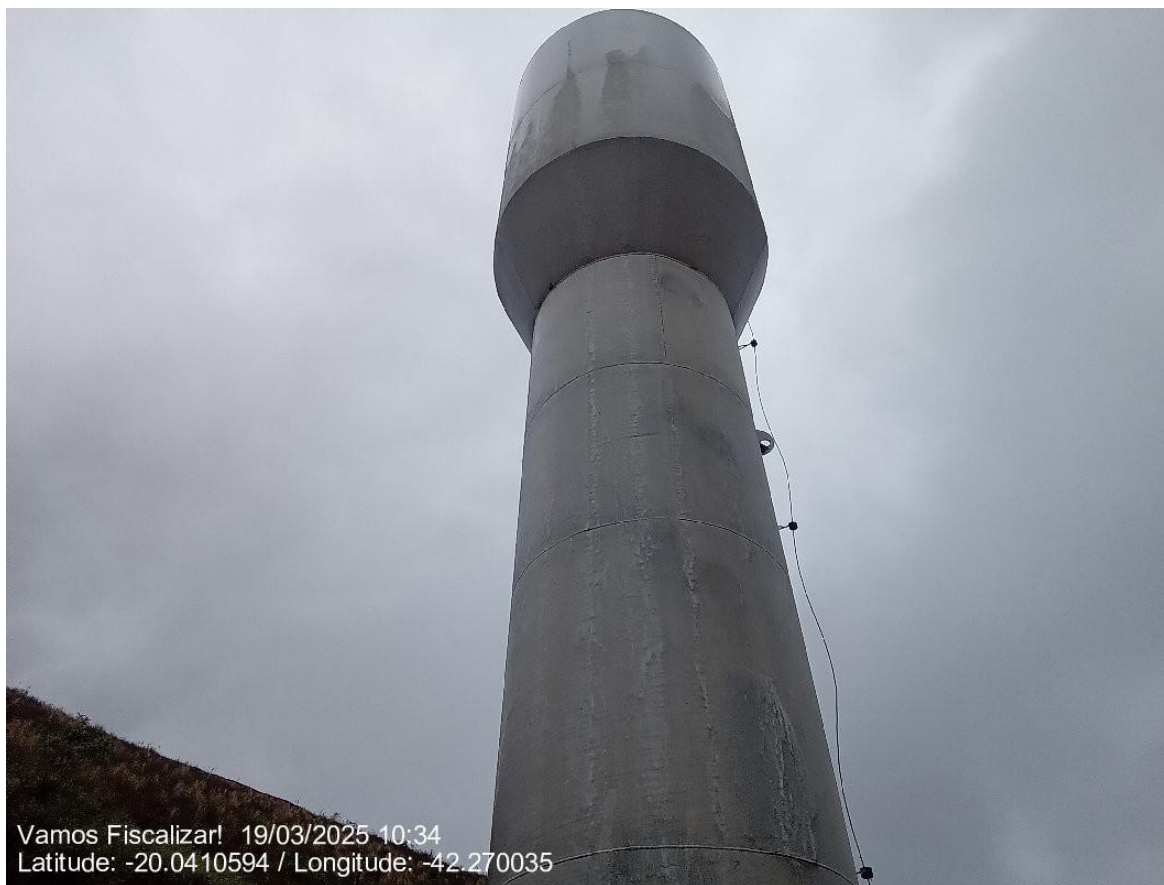
**Observação:** Ausência de luz de sinalização de obstáculo elevado.

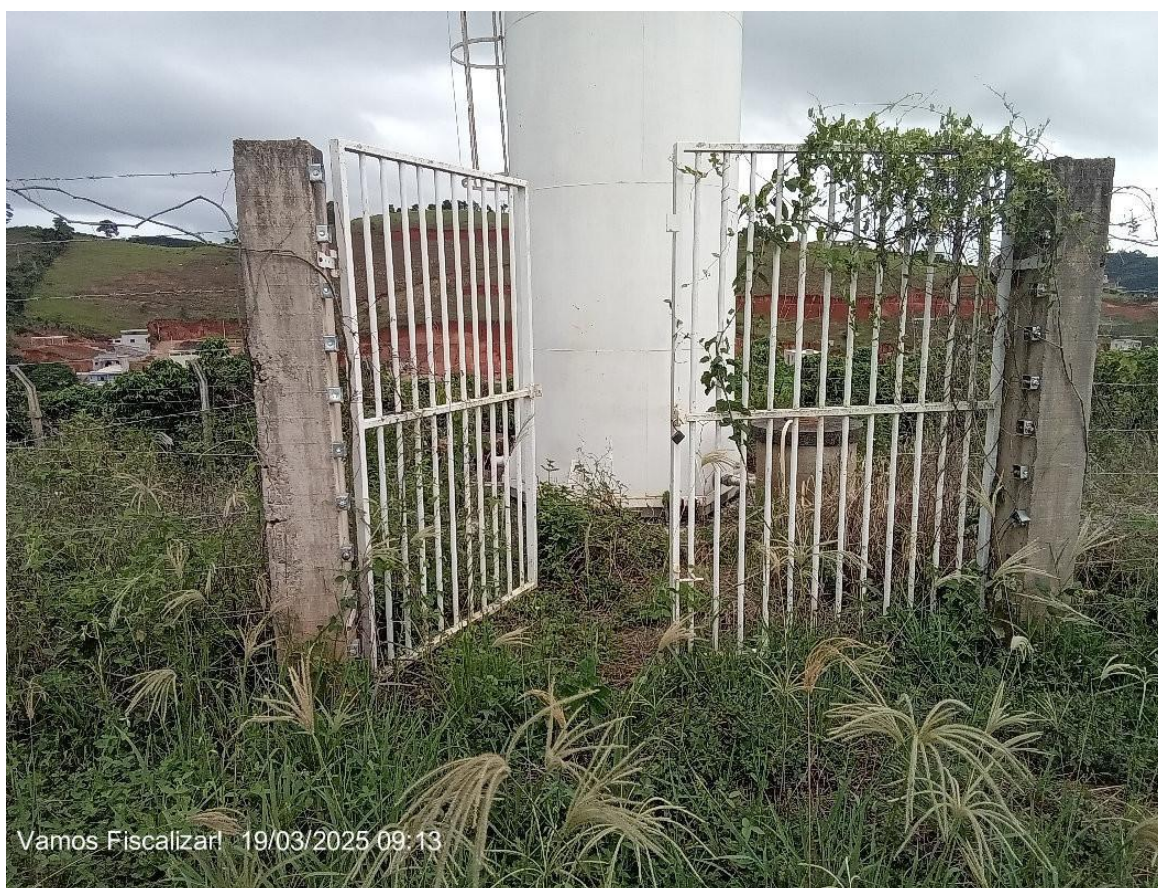
**Observação:** Não há placas de identificação e aviso.

Ausência de placas de identificação e aviso.

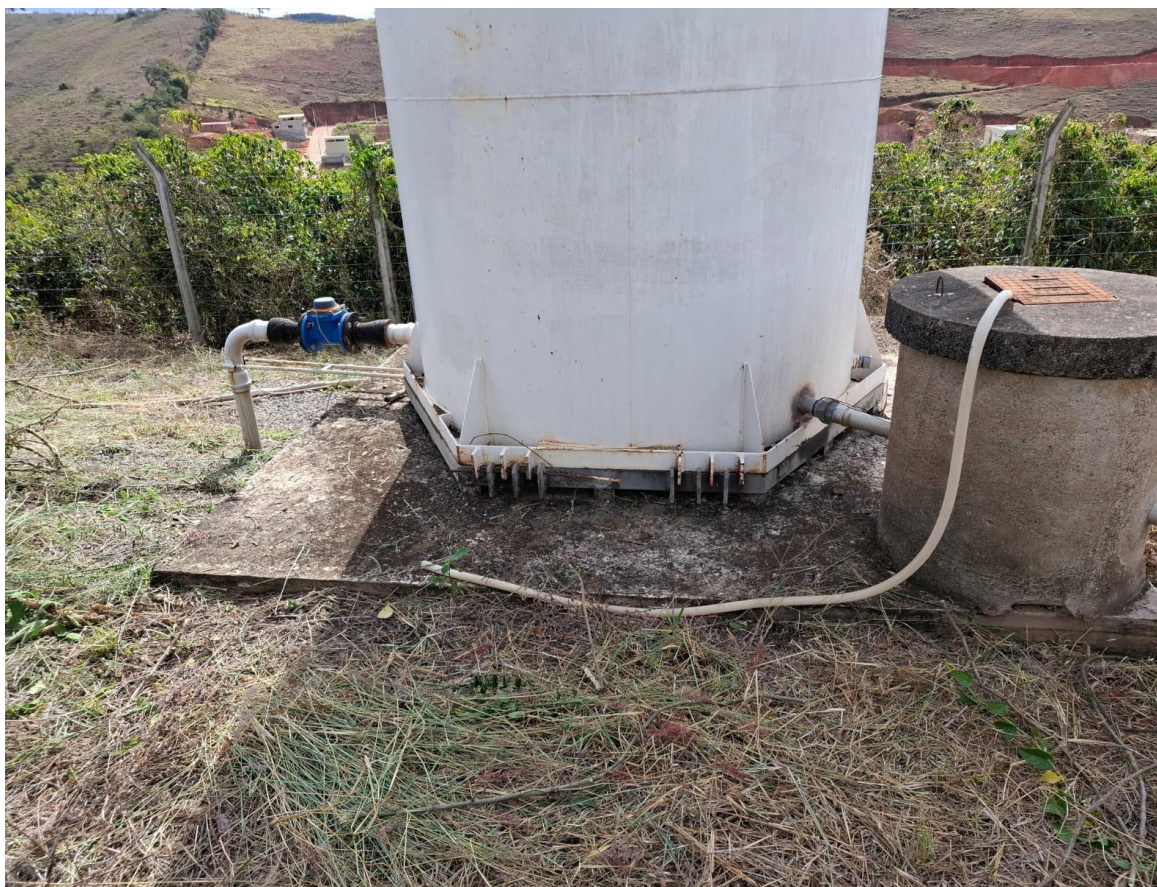
**Observação:** Possui tubo extravasor, mas não há caixa de descarga.

Ausência de caixa de descarga no registro fotográfico encaminhado pelo prestador no "Relatório Corretivo de Inconformidades".

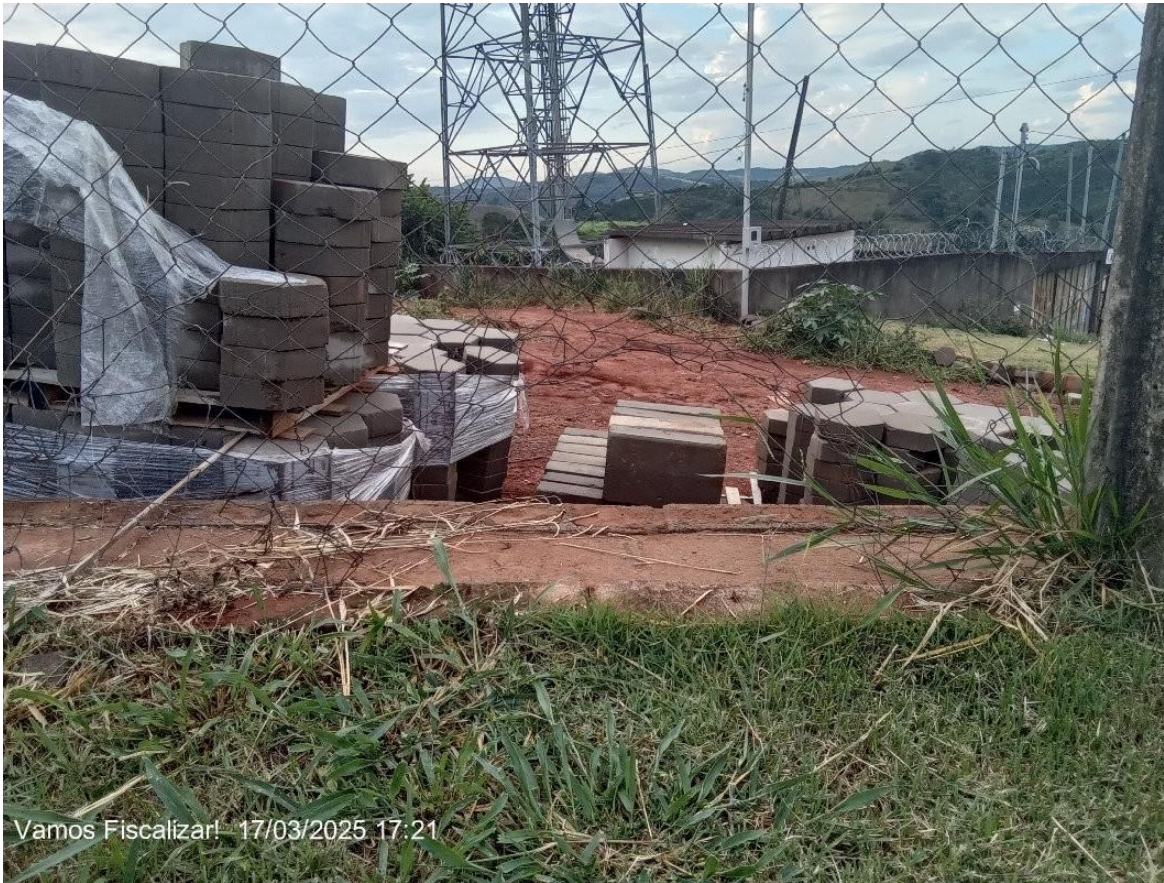
| <b>Observação:</b> O reservatório se localiza dentro da área da ETA, mas há um buraco na cerca. | |
| Cercamento inadequado. | |

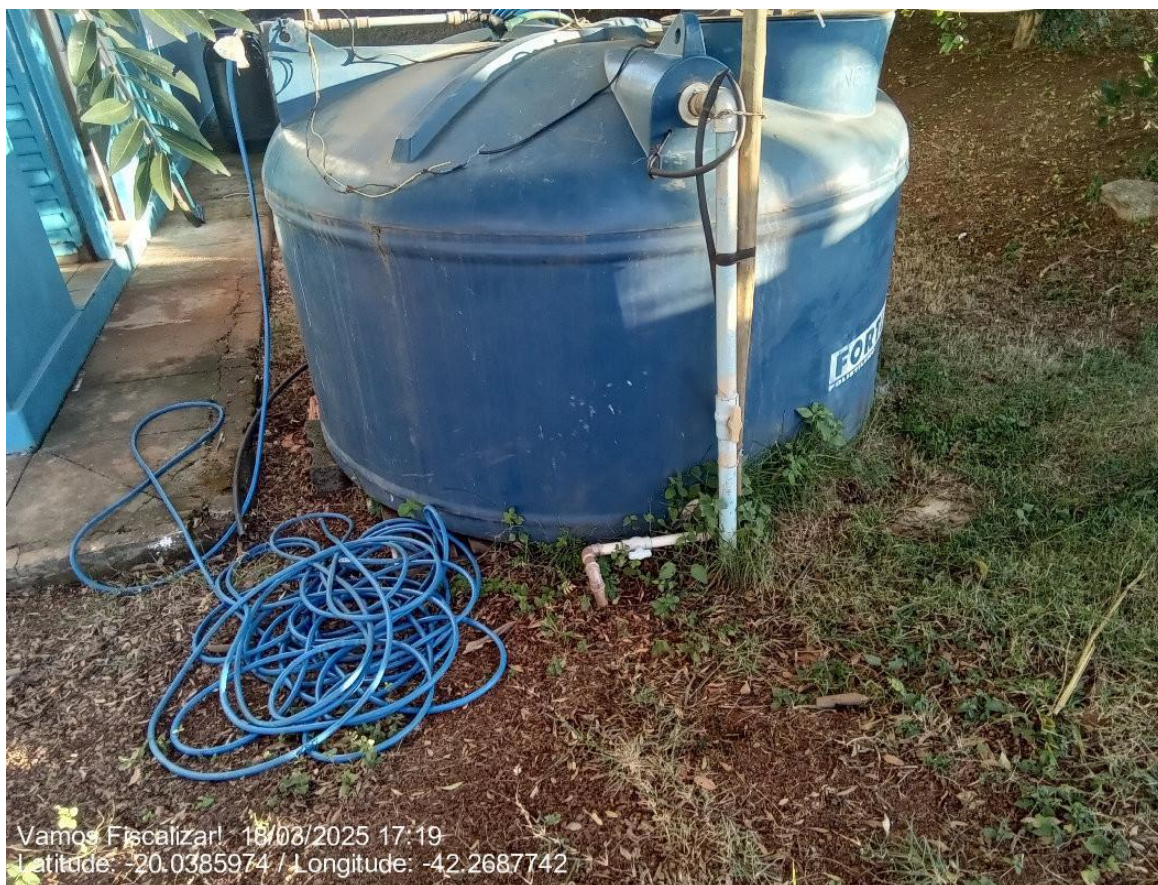
**Observação:** Não há tubo de descarga de fundo.

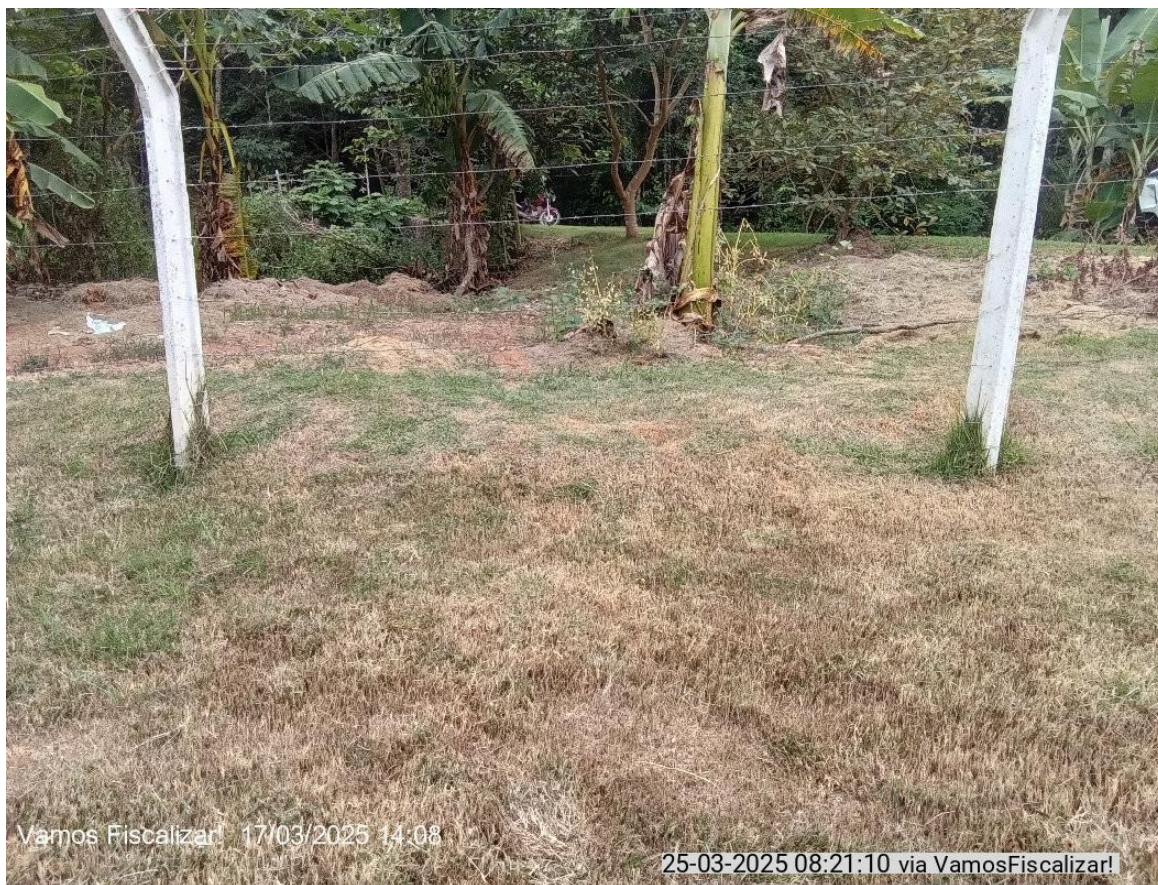
**Observação:** O cercamento da ETE, logo na sua entrada, foi danificado. Assim é possível que pessoas não autorizadas tenham acesso ao reservatório.

Imagem do cercamento danificado.

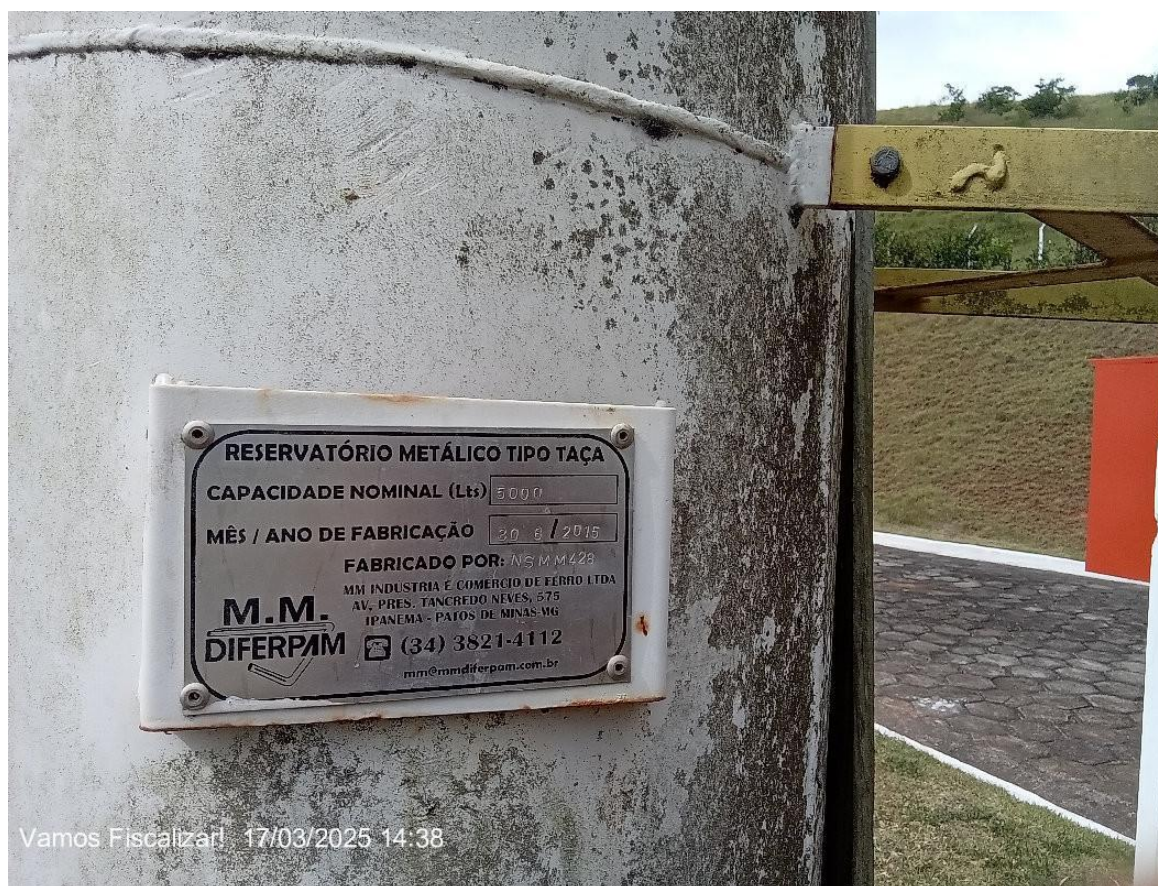
**Observação:** O reservatório não está identificado (nome da unidade e identificação do SAAE).

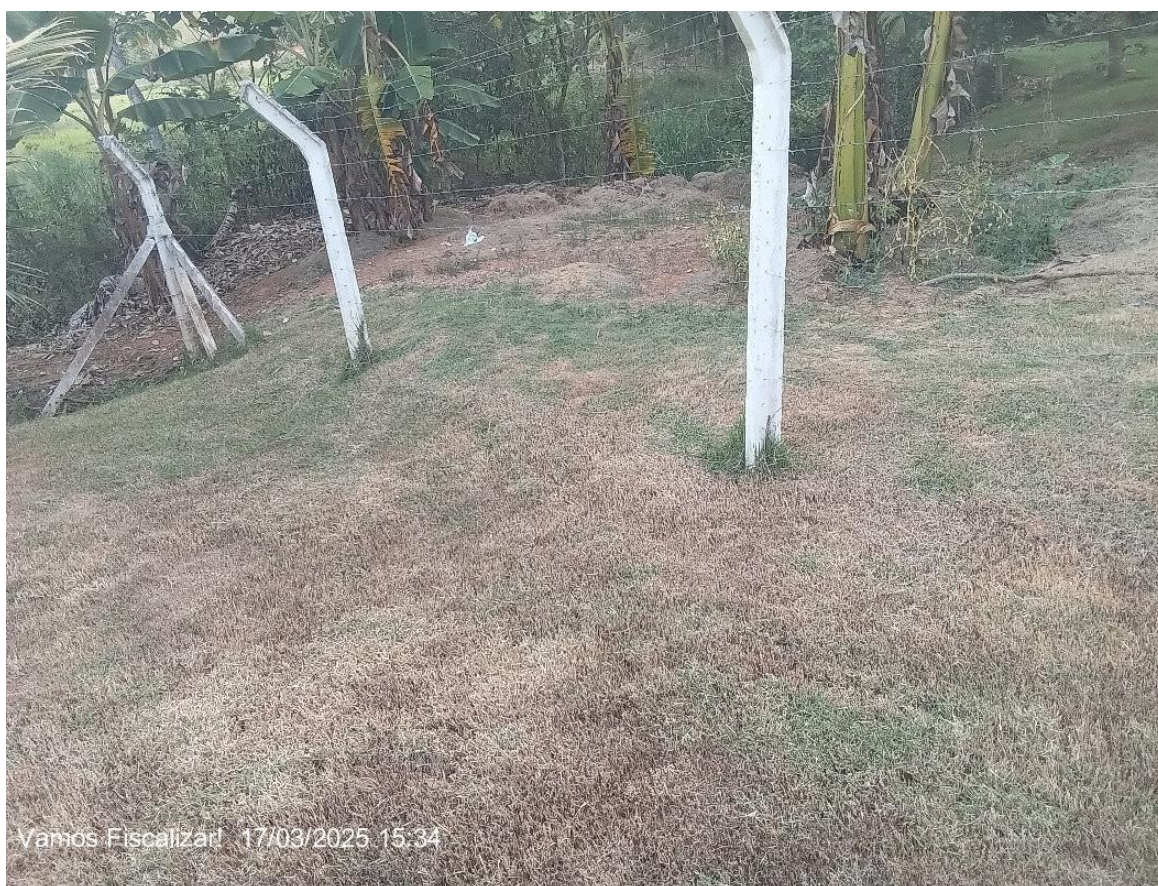
**Observação:** Apresenta falha no cercamento.

Falha no cercamento da ETE.

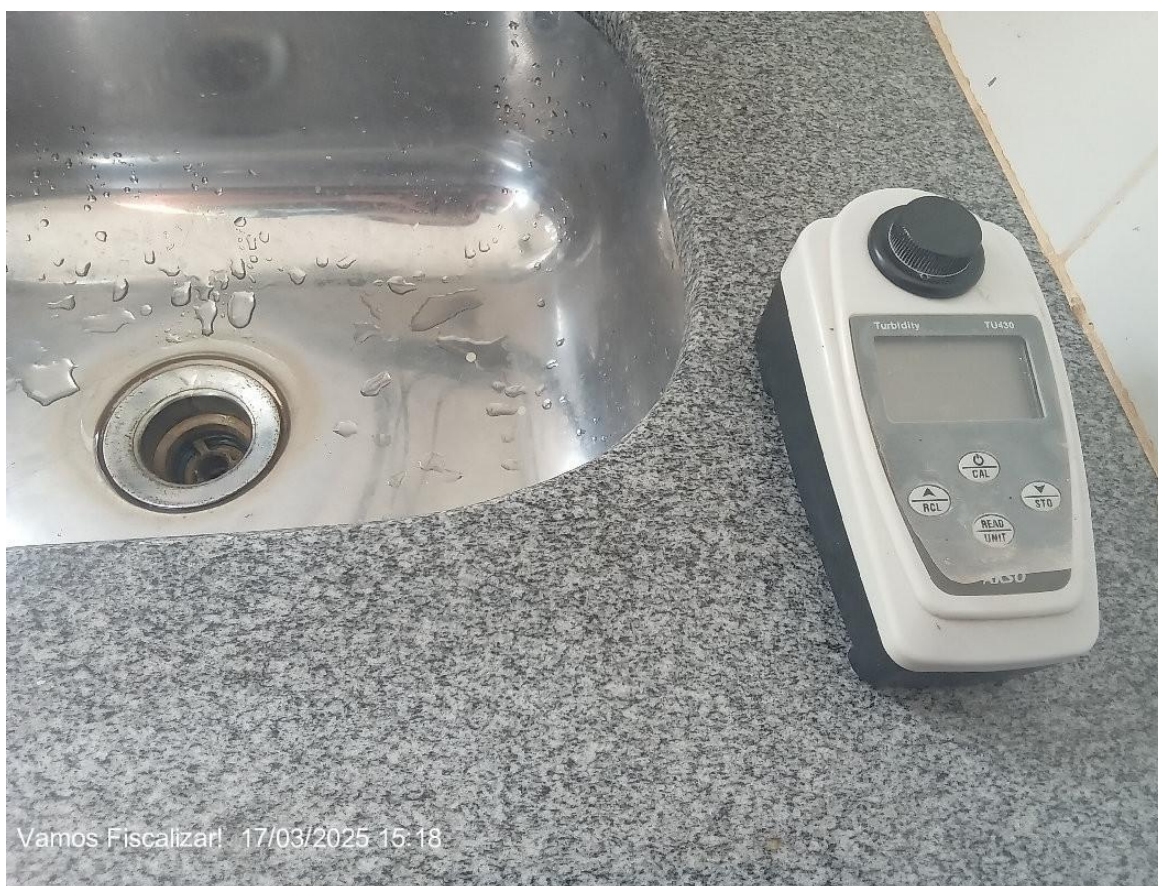
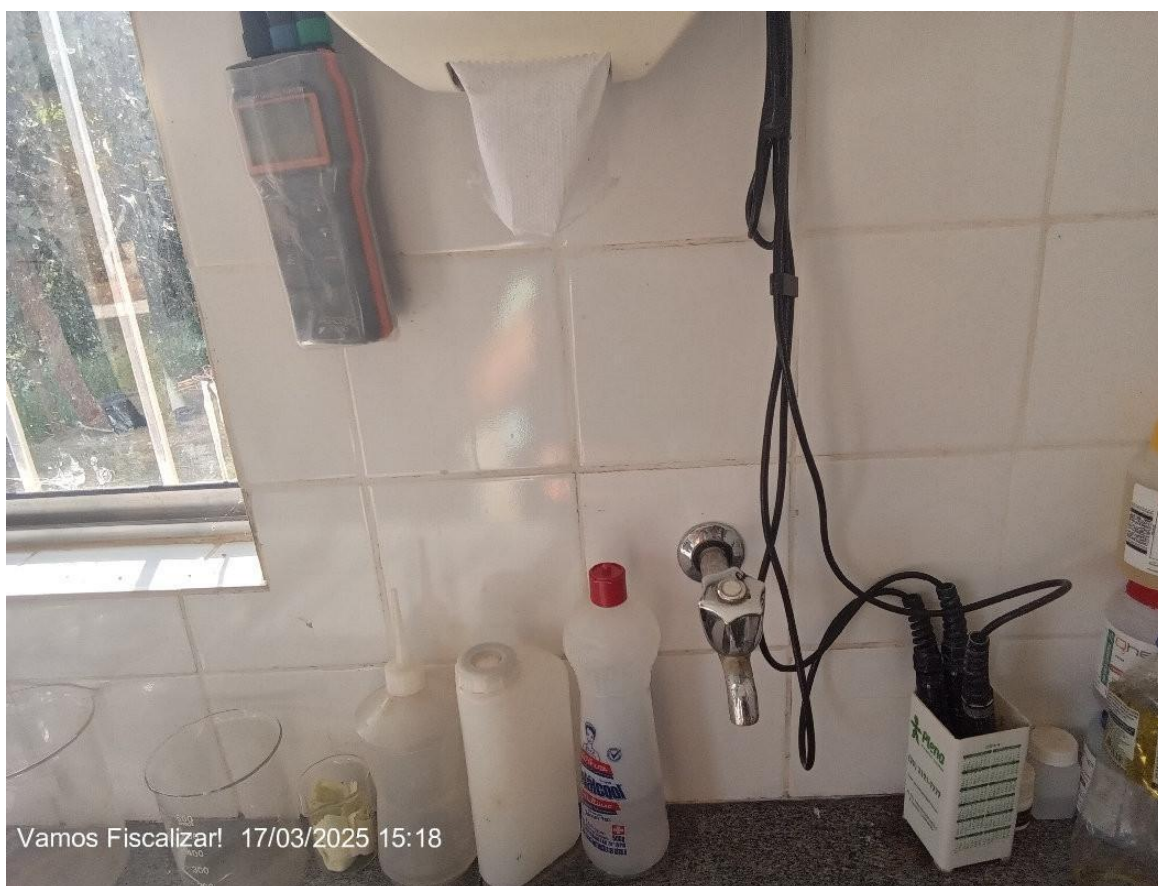
| <b>Observação:</b> Não há registro das análises do efluente tratado. | |
