# **Relatório Técnico de Fiscalização Sob Demanda dos Serviços de Abastecimento de Água e Esgotamento Sanitário do município de Governador Valadares/MG**

Fiscalização Sob Demanda – Modalidade Indireta  
Proc. Adm. Fiscalização Sob Demanda – 008/2025

**GOVERNADOR VALADARES/MG**

**2026**

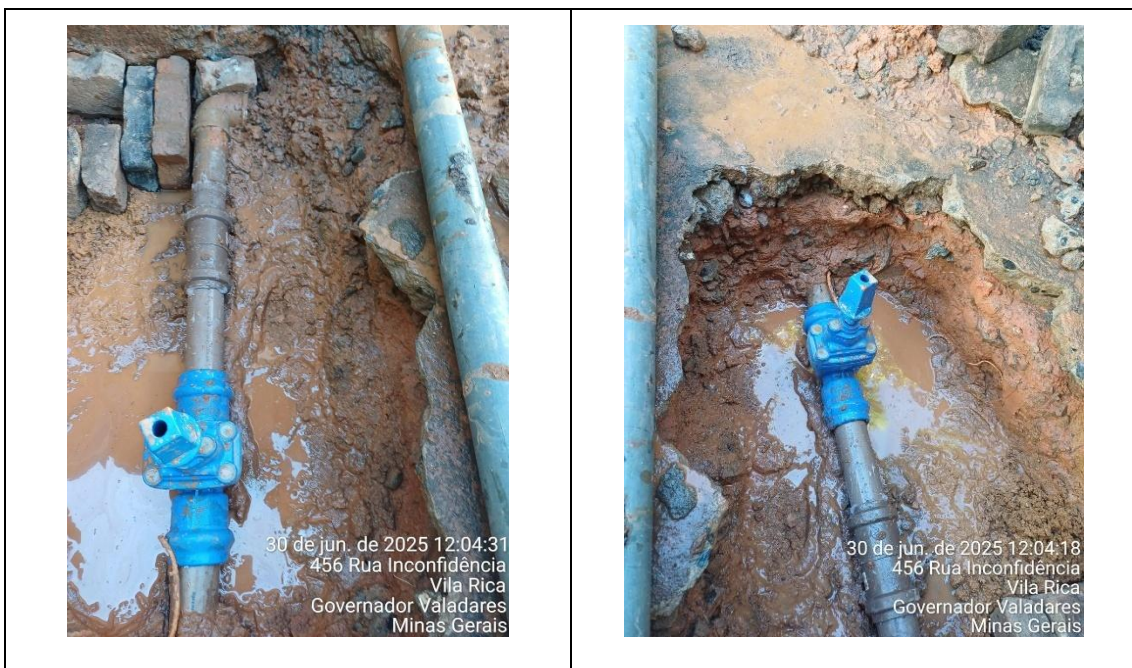
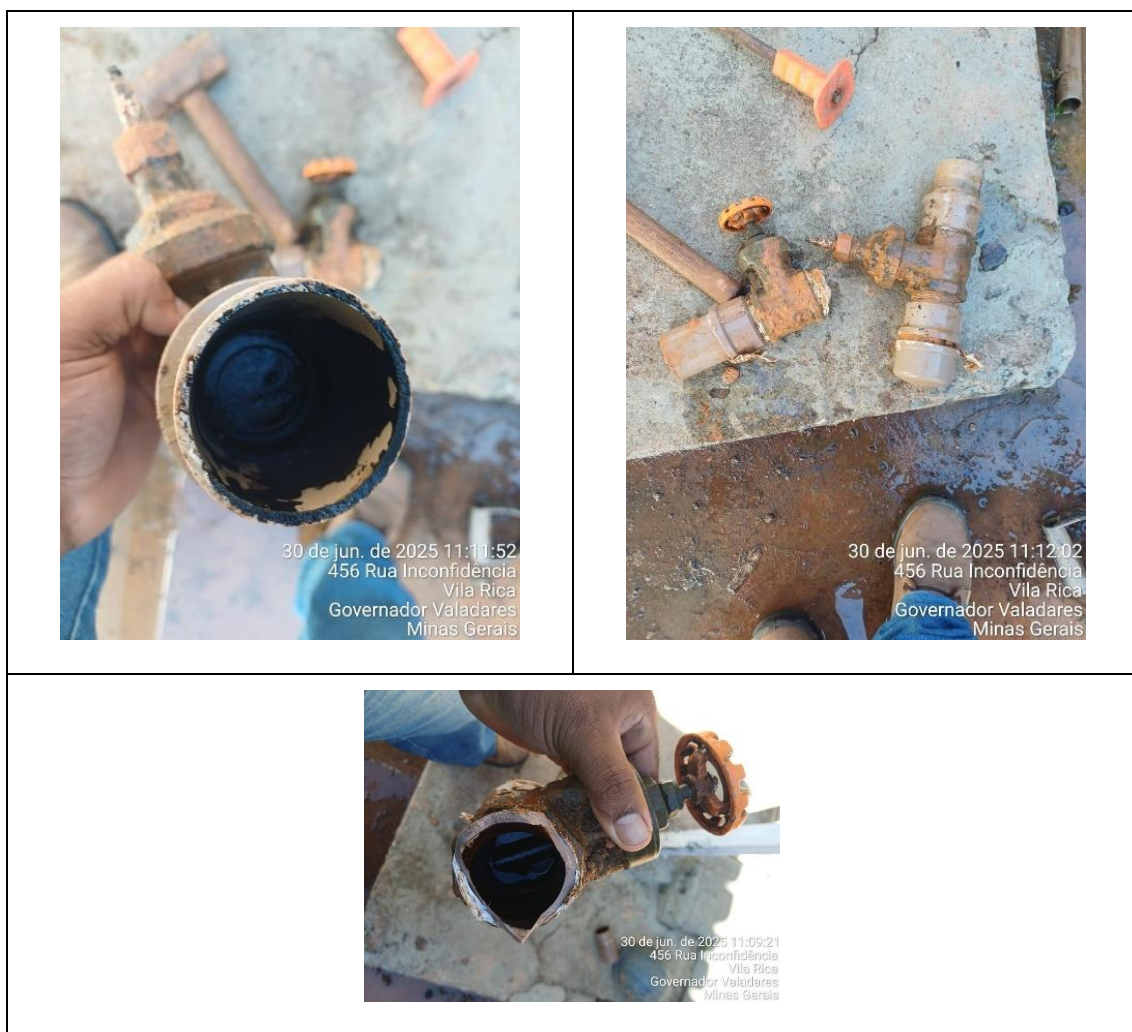
No dia 11 de julho de 2025, o SAAE Governador Valadares encaminhou Ofício SAA/SAL/325/2025 referente ao vazamento de água no reservatório Vila Rica. O SAAE recebeu o ofício da Defesa Civil (nº 125/2025/SMG-DEFESA CIVIL/SMGPMGV) e realizou vistoria nos imóveis mencionados de modo a levantar informações sobre os danos causados pela atuação da Concessionária. Na vistoria foi constatado que a causa do acidente foi o rompimento de uma conexão hidráulica em cimento amianto (C.A), possivelmente em decorrência de desgaste natural, e um vazamento de pequeno porte em outra conexão. A Defesa Civil, em seu relatório, aponta a gravidade do evento, demonstrada por fotografias, e sugere o encaminhamento ao SAAE para providências.

Em resposta à ARIS-MG, a Concessionária informou que, em relação ao rompimento da conexão, o reparo necessário foi prontamente executado, conforme evidenciado nas fotos a seguir.

Quanto ao pequeno vazamento identificado, a empresa esclareceu que estão sendo adotadas as providências para aquisição do material específico, uma vez que a correção requer serviço de solda. Questionada acerca da ordem de serviço emitida para a realização dos trabalhos, a Concessionária informou que não foi gerado o documento.

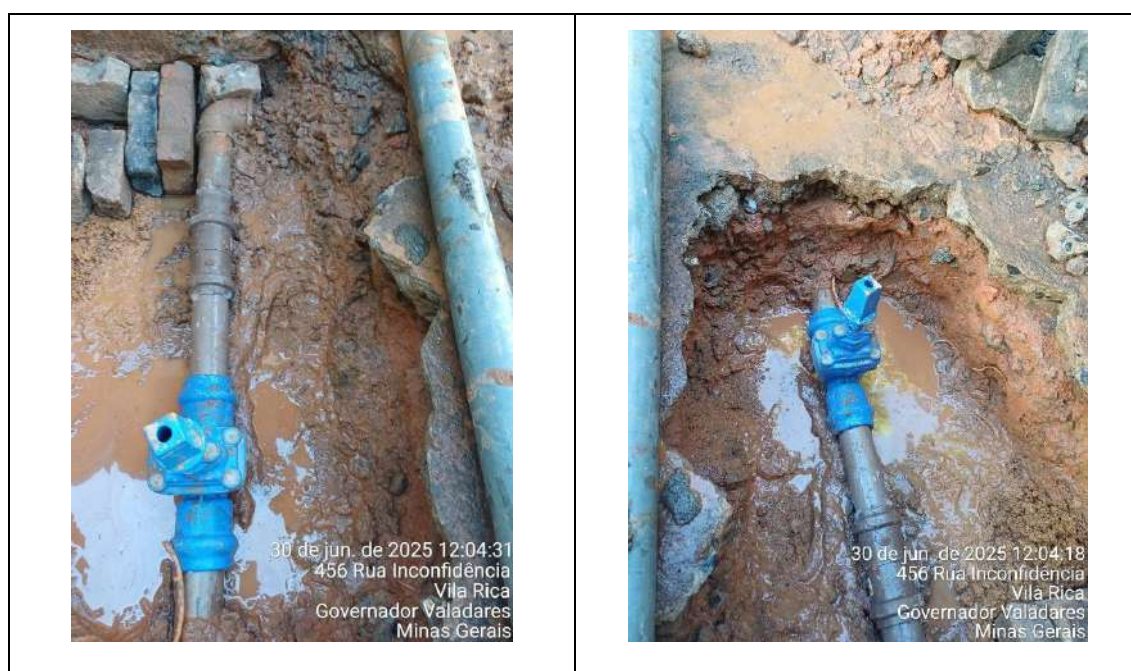
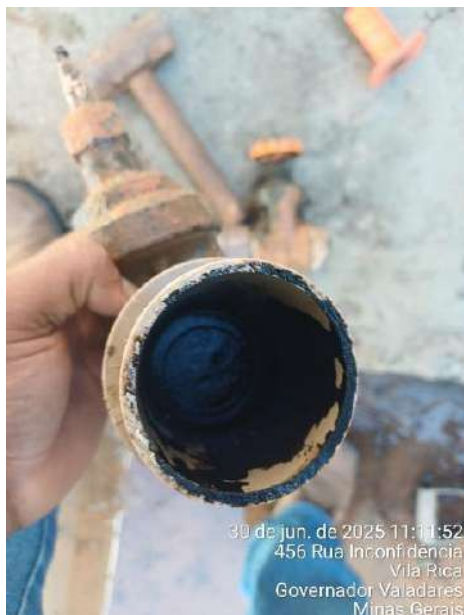
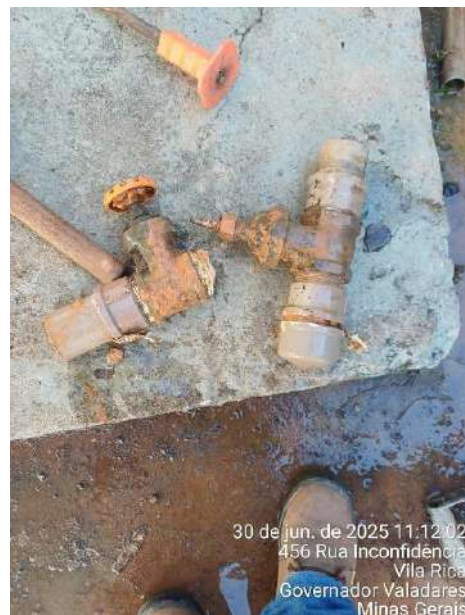
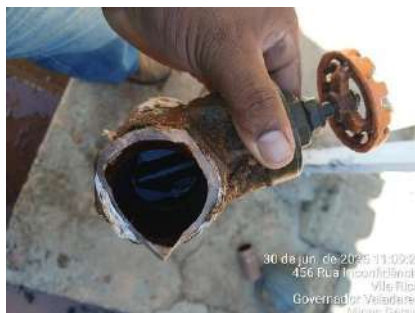
No dia 11 de julho de 2025, o SAAE Governador Valadares encaminhou Ofício SAA/SAL/325/2025 referente ao vazamento de água no reservatório Vila Rica. O SAAE recebeu o ofício da Defesa Civil (nº 125/2025/SMG-DEFESA CIVIL/SMGPMGV) e realizou vistoria nos imóveis mencionados de modo a levantar informações sobre os danos causados pela atuação da Concessionária. Na vistoria foi constatado que a causa do acidente foi o rompimento de uma conexão hidráulica em cimento amianto (C.A), possivelmente em decorrência de desgaste natural, e um vazamento de pequeno porte em outra conexão. A Defesa Civil, em seu relatório, aponta a gravidade do evento, demonstrada por fotografias, e sugere o encaminhamento ao SAAE para providências.

Em resposta à ARIS-MG, a Concessionária informou que, em relação ao rompimento da conexão, o reparo necessário foi prontamente executado, conforme evidenciado nas fotos a seguir.

Quanto ao pequeno vazamento identificado, a empresa esclareceu que estão sendo adotadas as providências para aquisição do material específico, uma vez que a correção requer serviço de solda. Questionada acerca da ordem de serviço emitida para a realização dos trabalhos, a Concessionária informou que não foi gerado o documento.
