# **Relatório Técnico de Fiscalização Sob Demanda dos Serviços de Abastecimento de Água e Esgotamento Sanitário do Município de Governador Valadares/MG**

Fiscalização Sob Demanda – Modalidade Híbrida  
Proc. Adm. Fiscalização Sob Demanda – 008/2026

**GOVERNADOR VALADARES/MG**

**2026**

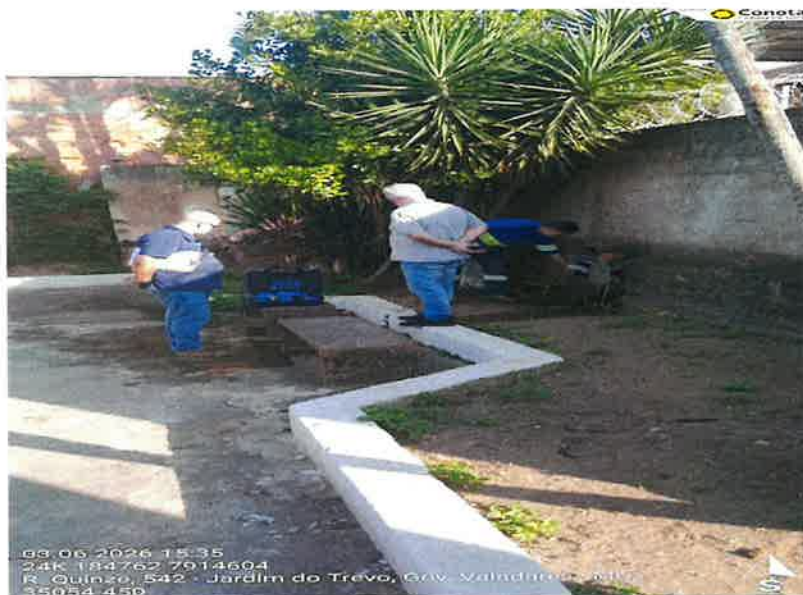
Foto 01: Fiscalização em campo, averiguando a qualidade da água na rua Quinze, 542 – bairro Santa Paula.

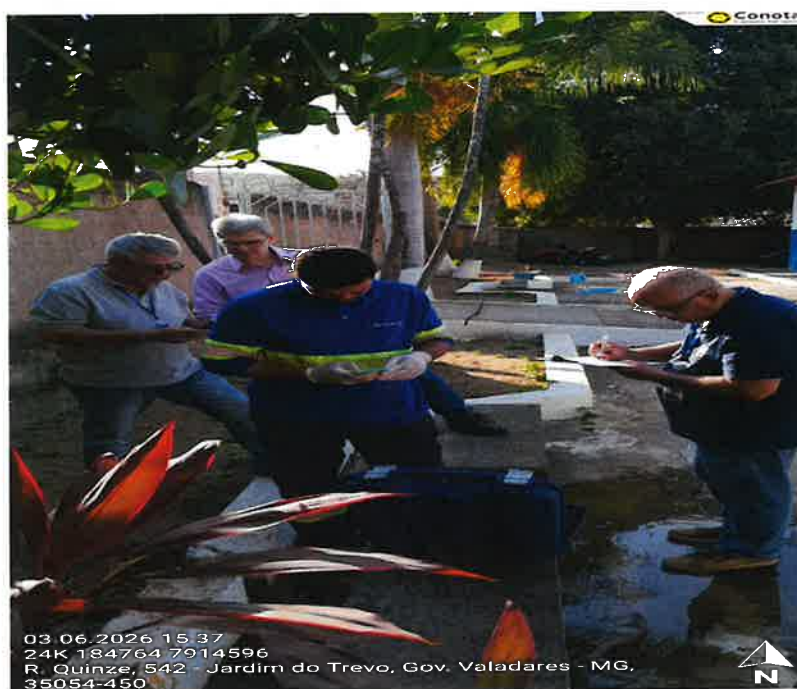
Foto 02: Fiscalização em campo, averiguando a qualidade da água na rua Quinze, 542 – bairro Santa Paula.

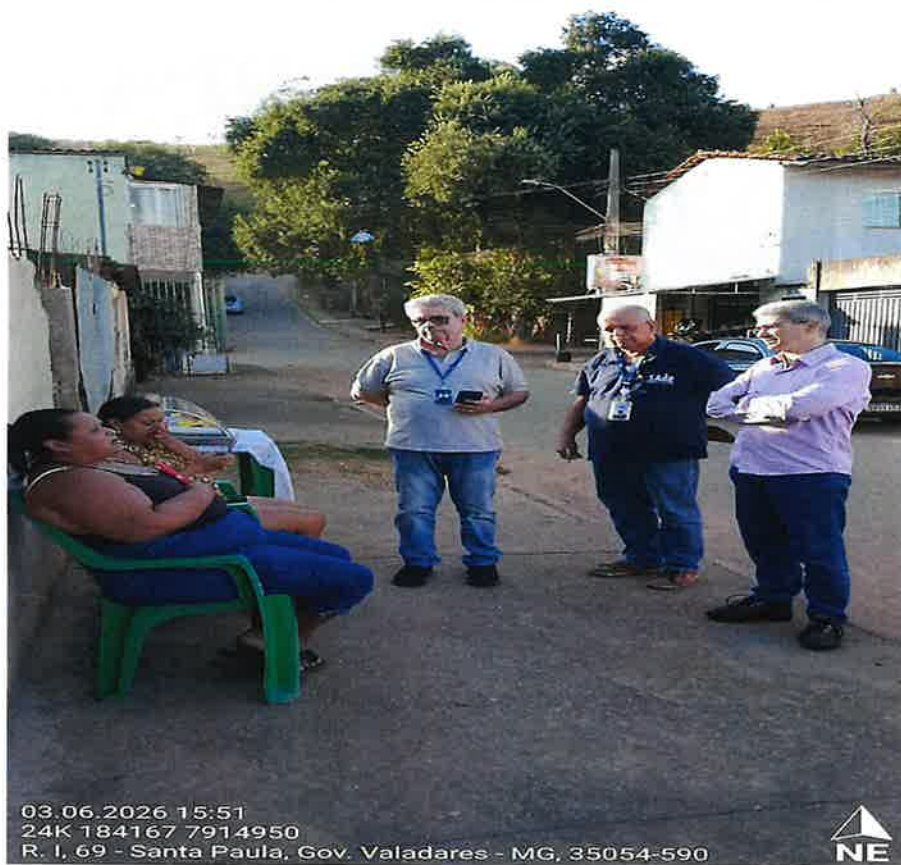
Foto 03: Entrevista com moradores da Av. Dois, 768 – Santa Paula.

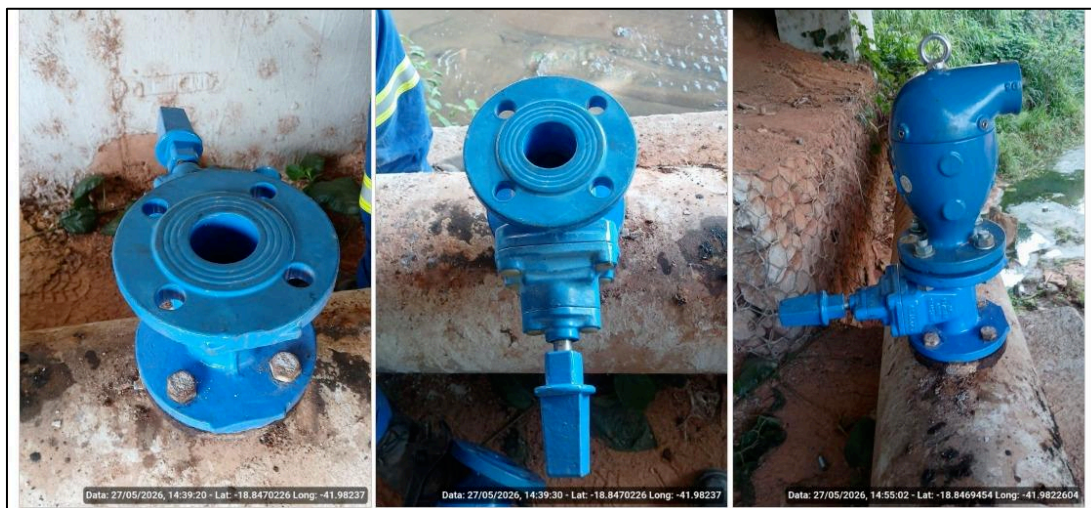
Figura 2. Instalação de ventosa na linha do jardim do trevo.

- Instalação de nova ventosa em ponto estratégico da subadutora, com a finalidade de contribuir para a redução dos efeitos decorrentes dos transientes hidráulicos;

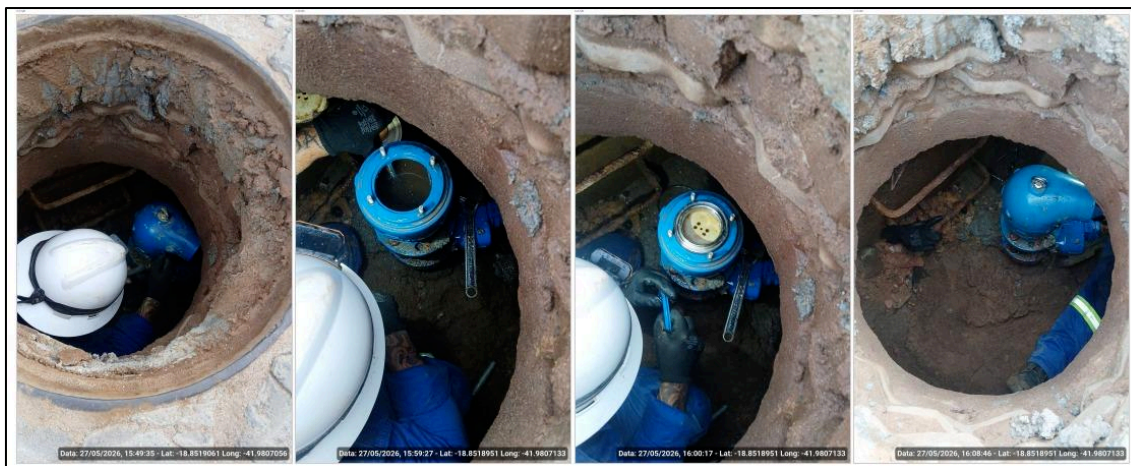
Figura 3. Manutenção ventosas da linha do trevo.

- Realização de manutenções preventivas periódicas nas ventosas existentes, garantindo sua adequada funcionalidade operacional, conforme registros fotográficos anexos;

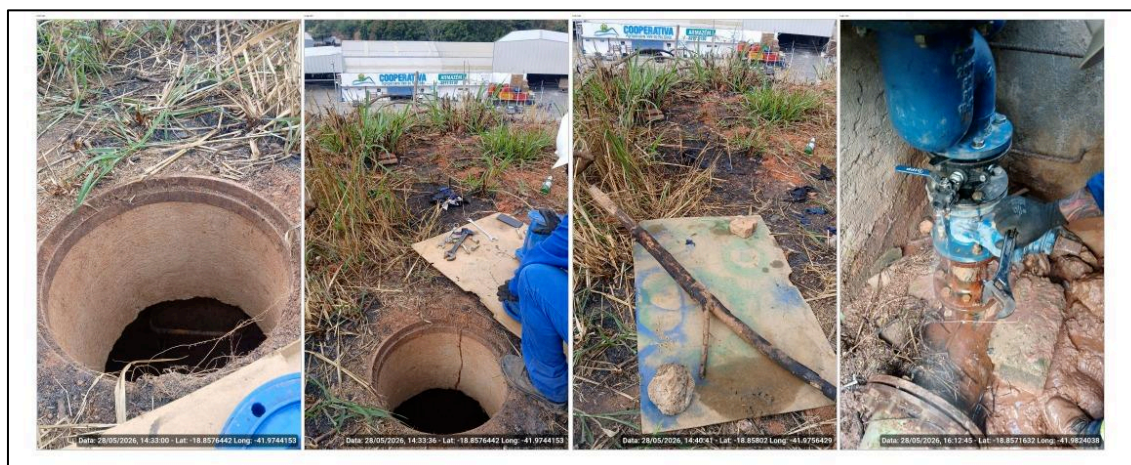
Figura 4. Manutenção ventosas da linha do trevo.

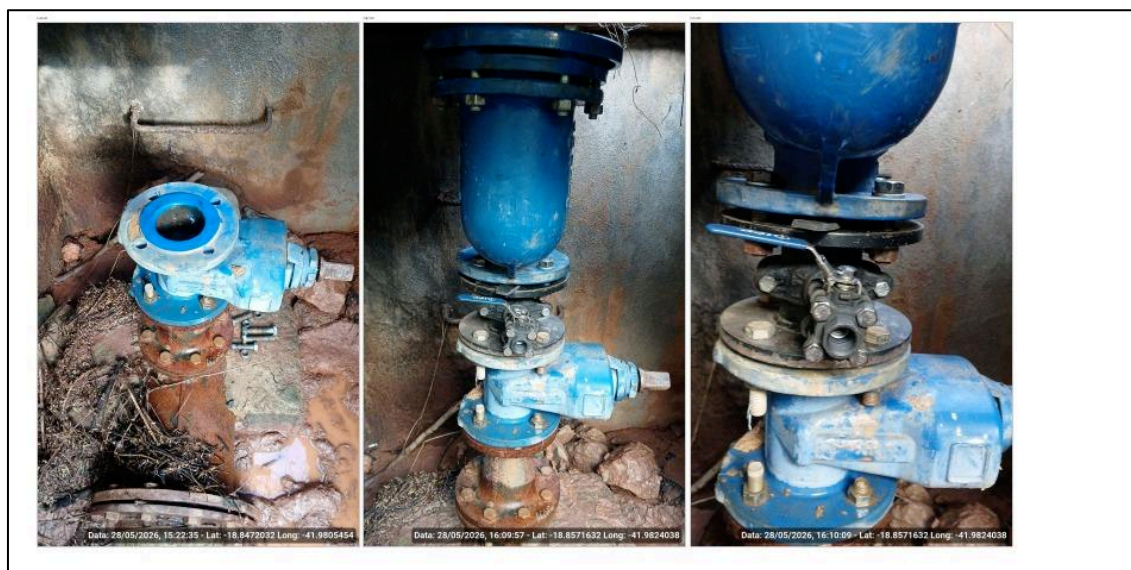
Figura 5. Manutenção ventosas da linha do trevo.

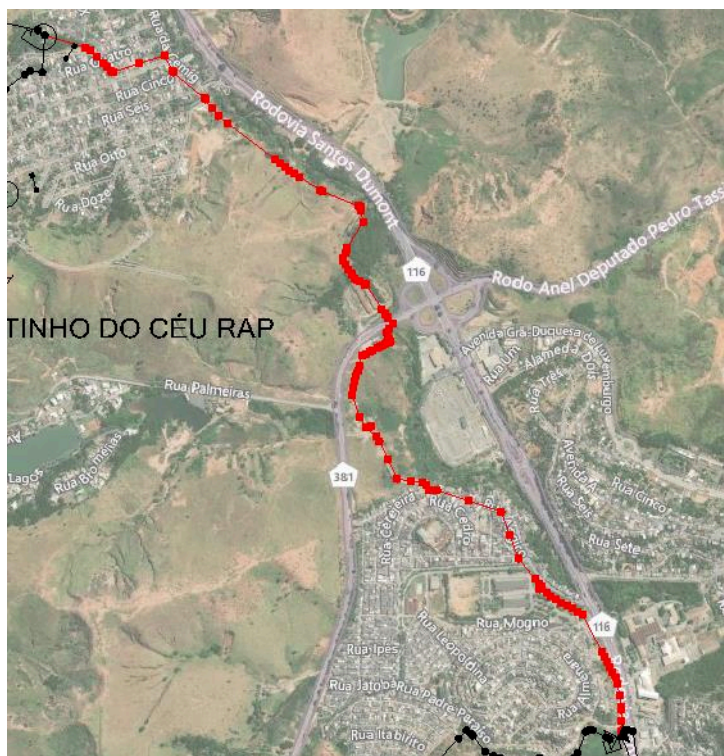
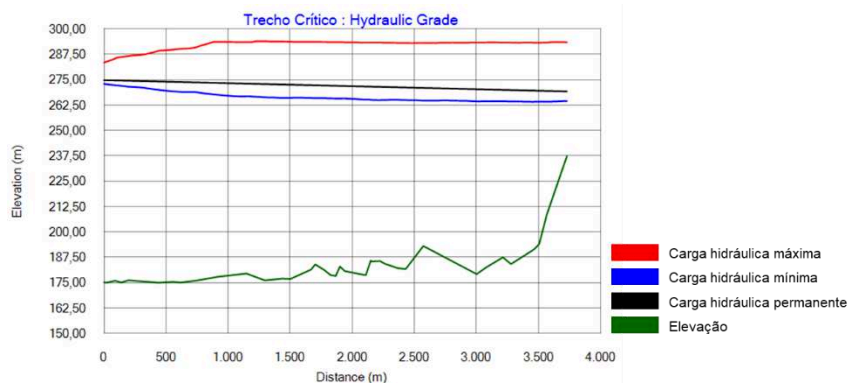
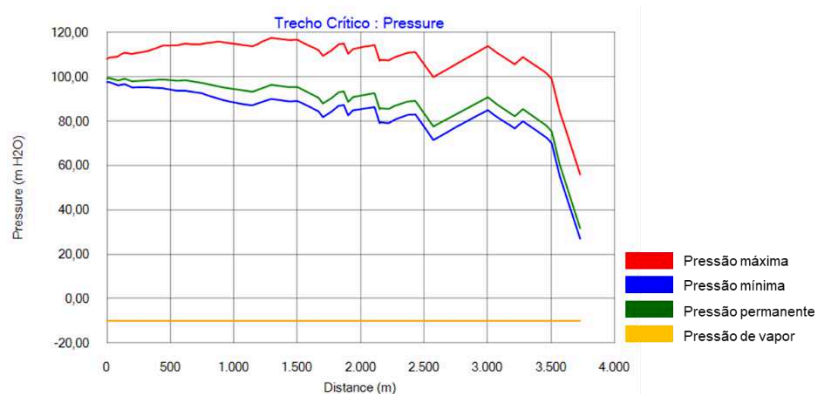
Trecho crítico – Rua Angico – PVC DEFoFo DN 250mm

Vazão em regime permanente (L/s) = 24,28 L/s

Pressão máxima = 117,45 mca

Neste cenário é proposta a instalação de uma válvula de alívio no trecho crítico de PVC DEFoFo DN 250 mm. Foram avaliadas 4 posições diferentes ao longo da adutora e a alternativa selecionada foi a de número 4, próxima da derivação para as duas linhas bombeadas, por reduzir as sobrepressões nos trechos com pressão acima de 100mca, e não provocar pressões negativas secundárias.

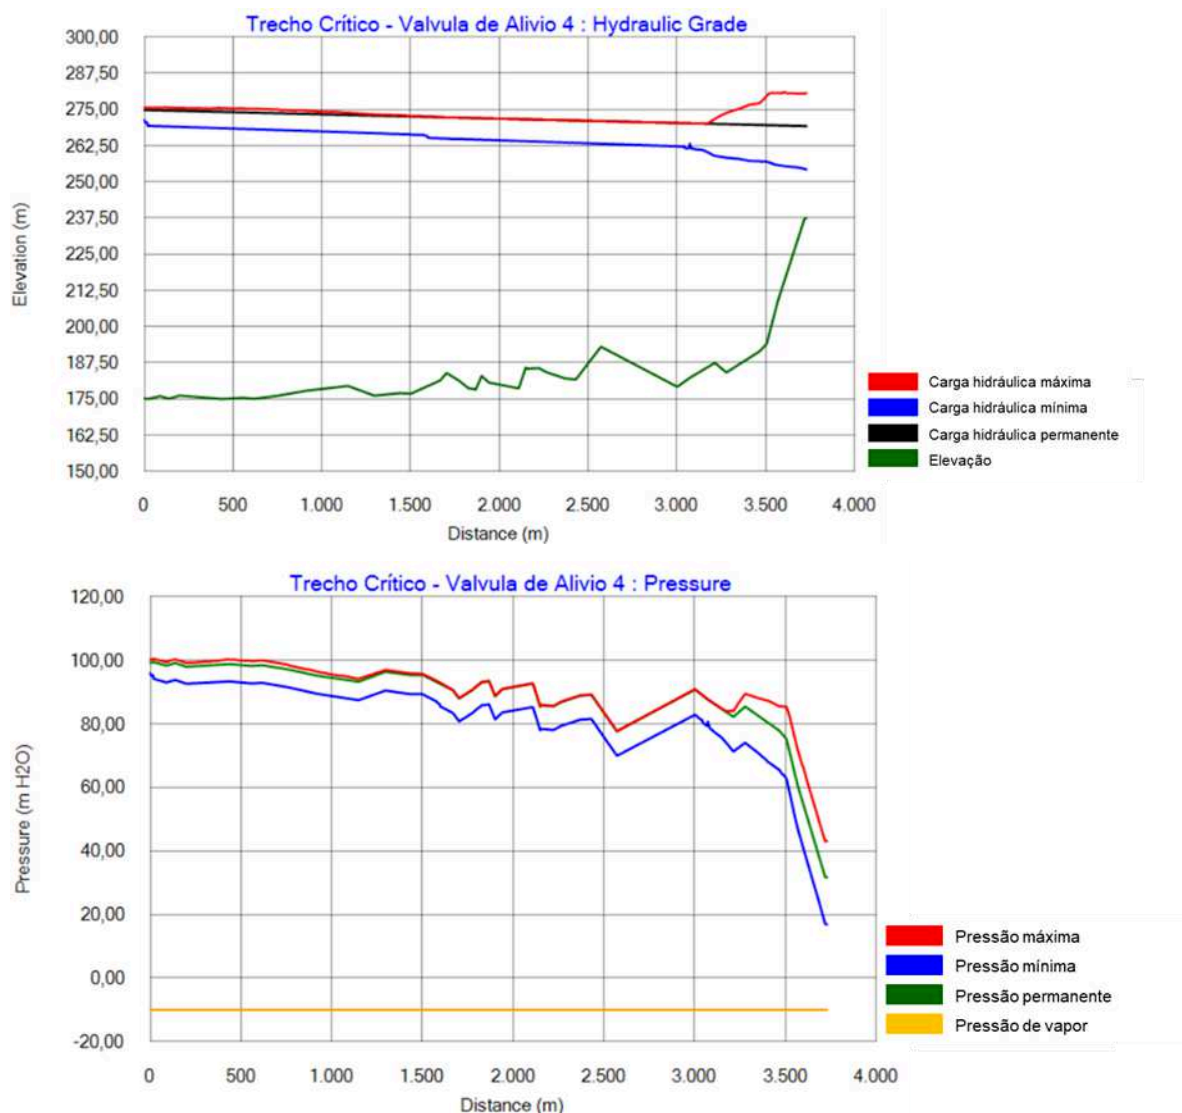
#### Trecho crítico – Rua Angico – PVC DEFoFo DN 250mm

Pressão máxima = 100,45 mca

Resistência da tubulação = 100 mca

Foi modelada uma válvula de alívio DN 100 (modelo sugerido abaixo), com pressão de ativação de 80 mca. Uma pressão de ativação menor provoca subpressões significativas no sistema.

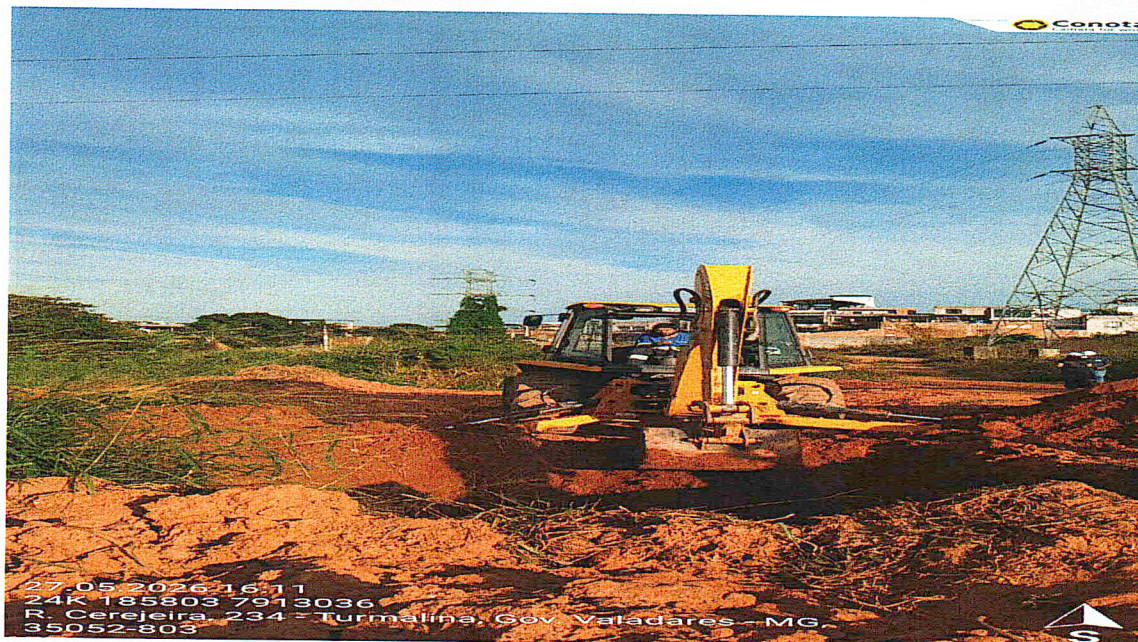
Foto 01: Detalhe das equipes de manutenção da concessionária atual atuando no reparo da adutora DN 250mm que nesse trecho caminha no pasto, próximo a rua Ângico-bairro Turmalina.

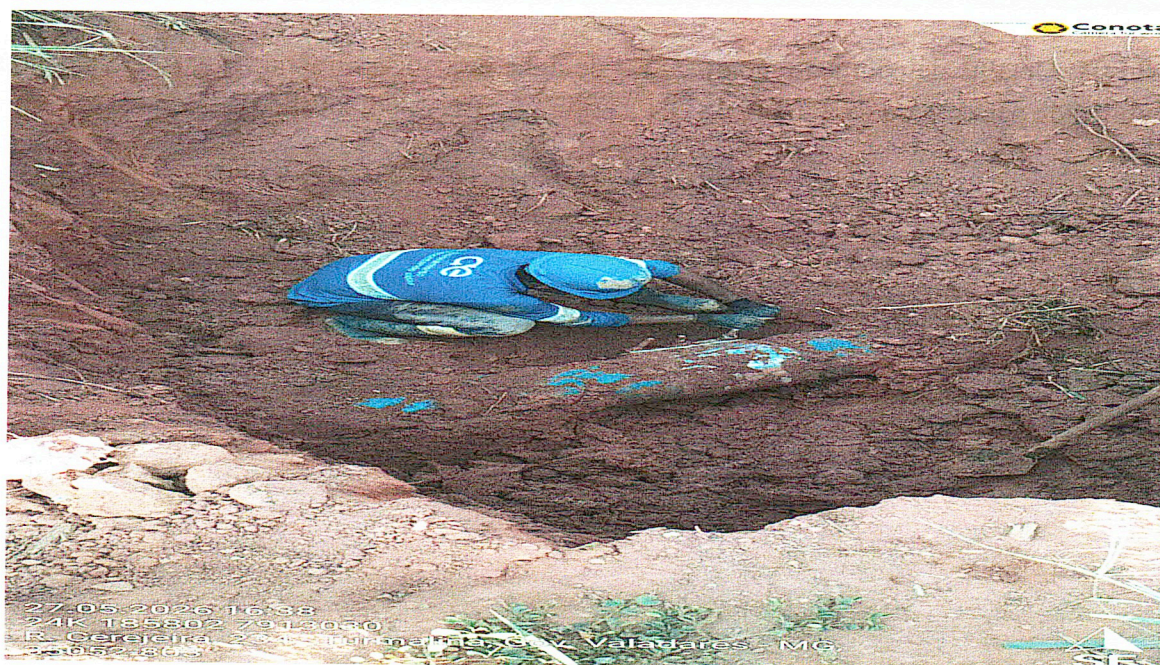
Foto 02: Outro detalhe da manutenção da adutora DN 250mm, próximo a rua Ângico – bairro Turmalina.

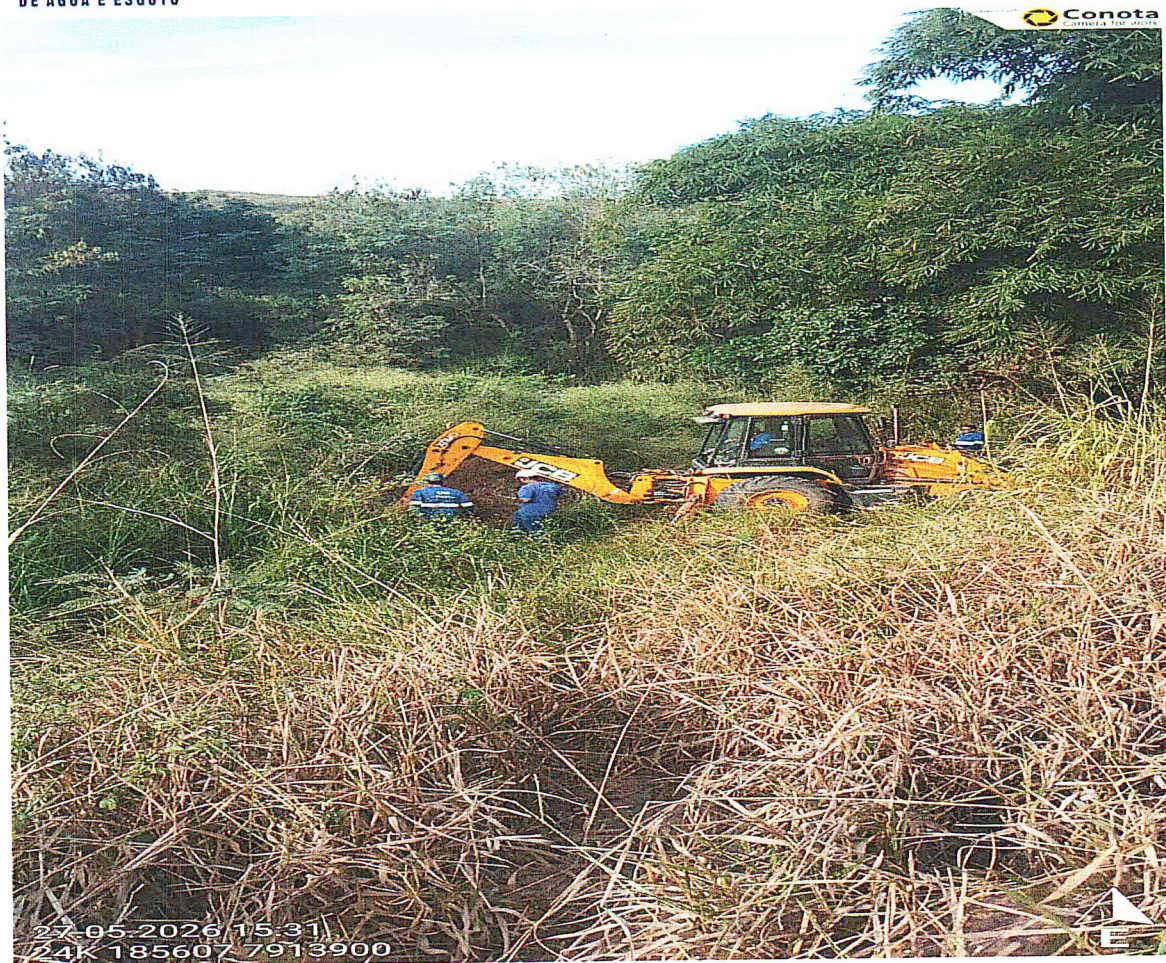
Foto 03: Detalhe da equipe de manutenção de água da concessionária Águas de Valadares, mobilizada para reparo da adutora de DN 250mm, no pasto, em local de difícil acesso.

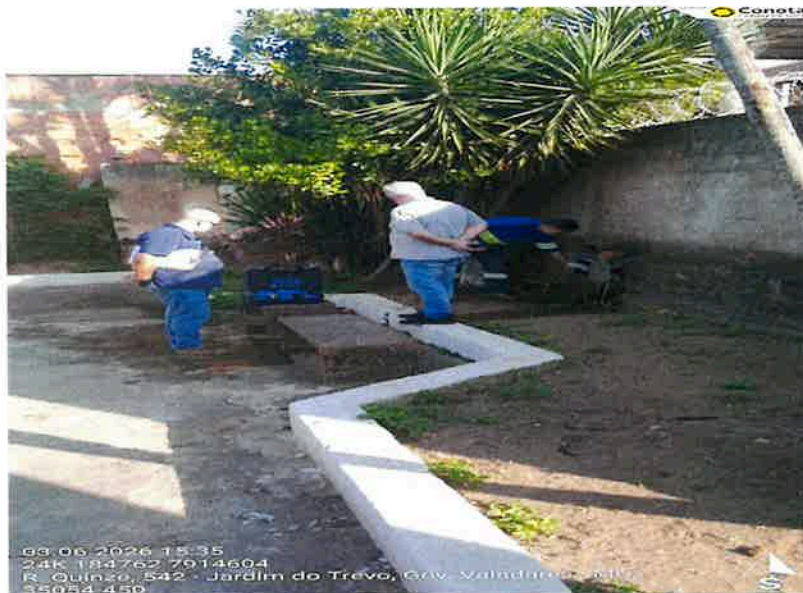
Foto 01: Fiscalização em campo, averiguando a qualidade da água na rua Quinze, 542 – bairro Santa Paula.

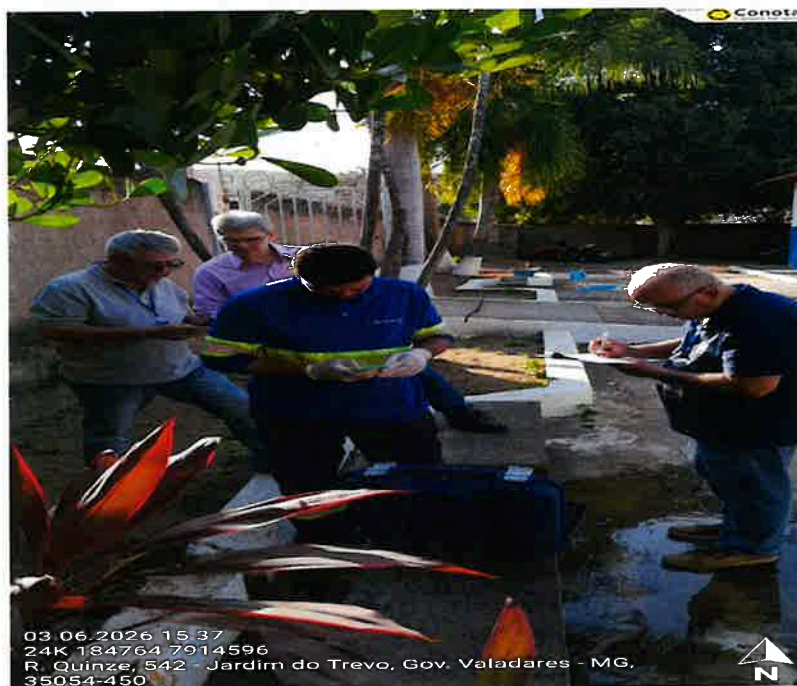
Foto 02: Fiscalização em campo, averiguando a qualidade da água na rua Quinze, 542 – bairro Santa Paula.

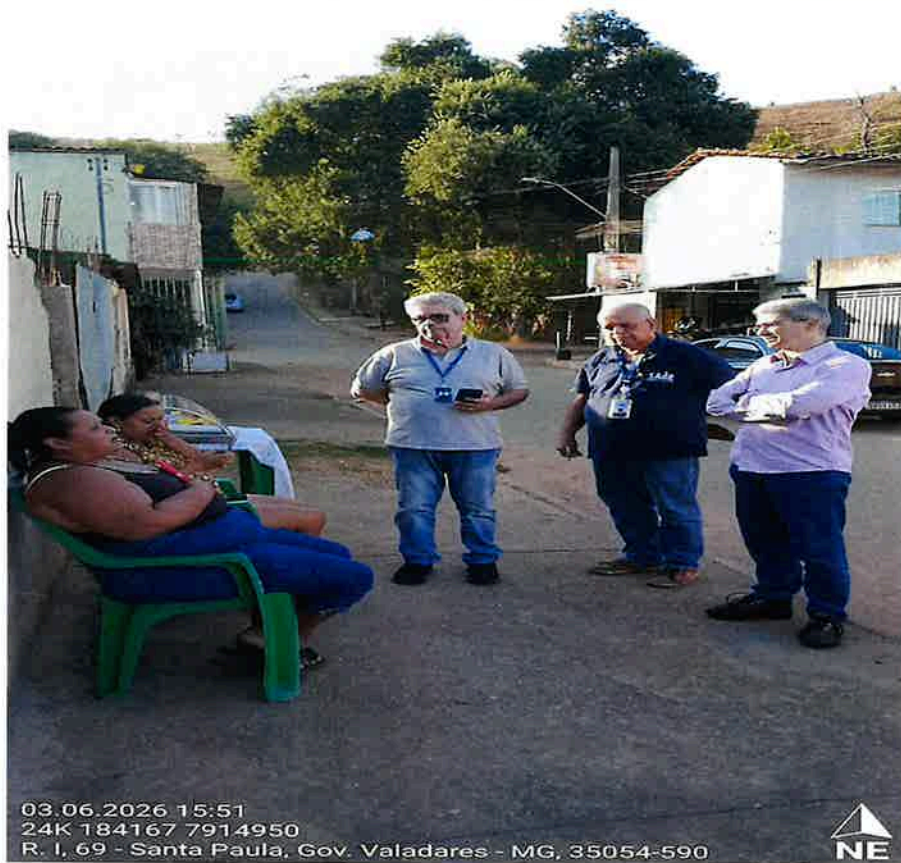
Foto 03: Entrevista com moradores da Av. Dois, 768 – Santa Paula.
