Relatório Técnico de Fiscalização

Fiscalização de Acompanhamento

Relatório 010/2023

ARIS ZM - Agência Reguladora Intermunicipal dos Serviços de Saneamento da Zona da Mata de Minas Gerais e Adjacências

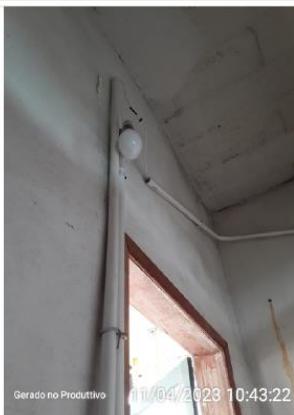
Lâmpada com defeito próximo aos painéis elétricos

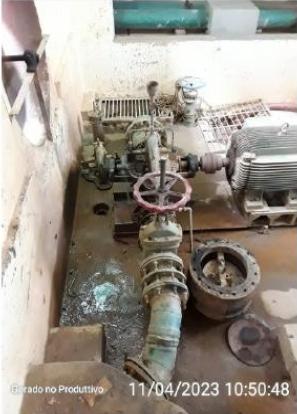
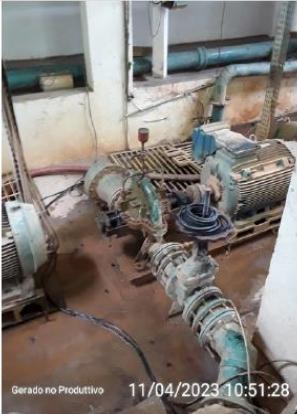
Vazamentos aparentes <small>11/04/2023 10:50:48</small>

Vazamentos aparentes <small>11/04/2023 10:51:28</small>
É realizado o controle preventivo das bombas? (Lei Federal 11.445/2007)	Sim	Não possuem registro. São feitas conforme eletricista do setor responsável manutenção de 4 em 4 meses nas bombas. Nas EEAT é feita as manutenções semanais como lubrificação e ajustes nas gaxetas. Quando surge algum problema o serviço é terceirizado. Os filtros dos distritos são feitas manutenções de limpeza de 1 a 2 vezes na semana.

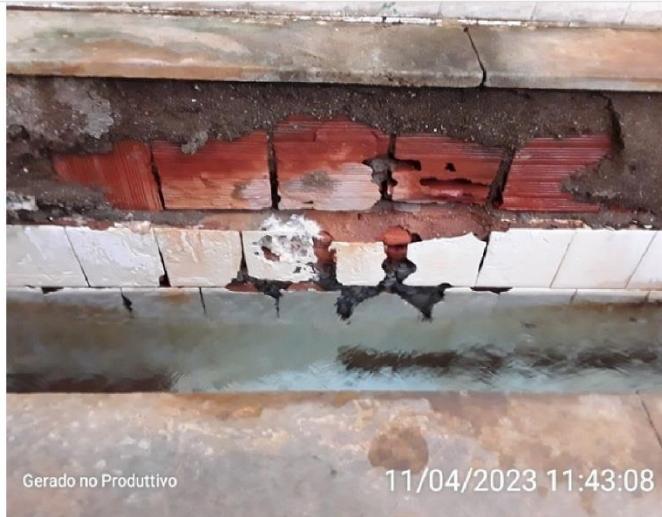
Ponto de infiltração

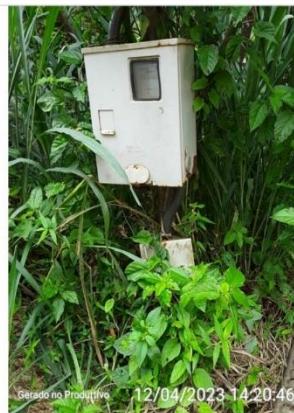
Vegetação tomando o padrão de entrada de energia

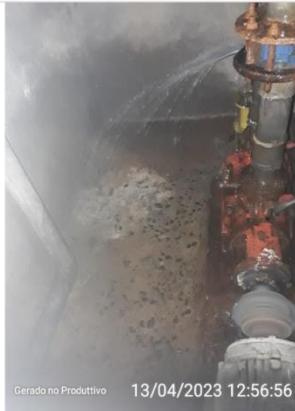
Muito vazamento aparente.

É realizado o controle preventivo das bombas? (Lei Federal 11.445/2007)	Sim	
Observações não identificadas anteriormente?	Sim	EEAT com vazamento esguichando água, sem iluminação para trabalho noturno e deficiência em iluminação natural.

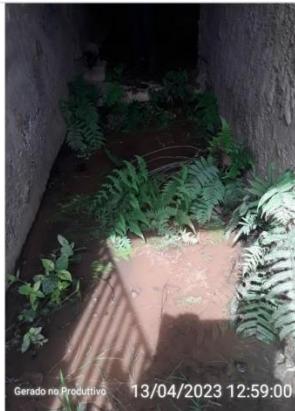
Piso enxarcado com pelo vazamento

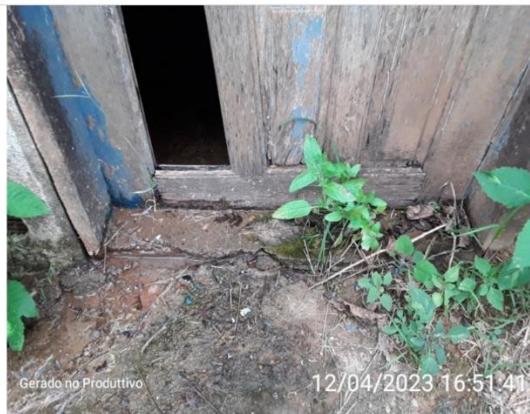
Vazamento aparente na entrada da elevatória

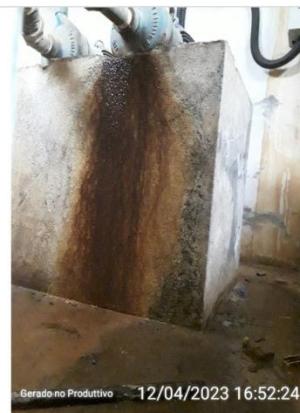
Vazamento aparente na estrutura de suporte das bombas.

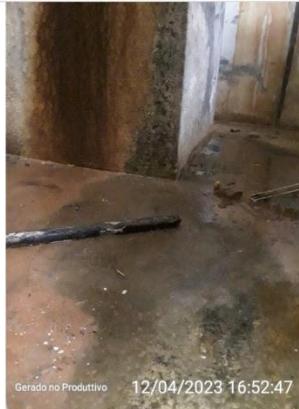
Vazamento aparente no piso

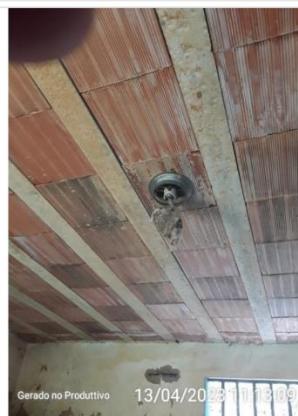
Local da lâmpada com ninho de passarinho

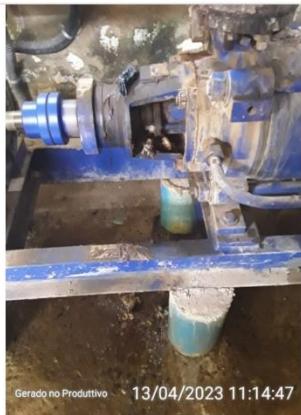
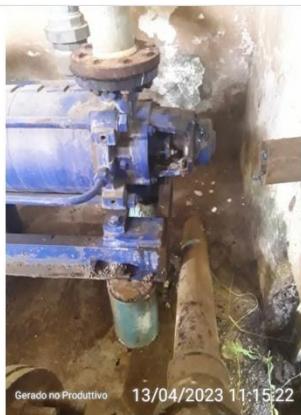
Vazamento aparente

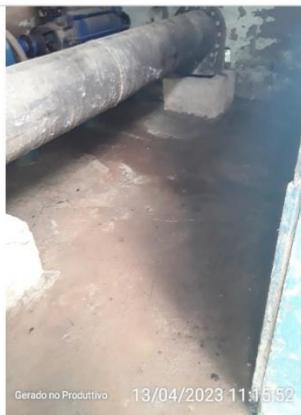
Água de vazamento empoçada no piso da casa de bombas

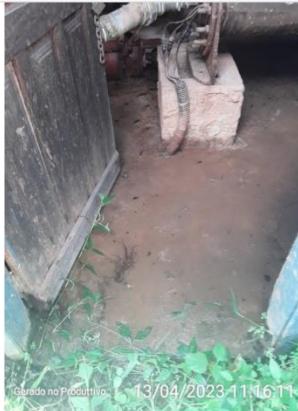
Água de vazamento empoçada na entrada da casa de bombas

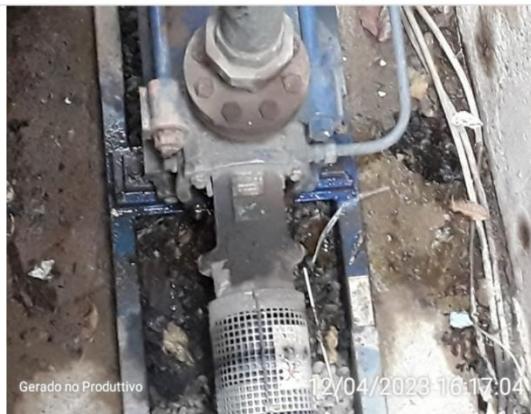
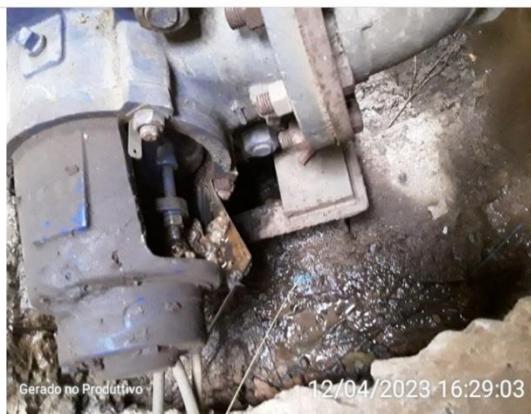
Vazamento aparente

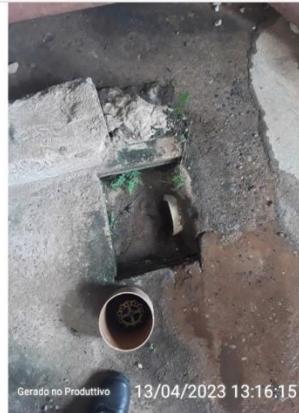
Drenagem no piso sem as grelhas

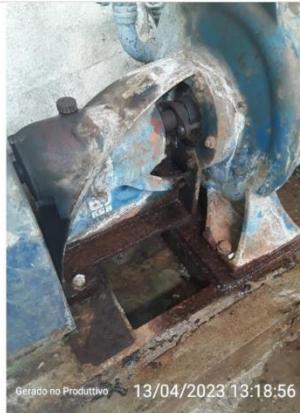
Vazamento aparente

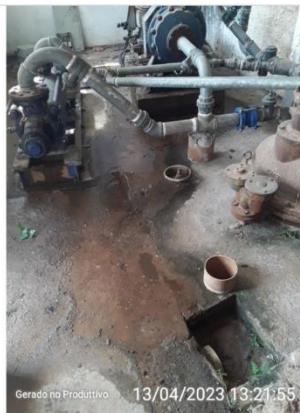
Vazamento aparente no piso

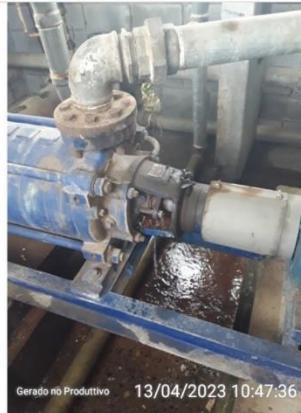
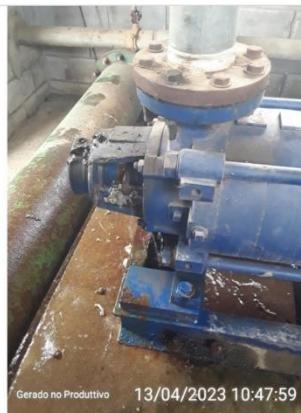
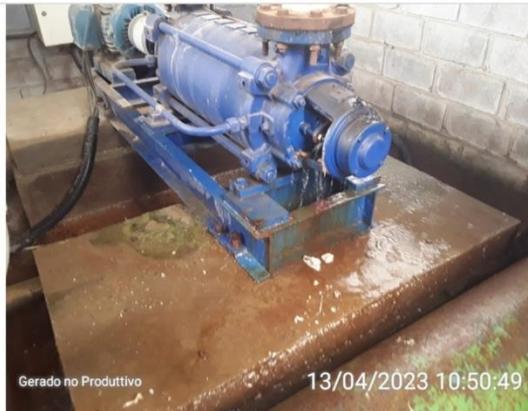
Vazamento aparente

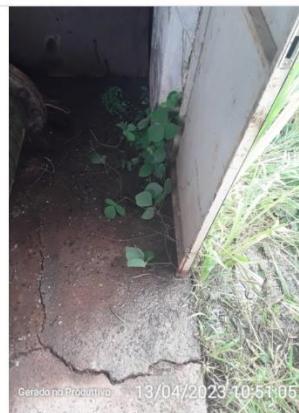
Vazamento aparente no piso

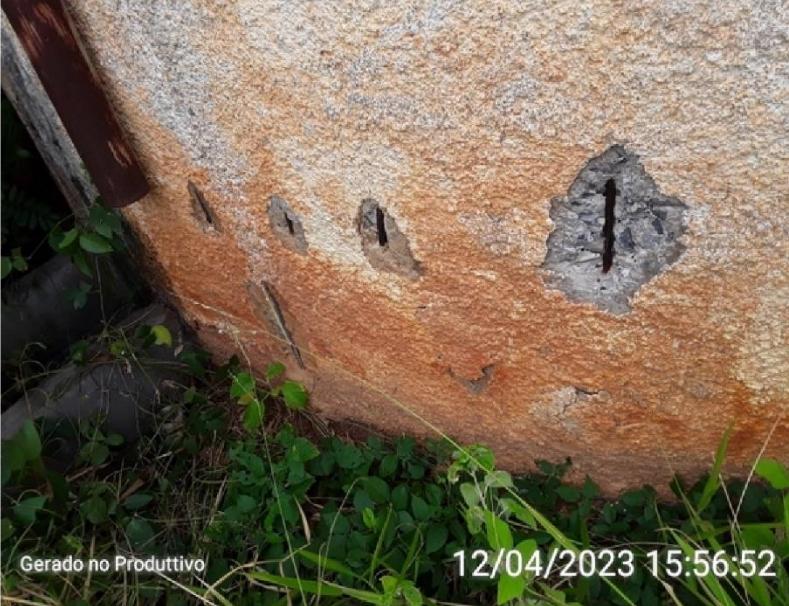
<div style="display: flex; justify-content: space-between;"> Gerado no Produttivo 12/04/2023 15:56:52 </div>	Patologia aparente

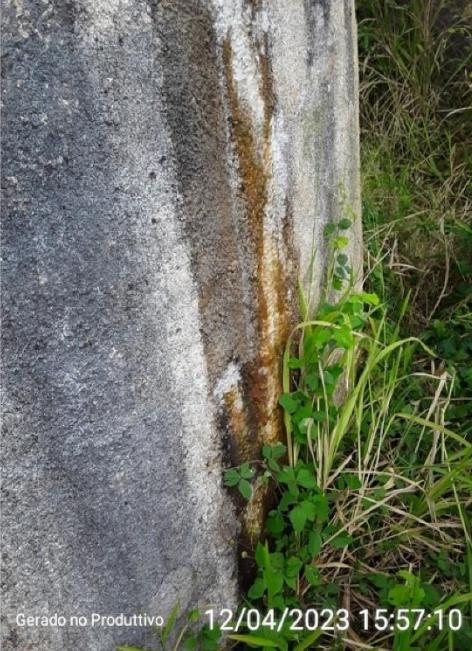
<div style="display: flex; justify-content: space-between;"> Gerado no Produttivo 12/04/2023 15:57:10 </div>	Infiltração aparente
Há escada para acesso a cobertura? (NBR 12217/94)	Não

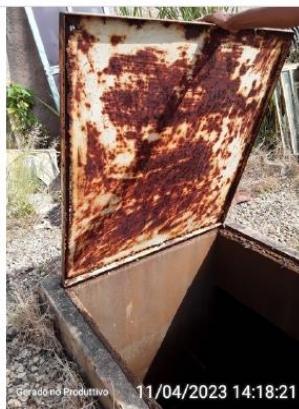
Tampa de inspeção com corrosão

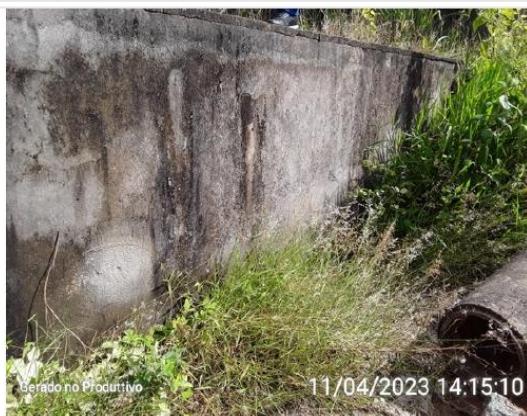
Infiltração

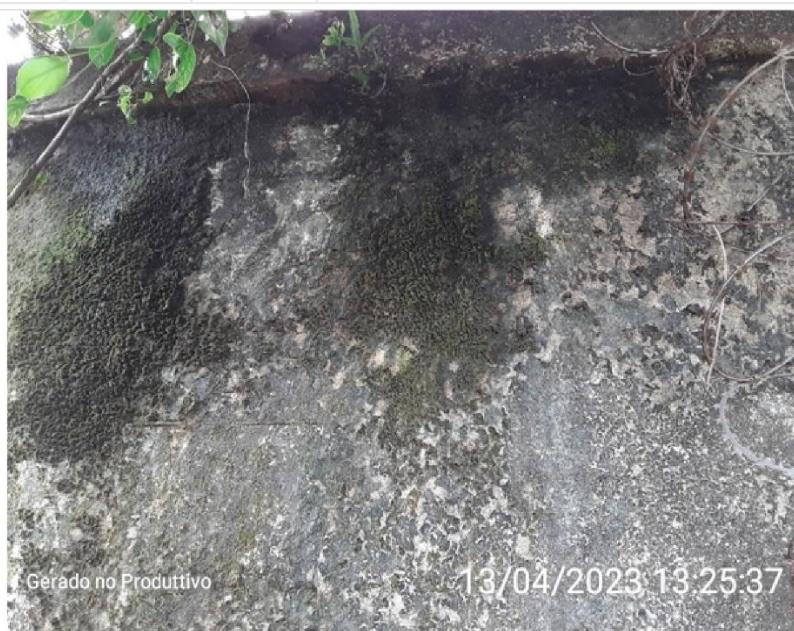
Precisa de melhorias.

Infiltrações parte superior do reservatório

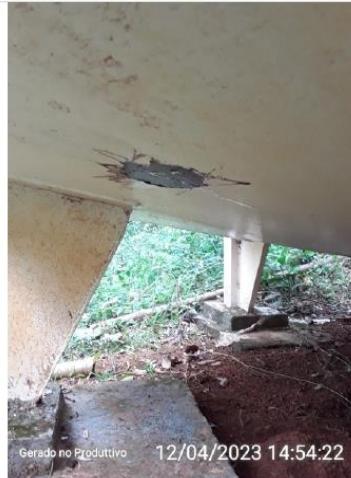
Observações não identificadas anteriormente (INFORMAÇÃO)	Sim	Reservatório apresenta um pequeno furo com vazamento ao fundo e é composto por sistema de telemetria.
---	-----	---

Ponto de vazamento ao fundo do reservatório

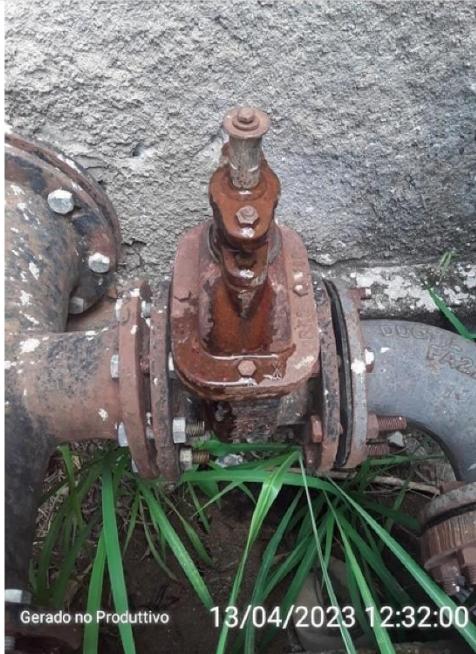
Vazamento

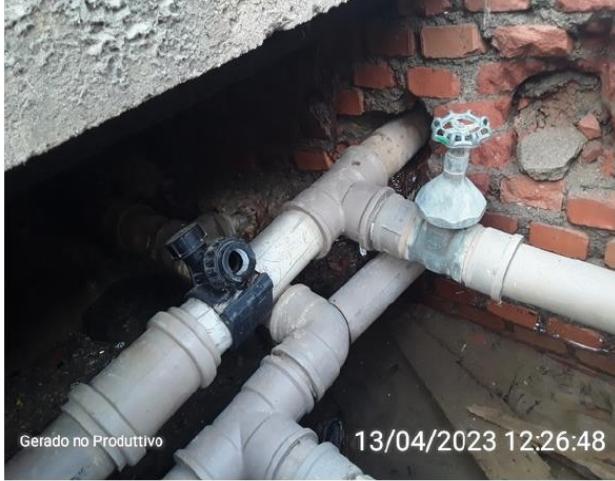
A cobertura do reservatório está protegida por guarda - corpo? (NBR 12217/94)	Não	
Observações não identificadas anteriormente (INFORMAÇÃO)	Sim	Existe vazamento na tubulação de distribuição. Sem acesso a cobertura do reservatório, impossibilitando análise completa do check list.

<div style="display: flex; justify-content: space-between;"> Gerado no Produtivo 13/04/2023 12:26:48 </div> <p>Vazamento aparente na tubulação</p>

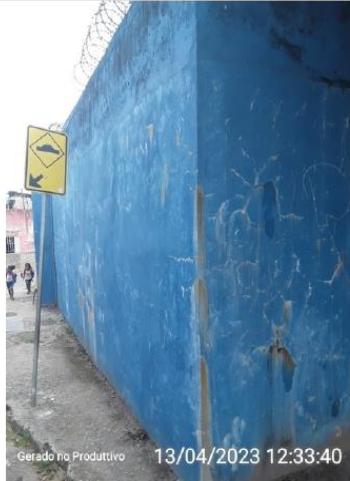
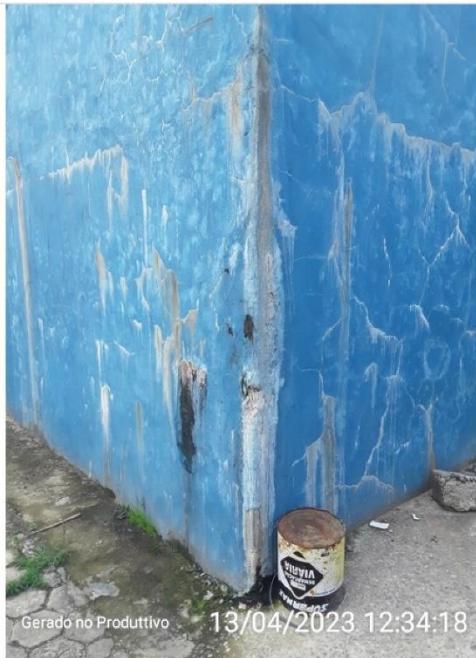
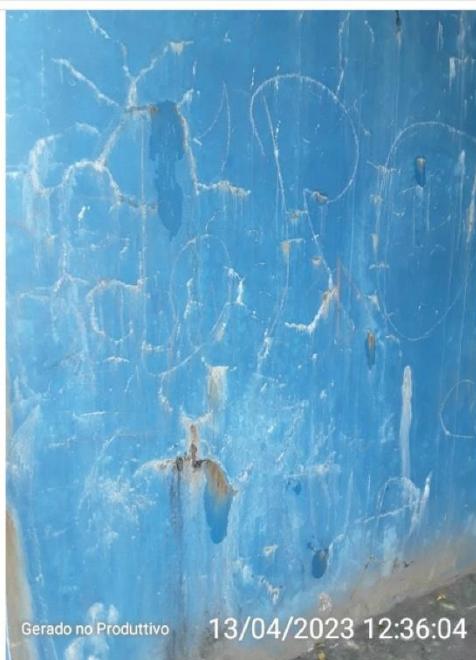
<div style="display: flex; justify-content: space-between;"> Gerado no Produtivo 13/04/2023 12:33:40 </div> <p>Ponto de infiltração na estrutura</p>

Ponto de infiltração na estrutura

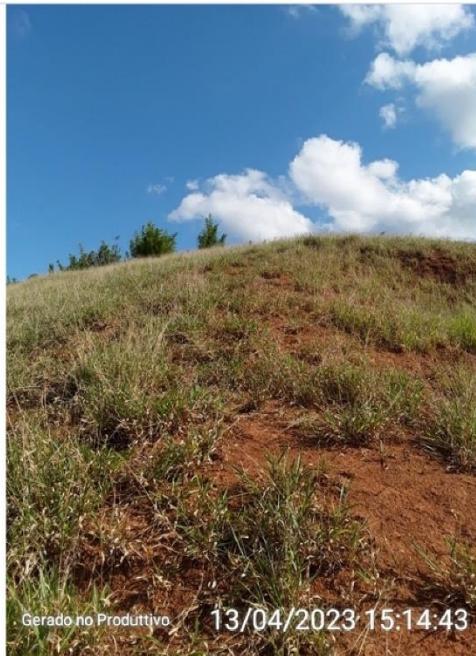
Local de difícil acesso ao reservatório

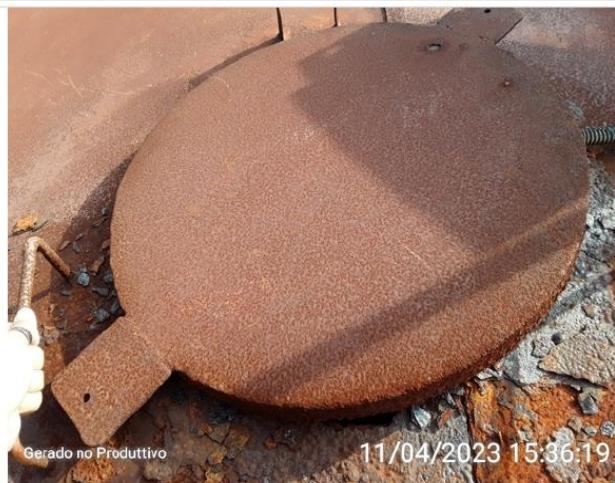
Tampa em corrosão

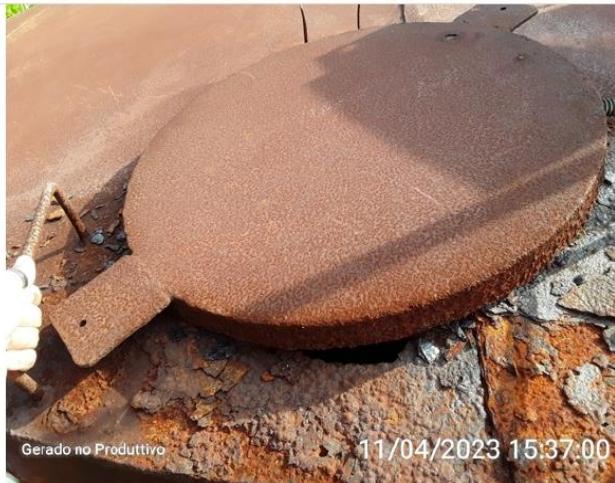
Tampa sem cadeados

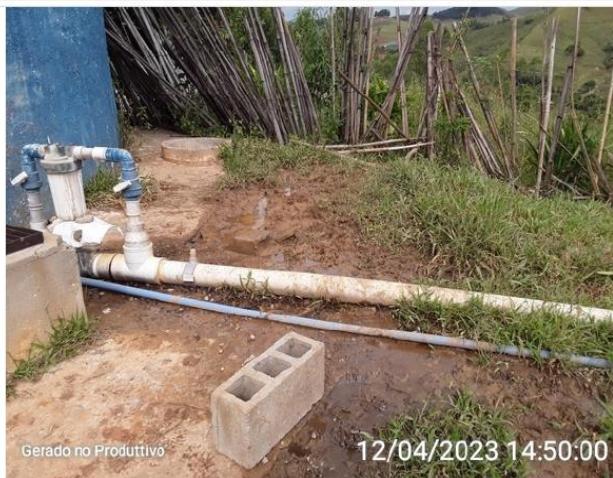
Porém apresentou vazamentos.

Vazamentos

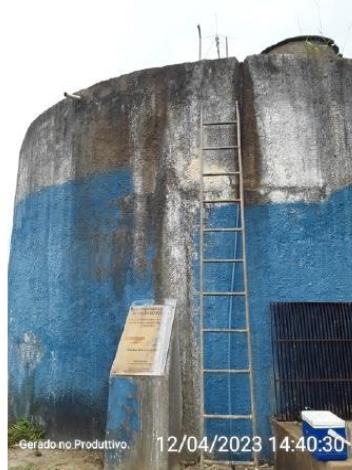
Há escada para acesso a cobertura? (NBR 12217/94)	Não	Existe uma escada móvel e não segura para acesso.
--	-----	---

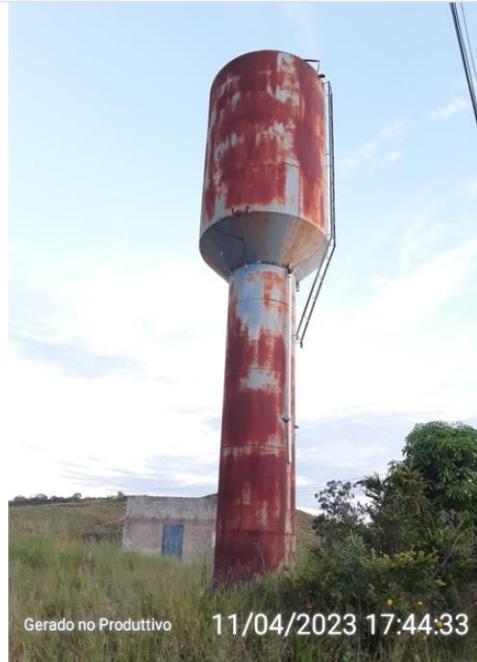
Reservatório desativado

Observações não identificadas anteriormente (INFORMAÇÃO)	Sim	O reservatório foi desativado devido sua estrutura estar em processo de corrosão.
---	-----	---
