Relatório Técnico de Fiscalização

Fiscalização de Acompanhamento

Relatório 022/2023

ABRE CAMPO - MG

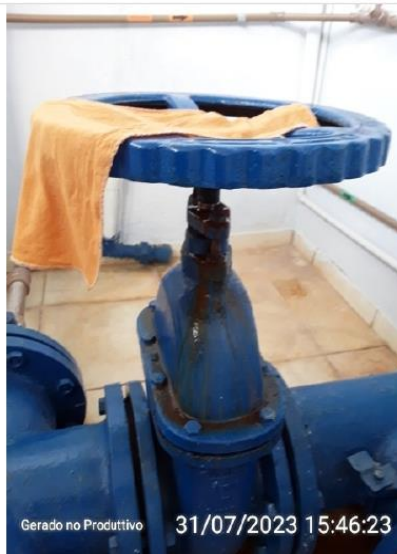
Há vazamentos nos registros e válvulas? (Lei Federal 11.445/2007)

Vazamento aparente no registro

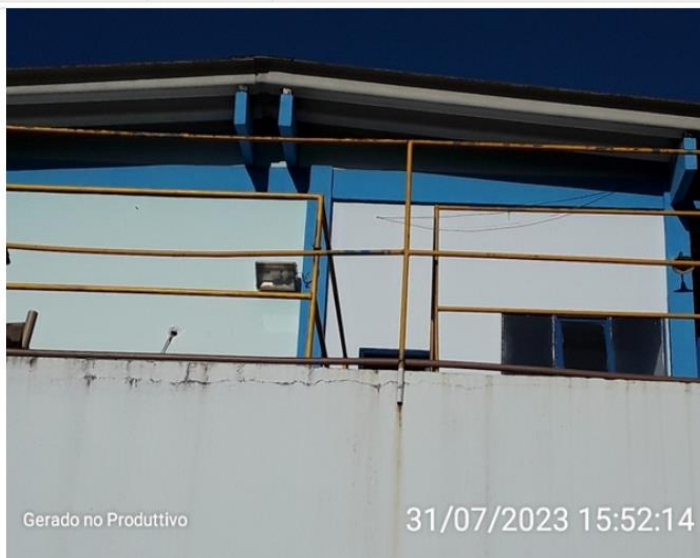
adequadas? (NBR 13035/1993 e Art. 5.21 da NBR 12216/1992)	Sim	
Existem normas técnicas de segurança escritas ou ilustradas disponíveis na ETA? (NR 26)	Não	
Existe boa iluminação noturna? (NR 22)	Não	Iluminação insuficiente, apenas 2 pontos de luz.

Iluminação existente

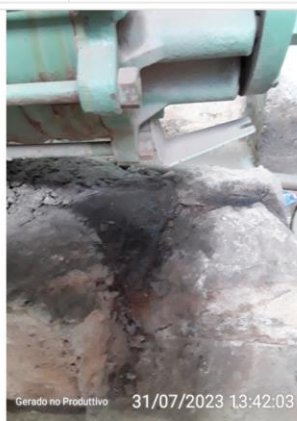
Existem vazamentos aparentes? (Lei
Federal 11.445/2007)

Vazamento aparente

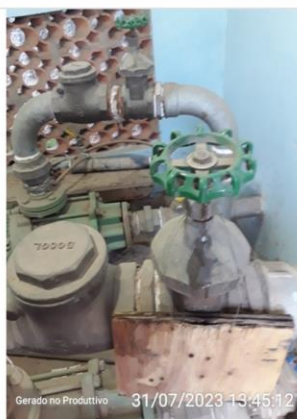
Registro com vazamento

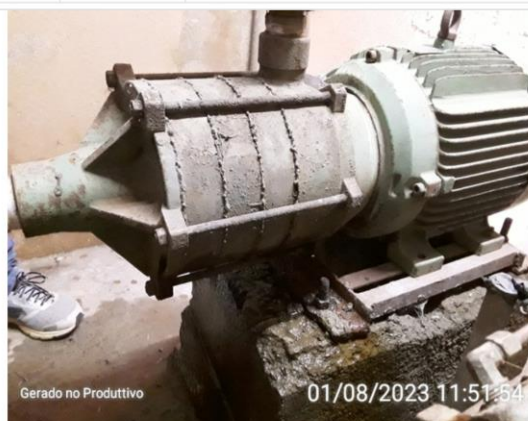
Existem vazamentos aparentes? (Lei
Federal 11.445/2007)

Vazamento no silo mecânico

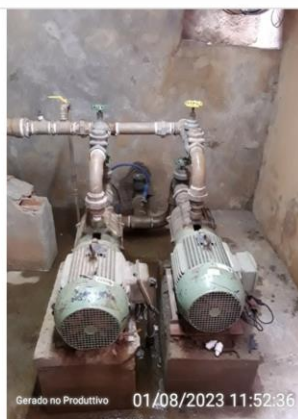
Vazamentos

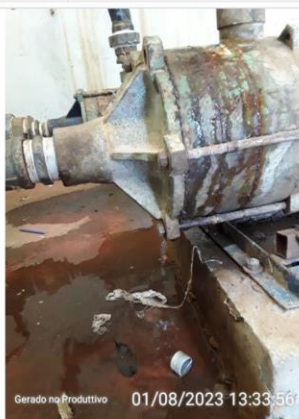
Existem vazamentos aparentes? (Lei
Federal 11.445/2007)

Vazamento aparente

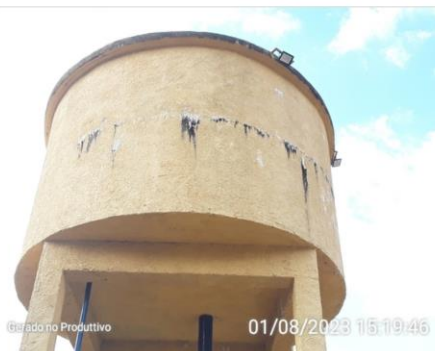
O reservatório possui ventilação? (NBR 12217/94)	Não se aplica	
As tubulações de ventilação possuem telas de proteção com cobertura que impeça a entrada de água de chuva e limite a entrada de poeira.? (NBR 12217/94)	Não se aplica	
Existe estação de cloro no reservatório? (INFORMAÇÃO)	Não se aplica	
A estrutura aparente do reservatório apresenta boas condições? (Vazamentos, infiltrações, oxidação, corrosão, etc) (NBR 12217/94)	Não

Infiltrações

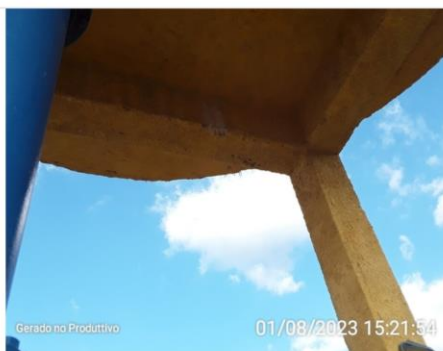
Infiltrações

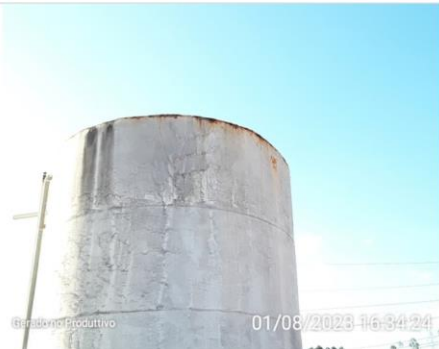
Existe estação de cloro no reservatório? (INFORMAÇÃO)	Não	
A estrutura aparente do reservatório apresenta boas condições? (Vazamentos, infiltrações, oxidação, corrosão, etc) (NBR 12217/94)	Não	Apresenta pontos de oxidação.

<p>Corrosão na cobertura</p>		
Há escada para acesso a cobertura? (NBR 12217/94)	Sim	
  <p>Escada de acesso</p>		
A cobertura do reservatório está protegida por guarda - corpo? (NBR 12217/94)	Não
