# Relatório Técnico de Fiscalização

Fiscalização de Diagnóstico – R0  
Proc. Administrativo Fiscalização – 023/2023

**TOCANTINS/MG**  
**MARÇO/2024**

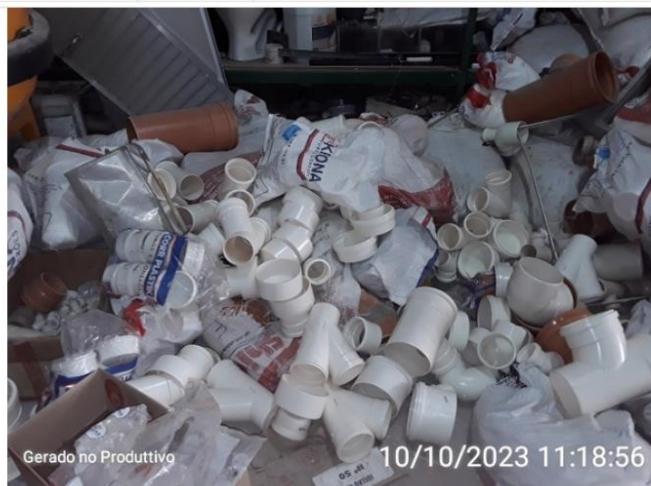
O espaço de armazenamento é bem  
aproveitado? Não

Peças no chão

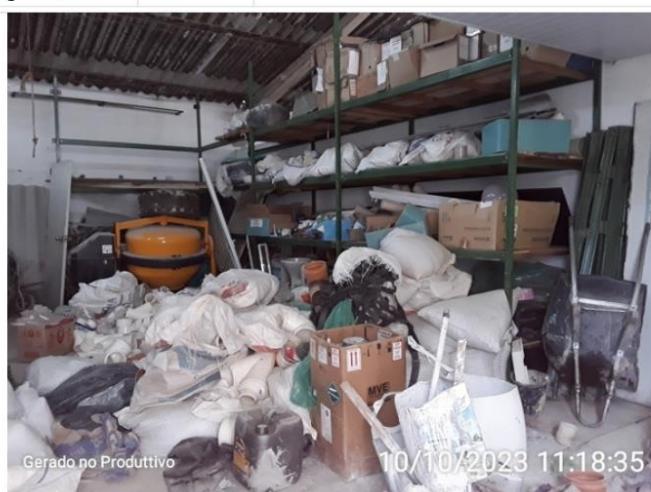
O almoxarifado é limpo e organizado?  Não

Local desorganizado

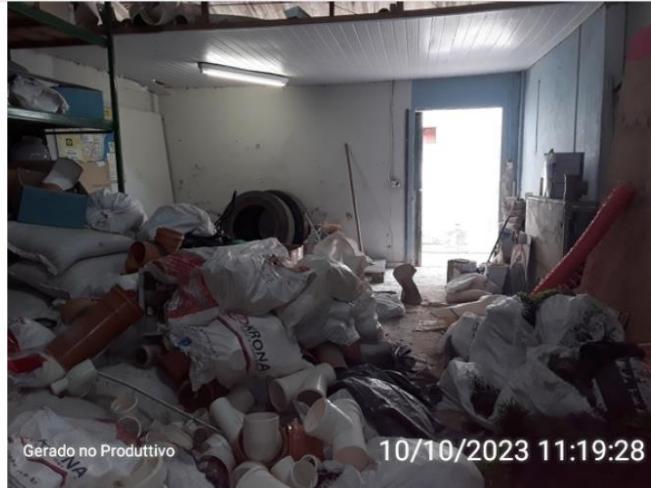
Ausência de limpeza

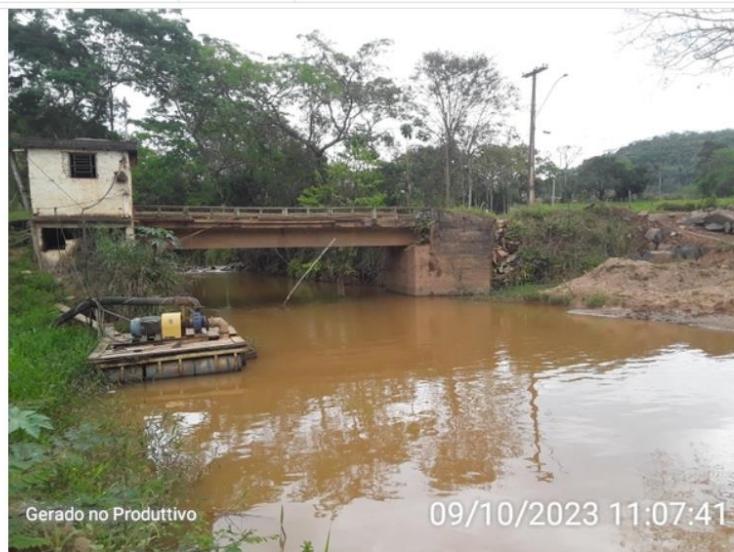
**Área está devidamente cercada de forma a impedir o acesso de pessoas não autorizadas? (NBR 12212/2017)**

Área da captação aberta

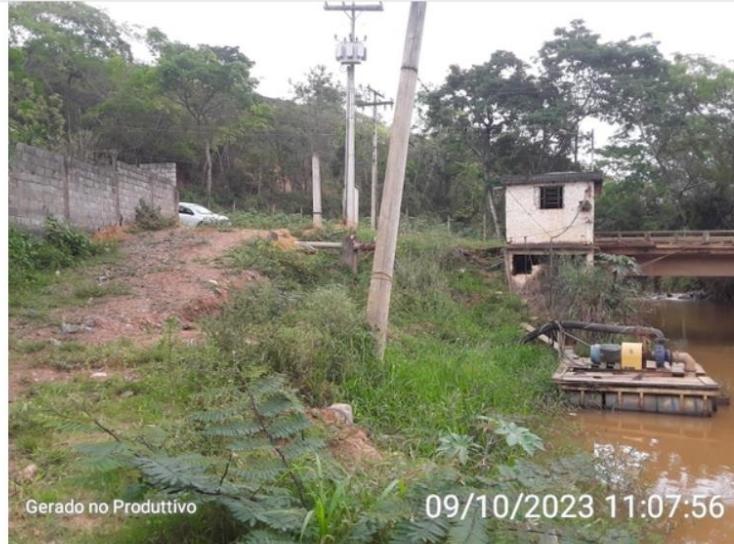
Livre acesso a captação

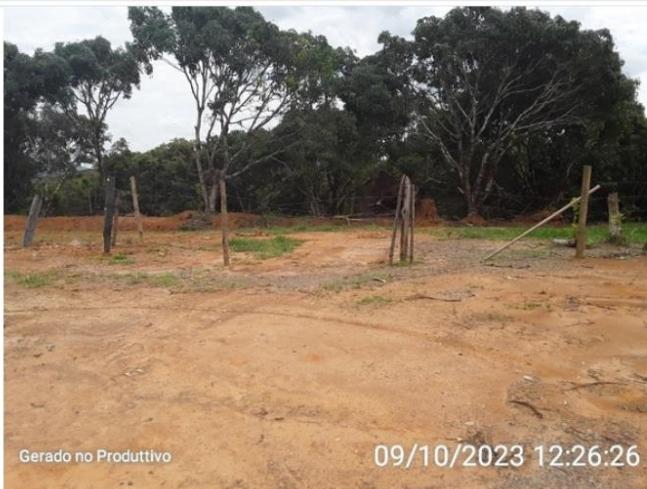
| Área está devidamente cercada de forma a impedir o acesso de pessoas não autorizadas? (NBR 12212/2017) | Não |

Cercamento precário

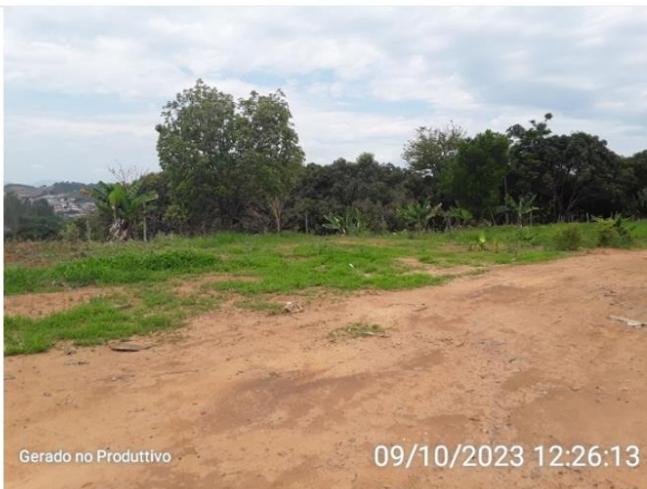
Cercamento precário

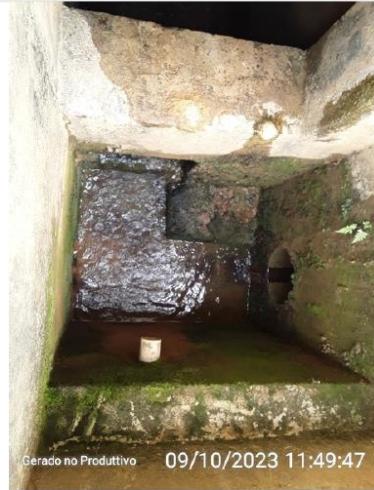
| Há vazamentos nos registros e válvulas? (Lei Federal 11.445/2007) | Sim |

Vazamentos

- **Melhorias estruturais na ETA e capacitações para os operadores – Algumas estruturas da estação de tratamento de água necessitam de reparos tais como: pinturas, as válvulas e registros das unidades de tratamento apresentam muitos vazamentos. Outro ponto que devem ser providenciados, são as capacitações e treinamentos dos operadores da ETA estes colaboradores possuem papel fundamental em todo o processo de tratamento e monitoramento da água que chega e sai das estações. A qualificação de um profissional é fundamental para a melhoria da qualidade dos serviços.**

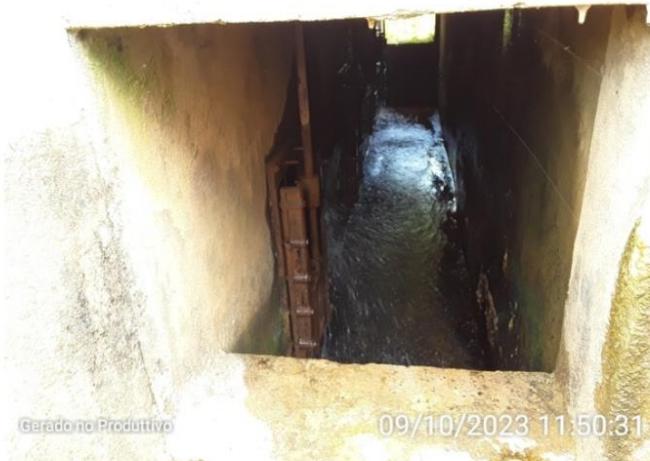
Vazamentos nas válvulas dos filtros

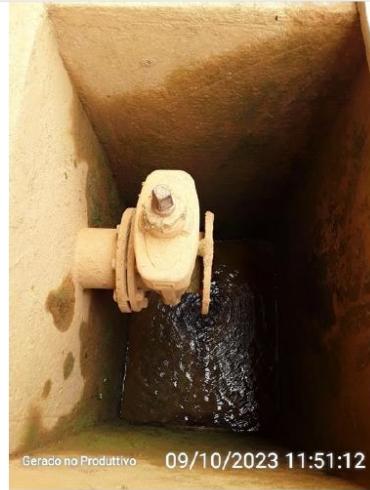
Vazamentos

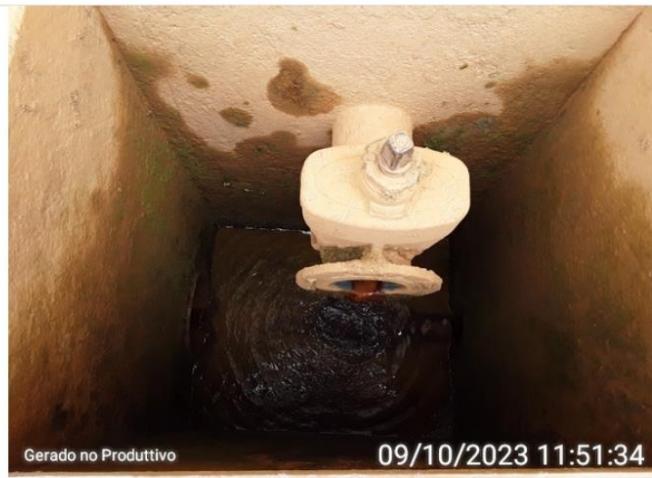
Vazamento na descarga do decantador

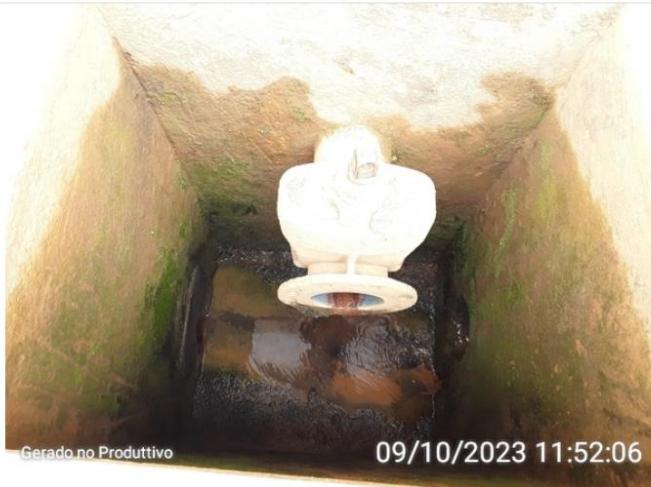
Vazamentos na descarga do floculadores

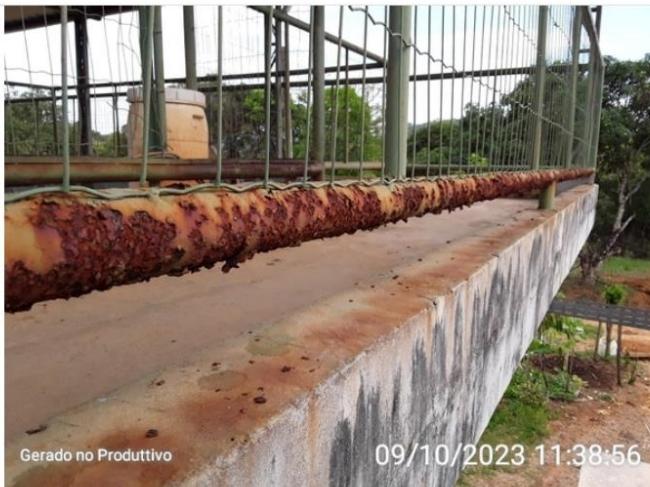
Estrutura oxidada

| Escadas e guarda-corpos existentes estão em boas condições?<br>(NBR12216/1992 ) | Sim | Recomenda-se realizar a pintura nestas estruturas. |

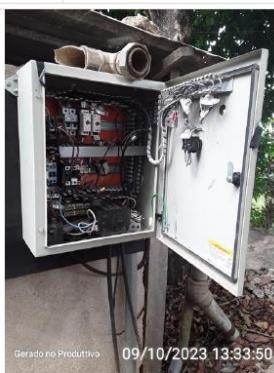
| A condições aparentes dos quadros e cabos elétricos são boas? (Lei Federal 11.445/2007) | Não |

Quadro e cabos elétricos

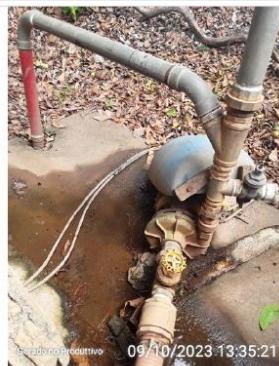
Vazamentos

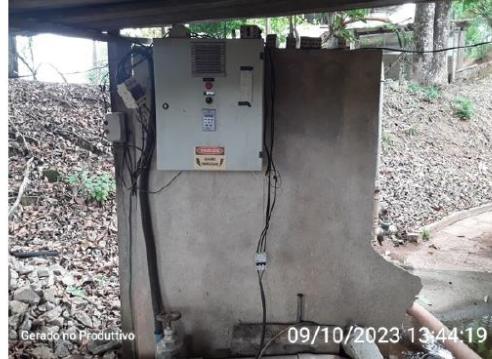
| A condições aparentes dos quadros e cabos elétricos são boas? (Lei Federal 11.445/2007) | Não | |
| | | Quadros e cabos elétricos |

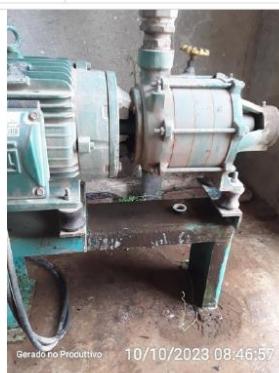
Vazamento aparente

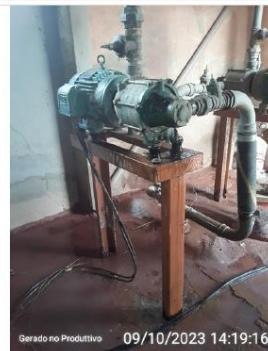
Vazamentos aparentes

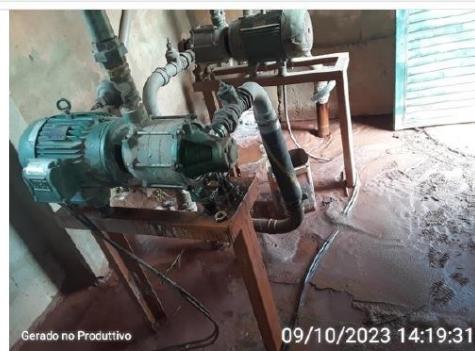
Vazamentos aparentes

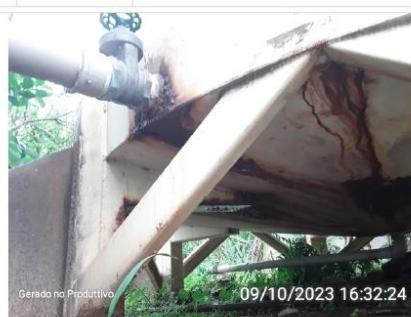
| A estrutura aparente do reservatório apresenta boas condições? (Vazamentos, infiltrações, oxidação, corrosão, etc) (NBR 12217/94) | Não | Apresenta vários pontos de vazamento e oxidação. |

Vazamento e oxidação

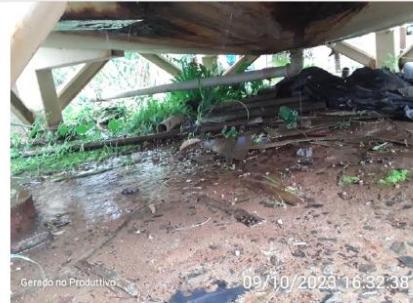
Vazamento e oxidação

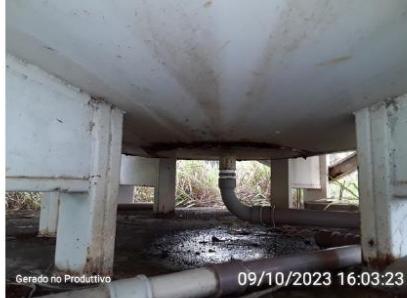
| A estrutura aparente do reservatório apresenta boas condições? (Vazamentos, infiltrações, oxidação, corrosão, etc) (NBR 12217/94) | Não | Reservatório esta com a estrutura inclinada e precisa de melhorias. |
| | | Vazamentos aparentes |

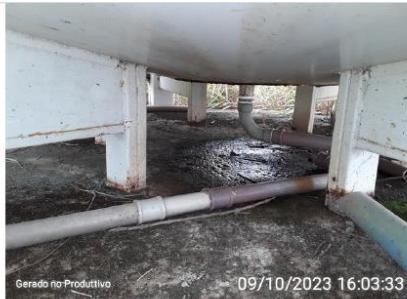
| | | Vazamentos |

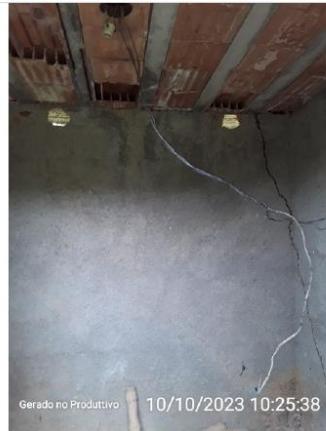
Fios elétricos expostos
