Relatório Técnico de Fiscalização

Fiscalização de Acompanhamento – R2

Proc. Administrativo Fiscalização – 029/2023

SENADOR FIRMINO/MG

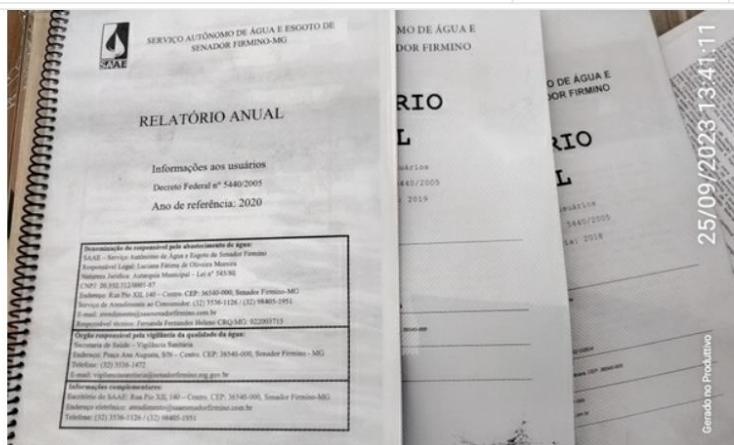
O prestador possui e mantém, em local de fácil acesso e visualização, a Cópia de tabela de sanções aplicáveis aos usuários? (ART. 36 - DECRETO 7.217/2010)	Não
O prestador possui e mantém, em local de fácil acesso e visualização, a Carta de serviços? (Resolução nº 30/2022 - ARIS-ZM)	Não
O prestador possui e mantém, em local de fácil acesso e visualização, a Cópia do Relatório Anual sobre a qualidade da água do respectivo município? (DECRETO NO 5.440, DE 4 DE MAIO DE 2005)	Não O relatório anual de qualidade da água está desatualizado.

Relatório de Qualidade de Água Desatualizado

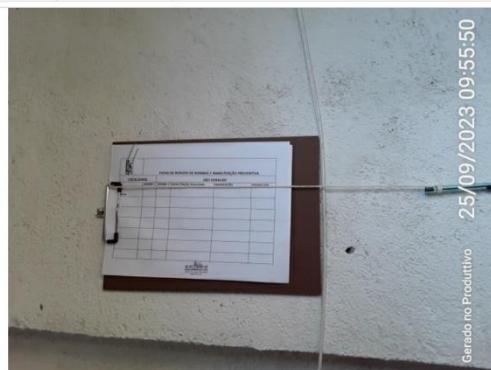
Existe conjunto motobomba reserva? (NBR 12214/20)	Sim	
Existem vazamentos aparentes? (Lei Federal 11.445/2007)	Não	
É realizado o controle preventivo das bombas? (Lei Federal 11.445/2007)	Não	Não possuem registros de controle preventivo , apenas prancheta sem preenchimento da data e da assinatura da visita técnica. Providenciar os registros realizados pelo profissional responsável.

Ficha de rodízio sem registros do profissional responsável

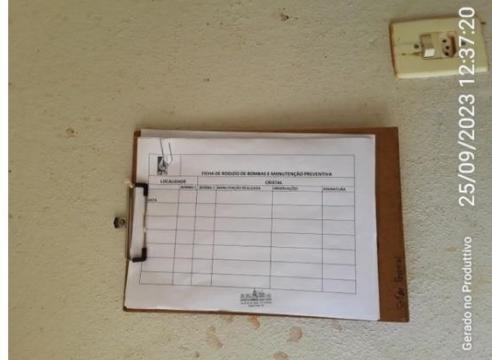
Existem vazamentos aparentes? (Lei Federal 11.445/2007)	Não	
É realizado o controle preventivo das bombas? (Lei Federal 11.445/2007)	Não	Não possuem registros de controle preventivo , apenas prancheta sem preenchimento da data e da assinatura da visita técnica. Providenciar os registros realizados pelo profissional responsável.

<p>Ficha de rodízio sem registros do profissional responsável</p>
Observações não identificadas anteriormente?	Sim	Informações técnicas sobre o rodízio das bombas. Além disso, a EEAT fica dentro da área do Reservatório denominado Cristal.

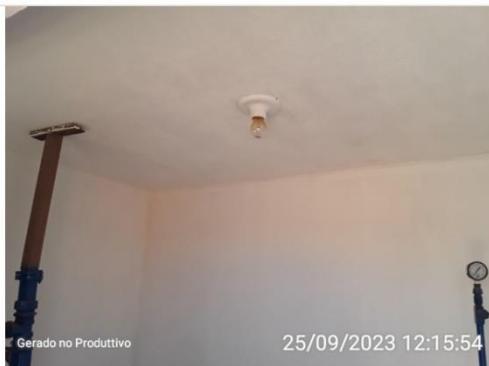
Lâmpada Queimada - Casa de bombas

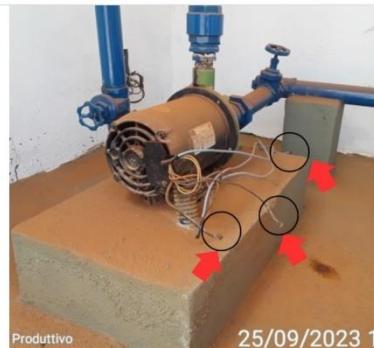
Fios elétricos sem isolamento

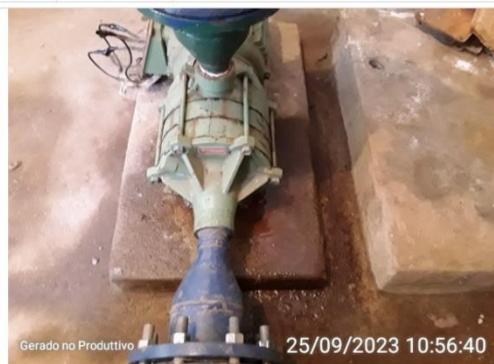
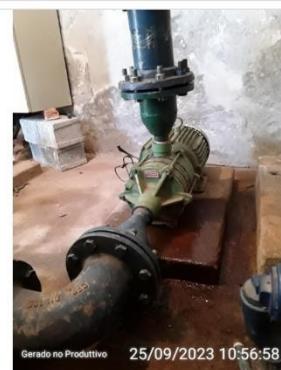
Existem vazamentos aparentes? (Lei Federal 11.445/2007)

Sim

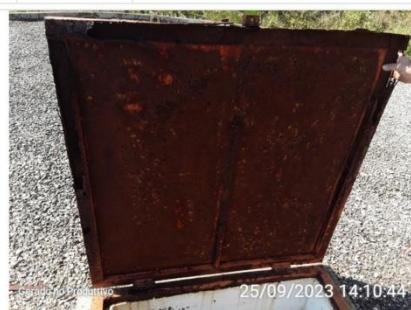
A tampa de inspeção esta em processo de corrosão e precisa de melhorias.

Tampa de inspeção
