Relatório Técnico de Fiscalização

Fiscalização de Diagnóstico

Relatório 030/2023

GUARANI - MG

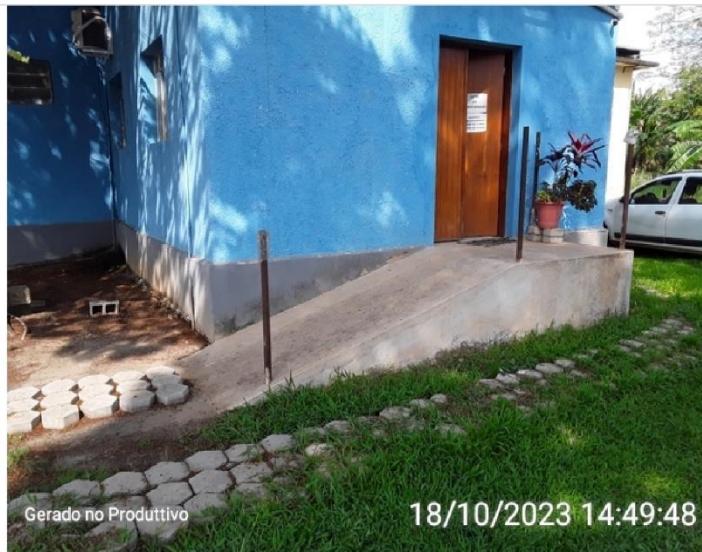
Rampa de acessibilidade com inclinação incompatível com a legislação.

Rampa de acessibilidade

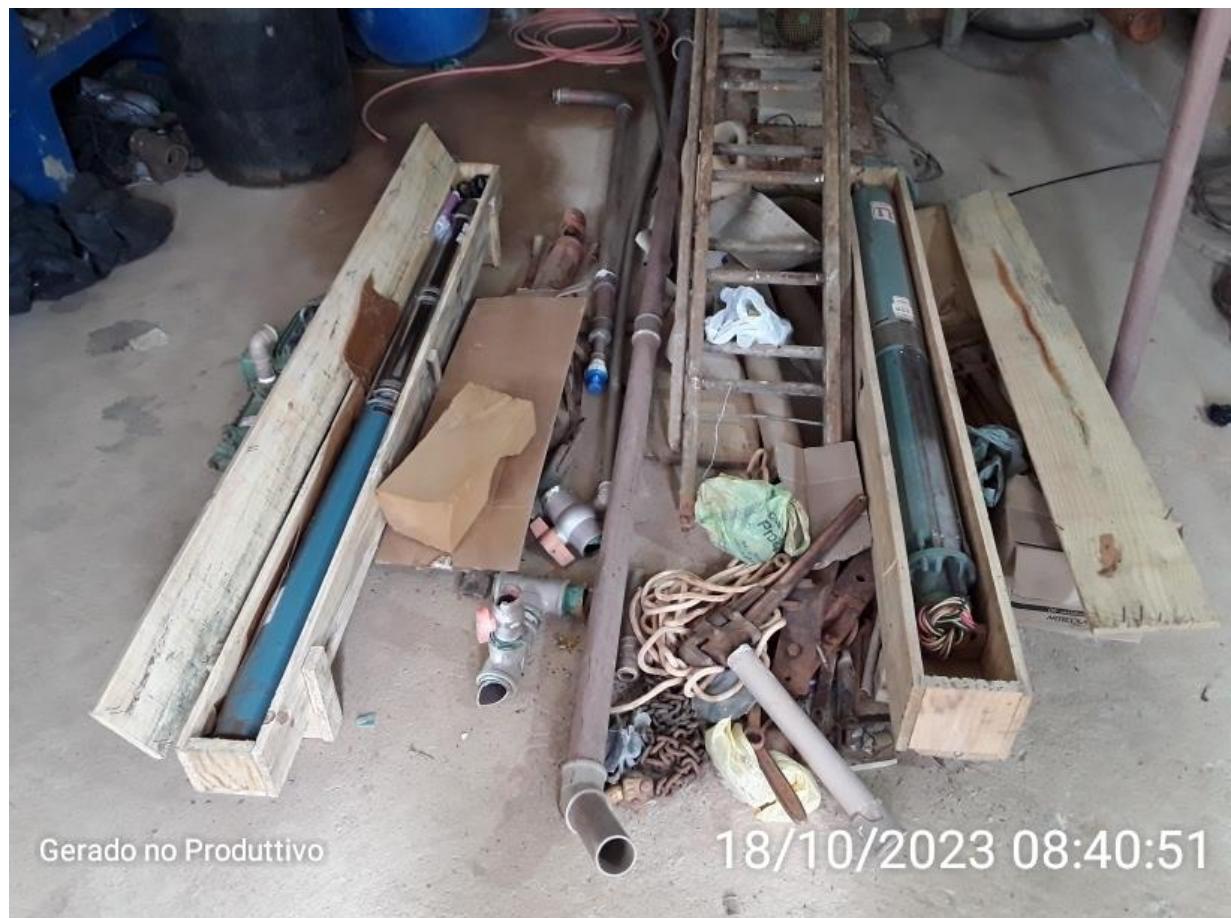
Figura 1 - Bombas canetas reservas

Referente as captações subterrâneas vela ressaltar que, ainda que o município tenha vinte e três captações subterrâneas, o prestador possui apenas 2 bombas submersas tipo caneta reservas, conforme apresentado nas figuras a seguir.

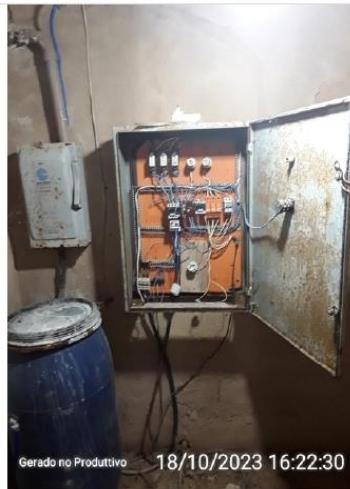
Fiação exposta e bagunçada

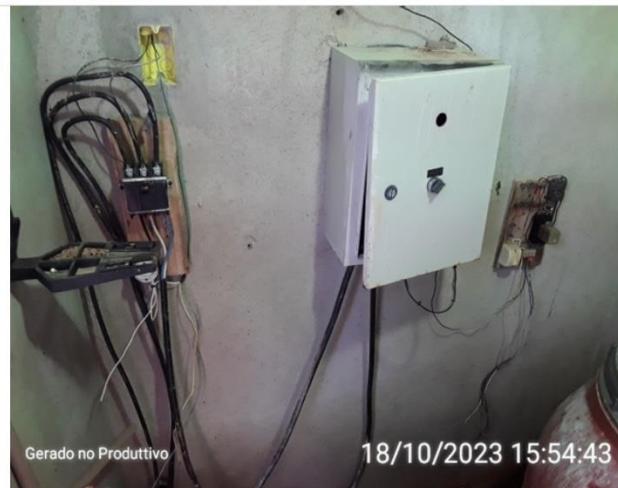
Fiação e disjuntor exposto

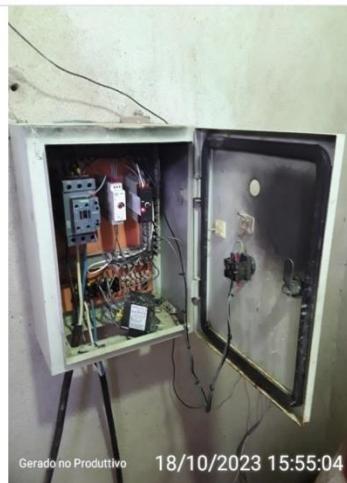
Quadro com fiação desorganizada e indício de curto

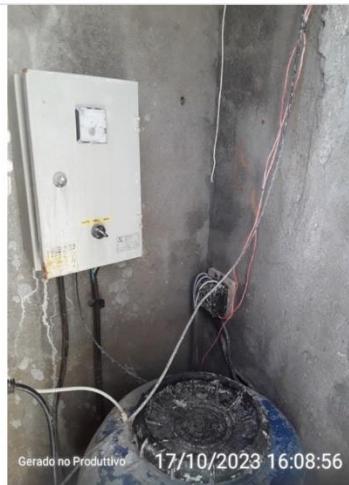
Fiação exposta junto aos quadros

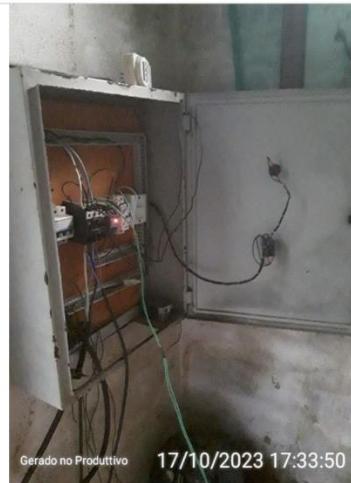
Fiação desorganizada no quadro

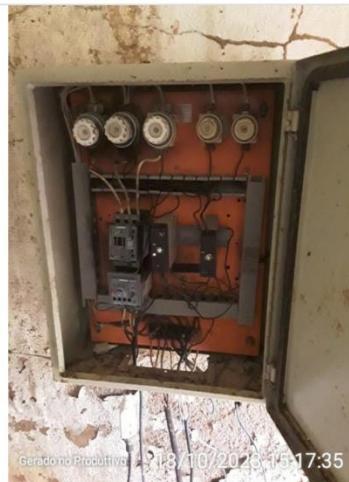
Fiação interna desorganizada

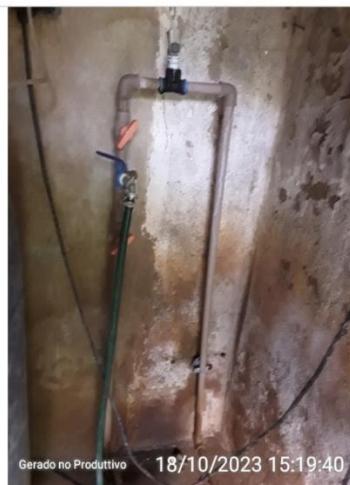
Captação contém desinfecção, porém a mesma carece de manutenção pois apresenta vazamento.

Vazamento aparente na desinfecção

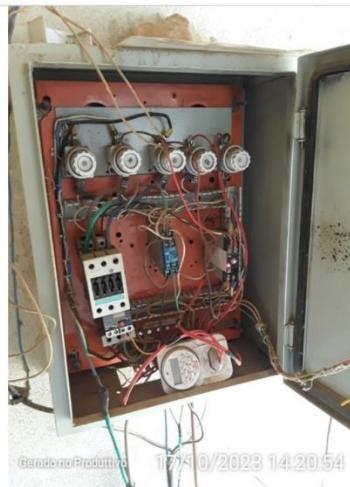
Fiação desorganizada interna ao quadro

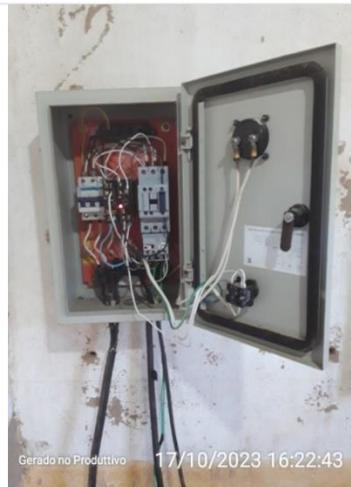
Fiação desorganizada interno ao quadro

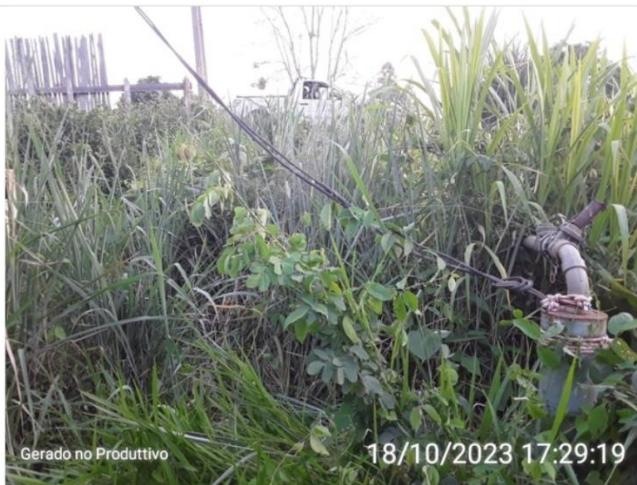
A área possui acesso em condições adequadas que possibilitem ou facilitem a manutenção? (Lei Federal 11.445/2007)

Acesso ao poço

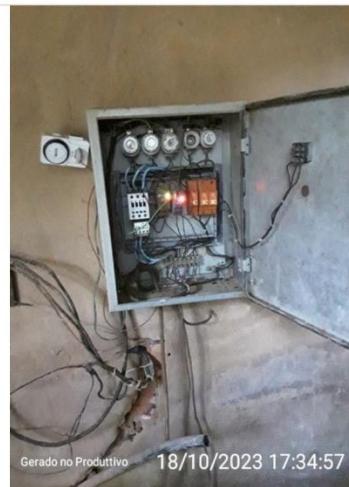
Fiação interna do quadro desorganizados

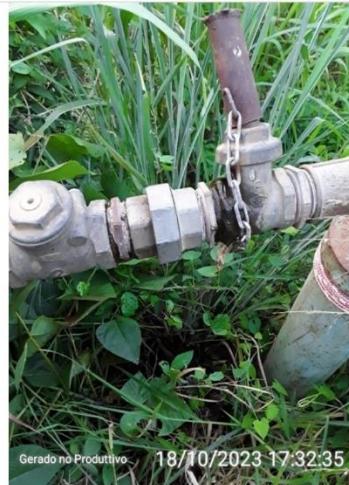
Vazamento aparente

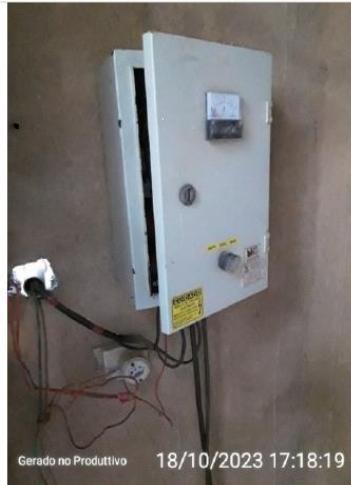
Fiação com emenda exposta

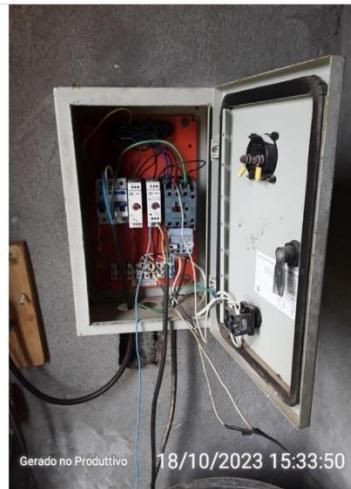
Fiação desorganizada interna ao quadro

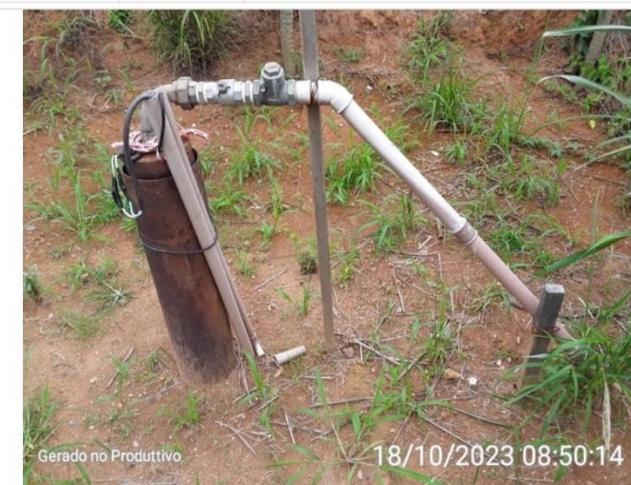
Possui laje sanitária de proteção em concreto armado em área não inferior a 1 m²? (NBR 12.244/2006)

Ausência de laje sanitária

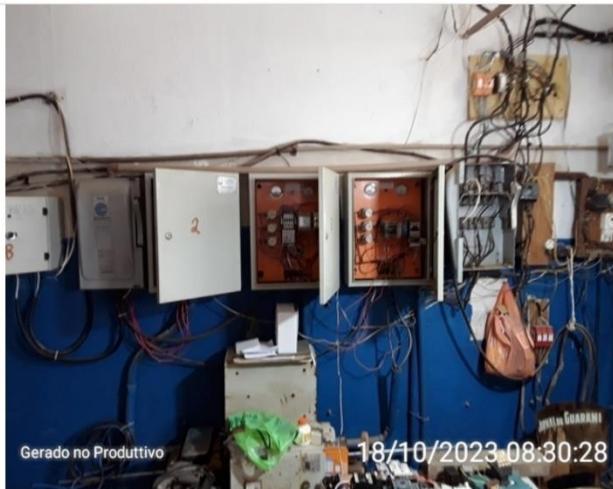
Fiação expostas - Quadros poços

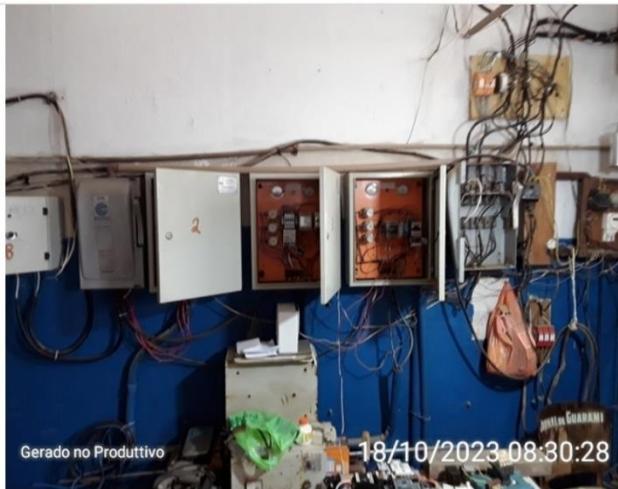
Quadros dos poços - fiação exposta

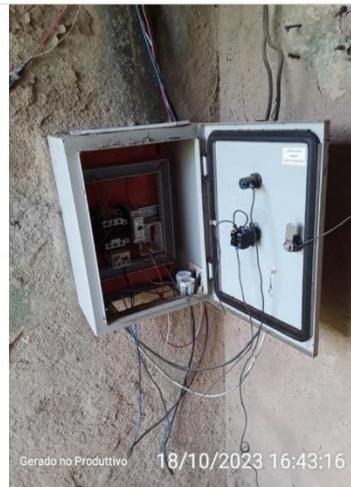
Fixação exposta

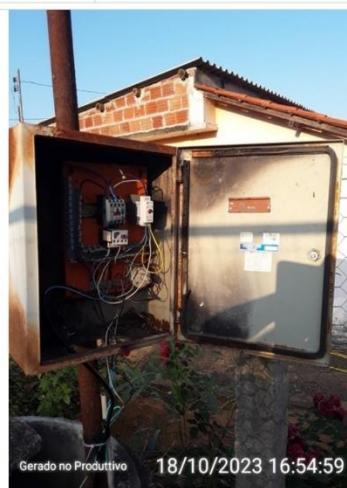
Fiação exposta e desorganizada

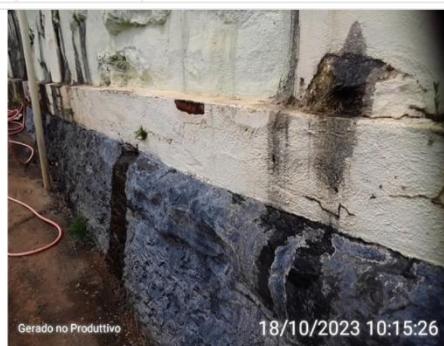
**A estrutura aparente do reservatório apresenta boas condições?
(Vazamentos, infiltrações, oxidação, corrosão, etc) (NBR 12217/94)**

Pontos de infiltração

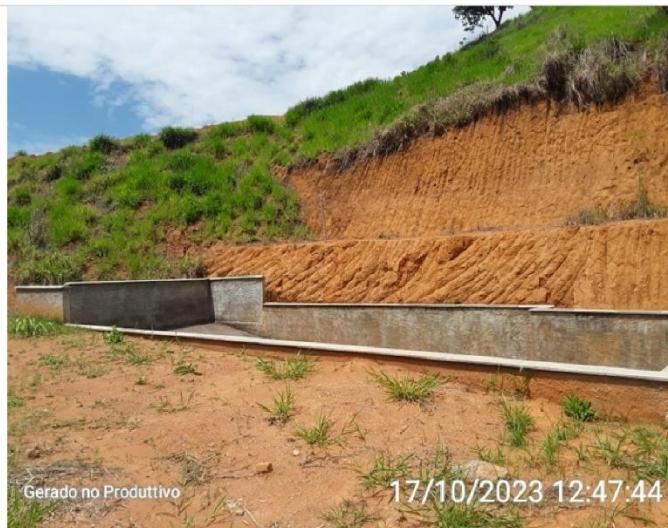
A área da ETE está devidamente cercada? (LEI FED. 11.445/2007)

Ausência de cercamento
