Relatório Técnico de Fiscalização Sob Demanda dos Serviços de Abastecimento de Água e Esgotamento Sanitário do município de Governador Valadares/MG

Fiscalização Sob Demanda – Modalidade Indireta
Proc. Adm. Fiscalização Sob Demanda – 009/2025

GOVERNADOR VALADARES/MG

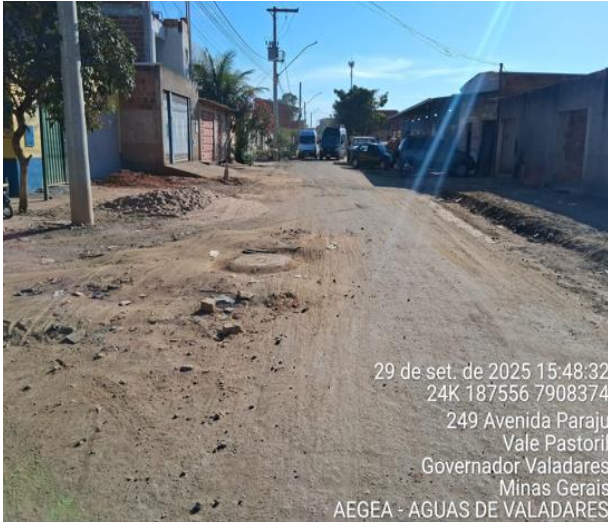
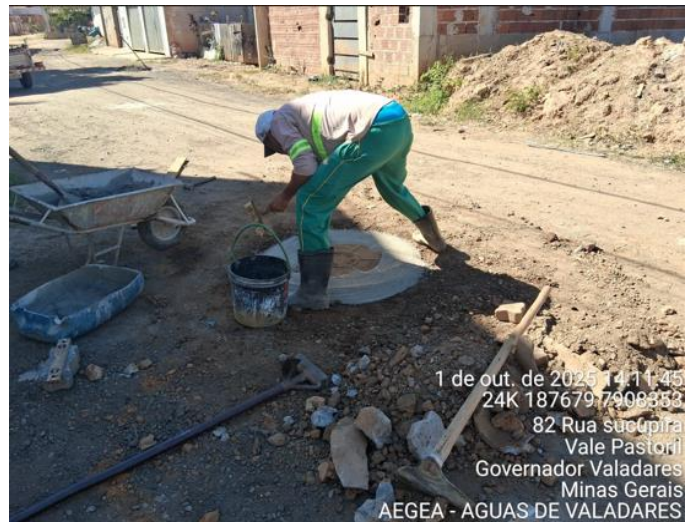
Por fim, quanto à desobstrução das redes de esgoto no bairro Vale Pastoril IV (Ofício SAAE/SAL/460/2025), destaca-se que foram identificadas irregularidades na prestação de serviços relacionados à execução de obras da SMOSU, notadamente em razão da pavimentação indevida dos Poços de Visita, conforme imagens a seguir:

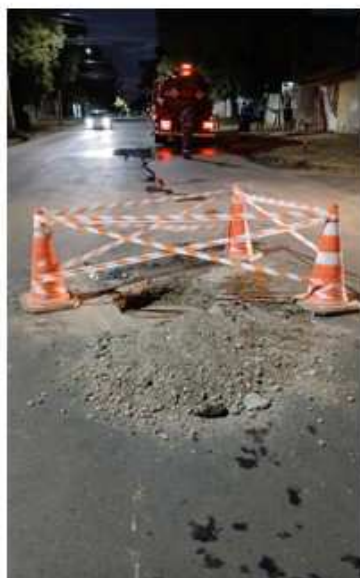
Figura 2 - Tampa PV identificada

As figuras 2 e 3 representam a tampa de PV que foi aterrada com recapeamento da via em 2024, evidenciada através de fotos na data 04/08/2024 após necessidade de acesso ao poço para inspeção e desobstrução, no entroncamento da Avenida Washigton Luiz com a rua Conselheiro Pena, no bairro Santa Rita, onde foi necessário identificar a tampa do PV através de escavação no recapeamento asfáltico.

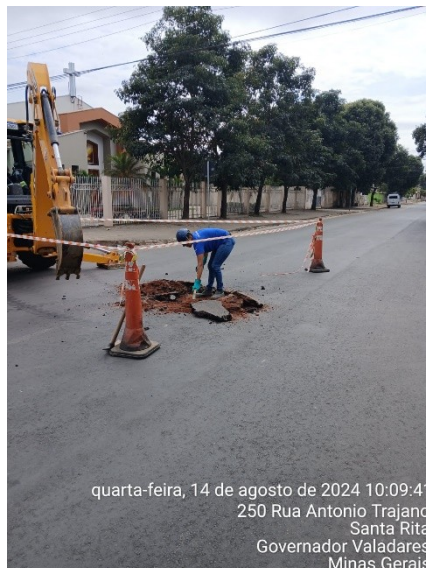
Figura 03.1 – PV tamponado pelo recapeamento asfáltico

A figuras 03.1 representa a tampa de PV que foi aterrada com recapeamento asfáltico, realizando a quebra do recapeamento para realização da manutenção/desobstrução, evidenciada na data de 14/08/2024, no entroncamento da

Avenida Washigton Luiz com a rua Antonio Trajano, no bairro Santa Rita, onde foi necessário identificar a tampa do PV através de escavação no recapeamento asfáltico, dificultando os trabalhos da concessionária, aumentando o tempo de prestação de serviços aos munícipes e onerando a concessionária.

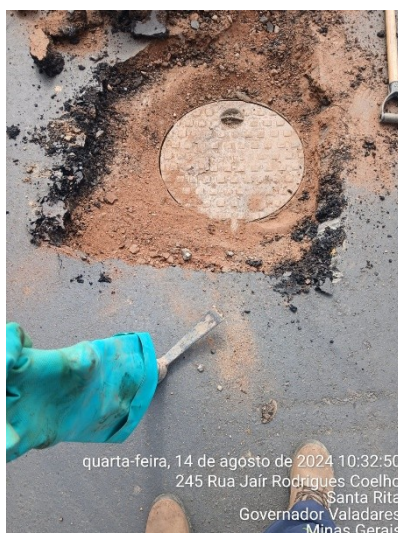
Figura 03.2 – PV tamponado pelo recapeamento asfáltico

A figuras 03.2 representa a tampa de PV que foi aterrada com recapeamento asfáltico, realizando a quebra do recapeamento para realização da manutenção/desobstrução, evidenciada na data de 14/08/2024, no entroncamento da Avenida Washigton Luiz com a rua Jair Rodrigues, no bairro Santa Rita, onde foi necessário identificar a tampa do PV através de escavação no recapeamento asfáltico, dificultando os trabalhos da concessionária, aumentando o tempo de prestação de serviços aos munícipes e onerando a concessionária.

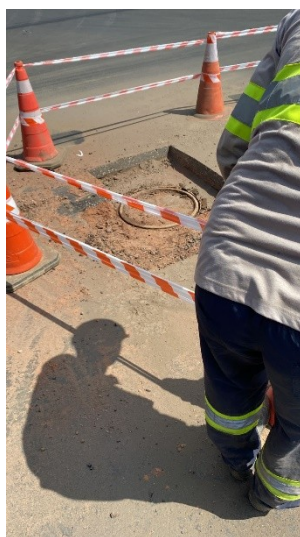
Figura 03.3 – PV tamponado pelo recapeamento asfáltico

A figuras 03.3 representa a tampa de PV que foi aterrada com recapeamento asfáltico, realizando a quebra do recapeamento para realização da manutenção/desobstrução, evidenciada na data de 16/08/2024, no entroncamento da Avenida Washigton Luiz com a rua Eny Cabral, no bairro Santa Rita, onde foi necessário

identificar a tampa do PV através de escavação no recapeamento asfáltico, dificultando os trabalhos da concessionária, aumentando o tempo de prestação de serviços aos munícipes e onerando a concessionária.

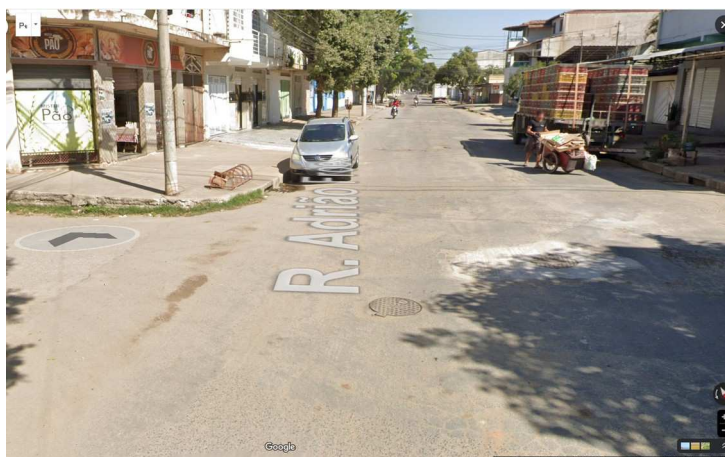
Figura 4 – PV^s aparente na via

A figura 04 representa as tampas de PV aparente na via, evidenciada através da imagem do Google Maps, no trecho do entroncamento da Avenida Washigton Luiz com a rua Adrião Froes, no bairro Santa Rita.

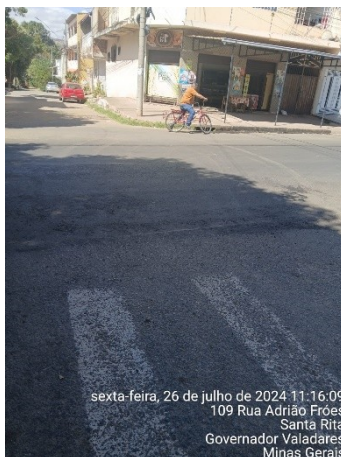
Figura 5 – PV^s coberto pelo recapeamento asfalto

A figura 05 representa a situação atual após o recapeamento asfáltico, evidenciada na data de 26/07/2024. Observa-se que as tampas dos poços de visitas foram cobertas com asfalto no trecho do entroncamento da Avenida Washigton Luiz com a rua Adrião Froes, no bairro Santa Rita.

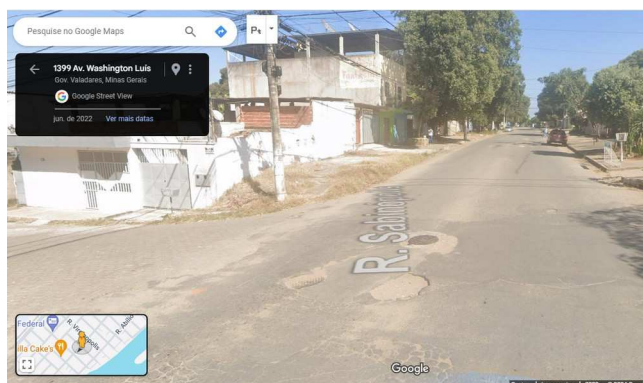
Figura 6 – PV aparente na via

A figura 06 representa as tampas de PV aparente na via, evidenciada através da imagem do Google Maps, no trecho do entroncamento da Avenida Washigton Luiz com a rua Sabinópolis, no bairro Santa Rita.

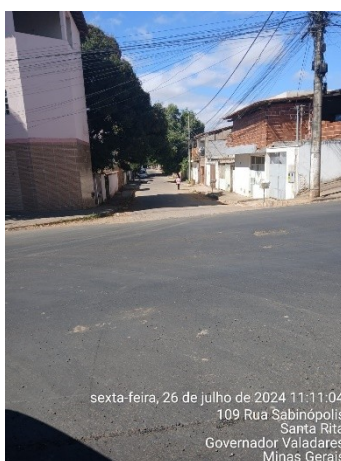
Figura 7 – PV coberto pelo recapeamento asfalto

A figura 07 representa a situação atual após o recapeamento asfáltico, evidenciada na data de 26/07/2024. Observa-se que as tampas dos poços de visitas foram cobertas com asfalto no trecho do entroncamento da Avenida Washigton Luiz com a rua Sabinópolis, no bairro Santa Rita.

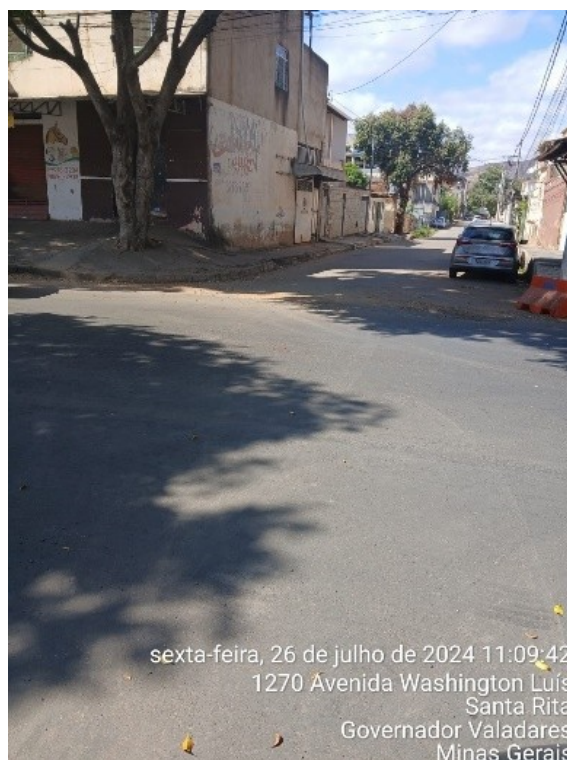
Figura 9 – PV^s coberto pelo recapeamento asfalto

A figura 09 representa a situação atual após o recapeamento asfáltico, evidenciada na data de 26/07/2024. Observa-se que as tampas dos poços de visitas foram cobertas com asfalto no trecho do entroncamento da Avenida Washigton Luiz com a rua São João, no bairro Santa Rita.

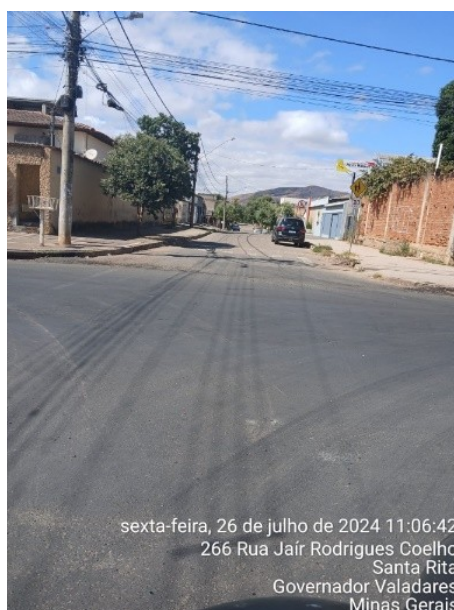
Figura 11 – PV^s coberto pelo recapeamento asfalto

A figura 11 representa a situação atual após o recapeamento asfáltico, evidenciada na data de 26/07/2024. Observa-se que as tampas dos poços de visitas foram cobertas com asfalto no trecho do entroncamento da Avenida Washigton Luiz com a rua Jair Rodrigues, no bairro Santa Rita.

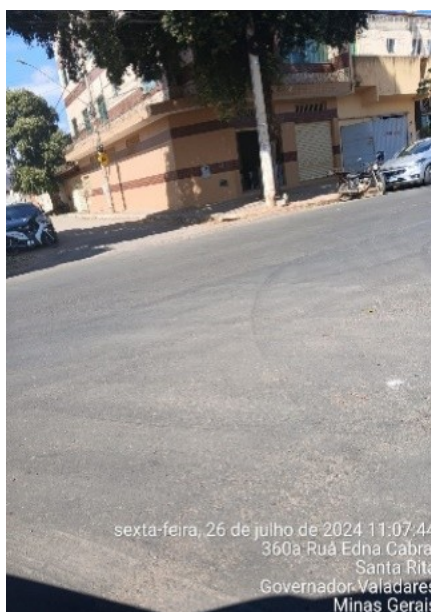
Figura 13 – PV^s coberto pelo recapeamento asfalto

A figura 13 representa a situação atual após o recapeamento asfáltico, evidenciada na data de 26/07/2024. Observa-se que as tampas dos poços de visitas foram cobertas com asfalto no trecho do entroncamento da Avenida Washigton Luiz com a rua Edna Cabral, no bairro Santa Rita.

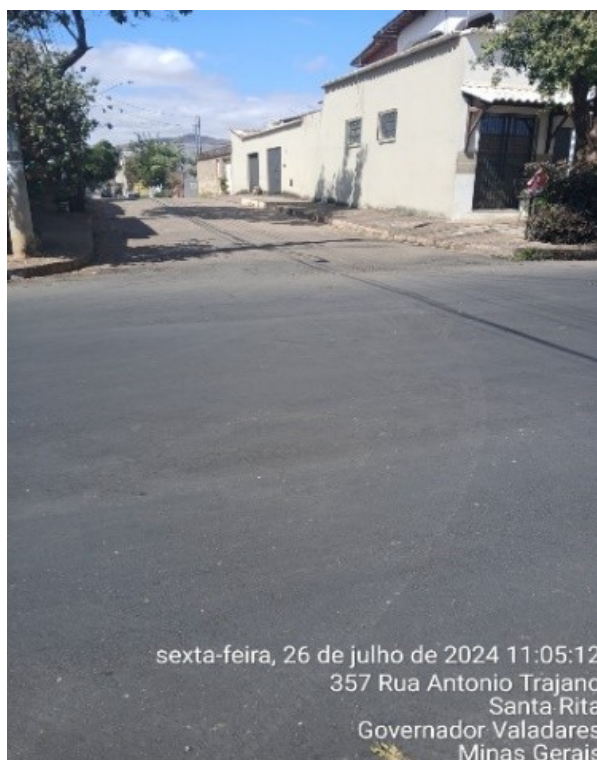
Figura 15 – PV^s coberto pelo recapeamento asfalto

A figura 15 representa a situação atual após o recapeamento asfáltico, evidenciada na data de 26/07/2024. Observa-se que as tampas dos poços de visitas foram cobertas com asfalto no trecho do entroncamento da Avenida Washigton Luiz com a rua Antonio Trajano, no bairro Santa Rita.

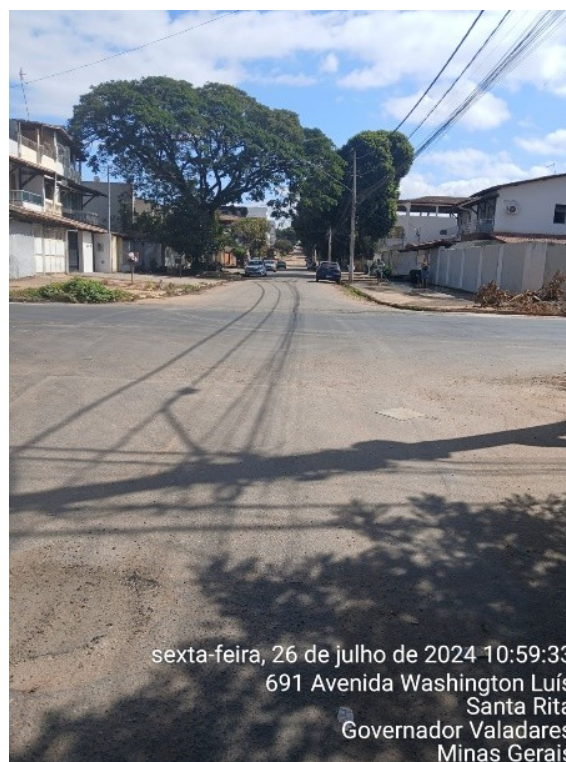
Figura 17 – PV^s coberto pelo recapeamento asfalto

A figura 17 representa a situação atual após o recapeamento asfáltico, evidenciada na data de 26/07/2024. Observa-se que as tampas dos poços de visitas foram cobertas com asfalto no trecho do entroncamento da Avenida Washigton Luiz com a Avenida Padre Jose Manoel, no bairro Santa Rita.

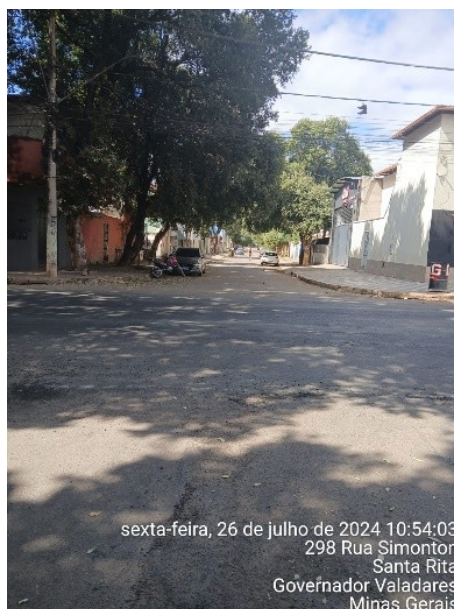
Figura 19 – PV^s coberto pelo recapeamento asfalto

A figura 19 representa a situação atual após o recapeamento asfáltico, evidenciada na data de 26/07/2024. Observa-se que as tampas dos poços de visitas foram cobertas com asfalto no trecho do entroncamento da Avenida Washigton com a rua Simonton, no bairro Santa Rita.

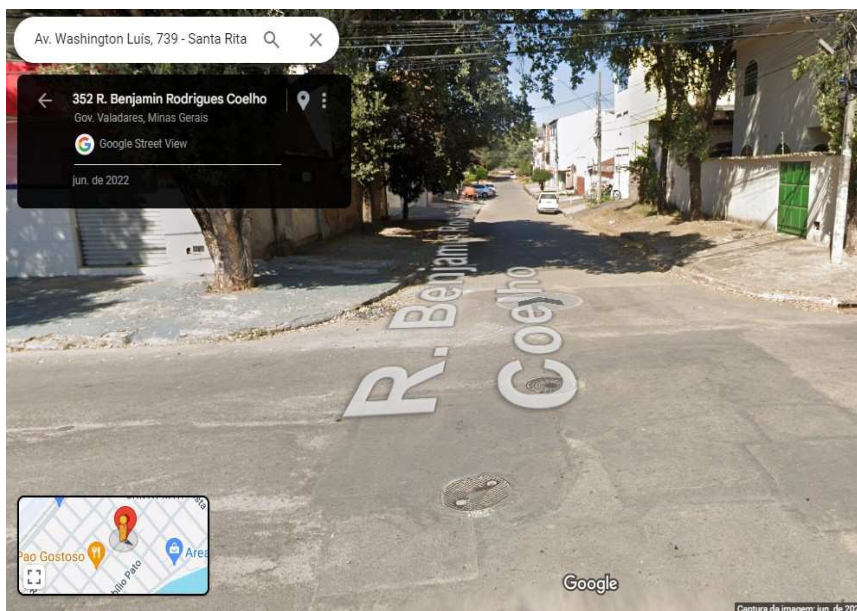
Figura 20 – PV^s aparente na via

A figura 20 representa as tampas de PV aparente na via, evidenciada através da imagem do Google Maps, no trecho do entroncamento da Avenida Washigton Luiz com a rua Benjamin Rodrigues, no bairro Santa Rita.

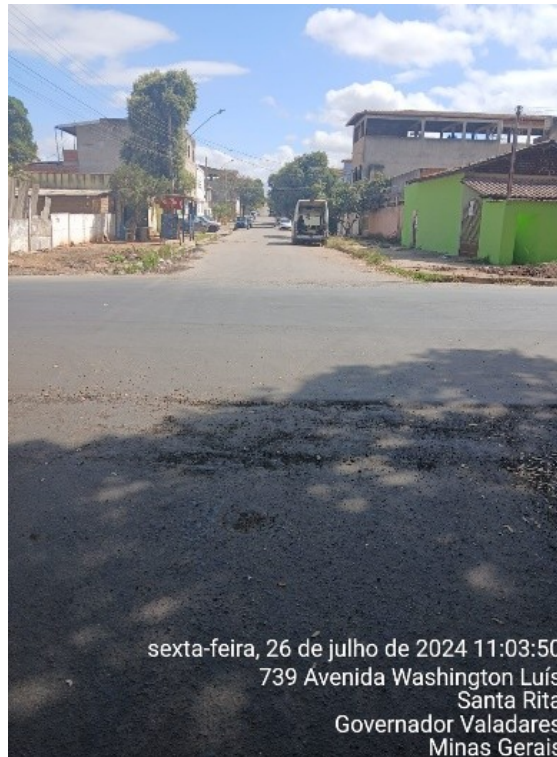
Figura 21 – PV^s coberto pelo recapeamento asfalto

A figura 21 representa a situação atual após o recapeamento asfáltico, evidenciada na data de 26/07/2024. Observa-se que as tampas dos poços de visitas foram cobertas com asfalto no trecho do entroncamento da Avenida Washigton Luiz com a rua Benjamin Rodrigues, no bairro Santa Rita.

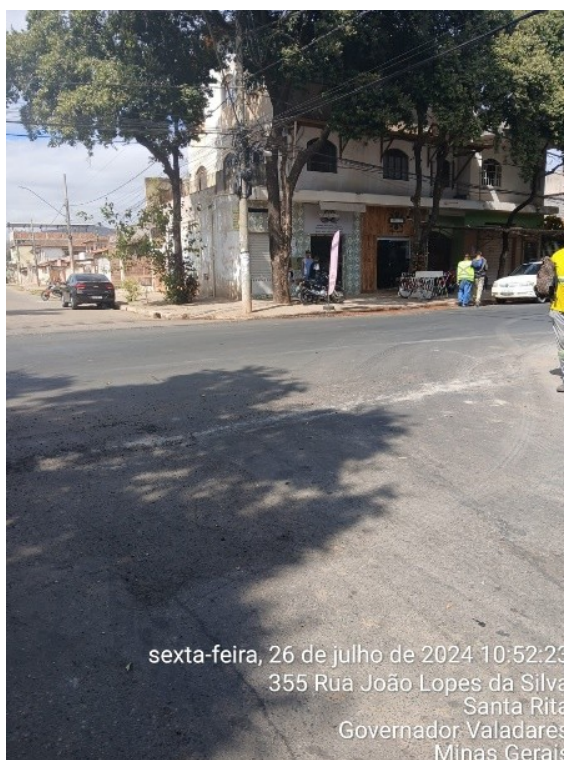
Figura 23 – PV^s coberto pelo recapeamento asfalto

A figura 23 representa a situação atual após o recapeamento asfáltico, evidenciada na data de 26/07/2024. Observa-se que as tampas dos poços de visitas foram cobertas com asfalto no trecho do entroncamento da Avenida Washigton Luiz com a rua Joao Lopes, no bairro Santa Rita.

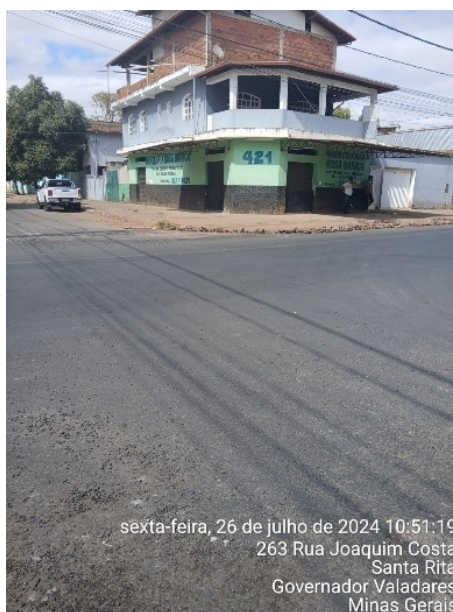
Figura 25 – PV coberto pelo recapeamento asfalto

A figura 25 representa a situação atual após o recapeamento asfáltico, evidenciada na data de 26/07/2024. Observa-se que a tampa do poço de visita foi coberta com asfalto no trecho do entroncamento da Avenida Washigton Luiz com a rua Joaquim Costa, no bairro Santa Rita.

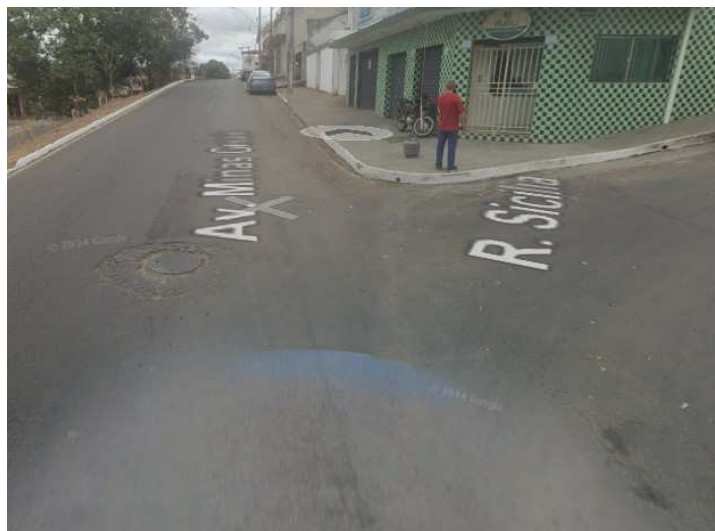
Figura 26 – PV aparente na via

A figura 26 representa a tampa de PV aparente na via, evidenciada através da imagem do Google Maps, no trecho do entroncamento da Avenida Minas Gerais com a rua Sicília, no bairro Gran Duquesa.

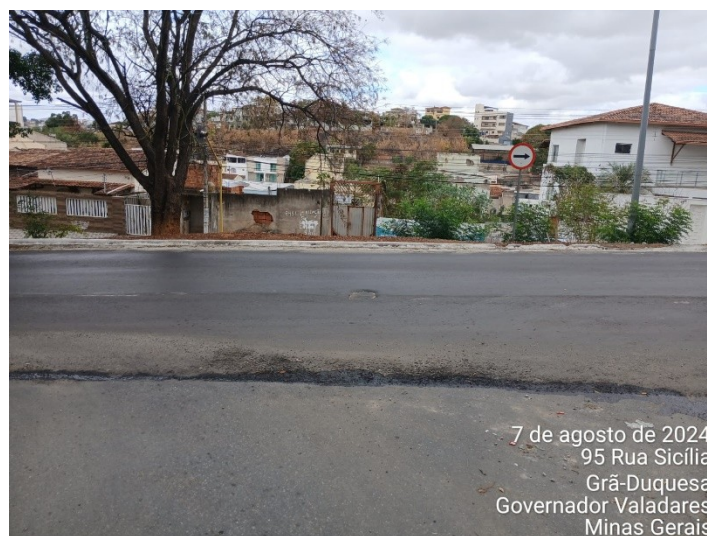
Figura 27 – PV travado pelo recapeamento asfalto

A figura 27 representa a situação atual após o recapeamento asfáltico, evidenciada na data de 07/08/2024. Observa-se que a tampa do poço de visita necessita de nivelamento e ser desobstruída, pois está coberta em parte com asfalto no trecho do entroncamento da Avenida Minas Gerais com a rua Sicília, no bairro Gran Duquesa.

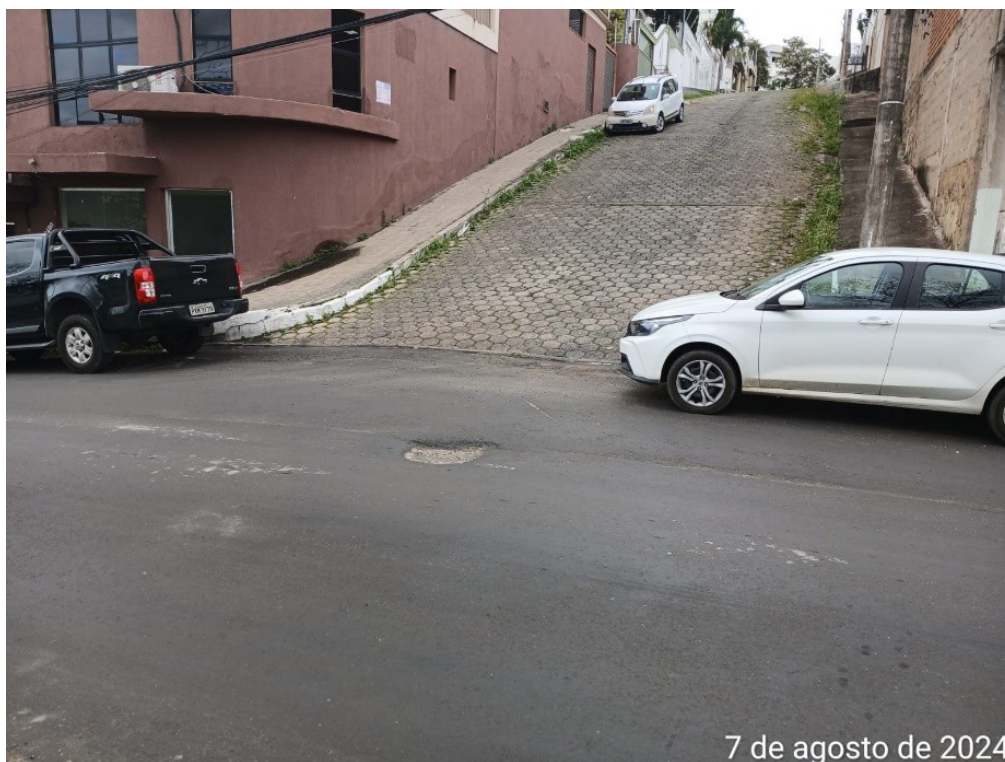
Figura 29 – PV tamponado e que necessita de nivelamento

A figura 29 representa a situação atual após o recapeamento asfáltico, evidenciada na data de 07/08/2024. Observa-se que a tampa do poço de visita necessita de nivelamento e ser desobstruída, pois está coberta em parte com asfalto no trecho do entroncamento da Avenida Minas Gerais com a rua Monaco, no bairro Gran Duquesa.

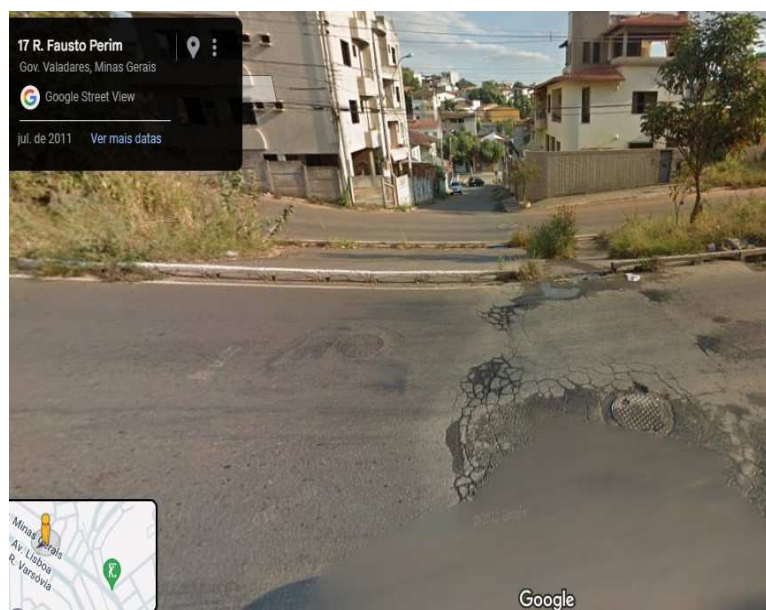
Figura 30 – PV aparente na via

A figura 30 representa a tampa de PV aparente na via, evidenciada através da imagem do Google Maps, no trecho do entroncamento da Avenida Minas Gerais com a rua Fausto Perim, no bairro Gran Duquesa.

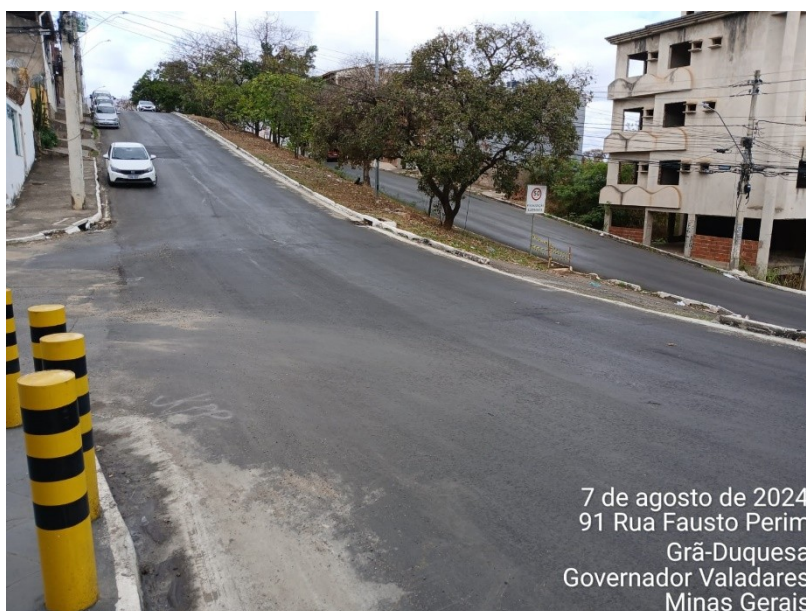
Figura 31 – PV coberto pelo recapeamento asfalto

A figura 31 representa a situação atual após o recapeamento asfáltico, evidenciada na data de 07/08/2024. Observa-se que a tampa do poço de visita está coberta com asfalto no trecho do entroncamento da Avenida Minas Gerais com a rua Fausto Perim, no bairro Gran Duquesa.

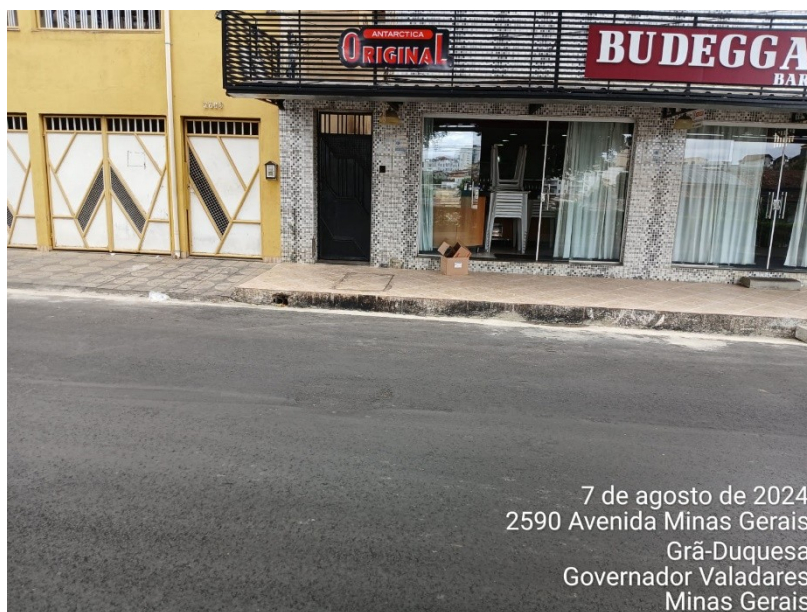
Figura 33 – PV coberto pelo recapeamento asfalto

A figura 33 representa a situação atual após o recapeamento asfáltico, evidenciada na data de 07/08/2024. Observa-se que a tampa do poço de visita está coberta com asfalto na Avenida Minas Gerais nº 2590, próximo ao bar Budegas, no bairro Gran Duquesa.

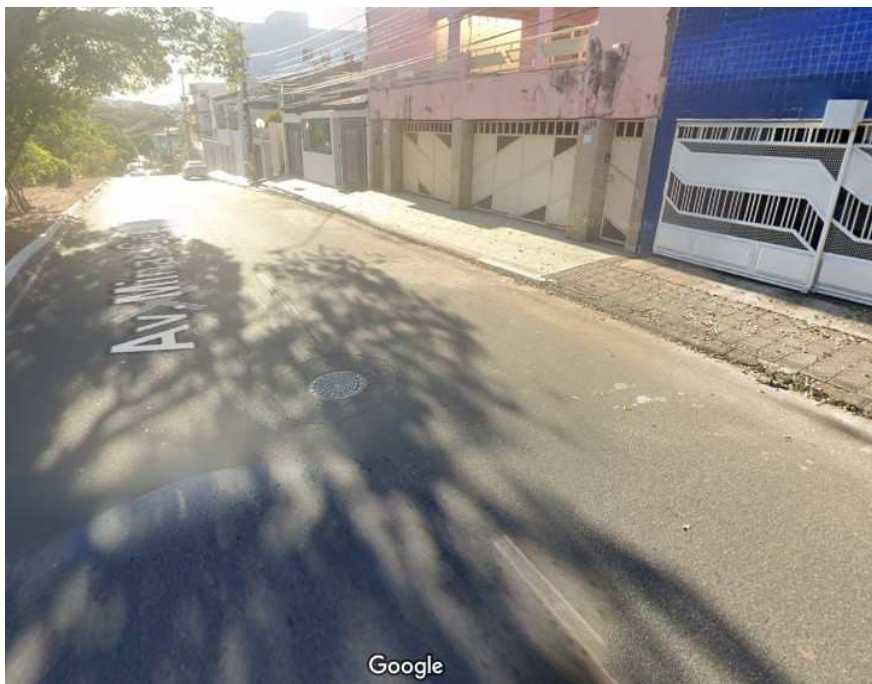
Figura 34 – PV aparente na via

A figura 34 representa a tampa de PV aparente na via, evidenciada através da imagem do Google Maps, na Avenida Minas Gerais nº 2656, no bairro Gran Duquesa.

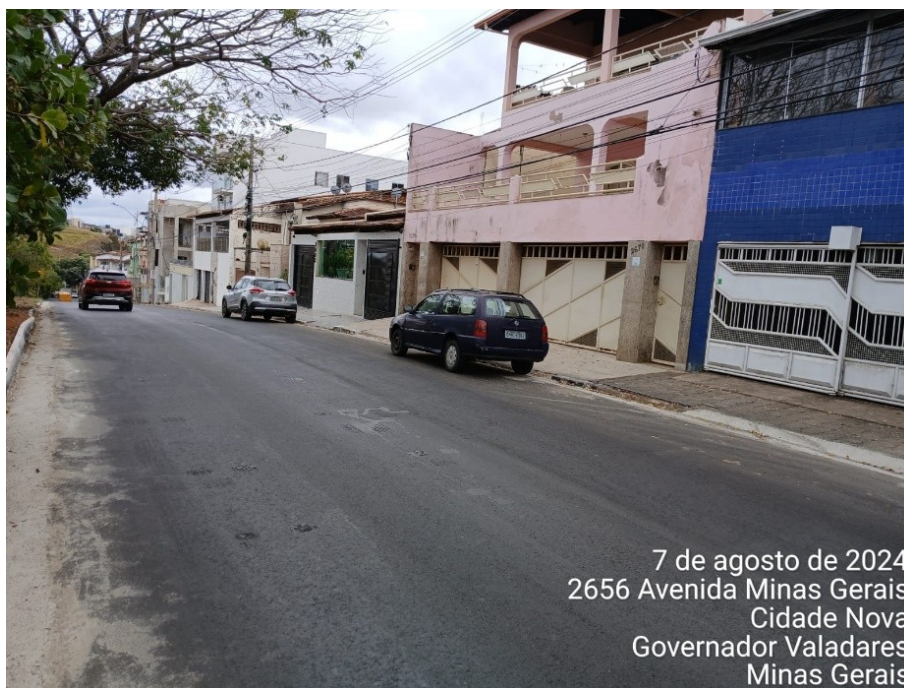
Figura 35 – PV coberto pelo recapeamento asfalto

A figura 35 representa a situação atual após o recapeamento asfáltico, evidenciada na data de 07/08/2024. Observa-se que a tampa do poço de visita está coberta com asfalto na Avenida Minas Gerais nº 2656, no bairro Gran Duquesa.

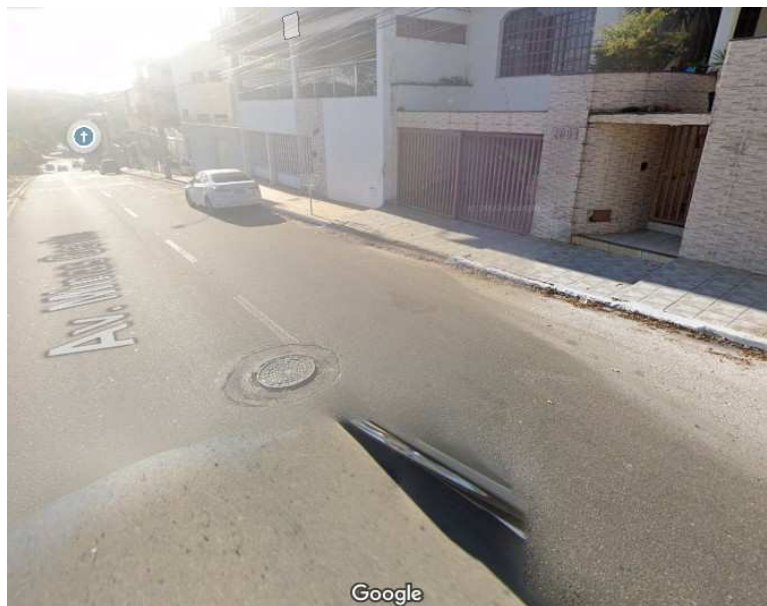
Figura 36 – PV aparente na via

A figura 36 representa a tampa de PV aparente na via, evidenciada através da imagem do Google Maps, na Avenida Minas Gerais nº 2694, no bairro Gran Duquesa.

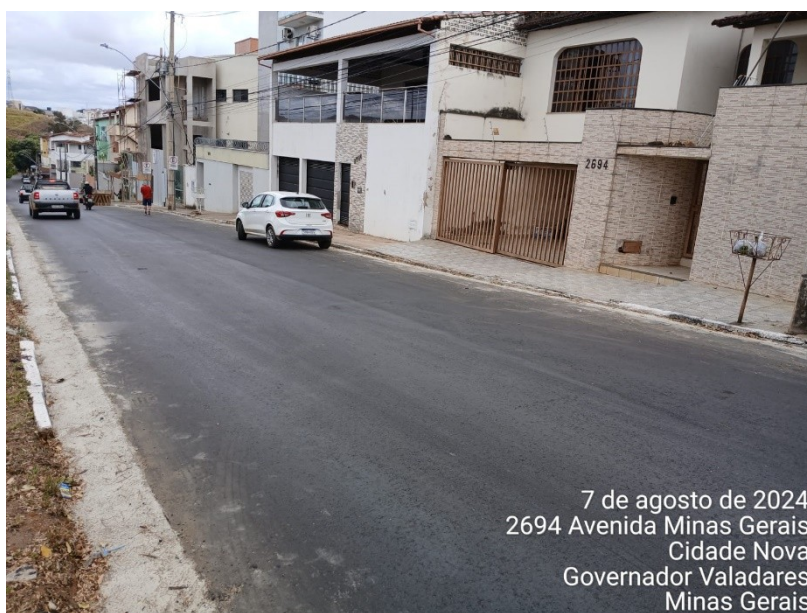
Figura 37 – PV coberto pelo recapeamento asfalto

A figura 37 representa a situação atual após o recapeamento asfáltico, evidenciada na data de 07/08/2024. Observa-se que a tampa do poço de visita está coberta com asfalto na Avenida Minas Gerais nº 2694, no bairro Gran Duquesa.

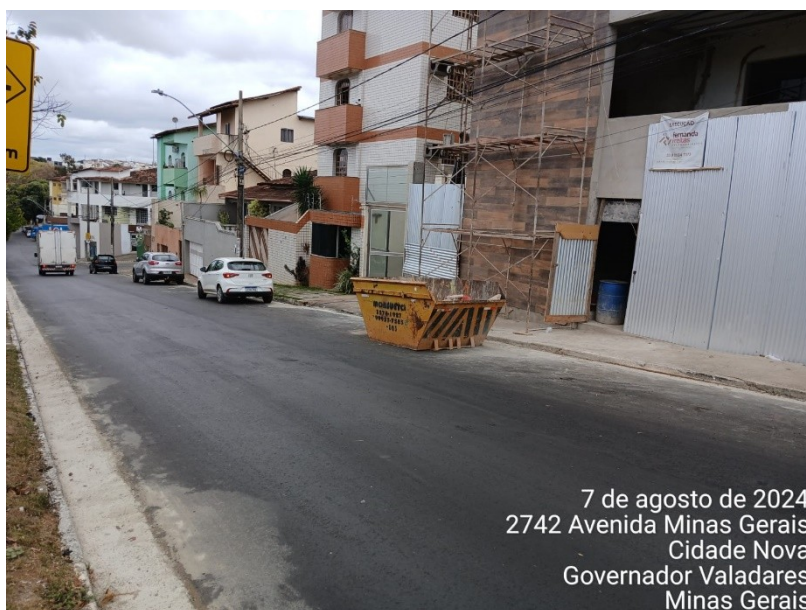
Figura 39 – PV coberto pelo recapeamento asfalto

A figura 39 representa a situação atual após o recapeamento asfáltico, evidenciada na data de 07/08/2024. Observa-se que a tampa do poço de visita está coberta com asfalto na Avenida Minas Gerais nº 2742, no bairro Gran Duquesa.

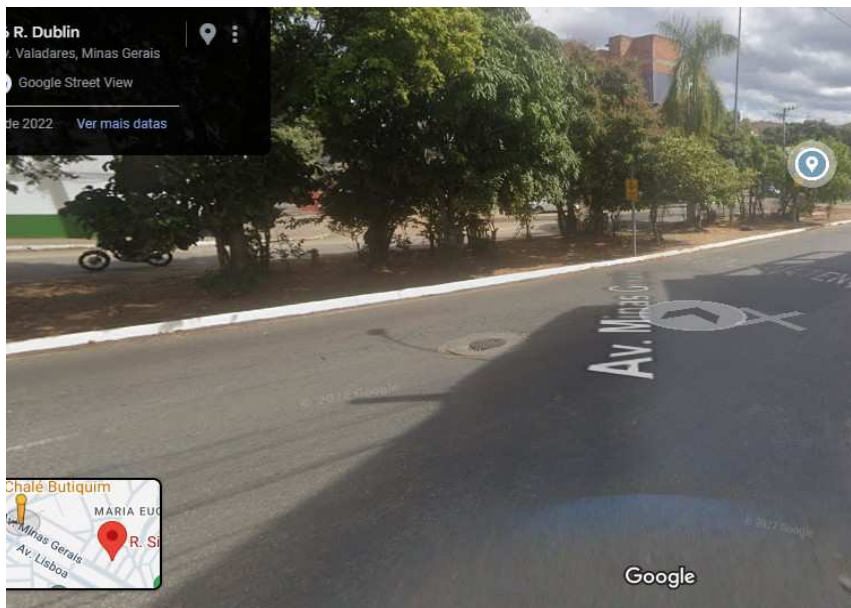
Figura 40 – PV aparente na via

A figura 40 representa a tampa de PV aparente na via, evidenciada através da imagem do Google Maps, na Avenida Minas Gerais no entroncamento com a rua Dublin, no bairro Gran Duquesa.

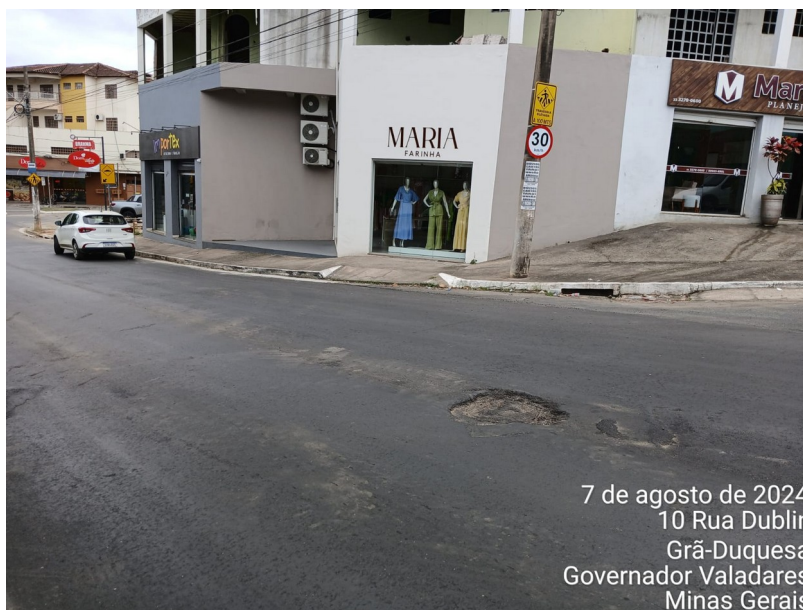
Figura 41 – PV tamponado e que necessita de nivelamento

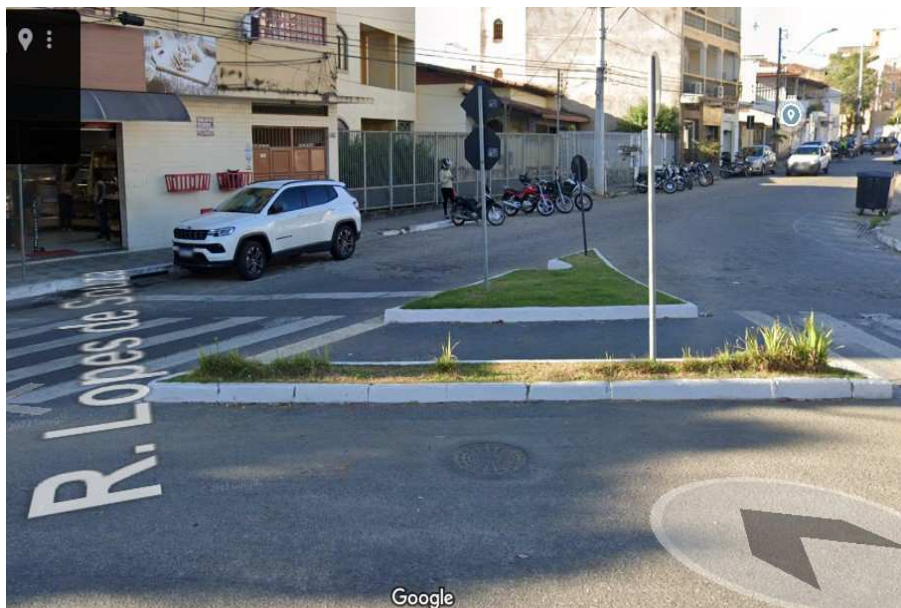
Figura 42 – PV aparente na via

A figura 42 representa a tampa de PV aparente na via, evidenciada através da imagem do Google Maps, na Avenida Minas Gerais no entroncamento com a rua Lopes de Souza, no bairro Gran Duquesa.

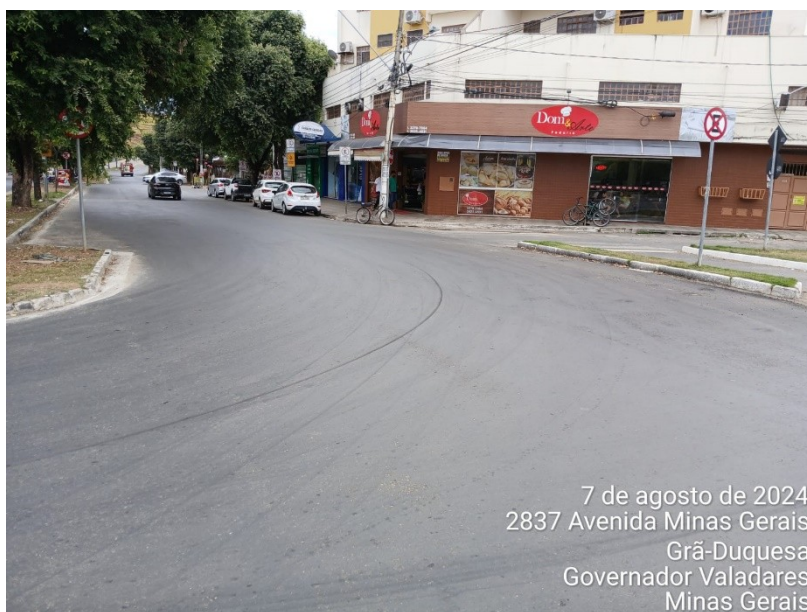
Figura 43 – PV coberto pelo recapeamento asfalto

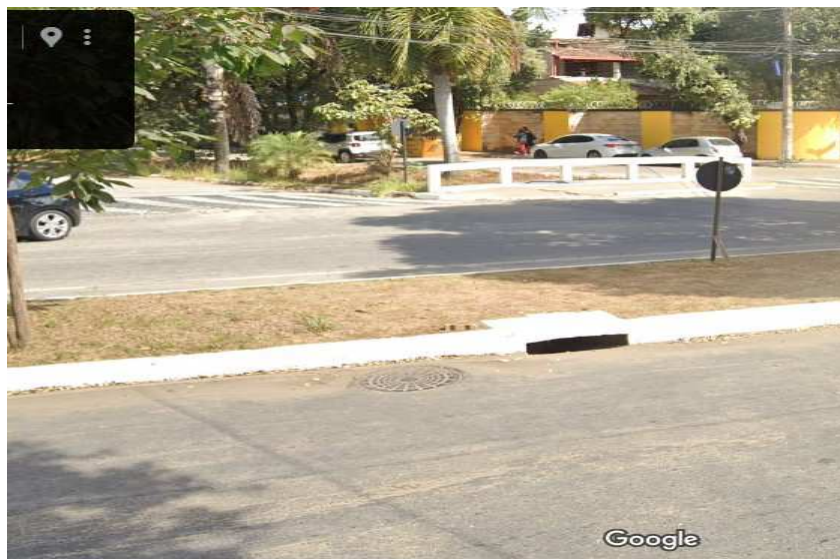
Figura 44 – PV aparente na via

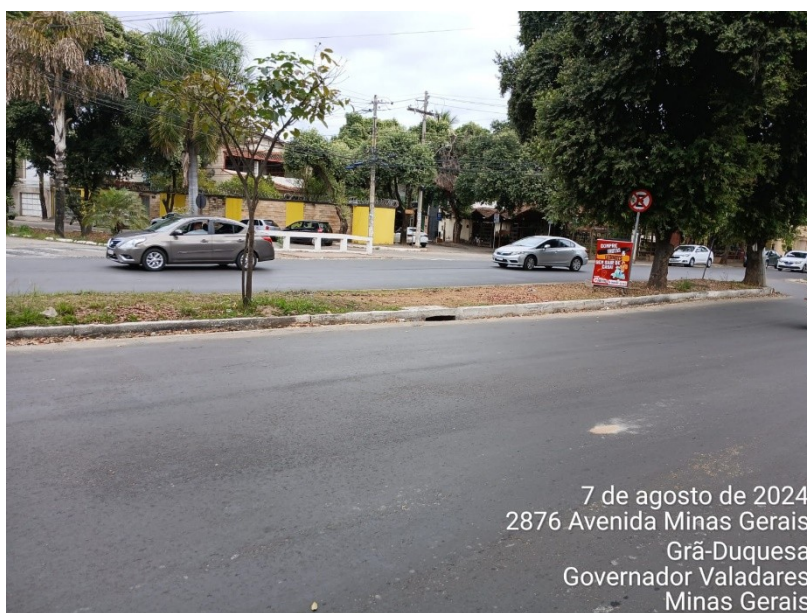
Figura 45 – PV coberto pelo recapeamento asfalto

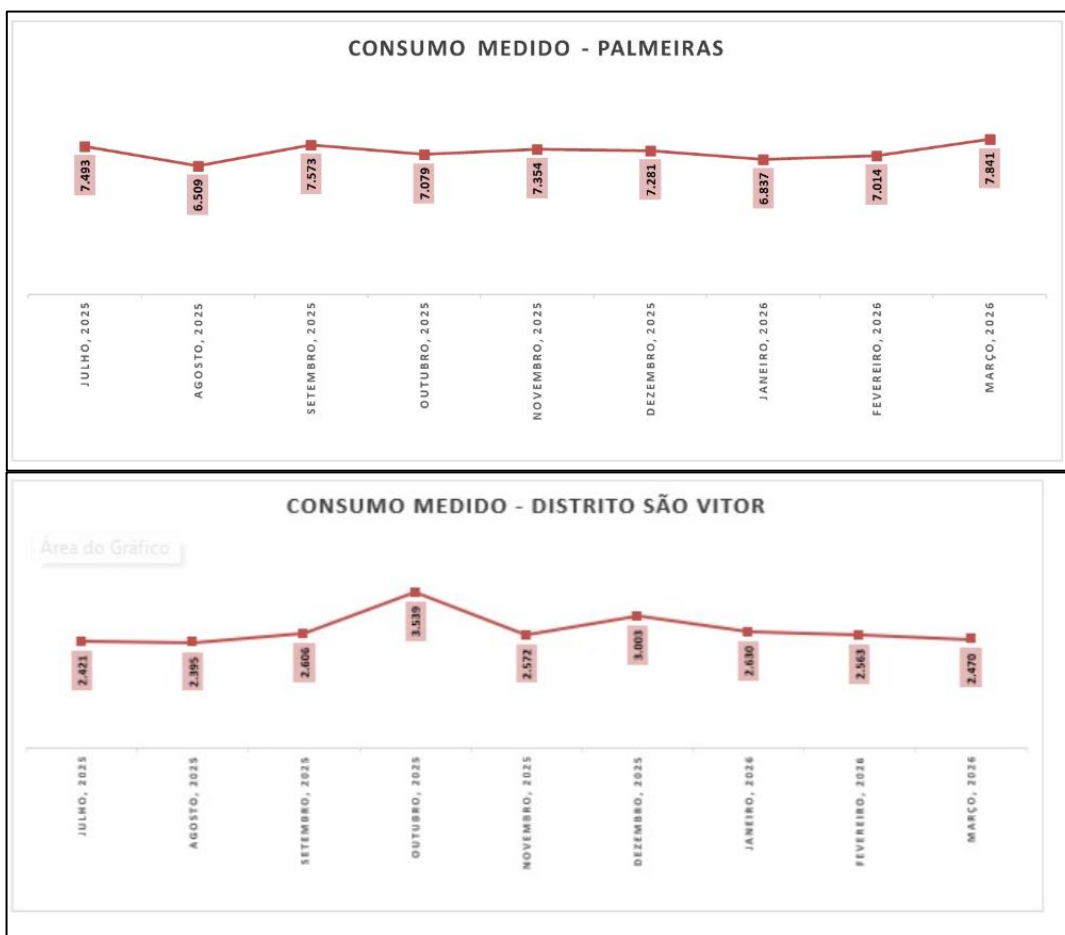
Os gráficos abaixo, extraídos do referido relatório, corroboram a estabilidade do abastecimento nas localidades, revelando padrão compatível com a regularidade do fornecimento e com a continuidade da prestação dos serviços:

Os dados apresentados permitem concluir que o abastecimento está regularizado e estabilizado, sendo que eventuais ocorrências, consideradas a dinamicidade e complexidade inerentes ao sistema de distribuição, possuem caráter pontual e transitório, sem comprometimento relevante da continuidade do serviço nas localidades.

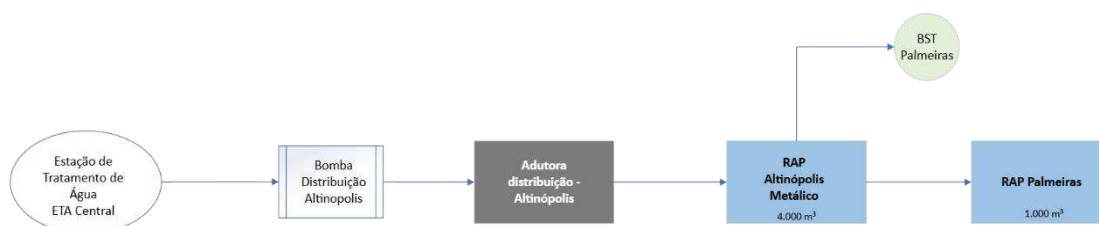
Figura 1: Fluxograma de abastecimento do bairro Palmeiras.

O bairro Palmeiras integra o Sistema de Abastecimento de Água (SAA) atendido pela ETA Central. A água destinada ao abastecimento da região é captada e tratada na referida unidade, sendo posteriormente aduzida até o Reservatório Altinópolis, que, por sua vez, abastece o reservatório local e a Estação Elevatória de Água Tratada (EEAT) Palmeiras.

A Figura 1 apresenta, de forma esquemática, o fluxograma do sistema de abastecimento da região.

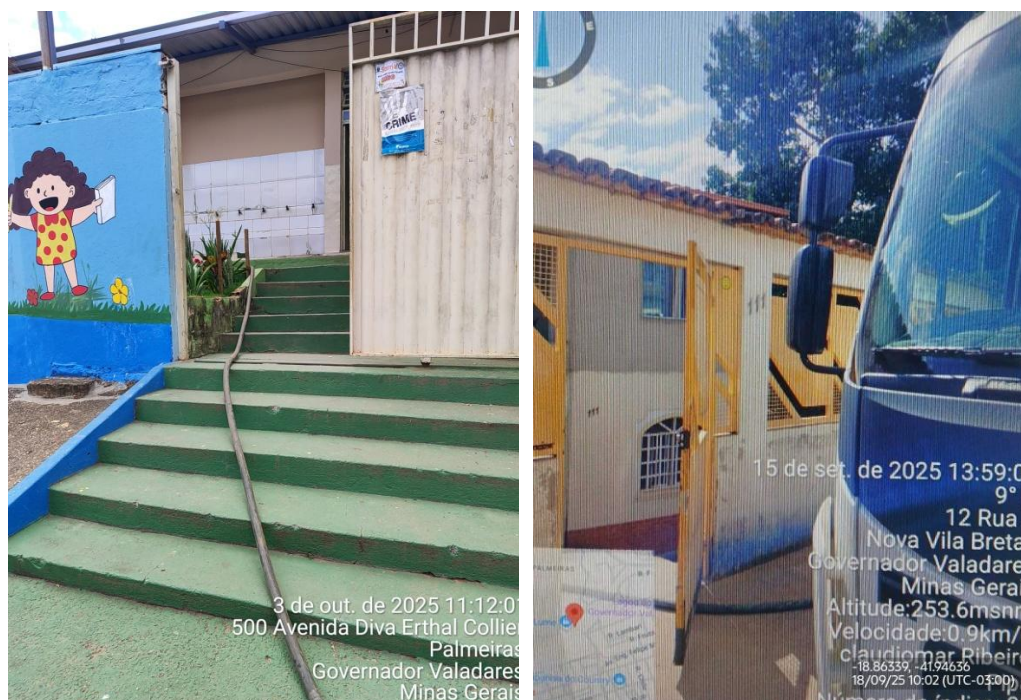
Figura 2: Abastecimento por caminhão pipa no Palmeiras.

Durante o evento de desabastecimento ocorrido entre agosto e setembro de 2025, a Concessionária atuou de forma contínua, adotando medidas emergenciais, como o monitoramento de pressões, a pesquisa de vazamentos e o atendimento à população por meio de caminhões-pipa, de modo a mitigar os impactos à população.

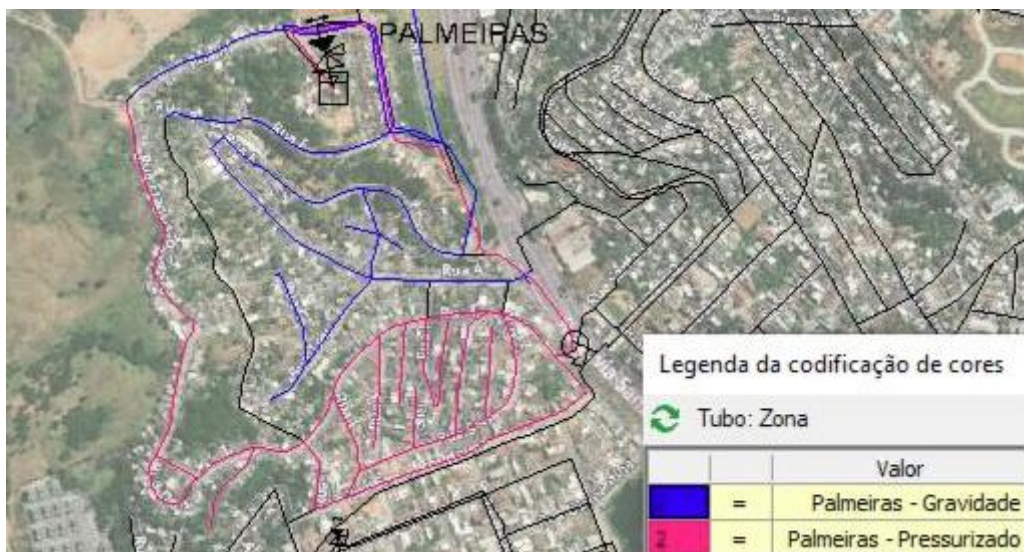
Figura 3: Estudo de modelagem realizado para o bairro Palmeiras.

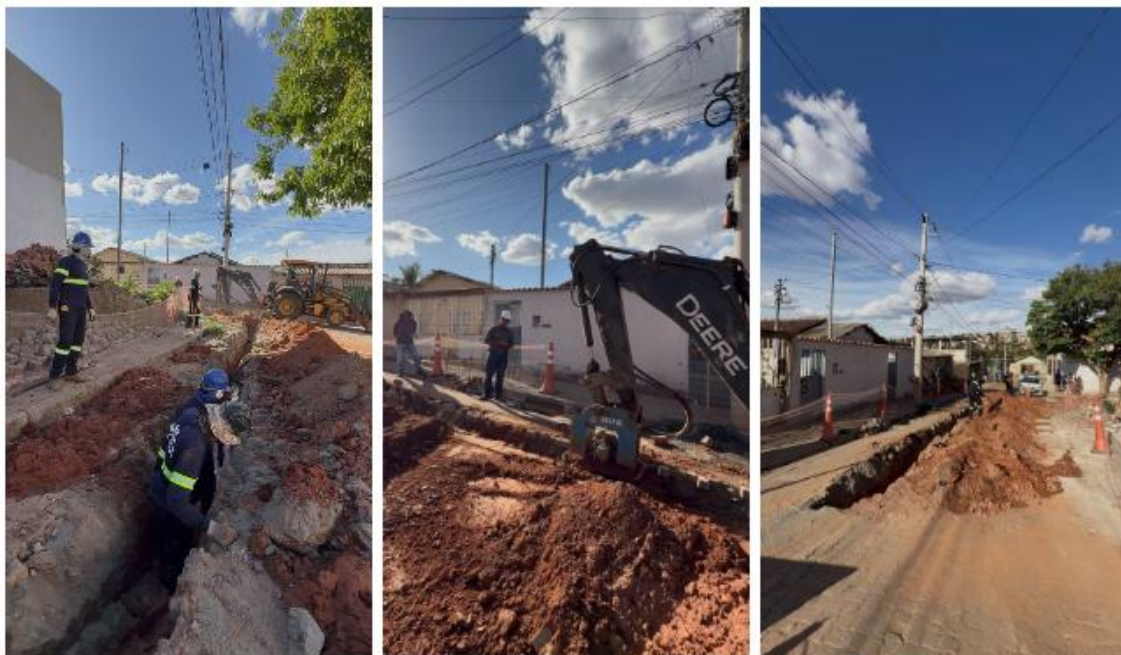
Figura 4: Execução das obras de extensão de rede de água no bairro Palmeiras.

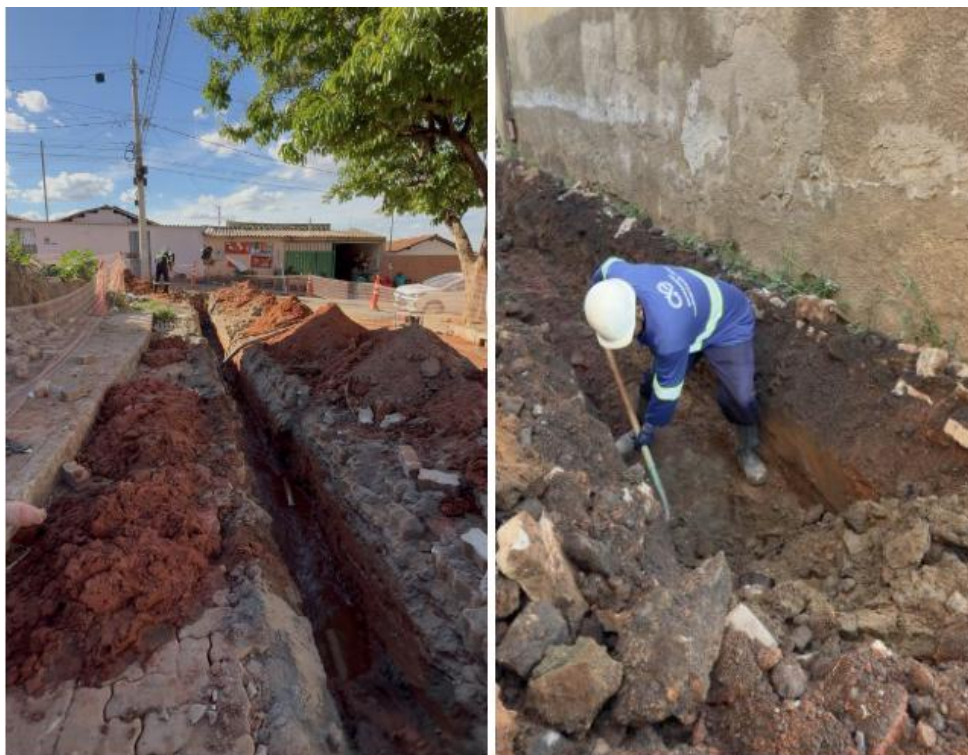
Figura 5: Execução das obras de extensão de rede de água no bairro Palmeiras.

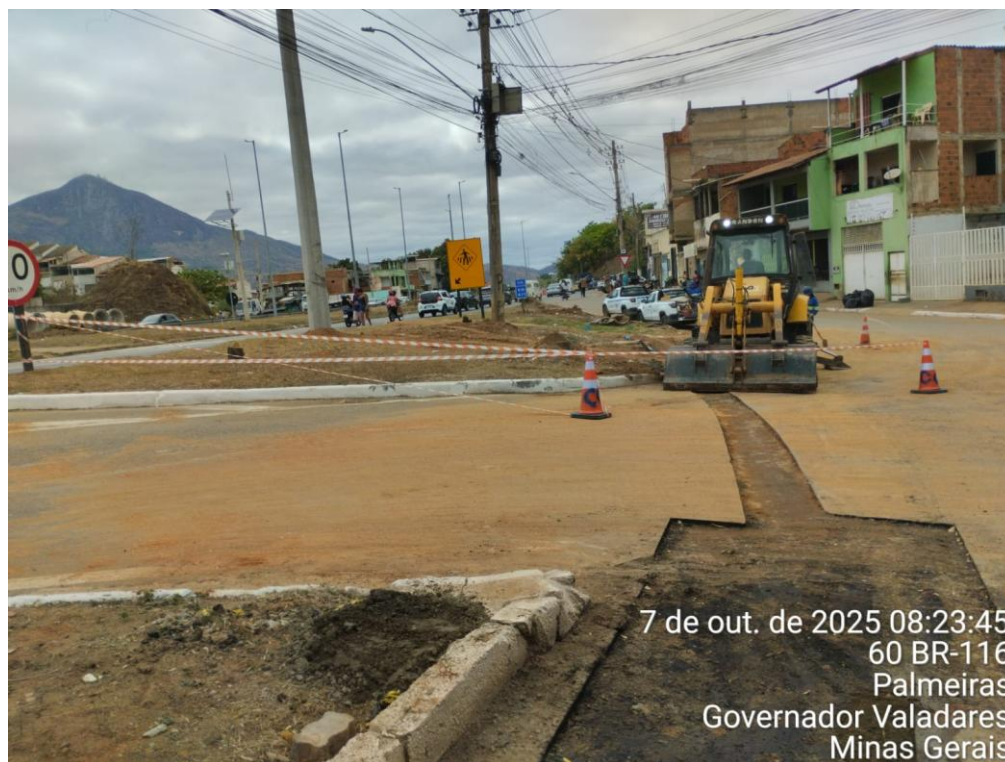
Figura 6: Finalização das obras de extensão de rede de água, em 7 de outubro de 2025.
