Relatório Técnico de Fiscalização Sob Demanda dos Serviços de Abastecimento de Água e Esgotamento Sanitário do município de Governador Valadares/MG

Fiscalização Sob Demanda – Modalidade Indireta
Proc. Adm. Fiscalização Sob Demanda – 009/2025

GOVERNADOR VALADARES/MG

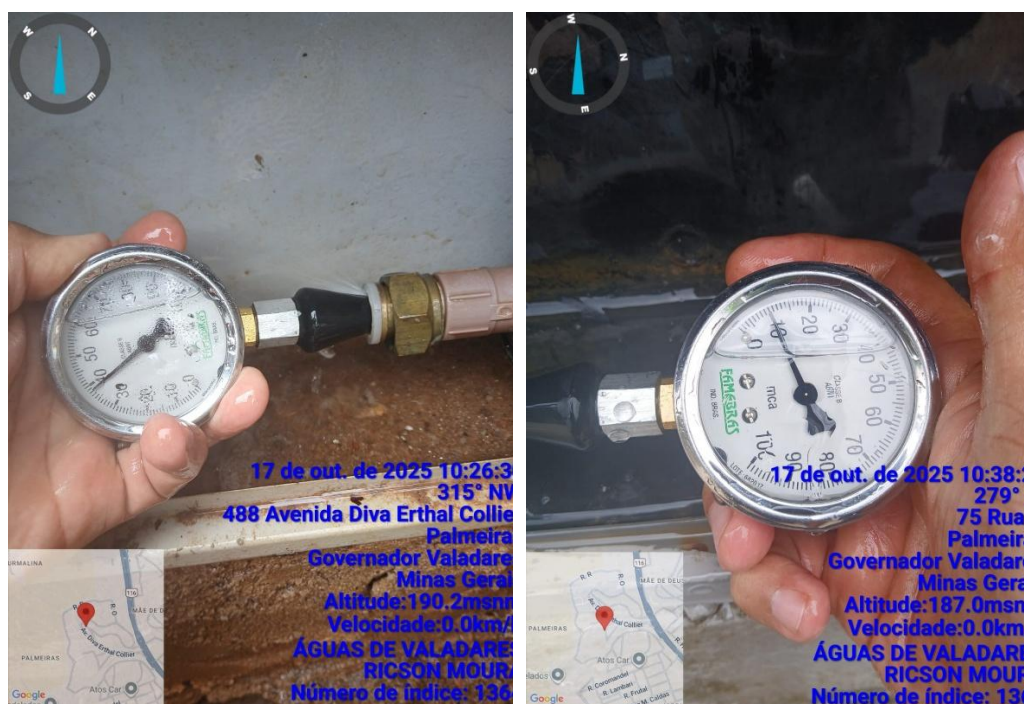
Figura 7: Aferição de pressão nas ruas C e Av. Diva Erthal no Palmeiras.

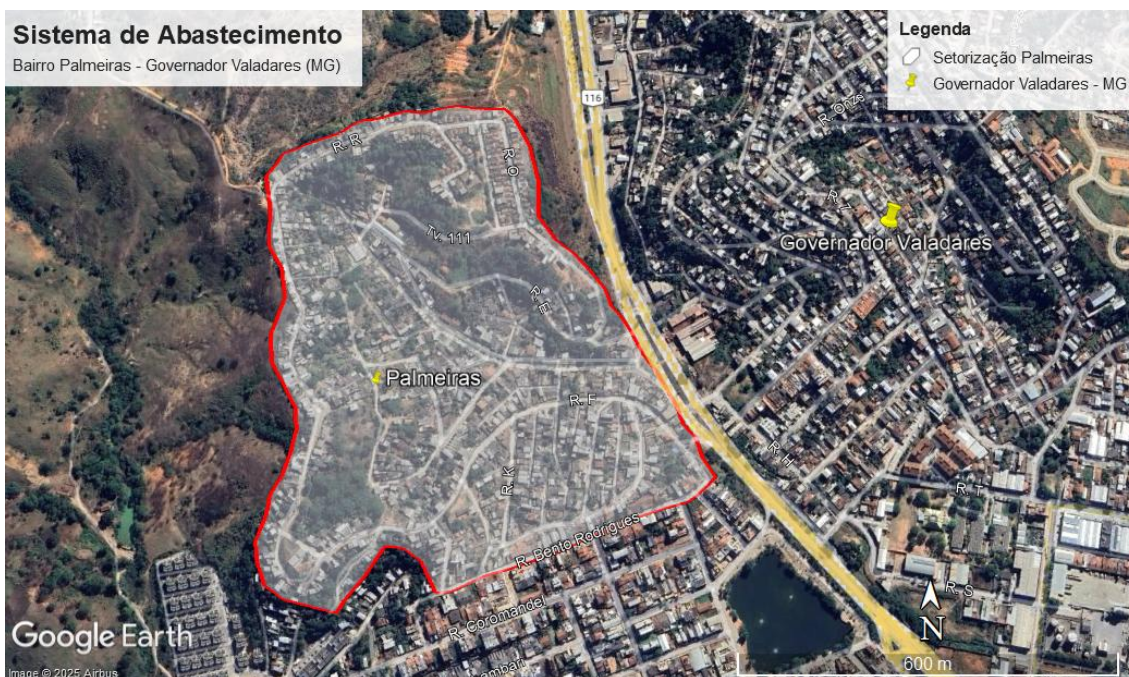
Figura 1: Em vermelho: área de abrangência do projeto. Fonte: Google Earth, 2025.

Na Figura 1 é apresentada uma imagem com a área de projeto:

A área de abrangência do projeto corresponde a aproximadamente 380.463 m², conforme apresentado na Figura 1. O objetivo da intervenção é implementar a setorização da rede de distribuição do bairro Palmeiras, assegurando a regularidade do abastecimento e o controle adequado das pressões no sistema.

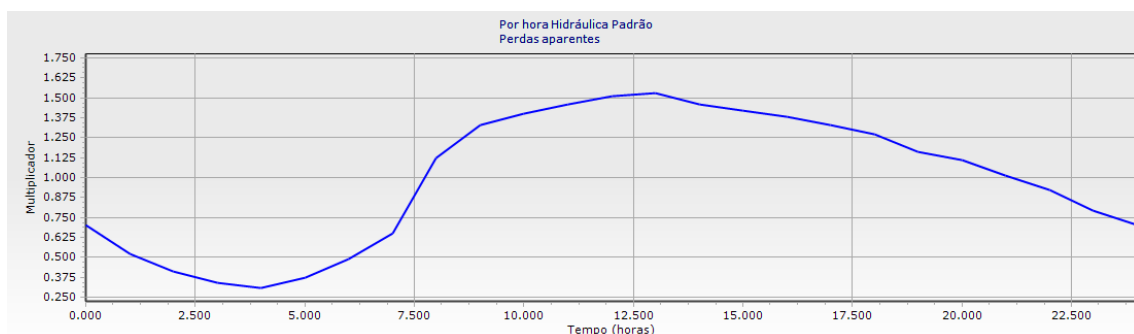
Figura 2: Gráfico de Perdas Aparentes. Fonte: Modelo hidráulico, 2025.
