**RELATÓRIO DE ESTIMATIVA DE  
CUSTO PARA IMPLANTAÇÃO DO  
ATERRO SANITÁRIO DE MURIAÉ –  
ETAPA I**

**Julho/2026**

| OBRA: Reconformação Geométrica do Aterro Sanitário de Muriaé - Situação Atual e de Anteprojeto | | <br>GEOTECNIA AMBIENTAL<br>CONSULTORIA E PROJETOS<br>Tel. (011) 3742-0804<br>www.geotech.srv.br | | |

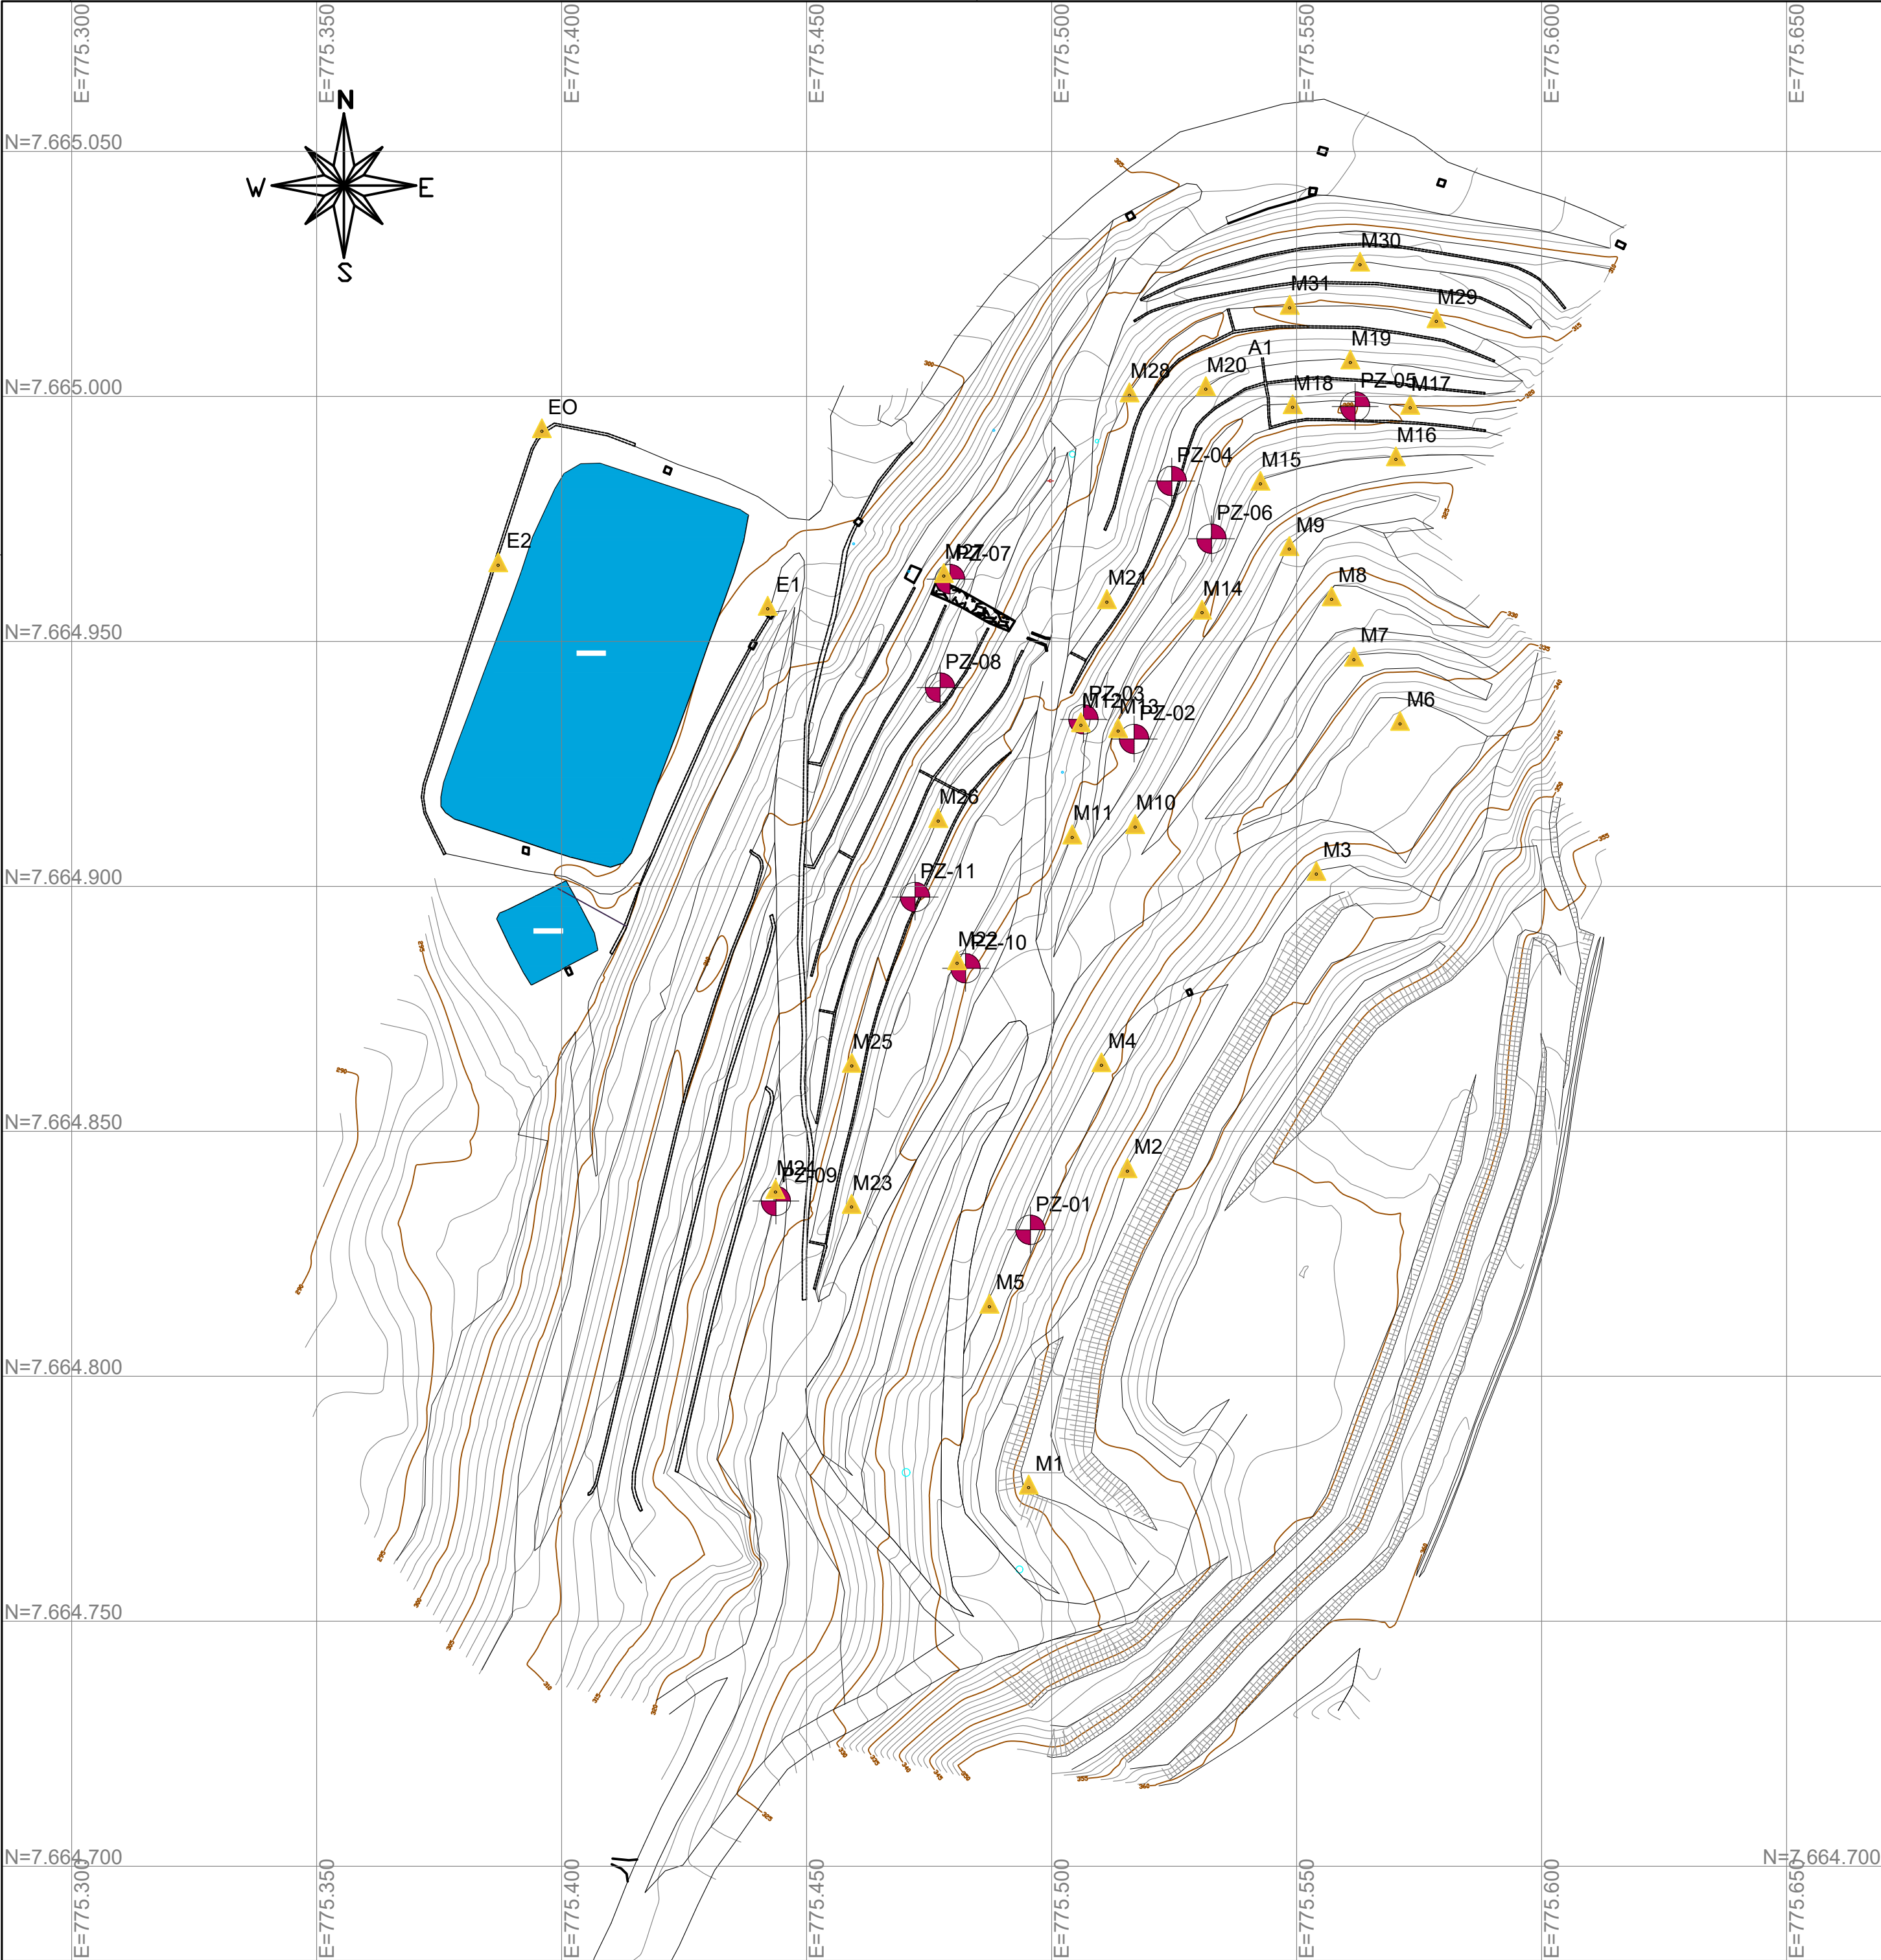
**Folha 01/02:** Levantamento topográfico – *As Built* de Abril/2026 - Locação de Marcos Superficiais e Piezômetros;
