CONSÓRCIO INTERMUNICIPAL DE SANEAMENTO BÁSICO DA ZONA DA MATA  
DE MINAS GERAIS – CISAB ZM

RELATÓRIO DA FISCALIZAÇÃO DE ACOMPANHAMENTO  
VIÇOSA – MG

AGOSTO/2019

SERVIÇO AUTÔNOMO DE ÁGUA E ESGOTO DO MUNICÍPIO DE VIÇOSA

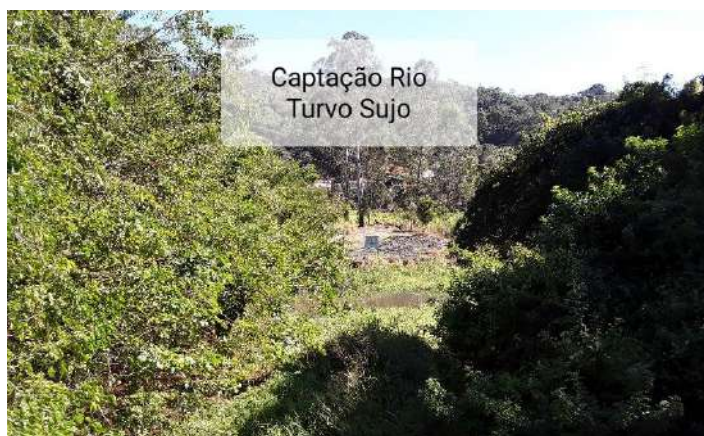
**Figura 5 – Área de captação – Rio Turvo Sujo**

Foi verificado que 2 das 7 inconformidades listadas foram resolvidas, as Figuras de 5 a 9 apresentam a atual situação da captação Rio Turvo Sujo.

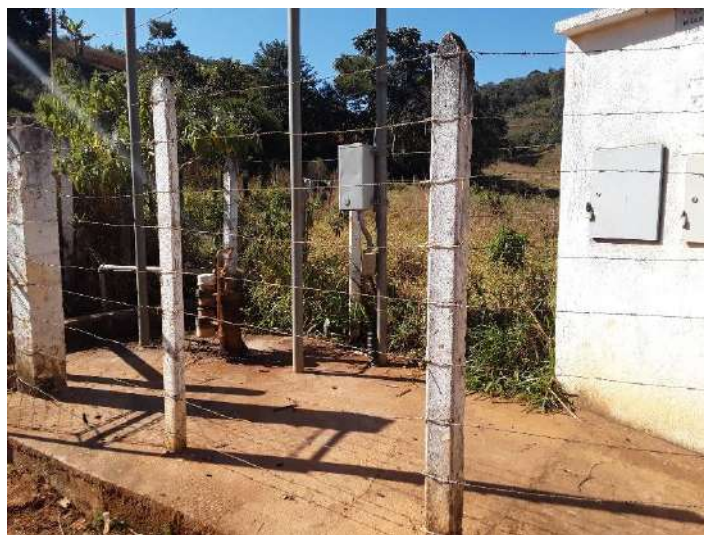
**Figura 12 – Área da captação subterrânea – Pau de Cedro**

Foi verificado que 3 das 8 inconformidades listadas foram resolvidas, as Figuras 12 e 13 apresentam a atual situação da captação subterrânea de Pau de Cedro.

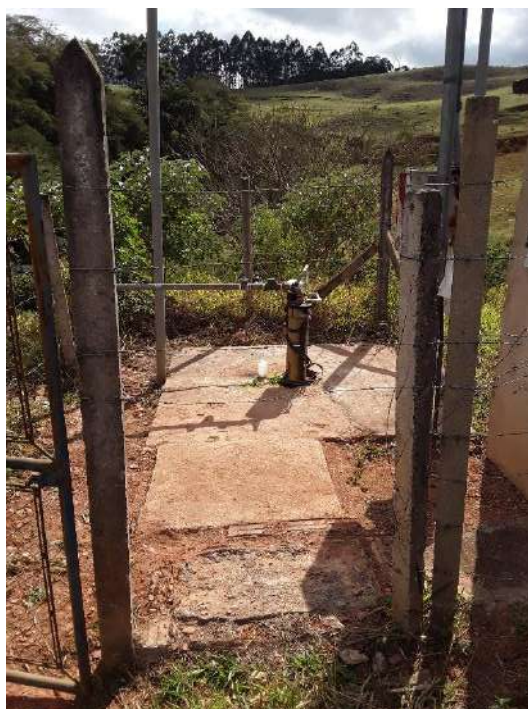
**Figura 16 – Área da Captação - Buieié**

Foi verificado que 5 das 9 inconformidades listadas foram resolvidas, as Figuras de 16 a 18 apresentam a atual situação da captação subterrânea de Buieié.

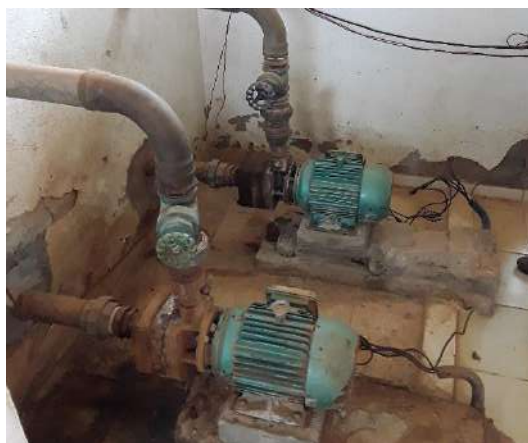
**Figura 19 – Casa de Bombas – Cachoeira de Santa Cruz**

Foi verificado que 3 das 10 inconformidades listadas foram resolvidas, as Figuras de 19 a 23 apresentam a atual situação da captação subterrânea de Cachoeira de Santa Cruz.

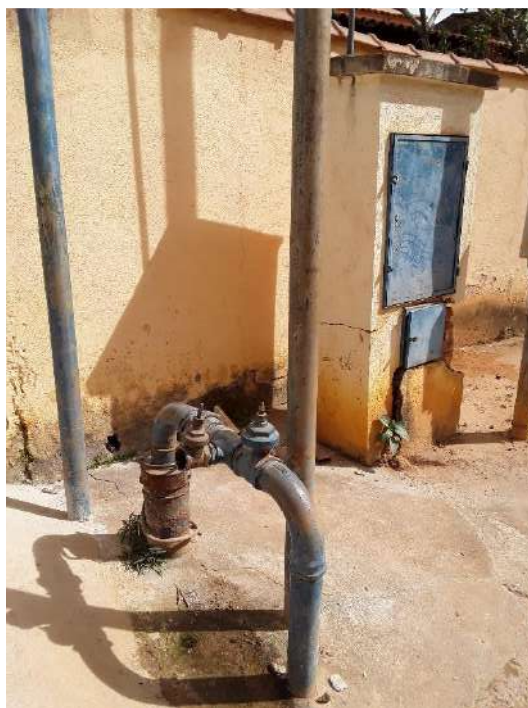
**Figura 24 – Captação Subterrânea 1 – São José do Triunfo**

Foi verificado que 3 das 8 inconformidades listadas foram resolvidas, as Figuras de 24 a 29 apresentam a atual situação da captação subterrânea de São José do Triunfo.

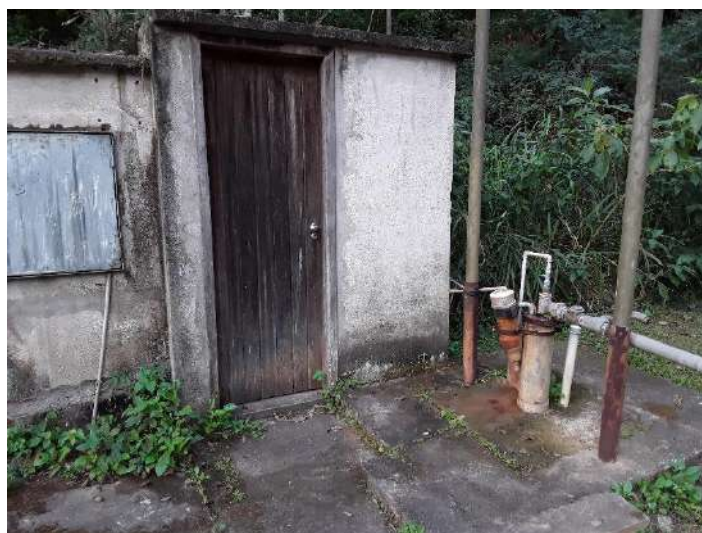
**Figura 30 – Área da captação subterrânea – Vila Alves**

Foi verificado que 2 das 8 inconformidades listadas foram resolvidas, as Figuras 30 e 31 apresentam a atual situação da captação subterrânea de Vila Alves.

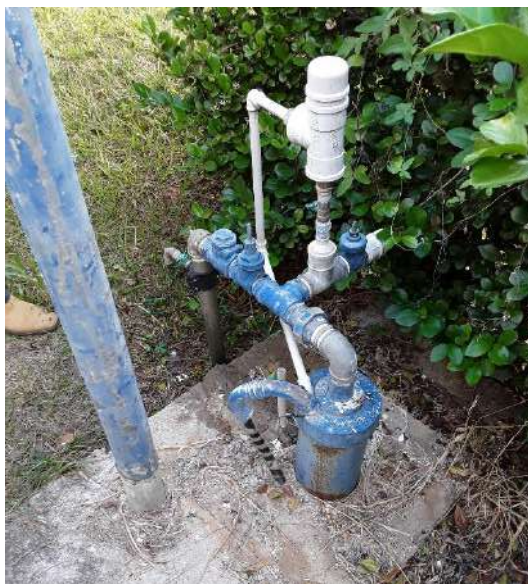
**Figura 32 – Captação subterrânea – Octávio Pacheco**

Foi verificado que 2 das 8 inconformidades listadas foram resolvidas, as Figuras 32 e 33 apresentam a atual situação da captação subterrânea de Octávio Pacheco.

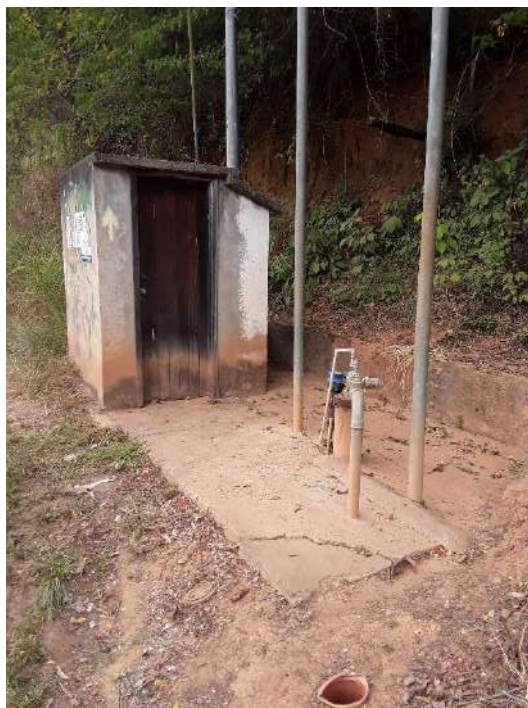
**Figura 34 – Captação subterrânea – Romão dos Reis**

Foi verificado que 3 das 8 inconformidades listadas foram resolvidas, as Figuras 34 e 35 apresentam a atual situação da captação subterrânea de Romão dos Reis.

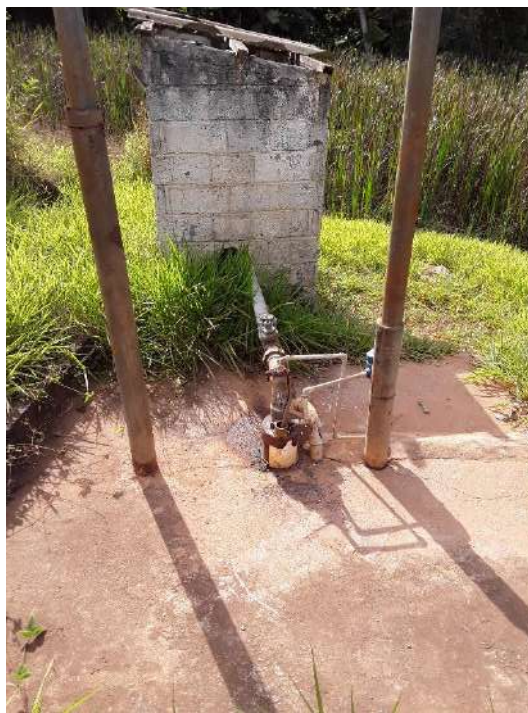
**Figura 36 – Área da captação subterrânea – Nova Viçosa**

Foi verificado que 1 das 9 inconformidades listadas foram resolvidas, as Figuras 36 e 37 apresentam a atual situação da captação subterrânea de Nova Viçosa.

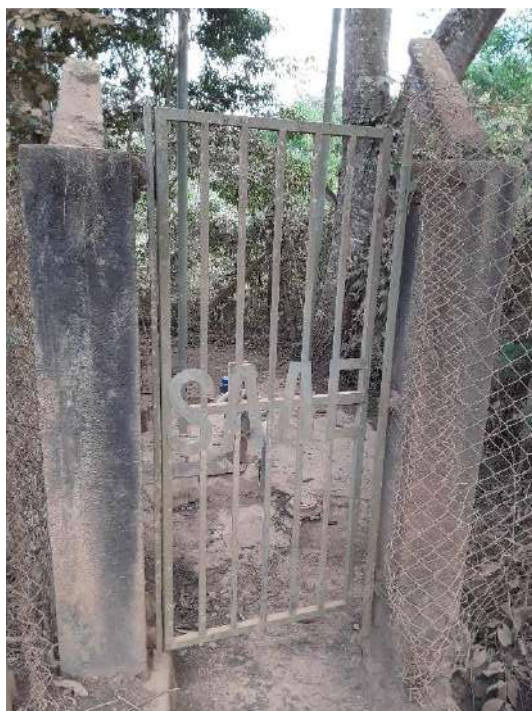
**Figura 38 – Área da captação subterrânea – Novo Paraíso**

Foi verificado que 1 das 8 inconformidades listadas foram resolvidas, as Figuras de 38 a 40 apresentam a atual situação da captação subterrânea de Novo Paraíso.

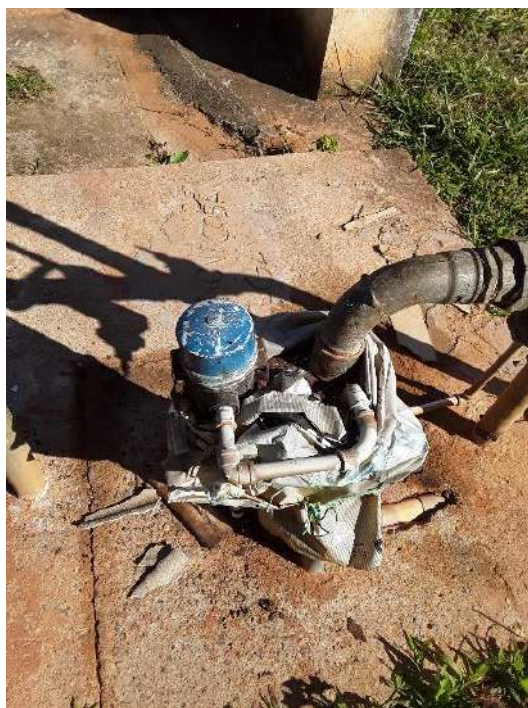
**Figura 41 – Captação subterrânea – São Francisco de Assis**

Foi verificado que 5 das 10 inconformidades listadas foram resolvidas, as Figuras 41 e 42 apresentam a atual situação da captação subterrânea de São Francisco de Assis.

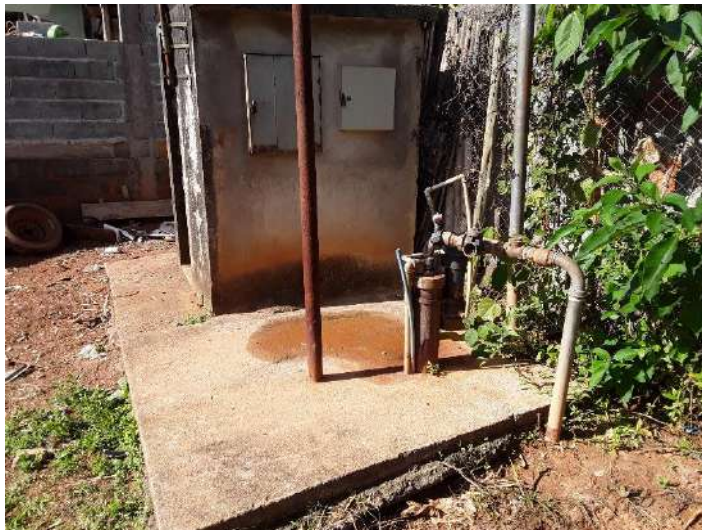
**Figura 43 - Área da captação subterrânea – Sol Nascente**

Foi verificado que 2 das 10 inconformidades listadas foram resolvidas, as Figuras 43 e 44 apresentam a atual situação da captação subterrânea de Sol Nascente.

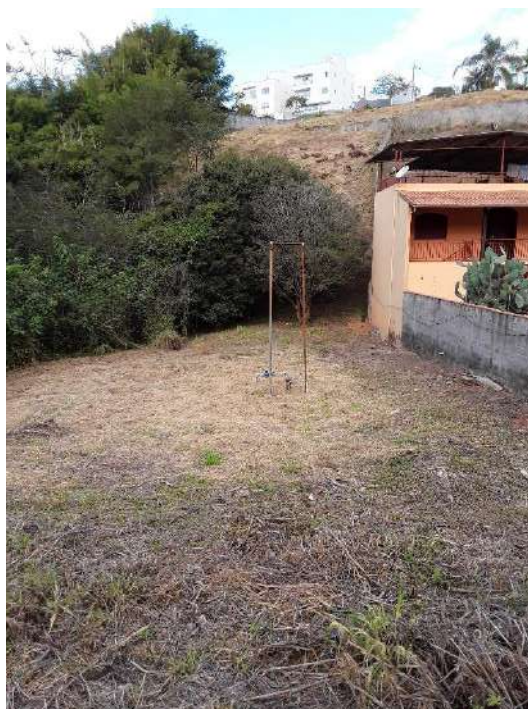
**Figura 47 – Área da captação subterrânea – Rua Nova**

A captação subterrânea localizada na Rua nova (Figura 47), de acordo com engenheiro civil, Romeu Souza da Paixão, foi passada pela construtora ao SAAE após a fiscalização, portanto, não consta registros sobre a mesma no relatório diagnóstico.

A captação abastece o reservatório do Monte Verde, possui outorga, com nº 22672/2016, válida até 20/04/2022.

O local não possui identificação informando que se trata de uma captação para abastecimento humano (Figura 48), não está cercada, não há controle de vazão e/ou macromedidor.

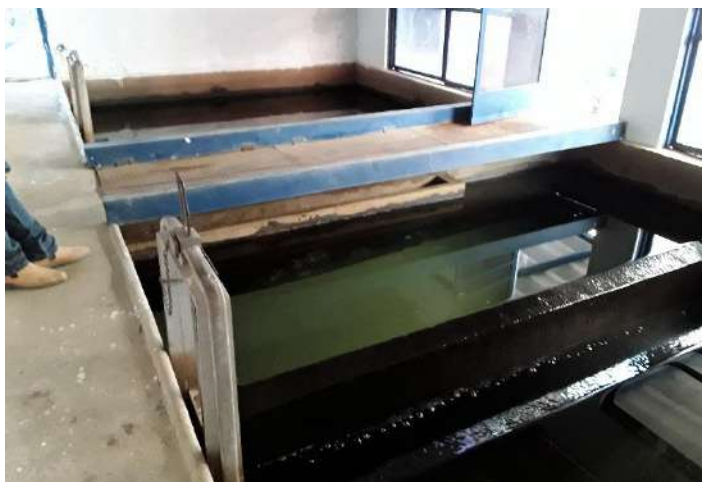
**Figura 59 – Filtros – ETA I**

| Inconformidades – Relatório Diagnóstico | Relatório de Acompanhamento |
|---|---|
| Providenciar guarda-corpos nos filtros (art. 5.21.1 da NBR 12216/1992) | A inconformidade ainda não foi solucionada |

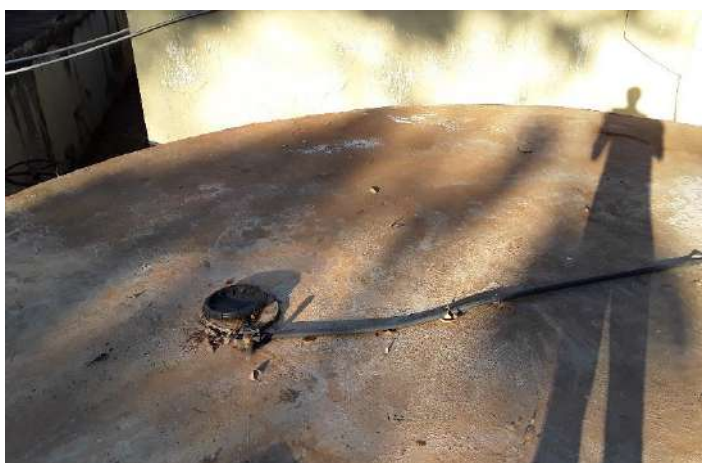
**Figura 60 – Tanque de contato – ETA I**

| Inconformidades – Relatório Diagnóstico | Relatório de Acompanhamento |
|---|---|
| Solucionar os vazamentos nos reservatórios e tanque de contato | A inconformidade ainda não foi solucionada |

| Inconformidades | Identificação |
|---|---|
| Solucionar os vazamentos nos reservatórios e tanque de contato; | ETA 1 |

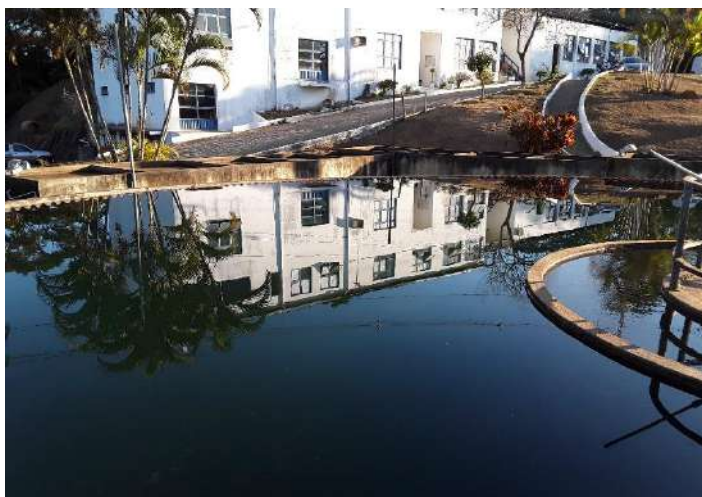
**Figura 61 – Decantador – ETA I**

| Inconformidades – Relatório Diagnóstico | Relatório de Acompanhamento |
|---|---|
| Melhorar as condições de acesso ao decantador | A inconformidade ainda não foi solucionada |

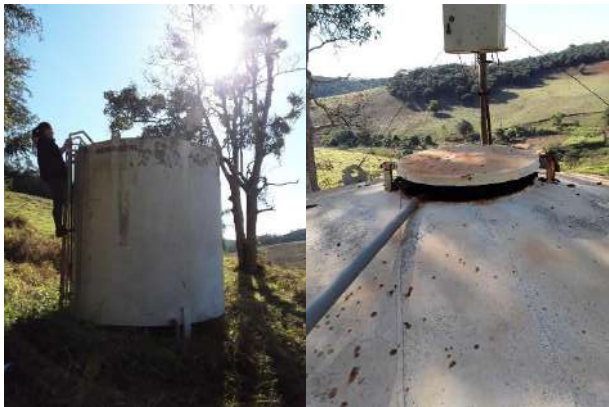
| Reservatório | Informações | |
|---|---|---|
| | Identificação | Córrego São João |

| Reservatório | Informações | |
|---|---|---|
| | Observações | O reservatório não está cercado, identificado e protegido, a estrutura de apoio da tampa de inspeção esta corroída. O reservatório está em local de difícil acesso. |

| Inconformidade | Id | Referência |
|---|---|---|
| Reparar a estrutura de apoio a tampa de inspeção do reservatório, a qual encontra-se corroída | Córrego São João | NBR12217/1994 |

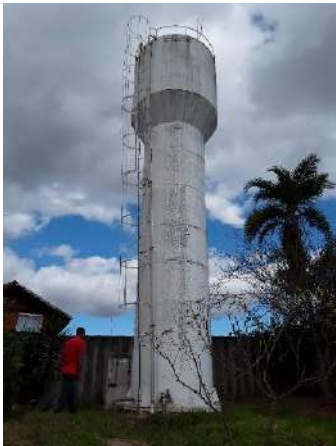
| Reservatório | Informações | |
|---|---|---|
| | Identificação | Monte Verde |

| Reservatório | Informações | |
|---|---|---|
| | Observações | O reservatório apesar de não estar cercado e identificado, está localizado dentro de um condomínio fechado, o que ajuda em sua proteção. O reservatório possui macromedidor em funcionamento |

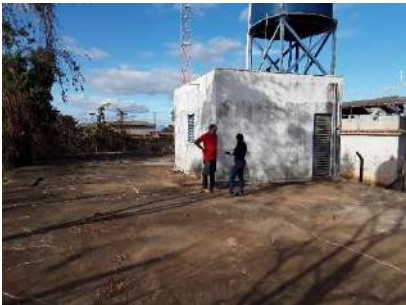
| Reservatório | Informações | |
|---|---|---|
| | Identificação | Nova Viçosa |

| Reservatório | Informações | |
|---|---|---|
| | Observações | O reservatório de concreto possui 2 câmaras. Foi necessário a instalação de um reservatório menor de polietileno, para atendimento as casas com cotas mais elevadas. A cerca dos reservatórios necessita de reparos. |

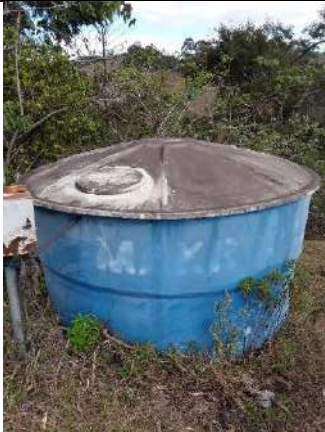
| Reservatório | Informações | |
|---|---|---|
| | Identificação | Novo Paraíso |

| Reservatório | Informações | |
|---|---|---|
| | Observações | O reservatório está localizado em local de difícil acesso, sem identificação, cercamento e proteção. |

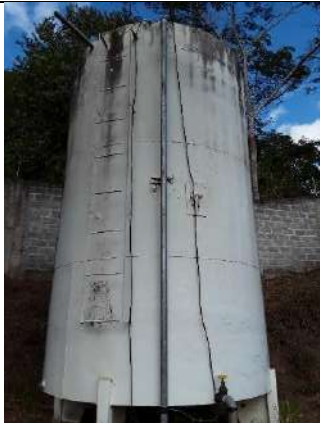
| Reservatório | Informações | |
|---|---|---|
| | Identificação | Octávio Pacheco |

| Reservatório | Informações | |
|---|---|---|
| | Observações | O reservatório não possui identificação e cercamento, contudo, o mesmo está localizado em um condomínio fechado, o que auxilia em sua proteção. |

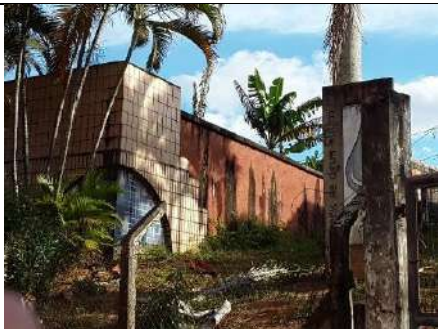
| Reservatório | Informações | |
|---|---|---|
| | Identificação | Santa Clara |

| Reservatório | Informações | |
|---|---|---|
| | Observações | O reservatório possui identificação e está cercado, sua estrutura apresenta alguns vazamentos, a área necessita de limpeza. |

| Inconformidade | Id | Referência |
|---|---|---|
| Reparar vazamentos na estrutura do reservatório | Santa Clara | NBR12217/1994 |

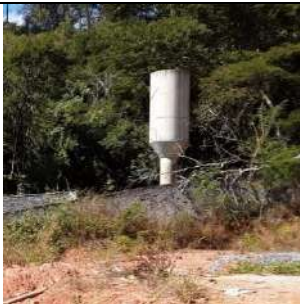
| Reservatório | | Informações | |
|---|--|---|---|
| | | Identificação | Athanor Ribeiro |

| Reservatório | | Informações | |
|---|--|---|---|
| | | Observações | O reservatório necessita de identificação e limpeza da área |

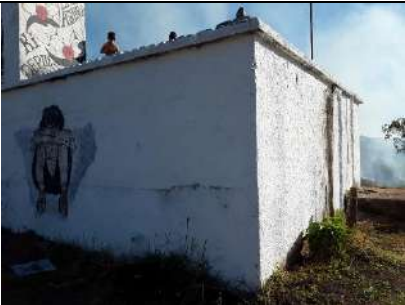
| Reservatório | | Informações | |
|---|--|---|---|
| | | Identificação | Bom Jesus |

| Reservatório | | Informações | |
|---|--|---|---|
| | | Observações | O reservatório necessita de identificação e cercamento. |

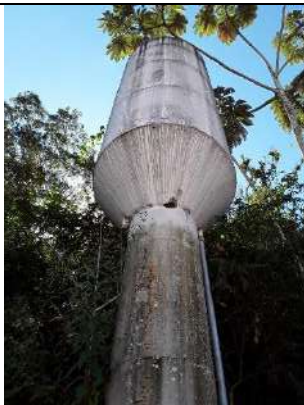
| Reservatório | | Informações | |
|---|---|---|--|
| | Identificação | Liberdade II | |

| Reservatório | | Informações | |
|---|---|---|--|
| | Observações | O reservatório não possui identificação, não há cadeado no portão, a área precisa de capina e limpeza. | |

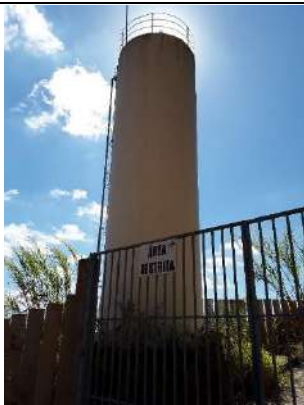
| Reservatório | | Informações | |
|---|---|---|--|
| | Identificação | Santo Antônio | |

| Reservatório | | Informações | |
|---|---|---|--|
| | Observações | A área do reservatório precisa de capina e limpeza, o portão de acesso necessita de cadeado | |

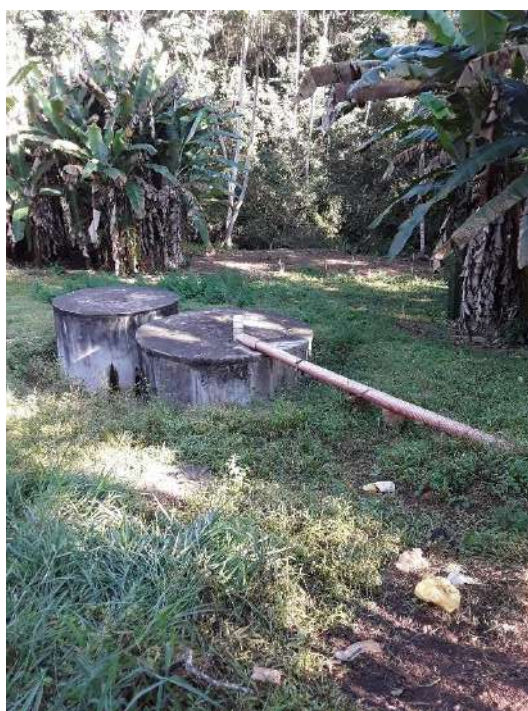
**Figura 75 – Área da ETE Paraíso**

Foi verificado que 1 das 5 inconformidades listadas foram resolvidas, as Figuras 75 e 76 apresentam a atual situação ETE Paraíso.

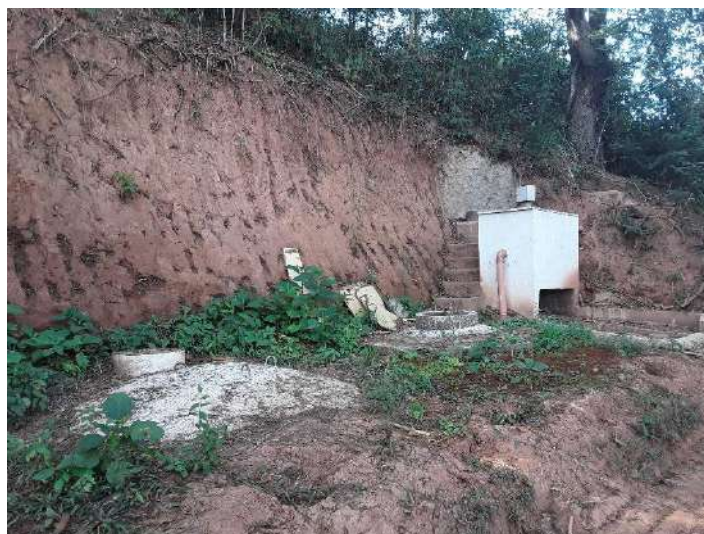
**Figura 77 – ETE Santa Clara**

Foi verificado que nenhuma das 3 inconformidades listadas foram resolvidas, as Figuras 77 e 78 apresentam a atual situação ETE Santa Clara.

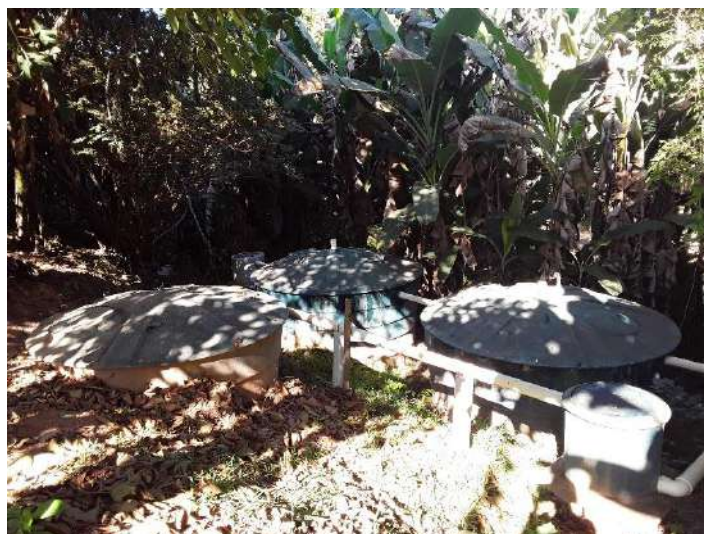
**Figura 78 – Área da ETE São Francisco de Assis**

Foi verificado que nenhuma das 5 inconformidades listadas foram resolvidas, as Figuras 78 e 79 apresentam a atual situação ETE São Francisco de Assis.

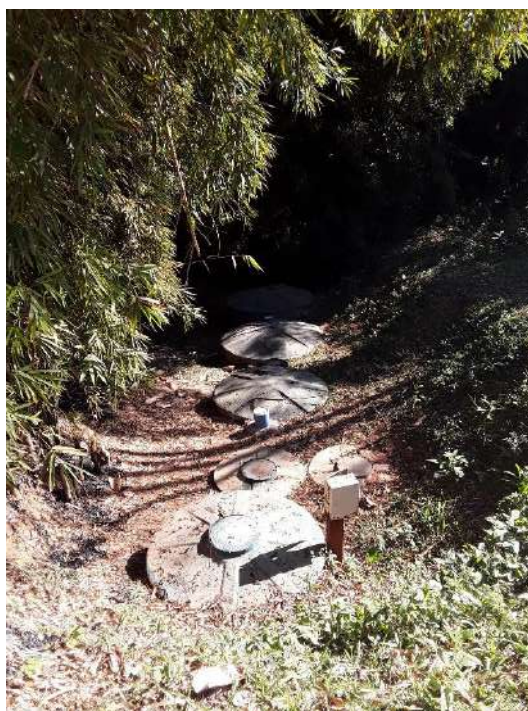
**Figura 80 – ETE Sol Nascente**

Foi verificado que 1 das 5 inconformidades listadas foram resolvidas, as Figuras 80 e 81 apresentam a atual situação ETE Sol Nascente.

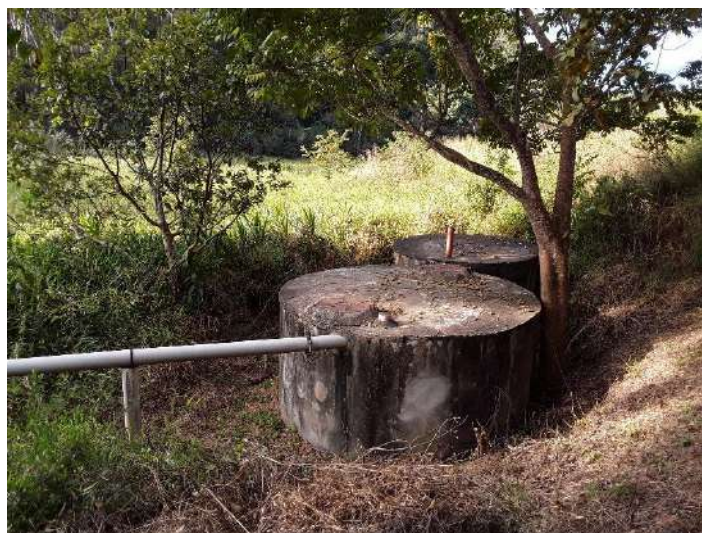
**Figura 81 – ETE Zona Rural dos Nobres**

Foi verificado que 1 das 5 inconformidades listadas foram resolvidas, a Figura 81 apresenta a atual situação ETE Zona Rural dos Nobres.

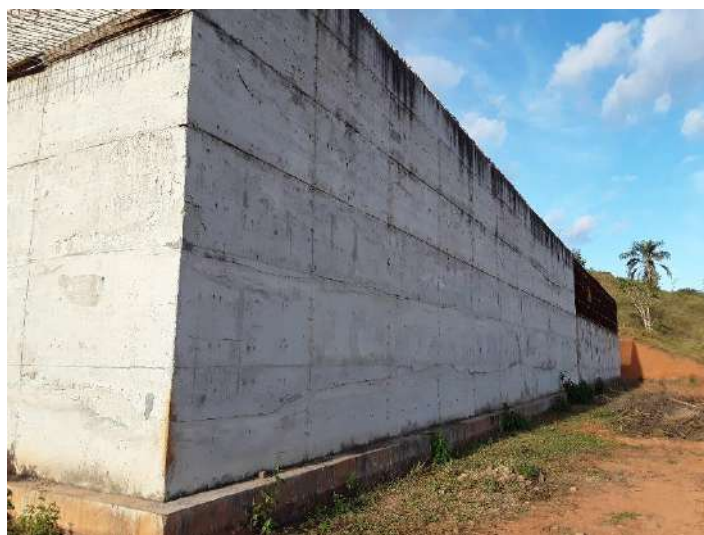
**Figura 82 – ETE Barrinha**

O local possui um funcionário do SAAE para vigilância. As Figuras abaixo, apresentam a situação da área.
