Relatório Técnico de Fiscalização

Fiscalização de Acompanhamento – R3

Proc. Administrativo Fiscalização – 028/2023

LIMA DUARTE/MG

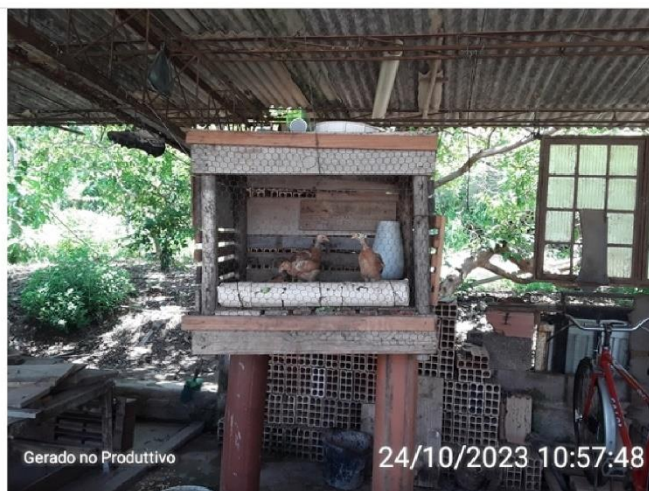
Galinhheiro próximo ao almoxarifado

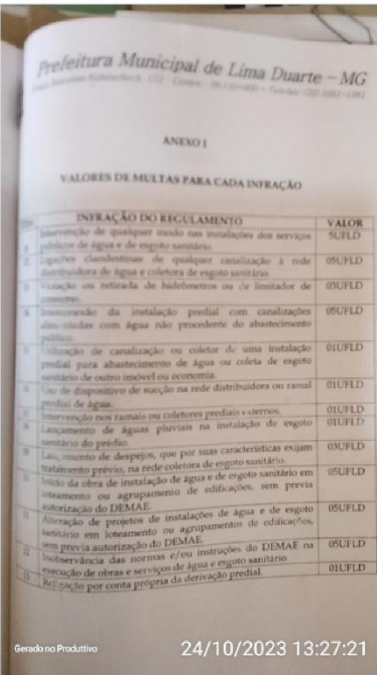
Valores das multas (desatualizados)

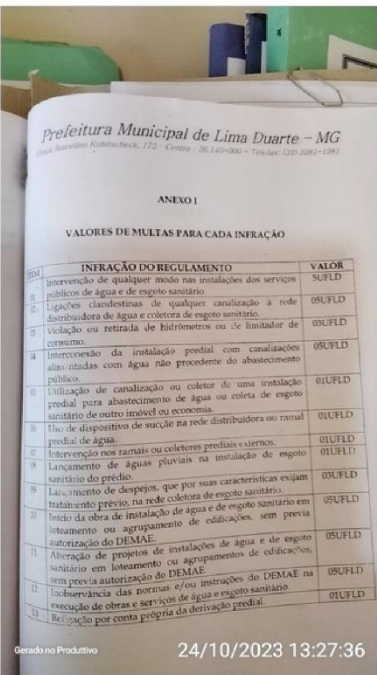
Valores das multas (desatualizados)

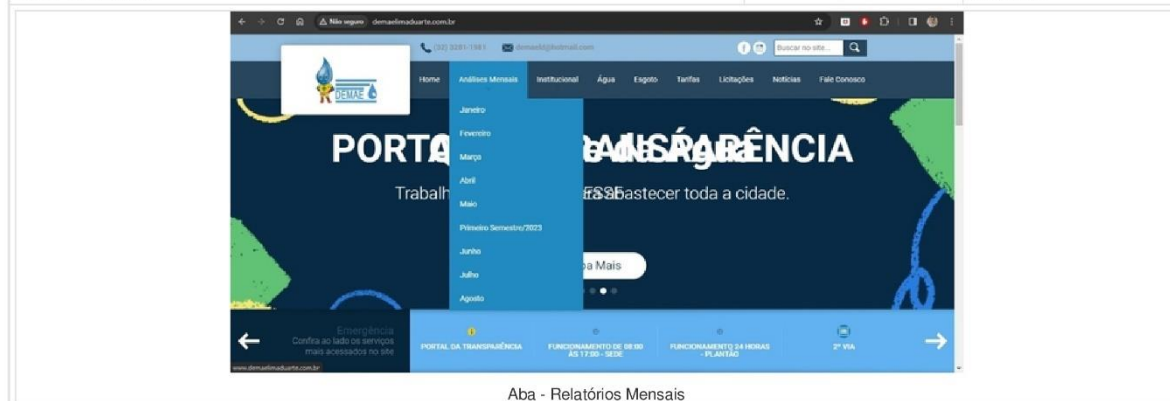
Aba - Relatórios Mensais

O prestador disponibiliza no sítio eletrônico a Cópia de tabela de sanções aplicáveis aos usuários? (LEI Nº 13.460/2017)	Não	
O prestador disponibiliza no sítio eletrônico a Carta de serviços ao usuário? (LEI Nº 13.460/2017)	Não	
O prestador disponibiliza no sítio eletrônico a Cópia do Relatório Anual sobre a qualidade de água do respectivo município? (DECRETO NO 5.440, DE 4 DE MAIO DE 2005)	Não	São disponíveis no site apenas os relatórios mensais.

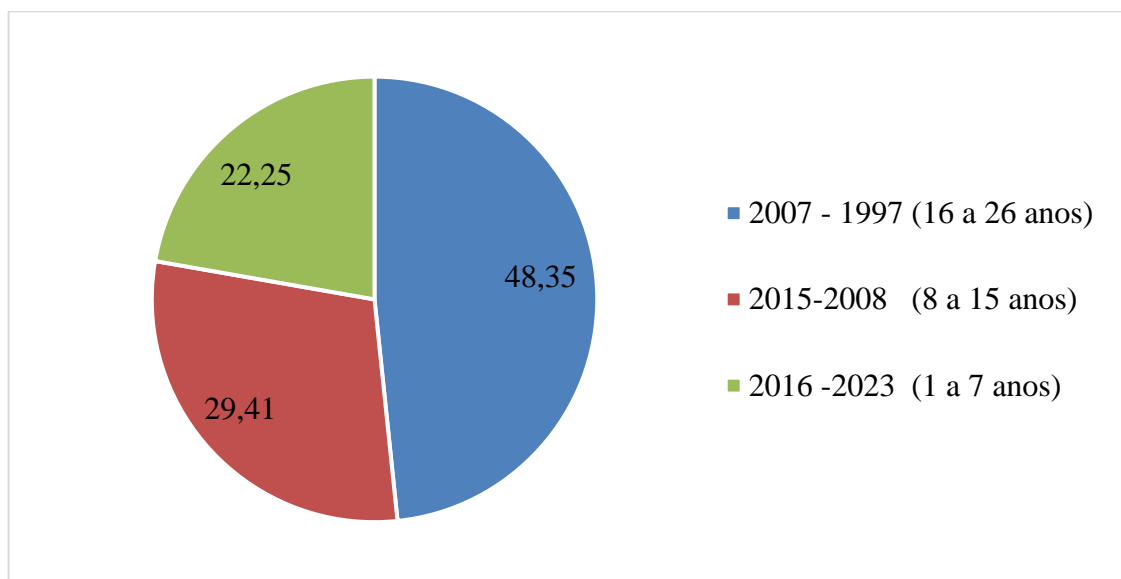
Figura 2 – Situação Cadastral dos Hidrômetros Ativos (%)

A Tabela 3 representa o gráfico com o percentual de hidrômetros ativos cadastrados pelo DEMAIE, que possuem o ano de fabricação totalizando 5781 cadastros. Assim na Figura 2, os percentuais demonstraram que 48,35 % (2.795) dos hidrômetros possuem tempo de uso de 16 a 26 anos, 29,41% (1.700) estão na faixa de 8 a 15 anos, 22,25 % (1.286) estão na faixa de 01 a 07 anos, conforme dados cadastrados (Tabelas 2 e 3).

Os hidrômetros, em geral, possuem limitações de exatidão, principalmente, quando são submetidos a baixas vazões. As perdas aparentes por submedição podem variar de 10 a 30% do volume total consumido e 50% de perdas em termos de custo (FONSECA e COELHO, 2009; ARREGUI et al., 2018).

Observando o índice de perdas estimado para o sistema de distribuição, fica evidente a necessidade de melhoria nos sistemas de medição de vazão, principalmente na ETA, onde atualmente é utilizado o vertedouro, e também a necessidade de investigação em relação a ligações clandestinas, vazamentos ocultos e troca de hidrômetros.

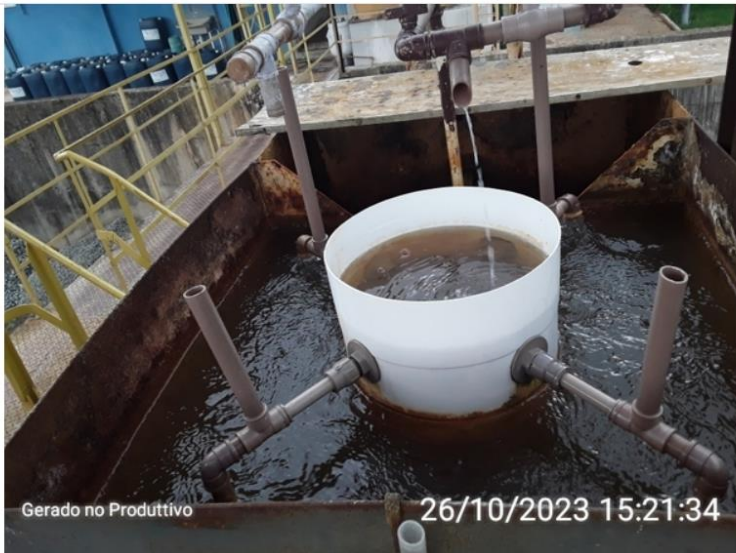
<p>Medidor de vazão</p>		
O instrumento de medição de vazão apresenta boas condições? (Lei 11.445/2007)	Não	
Há instrumentos de medição de vazão na saída do tratamento? (NBR 12215 - 1/2017)	Não

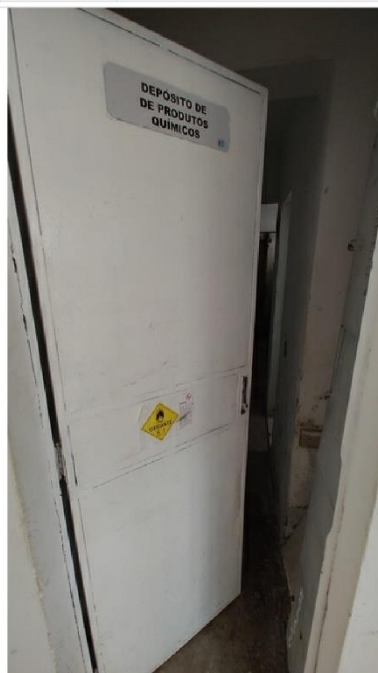
Depósito de produtos químicos

<p>A estocagem de produtos químicos é adequada? (NBR 12216/92)</p>	<p>Não</p> <p>Precisa de melhorias para evitar acidentes do trabalho devido a altura que estão empilhados os sacos e o piso se apresenta com muitos ressaltos com risco eminente de quedas.</p>
 	<p>Estocagem - sem proteção lateral e estabilidade</p>
 	<p>Piso do depósito - ressaltos</p>

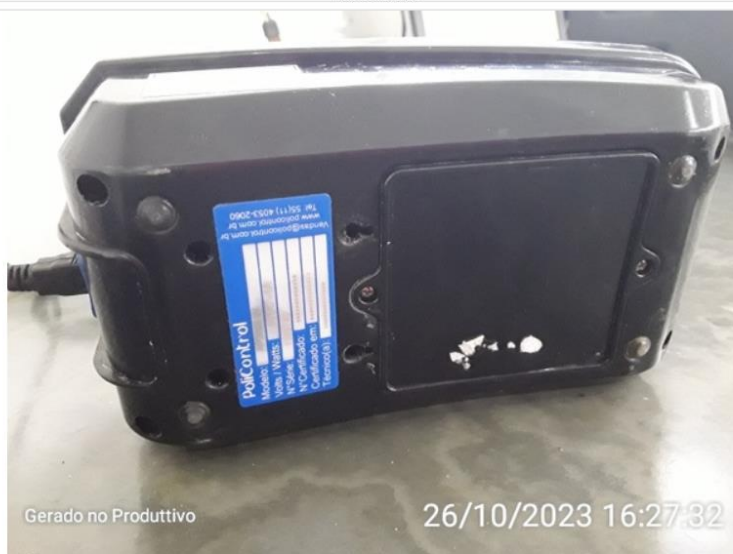
Ausência de calibração

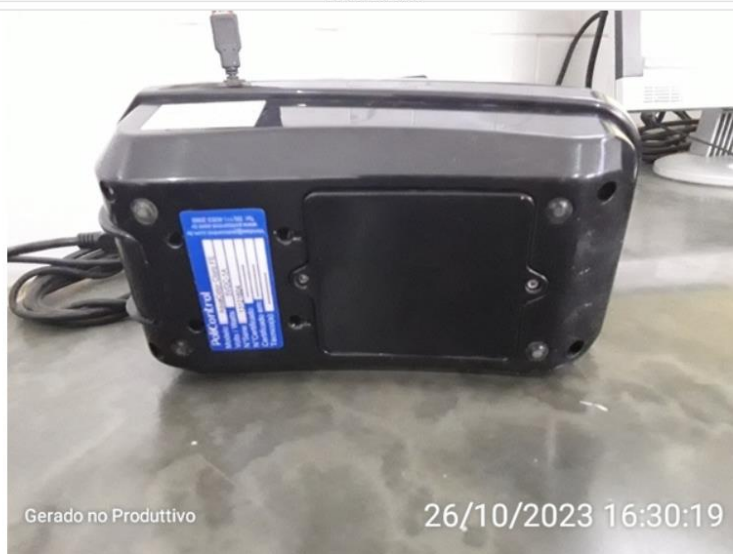
Ausência de registros de calibração

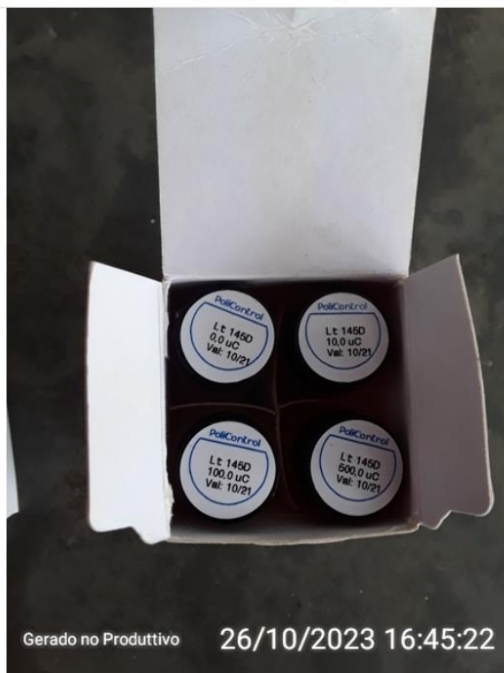
Calibradores vencidos - Colorímetro

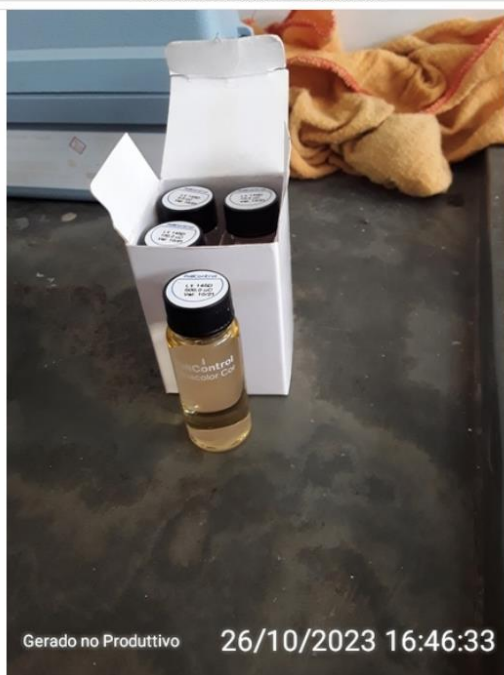
Calibradores vencidos

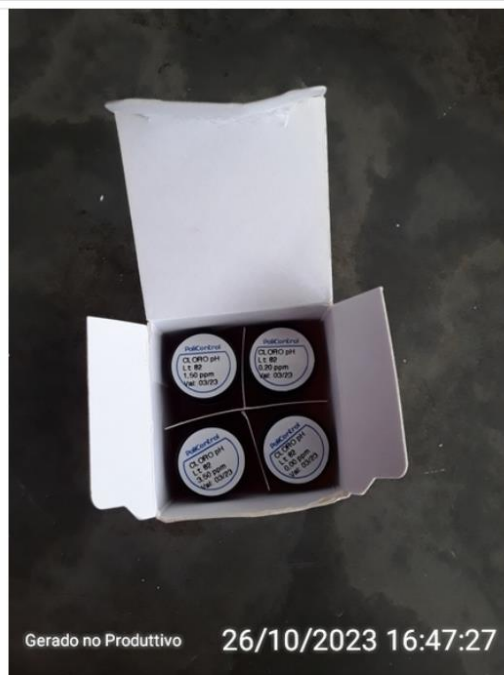
Calibradores vencidos - Cloro

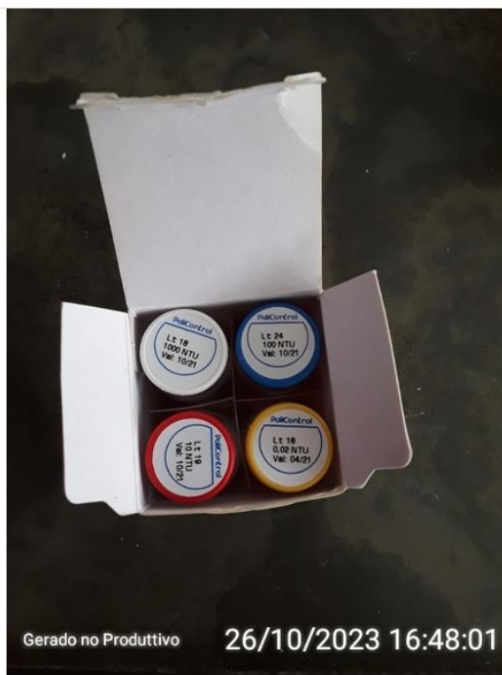
Calibradores vencidos

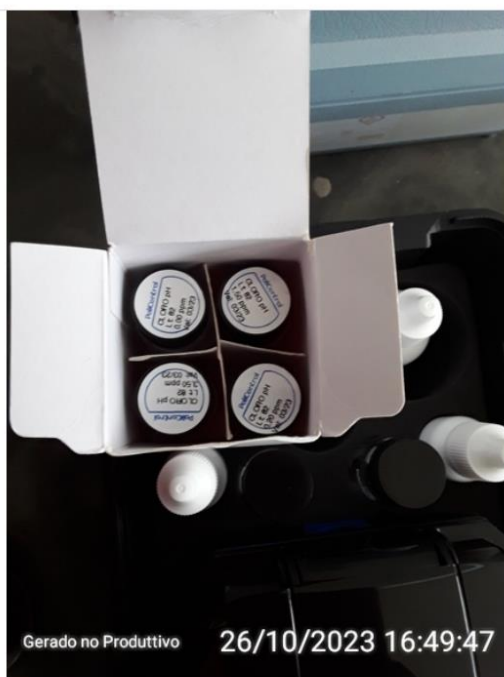
Calibradores Vencidos - Equipamentos reserva (Cloro e pH)

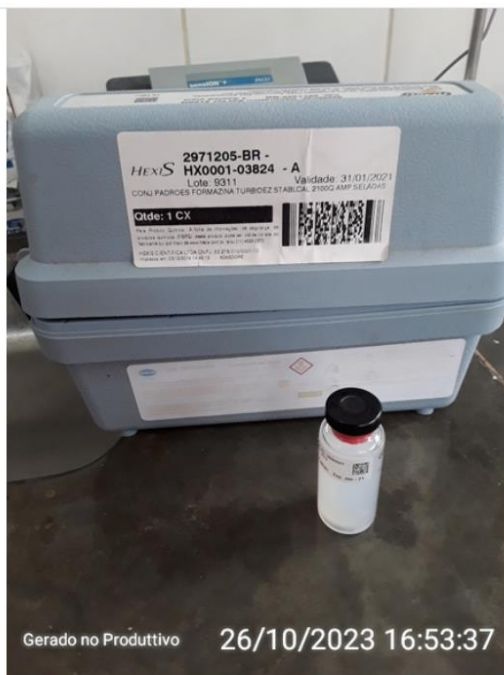
Calibrador Vencido - Turbidímetro

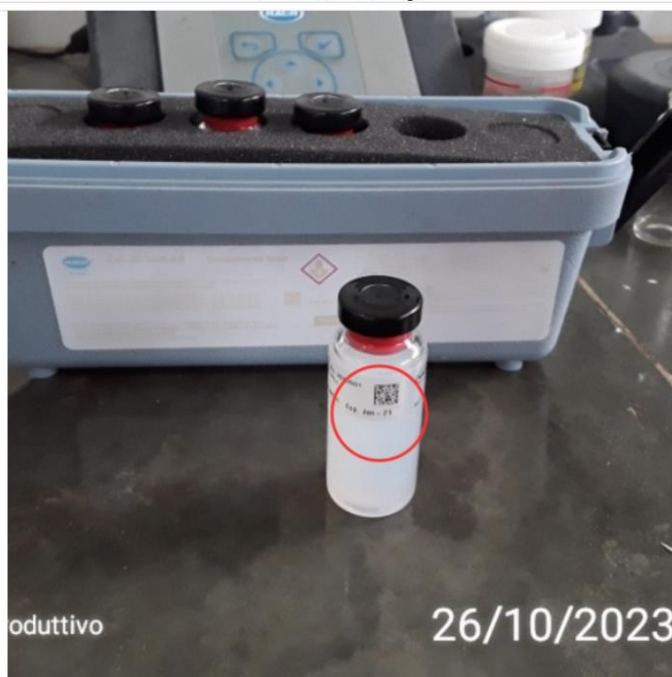
Calibradores vencidos - pHmetro

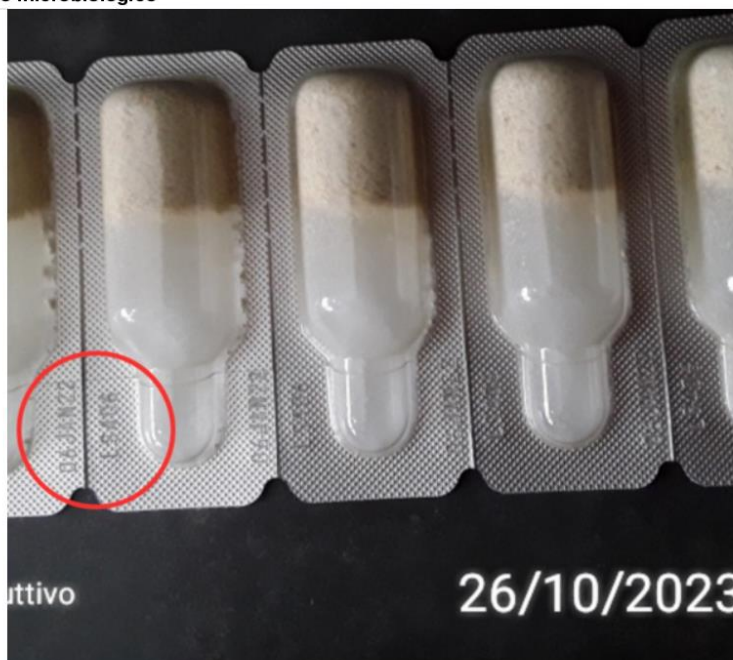
Reagentes vencidos

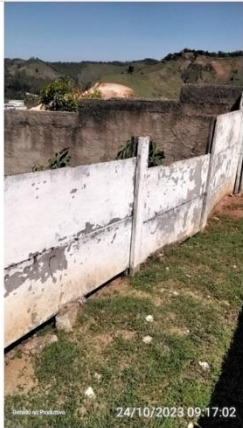
a manutenção? (Lei Federal 11.445/2007)		
Área está devidamente cercada de forma a impedir o acesso de pessoas não autorizadas? (Lei Federal 11.445/2007)	Não

<p>Cercamento precário</p>

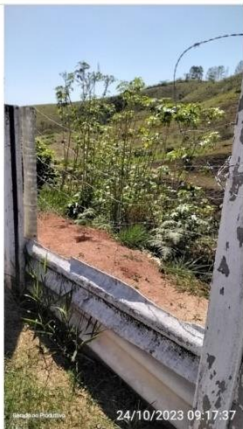
<p>Cercamento precário</p>		
Há portão de acesso com cadeado ou dispositivo que impeça a entrada de pessoas não autorizadas? (Lei Federal 11.445/2007)	Sim	
Possui placas de identificação e aviso? (Contendo no mínimo: Identificação da unidade, Identificação do Prestador, Restrição de acesso, capacidade de reservação) - (Lei Federal 11.445/2007)	Não	A placa deve conter :Identificação da unidade, Identificação do Prestador, Restrição de acesso, capacidade de reservação.
Tipo (INFORMAÇÃO)		
Elevado		
Material (INFORMAÇÃO)		
Polietileno		
Capacidade de reservação em m³ (INFORMAÇÃO)		
15

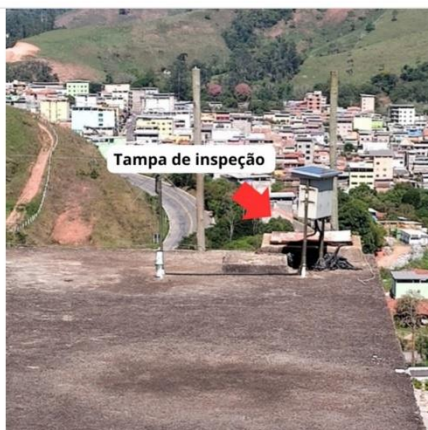
Tampa de inspeção

<p>Tubo extravassor</p>		
Existe caixa de descarga para o tubo extravassor? (NBR 12217/94)	Sim	
  <p>Descarga de tubo extravassor</p>		
Ocorre extravasamento do reservatório? (INFORMAÇÃO)	Sim	
Existe dispositivo de indicador de nível de água? (NBR 12217/94)	Sim	Por telemetria
É feito o acompanhamento e anotação das medidas dos níveis de reservação? (NBR 12217/94)	Sim	Por telemetria
Existe tubo de descarga de fundo? (NBR 12217/94)	Sim	
O reservatório possui tampas de inspeção em boas condições? (oxidadas, sem vedação adequada ou quebradas) (NBR 12217/94)	Não

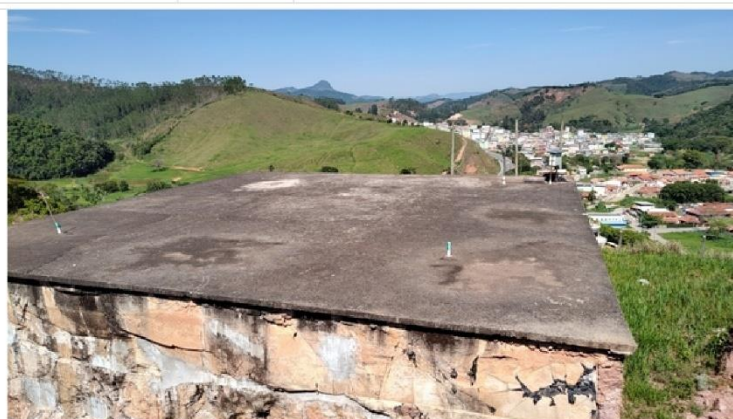
Cobertura

A cobertura do reservatório permite o escoamento das águas pluviais e impede a entrada de água, animais e corpos estranhos? (NBR 12217/94)

Não

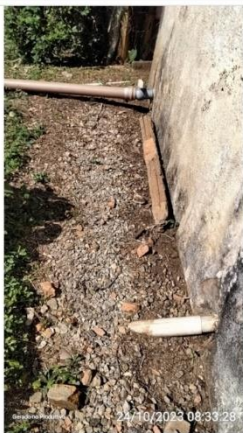
<p>Descarga de fundo</p>		
O reservatório possui tampas de inspeção em boas condições? (oxidadas, sem vedação adequada ou quebradas) (NBR 12217/94)	Não	
A tampa de inspeção possui cadeado ou dispositivo que impeça sua abertura por

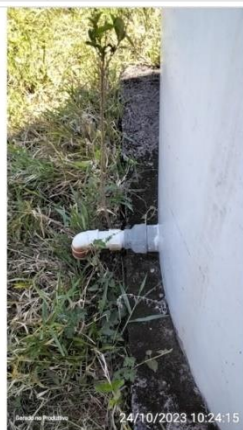
Tubulação de saída

Existe válvula de fechamento na saída do reservatório? (NBR 12217/94)

Não

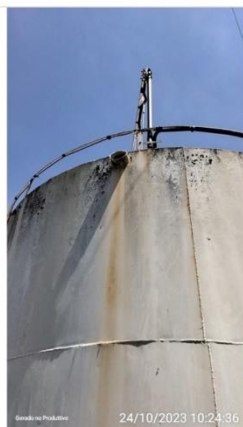
Tubo extravassor

Existe caixa de descarga para o tubo extravassor? (NBR 12217/94)	Não	
Ocorre extravasamento do reservatório? (INFORMAÇÃO)	Sim	
Existe dispositivo de indicador de nível de água? (NBR 12217/94)	Sim	
É feito o acompanhamento e anotação das medidas dos níveis de reservação? (NBR 12217/94)	Sim	
Existe tubo de descarga de fundo? (NBR 12217/94)	Não	
O reservatório possui tampas de inspeção em boas condições? (oxidadas, sem vedação adequada ou quebradas) (NBR 12217/94)	Não

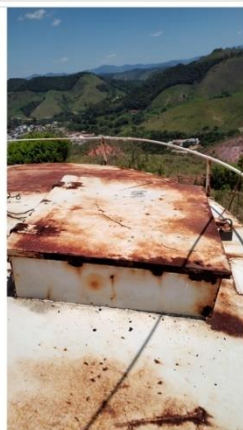
Tampa de inspeção

<p>Tampa de inspeção</p>		
<p>A tampa de inspeção possui cadeado ou dispositivo que impeça sua abertura por pessoas não autorizadas? (Lei Federal 11.445/2007)</p>	<p>Sim</p>	
  <p>Cadeado da tampa de inspeção</p>		
<p>A cobertura do reservatório permite o escoamento das águas pluviais e impede a entrada de água, animais e corpos estranhos? (NBR 12217/94)</p>	<p>Sim</p>	
<p>O reservatório possui ventilação? (NBR 12217/94)</p>	<p>Não</p>	
<p>As tubulações de ventilação possuem telas de proteção com cobertura que impeça a entrada de água de chuva e limite a entrada de poeira.? (NBR 12217/94)</p>	<p>Não</p>	
<p>Existe estação de cloro no reservatório? (INFORMAÇÃO)</p>	<p>Não</p>	
<p>A estrutura aparente do reservatório apresenta boas condições?</p>		<p>Porém recomenda-se de melhorias na estrutura externa para proteção</p>

(Vazamentos, infiltrações, oxidação, corrosão, etc) (NBR 12217/94)	Sim	contra corrosão.
Há escada para acesso a cobertura? (NBR 12217/94)	Sim	
A cobertura do reservatório está protegida por guarda - corpo? (NBR 12217/94)	Não	
Observações não identificadas anteriormente (INFORMAÇÃO)	Não	
Responsável pelo acompanhamento da fiscalização		
Nome Completo Márcio		
Cargo/Função Encarregado

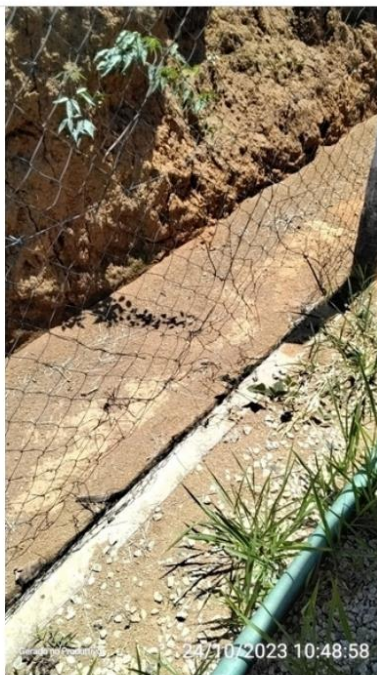
A área possui acesso em condições adequadas que possibilitem ou facilitem a manutenção? (Lei Federal 11.445/2007)	Não	
		  <p>Acesso</p>
		  <p>Acesso</p>
Área está devidamente cercada de forma a impedir o acesso de pessoas não autorizadas? (Lei Federal 11.445/2007)	Sim	O cercamento precisa de melhorias, há locais com aberturas.

Cerca com aberturas

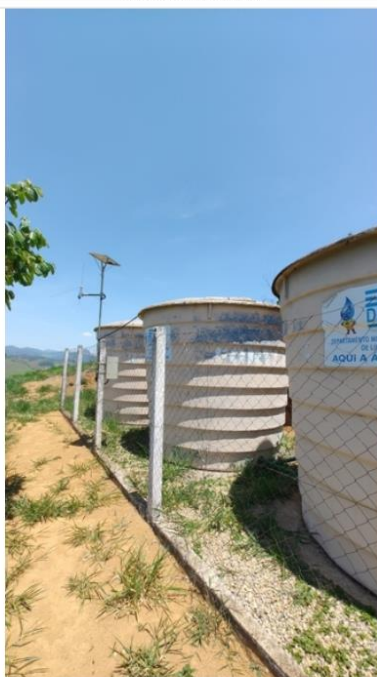
Cercamento

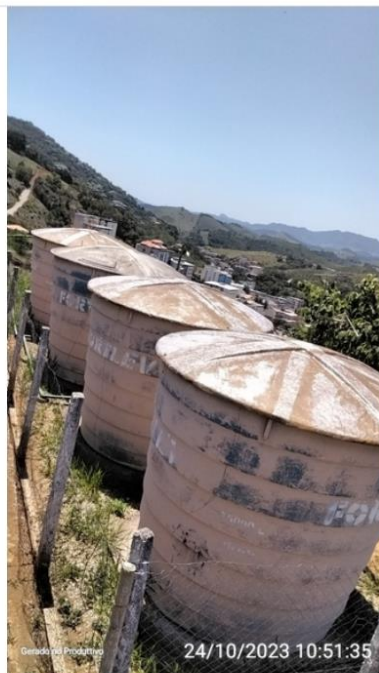
Tampas de inspeção

A tampa de inspeção possui cadeado ou dispositivo que impeça sua abertura por pessoas não autorizadas? (Lei Federal 11.445/2007)	Não	
A cobertura do reservatório permite o escoamento das águas pluviais e impede a entrada de água, animais e corpos estranhos? (NBR 12217/94)	Sim	
O reservatório possui ventilação? (NBR 12217/94)	Não	
As tubulações de ventilação possuem telas de proteção com cobertura que impeça a entrada de água de chuva e limite a entrada de poeira.? (NBR 12217/94)	Não se aplica	
Existe estação de cloro no reservatório? (INFORMAÇÃO)	Não	
A estrutura aparente do reservatório apresenta boas condições? (Vazamentos, infiltrações, oxidação, corrosão, etc) (NBR 12217/94)	Sim	
Há escada para acesso a cobertura? (NBR 12217/94)	Não	
A cobertura do reservatório está protegida por guarda - corpo? (NBR 12217/94)	Não	
Responsável pelo acompanhamento da fiscalização		
Nome Completo		
Márcio		
Cargo/Função

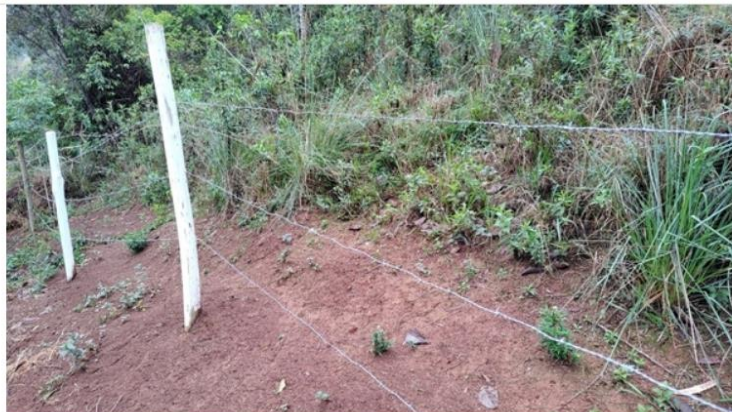
Área está devidamente cercada de forma a impedir o acesso de pessoas não autorizadas? (Lei Federal 11.445/2007)

Não

Cercamento precário

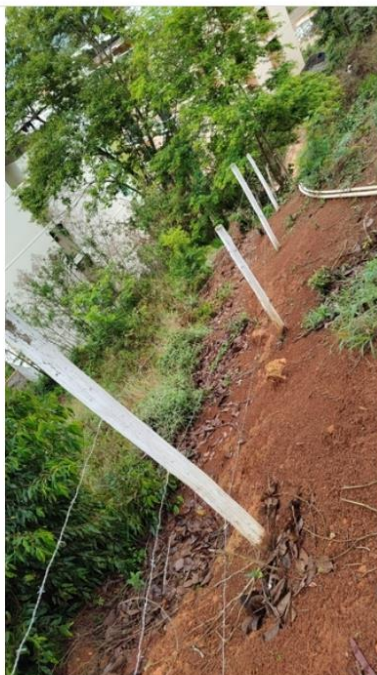
Cercamento precário

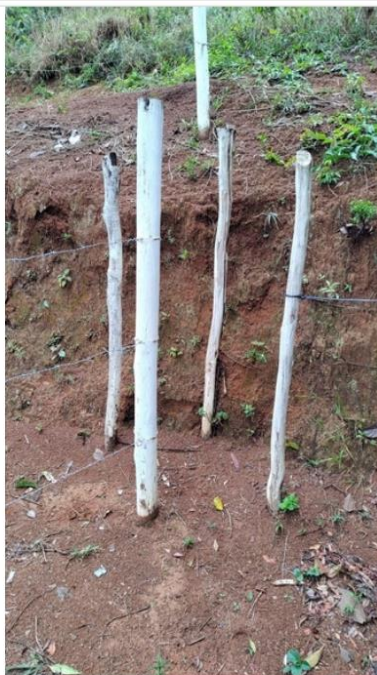
Há portão de acesso com cadeado ou dispositivo que impeça a entrada de pessoas não autorizadas? (Lei Federal 11.445/2007)

Não

Portão de acesso

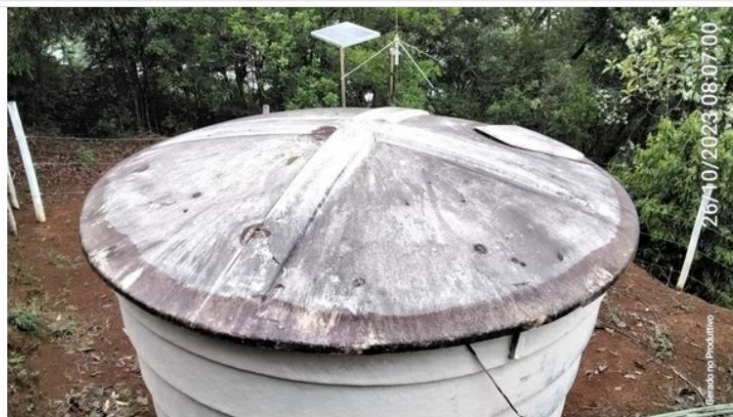
Existe válvula de fechamento na saída do reservatório? (NBR 12217/94)	Não	
Existe tubo extravasor? (NBR 12217/94)	Não	
Existe caixa de descarga para o tubo extravasor? (NBR 12217/94)	Não	
Ocorre extravasamento do reservatório? (INFORMAÇÃO)	Não	
Existe dispositivo de indicador de nível de água? (NBR 12217/94)	Sim	Por telemetria
É feito o acompanhamento e anotação das medidas dos níveis de reservação? (NBR 12217/94)	Sim	Por telemetria
Existe tubo de descarga de fundo? (NBR 12217/94)	Não	
O reservatório possui tampas de inspeção em boas condições? (oxidadas, sem vedação adequada ou quebradas) (NBR 12217/94)	Não

Tampa de inspeção		
A tampa de inspeção possui cadeado ou dispositivo que impeça sua abertura por pessoas não autorizadas? (Lei Federal 11.445/2007)	Não	
A cobertura do reservatório permite o escoamento das águas pluviais e impede a entrada de água, animais e corpos estranhos? (NBR 12217/94)	Sim	
O reservatório possui ventilação? (NBR 12217/94)	Não	
As tubulações de ventilação possuem telas de proteção com cobertura que impeça a entrada de água de chuva e limite a entrada de poeira.? (NBR 12217/94)	Não se aplica	
Existe estação de cloro no reservatório? (INFORMAÇÃO)	Não	
A estrutura aparente do reservatório apresenta boas condições? (Vazamentos, infiltrações, oxidação, corrosão, etc) (NBR 12217/94)	Sim	
Há escada para acesso a cobertura? (NBR 12217/94)	Não	
A cobertura do reservatório está protegida por guarda - corpo? (NBR 12217/94)	Não se aplica	
Responsável pelo acompanhamento da fiscalização

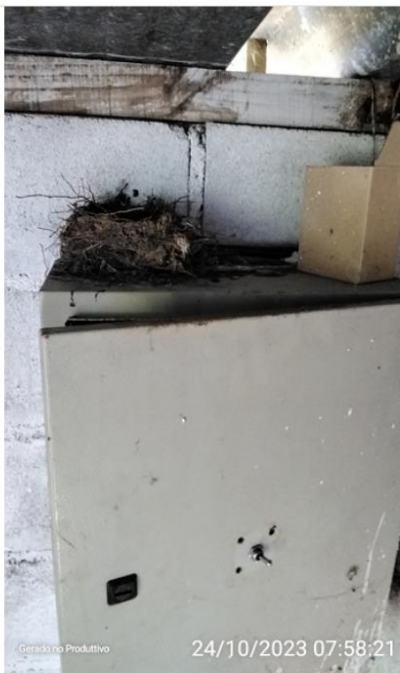
equipamentos por meio de estrutura de movimentação de carga? (NBR 12214/20)		
Existe iluminação para trabalhos noturnos? (Lei Federal 11.445/2007)	Não	
Há algum sistema de drenagem no piso, para drenar a água de possíveis vazamentos das caixas de gaxetas ou outros vazamentos? (Ex. Canaletas com grelhas) (NBR 12214/20)	Não	
A condições aparentes dos quadros e cabos elétricos são boas? (Lei Federal 11.445/2007)	Não

Quadro elétrico - parte externa

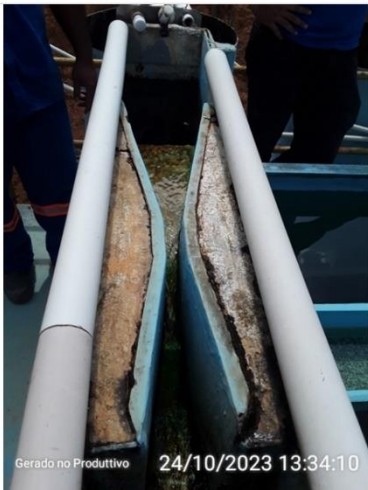
ambiental? (DN Copam nº 217 /2017)		
Tempo de funcionamento (h/dia) (Informação)		
16		
A vazão média de operação está acima da vazão de projeto? (Lei 11.445/2007)	Não se aplica	
Há instrumentos de medição de vazão na entrada do tratamento? (NBR 12215 - 1/2017)	Não	Há calha parshall porém não realizam acompanhamento.

<p>Gerado no Produtivo 24/10/2023 13:34:10</p> <p>Calha Parshall</p>

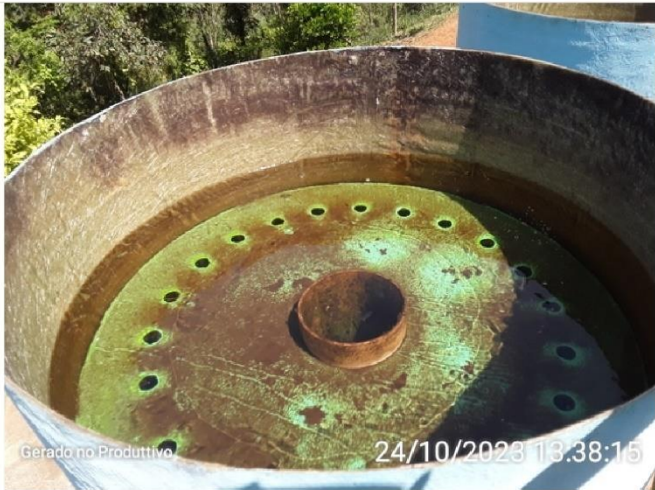
Utiliza algum polímero para auxiliar na floculação? (Informação)	Não
Qual o tipo de floculador? (Informação)	
<ul style="list-style-type: none"> Hidráulico 	
Quanto floculadores estão instalados?(Informação)	
4	
Quanto floculadores estão em operação? (Informação)	
4	
A formação de flocos é visível? (Informação)	
Não	
Floculadores

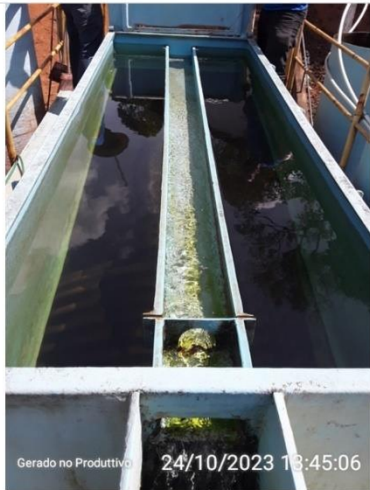
Quantos decantadores estão instalados? (Informação)		
4		
Quantos decantadores estão em operação? (Informação)		
4		
Qual o destino do lodo dos decantadores? (Informação)		
Rede pluvial		
O lodo gerado na ETA é disposto conforme legislação vigente? (Lei 12.305/2010)	Não se aplica	
Decantadores

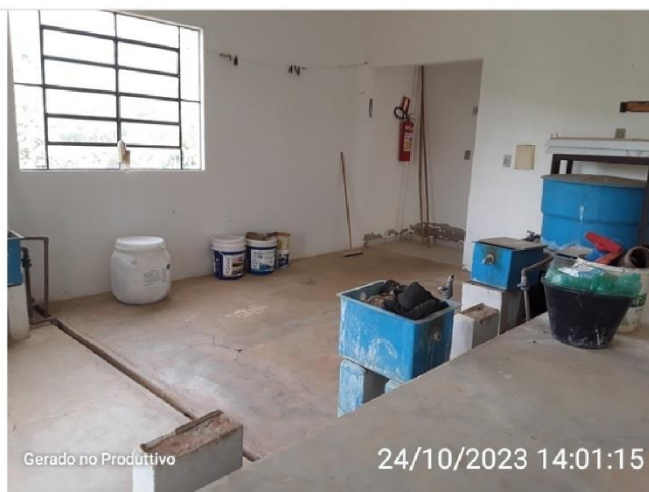
O tempo de contato do desinfetante com a água é realizado observando os parâmetros da Portaria GM/MS nº 888/2021?(Temperatura, pH, Cloro Residual)	Não	
É aplicado o processo de fluoretação? (Lei Federal 6.050/1974)	Não	
Existem locais sem guarda-corpos ou escadas adequadas? (NBR12216/1992)	Sim	
Escadas e guarda-corpos existentes estão em boas condições? (NBR12216/1992)	Sim	
As condições gerais de higiene são adequadas? (NBR 13035/1993 e NBR 12216/1992)	Sim	
As condições gerais de segurança são adequadas? (NBR 13035/1993 e Art. 5.21 da NBR 12216/1992)	Não	
Existem normas técnicas de segurança escritas ou ilustradas disponíveis na ETA? (NR 26)	Não	
Existe boa iluminação noturna? (NR 22)	Não	
Casa de Química

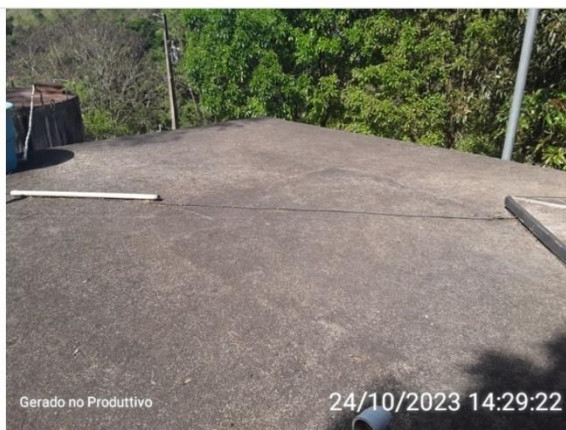
Cobertura

A tampa de inspeção possui cadeado ou dispositivo que impeça sua abertura por pessoas não autorizadas? (Lei Federal 11.445/2007)	Não	
A cobertura do reservatório permite o escoamento das águas pluviais e impede a entrada de água, animais e corpos estranhos? (NBR 12217/94)	Não	A cobertura do reservatório não possui drenos e a superfície encontrada é plana dificultando o escoamento de água.

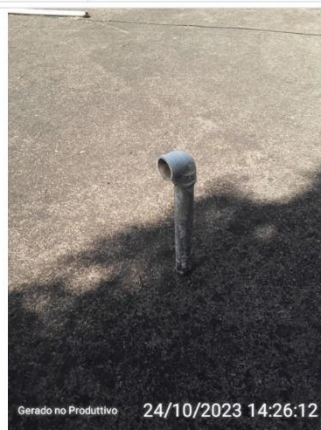
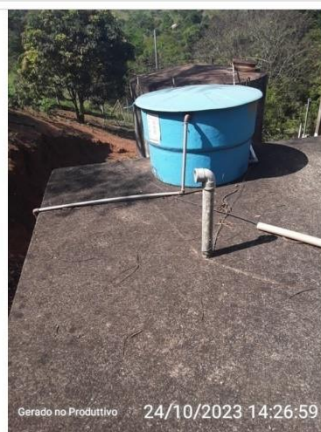
Ventilação

As tubulações de ventilação possuem telas de proteção com cobertura que impeça a entrada de água de chuva e limite a entrada de poeira.? (NBR 12217/94)	Não	
Existe estação de cloro no reservatório? (INFORMAÇÃO)	Sim	Há uma estação de cloro que atende os dois reservatórios.

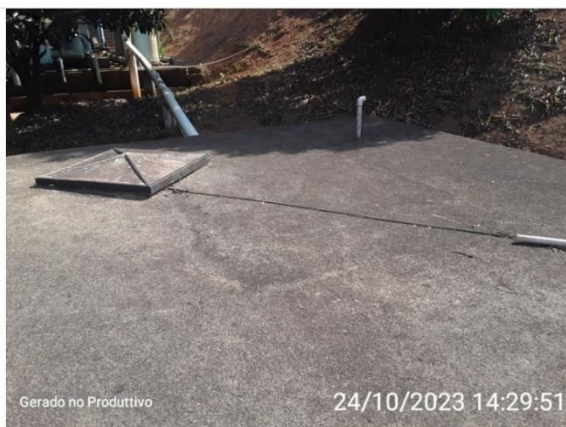
Cobertura

A cobertura do reservatório está
protegida por guarda - corpo? (NBR
12217/94)

Não

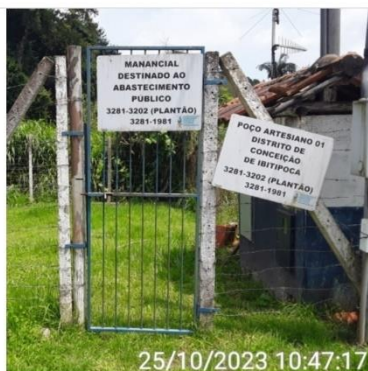
Placa de identificação

Portão com cadeado	
<p>Possui placas de identificação e aviso? (Contendo no mínimo: Identificação da unidade, Identificação do Prestador, Restrição de acesso) - (Lei Federal 11.445/2007)</p>	<p>Não</p>	<p>Contendo no mínimo: Identificação da unidade, Identificação do Prestador, Restrição de acesso</p>

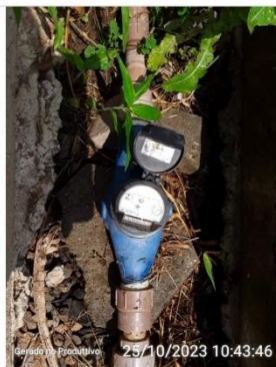
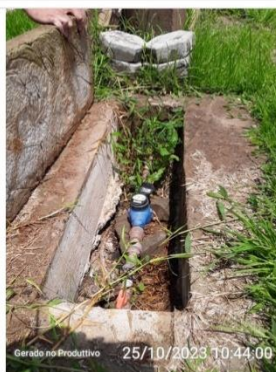
Há dispositivo de medição de vazão?
(PORTARIA IGAM Nº 48/2019)

Não

Medição de vazão

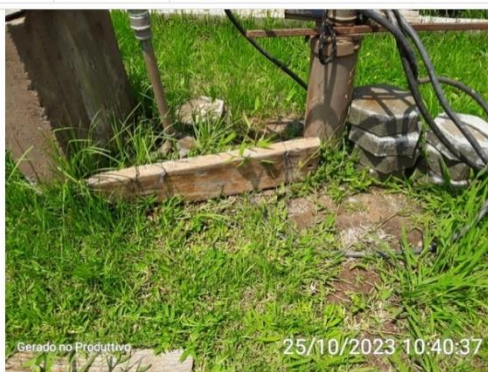
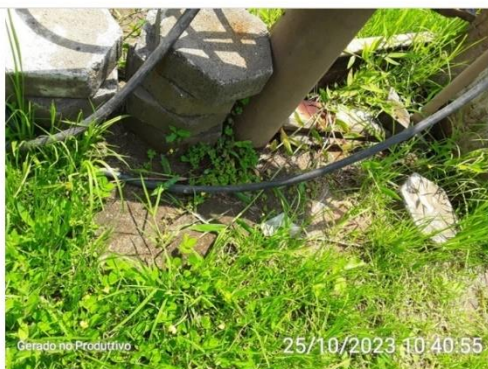
Possui laje sanitária de proteção em
concreto armado em área não inferior a 1
m² ? (NBR 12.244/2006)

Não

Ausência de laje sanitária

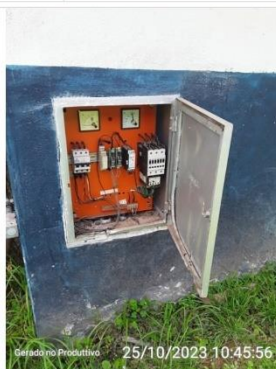
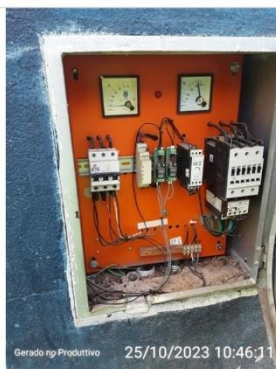
Fios e cabos elétricos

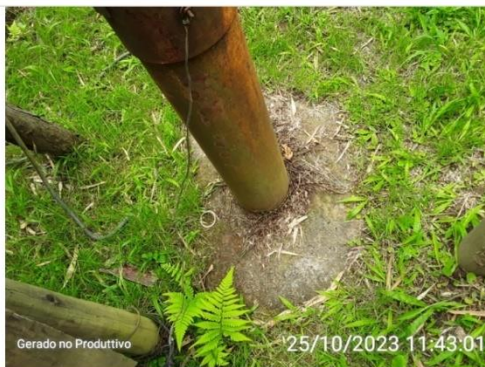
Há dispositivo para coleta de água bruta? (PORTARIA IGAM Nº 48/2019)	Não	A coleta é feita diretamente na entrada do reservatório.
Possui laje sanitária de proteção em concreto armado em área não inferior a 1 m² ? (NBR 12.244/2006)	Não

Laje sanitária

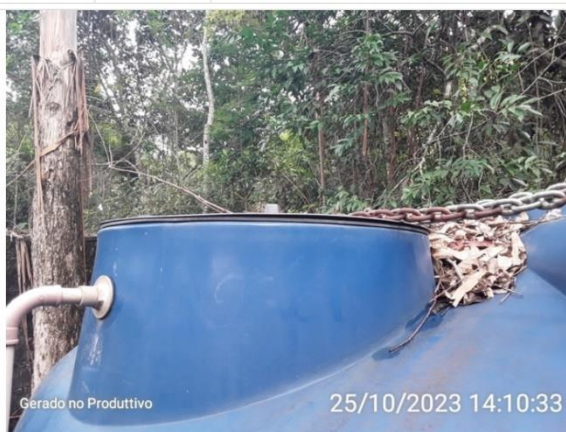
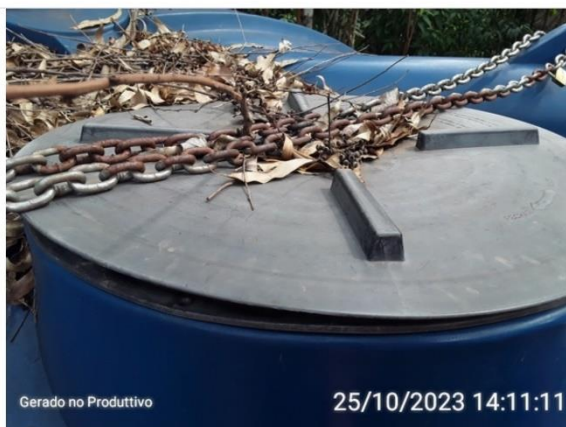
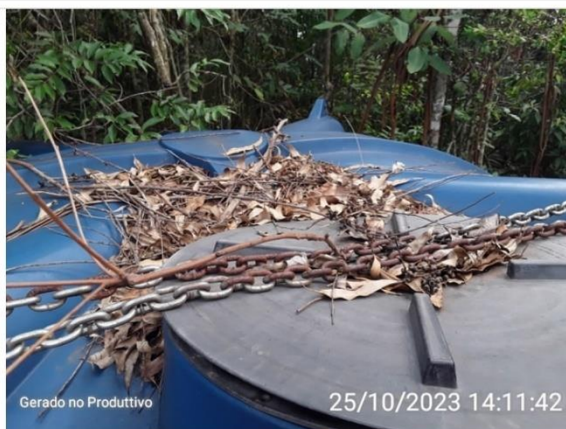
Tampa de inspeção - Reservatório I

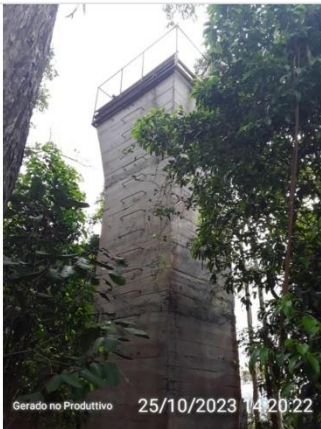
Escada de acesso		
A cobertura do reservatório está protegida por guarda - corpo? (NBR 12217/94)	Não	O guarda corpo existente não atende os requisitos das NR's.
Observações não identificadas anteriormente (INFORMAÇÃO)	Sim	Reservatório abastece os outros dois reservatórios Alquimia e para a rede do loteamento ver de perto
Reservatório Elevado		
No topo do reservatório elevado há para-ralos? (NBR 12217/94)	Não	
No topo do reservatório elevado há luz de sinalização de obstáculo elevado? (NBR 12217/94)	Não	
Responsável pelo acompanhamento da fiscalização		
Nome Completo Kalyan Oliveira		
Cargo/Função Diretor Geral

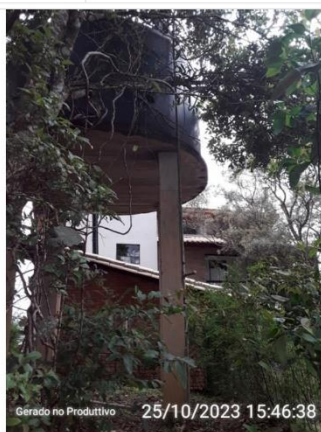
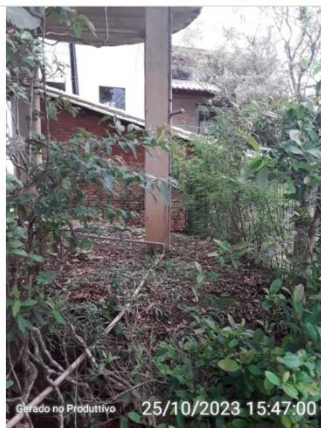
Tubo extravasor

Tubo extravassor

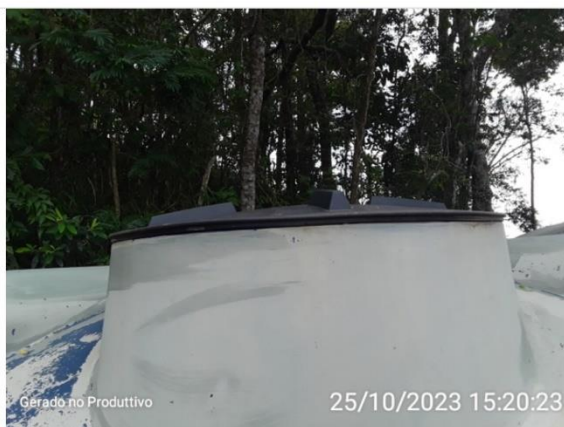
O reservatório possui tampas de inspeção em boas condições? (oxidadas, sem vedação adequada ou quebradas) (NBR 12217/94)	Sim	
A tampa de inspeção possui cadeado ou dispositivo que impeça sua abertura por pessoas não autorizadas? (Lei Federal 11.445/2007)	Não

Tampa de inspeção

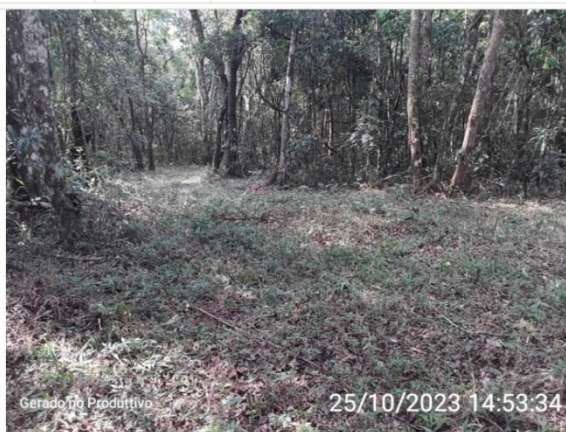
Porém o SAAE ainda não tem a posse das estruturas logo não foi possível o acesso por veículo devido a porteira estava com cadeado.

Acesso aos reservatórios

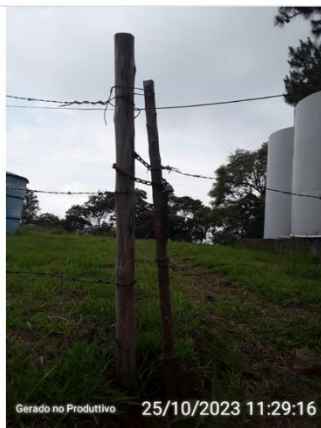
a manutenção? (Lei Federal 11.445/2007)		
Área está devidamente cercada de forma a impedir o acesso de pessoas não autorizadas? (Lei Federal 11.445/2007)	Não	
  <p>Gerado no Produtivo 25/10/2023 11:28:42</p> <p>Cercamento precário</p>		
  <p>Gerado no Produtivo 25/10/2023 11:18:45</p> <p>Cercamento precário</p>		
Há portão de acesso com cadeado ou dispositivo que impeça a entrada de pessoas não autorizadas? (Lei Federal 11.445/2007)	Não	Há cadeado porém o cercamento da área é precário.

Cadeado

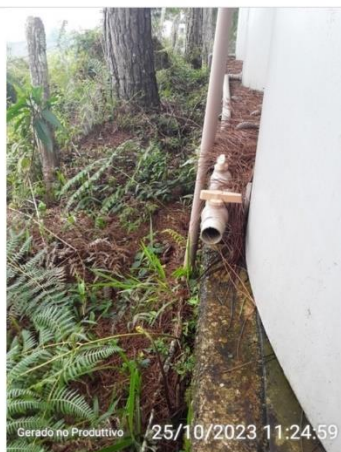
Existe tubo extravasor? (NBR 12217/94)	Não	
Existe caixa de descarga para o tubo extravasor? (NBR 12217/94)	Não	
Ocorre extravasamento do reservatório? (INFORMAÇÃO)	Sim	
Existe dispositivo de indicador de nível de água? (NBR 12217/94)	Não	
É feito o acompanhamento e anotação das medidas dos níveis de reservação? (NBR 12217/94)	Não	
Existe tubo de descarga de fundo? (NBR 12217/94)	Sim

Tubo de descarga de fundo

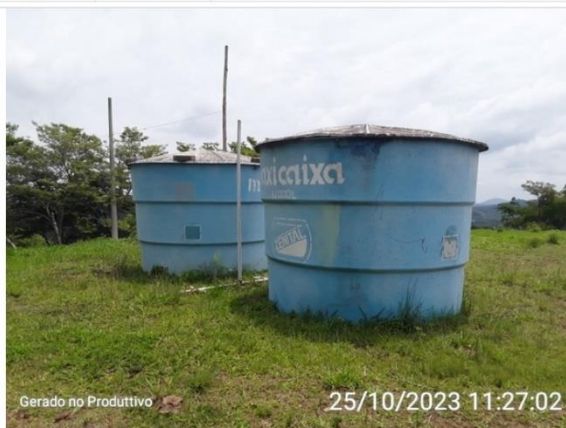
A cobertura do reservatório está protegida por guarda - corpo? (NBR 12217/94)	Não	
Observações não identificadas anteriormente (INFORMAÇÃO)	Sim	Não há estação de cloro nos reservatórios e nem na EEAT, logo os reservatórios são abastecidos diretamente pelos poços onde se misturam a água tratada com a água bruta. Outro ponto identificado durante a fiscalização é a presença de 2 reservatórios no local , que conforme funcionários responsáveis pelo acompanhamento são reservatórios particulares abastecido por poço que esta em processo de concessão para

Reservatórios particulares

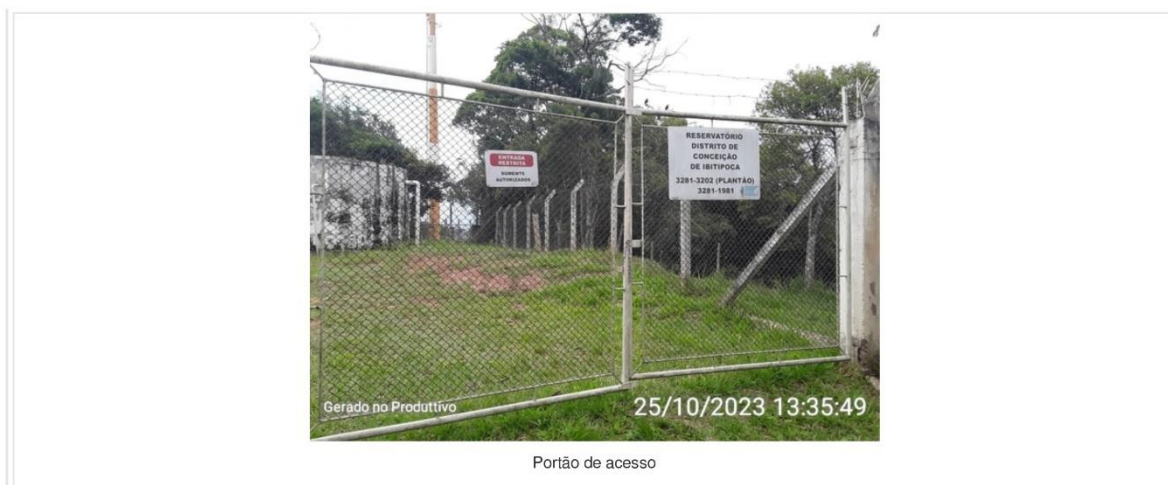
a manutenção? (Lei Federal 11.445/2007)		
Área está devidamente cercada de forma a impedir o acesso de pessoas não autorizadas? (Lei Federal 11.445/2007)	Sim	
  <p>Gerado no Produtivo 25/10/2023 13:35:35</p> <p>Cercamento</p>		
Há portão de acesso com cadeado ou dispositivo que impeça a entrada de pessoas não autorizadas? (Lei Federal 11.445/2007)	Não	
  <p>Gerado no Produtivo 25/10/2023 13:35:57</p> <p>Portão de acesso</p>

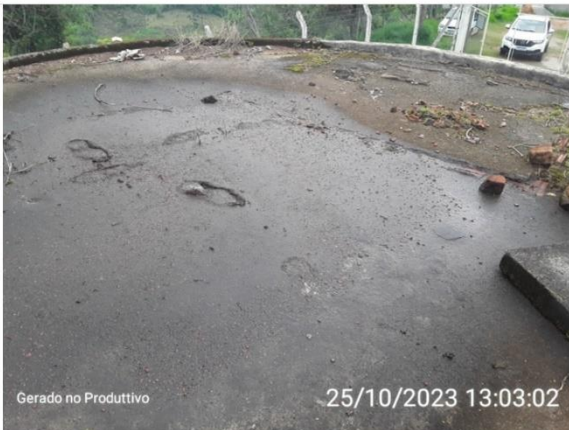
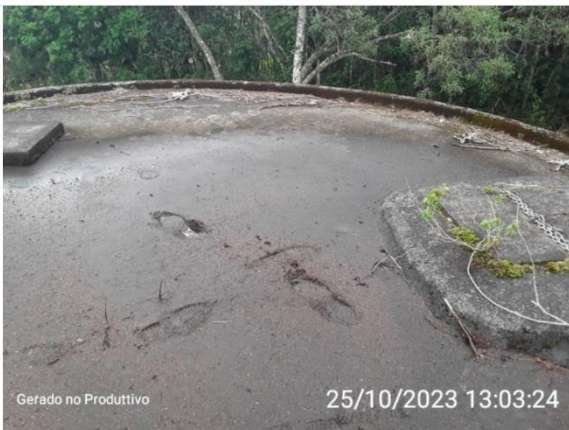
<p>personas não autorizadas? (Lei Federal 11.445/2007)</p>	<p>Não</p>	
<p>A cobertura do reservatório permite o escoamento das águas pluviais e impede a entrada de água, animais e corpos estranhos? (NBR 12217/94)</p>	<p>Não</p>	
<div style="display: flex; align-items: center;">

<div style="margin-left: 10px;"> <p>Gerado no Produtivo 25/10/2023 13:03:02</p> <p>Cobertura do reservatório</p> </div> </div>		
<div style="display: flex; align-items: center;">

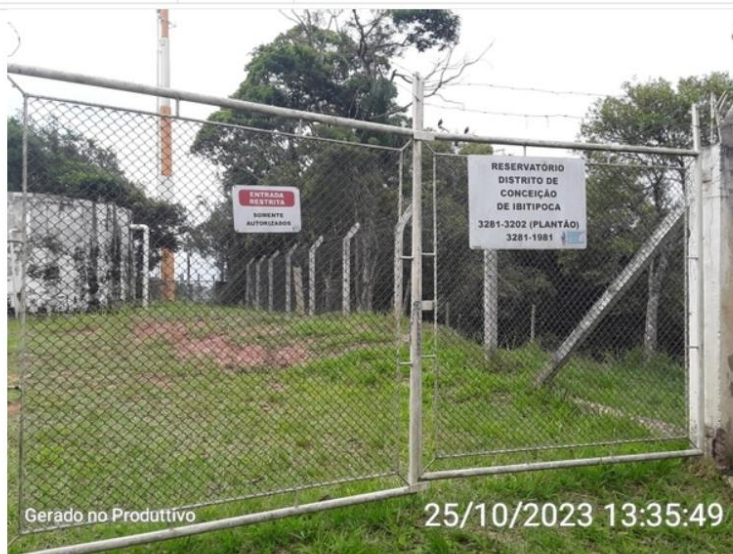
Há portão de acesso com cadeado ou dispositivo que impeça a entrada de pessoas não autorizadas? (Lei Federal 11.445/2007)

Não

Portão de acesso

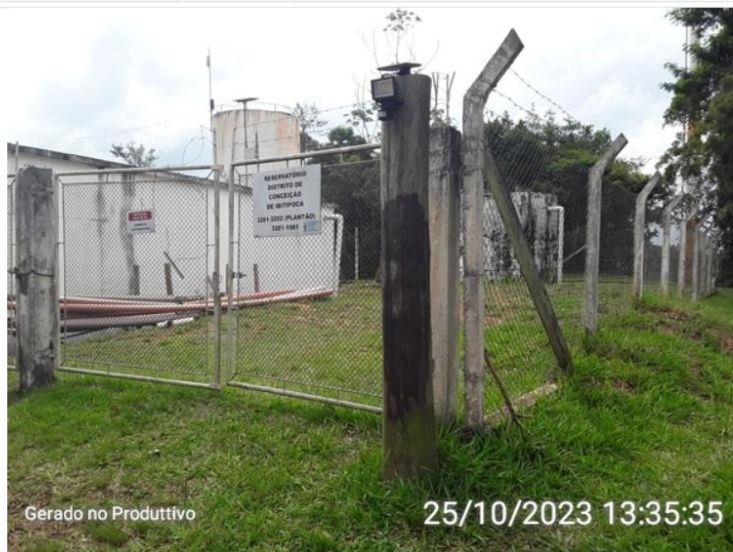
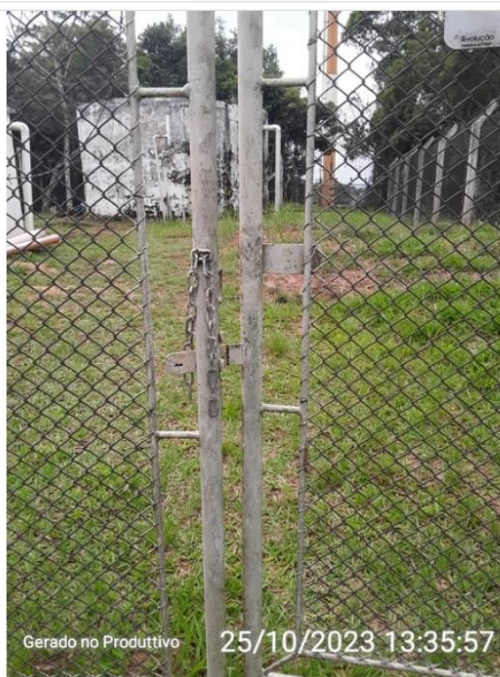
Reservatório		
Identificação do reservatório Ibitipoca - Retangular		
Imagem do reservatório		
  <p style="text-align: center;">Reservatório</p>		
Coordenadas 21° 42' 57.50"S, 43° 55' 31.76"O		
A área possui acesso em condições adequadas que possibilitem ou facilitem a manutenção? (Lei Federal 11.445/2007)	Sim	
Área está devidamente cercada de forma a impedir o acesso de pessoas não autorizadas? (Lei Federal 11.445/2007)	Sim	
  <p style="text-align: center;">Cercamento</p>		
Há portão de acesso com cadeado ou dispositivo que impeça a entrada de pessoas não autorizadas? (Lei Federal	Não

Portão sem cadeado

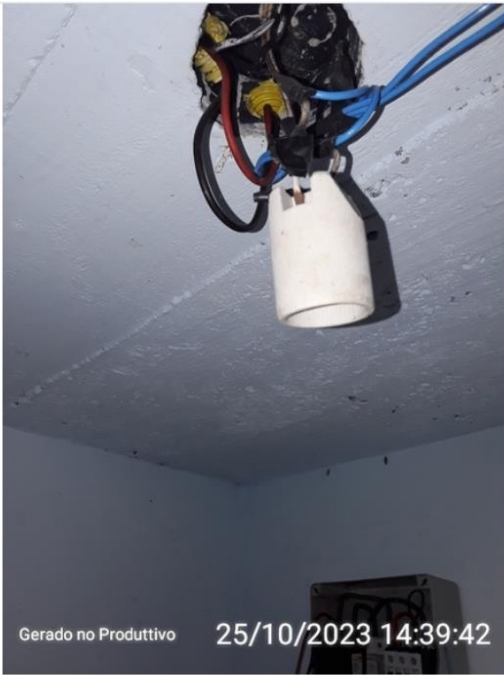
Existe iluminação para trabalhos noturnos? (Lei Federal 11.445/2007)	Não	Não tem lâmpada

<p>Gerado no Produtivo 25/10/2023 14:39:42</p> <p>Ausência de iluminação noturna</p>		
Há algum sistema de drenagem no piso,

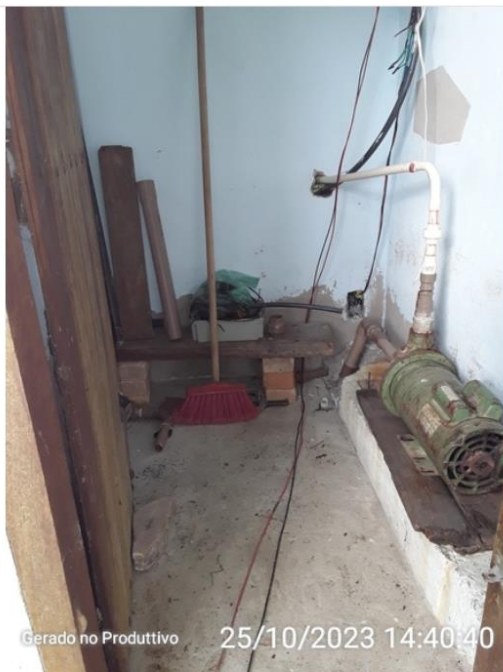
Conjunto motobomba

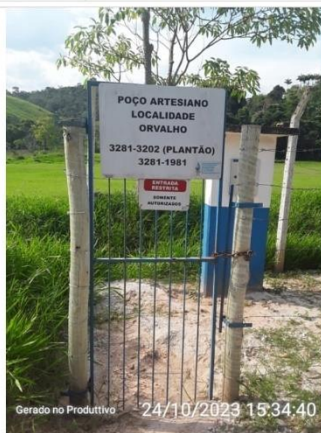
A área possui acesso em condições adequadas que possibilitem ou facilitem a manutenção? (Lei Federal 11.445/2007)	Sim	
Área está devidamente cercada de forma a impedir o acesso de pessoas não autorizadas? (NBR 12212/2017)	Não	Há cercamento porém não impede o acesso de pessoas não autorizadas.
Há portão de acesso com cadeado ou dispositivo que impeça a entrada de pessoas não autorizadas? (Lei Federal 11.445/2007)	Sim

Portão com acesso restrito
