Relatório Técnico de Fiscalização

Fiscalização de Acompanhamento – R3

Proc. Administrativo Fiscalização – 028/2023

LIMA DUARTE/MG

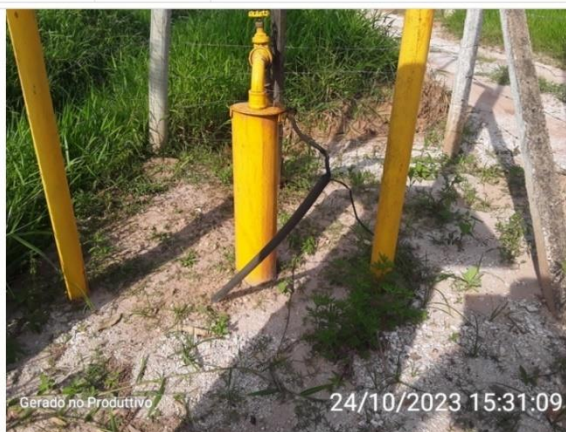
Possui laje sanitária de proteção em concreto armado em área não inferior a 1 m² ? (NBR 12.244/2006)

Ausência de laje sanitária

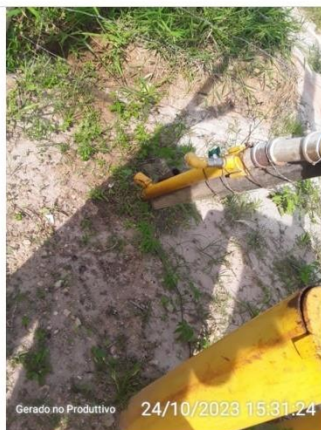
Ausência de laje sanitário

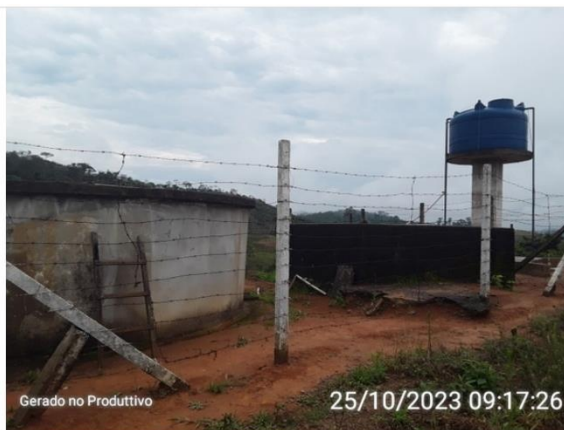
Reservatório		
Identificação do reservatório Orvalho I (Circular)		
Imagem do reservatório		
  <p>Gerado no Productivo 25/10/2023 08:46:29</p> <p>Reservatório</p>		
Imagem do reservatório		
  <p>Gerado no Productivo 25/10/2023 08:47:31</p> <p>Reservatório</p>		
Coordenadas 21°47'23.94"S, 43°40'36.72"O		
A área possui acesso em condições adequadas que possibilitem ou facilitem a manutenção? (Lei Federal 11.445/2007)	Sim	
Área está devidamente cercada de forma a impedir o acesso de pessoas não autorizadas? (Lei Federal 11.445/2007)	Não	O cercamento existente precisa de melhorias para impedir o acesso de pessoas no local.

Cercamento

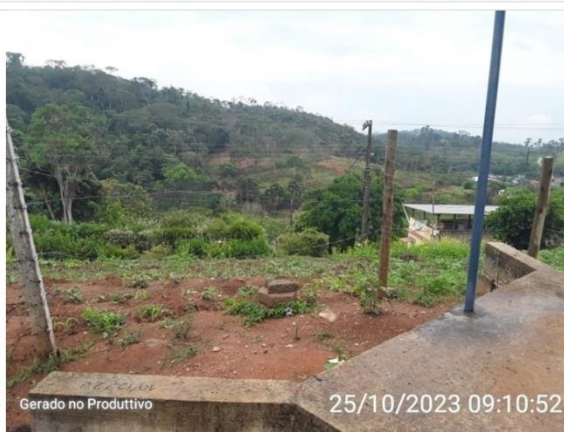
Cercamento

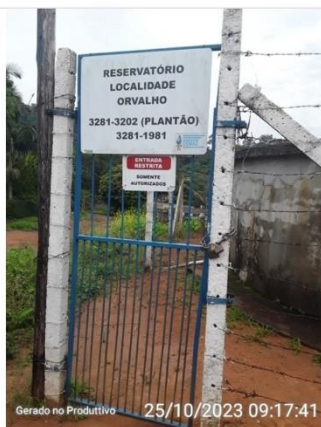
Há portão com cadeado porém o cercamento é precário.

Portão de acesso

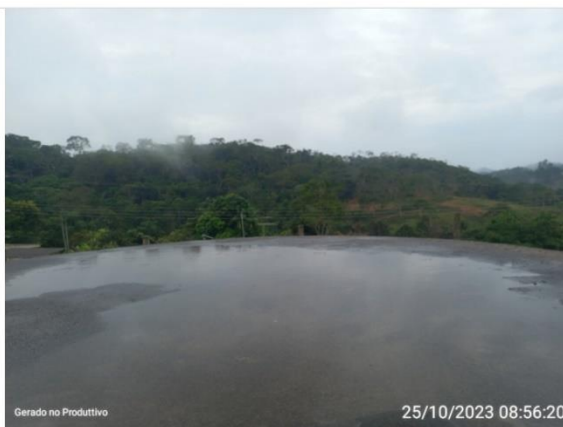
A cobertura do reservatório permite o escoamento das águas pluviais e impede a entrada de água, animais e corpos estranhos? (NBR 12217/94)

Não

Cobertura

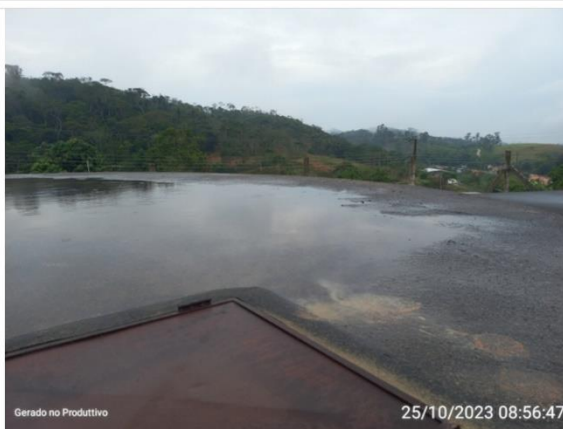
Acúmulo de água na cobertura

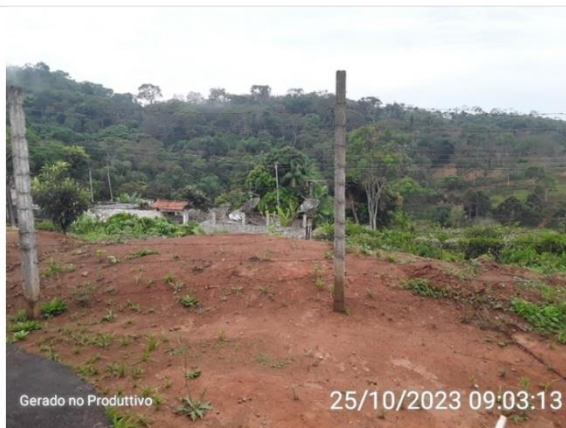
O cercamento existente precisa de melhorias para impedir o acesso de pessoas no local.

Cercamento precário

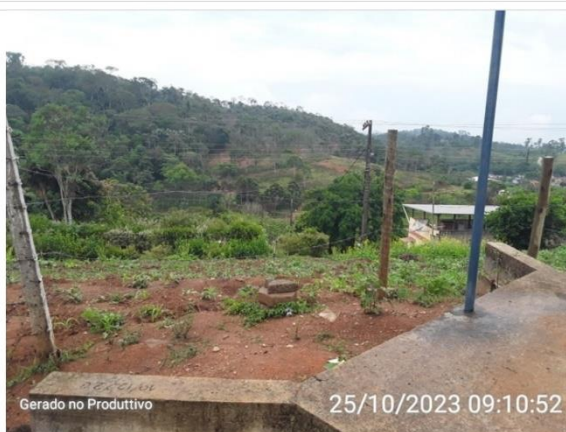
Cercamento precário

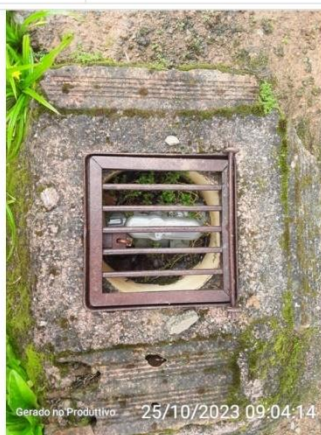
Válvula de entrada

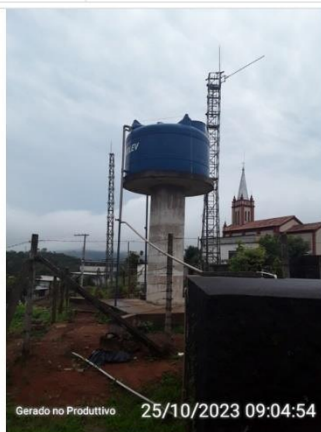
Tubo extravasor - Interligados

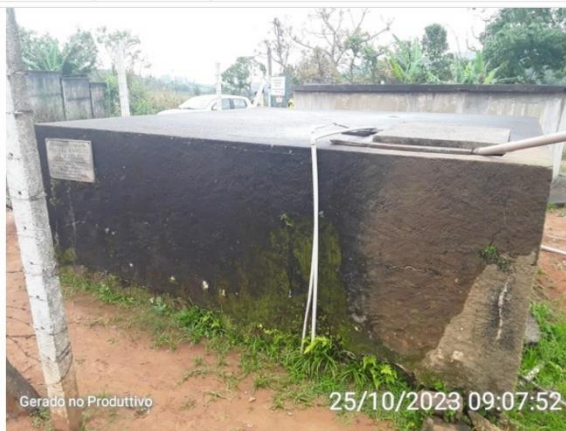
escoamento das águas pluviais e impede a entrada de água, animais e corpos estranhos? (NBR 12217/94)

Não

Cobertura

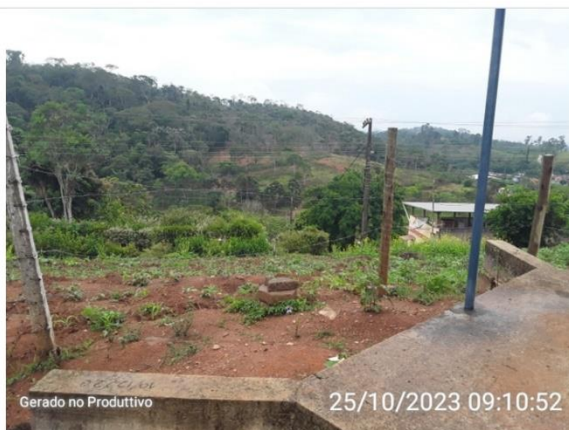
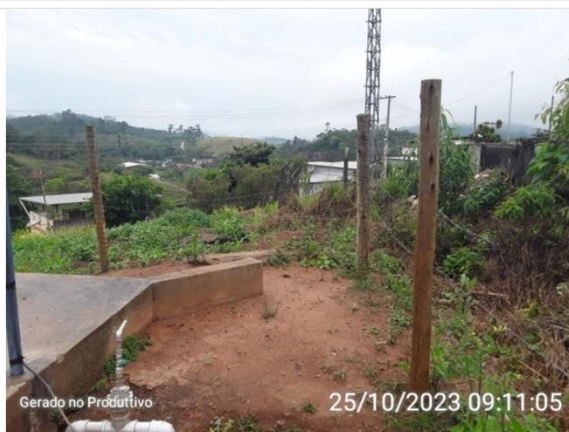
Área está devidamente cercada de forma a impedir o acesso de pessoas não autorizadas? (Lei Federal 11.445/2007)

Não

Cercamento precário

Há portão com cadeado, porém o cercamento precisa de melhorias.

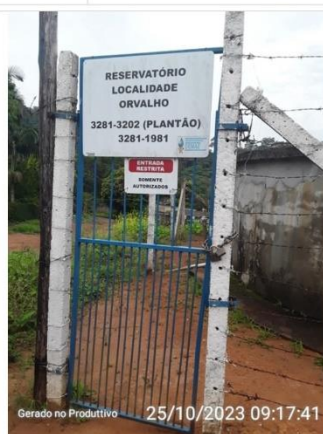
Portão com cadeado

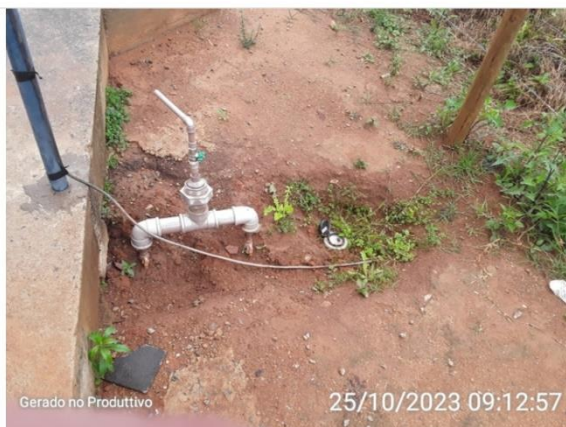
Acionamento automático na bomba

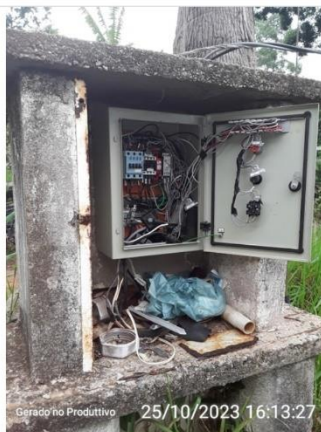
Fios e cabos elétricos

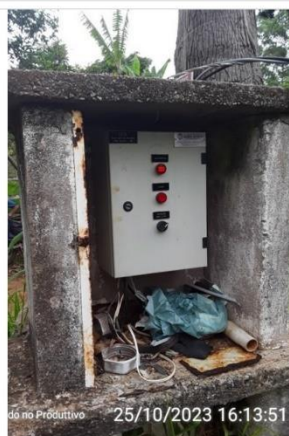
Quadro de comando

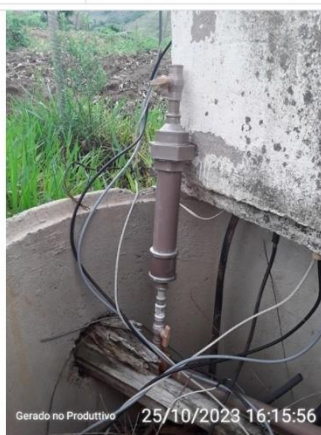
Não possuem cobrança e nem possuem hidrômetros. O local é considerado como área rural. Além disso, há no poço uma estação de cloro e para-raios.

Estação de Cloro

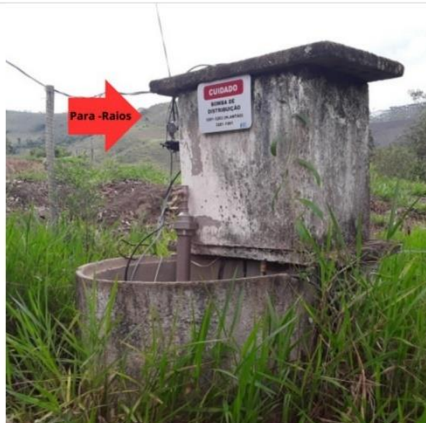
Para - raios

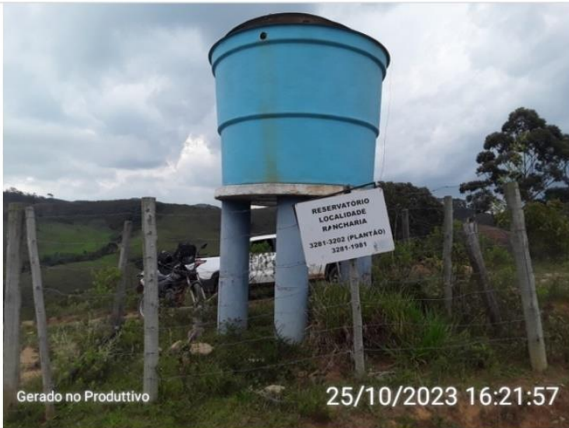
<p>Placa de identificação</p>		
Tipo (INFORMAÇÃO)		
Elevado		
Material (INFORMAÇÃO)		
Polietileno		
Capacidade de reservação em m³ (INFORMAÇÃO)		
5		
Compartimentação (nº de câmaras) (INFORMAÇÃO)		
1		
Existe procedimento para verificar a necessidade de limpeza e desinfecção do reservatório? (INFORMAÇÃO)	Não

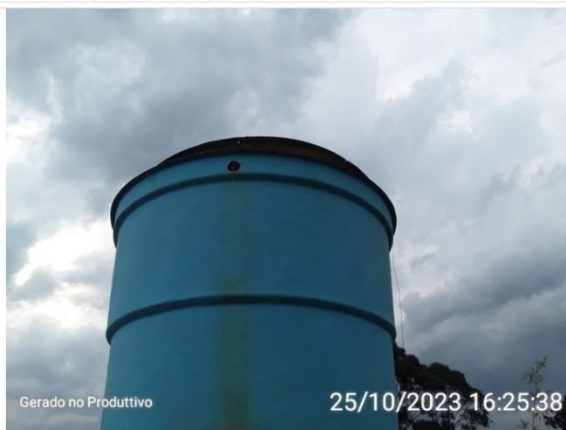
Existe tubo extravasor? (NBR 12217/94)	Não	
Existe caixa de descarga para o tubo extravasor? (NBR 12217/94)	Não	
Ocorre extravasamento do reservatório? (INFORMAÇÃO)	Não se aplica	
Existe dispositivo de indicador de nível de água? (NBR 12217/94)	Não	
É feito o acompanhamento e anotação das medidas dos níveis de reservação? (NBR 12217/94)	Não	
Existe tubo de descarga de fundo? (NBR 12217/94)	Não	
O reservatório possui tampas de inspeção em boas condições? (oxidadas, sem vedação adequada ou quebradas) (NBR 12217/94)	Não

Tampa de inspeção

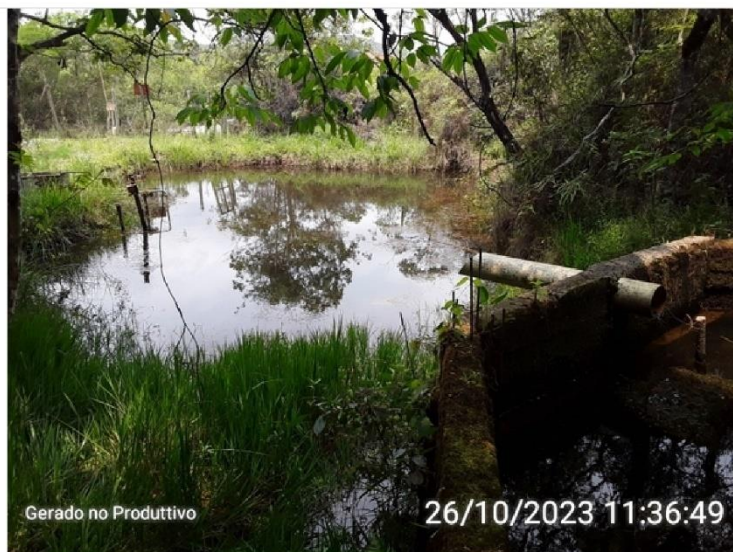
Ausência de cercamento

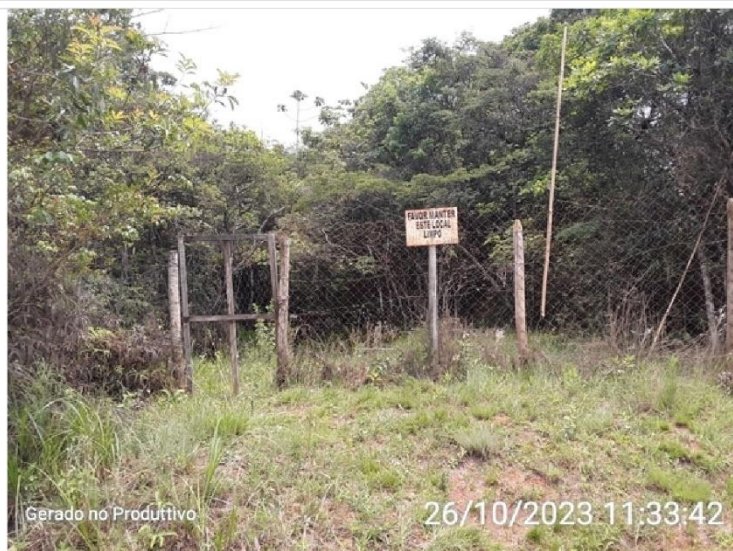
Cercamento precário

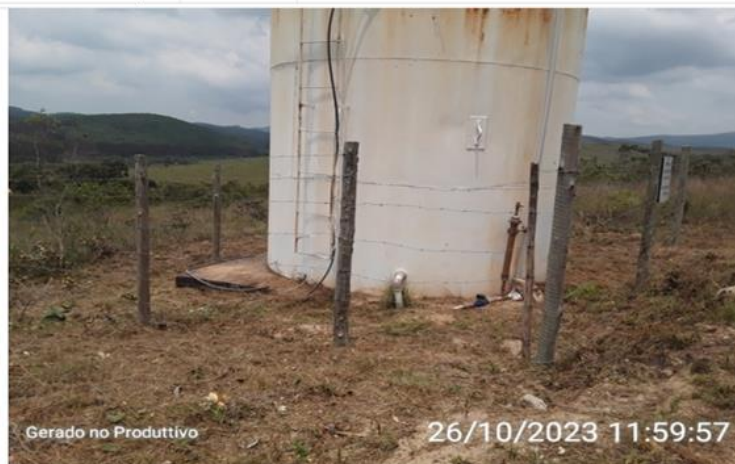
Área está devidamente cercada de forma a impedir o acesso de pessoas não autorizadas? (Lei Federal 11.445/2007)

Não

Cercamento

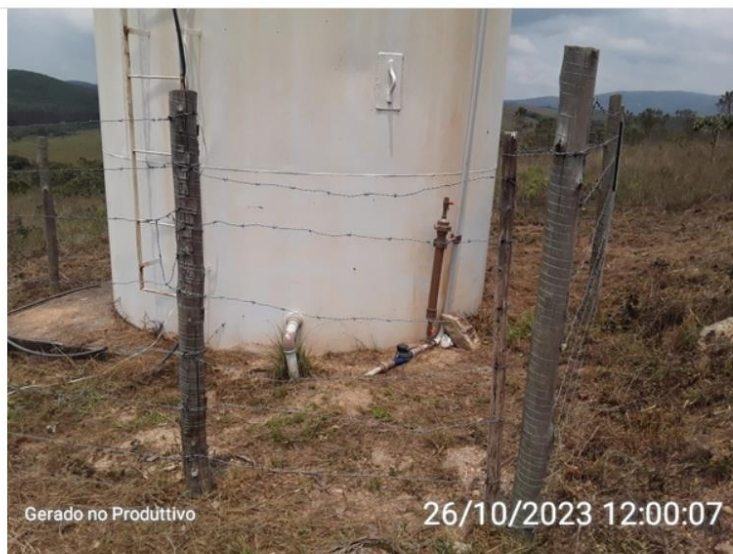
Portão de acesso

Há portão de acesso com cadeado ou dispositivo que impeça a entrada de pessoas não autorizadas? (Lei Federal 11.445/2007)	Não	
Possui placas de identificação e aviso? (Contendo no mínimo: Identificação da unidade, Identificação do Prestador, Restrição de acesso, capacidade de reservação) - (Lei Federal 11.445/2007)	Não	É preciso ter na placa de identificação: aviso de restrição de acesso e da capacidade de reservação.

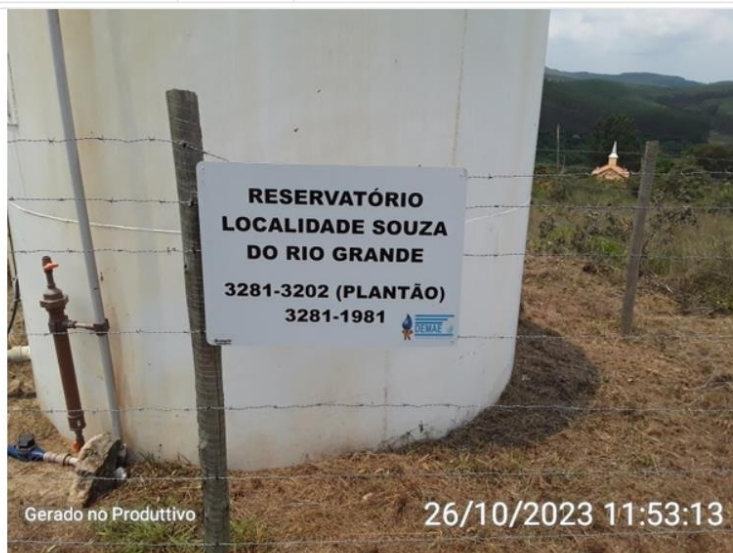
Placa de identificação

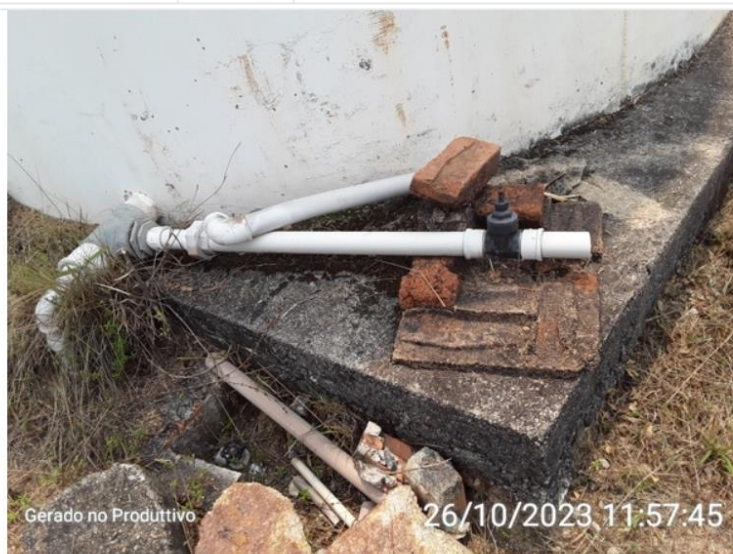
Tubo de descarga de fundo

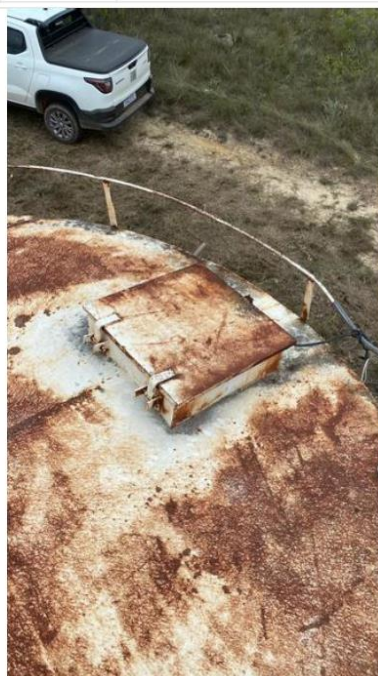
A tampa de inspeção esta oxidada.

Tampa de inspeção

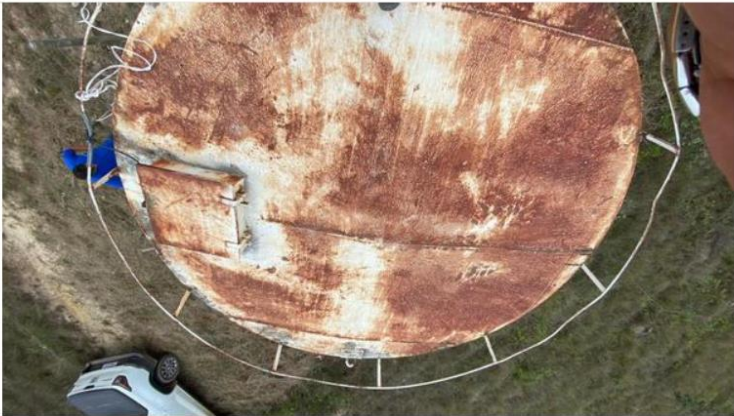
Cobertura do reservatório		
O reservatório possui ventilação? (NBR 12217/94)	Não	
As tubulações de ventilação possuem telas de proteção com cobertura que impeça a entrada de água de chuva e limite a entrada de poeira.? (NBR 12217/94)	Não	
Existe estação de cloro no reservatório? (INFORMAÇÃO)	Sim	
A estrutura aparente do reservatório apresenta boas condições? (Vazamentos, infiltrações, oxidação, corrosão, etc) (NBR 12217/94)	Não	A estrutura esta oxidada recomenda-se a melhorias estruturais para a conservação do reservatório.

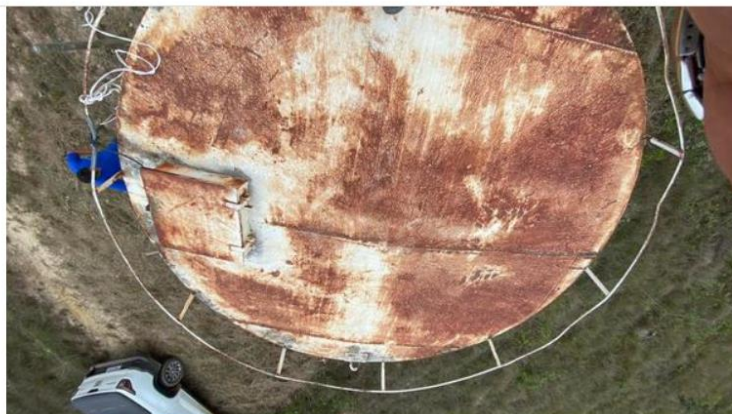
Oxidação da estrutura

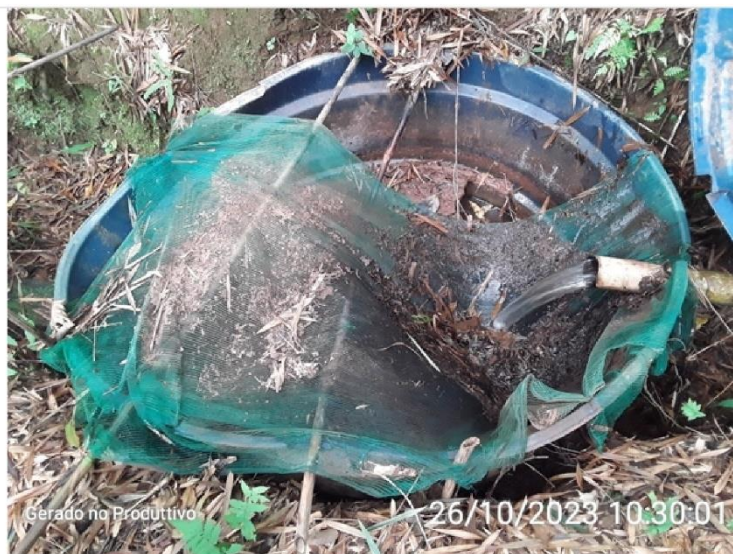
Caixa de passagem - Acúmulo de matéria orgânica

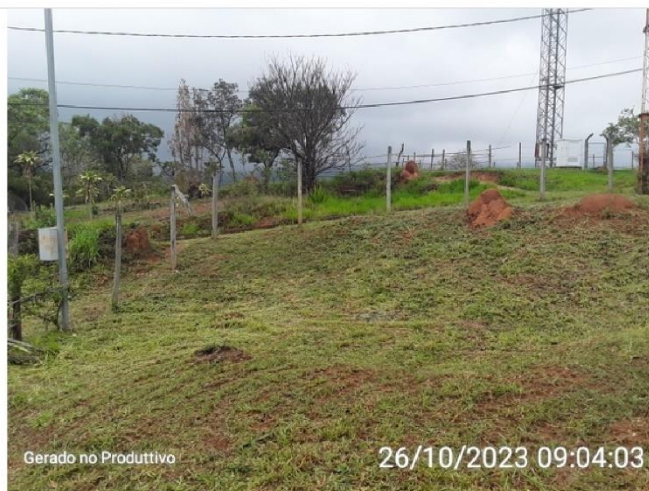
A área possui acesso em condições adequadas que possibilitem ou facilitem a manutenção? (Lei Federal 11.445/2007)	Sim	
Possui placas de identificação e aviso? (Contendo no mínimo: Identificação da unidade, Identificação do Prestador, Restrição de acesso) - (Lei Federal 11.445/2007)	Não	
Área está devidamente cercada de forma a impedir o acesso de pessoas não autorizadas? (NBR 12212/2017)	Não

Cercamento

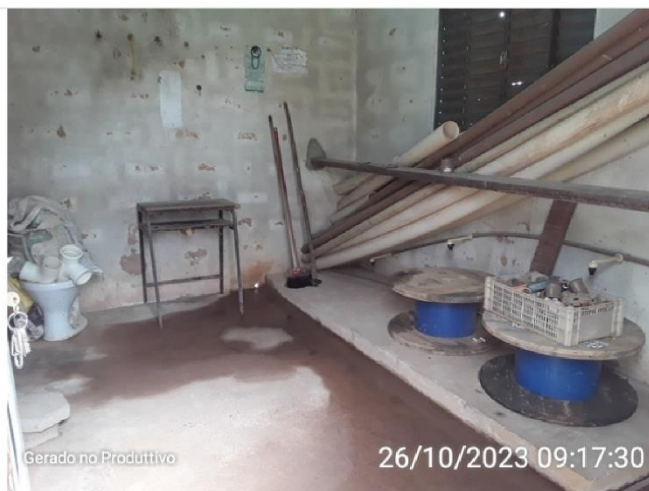
Tubos - Almojarifado

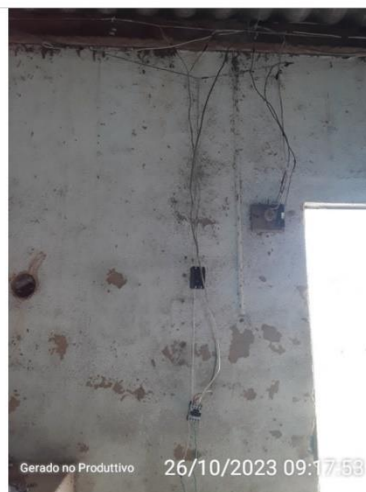
Fios elétricos emaranhados

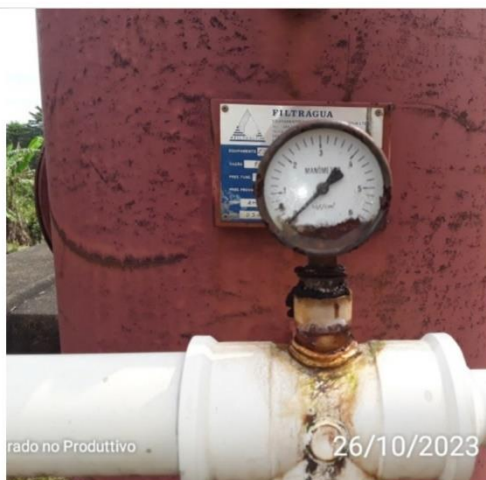
Manômetro com defeito

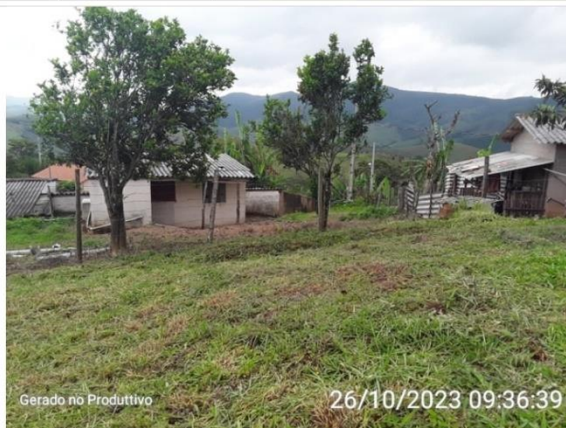
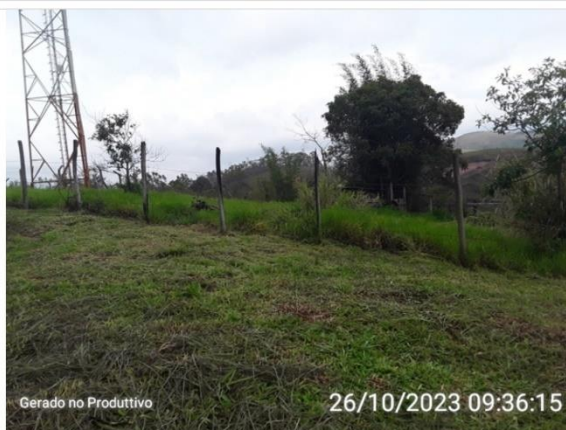
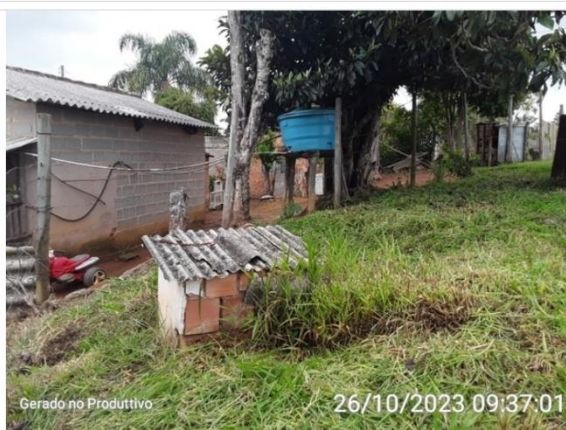
Não

Cercamento precário

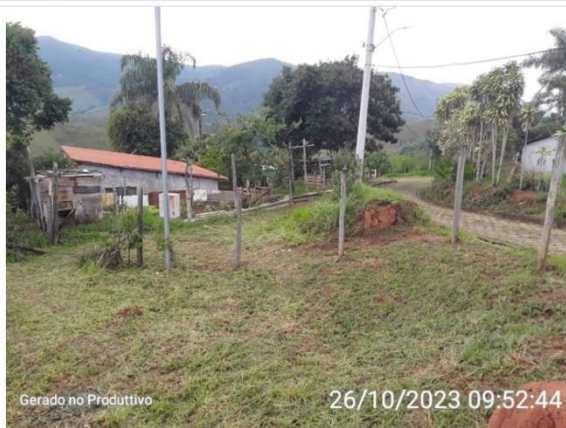
Não

Ausência de portão

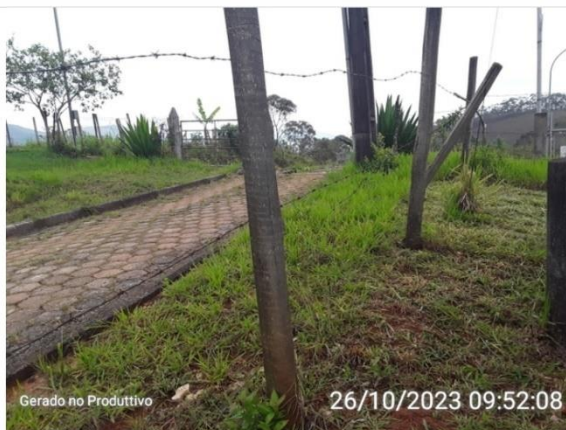
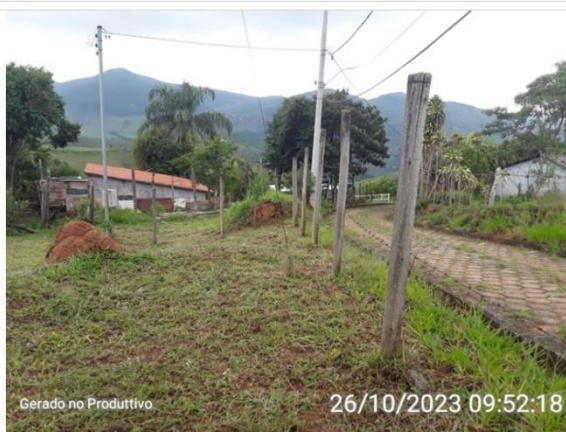
Cercamento precário

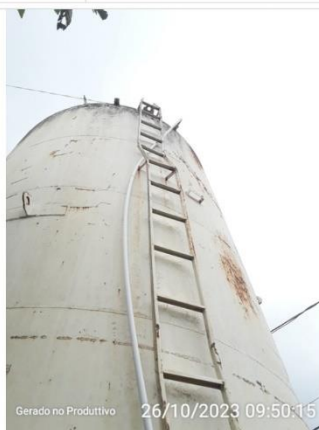
Escada de acesso

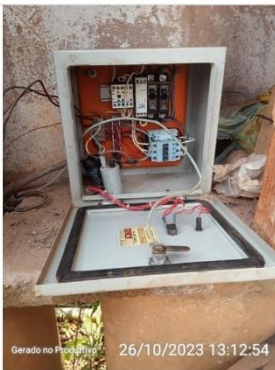
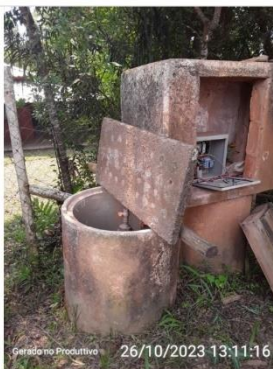
dispositivo que impeça a entrada de pessoas não autorizadas? (Lei Federal 11.445/2007)	Não	
Possui placas de identificação e aviso? (Contendo no mínimo: Identificação da unidade, Identificação do Prestador, Restrição de acesso) - (Lei Federal 11.445/2007)	Não	
Possui outorga de direito de uso de recursos hídricos? (Lei nº 13199/1999)	Não	
Número de Horas/dia de bombeamento (Informação)		
Acionamento automático		
Há dispositivo de medição de vazão? (PORTARIA IGAM Nº 48/2019)	Não	
As bombas possuem horímetro? (PORTARIA IGAM Nº 48/2019)	Não	
Há dispositivo para coleta de água bruta? (PORTARIA IGAM Nº 48/2019)	Não	No reservatório
Possui laje sanitária de proteção em concreto armado em área não inferior a 1 m² ? (NBR 12.244/2006)	Não	
Existe conjunto motobomba reserva em estoque? (NBR 12214/1992)	Não	
Existe facilidade para troca de bombas? (Informação)		
Não		
As condições aparentes dos quadros e cabos elétricos são boas ? (Lei 11.445/2007)	Não

Quadros elétricos

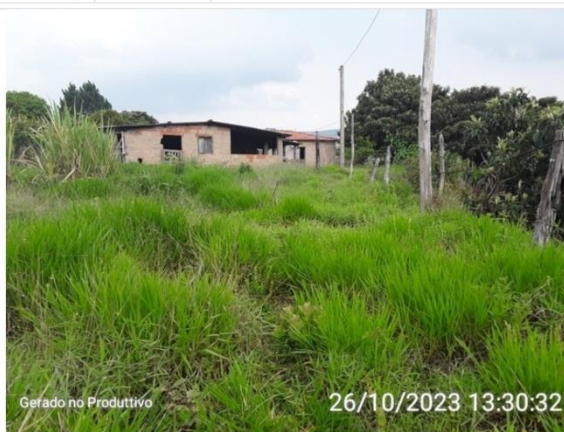
Terreno particular, para ter acesso ao reservatório é preciso comunicar ao dono da propriedade. O acesso ao local esta com vegetação alta conforme a foto.

Vegetação Alta

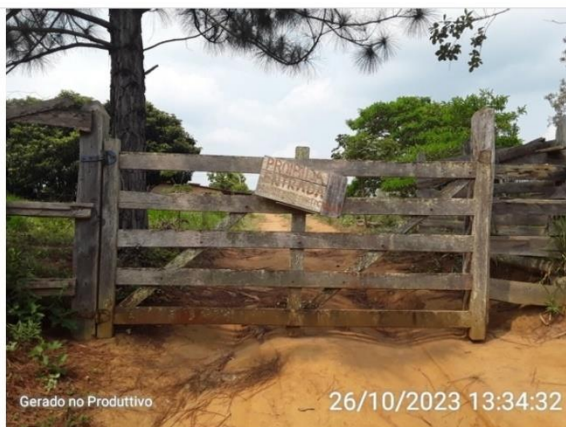
Placa de entrada proibida

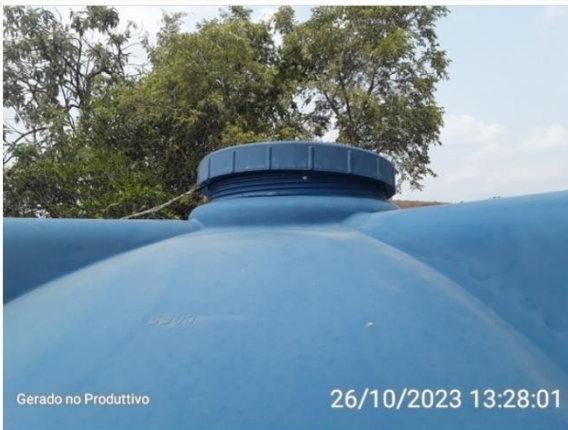
<p>Tampa de inspeção</p>		
A tampa de inspeção possui cadeado ou dispositivo que impeça sua abertura por pessoas não autorizadas? (Lei Federal 11.445/2007)	Não	
A cobertura do reservatório permite o escoamento das águas pluviais e impede a entrada de água, animais e corpos estranhos? (NBR 12217/94)	Sim	
O reservatório possui ventilação? (NBR 12217/94)	Não	
As tubulações de ventilação possuem telas de proteção com cobertura que impeça a entrada de água de chuva e limite a entrada de poeira.? (NBR 12217/94)	Não se aplica
