# **Relatório de Fiscalização dos Serviços de Água e Esgoto do município de Pocrane/MG**

Fiscalização Regular Direta de Acompanhamento  
Proc. Administrativo Fiscalização – 003/2026

**Pocrane - Maio/2026**

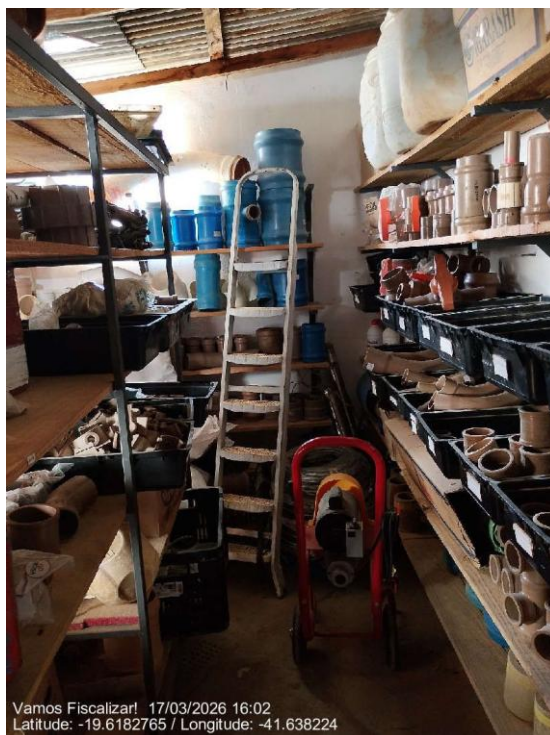
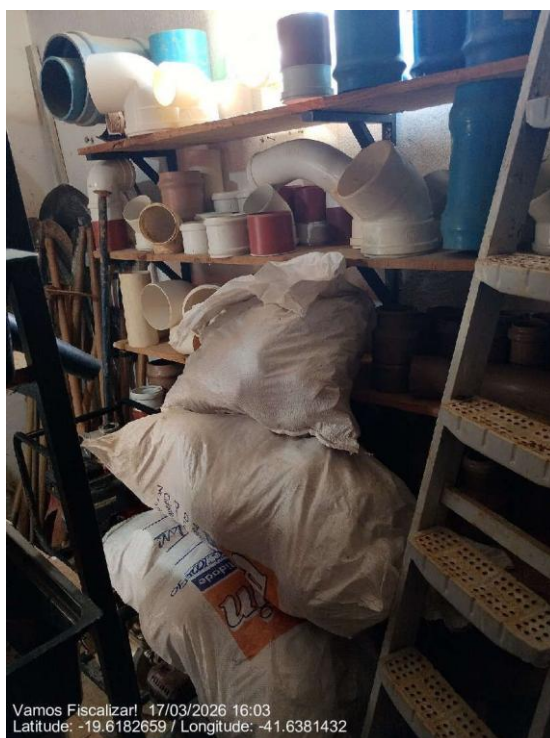
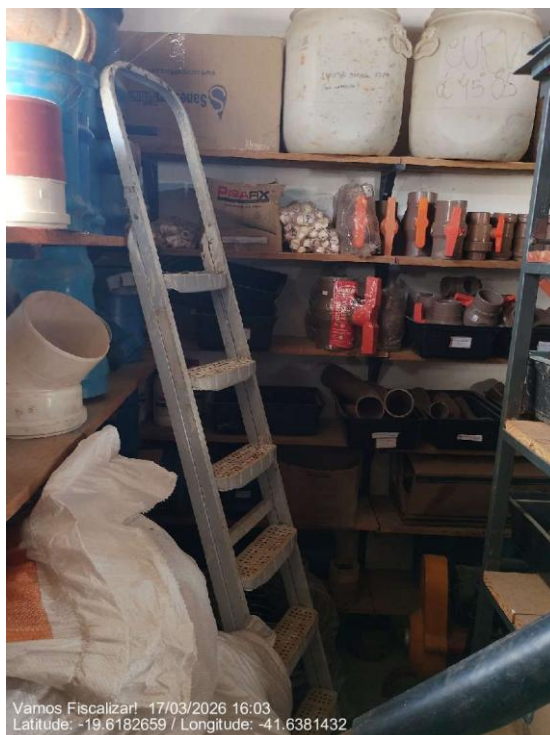
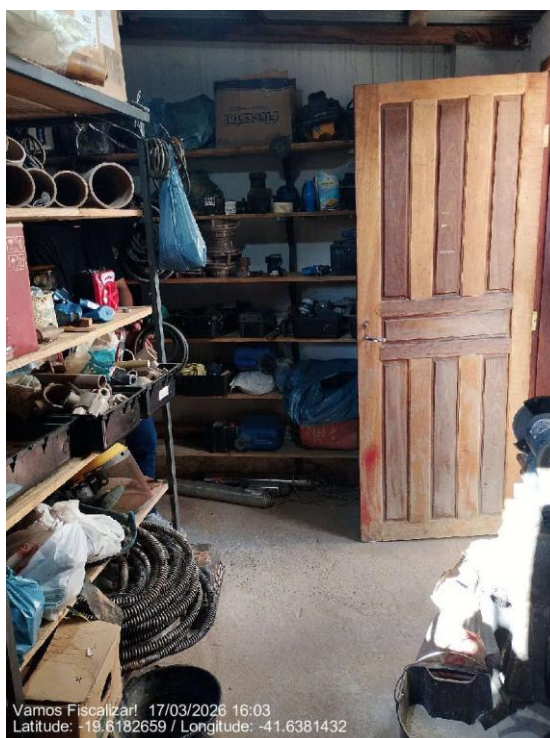
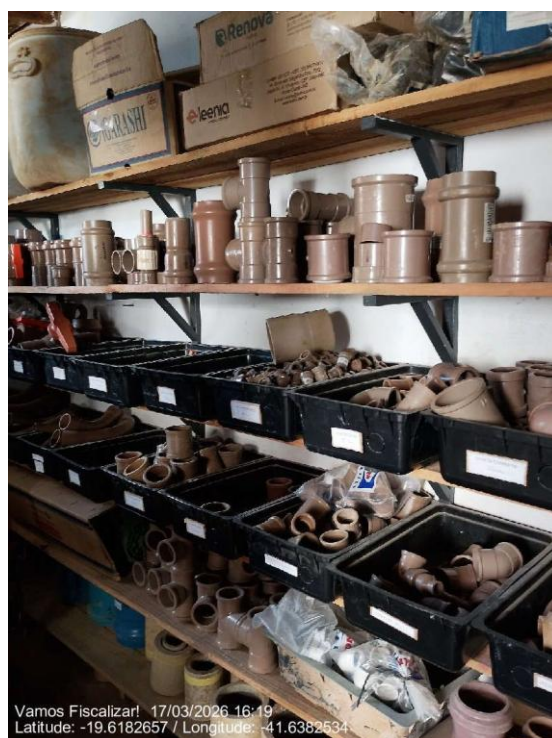
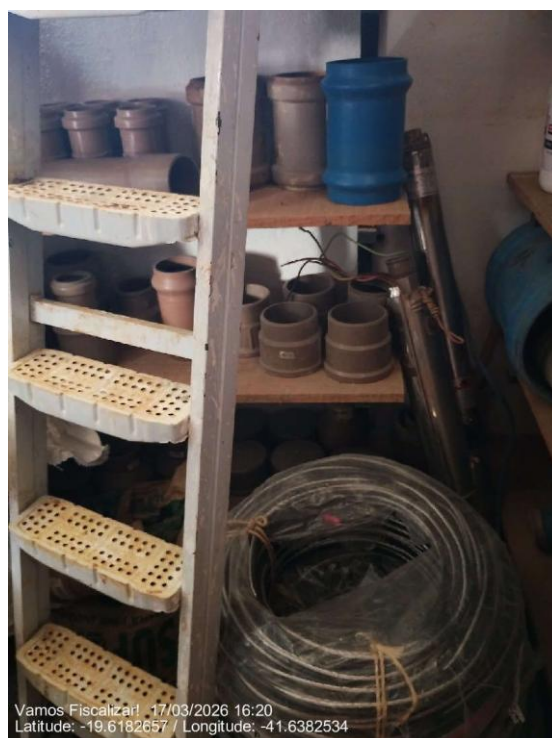
**Observação:** O espaço é pequeno para a quantidade de materiais, sendo observado vários materiais no corredor de circulação e na área externa. Há armazenamento de tubulações de grande porte na área da ETA Sede, em local sem proteção.

Espaço de armazenamento dos materiais

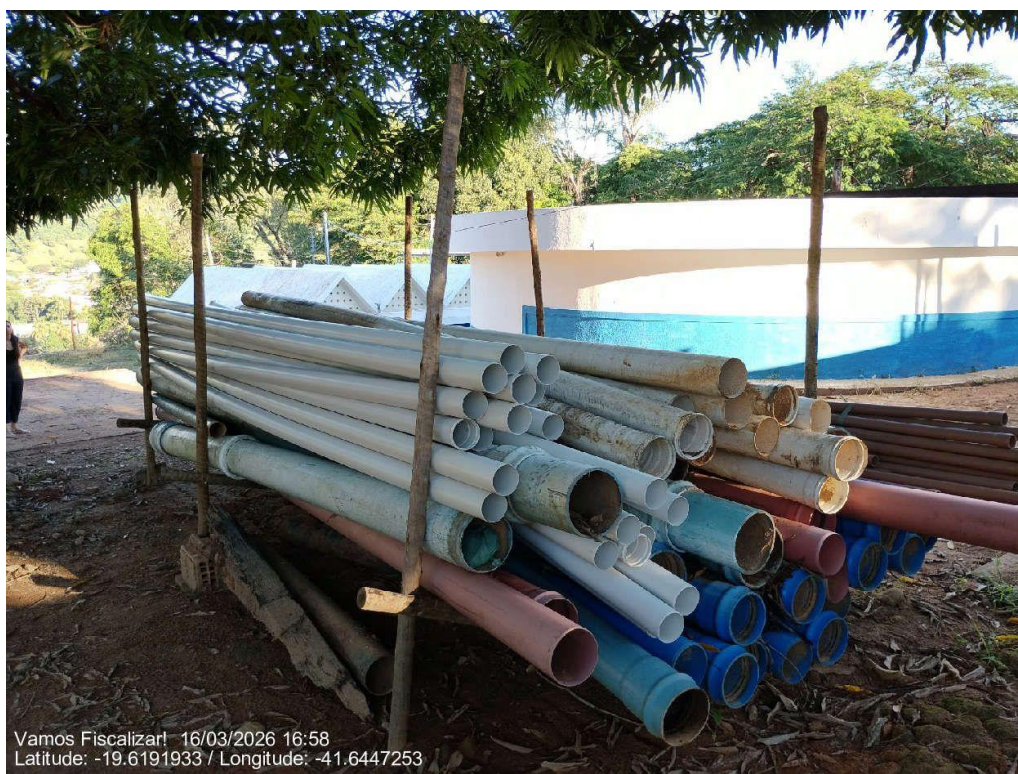
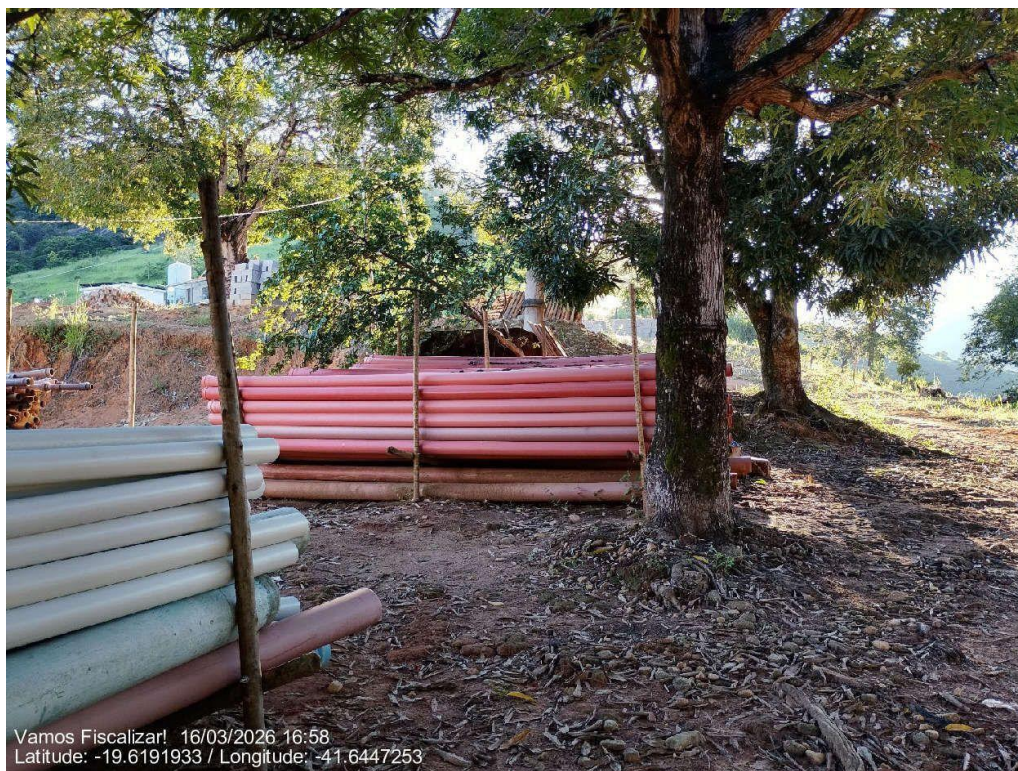
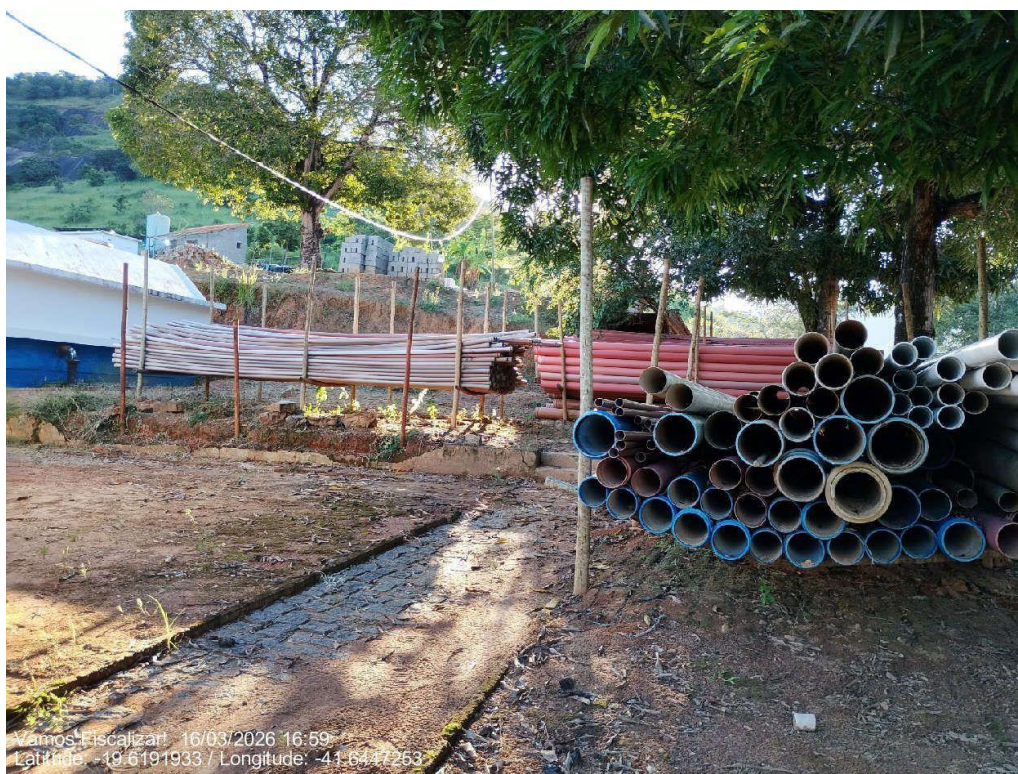
Tubulações armazenamento na área da ETA Sede

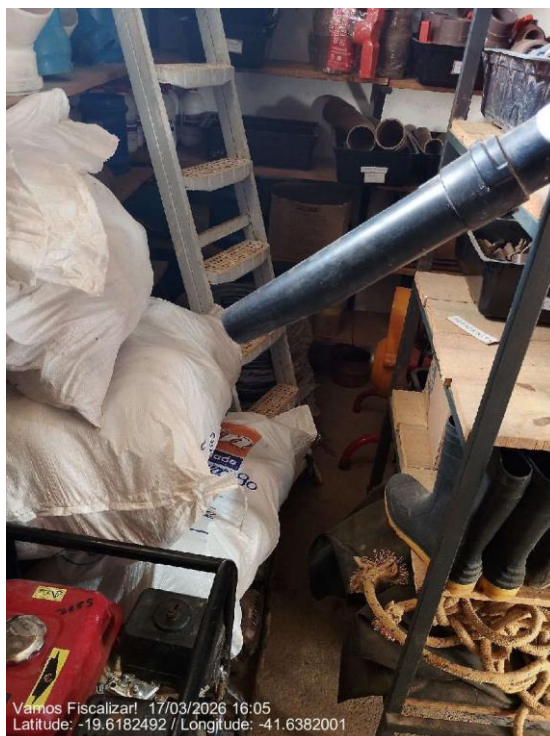
**Observação:** É limpo, mas não é organizado pela ausência de espaço.

Materiais sem local adequado para armazenamento

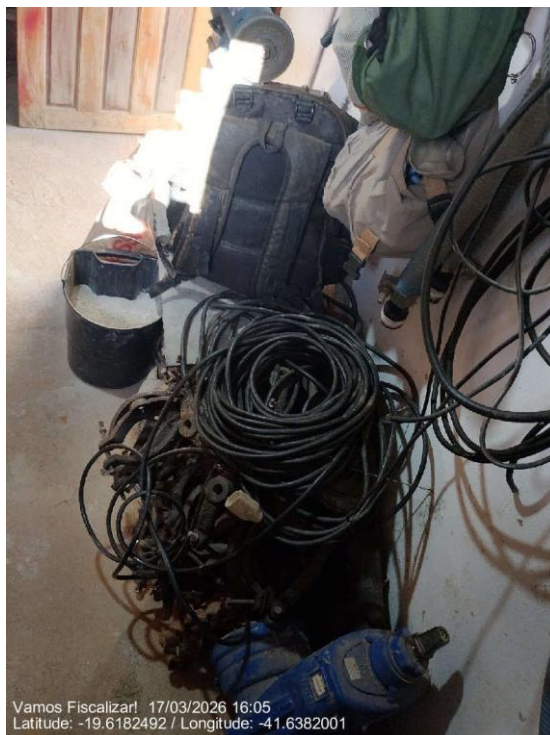
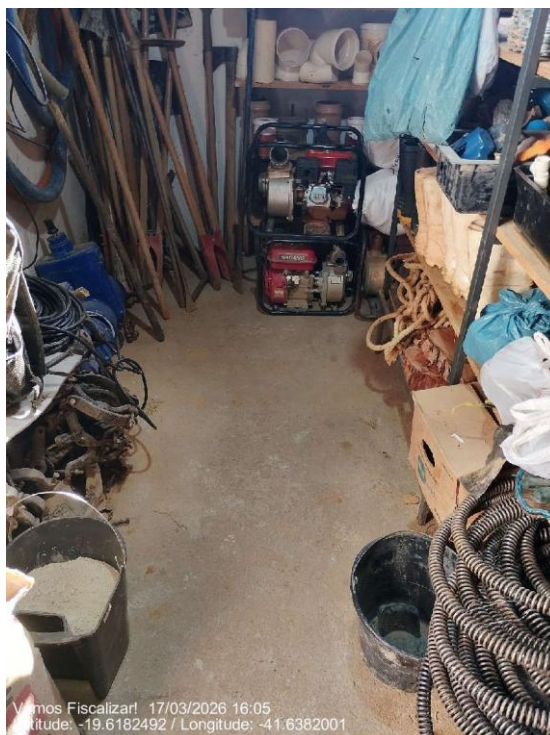
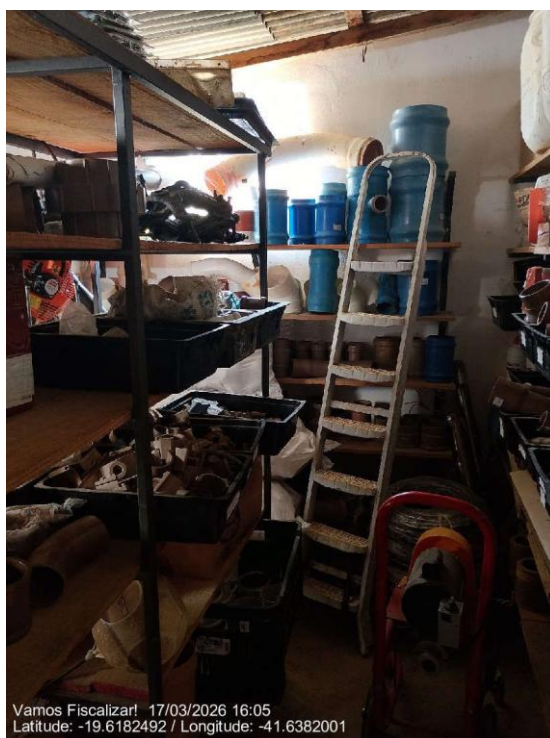
Materiais dispostos no corredor de circulação

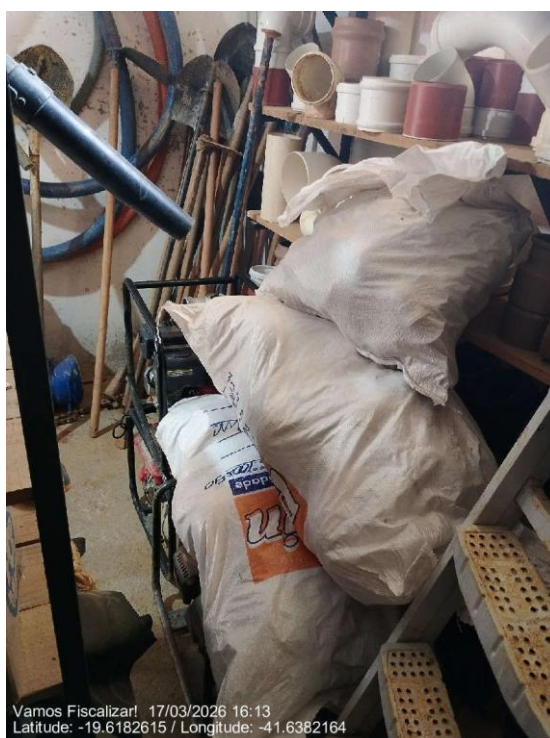
**Os corredores estão sempre desimpedidos de materiais?**

Não

Materiais armazenados no corredor do fundo

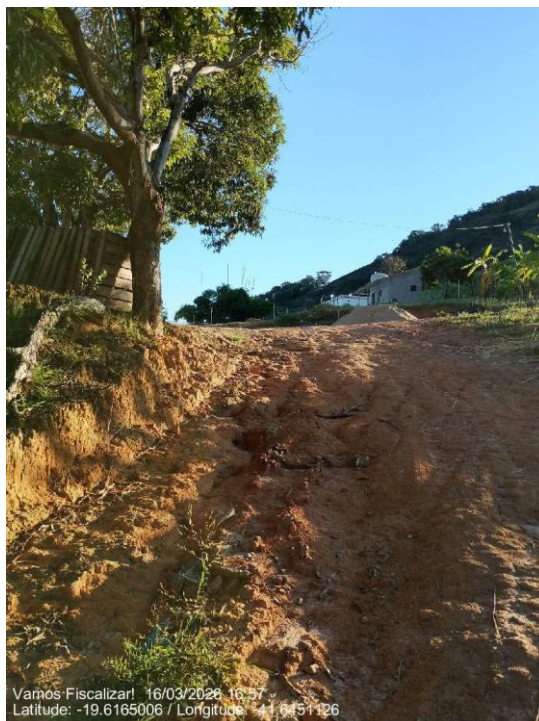
**Observação:** O acesso às instalações oferece perigo, em alguns lugares há necessidade de guarda corpo e piso pavimentado. A ETA tem unidades localizadas em patamares diferentes, ficando a casa de química, entrada da água bruta e laboratório físico-químico na parte mais alta. Parte do acesso a esses locais é estreito, ficando limitado o acesso com veículos. Além disso, os principais acessos estão em terra, o que pode dificultar o trânsito de veículos e circulação de pessoas durante períodos chuvosos.

Acesso a área dos decantadores e floculadores

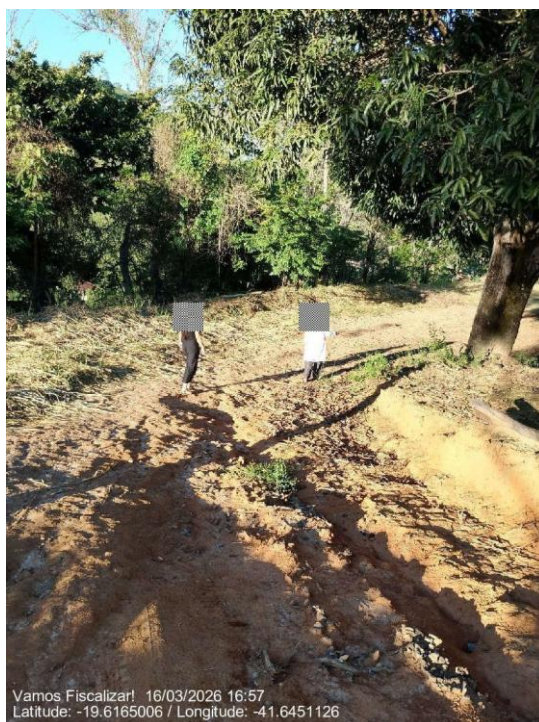
Acesso à área dos decantadores e floculadores

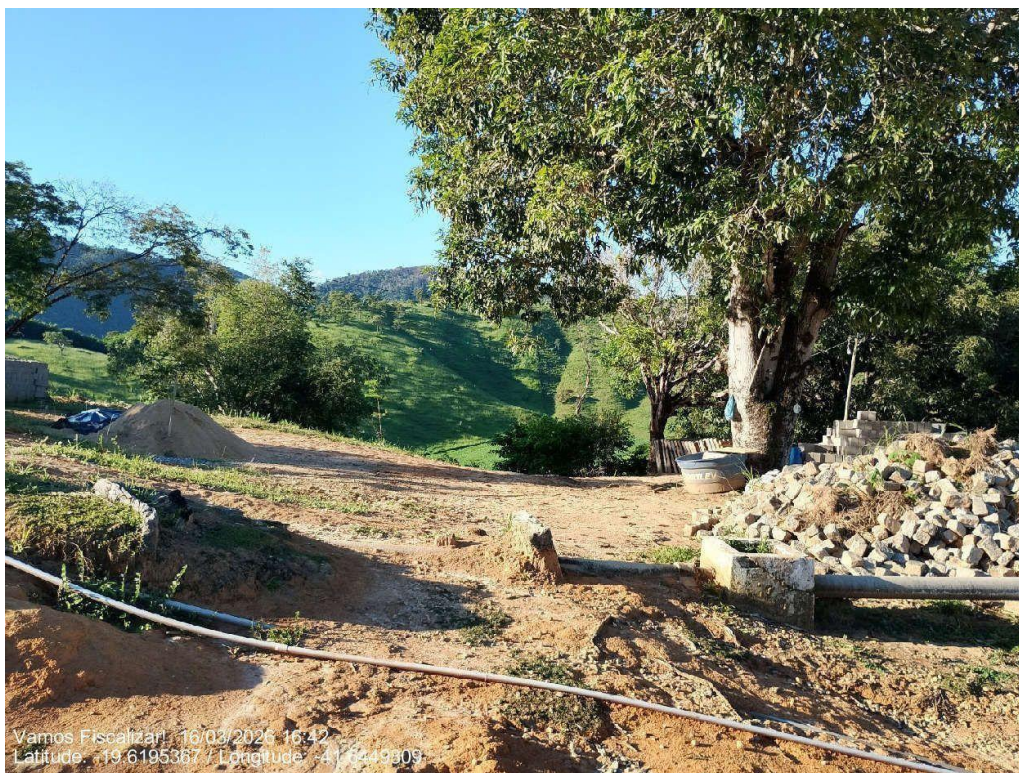
Acesso geral à ETA

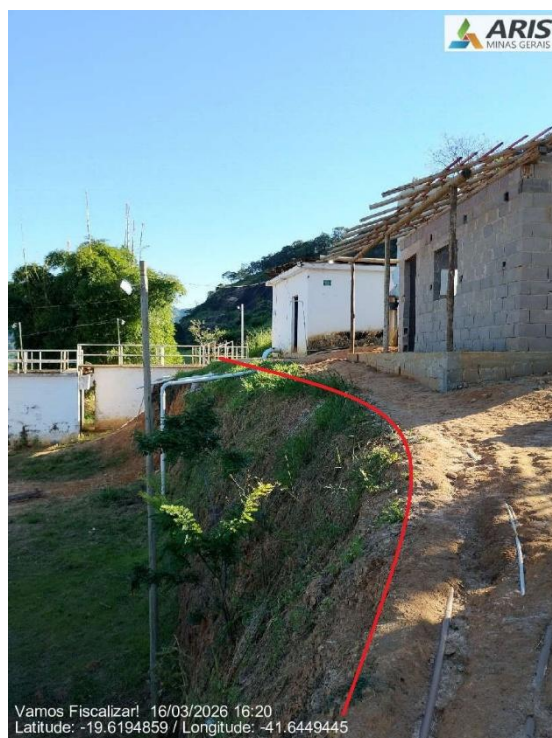
O acesso à parte superior da ETA, área sem guarda corpo (linha vermelha)

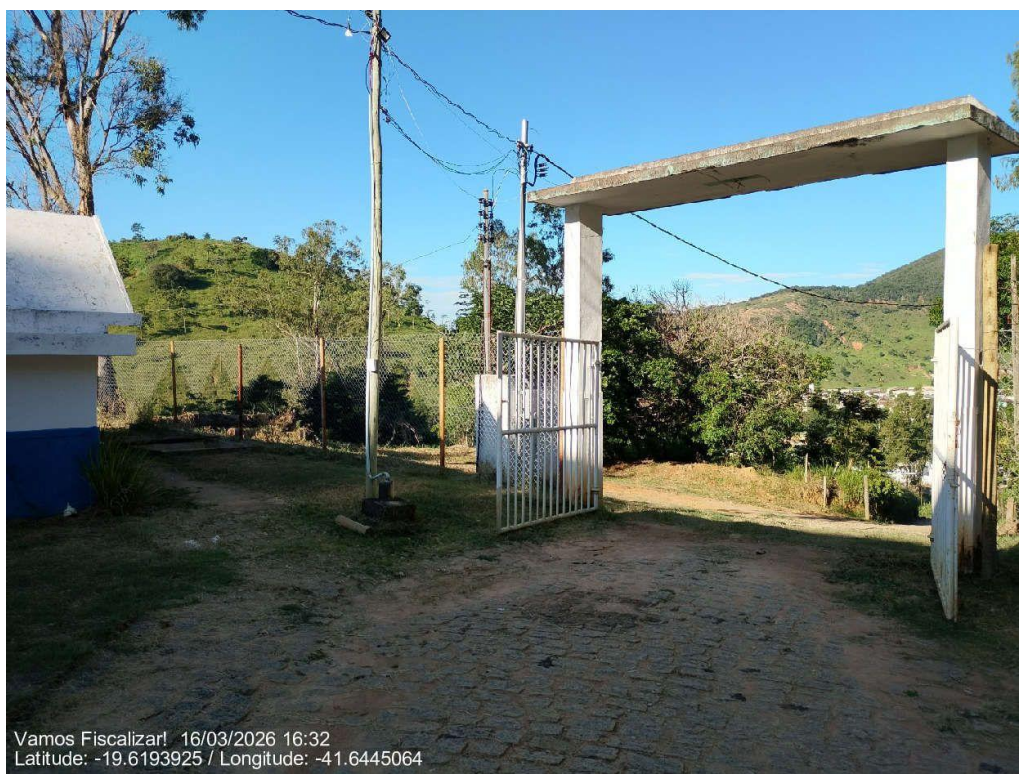
Entrada principal da ETA

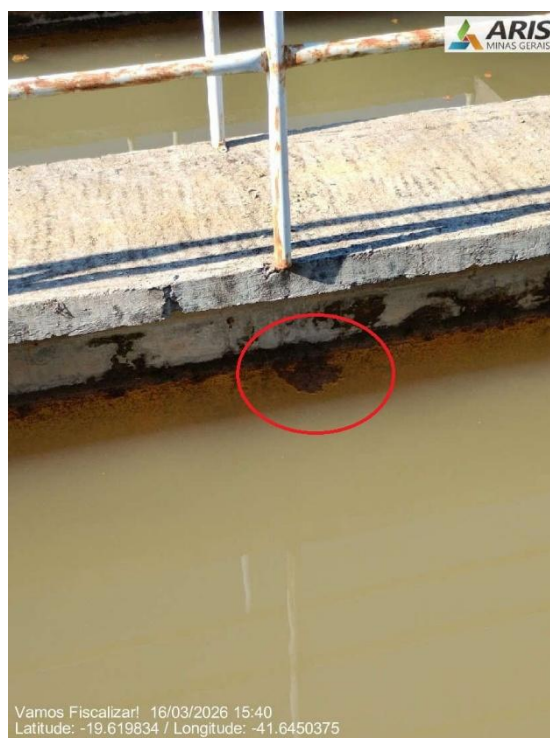
Flocos suspensos na lateral interna do decantador (Retangular)

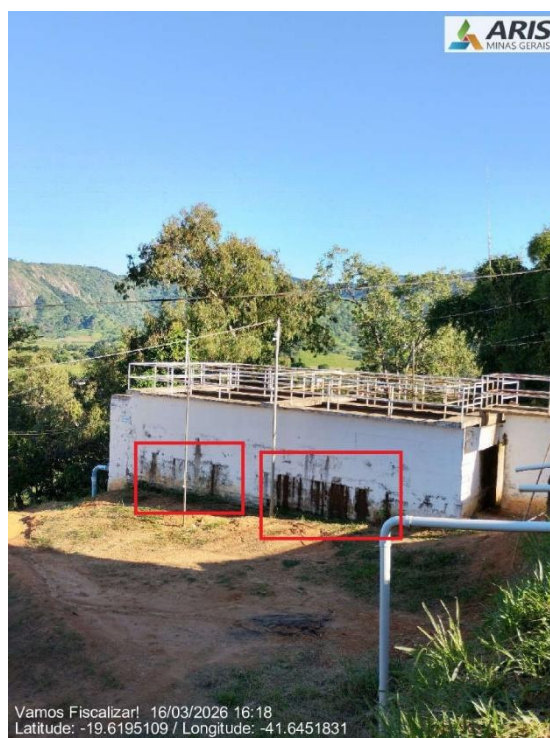
Vista lateral do decantador com indícios de vazamento de água da unidade.

**Observação:** Indícios de infiltração/vazamentos foram observadas na estrutura dos filtros, floculadores e decantadores. No trecho que conecta os floculadores às unidades de decantação apresentava indícios de vazamentos, com paredes úmidas e solo encharcado.

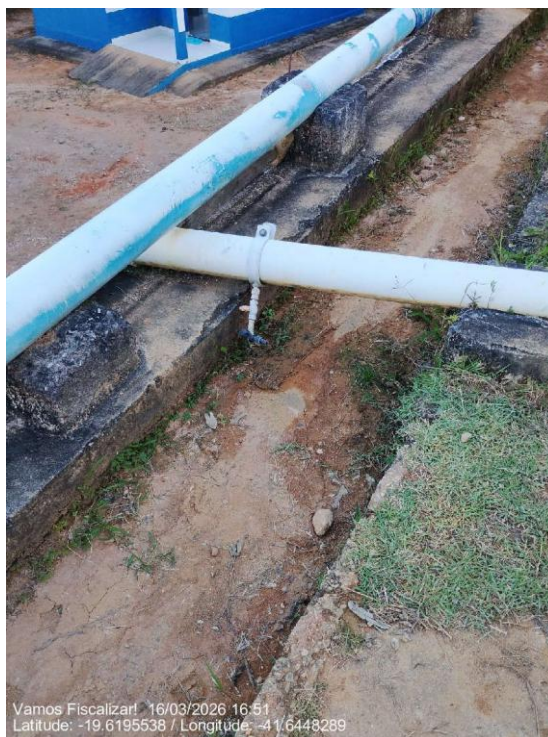
**Observação:** Há apenas um ponto de coleta, situado após a confluência das tubulações das câmaras, o que inviabiliza a realização de amostragens individualizadas, uma vez que as águas já se encontram completamente misturadas. Esse cenário ocorre nos filtros do tratamento retangular e circular.

Torneira de coleta de água filtrada (Circular)

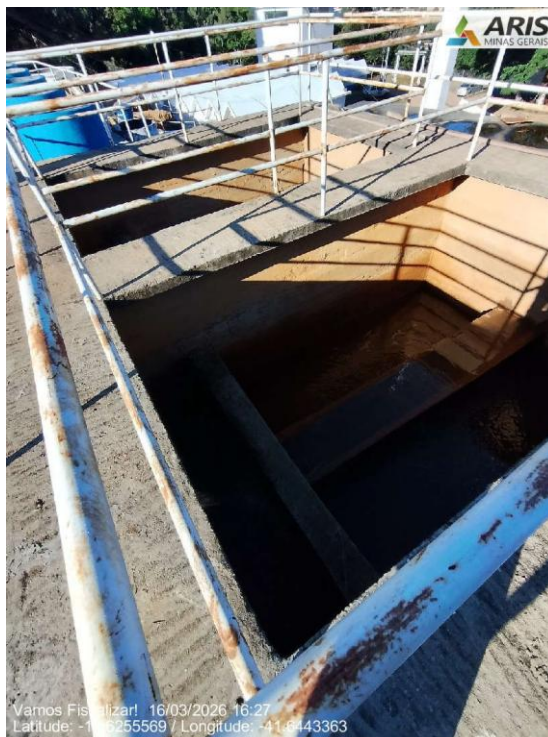
Filtro com ausência de flocos (retangular)

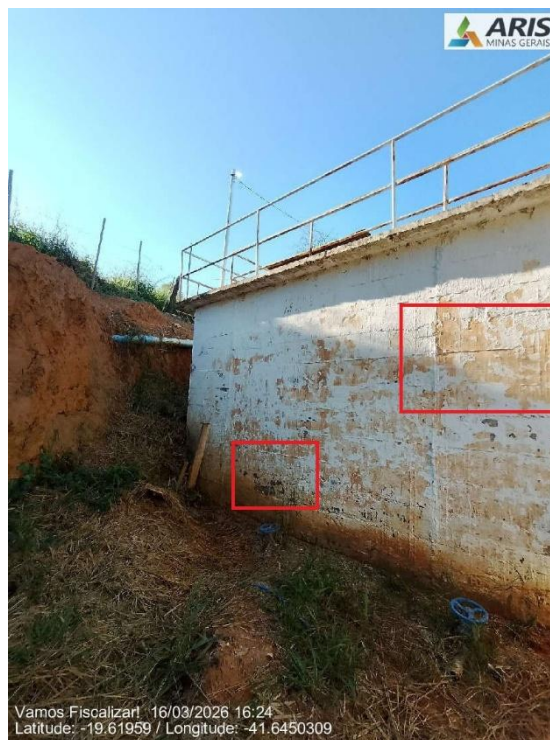
Vista lateral do flocladores (Retangular)

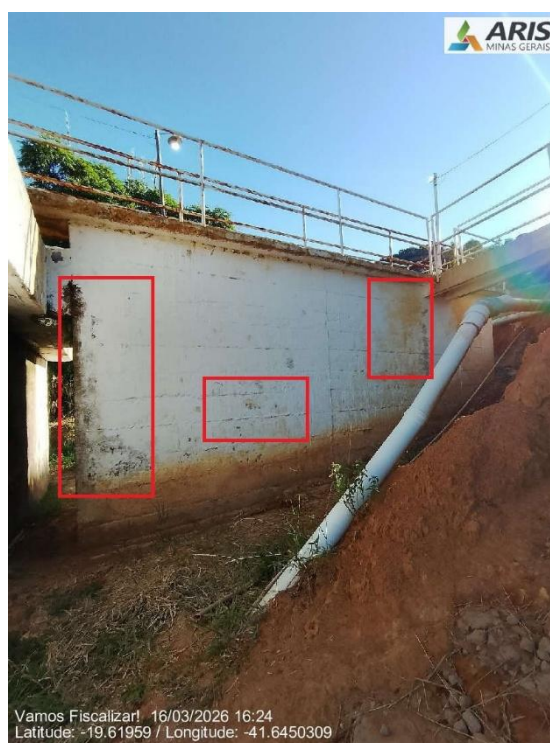
Vista lateral do flocladores (Retangular)

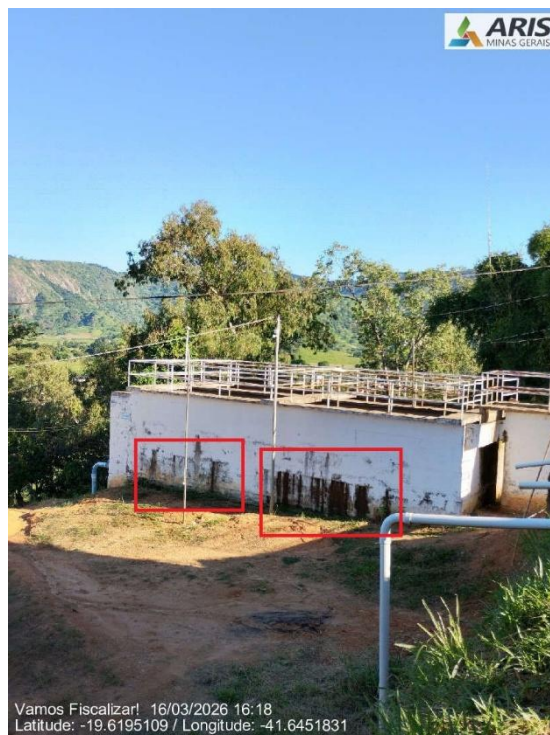
Indícios de vazamento de água na lateral do decantador (Retangular)

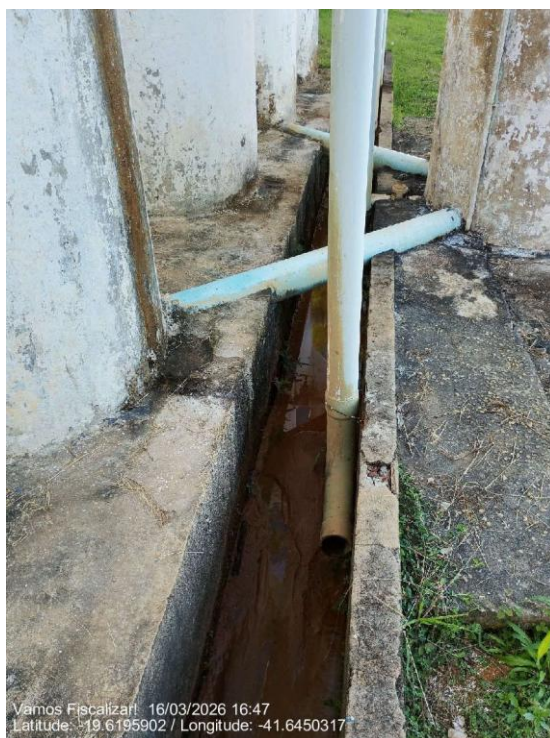
Sedimentos no canal de drenagem das águas da retrolavagem dos filtros (Circular)

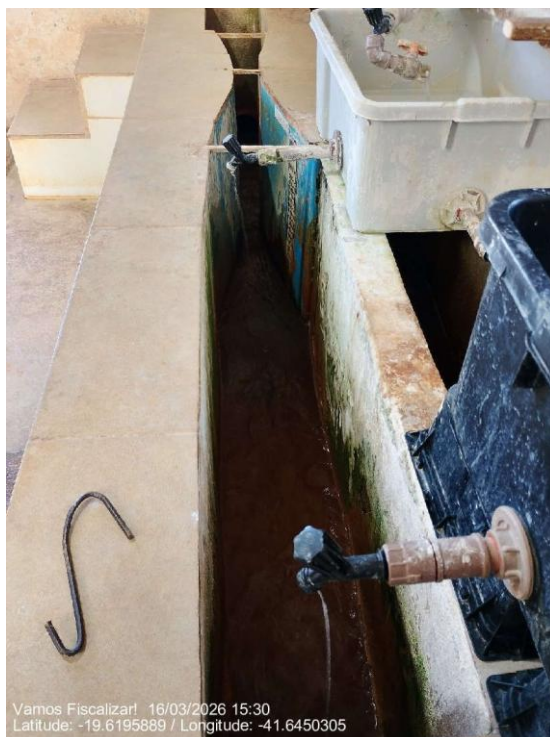
Mofo nas paredes laterais dos canais de entrada da água bruta

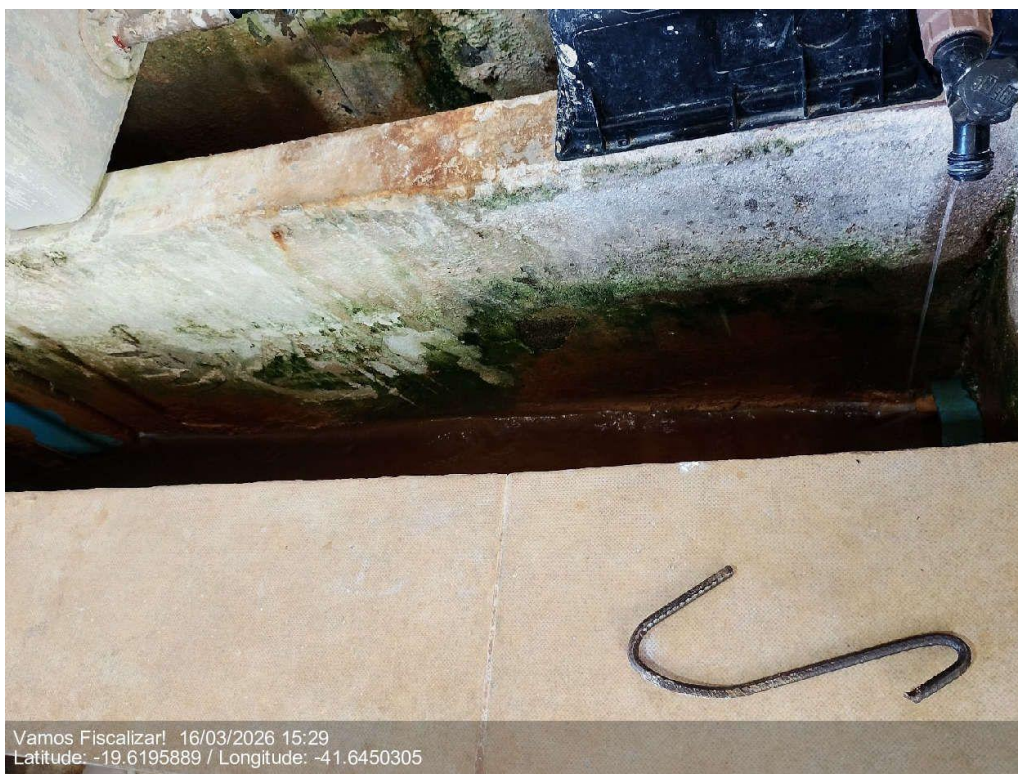
Mofo nas paredes laterais dos canais de entrada da água bruta

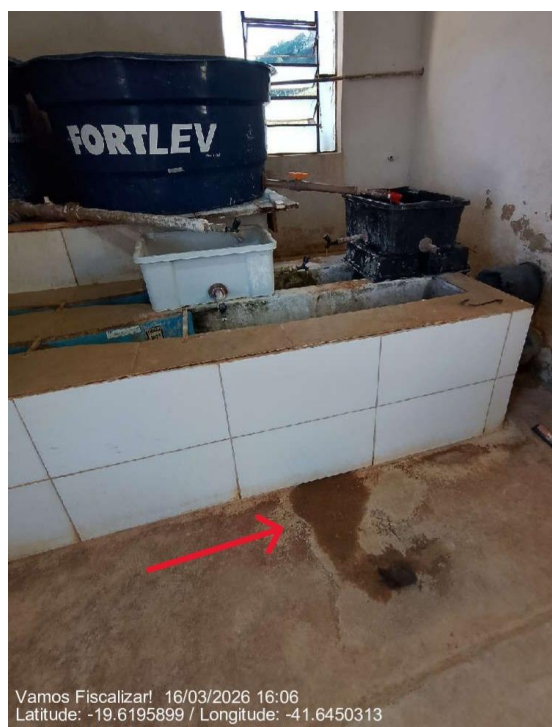
Vazamentos na estrutura de entrada da água bruta

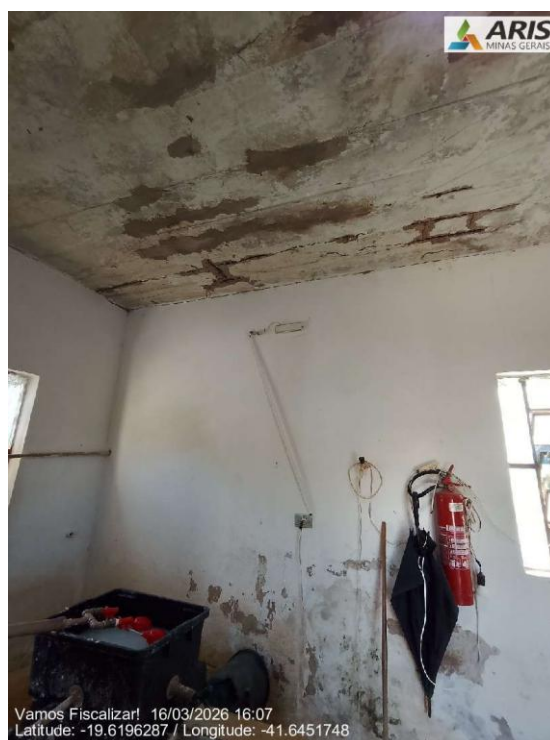
Armação exposta da laje da casa de química

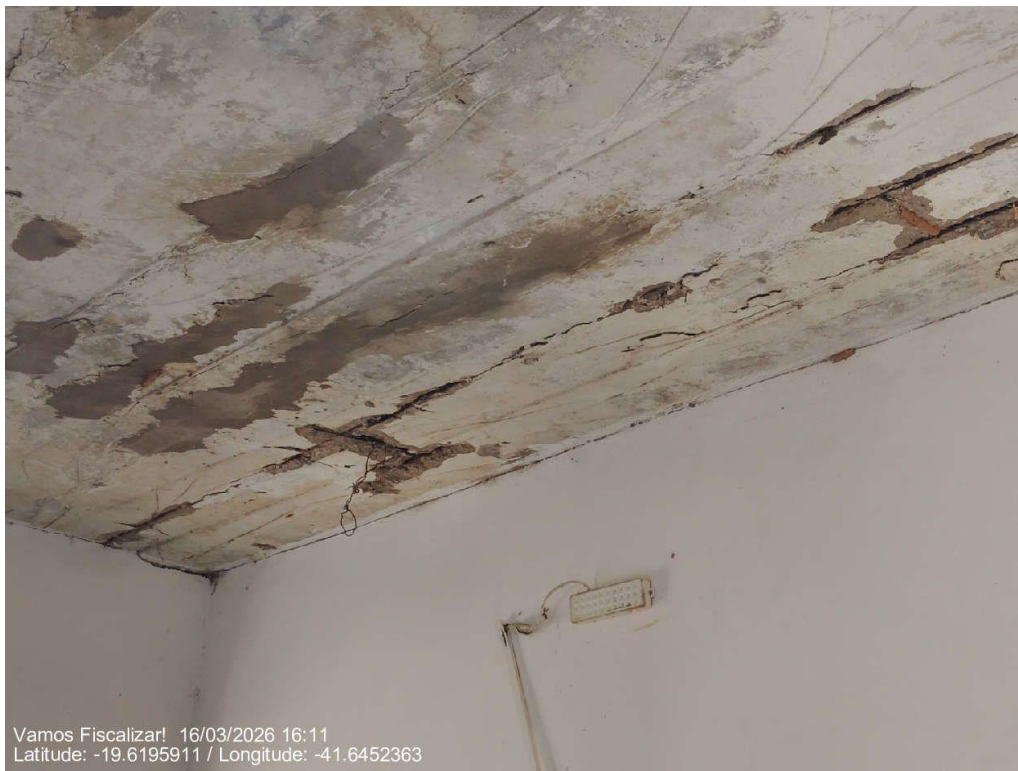
Armação exposta da laje da casa de química

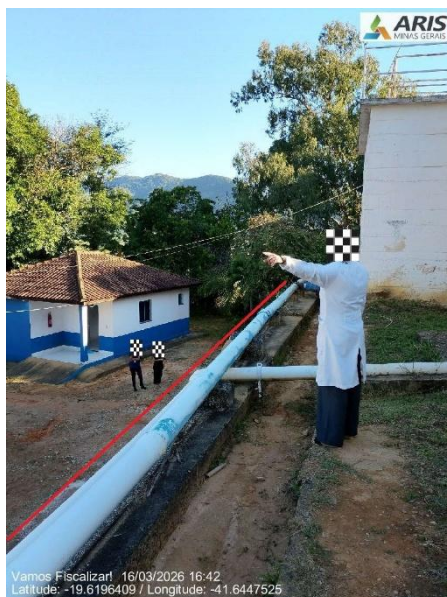
| <b>Observação:</b> Há guarda-corpo no entorno dos floculadores/decantadores, dos filtros e nas escadas. Contudo, a altura desses guarda-corpos, especialmente no tratamento circular, é insuficiente e, no caso dos filtros (circular), seria necessária a instalação de proteção também no lado oposto, a fim de evitar quedas entre as unidades. Além disso, a área da casa química e do laboratório, situada em nível mais elevado, não possui proteção adequada nas bordas dos taludes, o que representa risco de acidentes. | |

Área próxima aos filtros. Linha vermelha indica a ausência de guarda corpo

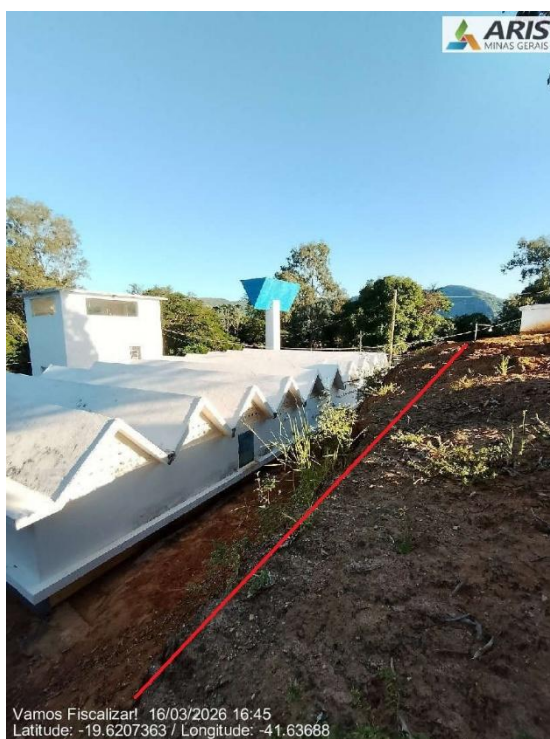
A linha vermelha apresenta trecho com grande desnível e não há guarda corpo

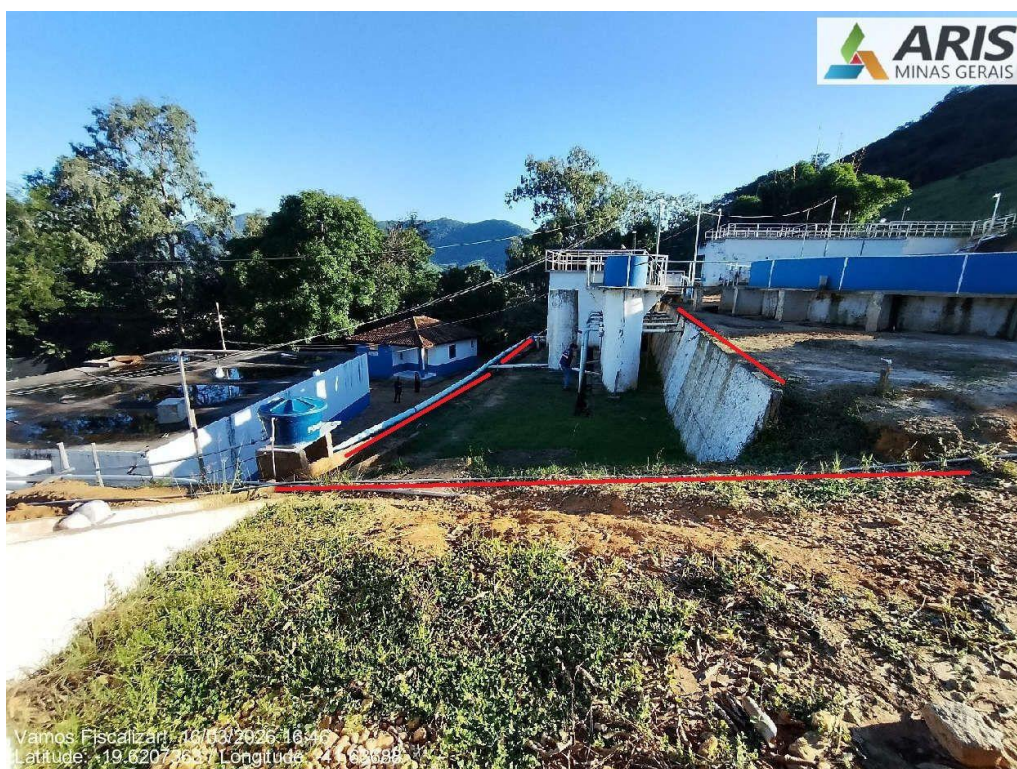
Linha vermelha indica a ausência de guarda corpo

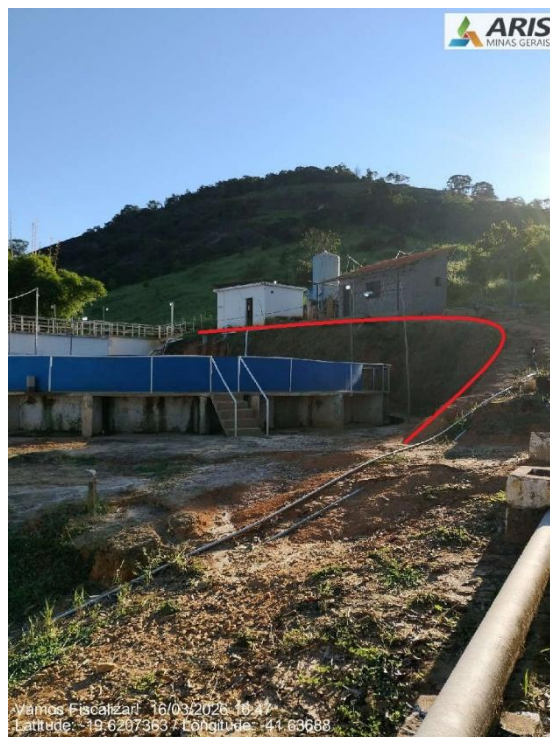
Ausência de guarda-corpo

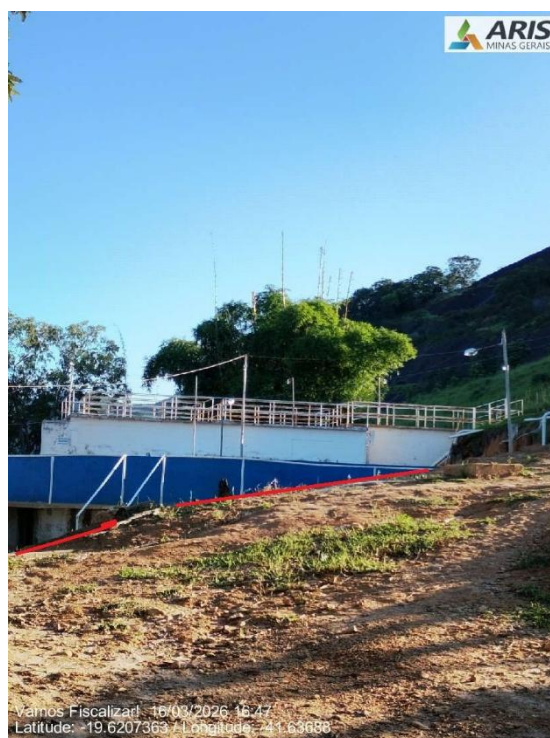
Área próxima ao decantador circular. Ausência de guarda-corpo.

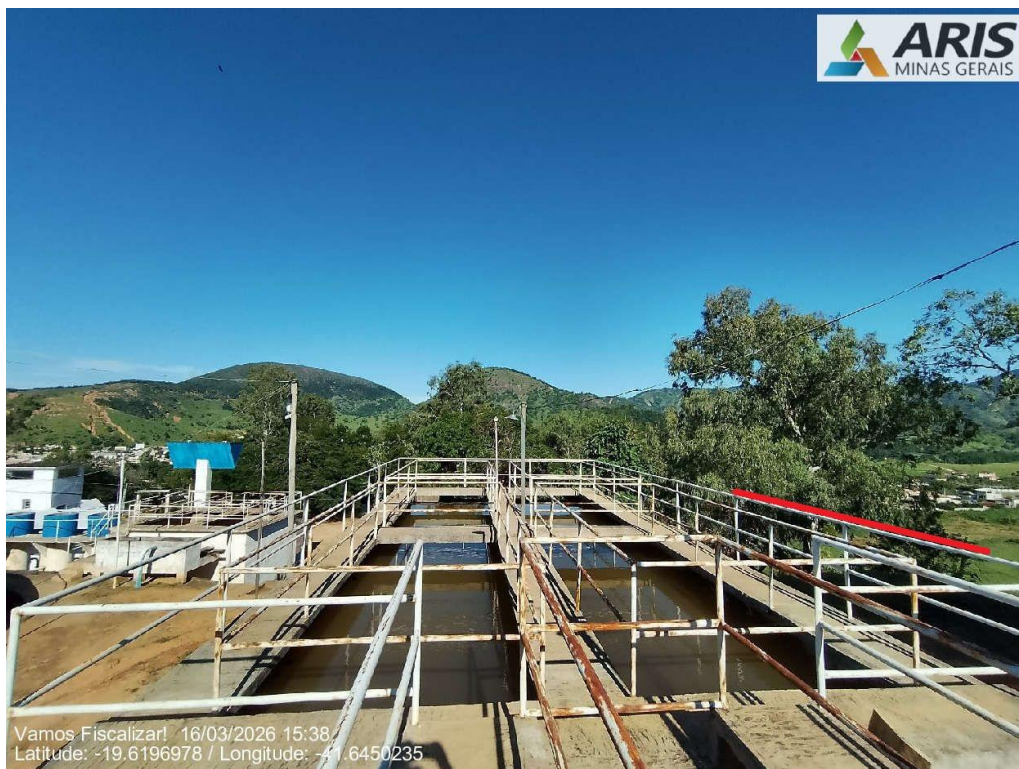
Linha vermelha indica guarda-corpo necessitando manutenção (frouxo)

**Observação:** A maioria dos elementos apresenta marcas de corrosão, sem prejuízo aparente ao funcionamento. Constatou-se, ainda, que um dos guarda-corpos do decantador encontrava-se frouxo. No entanto, no tratamento físico circular, suas dimensões dos guarda-corpo (altura e espaçamentos entre si) não são adequadas à altura das estruturas onde estão instalados.

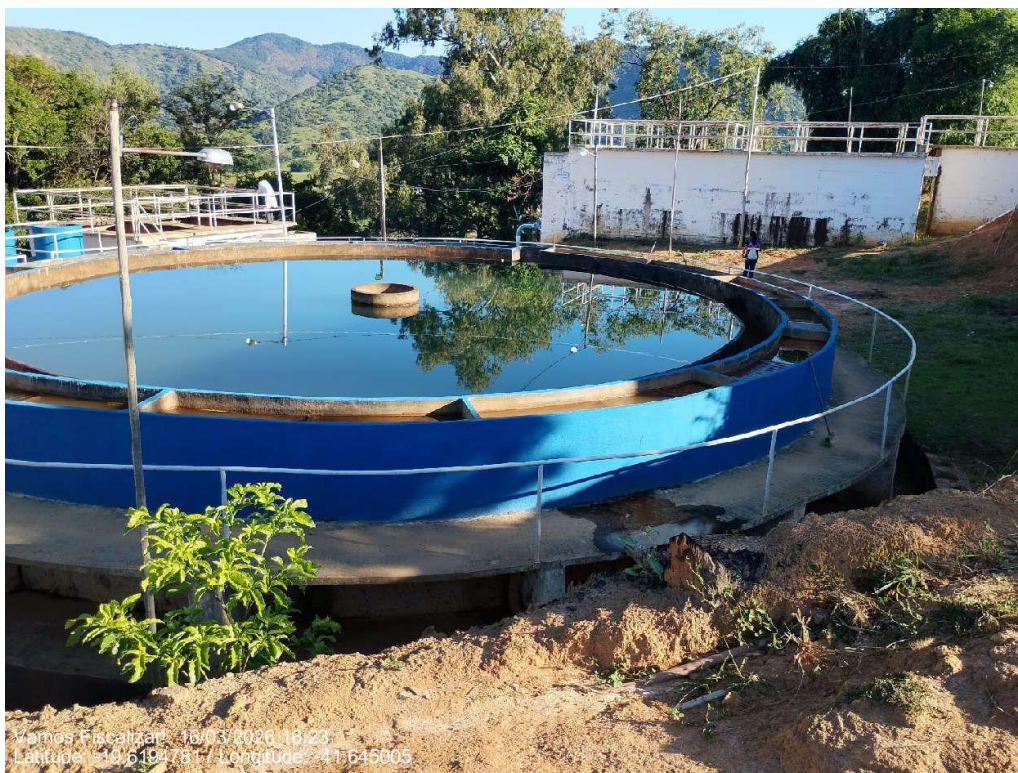
Guarda-corpo no decantador circular (vãos muito espaçados entre si)

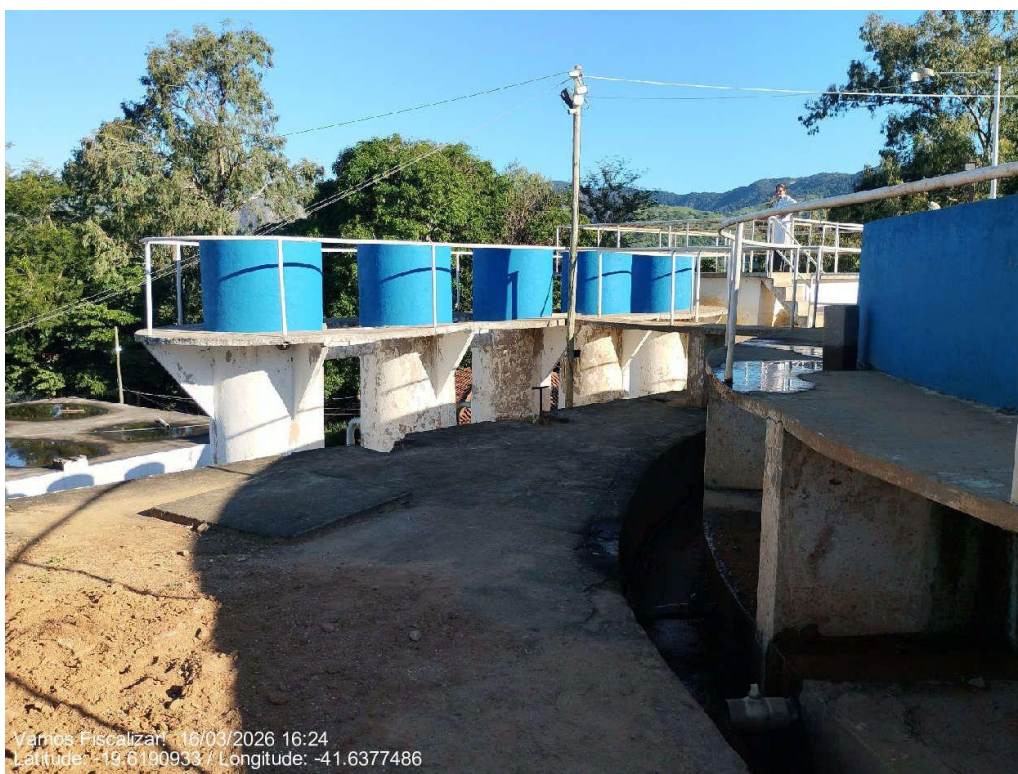
Guarda-corpo nos filtros circular (vãos muito espaçados entre si)

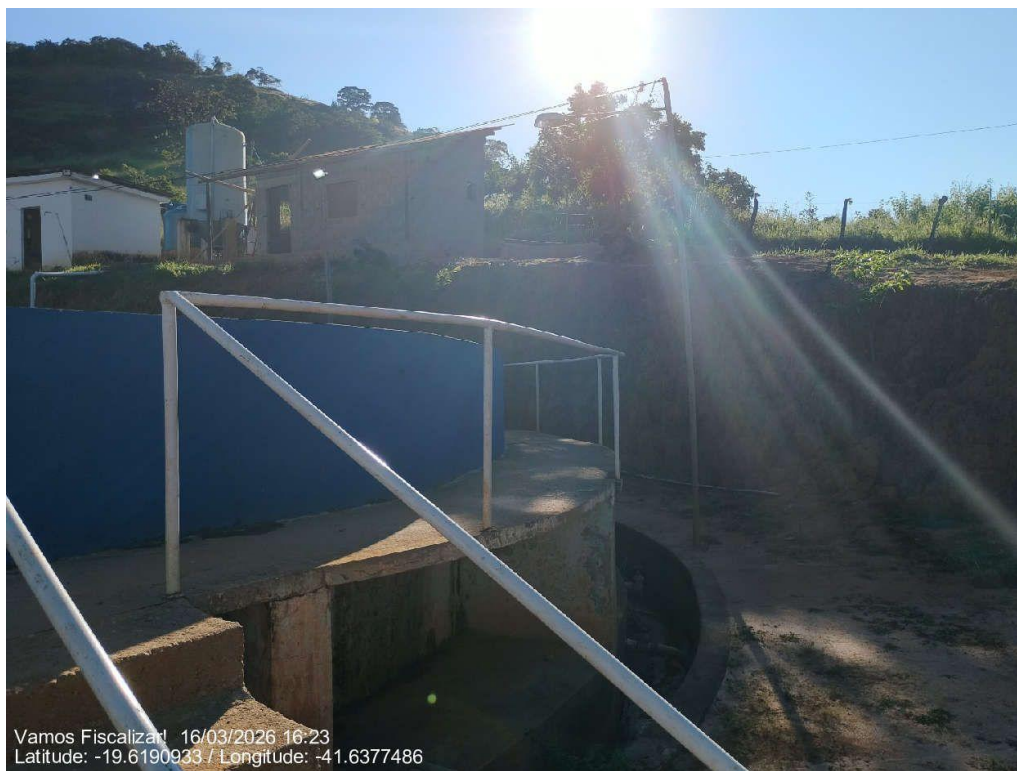
Guarda-corpo no floculador/decantador (circular)

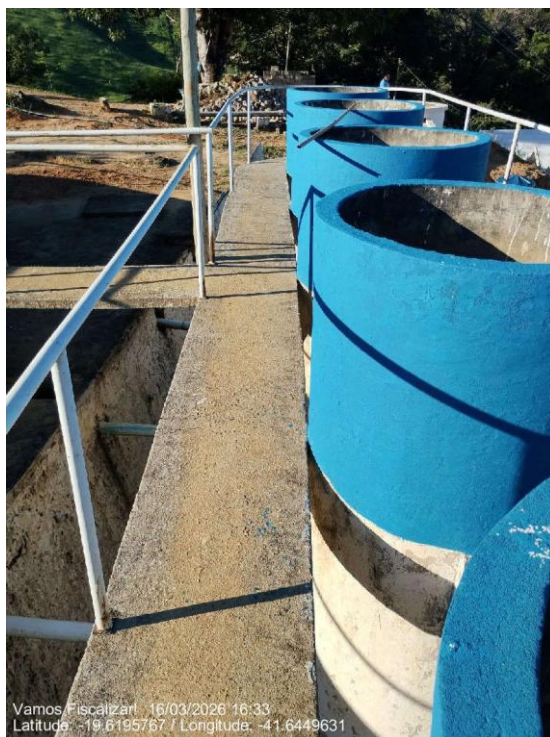
Guarda-corpo nos filtros (circular)

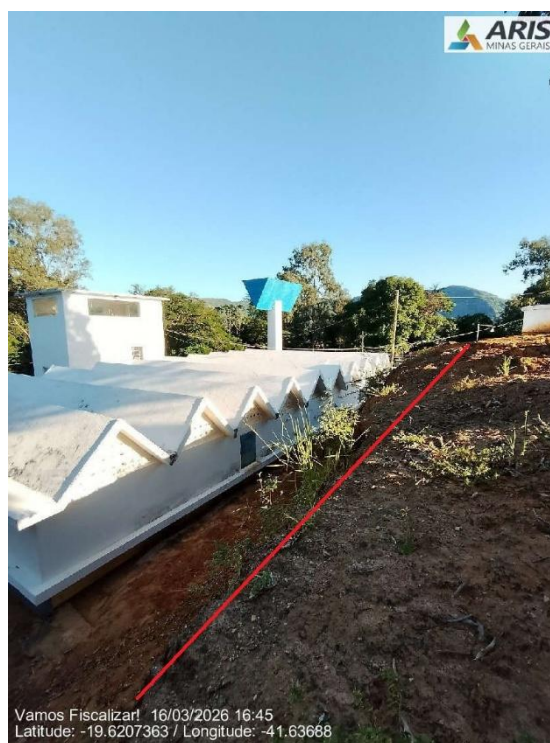
**Observação:** As condições gerais de segurança não são adequadas. Observam-se guarda-corpos com altura insuficiente e vãos excessivos, além da ausência de proteção na parte interna do corredor de acesso aos filtros e a presença de vazamentos na área de circulação do tratamento físico circular. Há extintores disponíveis nas áreas de entrada de água bruta, dosagem de produtos químicos e no laboratório físico-químico; contudo, o extintor localizado na casa de química encontra-se obstruído por fiação elétrica. Nesse mesmo local, há um ventilador instalado de forma improvisada, configurando risco à segurança dos operadores, além da disposição inadequada de equipamentos de limpeza. Adicionalmente, a unidade necessita de adequações, incluindo a instalação de guarda-corpos em áreas com desníveis e a pavimentação dos acessos, a fim de garantir melhores condições de segurança e mobilidade para os operadores nas estruturas de coleta de água.

Ausência de guarda corpo indicado na linha vermelha.
