# **Relatório de Fiscalização dos Serviços de Água e Esgoto do município de Pocrane/MG**

Fiscalização Regular Direta de Acompanhamento  
Proc. Administrativo Fiscalização – 003/2026

**Pocrane - Maio/2026**

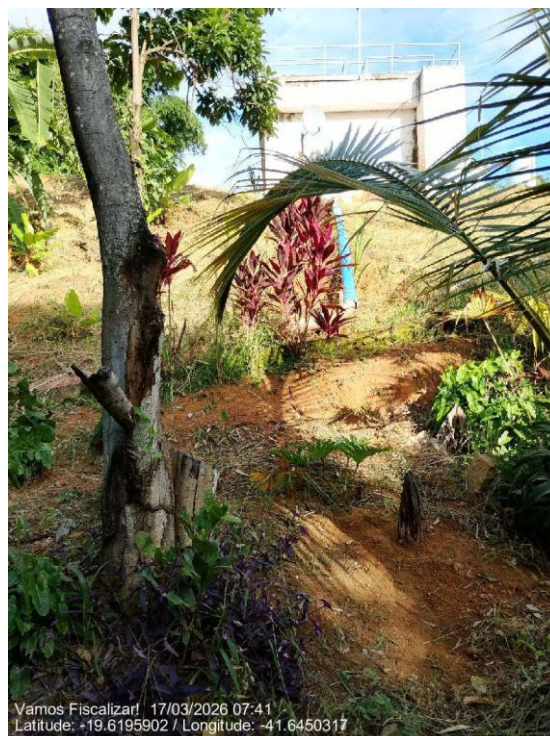
Lançamento em curso d'água próxima da sobra da água bruta captada (atrás do laboratório microbiológico)

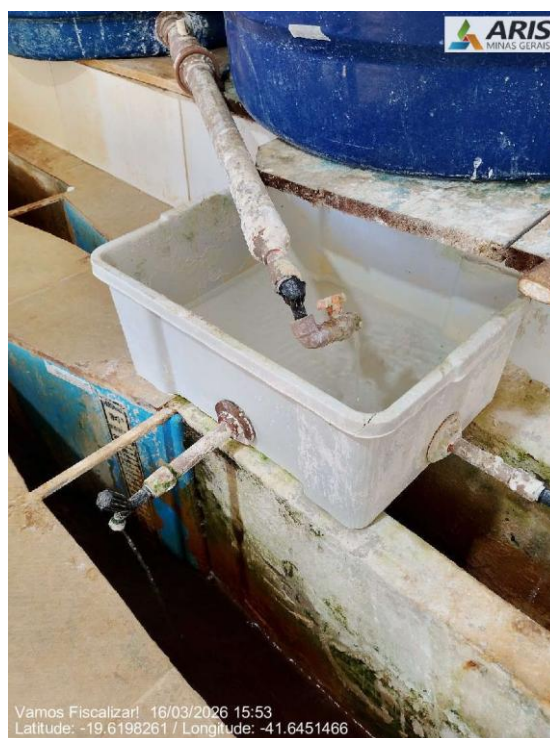
| <b>Observação:</b> As torneiras estão em boas condições de operação. | |

Torneiras em bom estado de conservação (dosagem de cal)

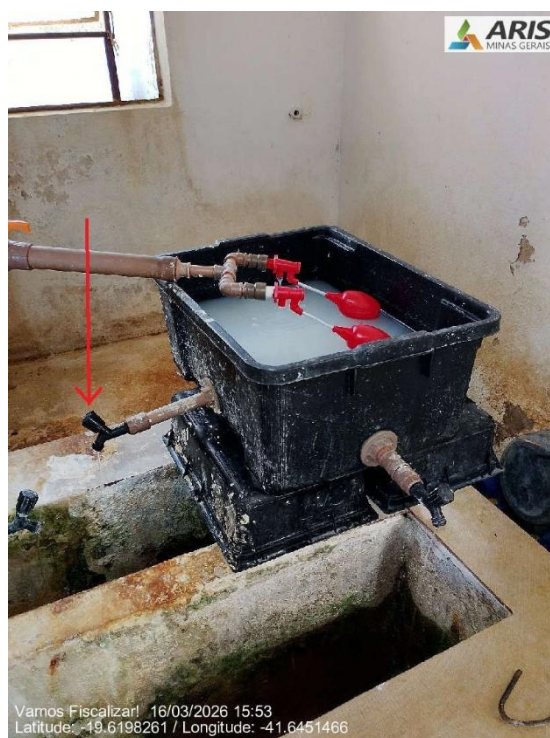
Torneiras em bom estado de conservação para dosagem do sulfato (seta vermelha indica canal que vai para tratamento retangular)

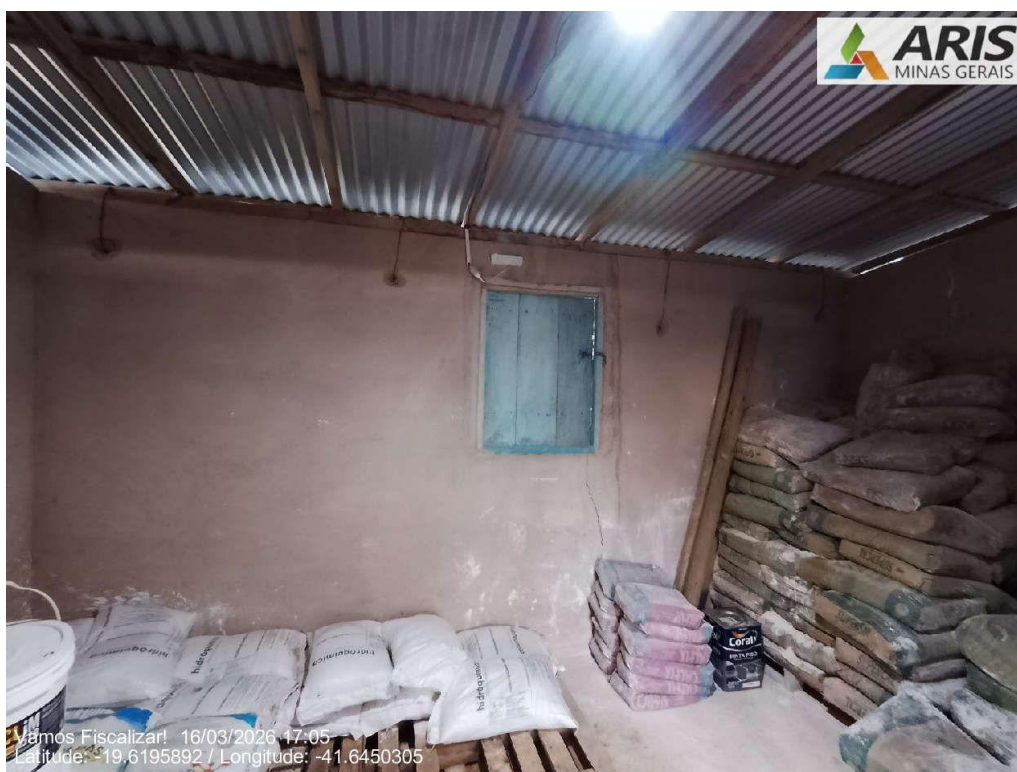
Abertura próximo à cobertura do almoxarifado. Uma única janela para ventilação.

**Observação:** Há pontos isolados de vazamento dos produtos, o que pode ser em decorrência da ruptura das sacarias dos produtos ou de vazamento do produto, durante seu manuseio. Os produtos estão em paletes cheios de cupins. Identificação ruim dos produtos químicos. Há iluminação, mas a ventilação é ruim.

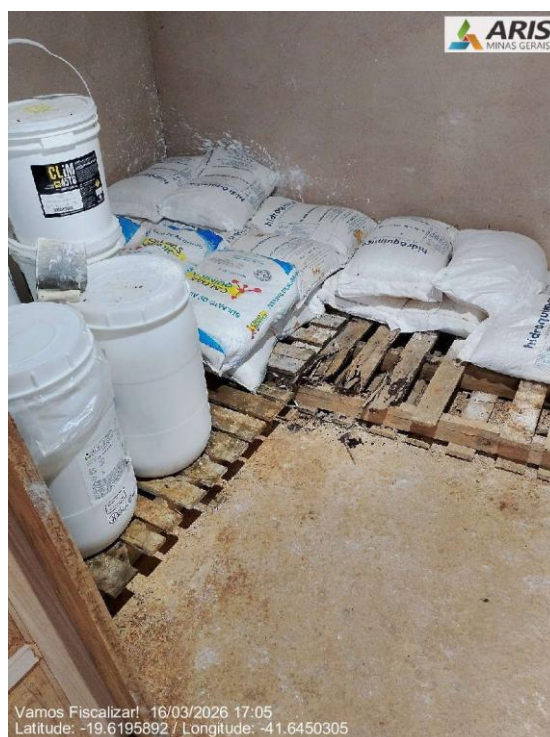
Paletes apresentam infestação por cupins e encontram-se danificados

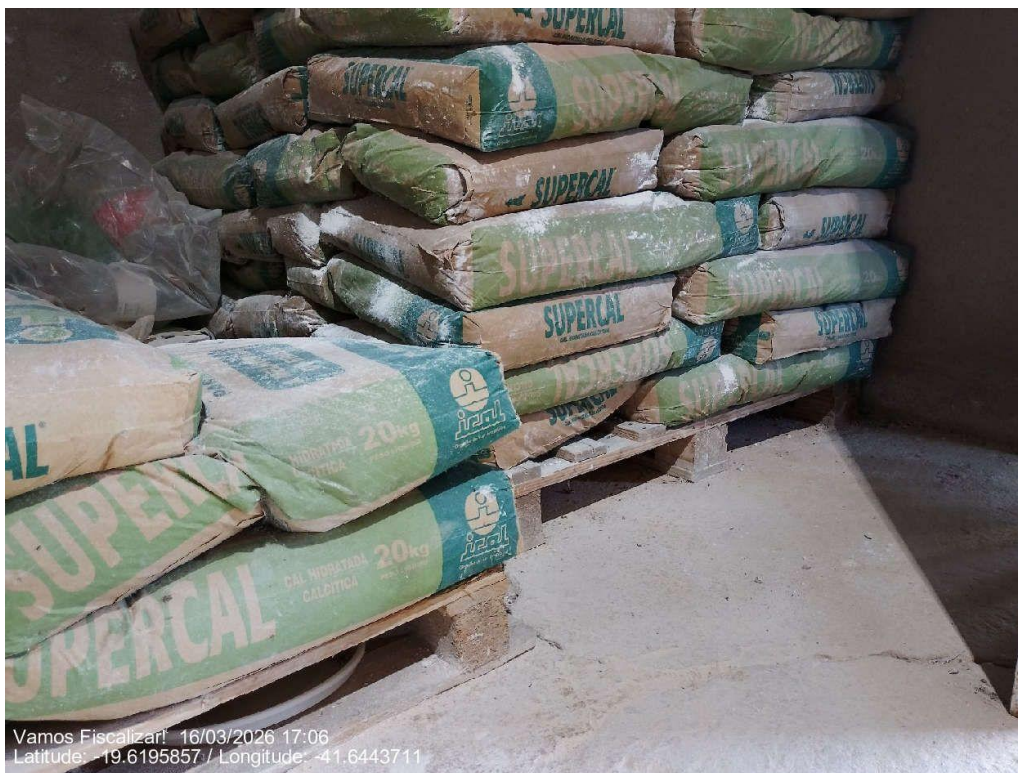
Produtos estocados em paletes sem indícios de vazamentos no chão

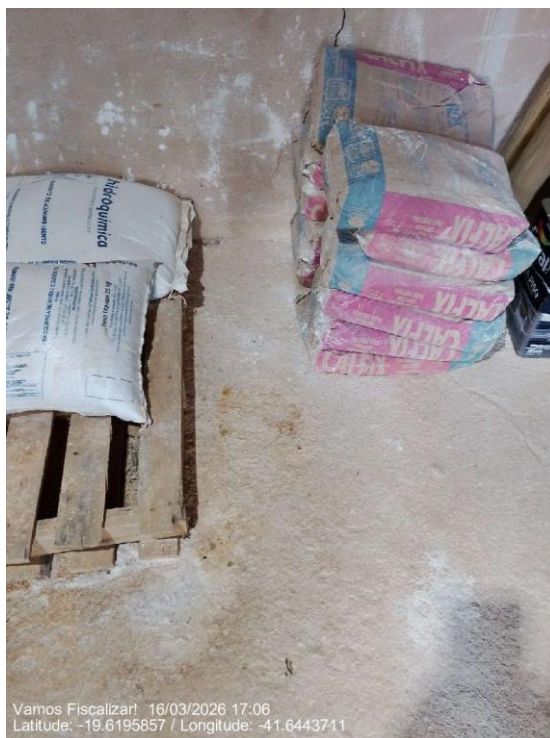
Produtos estocados em paletes sem indícios de vazamentos no chão

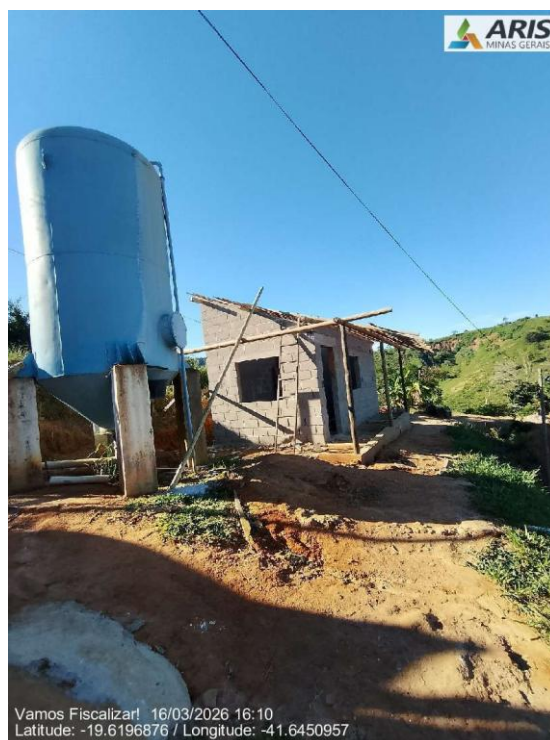
**Observação:** Laboratório físico-químico está localizado na mesma área de preparo e dosagem do sulfato e cal. Está em construção um novo laboratório físico-químico, onde haverá refeitório e banheiro. Contudo, não há previsão para finalizar.

Novo laboratório físico-químico em construção

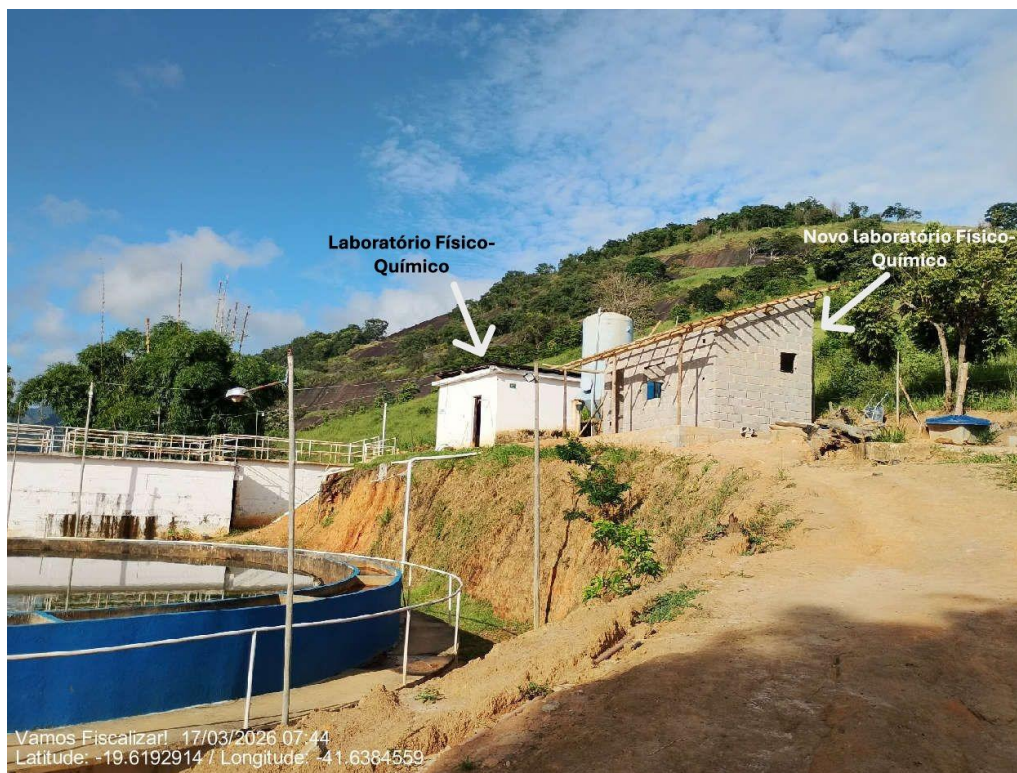
Laboratório físico-químico das ETA Pocrane em operação e a nova unidade em construção

**Observação:** As condições do laboratório atendem as demandas das ETAs Sede, embora o prédio esteja desgastado. Contudo, ressalva-se que está em fase de construção outra unidade para substituir o laboratório em operação. Não foi informado a previsão de término da obra.

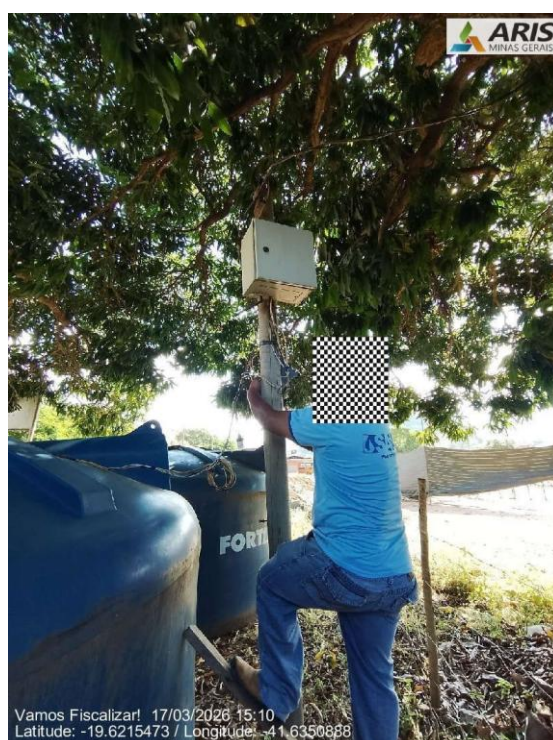
Sem escada para acesso do operador ao quadro de comando.

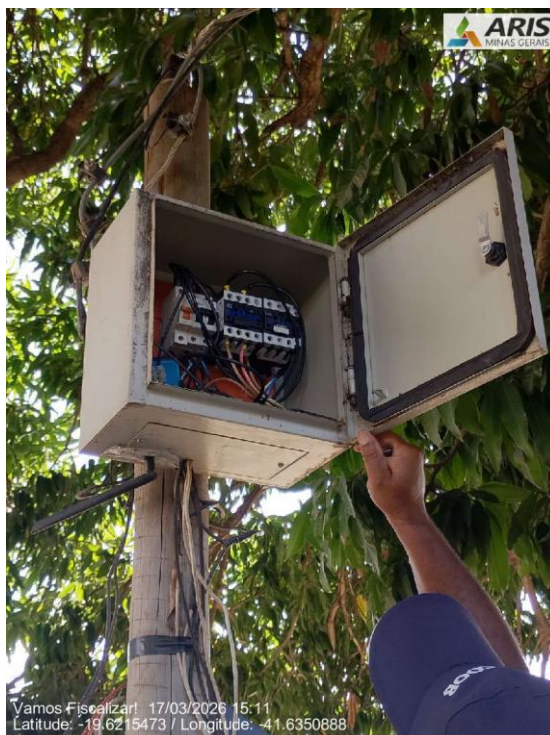
Quadro de comando aberto

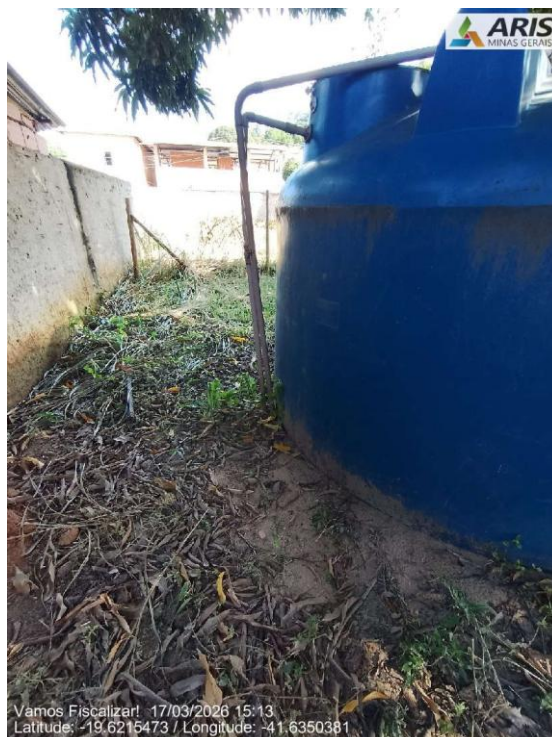
As caixas d'água estão apoiadas diretamente no solo

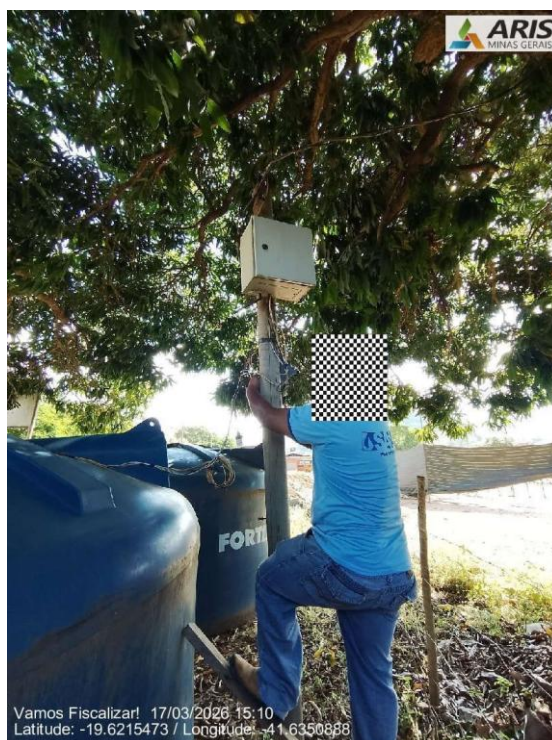
**Observação:** Unidade conta com cabos exposto e ausência de escadas no local para acesso seguro do operador ao quadro.

Ausência de escadas no local para acesso seguro do operador ao quadro.

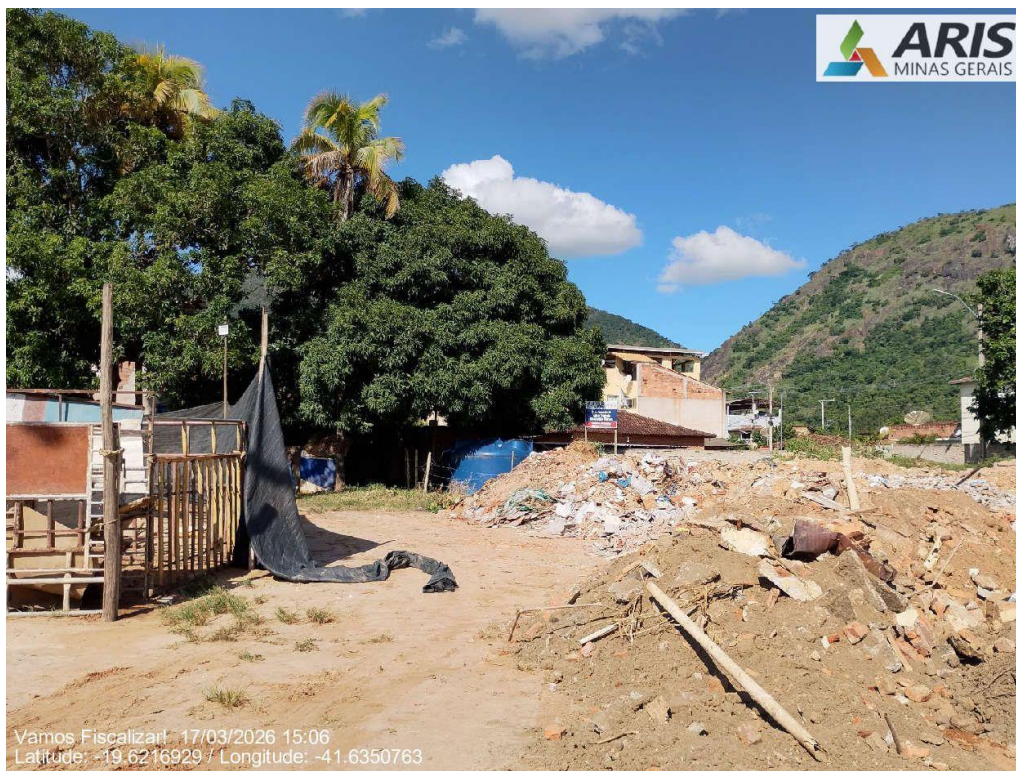
Presença de resíduos sólidos da construção civil

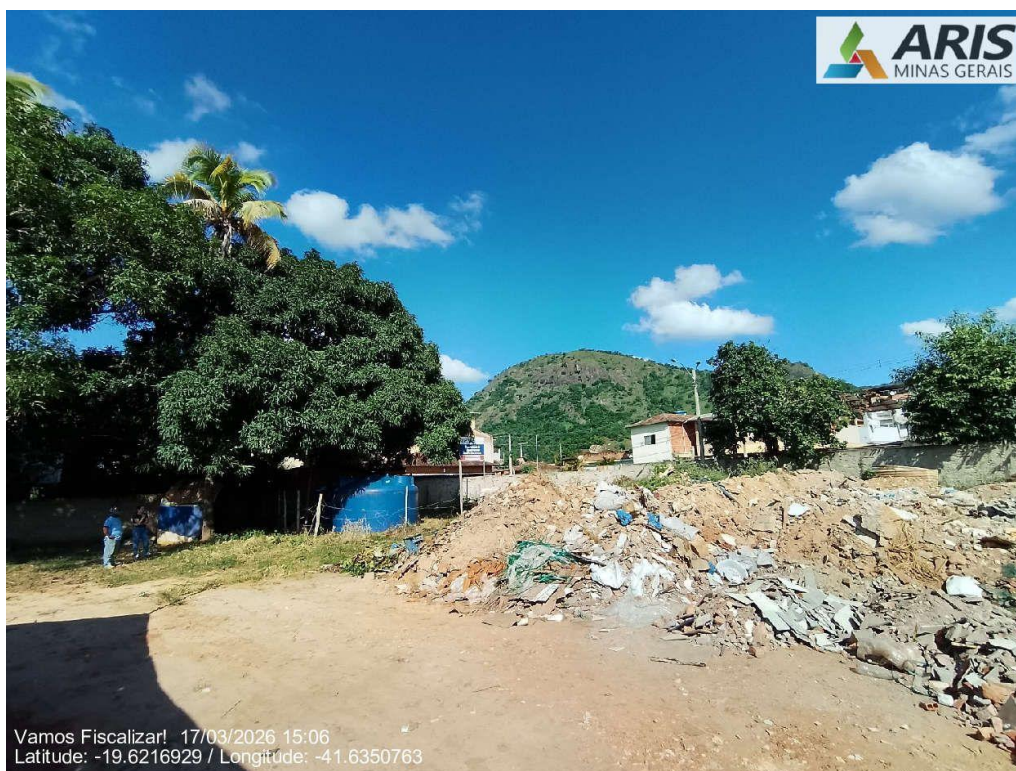
Presença de resíduos sólidos da construção civil

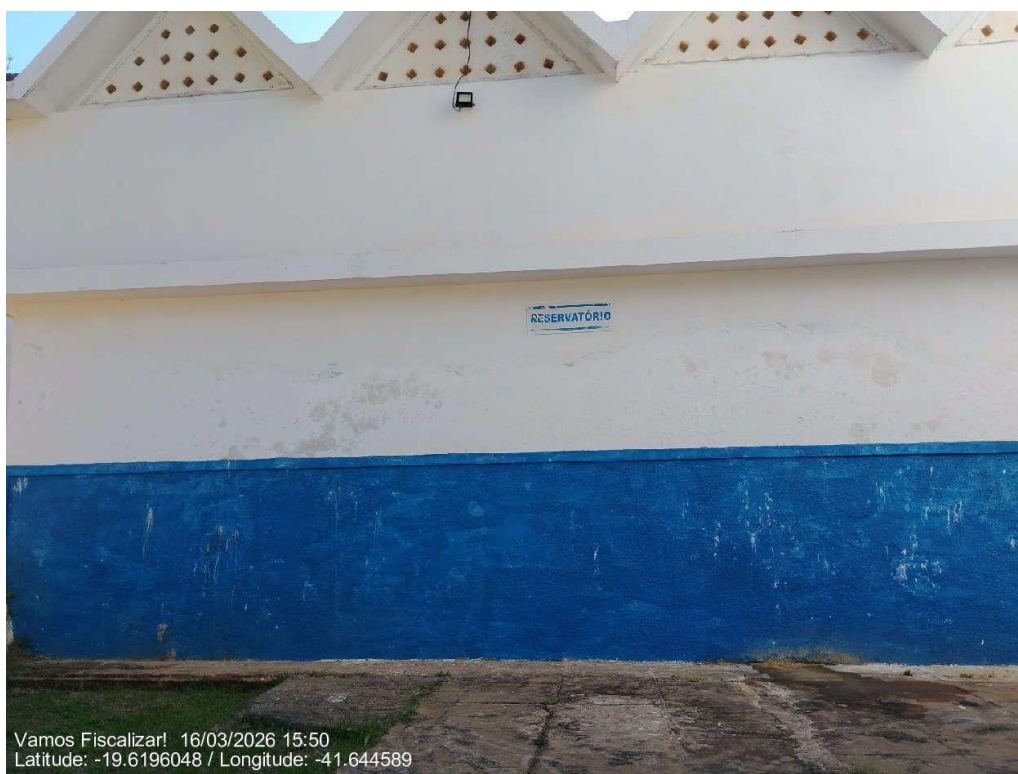
**Observação:** A placa identifica apenas que é um reservatório, mas não identifica o nome do reservatório ou a capacidade de reservação.

Estrutura de reservação I.

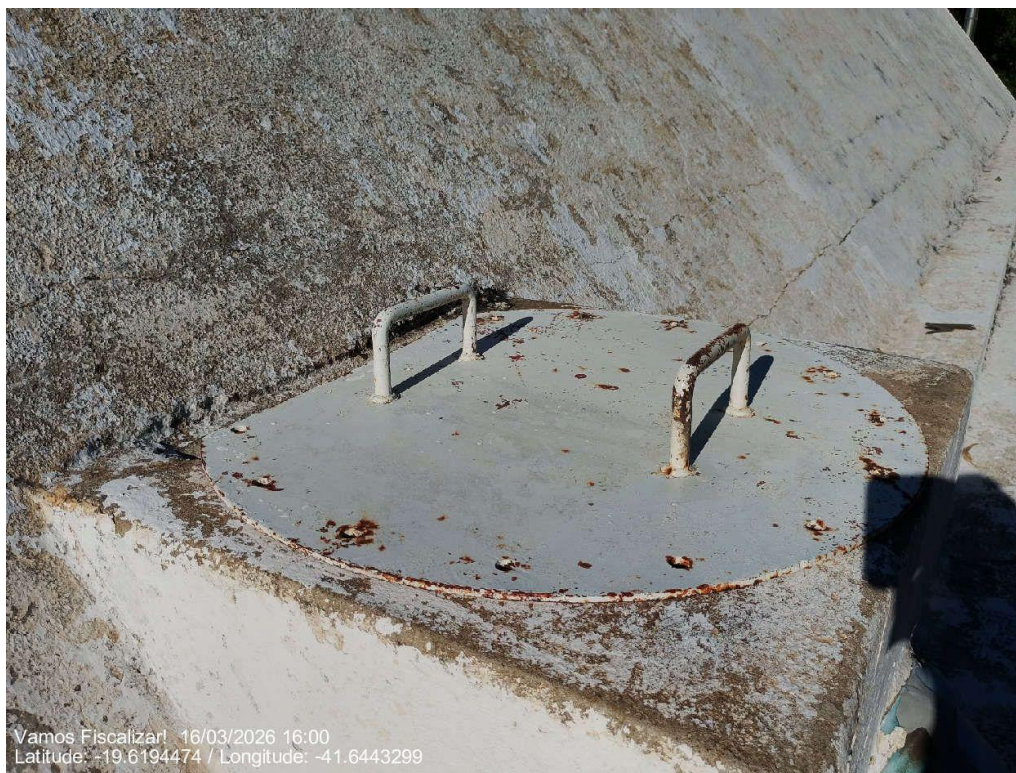
**Observação:** A tampa de inspeção do Reservatório II não possui cadeado.

Tampa de inspeção do Reservatório II sem cadeado.

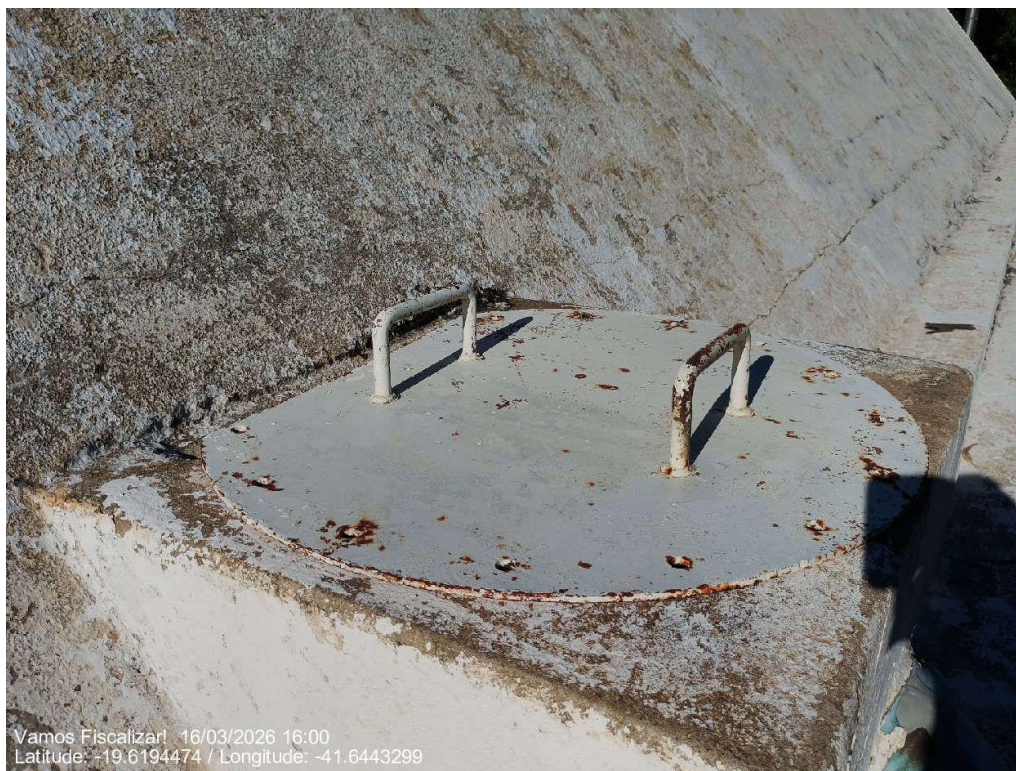
**Observação:** Ausência de placa de identificação de cada unidade contendo a capacidade de reservação; e ausência de cadeado na tampa de inspeção do Reservatório II.

Ausência de cadeado na tampa de inspeção do Reservatório II.

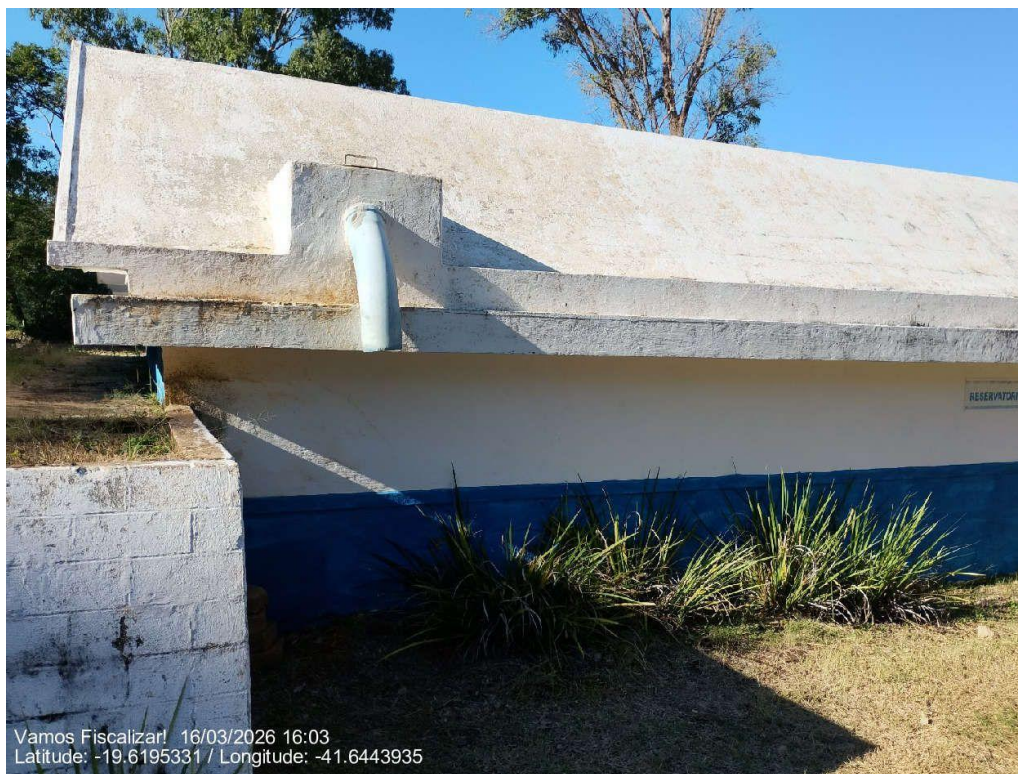
Extravasar do Reservatório II.

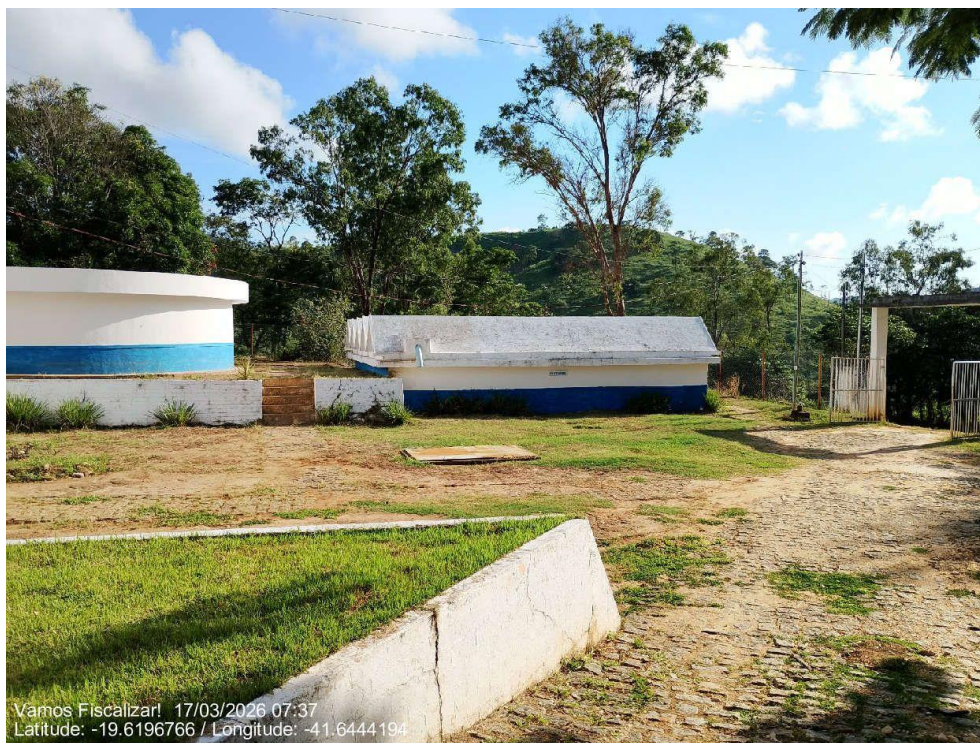
Ausência de dispositivo de indicador de nível de água.

| <b>Observação:</b> Não possui dispositivo indicador de nível de água. | |

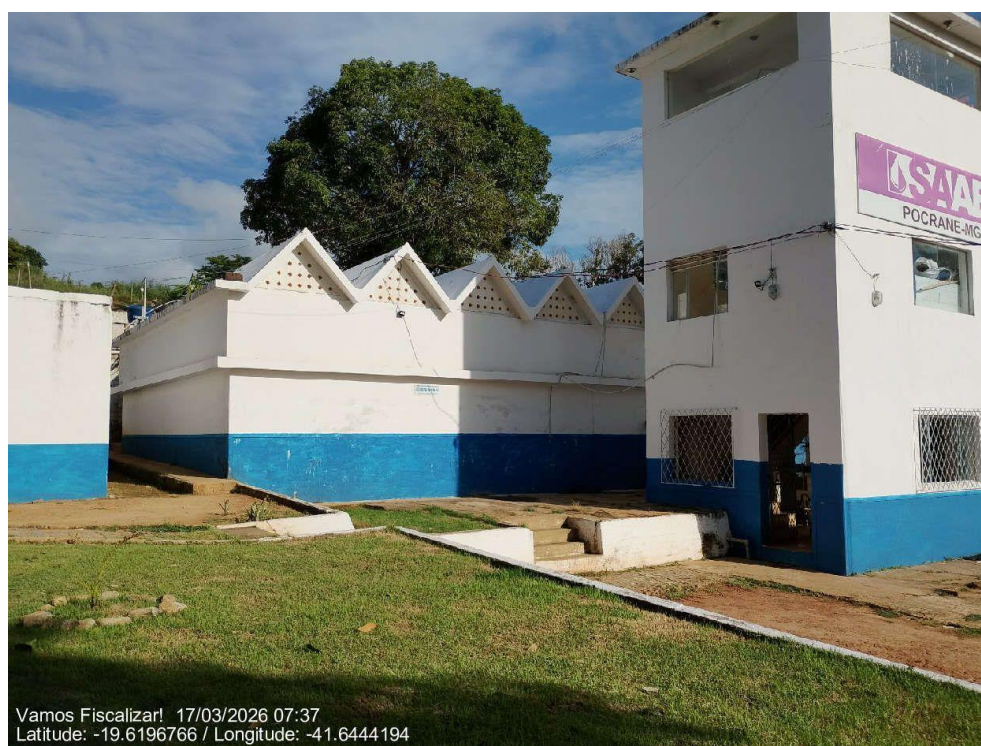
Ausência de dispositivo de indicador de nível de água.

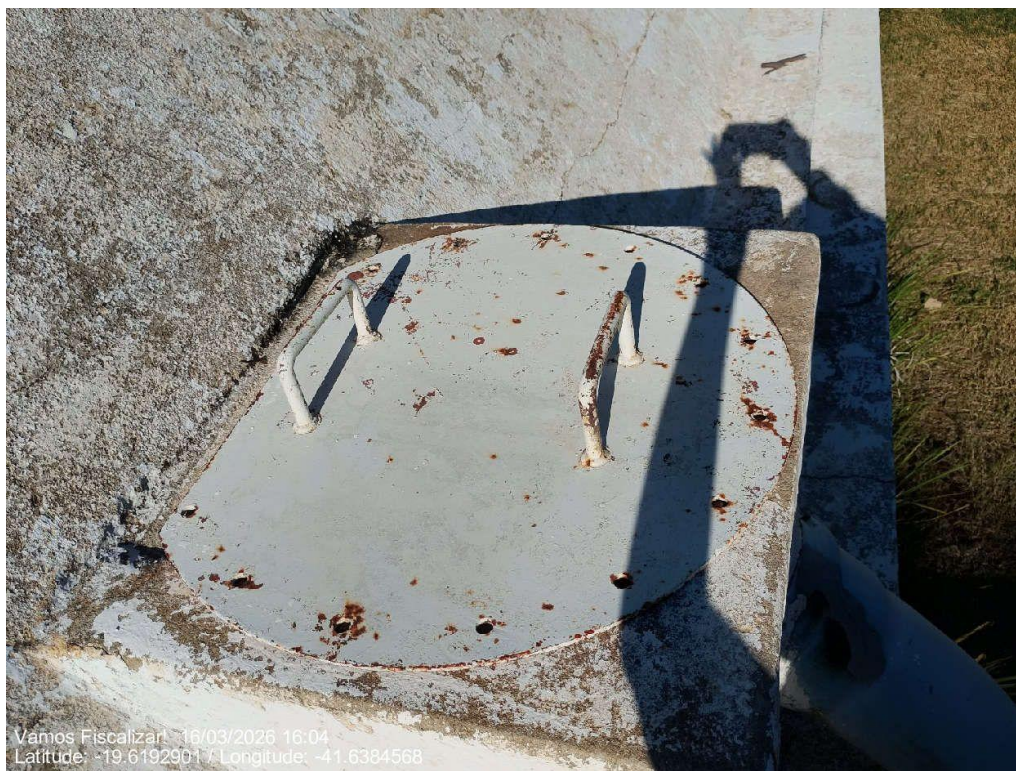
**Observação:** Tampas com sinais de oxidação.

Tampa de inspeção do Reservatório II com início de oxidação..

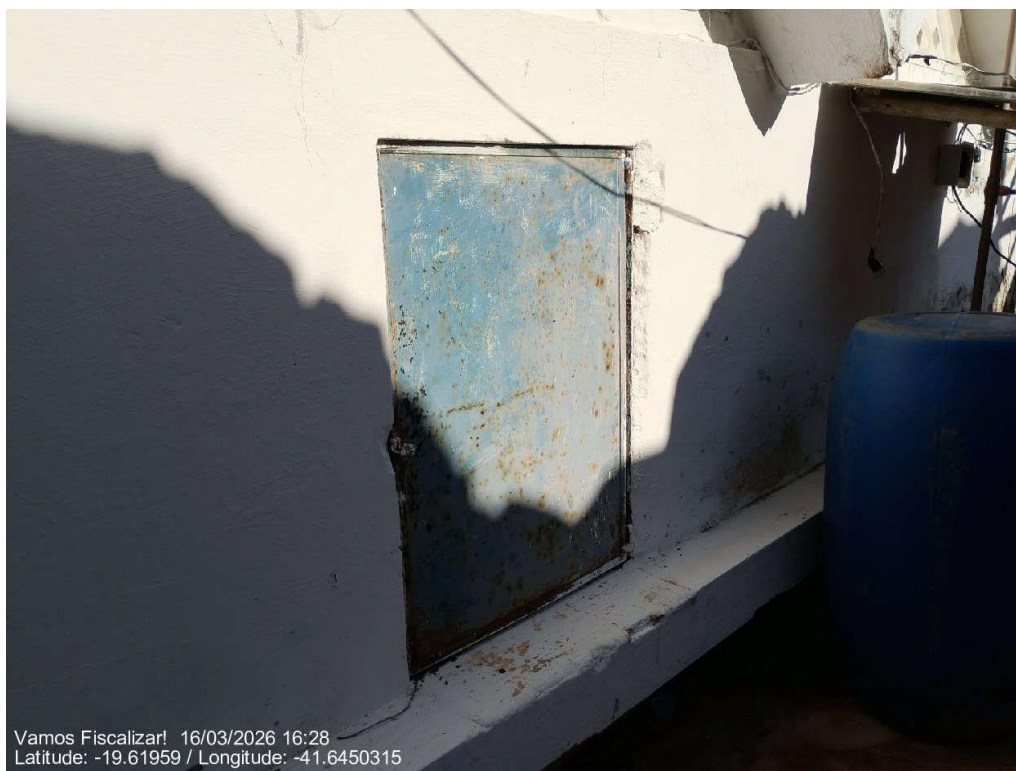
Tampa de inspeção da estrutura de reservação I, câmara 1 (tanque de contato), com início de oxidação.

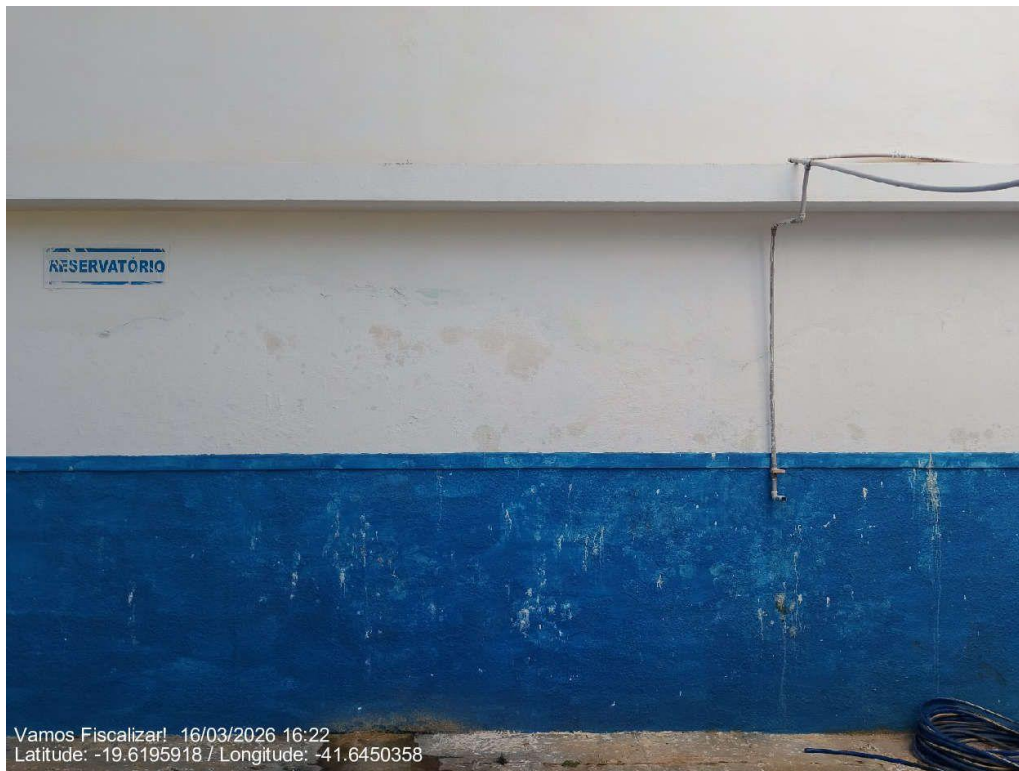
**Observação:** Presença de manifestação patológica caracterizada por infiltração (por pressão positiva), com presença de bolor, corrosão das armaduras e deslocamento do concreto na parte interna da cobertura, associada à ausência de impermeabilização interna do reservatório.

Sinais de eflorescências.

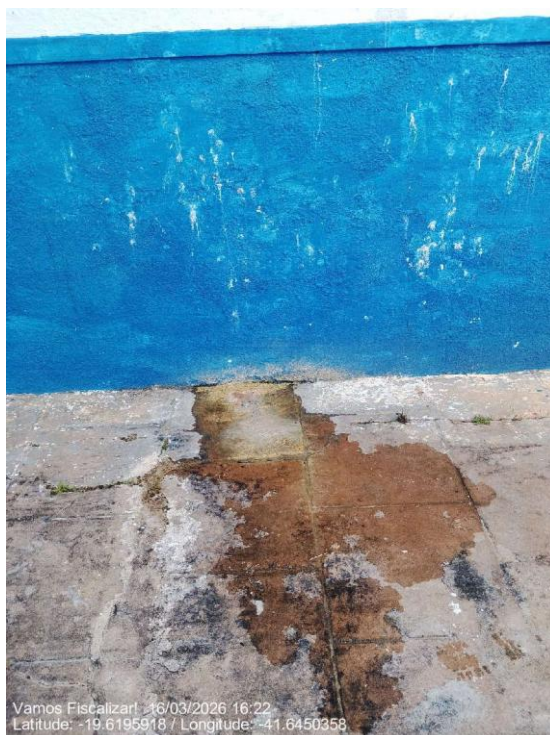
Infiltração por pressão positiva.

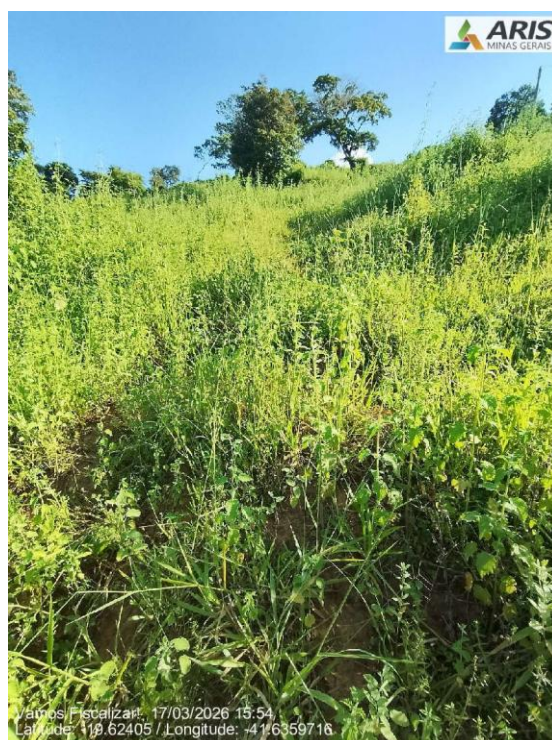
Presença de muita vegetação no acesso ao reservatório.

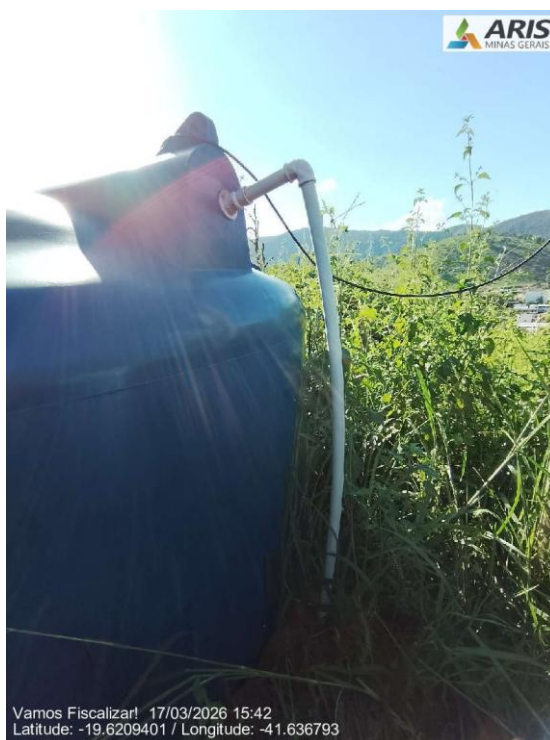
Ausência de válvula na tubulação de entrada.

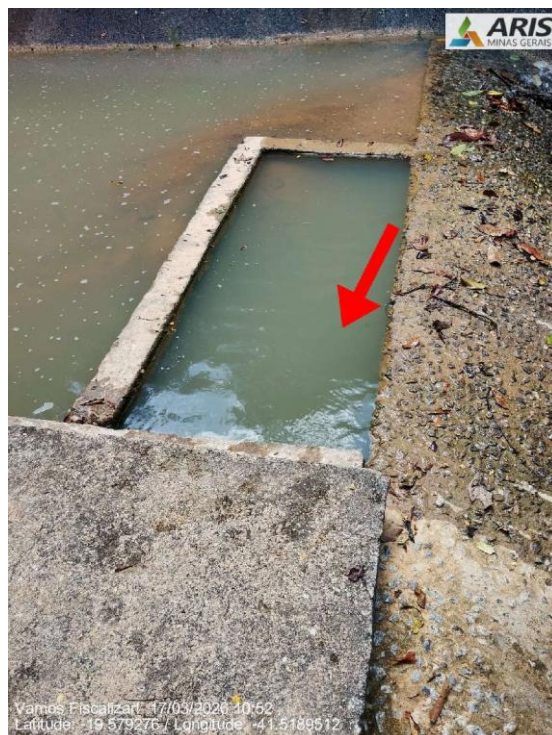
| <b>Observação:</b> Não há grade e telas, mas sim canos perfurados. | |

A tubulação perfurada fica localizada na estrutura retangular.

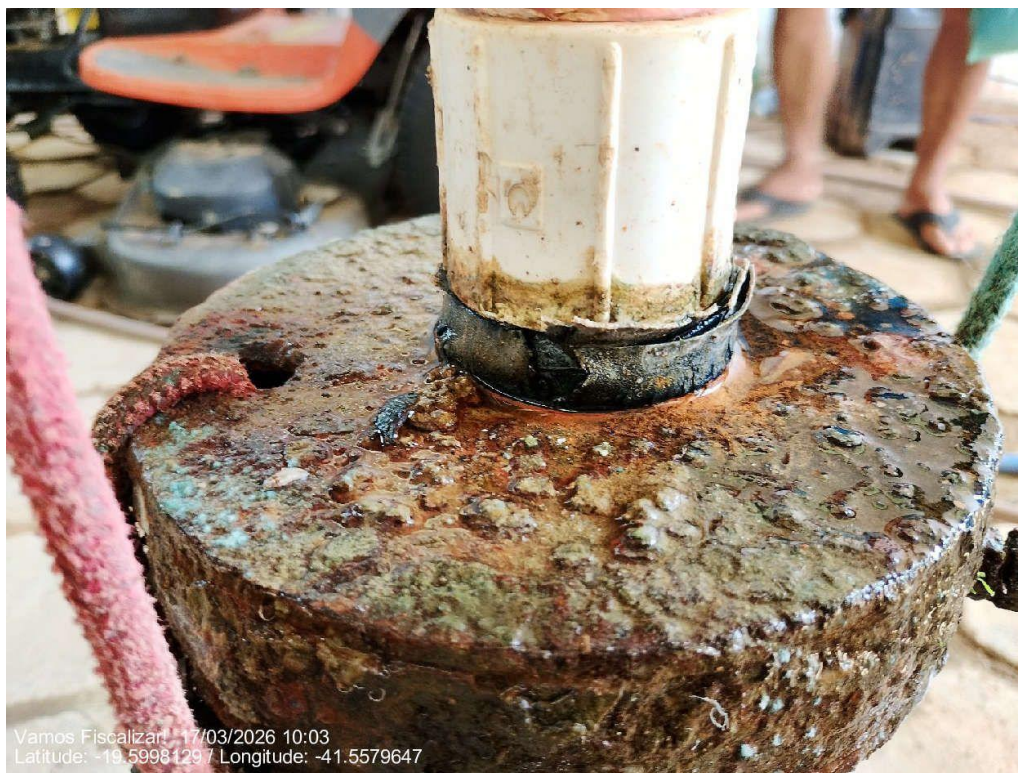
Ausência de vedação.

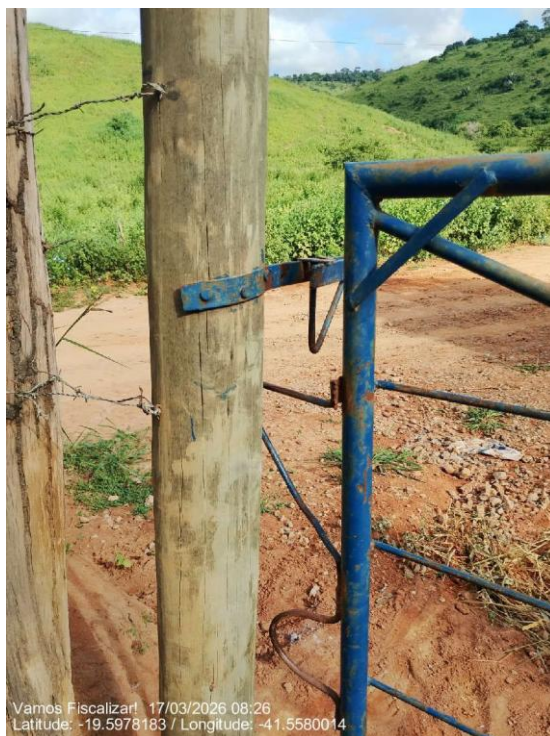
**Observação:** Não há tranca no portão principal de acesso à ETA

Portão sem tranca ou outro dispositivo que impeça o acesso de pessoas não autorizadas

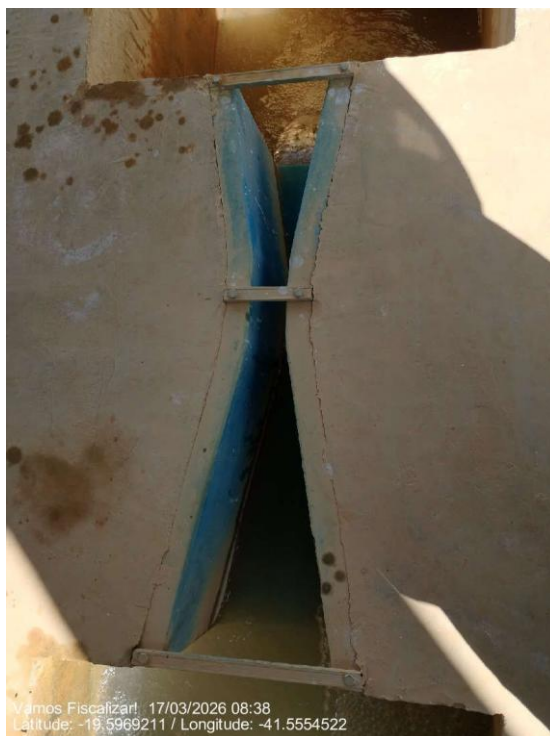
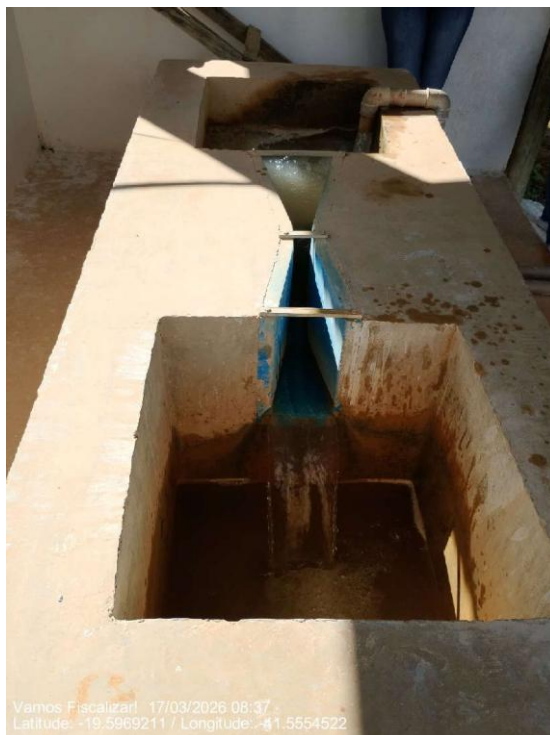
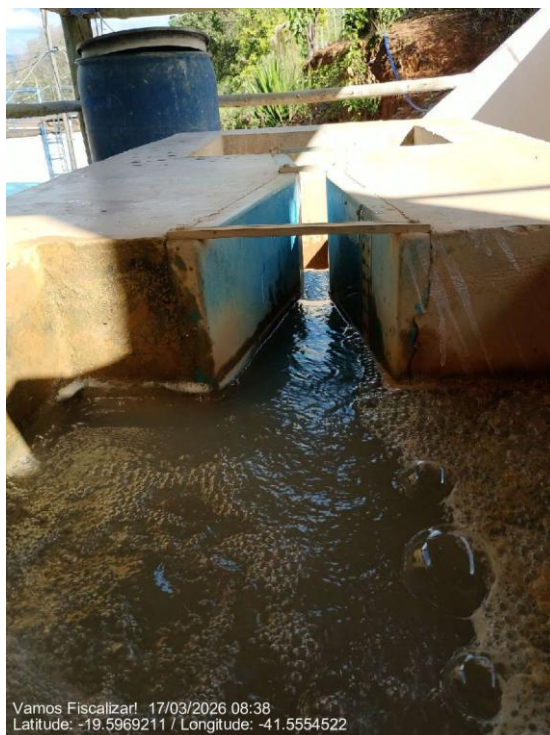
**Observação:** Há medidor de vazão apenas na entrada do tratamento (Calha Parshall).

Medidor de vazão na entrada do tratamento

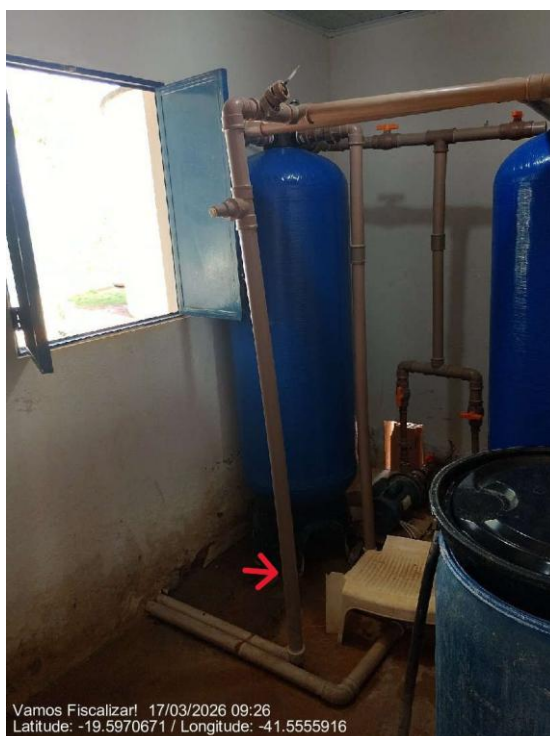
Tubulação de saída dos filtros sem torneira para coleta de água

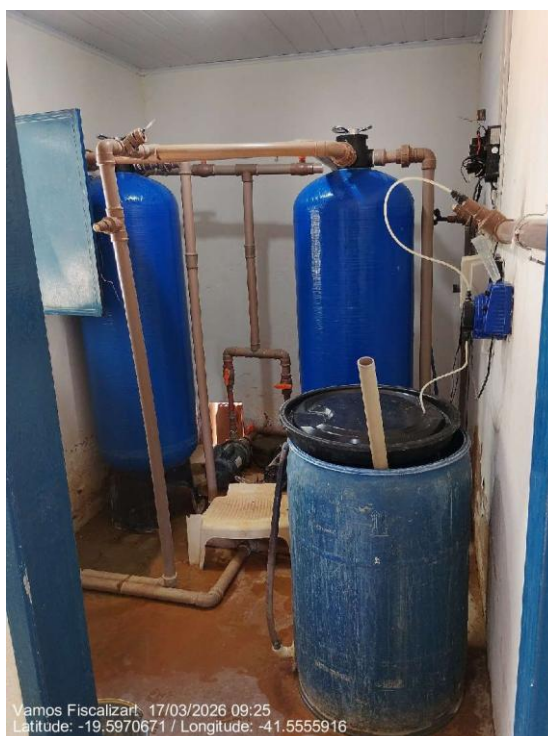
Filtros pressurizados na mesma área de preparo e dosagem do sulfato de alumínio

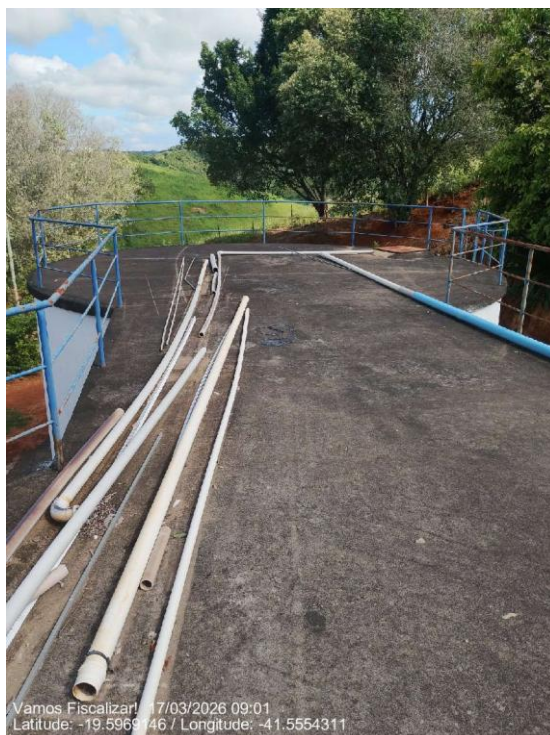
Cobertura da primeira câmara do tanque de contato com presença de várias tubulações

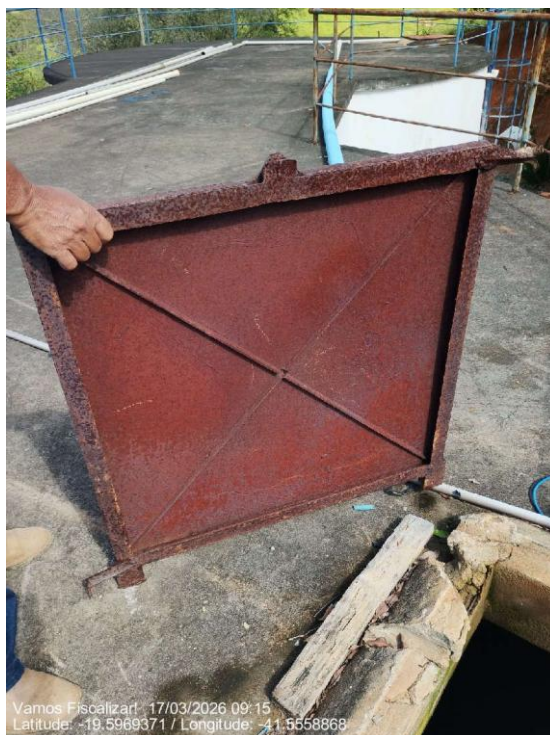
Interior da tampa de inspeção oxidada

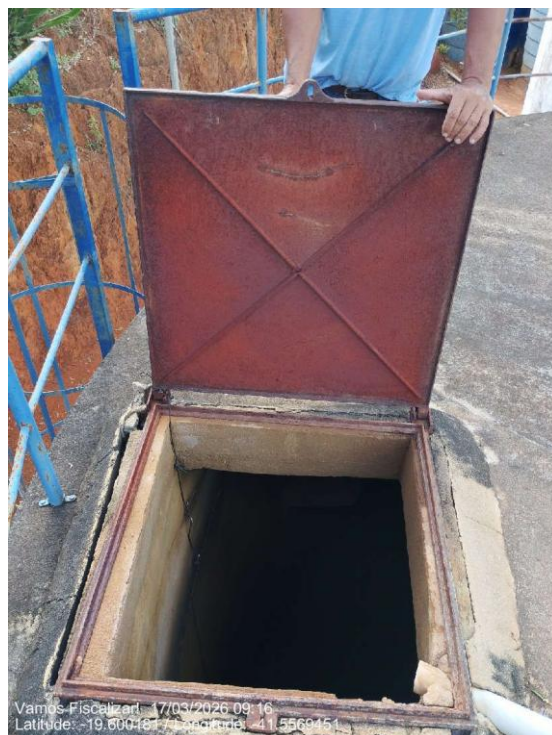
Parte interna da tampa de inspeção da câmara 2 do tanque de contato (oxidada)

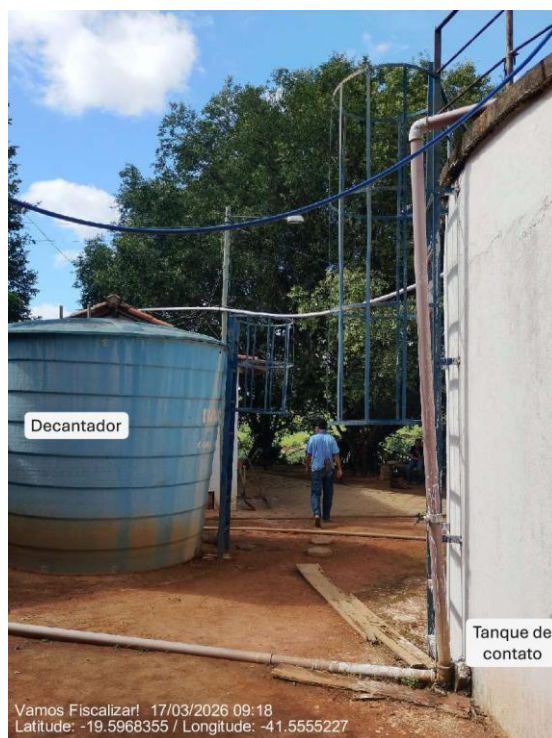
Guarda-corpo do tanque de contato com parte oxidadas

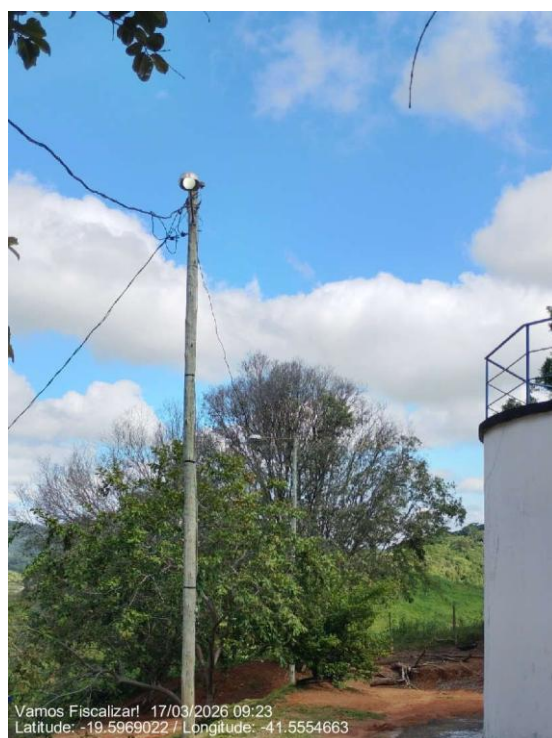
Ausência de chuveiros de emergência e/ou lava olhos
