# **Relatório de Fiscalização dos Serviços de Água e Esgoto do município de Pocrane/MG**

Fiscalização Regular Direta de Acompanhamento  
Proc. Administrativo Fiscalização – 003/2026

**Pocrane - Maio/2026**

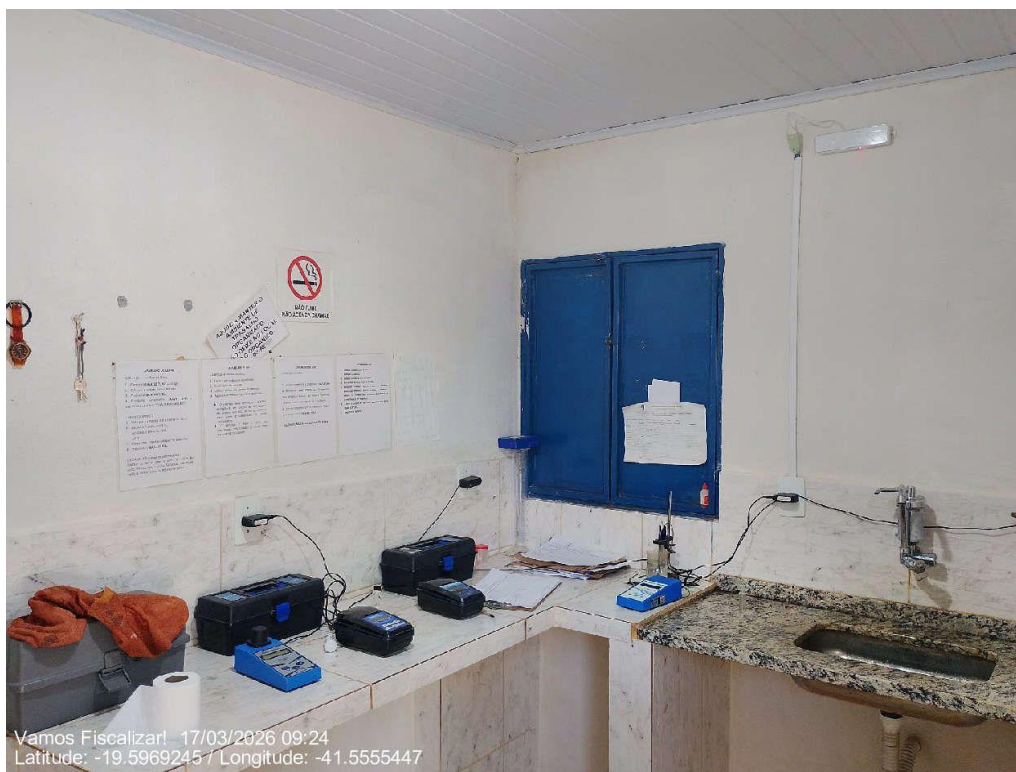
Ausência de chuveiros de emergência e/ou lava olhos

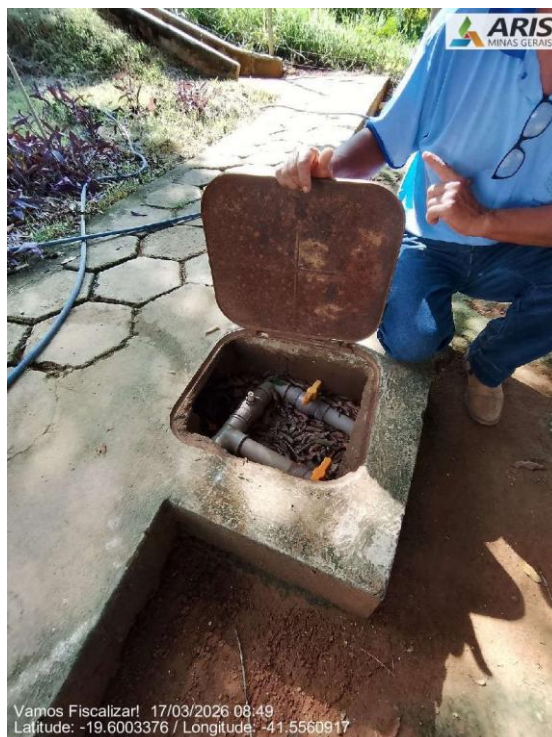
Caixa de registros que direcionam água da captação subterrânea para o filtro 3

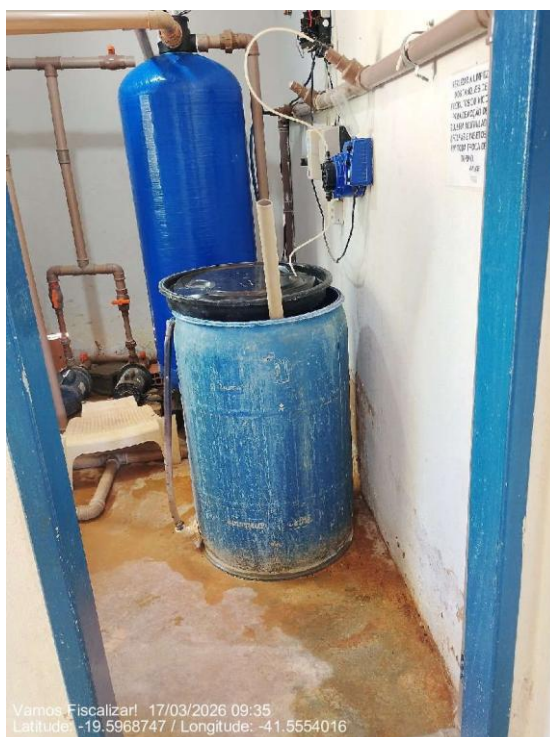
O preparo do sulfato é realizado de forma manual, seguindo tabela da FUNASA, conforme apresentado no laboratório da Sede. A mistura é manual também. A aplicação do coagulante é realizada na tubulação de entrada da água bruta na ETA, através de bomba dosadora (mecânica). Não foi informado sobre a proporção de diluição.

Preparo e dosagem do sulfato de alumínio

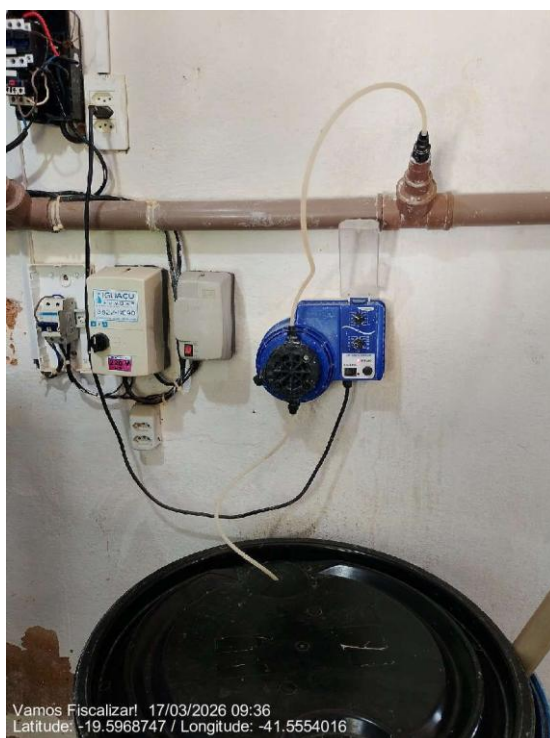
Bomba dosadora de sulfato e aplicação do produto na tubulação de entrada da ETA

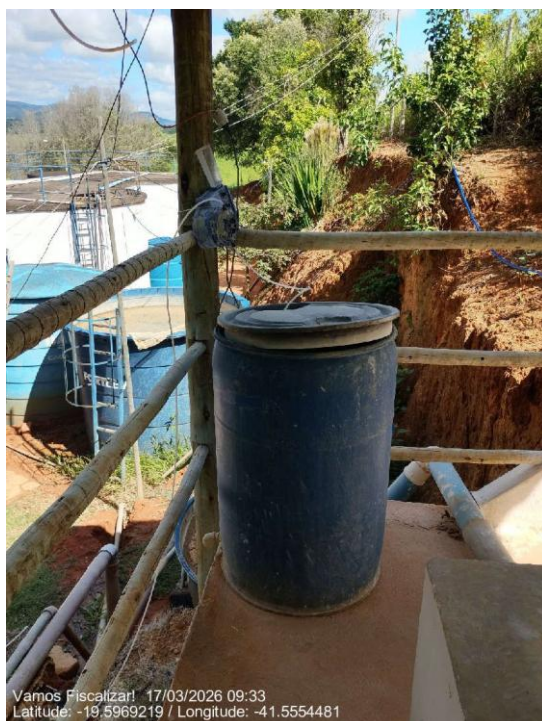
A mistura é realizada manualmente em uma bombona localizada próxima a Calha Parshall, na entrada da água bruta. A dosagem é realizada por bomba dosadora, sendo a aplicação na tubulação de saída do filtro 3 e que abastece o tanque de contato. Não foi informado sobre a proporção de diluição do produto.

Preparo e dosagem do cloro

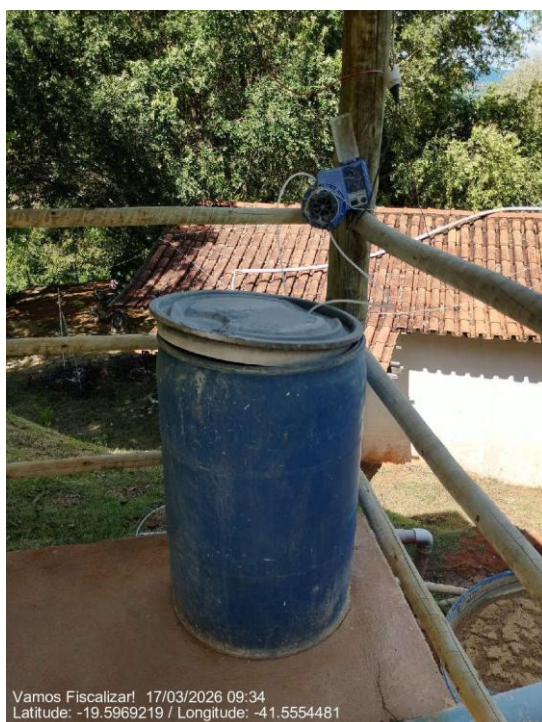
Preparo e dosagem do cloro

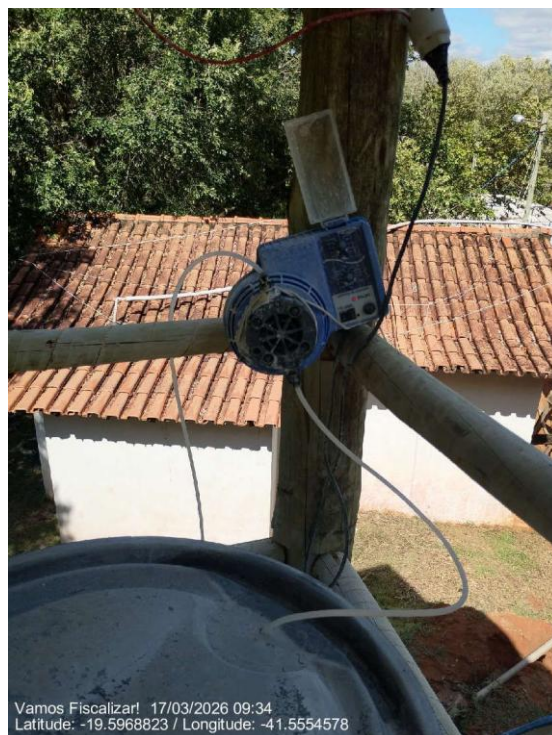
Bomba dosadora de cloro

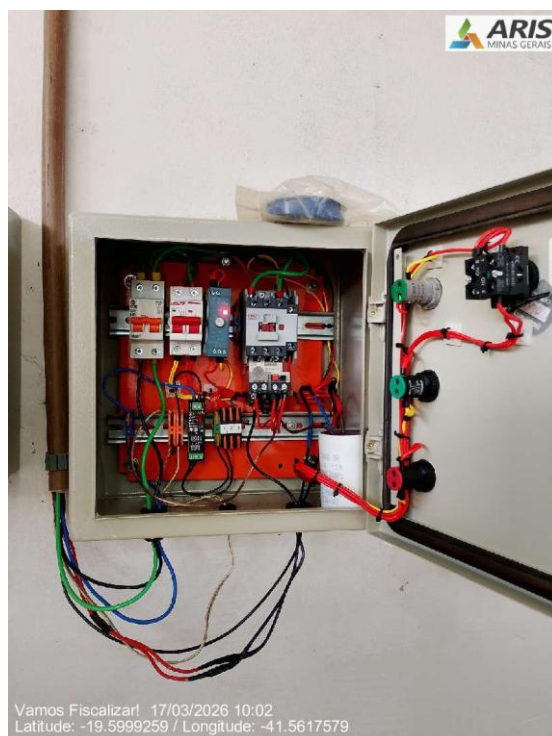
Painel controlador aberto.

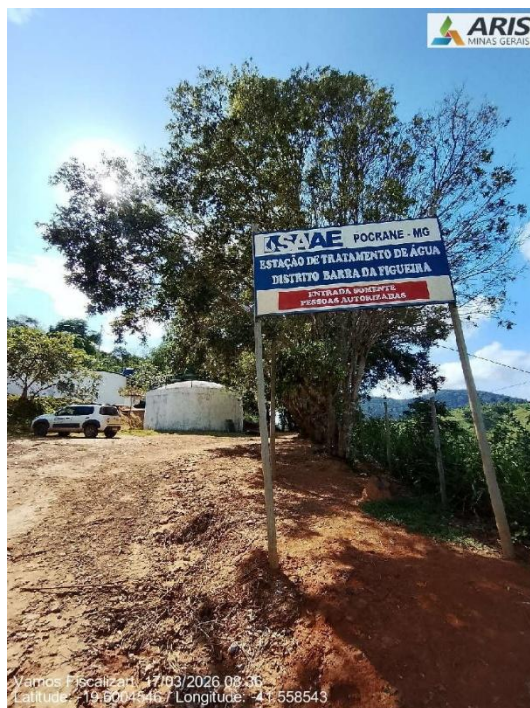
Placa de identificação não apresenta a informação da capacidade dos reservatórios

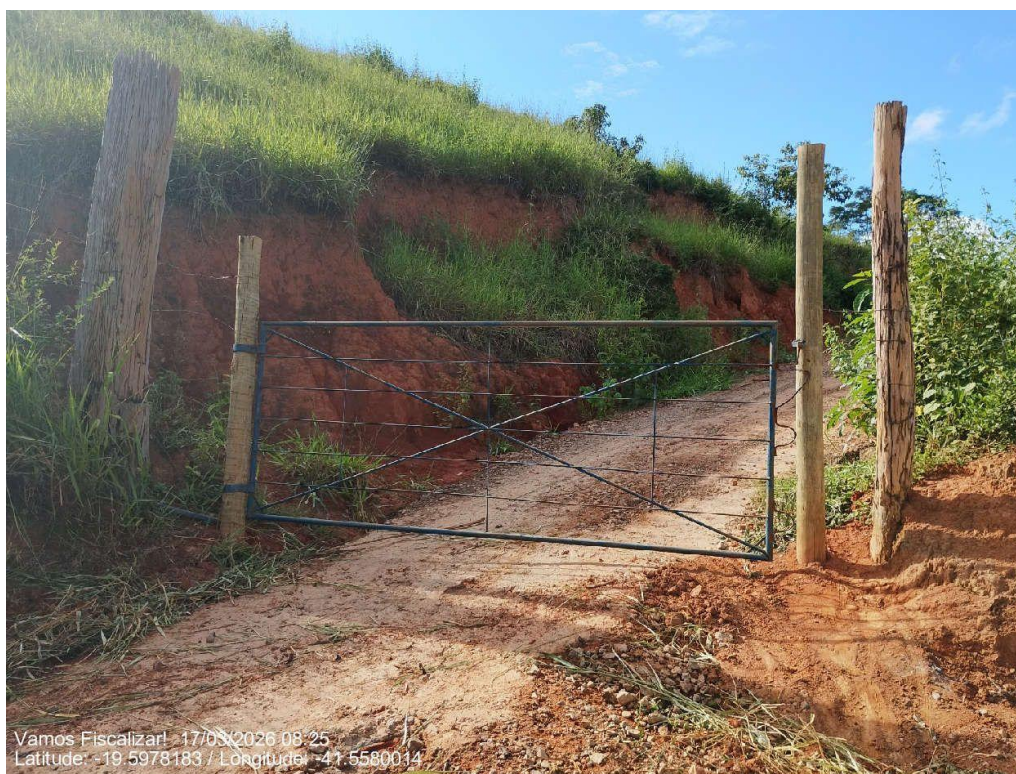
Portão de acesso ao reservatório

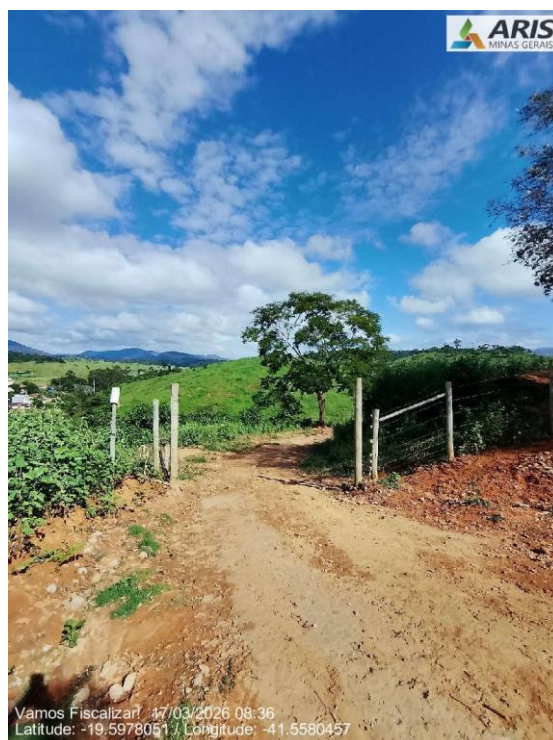
Área apresenta condições adequadas para operação e manutenção.

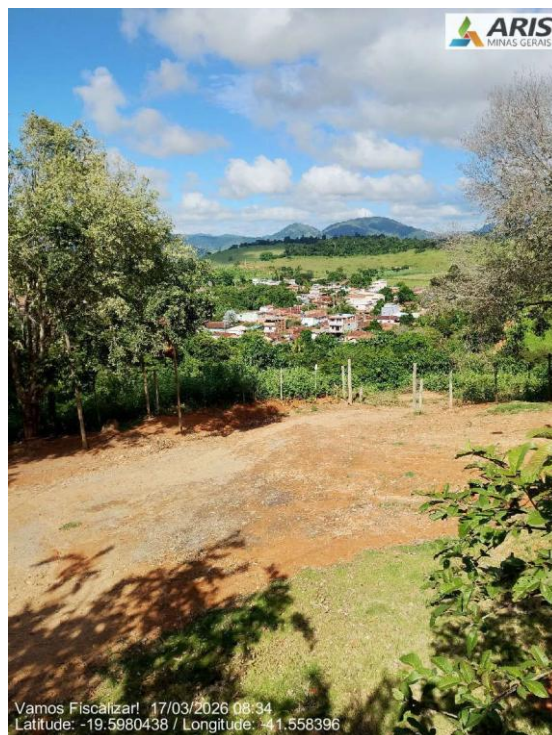
**Observação:** Reservatório está na área da ETA Barra da Figueira

Área cercada e oferece condições para acesso.

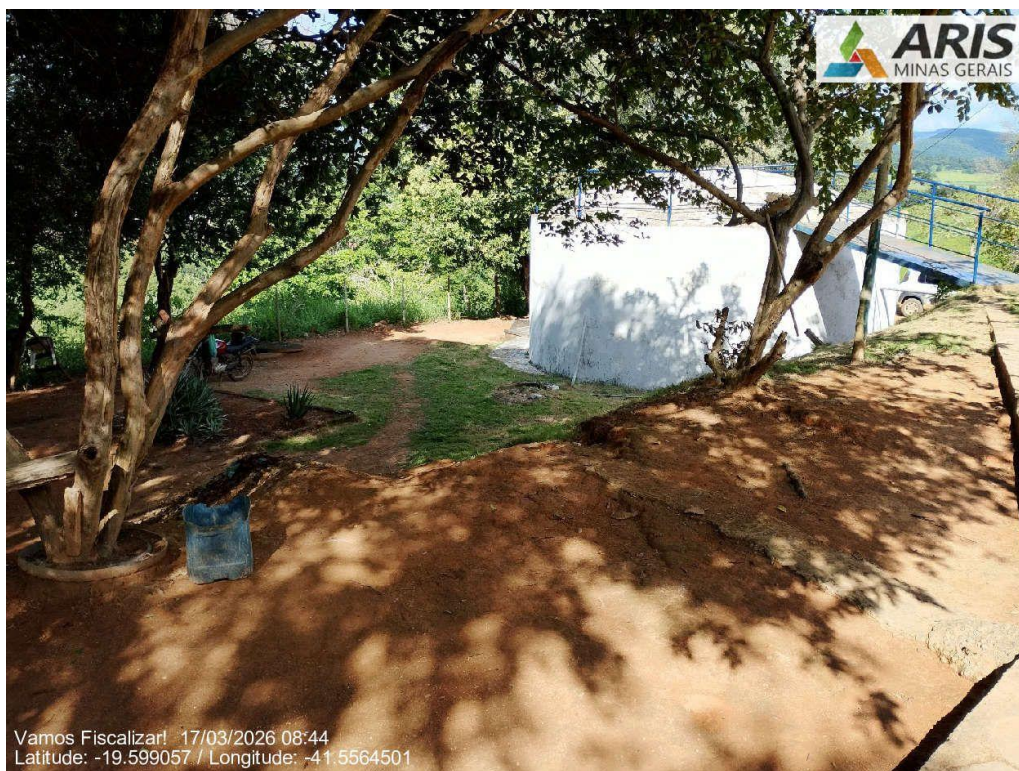
Área que permite o acesso do tanque de contato para o reservatório

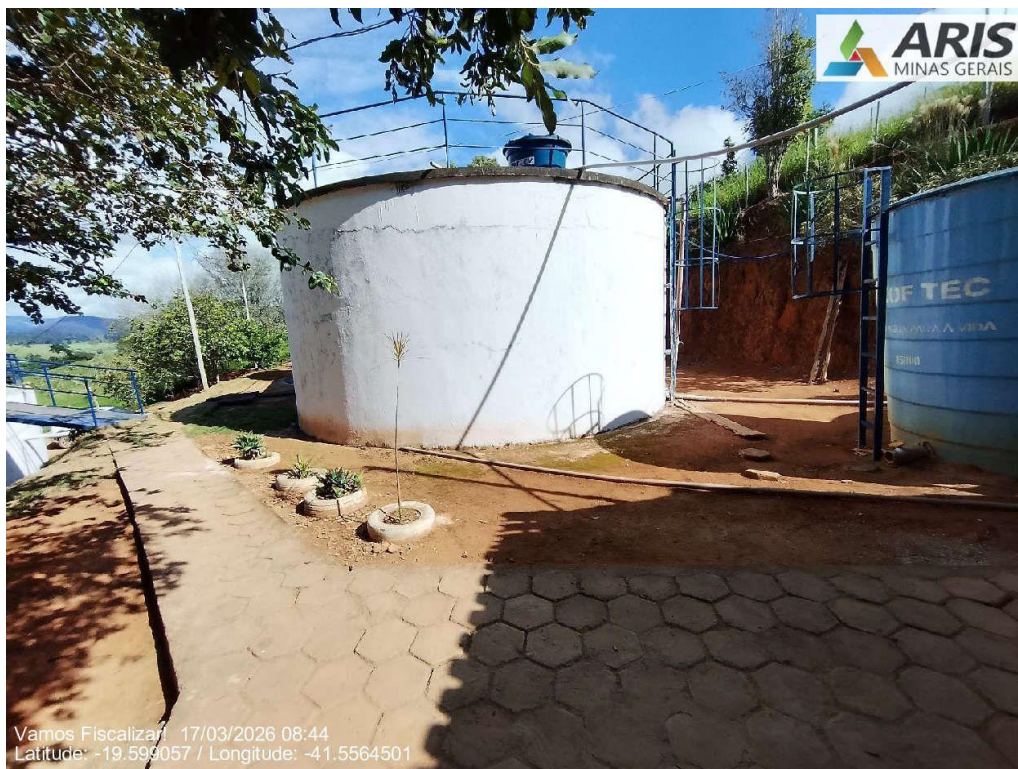
Área ao lado do tanque de contato (acima do reservatório)

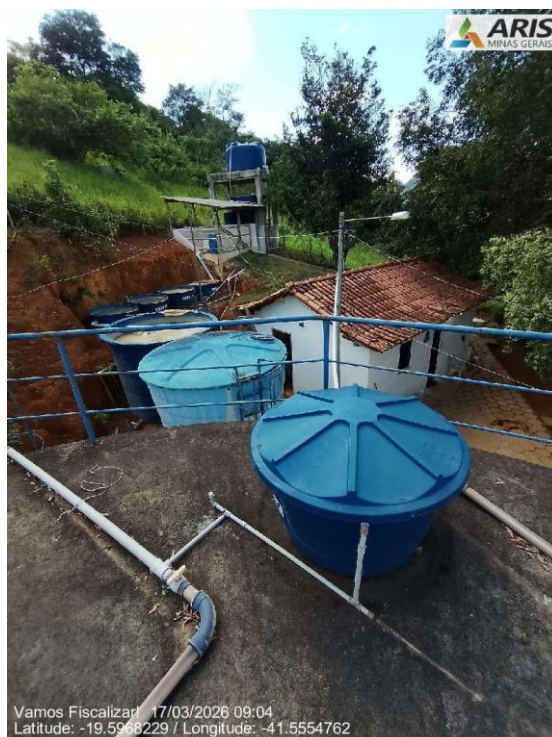
Foto indicando a tubulação que vem direto da ETA, sem medidor de vazão.

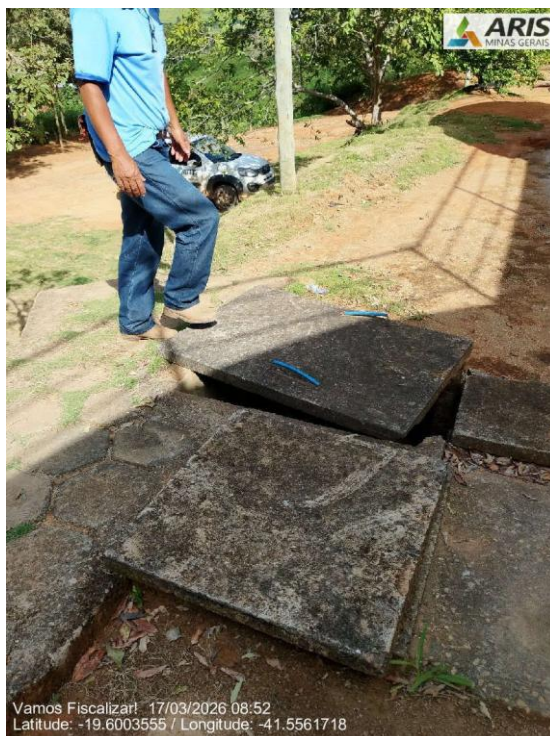
Caixa de registro de entrada do reservatório

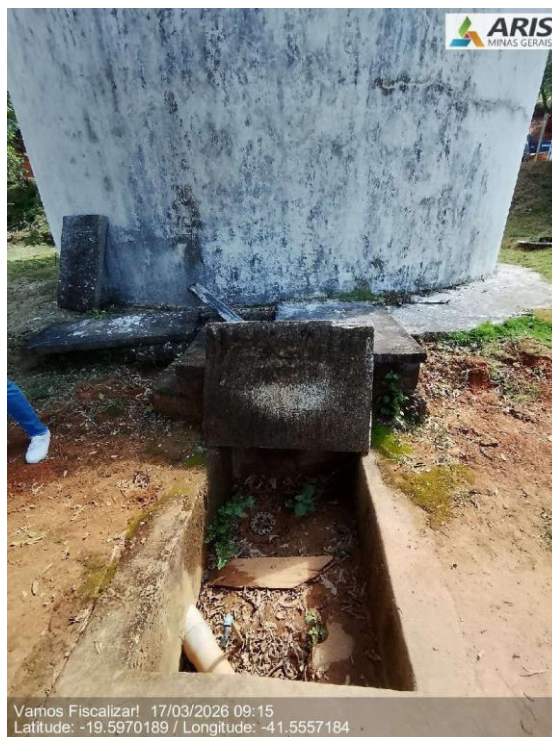
Caixa de registro de saída do reservatório

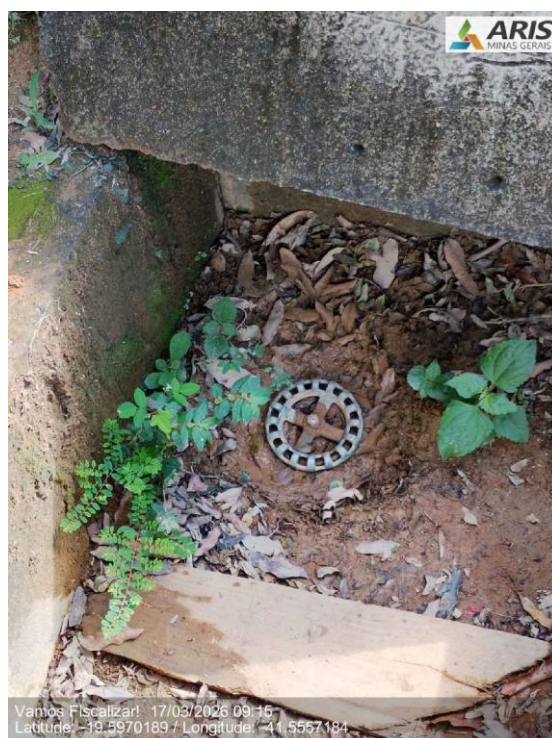
**Observação:** Válvula de água tratada na saída conecta câmera 1 e 2.

Registro de saída do reservatório

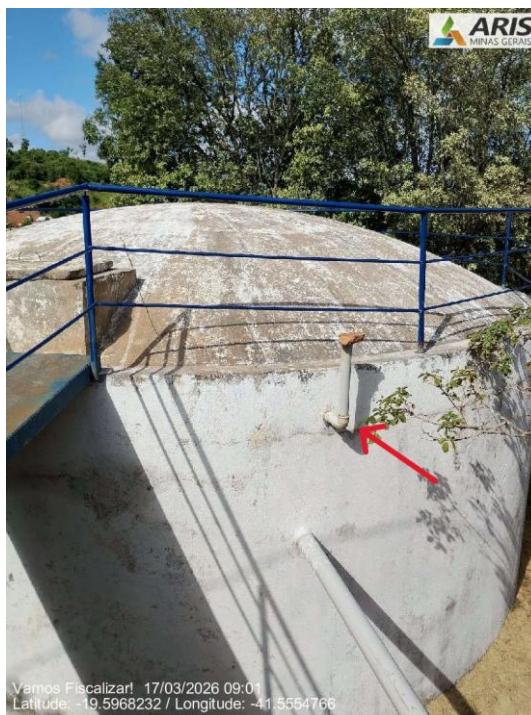
| <b>Observação:</b> A tubulação de ventilação está obstruída com uma pedra | |

Tubulação para ventilação com uma pedra obstruindo a entrada de ar

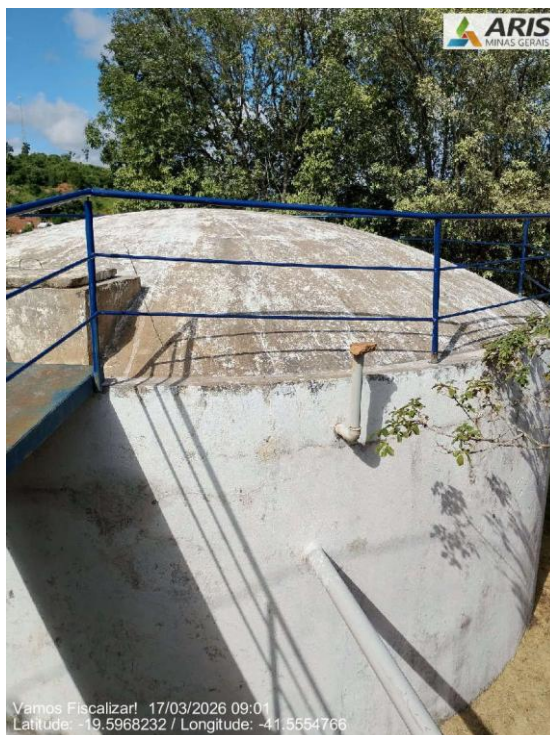
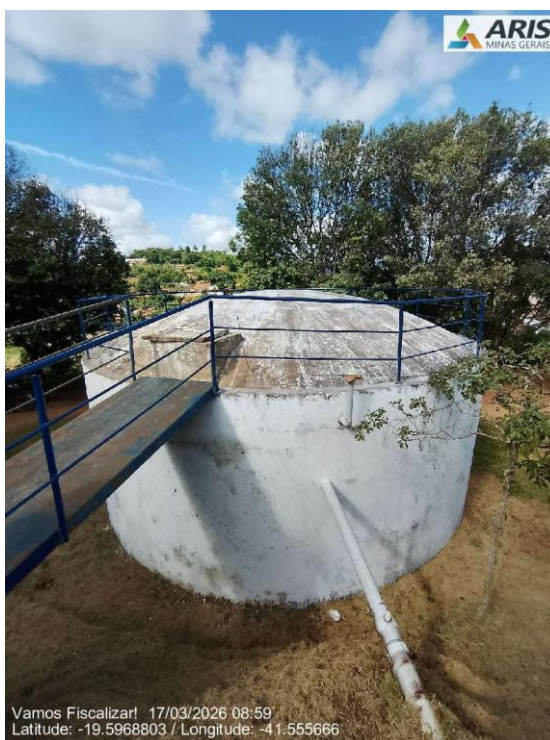
| <b>Observação:</b> O reservatório apresenta bom estado de conservação não sendo observado rachaduras ou fissuras, bem como vazamentos e/ou infiltrações. Contudo, está com acabamento desgastado (pintura). | |

Reservatório em bom estado de conservação

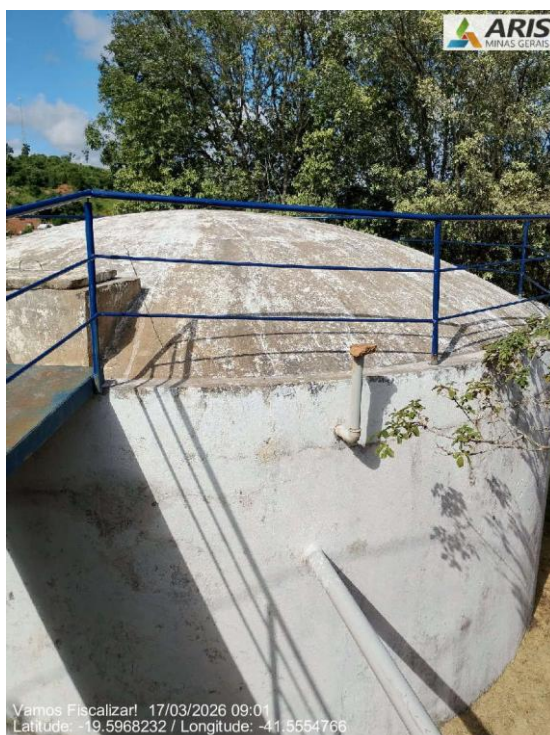
Guarda-corpo no entorno do reservatório

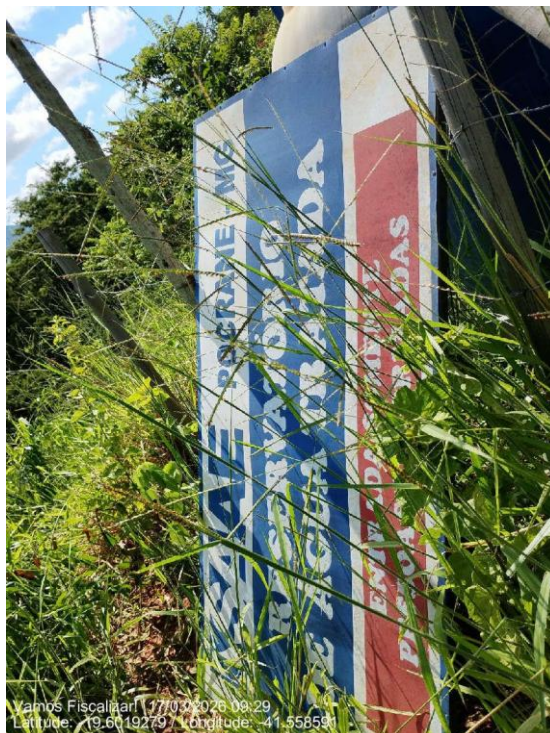
**Observação:** A placa se encontra caída e não possui capacidade de reservação.

Placa existente sem a capacidade de reservação.

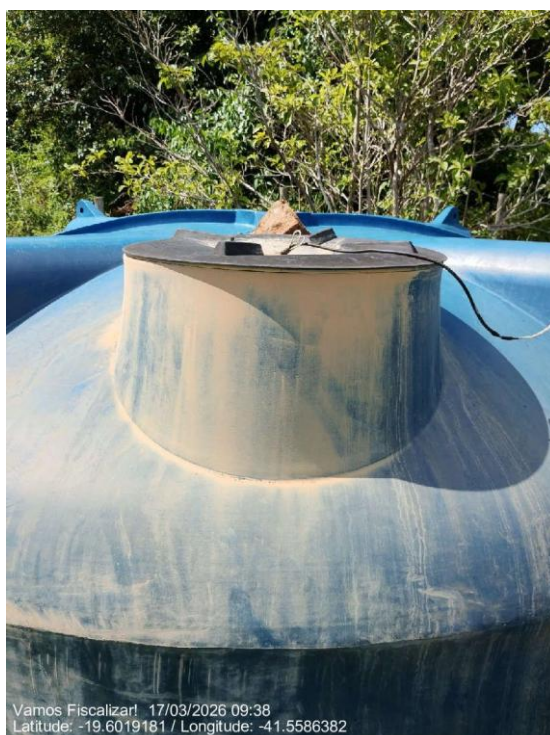
Ausência de cadeado na tampa de inspeção.

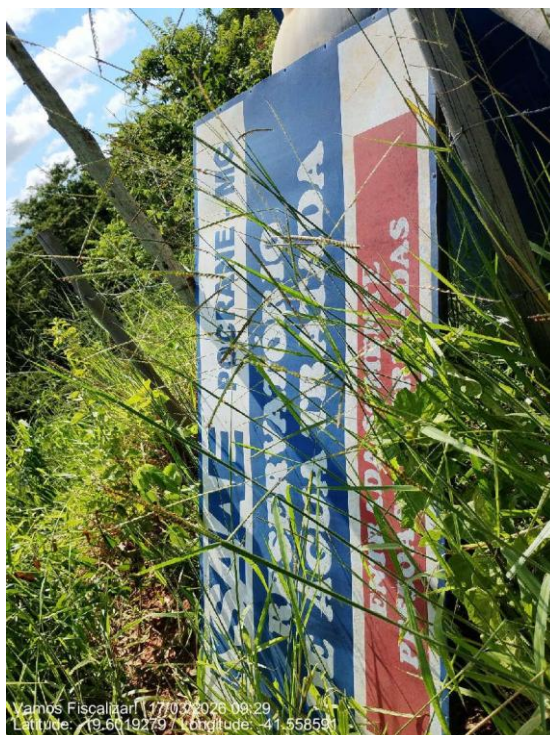
Placa existente sem a capacidade de reservação.

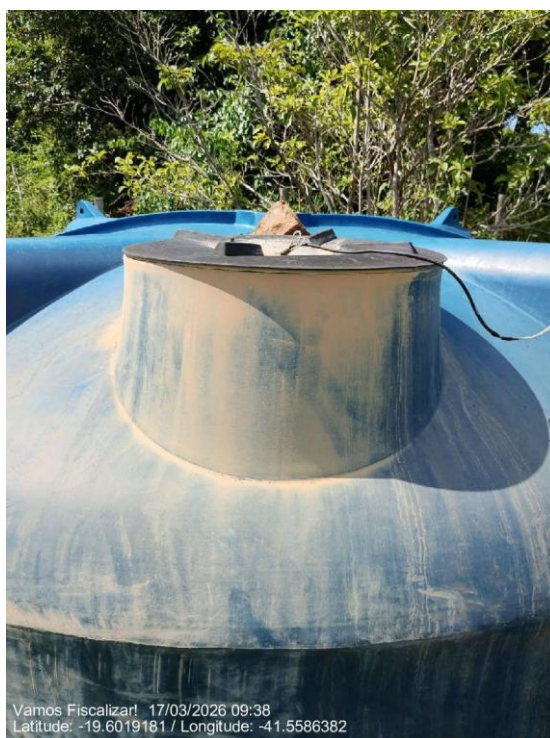
Ausência de cadeado na tampa de inspeção.

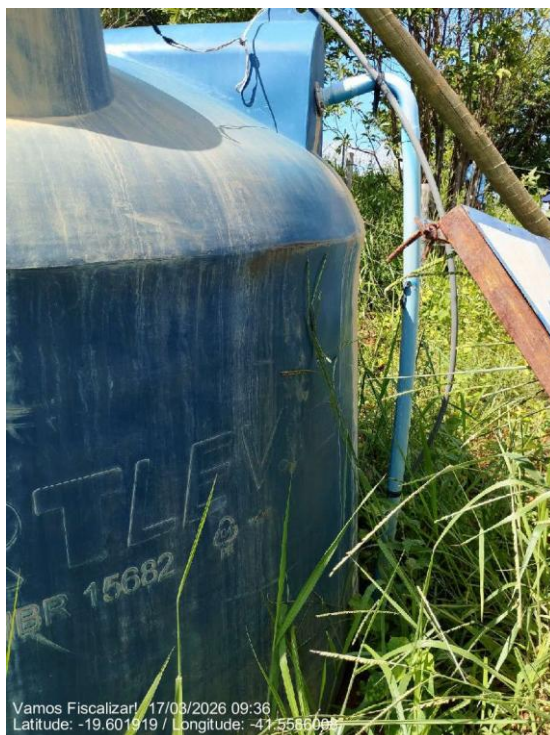
Ausência de controle e medição de vazão na entrada.

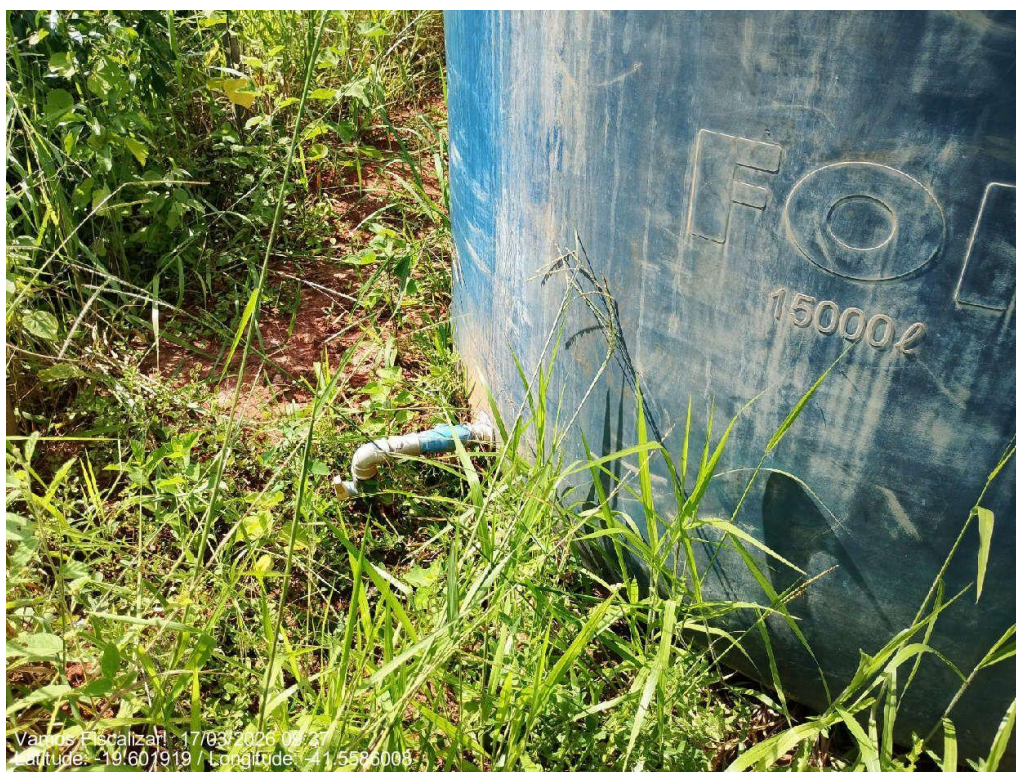
Ausência de controle e medição de vazão na saída.

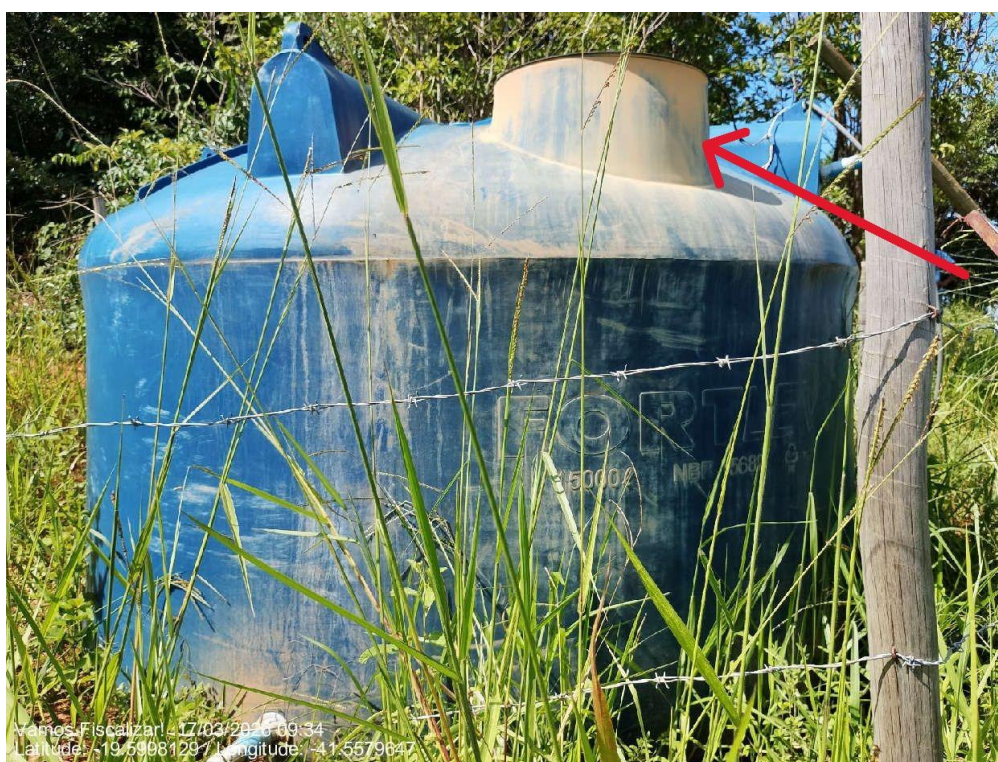
Marcas de transbordamento.

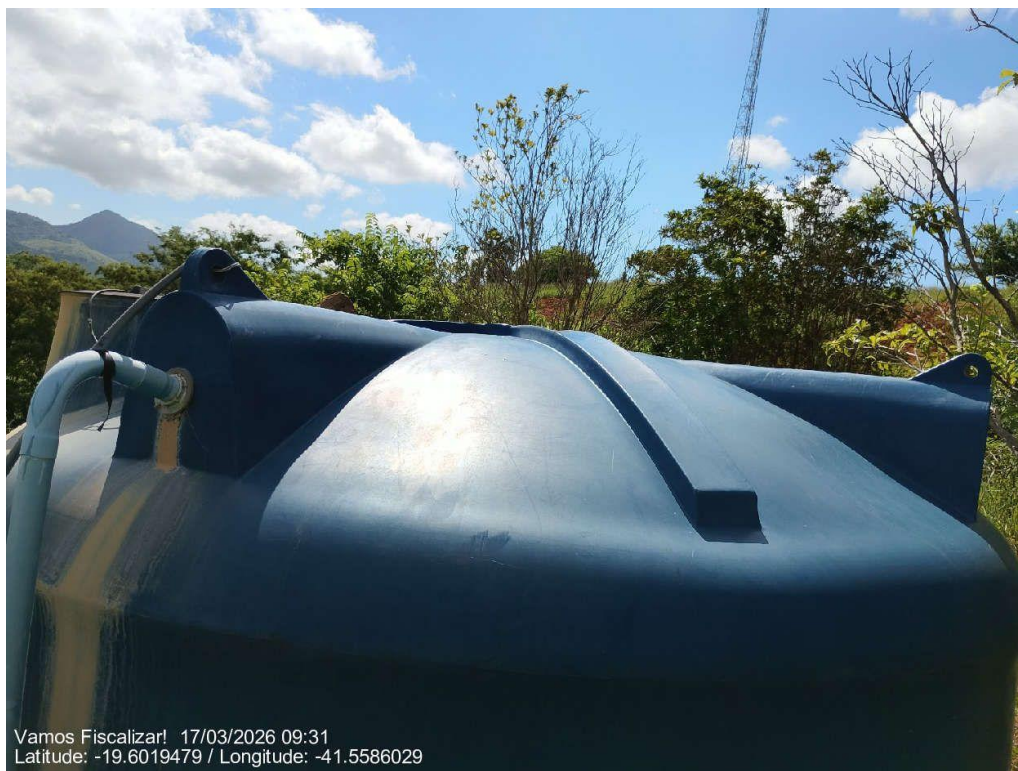
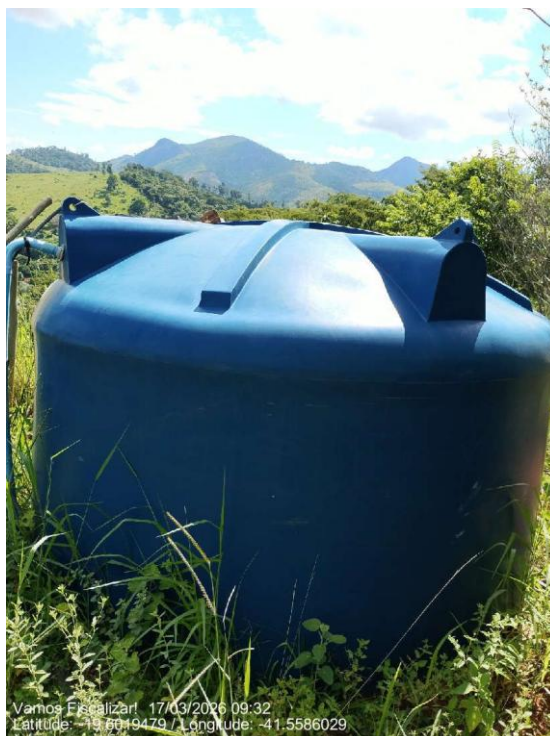
Ausência de tubulação de ventilação.

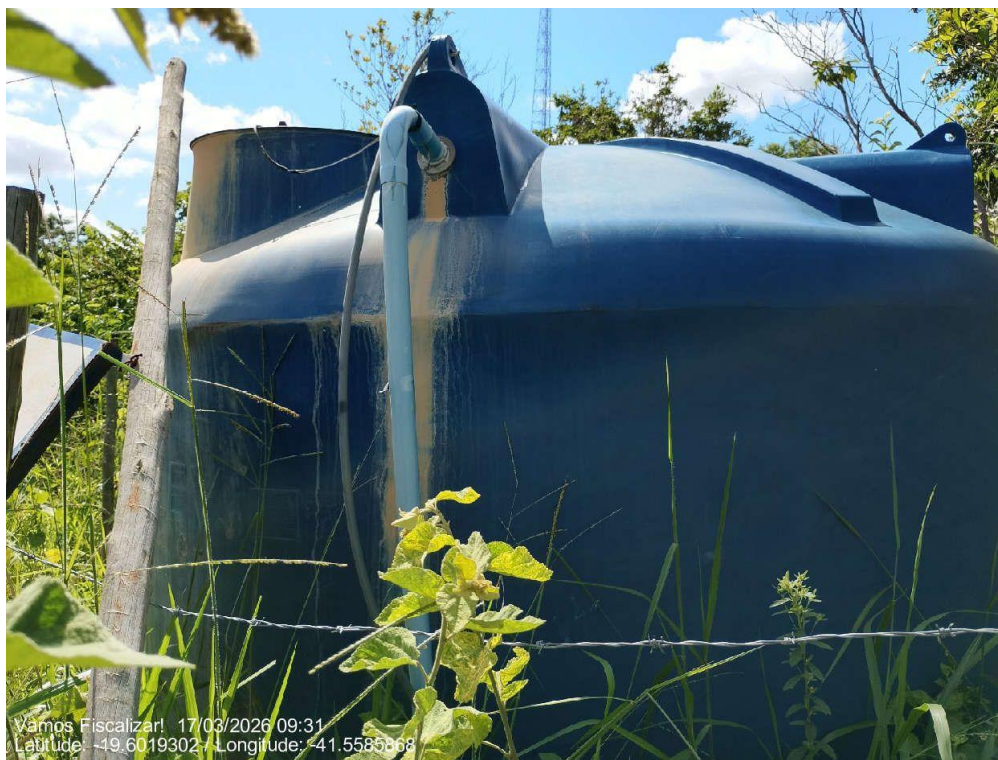
Estrutura do reservatório em boas condições.

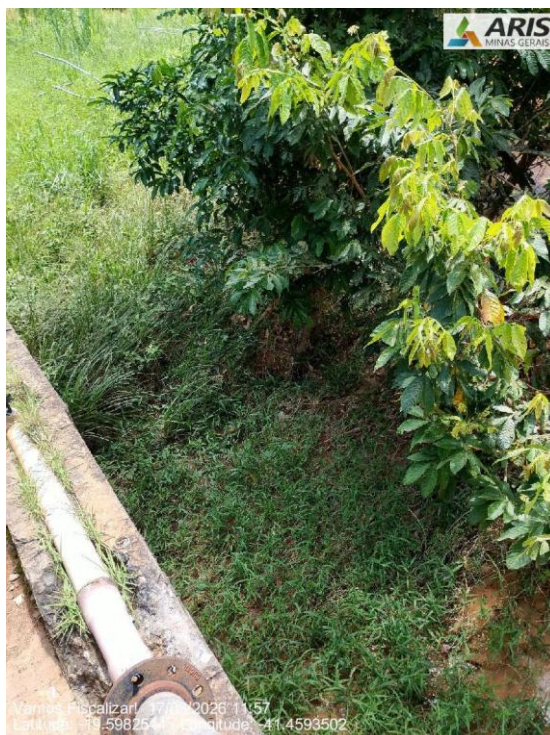
**Observação:** Foi verificada a ocorrência de bancos de areia no leito do curso d'água, além da ausência de mata ciliar conservada. A água apresentava elevada turbidez, com aspecto barrento.

Ausência de mata ciliar

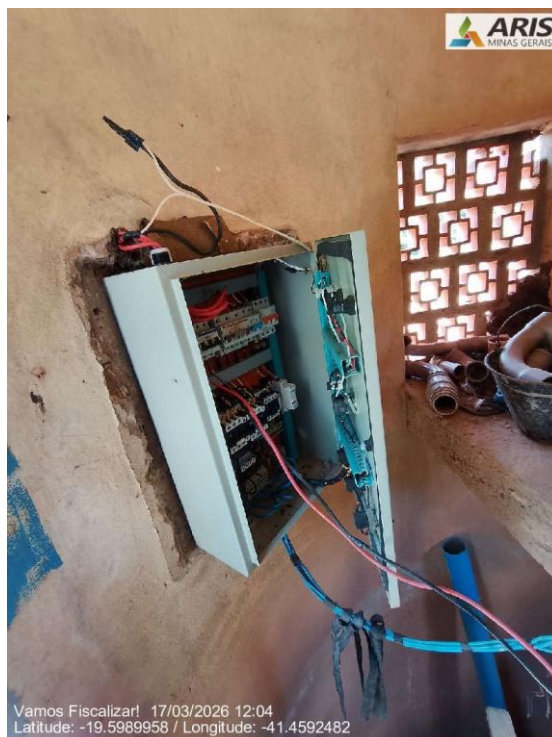
| <b>Observação:</b> O painel de controle opera abertos, em função da ligação direta da fiação elétrica à bomba. | |

O painel de controle aberto.

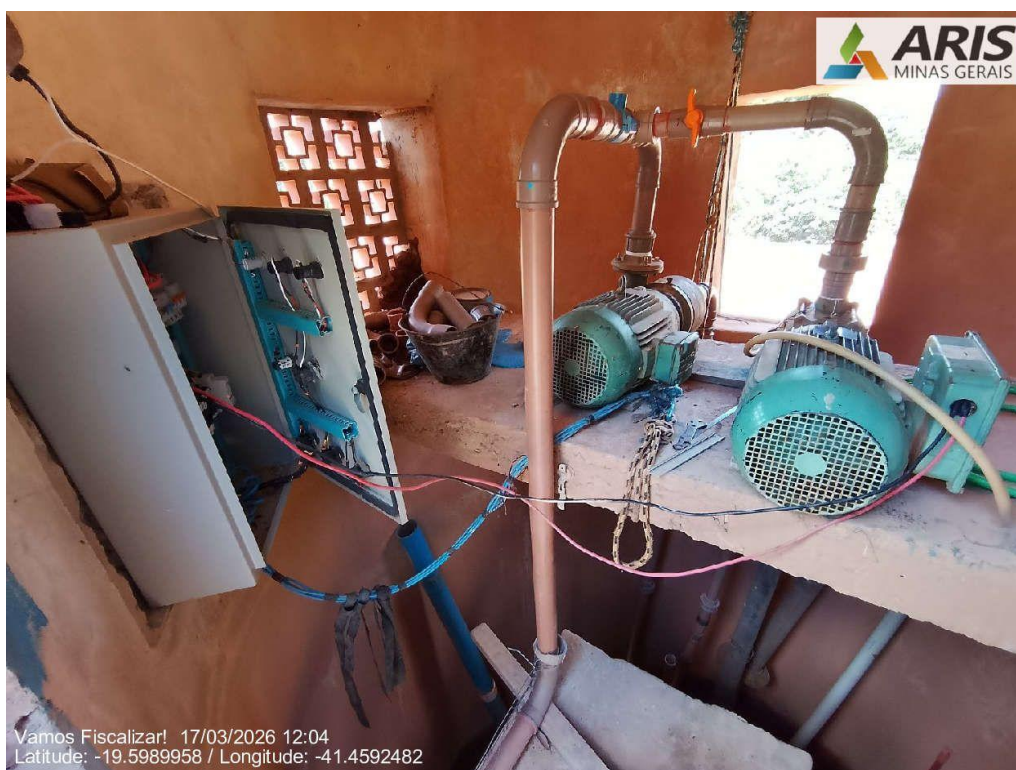
Ligação elétrica das bombas é feita de forma direta.

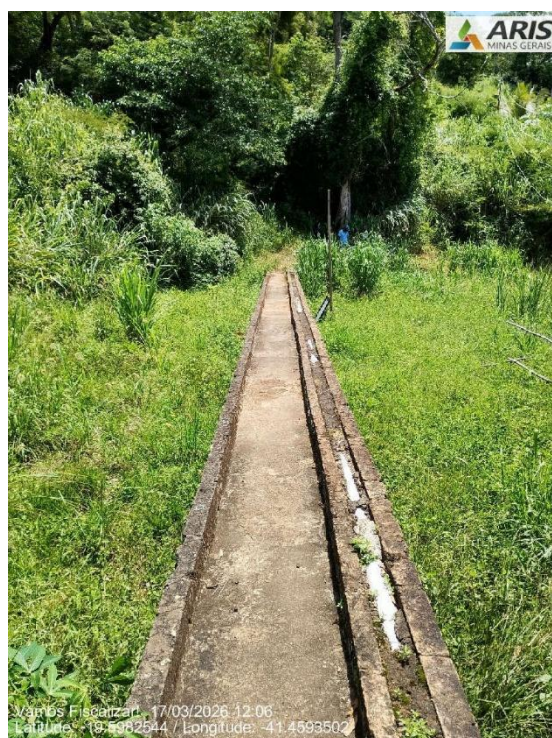
| <b>Observação:</b> Falta guarda corpo para acesso seguro à instalação. | |

Rampa de acesso sem guarda corpo

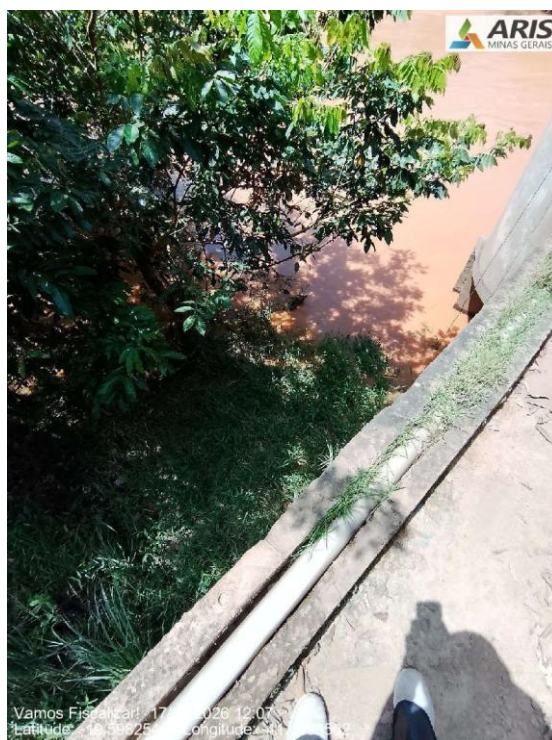
Nível d'água próximo da casa de bombas.

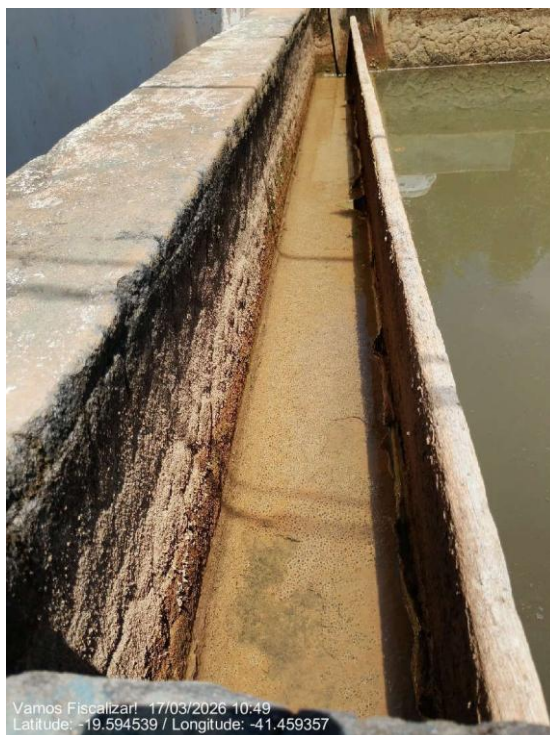
Saída do decantador com flocos visíveis

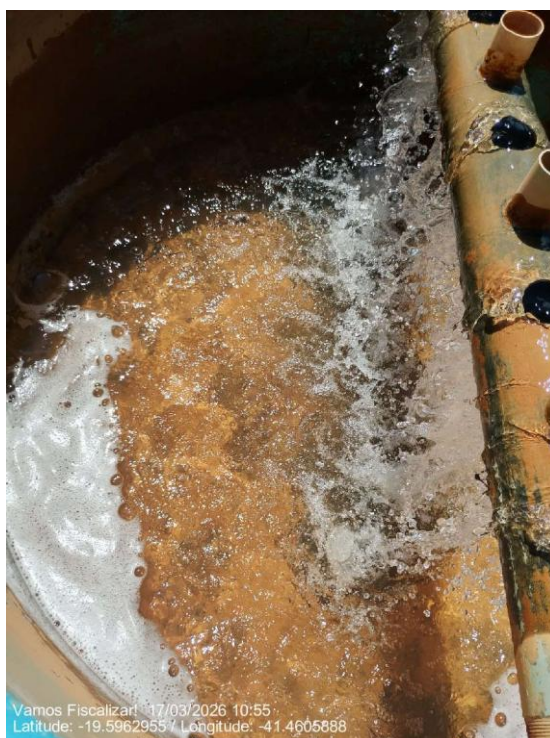
| <b>Observação:</b> Ausência de flocos no filtro, mas observou-se presença de espuma. Foi informado que a espuma era decorrente da presença de matéria orgânica. | |

Ausência de flocos no filtro, mas presença de espuma.

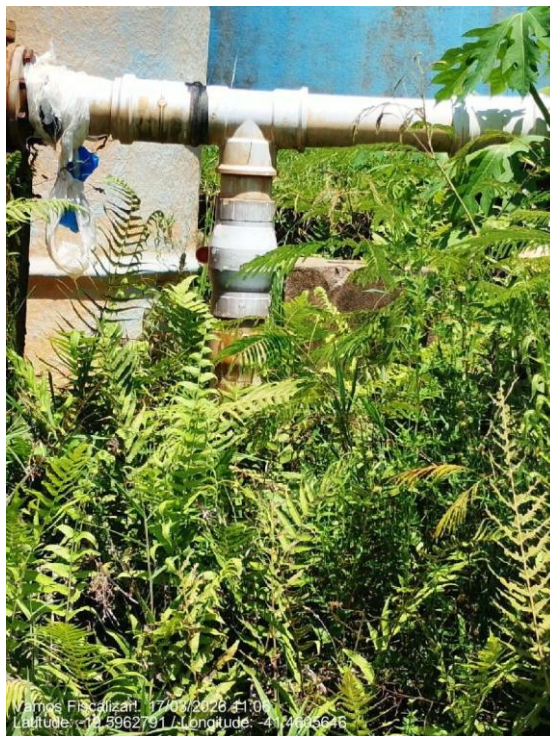
**Observação:** Uma das chicanas do floculador estava quebrada

Pequenos vazamentos na tubulação de saída do filtro

| Nº | Código | Sistema | Instalação | Item avaliado | Não conformidade | Referência | Gravidade | Recomendação | Prazo (dias) |
|---|---|---|---|---|---|---|---|---|---|
| 68 | F172-20655 | Assaraí | ETA Assaraí | A estrutura da ETA está em boas condições (ausência de patologias estruturais e vazamentos em registros/válvulas/tubulações) incluindo operação aparente dos filtros (Análises de Turbidez pós filtração)? (Lei Federal 11.445/2007) | Estrutura física da ETA em más condições | Lei Federal 11.445/2007 | Grupo 2 - Média | Providenciar adequação da estrutura física da ETA. | 210 |

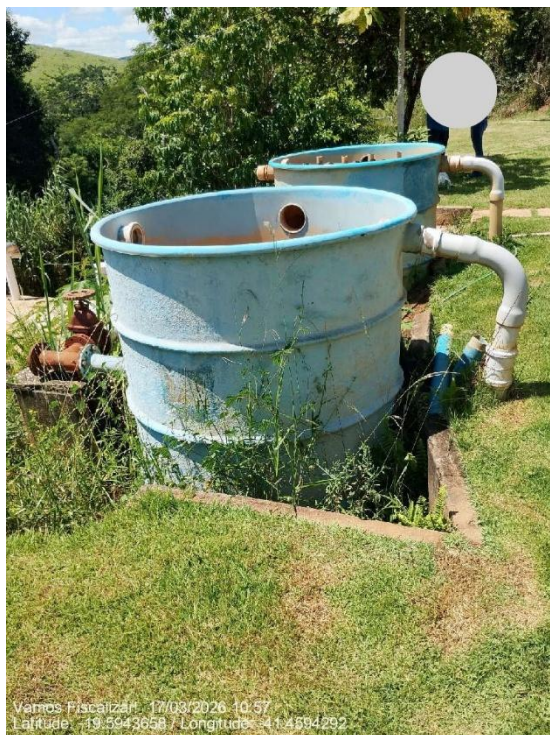
**Observação:** Não há guarda corpos na ETA.

Sem proteção no entorno dos filtros

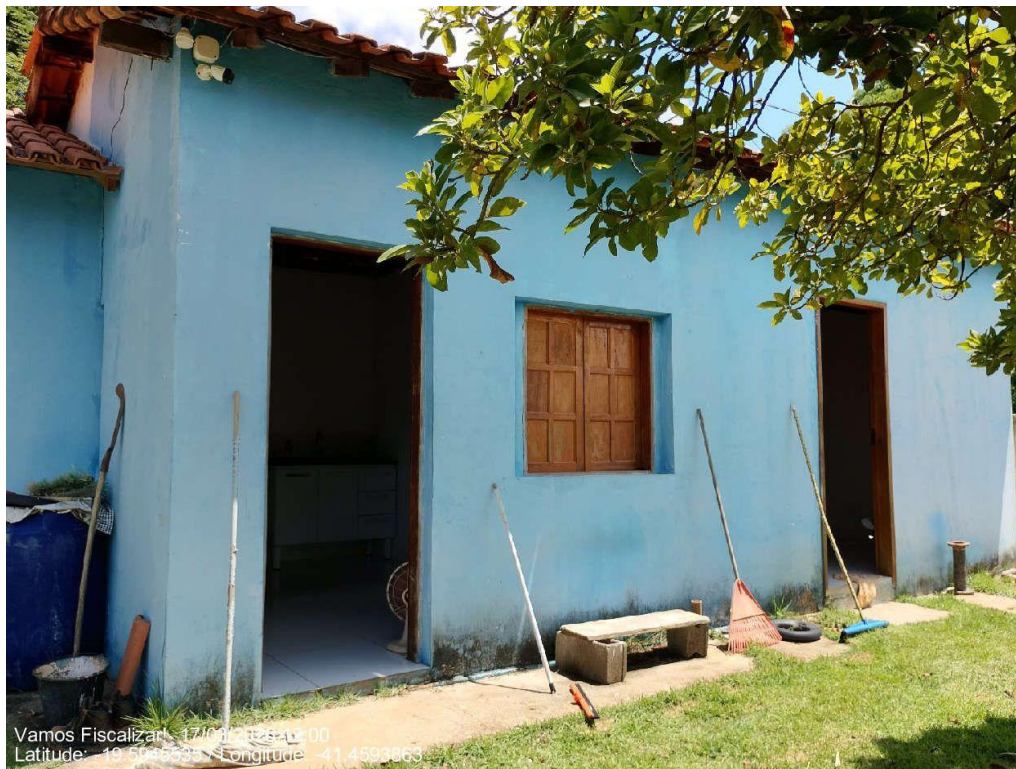
Ausência de normas disponíveis na área externa da ETA

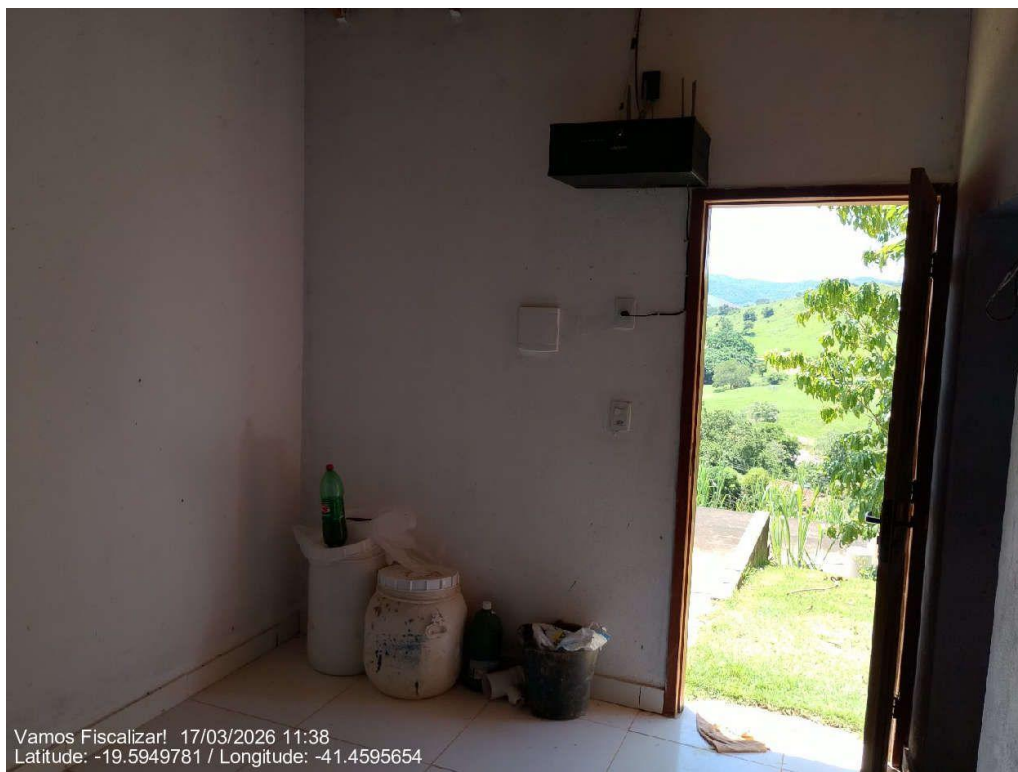
Ausência de normas disponíveis no interior da ETA
