# **Relatório de Fiscalização dos Serviços de Água e Esgoto do município de Pocrane/MG**

Fiscalização Regular Direta de Acompanhamento  
Proc. Administrativo Fiscalização – 003/2026

**Pocrane - Maio/2026**

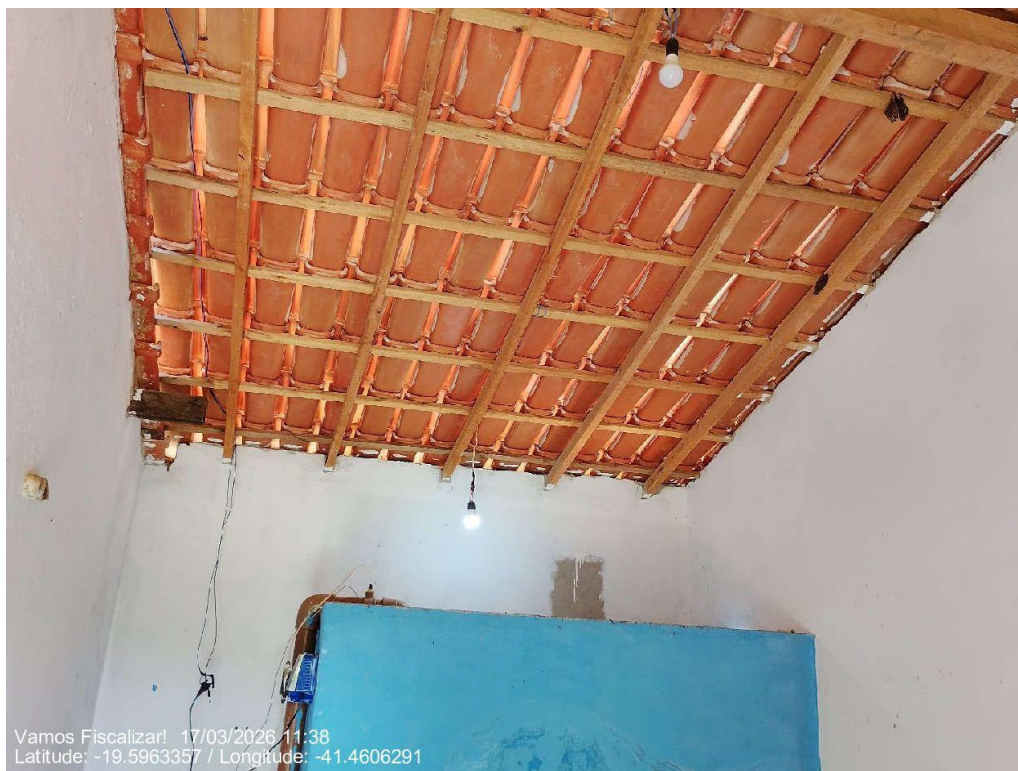
Interior da ETA: há duas lâmpadas, mas estava queimada

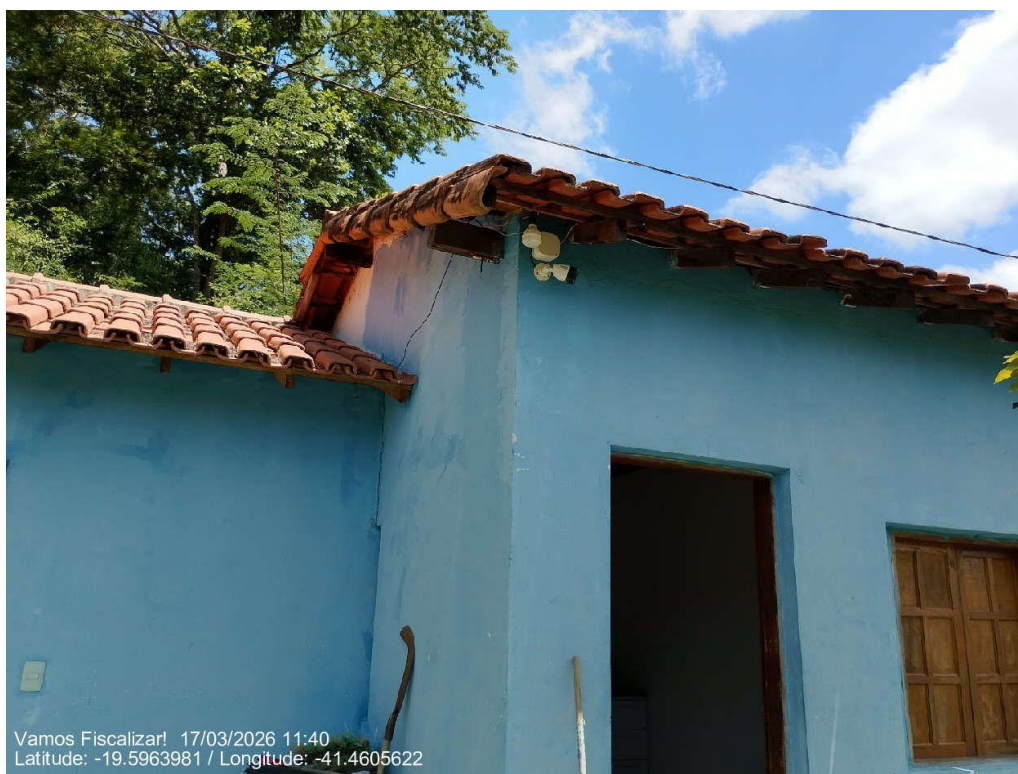
Lâmpada externa não estava funcionando durante a fiscalização

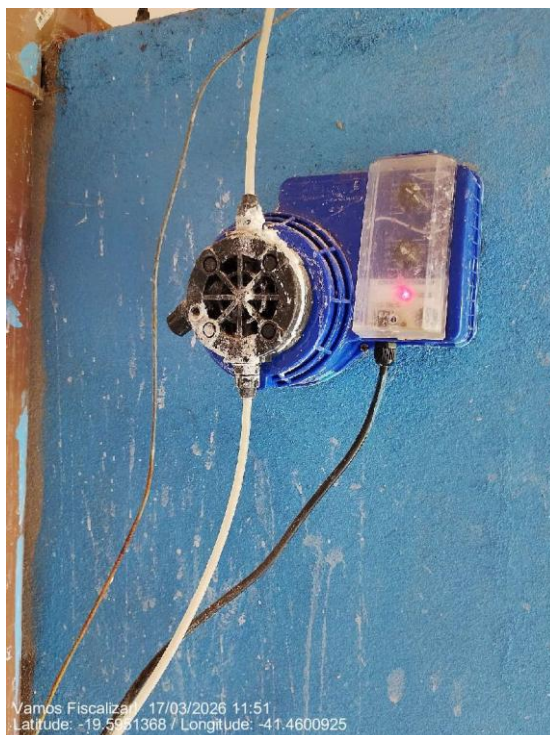
Dosador de sulfato de alumínio

**Observação:** Há dosador apenas para o sulfato de alumínio. Observou-se manchas esbranquiçadas na superfície do equipamento, possivelmente associadas à formação de incrustações ou deposição de resíduos do produto químico.

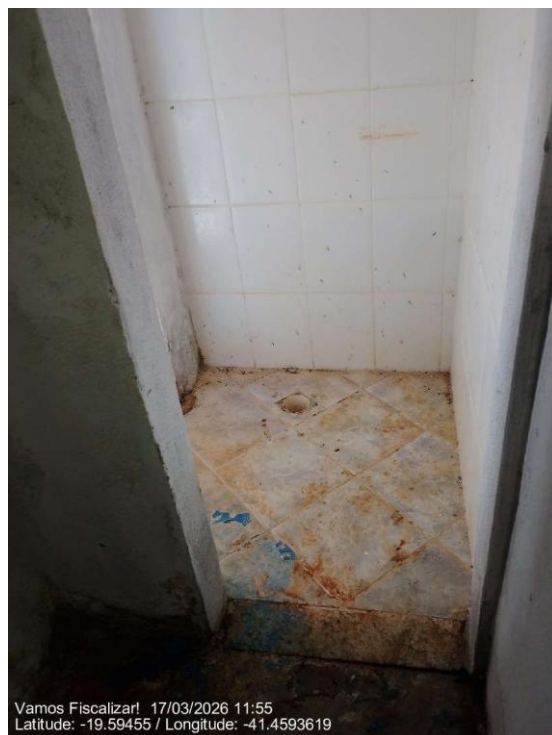
Manchas no piso

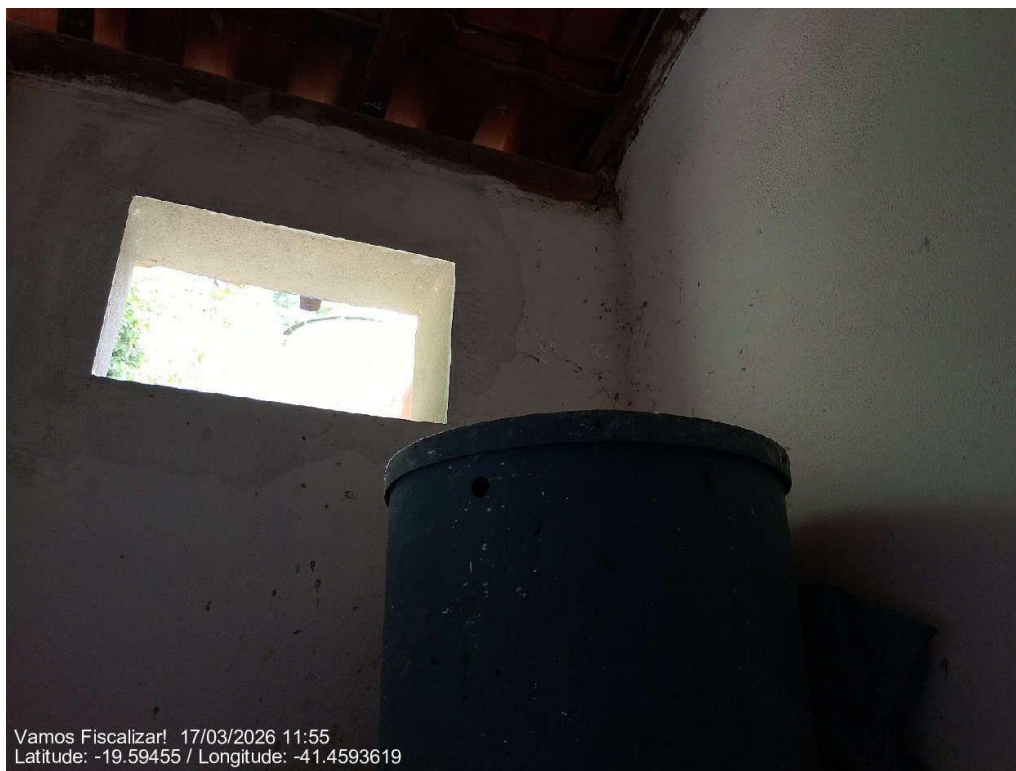
**Observação:** A estrutura apresenta desgastes e manchas em sua superfície, não sendo observada a presença de sujeira. Contudo, em razão da ausência de proteção na janela, foi constatada a presença de água no piso do depósito de produtos químicos.

Janela sem proteção para entrada de água

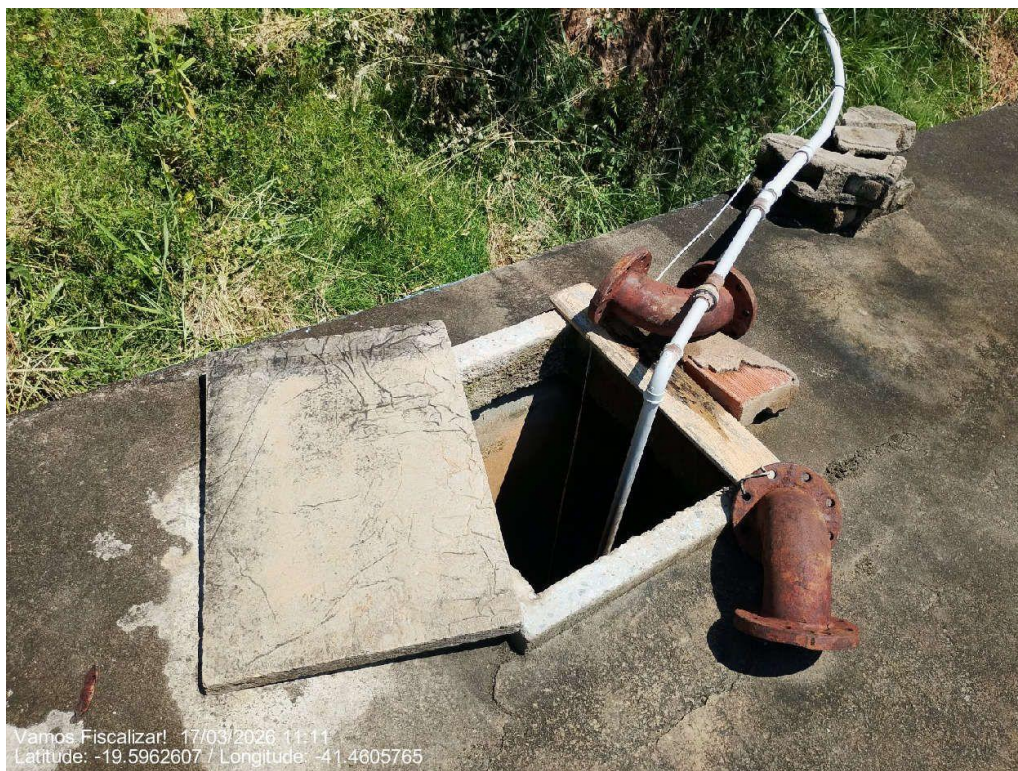
Não

Tampa em concreto sem cadeado e aberta durante a fiscalização

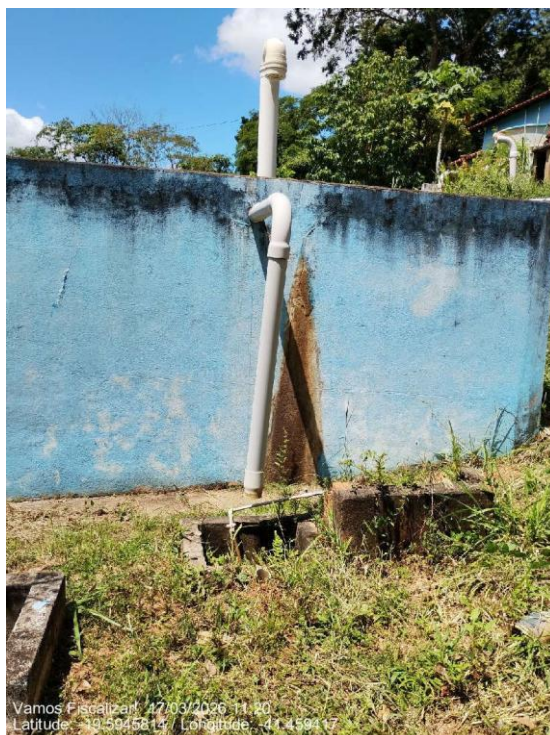
Tubo extravasor com saída para a caixa do registro da tubulação de saída

| <b>Ocorre extravasamento do reservatório?</b> | Sim |

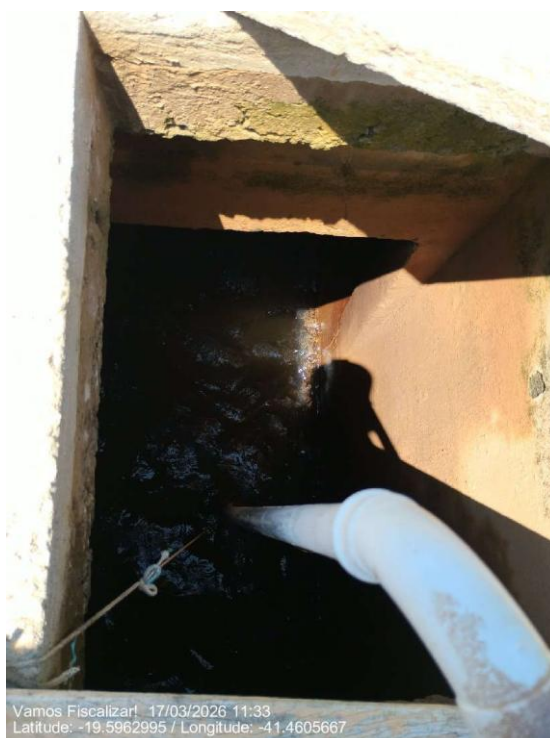
| <b>Observação:</b> O reservatório não possui boia nem sistema de telemetria | |

Ausência de indicador de nível

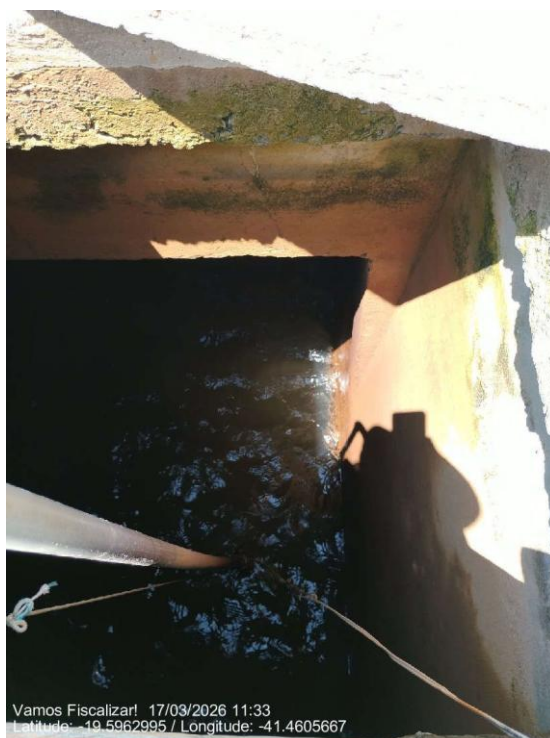
Ausência de indicador de nível

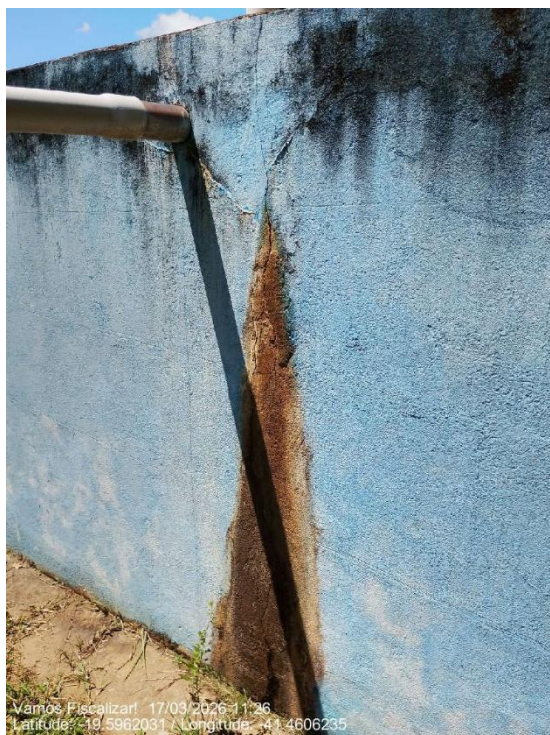
**A estrutura aparente do reservatório apresenta boas condições? (Vazamentos, infiltrações, oxidação, corrosão, etc) (NBR 12217/94)**

Rachaduras na parede do reservatório e marcas de vazamento

| Nº | Código | Sistema | Instalação | Item avaliado | Não conformidade | Referência | Gravidade | Recomendação | Prazo (dias) |
|---|---|---|---|---|---|---|---|---|---|
| 98 | F172-20677 | Assaraí | Reservatório Assaraí ETA | A estrutura aparente do reservatório apresenta boas condições? (Vazamentos, infiltrações, oxidação, | Estrutura aparente do reservatório em más condições (Vazamentos, corrosão) | NBR 12217/94 | Grupo 3 - Grave | Corrigir patologias estruturais do reservatório. | 210 |

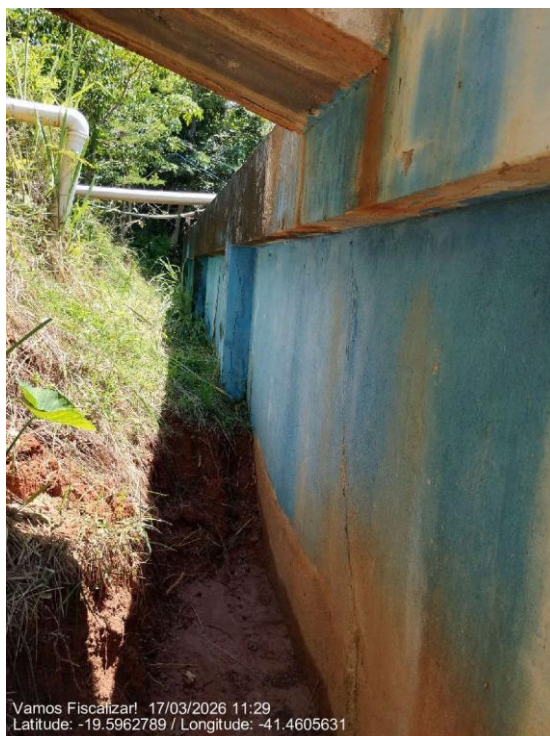
Parede do reservatório desgastada

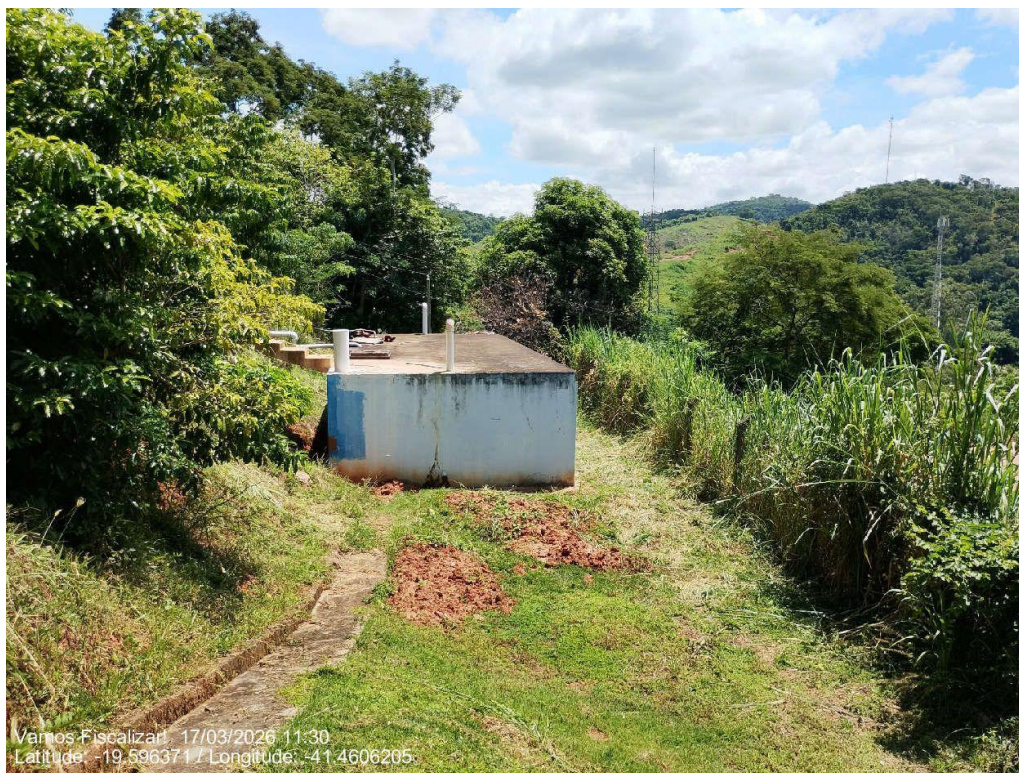
**A cobertura do reservatório está protegida por guarda - corpo? (NBR 12217/94)**

Ausência de guarda-corpo

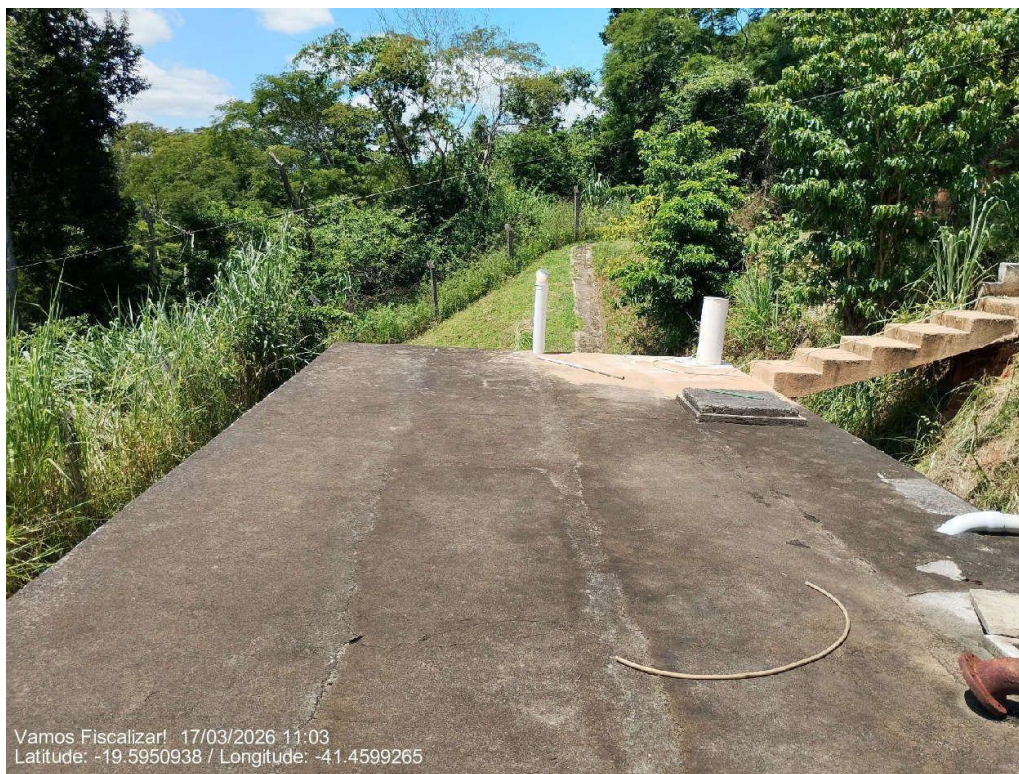
Ausência de guarda-corpo

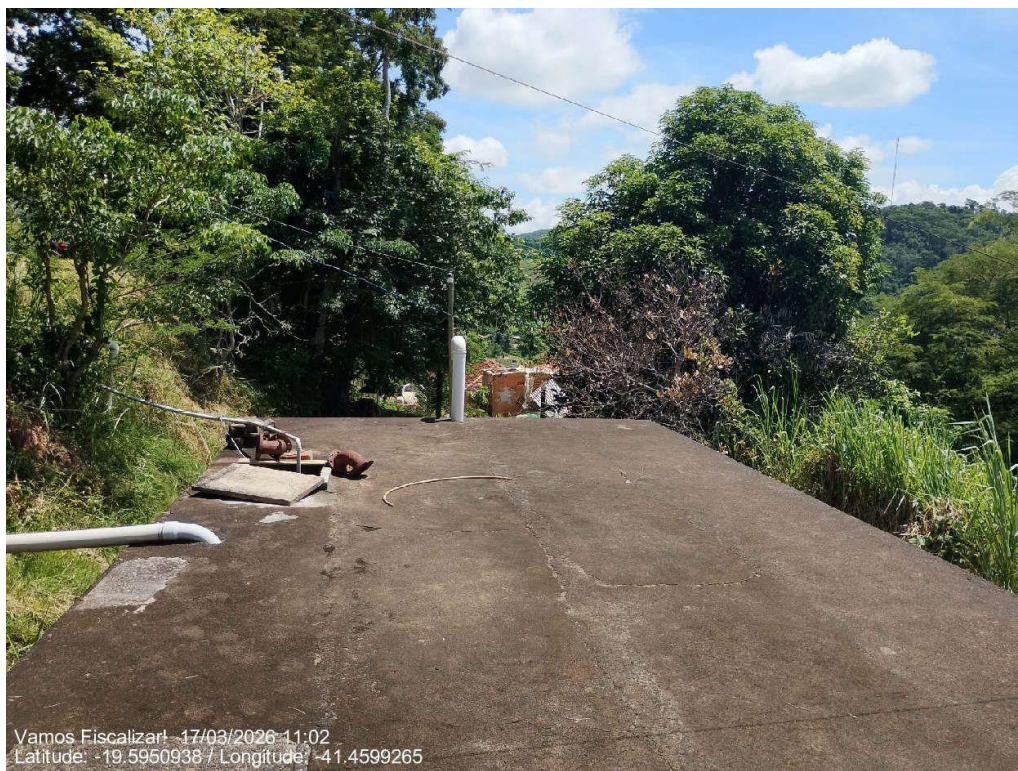
Ausência de guarda-corpo

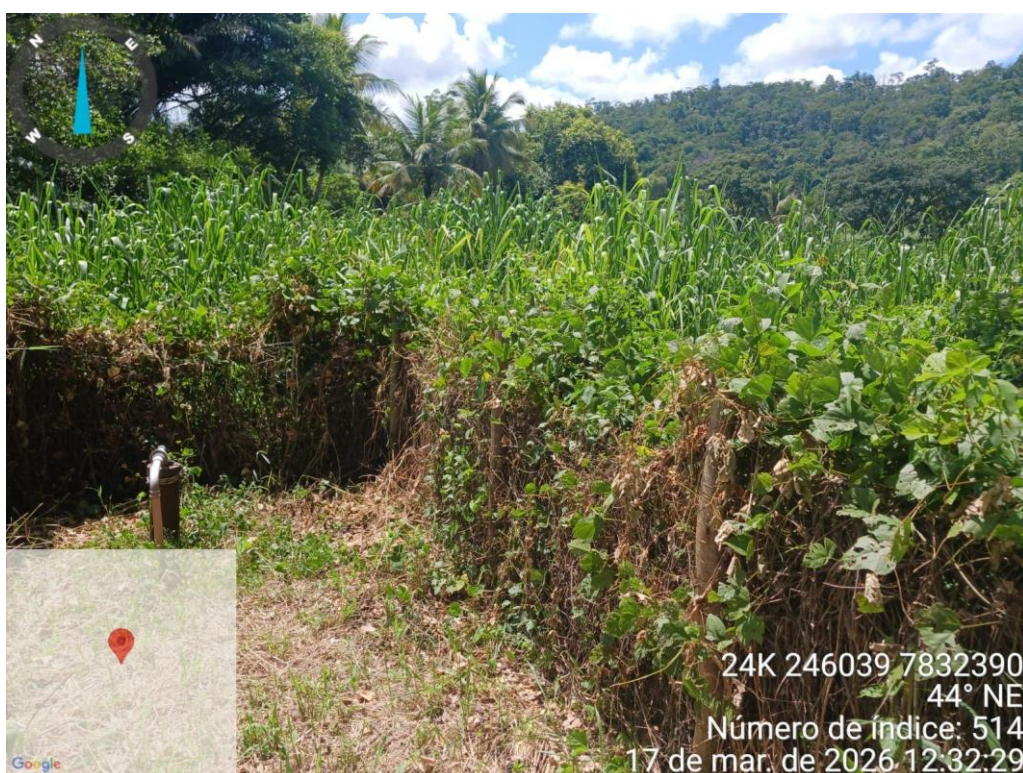
Área cercada com arame farpado

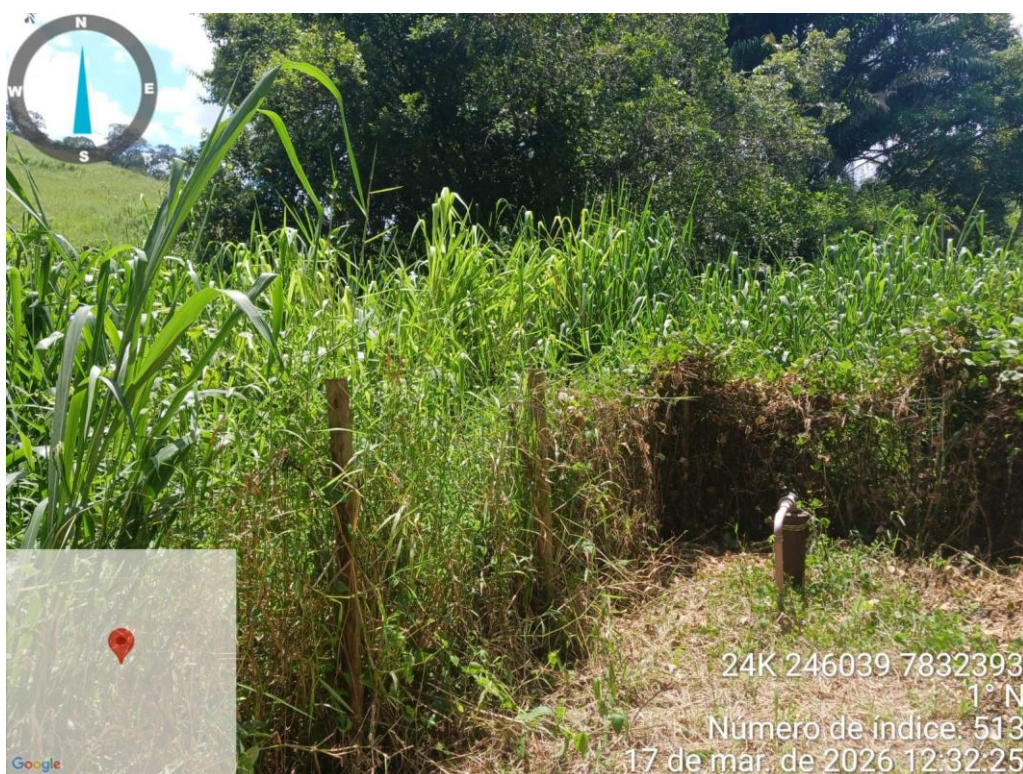
Área cercada com arame farpado

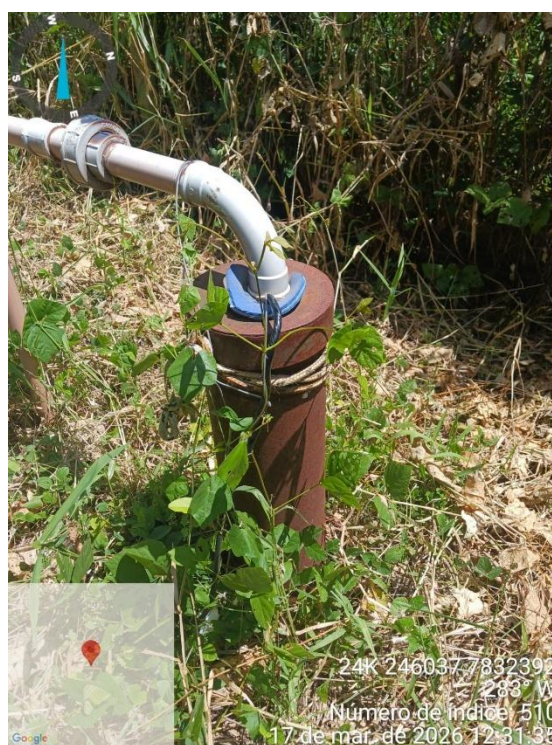
Ausência de torneiras para coleta de água

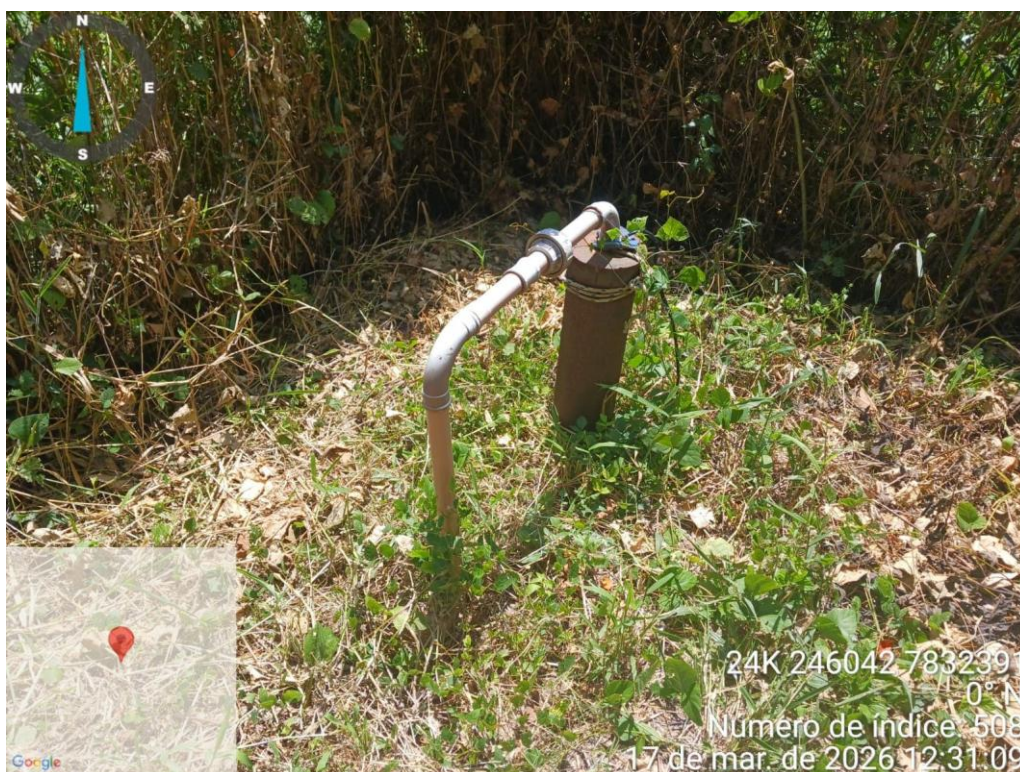
**Possui laje sanitária de proteção em concreto armado em área não inferior a 1 m<sup>2</sup>? (NBR 12.244/2006)**

Ausência da laje sanitária

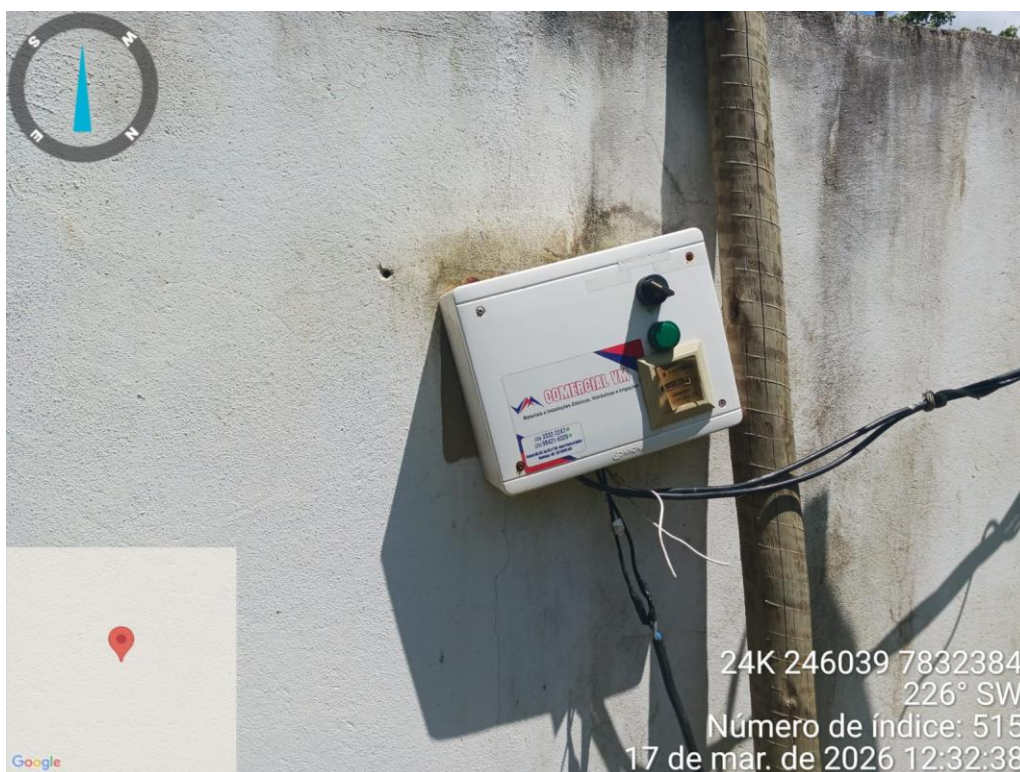
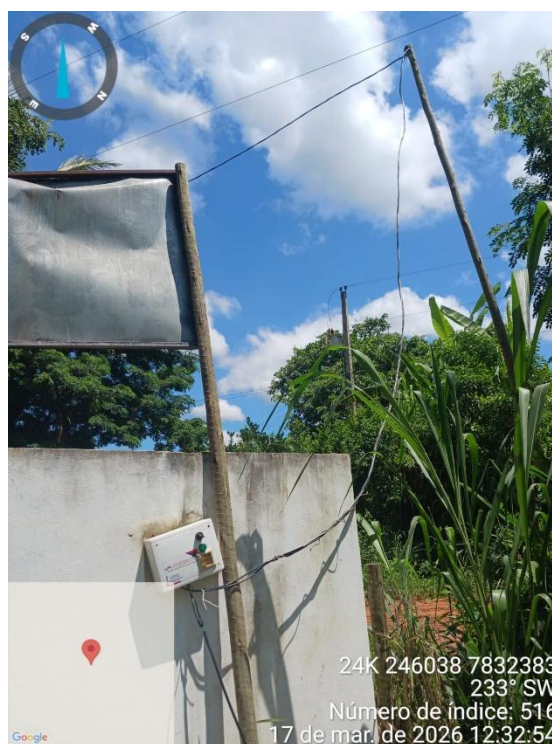
| <b>Observação:</b> O quadro de comando mal fixado e cabos com emendas exposta em sua entrada. | |

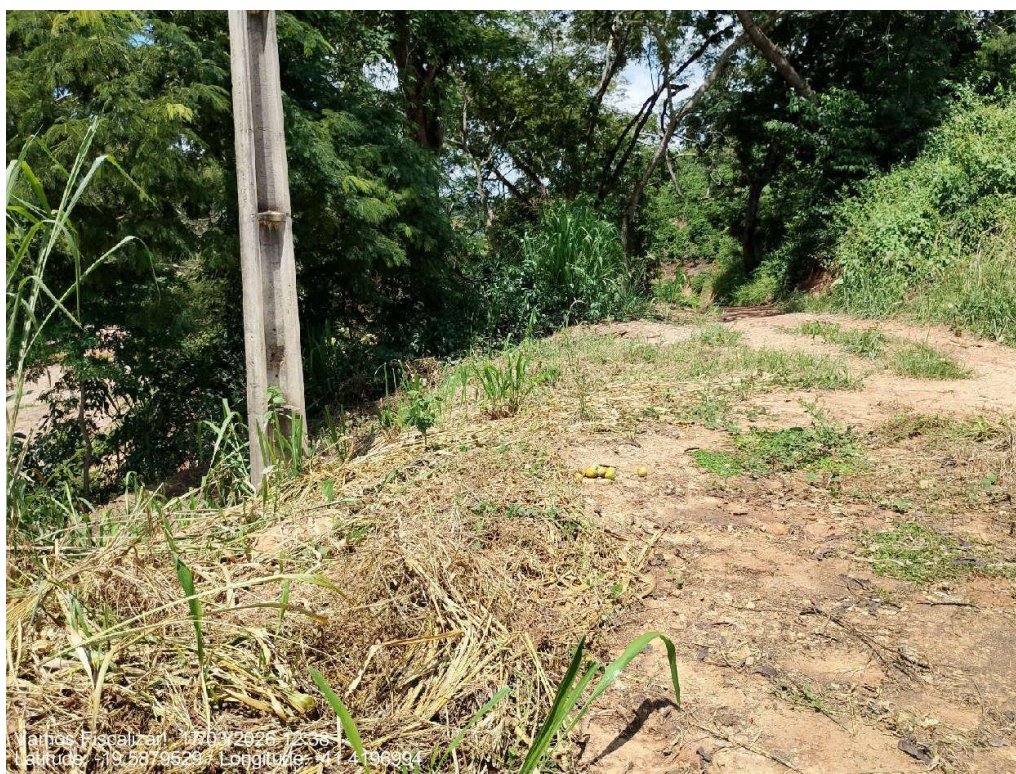
**Área está devidamente cercada de forma a impedir o acesso de pessoas não autorizadas? (Lei Federal 11.445/2007)**

Não

Ausência de cercamento.

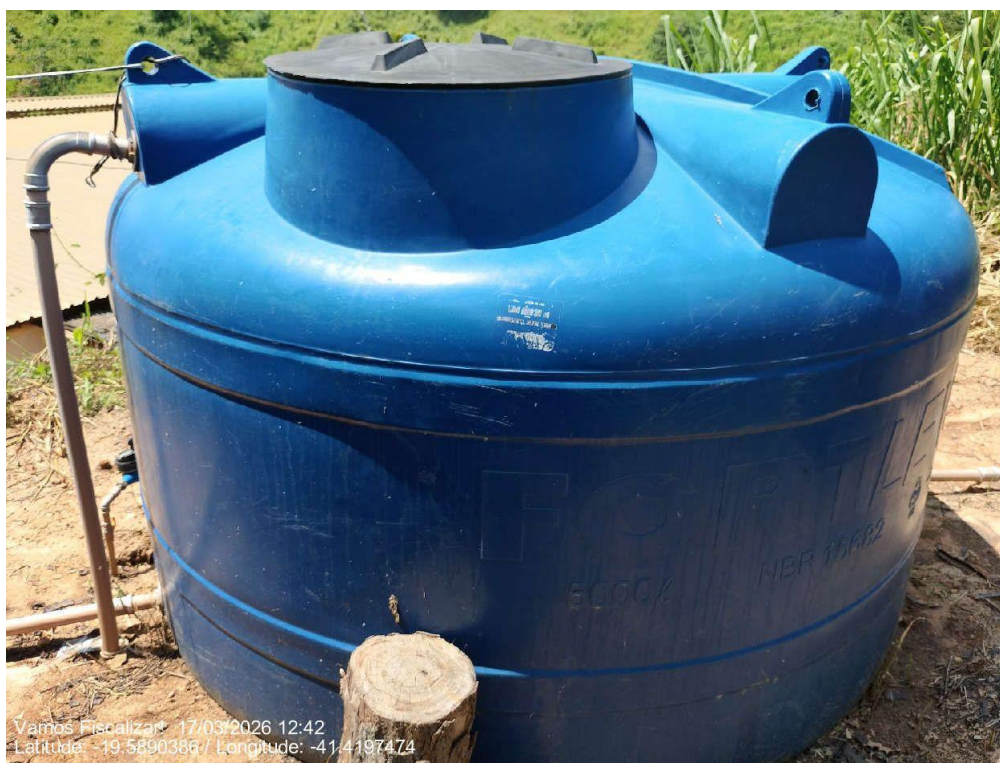
**Existe tubo extravasor com caixa de descarga? (NBR 12217/94)**

Não

**Observação:** Quando ocorre extravasamento, a água sai pela tampa de inspeção.

Ausência de tubo extravasor com caixa de descarga.

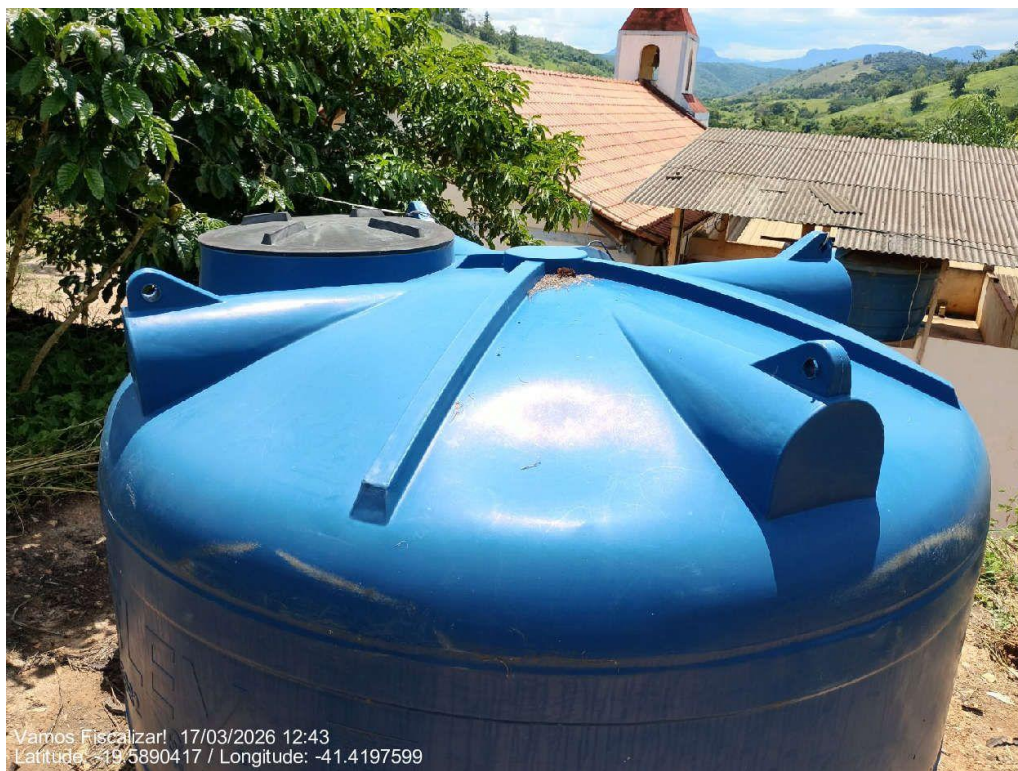
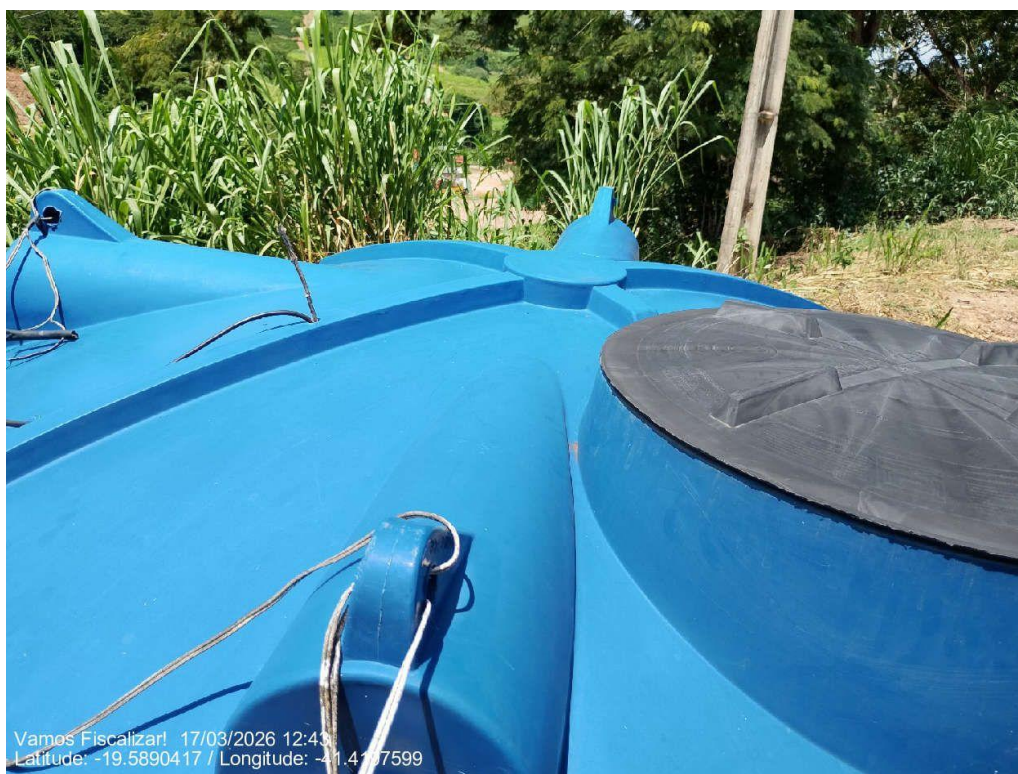
**Existe ventilação com tela/proteção que impeça a entrada de insetos e pequenos animais, bem como água de chuva e limite a entrada de poeira no reservatório? (NBR 12217/94)**

Não

Ausência de tubulação de ventilação.
