# **Relatório Técnico de Fiscalização dos Serviços de Água e Esgoto do município de Vermelho Novo/MG**

Fiscalização Regular Direta de Acompanhamento

Proc. Administrativo Fiscalização – 006/2025

Setembro/2025

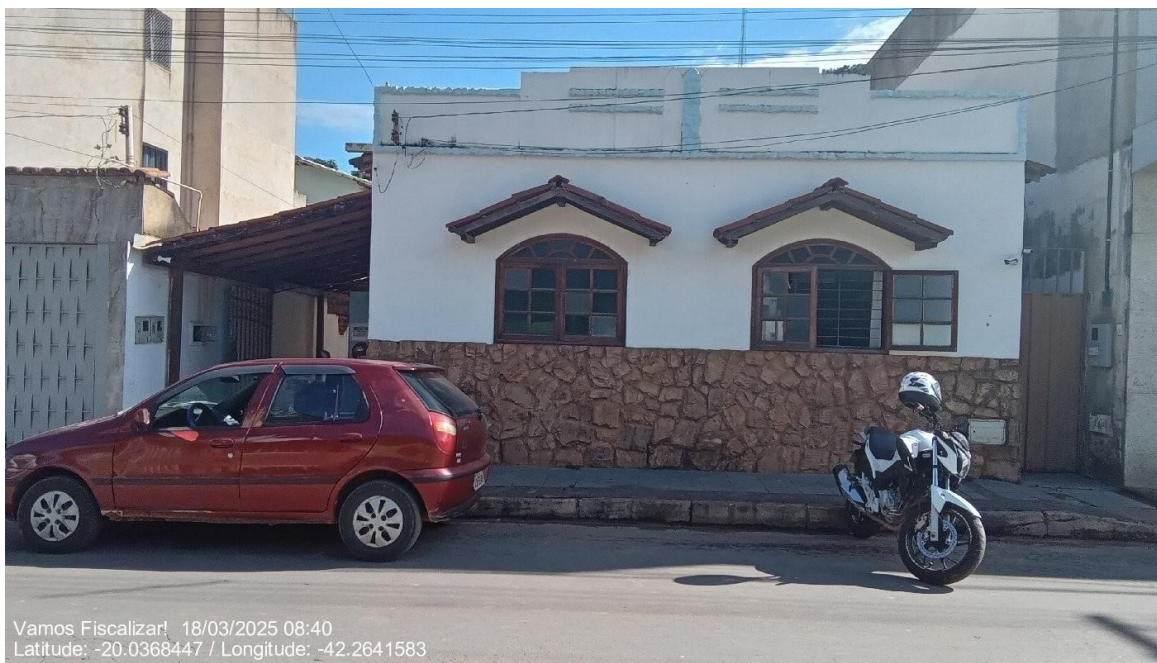
| <b>Observação:</b> Desde maio de 2024, o atendimento ao público ocorre em um novo endereço. No local, não há identificação do prestador nem indicação de que se trata de um ponto de atendimento ao público. | |

Ponto de atendimento ao usuário de água e esgoto.

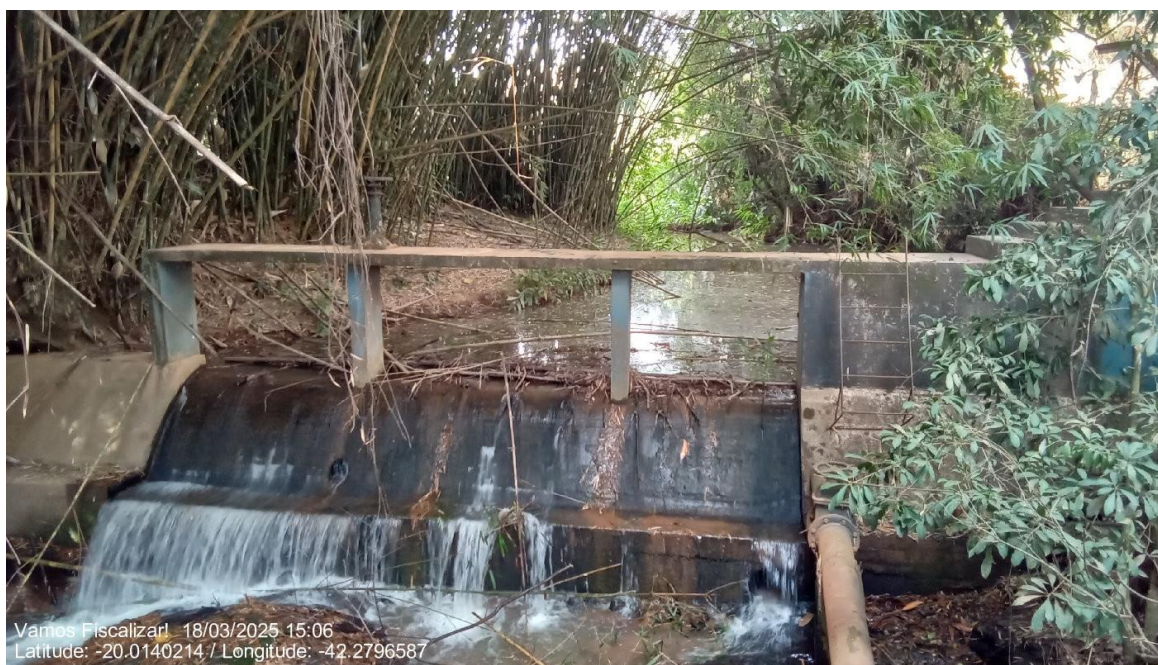
Barramento da Captação Superficial Vermelho Novo.

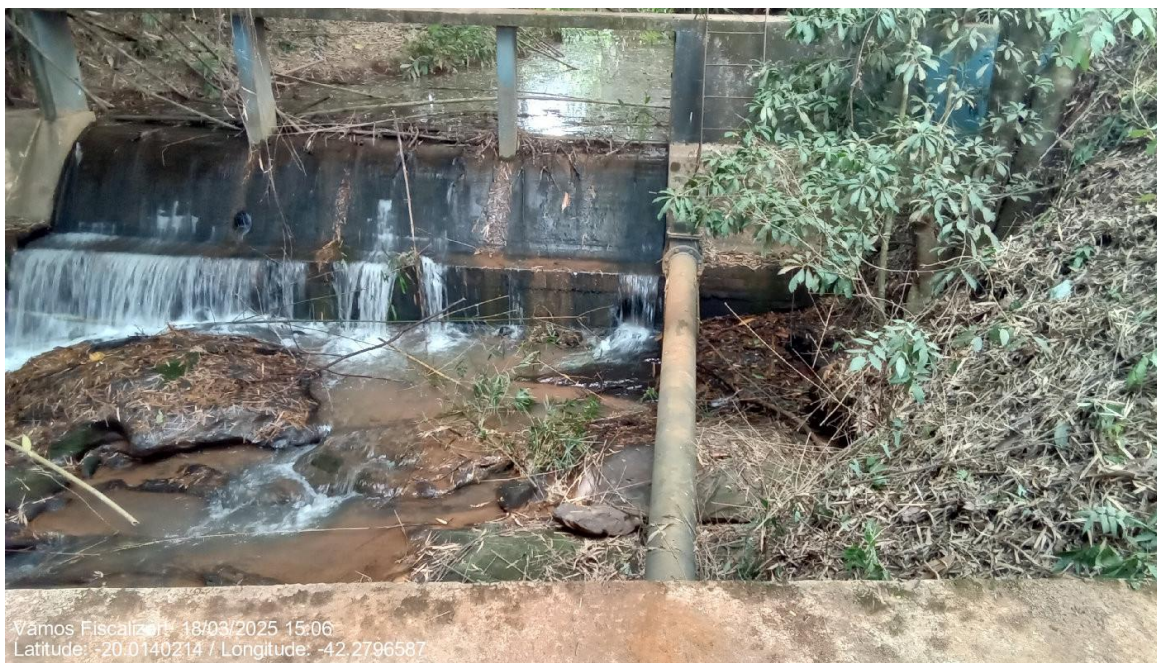
Tubulação de saída da barragem.

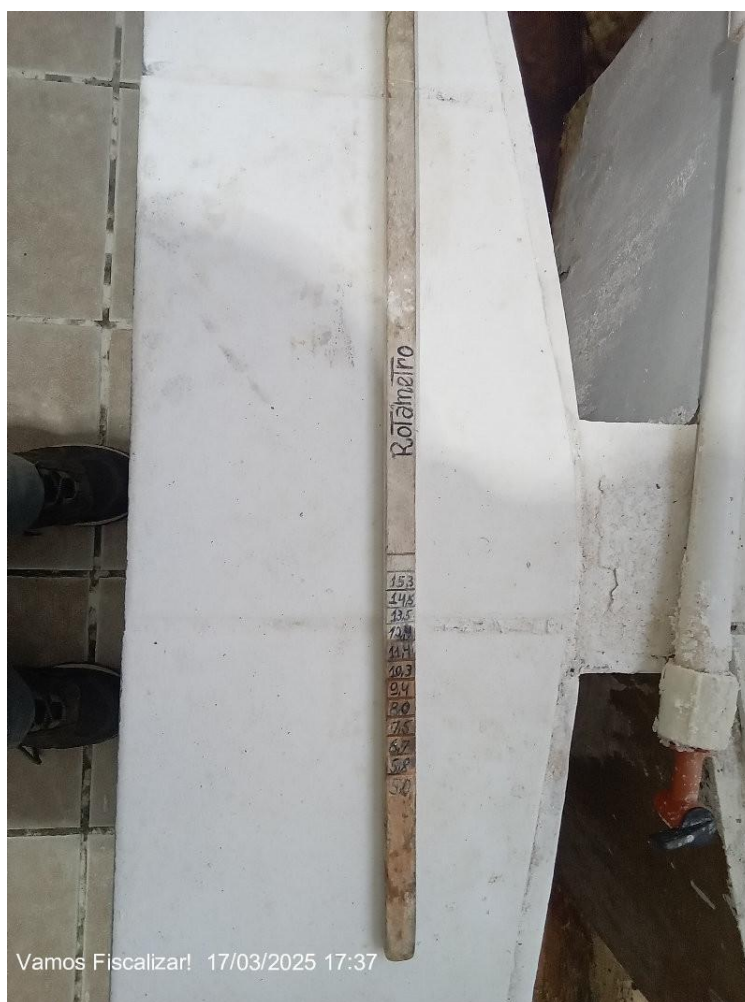
| <b>Observação:</b> Ponto de entrada possui régua na calha parshal, mas não há na saída. | |

Calha Parshall na entrada da ETA.

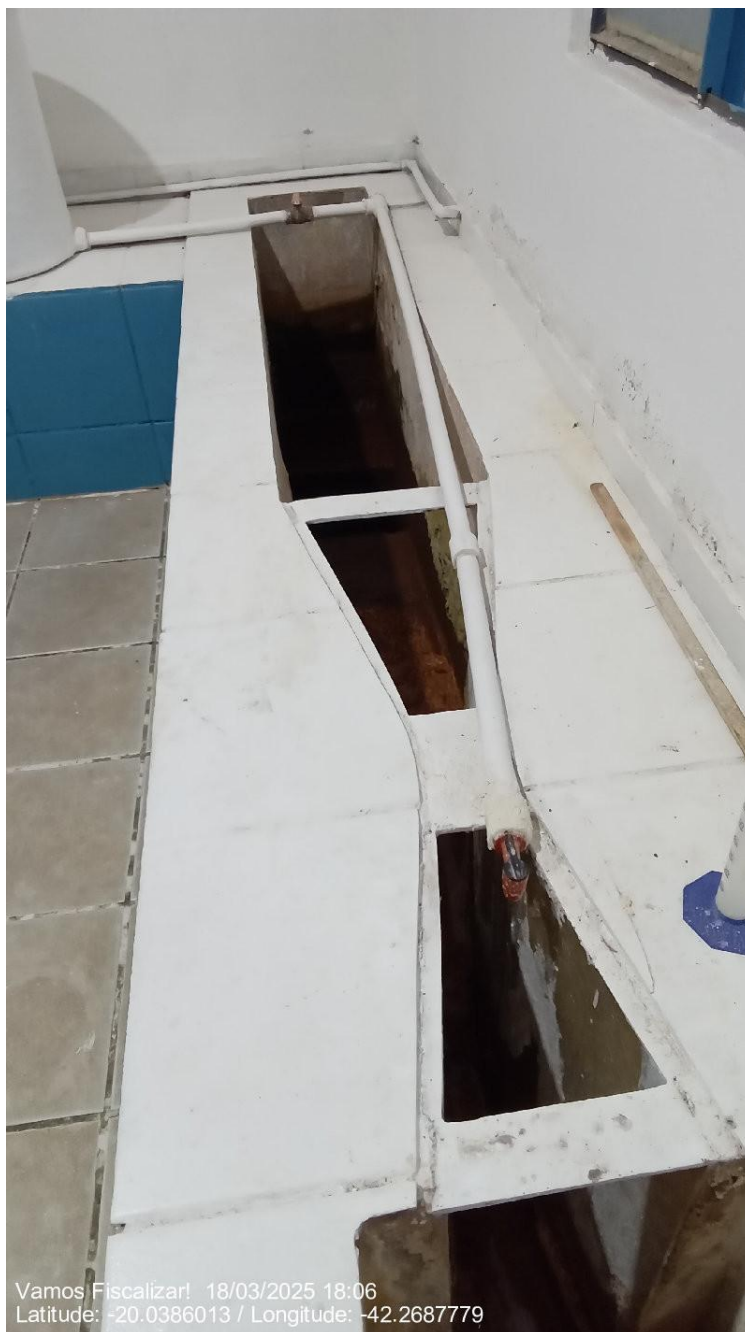
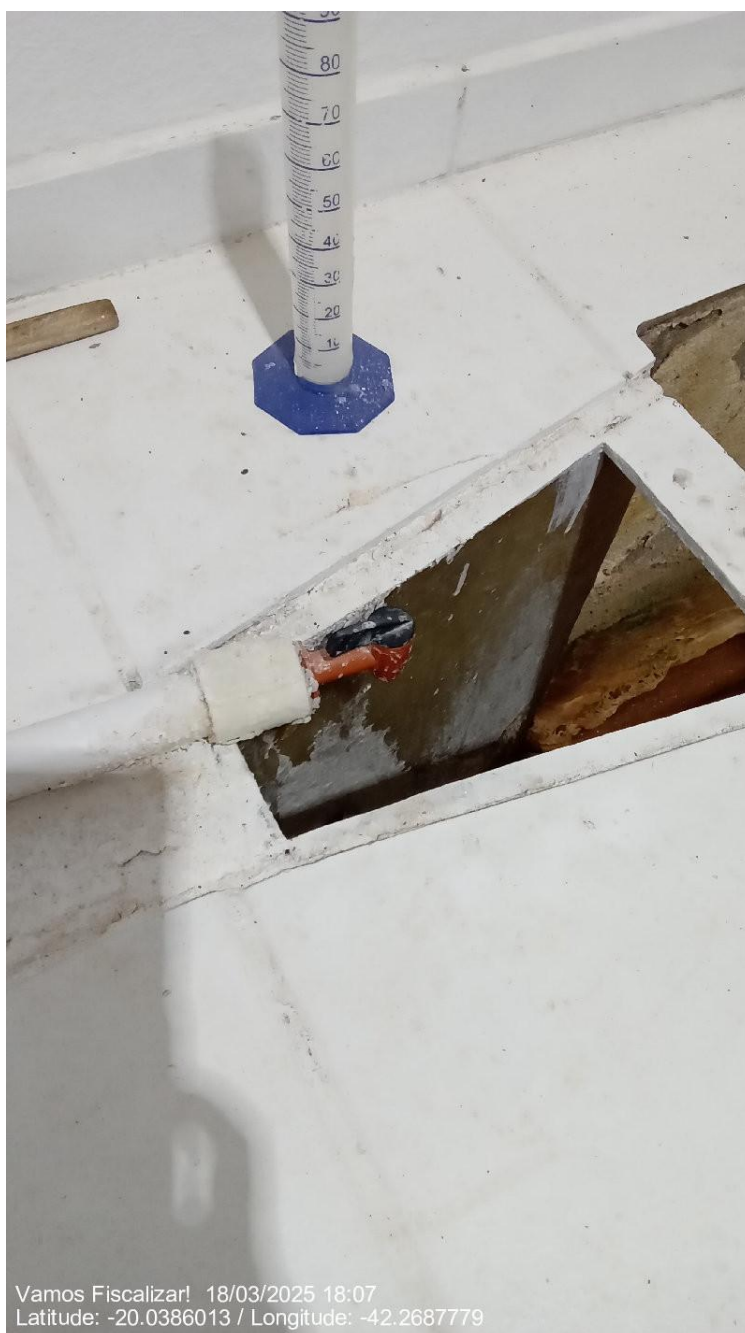
**Observação:** Os equipamentos de dosagem não estão em boas condições de operação.

Dosador de sulfato de alumínio.

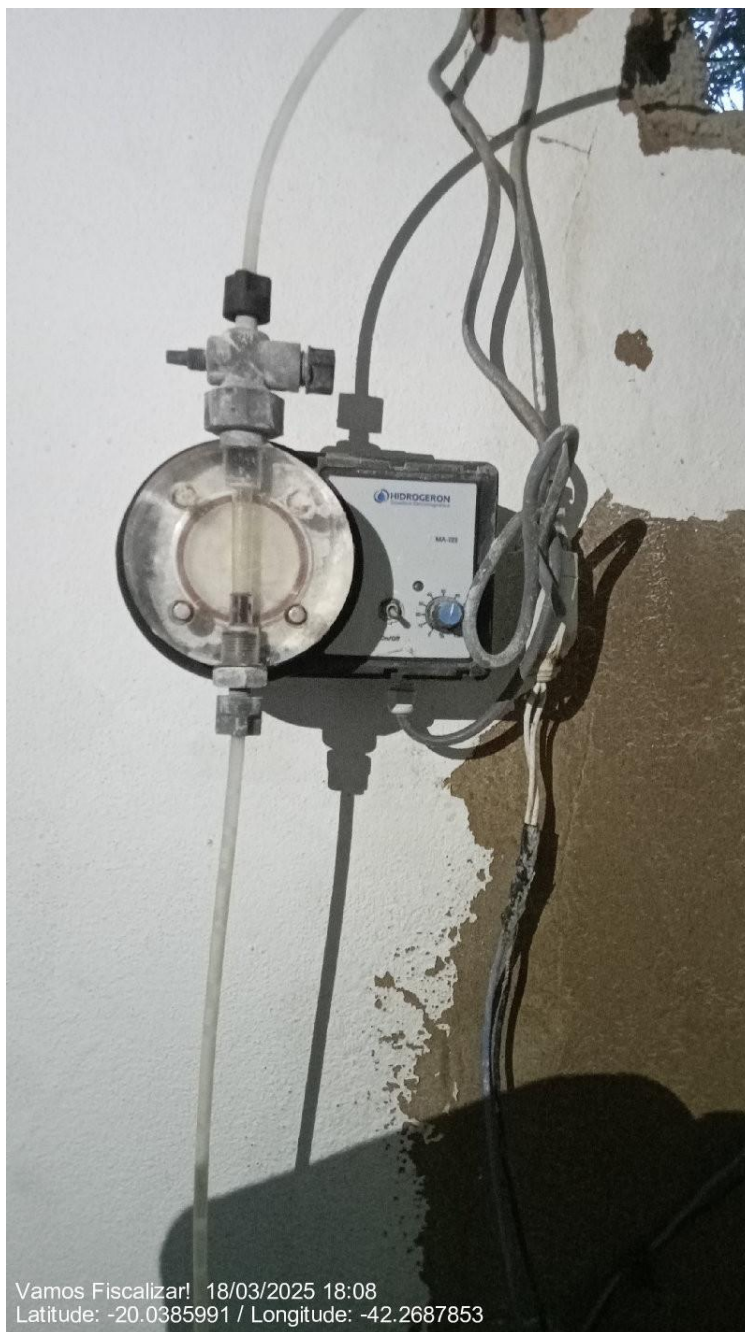
Bomba dosadora de cloro.

Em fase de estruturação, falta disponibilidade financeira para aquisição de dosadores, etc.  
Projeto de reestruturação da ETA em andamento.

Em fase de estruturação pelo químico responsável e gestor em curto prazo.

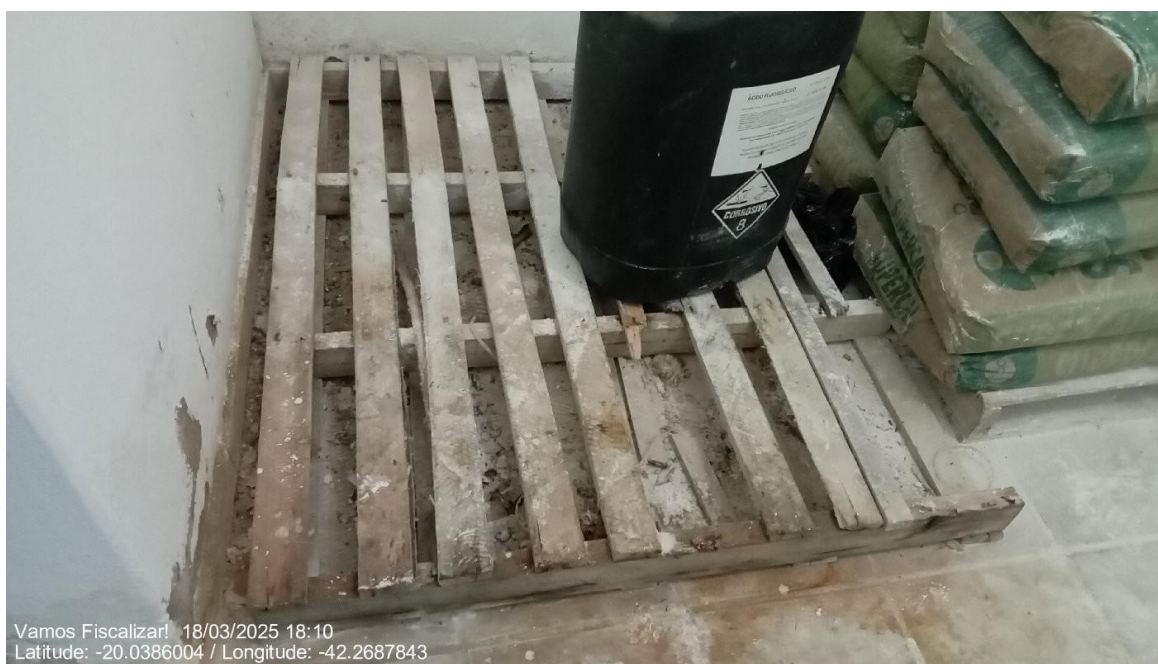
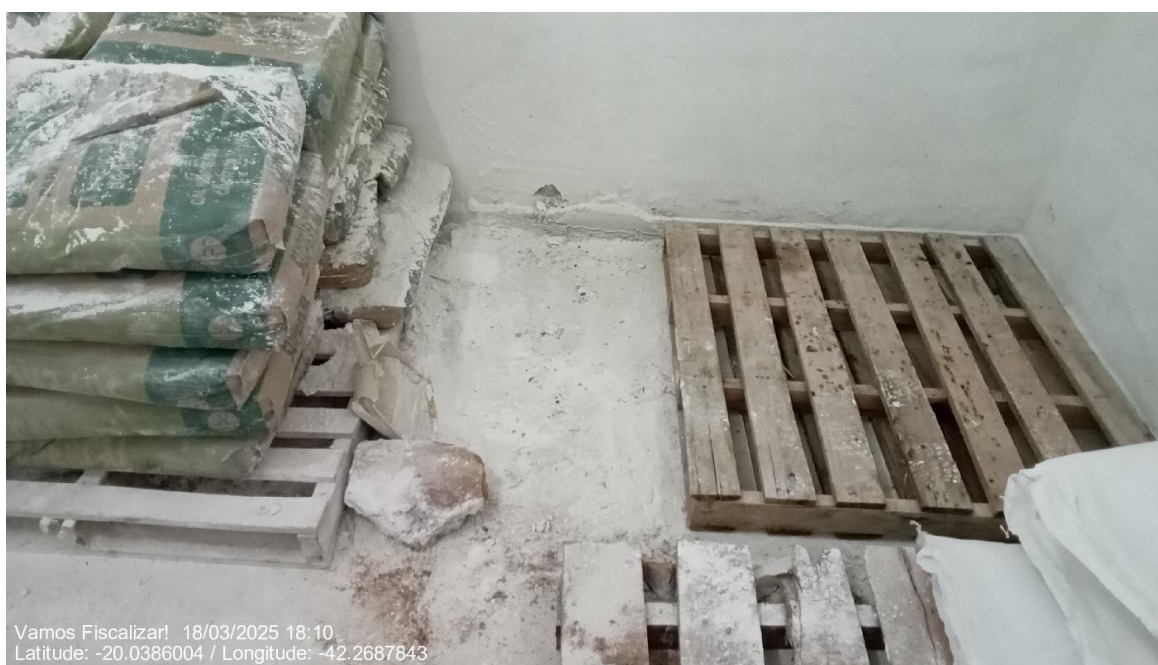
**Observação:** Foram identificadas condições de limpeza inadequadas durante a fiscalização.

Condições de limpeza da casa de química.

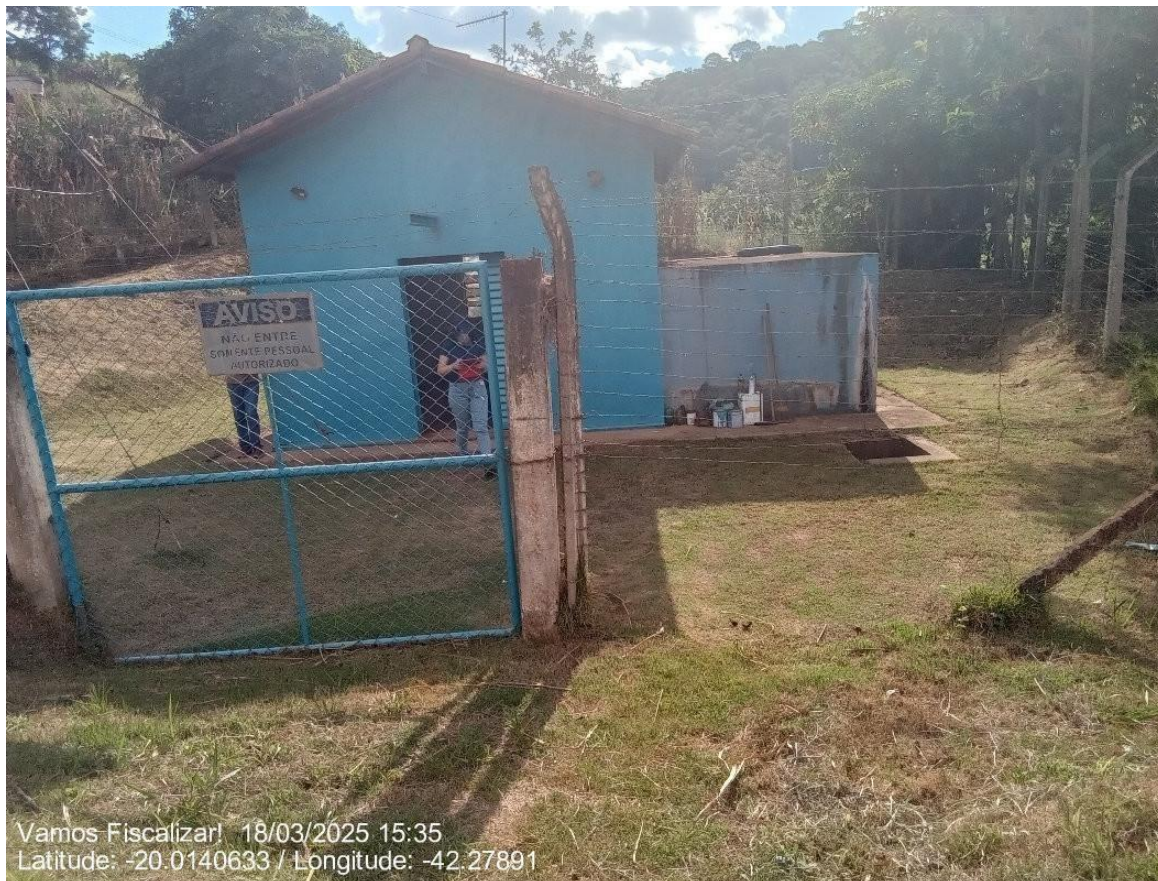
**Observação:** Não há identificação do prestador e de que é uma Estação Elevatória.

Cercamento da EEAB Principal Vermelho Novo.

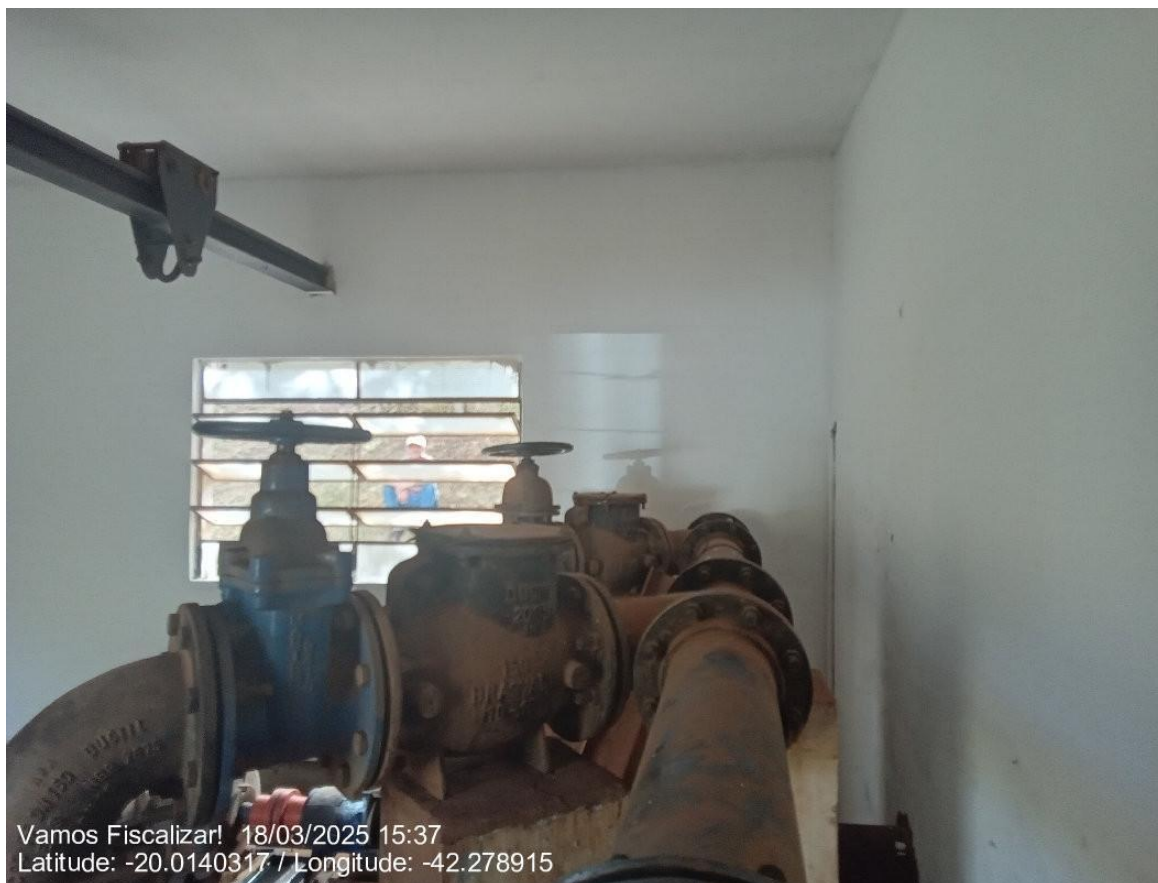
**Observação:** Ausência de dispositivo de monitoramento de vazão.

Ausência de dispositivo de monitoramento de vazão.

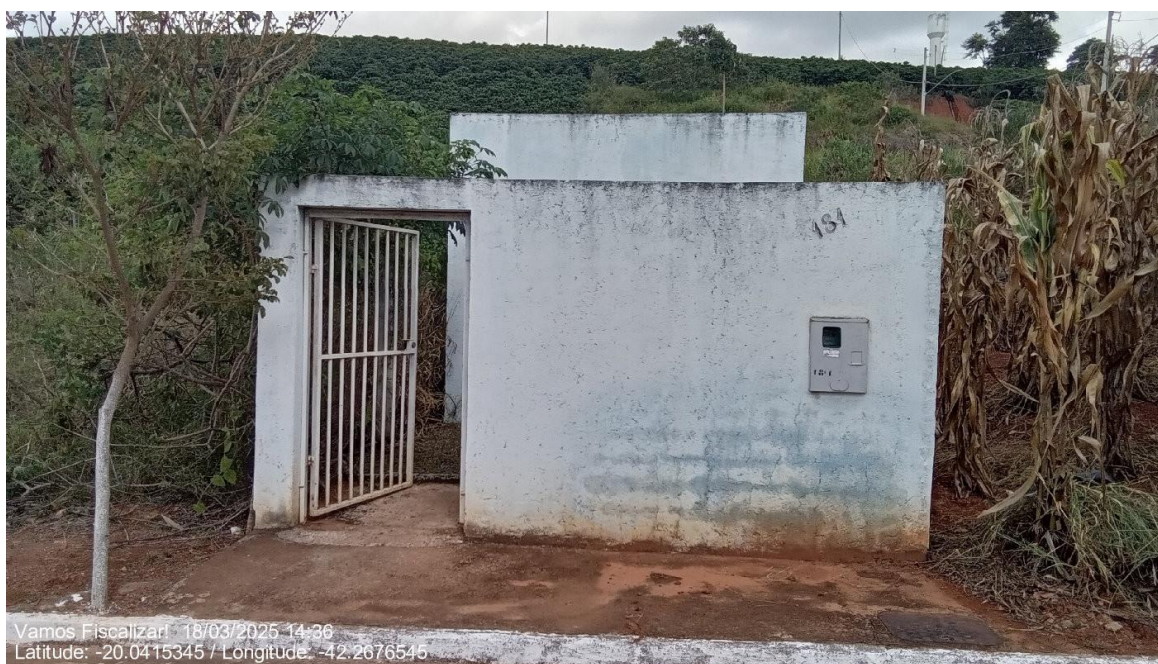
**Observação:** Área cercada inadequadamente e sem placa de identificação.

Reservatório Cidade Jardim II.

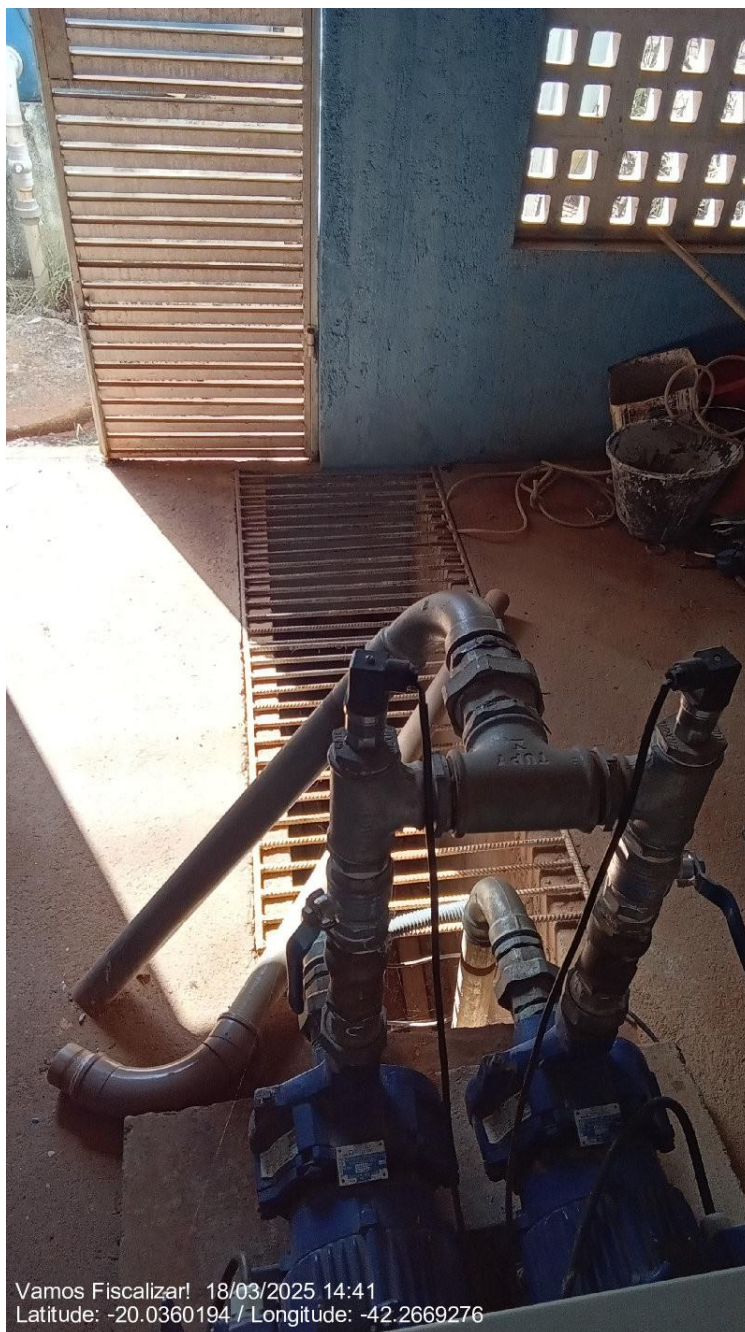
**Observação:** Não há sistema de drenagem no piso.

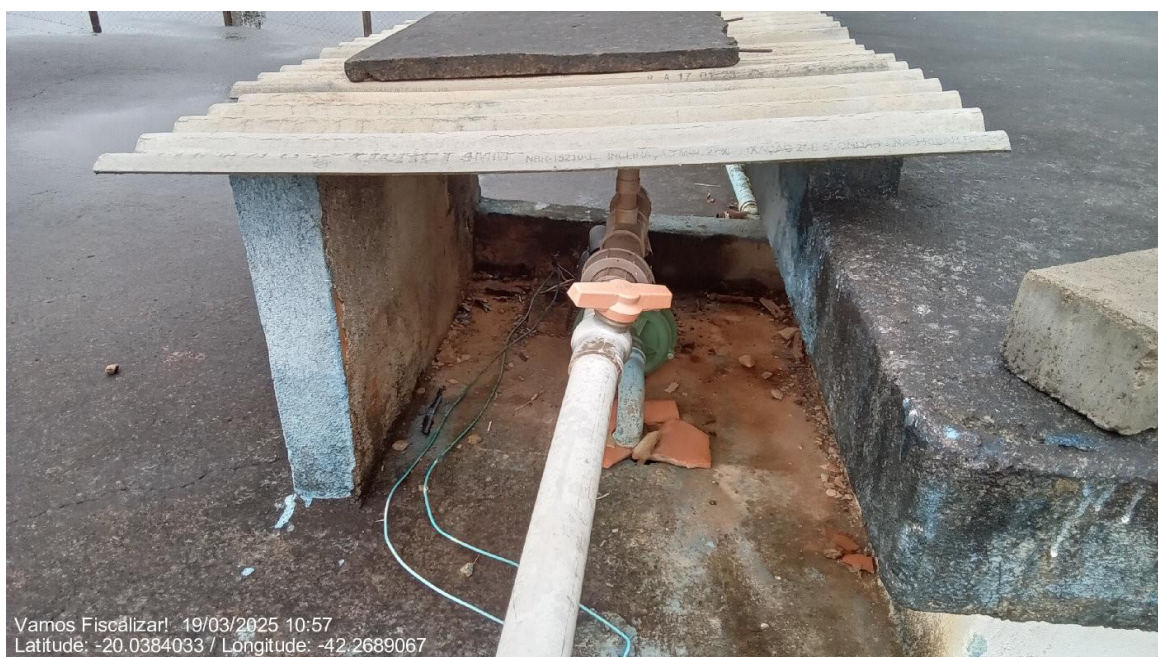
**Observação:** Não há sistema de drenagem no piso.

Ausência de sistema de drenagem no piso.

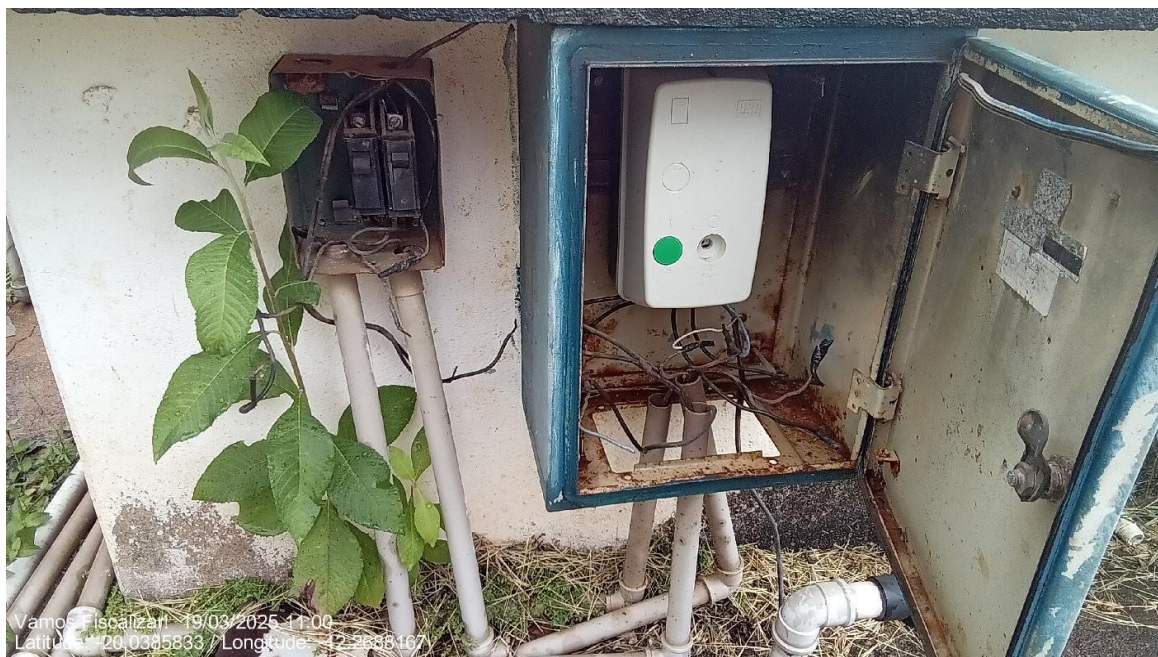
Quadros e cabos elétricos em más condições.

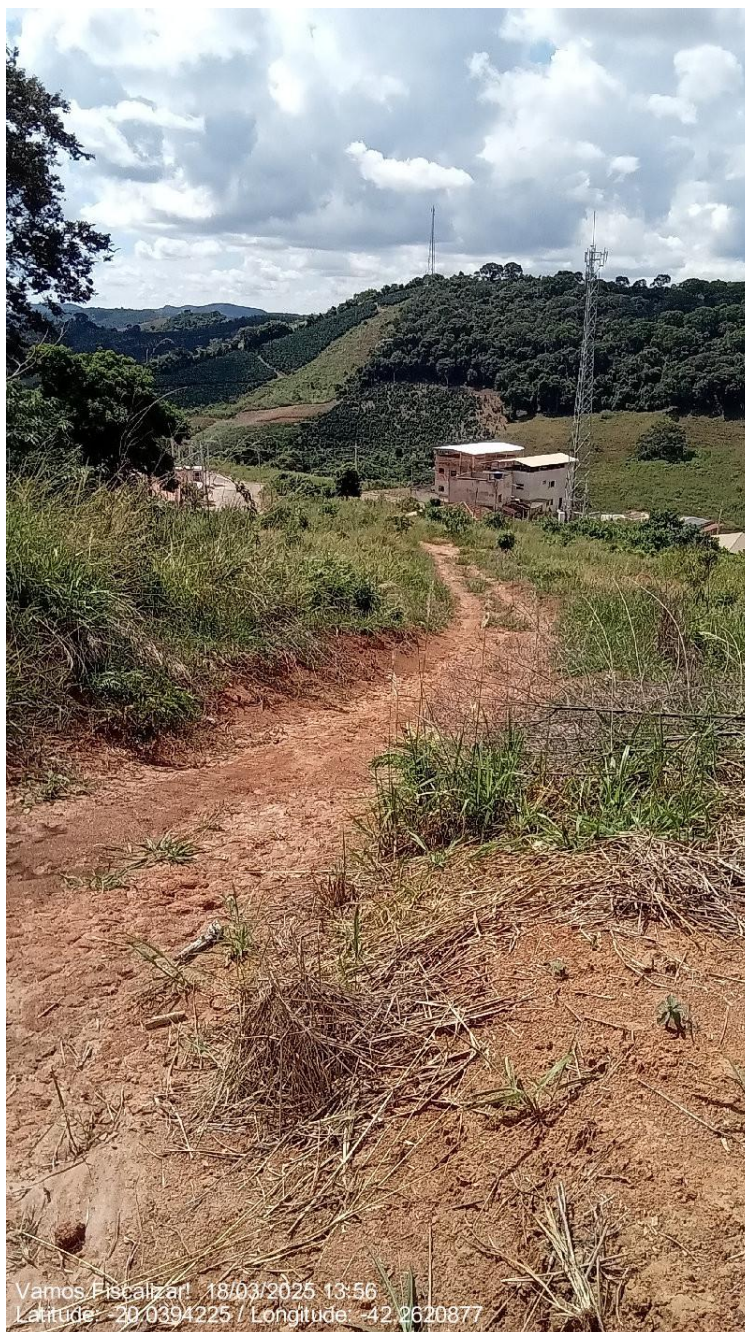
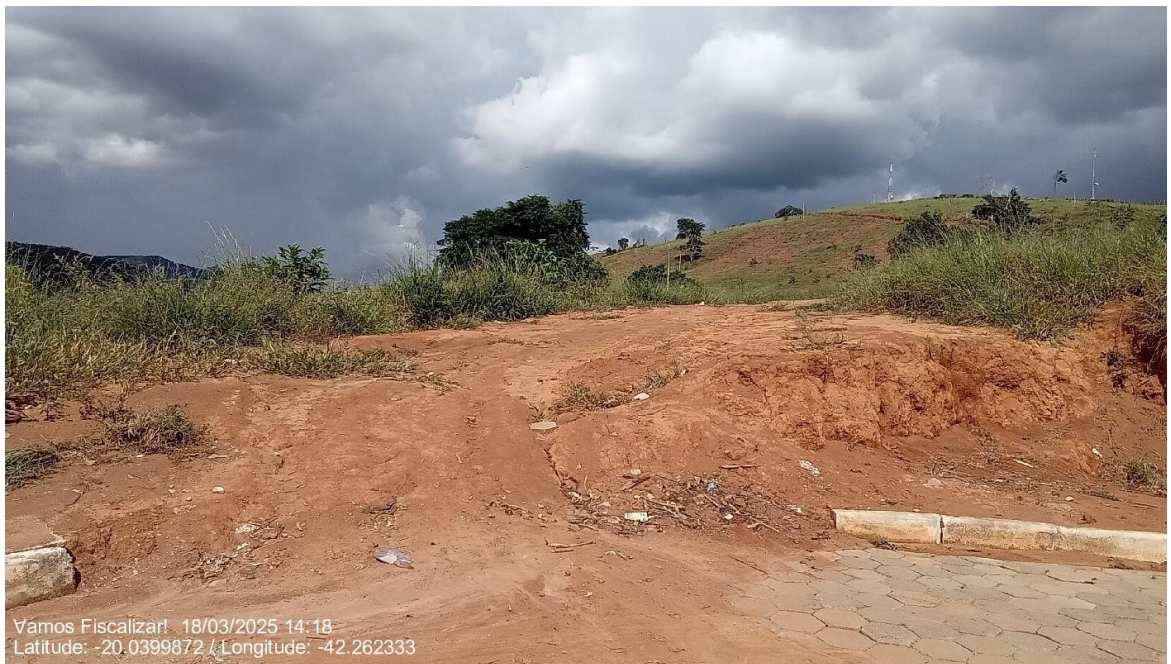
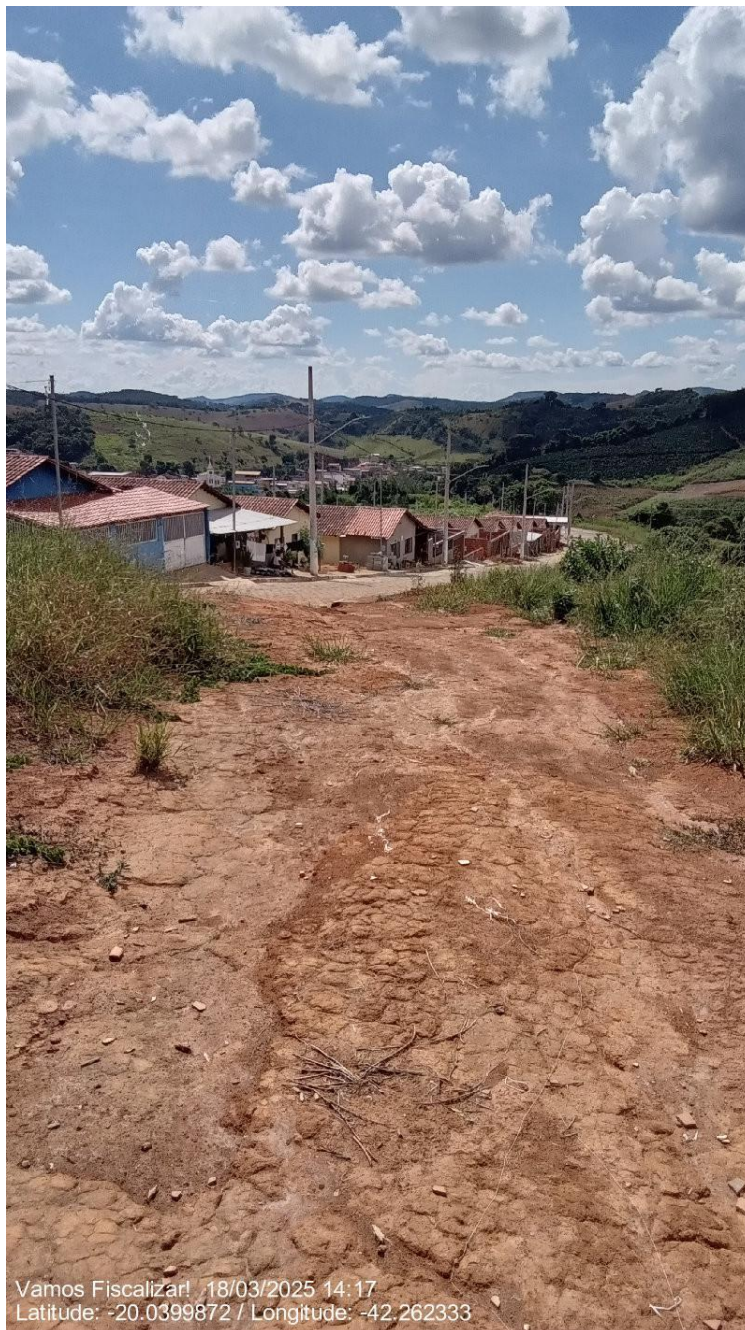
**Observação:** O acesso é inadequado.

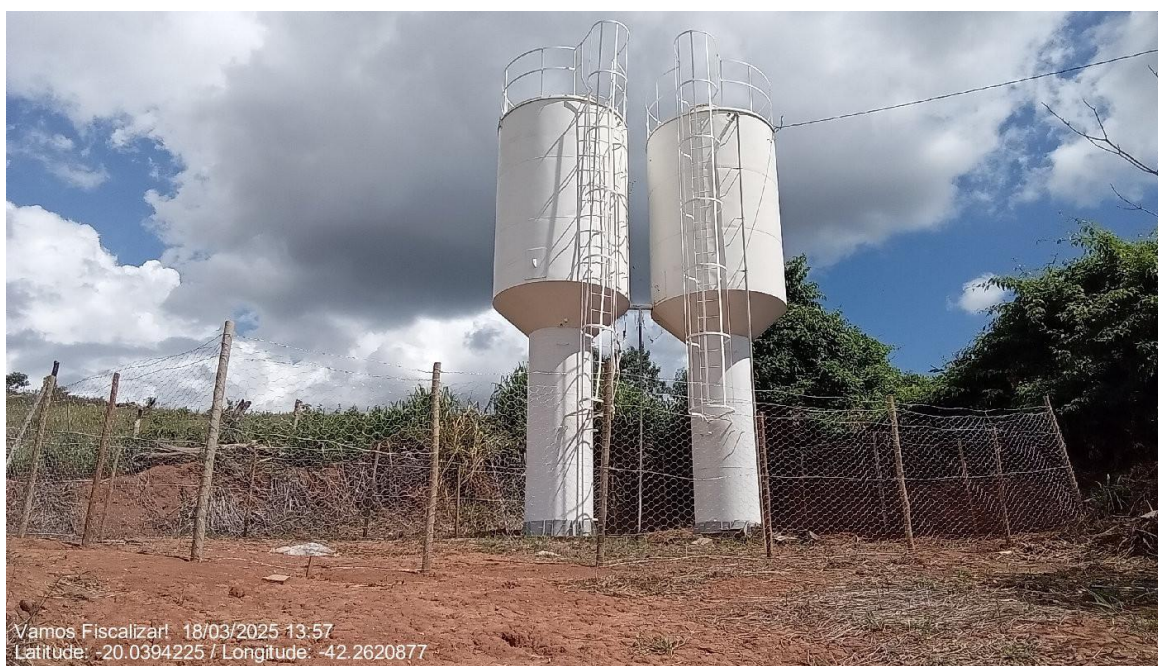
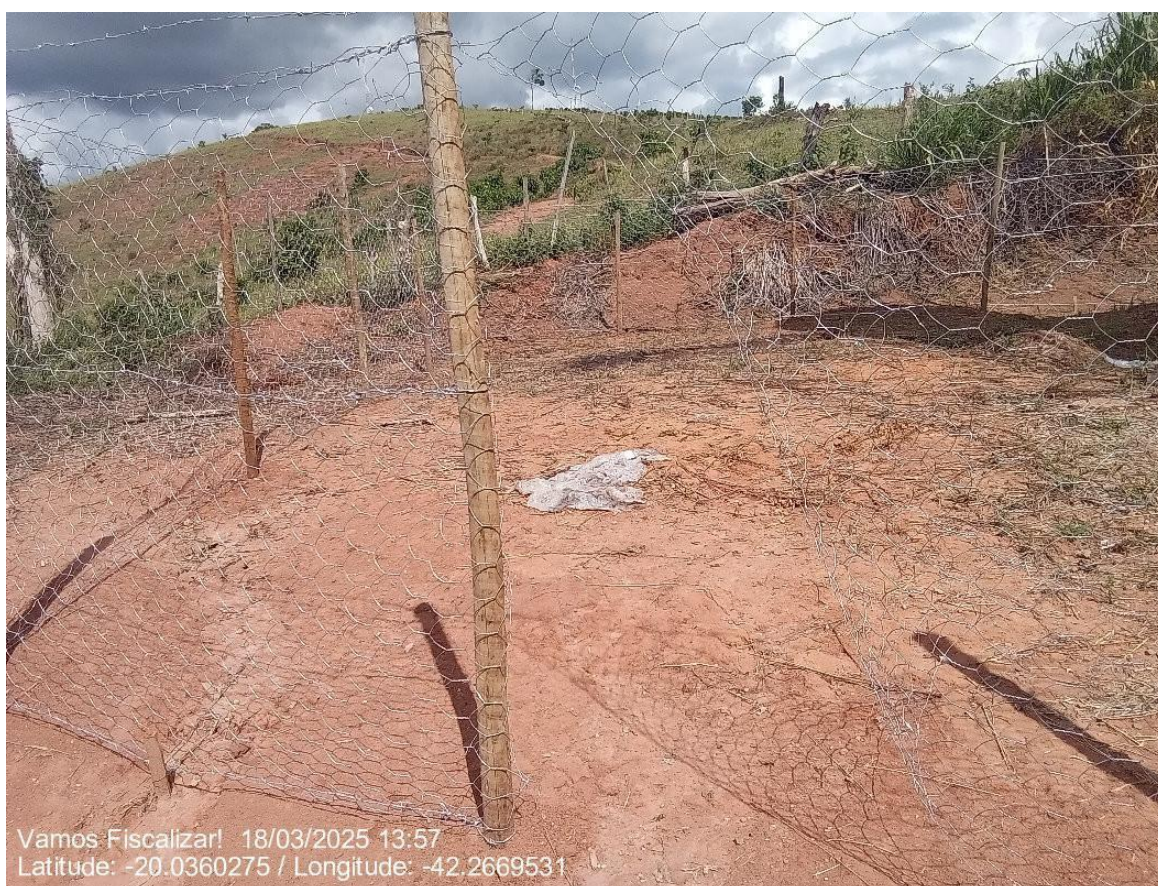
**Observação:** Área está cercada, mas não impede o acesso de pessoas não autorizadas.

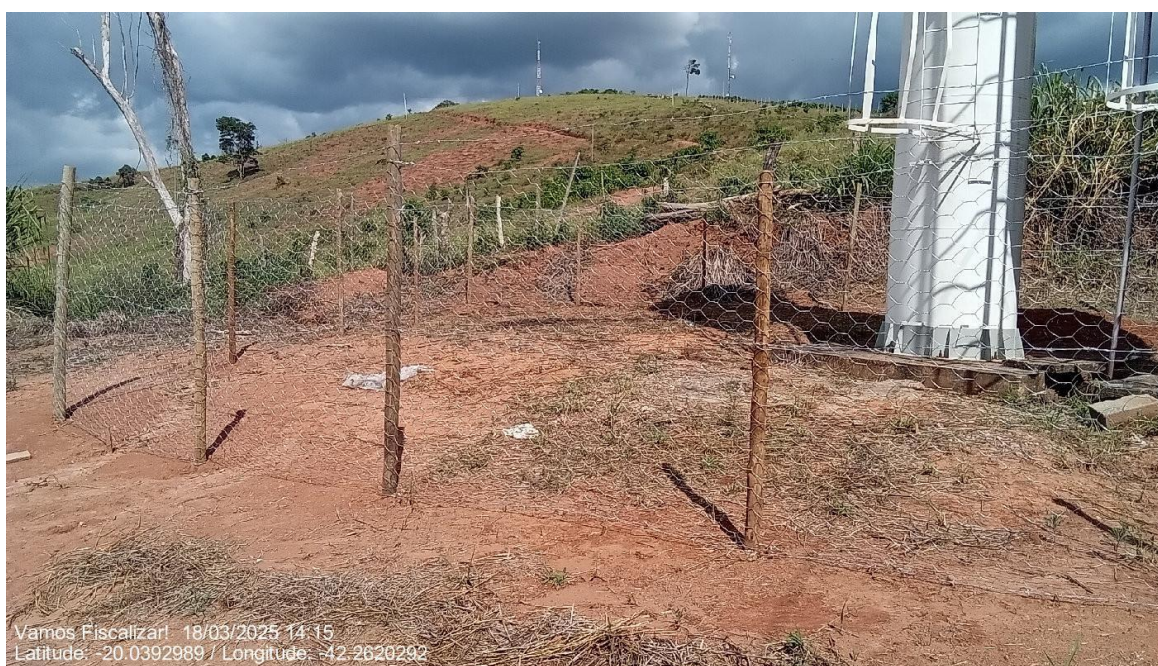
| <b>Observação:</b> Não há cercamento adequado e nem placas de identificação e aviso. | |

Ausência de placas de identificação e aviso.

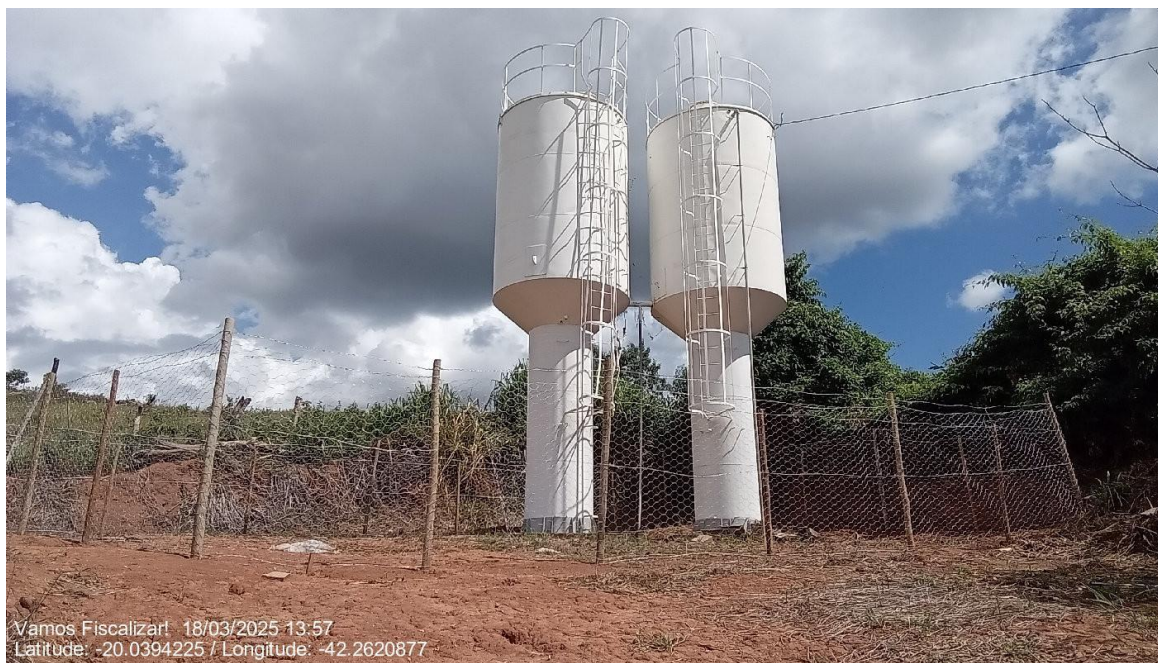
**Observação:** Ausência de placas de identificação e aviso e de portão de acesso com cadeado ou dispositivo que impeça a entrada de pessoas não autorizadas.

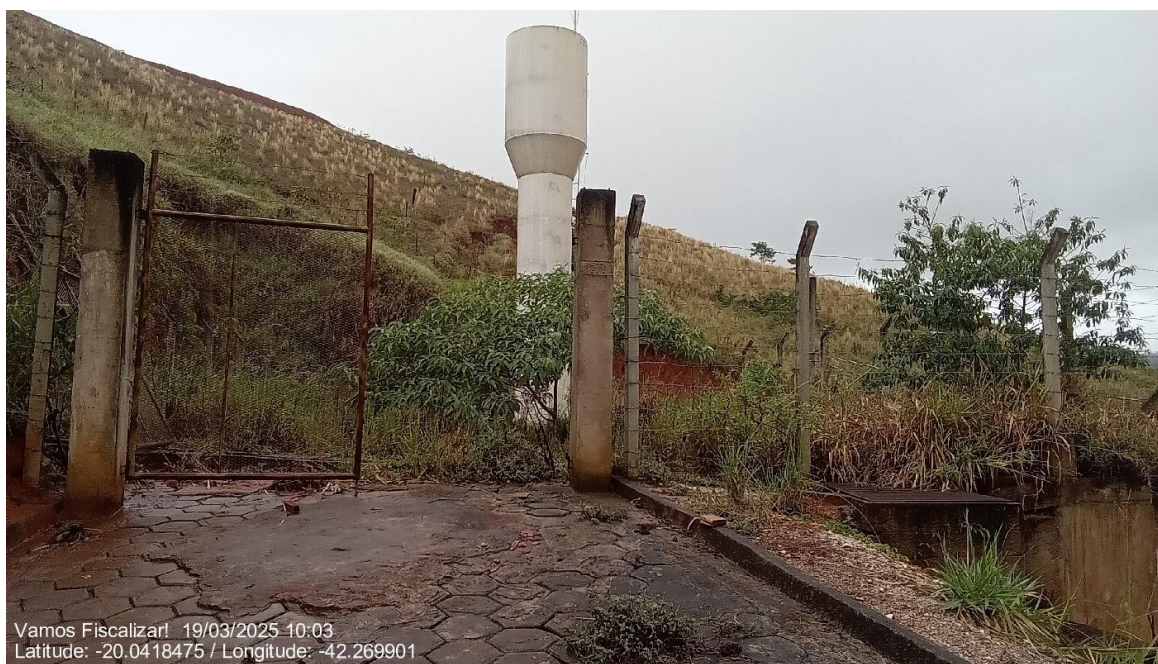
**Observação:** Portão de entrada danificado.

Área do reservatório sem portão.

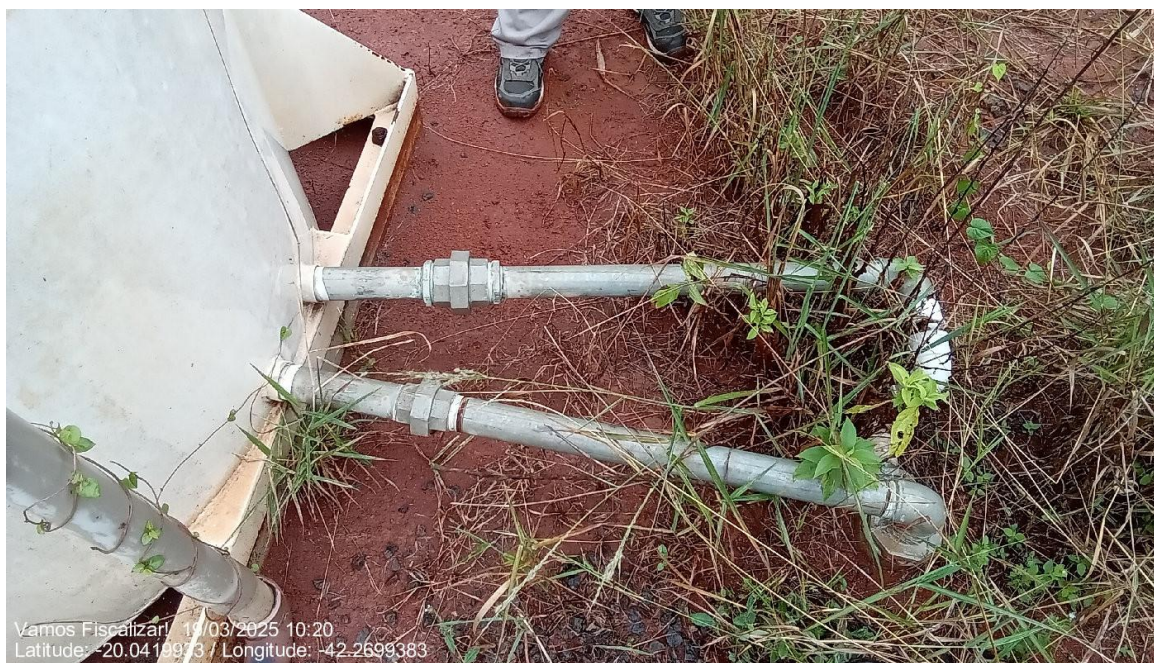
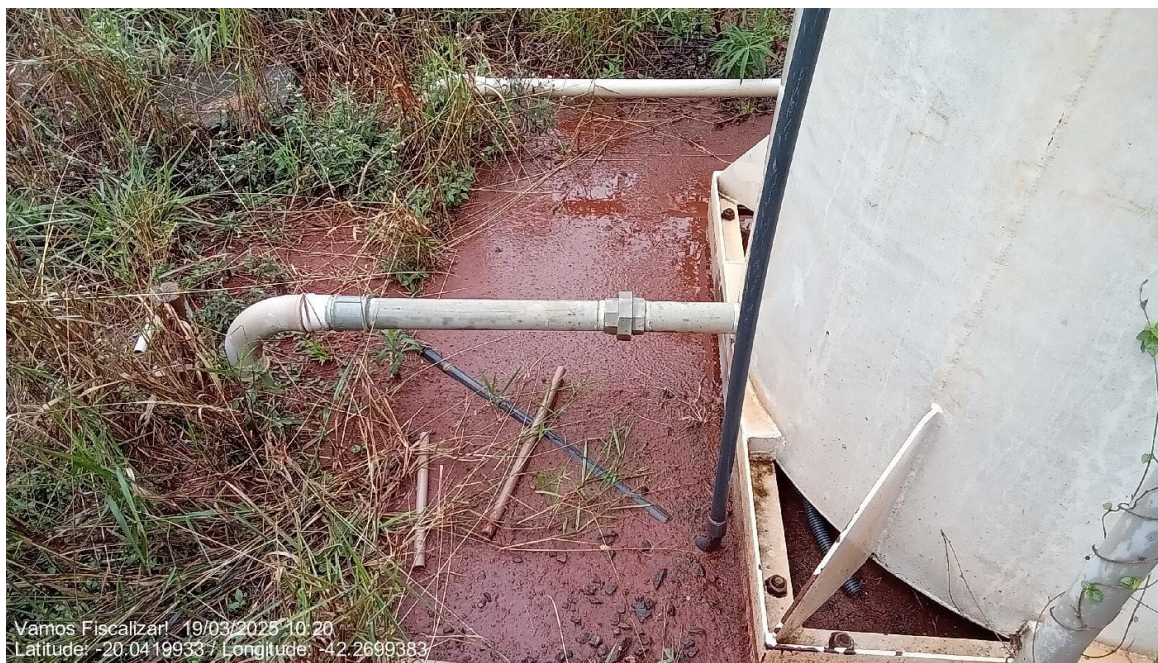
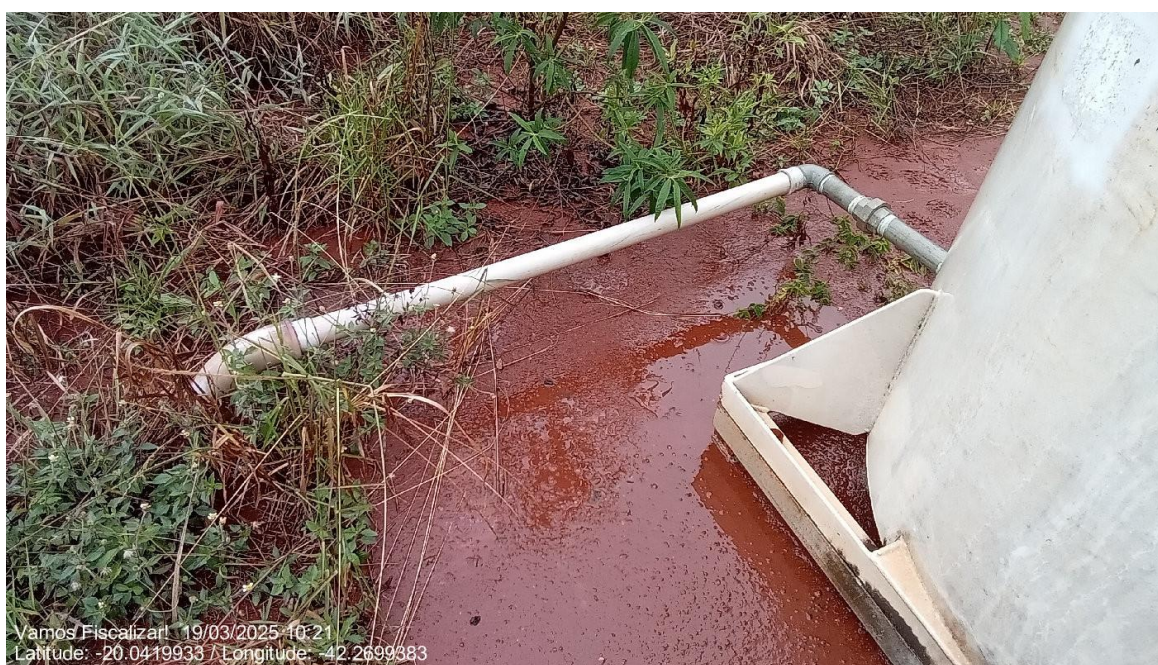
**Observação:** Não há controle e medição de vazão na entrada e/ou saída do reservatório.
