# **Relatório Técnico de Fiscalização dos Serviços de Água e Esgoto do município de Vermelho Novo/MG**

Fiscalização Regular Direta de Acompanhamento

Proc. Administrativo Fiscalização – 006/2025

Setembro/2025

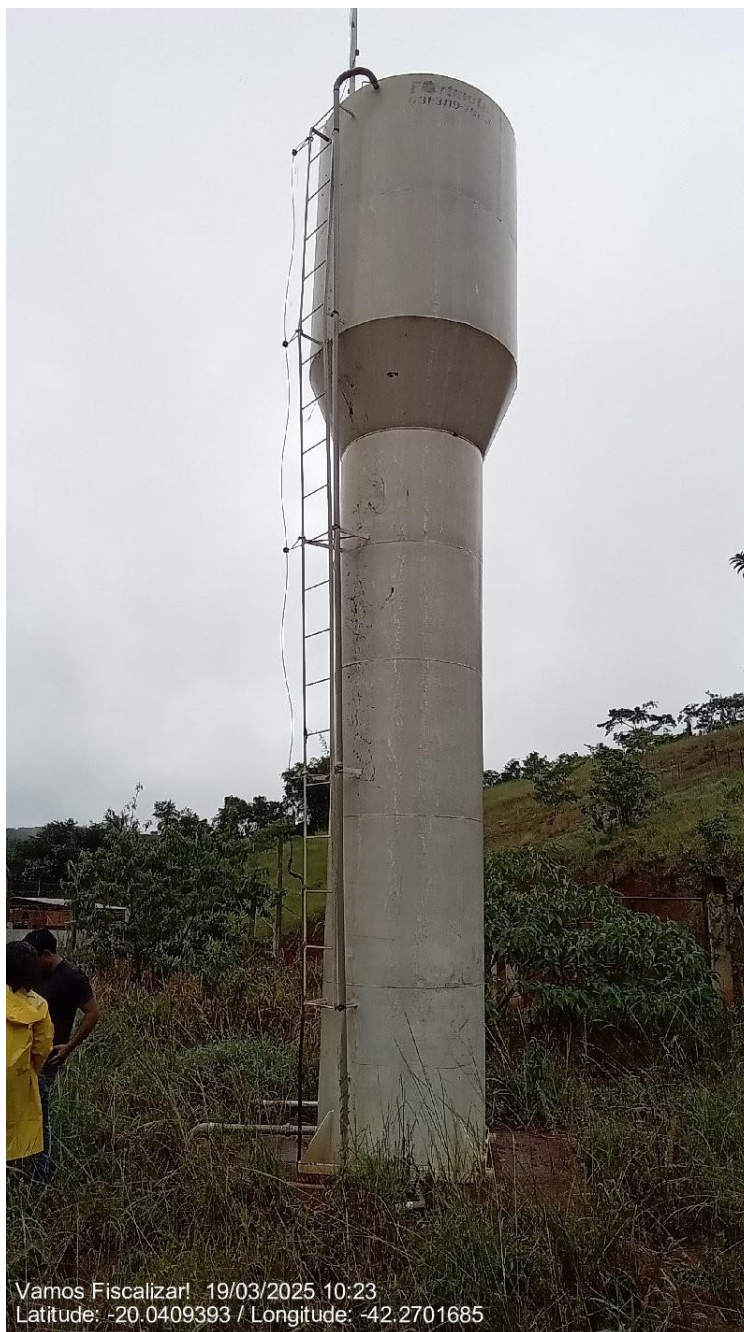
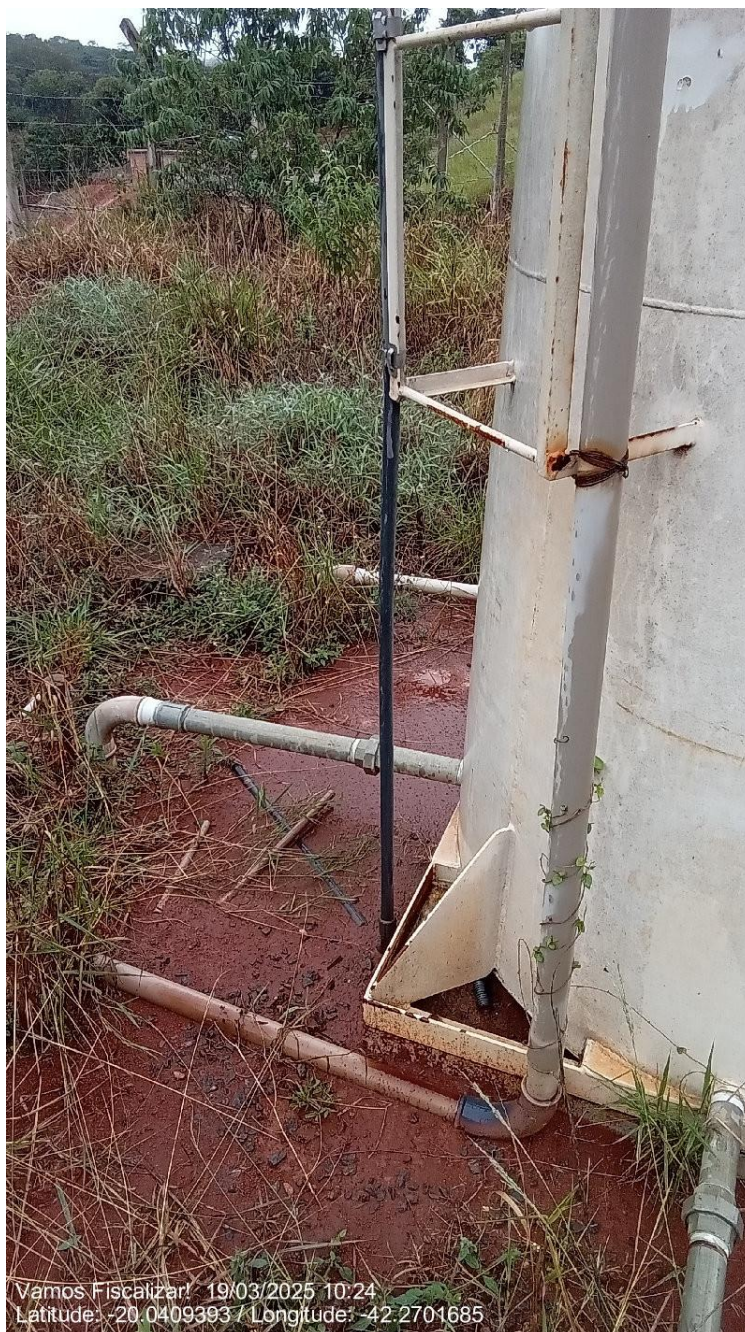
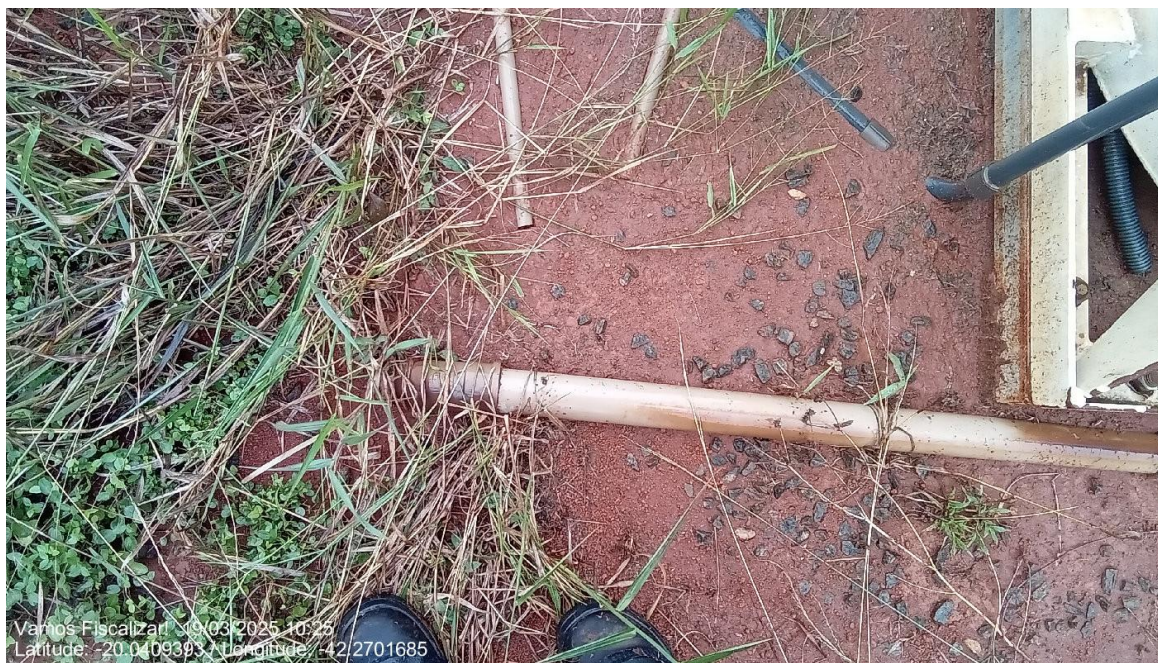
**Observação:** Há tubo extravasor, mas sem caixa de descarga.

Extravasor com tubulação.

Tubulação do extravasor.

Tubulação do extravasor enterrada.

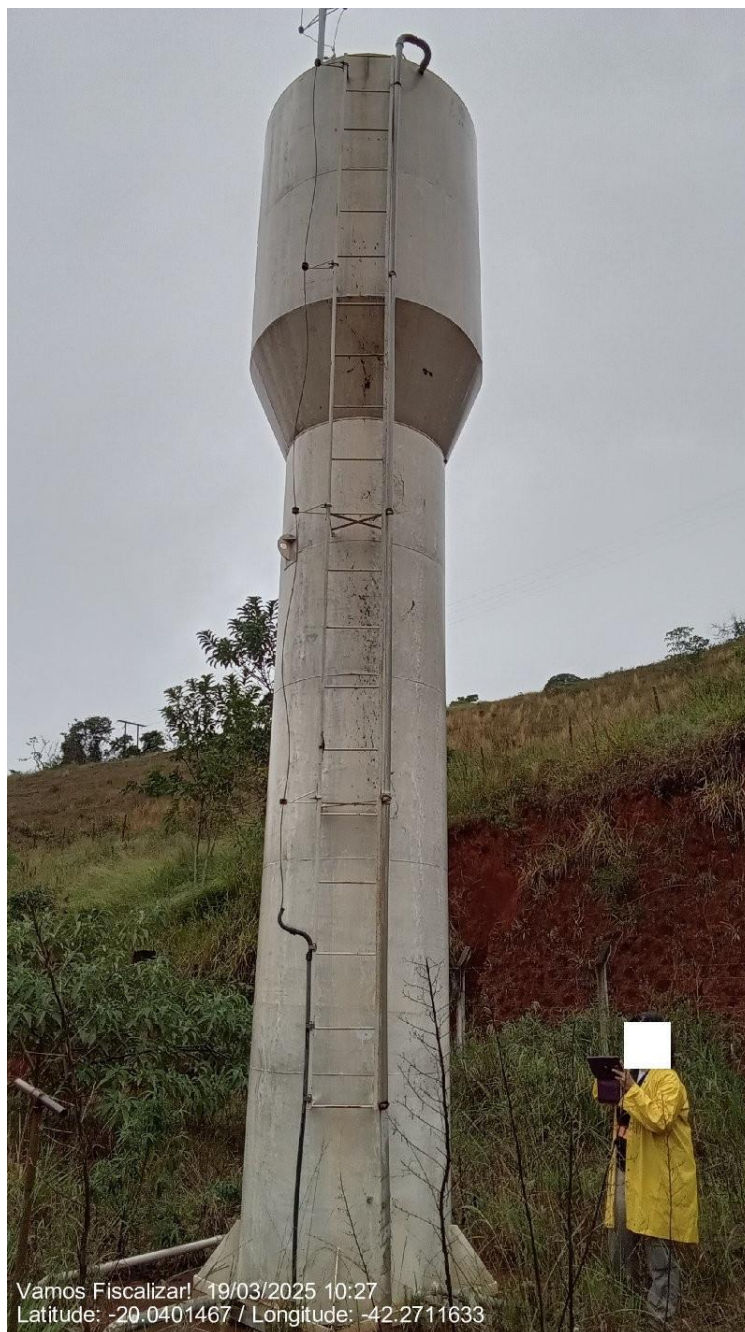
| <b>Observação:</b> Apenas dispositivo de acionamento automático com boia. | |

Cabo elétrico da bomba que é acionada automaticamente.

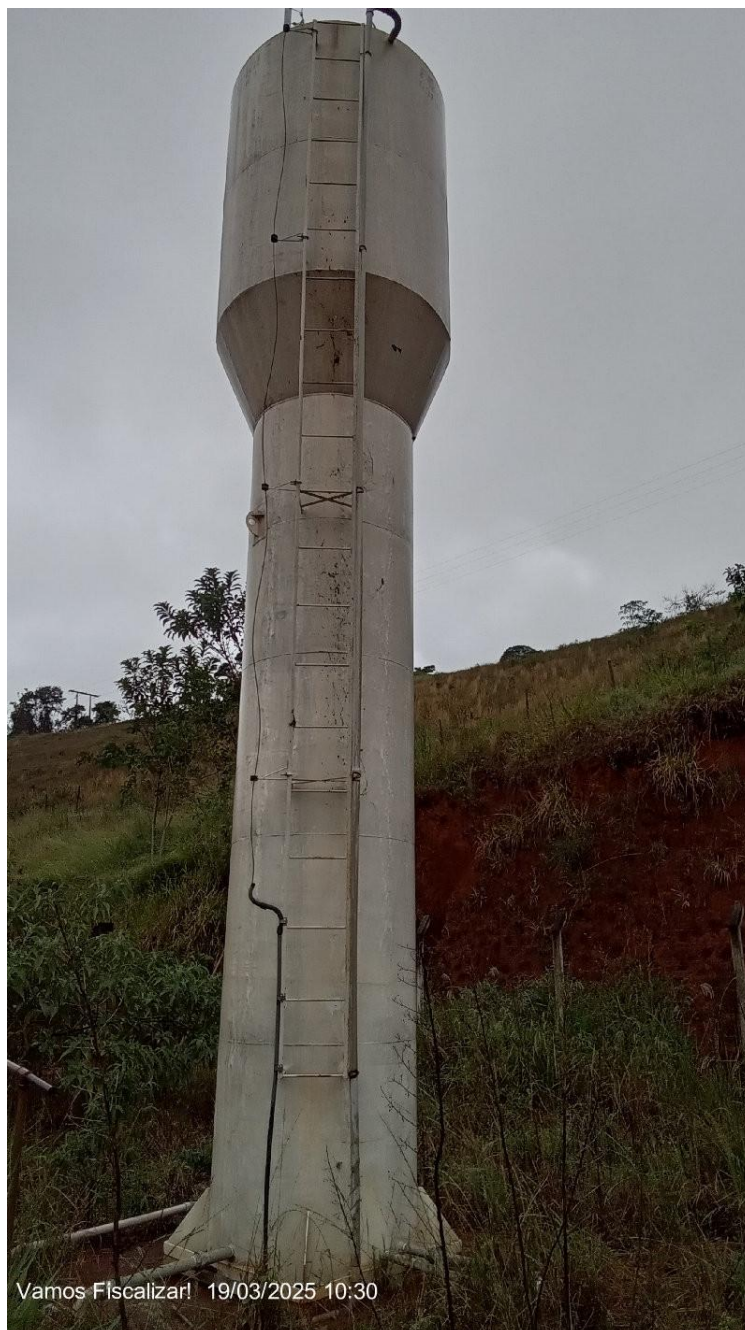
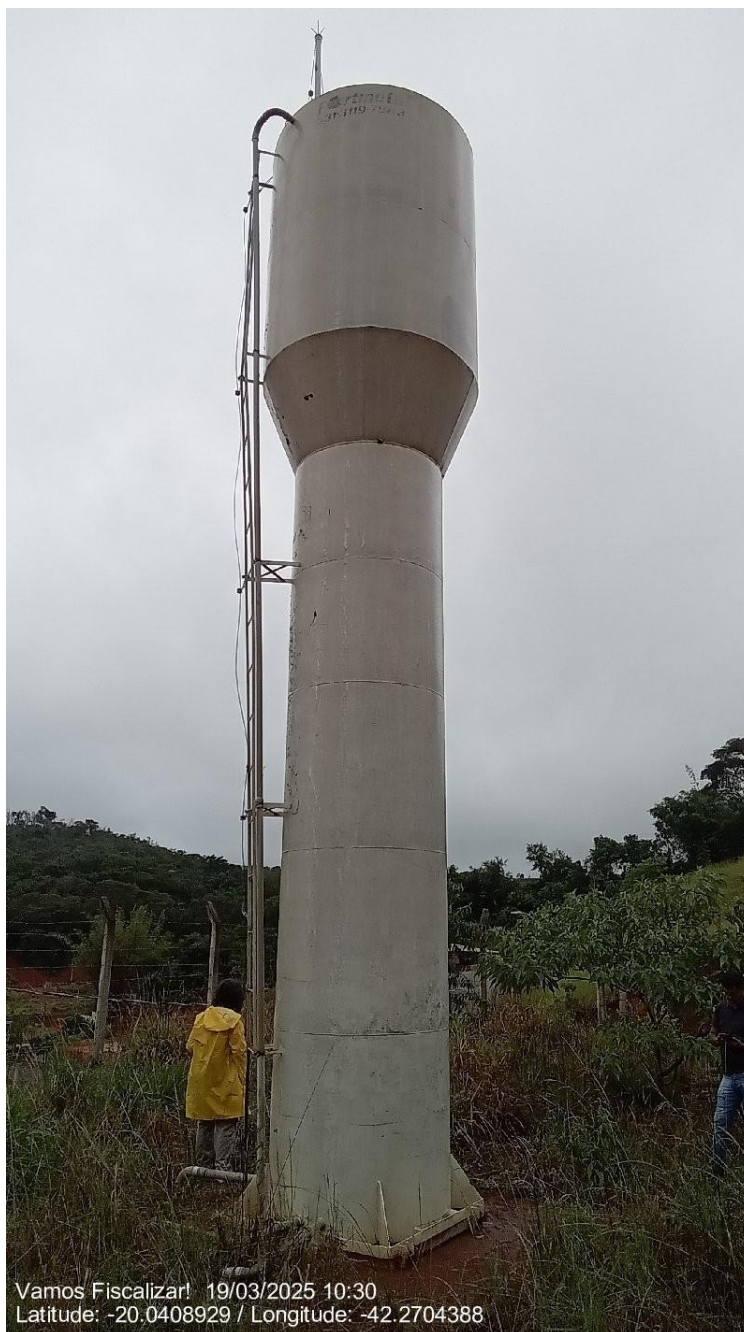
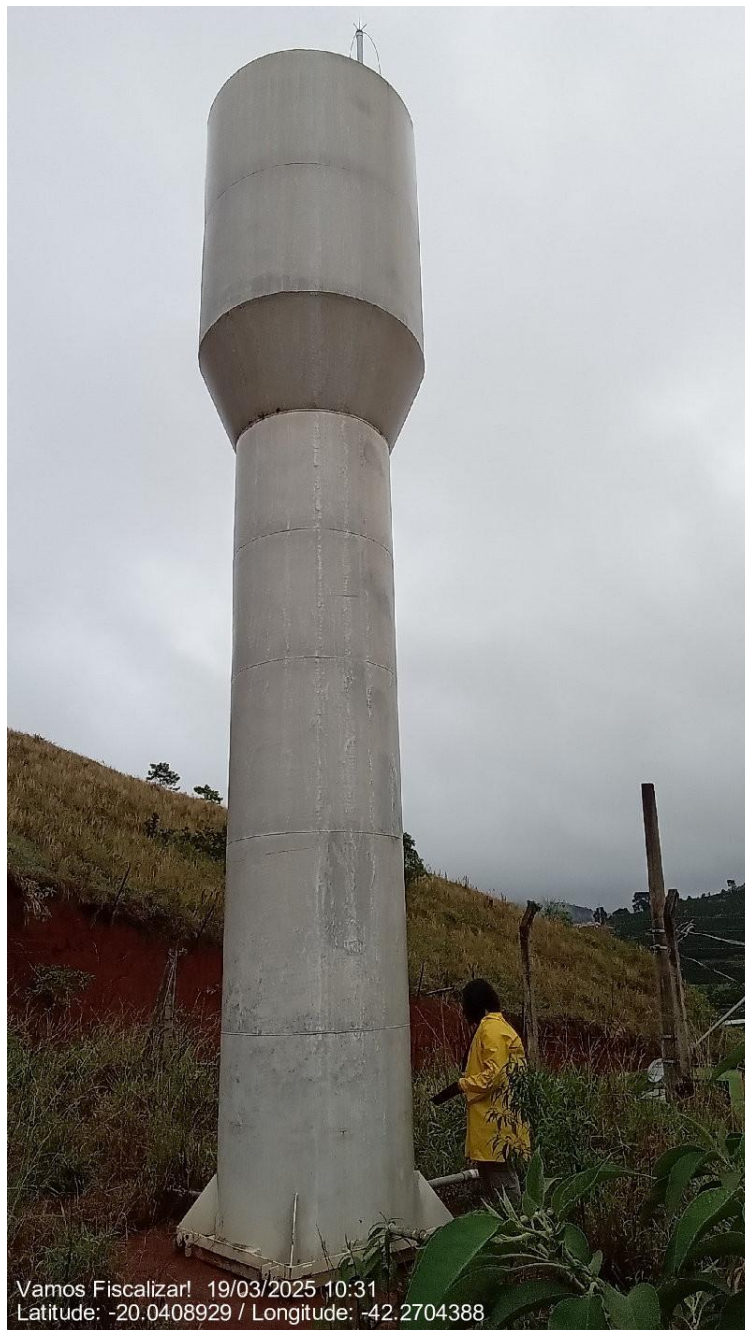
| <b>Observação:</b> Não há tubo de descarga de fundo. | |

Ausência de tubo de descarga de fundo.

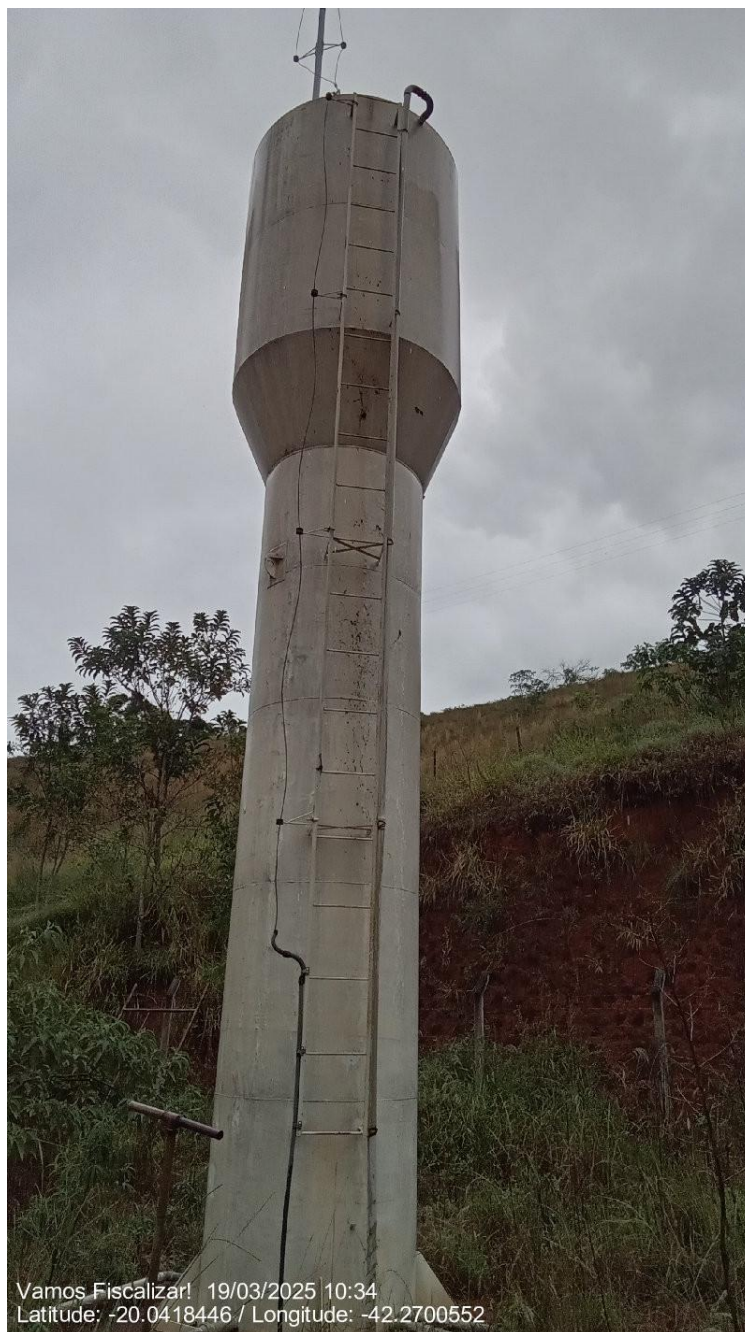
| <b>Observação:</b> Ausência de guarda-corpo na cobertura. | |

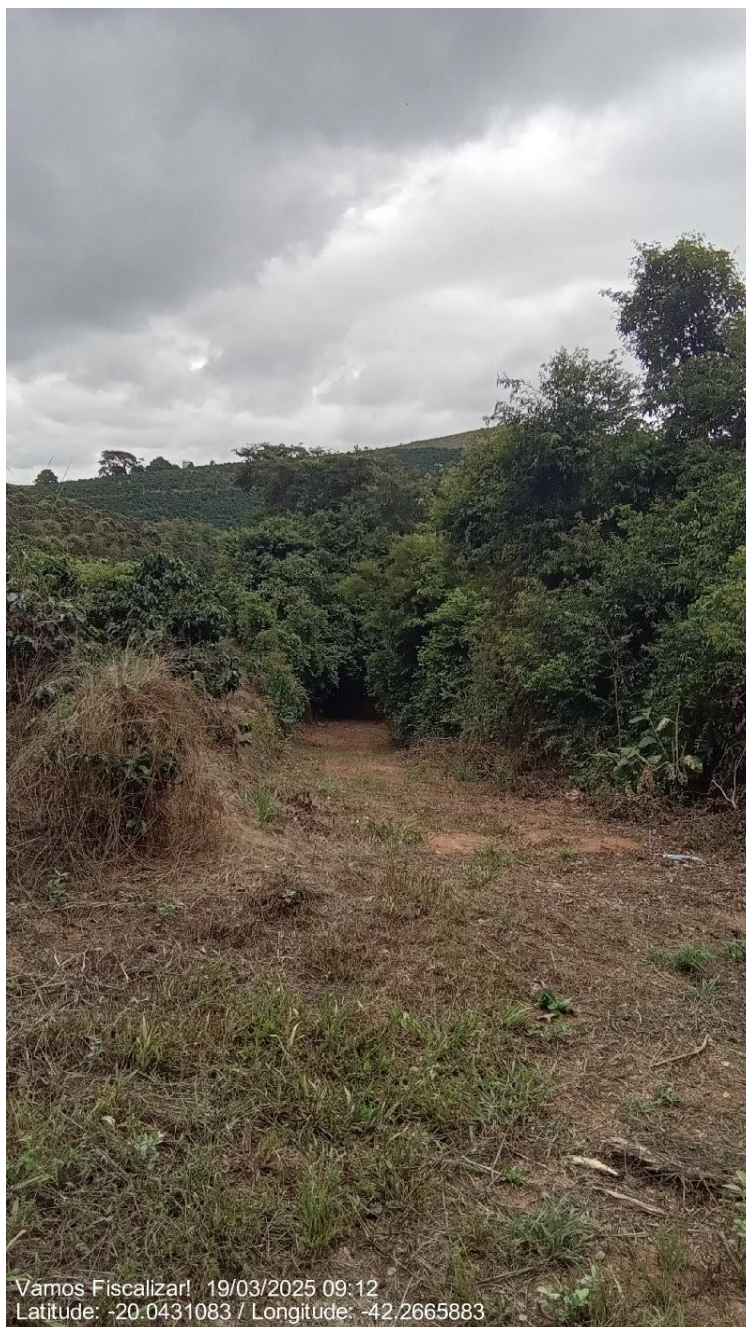
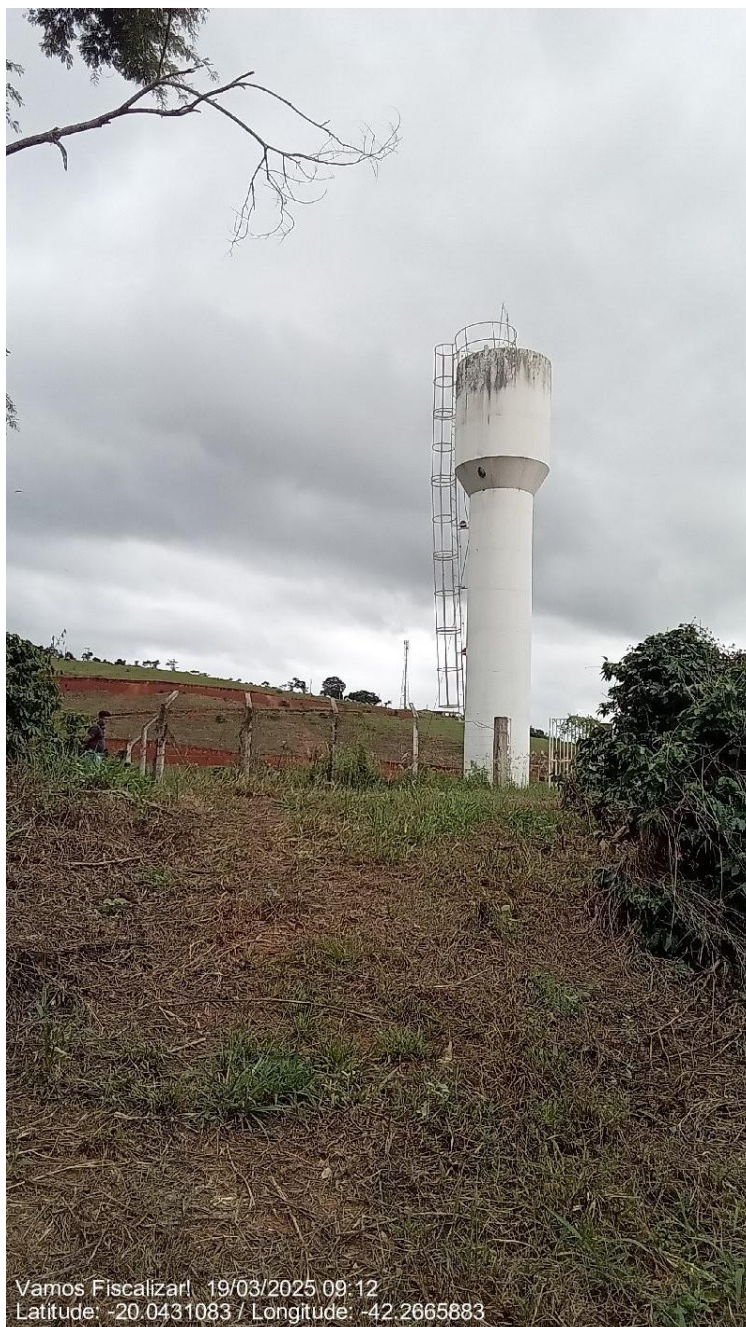
**Observação:** A estrada precisa de melhorias, acesso se dá apenas de camionete, moto ou caminhão.

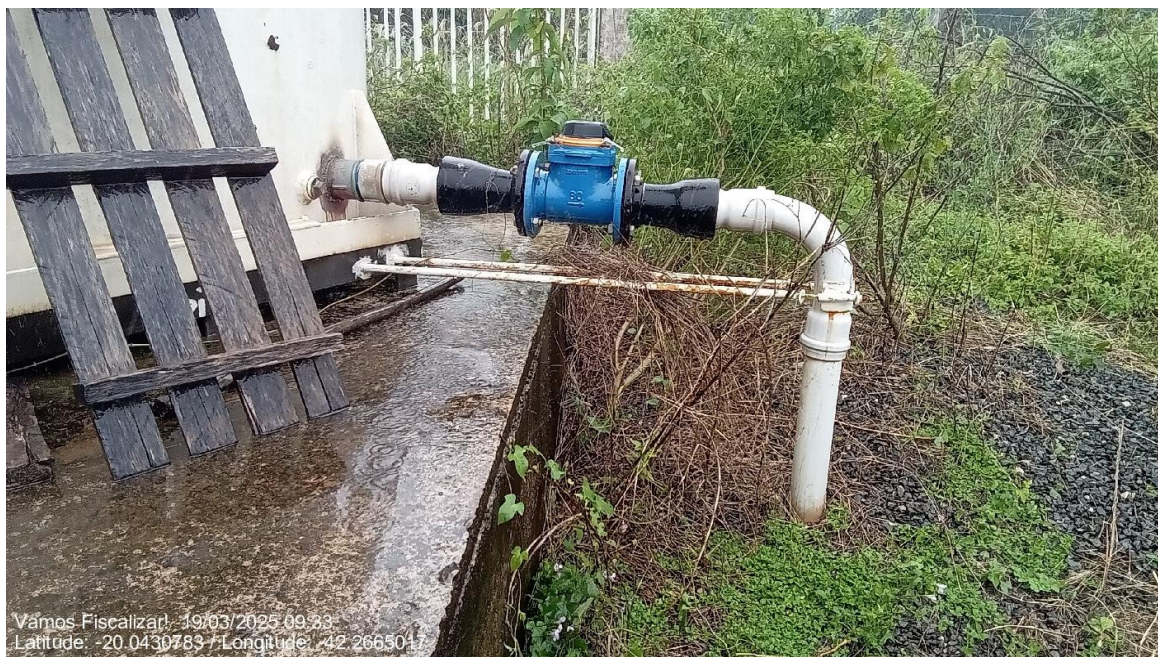
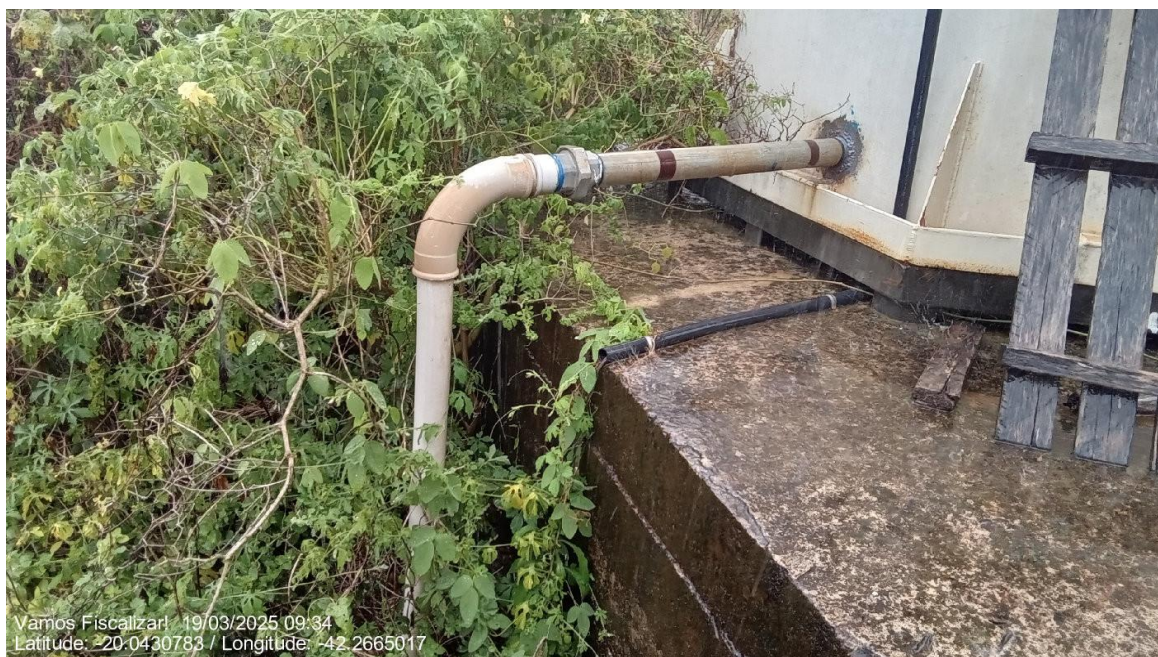
**Observação:** Não há válvula/registro de fechamento na entrada do reservatório.

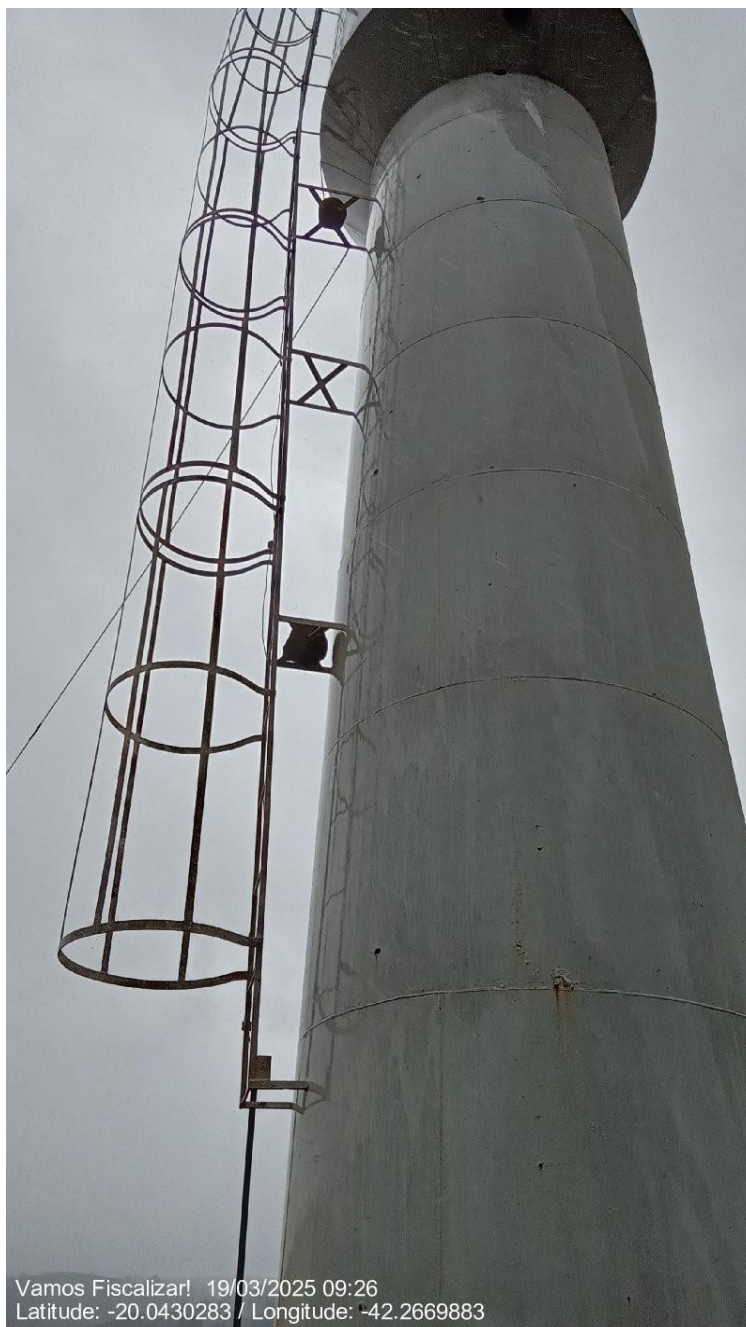
Reservatório Cidade Jardim II.

| <b>Observação:</b> Não há registros do dispositivo de indicador de nível de água. | |

Em fase de projeto, sendo executado pelo eletricista para envio ao setor de compras e licitação. Página 38 de 81  
Postado em: 18/08/2025 às 15:44:48  
Shirley Arroz Lopes Santos

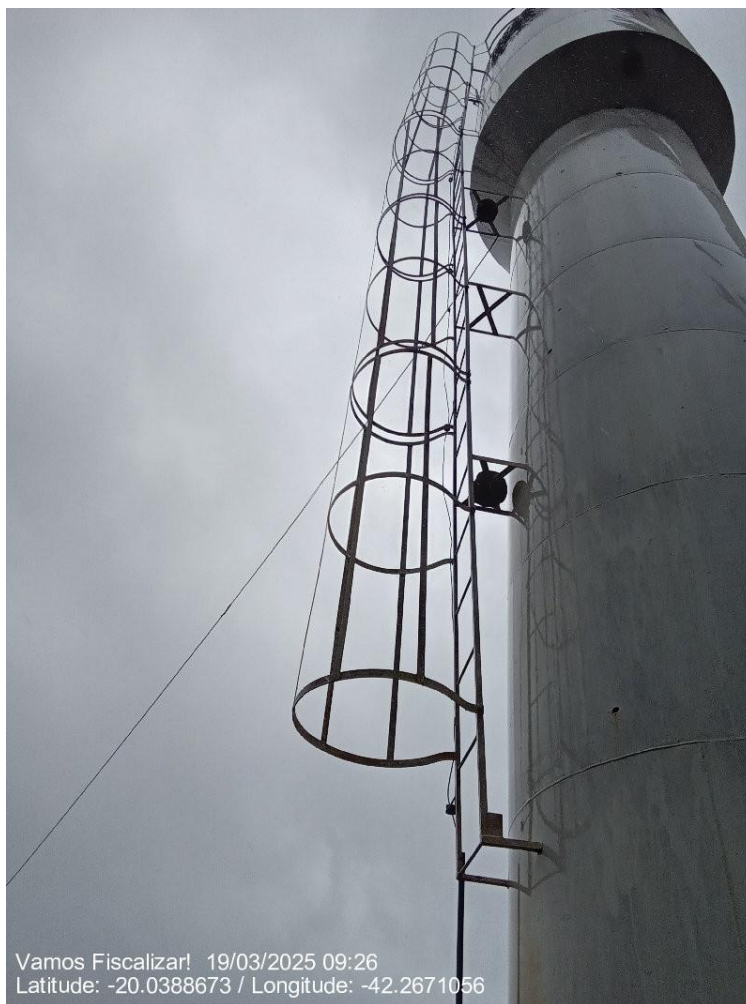
Reservatório Cidade Jardim II.

**Observação:** Não há registros do acompanhamento e da anotação das medidas dos níveis de reservação.

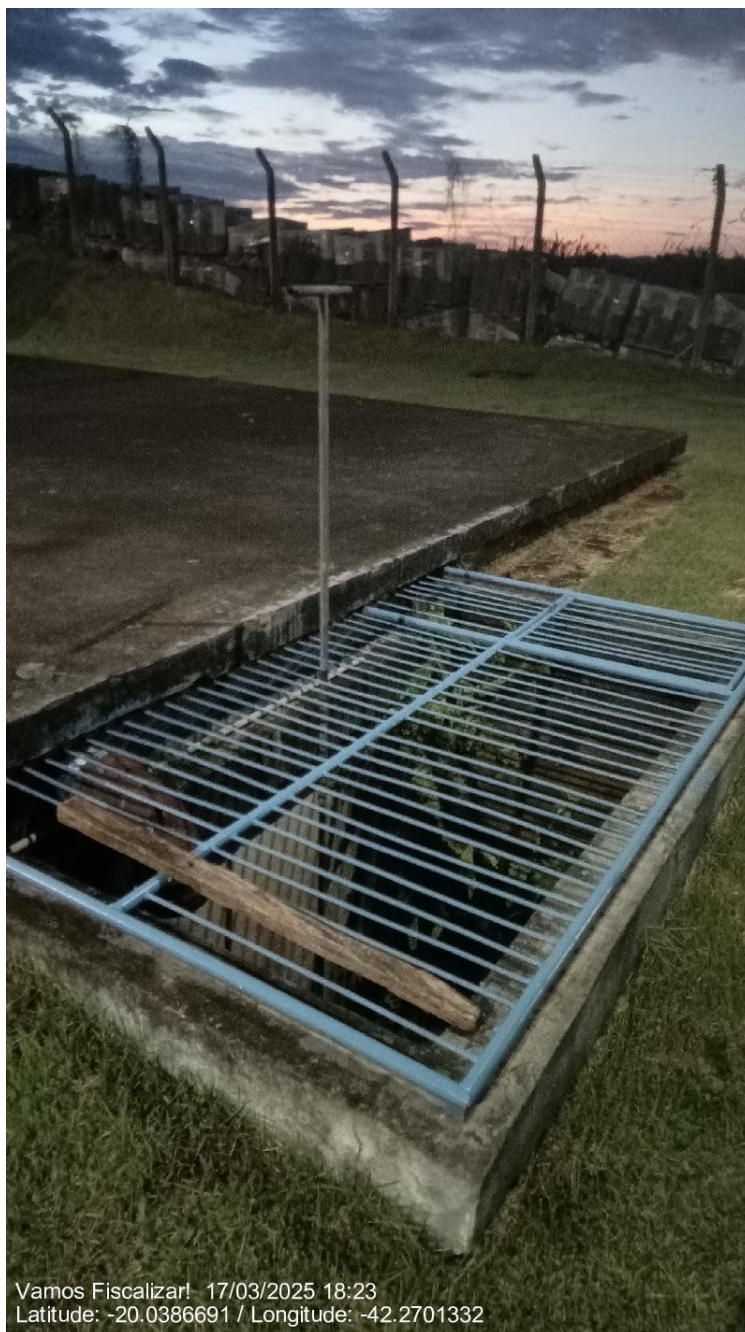
| <b>Observação:</b> Não há válvula/registro de fechamento na entrada do reservatório. Há registro do filtro para o tanque de contato, mas não há registro do tanque de contato para o reservatório. | |

Válvula na saída do reservatório.

Registro do filtro para o tanque de contato.

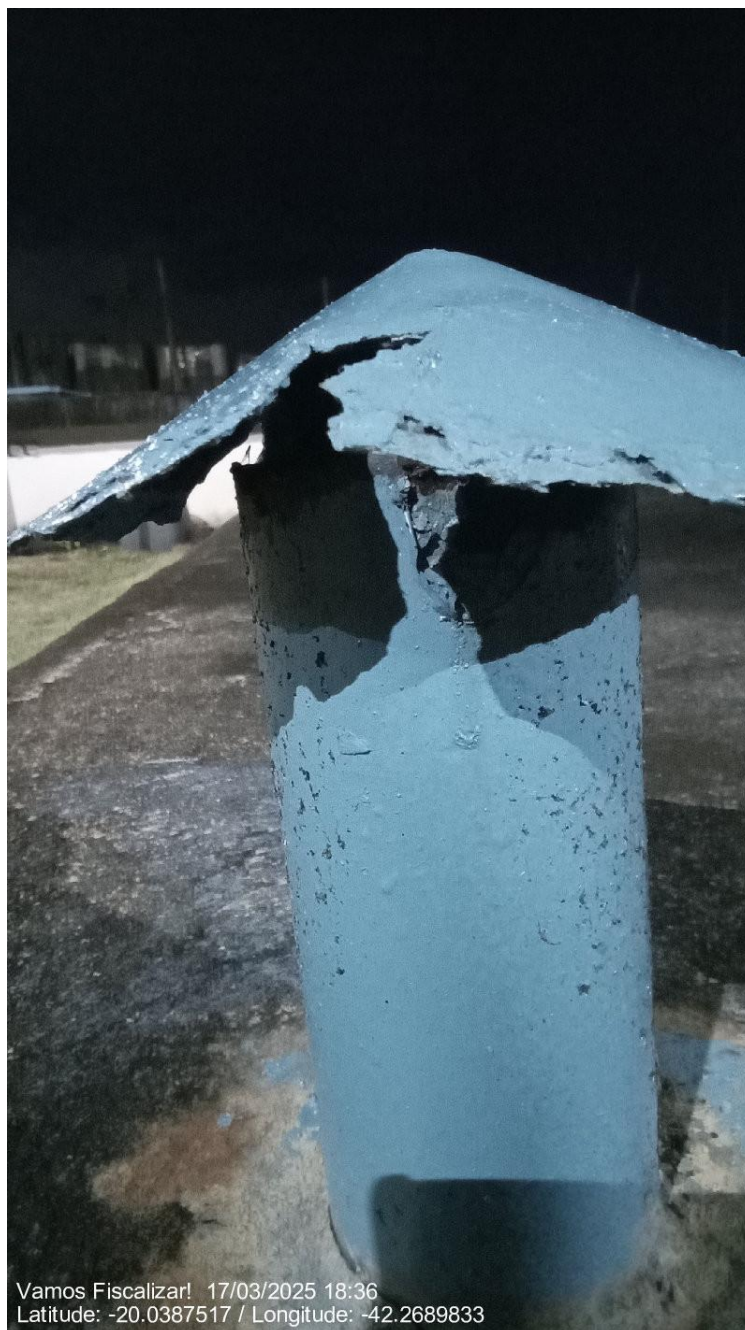
**Observação:** A ventilação não possui tela.

Ausência de tela.

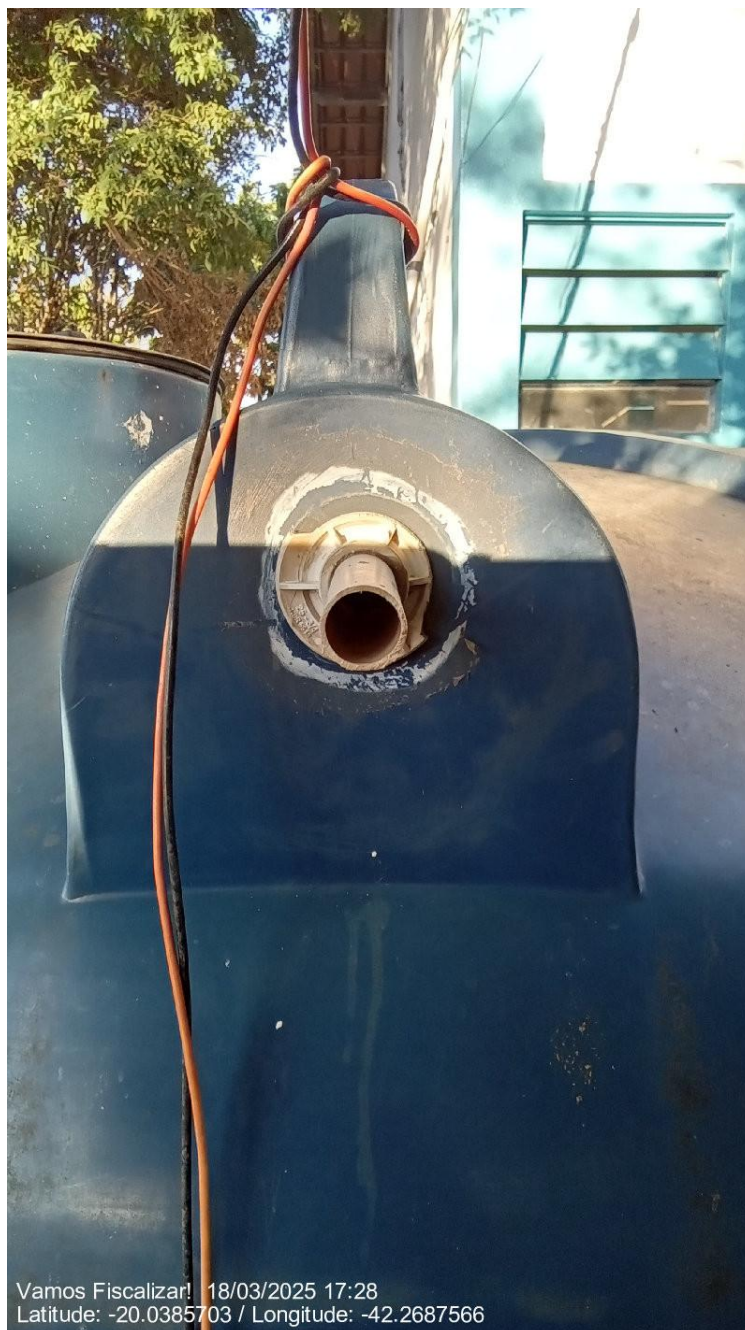
**Observação:** A ventilação não possui tela.

Tubo de ventilação.

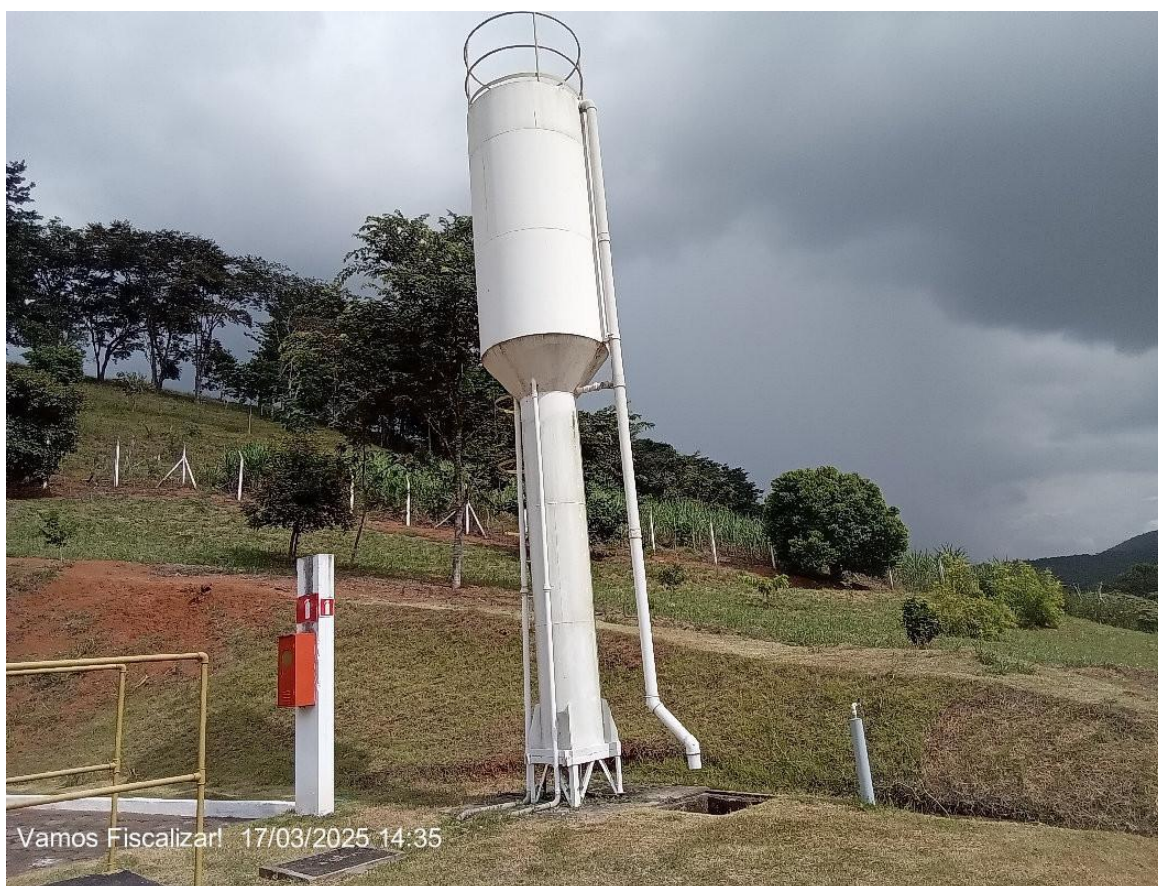
Imagem do reservatório.

**Observação:** O cercamento da ETE, logo na sua entrada, foi danificado. Assim é possível que pessoas não autorizadas tenham acesso ao reservatório.

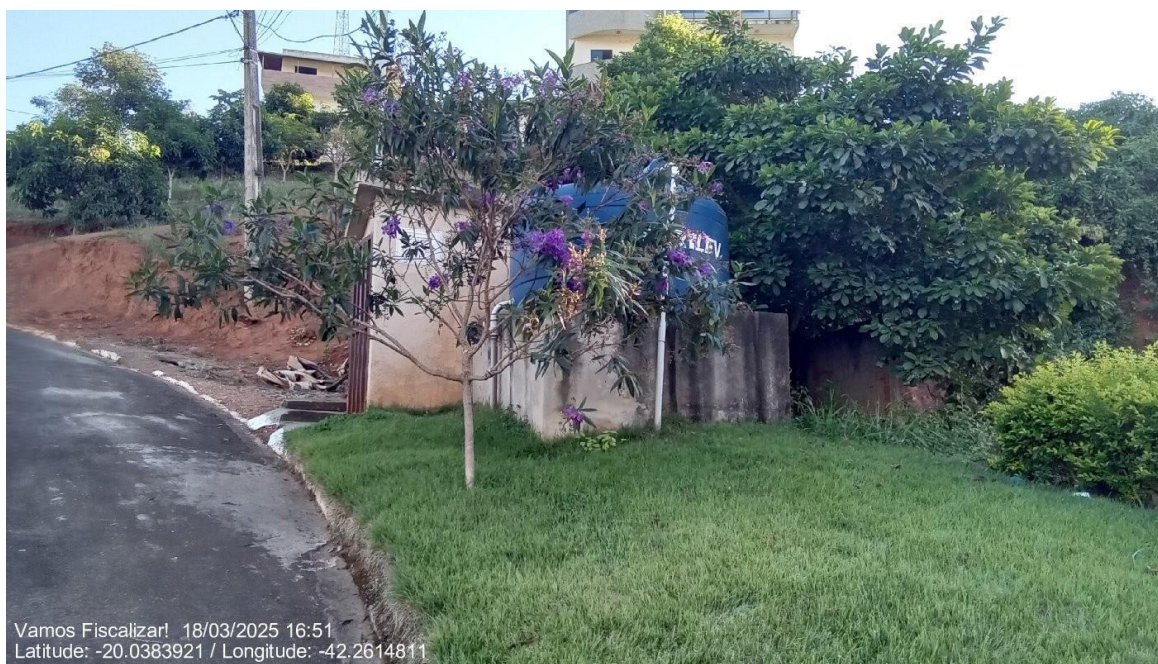
**Observação:** Não há cercamento de forma a impedir o acesso de pessoas não autorizadas.

Acesso ao Reservatório ao lado da EEAT das Casas Populares.

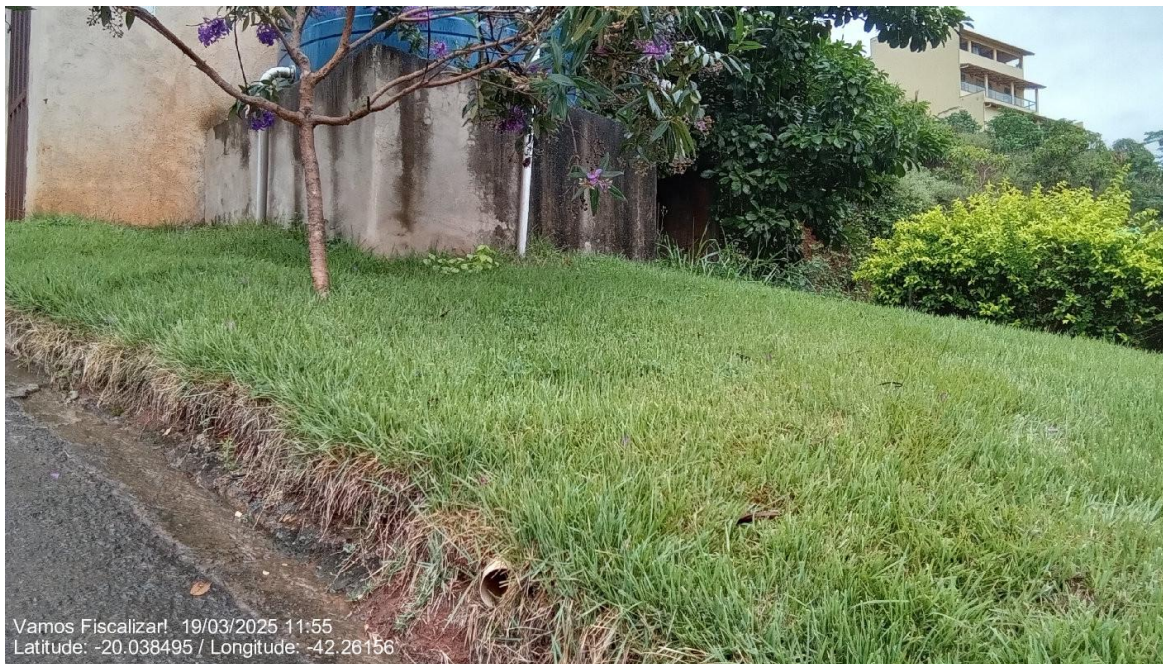
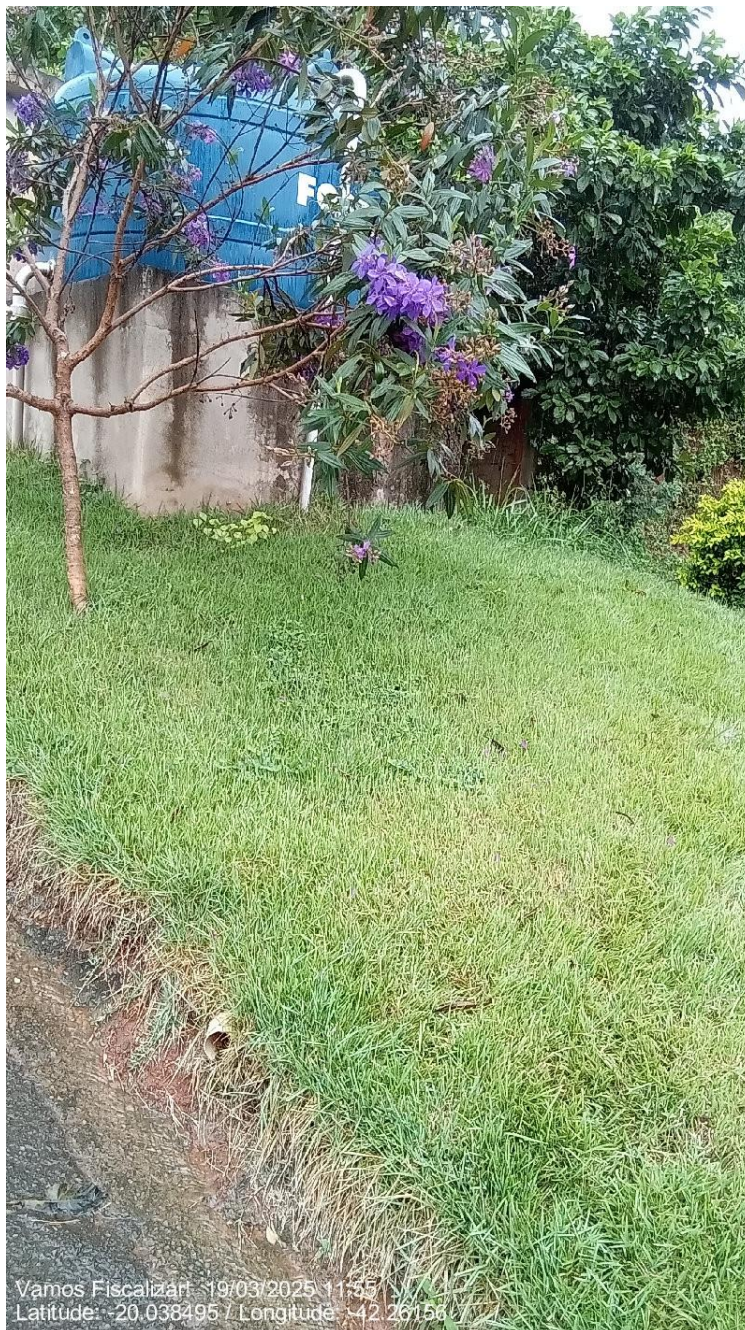
**Observação:** Há apenas o tubo extravasor.

Presença de tubo extravasor.

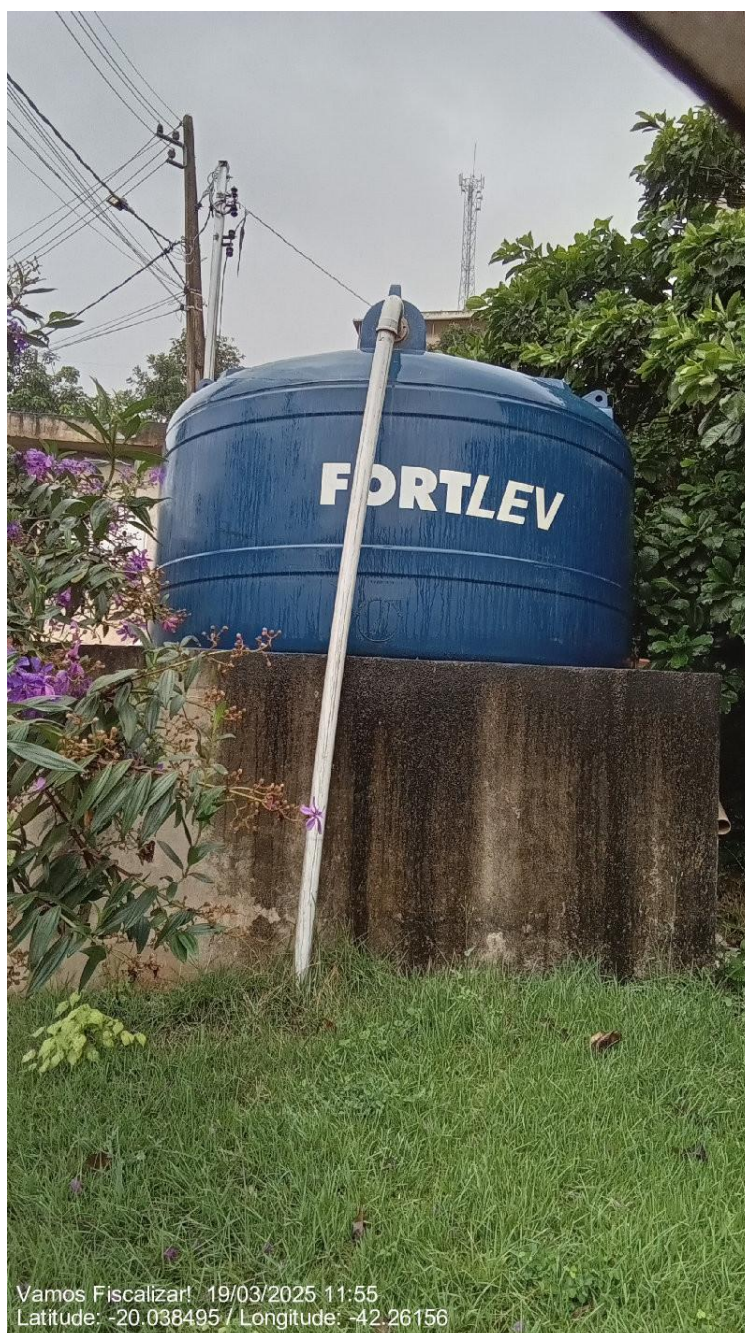
Tubulação do extravasor enterrada.

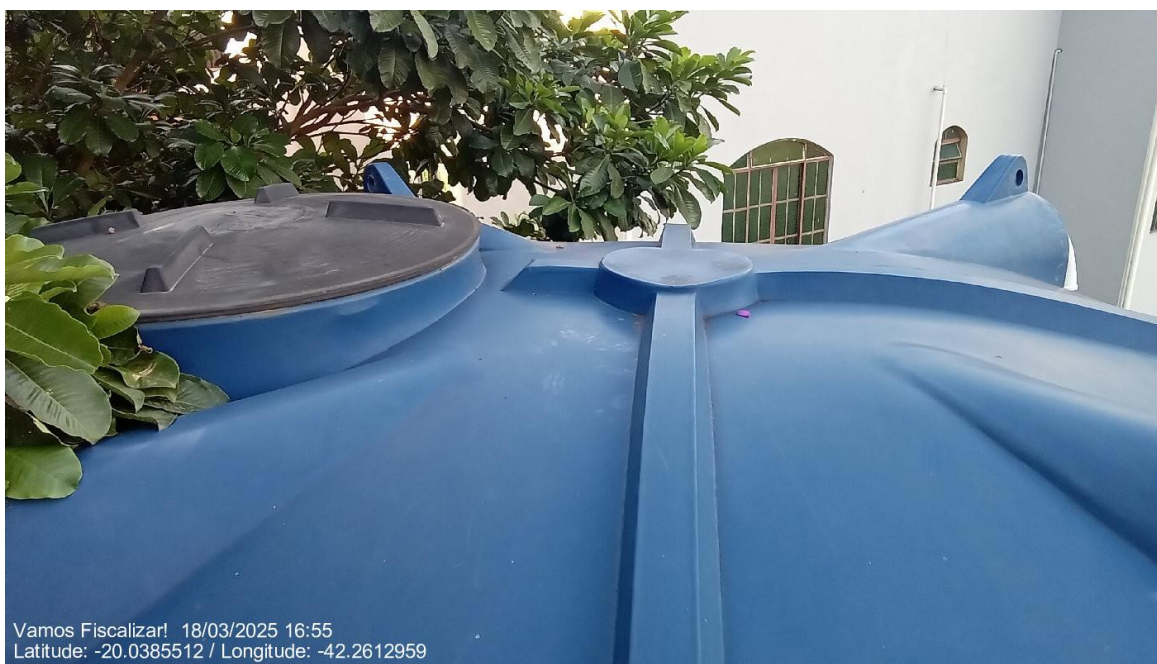
**Observação:** Não há tubo de ventilação.

Ausência de tubo de ventilação.

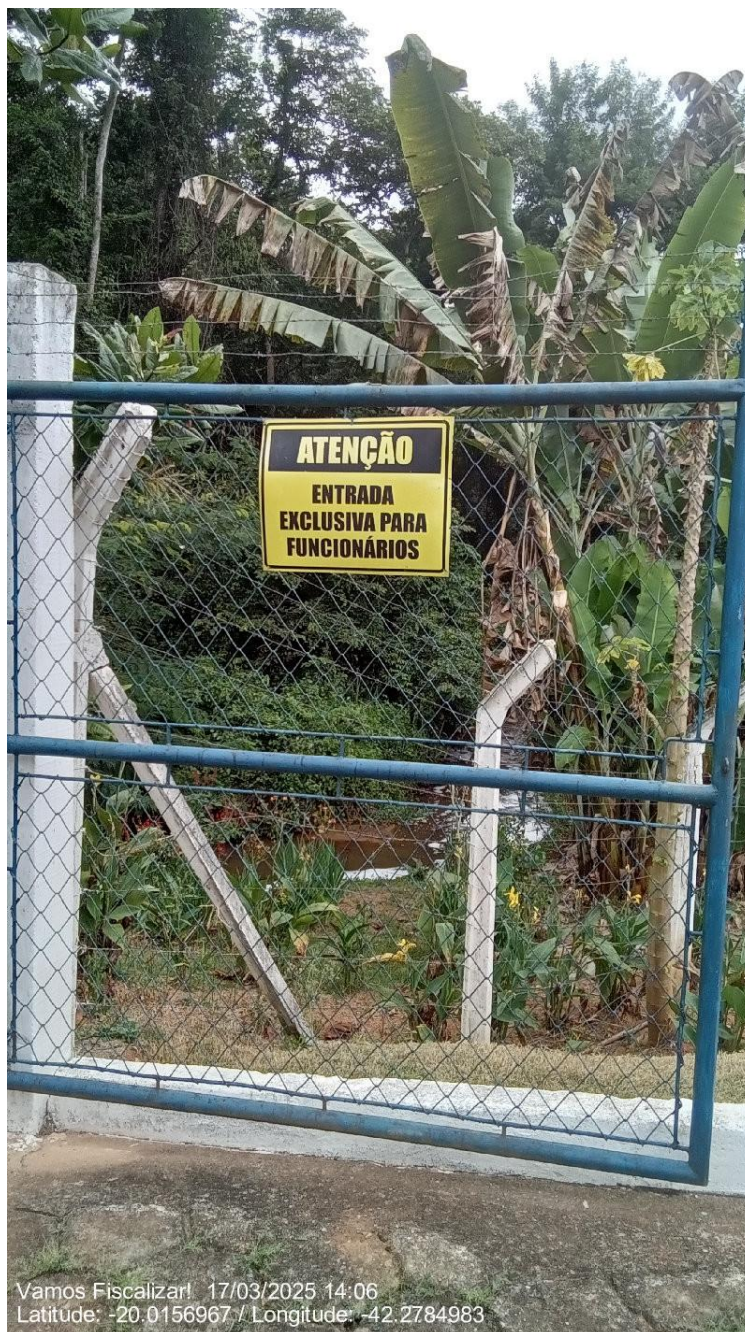
Placa no portão de acesso à ETE.
