# **Relatório Técnico de Fiscalização dos Serviços de Água e Esgoto do município de Vermelho Novo/MG**

Fiscalização Regular Direta de Acompanhamento

Proc. Administrativo Fiscalização – 006/2025

Setembro/2025

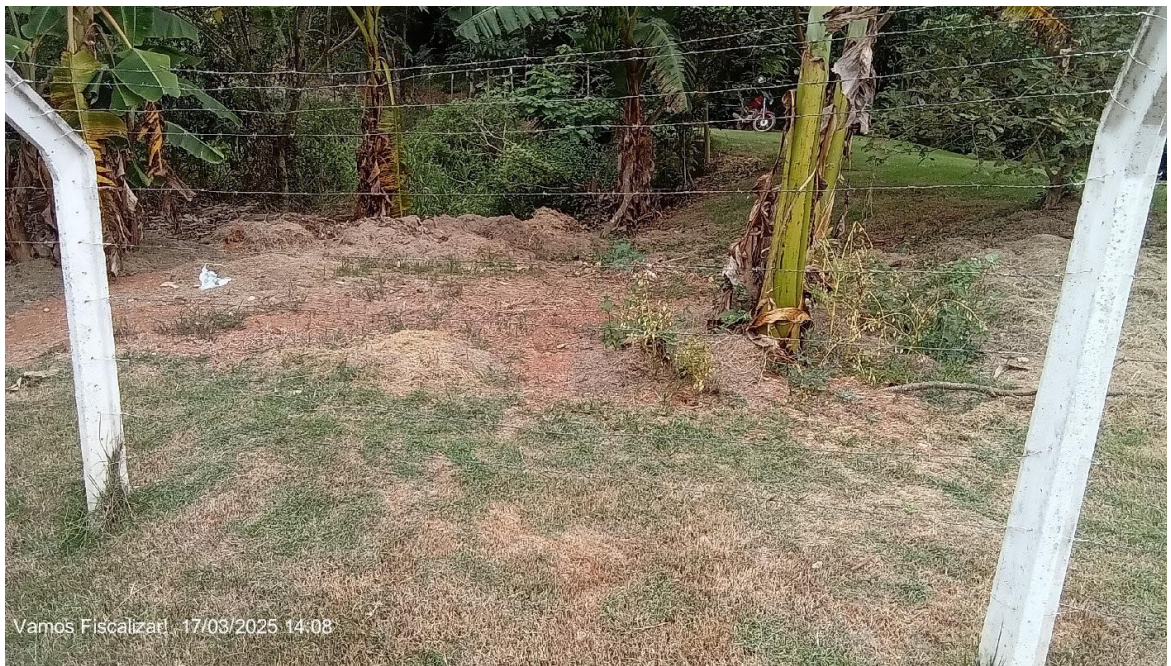
Cercamento com espaçamento.

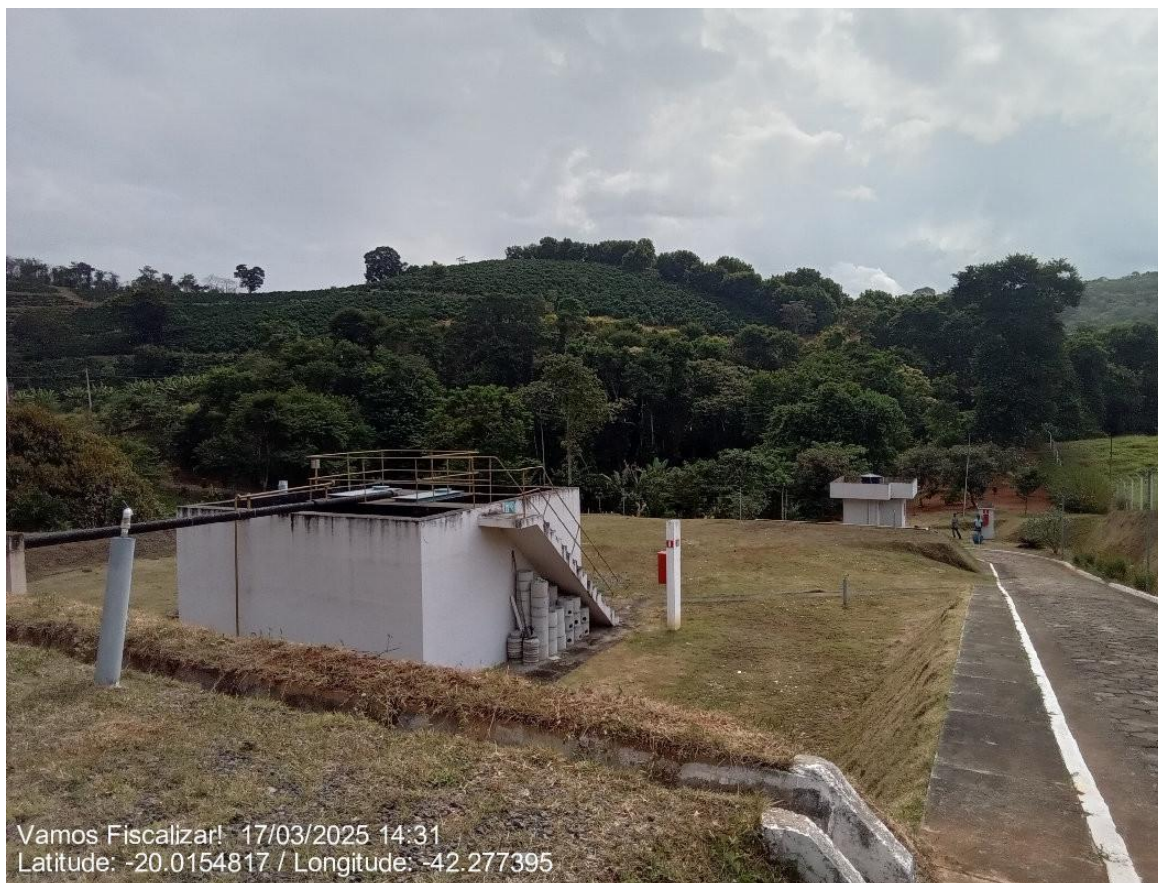
Acesso às unidades de tratamento.

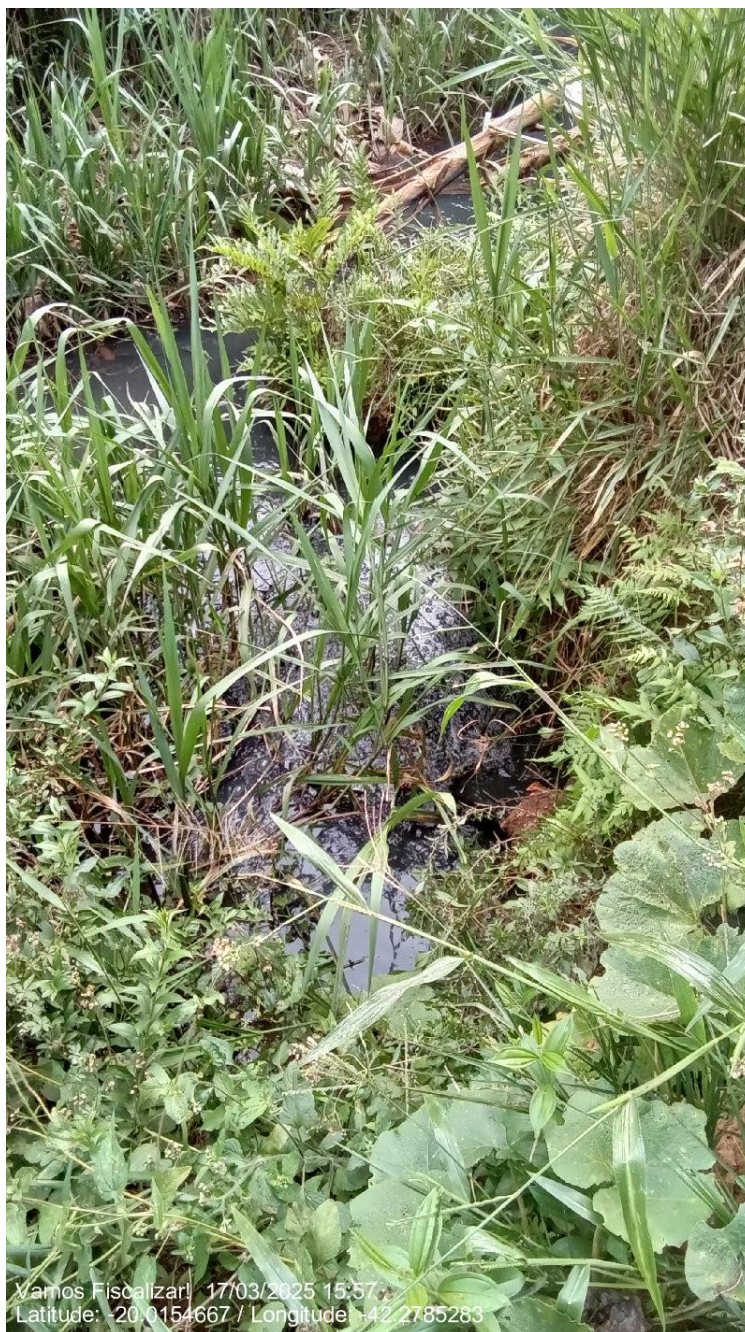
Ladrão do reator UASB.

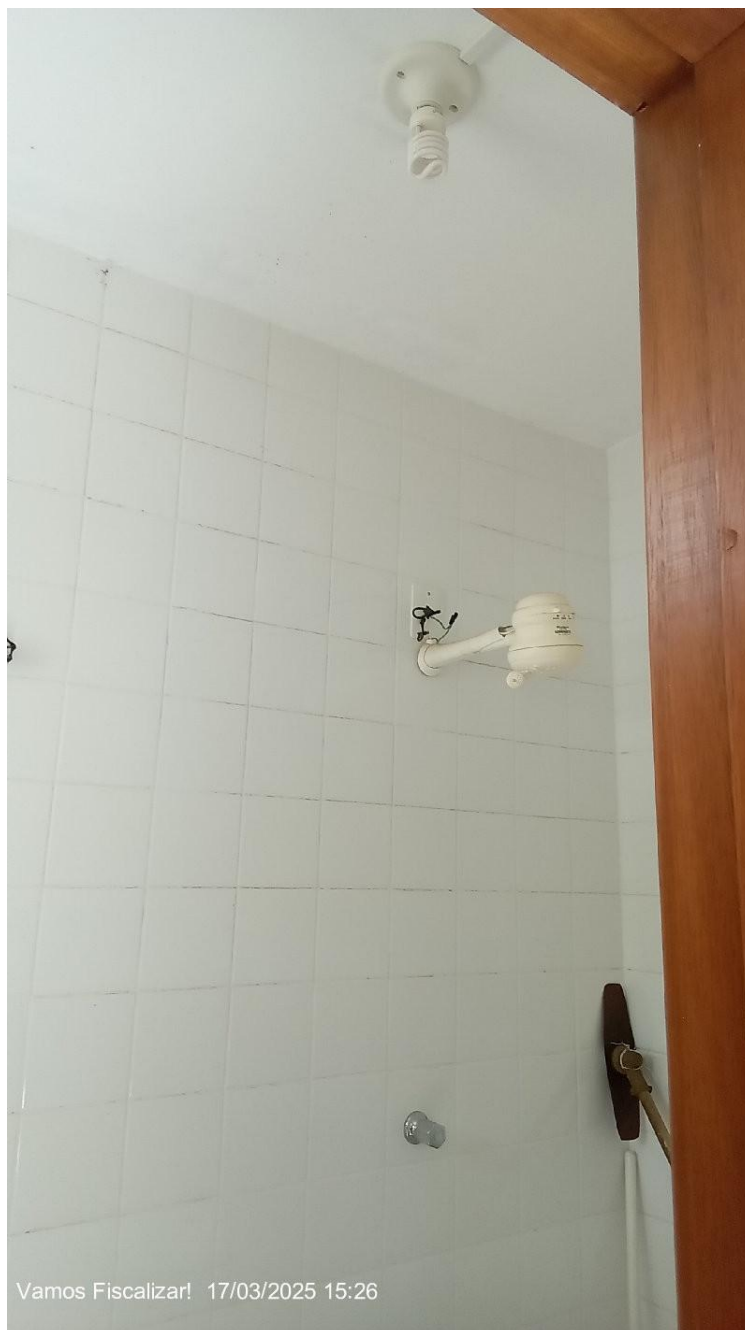
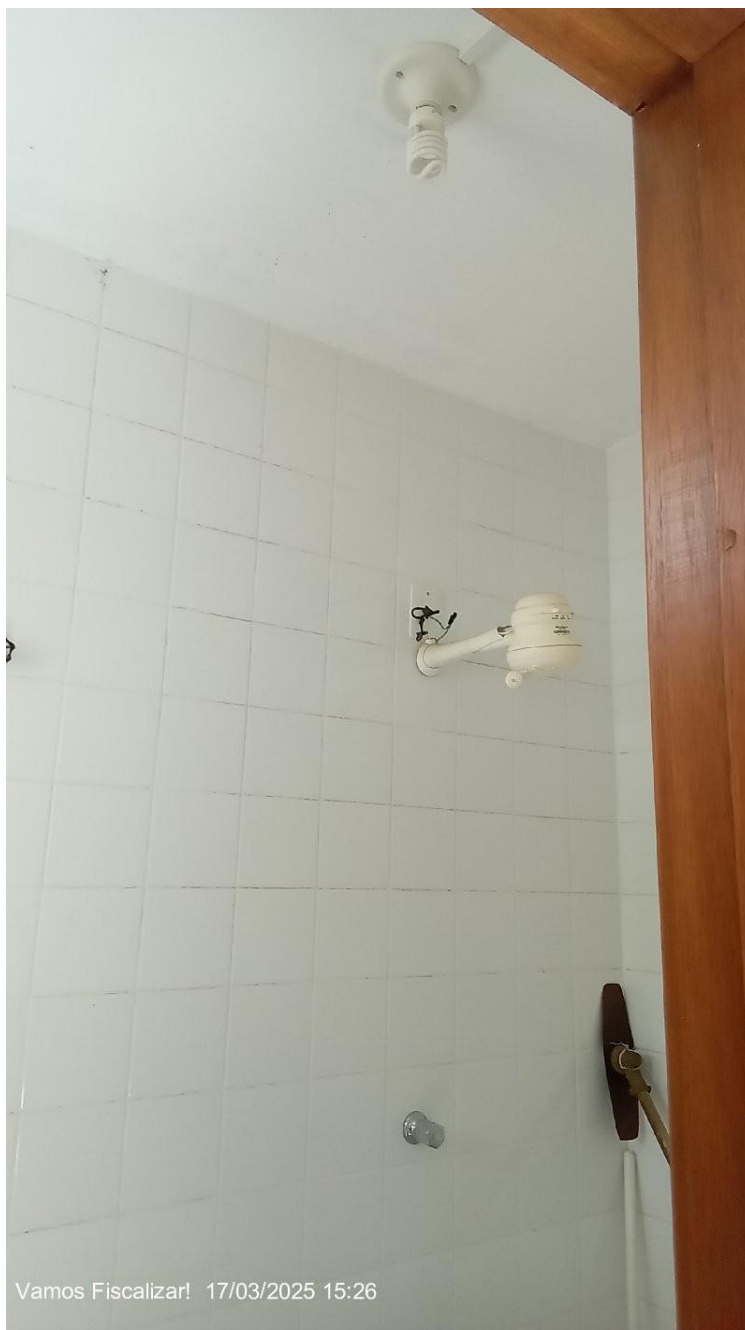
Lâmpada do banheiro queimada.

Lâmpada do banheiro queimada
