# **Relatório Técnico de Fiscalização Sob Demanda dos Serviços de Abastecimento de Água e Esgotamento Sanitário do município de Governador Valadares/MG**

Fiscalização Sob Demanda – Modalidade Indireta  
Proc. Adm. Fiscalização Sob Demanda – 008/2025

**GOVERNADOR VALADARES/MG**

**2026**

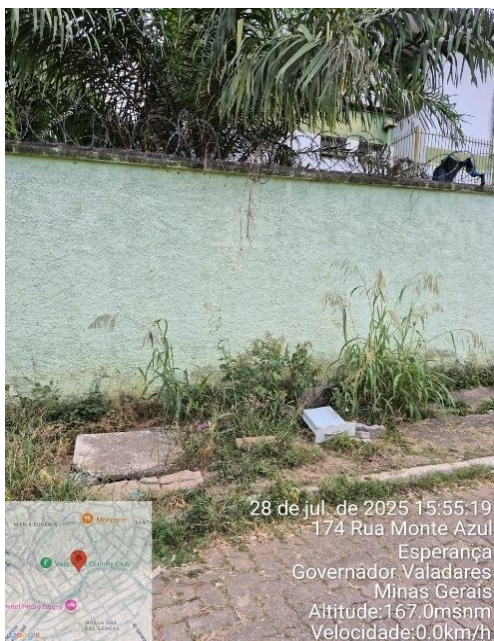
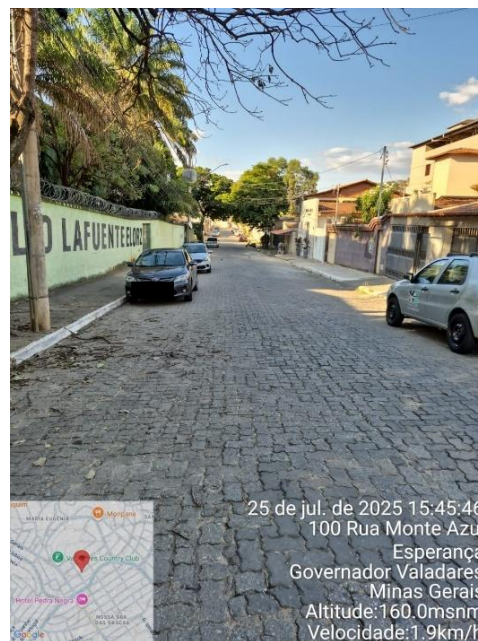
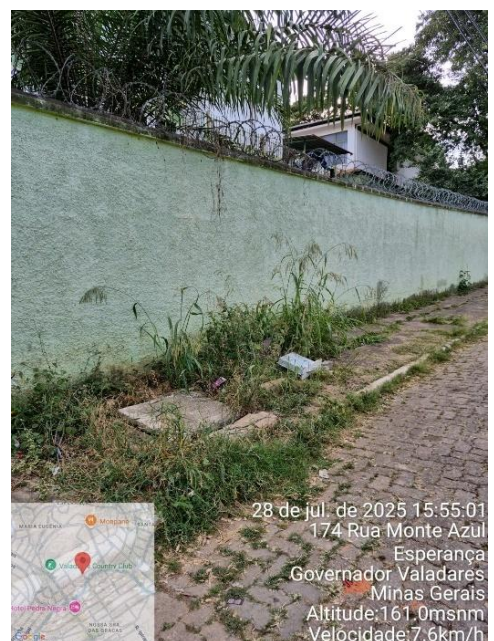
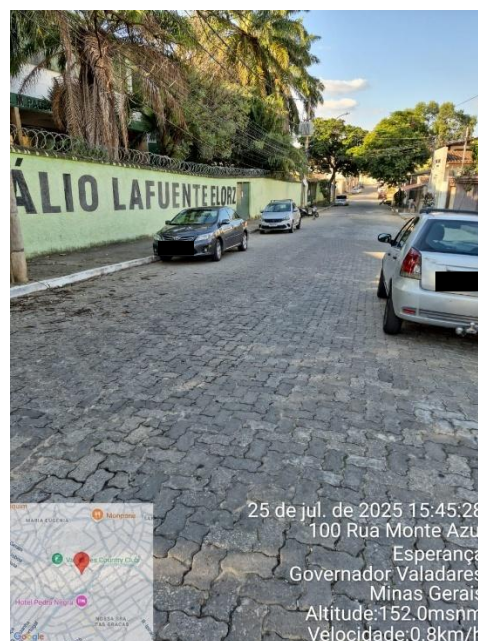
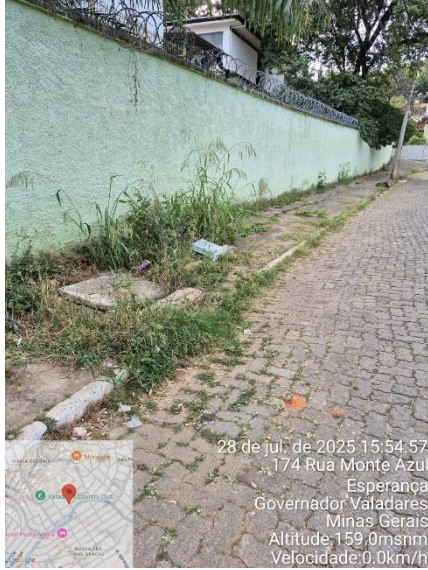
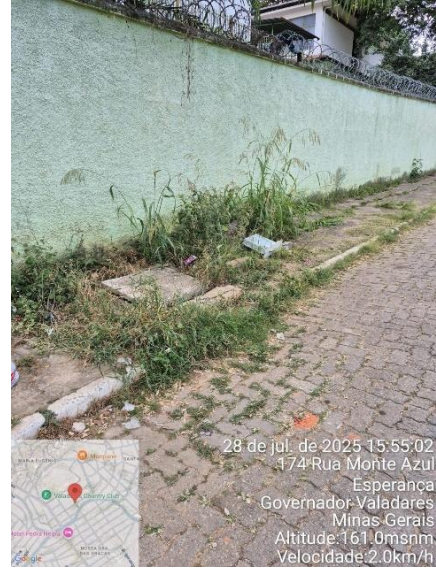
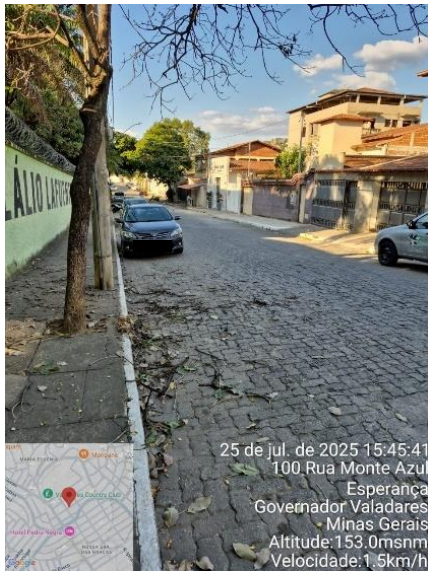
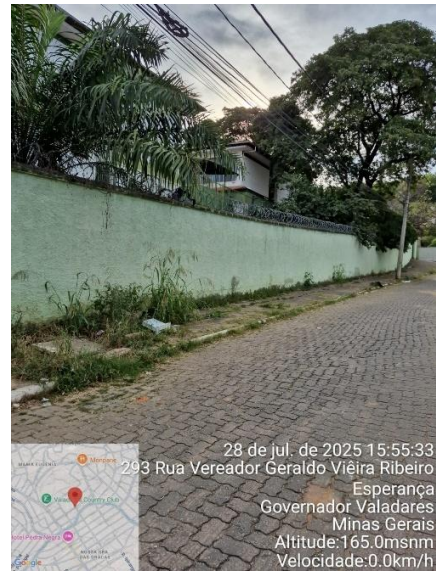
Rua Monte Azul, 125, Bairro Maria Eugênia

Em resposta à ARIS-MG, a Concessionária enviou comprovações da realização dos serviços de recomposição de pavimento e reparo de vazamentos nas vias abordadas no ofício SAAE/SAL/302/2025, apresentando registros fotográficos conforme segue:

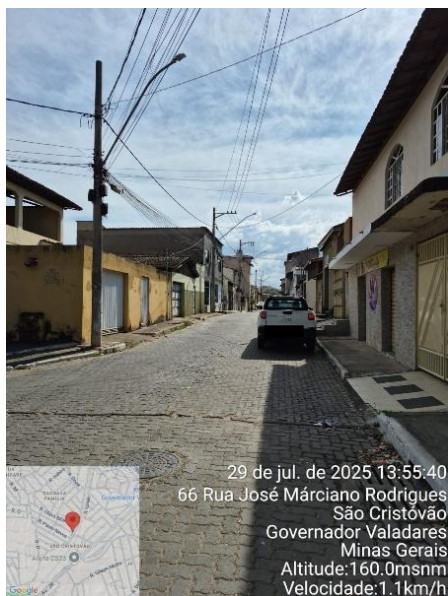
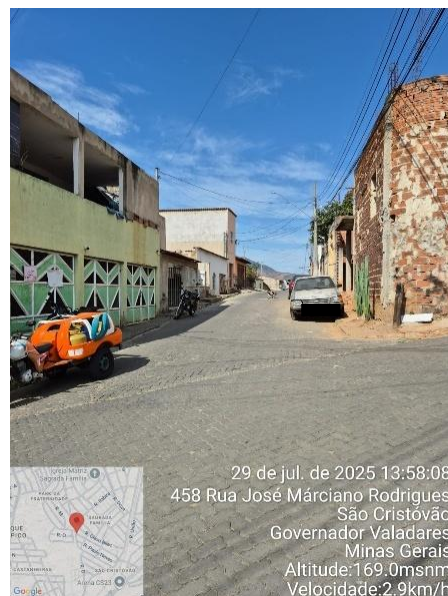
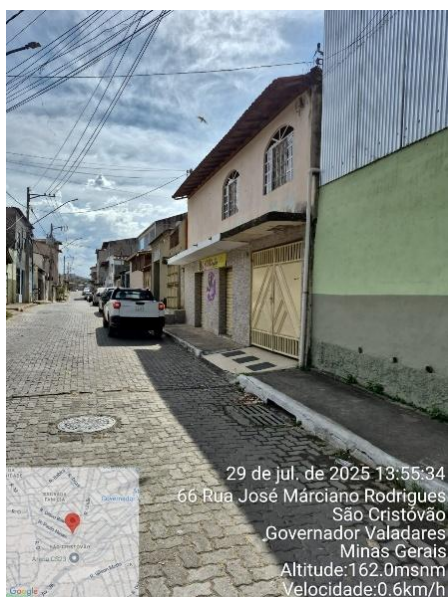
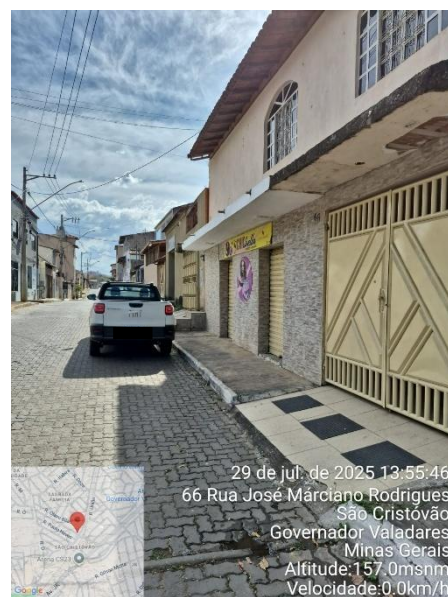
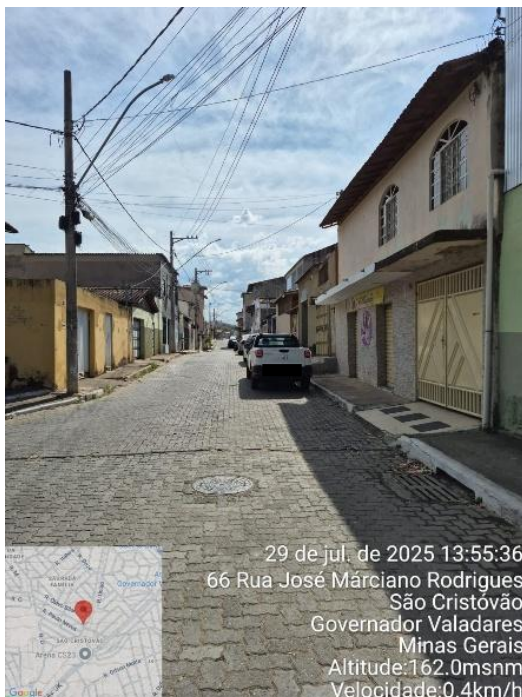
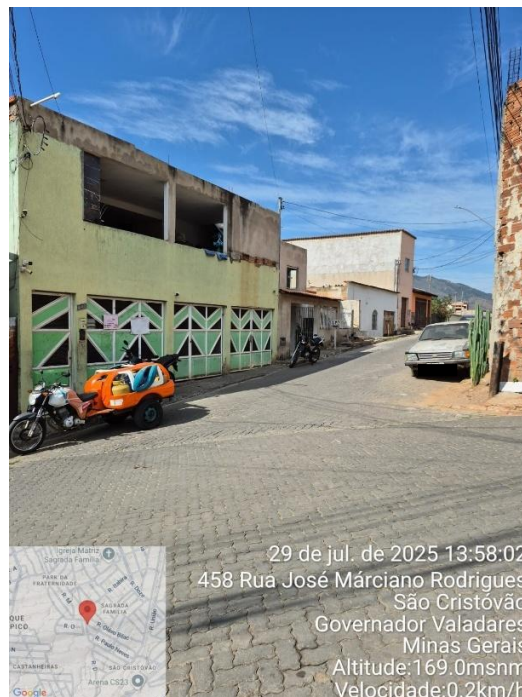
Rua José Marciano Rodrigues, 4428, Bairro São Cristóvão

- Na rua José Marciano, não há o número da residência indicado pelo SAAE no ofício e a triagem realizada no local pela concessionária não detectou vazamento.
- Na rua Padre Leonardo Senne, não foi identificado vazamento próximo ao número 145 indicado pelo SAAE no ofício. Entretanto, foi realizado reparo próximo ao número 415.
- Na rua Dinah Ribeiro, não foi identificado extravasamento de esgoto.

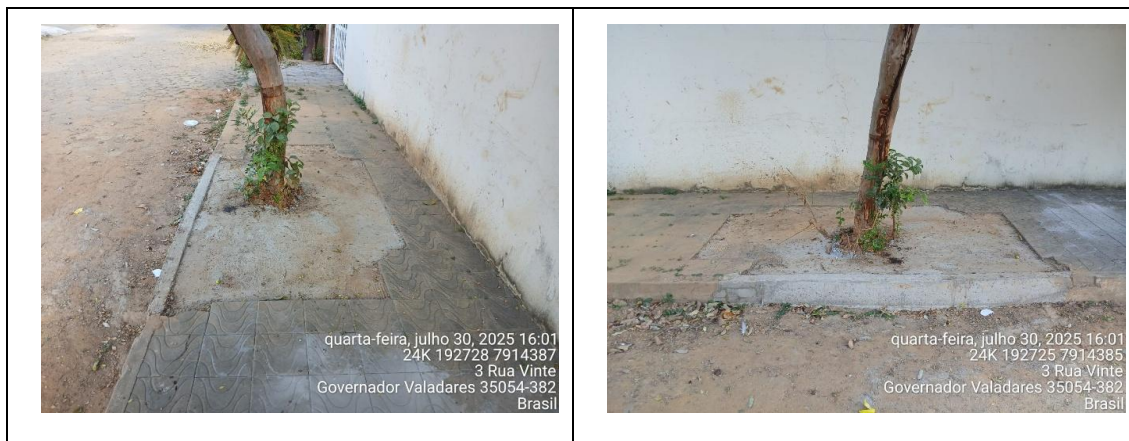
Em resposta à ARIS-MG, a Concessionária enviou comprovações da realização dos serviços de recomposição de pavimento no passeio abordado no ofício SAAE/SAL/323/2025, apresentando registros fotográficos conforme segue:

Questionada acerca da recomposição com piso "o mais próximo possível da condição encontrada antes da intervenção dos serviços", a Concessionária cita o disposto nos parágrafos 1º e 2º, do Art. 20, da seção V da Resolução ARIS

– MG N°148/2024, de 12 de novembro de 2024, a fim de embasar o procedimento adotado na realização do serviço, uma vez que se trata de obra de intervenção no ramal externo da residência. Além disso, a Concessionária declara que a decisão de não realizar a pavimentação com piso especial do passeio foi do usuário, em vista de que será realizada uma reforma completa do passeio futuramente.

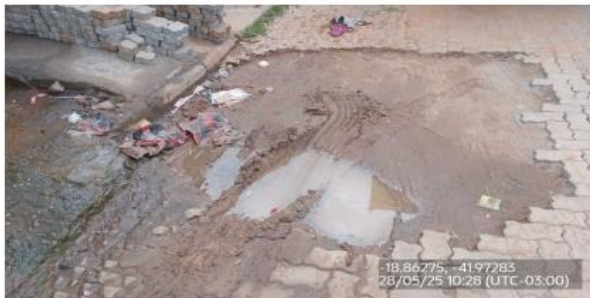
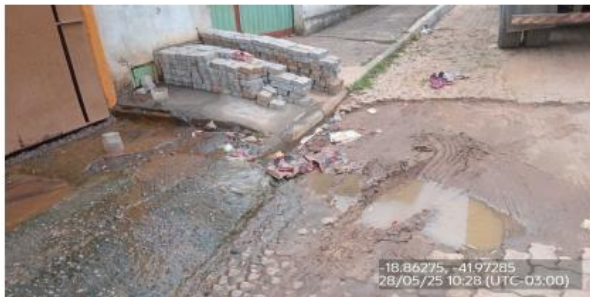
| ae<br>aegea | | Ordem de Serviço | ae<br>aegea | |
|---|--|---|---|--|
| <b>Parecer:</b> Local com vazamento de água. | | | | |

| <p><b>Id da Atividade:</b> 51869705      <b>Ano:</b> 2025      <b>Status:</b> Finalizada</p> <p><b>Data de Criação:</b> 29/05/2025 17:17:0      <b>Programação:</b> 04/06/2025 06:36:19      <b>Equipe:</b> AGVBLQT-02</p> <p><b>Cliente:</b> 215864 - MARIA DAS GRACAS DE JESUS</p> <p><b>Solicitante:</b> MARIA DAS GRACAS DE JESUS</p> <p><b>Serviço Realizado:</b> 117027-REPAVIMENTAÇÃO - BLOCO/PARALELO</p> <p><b>Protocolo de Origem:</b> 130141/2025-3</p> <p><b>Endereço:</b> TRV IMACULADA CONCEICAO,140 GOVERNADOR VALADARES</p> <p><b>Motivo Não Execução:</b></p> <p><b>Obs. Abertura da OS:</b> Solicitação registrada em campo a partir da: 129979/2025Ok - Metragem da Repavimentação: 56 m e 00 cm - Espessura Vala 1: 7 cm;</p> | | |

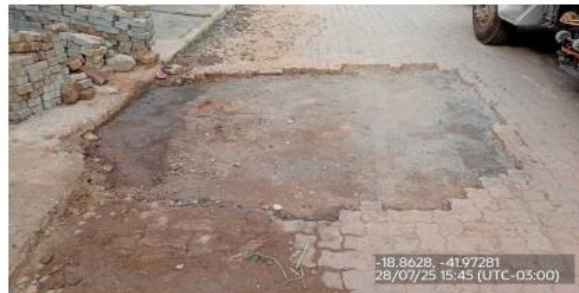
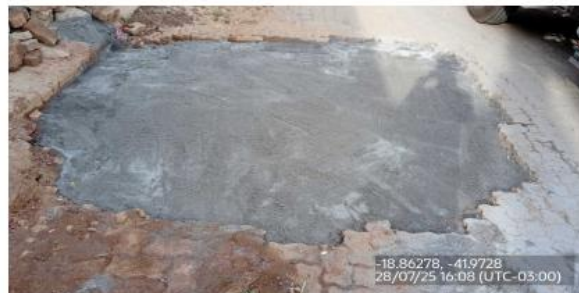
Registro Fotográfico

**Parecer:** Executado

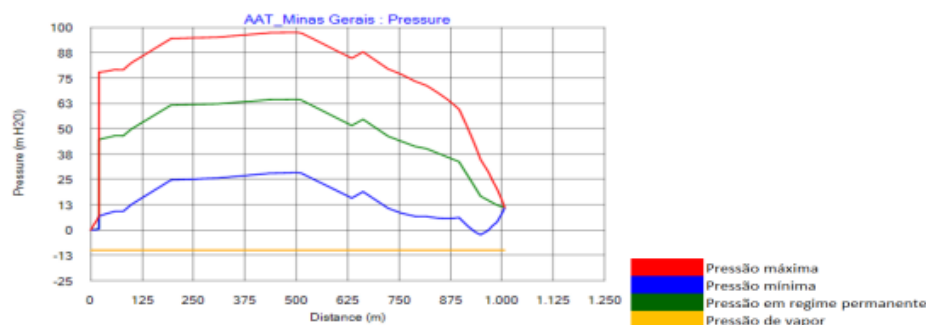
Ao simular o sistema, considerando uma cota de 187,65m para o reservatório Minas Gerais e uma cota de 230m para o reservatório Santa Helena (com entrada por baixo em uma cota de 218,95m), chegou-se aos seguintes resultados.

Para uma vazão de 104,28 L/s e uma pressão na saída da bomba de 44,19 mca, o comportamento em regime transitório se mantém crítico, com pressões máximas muito próximas da capacidade de suporte da adutora (PN10 – 100 mca), como pode ser observado no gráfico abaixo:

Desta forma, com o intuito de reduzir os impactos das elevadas pressões na rede, em regime transitório, mostram-se adequadas as seguintes melhorias:

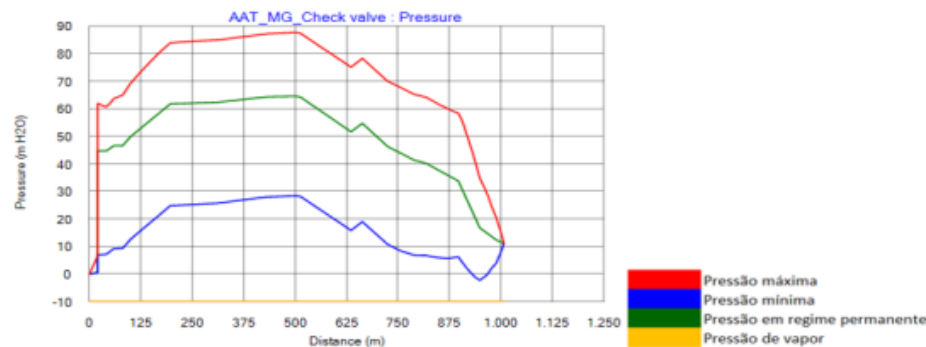
Neste cenário, se propõe a instalação de uma válvula de alívio na saída da bomba com DN 200mm e uma pressão de ativação de 60 mca. Os gráficos abaixo indicam uma redução nas sobrepressões, se afastando 10 mca da pressão suporte do tubo.

#### ➤ Instalação de válvula de alívio

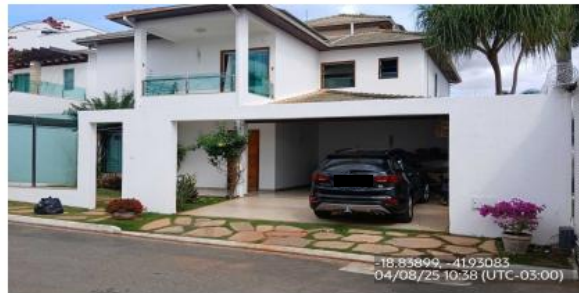
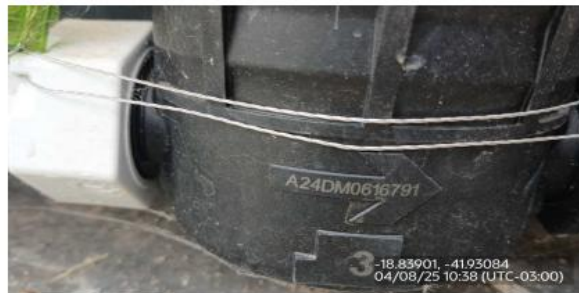
Registro Fotográfico

| <b>Parecer:</b> Residência com abastecimento normal de água Com pressão de 29MCA | | | | | |

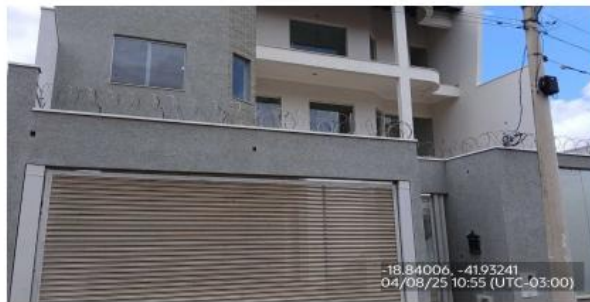
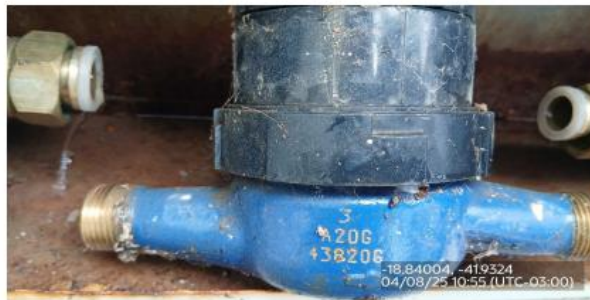
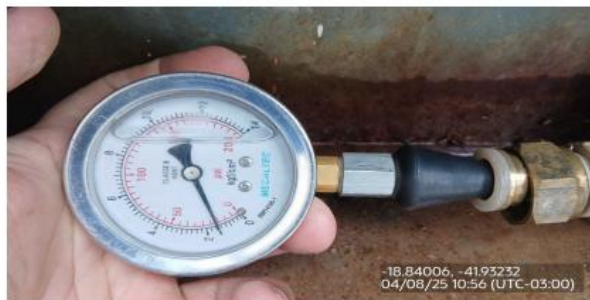
Registro Fotográfico

**Parecer:** Residência com abastecimento normal de água Com pressão de 16MCA

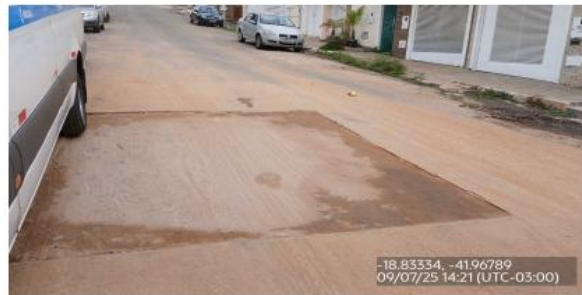
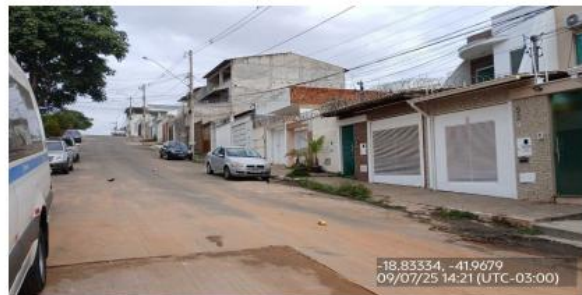
Registro Fotográfico

| | | Ordem de Serviço | | |
|---|--|---|---|--|
| Parecer: Ok | | | | |

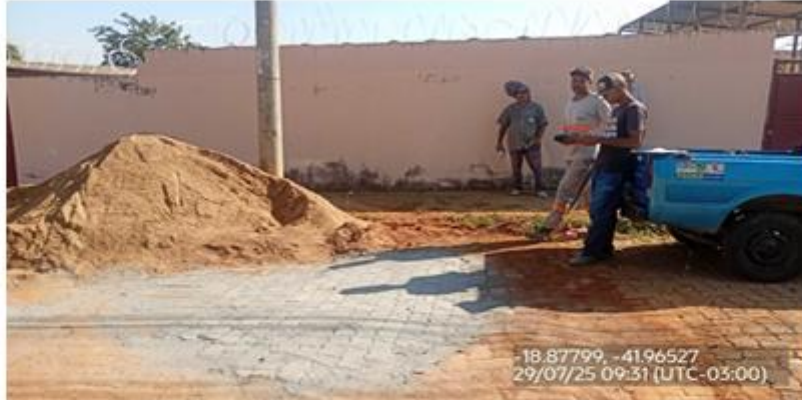
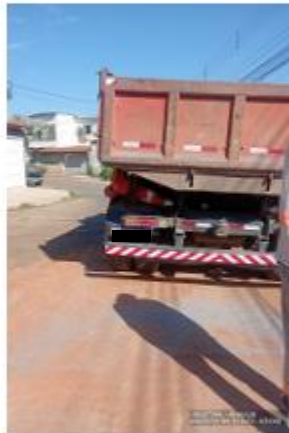
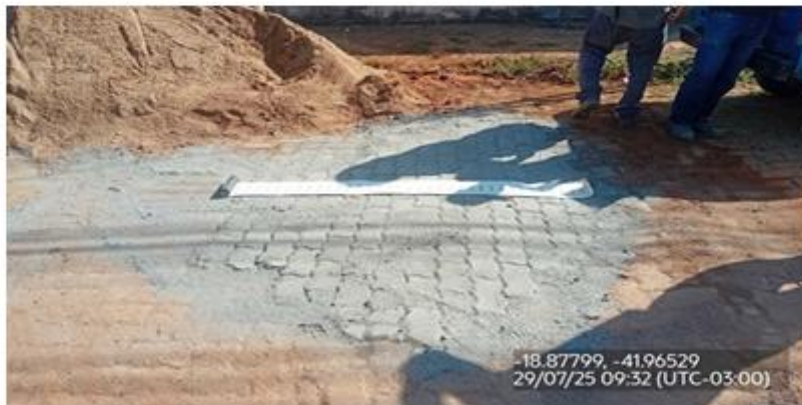
Registro Fotográfico

| <p><b>Parecer:</b> Serviço realizado, nada a acrescentar</p> | | |

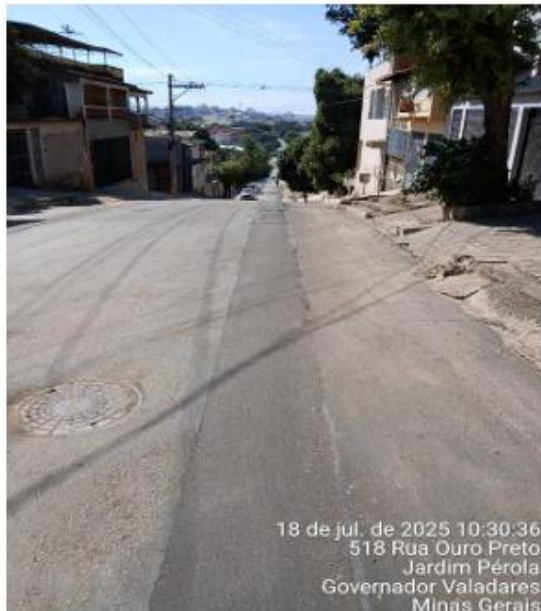
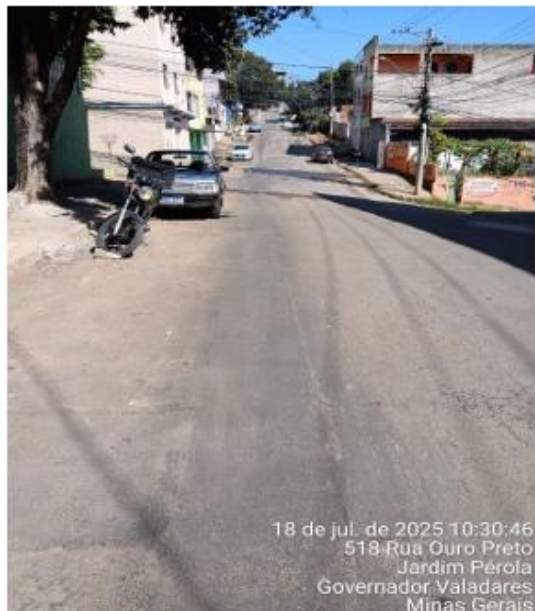
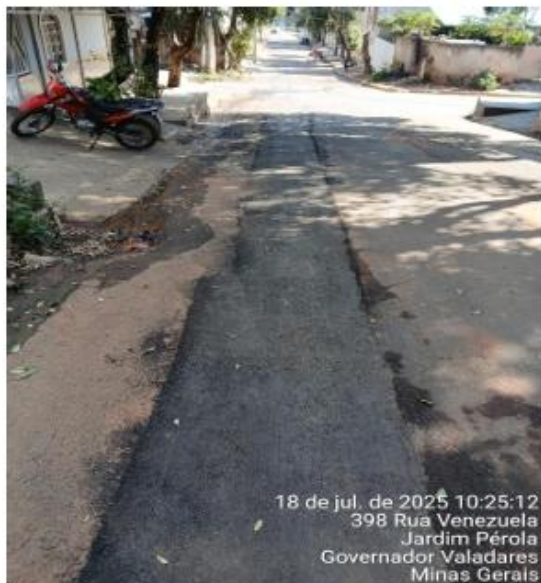
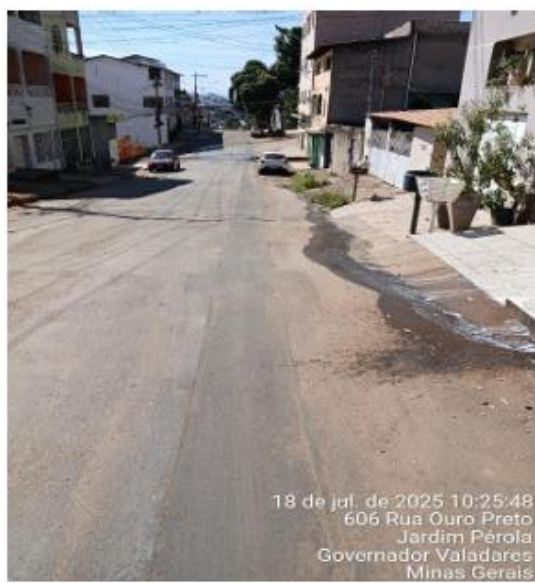
Fotos da pavimentação das ruas Ouro Preto e Venezuela

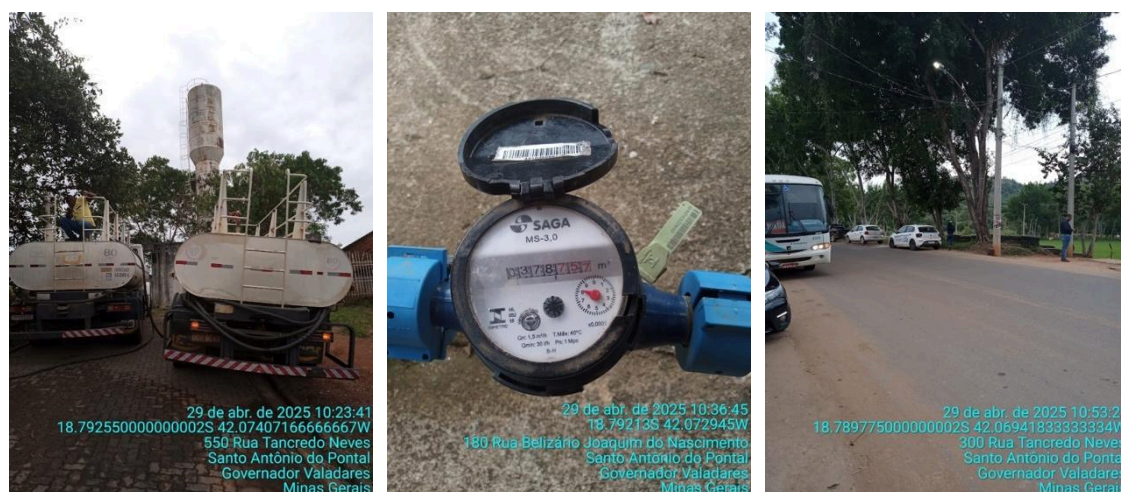
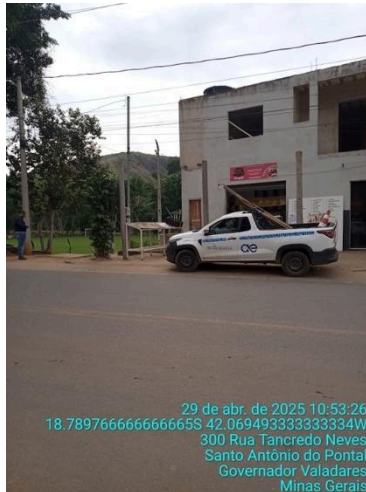
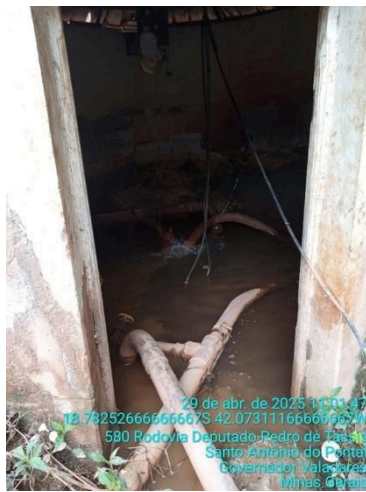
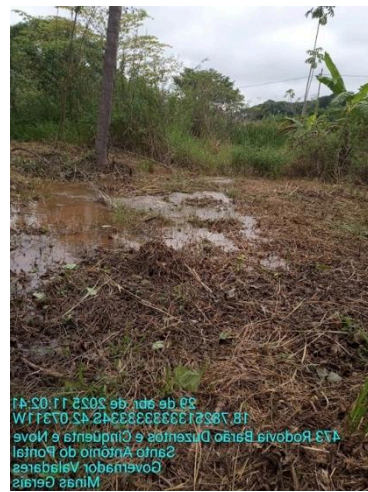
**Figura 1 – Registro da visita realizada ao Distrito de Pontal**

No dia subsequente à reunião, 29 de abril de 2025 (terça-feira), os Analistas de Fiscalização e Regulação da ARIS-MG estiveram presentes no distrito de Santo Antônio do Pontal para uma averiguação in loco da situação. Durante a fiscalização, foram constatadas a presença de equipe operacional da Águas de Valadares atuando no sistema e a disponibilização de caminhões-pipa para abastecimento emergencial da população. Além disso, os técnicos realizaram contato direto com moradores para verificar a retomada gradual do serviço e efetuaram uma visita técnica à Estação de Tratamento de Água (ETA) local, com o objetivo de checar as condições operacionais de captação e tratamento. A Figura 1 apresenta registros da visita.

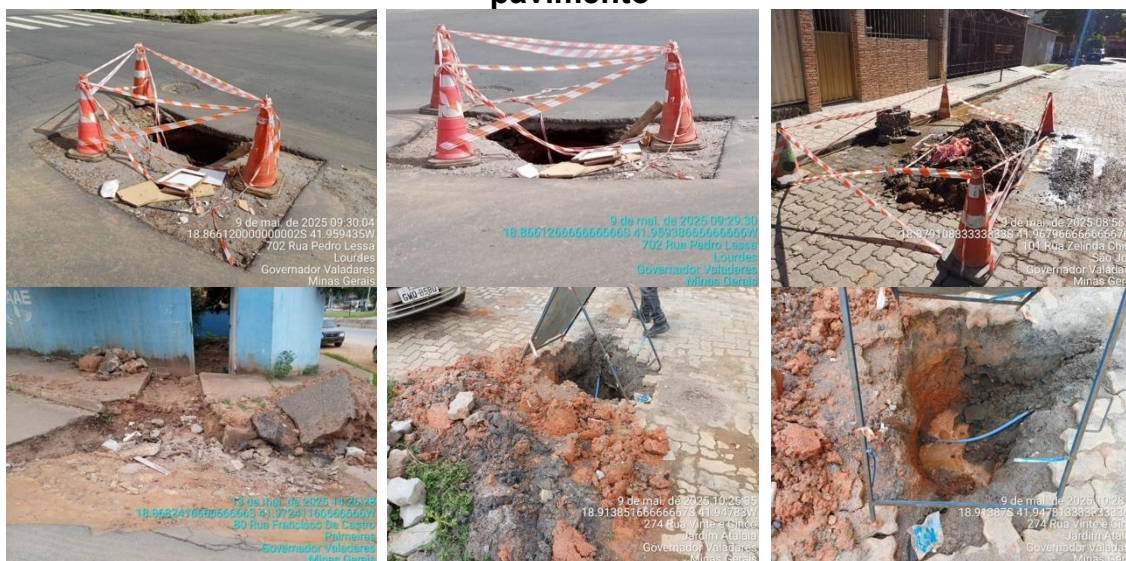
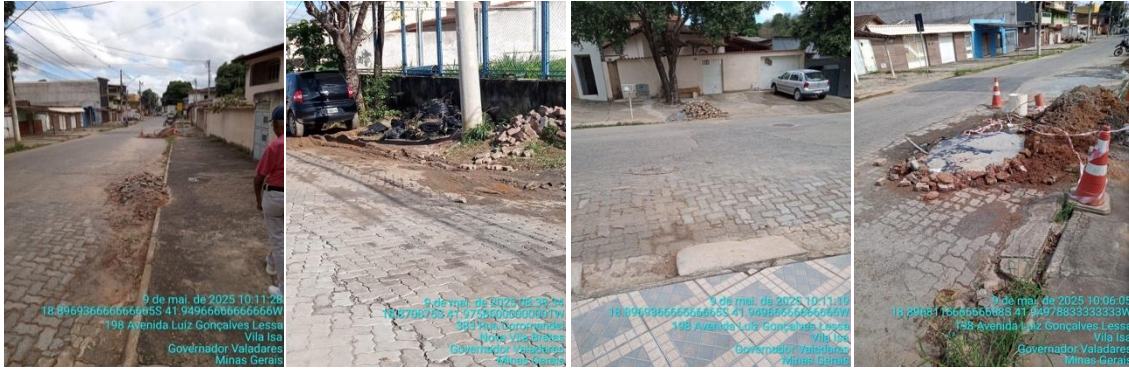
**Figura 2 – Constatação de problemas no processo de recuperação do pavimento**

No decorrer das vistorias, foram consistentemente constatadas falhas no processo de recuperação do pavimento (Figura 2). Essas falhas foram caracterizadas pela ausência de recomposição asfáltica definitiva após as intervenções, pela presença de buracos e desníveis expostos que representam risco à integridade de pedestres e veículos, por acabamento superficial inadequado (com desnível ou em desacordo com as boas práticas de engenharia urbana e normas aplicáveis), e por um tempo excessivo entre a intervenção hidráulica e a recuperação do pavimento, sem justificativa técnica válida para tal demora.

Nos termos do Art. 128 da Resolução ARIS-MG nº 030/2022, a Concessionária está obrigada a recompor os elementos urbanos danificados pelas intervenções, com 70% das obras de recomposição concluídas em até 5 (cinco) dias úteis e 100% em até 10 (dez) dias úteis, contados do término das obras. A norma impõe, ainda, que a recomposição seja feita com materiais equivalentes aos originais (§3º) e que observe eventuais normativas municipais ou específicas (§4º e §8º), reforçando a necessidade de compatibilidade com os padrões técnicos previamente estabelecidos.

A obrigação da Concessionária encontra lastro contratual expresso no Contrato de Concessão nº 01/2024, especificamente em seu Capítulo 20 – Das Obrigações da Concessionária, item 20.1.5, que dispõe: "Refazer, adequar ou corrigir, direta ou indiretamente, sem qualquer ônus ao CONCEDENTE, toda e qualquer obra ou serviço realizado de maneira indevida ou em desconformidade com as diretrizes estabelecidas neste CONTRATO e no Anexo 01 do Contrato – CADERNO DE ENCARGOS e projetos já aprovados pelo CONCEDENTE".

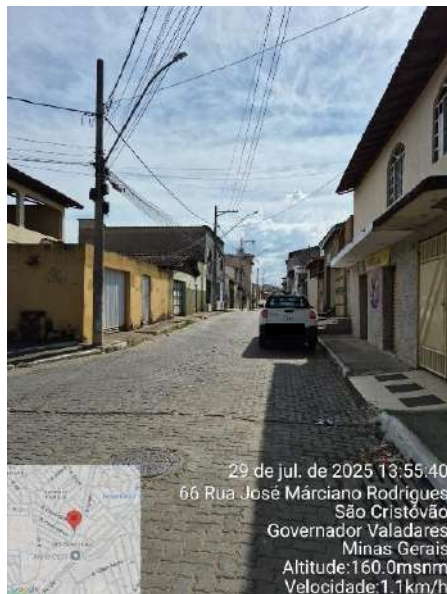
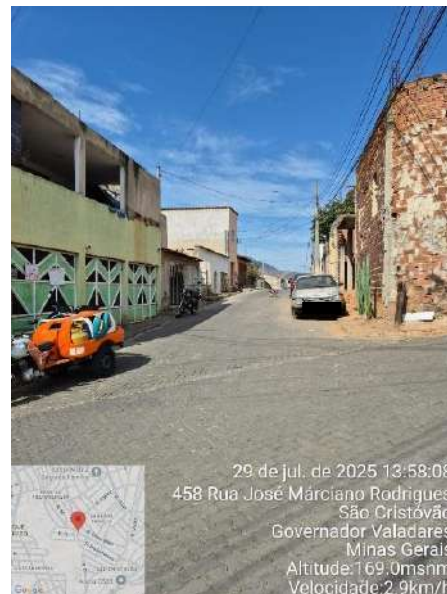
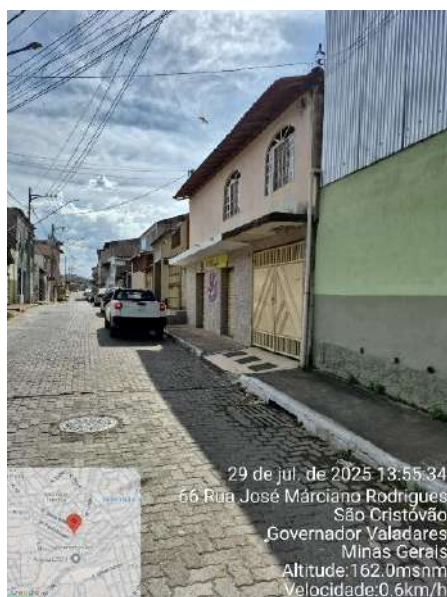
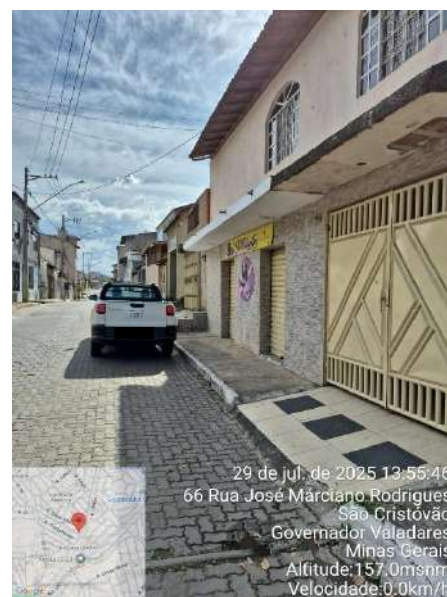
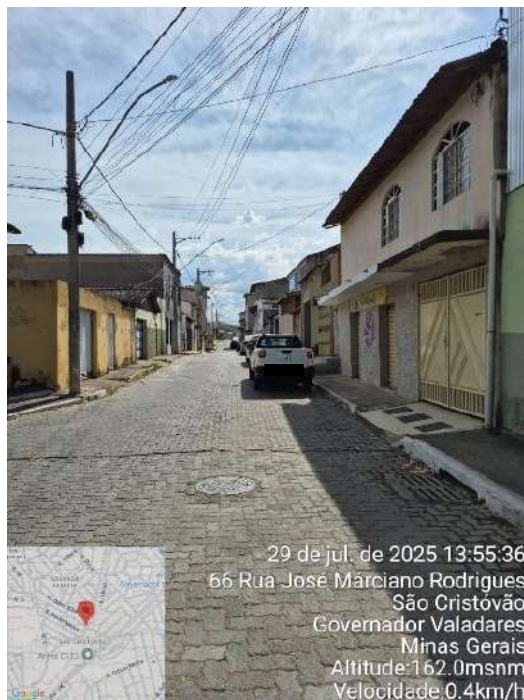
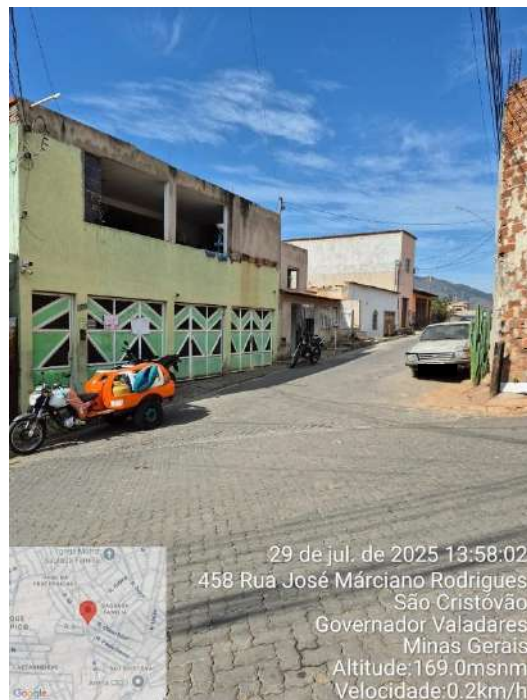
Rua José Marciano Rodrigues, 4428, Bairro São Cristóvão

- Na rua José Marciano, não há o número da residência indicado pelo SAAE no ofício e a triagem realizada no local pela concessionária não detectou vazamento.
- Na rua Padre Leonardo Senne, não foi identificado vazamento próximo ao número 145 indicado pelo SAAE no ofício. Entretanto, foi realizado reparo próximo ao número 415.
- Na rua Dinah Ribeiro, não foi identificado extravasamento de esgoto.

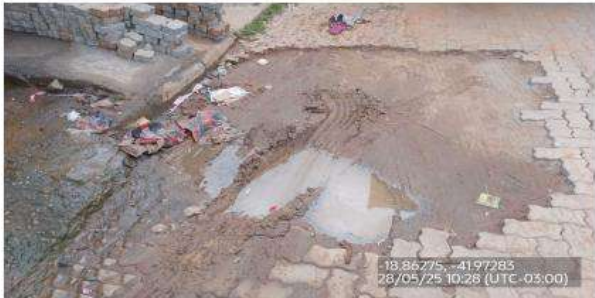
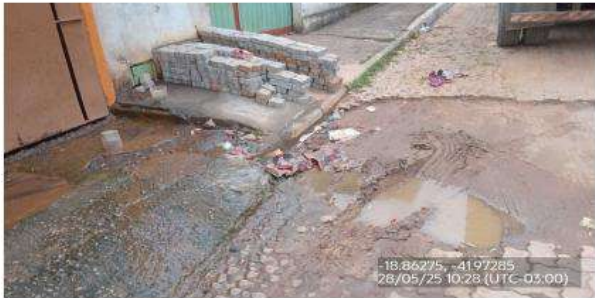
| ae<br>aegea | | Ordem de Serviço | ae<br>aegea | |
|---|--|---|---|--|
| <b>Parecer:</b> Local com vazamento de água. | | | | |

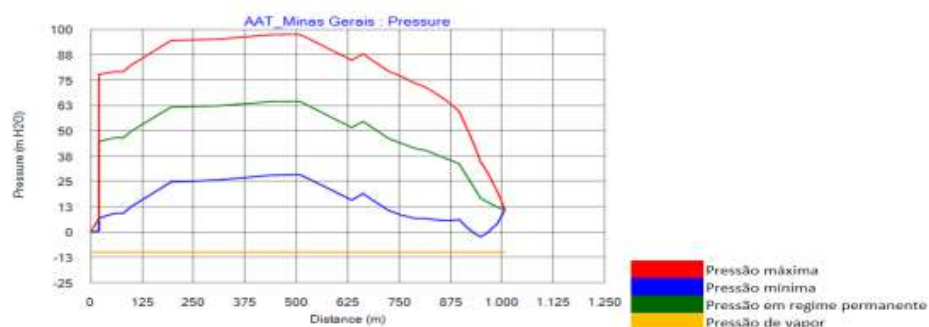
Para uma vazão de 104,28 L/s e uma pressão na saída da bomba de 44,19 mca, o comportamento em regime transitório se mantém crítico, com pressões máximas muito próximas da capacidade de suporte da adutora (PN10 – 100 mca), como pode ser observado no gráfico abaixo:

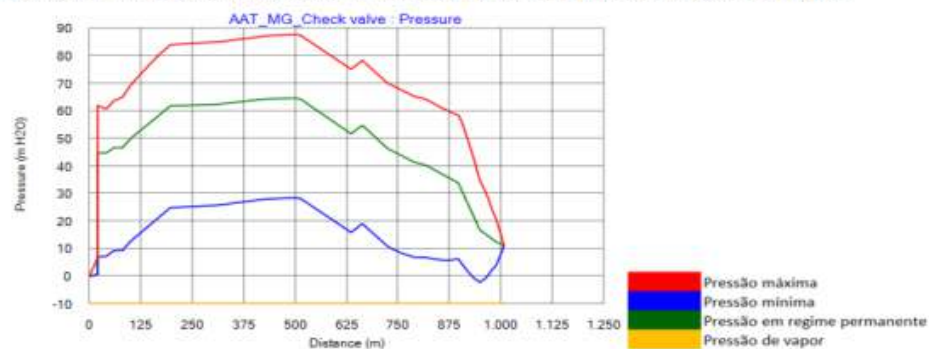
Neste cenário, se propõe a instalação de uma válvula de alívio na saída da bomba com DN 200mm e uma pressão de ativação de 60 mca. Os gráficos abaixo indicam uma redução nas sobrepressões, se afastando 10 mca da pressão suporte do tubo.

#### ➤ Instalação de válvula de alívio

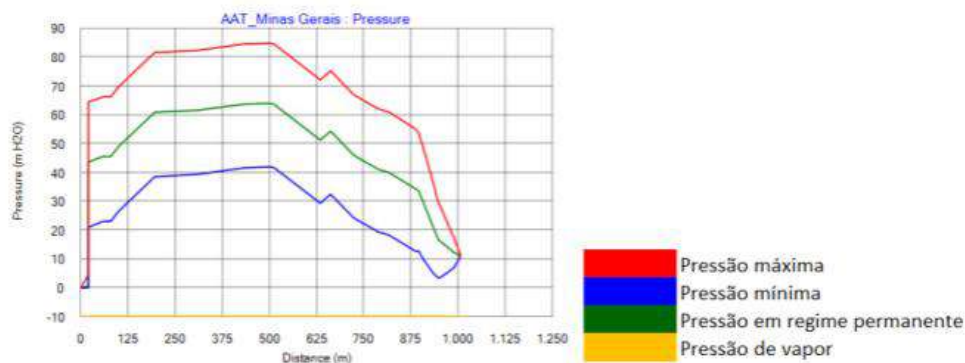
Redução do ponto de operação do sistema com o uso de um inversor de frequência, de modo que o novo ponto de operação da bomba seja de 43,65 mca e 86,61 L/s e frequência de 57 Hz.

### ➤ Instalação de inversor de frequência

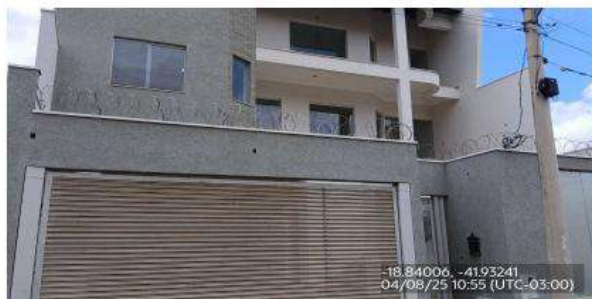
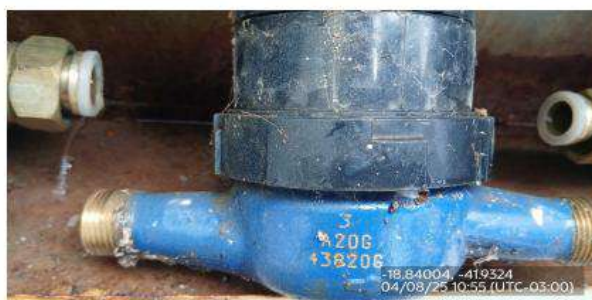
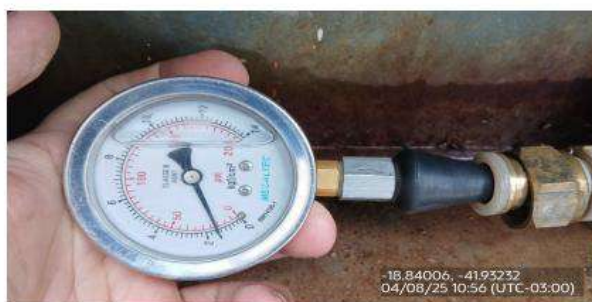
| <b>Parecer:</b> Residência com abastecimento normal de água Com pressão de 16MCA | | |

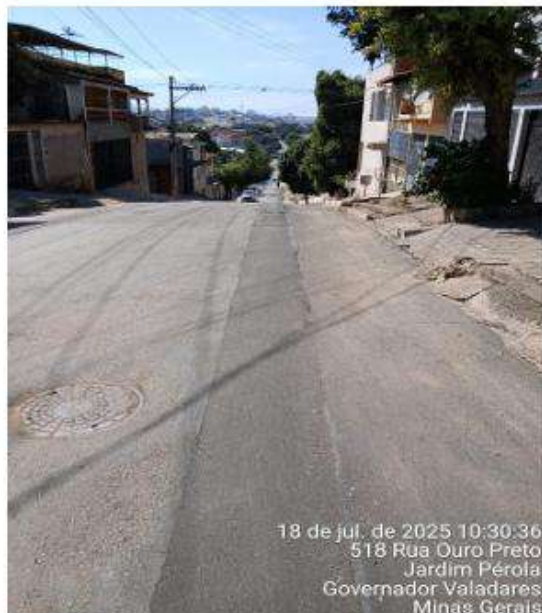
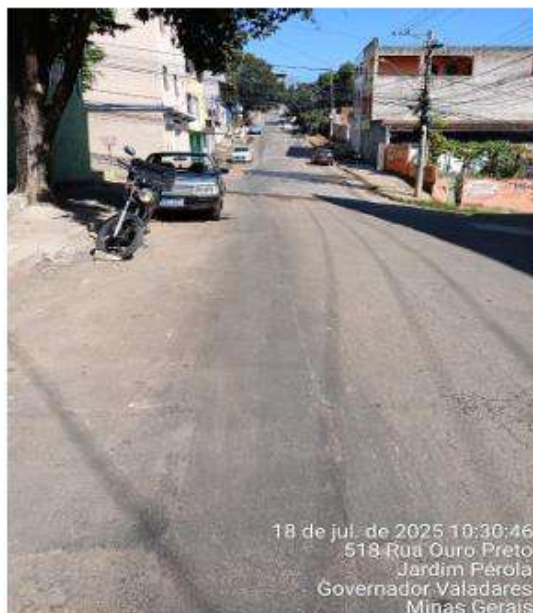
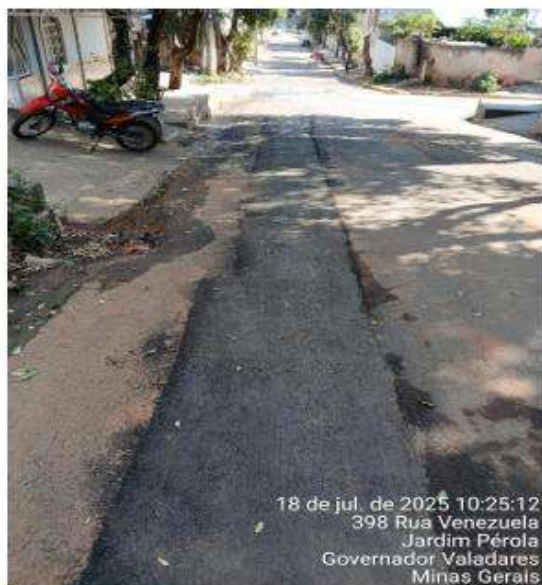
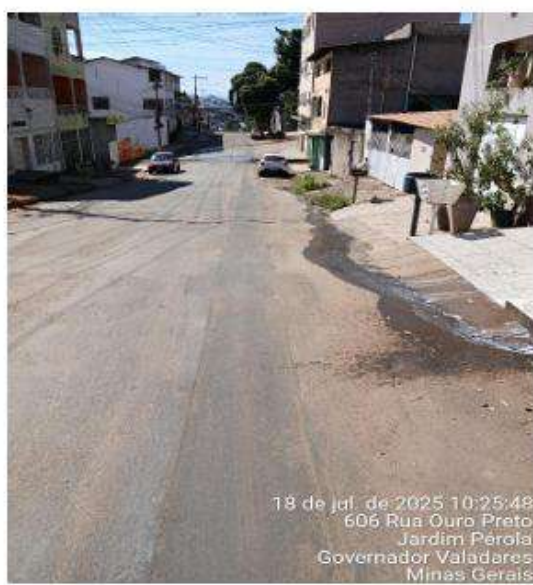
### Item 27.

Fotos da pavimentação das ruas Ouro Preto e Venezuela

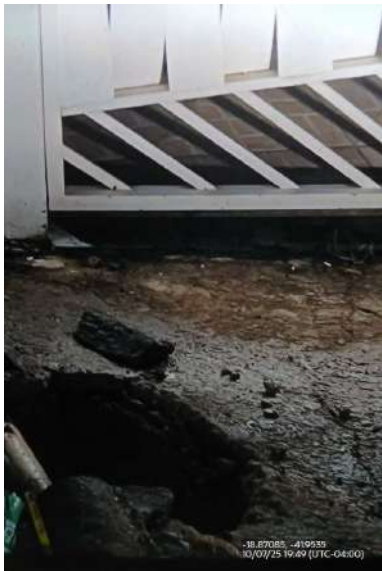
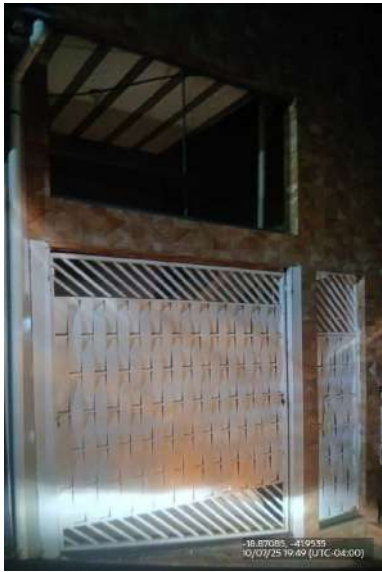
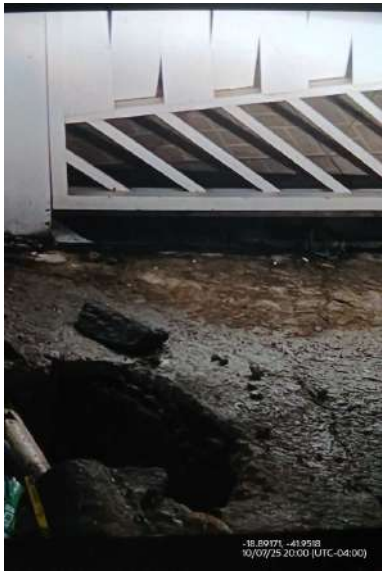
**Parecer:** Troca de cano de meia estava trincado

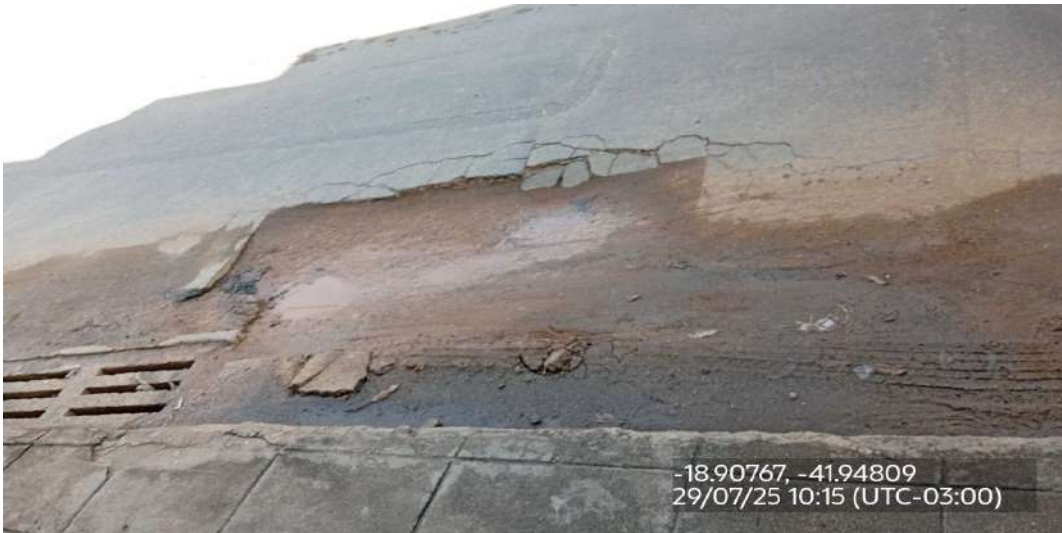
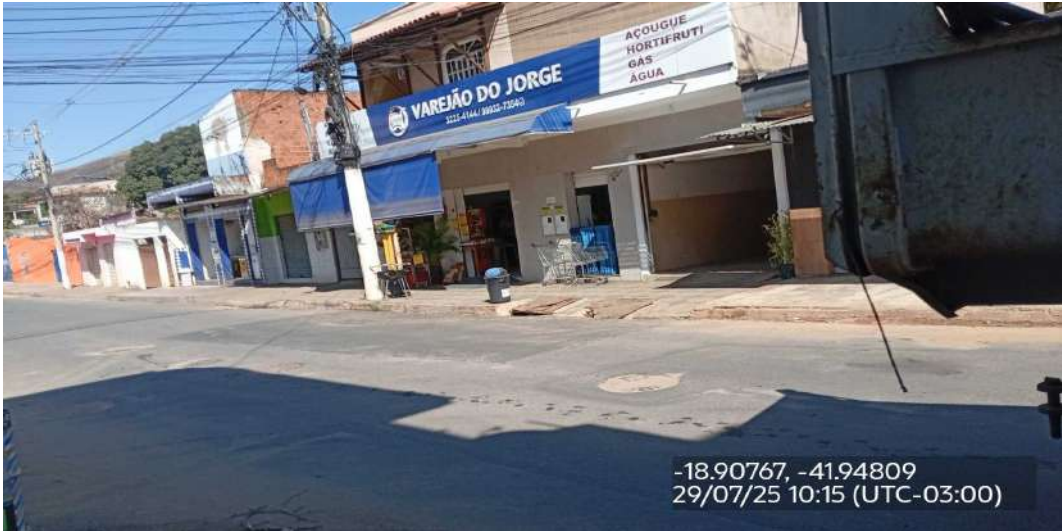
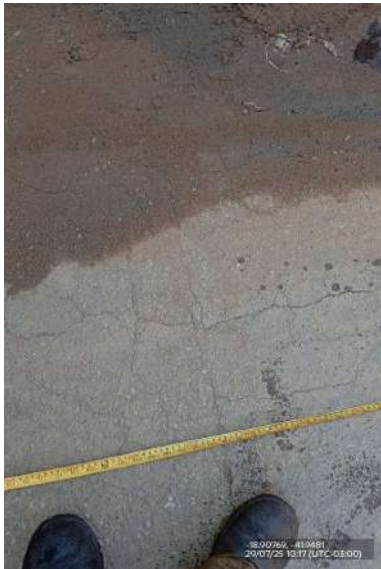
Registro Fotográfico

<table><tr><th>Pergunta</th><th>Resposta</th></tr><tr><td>Qual O Motivo Que Ocasionou O Vazamento?</td><td>TUBULAÇÃO ANTIGA (DESGASTE)</td></tr></table>

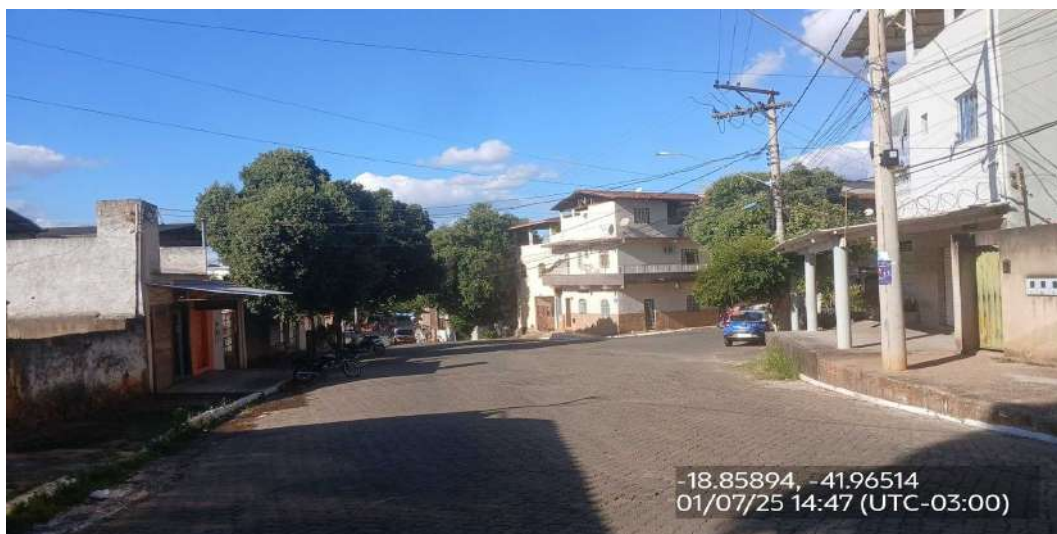
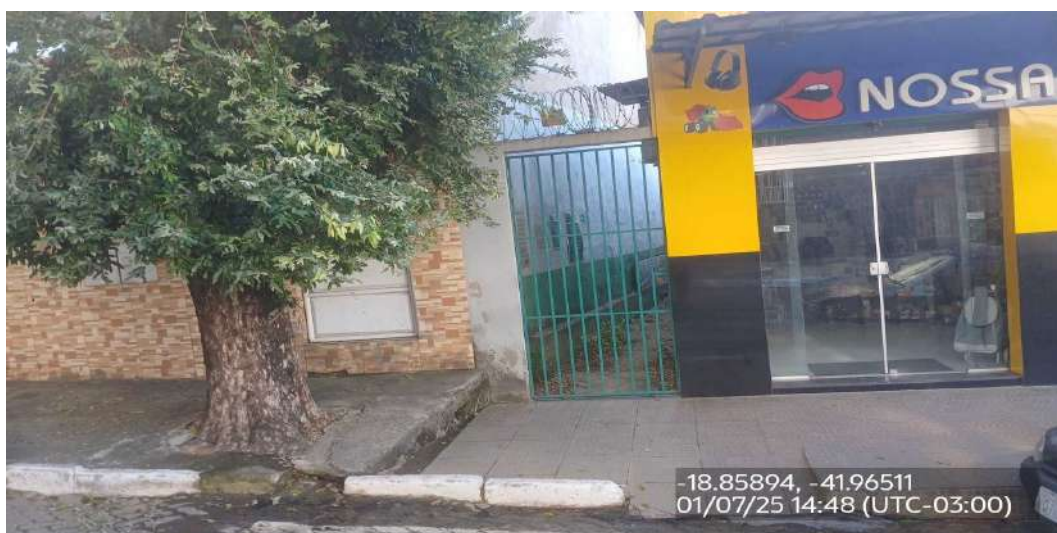
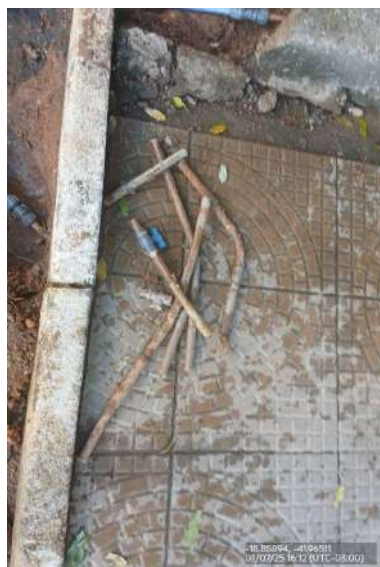
### Registro Fotográfico

<table><tr><th>Pergunta</th><th>Resposta</th></tr><tr><td>Qual O Motivo Que Ocasionou O Vazamento?</td><td>TUBULAÇÃO ANTIGA (DESGASTE)</td></tr><tr><td>Qual a intensidade do vazamento?</td><td>JATO</td></tr></table>

| <p><b>Parecer de Campo</b></p> <p><b>Parecer:</b> Serviço executado no ramal de 20 motivo do vazamento joelho quebrado doi usado conexões pad</p> | | |
