# **Relatório Técnico de Fiscalização Sob Demanda dos Serviços de Abastecimento de Água e Esgotamento Sanitário do Município de Governador Valadares/MG**

Fiscalização Sob Demanda – Modalidade Híbrida  
Proc. Adm. Fiscalização Sob Demanda – 008/2026

**GOVERNADOR VALADARES/MG**

**2026**

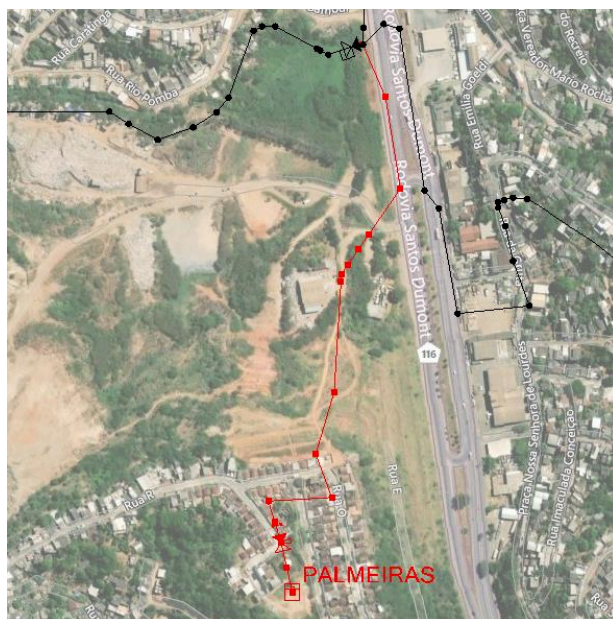
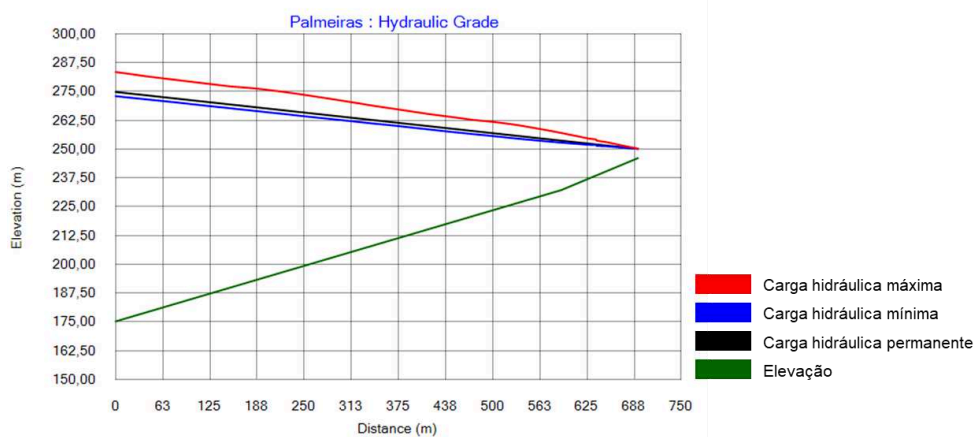
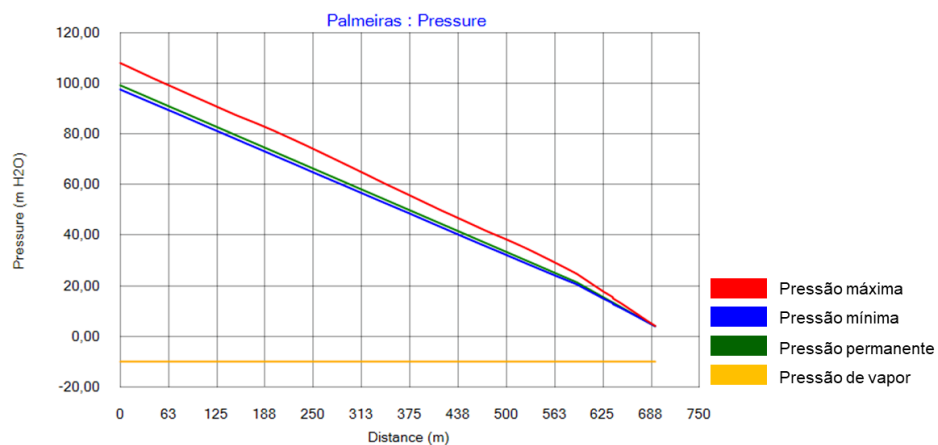
### Derivação – Palmeiras

Vazão em regime permanente (L/s) = 45,54 L/s

Pressão máxima = 107,97 mca

Pressão mínima = 3,99 mca

Resistência da tubulação = 100 mca
