Relatório Técnico de Fiscalização

Fiscalização de Acompanhamento

Relatório 022/2023

ABRE CAMPO - MG

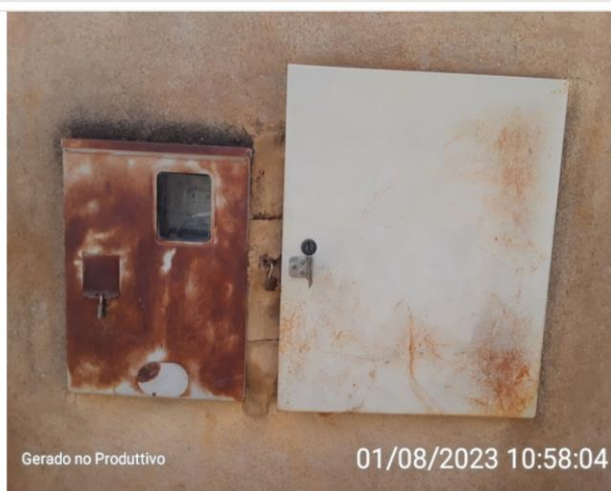
Quadro de comando e padrão de energia - externa

As condições aparentes dos quadros e
cabos elétricos são boas ? (Lei
11.445/2007)

Não
