# **Relatório de Fiscalização dos Serviços de Água e Esgoto do município de Pocrane/MG**

Fiscalização Regular Direta de Acompanhamento  
Proc. Administrativo Fiscalização – 003/2026

**Pocrane - Maio/2026**

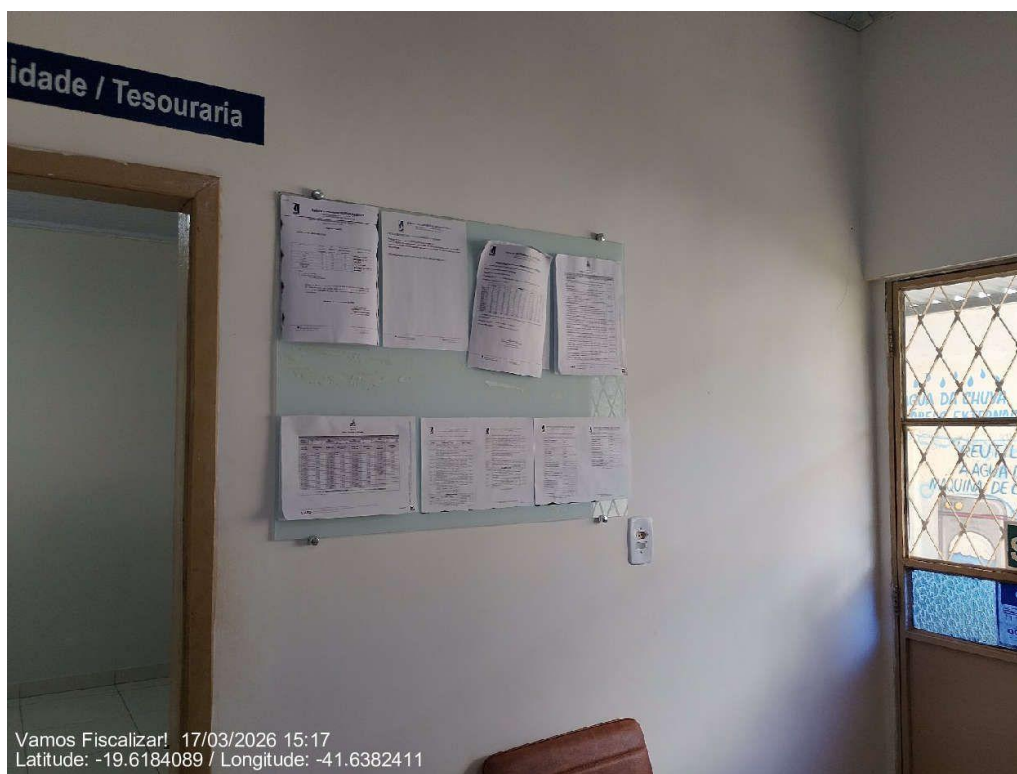
Ausência do contato do PROCON

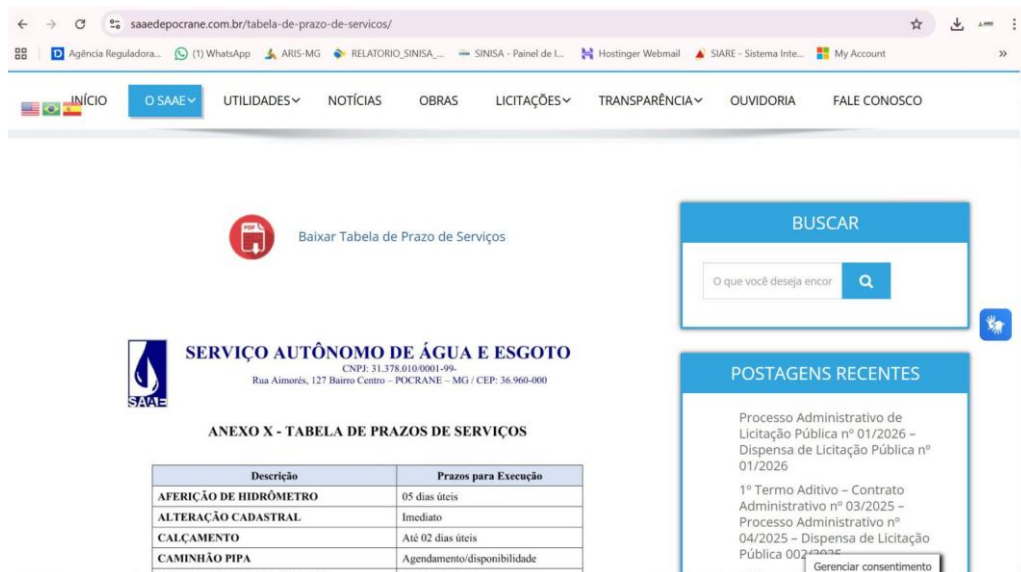
**Observação:** Disponibiliza a tabela de prazos, mas não apresenta tabela de preços dos serviços públicos

Tabela de prazos dos serviços públicos disponível no site do SAAE Pocrane

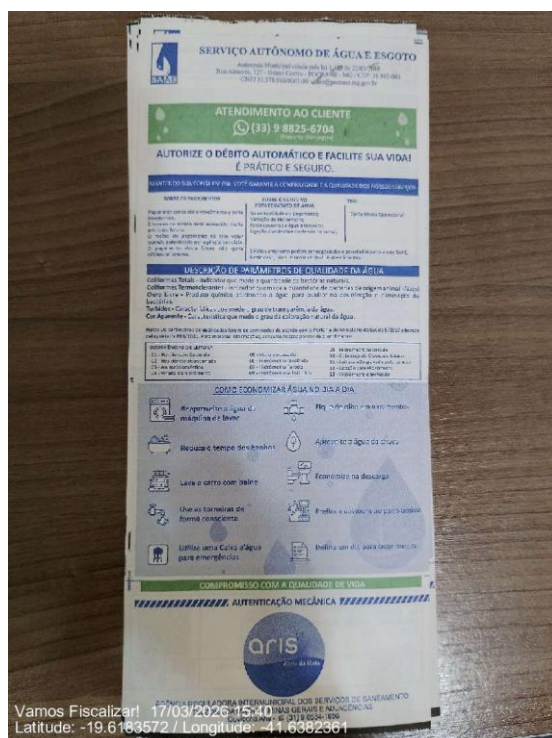
Indicação da ARIS na conta de água. OBS: contato da ARIS desatualizado

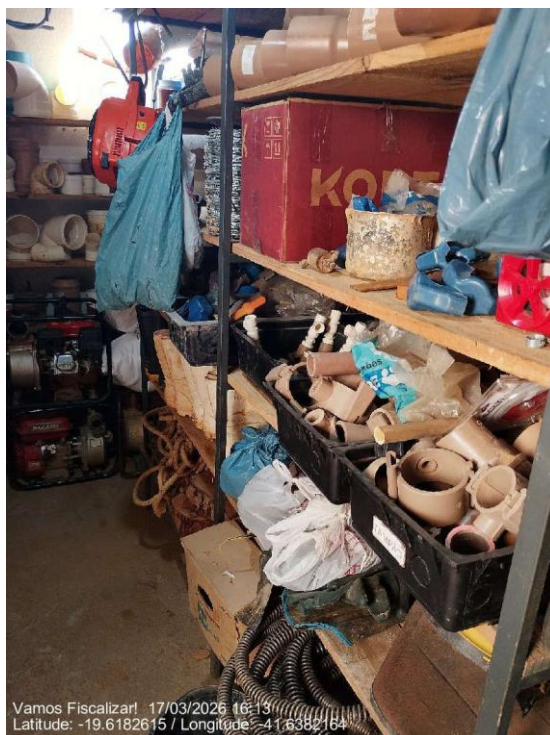
Materiais armazenados no corredor

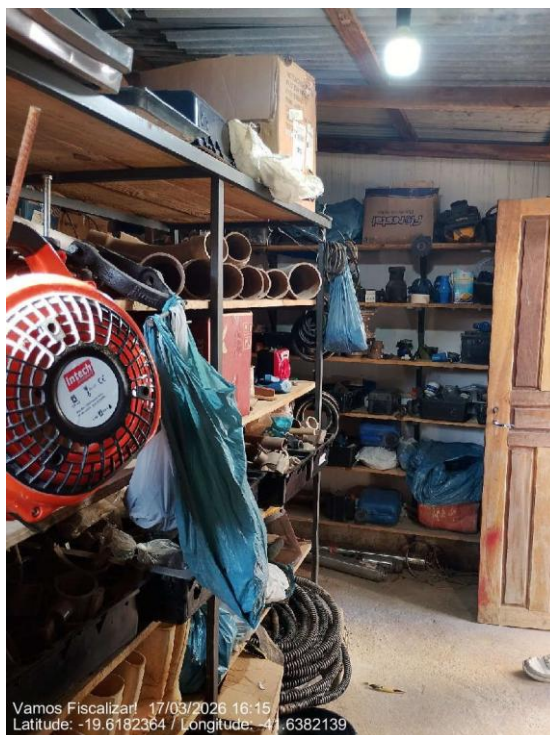
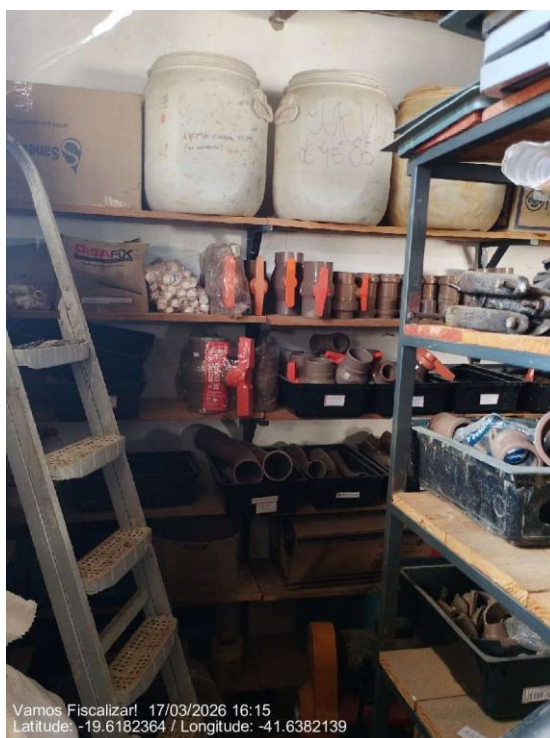
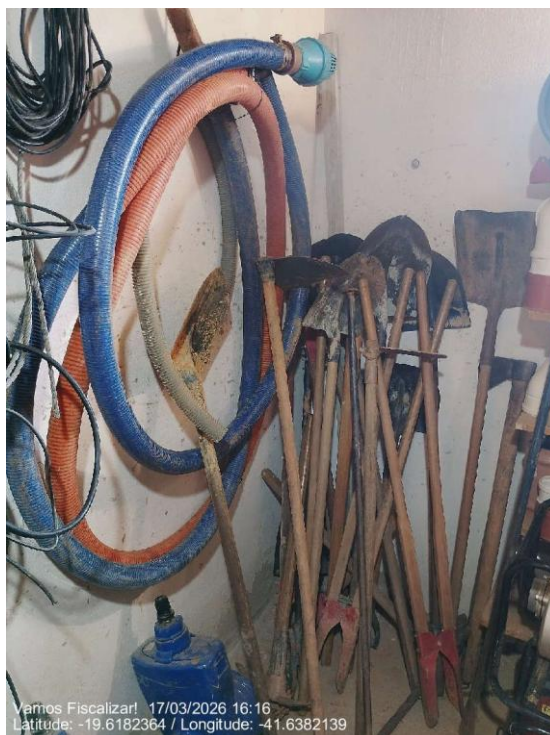
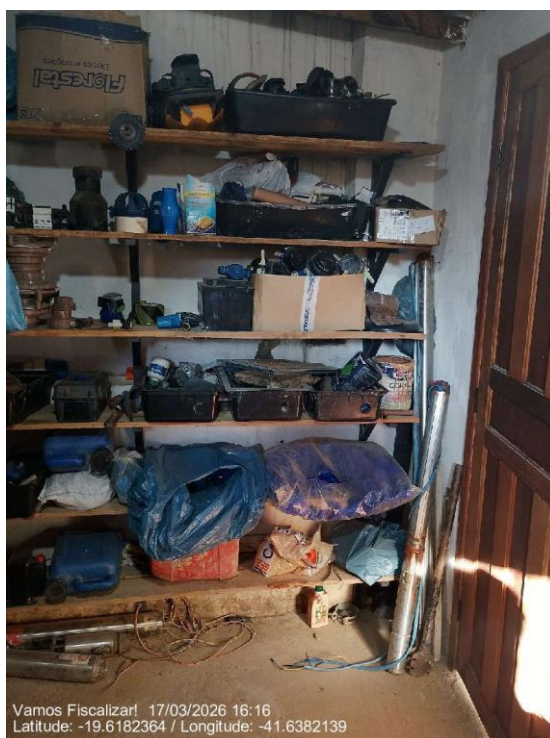
**Existe procedimento para qualquer pessoa localizar um item no estoque?**

Não

**Observação:** A localização é visual e de acordo com a identificação apresentada nos recipientes utilizados para o armazenamento das peças menores

Localização visual dos itens

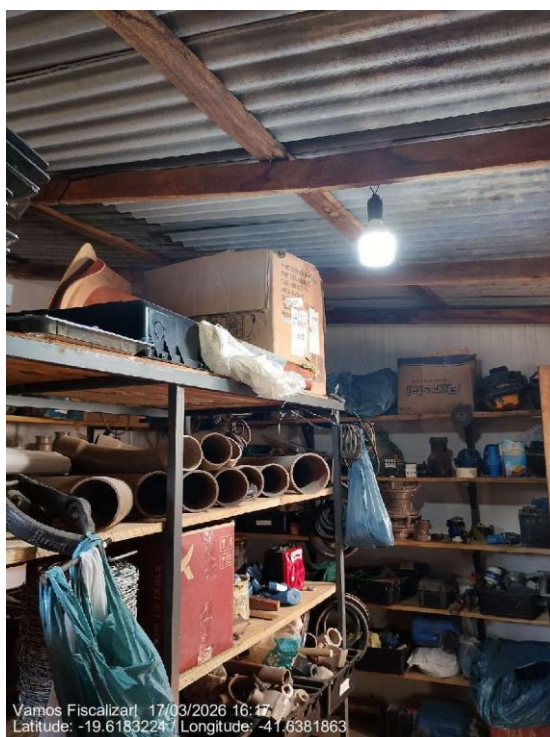
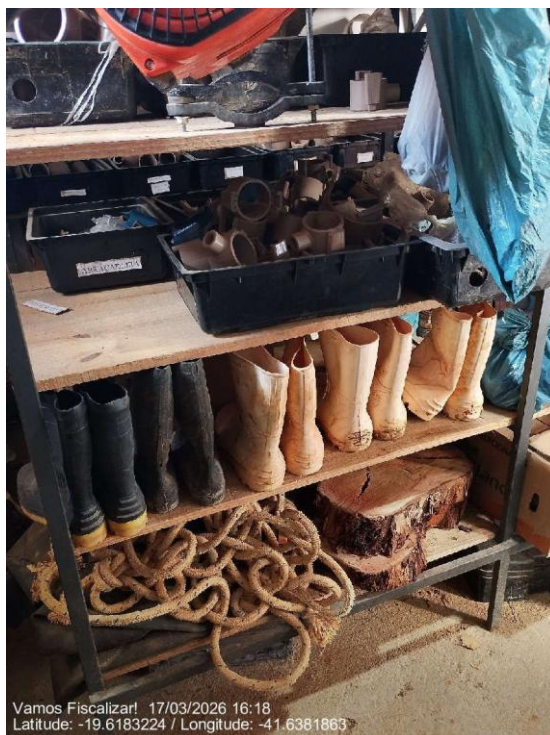
**Observação:** Foi informado que está prevista a mudança do local de atendimento ao público. No novo espaço, haverá uma área mais adequada para a organização e o controle dos materiais do almoxarifado.

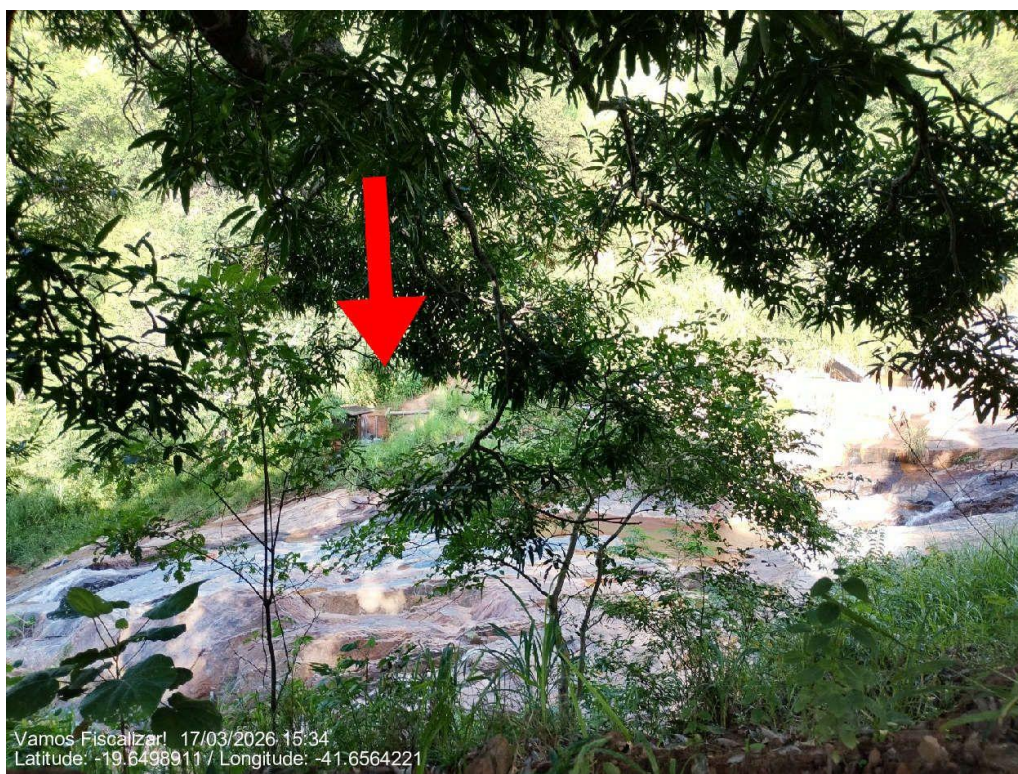
Caixa usada por moradores locais para irrigação (possuem um poço para uso principal).

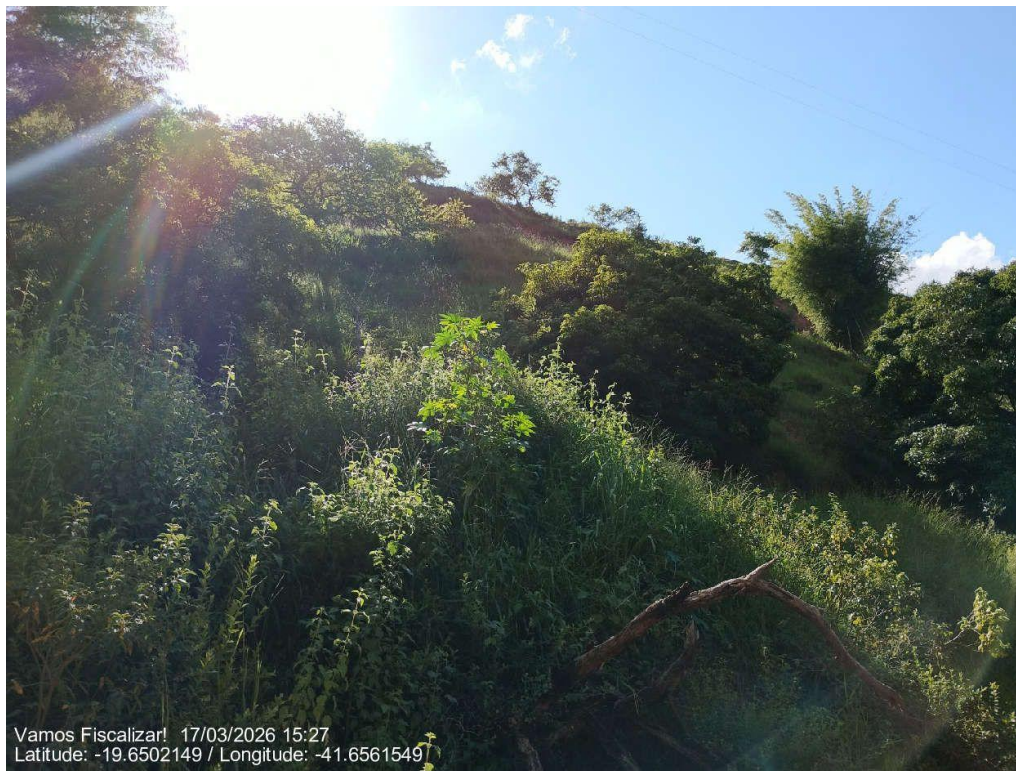
Área está devidamente cercada com restrição de acesso, contendo tranca, placa de identificação e aviso (contendo no mínimo: unidade, prestador)? (Lei Federal 11.445/2007)

Não

**Observação:** Acesso dificultado para trabalhadores com ferramentas. Ausência de identificação da unidade e do prestador.

Acesso.

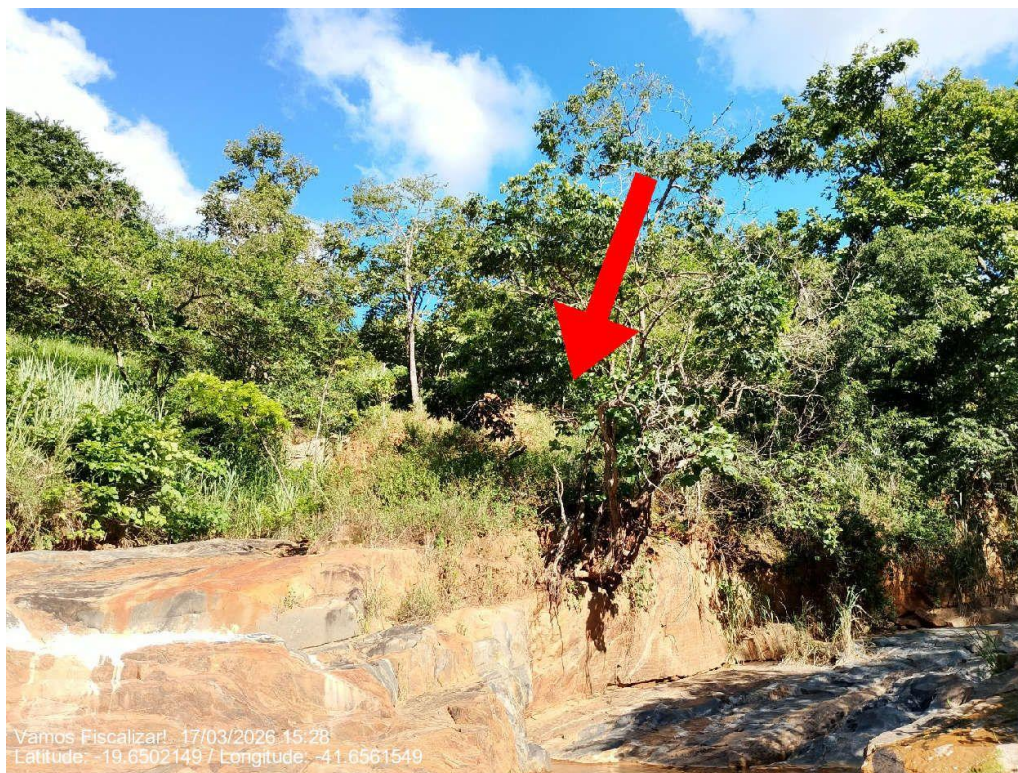
Cercamento.

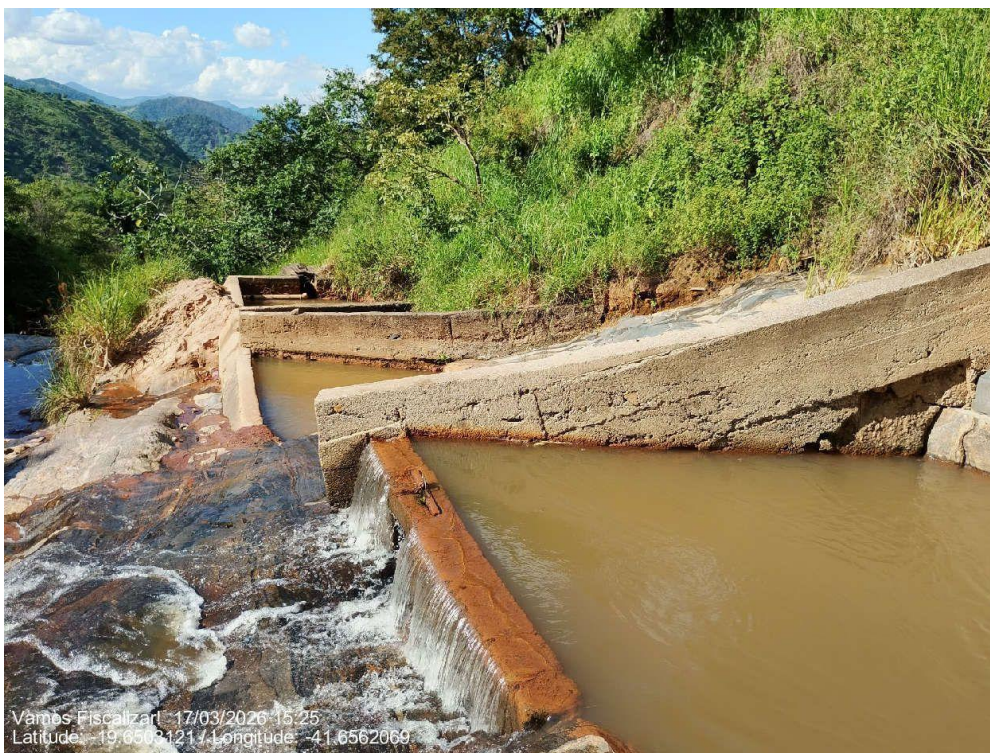
| <b>Há dispositivo de Controle de Vazão? (PORTARIA IGAM Nº 48/2019)</b> | Não |

Ausência de dispositivo de controle de vazão.

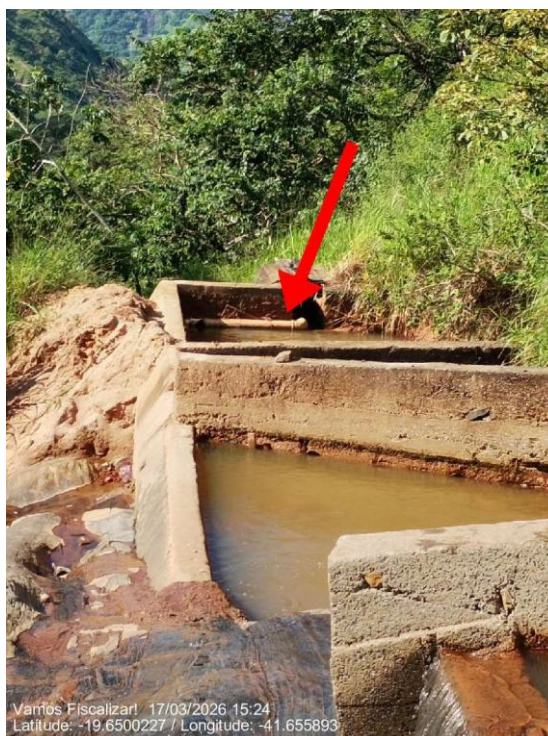
**Observação:** Possui um cano perfurado.

Cano perfurado.

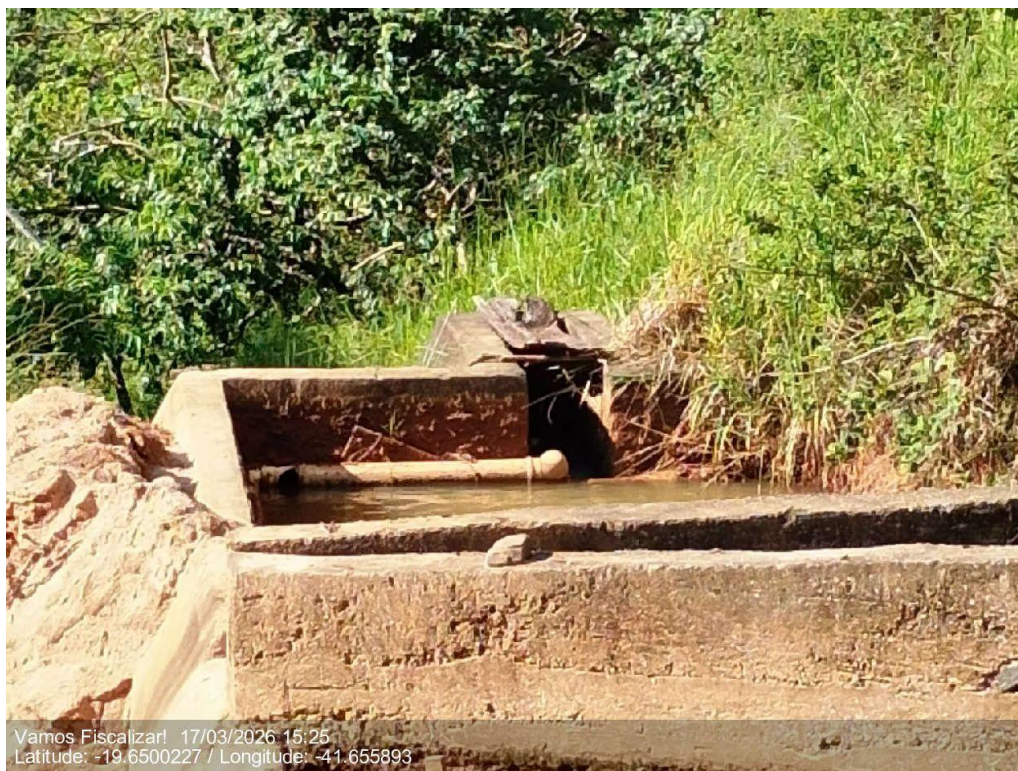
Cano perfurado.

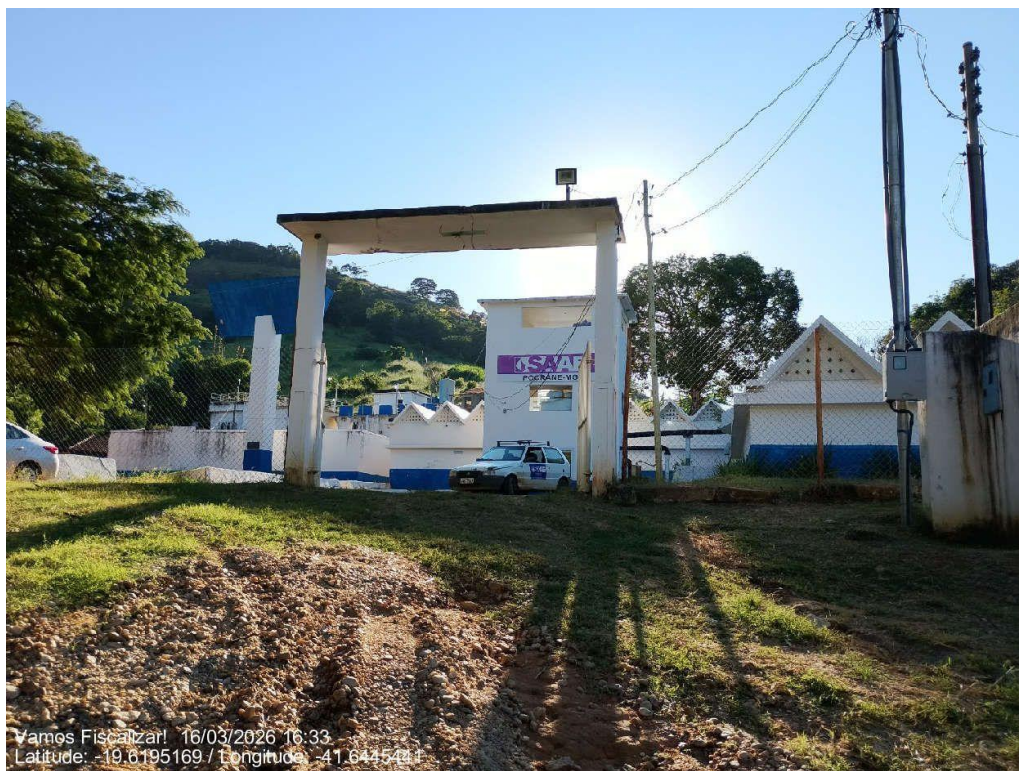
**Observação:** Ausência de identificação da unidade.

Entrada principal da ETA

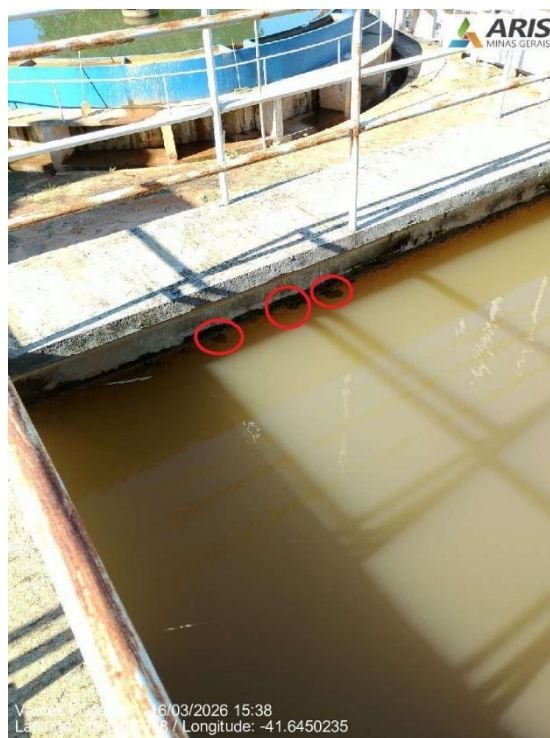
Flocos suspensos na lateral interna do decantador (Retangular)

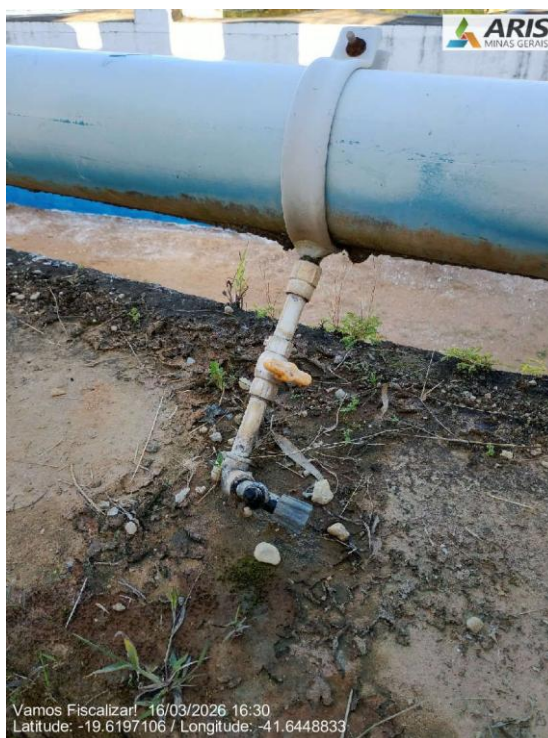
**Observação:** Há apenas um ponto de coleta, situado após a confluência das tubulações das câmaras, o que inviabiliza a realização de amostragens individualizadas, uma vez que as águas já se encontram completamente misturadas. Esse cenário ocorre nos filtros do tratamento retangular e circular.

Dispositivo de coleta de água (Retangular)

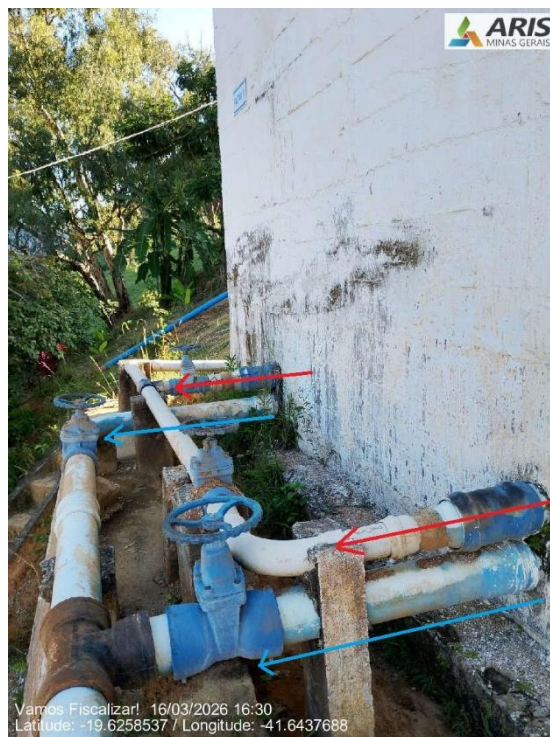
A água de lavagem dos filtros é destinada diretamente no corpo hídrico.

A seta vermelha indica a tubulação da água de lavagem dos filtros, enquanto a seta azul indica a tubulação de saída dos filtros, que direciona a água para a etapa subsequente

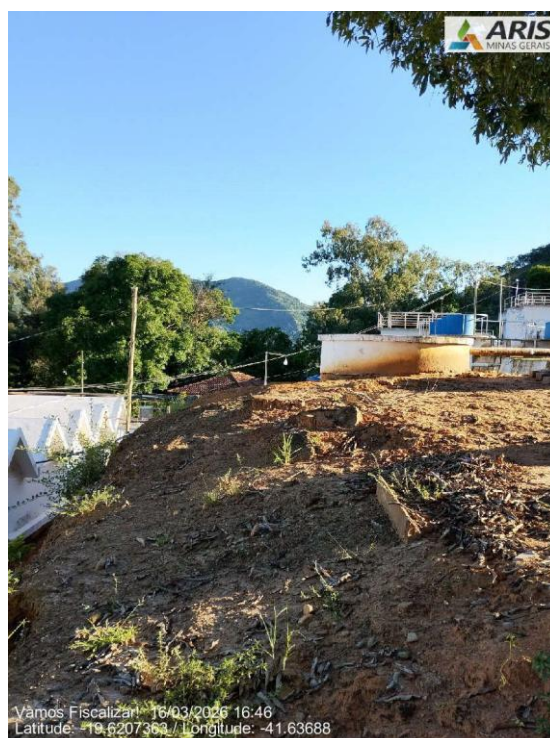
Área com grande desnível, sendo necessária a implantação de guarda corpo

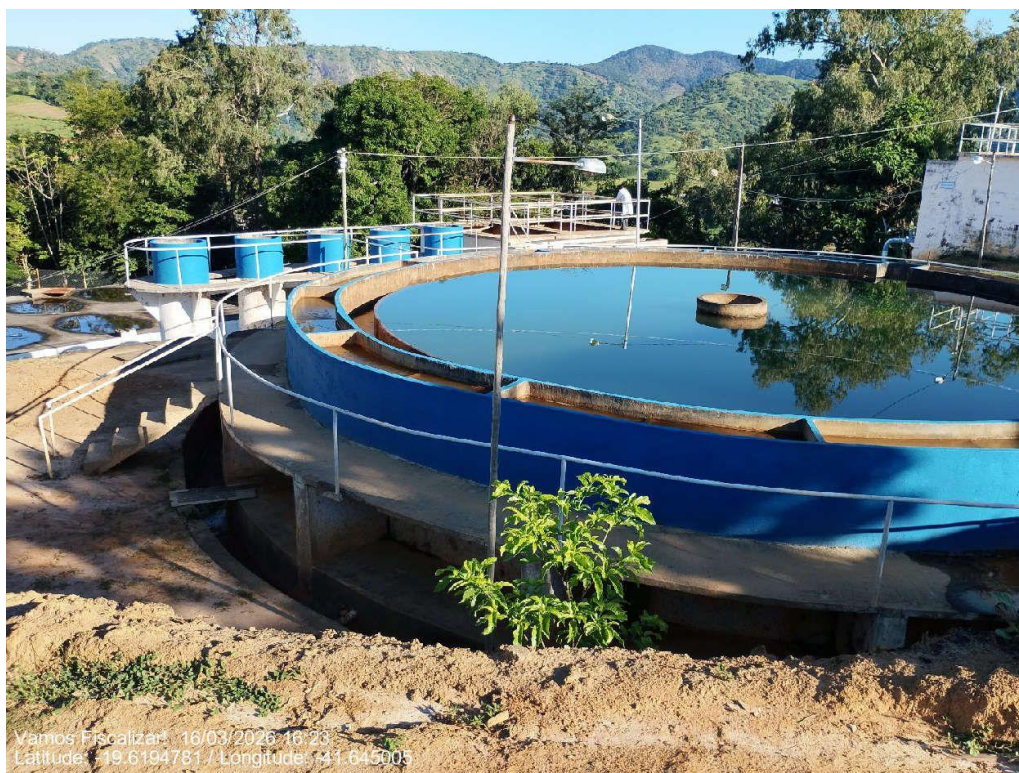
Guarda-corpo no decantador circular (vãos muito espaçados entre si)

**Observação:** A maioria dos elementos apresenta marcas de corrosão, sem prejuízo aparente ao funcionamento. Constatou-se, ainda, que um dos guarda-corpos do decantador encontrava-se frouxo. No entanto, no tratamento físico circular, suas dimensões dos guarda-corpo (altura e espaçamentos entre si) não são adequadas à altura das estruturas onde estão instalados.

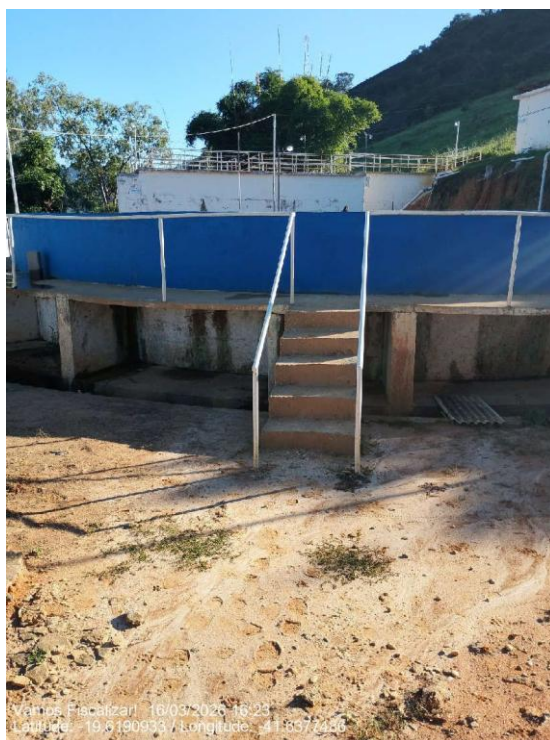
Guarda-corpo no floculador/decantador (circular)

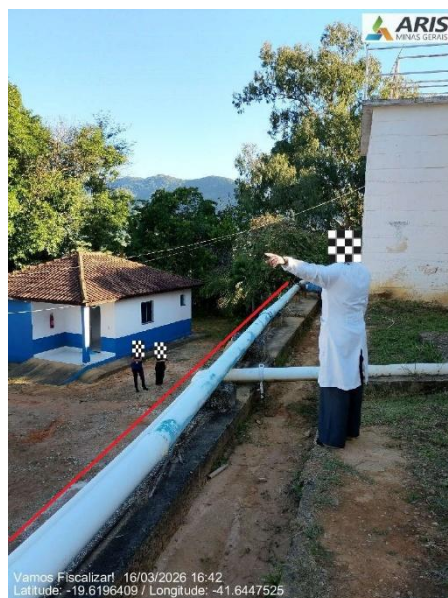
**Observação:** As condições gerais de segurança não são adequadas. Observam-se guarda-corpos com altura insuficiente e vãos excessivos, além da ausência de proteção na parte interna do corredor de acesso aos filtros e a presença de vazamentos na área de circulação do tratamento físico circular. Há extintores disponíveis nas áreas de entrada de água bruta, dosagem de produtos químicos e no laboratório físico-químico; contudo, o extintor localizado na casa de química encontra-se obstruído por fiação elétrica. Nesse mesmo local, há um ventilador instalado de forma improvisada, configurando risco à segurança dos operadores, além da disposição inadequada de equipamentos de limpeza. Adicionalmente, a unidade necessita de adequações, incluindo a instalação de guarda-corpos em áreas com desníveis e a pavimentação dos acessos, a fim de garantir melhores condições de segurança e mobilidade para os operadores nas estruturas de coleta de água.

Ausência de guarda corpo indicado na linha vermelha.

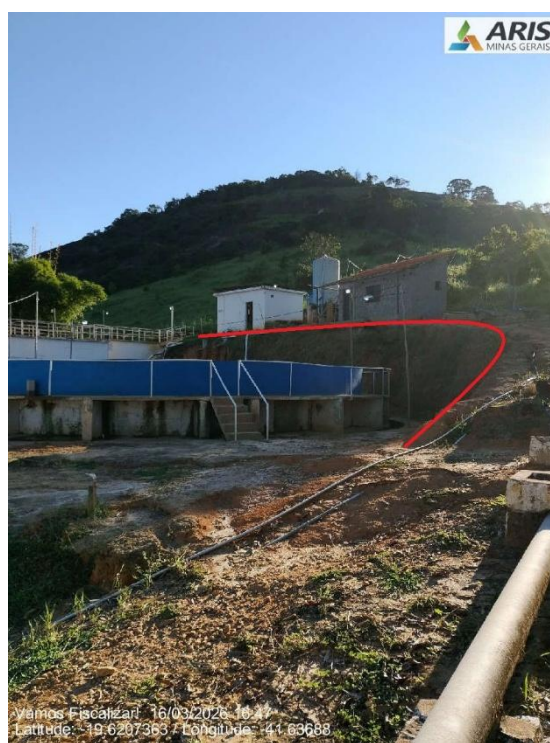
Ausência de guarda corpo indicado na linha vermelha.

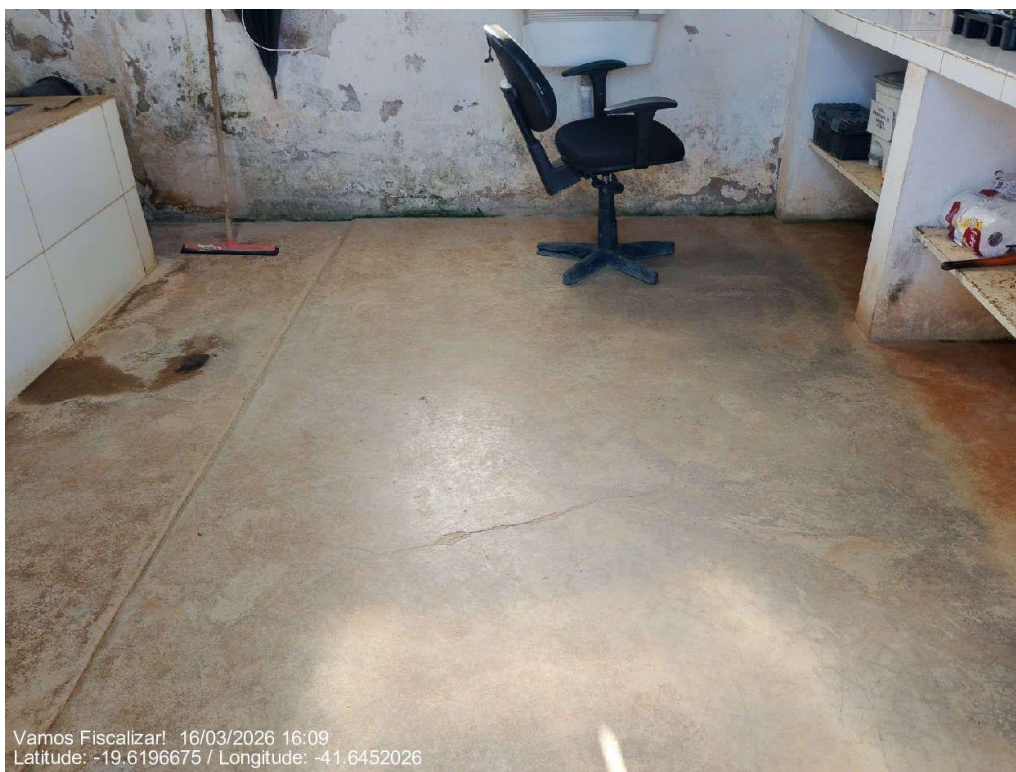
Novo laboratório físico-químico em construção, sem previsão de conclusão.

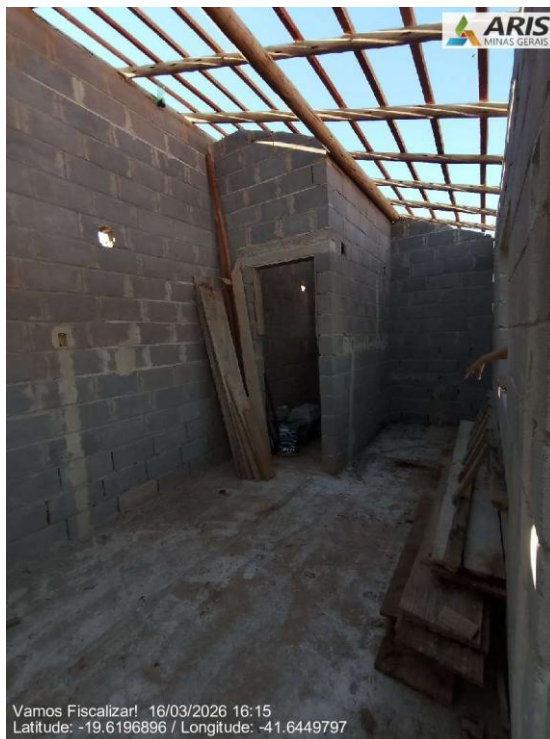
Novo laboratório físico-químico em construção, sem previsão de conclusão.

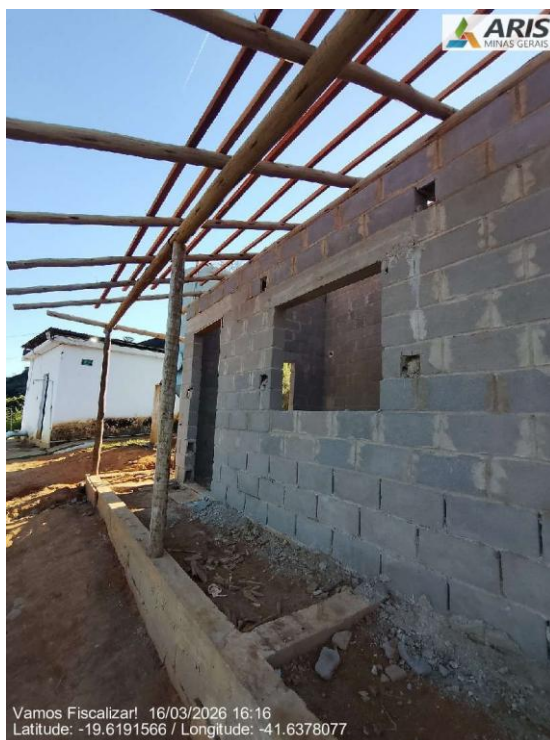
Novo laboratório físico-químico em construção, sem previsão de conclusão.

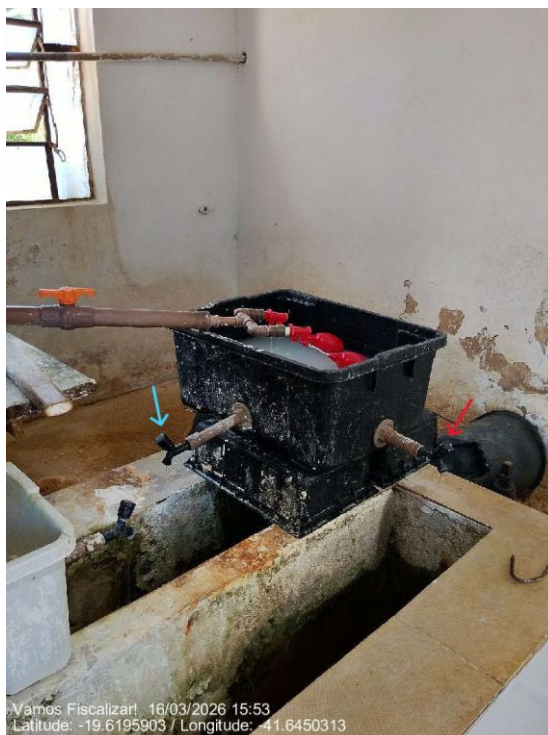
Aplicação manual (torneira) do sulfato na calha Parshall dos tratamentos físicos circular (seta vermelha) e retangular (seta azul)

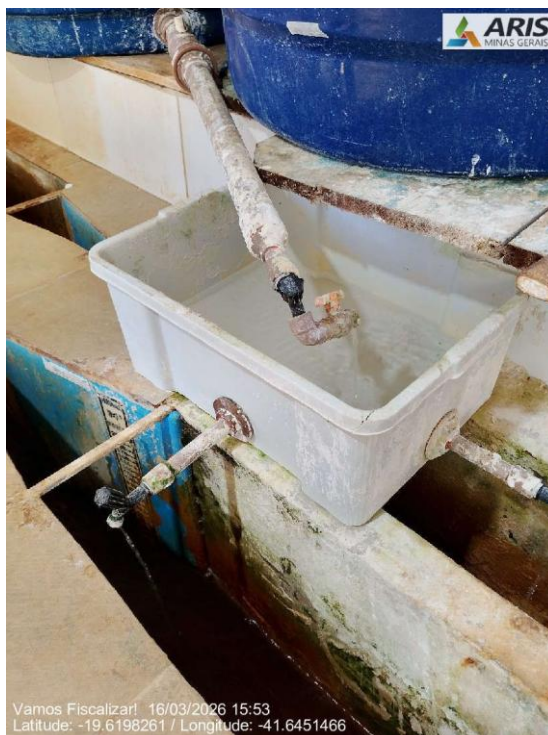
**Observação:** Sistema manual e hidráulico, não é utilizado bomba dosadora.

Dosagem dos produtos químicos (sulfato e cal) realizada por gotejamento por torneiras

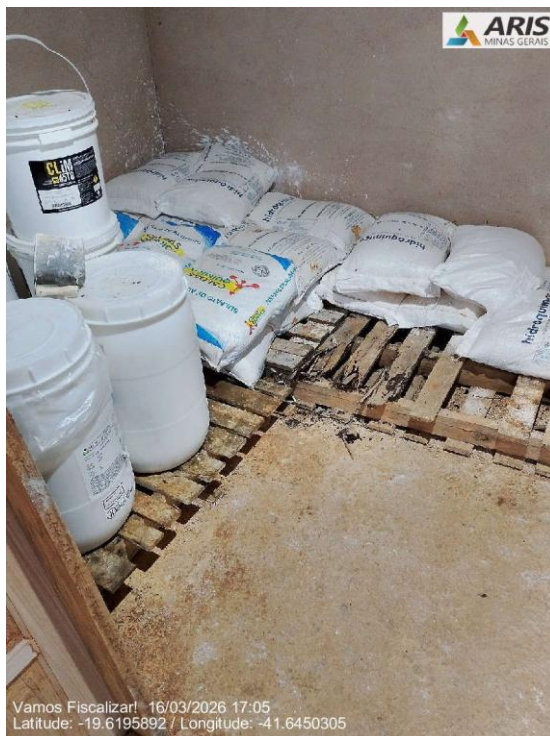
**Observação:** Há pontos isolados de vazamento dos produtos, o que pode ser em decorrência da ruptura das sacarias dos produtos ou de vazamento do produto, durante seu manuseio. Os produtos estão em paletes cheios de cupins. Identificação ruim dos produtos químicos. Há iluminação, mas a ventilação é ruim.

Paletes infestados de cupins

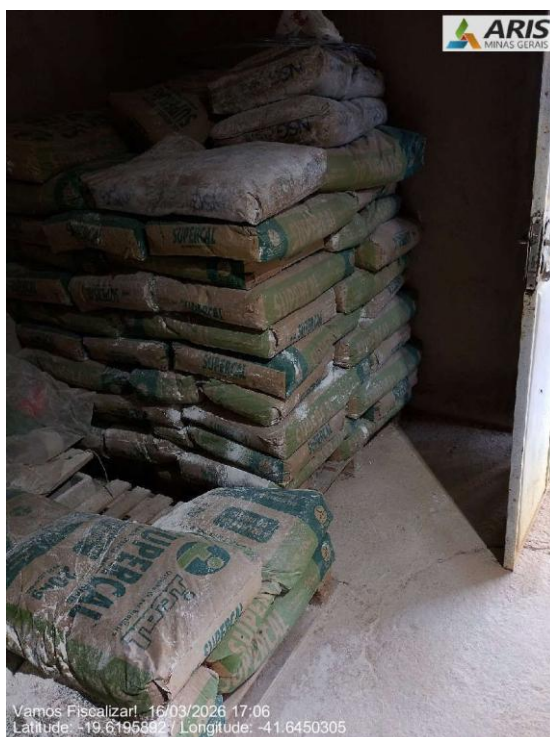
Produtos estocados em paletes sem indícios de vazamentos no chão

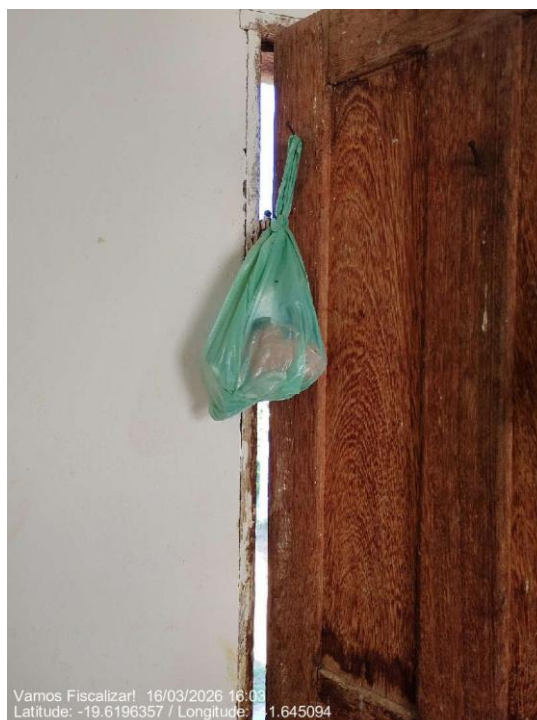
**Observação:** Funcionário não utilizam luvas. Existe máscara, mas aparentemente não possui uso.

Máscara atrás da porta da casa de química

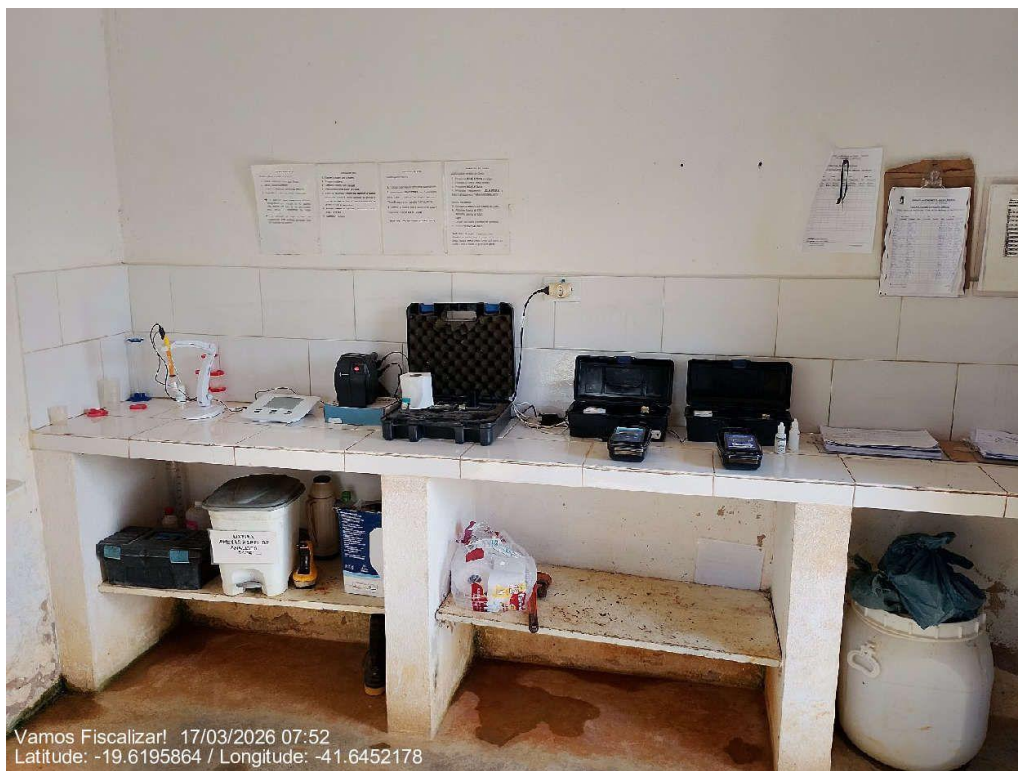
Laboratório físico-químico das ETAs Sede

**Observação:** Recomenda-se pelo aprimoramento dos procedimentos adotados para facilitar a execução do serviço e controle dos produtos.

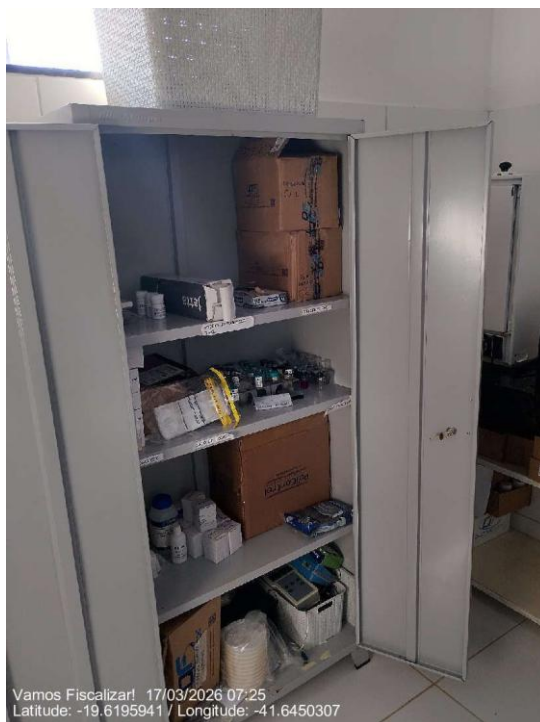
Armário de produtos/reagentes e materiais utilizados nas análises, bem como aparelhos inoperantes

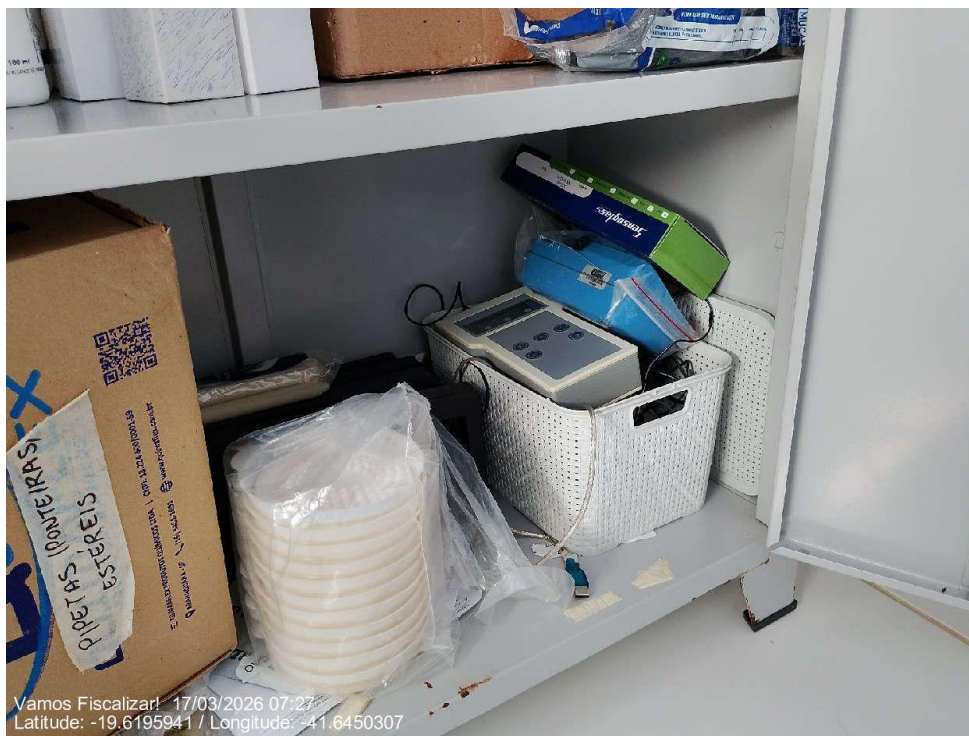
**Observação:** Informado que há apenas manutenção corretiva.

Aparelhos desativados armazenados em armário dentro do laboratório

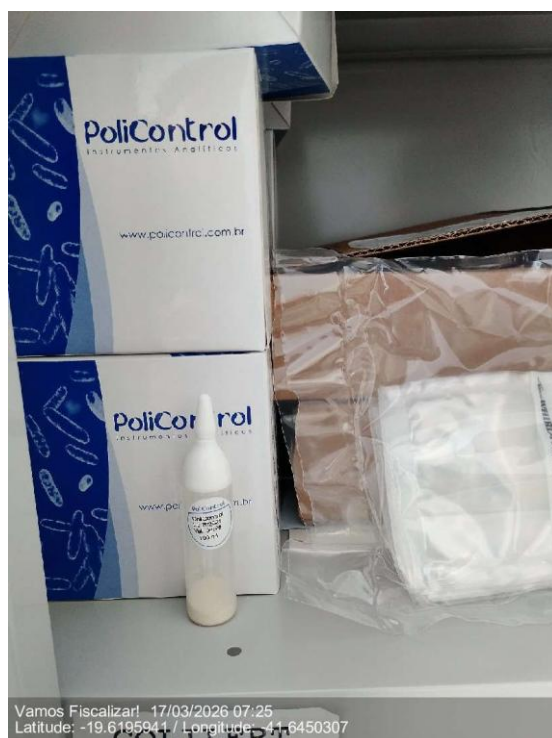
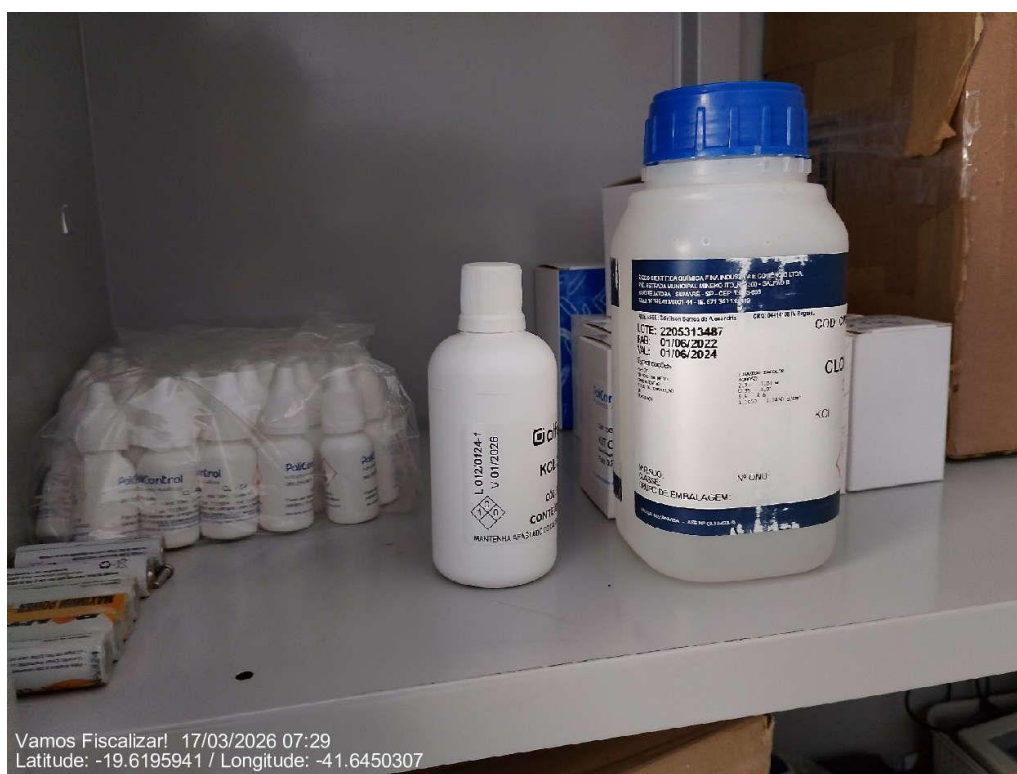
**Observação:** Os produtos utilizados nas análises estão dentro do prazo de validade. A solução para imersão dos eletrodos do pHmetro estão vencidas, embora não sejam utilizadas para as análises.

Produto a esquerda dentro da data de vencimento. À direita, solução vencida dos eletrodos do pHmetro.

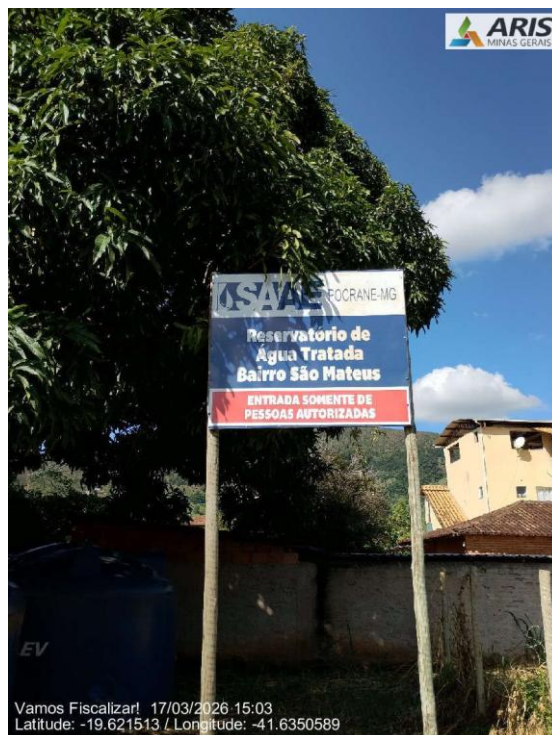
**Observação:** A área está cercada e com restrição ao acesso. Existe identificação da estrutura. No entanto, a placa indica "reservatório de água tratada", mas se trata de uma estação elevatória de água.

Identificação com descrição irregular

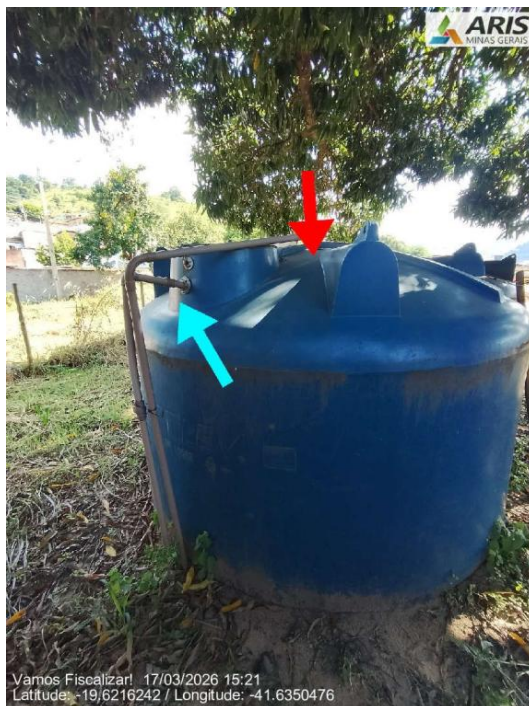
Ausência de dispositivos de monitoramento de vazão nas tubulações de entrada (seta azul) e saída (seta vermelha).

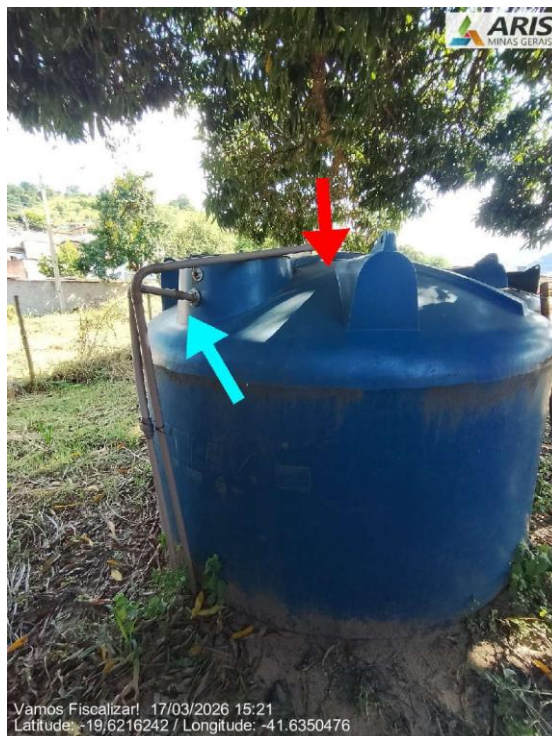
Ausência de dispositivos de monitoramento de vazão nas tubulações de entrada (seta azul) e saída (seta vermelha).

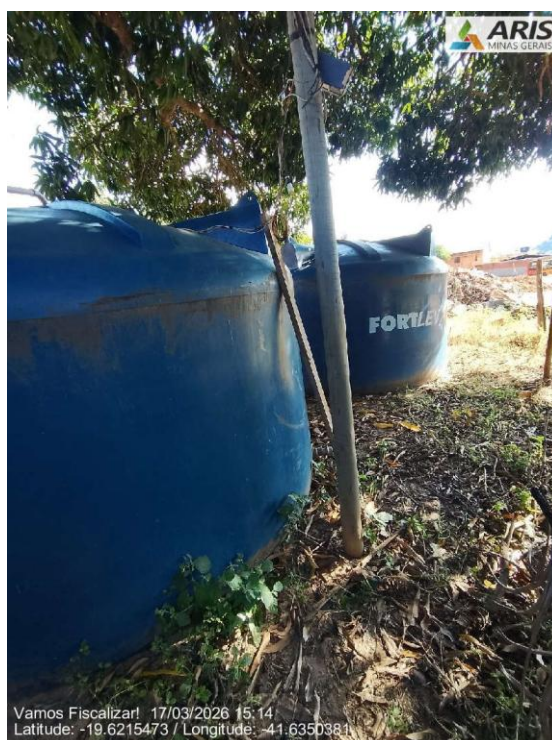
As caixas d'água estão apoiadas diretamente no solo
