# **Relatório de Fiscalização dos Serviços de Água e Esgoto do município de Pocrane/MG**

Fiscalização Regular Direta de Acompanhamento  
Proc. Administrativo Fiscalização – 003/2026

**Pocrane - Maio/2026**

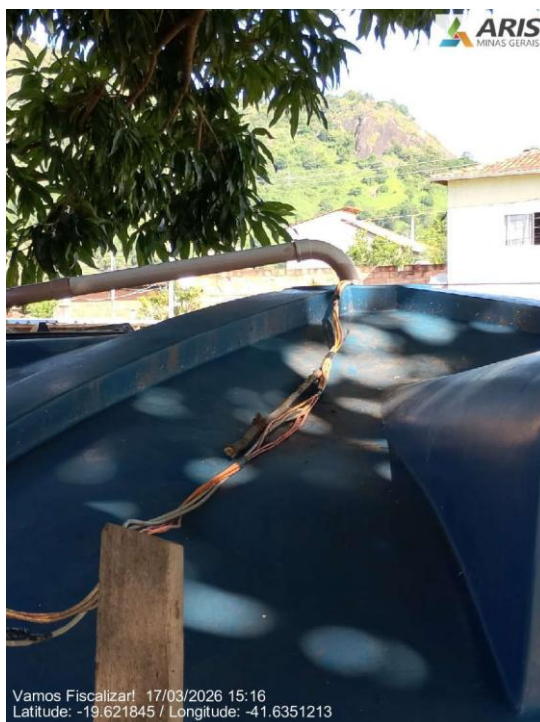
**Observação:** Unidade conta com cabos exposto e ausência de escadas no local para acesso seguro do operador ao quadro.

Fiação exposta

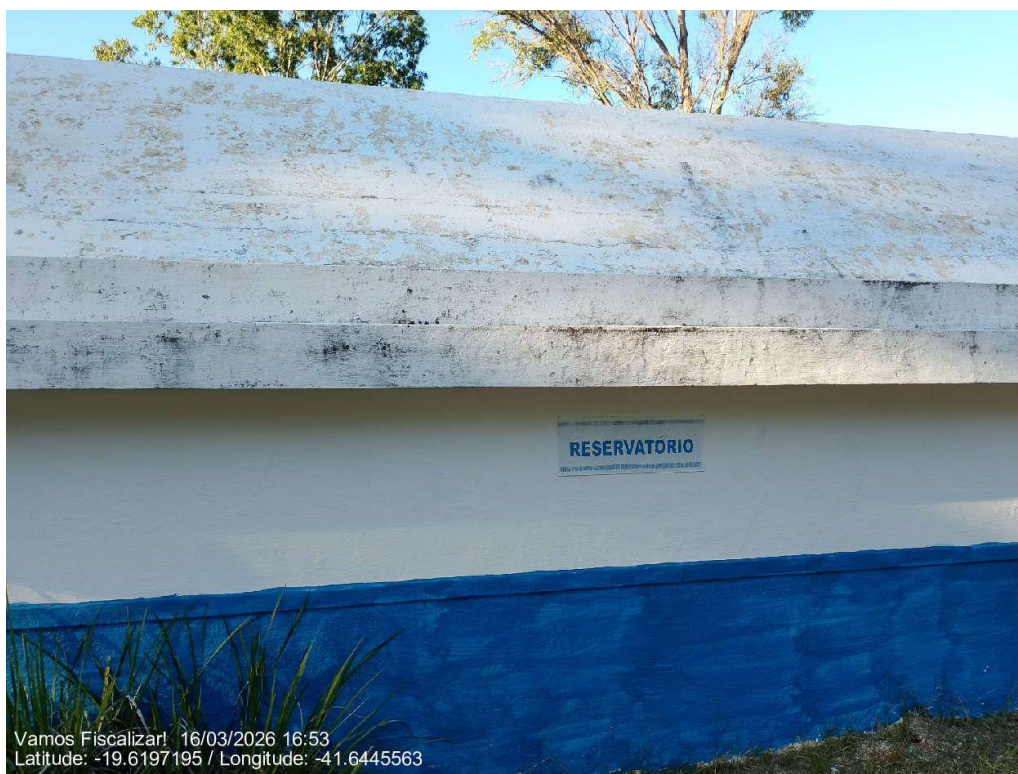
**Observação:** A placa identifica apenas que é um reservatório, mas não identifica o nome do reservatório ou a capacidade de reservação.

Placa do Reservatório II.

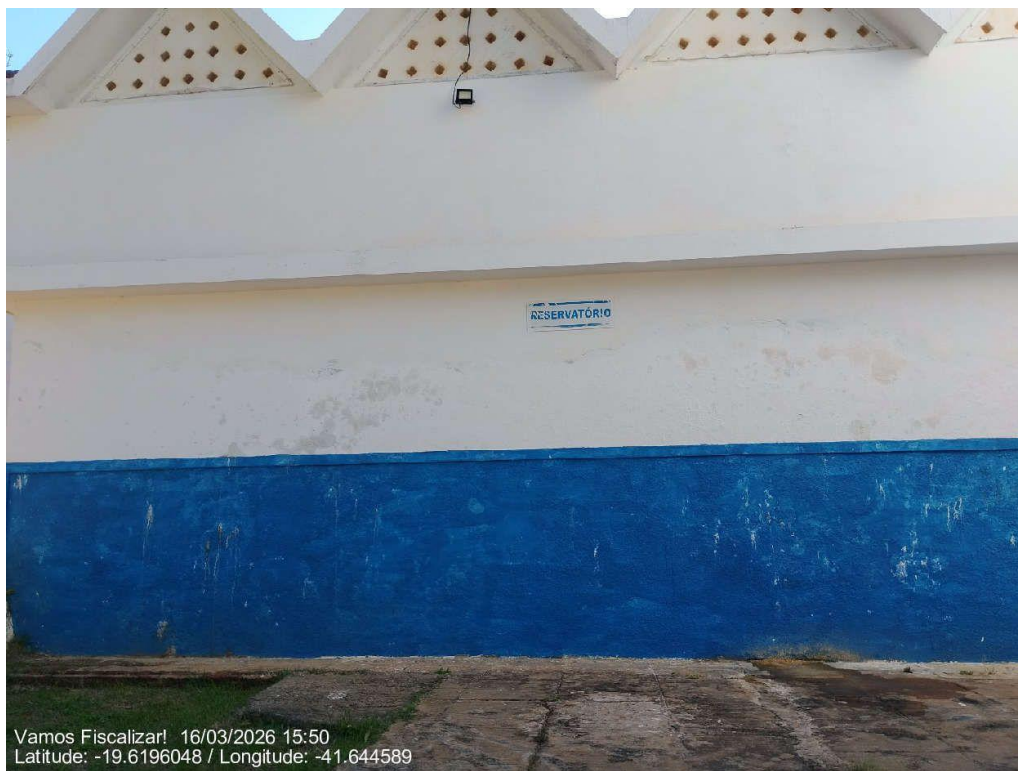
**Observação:** Ausência de placa de identificação de cada unidade contendo a capacidade de reservação; e ausência de cadeado na tampa de inspeção do Reservatório II.

Ausência de identificação da estrutura de reservação I e suas câmaras, bem como capacidade de reservação.

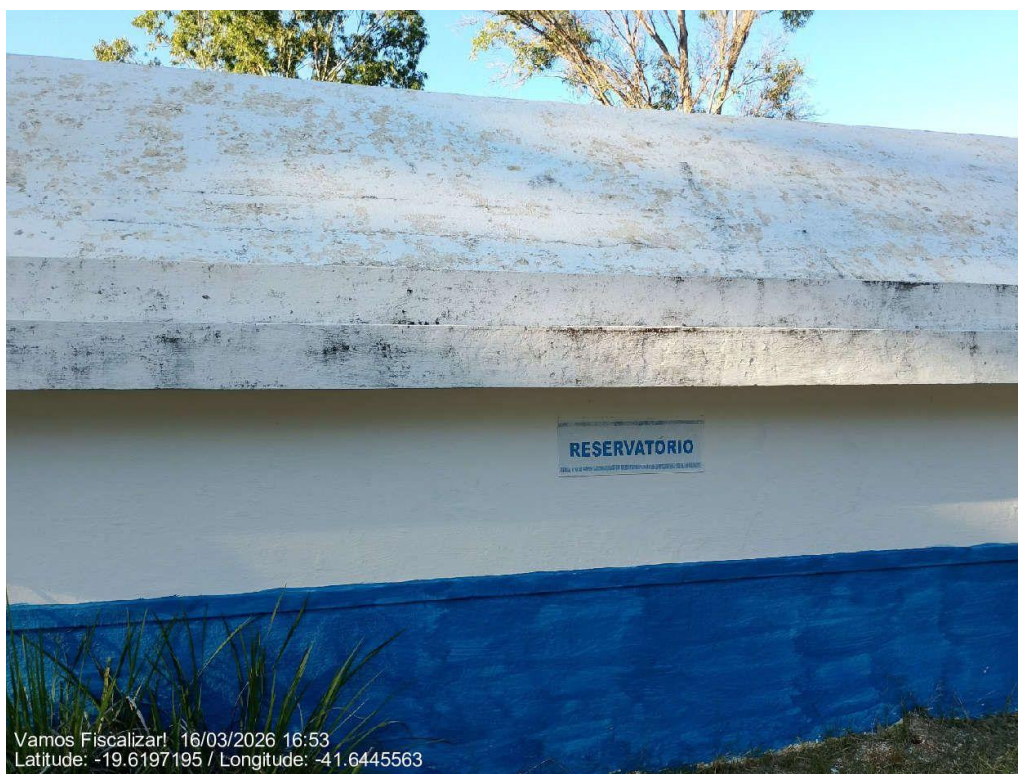
Ausência de identificação do reservatório II, bem como capacidade de reservação.

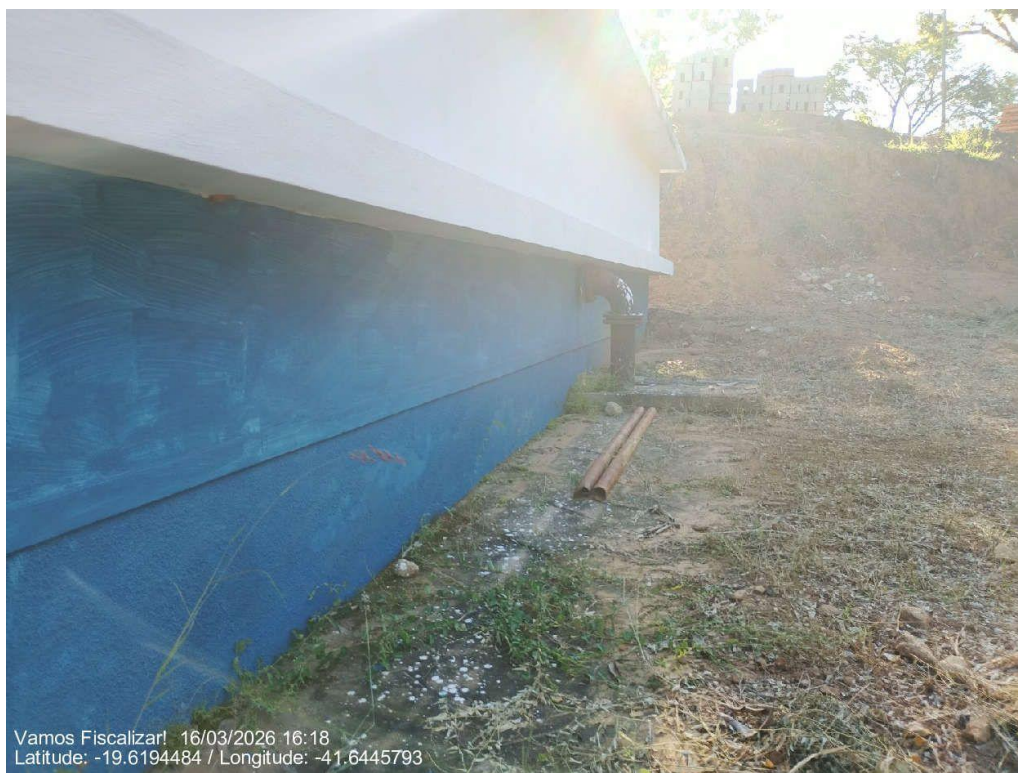
Extravasar da estrutura de reservação I.

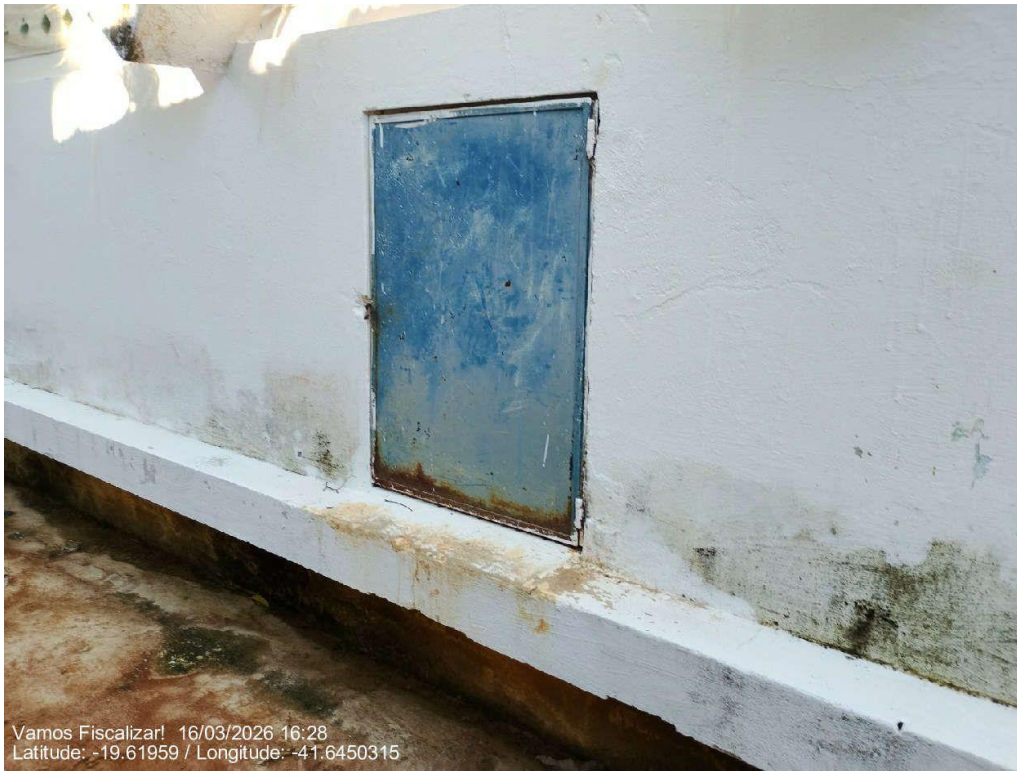
Tampa de inspeção da estrutura de reservação I, câmara 2 (reservatório de distribuição), com início de oxidação.

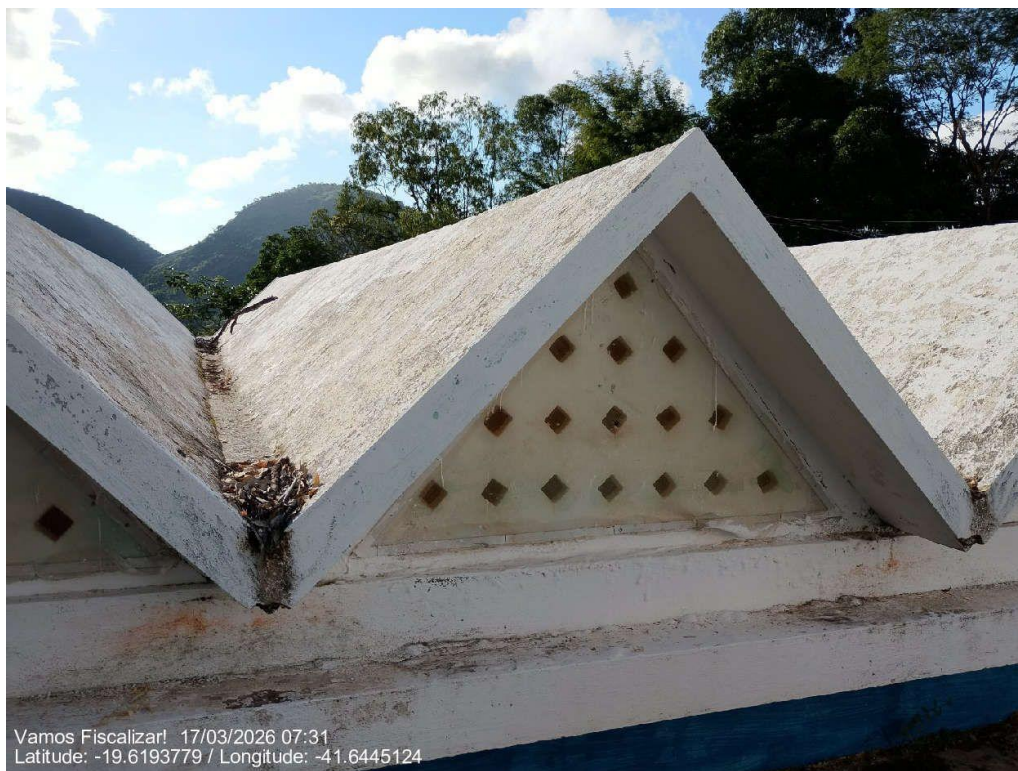
Calhas obstruídas.

**Observação:** A cobertura é inclinada, entretanto, recomenda-se a manutenção das calhas.

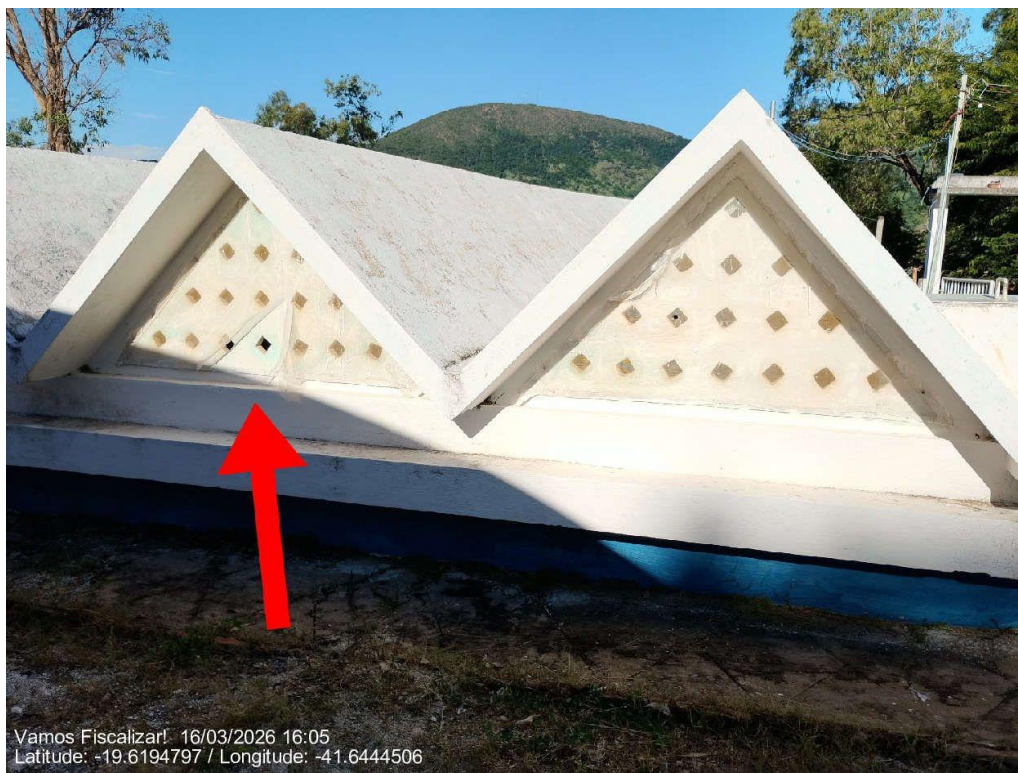
**Observação:** Ausência de telas de proteção. Em alguns trechos, as telas estão rasgadas.

Tela rasgada.

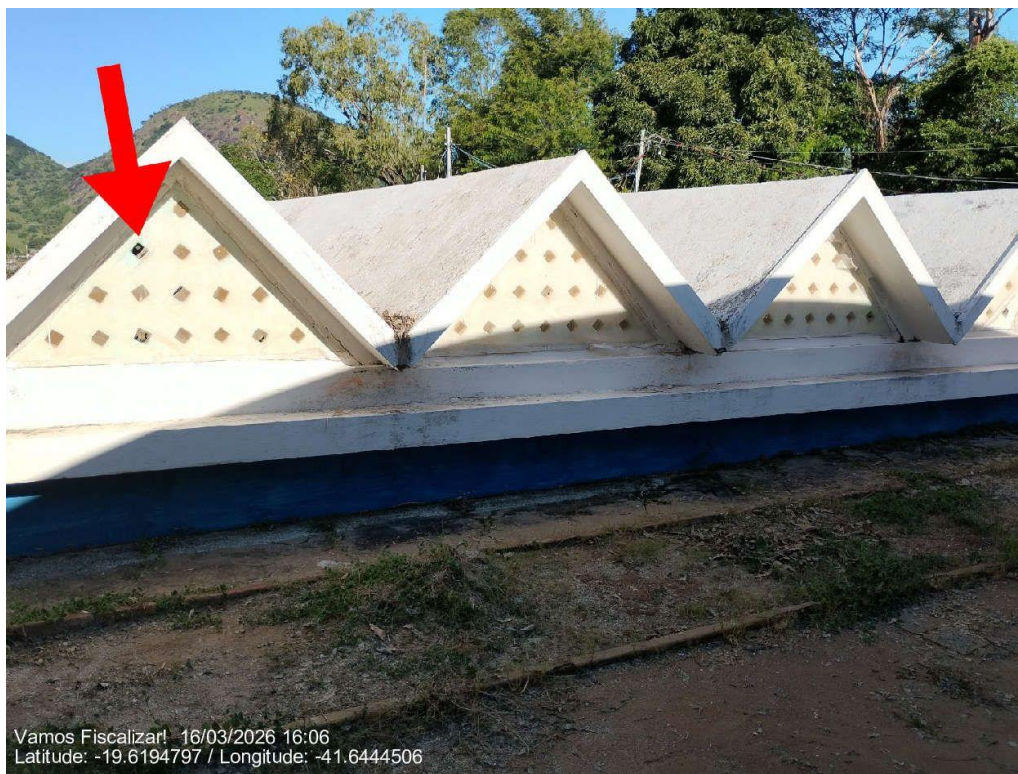
Tela rasgada.

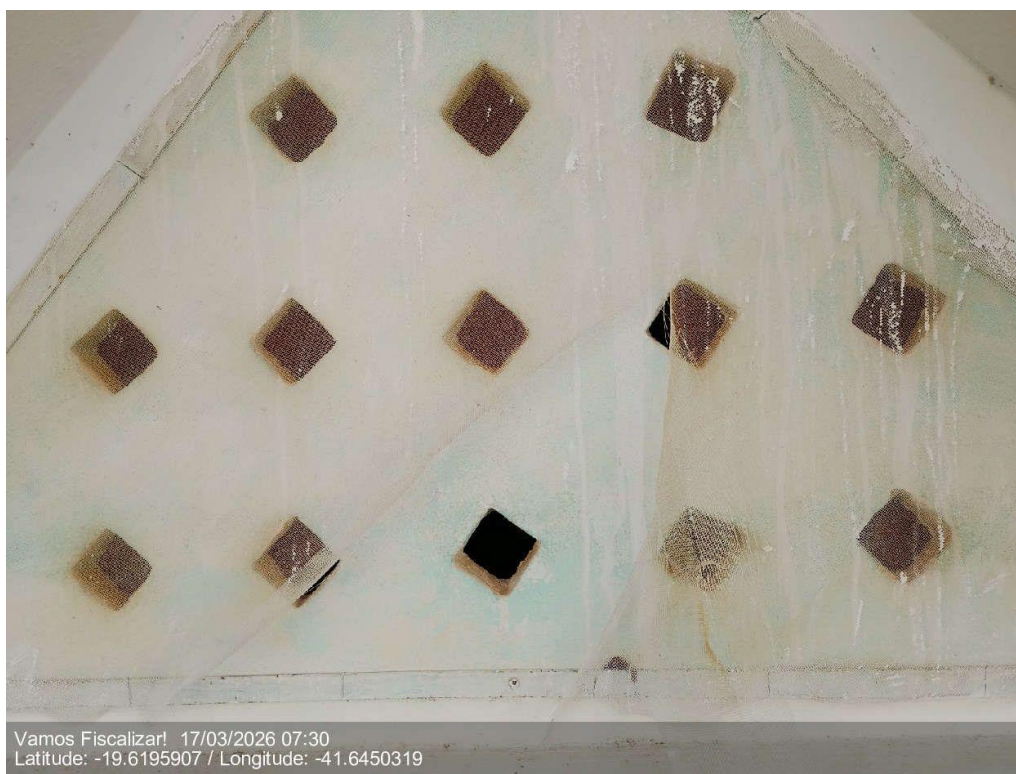
Tela rasgada.

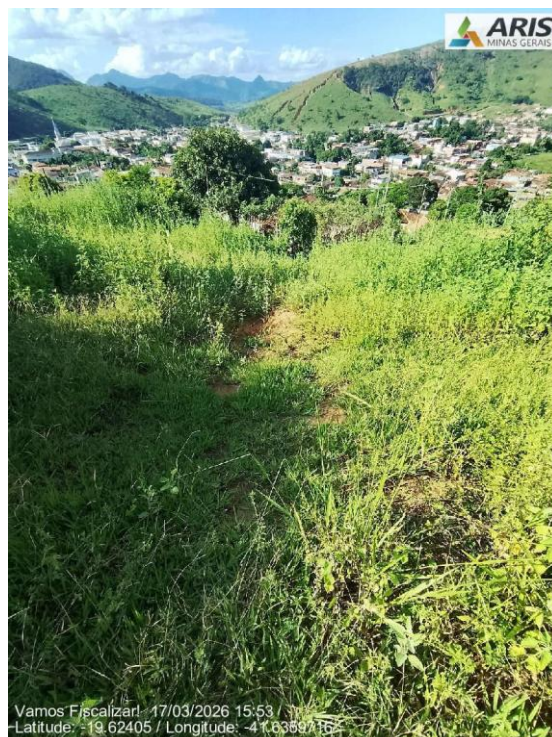
**Observação:** O acesso é limitado com muito mato, sem calçamento e íngreme.

Presença de muita vegetação no acesso ao reservatório.

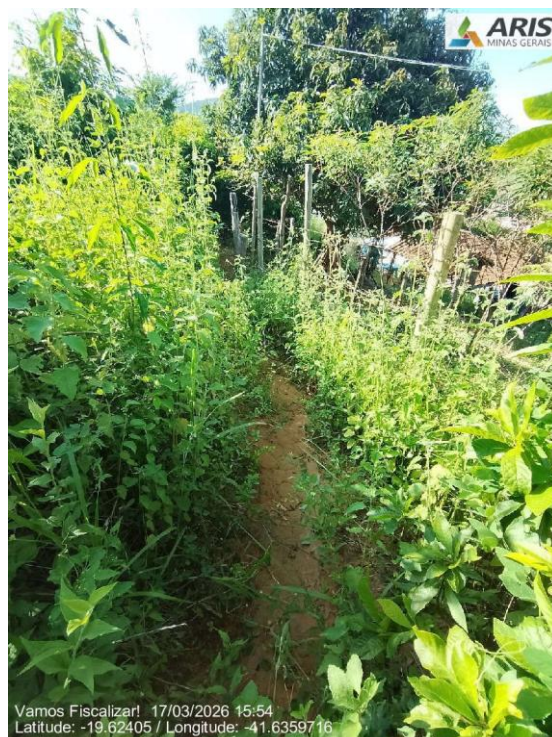
Presença de muita vegetação no acesso ao reservatório.

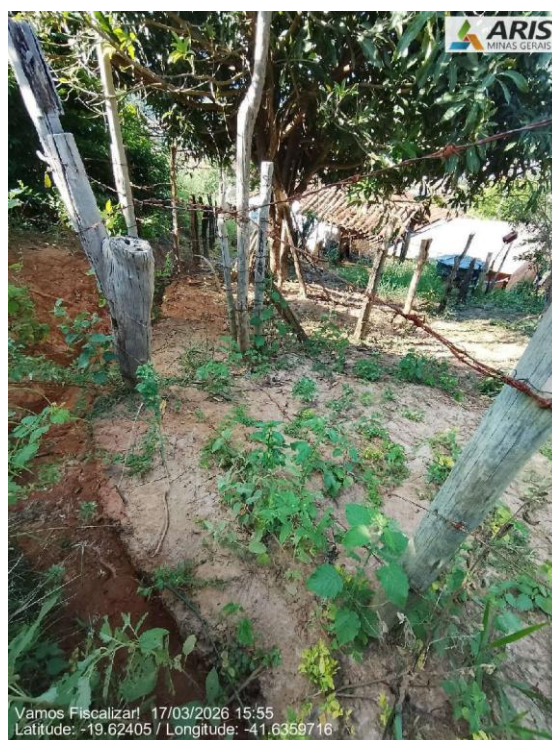
Acesso ao reservatório é realizado por meio da cerca de imóvel vizinho, inexistindo acesso próprio e adequado à unidade.

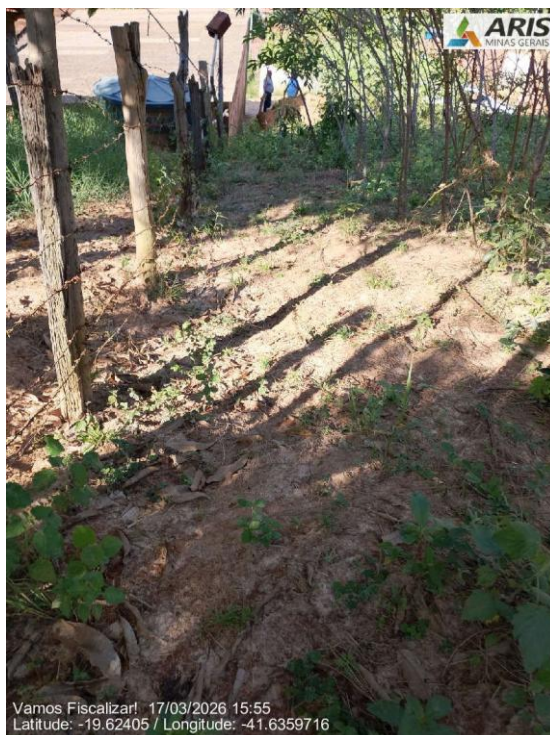
O terreno apresenta declividade acentuada e irregularidades.

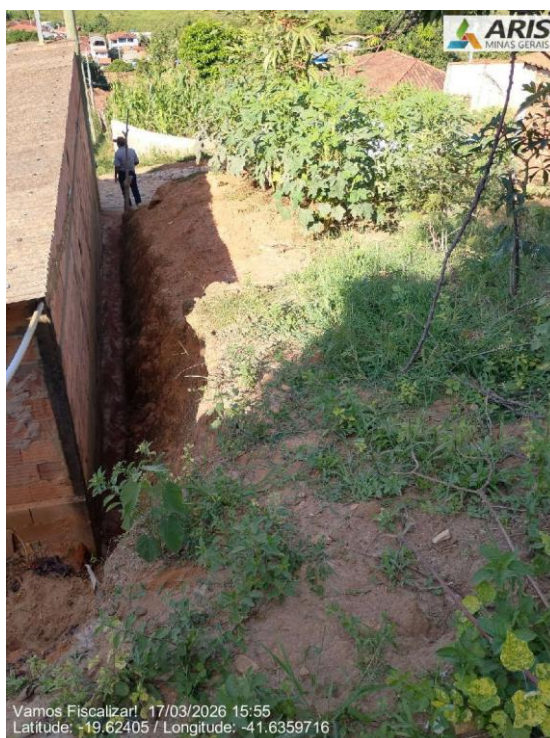
O acesso ao reservatório é íngreme, sem proteção e oferecendo risco.

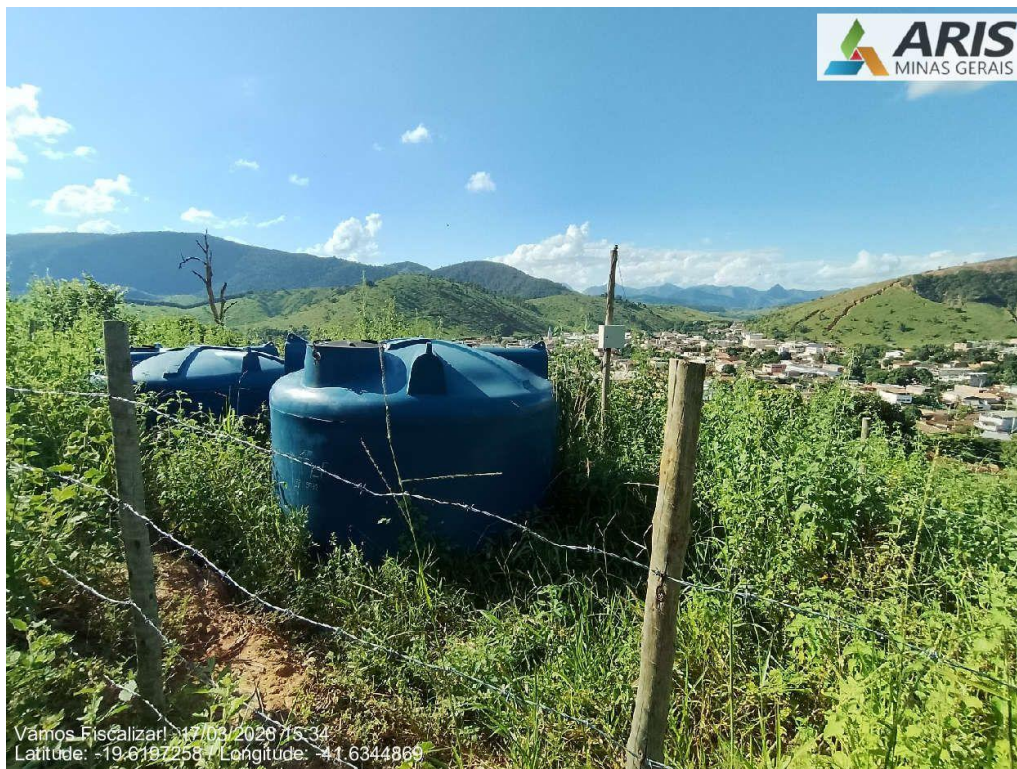
Ausência de identificação.

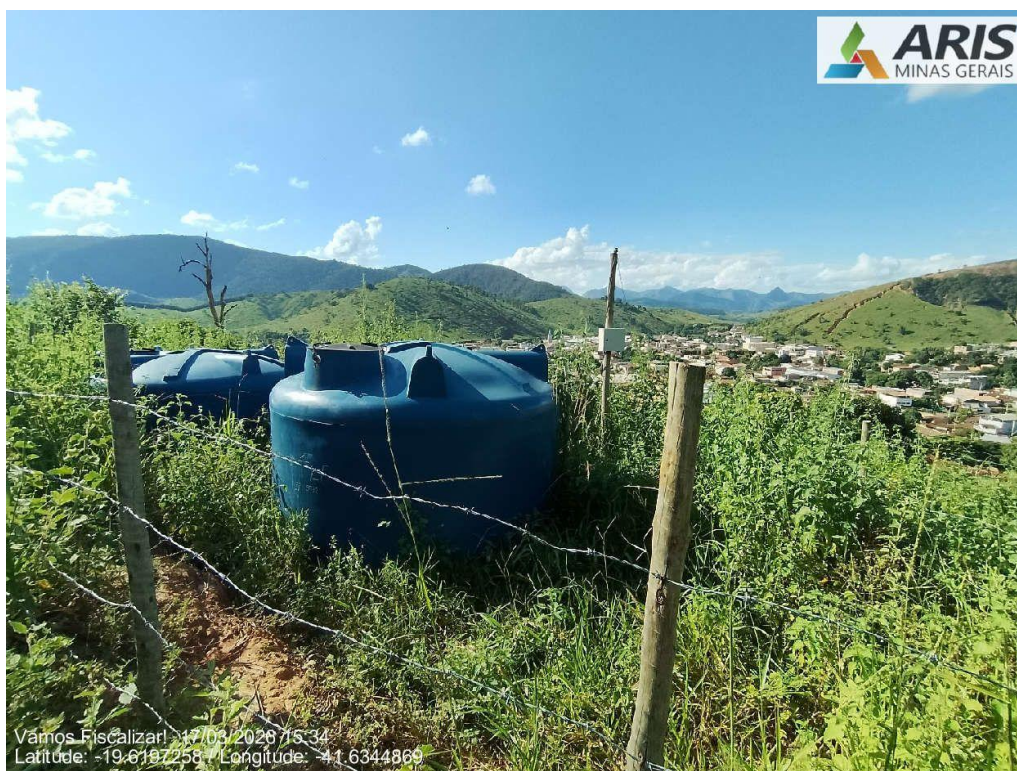
**Observação:** Ausência de placa de identificação e de portão para acesso às instalações.

Ausência de placa de identificação e de portão para acesso às instalações.

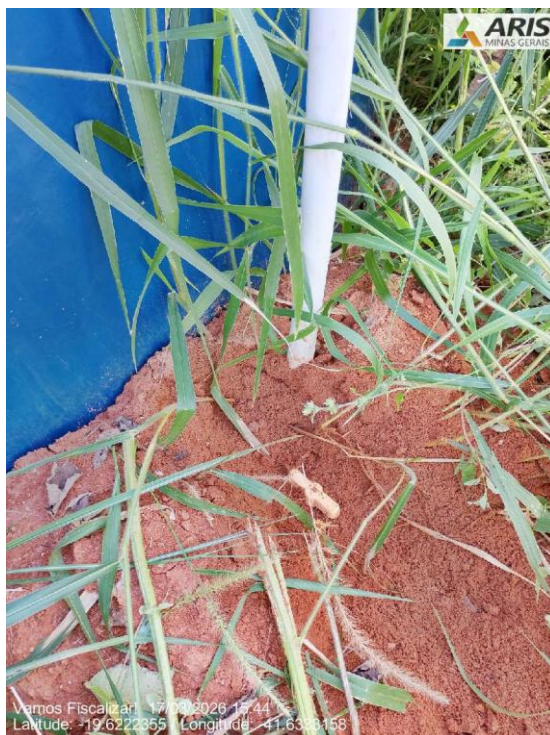
**Observação:** Segundo o operador, a limpeza é realizada sob demanda, sem cronograma definido. O registro utilizado durante a limpeza estava aterrado, dando indícios sobre a baixa frequência de limpeza.

O registro apresentado na foto é utilizado durante a limpeza. No entanto, ele estava aterrado, dando indícios de que a limpeza ocorre em uma baixa frequência.

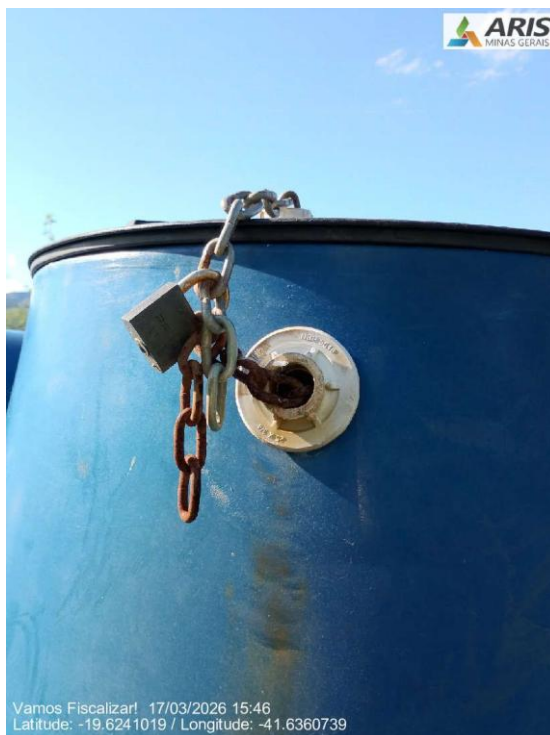
**Observação:** As duas caixas não apresentam caixa de descarga.

Quando a caixa d'água fica cheia, a água sai por esse local. Ausência de caixa de descarga.

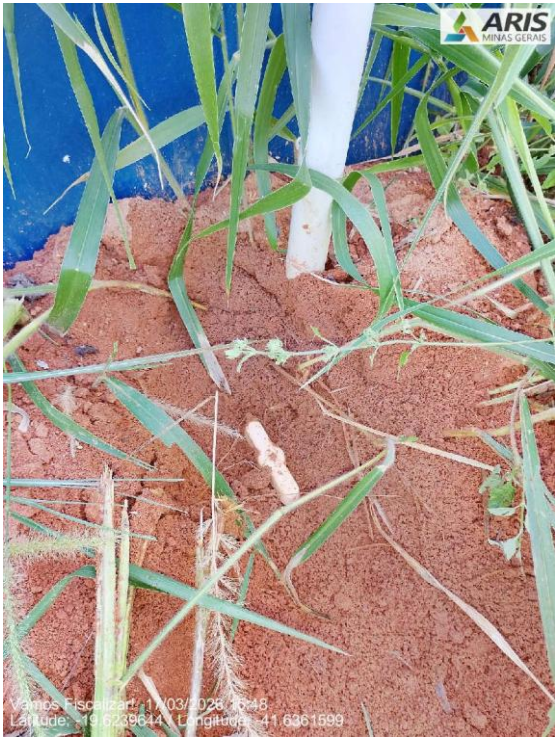
| <p>O registro estava enterrado indicando que a manutenção é pouco frequente.</p> | |

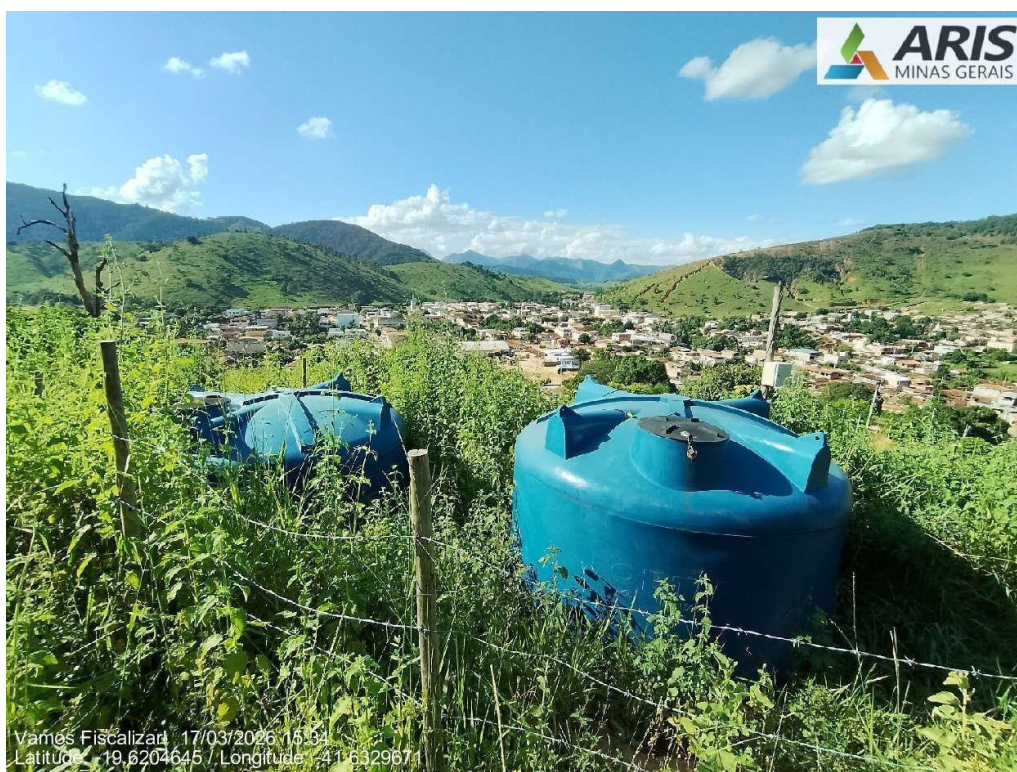
**Observação:** Sem ventilação

Não foi identificado dispositivos de ventilação, nem a presença de telas de proteção.

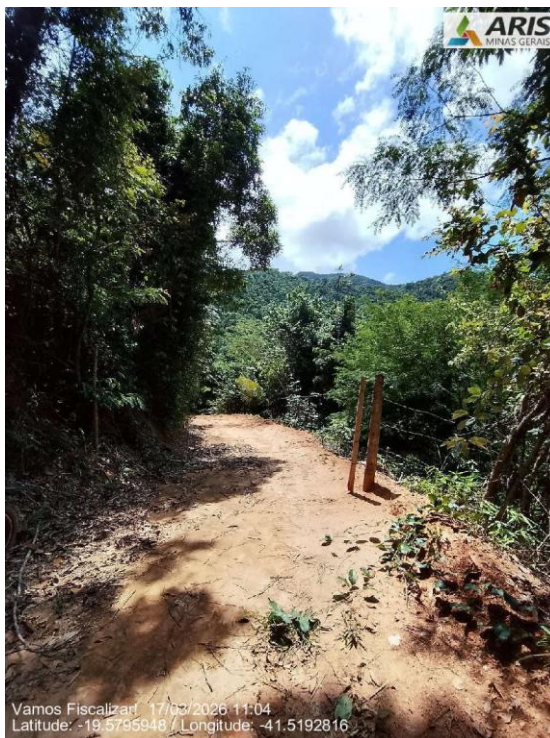
Possui cercamento, mas sem placa de identificação.

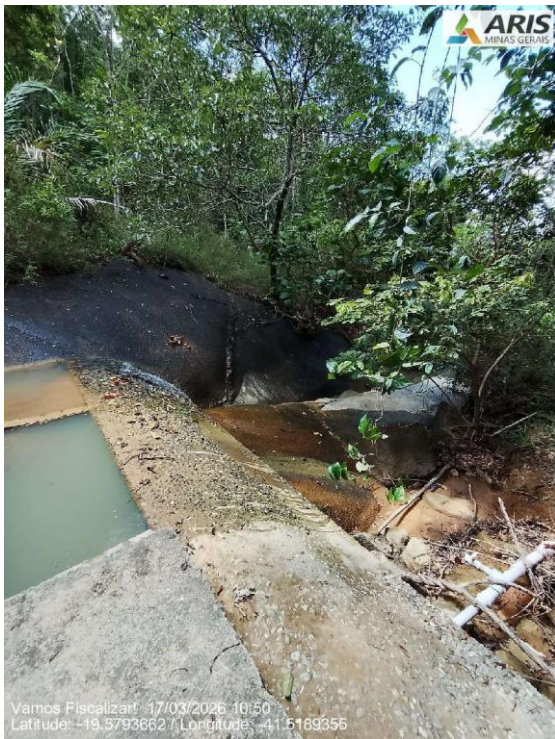
| <b>Observação:</b> Ausência de medidor de vazão. | |
| <p>Vamos Fiscalizar! 17/03/2026 10:50<br/>Latitude: -19.5793662 / Longitude: -41.5169355</p> <p>Ausência de medidor de vazão.</p> | |

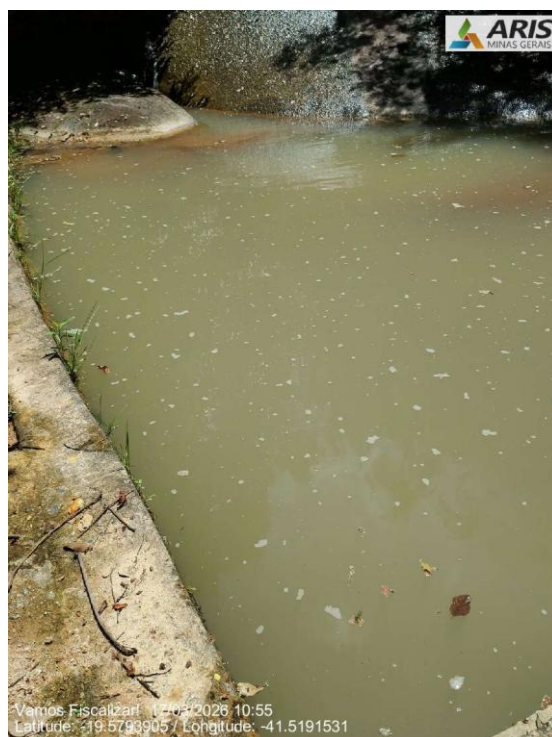
Não há indícios de eutrofização da água.

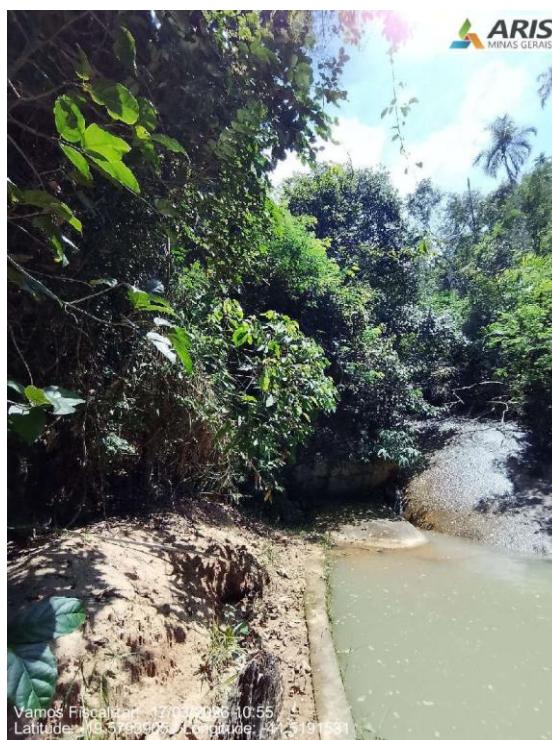
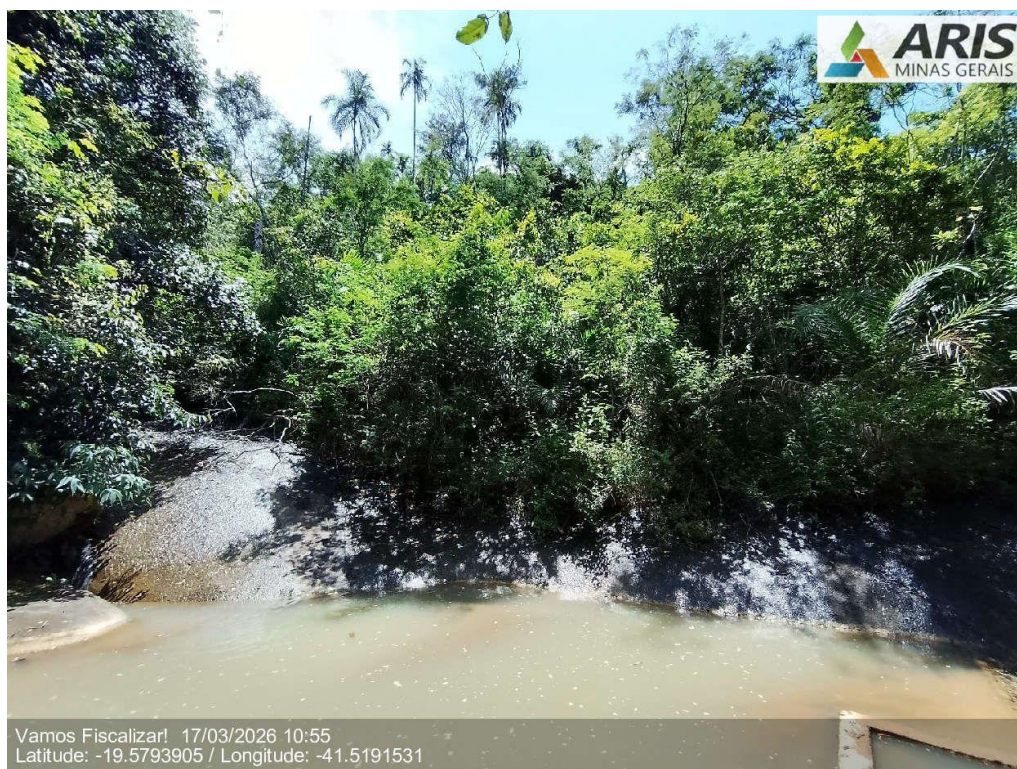
Área preservada. Ausência de indícios de poluição e lançamento de efluentes e/ou resíduos sólidos.

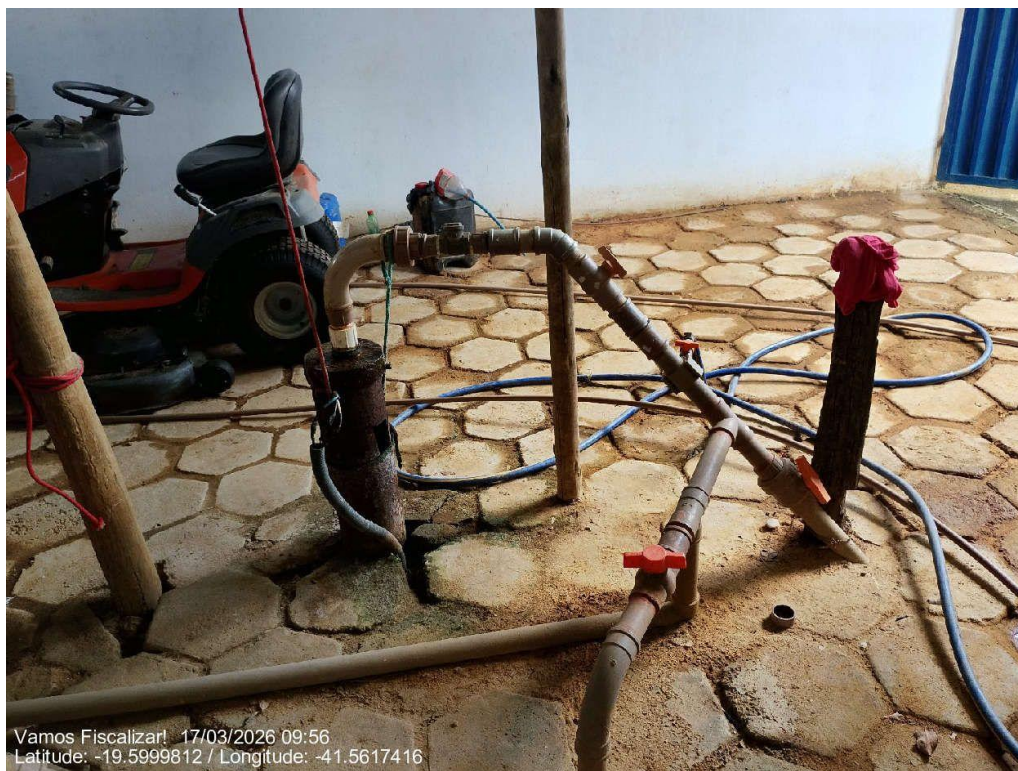
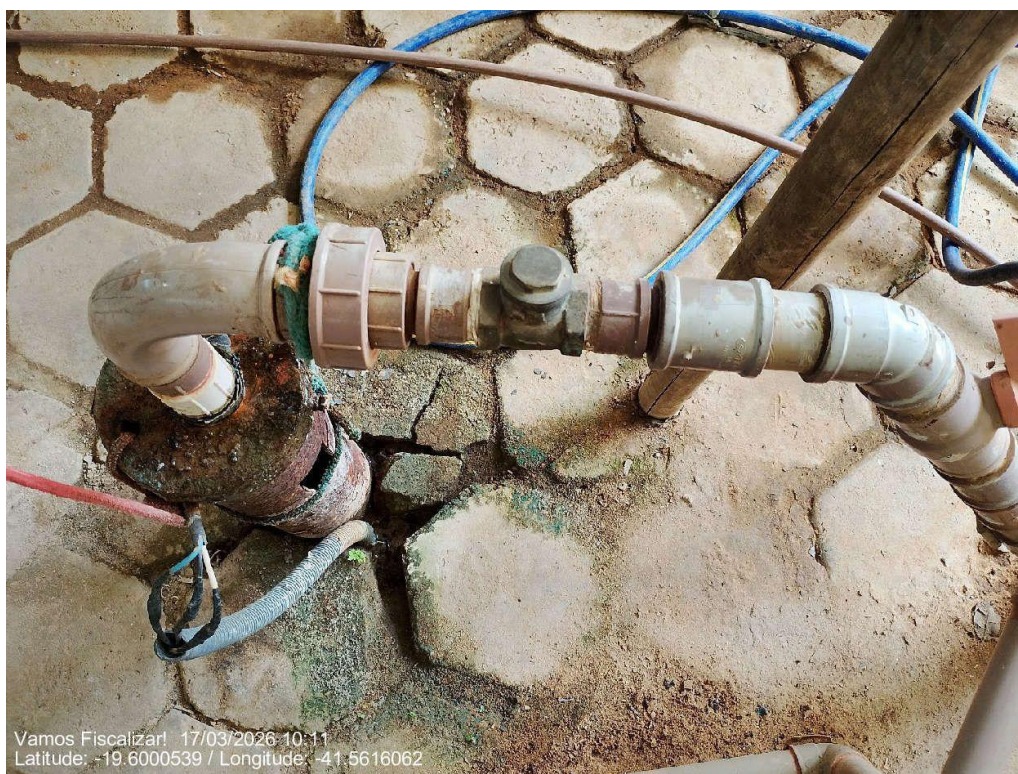
| <b>Observação:</b> Ausência de dispositivo de medição de vazão e de tempo de funcionamento. | |

Ausência de dispositivo de medição de vazão e de tempo de funcionamento.

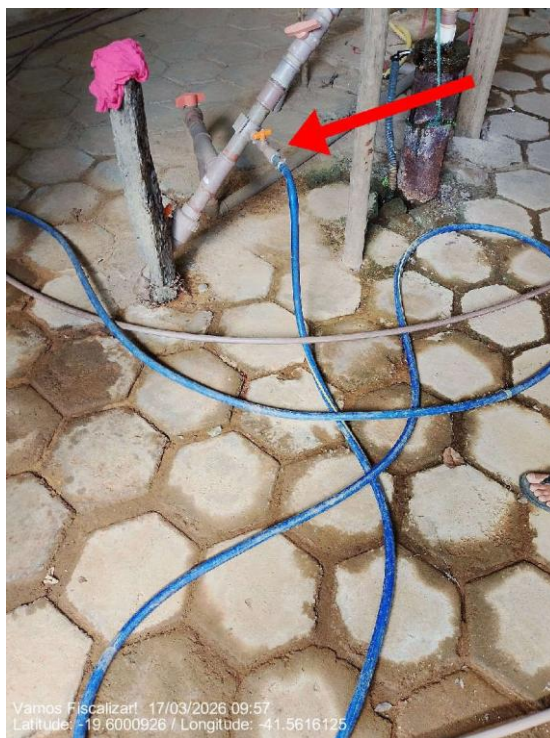
**Observação:** Possui uma torneira com mangueira, porém, a água bruta é coletada na ETA.

Possibilidade de ponto de coleta de água bruta.

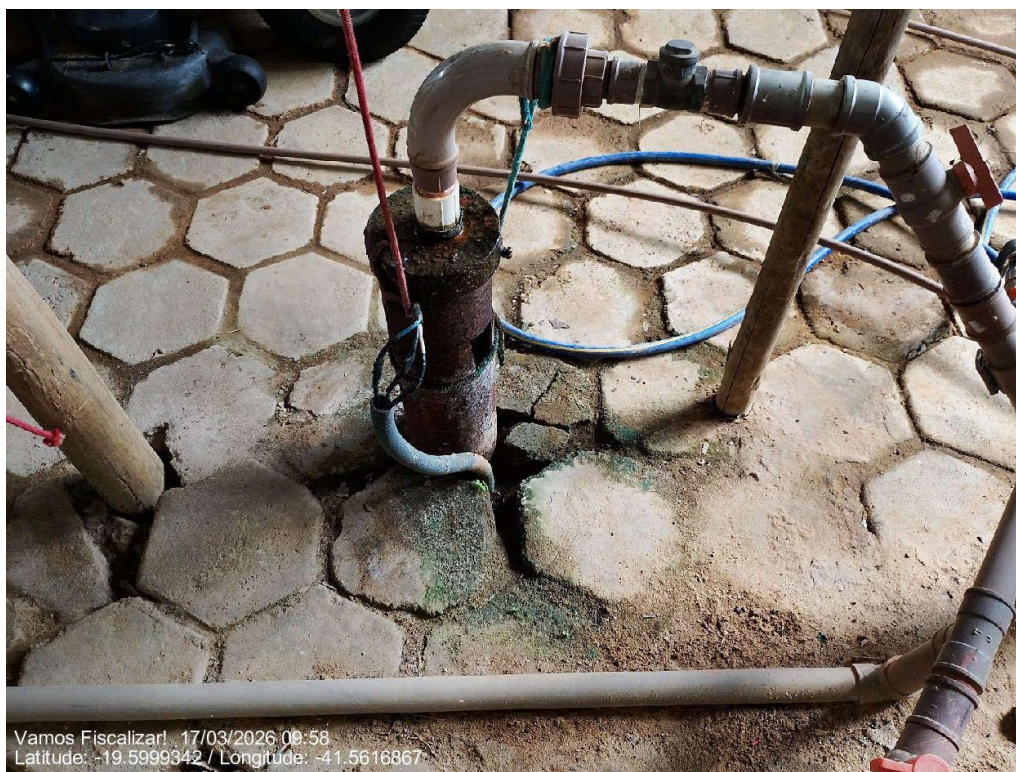
| Piso de blocos. | |

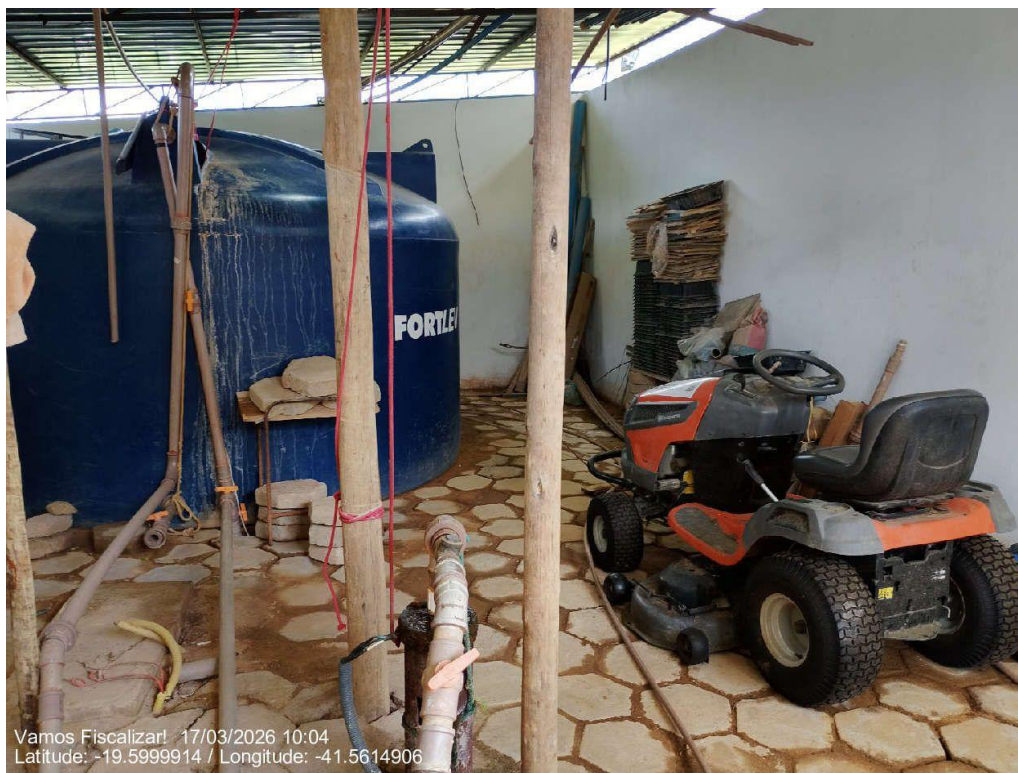
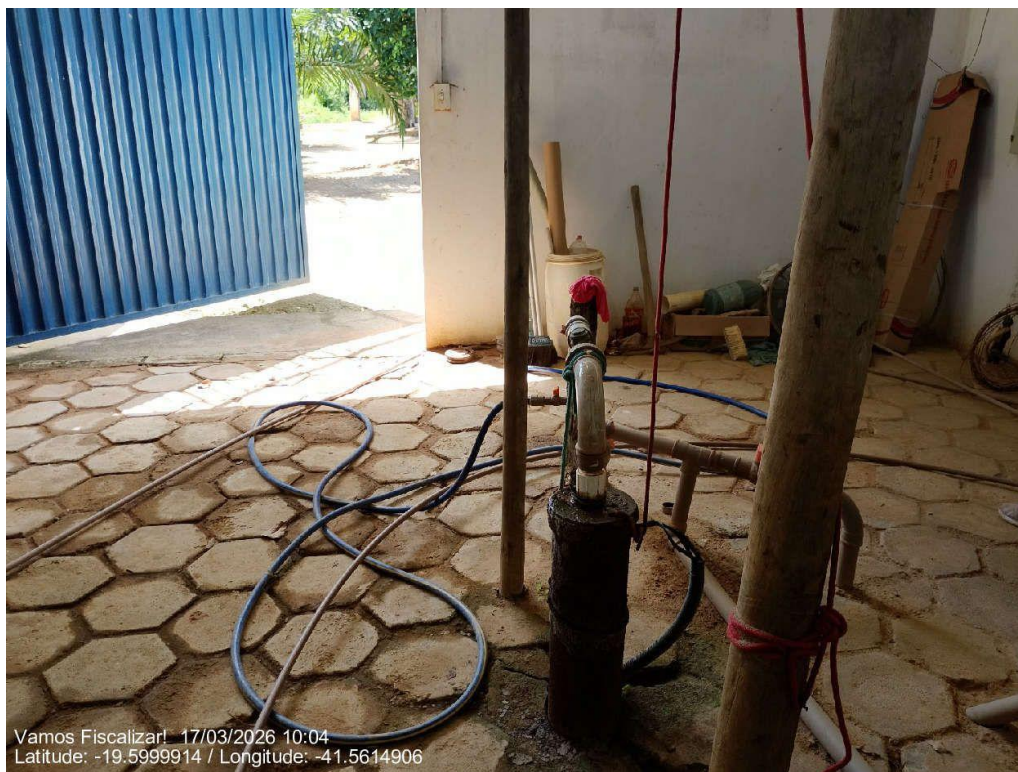
O local funciona com depósito da Prefeitura.

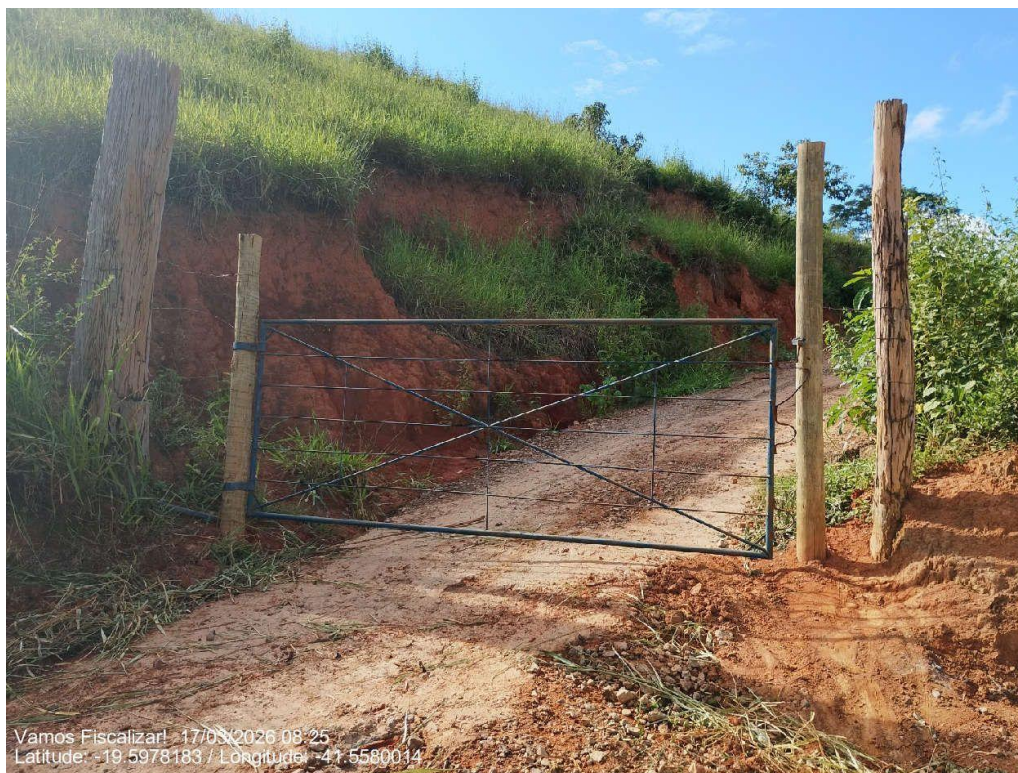
**Observação:** Não há tranca no portão principal de acesso à ETA

Portão principal de acesso à ETA

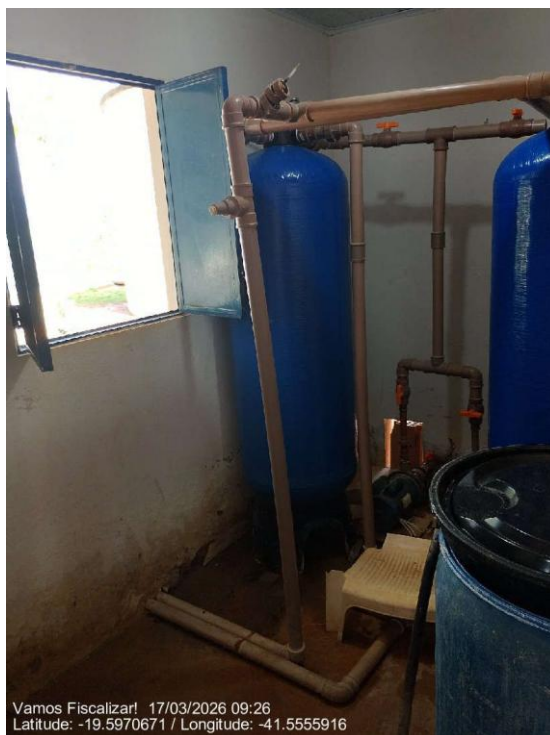
Tubulação de saída dos filtros sem torneira para coleta de água

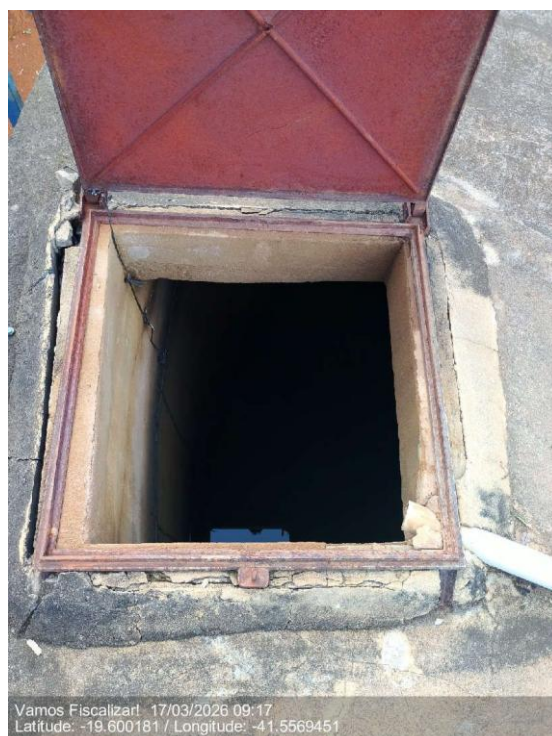
Sem dispositivo de medição de nível

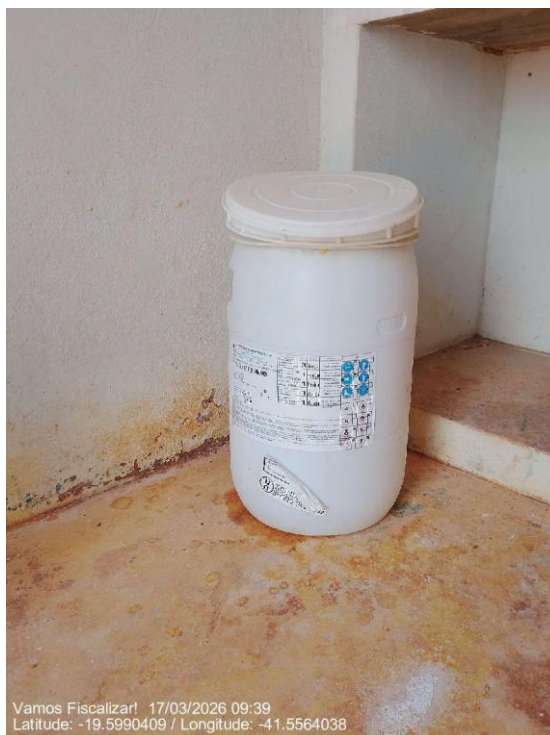
Embalagens de hipoclorito de cálcio 65% granulado (tambor de 45kg) para desinfecção
