# **Relatório de Fiscalização dos Serviços de Água e Esgoto do município de Pocrane/MG**

Fiscalização Regular Direta de Acompanhamento  
Proc. Administrativo Fiscalização – 003/2026

**Pocrane - Maio/2026**

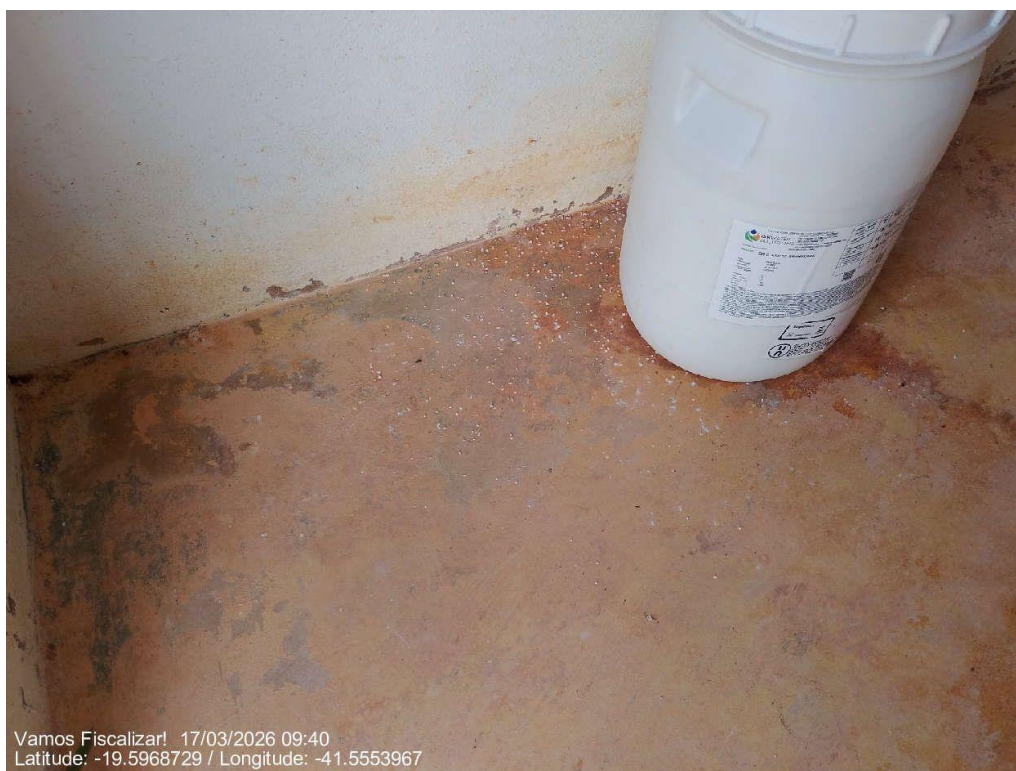
**Observação:** Havia marcas abaixo das embalagens de hipoclorito de cálcio, indicando vazamentos. E continha material granular no chão.

Marcas abaixo da embalagem e granulados no chão

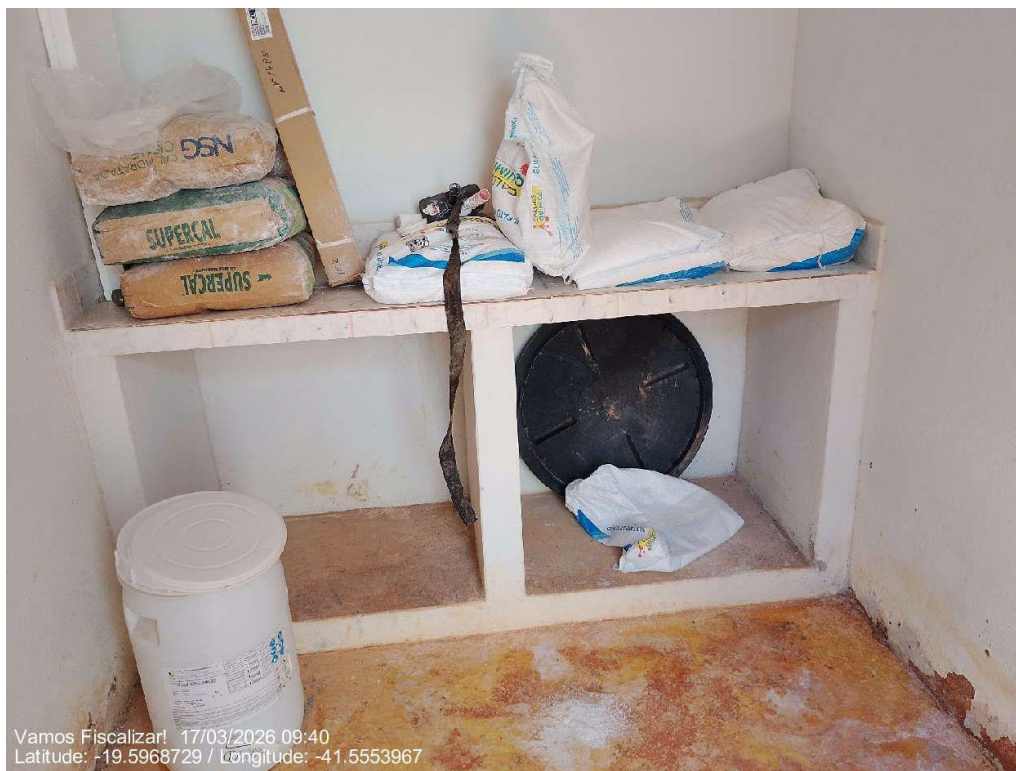
Marcas no chão e granulados no chão

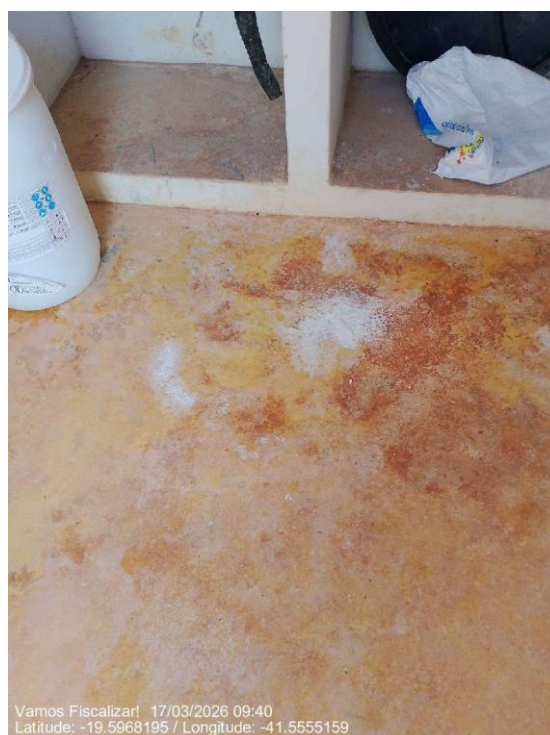
Granulados no chão

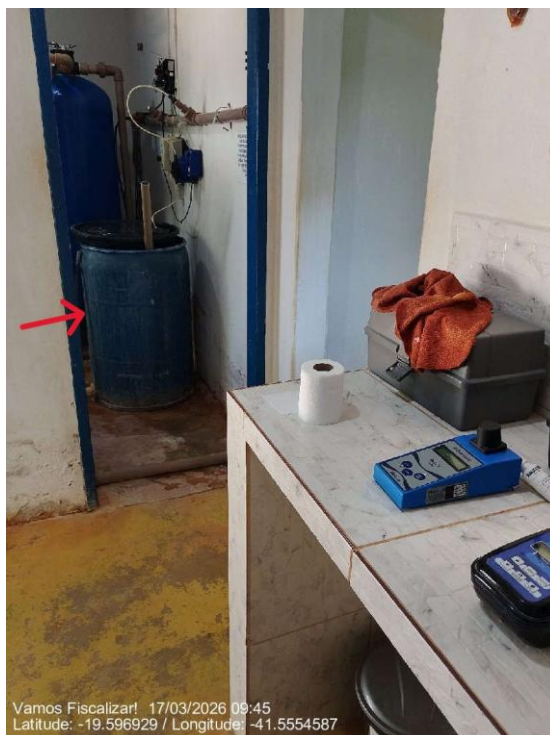
**Observação:** Está próximo apenas do preparo e dosagem do sulfato de alumínio. O preparo e dosagem do cloro fica próximo a calha Parshall.

Preparo e dosagem de sulfato de alumínio próximo a bancada

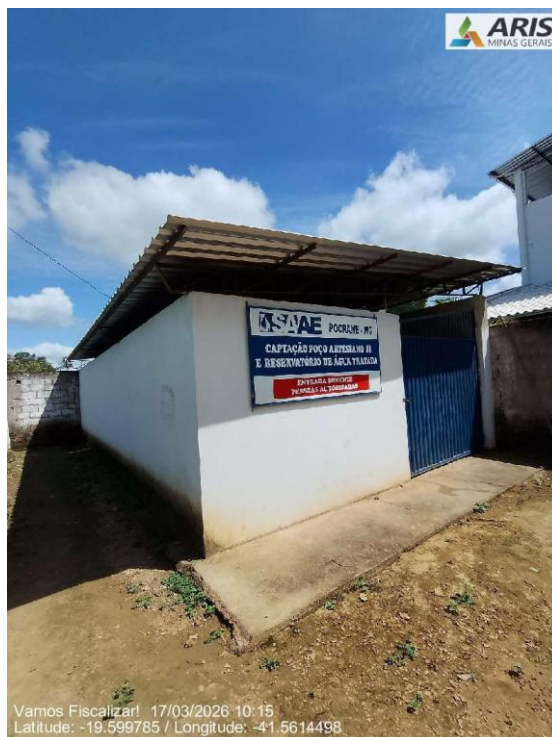
**Observação:** Existe placa, mas está escrito "reservatório" e deveria ser "estação elevatória". Área devidamente cercada.

Existe placa, mas está escrito "reservatório" e deveria ser "estação elevatória".

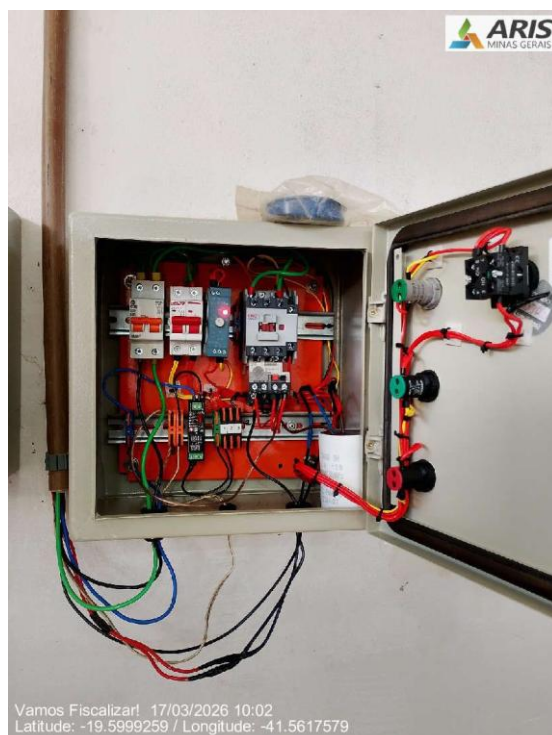
Caixa de comando aberta.

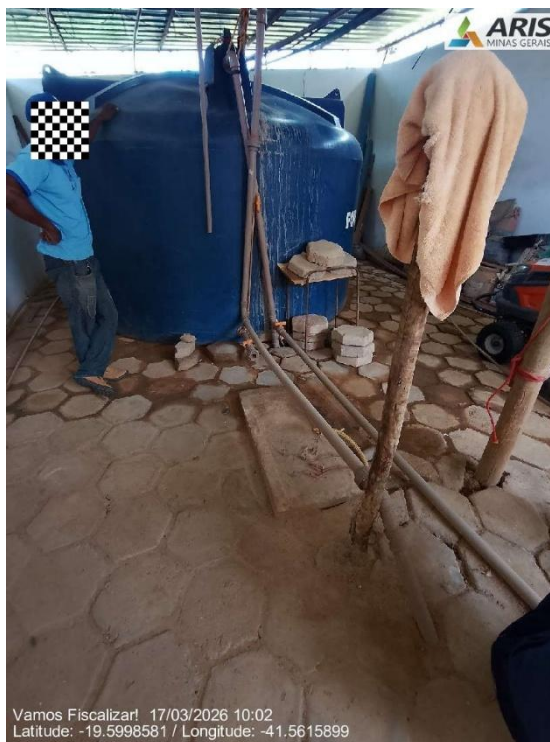
Ausência de dispositivo medido de pressão.

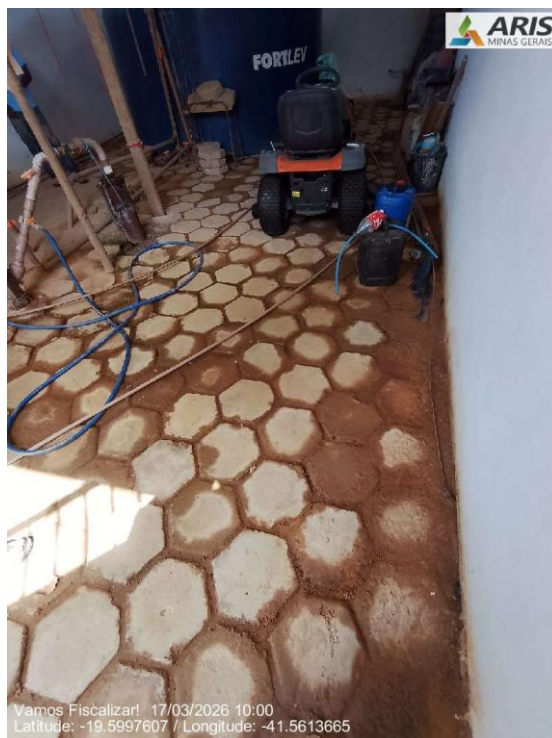
**Observação:** Operador indicou que quando há vazamentos a água sai do galpão pela porta de entrada.

O piso encontra-se molhado, sem sistema de drenagem (ralo).

| <b>Observação:</b> Ausência de sistema de drenagem. | |

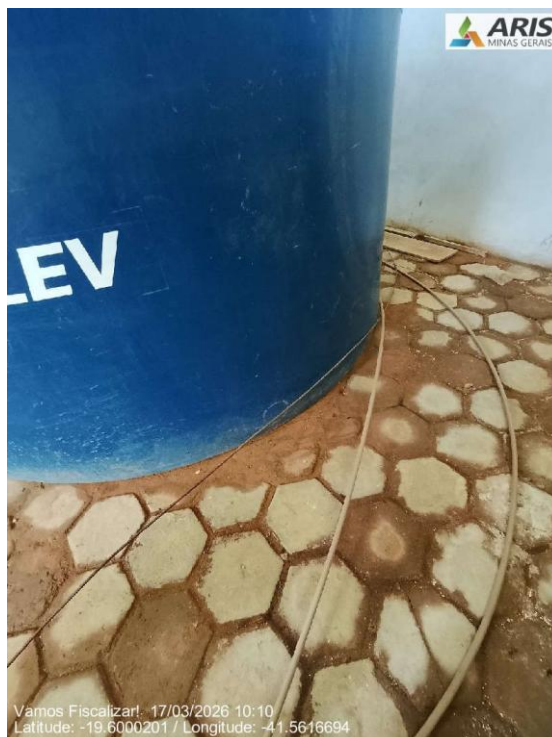
Piso aparentemente úmido.

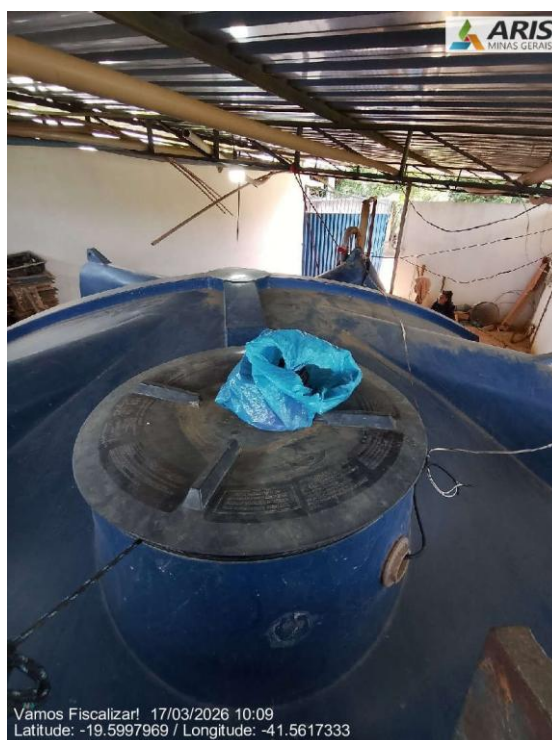
Não há cadeados para fechar a tampa de inspeção.

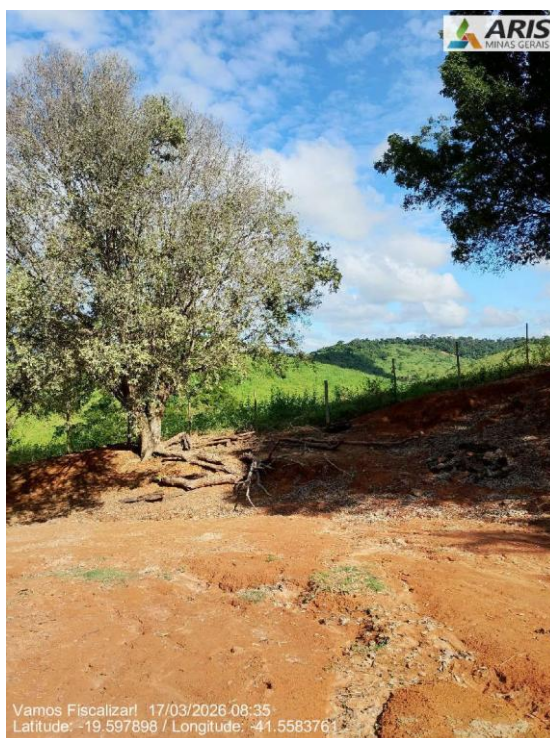
**Observação:** Reservatório está na área da ETA Barra da Figueira

Área cercada e oferece condições para acesso.

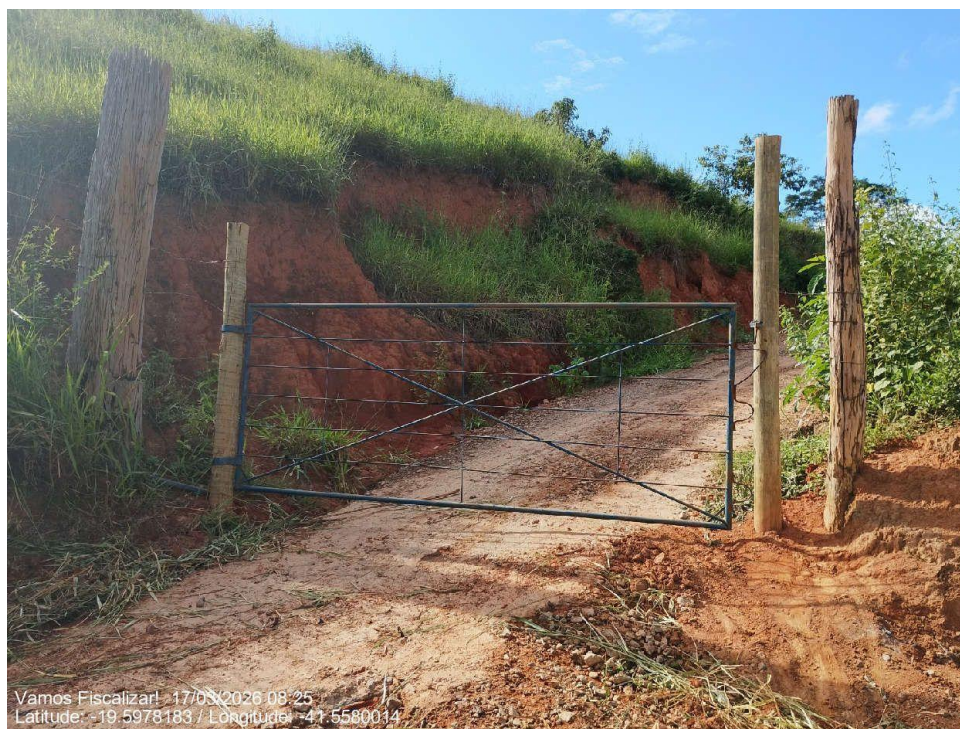
**Observação:** Existe portão, mas este não fica trancado

Portão.

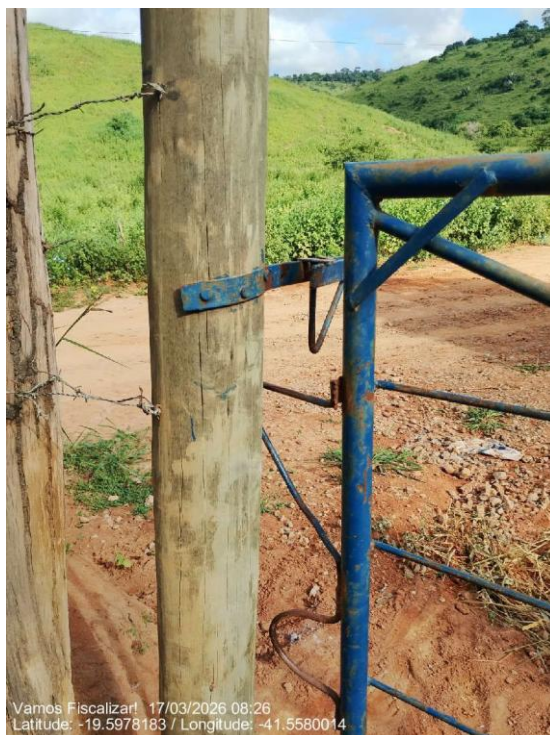
Ausência de cadeado.

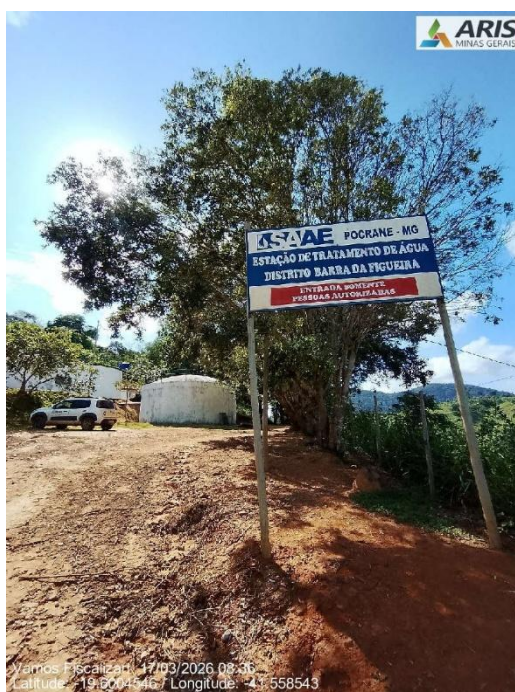
**Observação:** Ausência de identificação do reservatório e informação acerca da capacidade de reservação.

Falta indicar o nome da unidade (reservatório) e a capacidade de reservação

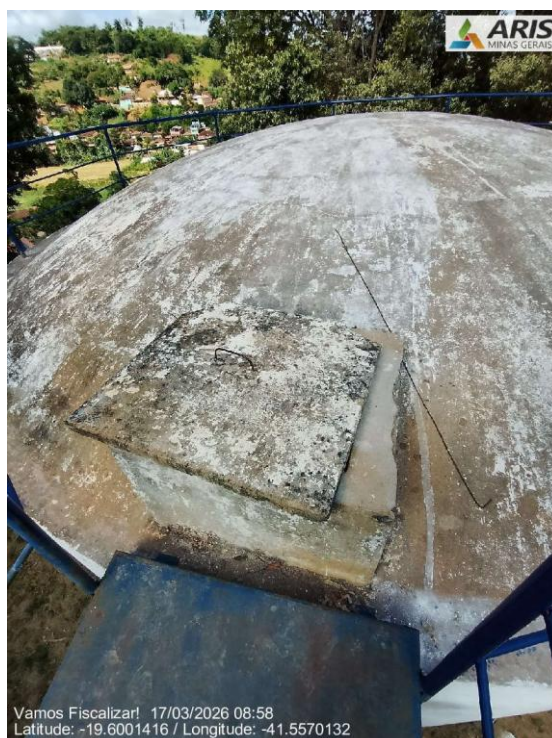
Tampa de inspeção sem cadeado

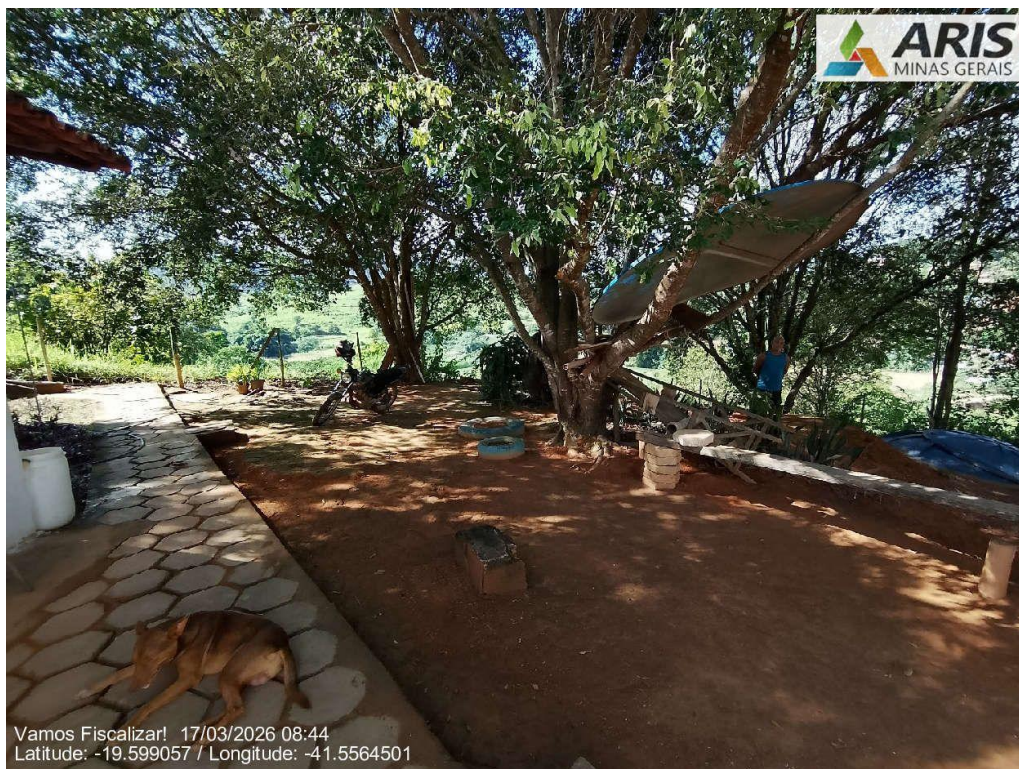
**Observação:** Segundo os funcionários, sempre tem manutenção só que não tem cronograma definido.

Área ao lado da casa de química

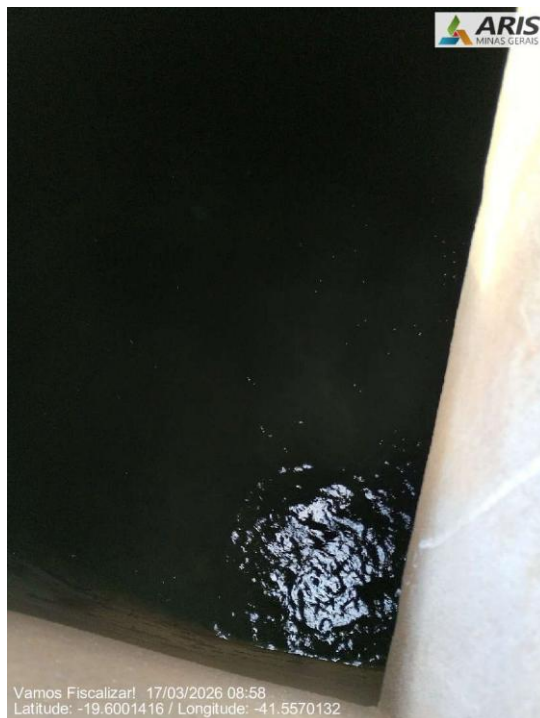
**Observação:** Segundo o operador, o controle é visual.

Ausência de medidor de nível dentro do reservatório

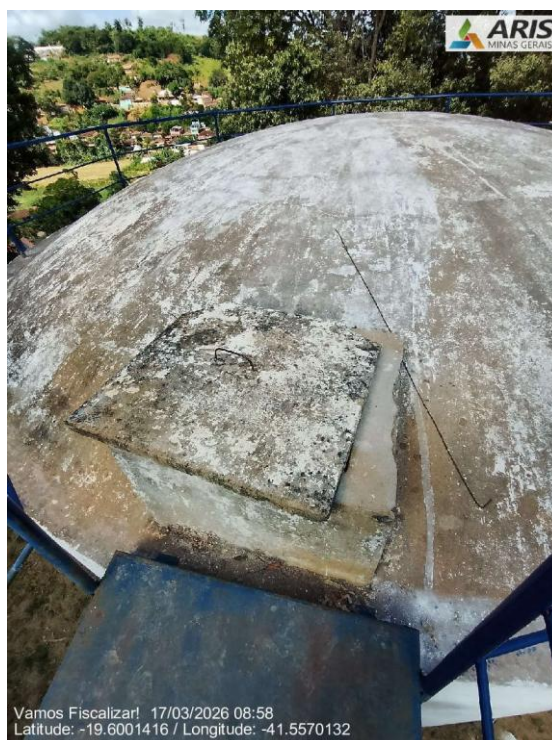
Tampa de concreto em boas condições

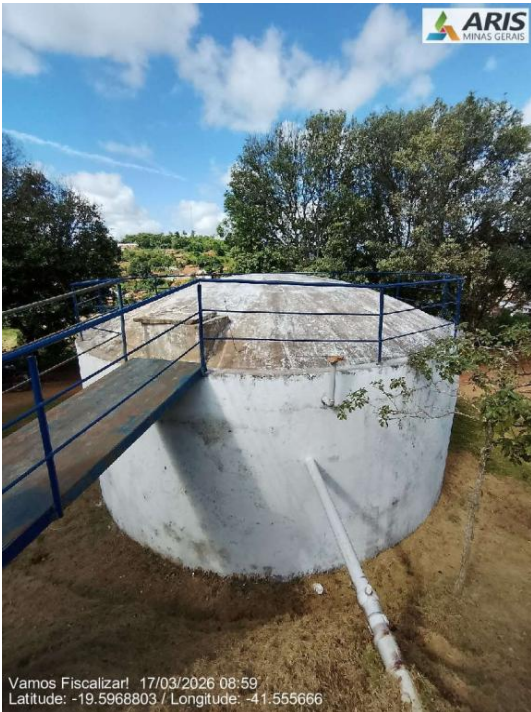
| <b>Observação:</b> A cobertura impede a entrada de água, animais e outros corpos estranhos, e seu formato côncavo favorece o escoamento das águas pluviais. | |
| <p>O reservatório apresenta cobertura côncava</p> | |

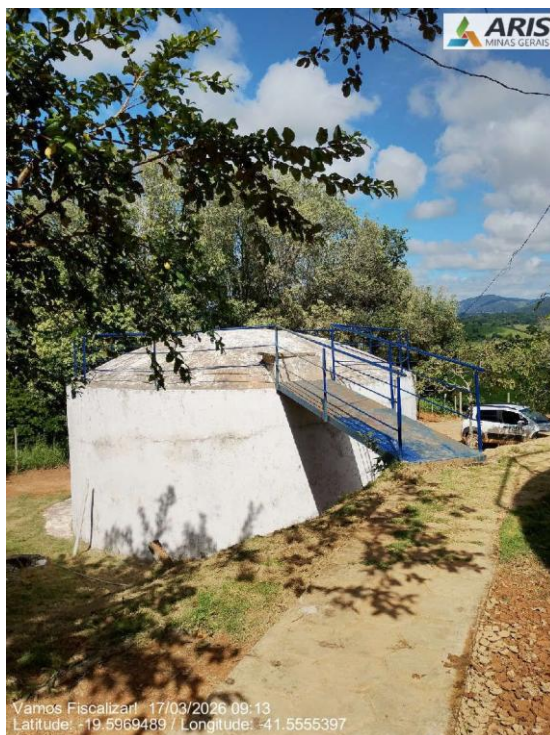
**Observação:** Há rampa de acesso, uma vez que o reservatório está em cota inferior à ETA.

Rampa de acesso à cobertura do reservatório

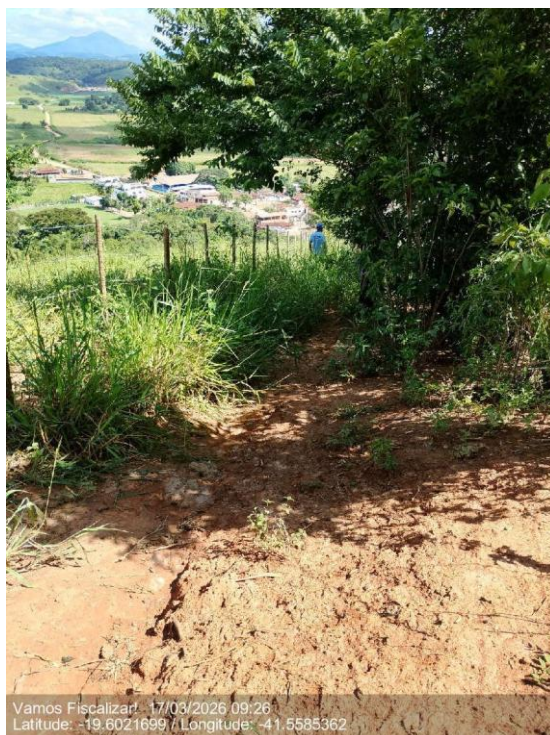
**Observação:** A entrada se dá por meio de um pasto, que no dia da fiscalização, a vegetação cobria o carro.

Ausência de acesso.

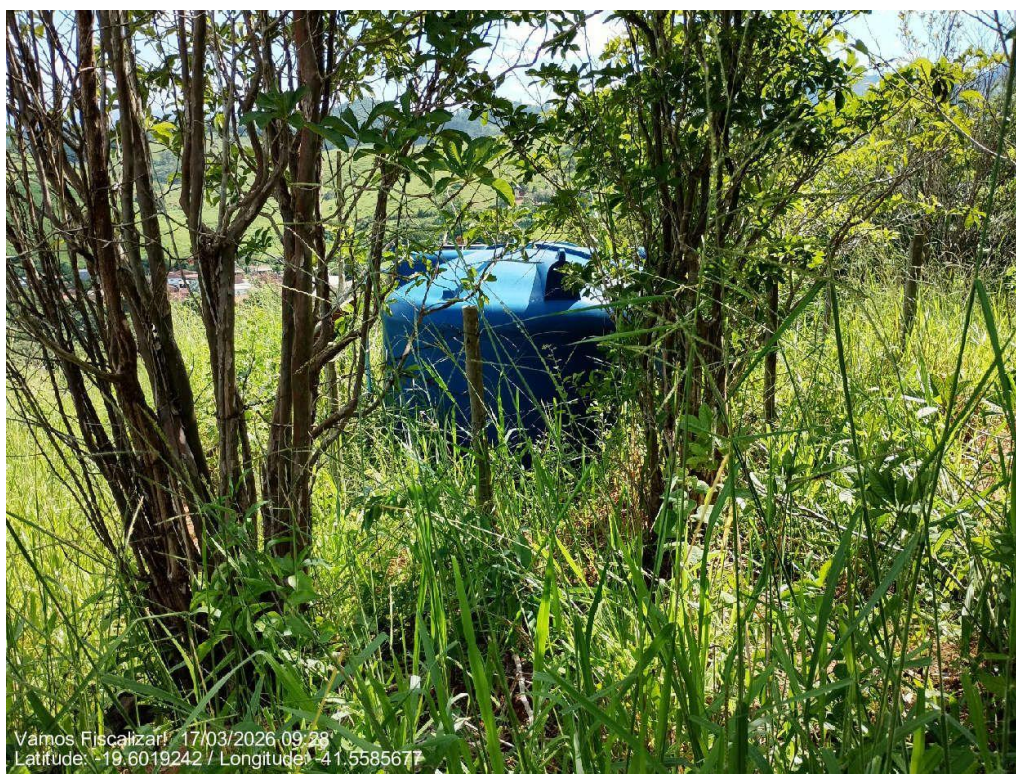
Cercamento.

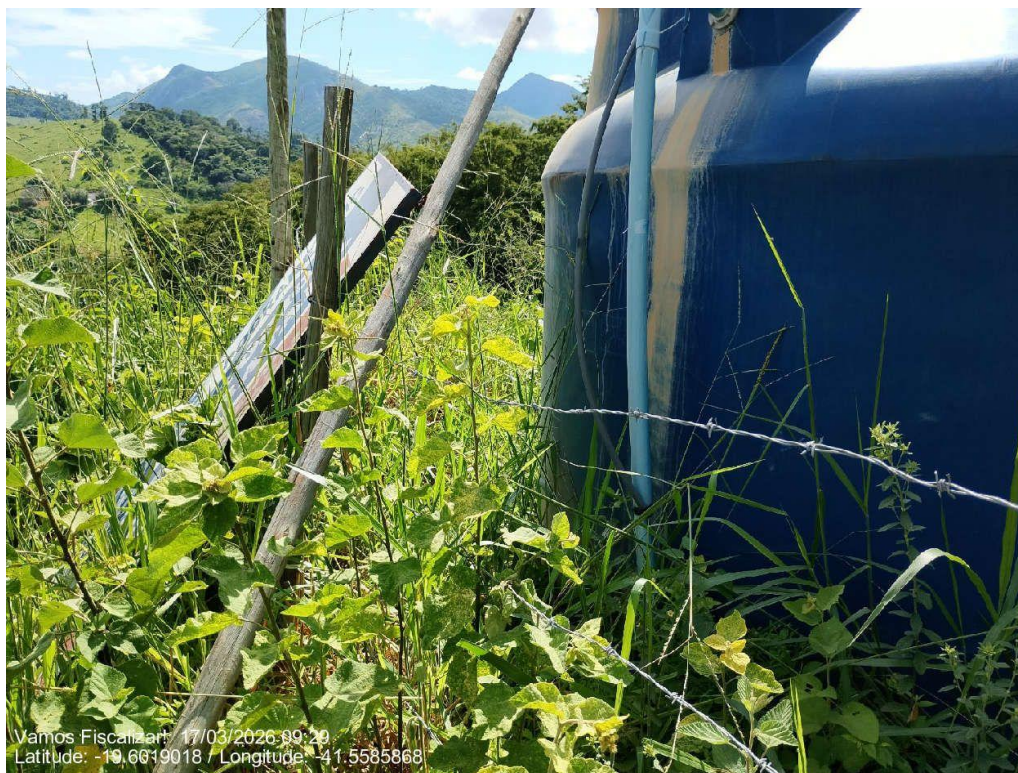
Ausência de portão de acesso.

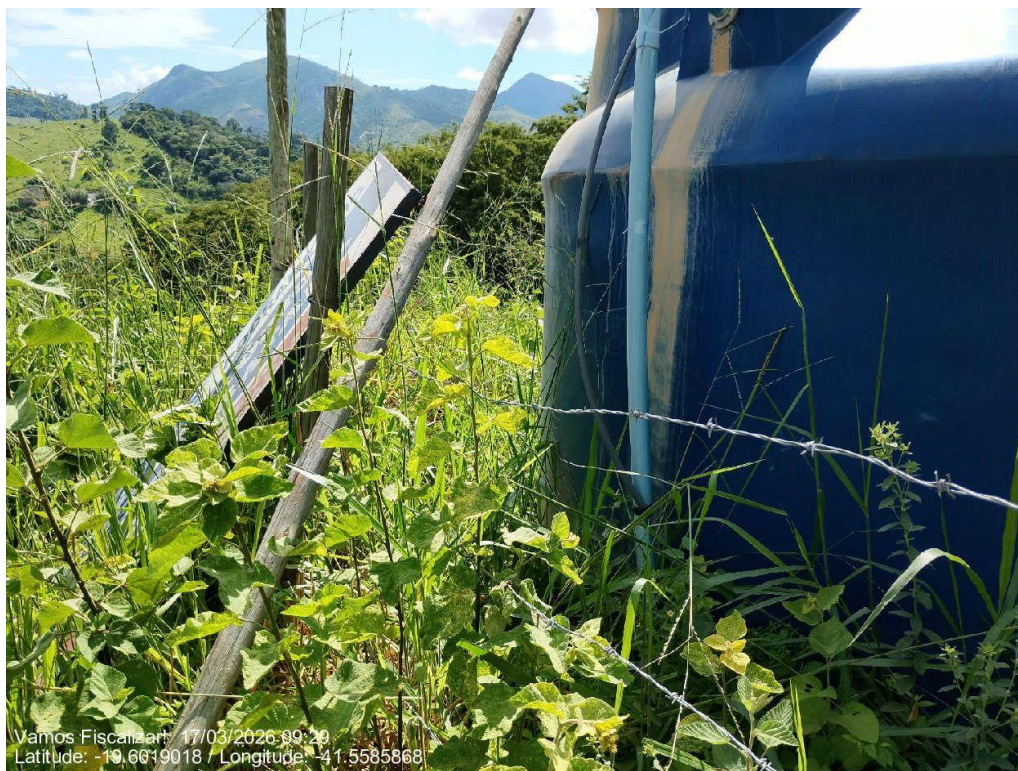
**Observação:** Ausência de portão de acesso com cadeado, cadeado na tampa de inspeção e capacidade de reservação.

Ausência de portão de acesso.

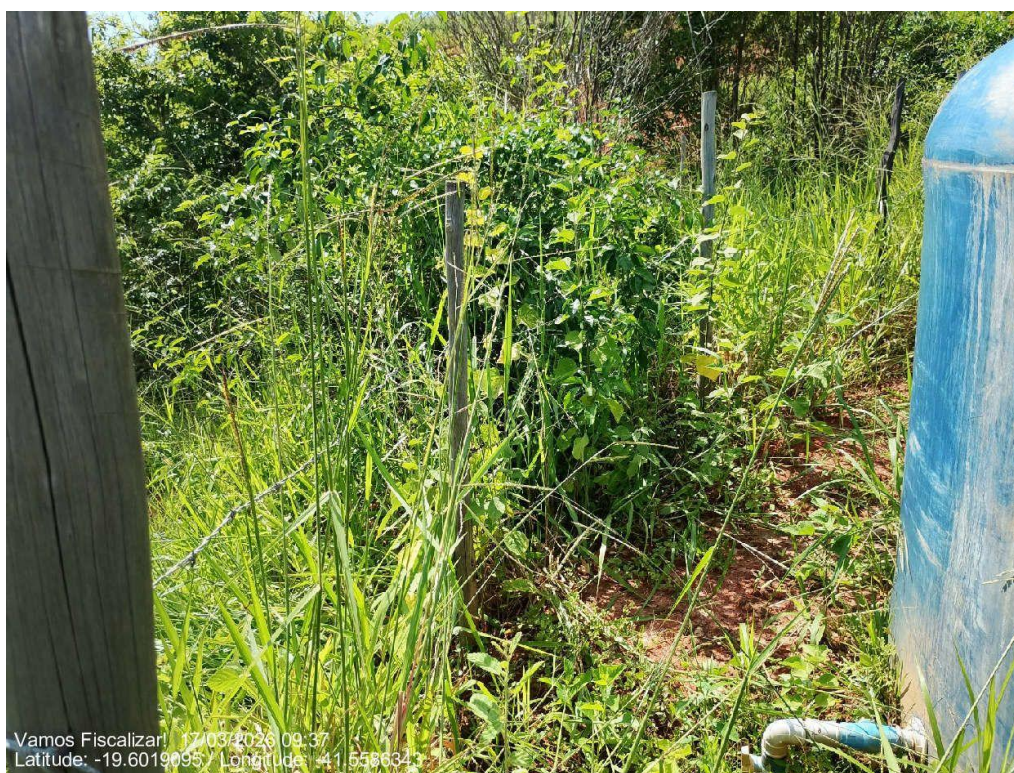
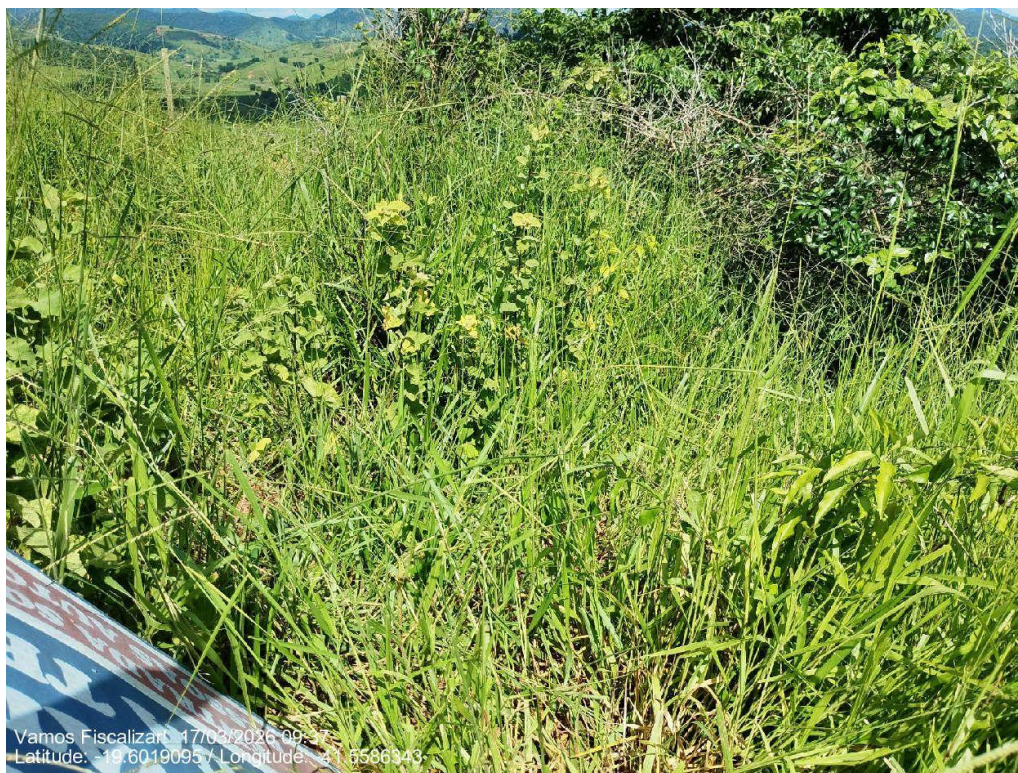
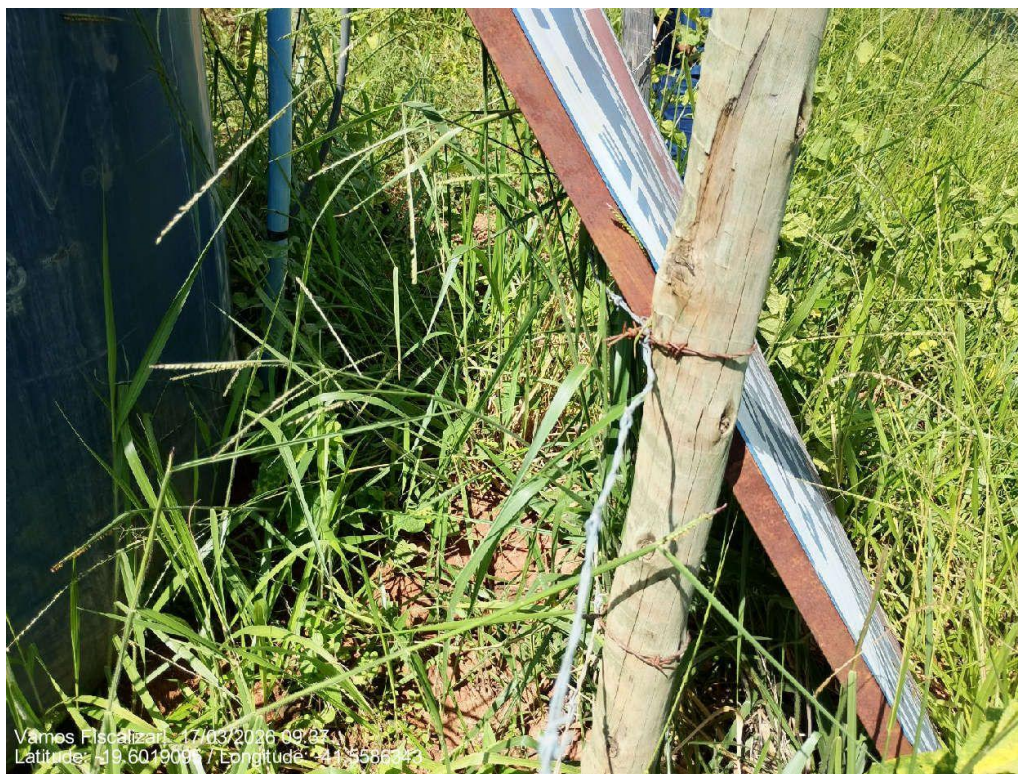
Vegetação no entorno do reservatório.

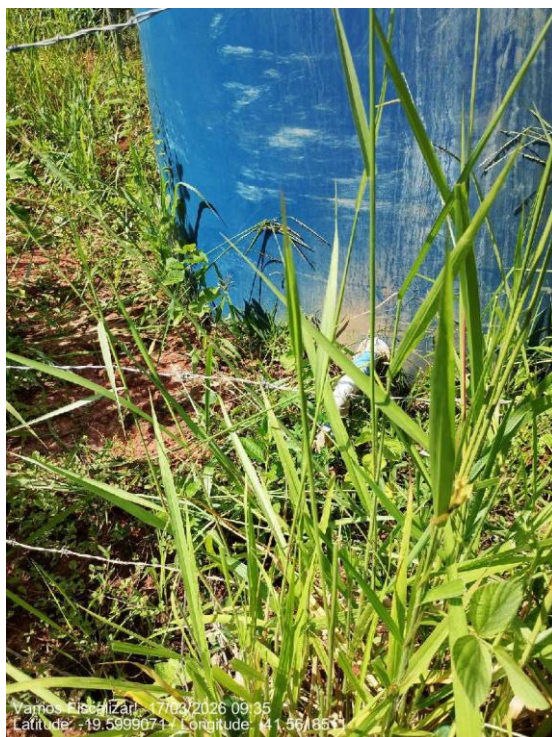
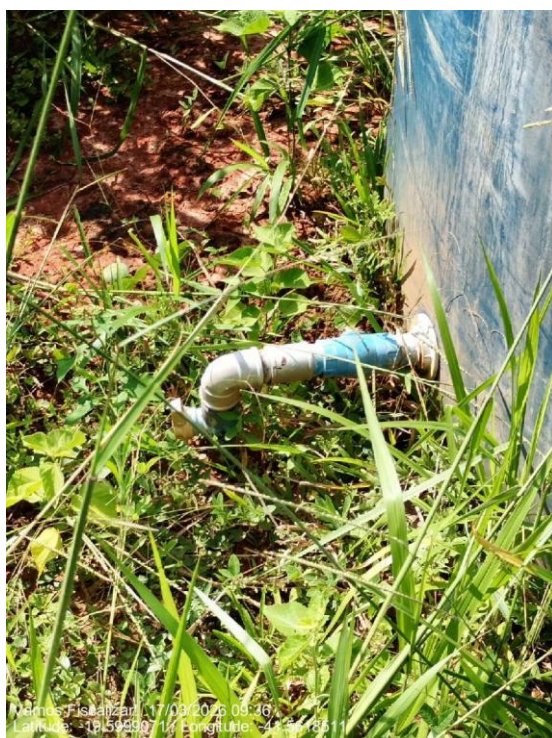
**Observação:** Não possui registro de entrada. Mas o fechamento da entrada pode ser realizado pela bomba da EEAT.

Registro de saída.

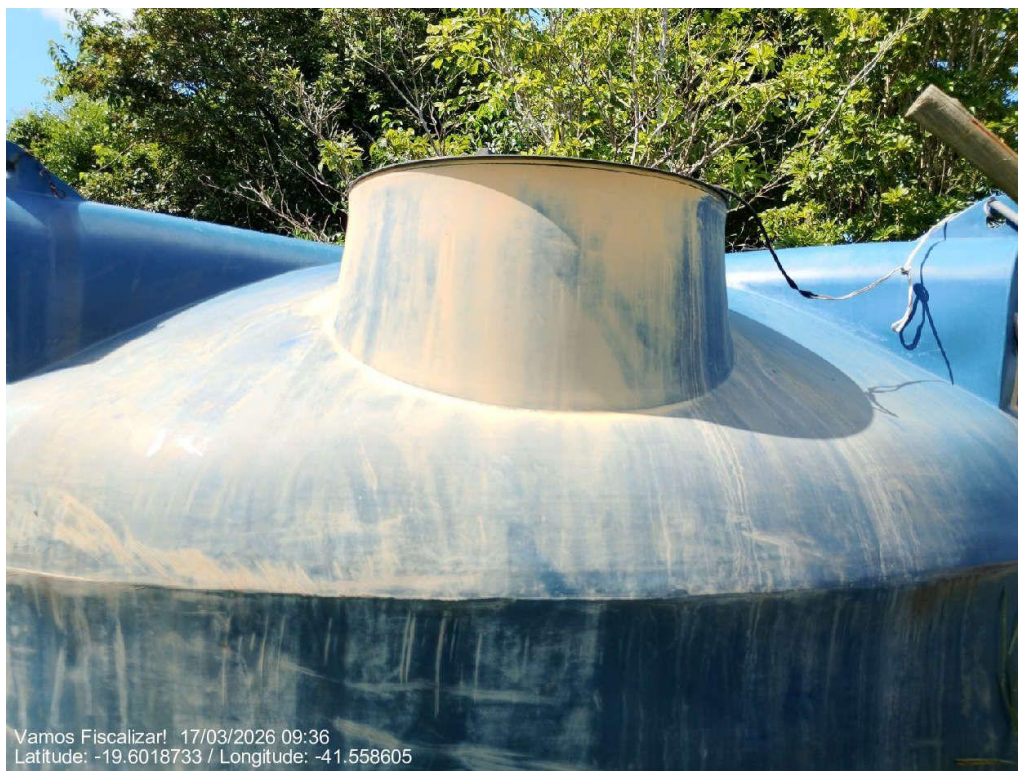
**Observação:** Transborda pela tampa.

Ausência de tubo extravasor com caixa de descarga.

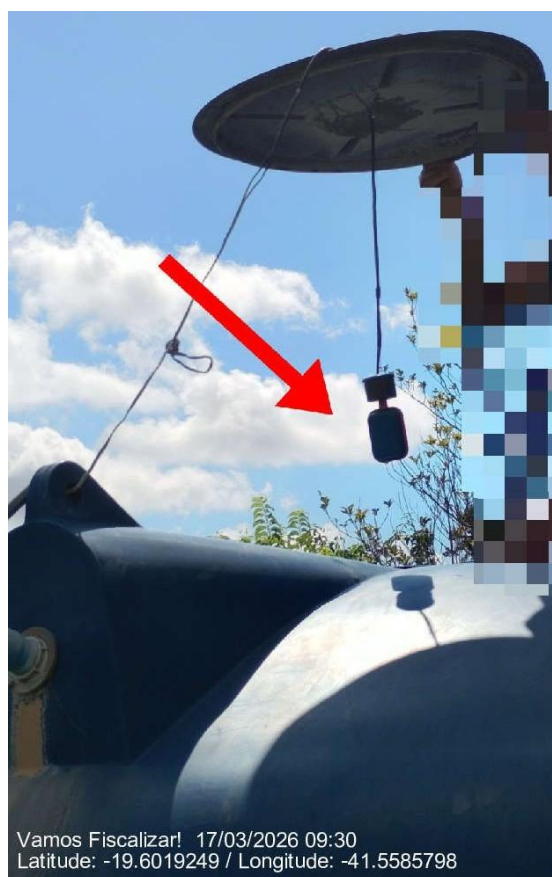
Boia.

**Observação:** Ocorre extravasamento quando a boia estraga. Foi informado que a última extravasão se deu quando um vento forte quebrou a placa de identificação, que tombou e arrebitou a fiação da boia, removendo a tampa de inspeção juntamente com a boia.

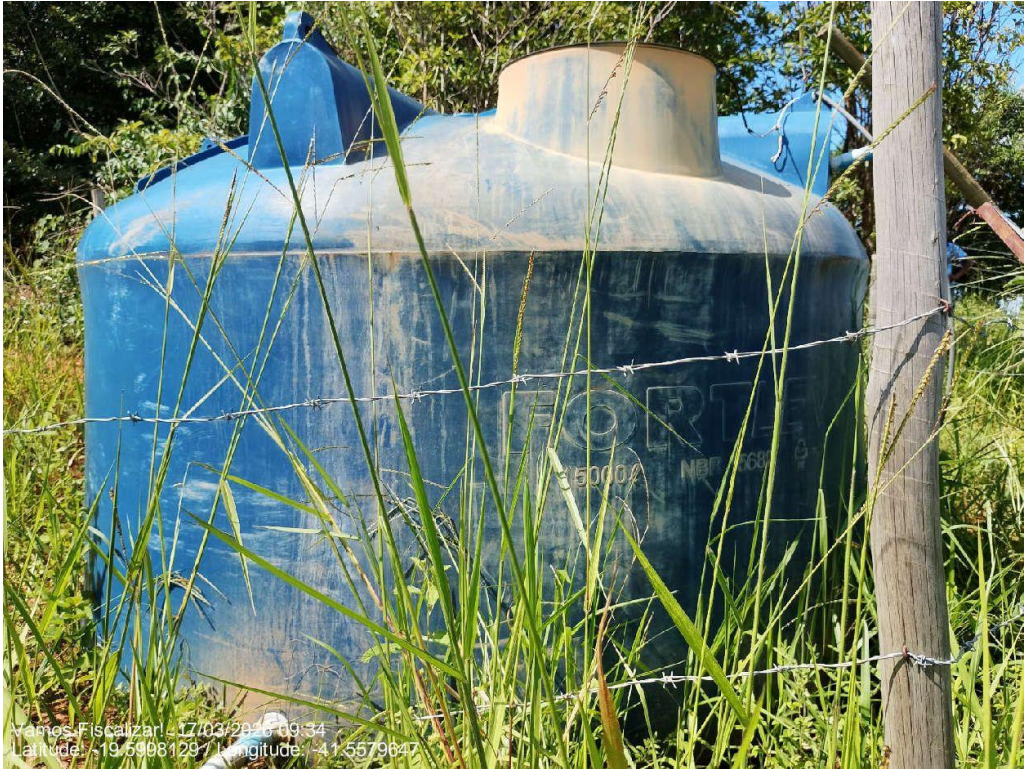
| <p>Ausência de dispositivo de indicador de nível de água.</p> | |
| <b>Observação:</b> Não há indicador de nível. | |

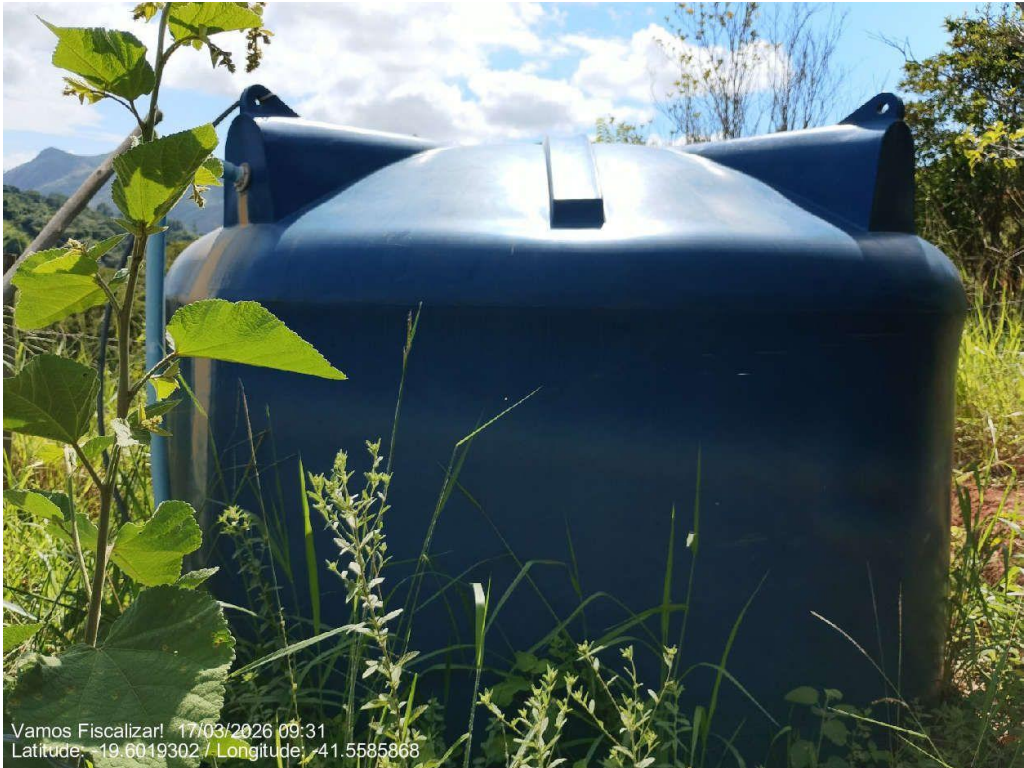
Estrutura do reservatório em boas condições.

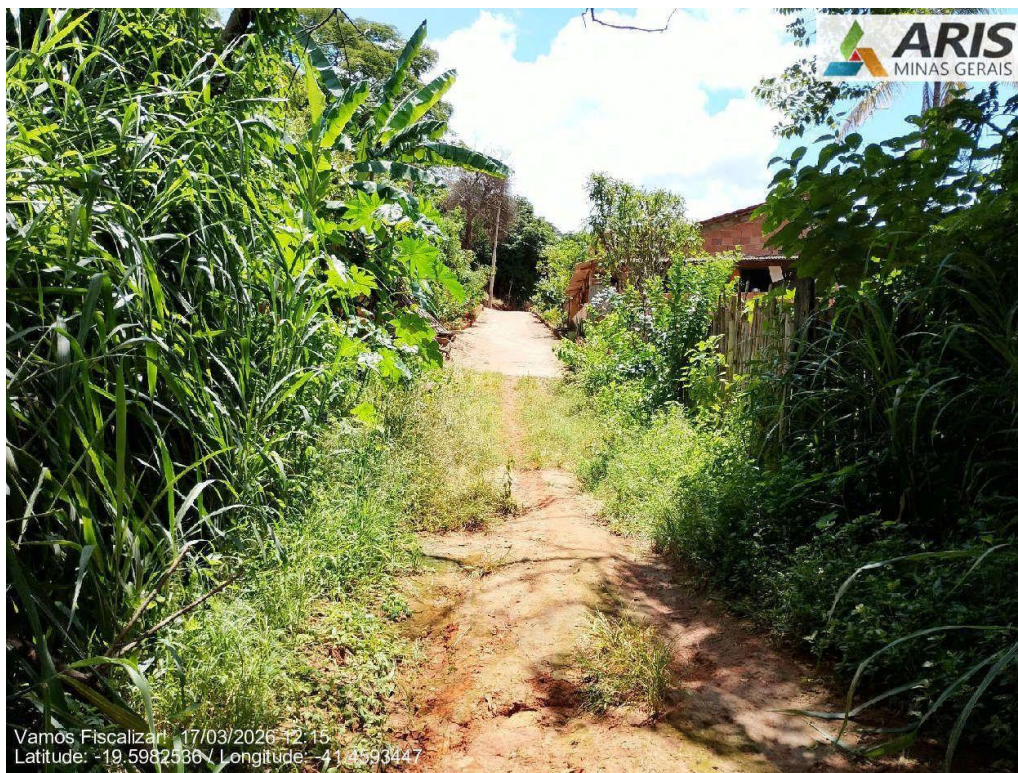
**Observação:** Verificou-se que a área se encontra em proximidade com residências, sem controle de acesso, sem cercamento e sem identificação da unidade.

Área sem restrição de acesso, sem tranca e sem identificação.

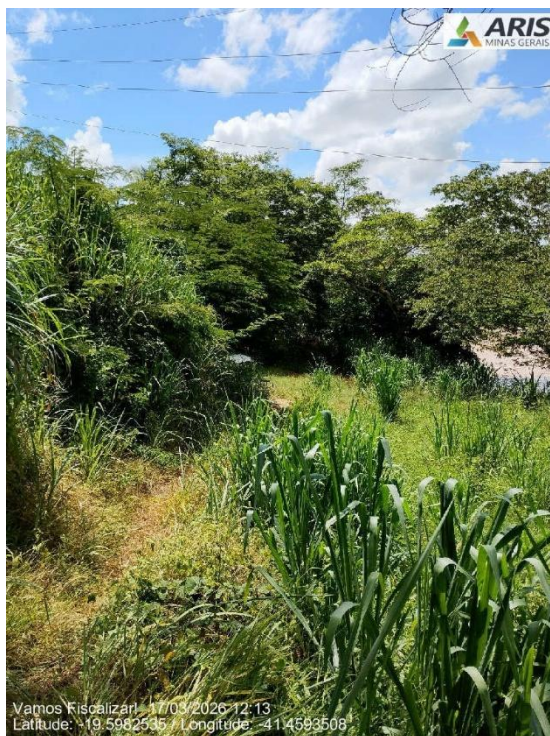
O acesso à unidade é difícil pela presença de vegetação, o que pode comprometer as atividades de operação, manutenção e fiscalização.

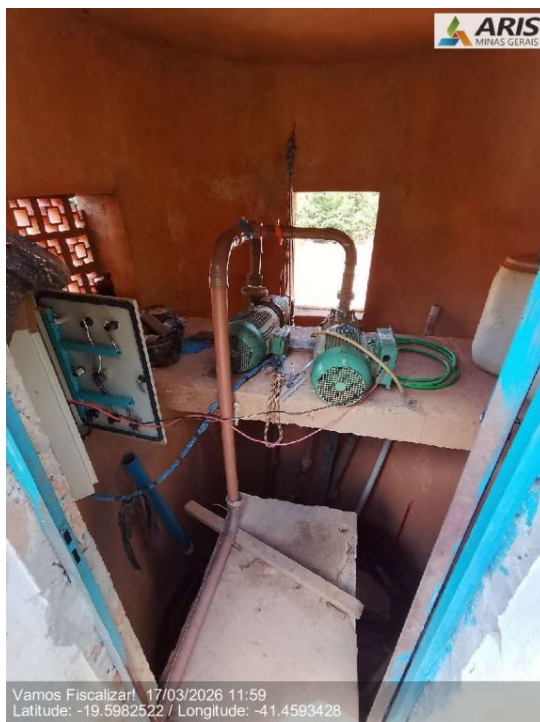
Ausência de medidor de vazão.

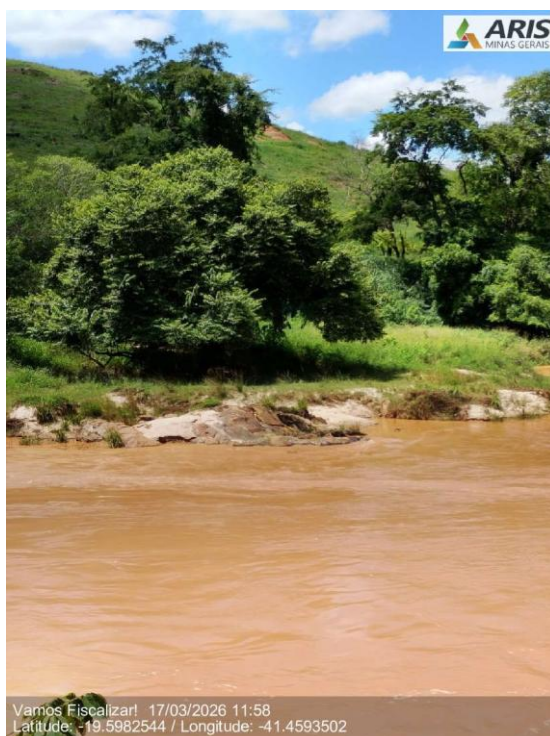
Bancos de areia localizados na margem contrária a captação.

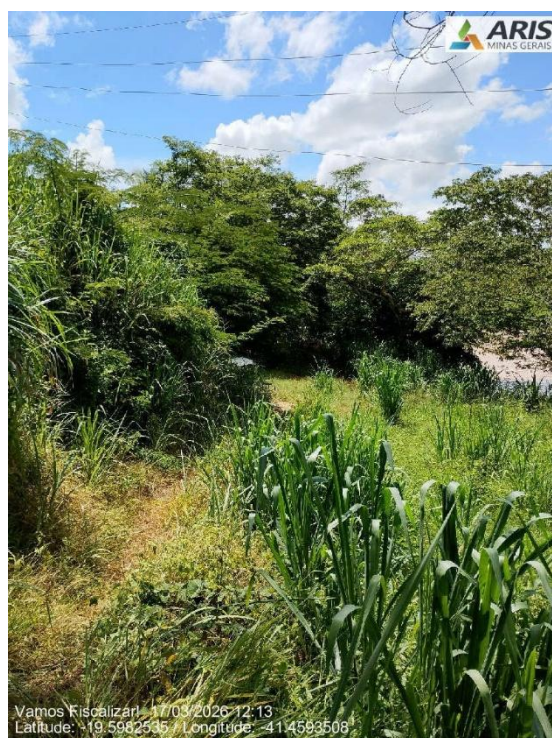
**Observação:** Muita vegetação dificultando o acesso e a fiscalização.

Muita vegetação e sem rotina de poda, comprometendo o acesso para operação e manutenção.

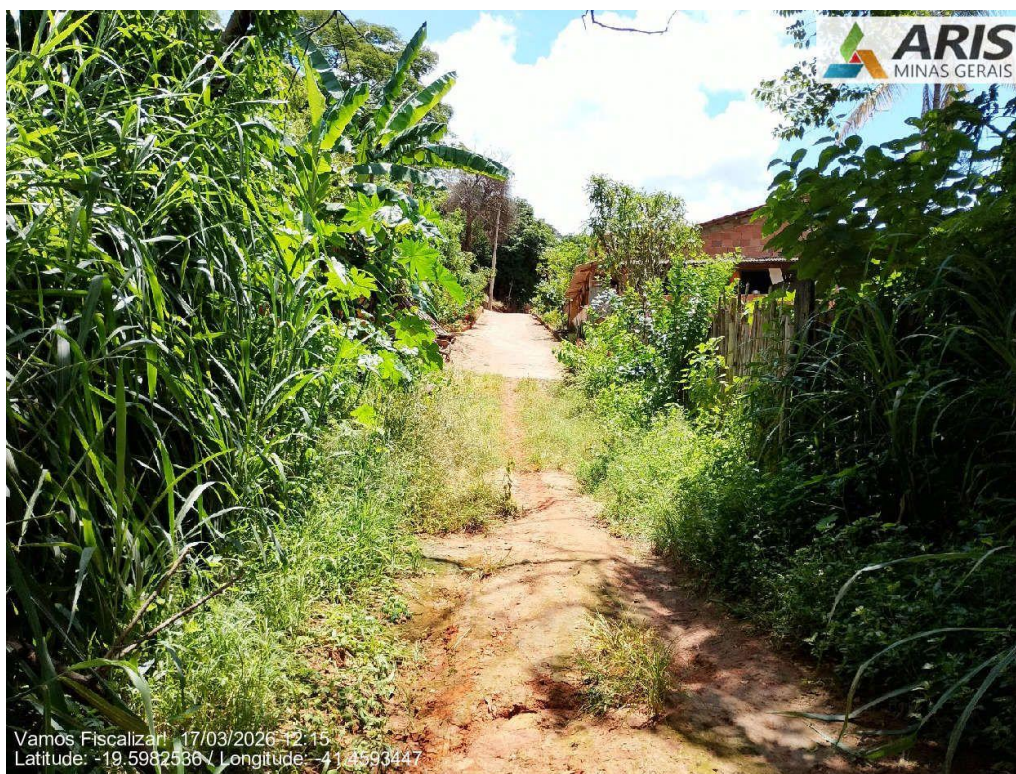
Acesso à EEAB.

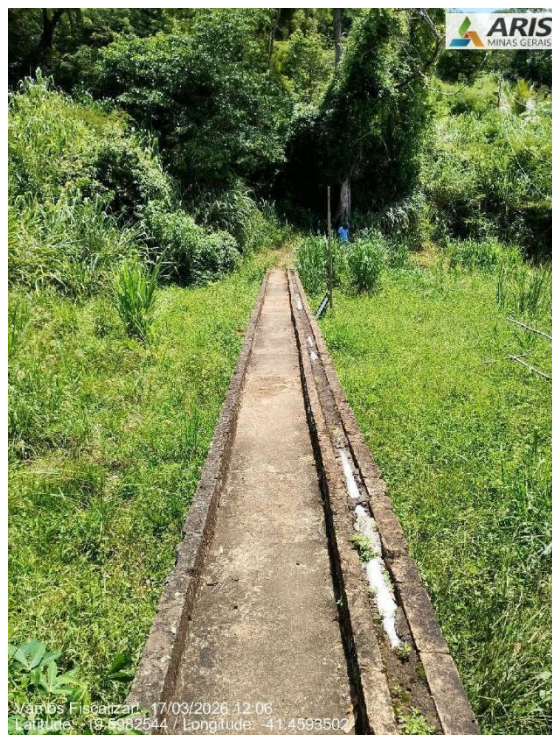
O acesso à casa de bombas é perigoso, em função da altura da estrutura e da ausência de guarda-corpo.
