# **Relatório de Fiscalização dos Serviços de Água e Esgoto do município de Pocrane/MG**

Fiscalização Regular Direta de Acompanhamento  
Proc. Administrativo Fiscalização – 003/2026

**Pocrane - Maio/2026**

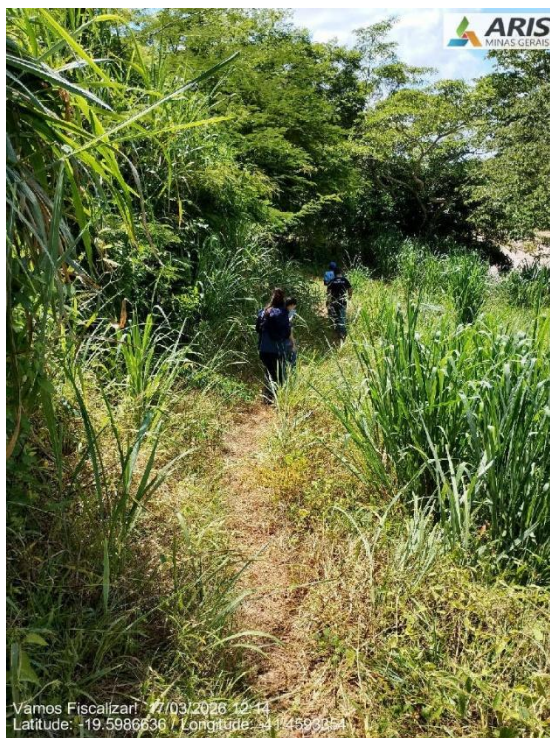
**Observação:** A área não é cercada, não possui placa de identificação.

Área não é cercada e possui muito vegetação, dificultando o acesso.

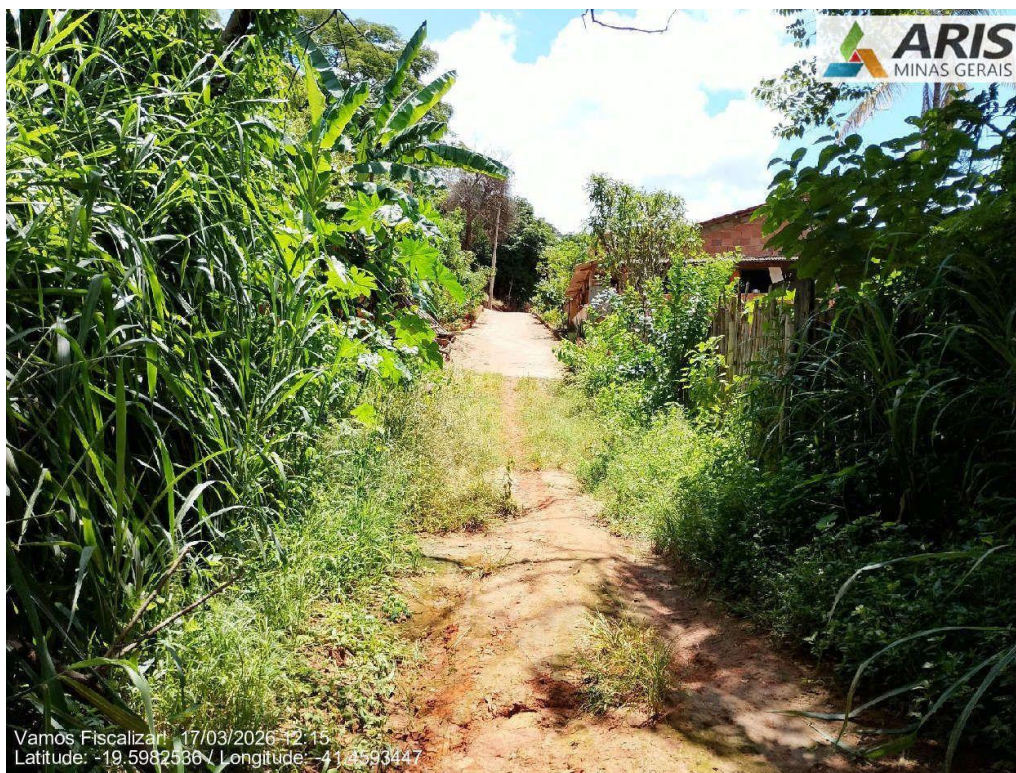
Não há placa de identificação na entrada da instalação.

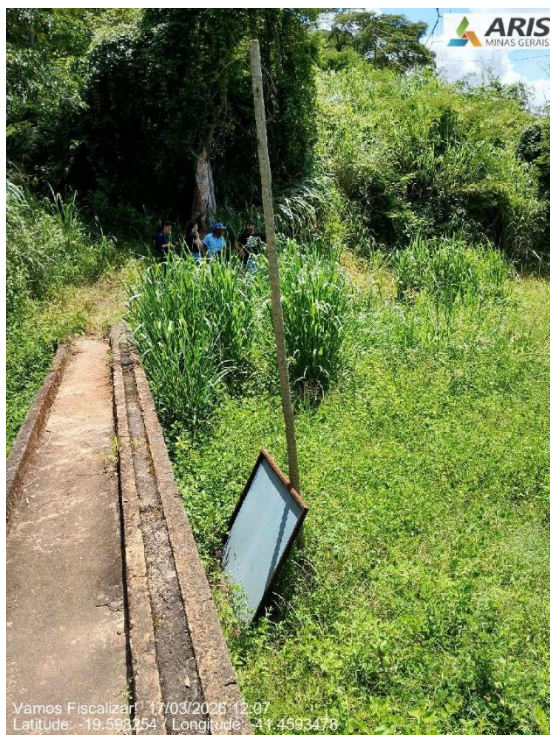
Existe placa, mas caiu na última enchente e não foi devidamente reinstalada.

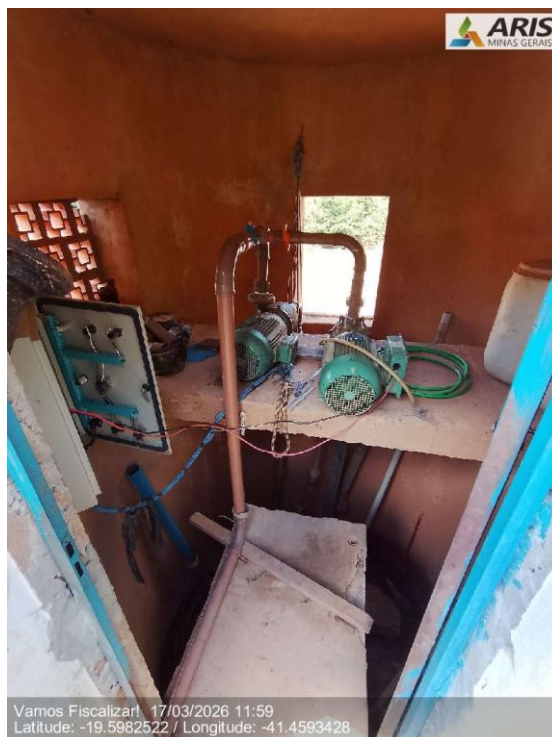
**Observação:** Segundo relato do operador, durante eventos de cheia do rio, o nível da água ultrapassa a altura da bomba.

O fundo da casa de bombas possui acesso direto ao rio. Na situação observada, a bomba encontra-se instalada a aproximadamente 1,50 m acima do nível da água.

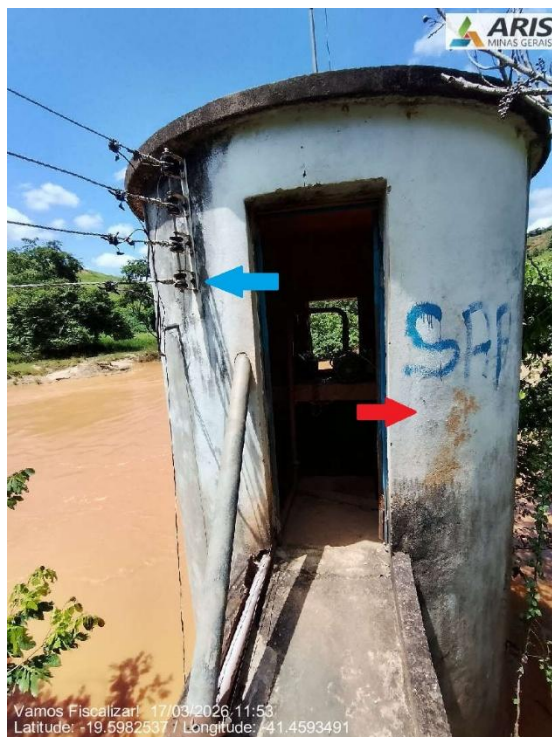
A seta vermelha indica indícios do nível d'água em período de cheia, enquanto a seta azul indica a altura em que a rede elétrica chega à instalação.

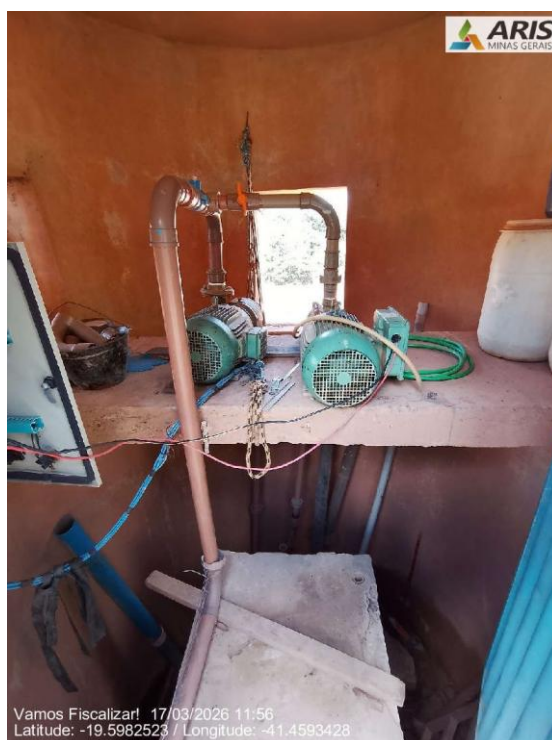
Ausência de medidor e monitoramento de vazão.

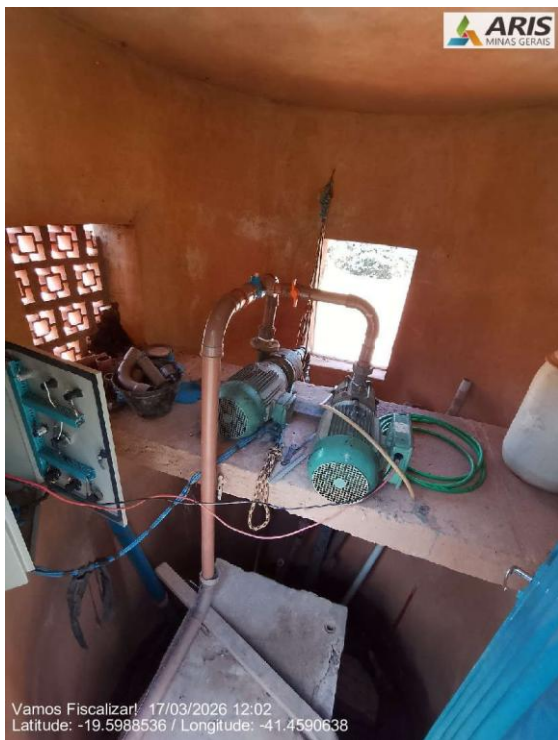
| <div data-bbox="520 389 1080 1126" data-label="Image"> </div> <p>Ausência de medidor de pressão</p> | |

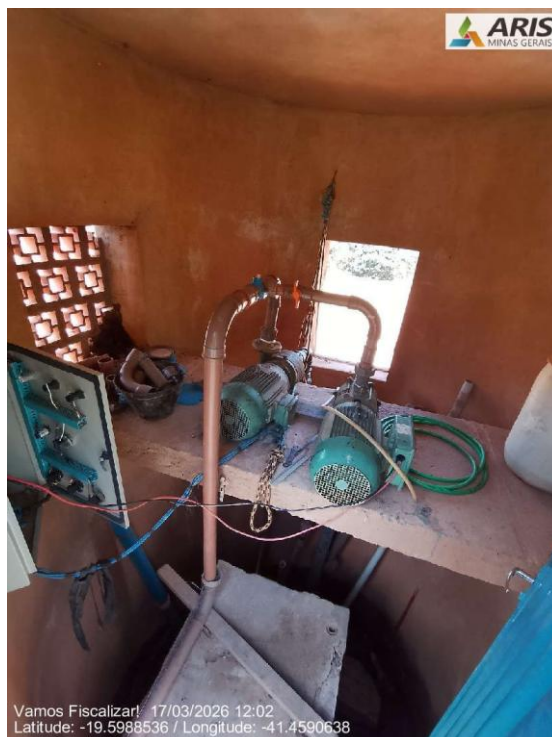
**Observação:** A casa possui boa dimensão, mas o piso oferece risco de operação, manutenção e fiscalização da instalação.

Piso oferece risco de queda, além de estar próximo ao nível d'água.

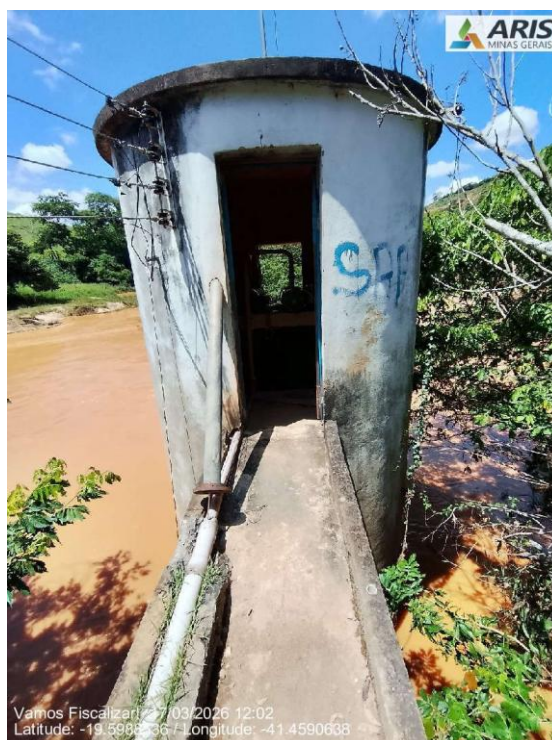
Ausência de guarda corpo.

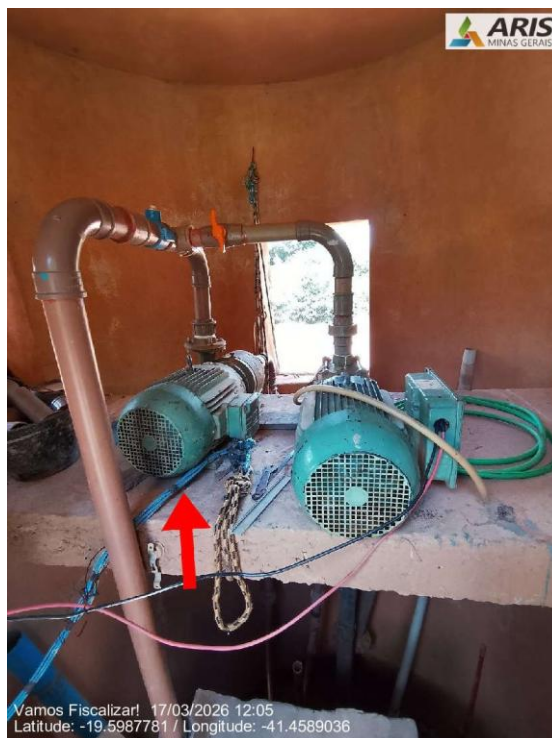
Seta vermelha indica a bomba em atual funcionamento.

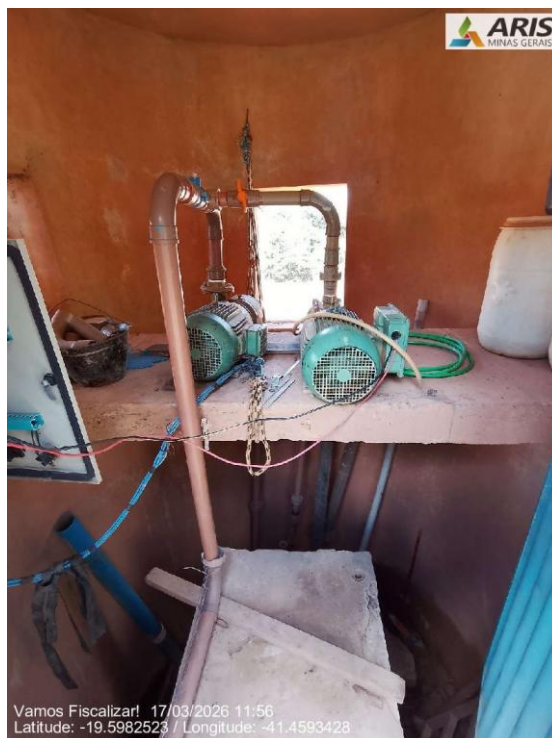
Sem indícios de vazamento.

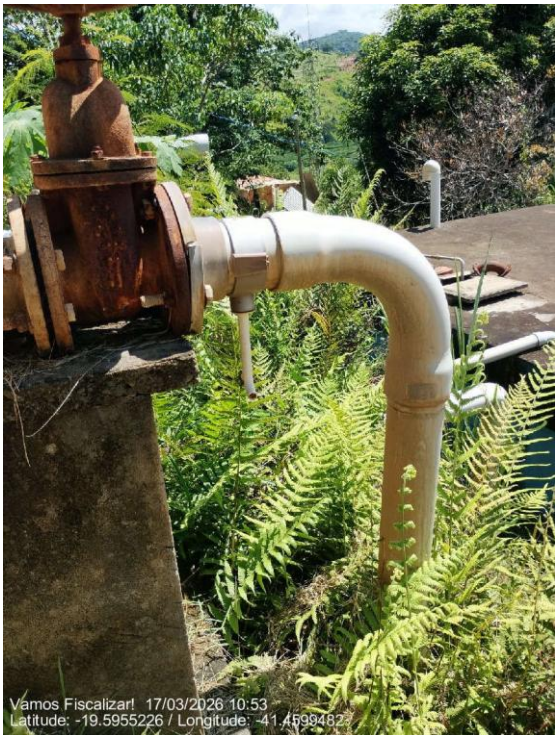
| <b>Observação:</b> Mesmo que apenas 1 filtro esteja em operação, há uma única torneira na tubulação que interliga os dois filtros | |
| <p>Vamos Fiscalizar! 17/03/2026 10:53<br/>Latitude: -19.5955226 / Longitude: -41.4599482</p> <p>Torneira para coleta de água</p> | |

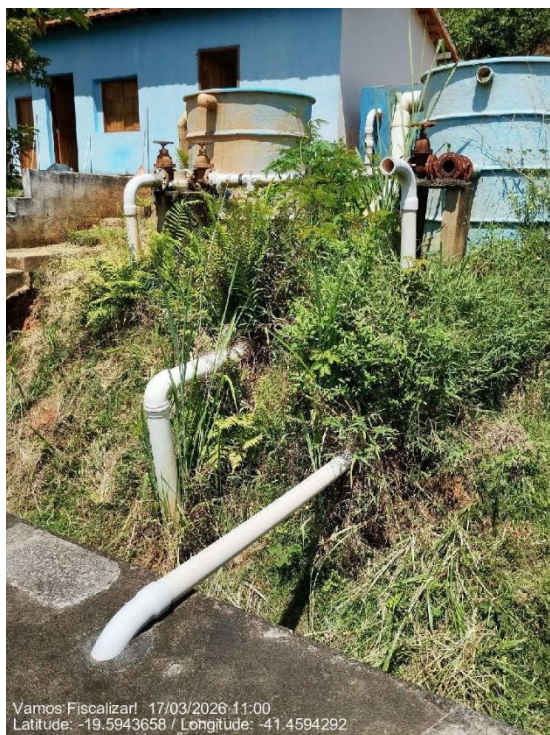
Sem proteção no entorno dos filtros

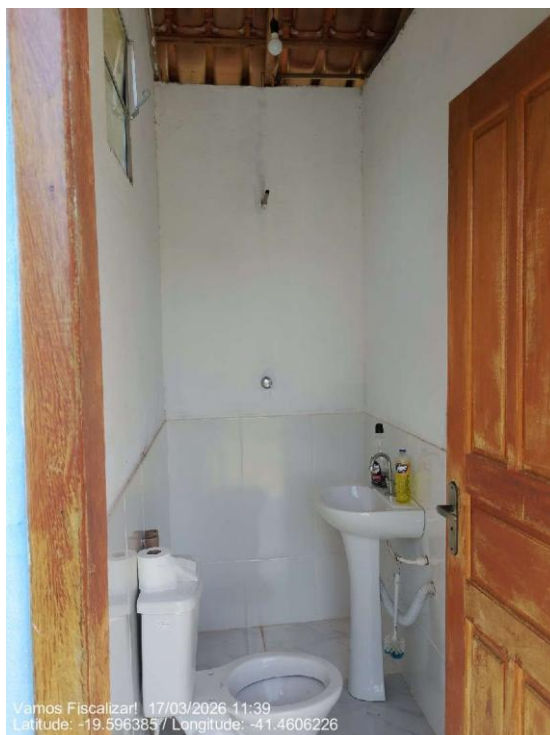
No banheiro da ETA há apenas uma tubulação para instalação de chuveiro convencional

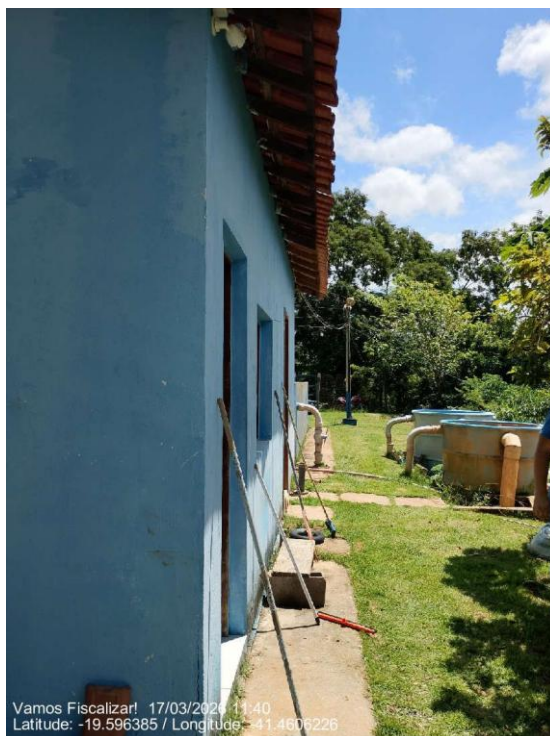
Não há chuveiros de emergência na área externa

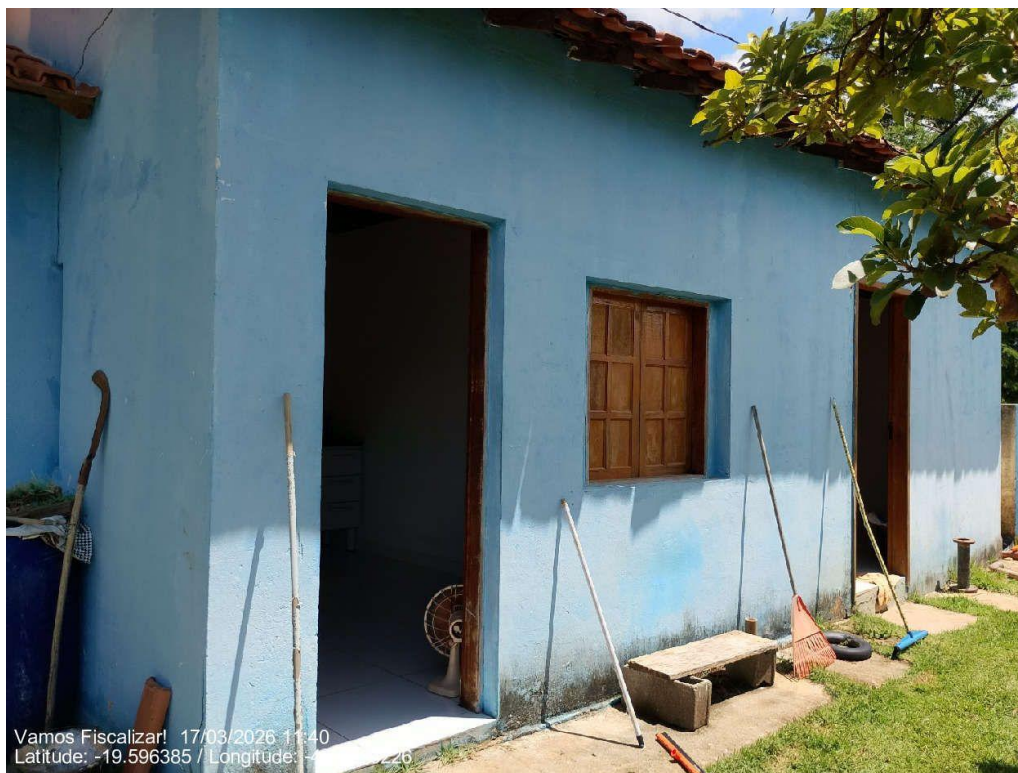
Não há chuveiros de emergência na área externa

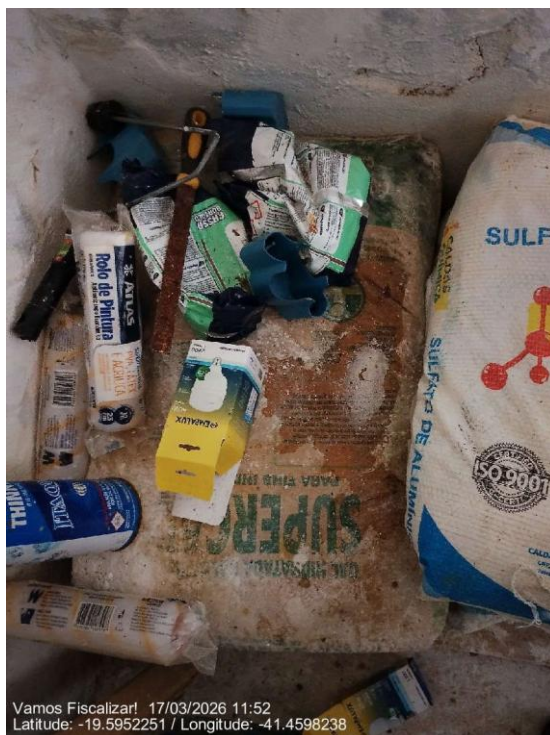
Embalagem úmida, possivelmente devido à entrada de água pela janela.

| Nº | Código | Sistema | Instalação | Item avaliado | Não conformidade | Referência | Gravidade | Recomendação | Prazo (dias) |
|---|---|---|---|---|---|---|---|---|---|
| 64 | F172-20651 | Assaraí | ETA Assaraí | Os produtos químicos estão estocados adequadamente e sem vazamentos aparentes? (NBR 12216/92) | Estocagem inadequada de produtos químicos | NBR 12216/92 | Grupo 2 - Média | Adequar estocagem de produtos químicos. | 210 |

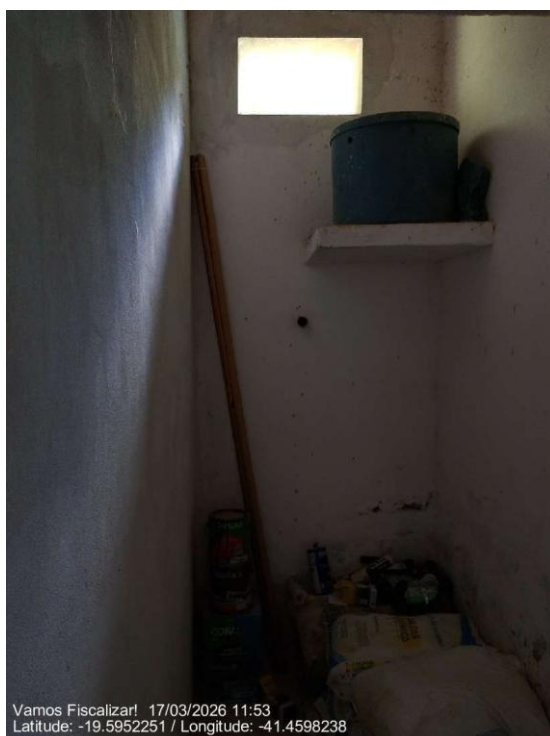
Produtos químicos armazenados sem proteção abaixo da janela

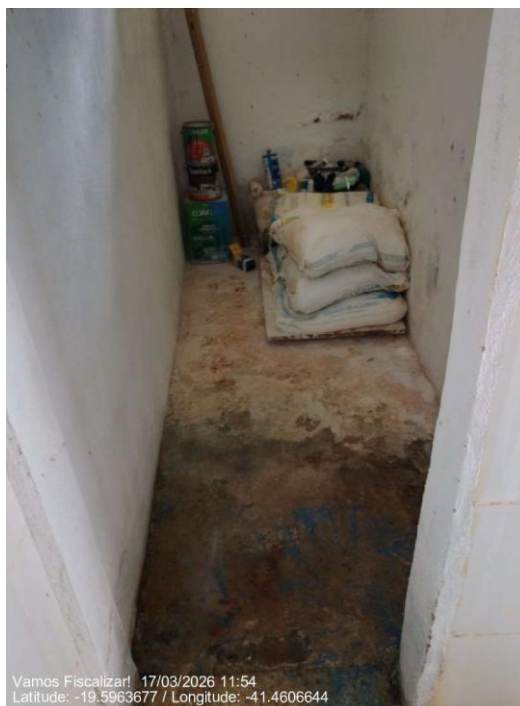
**Observação:** A estrutura apresenta desgastes e manchas em sua superfície, não sendo observada a presença de sujeira. Contudo, em razão da ausência de proteção na janela, foi constatada a presença de água no piso do depósito de produtos químicos.

Água no chão

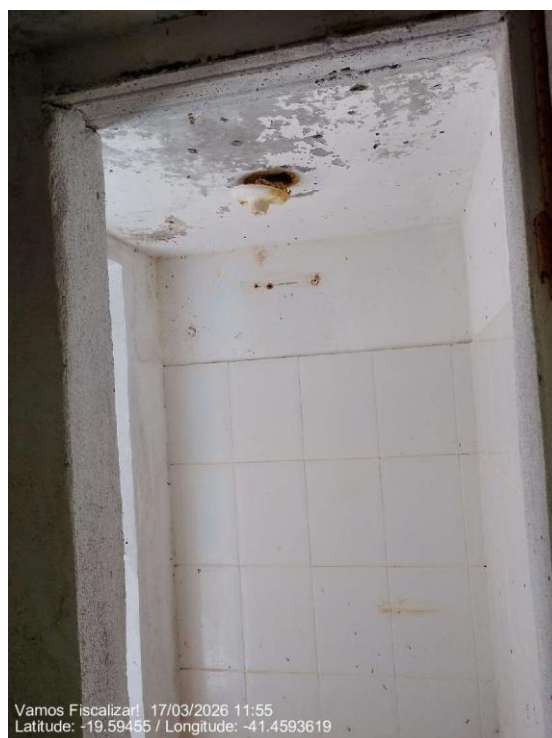
Teto desgastado

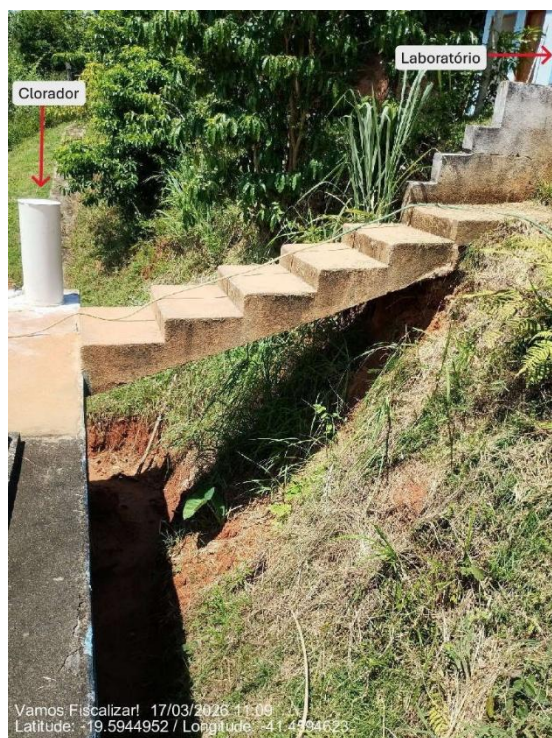
**Observação:** O laboratório está próximo à dosagem de sulfato de alumínio e de cal, mas a dosagem de cloro é realizada no reservatório, localizado em pavimento inferior ao do laboratório.

Preparo e dosagem de cloro no reservatório, localizado em patamar inferior ao laboratório da ETA Assaraí.

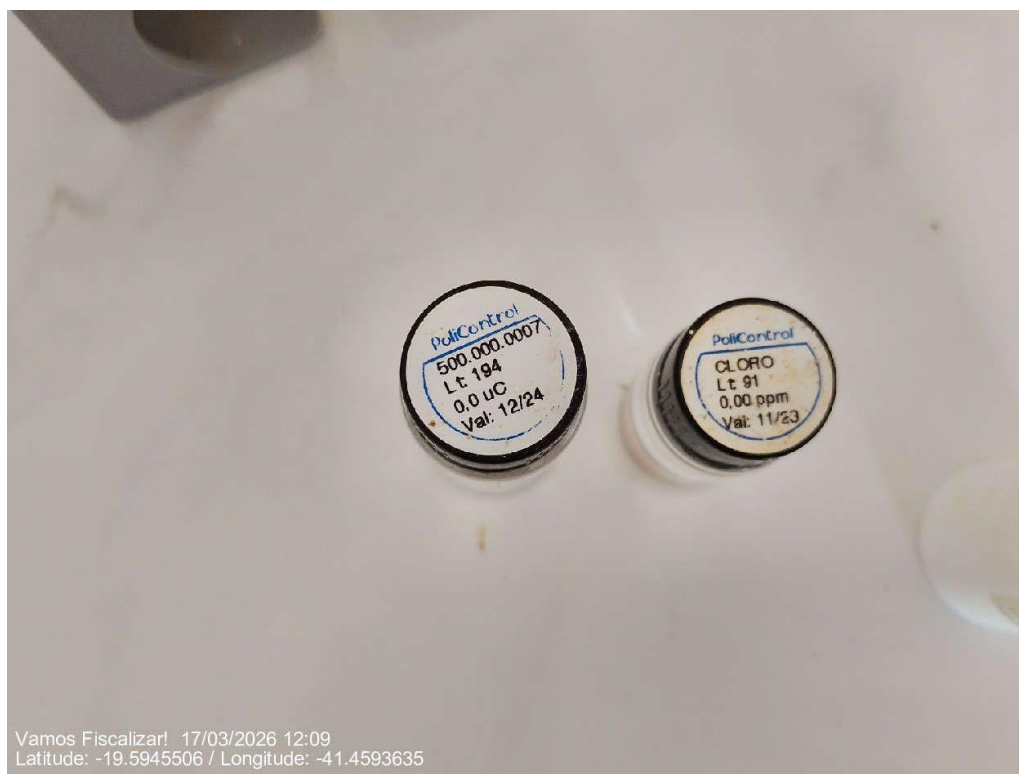
Produtos químicos fora do prazo de vencimento

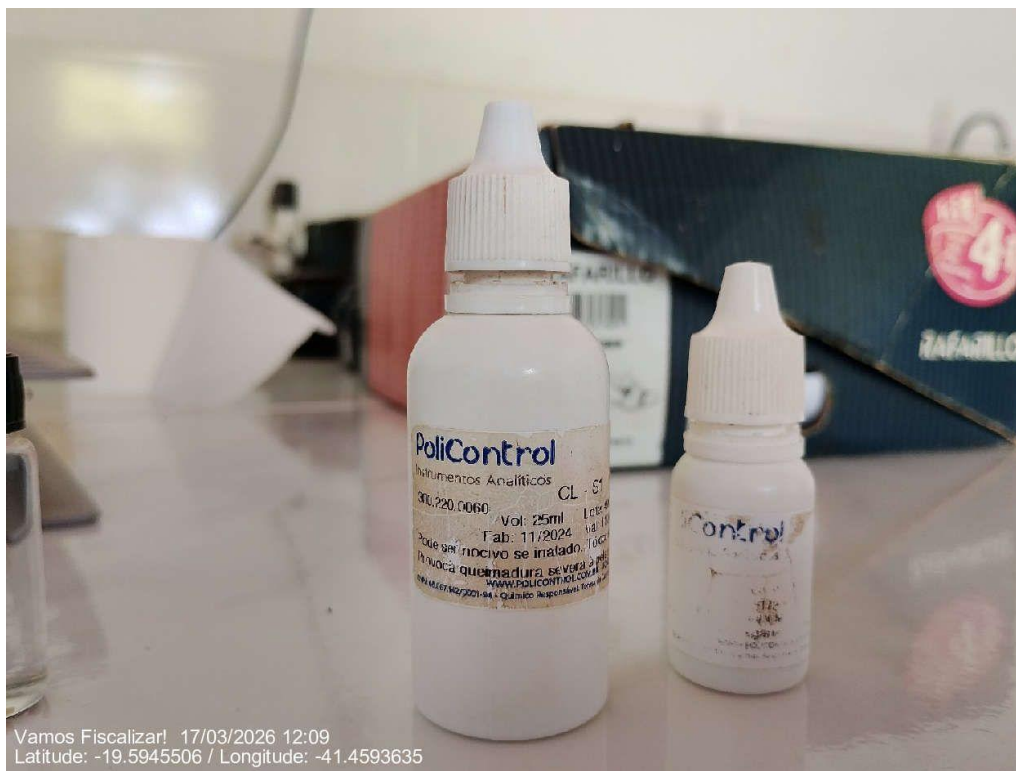
Produtos químicos fora do prazo de vencimento

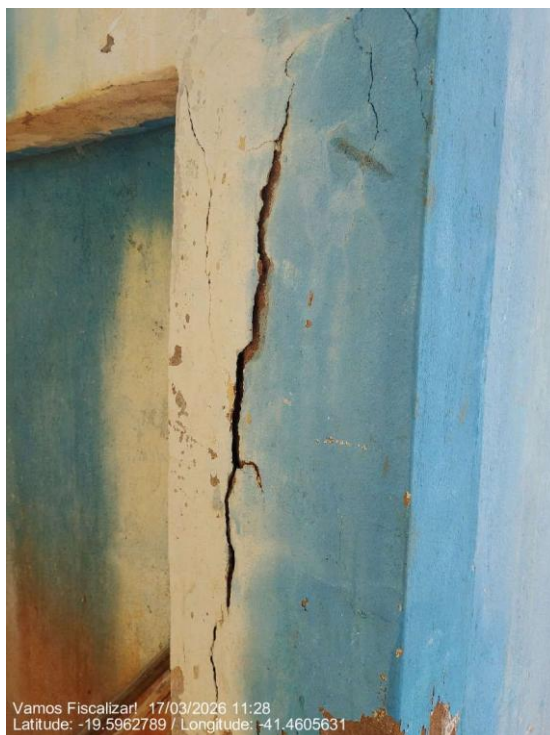
Paredes deterioradas

| Nº | Código | Sistema | Instalação | Item avaliado | Não conformidade | Referência | Gravidade | Recomendação | Prazo (dias) |
|---|---|---|---|---|---|---|---|---|---|
| 98 | F172-20677 | Assaraí | Reservatório Assaraí ETA | A estrutura aparente do reservatório apresenta boas condições? (Vazamentos, infiltrações, oxidação, | Estrutura aparente do reservatório em más condições (Vazamentos, corrosão) | NBR 12217/94 | Grupo 3 - Grave | Corrigir patologias estruturais do reservatório. | 210 |

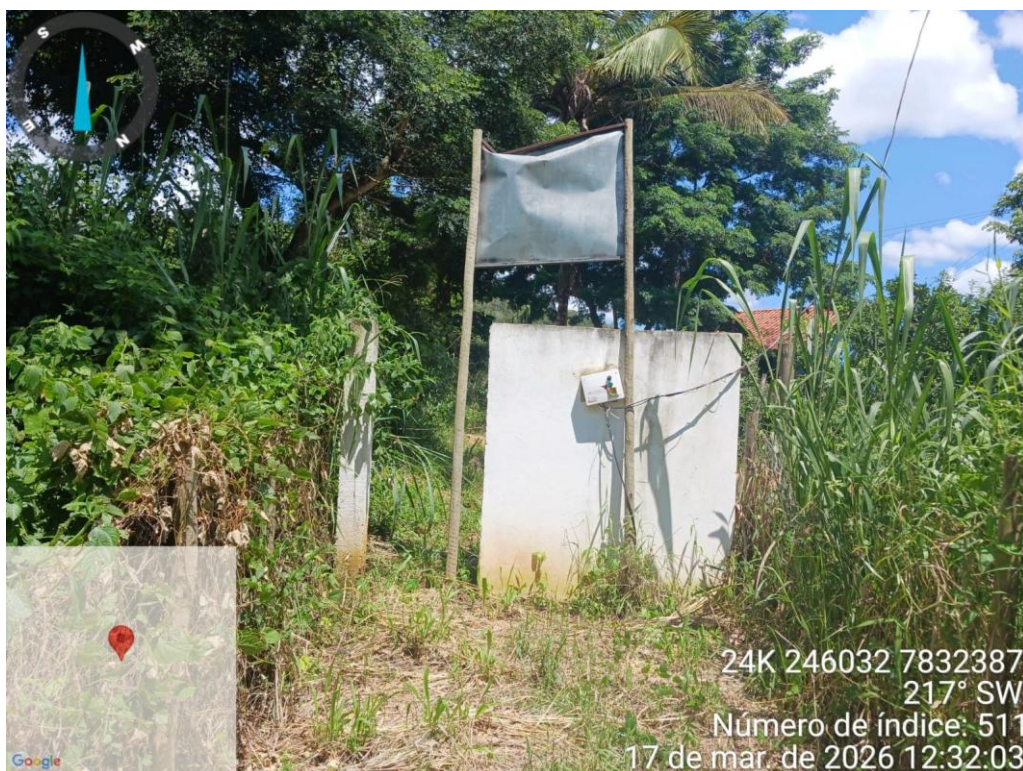
**Observação:** A área é cercada com arame farpado. Não há portão e cadeado.

Área cercada com arame farpado. Há um muro na frente.

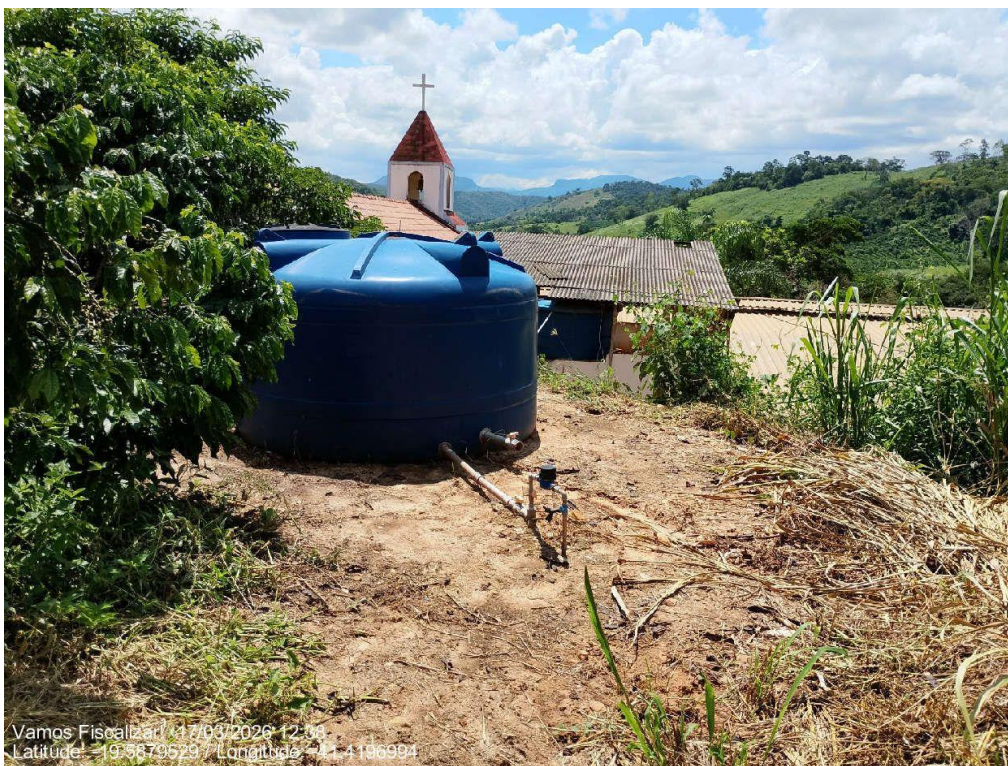
**Área está devidamente cercada de forma a impedir o acesso de pessoas não autorizadas? (Lei Federal 11.445/2007)**

Não

Ausência de cercamento.

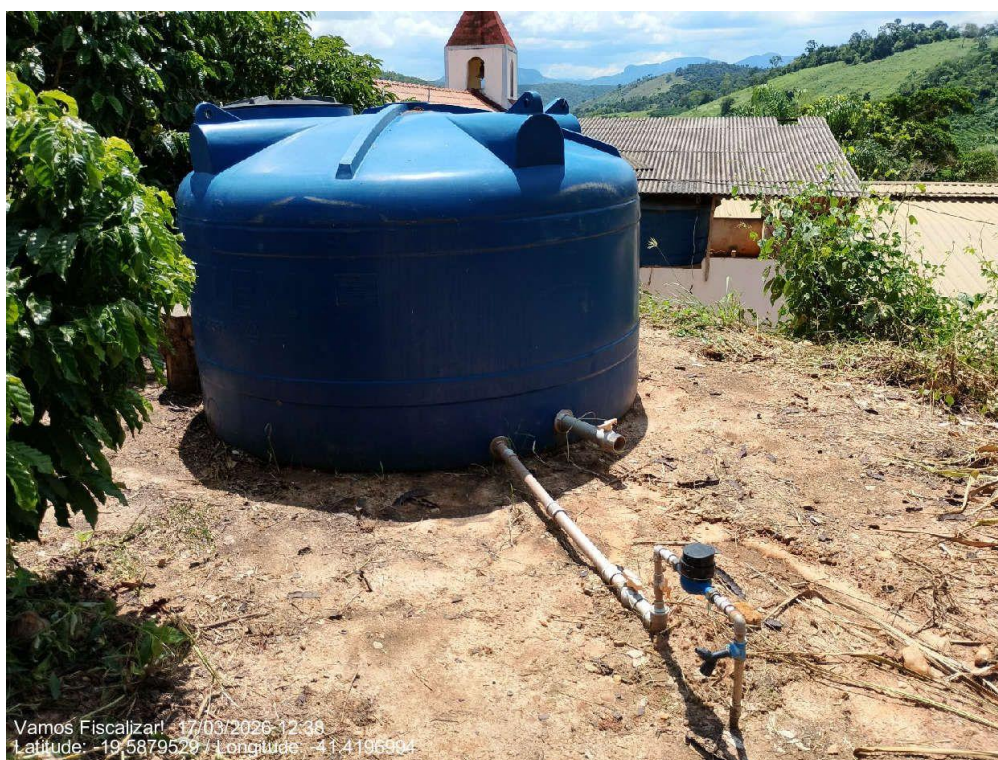
**Há portão de acesso com cadeado ou dispositivo que impeça a entrada de pessoas não autorizadas? (Lei Federal 11.445/2007)**

Não

Ausência de portão de acesso.

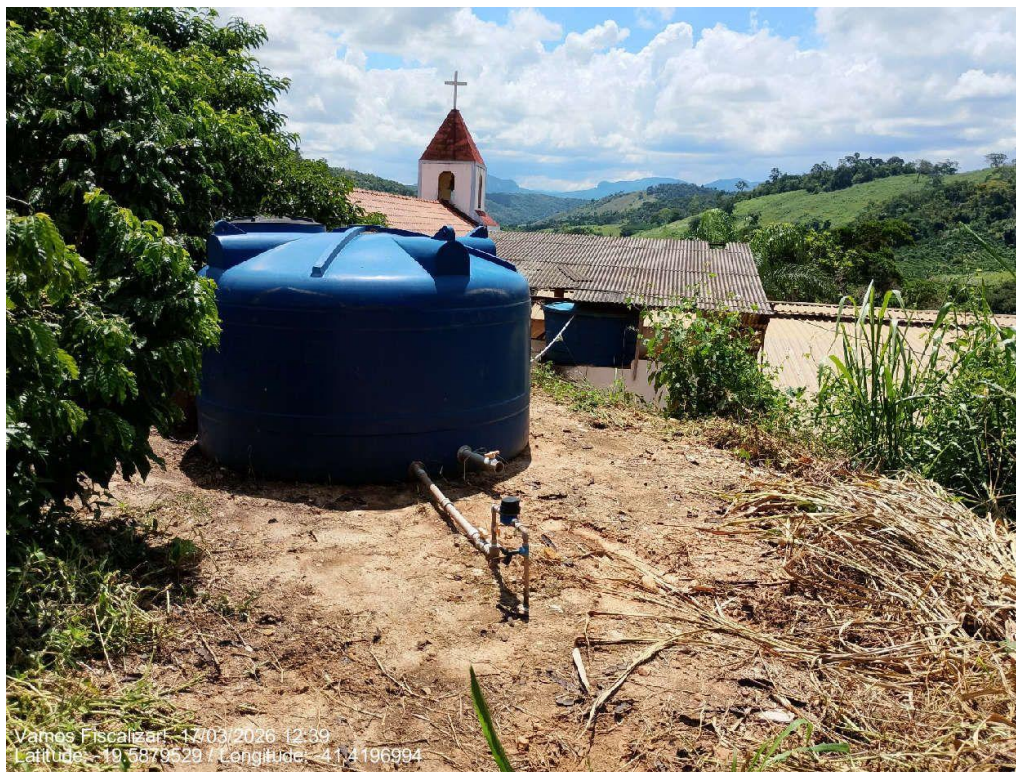
**Possui placas de identificação e aviso? (Contendo no mínimo: Identificação da unidade, Identificação do Prestador, capacidade de reservação) - (Lei Federal 11.445/2007)**

Não

Ausência de placa de identificação.

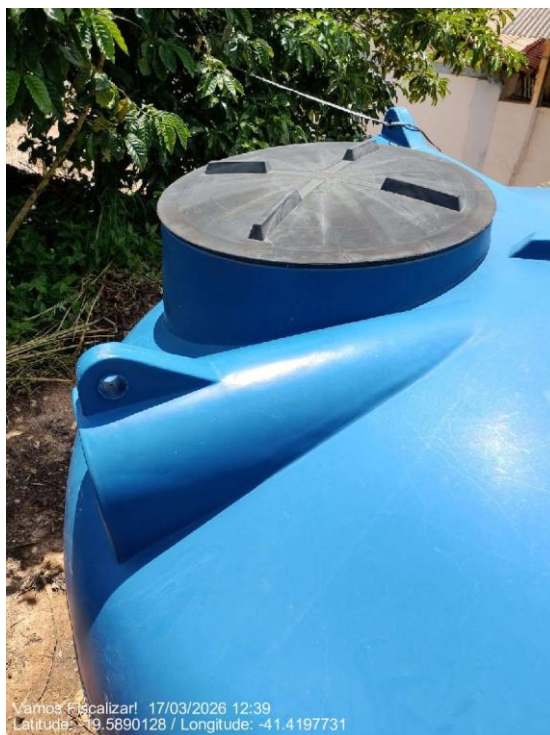
**A tampa de inspeção possui cadeado ou dispositivo que impeça sua abertura por pessoas não autorizadas? (Lei Federal 11.445/2007)**

Não

Ausência de cadeado na tampa de inspeção.

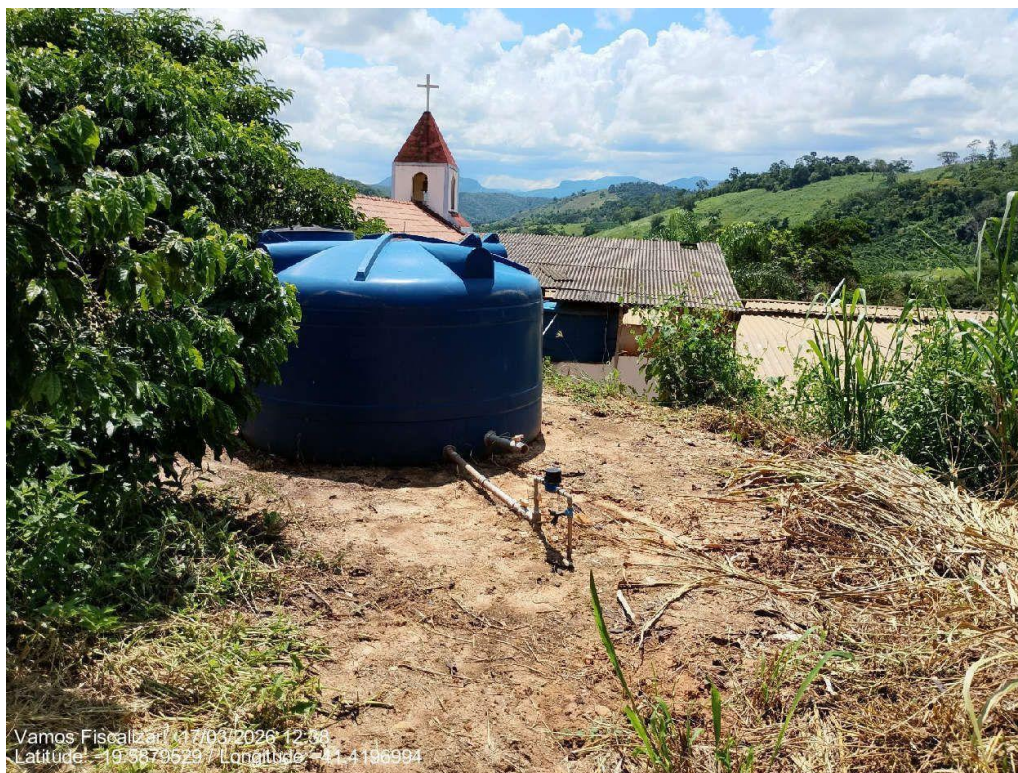
**Observação:** Ausência de cercamento, de portão de acesso e identificação com nome da unidade, nome do prestador e capacidade de reservação.

Ausência de cercamento, de portão de acesso e identificação.

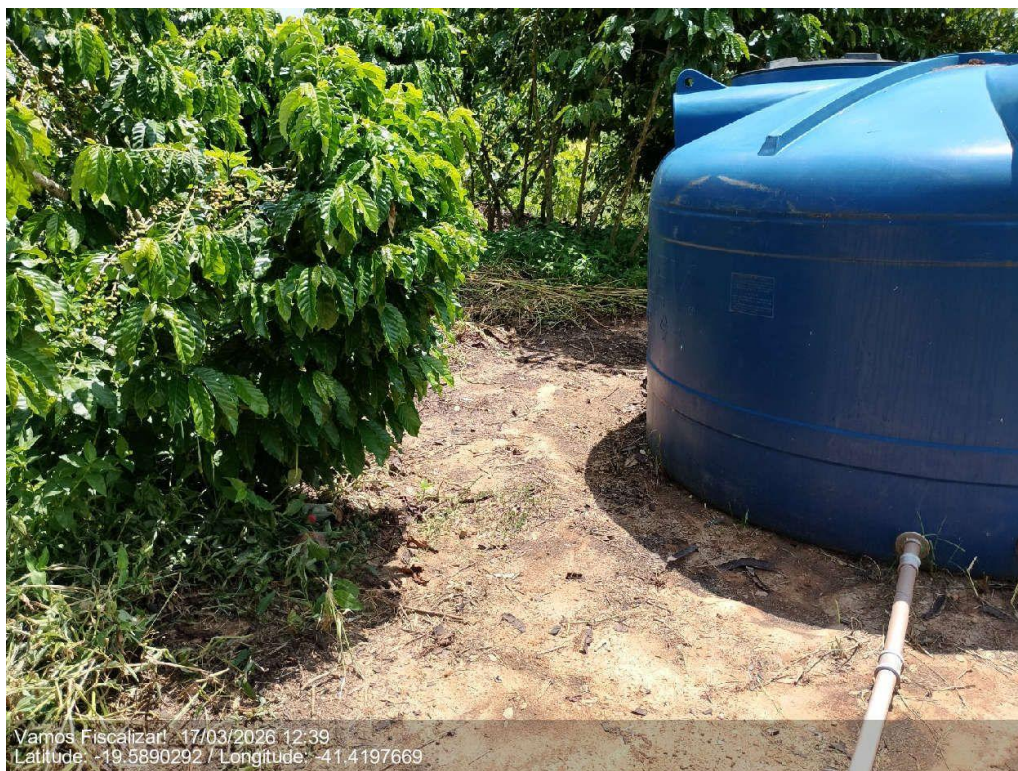
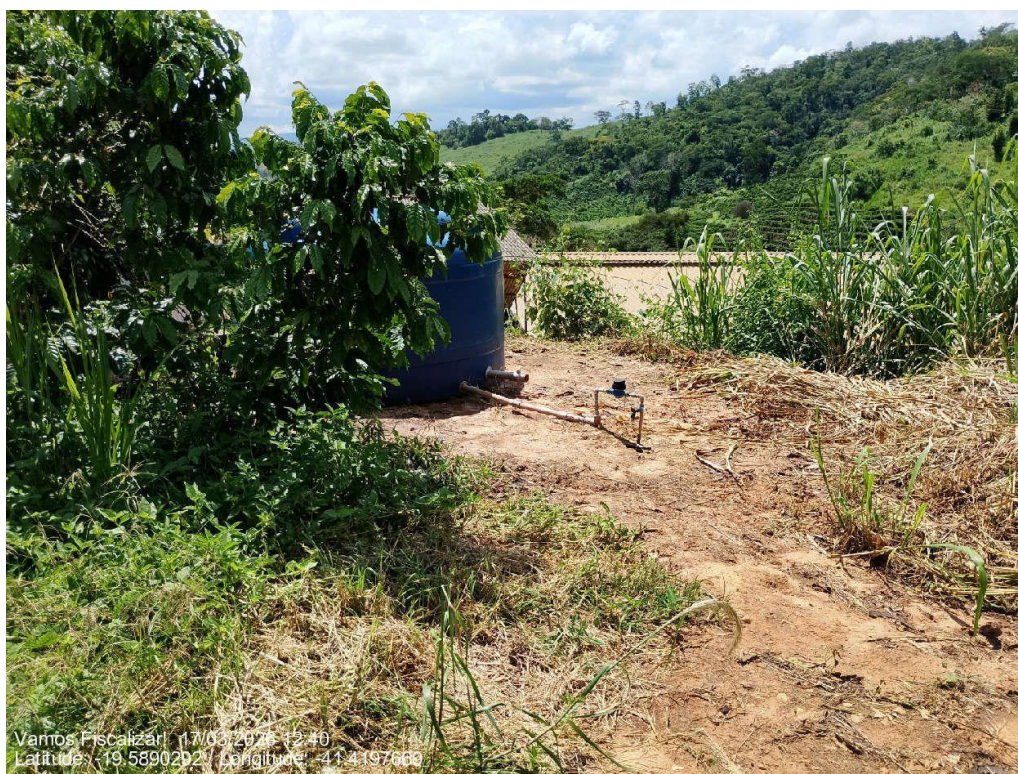
Área com plantação de café.

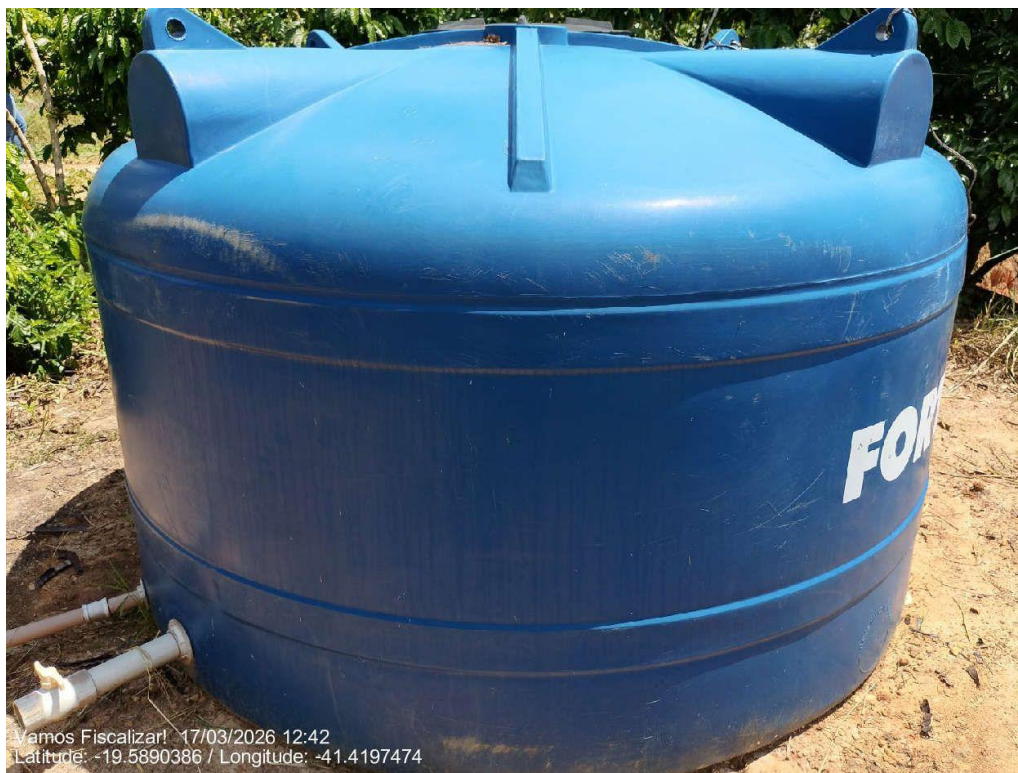
**Existe tubo extravasor com caixa de descarga? (NBR 12217/94)**

Não

**Observação:** Quando ocorre extravasamento, a água sai pela tampa de inspeção.

Ausência de tubo extravasor com caixa de descarga.
