# **Relatório Técnico de Fiscalização dos Serviços de Água e Esgoto do município de Vermelho Novo/MG**

Fiscalização Regular Direta de Acompanhamento

Proc. Administrativo Fiscalização – 006/2025

Setembro/2025

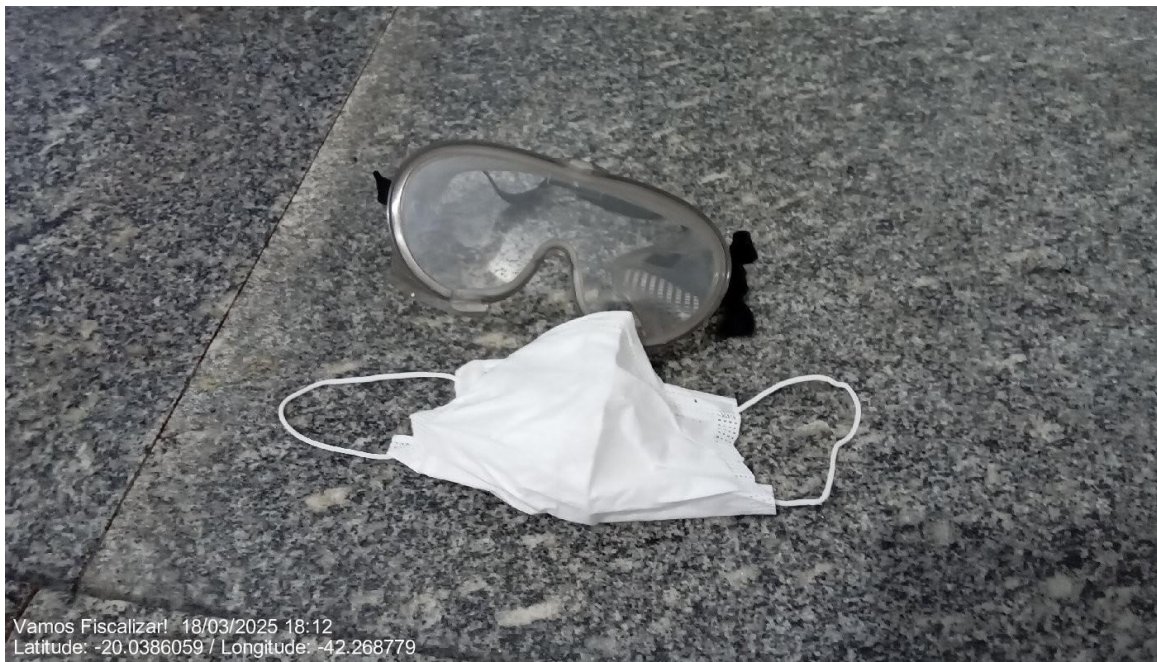
**Observação:** Na ETE há alguns EPIs, mas são insuficientes.

Óculos e máscara.

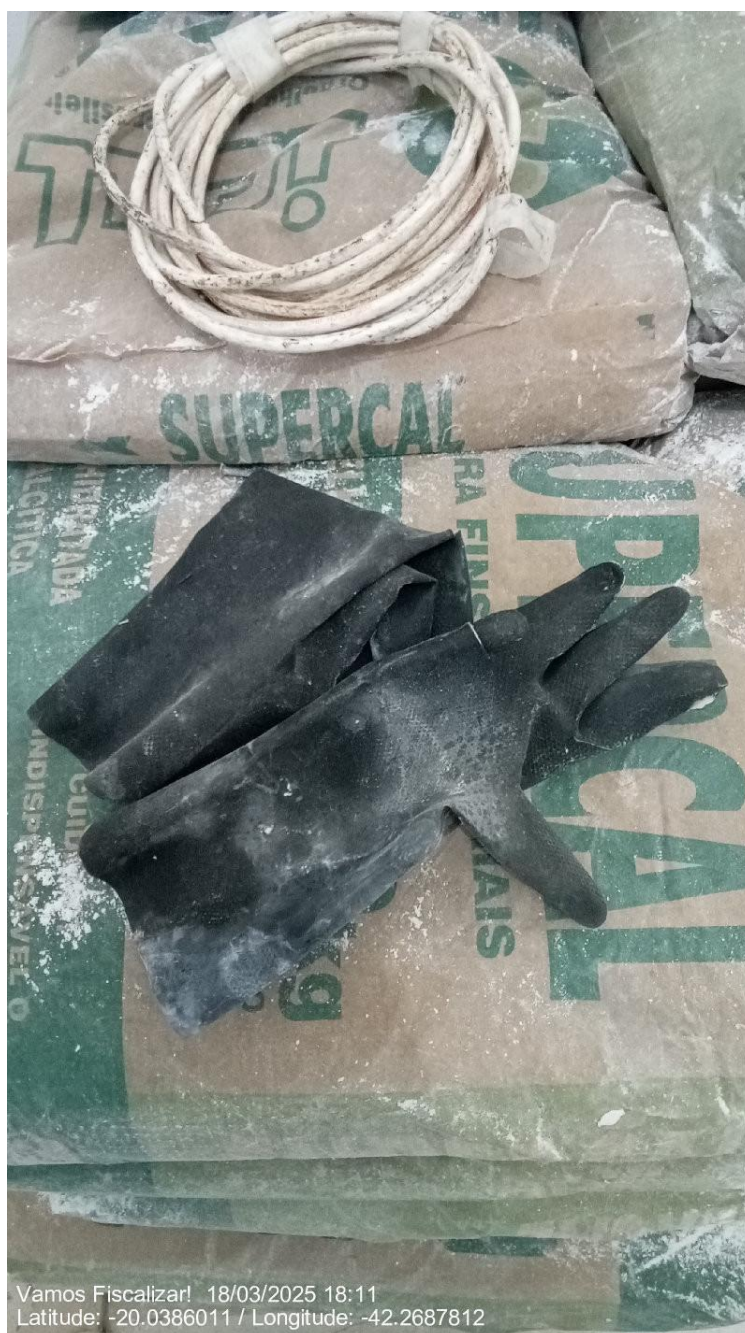
Luvas.

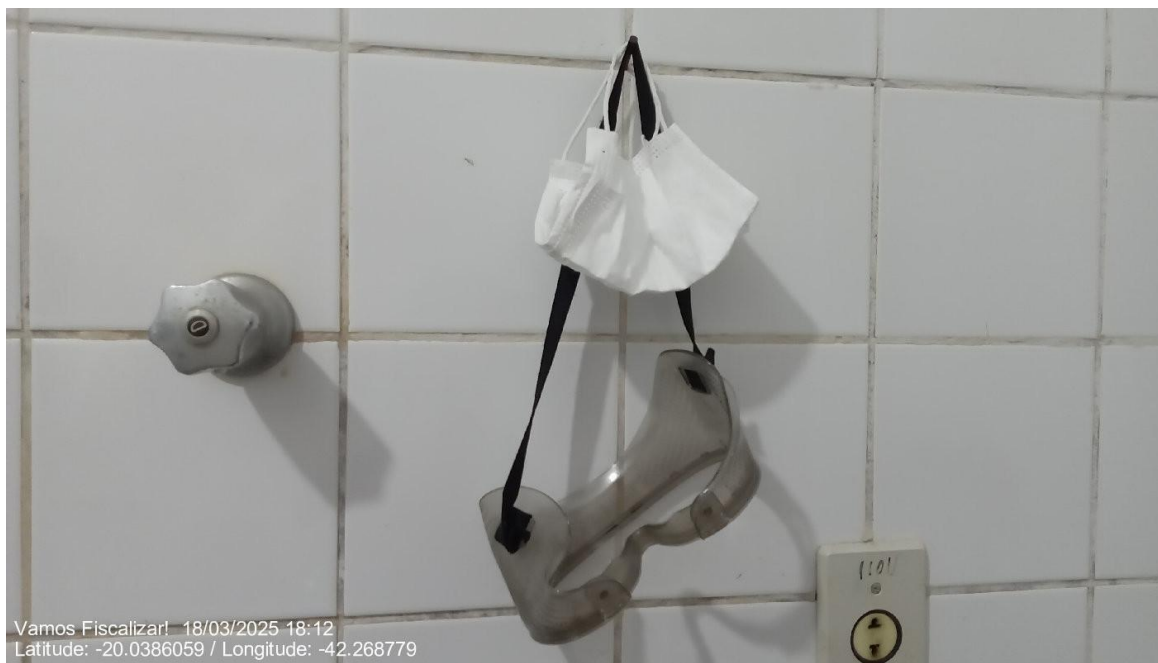
Óculos e máscara.

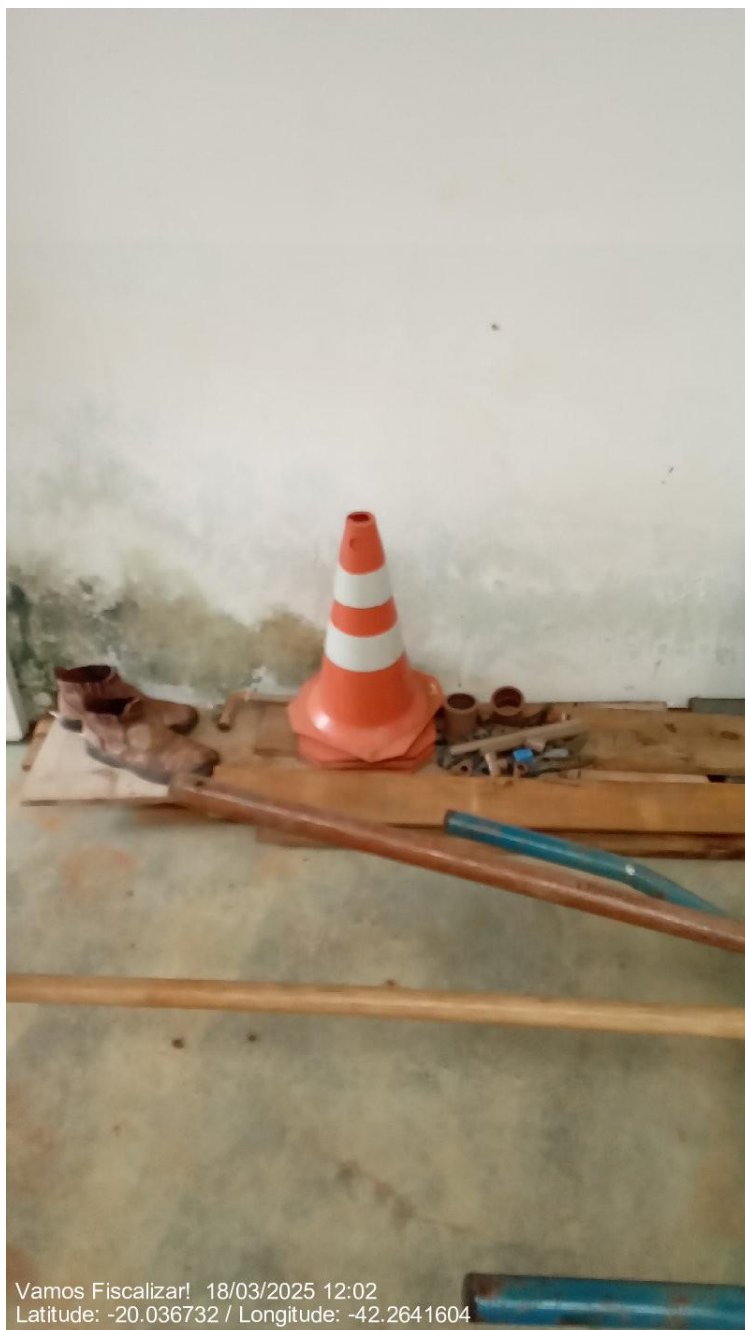
| <b>Observação:</b> Disponibilizam apenas o cone. | |

Equipamento de proteção coletiva: cone.

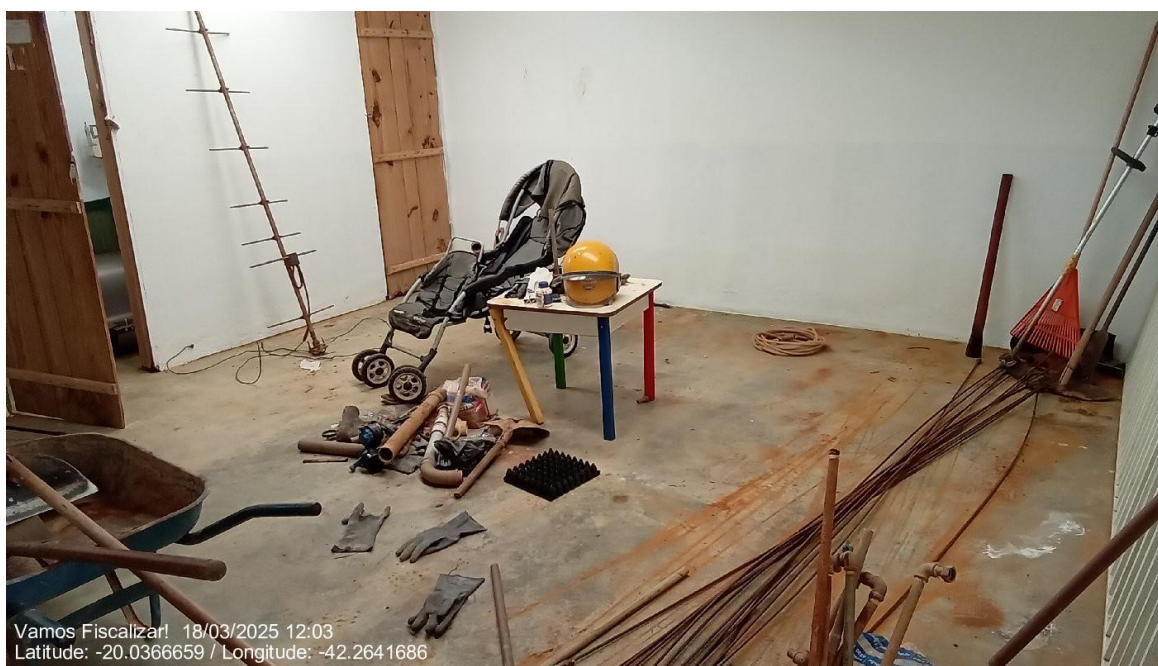
Ausência de equipamentos de proteção coletiva.

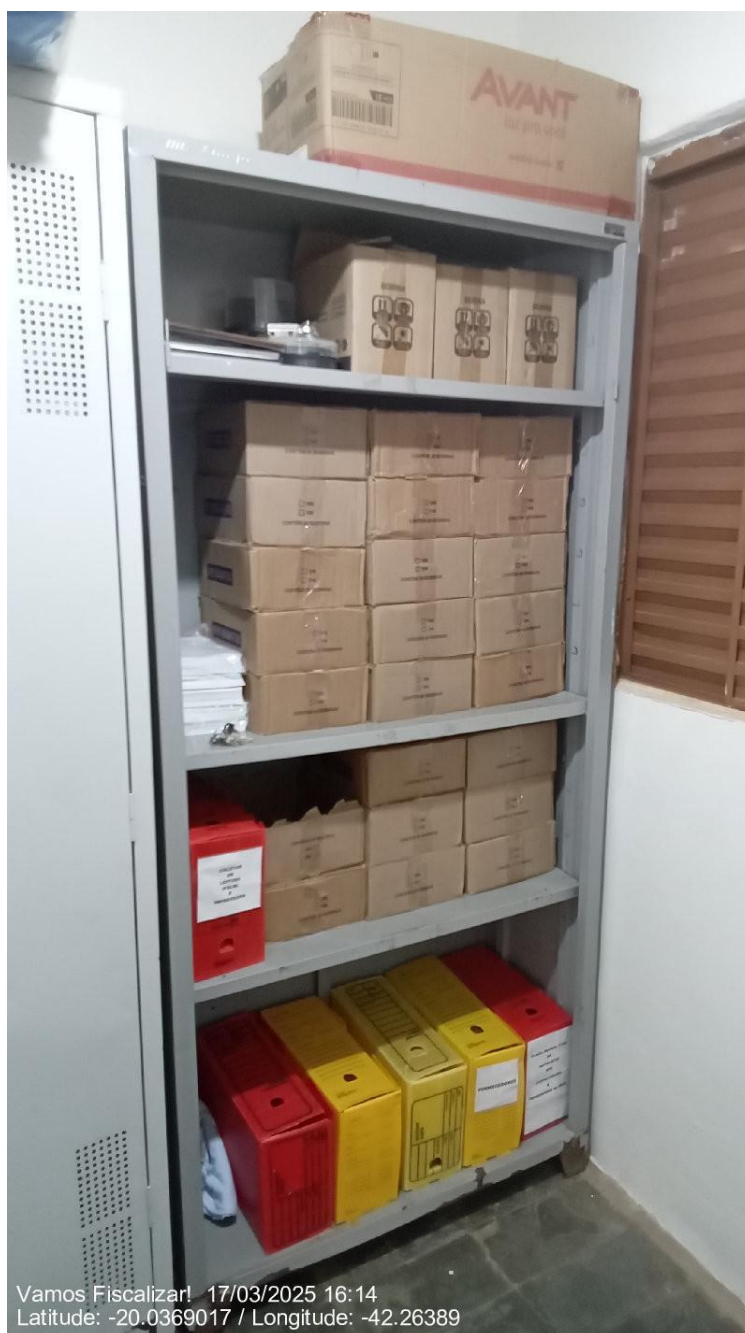
Limpeza e organização do almoxarifado.

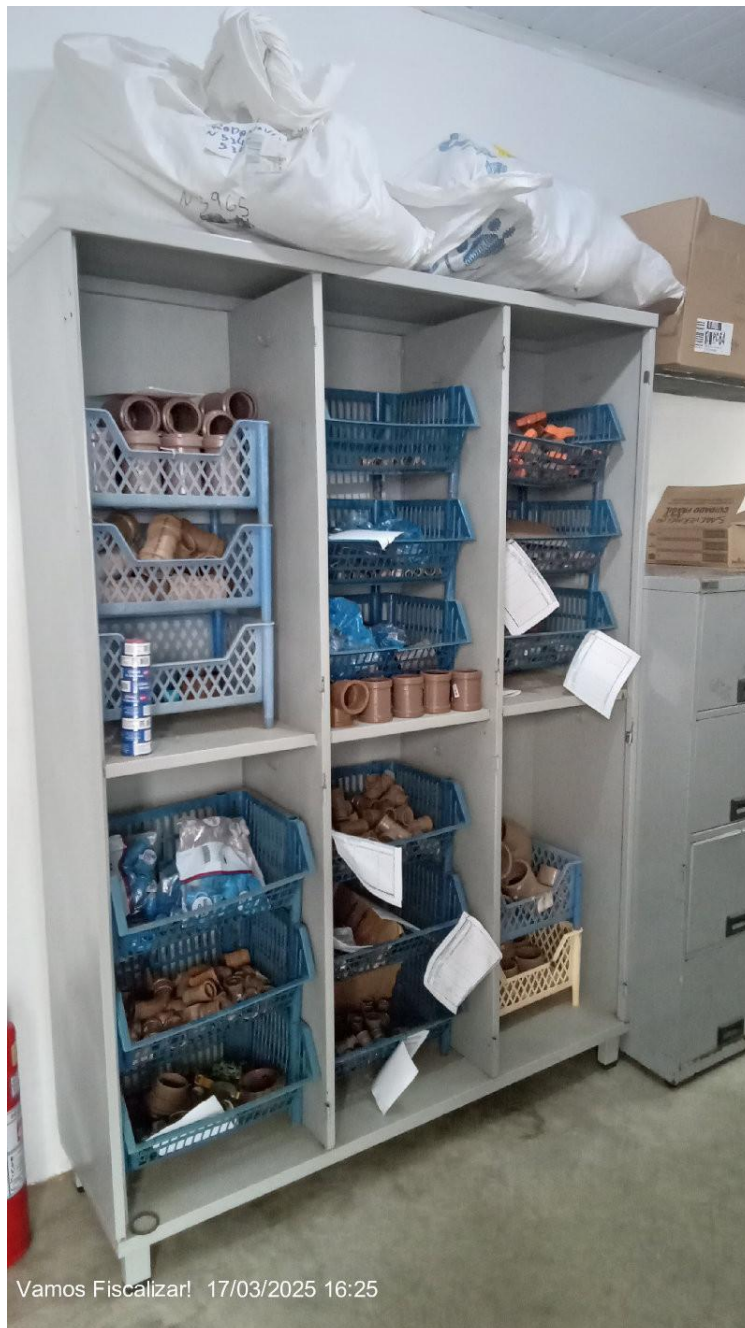
Limpeza e organização do almoxarifado de conexões.

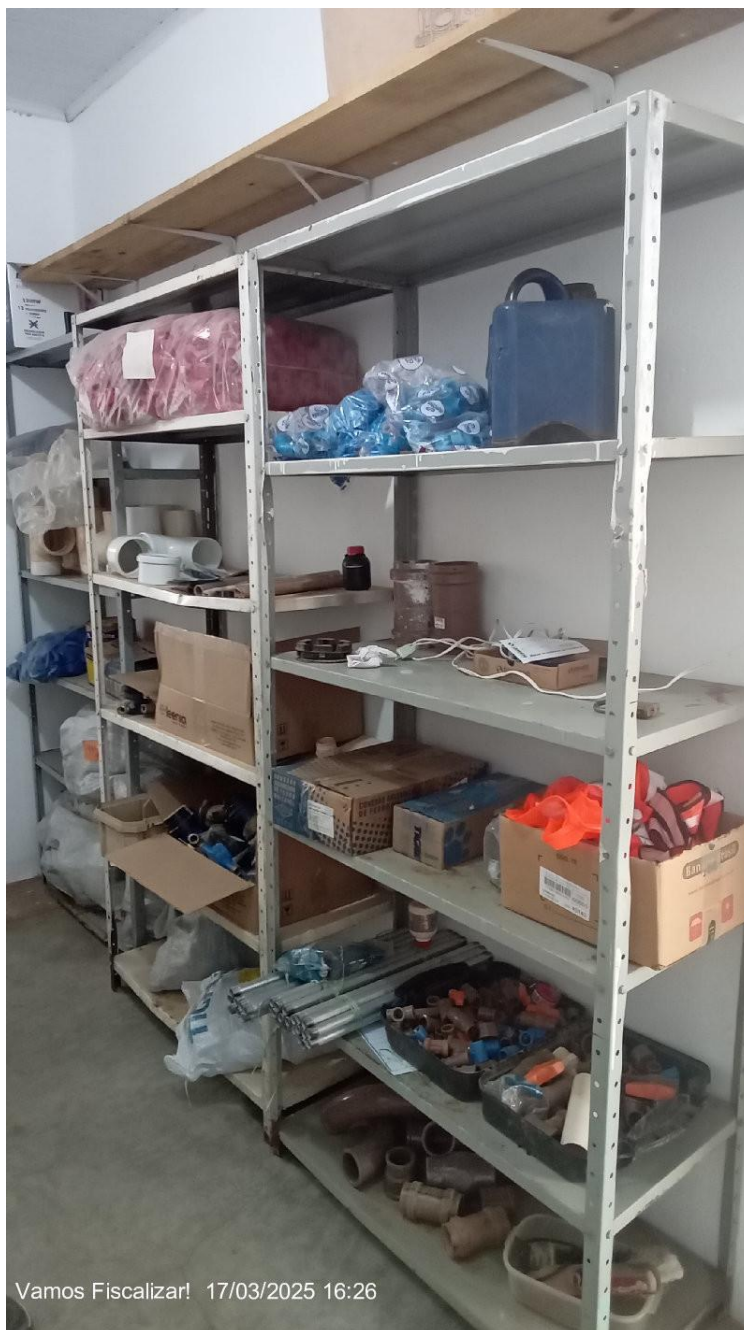
Corredor desimpedido de materiais.

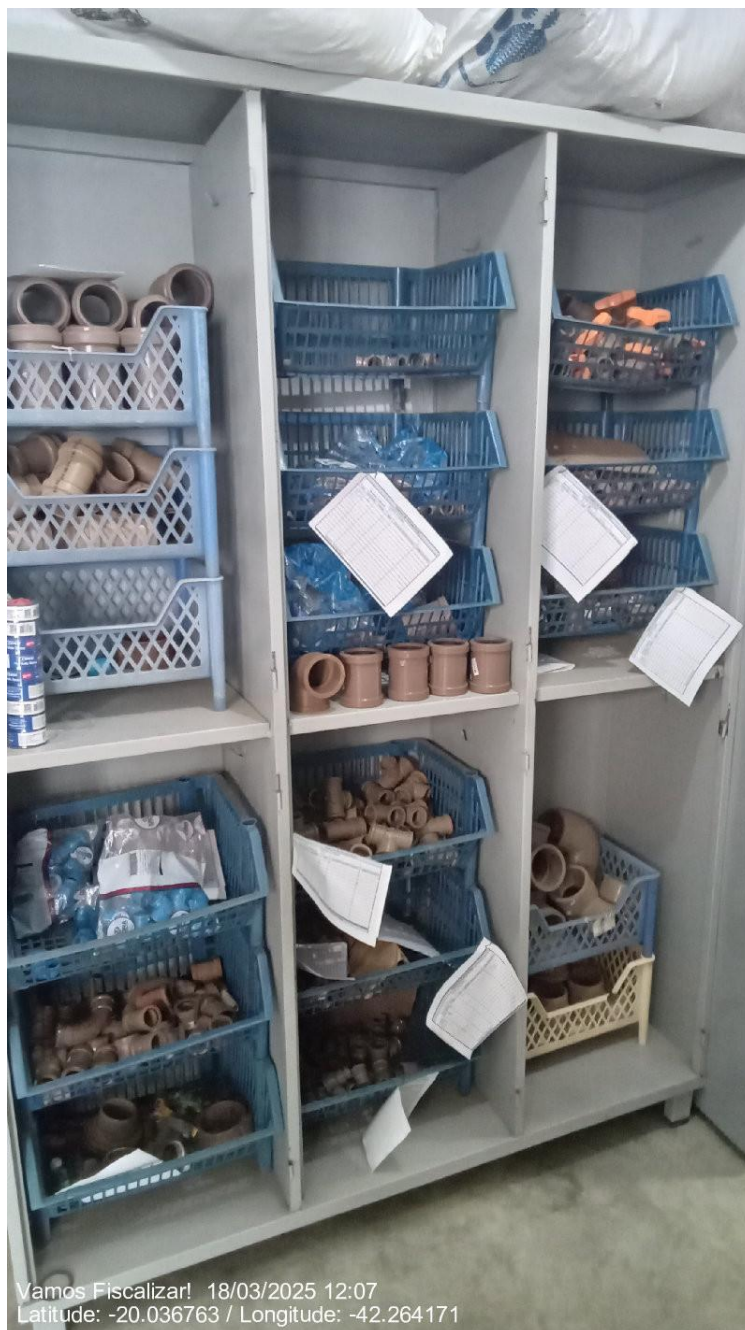
| <b>Observação:</b> Não há nome dos materiais ou especificação de diâmetro. | |

Itens no estoque.

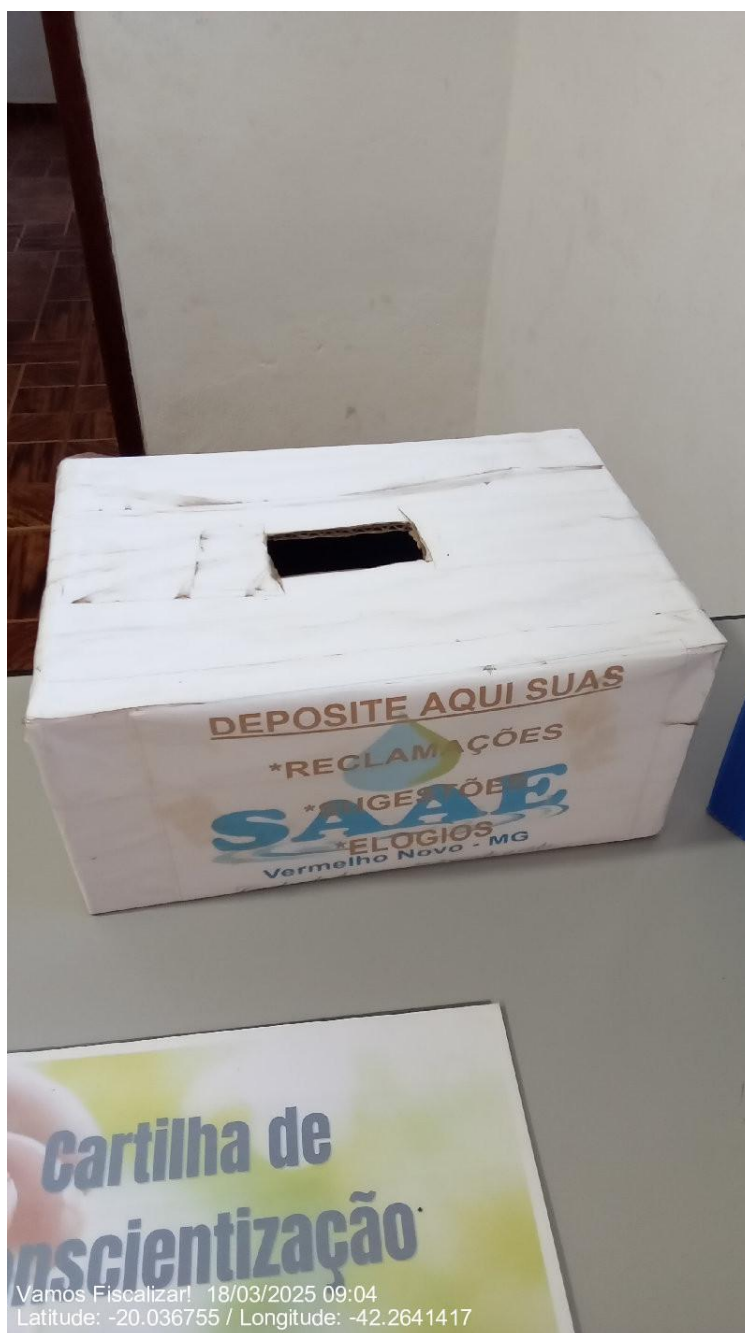
**Observação:** Disponibiliza uma folha em branco a qual pode ser preenchida pelo usuário e depositada em uma caixa branca devidamente identificada.

Caixa destinada a manifestações e sugestões do público.

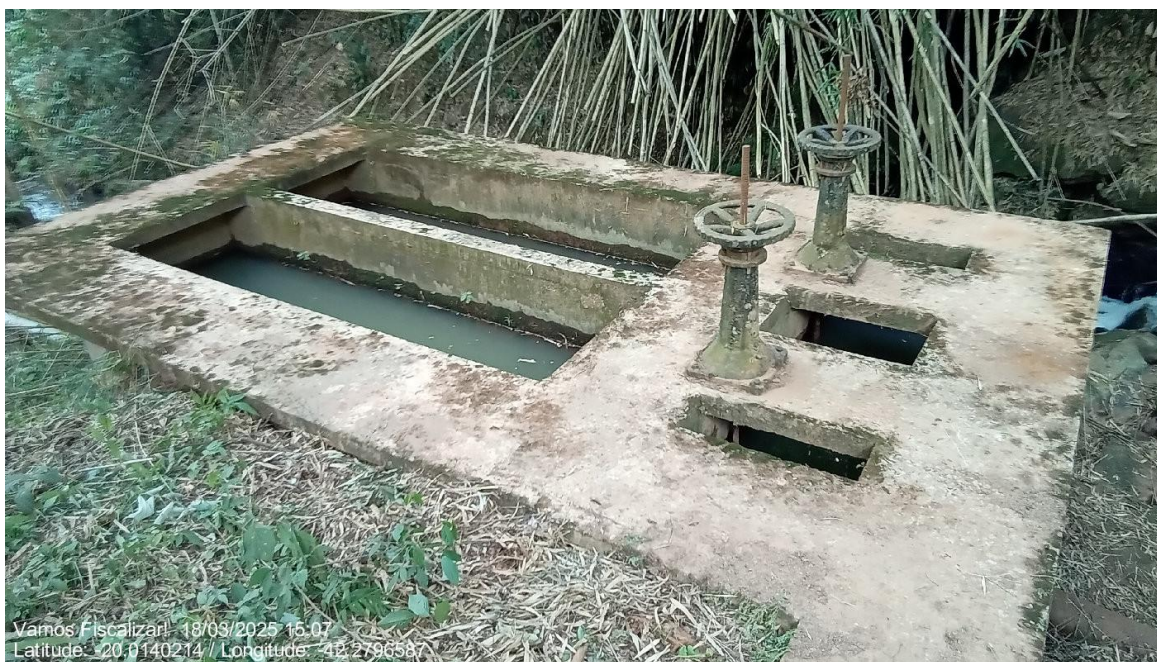
Desarenador.

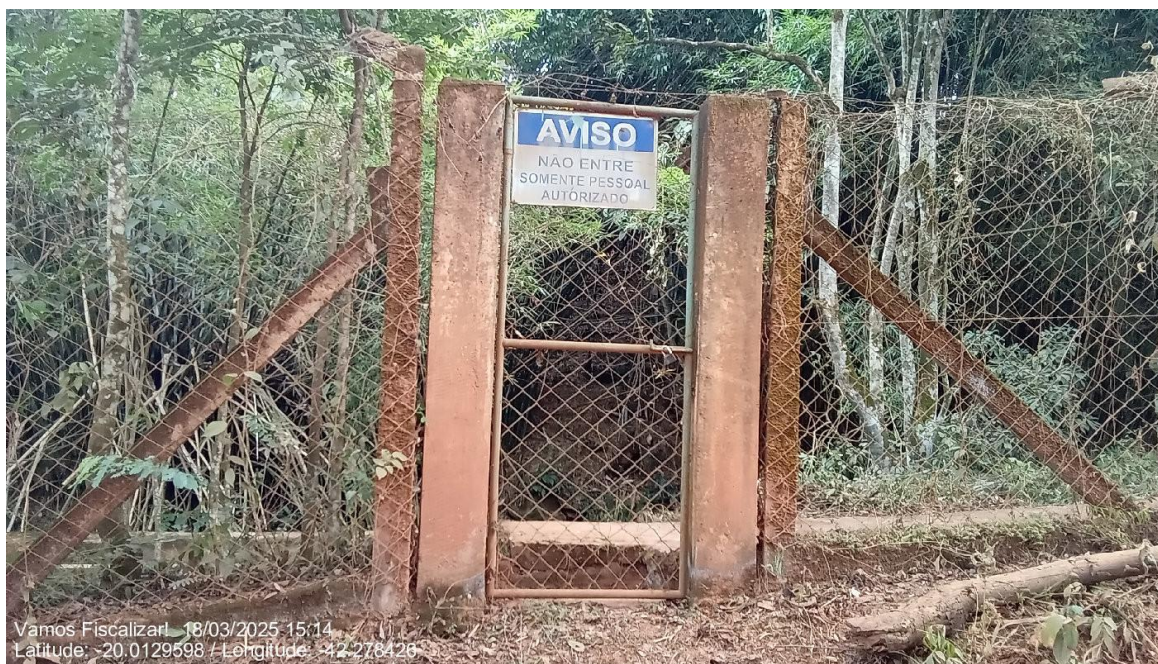
**Observação:** Não há identificação de que é uma captação do SAAE.

Não há identificação de que é uma captação do SAAE.

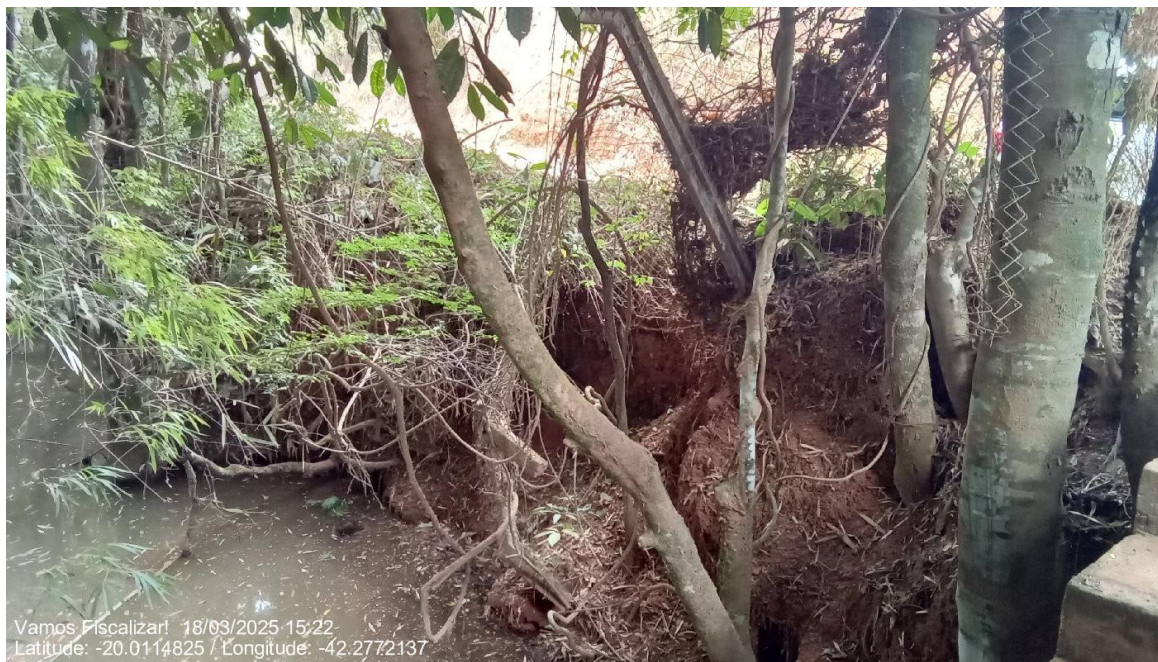
**Observação:** Registro fotográfico com evidências de processo erosivo na margem do leito do corpo d'água que podem ocasionar o assoreamento dele, recomenda-se ao prestador providenciar ações que controlem o aporte de sedimentos no ponto de captação.

Registro fotográfico.

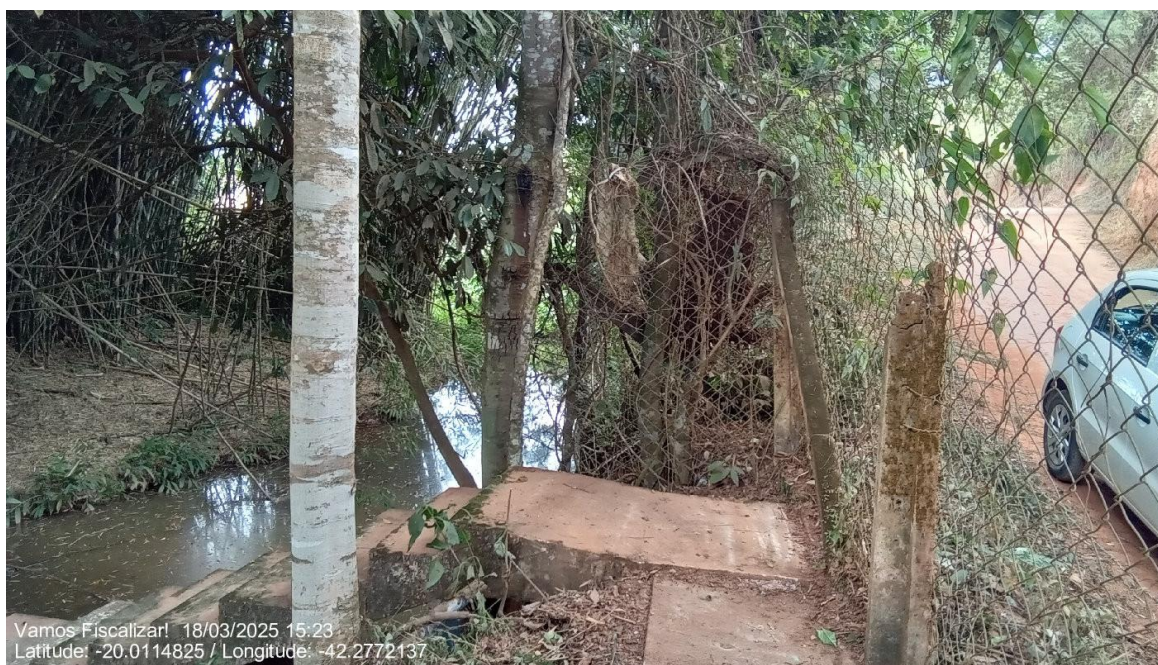
Registro fotográfico.

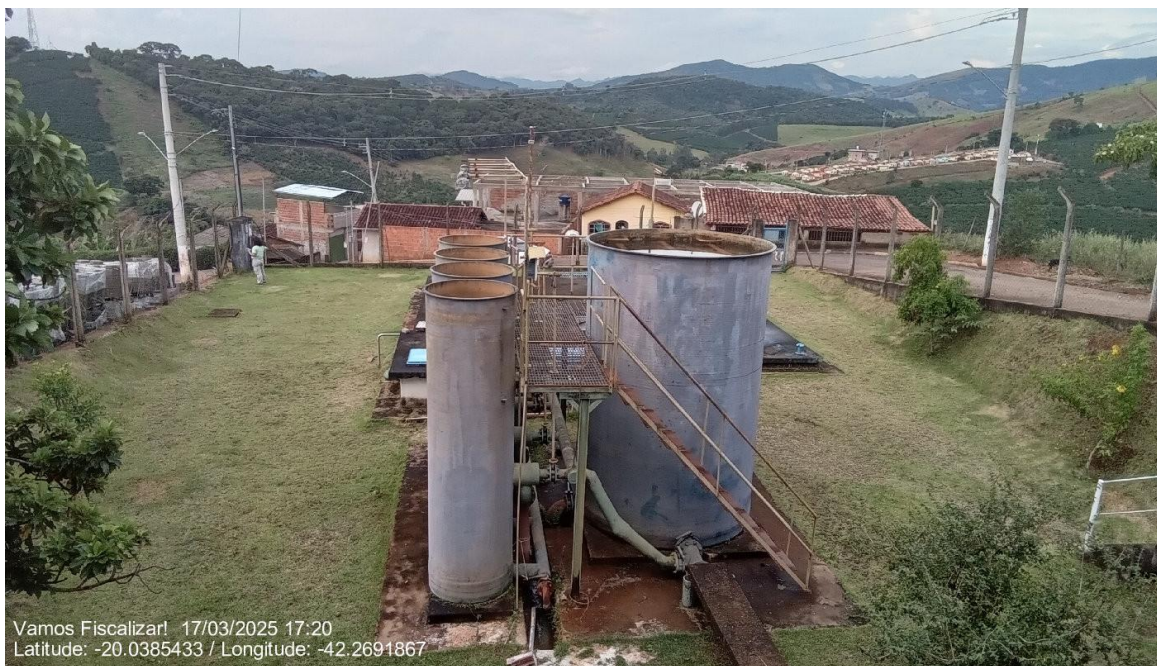
**Observação:** Cercamento está danificado e não possui identificação do prestador.

Área da ETA cercada.

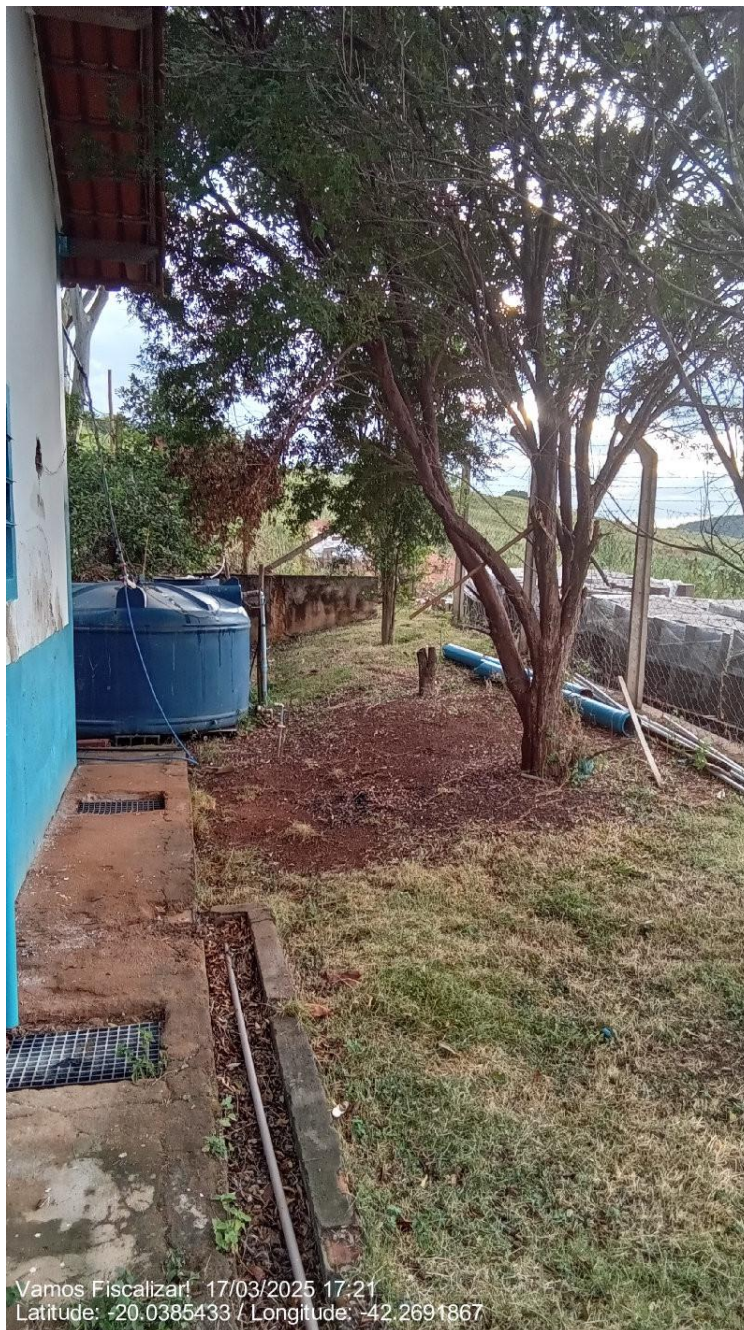
Área da ETA cercada.

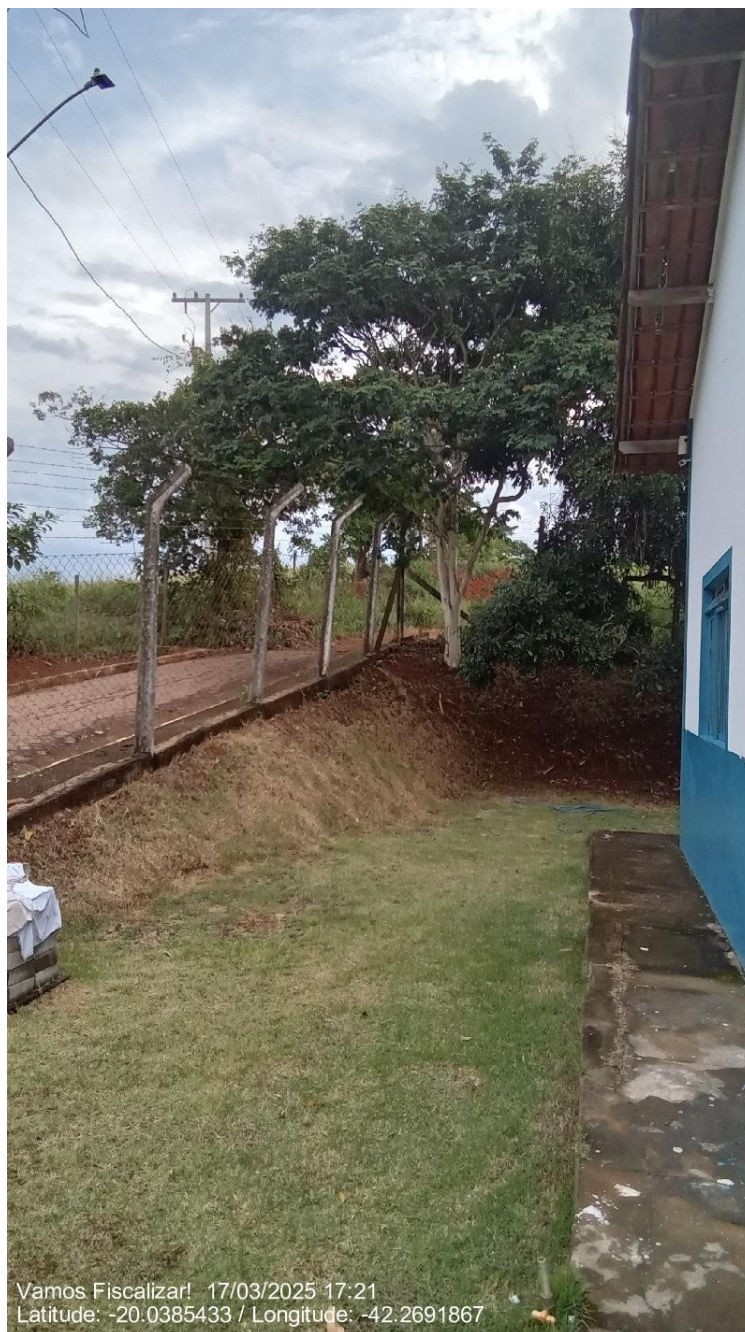
Área da ETA cercada.

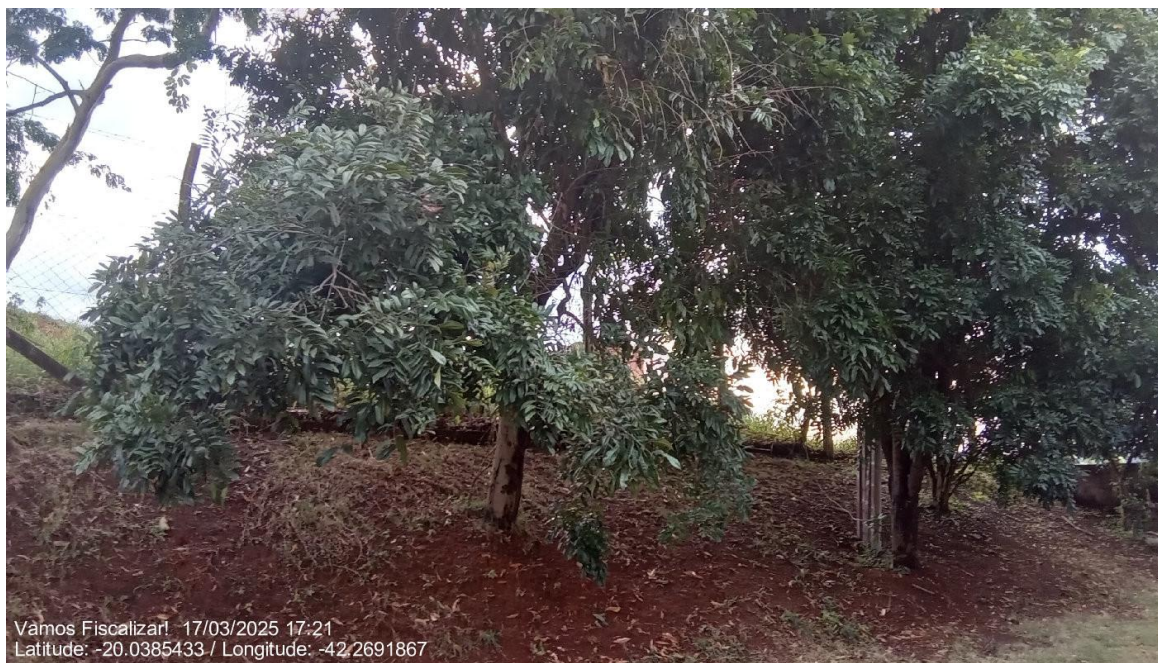
Área da ETA cercada.

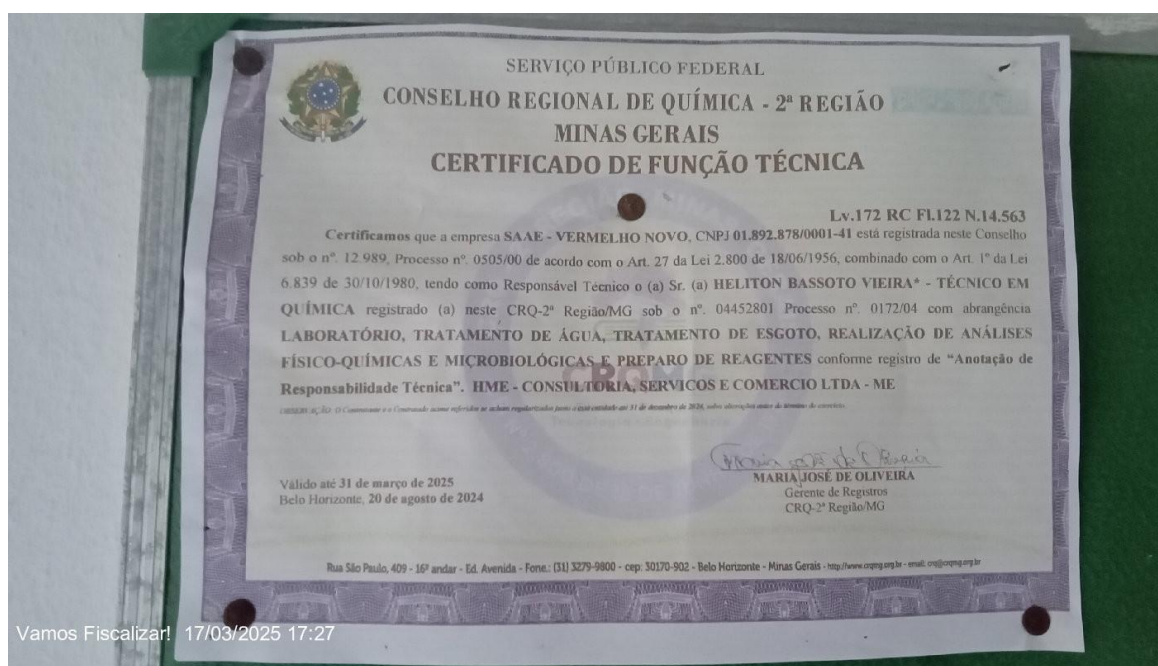
**Observação:** Anotação de Responsabilidade Técnica está vencida.

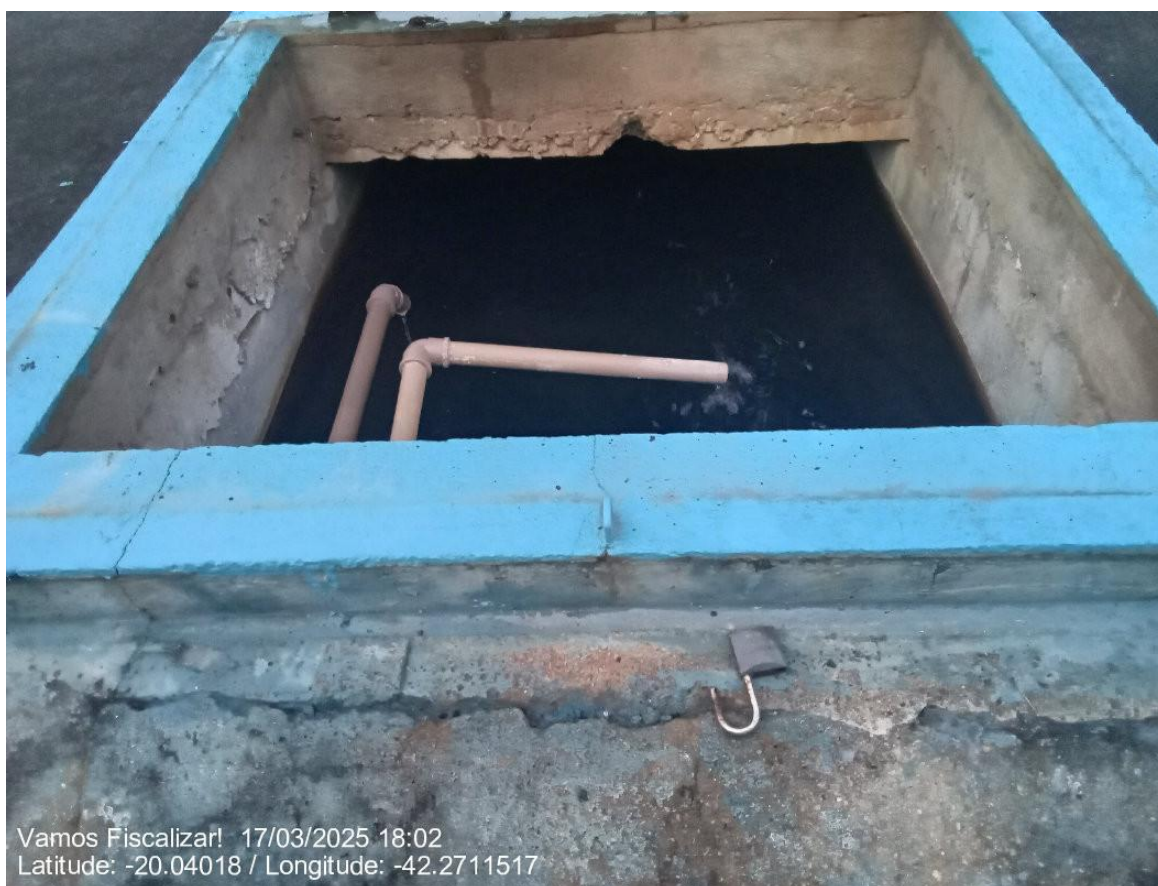
**O tempo de contato do desinfetante com a água é realizado observando os parâmetros da Portaria GM/MS nº 888/2021? (Temperatura, pH, Cloro Residual)**

Não

Desinfecção.

**Inconformidade #21**

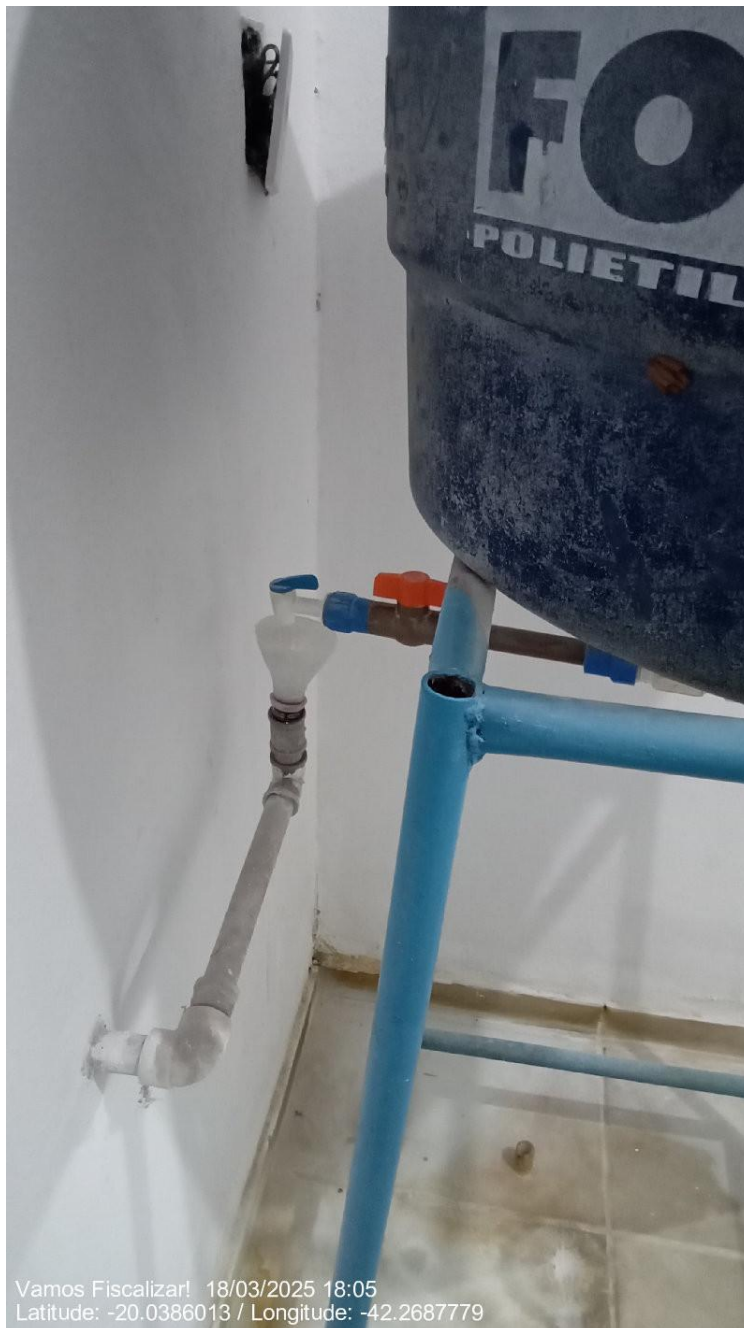
**Observação:** Os equipamentos de dosagem não estão em boas condições de operação.

Dosador de flúor.

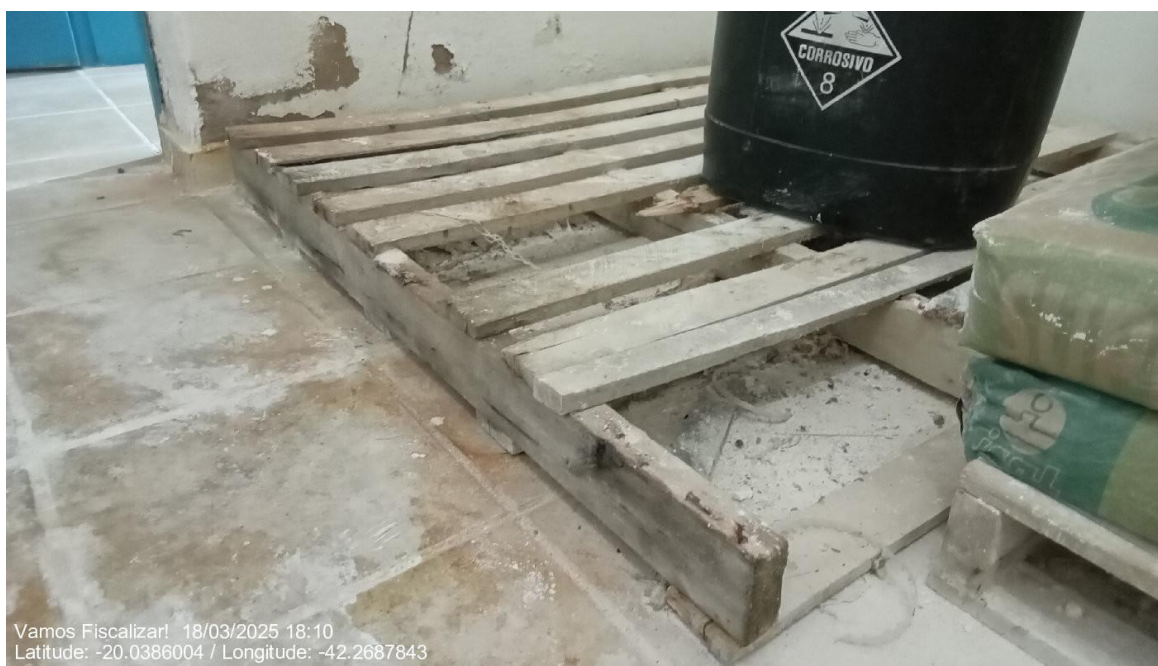
**Observação:** Foram identificadas condições de limpeza inadequadas durante a fiscalização.

Condições de limpeza da casa de química.

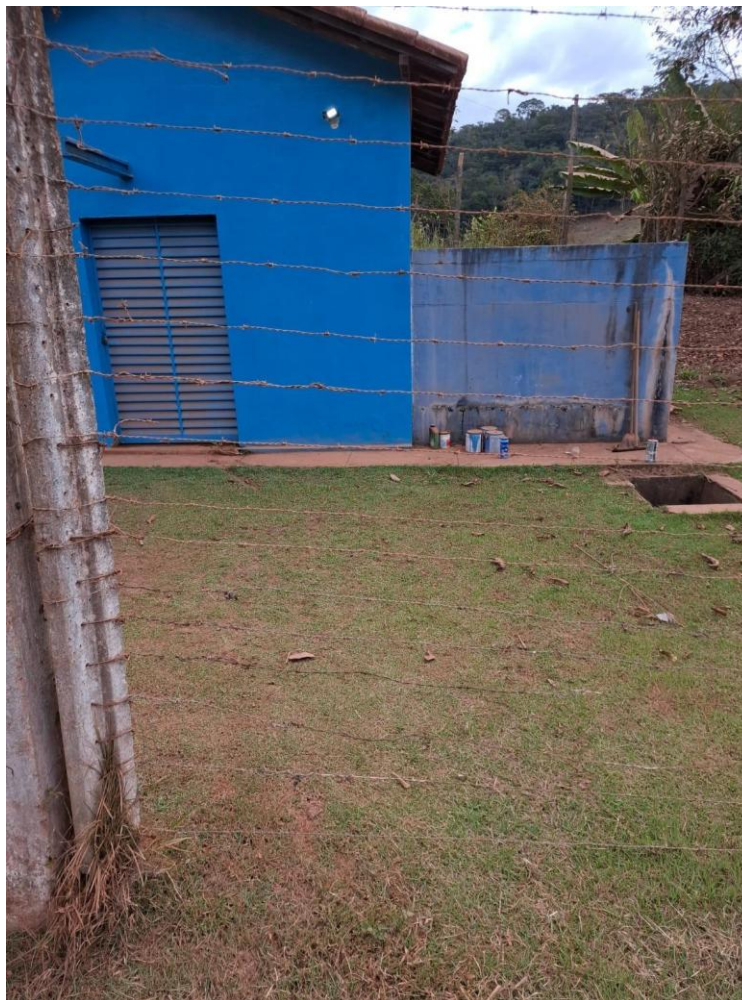
Correção na cerca que estava cortada.
