# **Relatório Técnico de Fiscalização dos Serviços de Água e Esgoto do município de Vermelho Novo/MG**

Fiscalização Regular Direta de Acompanhamento

Proc. Administrativo Fiscalização – 006/2025

Setembro/2025

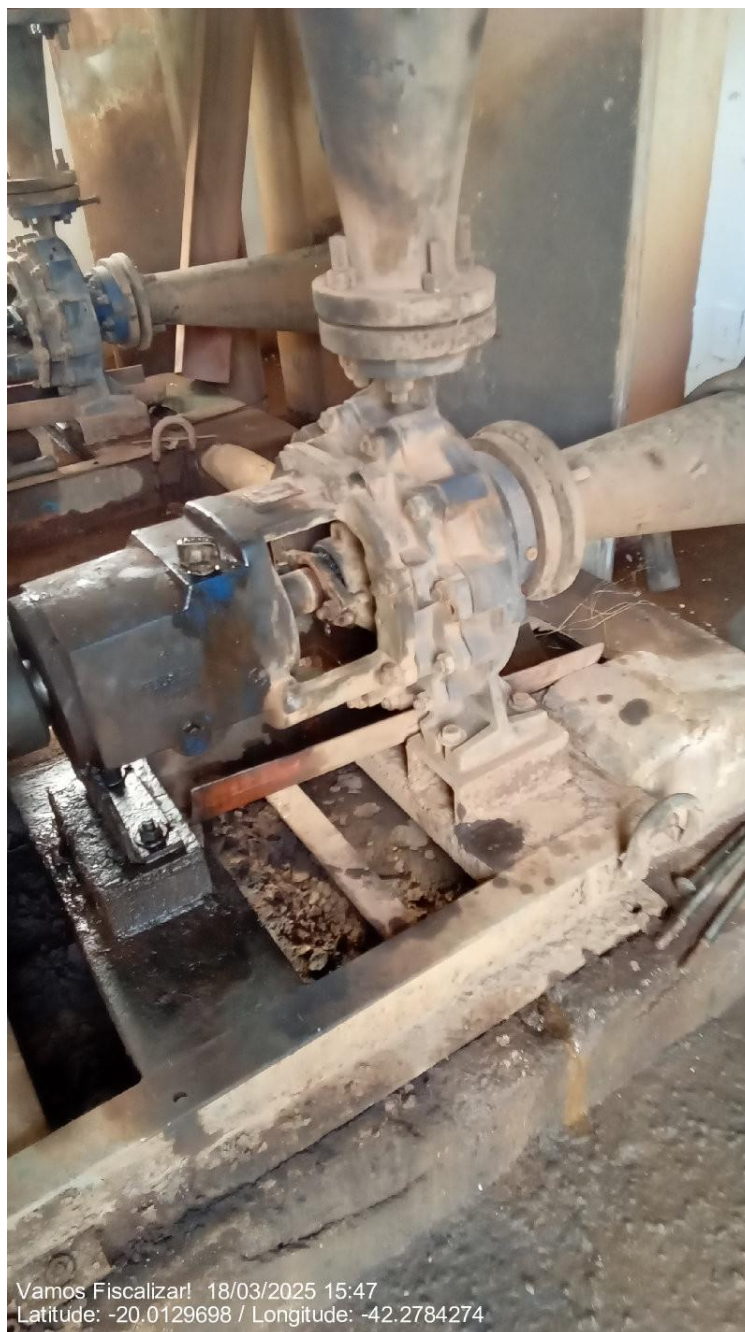
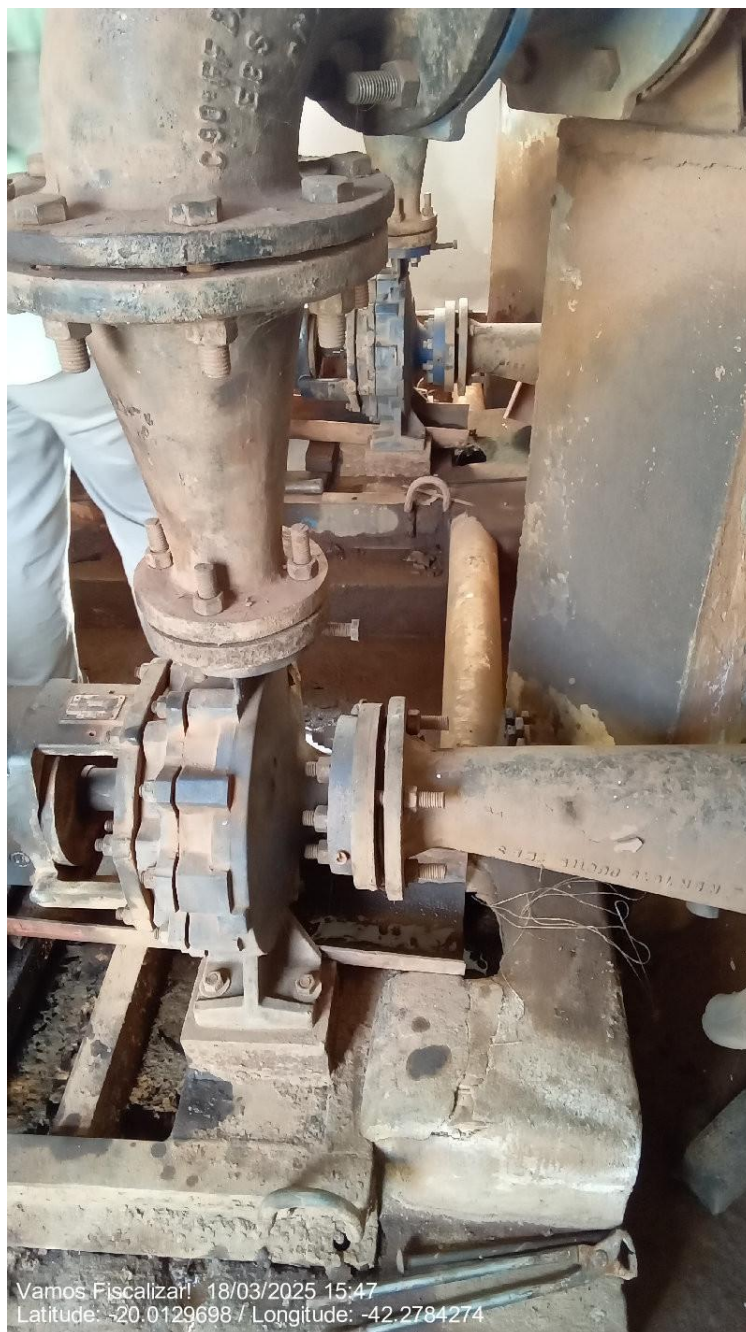
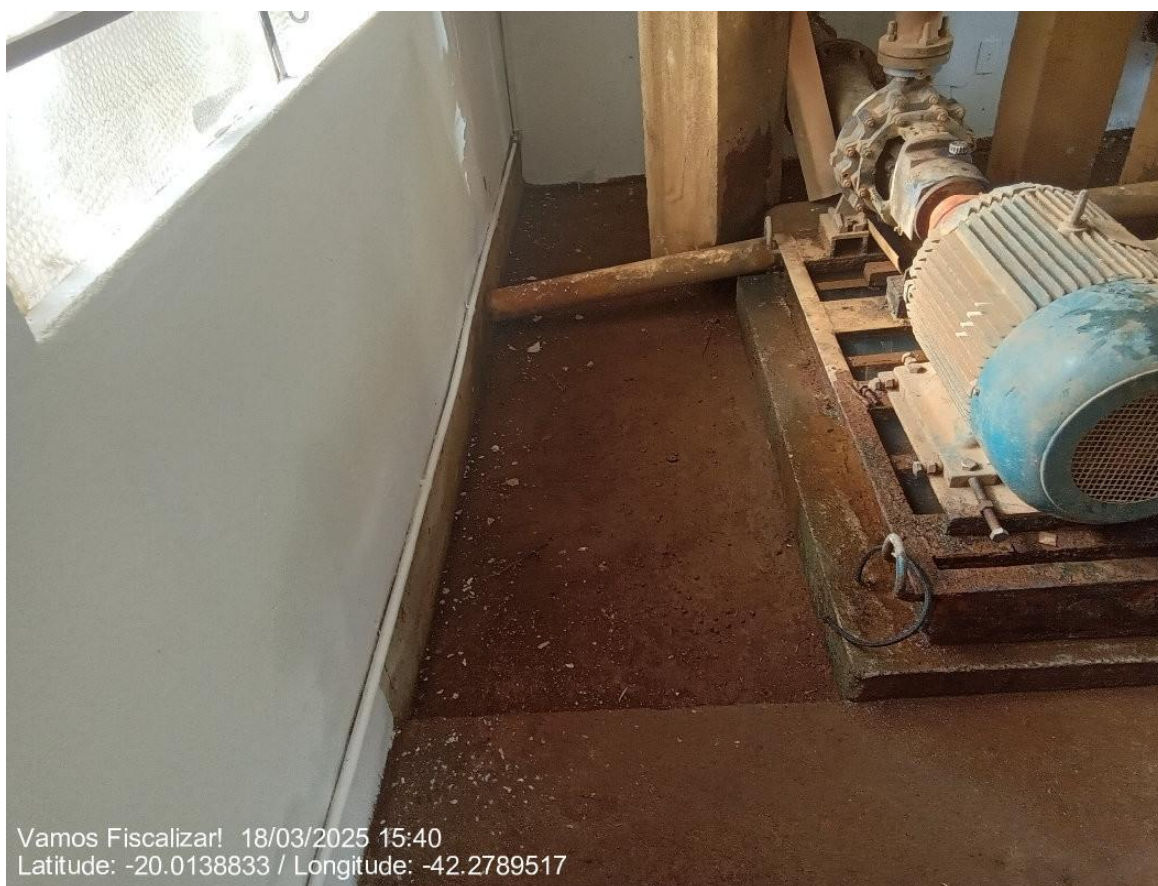
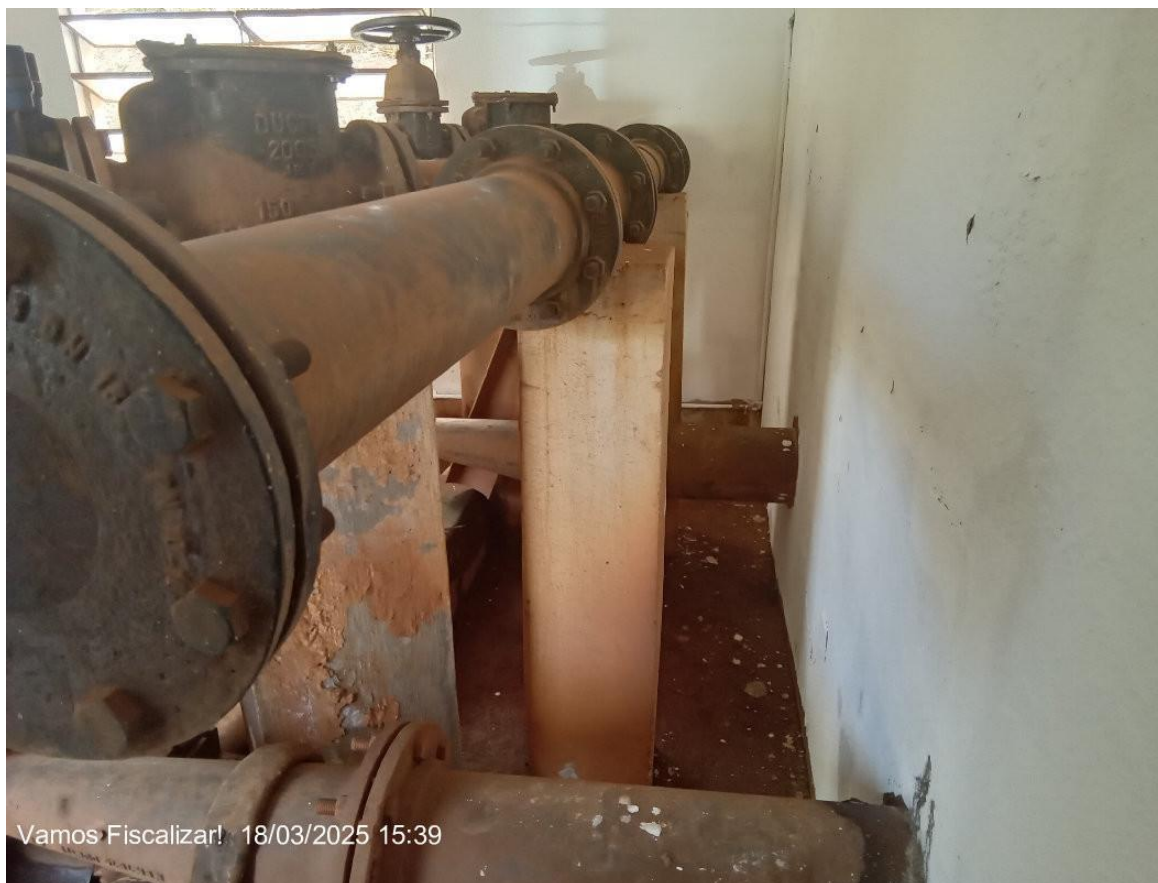
**Observação:** O sistema de drenagem é insuficiente. Há drenagem somente para a caixa de gaxeta, mas para outros vazamentos não.

Foram corrigidos instalações elétricas, manutenção corretiva das bombas e vazamento de gaxeta que provocava umidade local no dia da visita técnica.

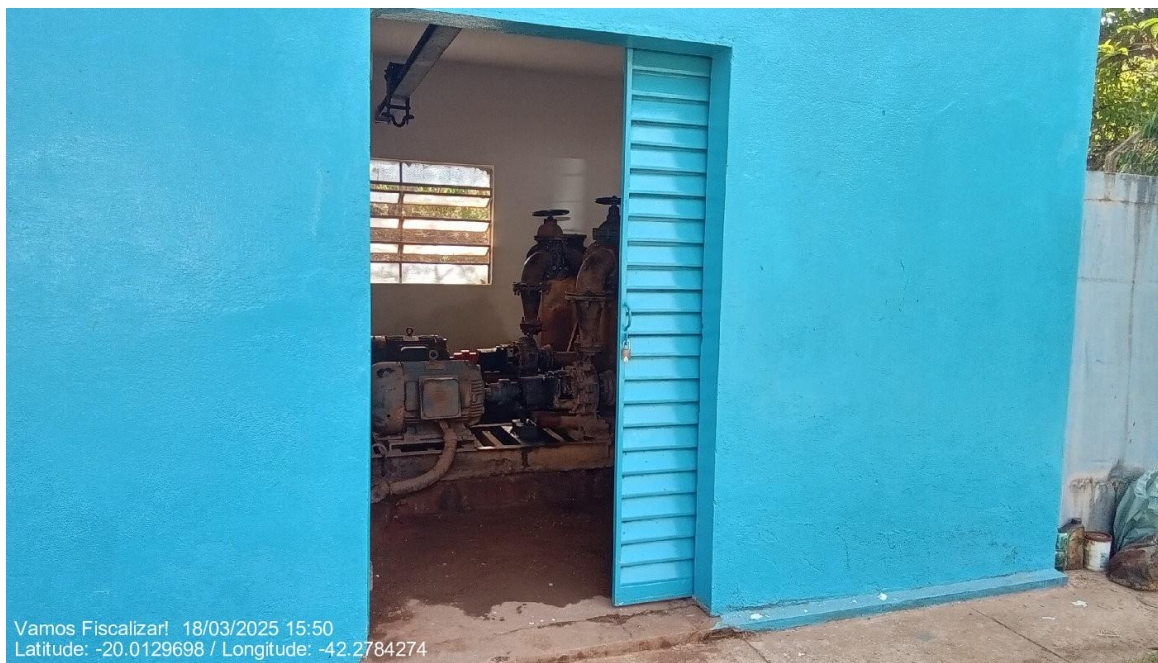
Cadeado na porta.

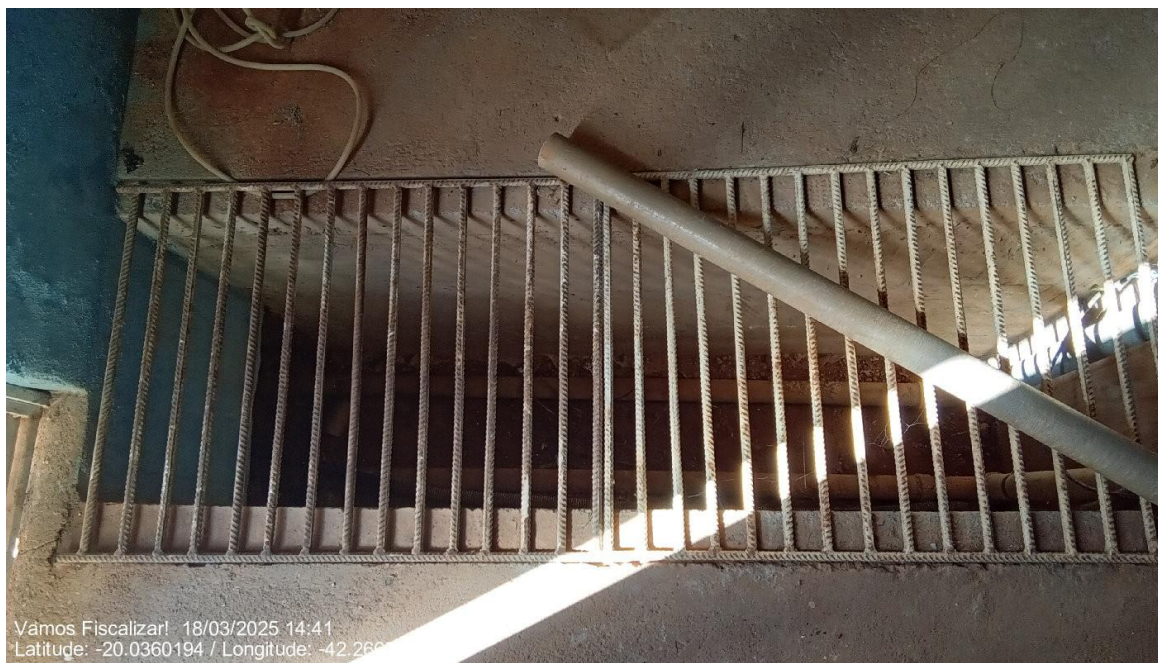
**Observação:** Não há sistema de drenagem no piso.

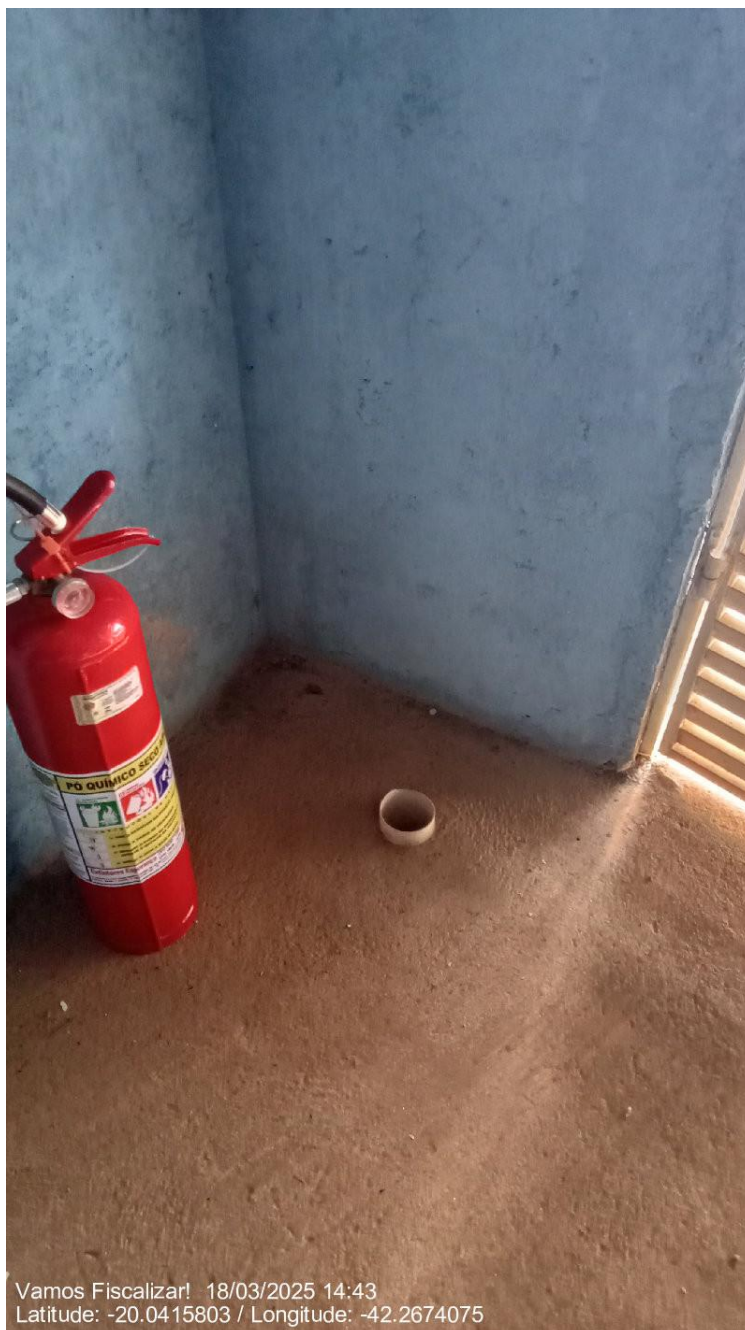
Ralo está acima do nível.

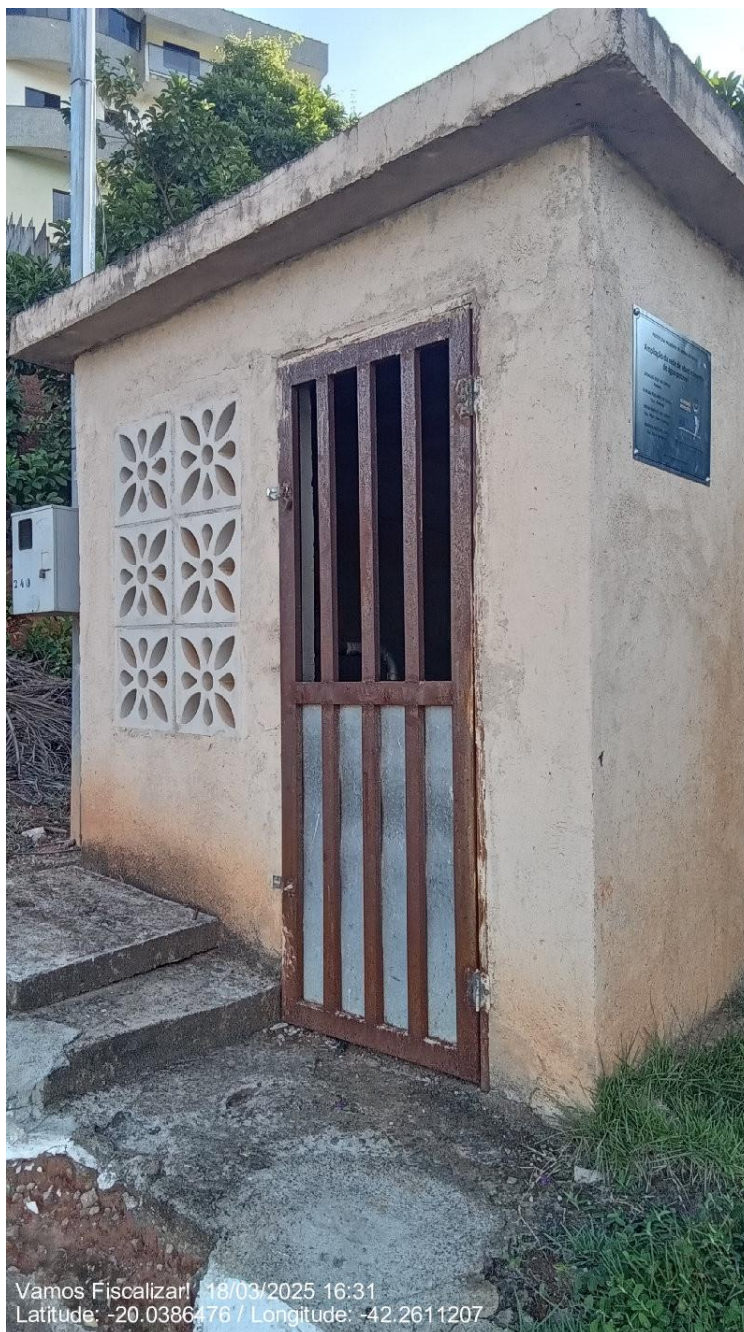
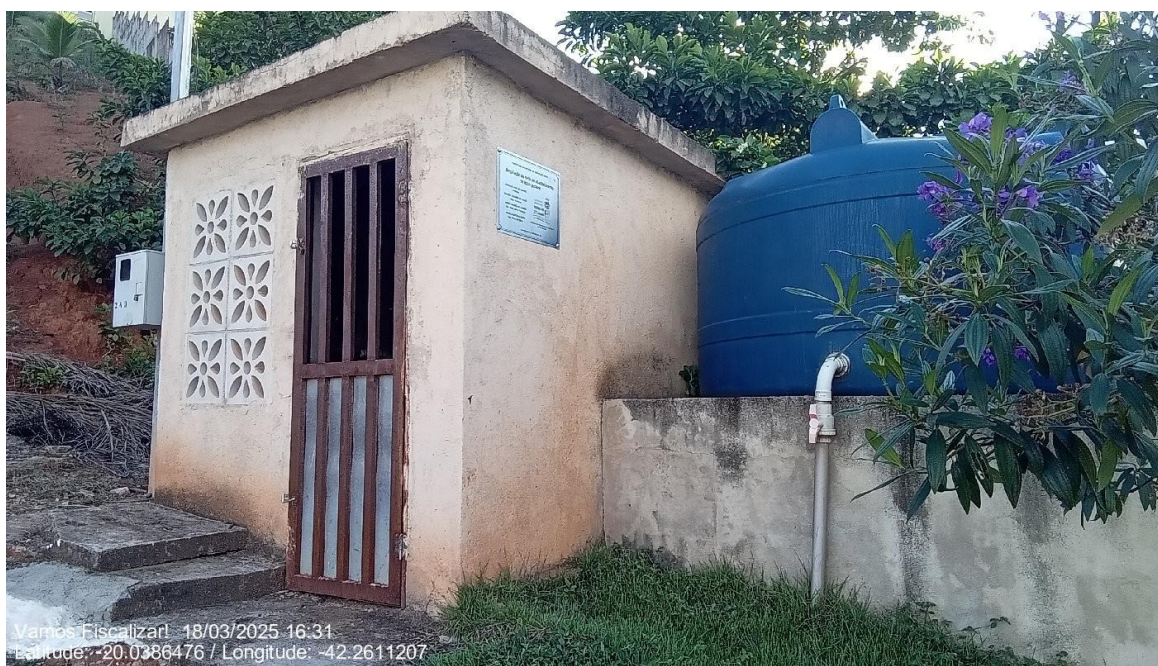
| <b>Observação:</b> Providenciar placa identificando a elevatória. | |

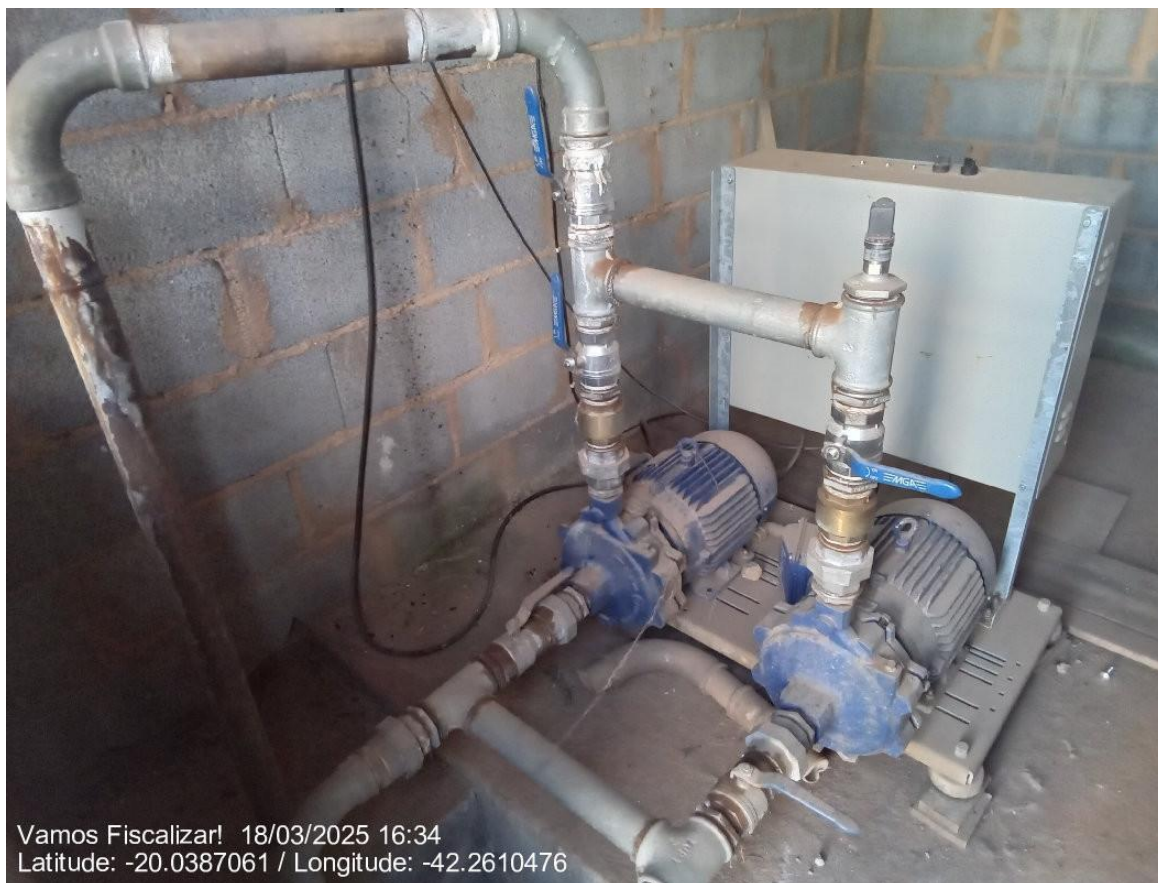
**Observação:** Ausência de dispositivo de monitoramento de vazão.

EEAT Casas Populares.

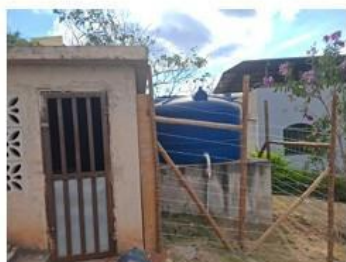
Foto 1

**Observação:** Não há iluminação para trabalhos noturnos.

Ausência de comprovações quanto a implantação de iluminação para trabalhos noturnos no "Relatório Corretivo de Inconformidades".

Serviços de correção efetuados, manutenção caixas de força. Falta instalação de bomba reserva que encontra-se estragada e projetos de automação.

Em projeto de estrutura de automação sendo elaborado pelo eletricista.

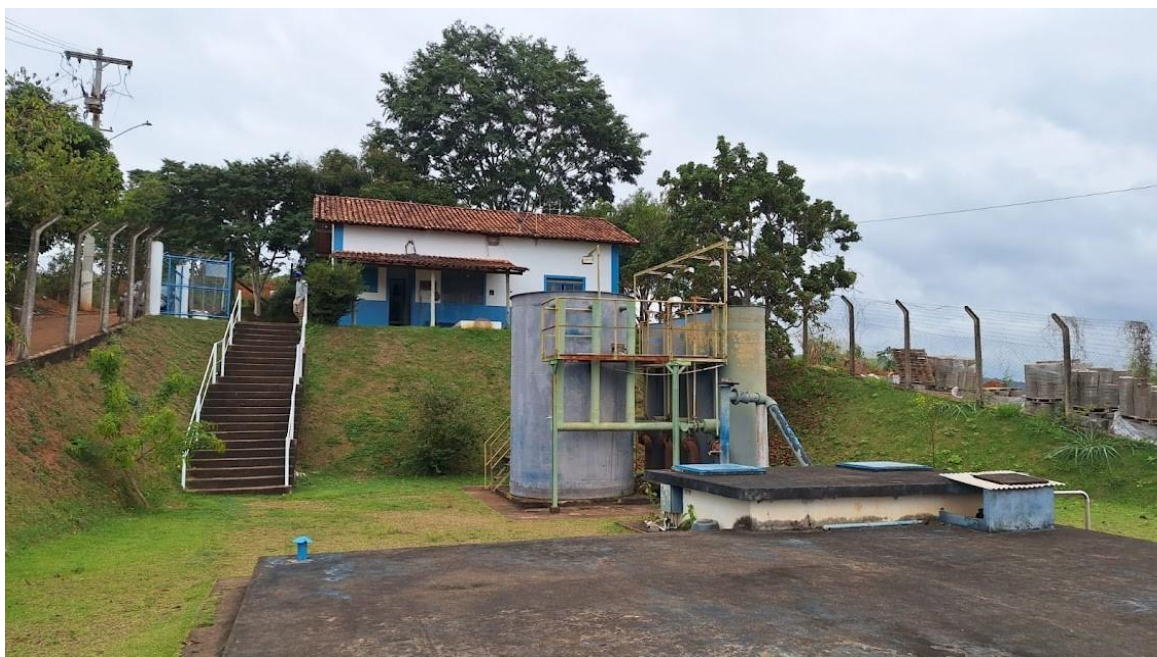
Foto apresentada no "Relatório Corretivo de Inconformidades" não permite atestar a correção do buraco no cercamento nem a identificação da unidade e do prestador.

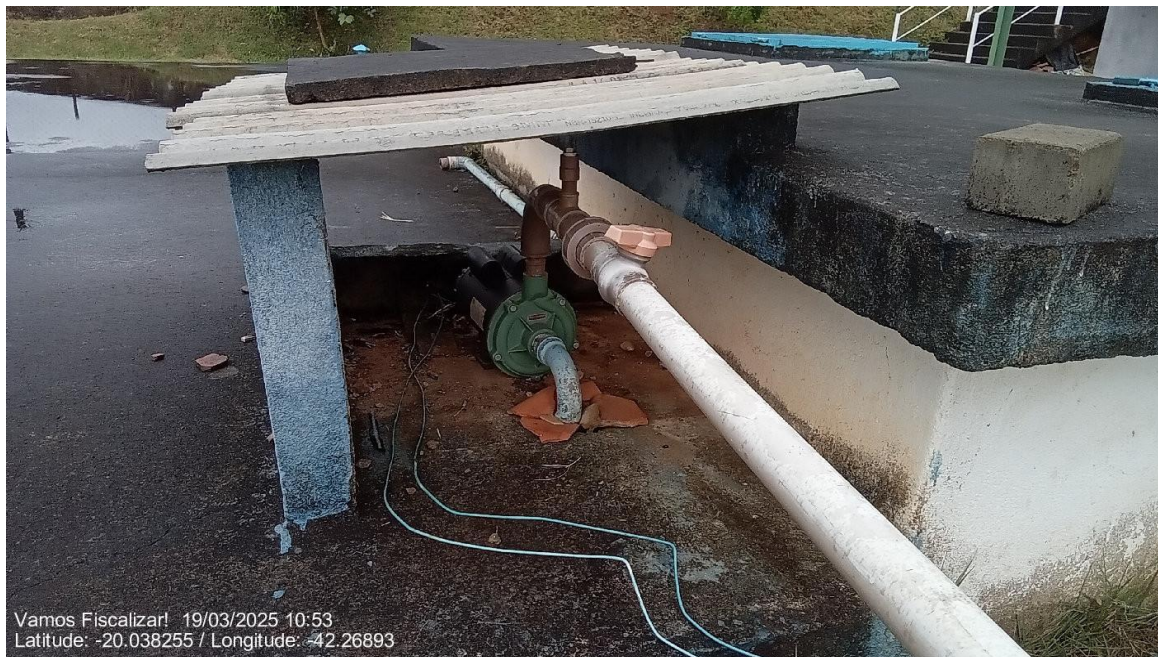
**Observação:** Ausência de dispositivo de monitoramento de vazão.

Ausência de dispositivo de monitoramento de vazão.

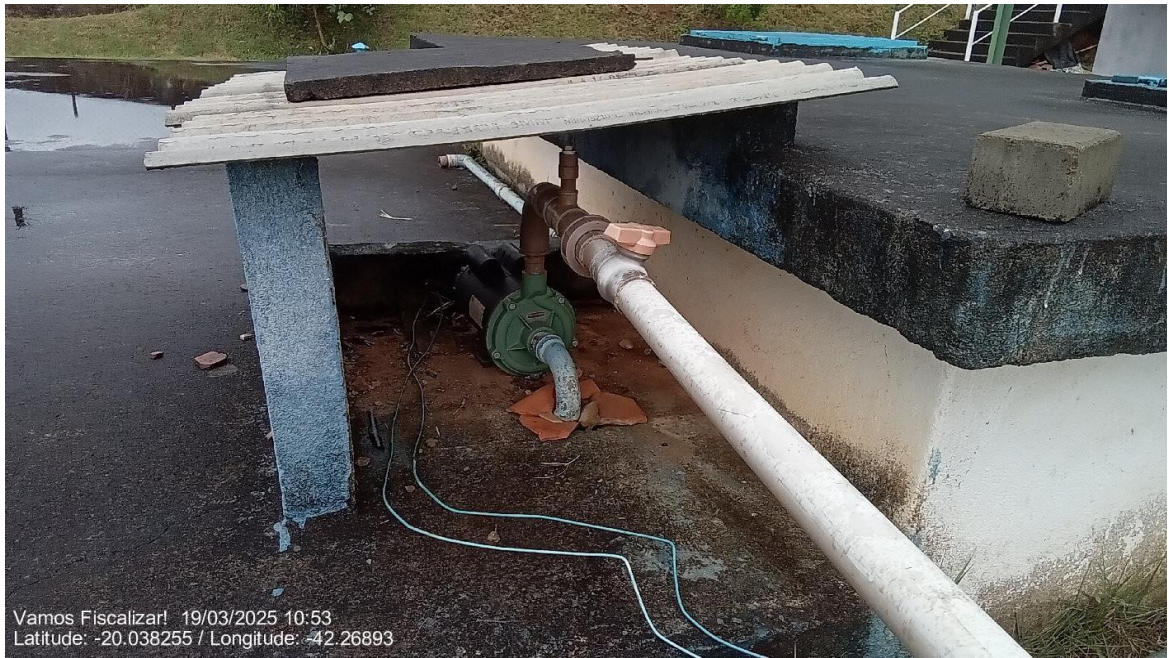
| <b>Observação:</b> Não há medidor ou controlador de pressão e dispositivo de monitoramento de tempo de funcionamento individual. | |
| <div data-bbox="221 472 1394 1128" data-label="Image"> </div> <p>Vamos Fiscalizar! 19/03/2025 10:53<br/>Latitude: -20.038255 / Longitude: -42.26893</p> <p>Ausência de medidor ou controlador de pressão e dispositivo de monitoramento de tempo de funcionamento individual.</p> | |

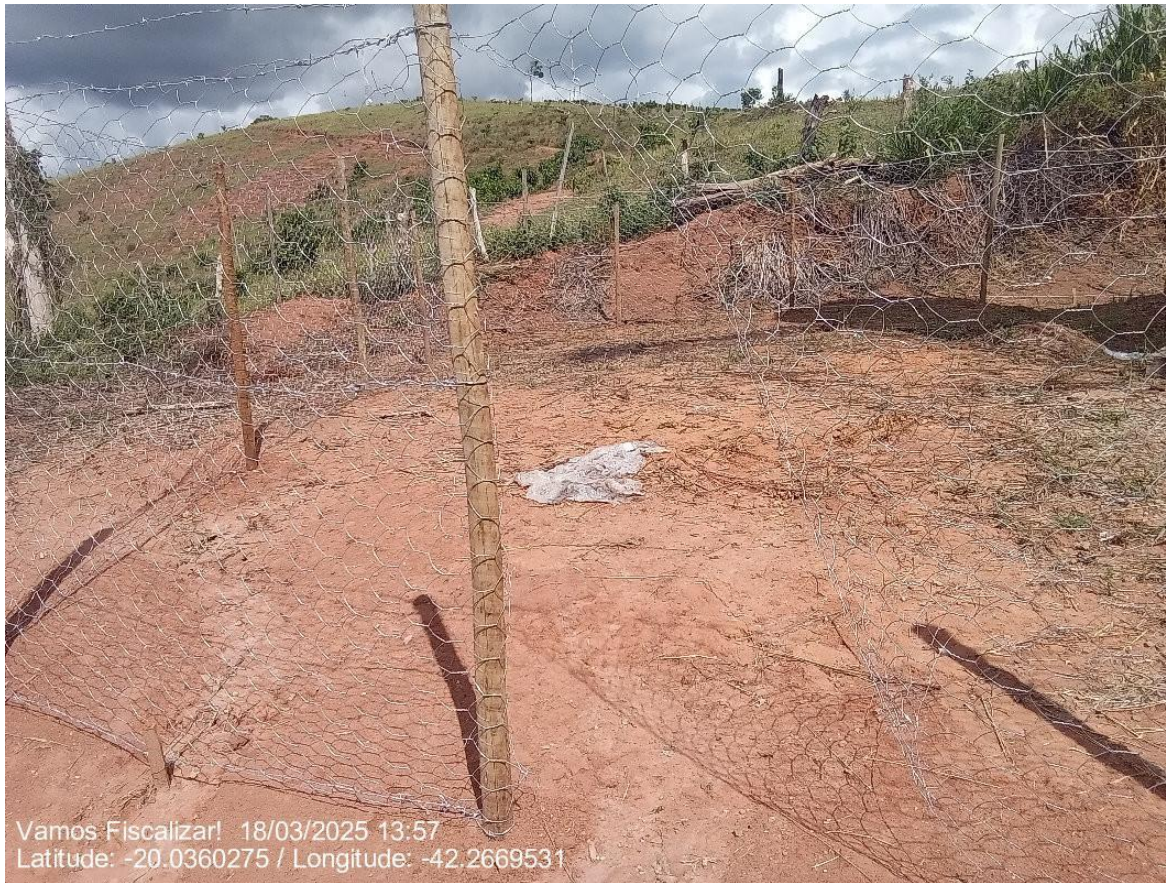
| <b>Observação:</b> Não há portão. | |

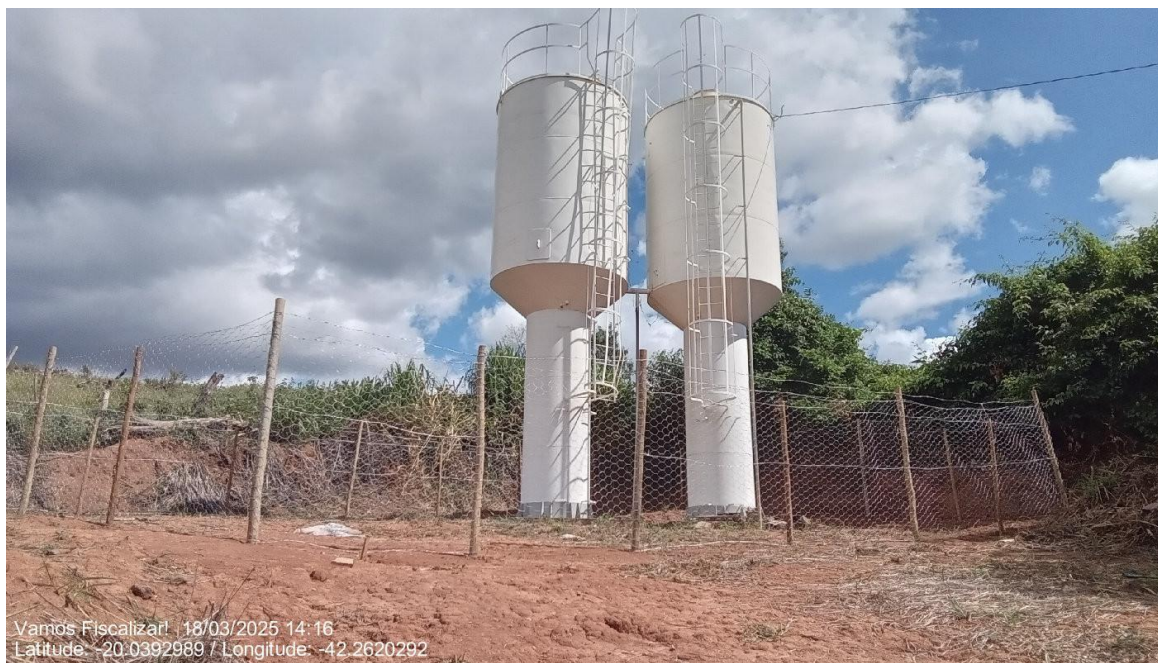
| <b>Observação:</b> Não há cercamento adequado e nem placas de identificação e aviso. | |

Ausência de placas de identificação e aviso.

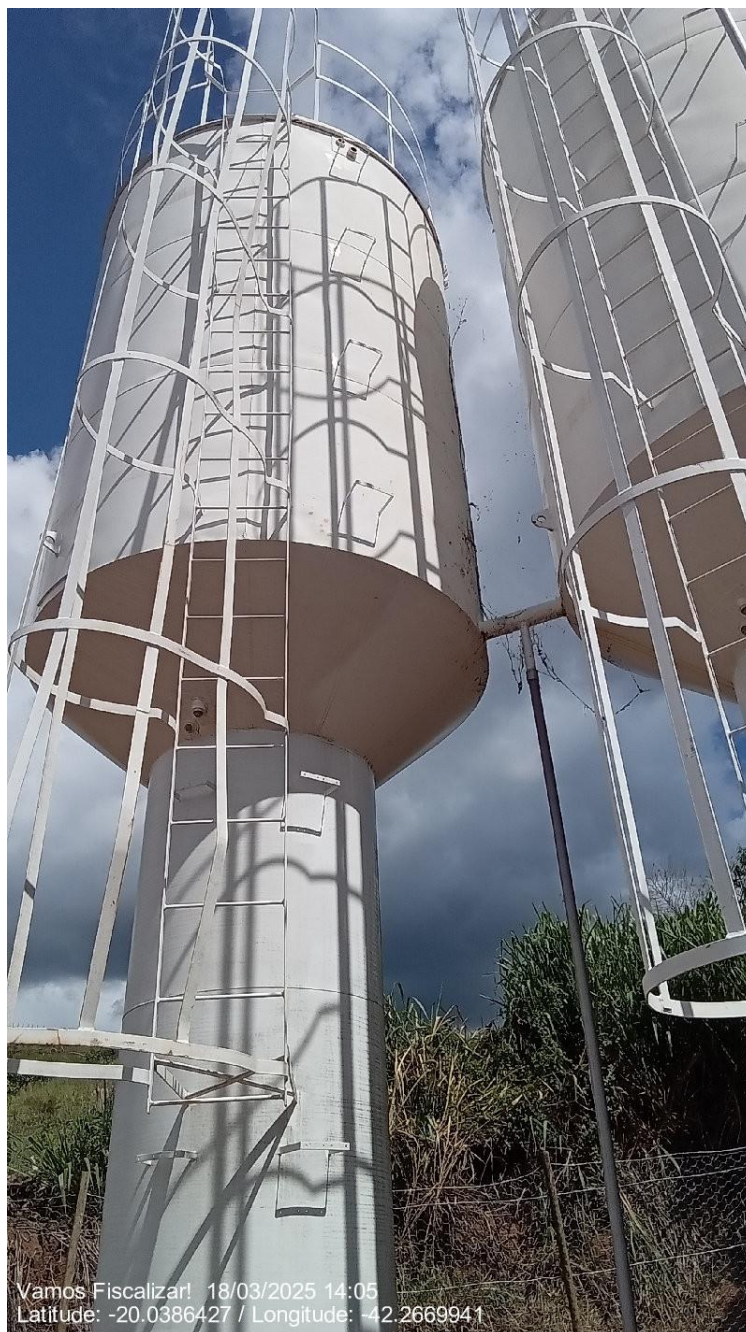
**Observação:** Há tubo extravasor, mas sem caixa de descarga.

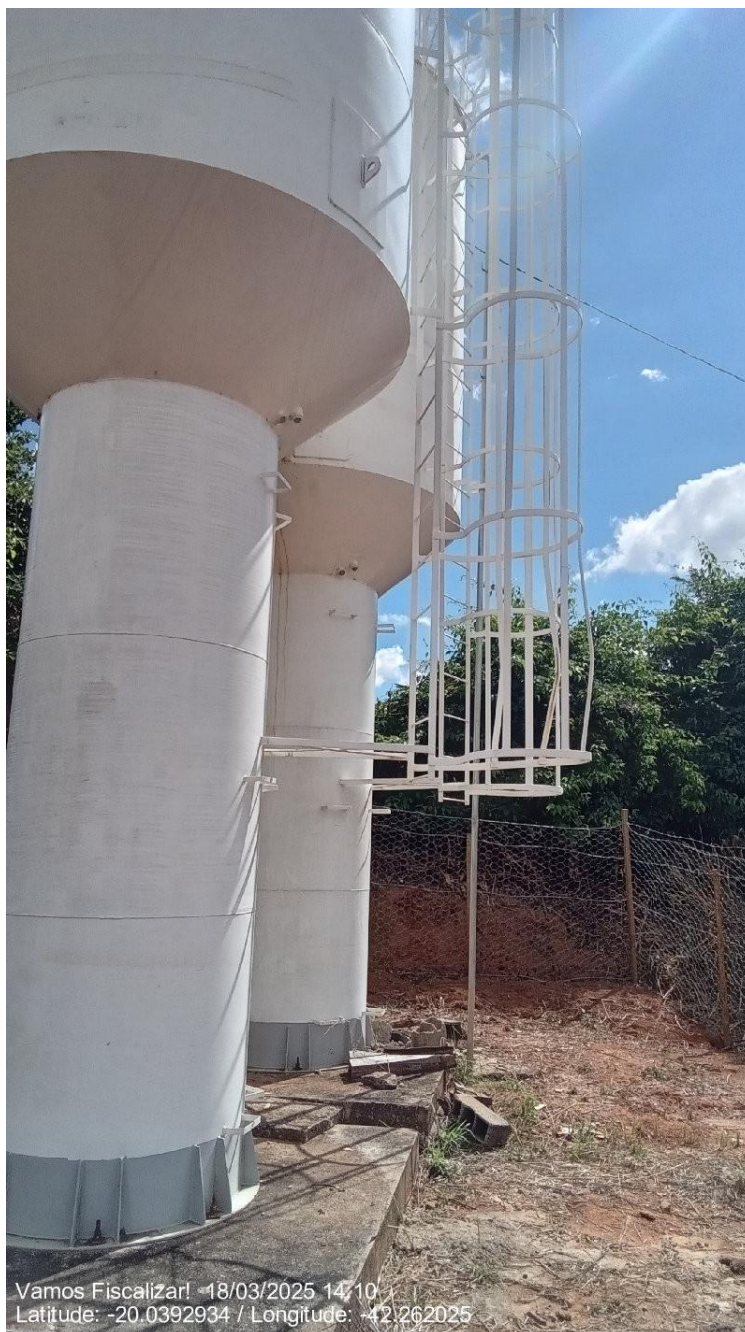
| <b>Observação:</b> Embora haja escada, o acesso é limitado. | |

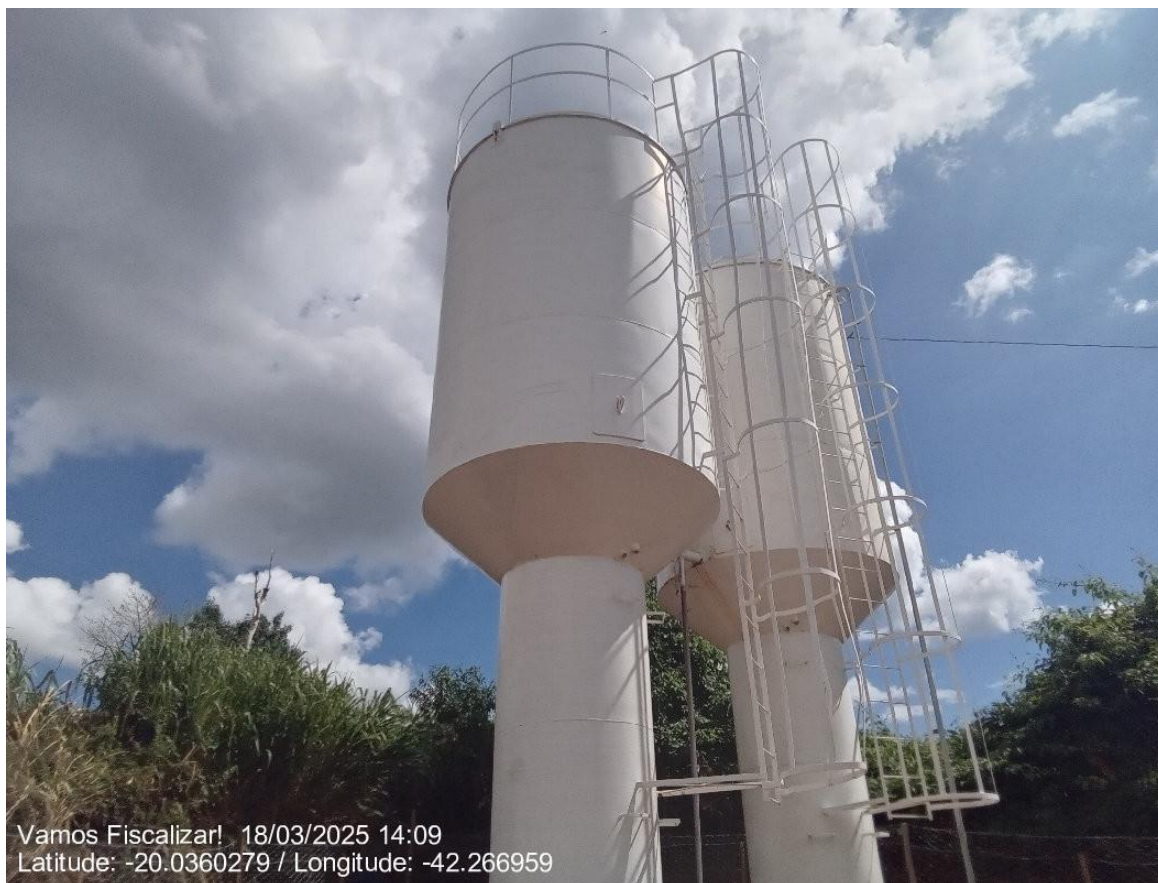
| <b>No topo do reservatório elevado há para-raios? (NBR 12217/94)</b> | Não |

**Observação:** Ausência de para-raios.

Reservatório Casas Populares.

Em fase de estruturação. Contratação eletricitista para elaboração de projeto de reparação dos quadros e reservatórios elevados.

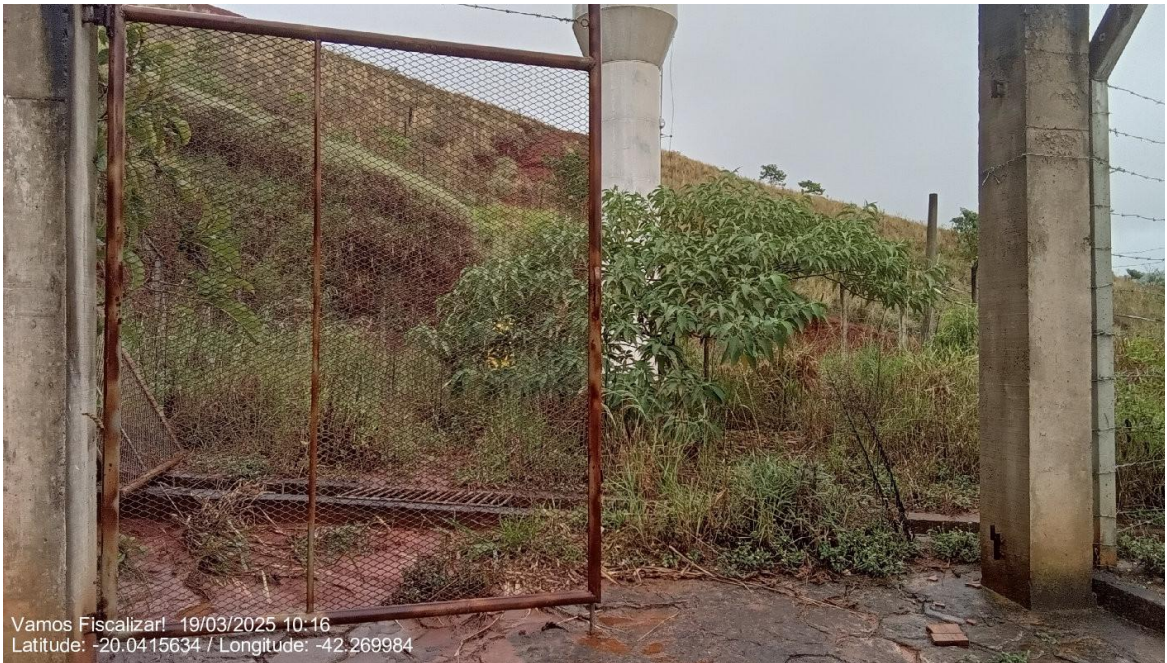
| <b>Observação:</b> Não há portão de acesso com cadeado ou dispositivo que impeça a entrada de pessoas não autorizadas. | |
| Acesso ao reservatório. | |

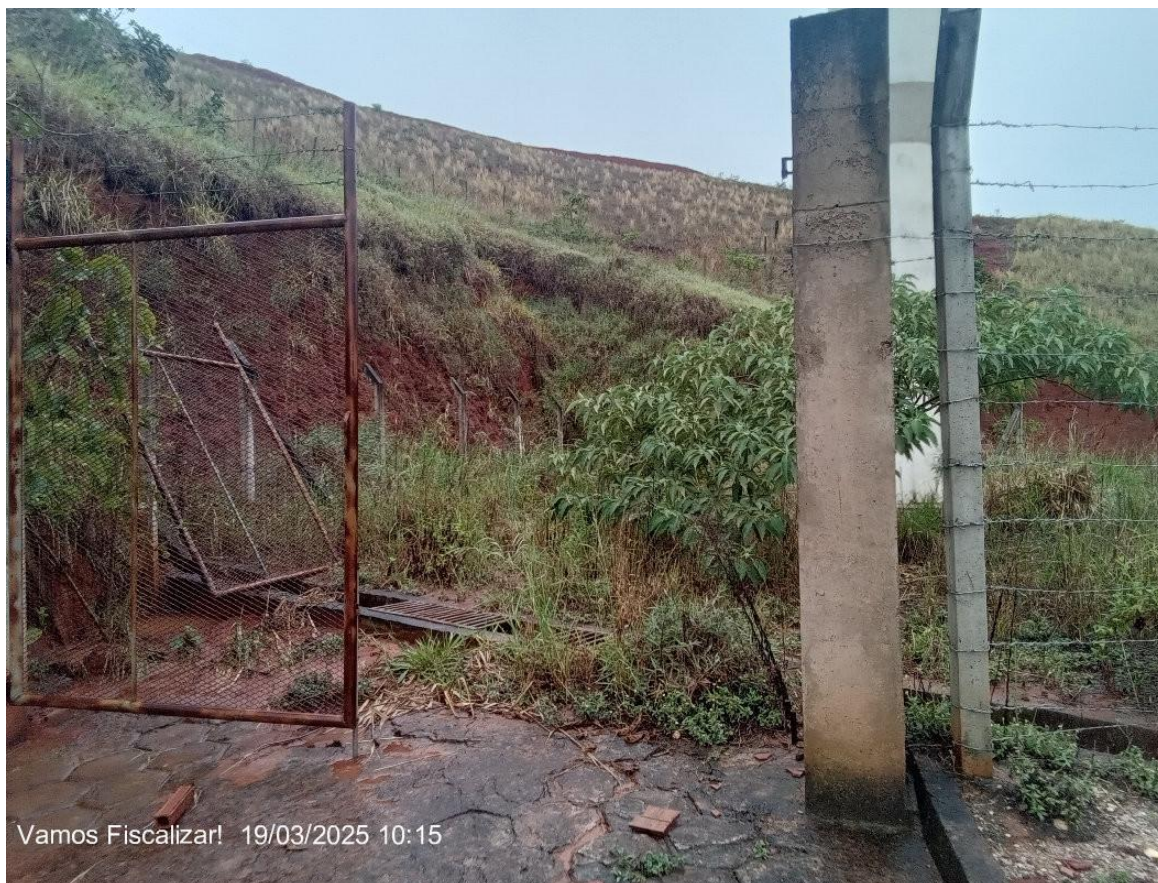
| <b>Observação:</b> Não há placas de identificação e aviso. | |

Ausência de placas de identificação.

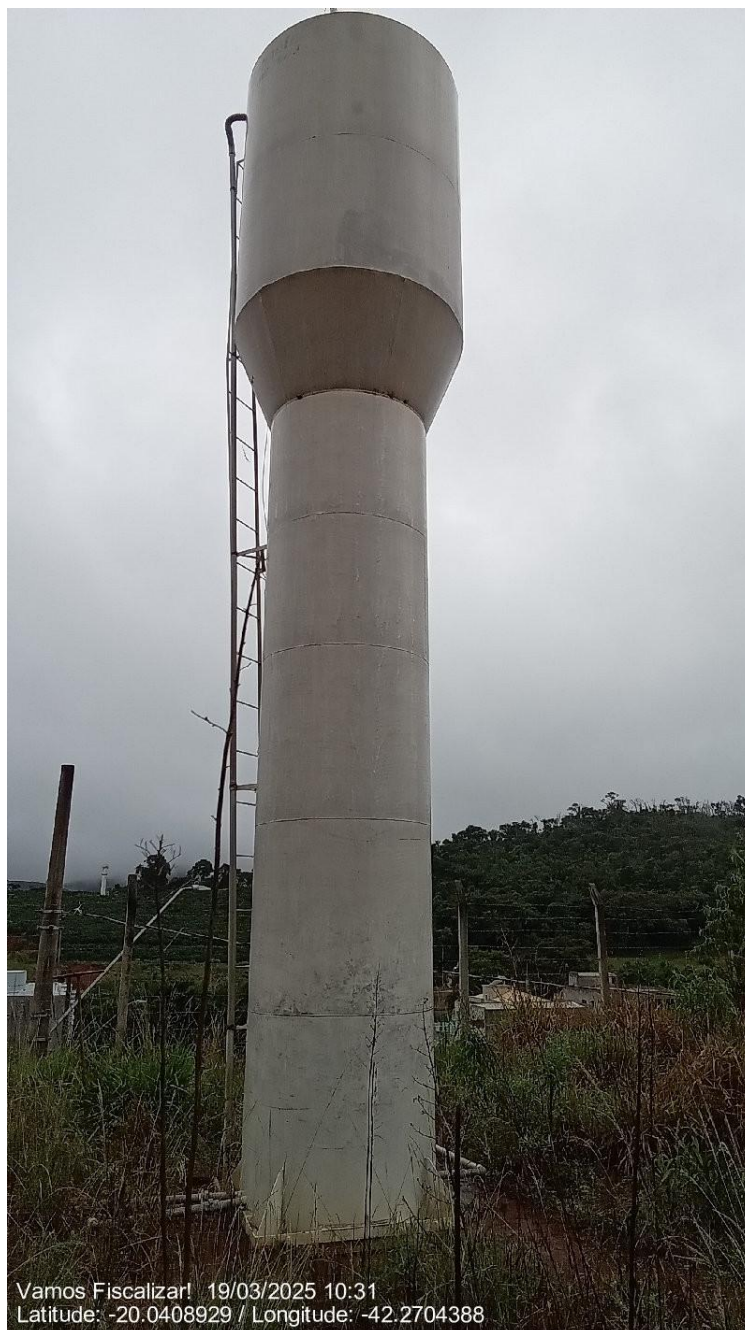
| <b>Observação:</b> Não há tubo de descarga de fundo. | |

Ausência de tubo de descarga de fundo.

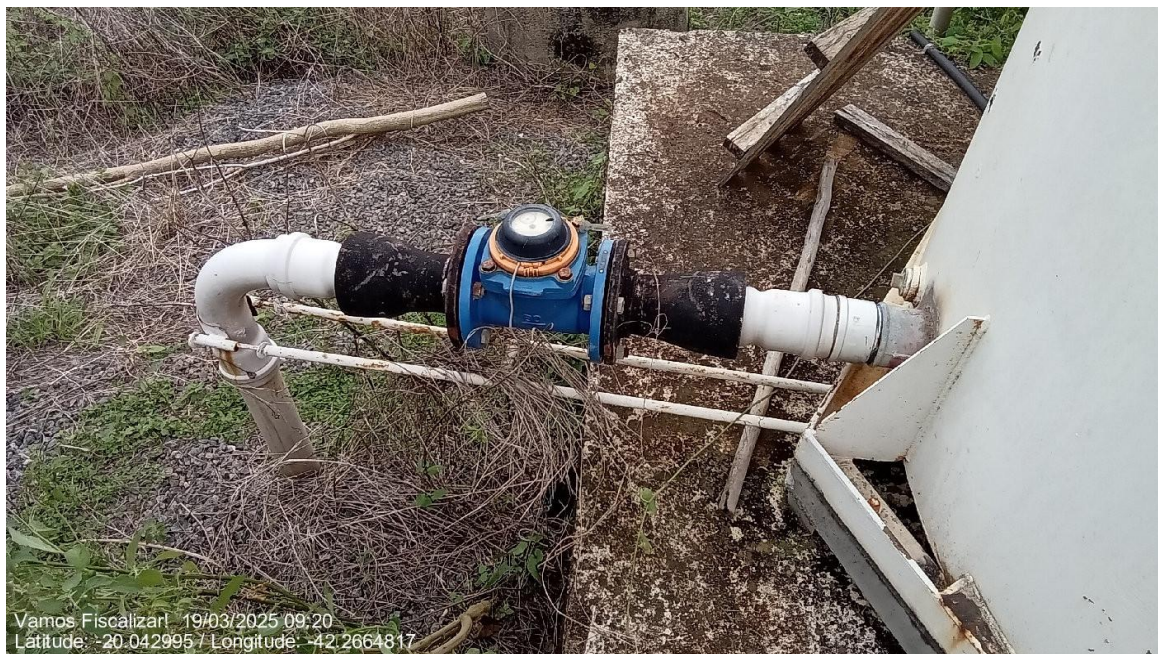
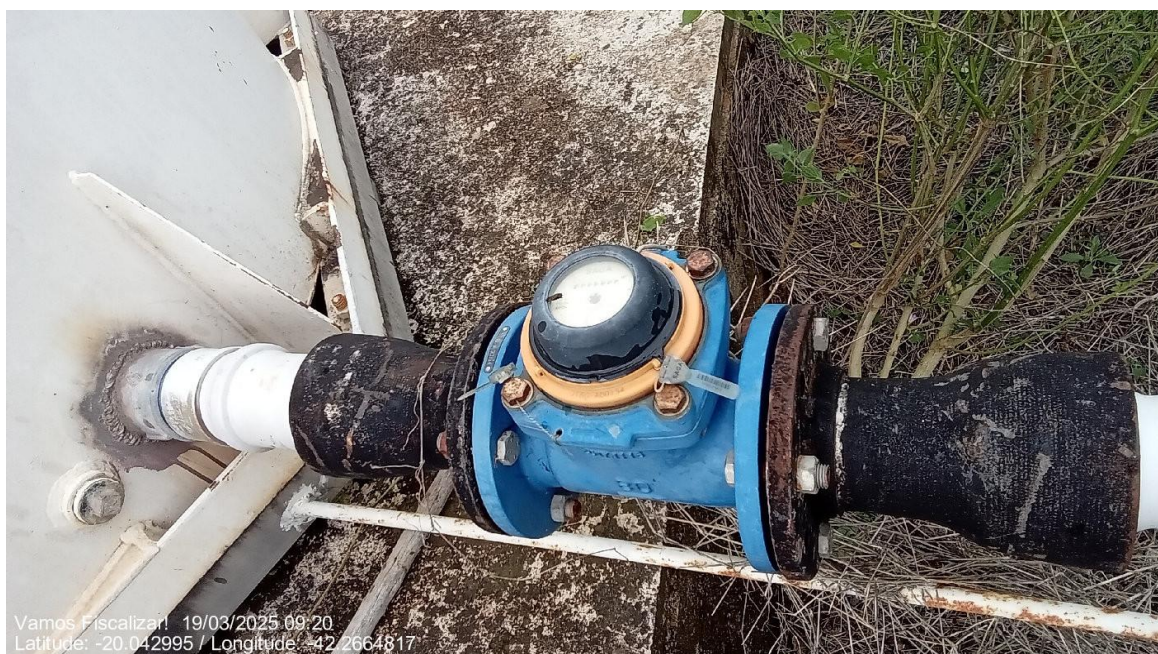
**Observação:** Há estrutura de controle de medição de vazão apenas na entrada do reservatório, na saída não tem.

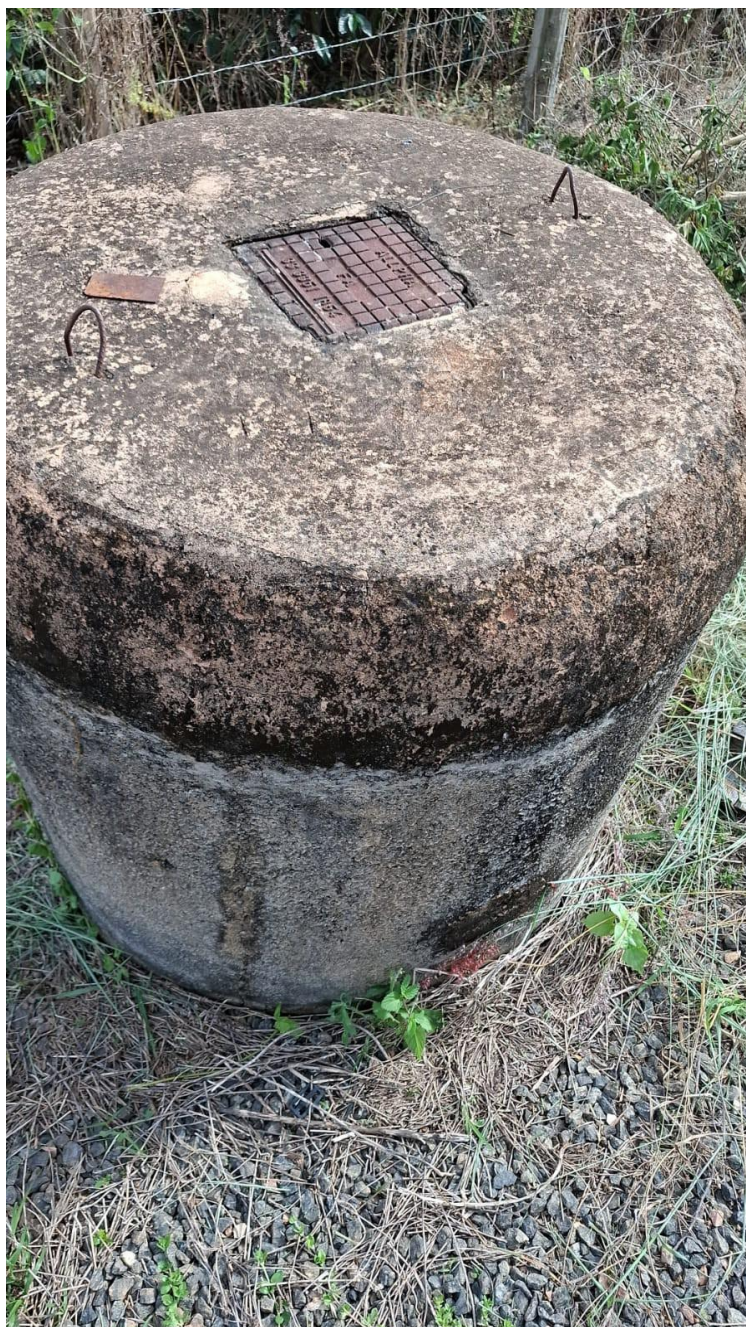
Registro da caixa de válvulas apresentado pelo prestador no "Relatório Corretivo de Inconformidades".
