# **Relatório Técnico de Fiscalização dos Serviços de Água e Esgoto do município de Vermelho Novo/MG**

Fiscalização Regular Direta de Acompanhamento

Proc. Administrativo Fiscalização – 006/2025

Setembro/2025

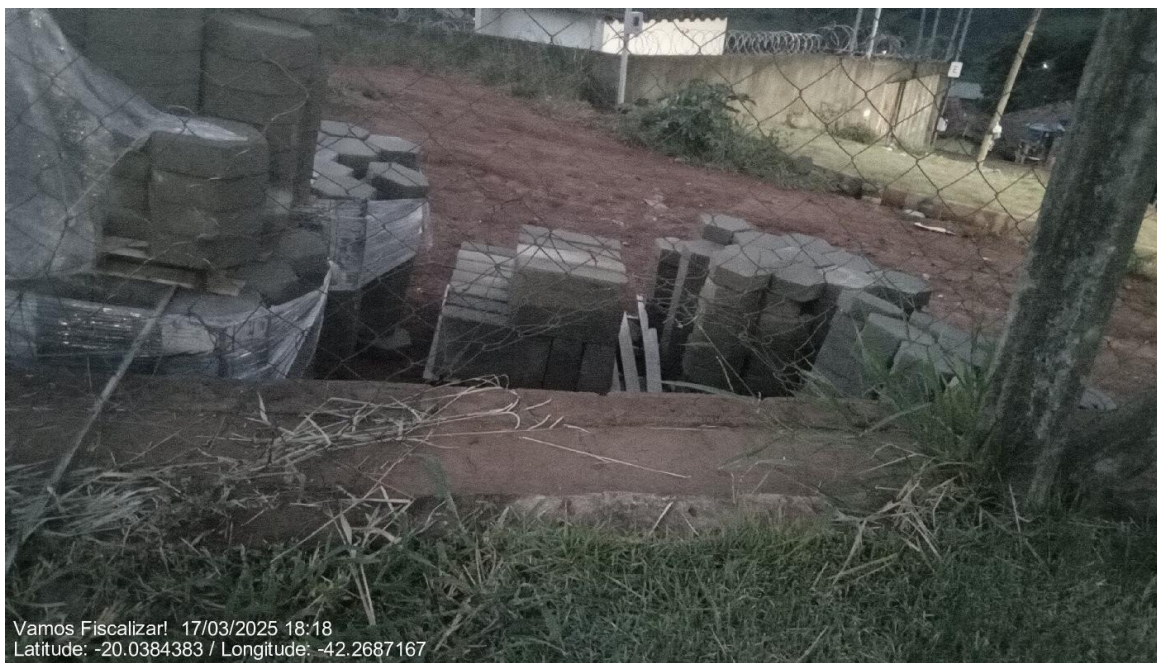
Há um buraco na cerca.

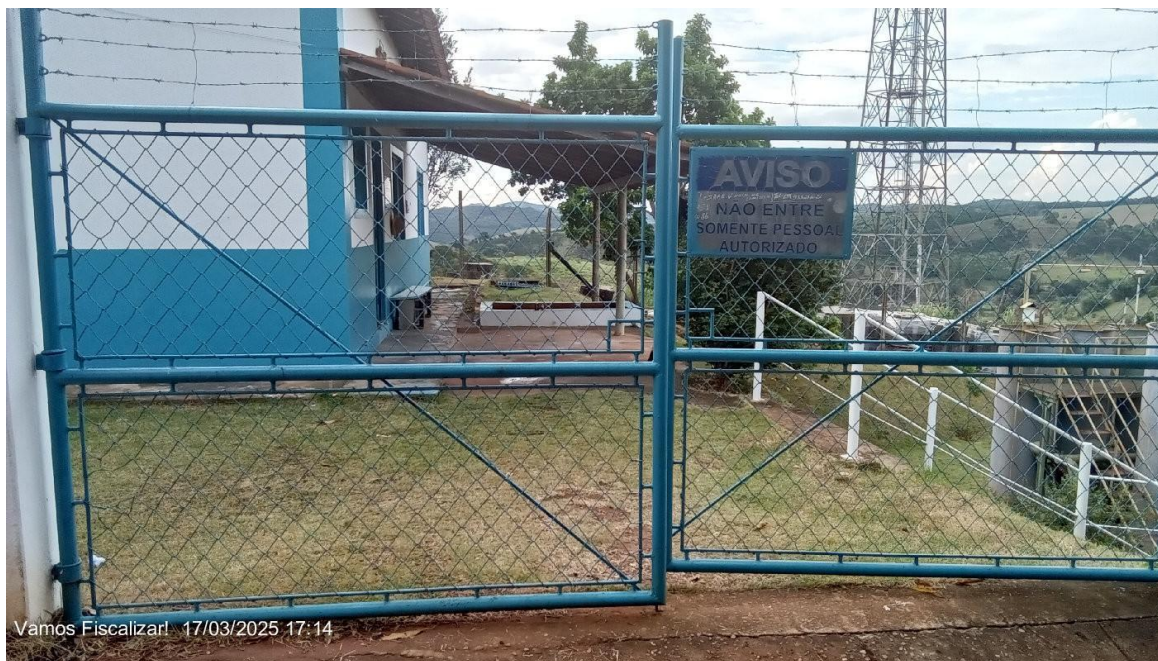
**Observação:** Não há placas de identificação.

Ausência de placas de identificação e aviso.

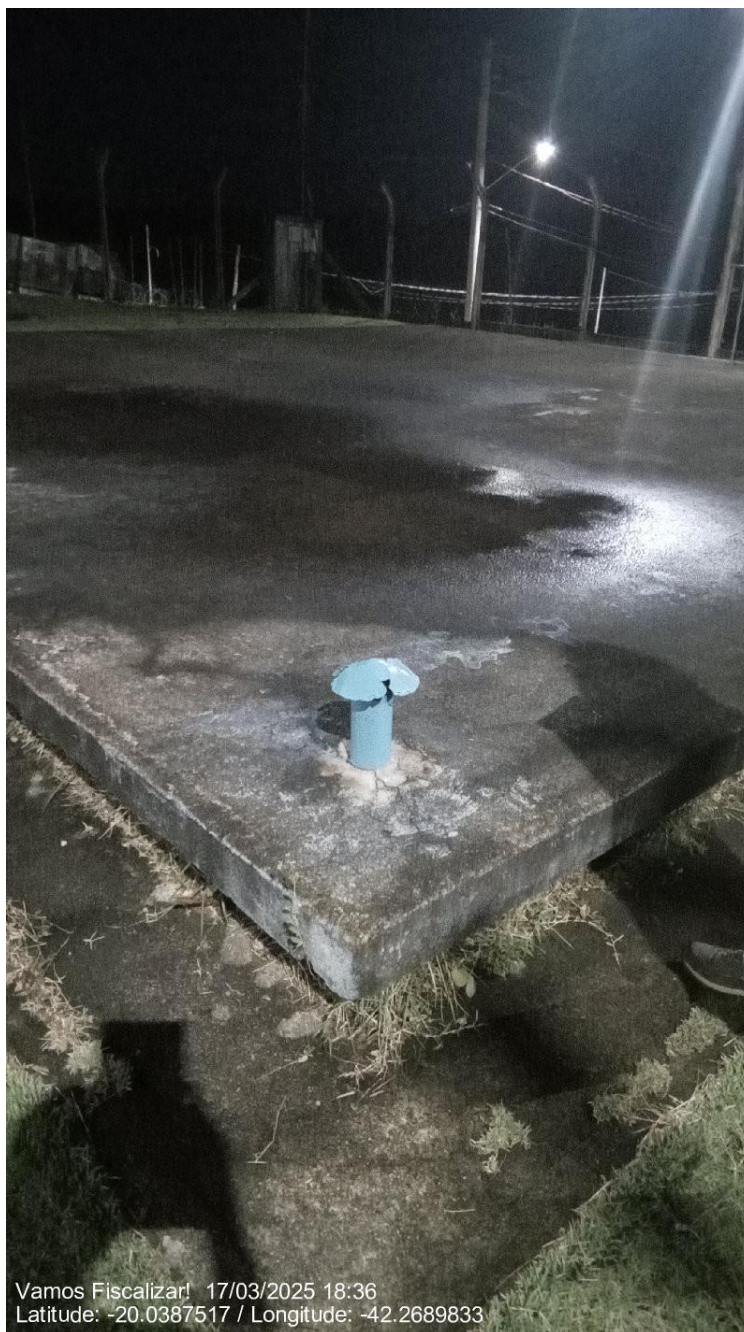
**Observação:** A ventilação não possui tela.

Ausência de tela.

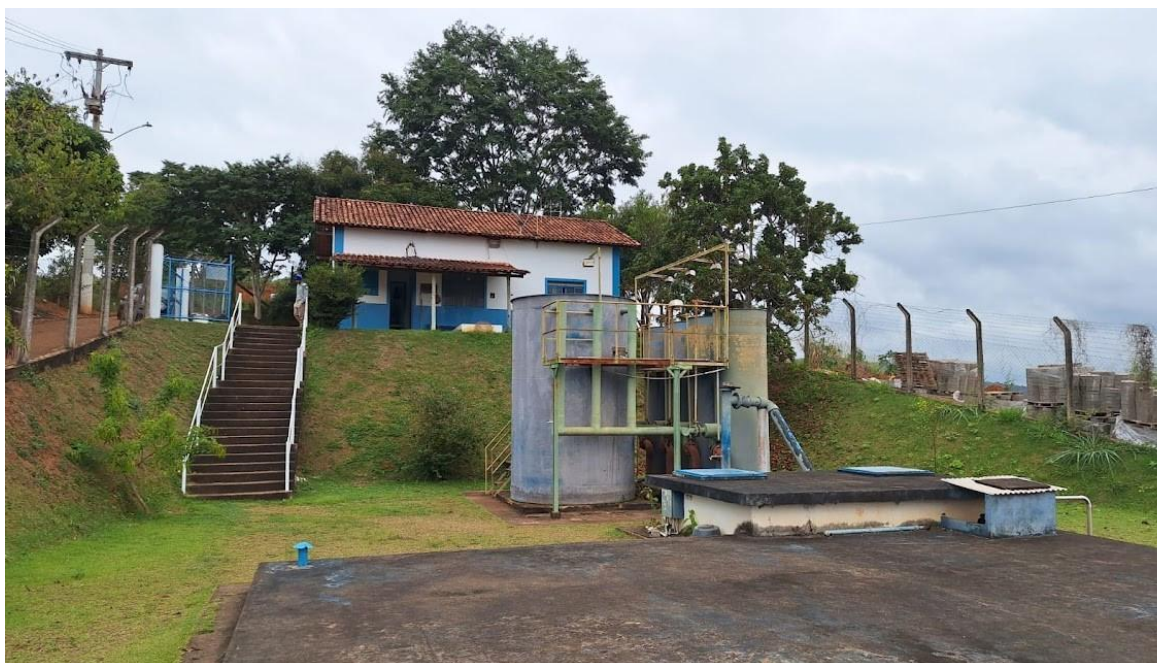
Foto apresentada no "Relatório Corretivo de Inconformidades" não permite atestar a correção do buraco no cercamento nem a identificação da unidade e do prestador. Indeferido

| <b>Observação:</b> A área do reservatório não está devidamente cercada (dano no cercamento) e o reservatório não possui identificação do prestador e da unidade. | |

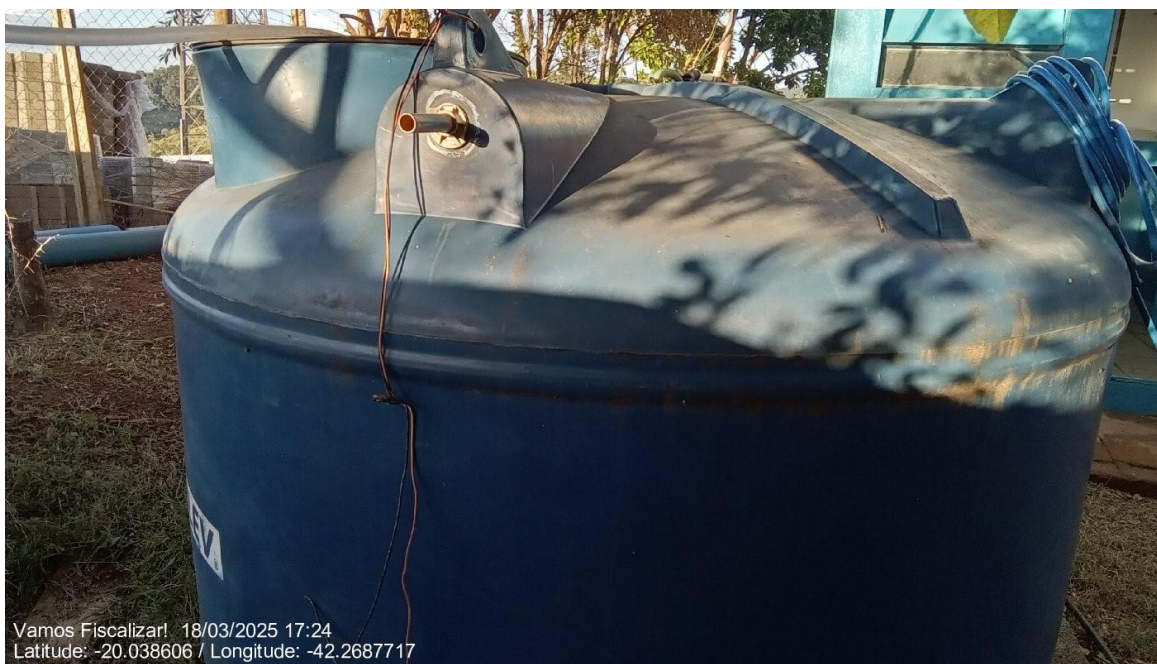
**Observação:** Apenas extravasor, sem caixa de descarga.

Tubo extravasor.

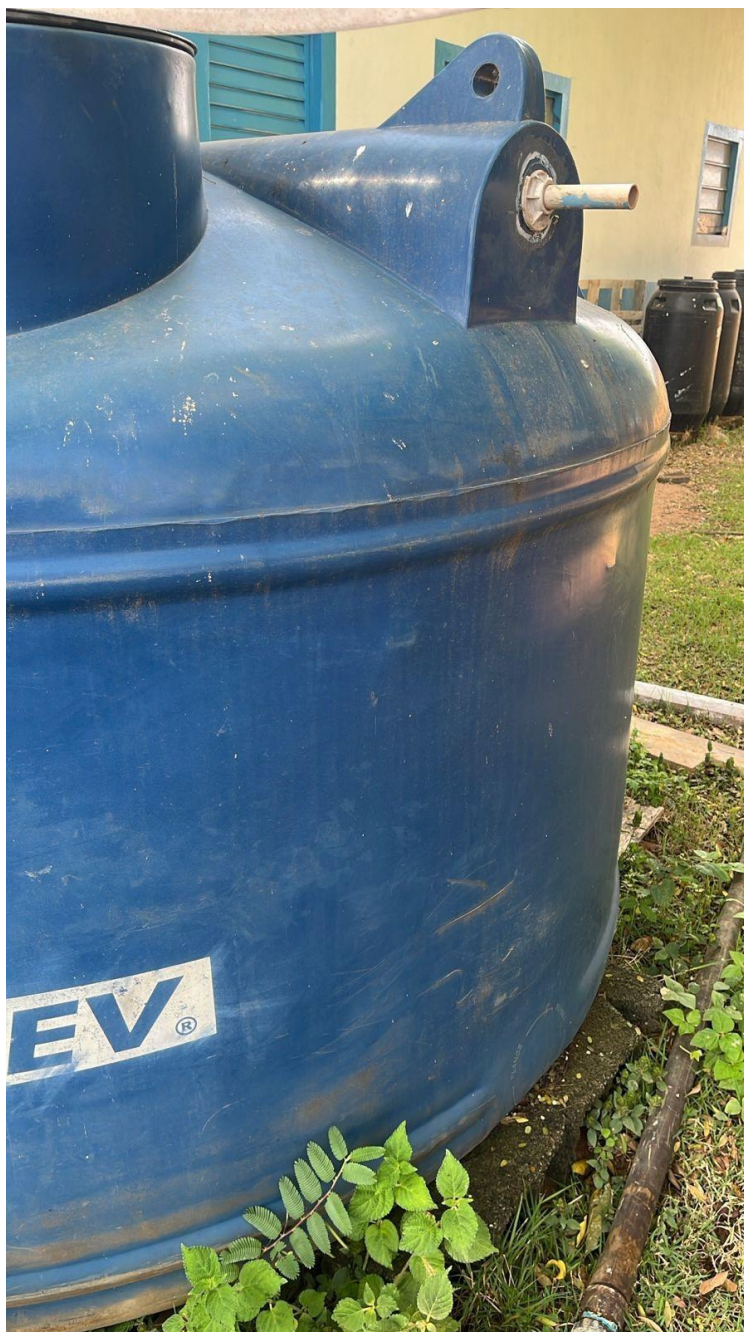
Ausência de caixa de descarga no registro encaminhado pelo prestador no "Relatório Corretivo de Inconformidades".

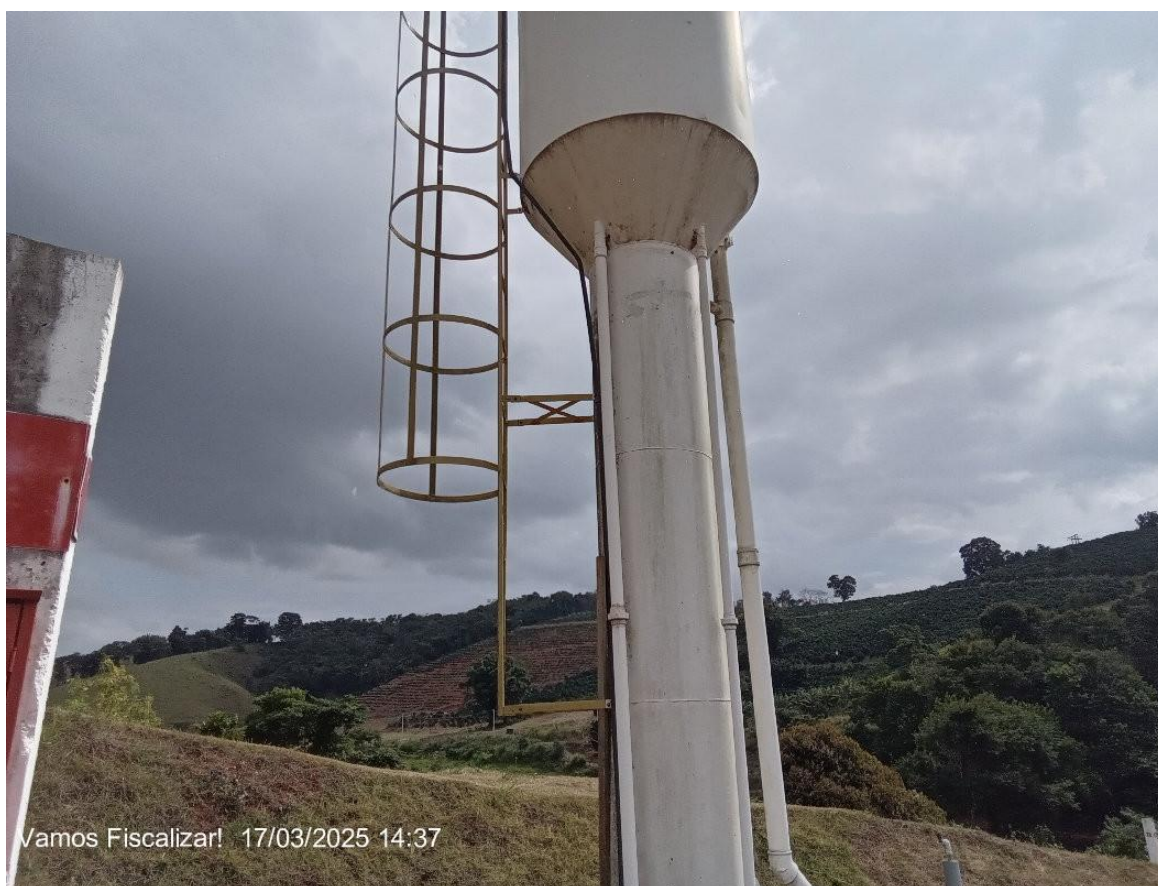
**Observação:** O reservatório não está identificado (nome da unidade e identificação do SAAE).

Reservatório.

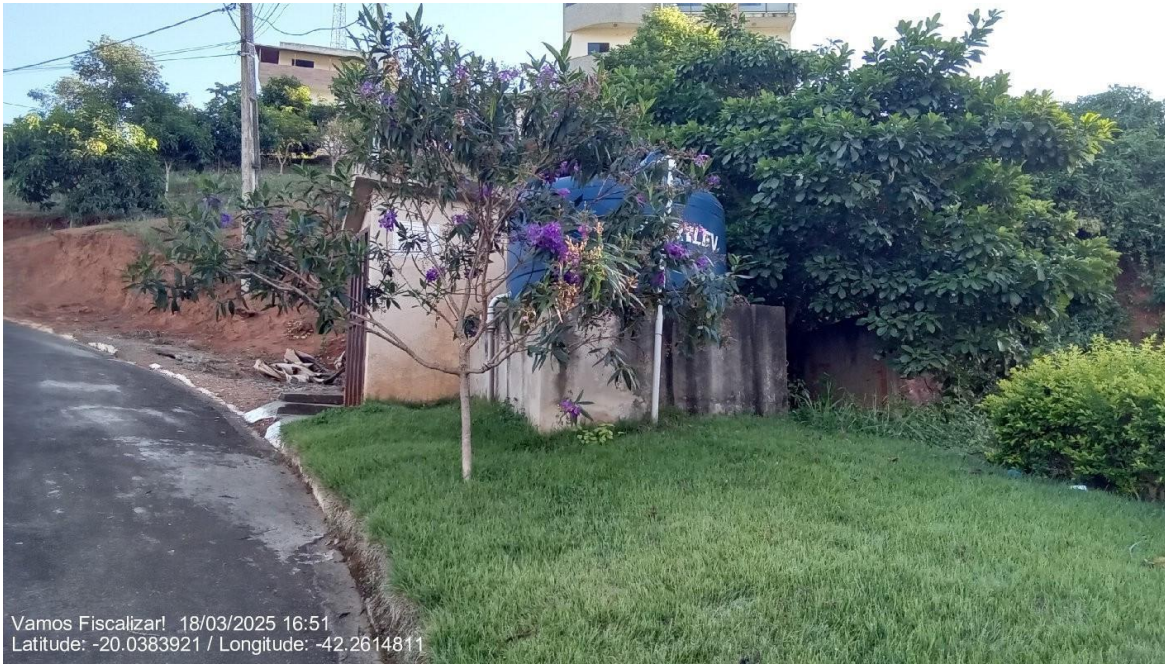
| <b>Observação:</b> Não há portão de acesso com cadeado ou dispositivo que impeça a entrada de pessoas não autorizadas. | |
| <div data-bbox="223 443 1394 1104"> <p>Vamos Fiscalizar! 18/03/2025 16:51<br/>Latitude: -20.0383921 / Longitude: -42.2614811</p> </div> <p>Acesso ao Reservatório ao lado da EEAT das Casas Populares.</p> | |

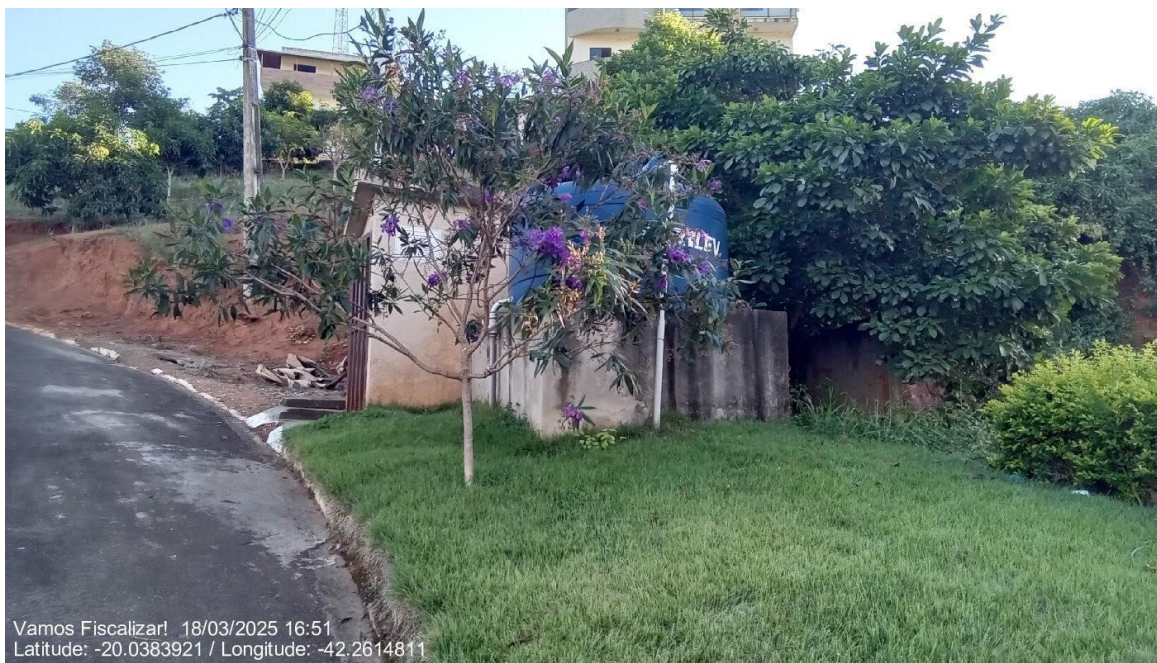
| <b>Observação:</b> Não há placas de identificação e aviso. | |

Acesso ao Reservatório ao lado da EEAT das Casas Populares.

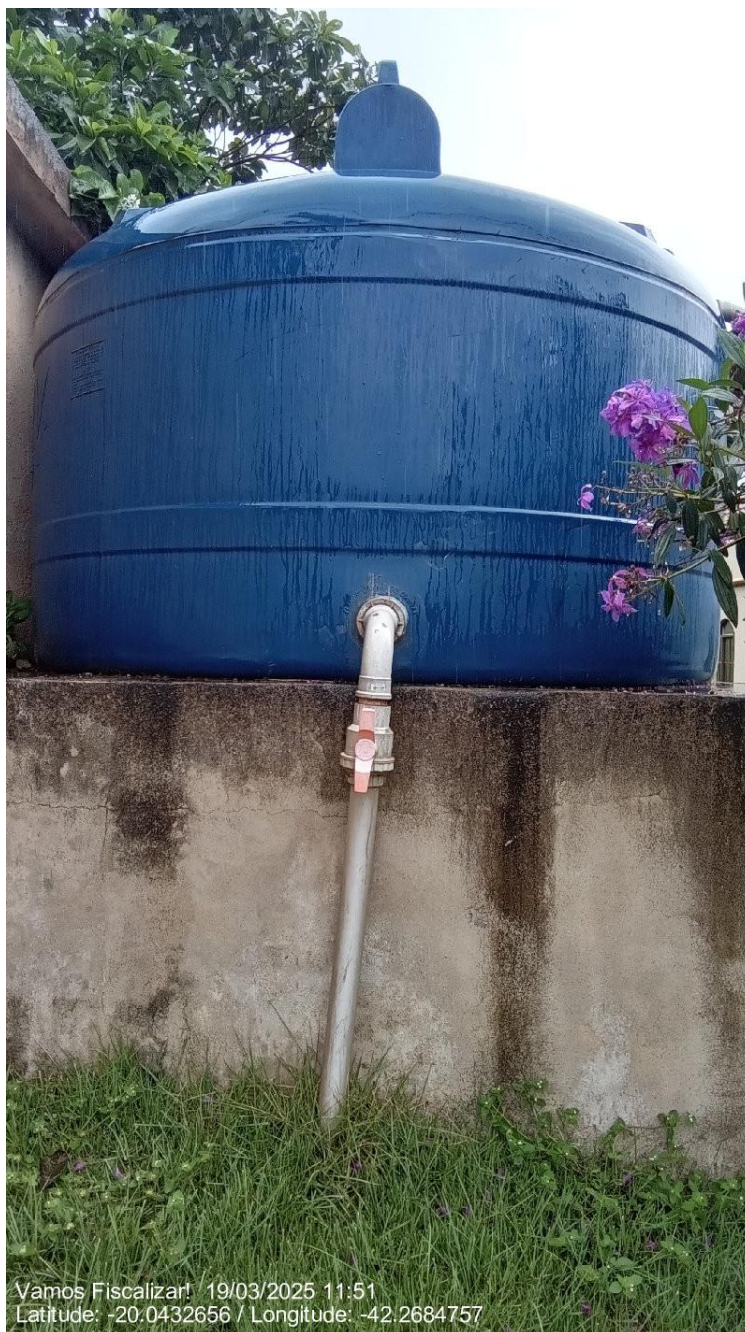
| <b>Observação:</b> Entrada do reservatório possui registro. A saída é conectada com a bomba. | |

Registro de entrada.

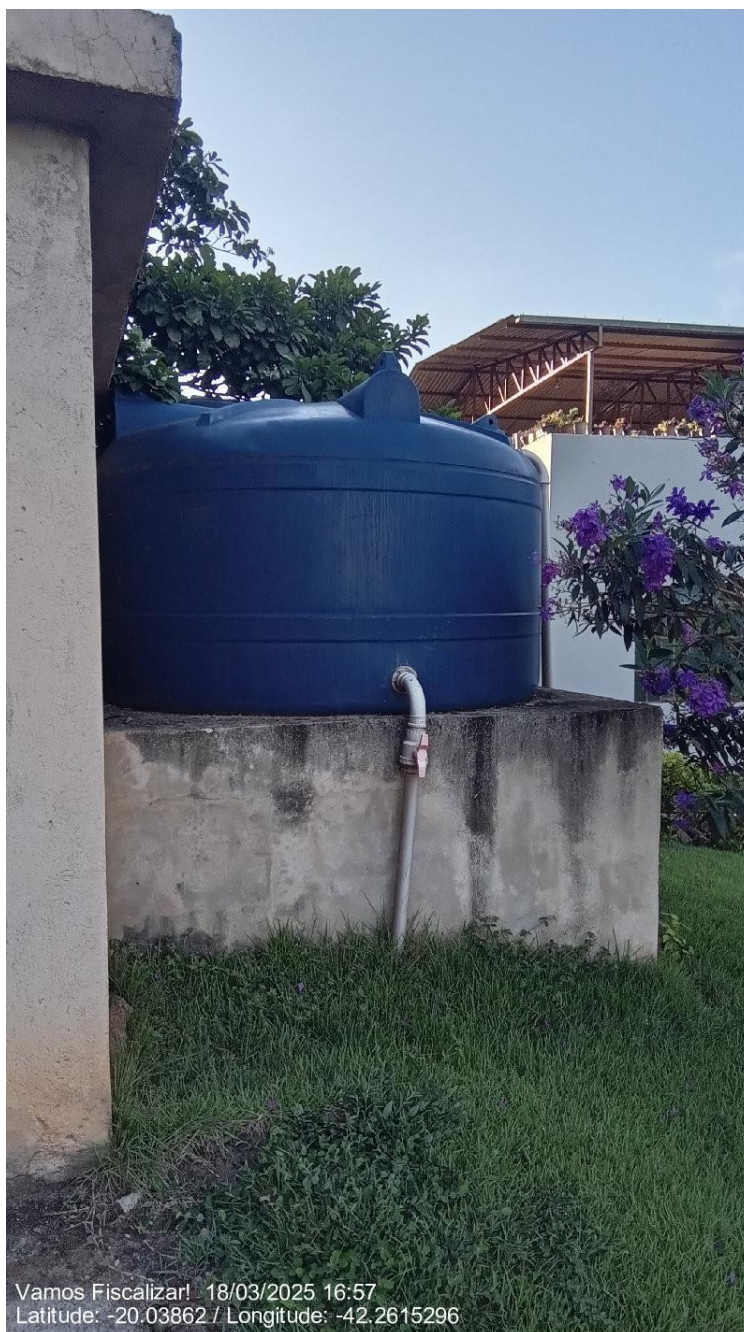
| <b>Observação:</b> Não há escada para acesso à cobertura. | |

Ausência de escada para acesso à cobertura.

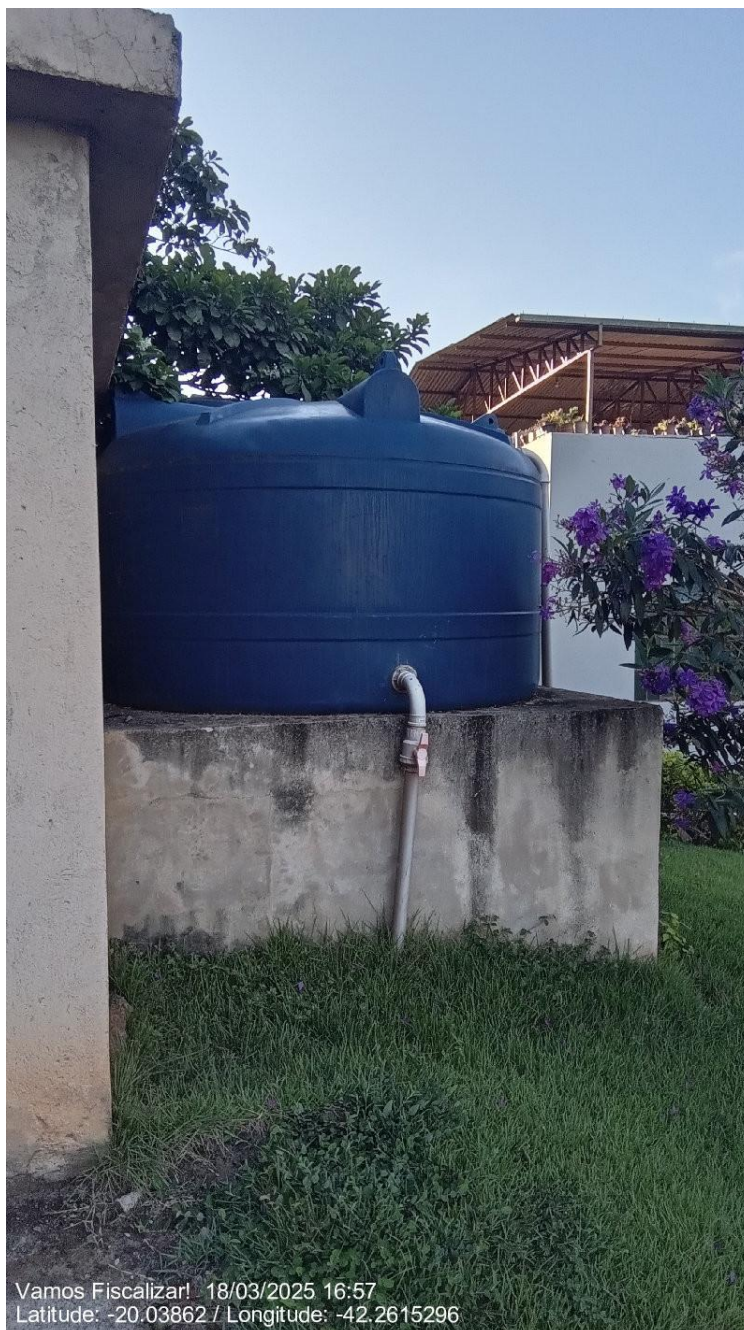
**Observação:** Ausência de guarda-corpo na cobertura.

Ausência de guarda-corpo na cobertura.

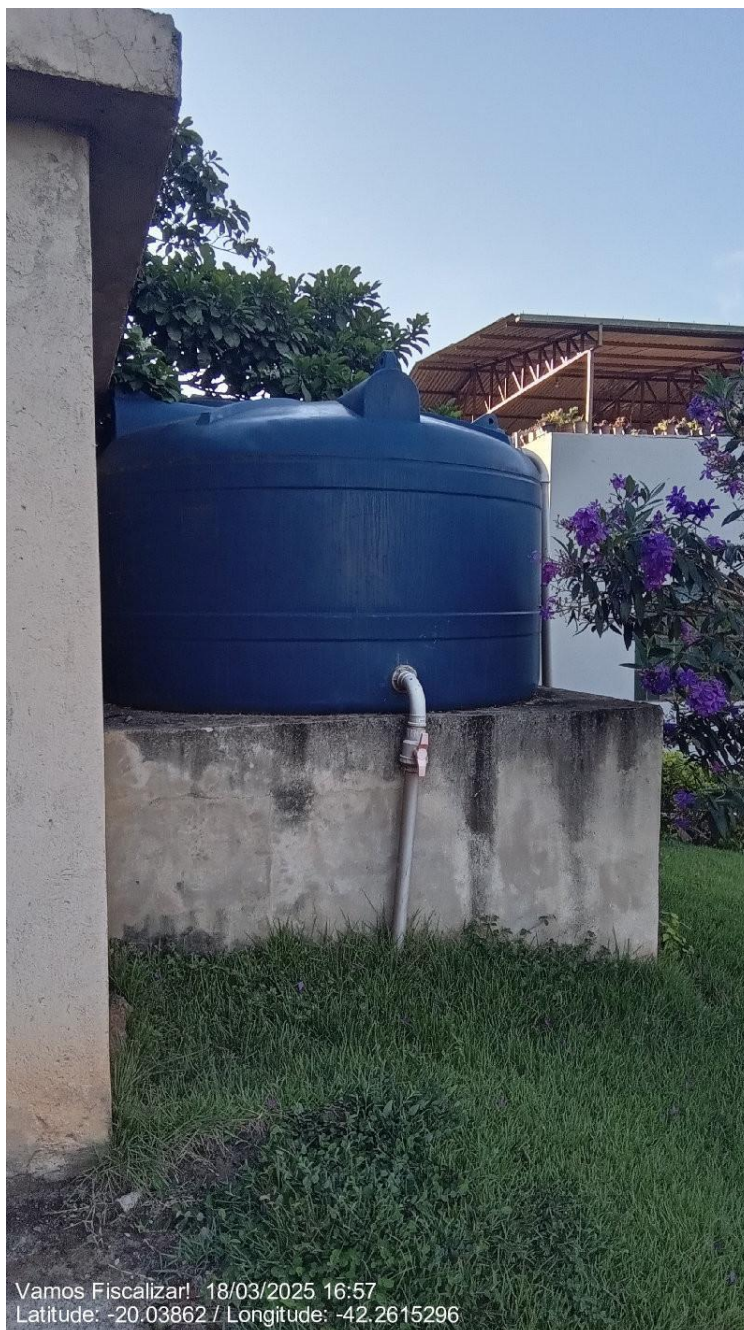
Ausência de para-raios.

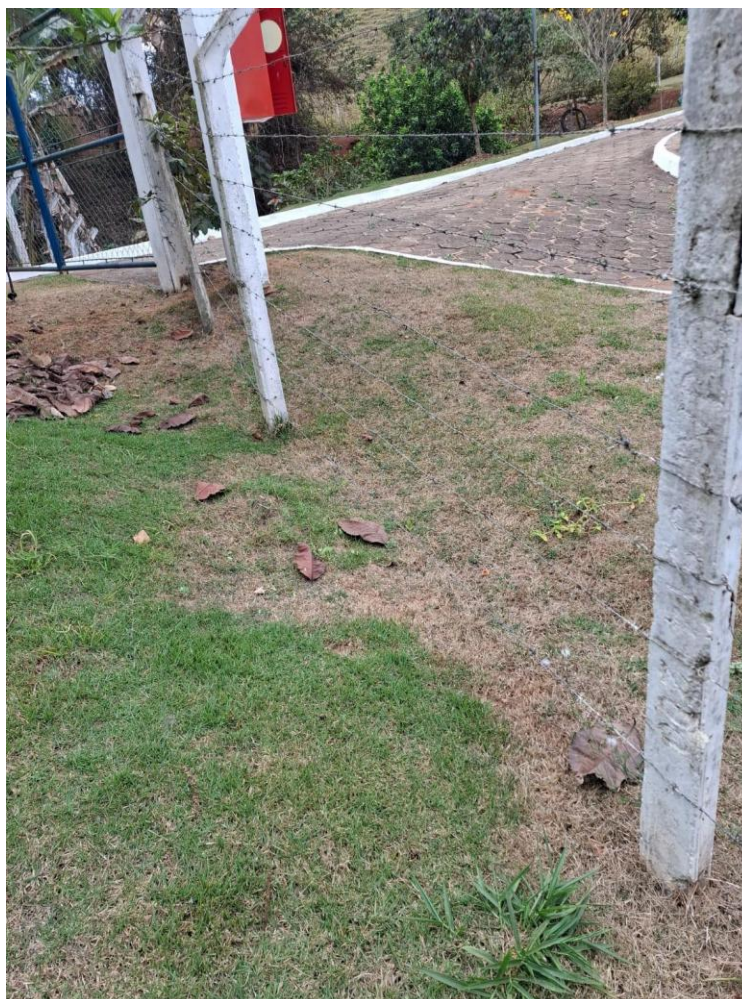
Foto apresentada no "Relatório Corretivo de Inconformidades" não condiz com foto da inconformidade no RTF.

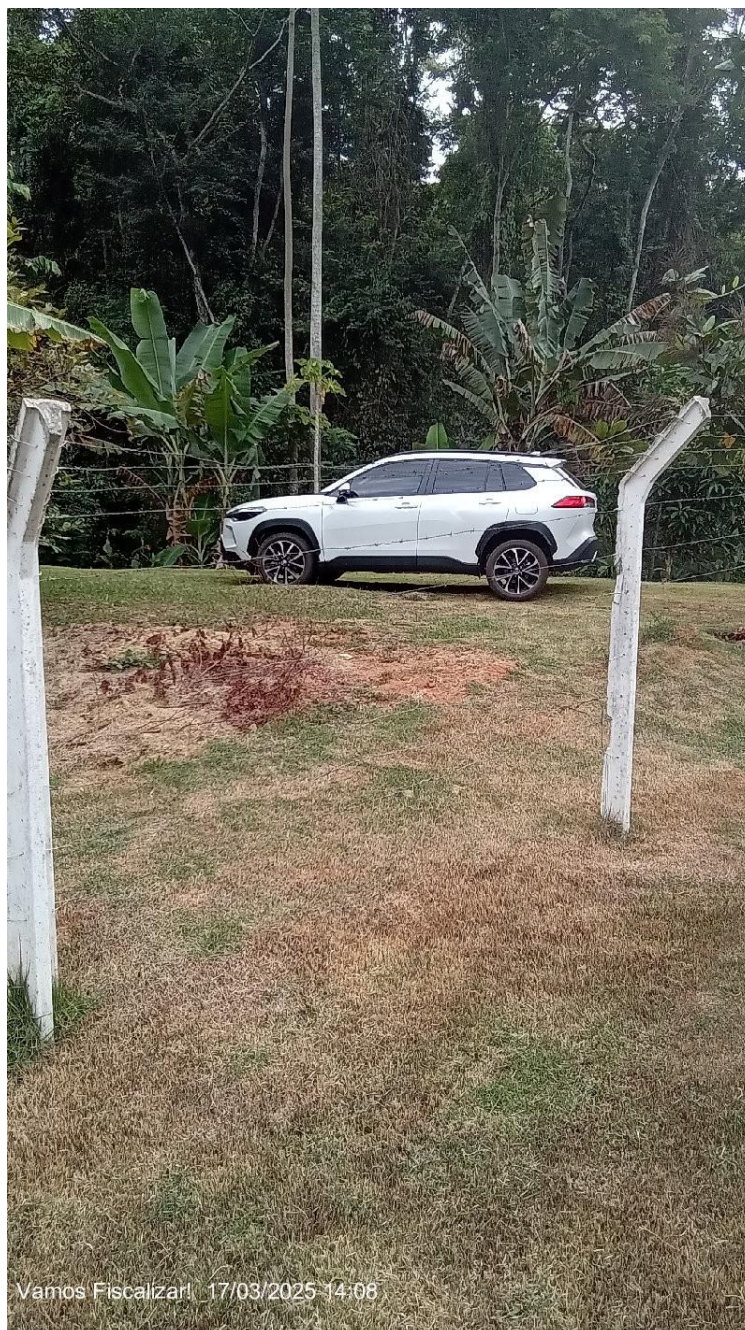
Cercamento ETE.

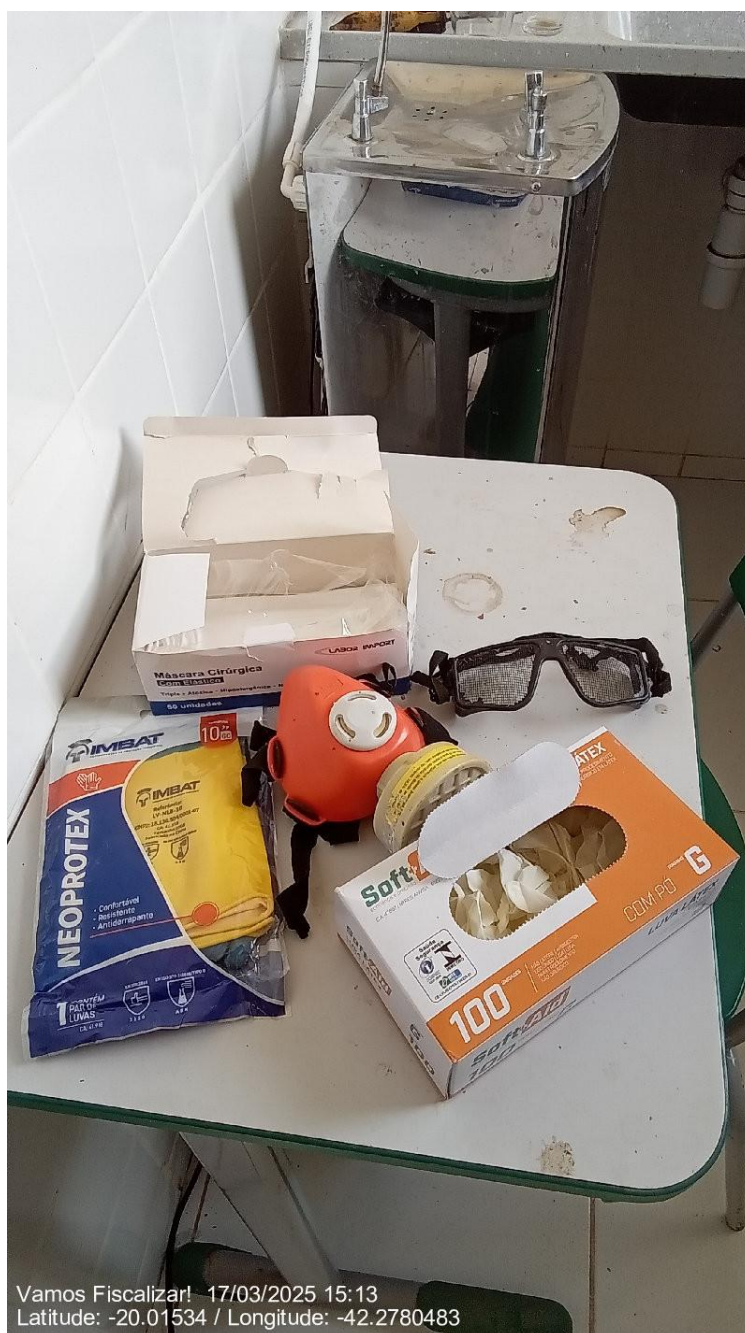
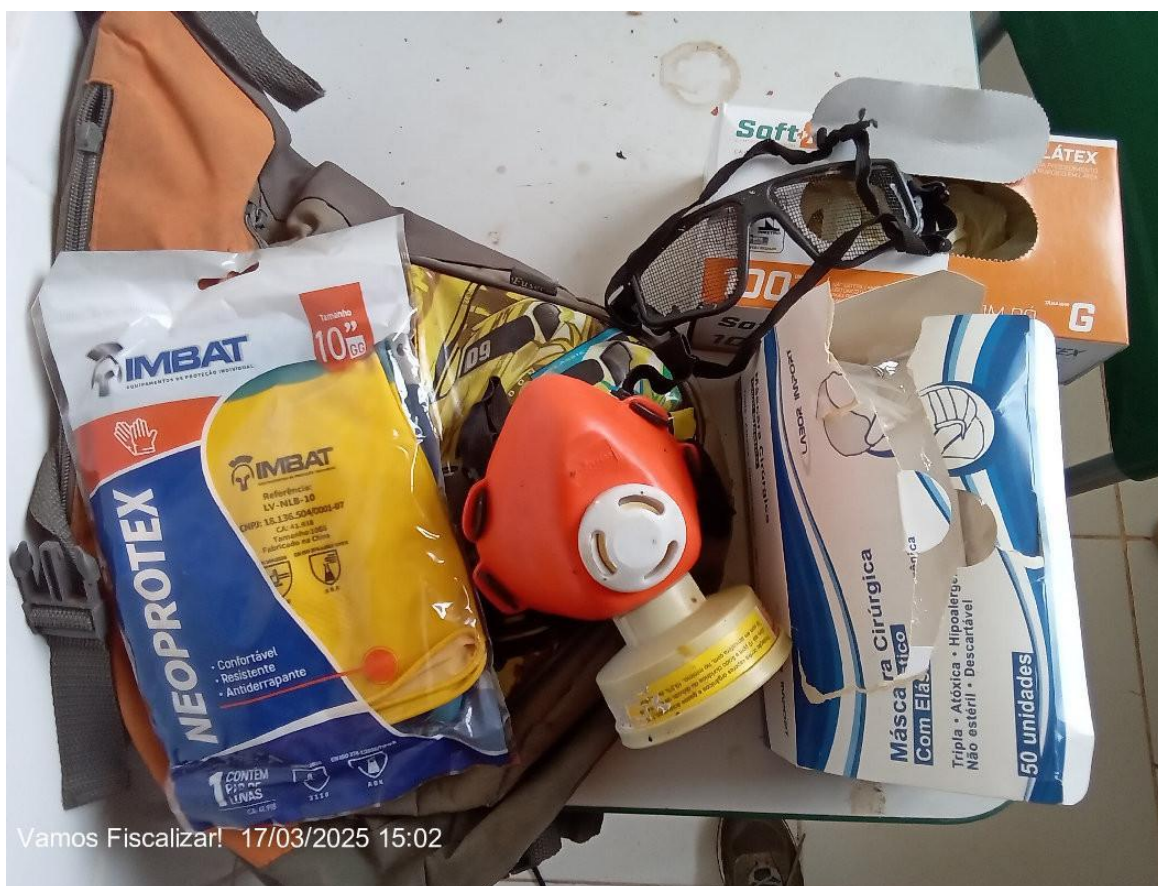
**Observação:** No momento da vistoria não estavam utilizando. Segundo manifestação do prestador, estão em processo de compra.

Equipamentos de Proteção Individual.

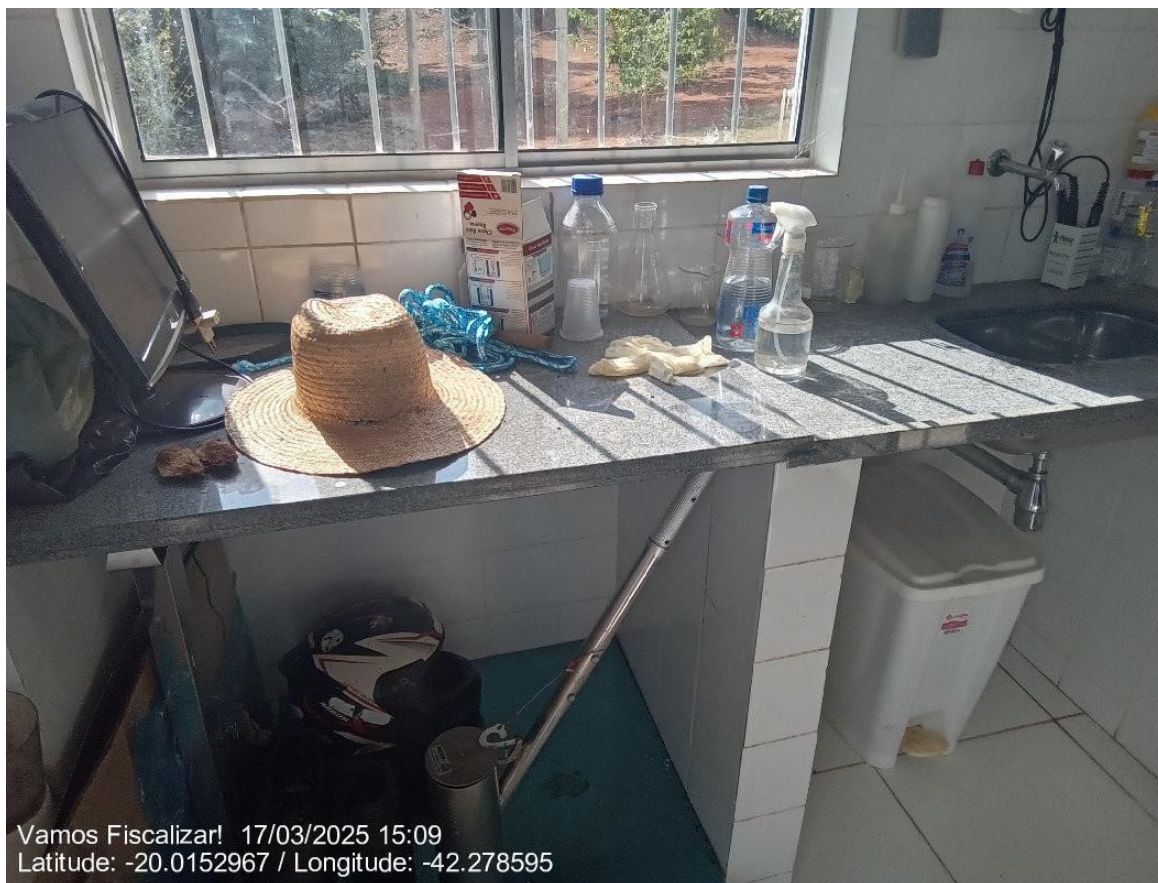
Laboratório ETE Vermelho Novo.

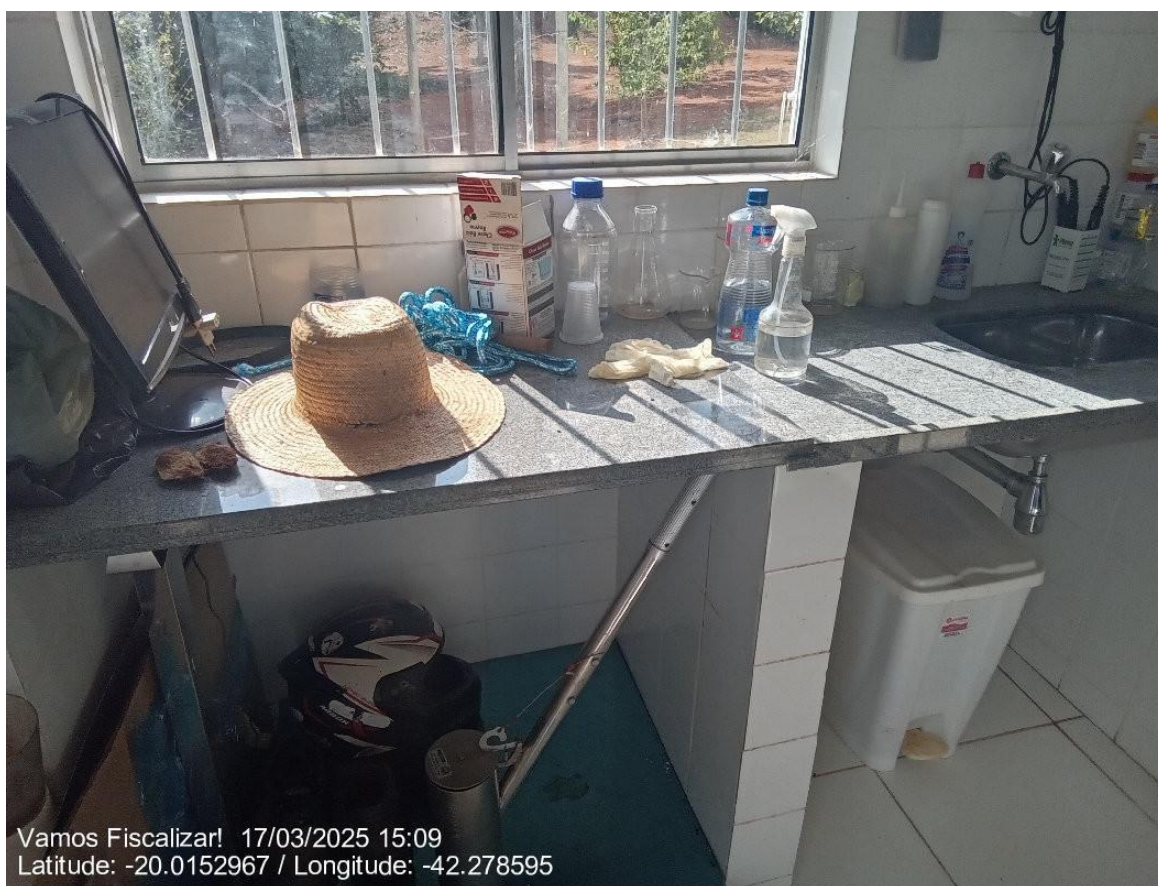
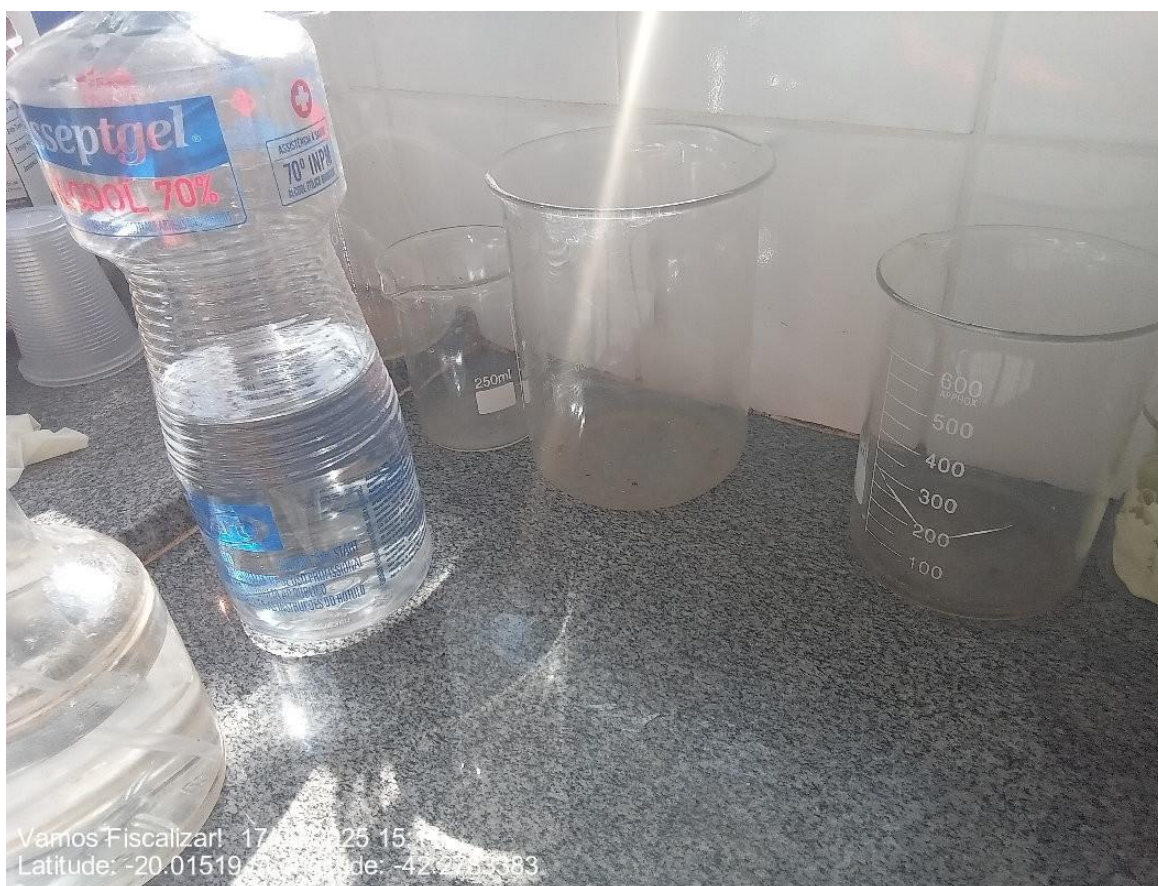
Laboratório ETE Vermelho Novo.
