Relatório Técnico de Fiscalização

Fiscalização de Acompanhamento

Relatório 010/2023

ARIS ZM - Agência Reguladora Intermunicipal dos Serviços de Saneamento da Zona da Mata de Minas Gerais e Adjacências

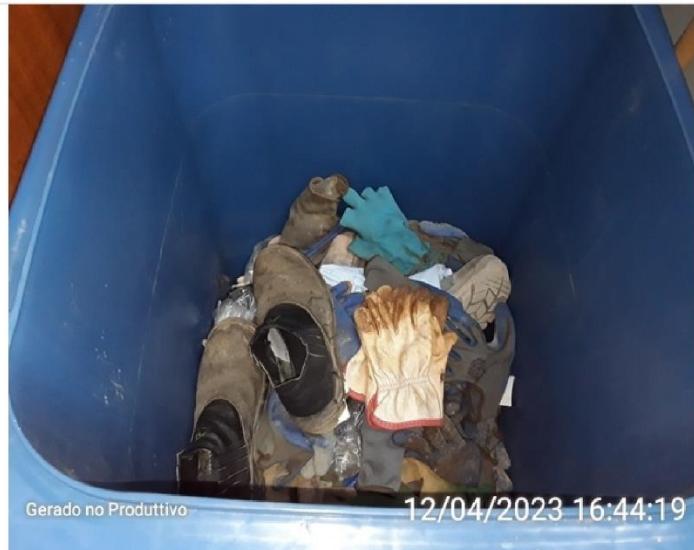
EPI's descartados

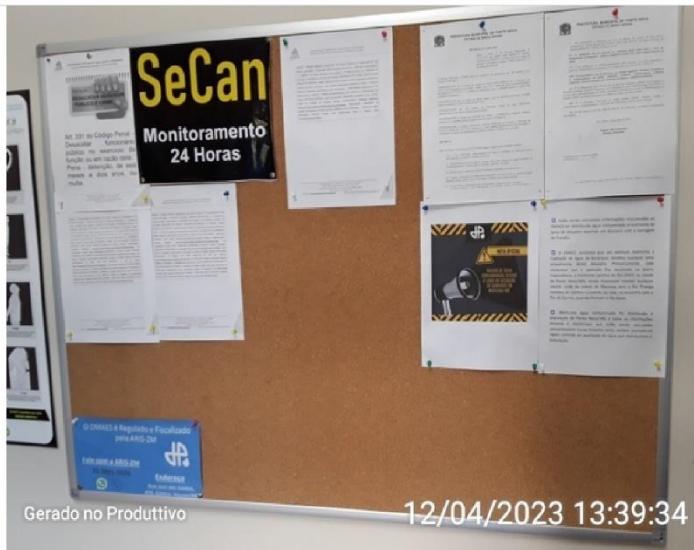
Mural de informações no ponto de atendimento

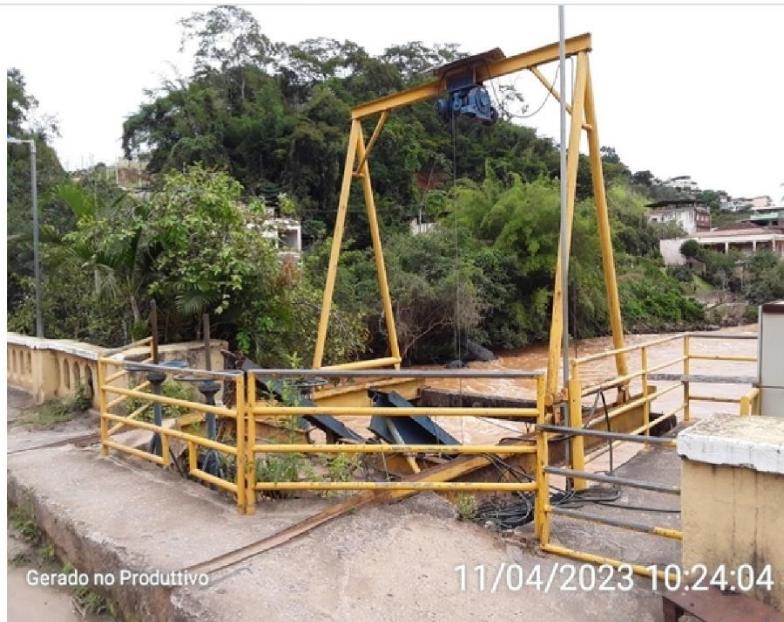
Cercamento na captação

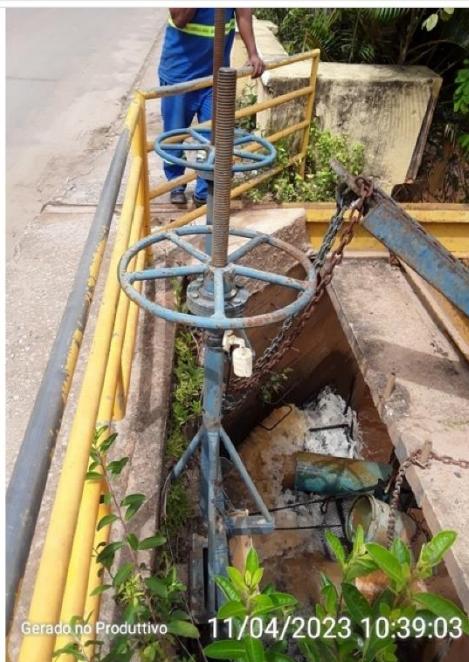
Registro para controle de vazão.

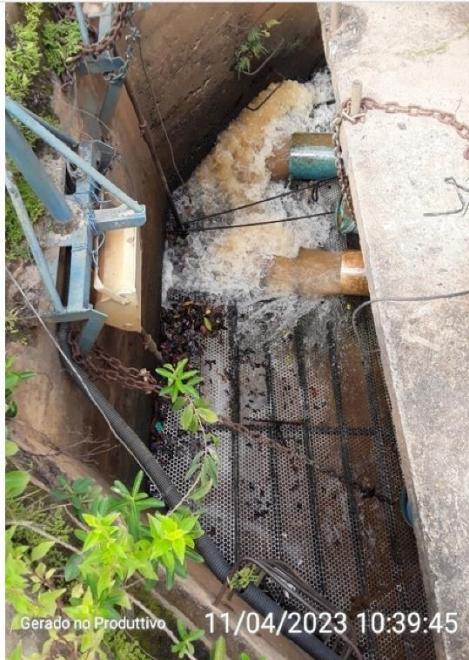
Grades no sistema de captação

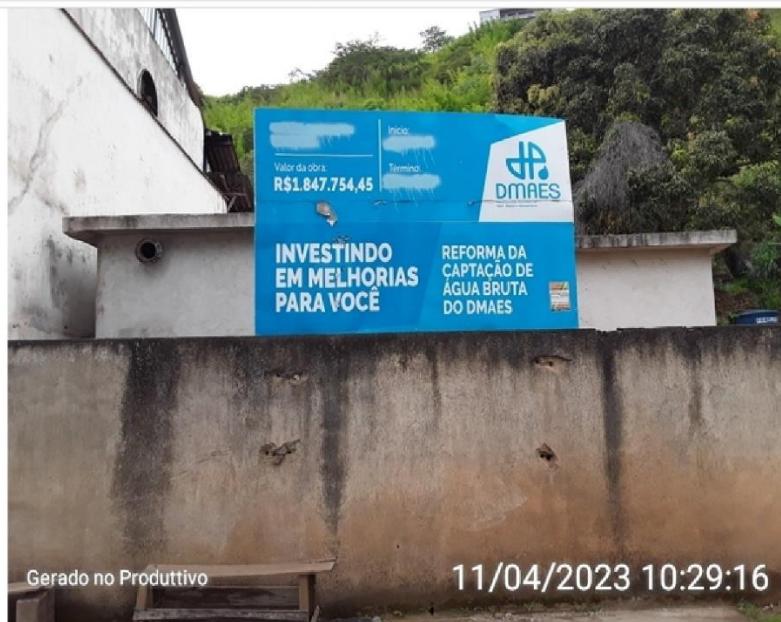
No manancial há indícios de assoreamento? (Informação)	Não	
No manancial há indícios de eutrofização? (Informação)	Não	
Há poluição no entorno? (Informação)	Não	
Há descarte de resíduos sólidos no local? (Informação)	Não	
Observações não identificadas anteriormente?	Sim	Desarenador em construção.

Placa de identificação da obra

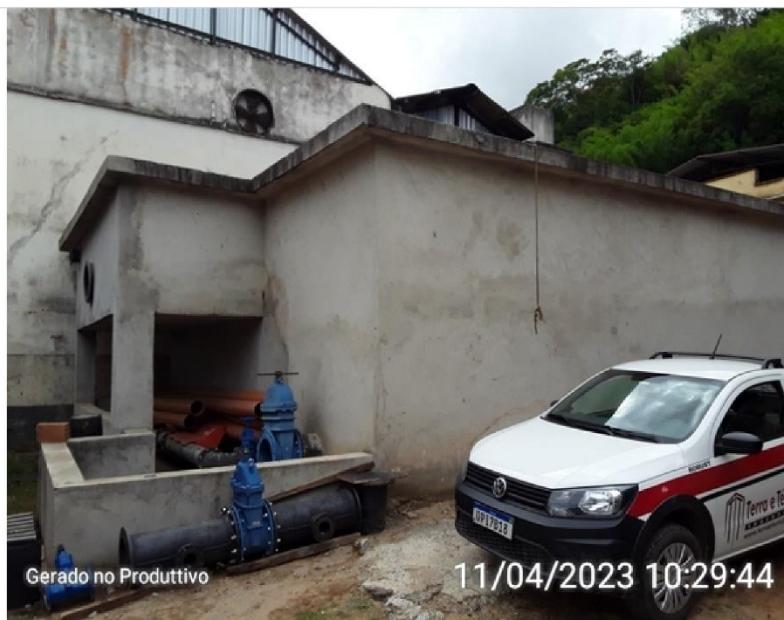
Frente do desarenador

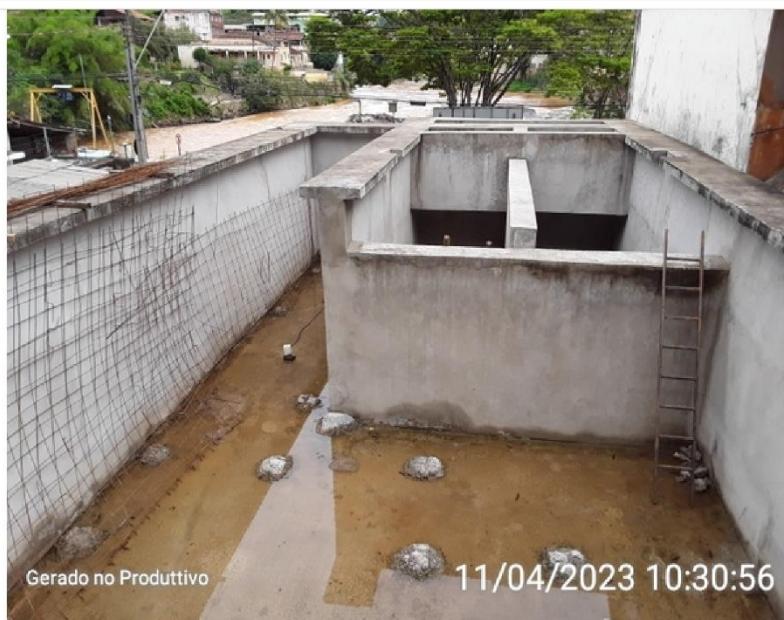
Fundos do desarenador

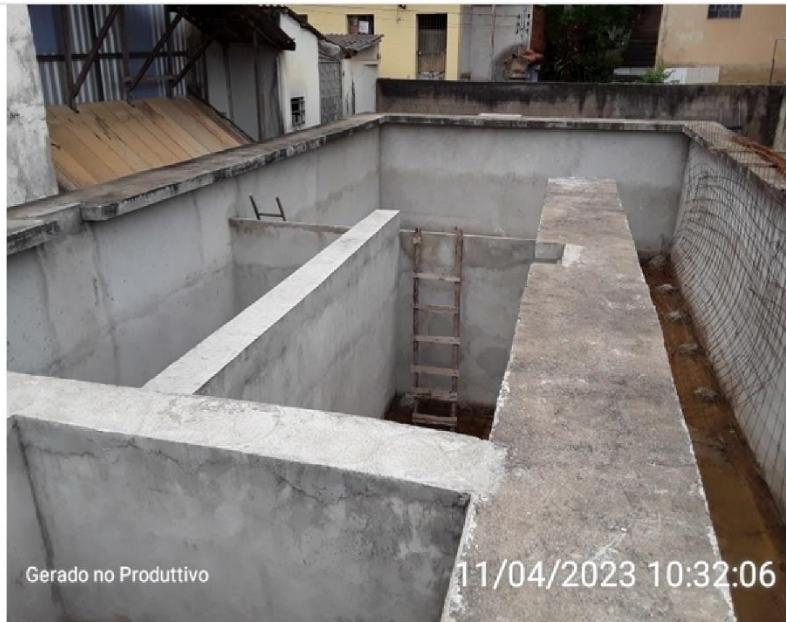
Vista superior do desarenador

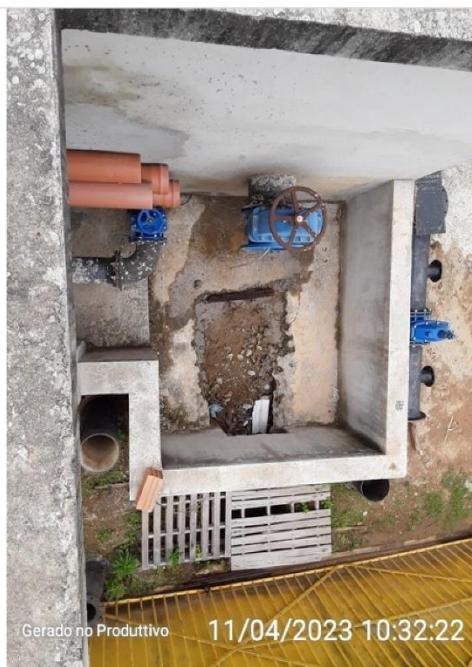
Entrada de água no desarenador

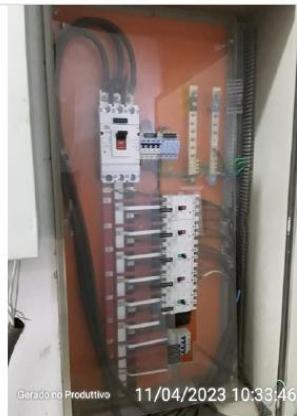
Fios elétricos expostos no chão

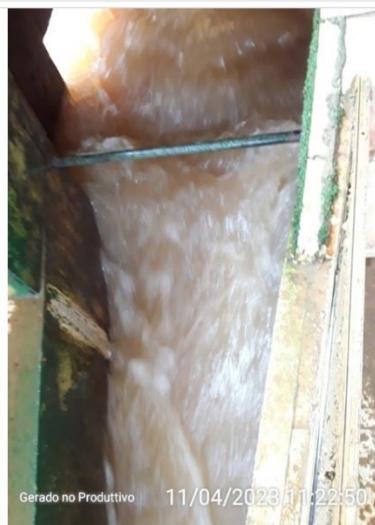
Calha Parshall

O instrumento de medição de vazão apresenta boas condições? (Lei 11.445/2007)	Não	
Há instrumentos de medição de vazão na saída do tratamento? (NBR 12215 - 1/2017)	Não	
Qual o Coagulante usado? (Informação)		
Sulfato de alumínio		
Utiliza algum polímero para auxiliar na floculação? (Informação)	Sim	Catiolico
Qual o tipo de floculador? (Informação)		
<ul style="list-style-type: none"> • Hidráulico 		
Quantos floculadores estão instalados?(Informação)		
15		
Quantos floculadores estão em operação? (Informação)		
15		
A formação de flocos é visível? (Informação)		
Sim

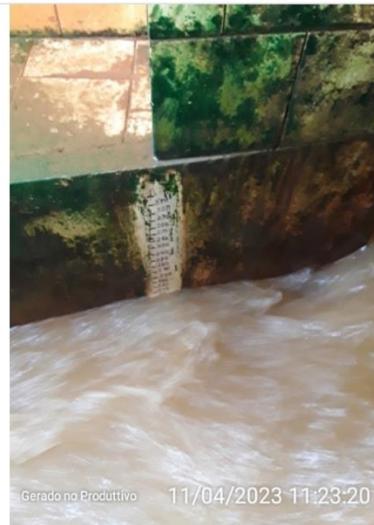
Régua de medição da Calha Parshall

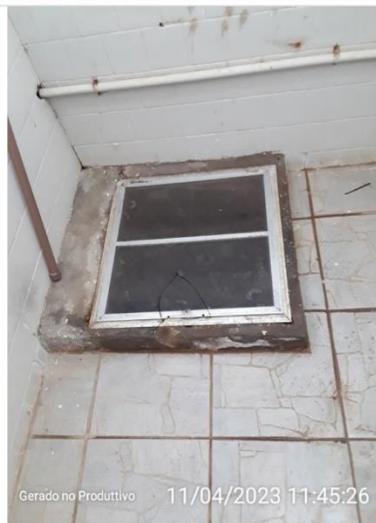
Tipo de desinfecção (Informação)	Hipoclorito de sódio	
Há tanque de contato? (Informação)	Sim	Existe um tanque de contato na saída do tratamento, porém o Reservatório principal de 600 m³ foi adaptado para cumprir tal função.

Tanque de contato.

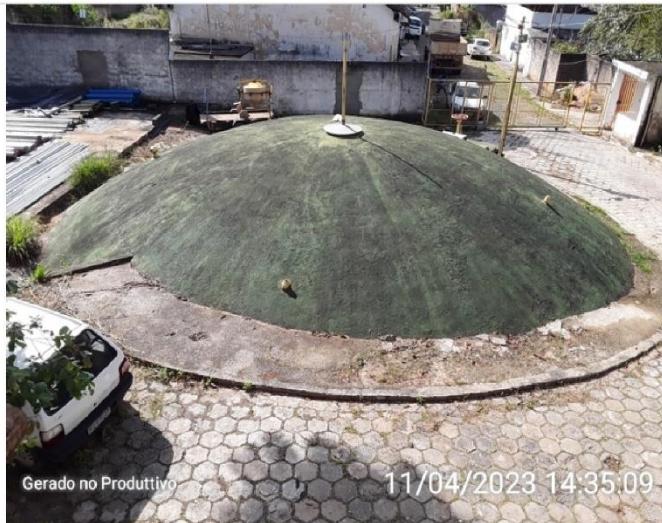
Reservatório principal de 600 m³ (função de tanque de contato)

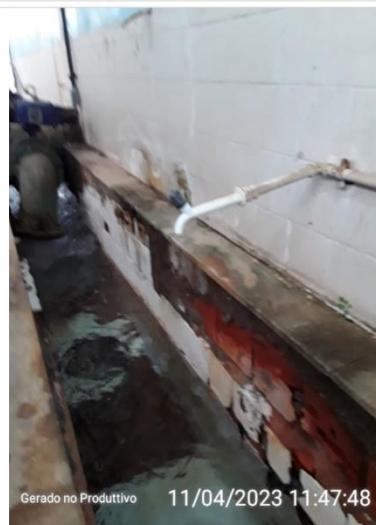
Dosagem de Fluor

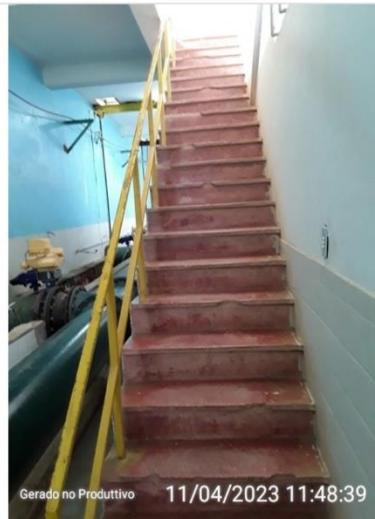
Escada com guarda-corpo

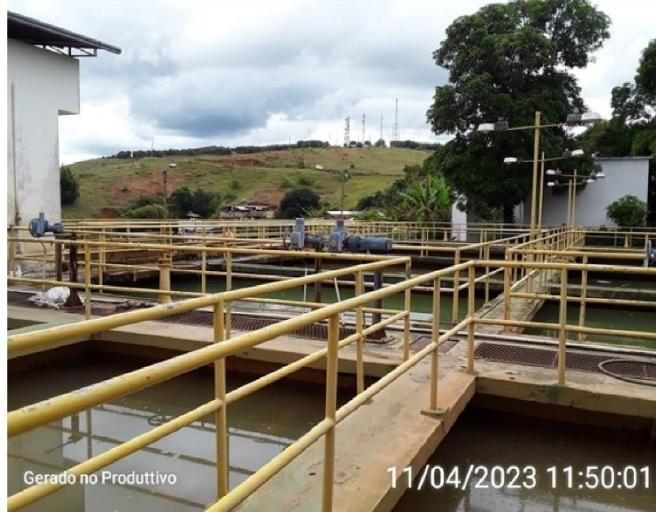
Guarda-corpo nas estruturas de tratamento

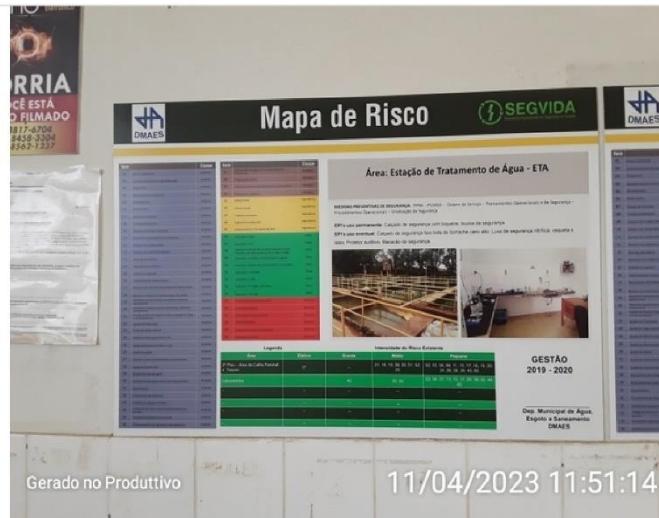
Mapa de Risco

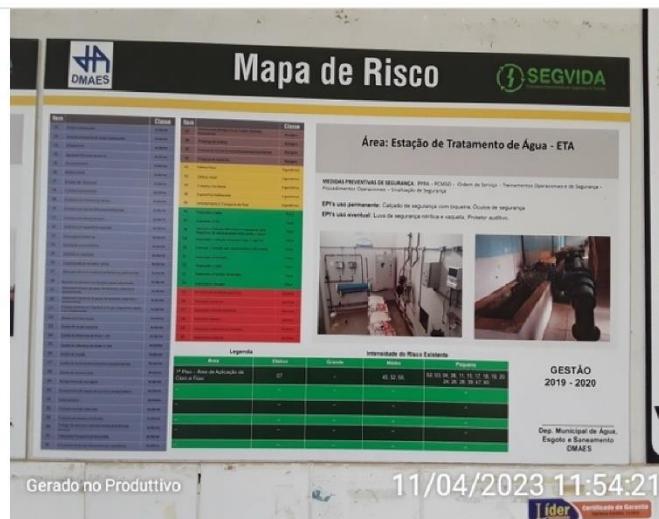
Mapa de Risco

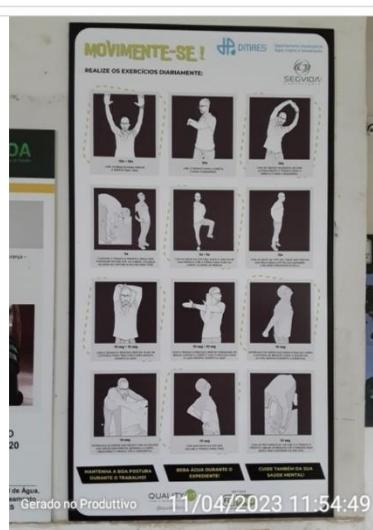
Instrução de movimentos para evitar problemas físicos.

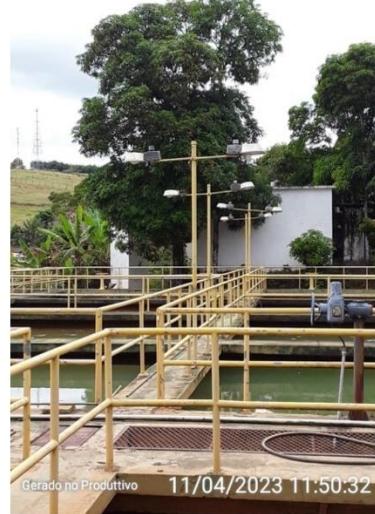
A ETA conta com produção de cloro líquido pra desinfecção.

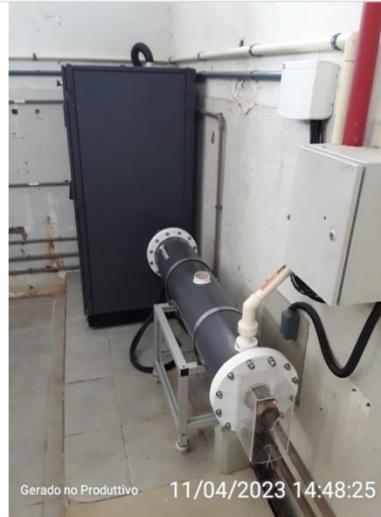
Rreator

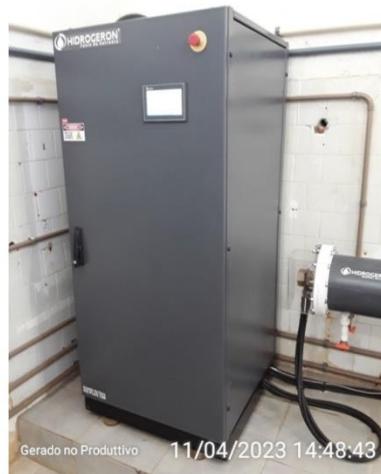
Comandado de preparação do cloro

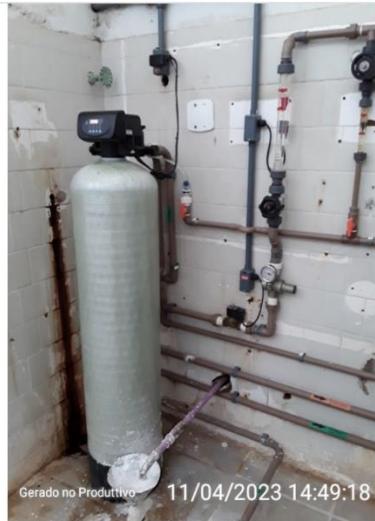
Abrandador

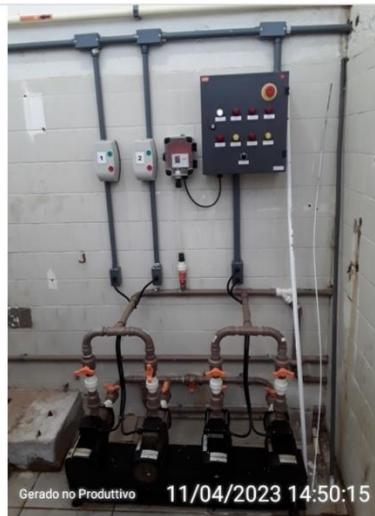
Bombas dosadoras de cloro

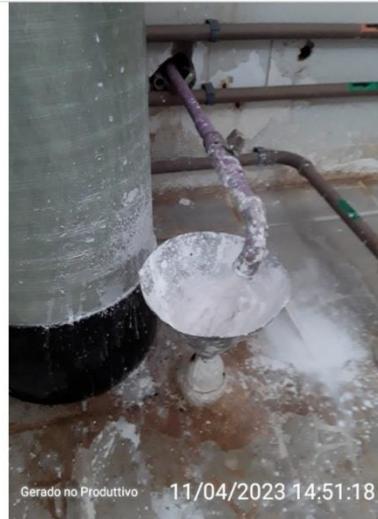
Dosadora de cloro no tanque de contato

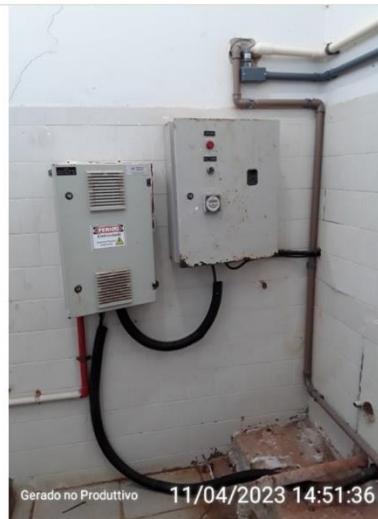
Quadro agitador do cloro

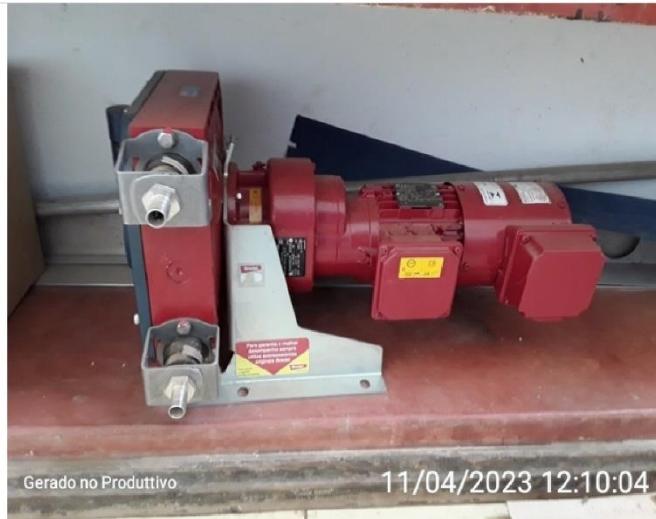
Bomba dosadora de cal reserva

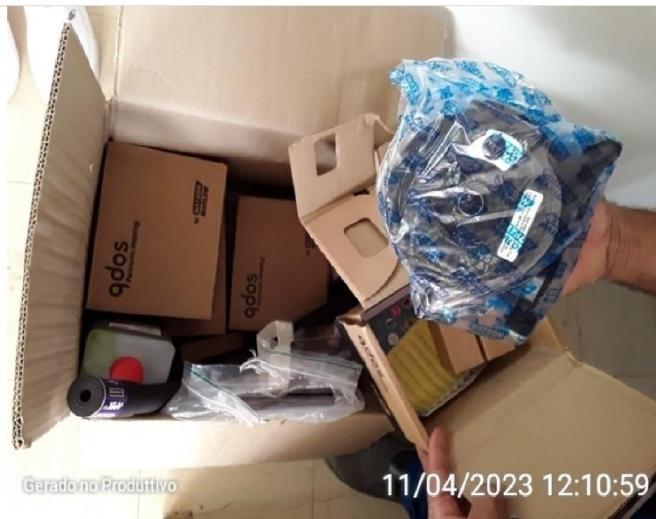
Bomba dosadora de fluor reserva

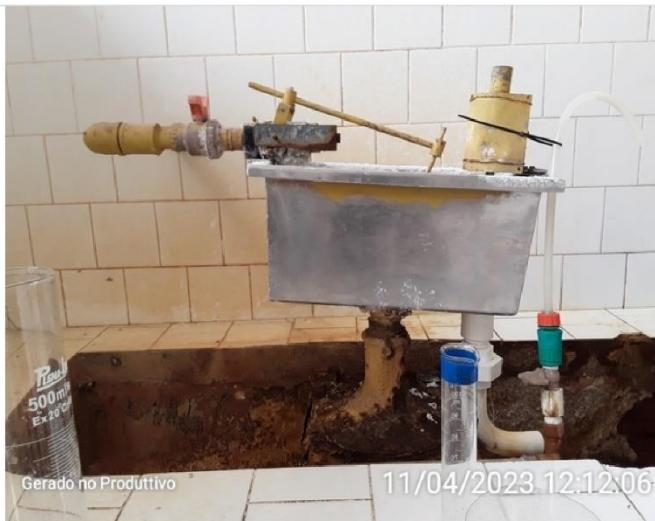
Dosadora de sulfato reserva

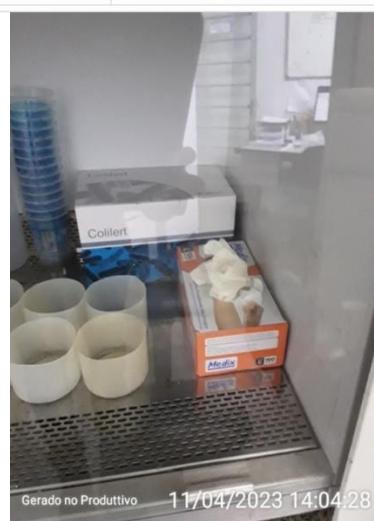
Luvas

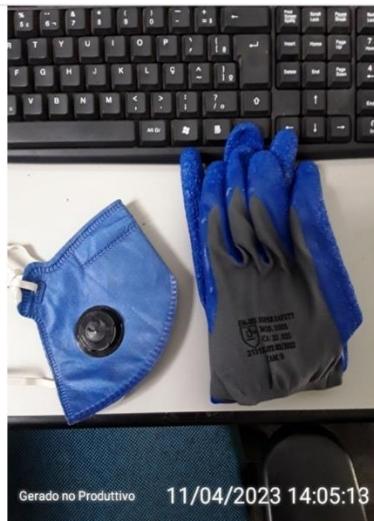
Luva e máscara

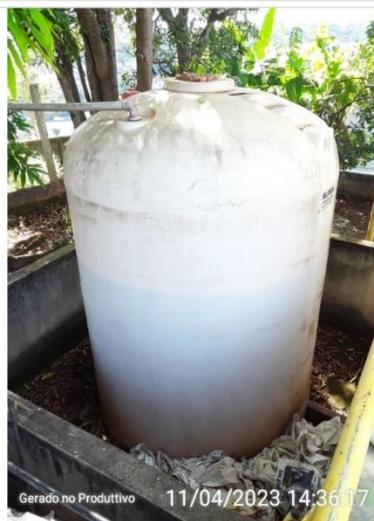
Depósito de Flúor líquido

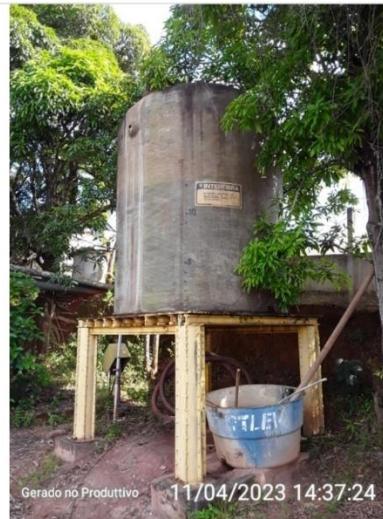
Deposito de Sulfato líquido

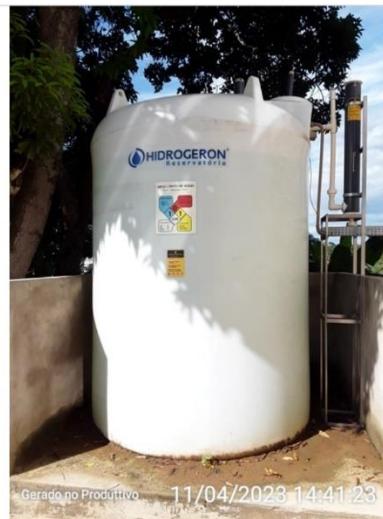
Deposito de Cloro líquido

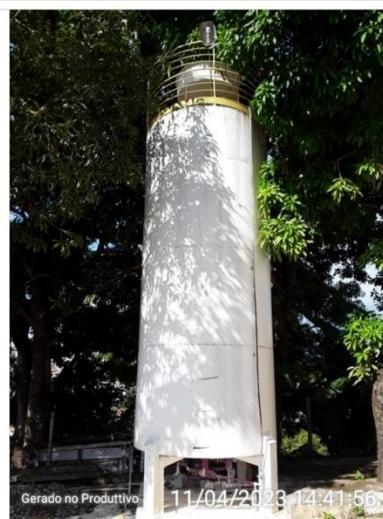
Deposito de Cal

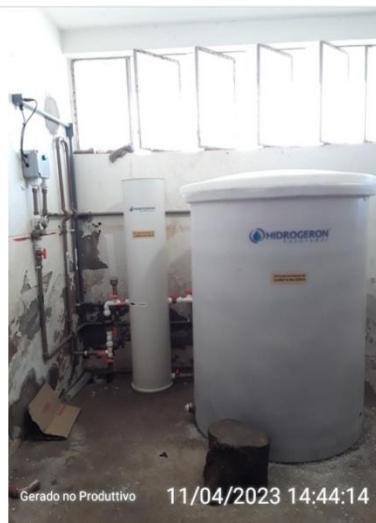
Preparação de cloro

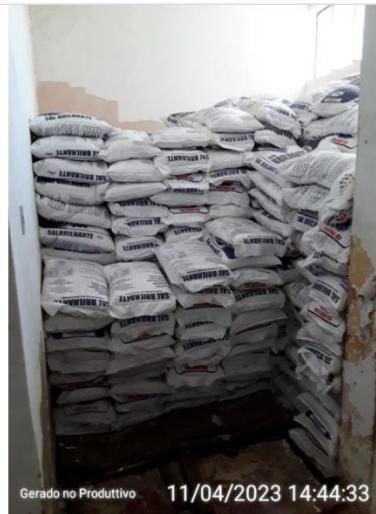
Sal para preparação de cloro

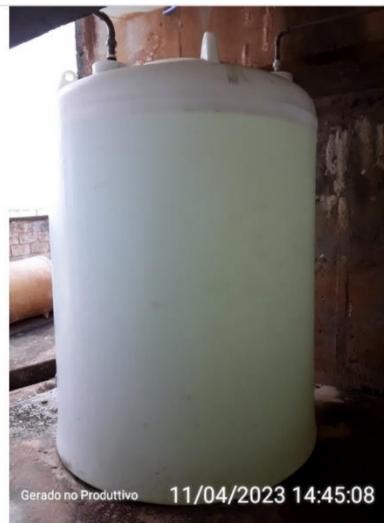
Reservação de água para preparação de cloro

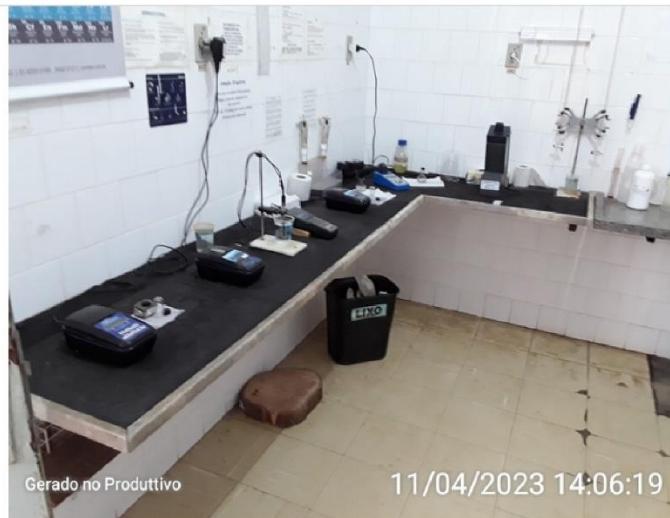
Laboratório Físico-químico

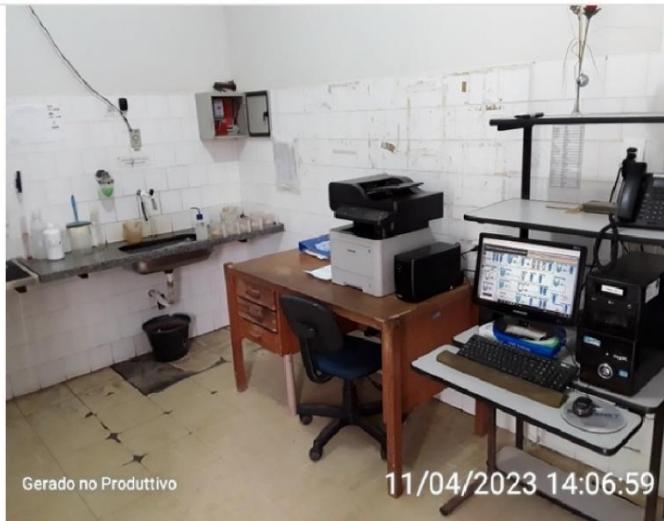
Setor administrativo do laboratório

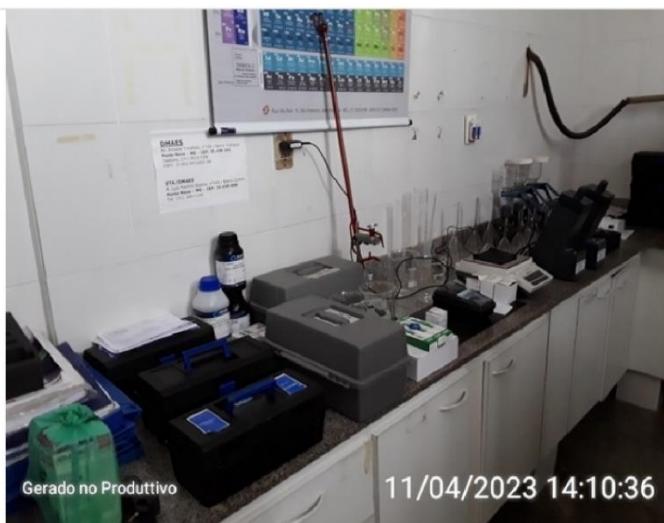
Laboratório microbiológico

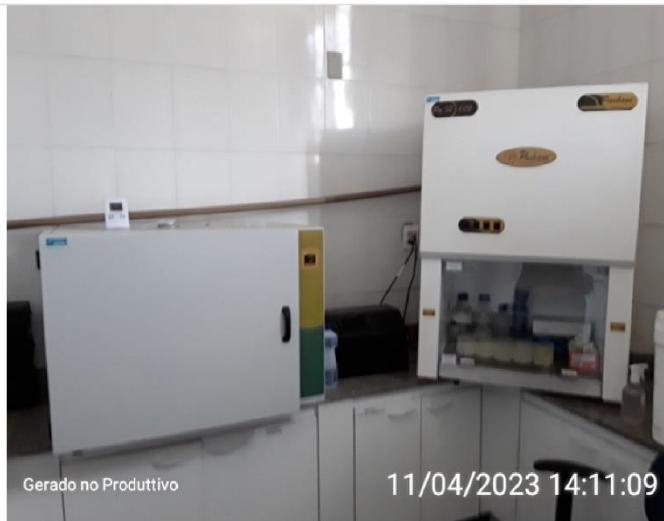
Equipamentos no laboratório microbiológico

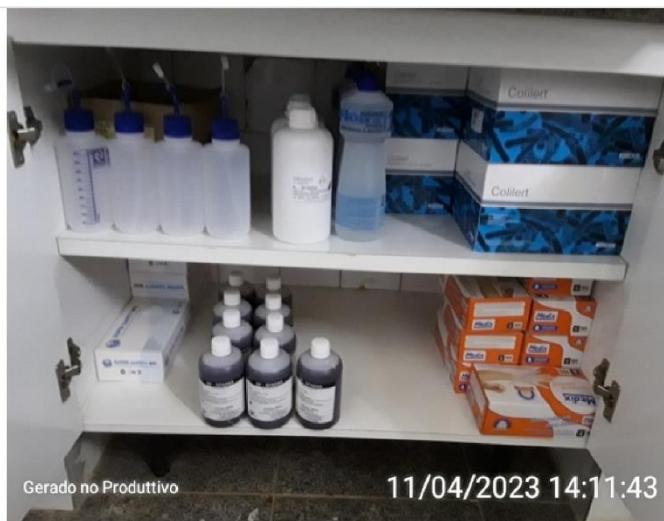
Armazenamento de produtos no laboratório

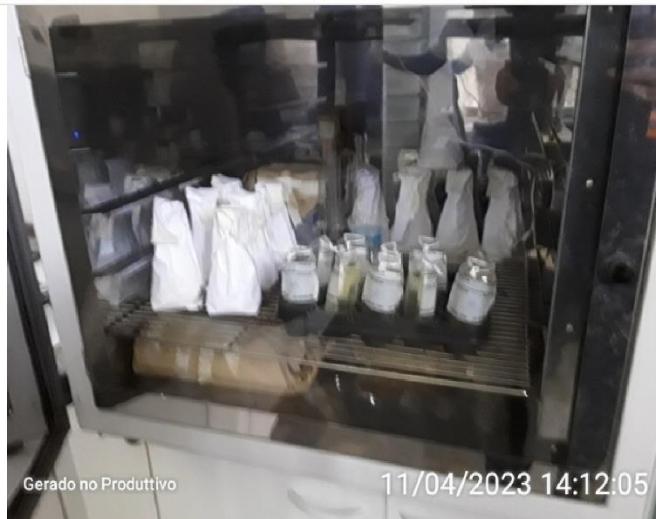
Amostras a serem analizadas

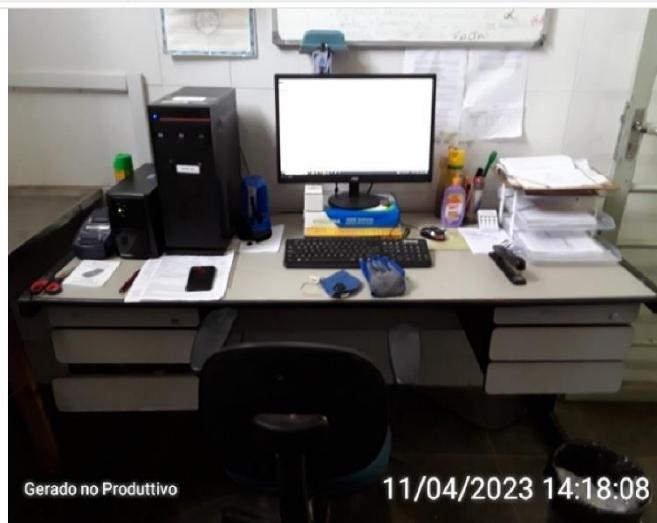
Serviços administrativos

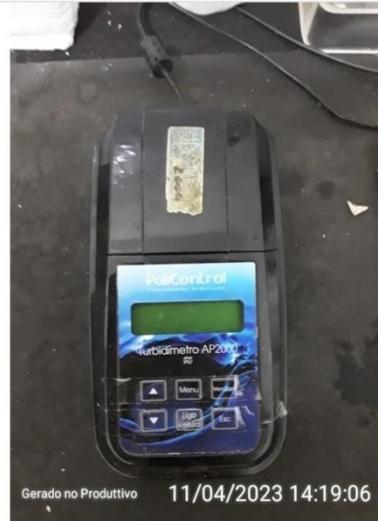
Turbidímetro

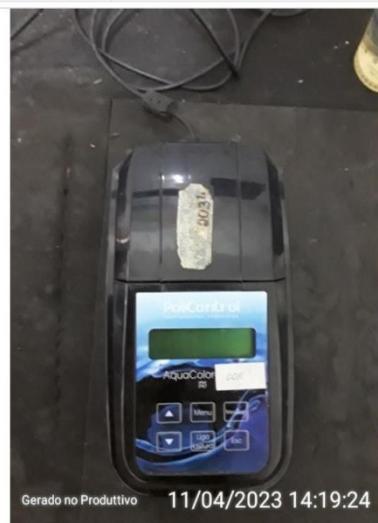
Equipamento para análise de cor

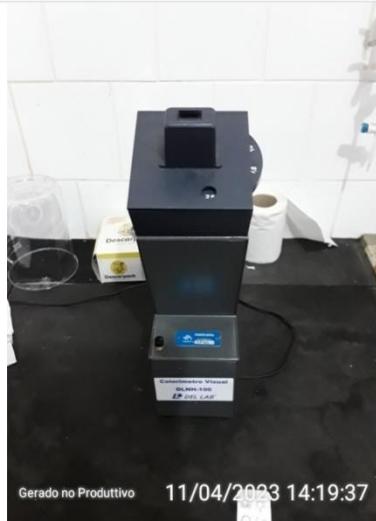
Equipamento para análise de cor da água tratada e decantada

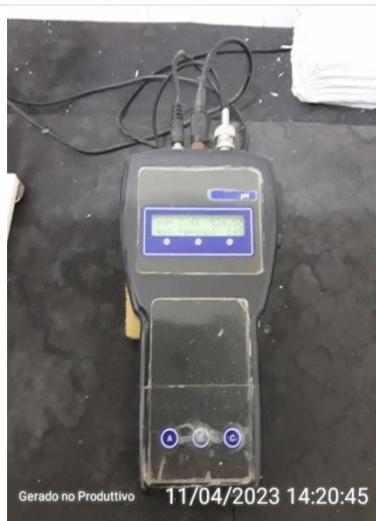
Equipamento para medição de PH

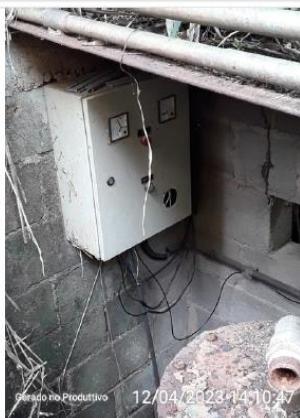
A estrutura possui bom acesso? (Lei Federal 11.445/2007)	Sim	Vai de acesso pavimentada.
A área está devidamente cercada? (Lei Federal 11.445/2007)	Sim	
A área está devidamente identificada? (Lei Federal 11.445/2007)	Não	
O acesso a sala de bombas esta situado acima da cota máxima de inundação? (NBR 12214/20)	Sim	Apesar de ser subterrânea, a Elevatória encontra-se em um alicive e a cota de inundação está abaixo.
Os quadros de comando e os painéis estão acima da cota de inundação ou enchente? (NBR 12214/20)	Sim	Apesar de ser subterrânea, os quadros encontram-se em um alicive e a cota de inundação está abaixo.

Quadro de comando na Elevatória

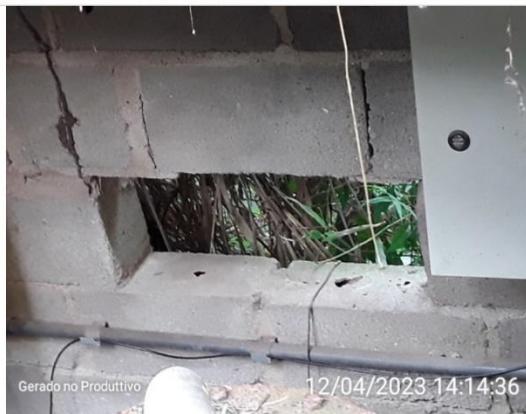
Orifício para ventilação

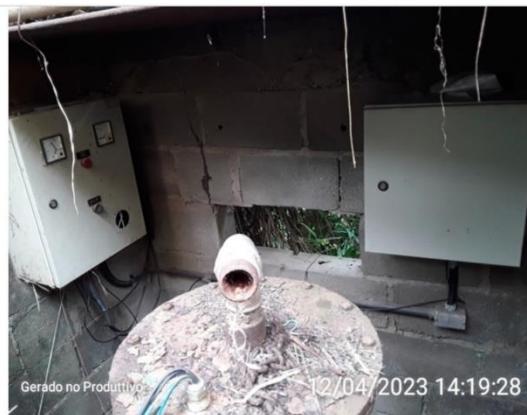
A condições aparentes dos quadros e cabos elétricos são boas? (Lei Federal 11.445/2007)

Não

Cabos expostos na entrada.

Cabos exposto na entrada dos quadros

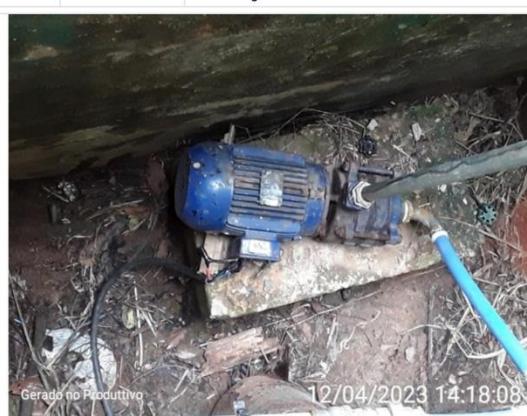
Existe conjunto motobomba reserva? (NBR 12214/20)	Não	
Existem vazamentos aparentes? (Lei Federal 11.445/2007)	Não	
É realizado o controle preventivo das bombas? (Lei Federal 11.445/2007)	Sim	
Observações não identificadas anteriormente?	Sim	EEAT submersa, bomba abaixo do nível da rua e acima da cota de inundação.

Bomba da Elevatória

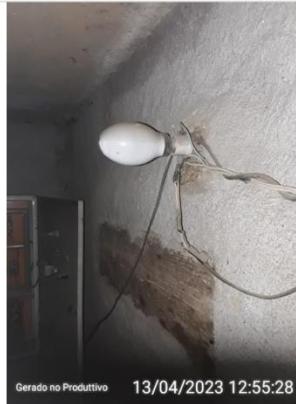
As dimensões da casa de bomba permitem a montagem, desmontagem, remoção, passagem e deslocamento de equipamentos por meio de estrutura de movimentação de carga? (NBR 12214/20)	Sim	
Existe boa iluminação na EE, inclusive natural? (NBR 12214/20)	Não	
Existe iluminação para trabalhos noturnos? (Lei Federal 11.445/2007)	Não	Lâmpada queimada.

Lâmpada sem funcionamento.

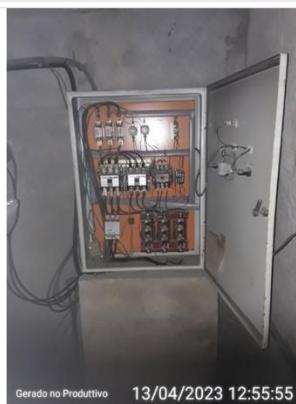
Fios de entrada no quadro exposto.

Quadro de comando (interno)

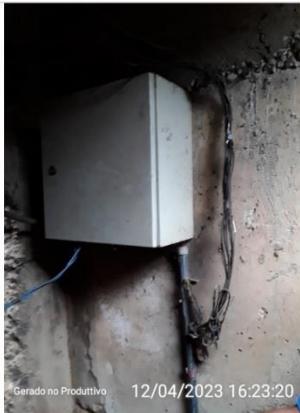
Quadro de comando com fios expostos

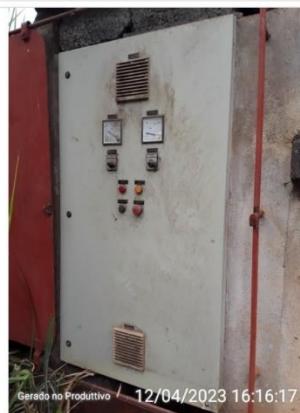
Quadro de comando superior em boa condição (externo)

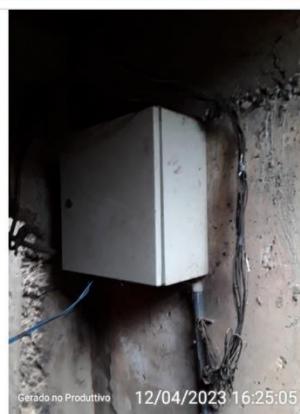
Não

Quadro de comando inferior com fiação exposta

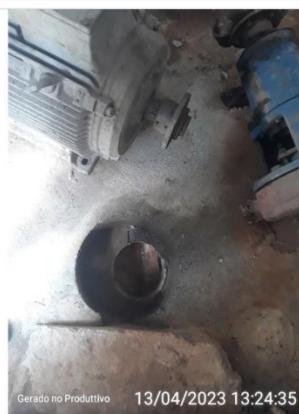
Drenagem no piso sem grelhas

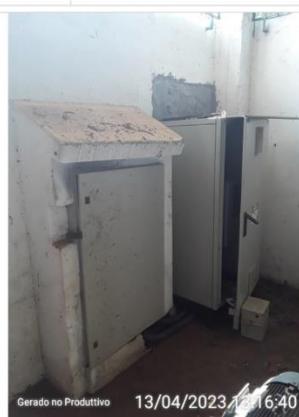
Quadro em boas condições

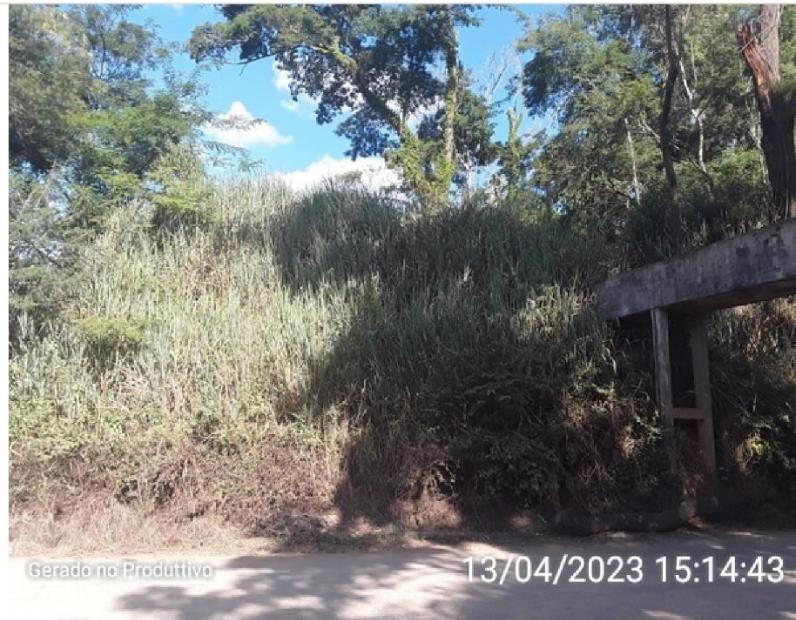
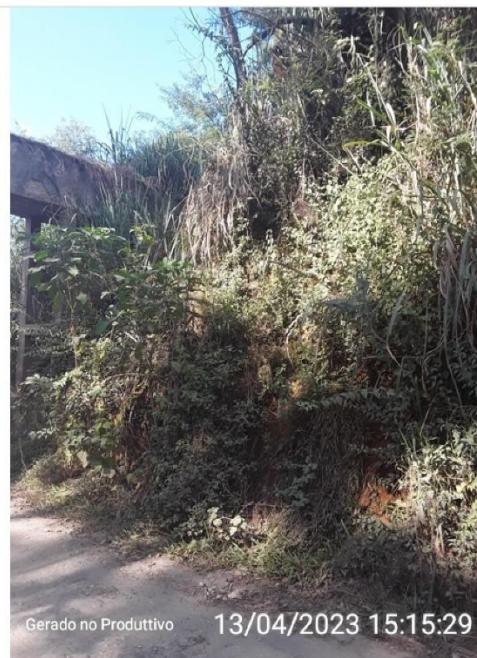
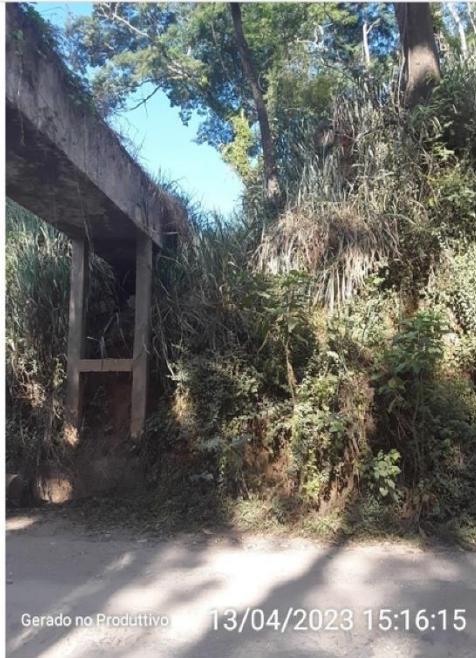
<div style="position: absolute; bottom: 0; left: 0; font-size: small;">Gerado no Produttivo</div> <div style="position: absolute; bottom: 0; right: 0; font-size: large;">13/04/2023 15:12:08</div>		
Acesso ao reservatório		
O reservatório possui bom acesso? (Lei Federal 11.445/2007)	Não	
Capacidade de reservação (INFORMAÇÃO)		
300 m ³		
Observações não identificadas anteriormente (INFORMAÇÃO)	Sim	Não foi possível acessar ao reservatório, impossibilitando de a realização do check list, acesso tomado pela vegetação.

Acesso ao reservatório

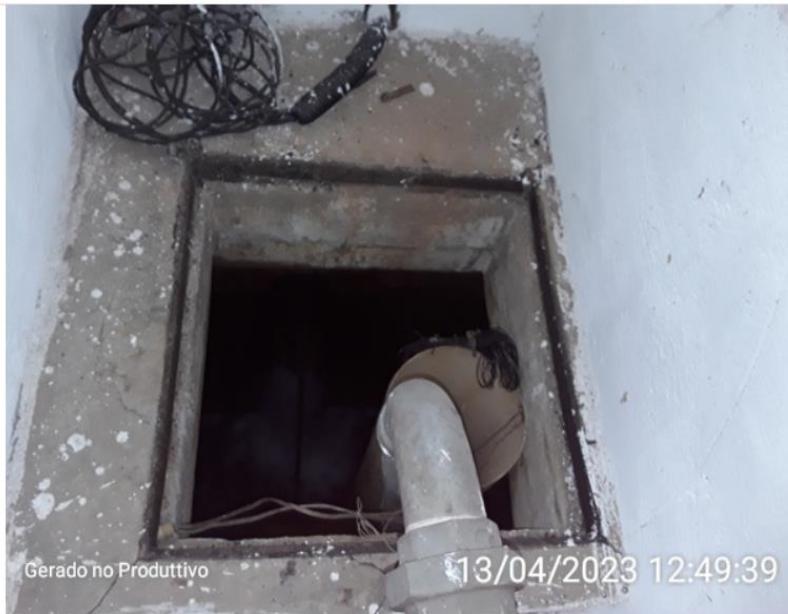
O reservatório possui tampas de inspeção em boas condições? (NBR 12217/94) Não

Ausência de tampa de inspeção

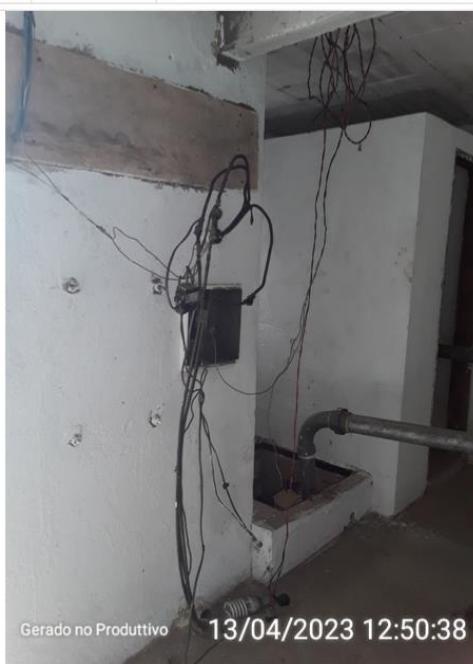
Parte elétrica emaranhados

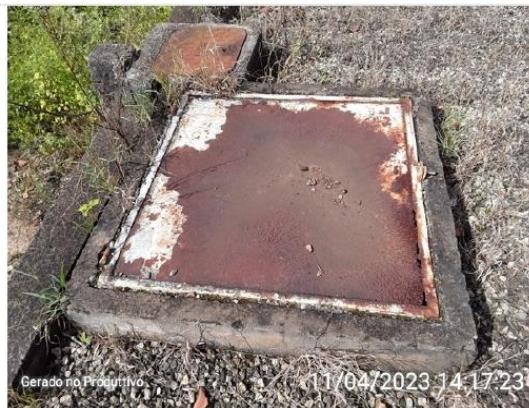
O reservatório possui tampas de inspeção em boas condições? (NBR 12217/94) Não

Tampa de inspeção

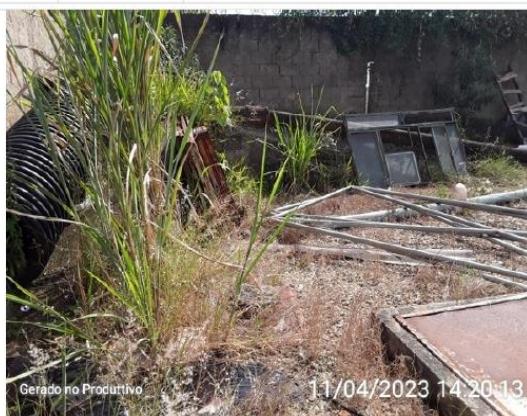
A área do reservatório possuía muita vegetação e ferramentas em cima do reservatório.

Área do reservatório

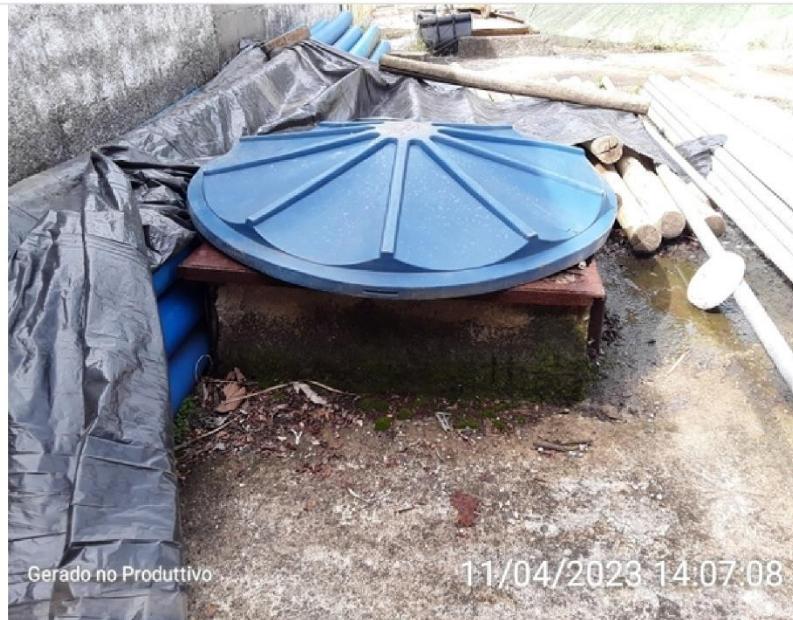
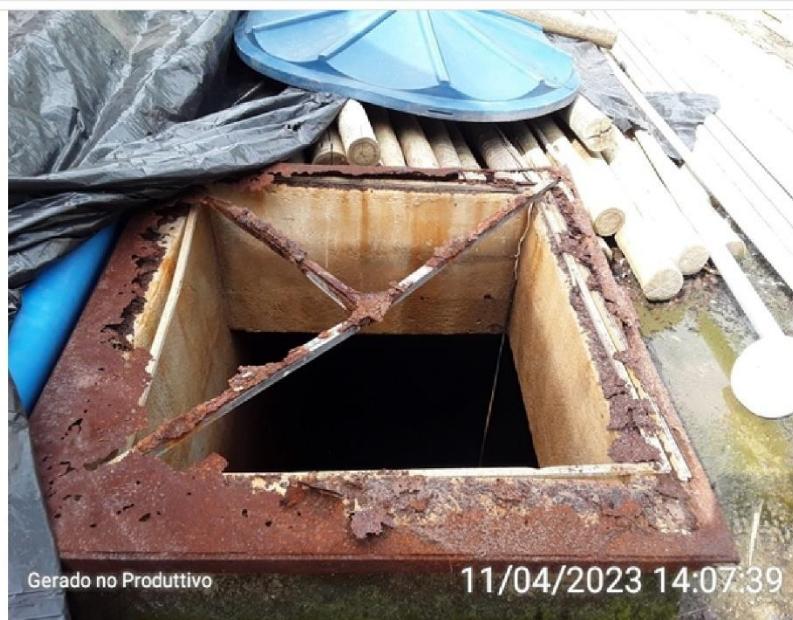
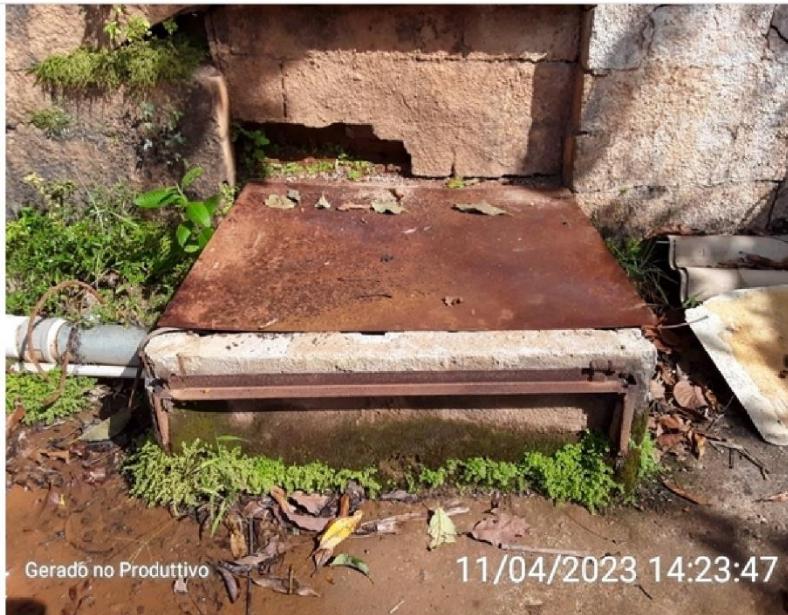
Existe tubo de descarga de fundo? (NBR 12217/94)	Não	
O reservatório possui tampas de inspeção em boas condições? (NBR 12217/94)	Não

Tampa de inspeção

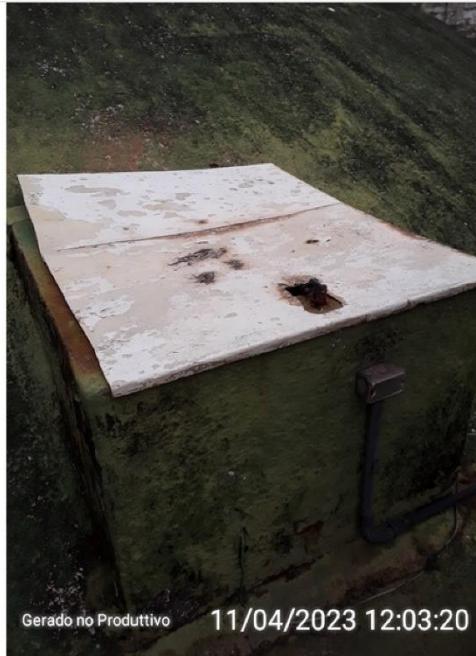
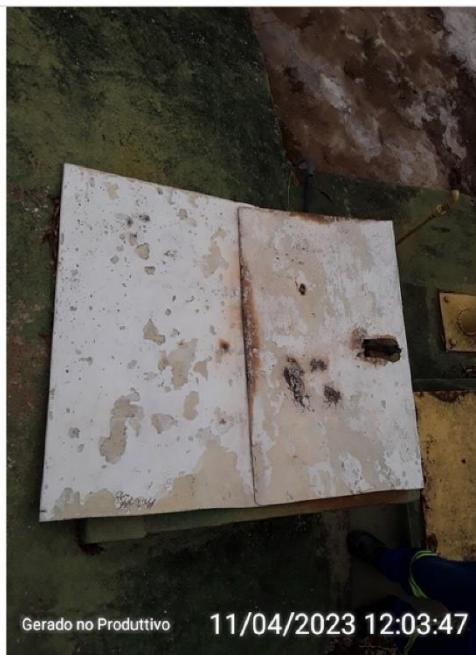
Não

Tampas de inspeção

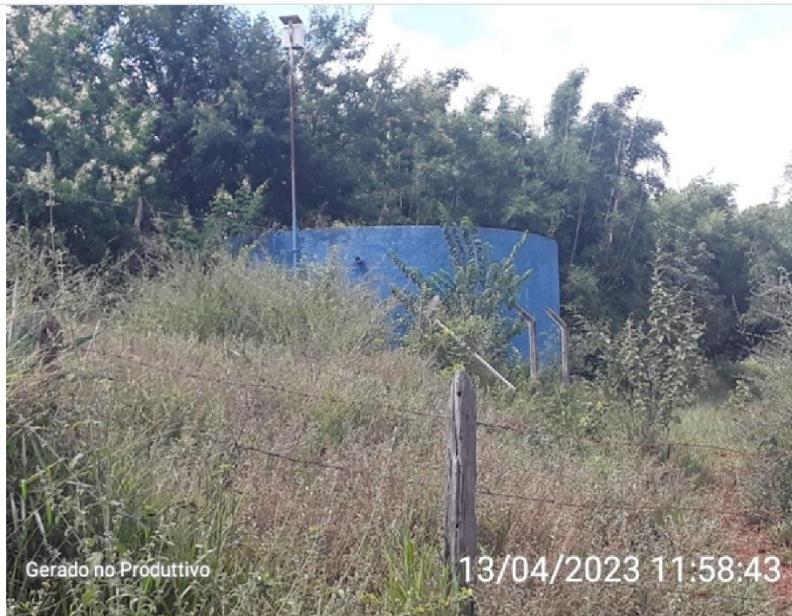
Área do reservatório Novo Horizonte

O reservatório possui bom acesso? (Lei Federal 11.445/2007)	Não	Via sem calçamento, muitos buracos e tomado pela vegetação.
--	-----	---

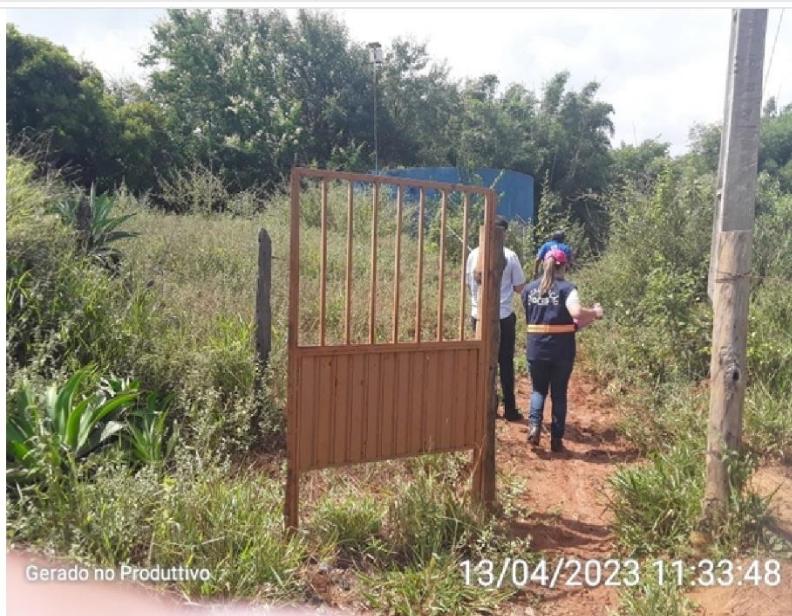
Cercamento da área do reservatório

Há portão de acesso com cadeado ou dispositivo que impeça a entrada de pessoas não autorizadas? (Lei Federal 11.445/2007)	Não	Existe portão sem cadeado.
--	-----	----------------------------

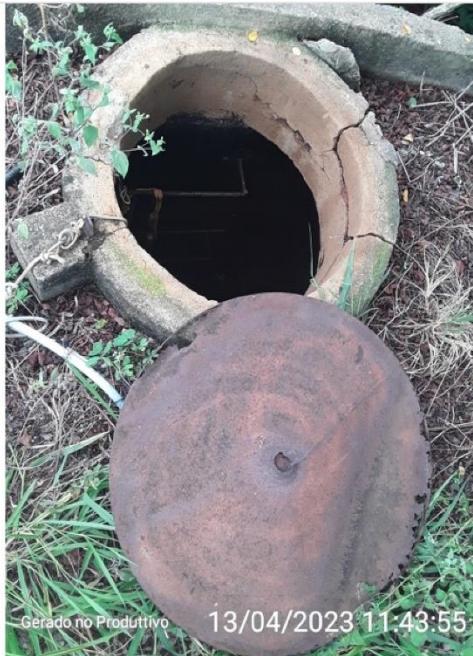
O reservatório possui tampas de inspeção em boas condições? (NBR 12217/94) Não

Tampa de inspeção do reservatório
