Relatório Técnico de Fiscalização

Fiscalização de Acompanhamento

Relatório 010/2023

ARIS ZM - Agência Reguladora Intermunicipal dos Serviços de Saneamento da Zona da Mata de Minas Gerais e Adjacências

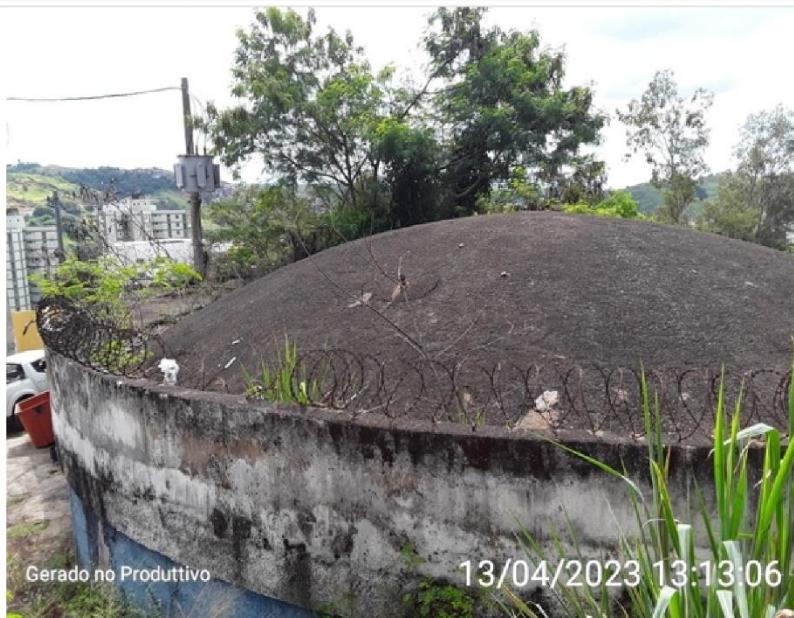
Realiza limpeza da área do reservatório? Se sim, qual a periodicidade? (INFORMAÇÃO)	Não
--	-----

Vegetação alta na área do reservatório

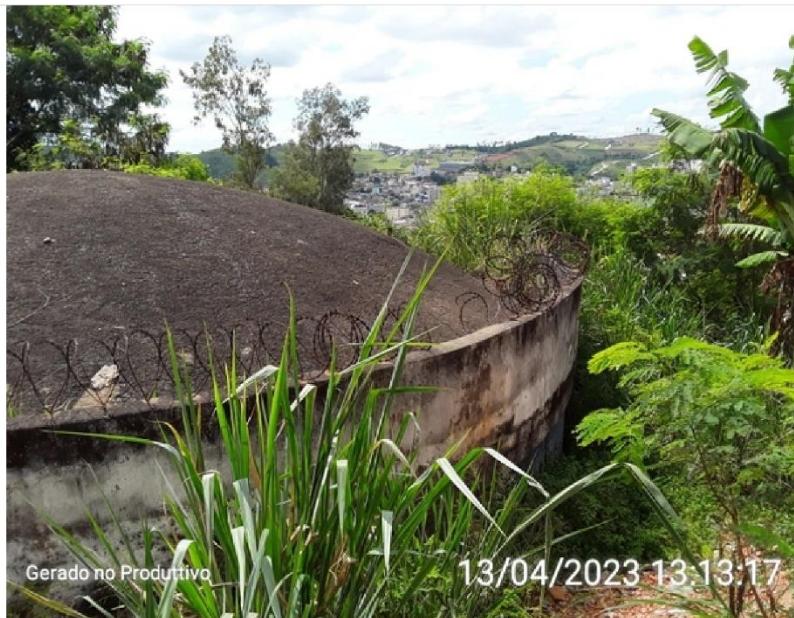
Vegetação alta na área do reservatório

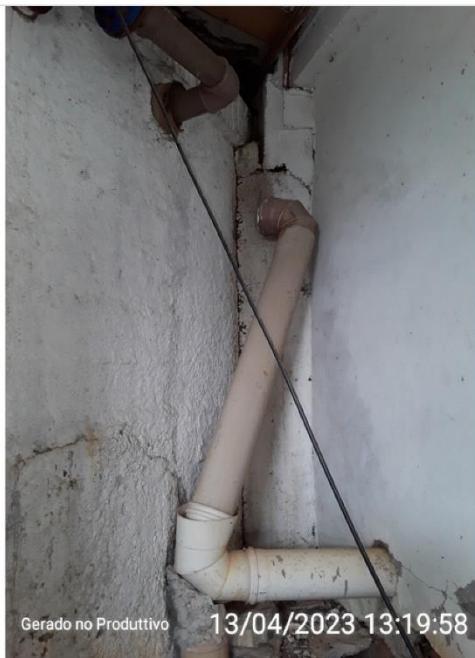
Existe tubo extravasor? (NBR 12217/94)	Não	O local do tubo extravassor não é usado mais o reservatório e o reservatório é controlado por válvula de controle de nível.
---	-----	---

Tubo extravassor inutilizado

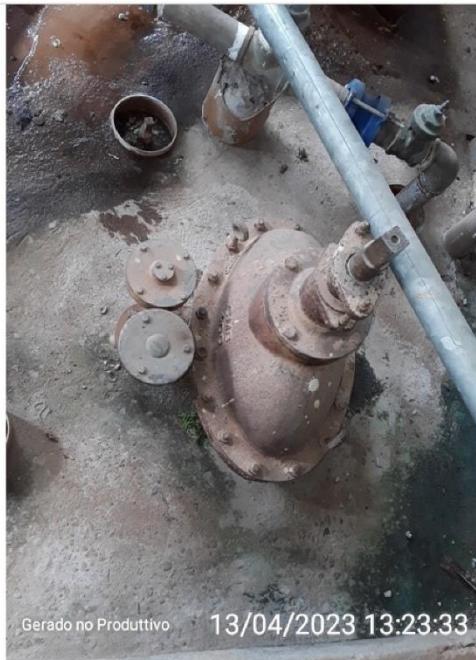
Não	É realizada a descarga de forma manual por meio da bomba sapo para fazer a descarga e limpezas no reservatório.
-----	---

Válvula de descarga inutilizada

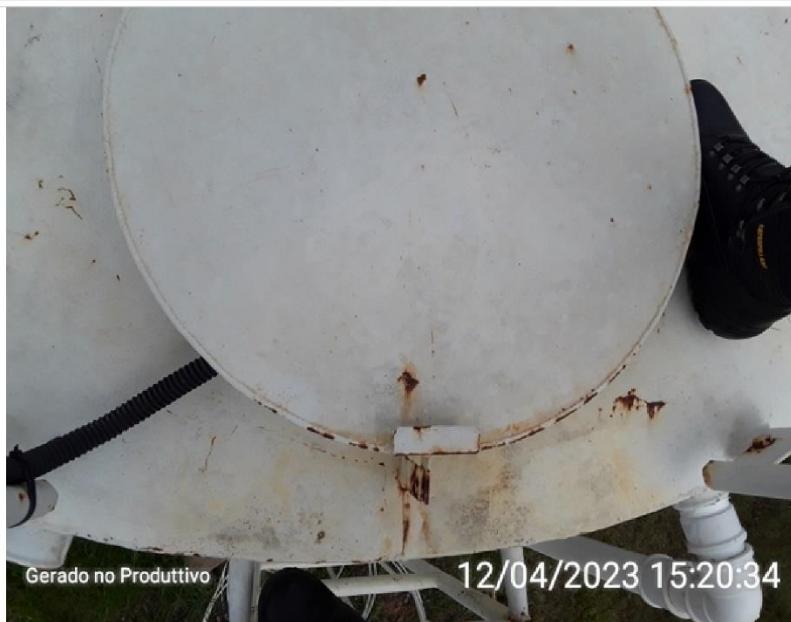
pessoas não autorizadas? (Lei Federal
11.445/2007) Não

Falta de cadeado no fechamento da tampa

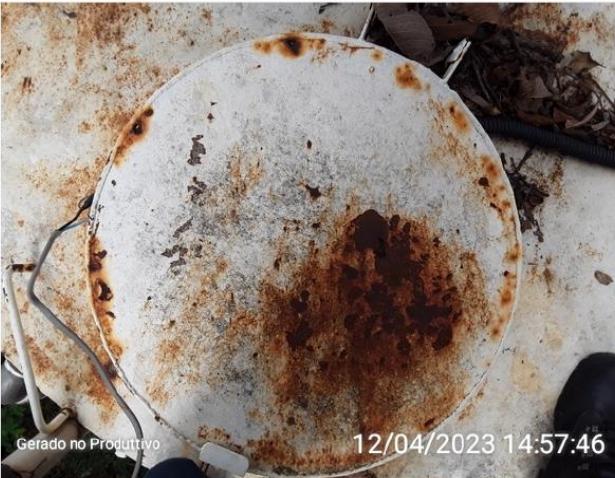
Tampa de inspeção com ferrugem
A tampa de inspeção possui cadeado ou dispositivo que impeça sua abertura por pessoas não autorizadas? (Lei Federal 11.445/2007)	Não

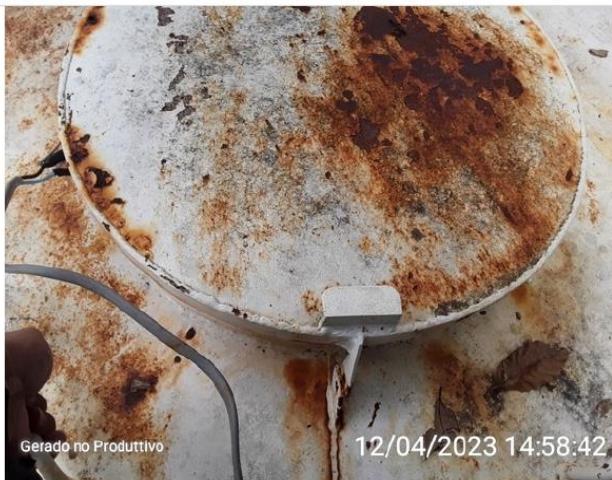
Falta de cadeado no porta cadeado

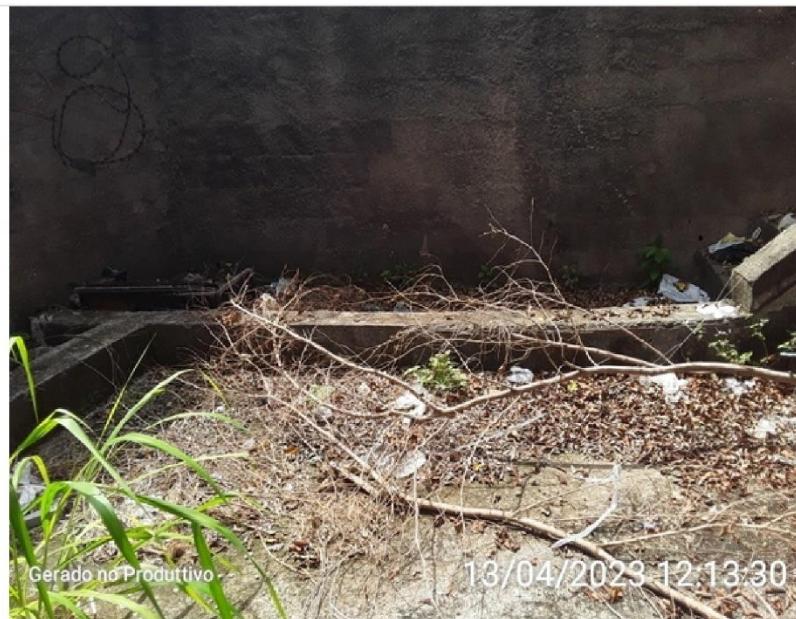
Resíduos na área do reservatório

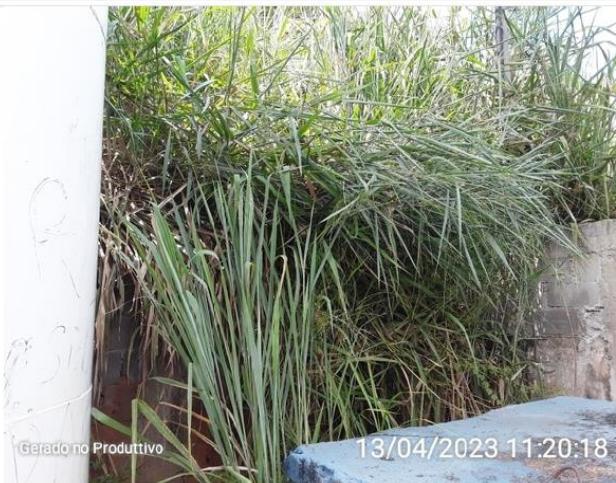
Vegetação na área

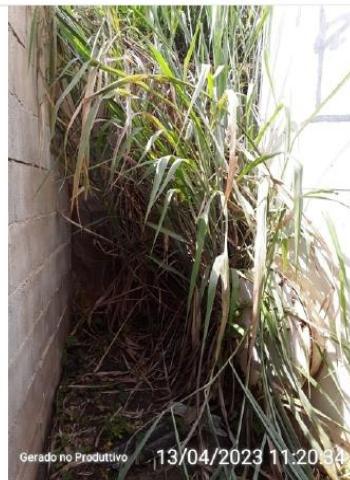
Vegetação na área

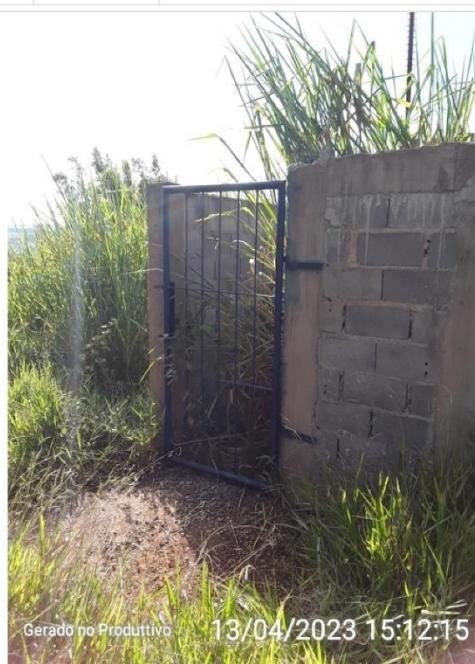
Não

Portão de acesso

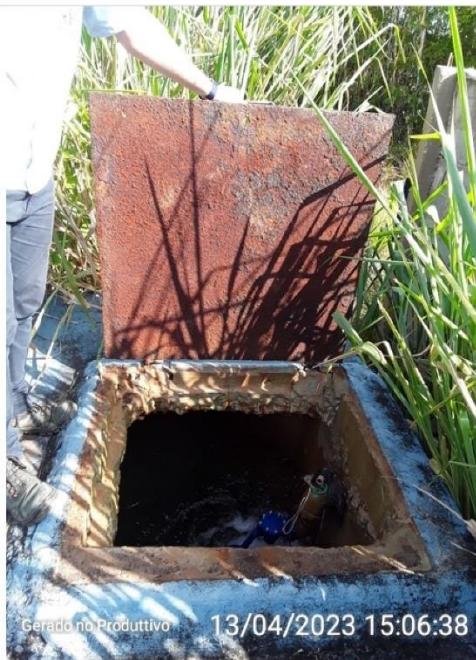
Existe tubo de descarga de fundo? (NBR 12217/94)	Não
O reservatório possui tampas de inspeção em boas condições? (NBR 12217/94)	Não

Tampa de inspeção

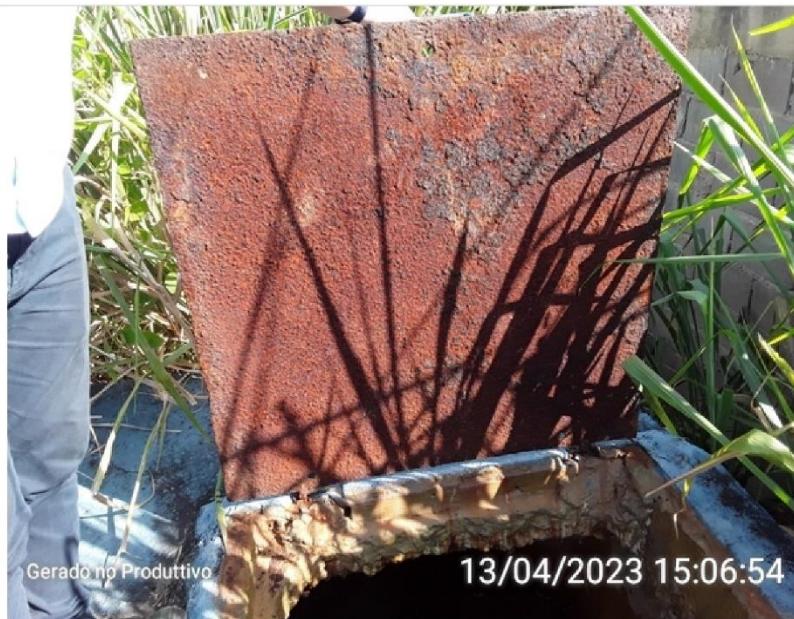
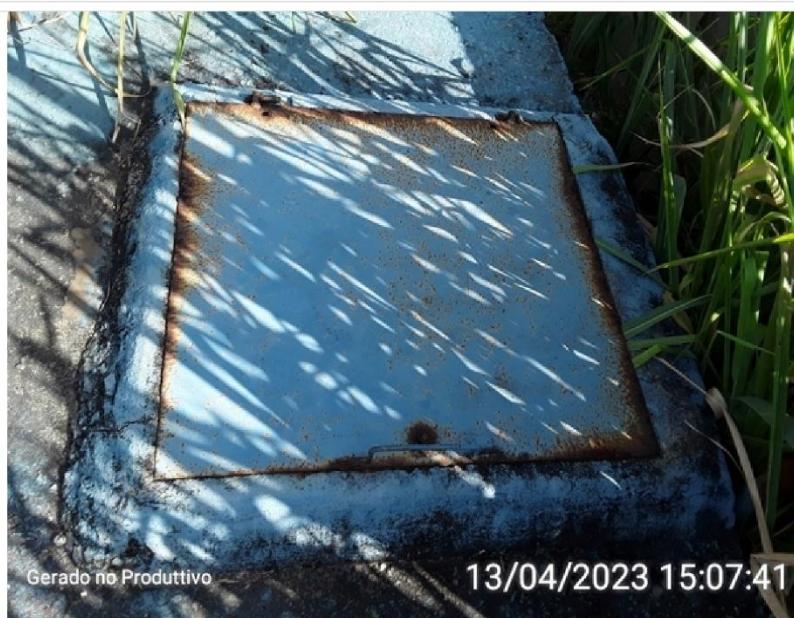
Tampa de inspeção

A tampa de inspeção possui cadeado ou dispositivo que impeça sua abertura por pessoas não autorizadas? (Lei Federal 11.445/2007)	Não
A cobertura do reservatório permite o escoamento das águas pluviais e impede a entrada de água, animais e corpos estranhos? (NBR 12217/94)	Não
O reservatório possui ventilação? (NBR 12217/94)	Não

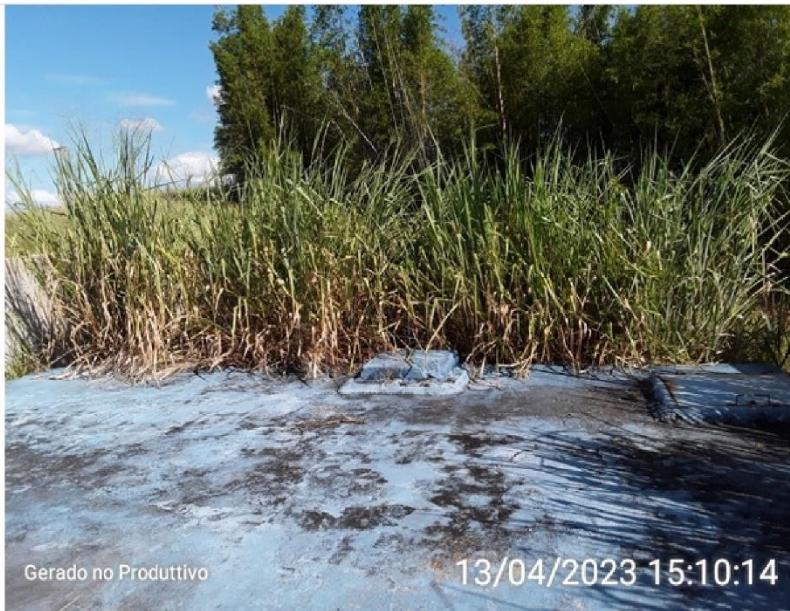
As tubulações de ventilação possuem telas de proteção com cobertura que impeça a entrada de água de chuva e limite a entrada de poeira.? (NBR 12217/94)	Não se aplica	
Existe estação de cloro no reservatório? (INFORMAÇÃO)	Não	
A estrutura aparente do reservatório apresenta boas condições? (Vazamentos, infiltrações, oxidação, corrosão, etc) (NBR 12217/94)	Sim	
Há escada para acesso a cobertura? (NBR 12217/94)	Não	
A cobertura do reservatório está protegida por guarda - corpo? (NBR 12217/94)	Não se aplica	
Observações não identificadas anteriormente (INFORMAÇÃO)	Sim	Muita vegetação e sem acesso para carros.

Local de difícil acesso ao reservatório

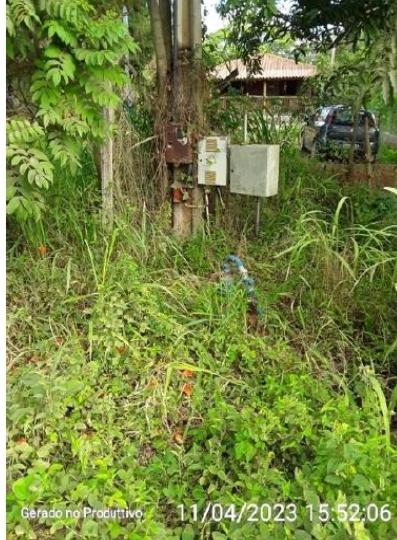
<small>Gerado no Produtivo. 11/04/2023 15:52:06</small>
		Falta de cercamento e limpeza no poço
Há portão de acesso com cadeado ou dispositivo que impeça a entrada de pessoas não autorizadas? (Lei Federal 11.445/2007)	Não	
Possui placas de identificação e aviso? (Lei Federal 11.445/2007)	Não	
Possui outorga de direito de uso de recursos hídricos? (Lei nº 13199/1999)	Sim	Certidão por uso insignificante.
Nº da Outorga (Informação) Certidão 22953440		
Vazão captada (Informação) 4 m³/h		
A vazão captada está acima da vazão outorgada? (PORTARIA IGAM Nº 48/2019) aplica	Não se aplica	
Número de Horas/dia de bombeamento (Informação) 8 hrs dia		
O tempo de captação está cima acima do tempo outorgado? (PORTARIA IGAM Nº 48/2019)	Não se aplica

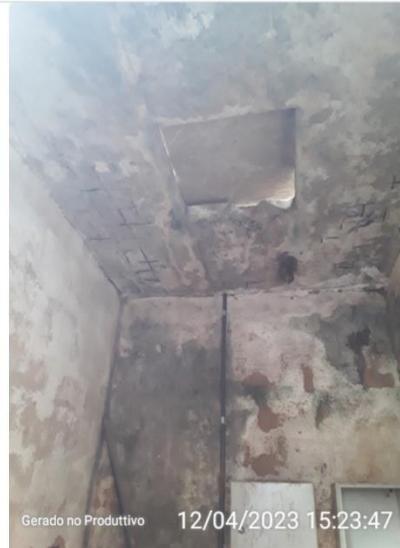
Ausência de iluminação noturna

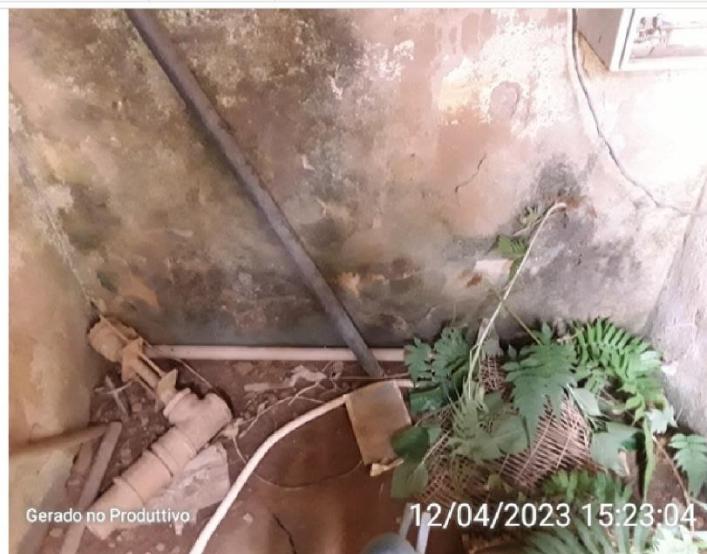
Observações não identificadas anteriormente?	Sim	Precisa de melhorias e limpezas do local onde se encontra o poço. Além disso há um curral próximo a área de captação subterrânea.
---	-----	---

Local com resíduos

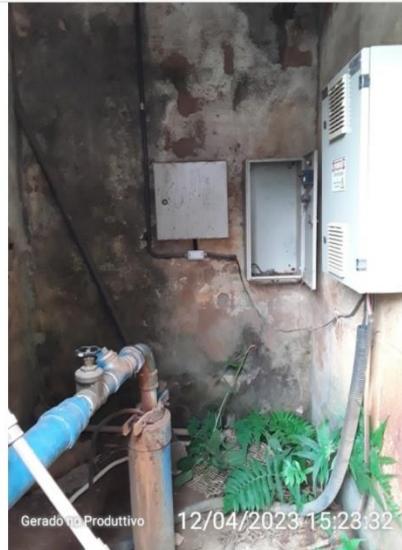
Parte interna do local do poço

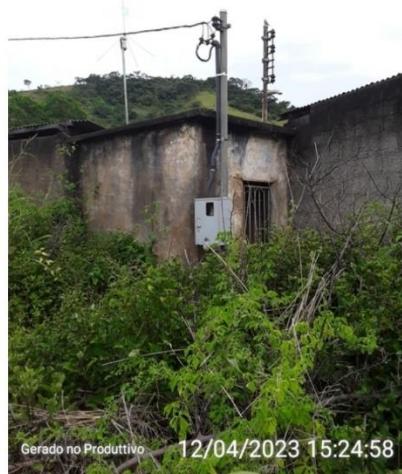
Vegetação obstruindo o acesso ao poço

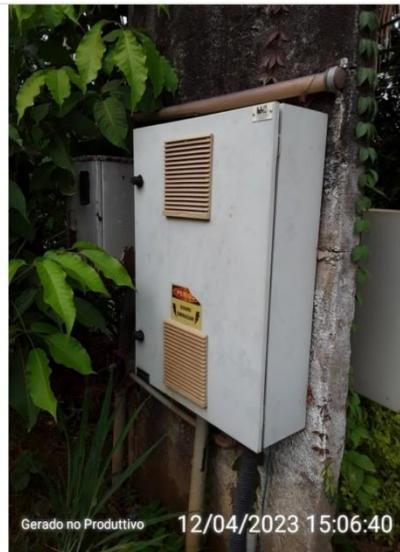
Existe conjunto motobomba reserva? (NBR 12214/1992)	Sim	
Existe facilidade para troca de bombas? (Informação)	Sim	
As condições aparentes dos quadros e cabos elétricos são boas ? (Lei 11.445/2007)	Sim	Porém está exposto ao sol.

Painel elétrico

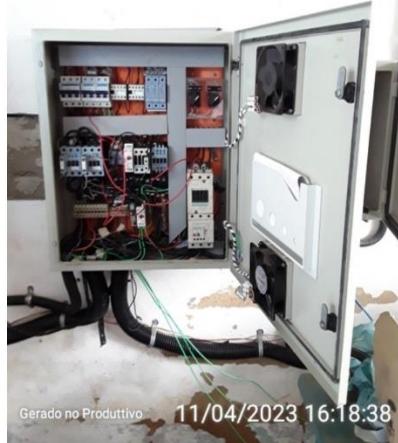
Possui laje sanitária de proteção em concreto armado de 1,5 m x 1,5? (NBR 12212/2017)	Não
Existe conjunto motobomba reserva? (NBR 12214/1992)	Sim No almoxarifado, conforme informação.
Existe facilidade para troca de bombas? (Informação)	Sim
As condições aparentes dos quadros e cabos elétricos são boas ? (Lei 11.445/2007)	Não

Desorganização dos cabos internos

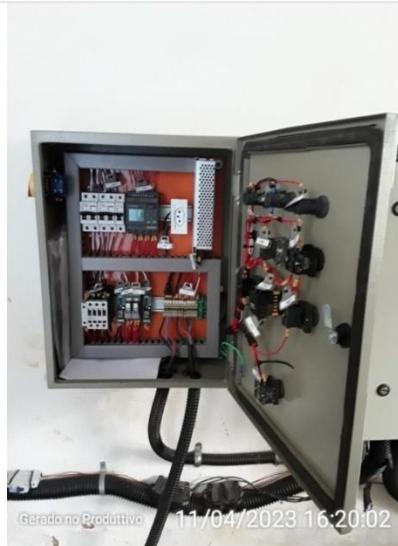
Não está envernizado. Filtro funcionando manualmente

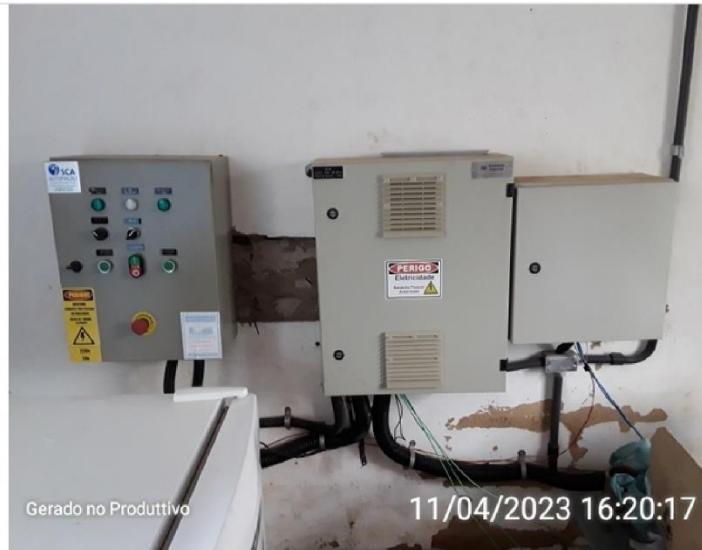
Cabos expostos abaixo do quadro

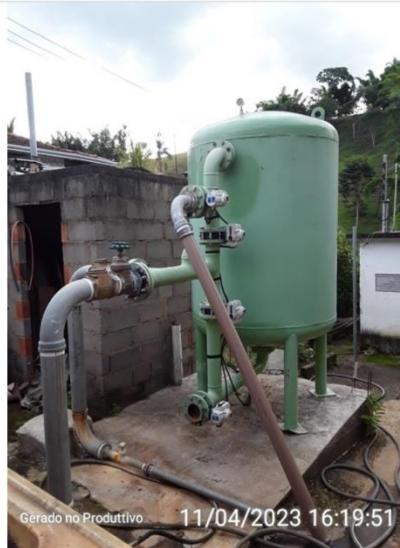
Observações não identificadas anteriormente?	Sim	No local se encontram os poços I e II. E há um sistema de filtração para remover manganês nestes poços.
---	-----	---

Filtro removedor de manganês

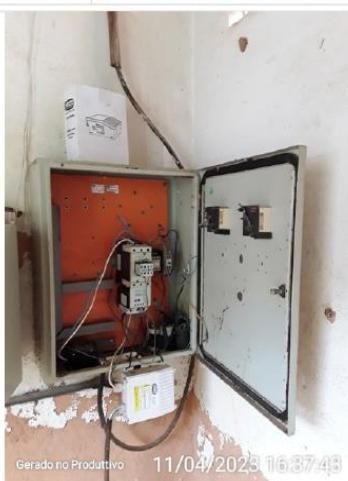
Fios elétricos emaranhados

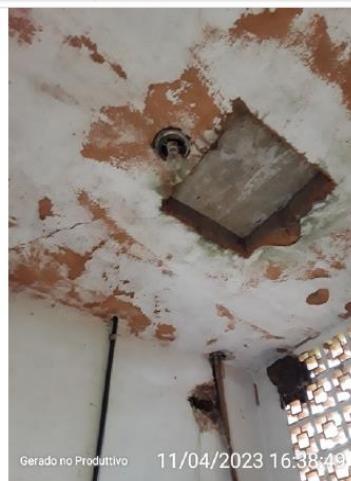
Observações não identificadas anteriormente?	Sim	Ausência de iluminação noturna
---	-----	--------------------------------

Lâmpada queimada

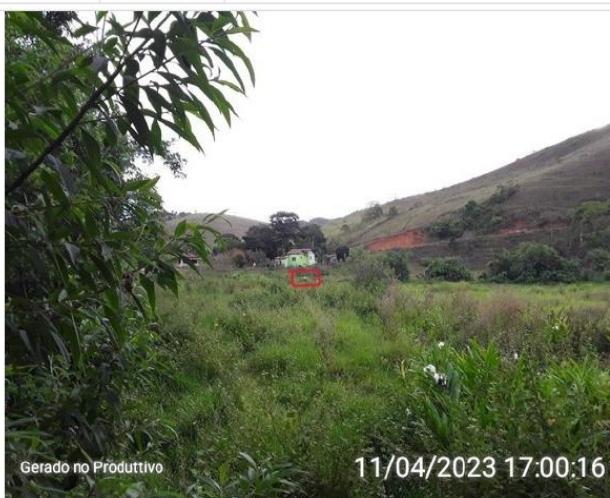
A área possui bom acesso? (Lei Federal
11.445/2007)

Não

Ponto de locação do poço

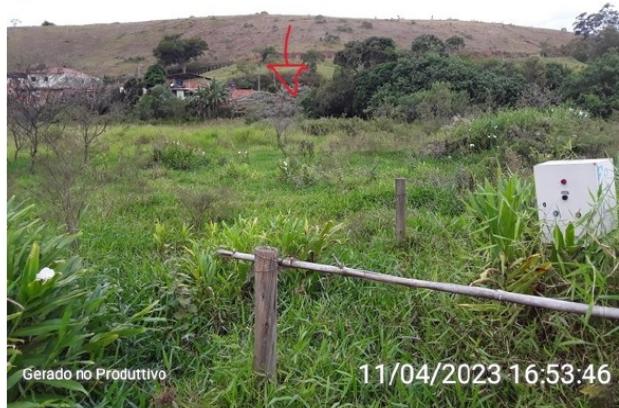
Ponto de acesso mais próximo do posso

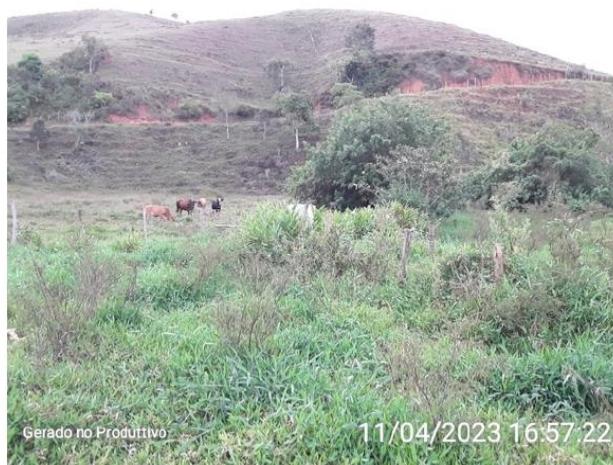
Observações não identificadas anteriormente?	Sim	Poço de difícil acesso, tomado pela vegetação, sem condições de analisar a estrutura.
--	-----	---

Sem de identificação da estrutura do poço

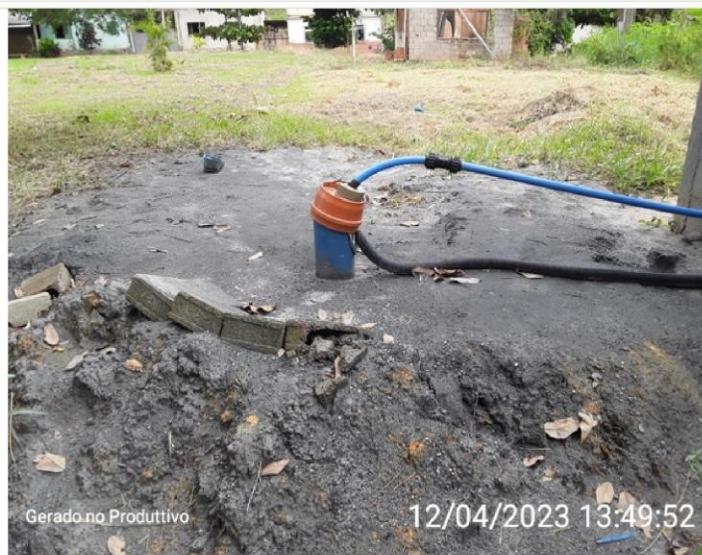
Possui laje sanitária de proteção em concreto armado de 1,5 m x 1,5? (NBR 12212/2017)

Não

Ausência de laje sanitária

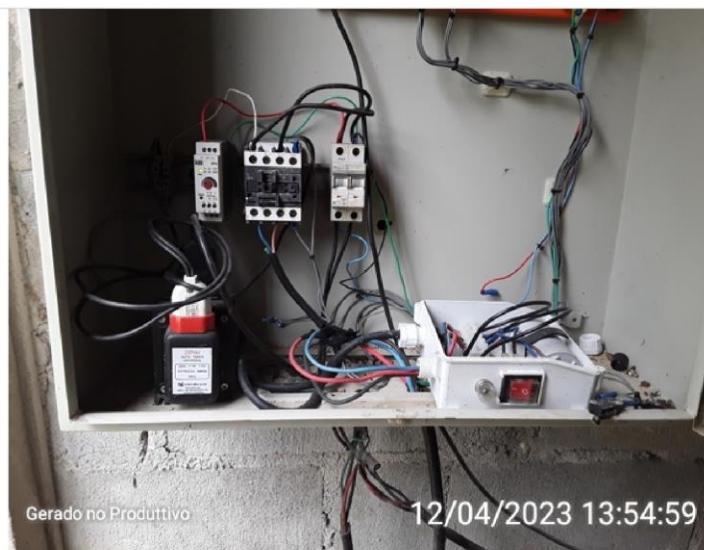
Fios elétricos emaranhados

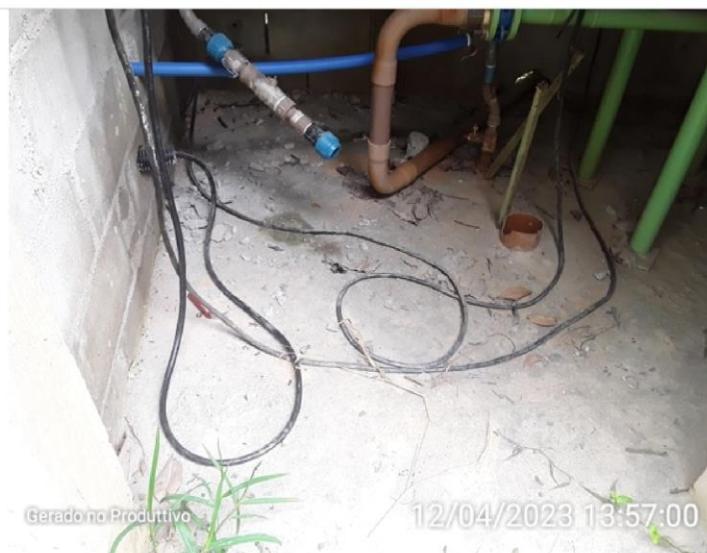
Fios elétricos dispostos no chão

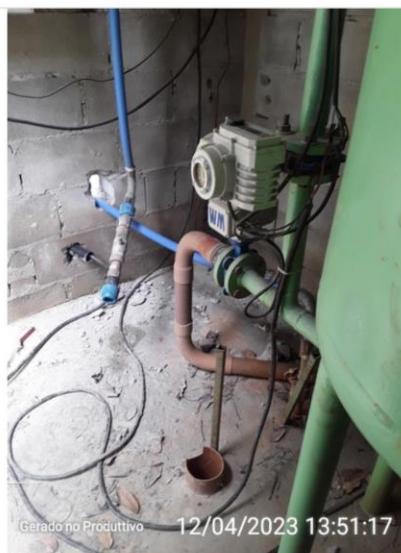
Fios elétricos emaranhados

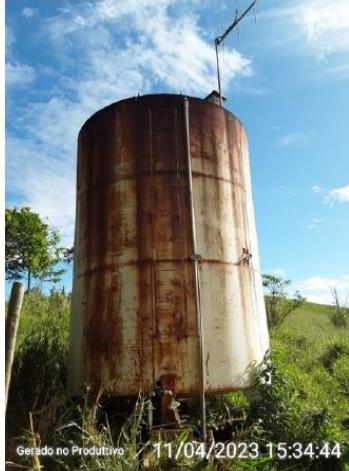
Imagen do reservatório		
O reservatório possui bom acesso? (Lei Federal 11.445/2007)		
Não		
A área do reservatório está cercada? (Lei Federal 11.445/2007)		
Não		
Há portão de acesso com cadeado ou dispositivo que impeça a entrada de pessoas não autorizadas? (Lei Federal 11.445/2007)		
Não		
A área do reservatório possui identificação? (Lei Federal 11.445/2007)		
Não		
Tipo (INFORMAÇÃO)		
Elevado		
Material (INFORMAÇÃO)		
Estrutura metálica		
Capacidade de reservação (INFORMAÇÃO)		
20 m³

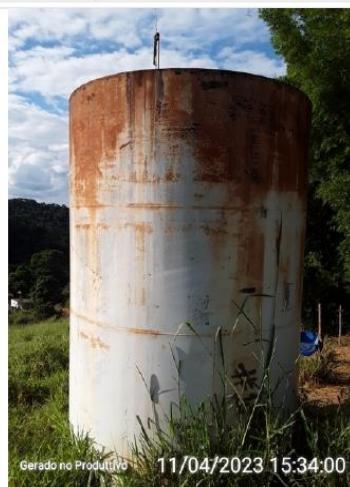
Apresenta oxidação, precisa de manutenção.

Parte externa de reservatório

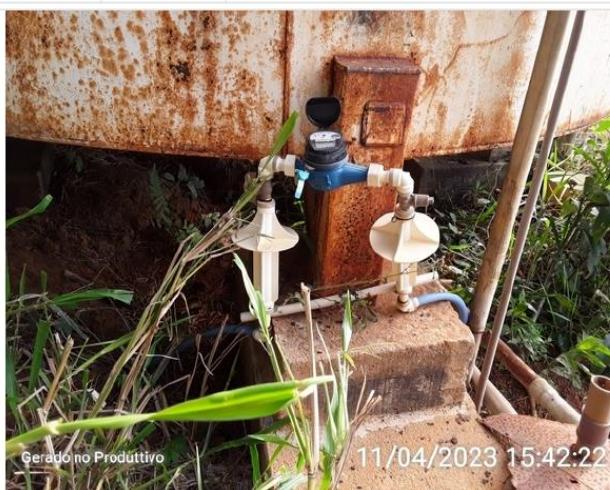
O local esta em processo de desapropriação e o proprietário exigiu uma pena d'água para manter o reservatório em sua propriedade.

Hidrômetro do proprietário da área do reservatório

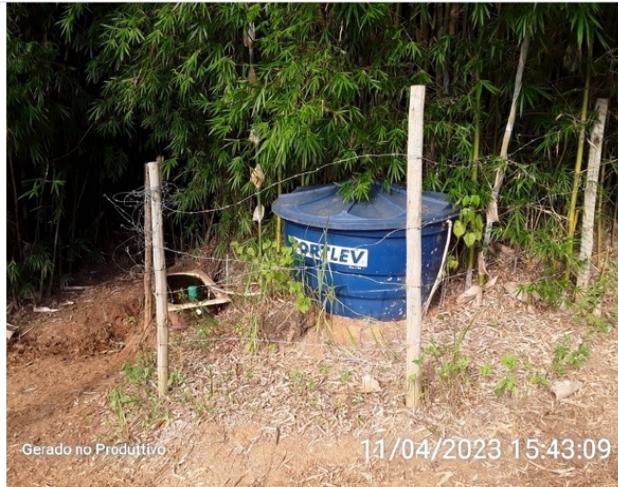
Pena d'água para o proprietário da área

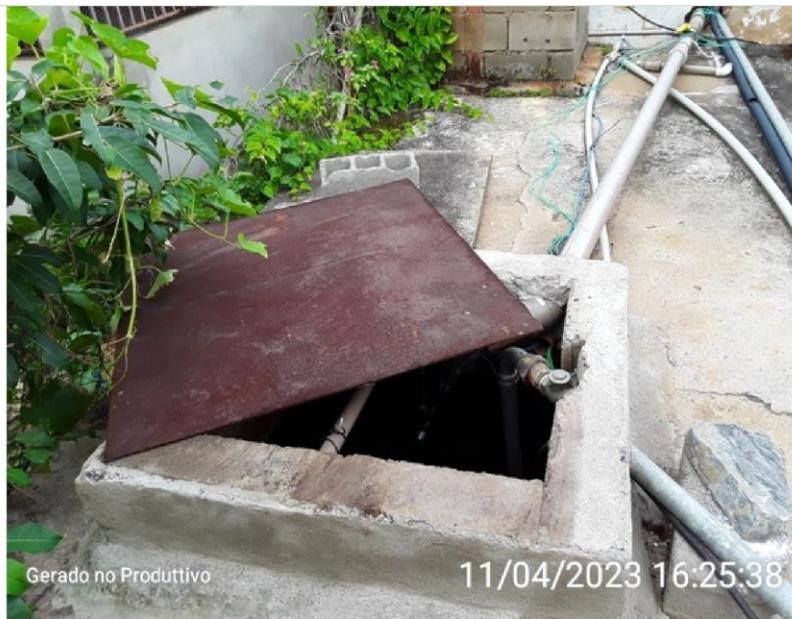
O reservatório possui tampas de inspeção em boas condições? (NBR 12217/94)	Não	Precisa de melhorias.
--	-----	-----------------------

Tampas de inspeção

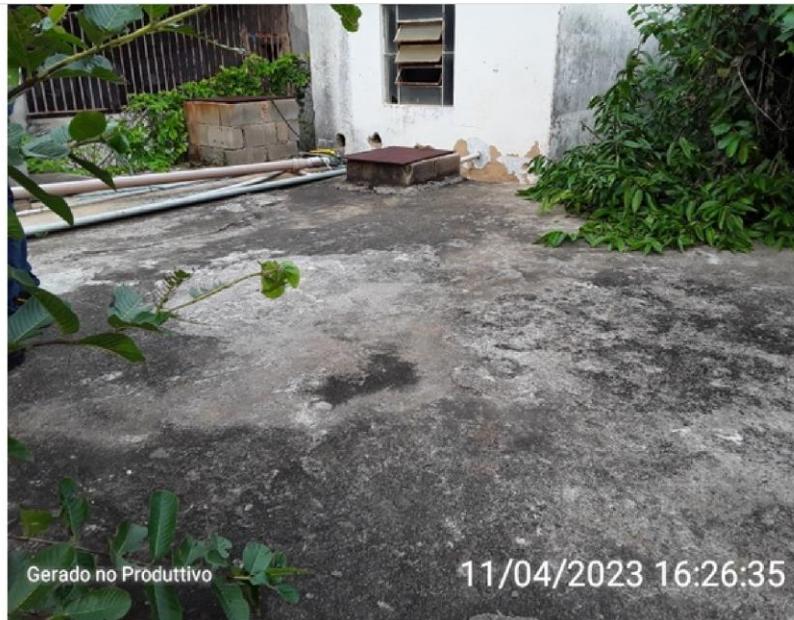
A cobertura do reservatório permite o escoamento das águas pluviais e impede a entrada de água, animais e corpos estranhos? (NBR 12217/94)

Cobertura do reservatório

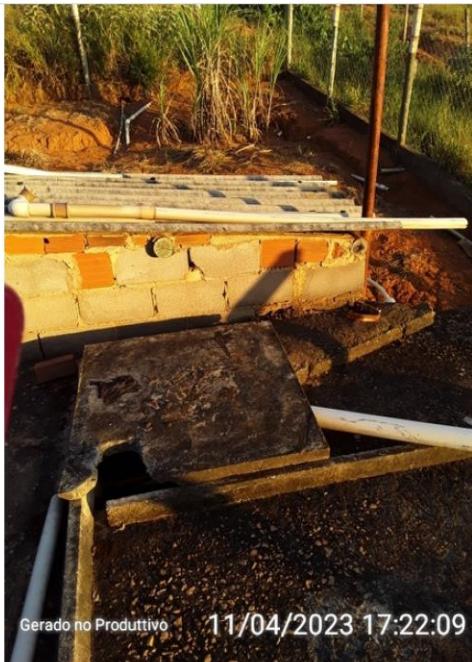
Existe caixa de descarga para o tubo extravasor? (NBR 12217/94)	Não	
Ocorre extravasamento do reservatório? (INFORMAÇÃO)	Não	
Existe dispositivo de indicador de nível de água? Se sim, é feito o acompanhamento e anotação das medidas dos níveis de reservação? (NBR 12217/94)	Sim	Por telemetria.
Existe tubo de descarga de fundo? (NBR 12217/94)	Não	
O reservatório possui tampas de inspeção em boas condições? (NBR 12217/94)	Não

Tampa de inspeção

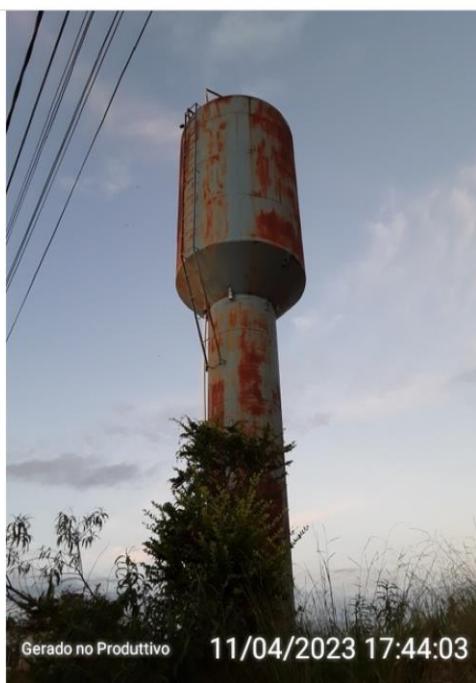
Reservatório desativado

Observações não identificadas anteriormente (INFORMAÇÃO)	Sim	O reservatório foi desativado devido sua estrutura estar em processo de corrosão.
---	-----	---
