Relatório Técnico de Fiscalização

Fiscalização de Acompanhamento

Relatório 022/2023

ABRE CAMPO - MG

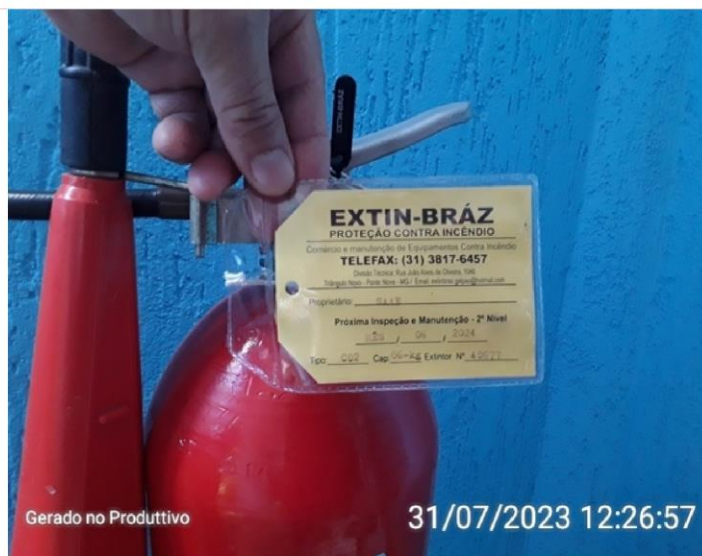
Inspeção no extintor de incêndio

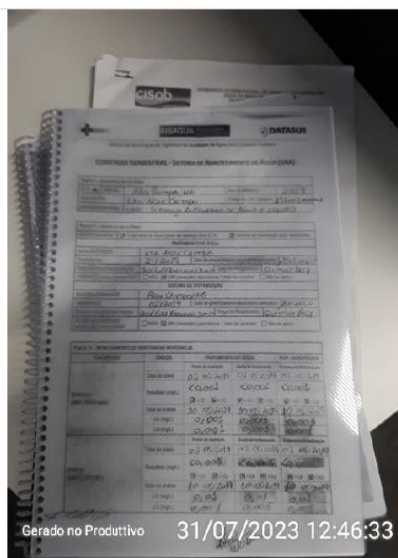
O prestador possui e mantém, em local de fácil acesso e visualização, a Cópia do Relatório Anual sobre a qualidade da água do respectivo município? (DECRETO NO 5.440, DE 4 DE MAIO DE 2005) Não Possui relatório desatualizado (2019).

Relatório Anual de qualidade da água desatualizado

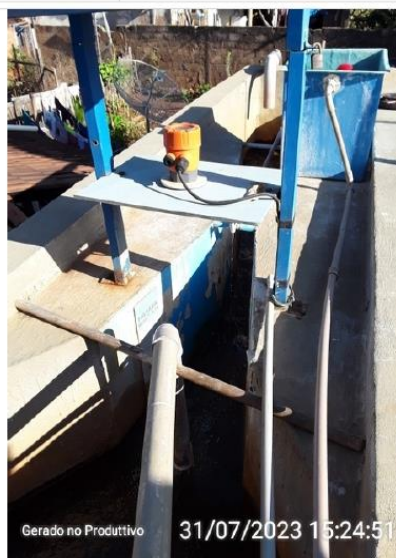
Calha parshall com medidor ultrassônico

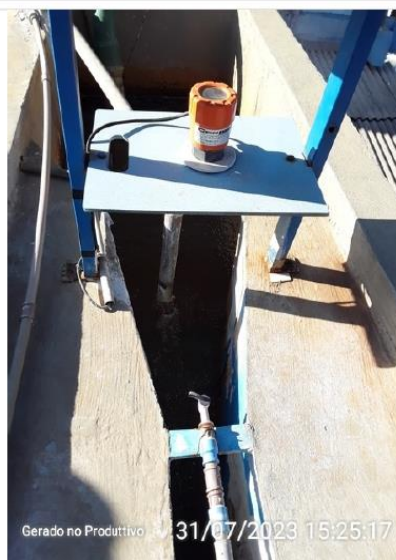
Calha parshall com medidor ultrassônico

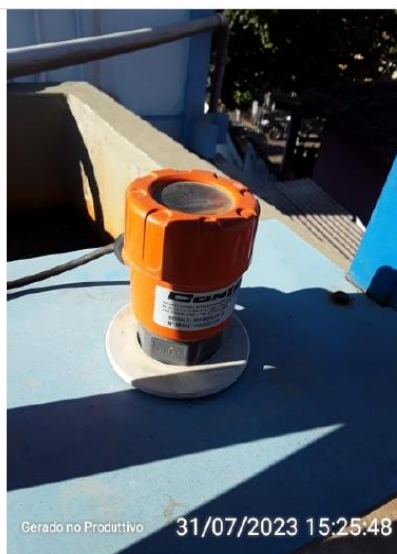
O instrumento de medição de vazão apresenta boas condições? (Lei 11.445/2007)

Sim

Medidor ultrassônico

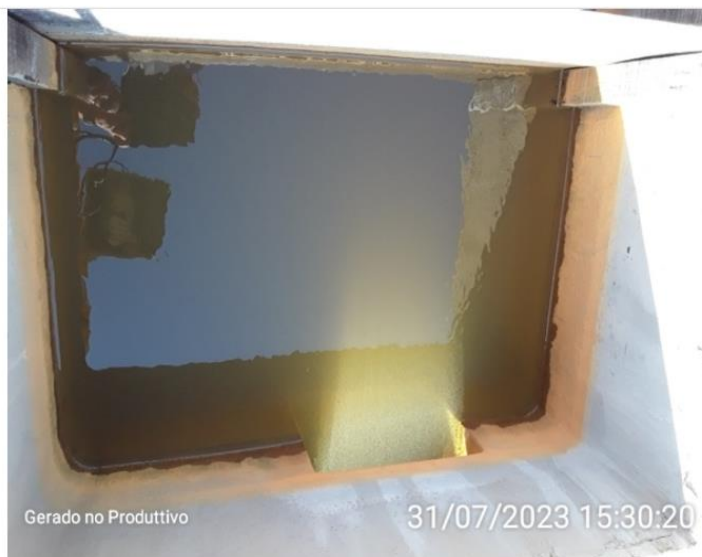
Flocos visíveis

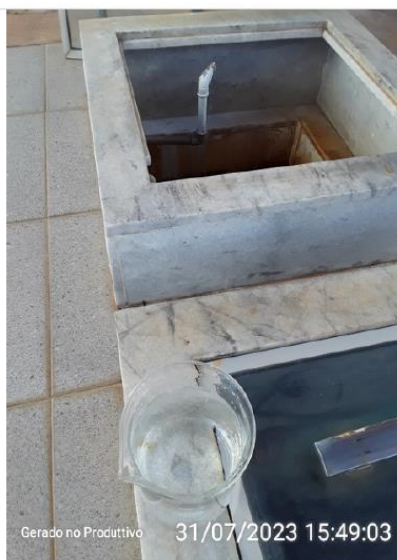
Aparência da água do tanque de contato

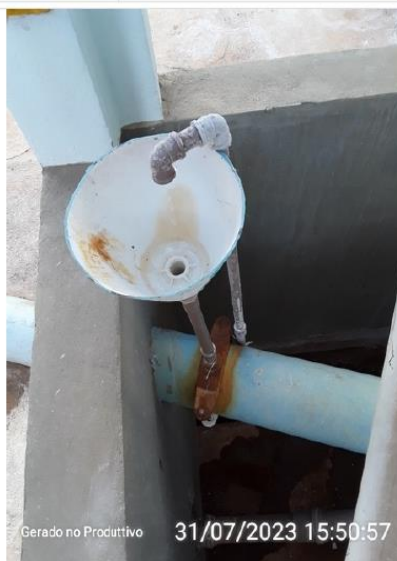
Dosagem de flúor

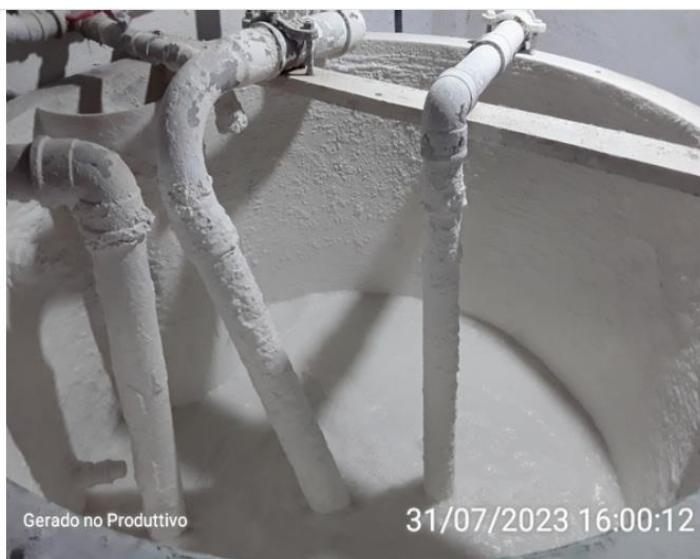
Preparo e a dosagem do produto utilizado na correção de pH

Mistura mecânica

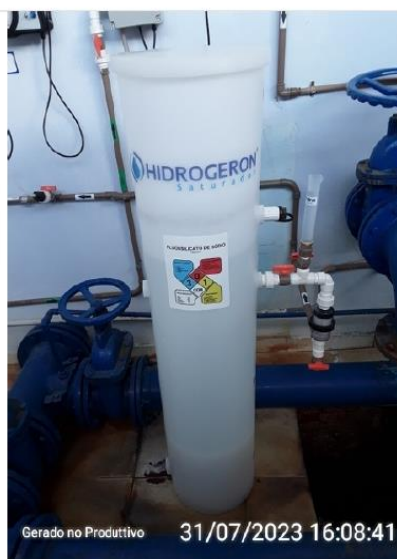
Preparo e a dosagem do flúor

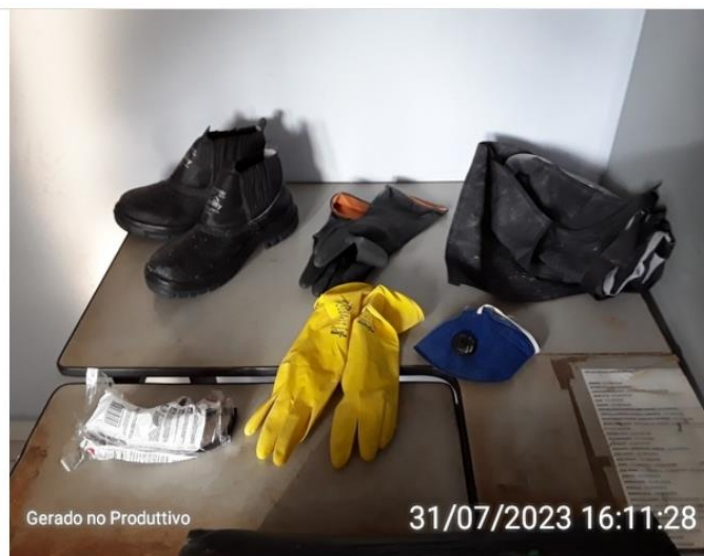
EPI's disponível

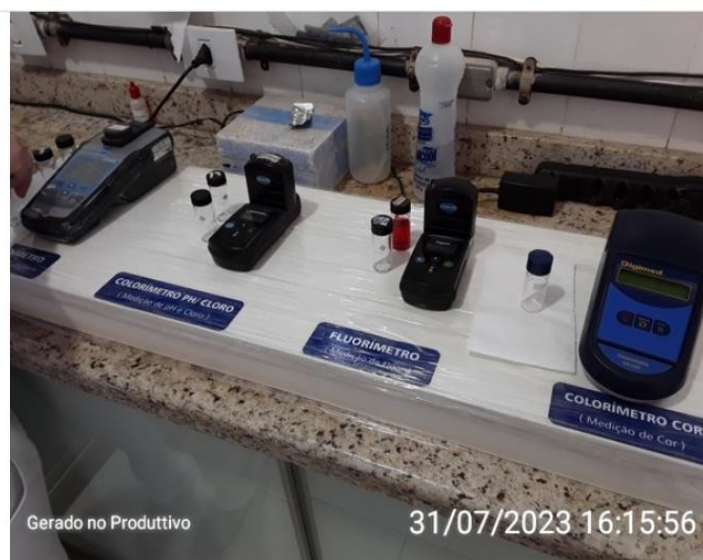
Equipamentos para análise

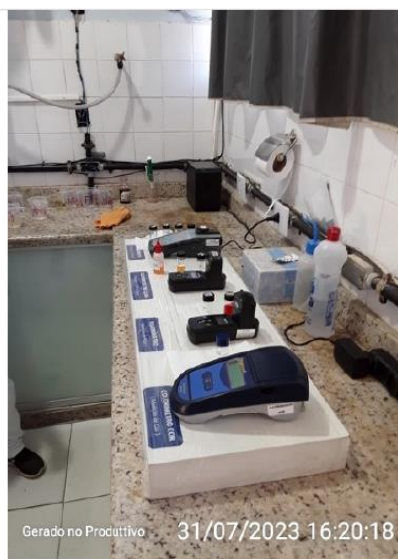
Bancada com equipamentos de análises

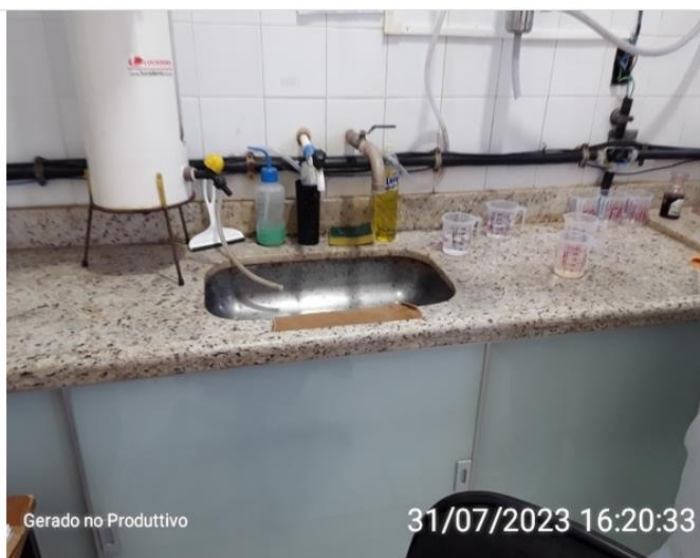
Pia de laboratório de análises

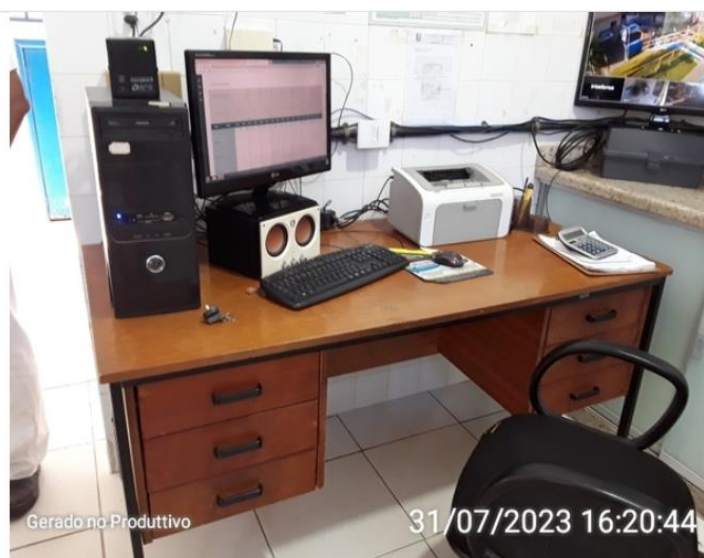
Mesa para serviços administrativos

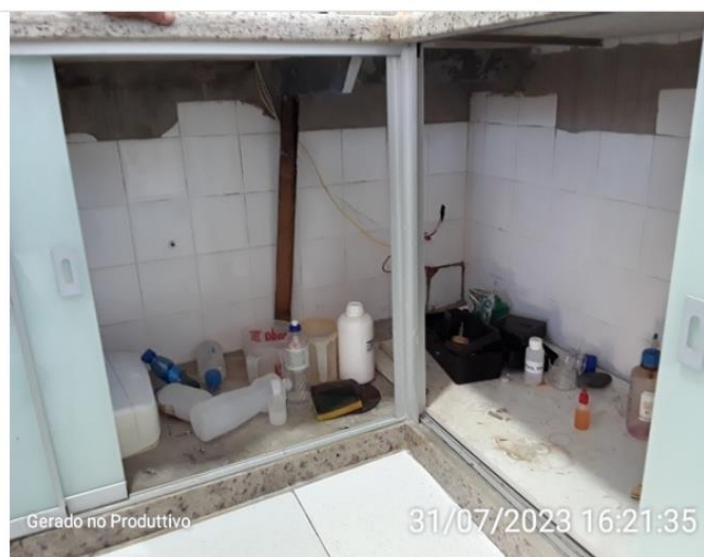
Organização sob bancadas

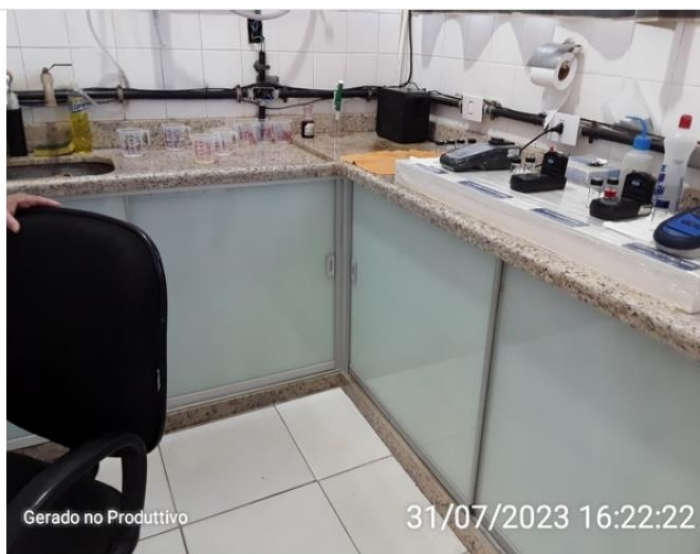
Bancadas de laboratório

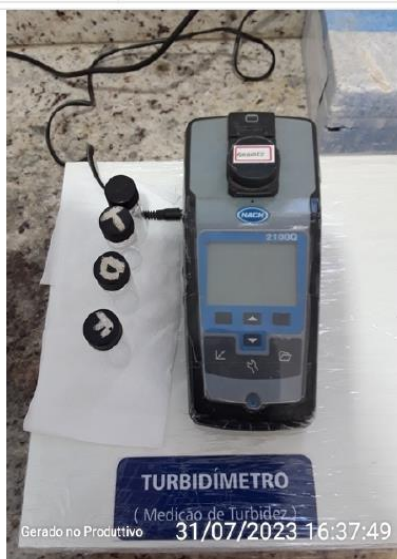
Turbidímetro

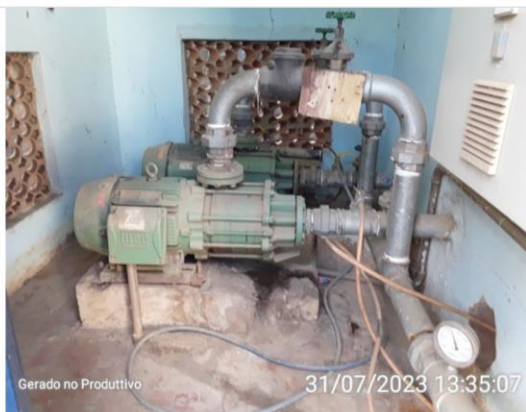
Booster Abreu dias - interior

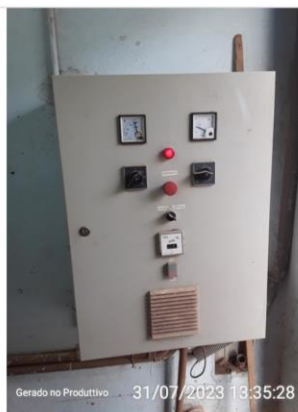
Quadro de comando - exterior

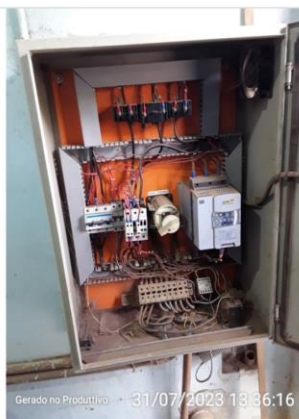
Quadro de comando - interior

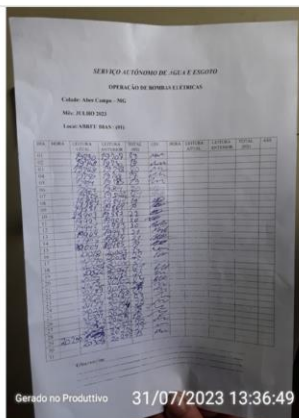
Registro de funcionamento das bombas

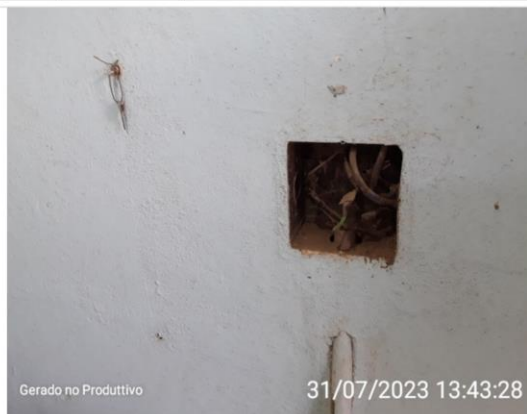
Carece manutenção - falta tampa cega

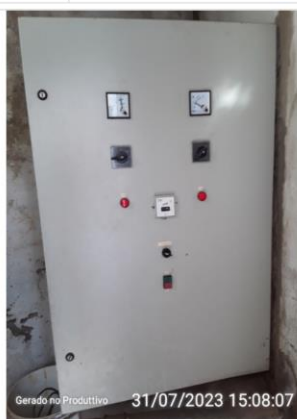
A condições aparentes dos quadros e cabos elétricos são boas? (Lei Federal 11.445/2007)

Não

Quadro de comando - exterior

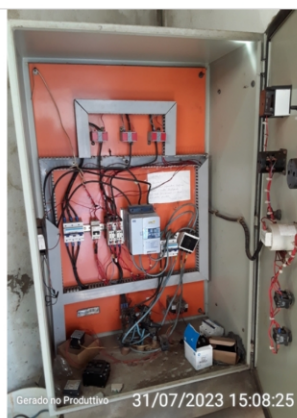
Quadro de comando - interior

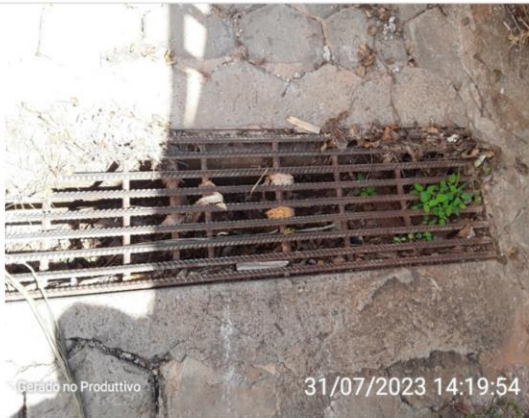
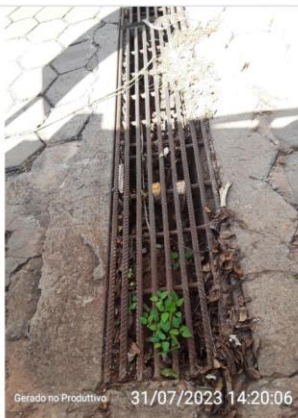
É realizado o controle preventivo das bombas? (Lei Federal 11.445/2007)	Sim	
Observações não identificadas anteriormente?	Sim	Booster subterrâneo com presença de água em caso de chuva, recomenda isoladamente de entrada de água e desentupimento da drenagem que antecede o booster.

<p>Gerado no Produtivo 31/07/2023 14:19:54</p> <p>Drenagem que antecede o booster</p>

<p>Gerado no Produtivo 31/07/2023 14:20:06</p> <p>Drenagem que antecede o booster</p>

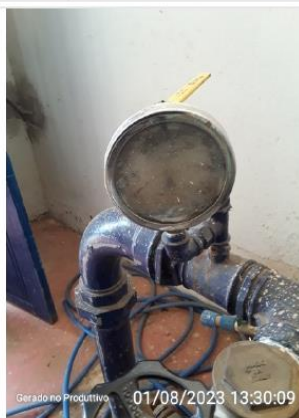
Há medidor ou controlador de pressão na
estação de bombeamento ou elevatória?
(NBR 12214/20)

Não

Aferidor de pressão estragado

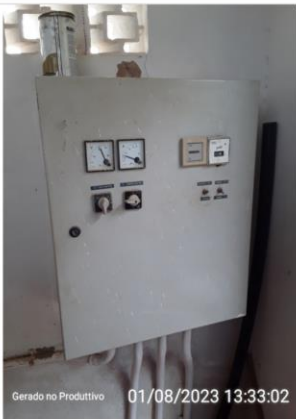
<p>Iluminação para trabalho noturno</p>		
Há algum sistema de drenagem no piso, para drenar a água de possíveis vazamentos das caixas de gaxetas ou outros vazamentos? (Ex. Canaletas com grelhas) (NBR 12214/20)	Não	
A condições aparentes dos quadros e cabos elétricos são boas? (Lei Federal 11.445/2007)	Não

<p>Quadro de comando - exterior</p>

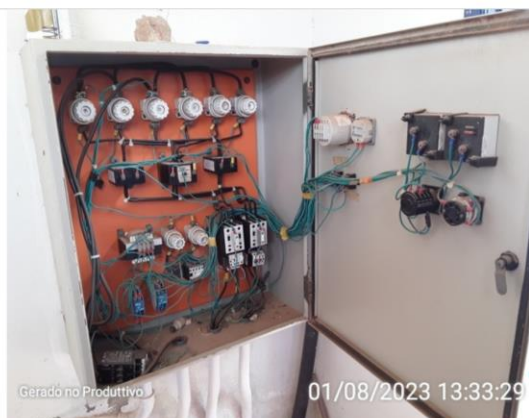
Quadro de comando - interior

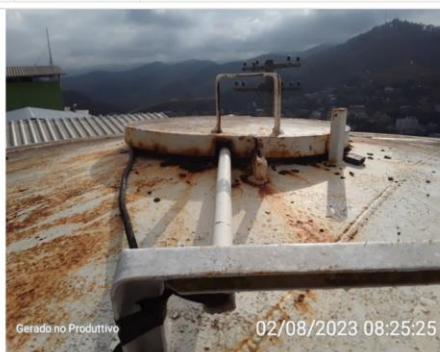
O reservatório possui tampas de inspeção em boas condições? (NBR 12217/94)

Tampa de inspeção com oxidação

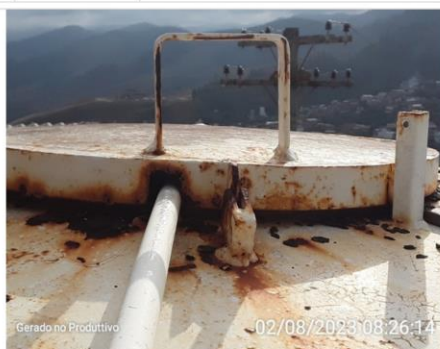
A tampa de inspeção possui cadeado ou dispositivo que impeça sua abertura por pessoas não autorizadas? (Lei Federal 11.445/2007)

Ausência de cadeado

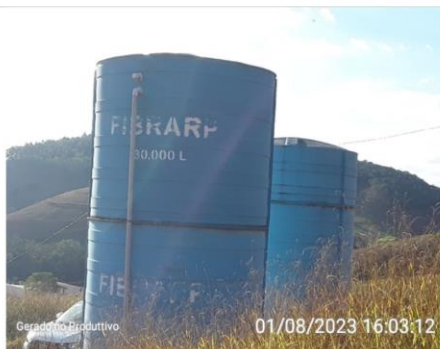
O reservatório possui tampas de inspeção em boas condições? (NBR 12217/94)	Não	
A tampa de inspeção possui cadeado ou dispositivo que impeça sua abertura por pessoas não autorizadas? (Lei Federal 11.445/2007)	Não se aplica	
A cobertura do reservatório permite o escoamento das águas pluviais e impede a entrada de água, animais e corpos estranhos? (NBR 12217/94)	Não	Um compartimento com cobertura que permite escoamento e outro que não permite escoamento.

Cobertura sem escoamento e com escoamento

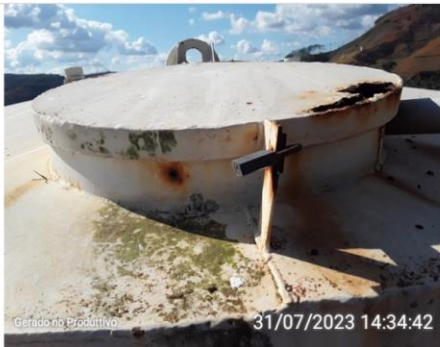
<p>Gerado no Produtivo 31/07/2023 14:34:42</p> <p>Tampa de inspeção</p>		
A tampa de inspeção possui cadeado ou dispositivo que impeça sua abertura por pessoas não autorizadas? (Lei Federal 11.445/2007)	Sim

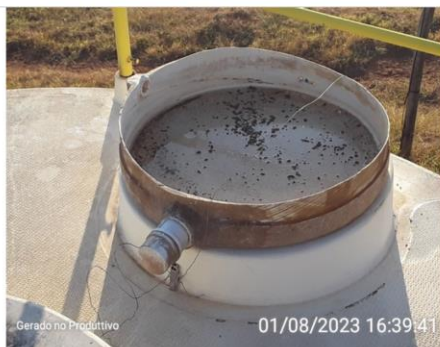
O reservatório possui tampas de inspeção em boas condições? (NBR 12217/94)

Não

Tampa de inspeção inadequada

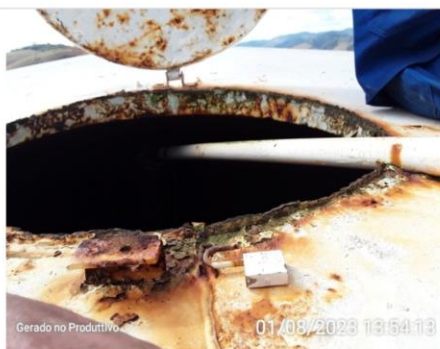
O reservatório possui tampas de inspeção em boas condições? (NBR 12217/94)

Não

Ponto de oxidação na tampa

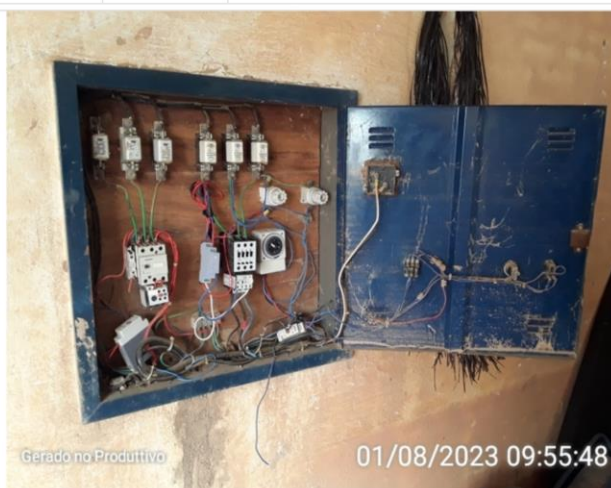
48/2019)	aplica	
Há dispositivo de medição de vazão? (PORTARIA IGAM Nº 48/2019)	Não	
As bombas possuem manômetro individual? (NBR 12214/92)	Não	
As bombas possuem horímetro? (PORTARIA IGAM Nº 48/2019)	Não	
Há dispositivo para coleta de água? (PORTARIA IGAM Nº 48/2019)	Não	
Possui laje sanitária de proteção em concreto armado de 1,5 m x 1,5? (NBR 12212/2017)	Não	
Existe conjunto motobomba reserva? (NBR 12214/1992)	Não	
Existe facilidade para troca de bombas? (Informação)	Sim	
As condições aparentes dos quadros e cabos elétricos são boas ? (Lei 11.445/2007)	Não

Quadro elétrico - interno

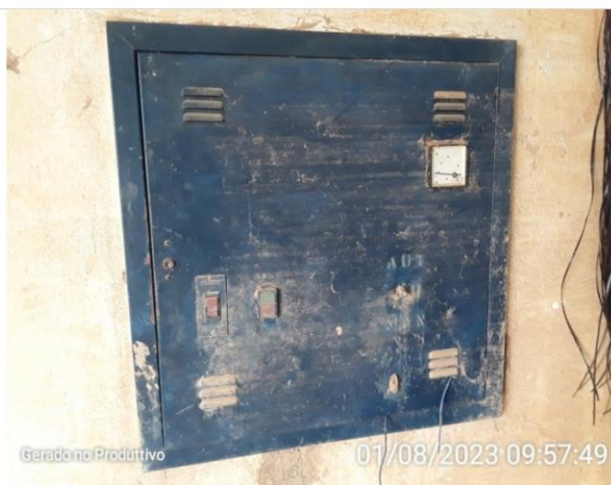
Quadro elétrico - interno

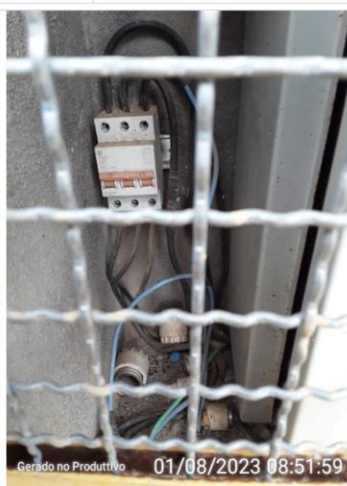
As condições aparentes dos quadros e
cabos elétricos são boas ? (Lei
11.445/2007)

Não

Disjuntor geral do quadro

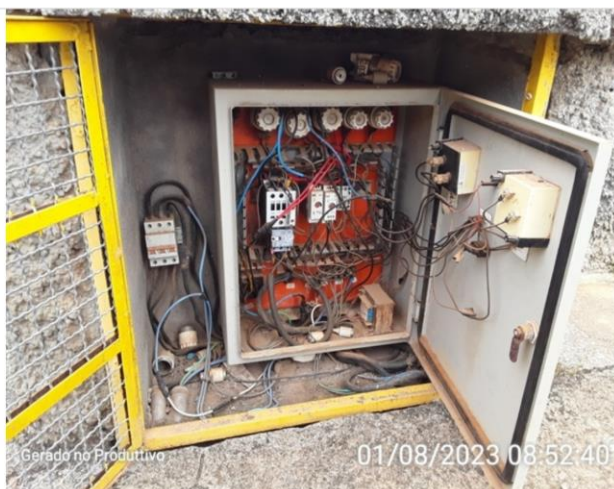
Quadro de comando - interno

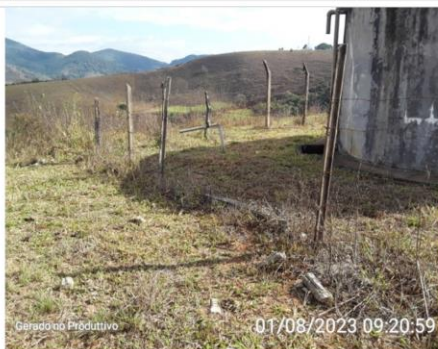
Não

Cercamento insuficiente, pois carece melhorias. Cercamento baixa altura e em arames muito espaçados.

Cercamento existente.

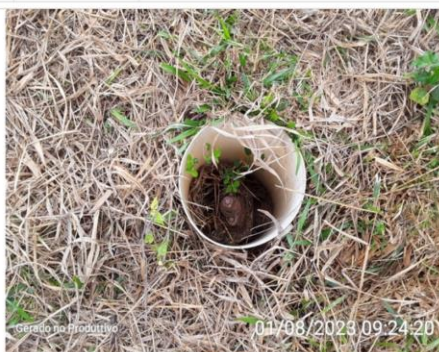
Registro em uma das duas entradas.

Registro de fechamento na entrada

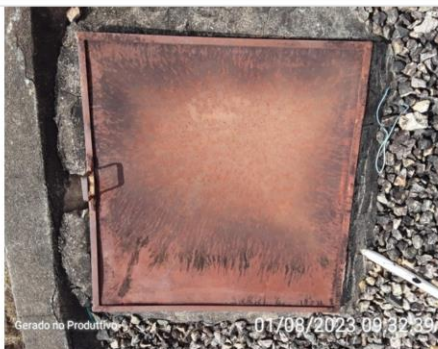
O reservatório possui tampas de inspeção em boas condições? (NBR 12217/94)

Não

Tampa de inspeção com oxidação aparente.

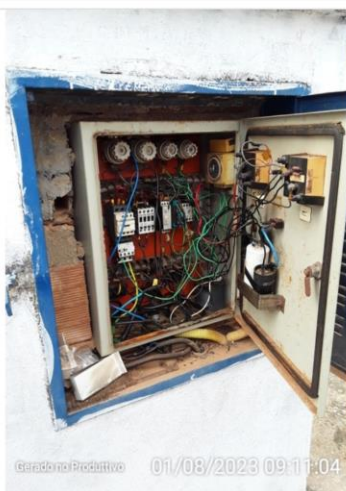
Fios elétricos emaranhados

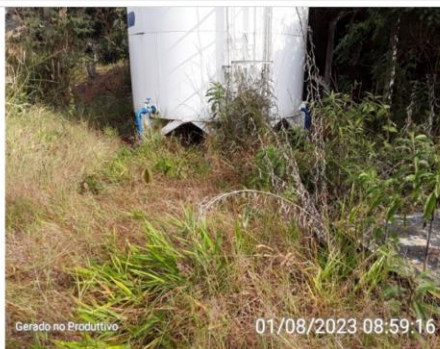
Vegetação alta na área do reservatório

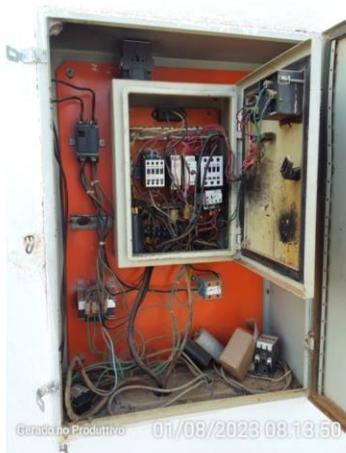
Existe conjunto motobomba reserva? (NBR 12214/1992)	Sim	No almoxarifado do SAAE há a motobomba reserva.
Existe facilidade para troca de bombas? (Informação)	Sim	Possui guincho móvel.
As condições aparentes dos quadros e cabos elétricos são boas ? (Lei 11.445/2007)	Não

Fios elétricos emaranhados

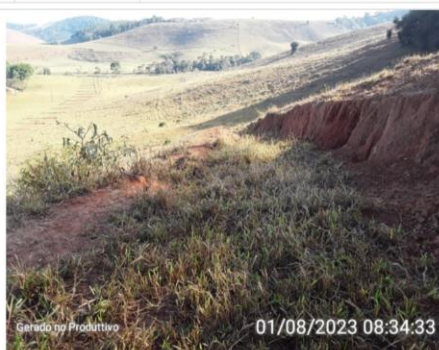
Acesso ao reservatório

O reservatório possui bom acesso? (Lei Federal 11.445/2007)

Não

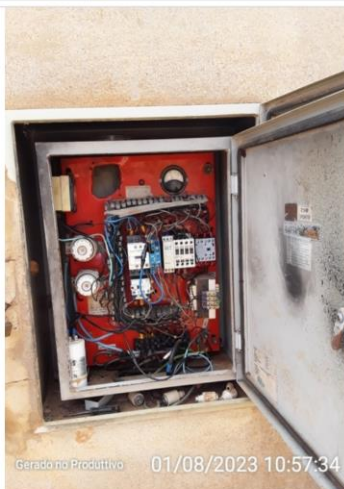
Quadro elétrico - interno

As condições aparentes dos quadros e
cabos elétricos são boas ? (Lei
11.445/2007)

Não

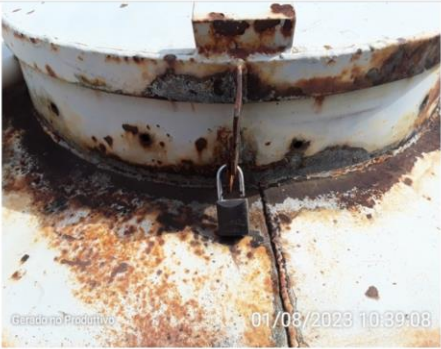
Fechamento com cadeado	
A cobertura do reservatório permite o escoamento das águas pluviais e impede a entrada de água, animais e corpos estranhos? (NBR 12217/94)	Sim

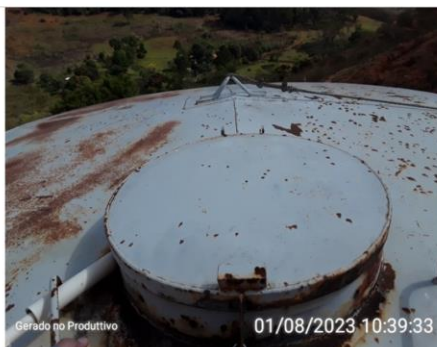
Cobertura com escoamento

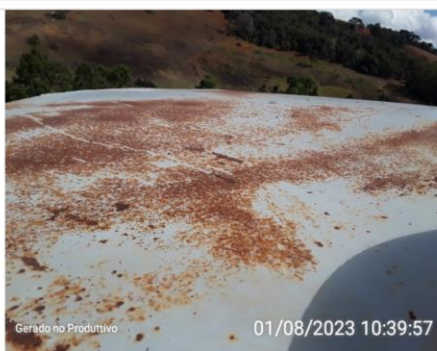
A estrutura aparente do reservatório apresenta boas condições? (Vazamentos, infiltrações, oxidação, corrosão, etc) (NBR 12217/94)

Ponto de oxidação

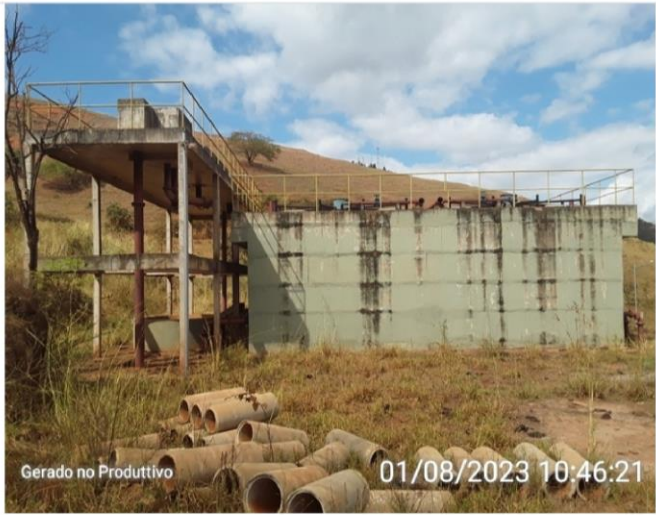
<p>Gerado no Produtivo 01/08/2023 10:46:21</p><p>Reator UASB</p></div>
Imagem da ETE	<div>

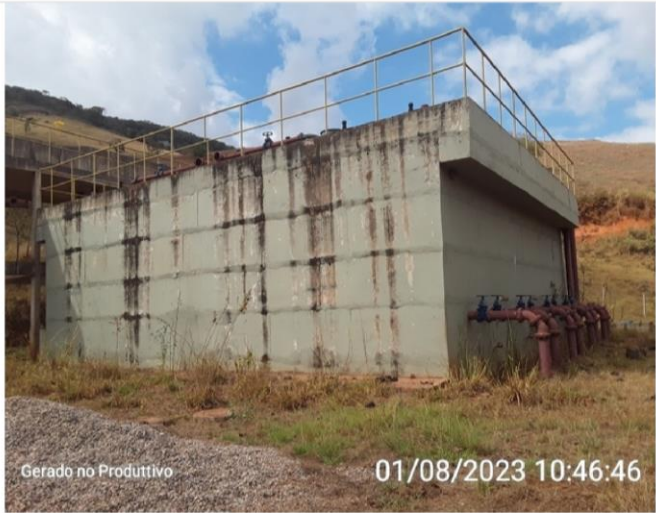
<p>Gerado no Produtivo 01/08/2023 10:46:46</p><p>Reator UASB</p></div>

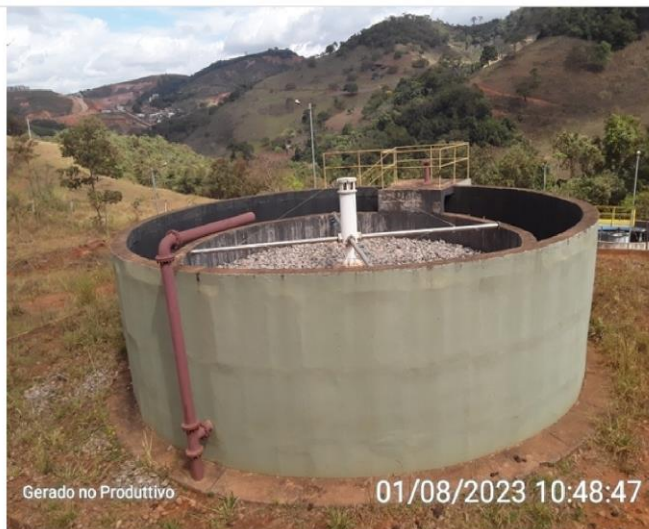
Filtro biológico percolador

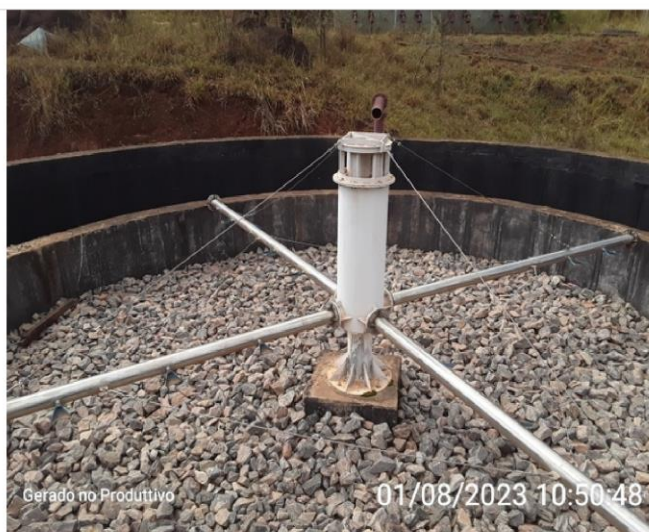
Material de enchimento - Brita nº 4

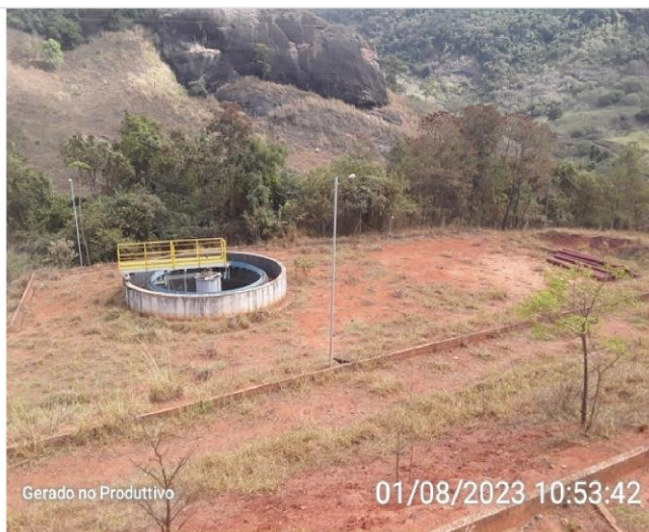
Decantador

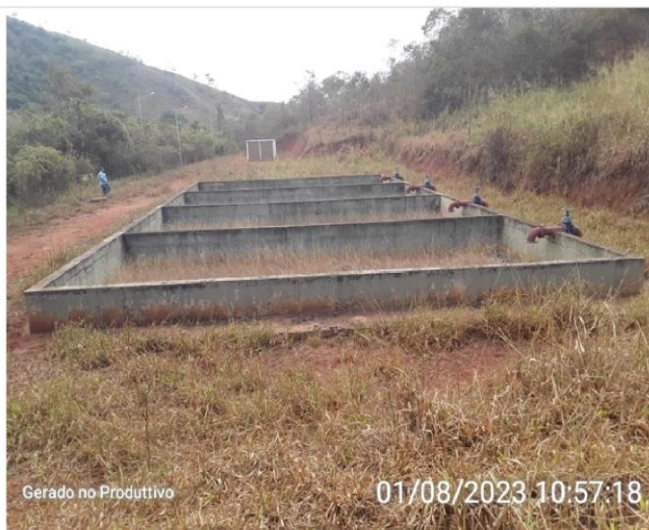
Leito de secagem do lodo

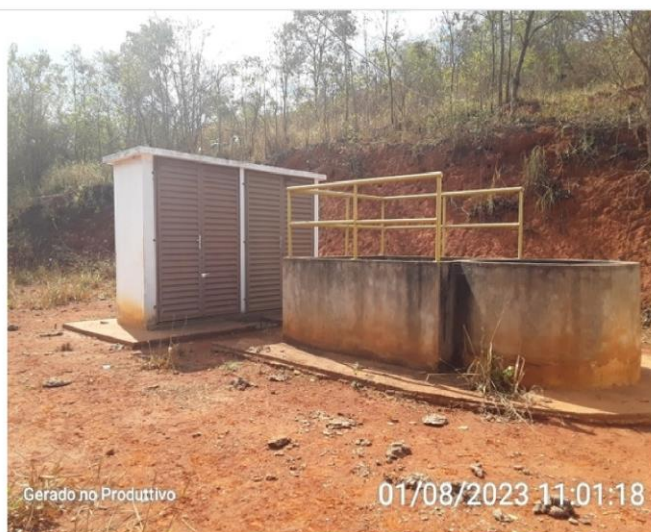
Elevatória

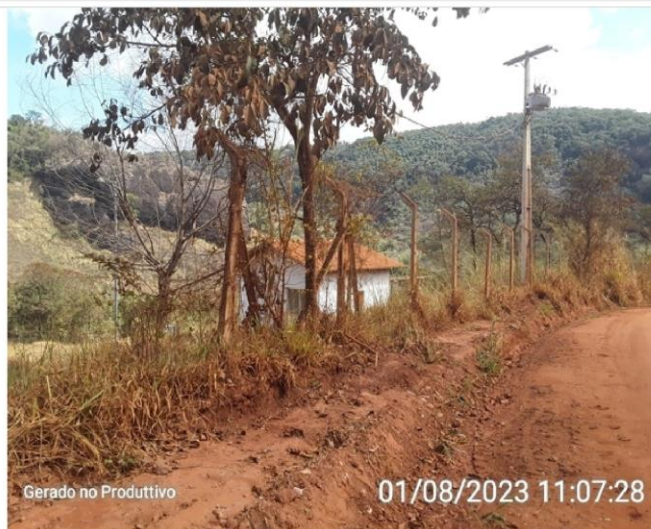
Cercamento

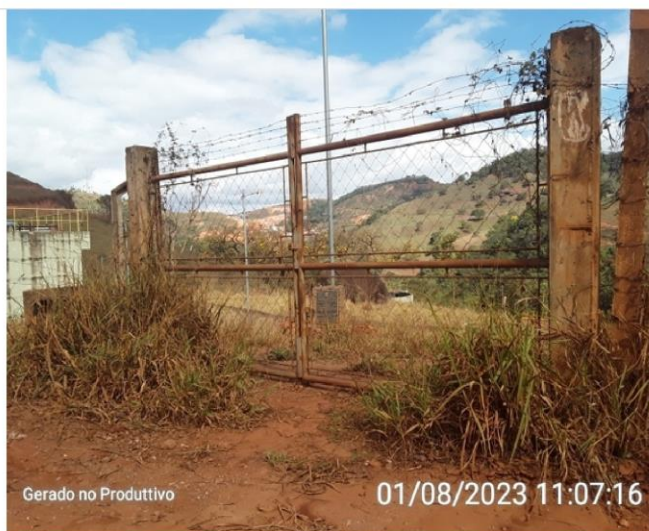
Portão de acesso

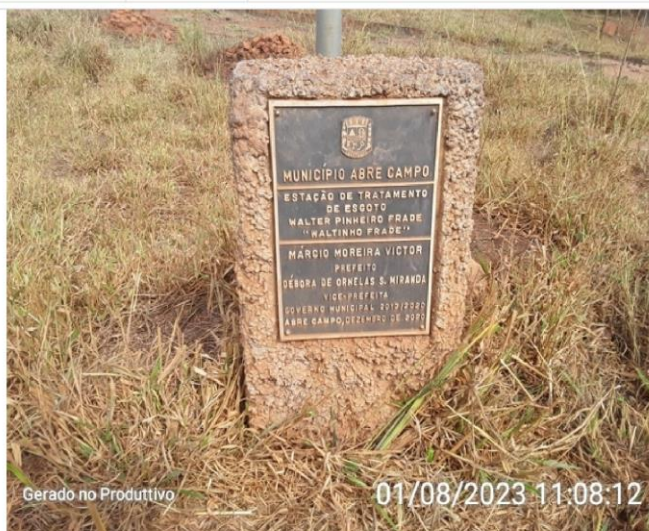
Apenas placa de inauguração.

Placa de inauguração

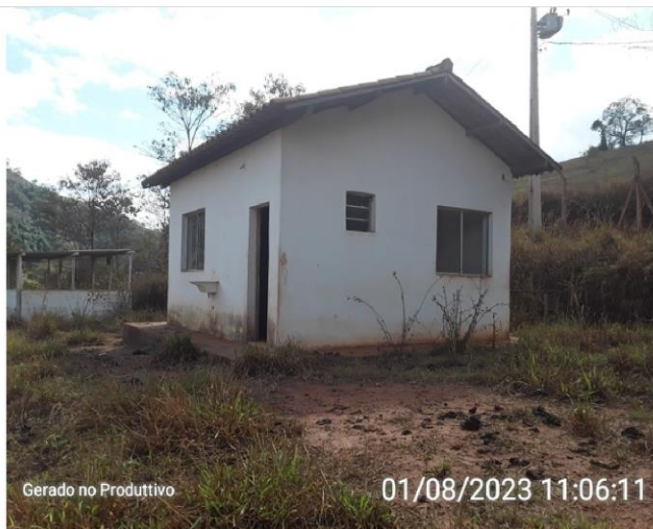
Laboratório

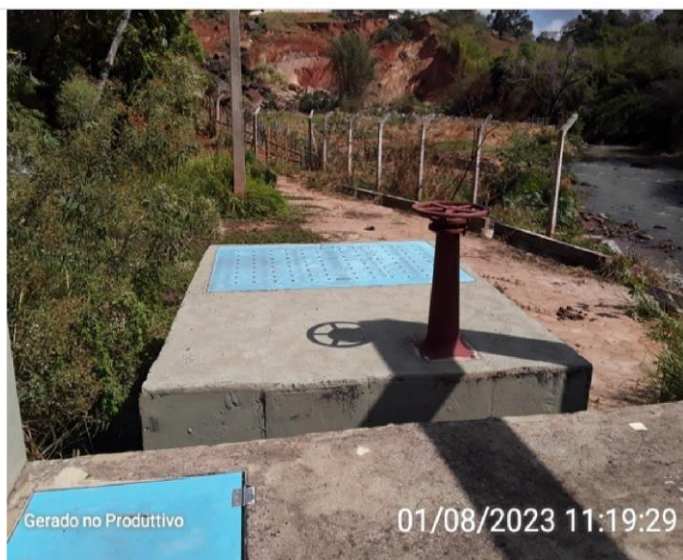
EEE

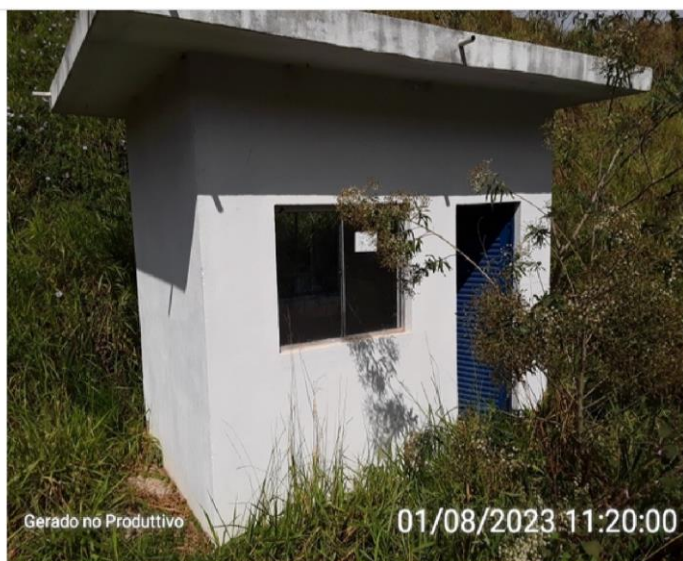
Anexo

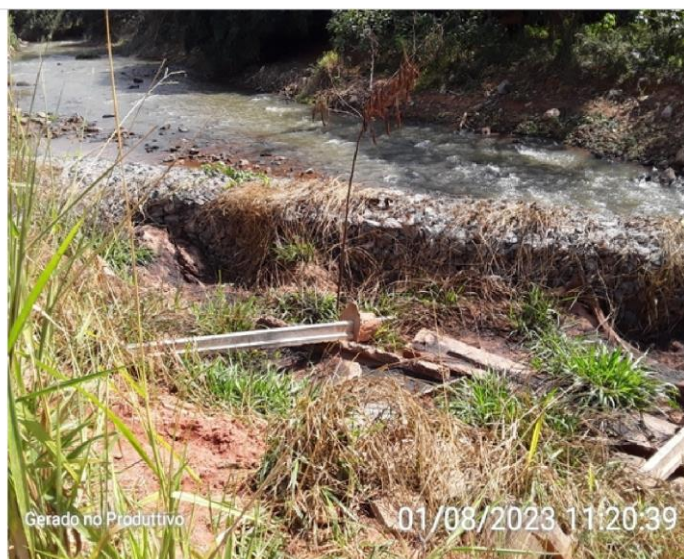
Proteção com muro de gabião

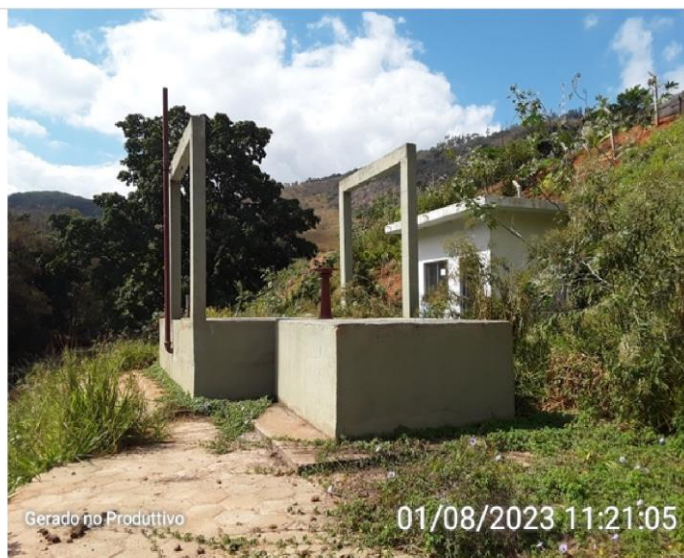
EEE

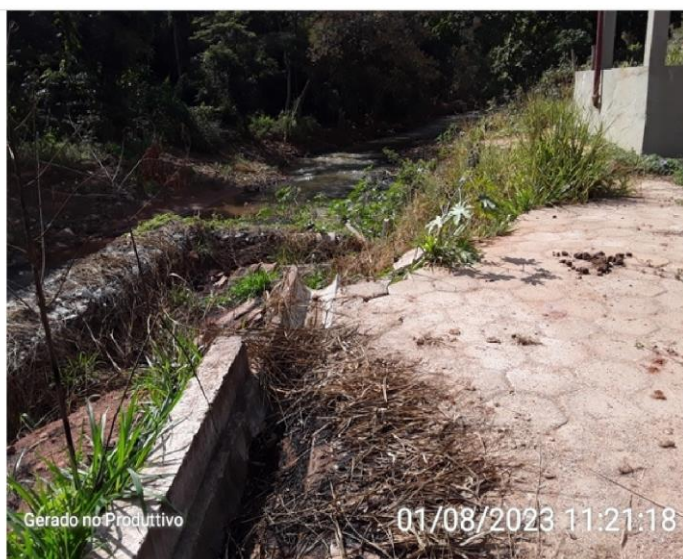
Distância do rio

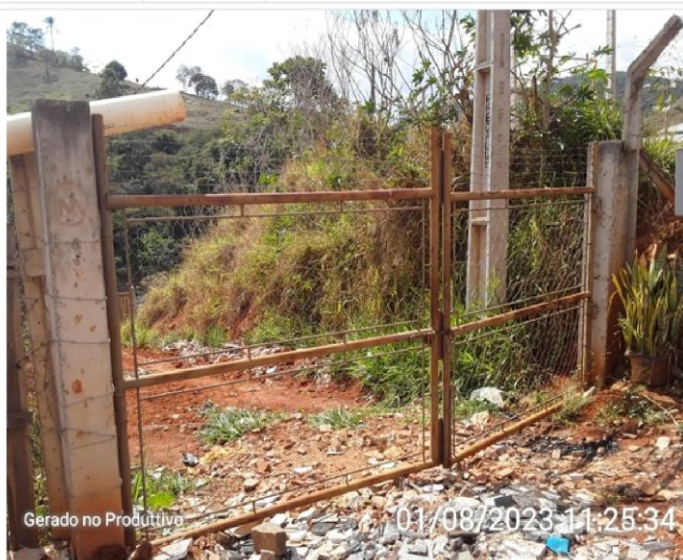
Cercamento

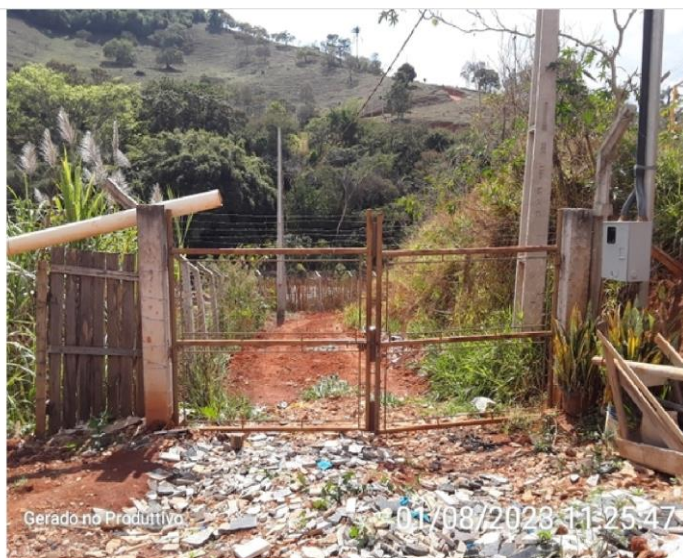
Cercamento
