# Relatório Técnico de Fiscalização

Fiscalização de Diagnóstico – R0  
Proc. Administrativo Fiscalização – 023/2023

**TOCANTINS/MG**  
**MARÇO/2024**

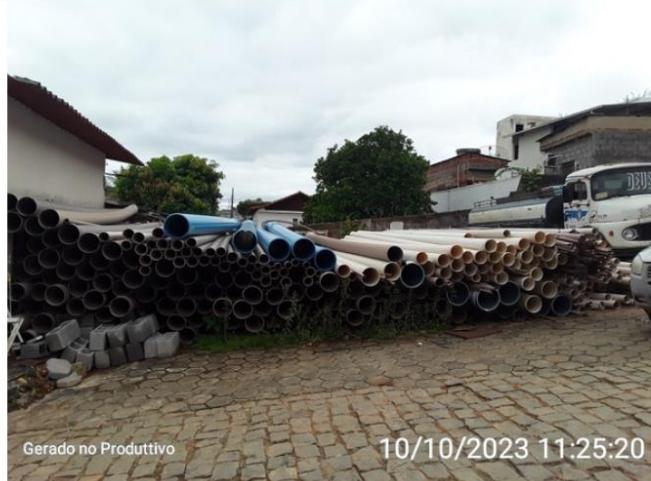
Tubos

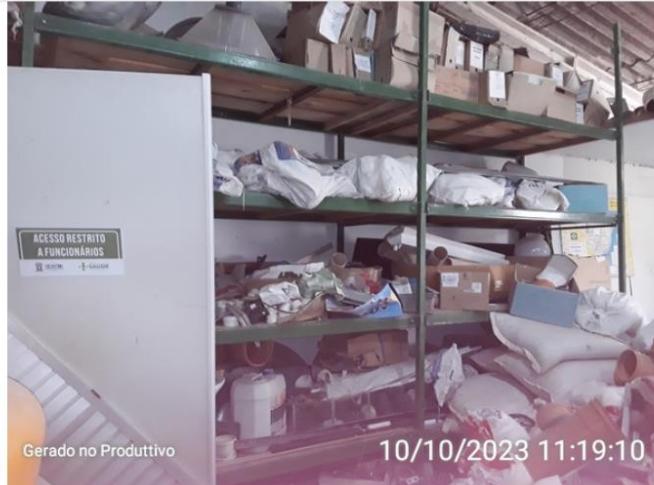
Prateleiras

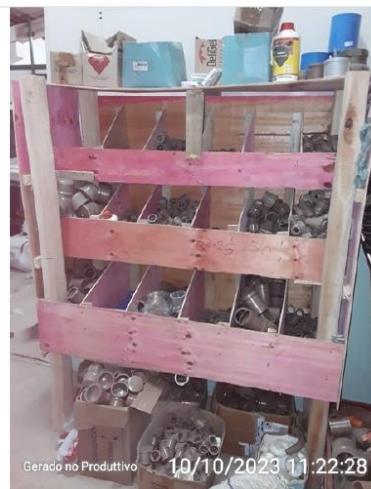
Prateleira

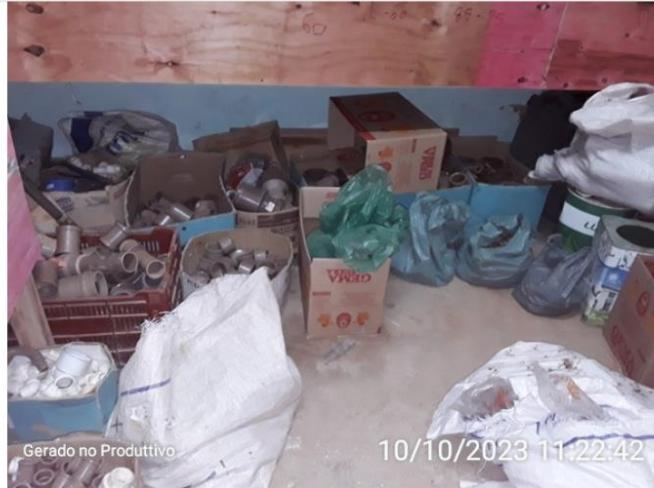
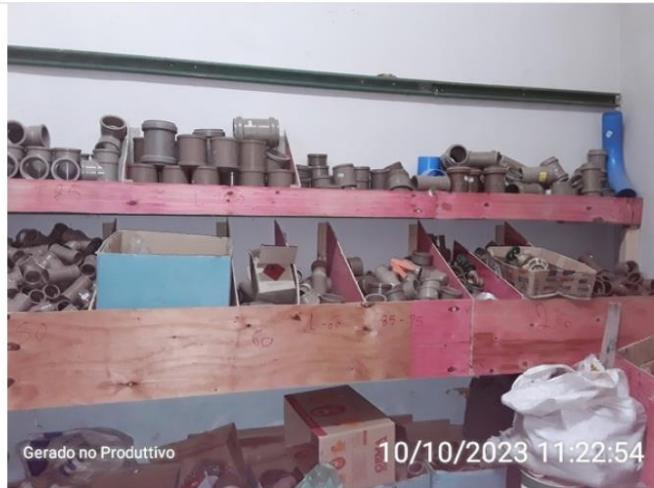
Peças e conexões

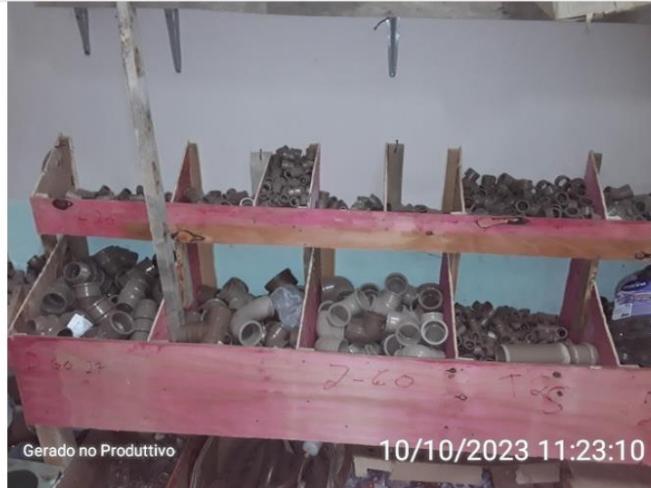
Peças e conexões

O almoxarifado é limpo e organizado?  Não

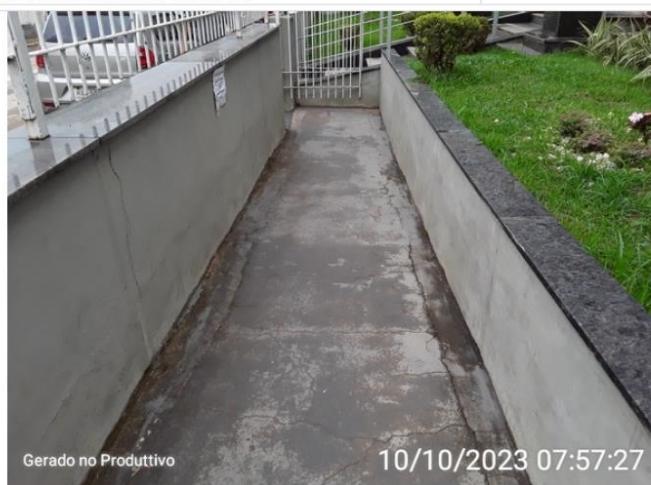
Rampa de acesso

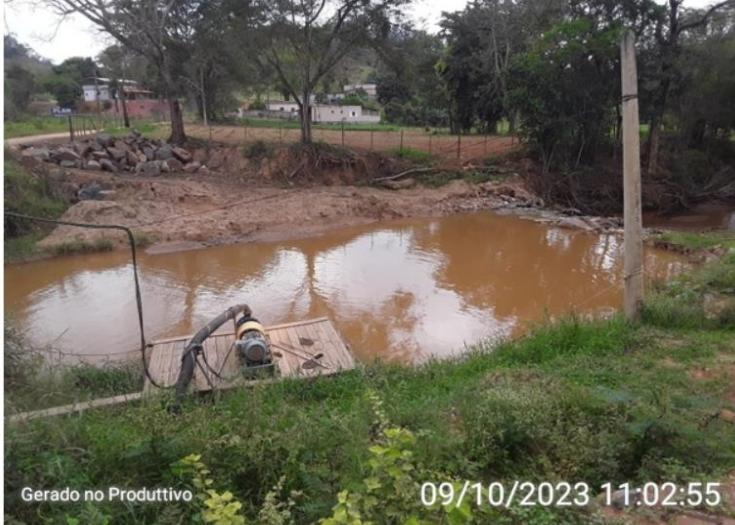
| Captação Superficial |
|---|
| Captação superficial e em balsa |

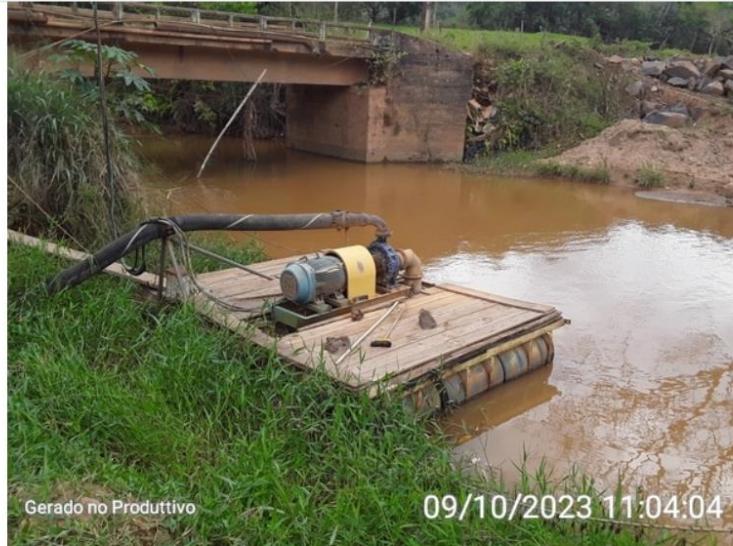
Captação superficial e em balsa

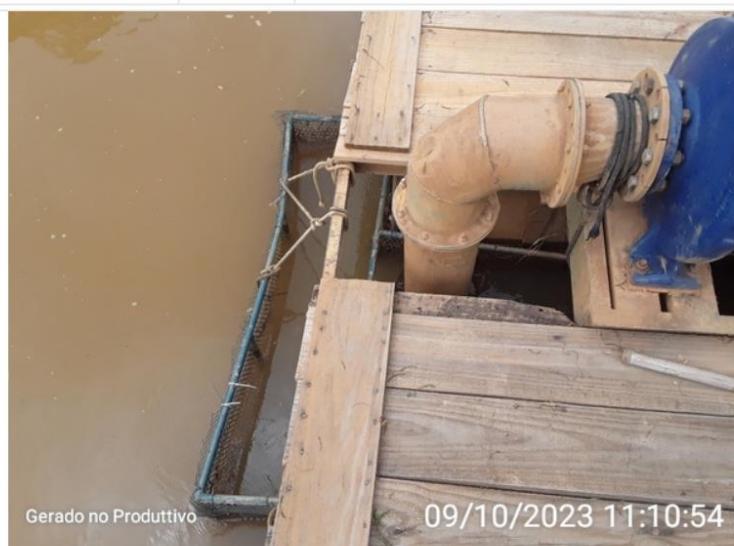
Tela no ponto de captação

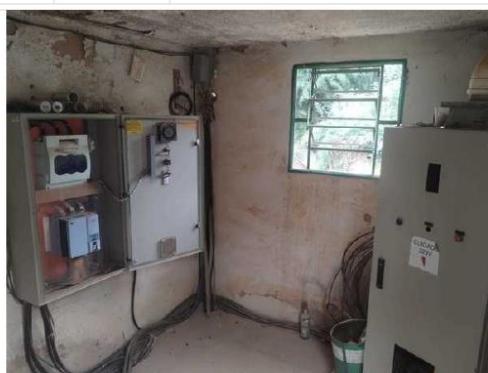
Quadros de comando da EEAB

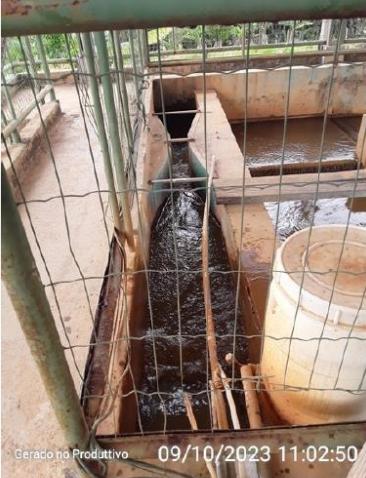
| <p>Gerado no Produtivo 09/10/2023 11:02:50</p> <p>Calha Parshall</p> | | |

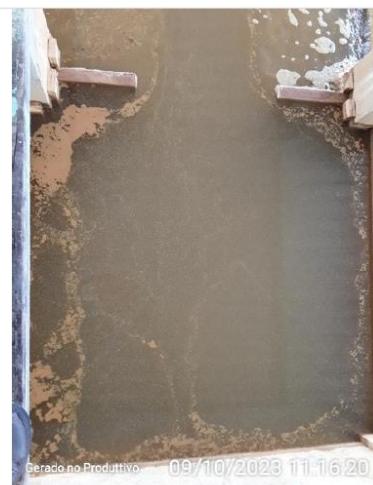
Formação de flocos

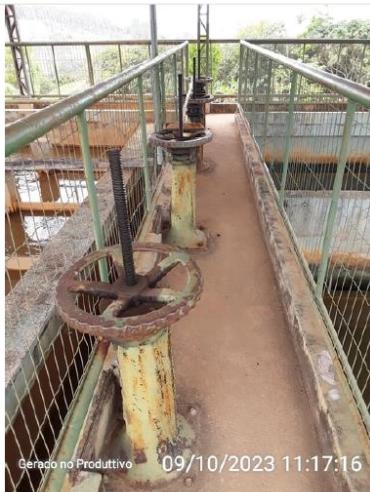
Registros de manobra dos flocculadores

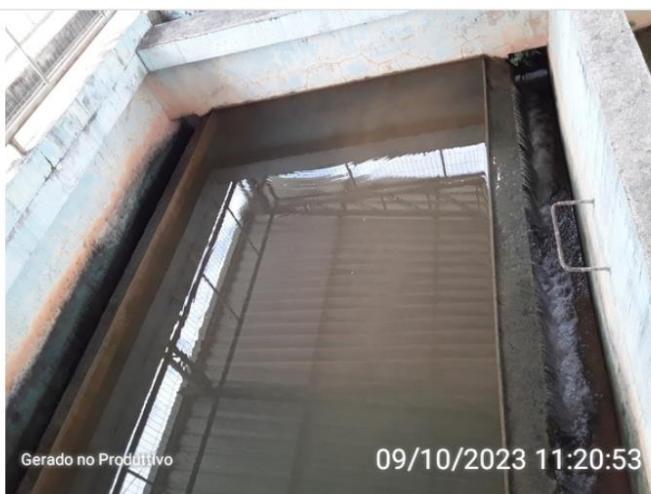
Decantador I

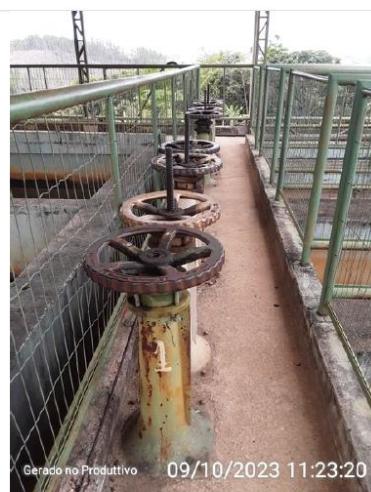
Registros de manobra dos decantadores

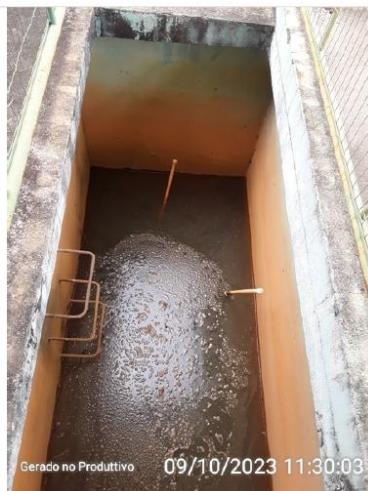
Há passagem de flocos do decantador para os filtros.

Filtro I

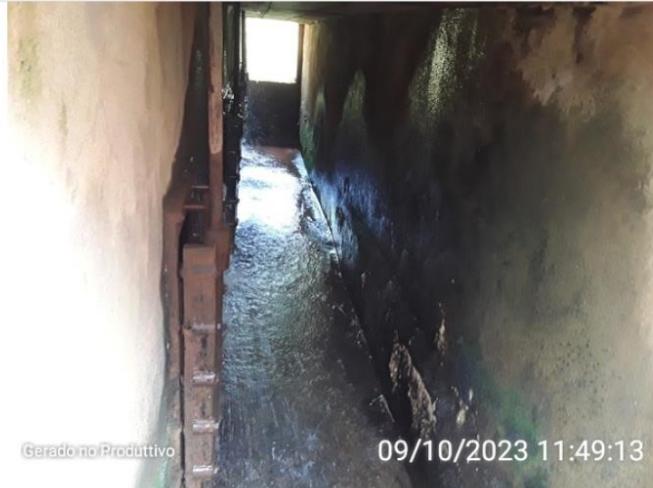
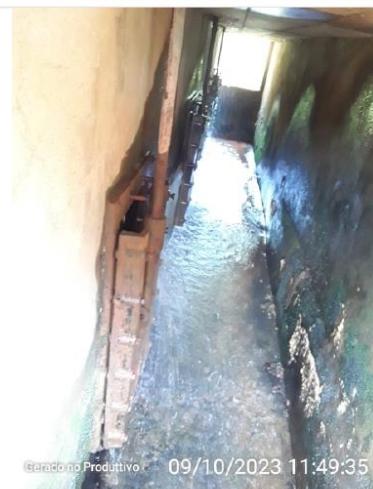
| Há vazamentos nos registros e válvulas? (Lei Federal 11.445/2007) | Sim |

- **Melhorias estruturais na ETA e capacitações para os operadores – Algumas estruturas da estação de tratamento de água necessitam de reparos tais como: pinturas, as válvulas e registros das unidades de tratamento apresentam muitos vazamentos. Outro ponto que devem ser providenciados, são as capacitações e treinamentos dos operadores da ETA estes colaboradores possuem papel fundamental em todo o processo de tratamento e monitoramento da água que chega e sai das estações. A qualificação de um profissional é fundamental para a melhoria da qualidade dos serviços.**

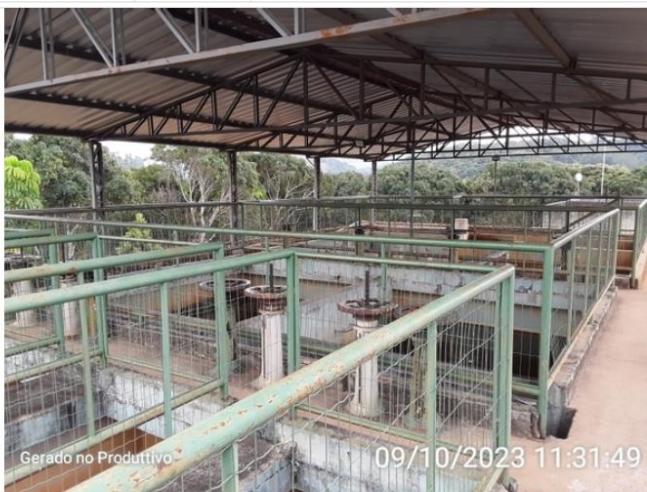
Guarda- corpo

| Escadas e guarda-corpos existentes estão em boas condições?<br>(NBR12216/1992 ) | Sim | Recomenda-se realizar a pintura nestas estruturas. |

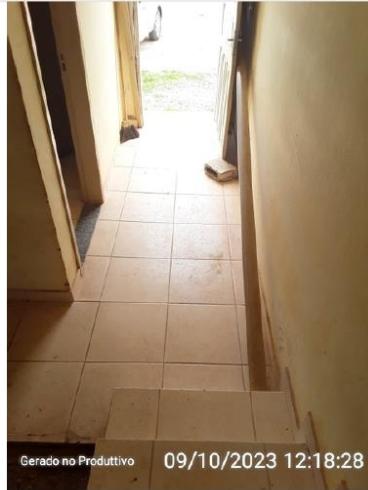
| As condições gerais de higiene são adequadas? (NBR 13035/1993 e NBR 12216/1992) | Não | Precisa de melhorias. |

Parte interna da ETA sem limpeza

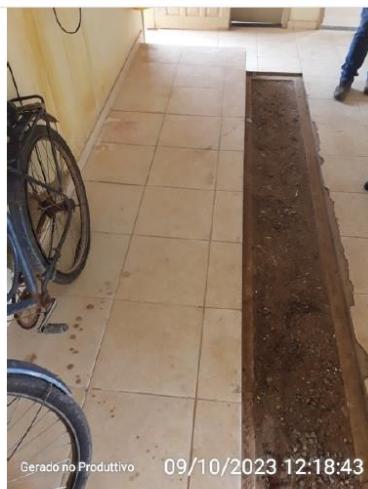
Parte interna da ETA sem limpeza

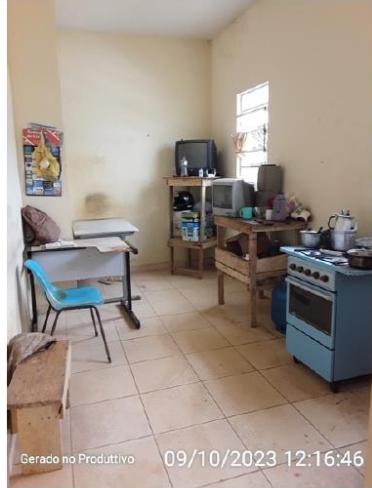
Cozinha

| Observações | Sim | No local há cozinha e almoxarifado recomenda-se melhorias nestes locais. |

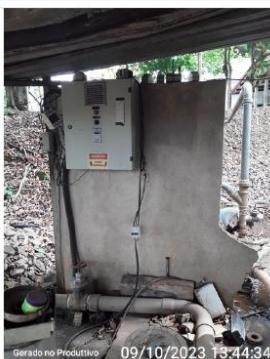
| A condições aparentes dos quadros e cabos elétricos são boas? (Lei Federal 11.445/2007) | Não | |
| | | Quadros e cabos elétricos |

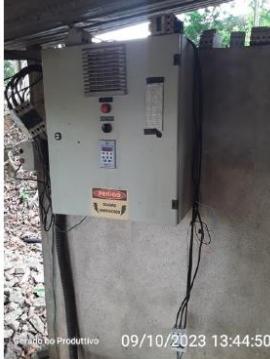
| | | Quadros e cabos elétricos |

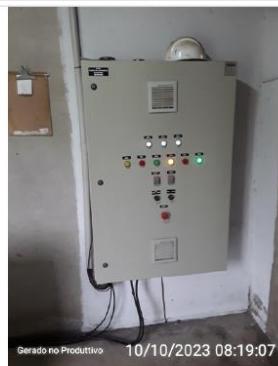
**A condições aparentes dos quadros e  
cabos elétricos são boas? (Lei Federal  
11.445/2007)**

Não

Quadro de comando - Exterior

Recomenda tubular fiação de entrada no quadro.

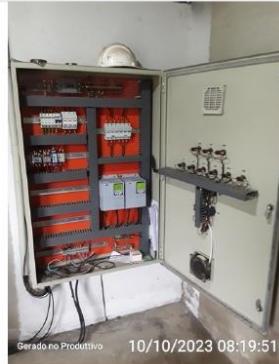
Quadro de comando - Exterior

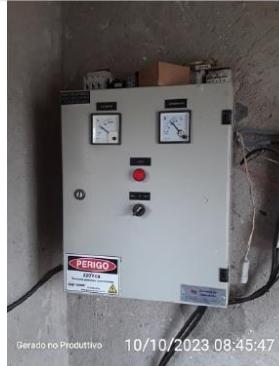
| <b>A condições aparentes dos quadros e cabos elétricos são boas? (Lei Federal 11.445/2007)</b> | Não | Recomenda tubular fiação exposta ao entorno. |

Quadro de comando - Exterior

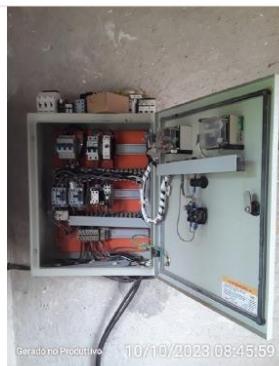
Quadro de comando - Interior

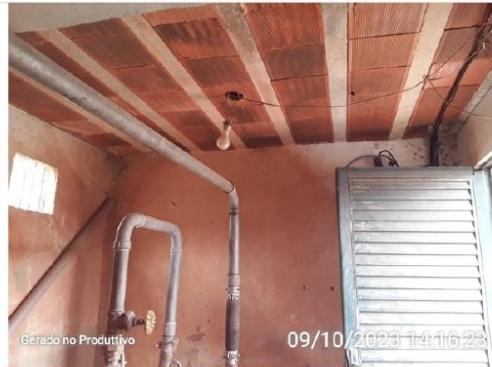
Há algum sistema de drenagem no piso, para drenar a água de possíveis vazamentos das caixas de gaxetas ou outros vazamentos? ( Ex. Canaletas com grelhas) (NBR 12214/20)

Não

O local precisa de melhorias.

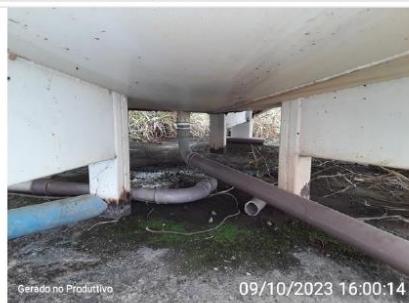
| Existe tubo de descarga de fundo? (NBR 12217/94) | Não | O tubo de descarga de fundo é usado como rede para distribuição de água. |

Rede de distribuição

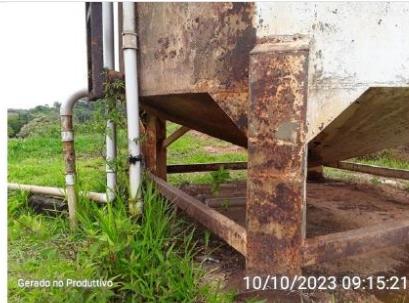
Estrutura metálica em oxidação

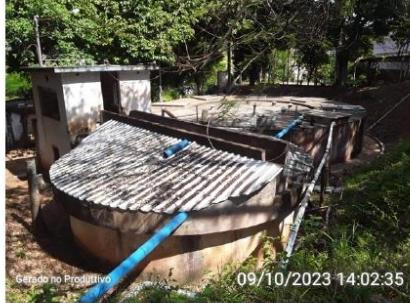
| Reservatório |
|--|
| <b>Imagen do reservatório</b><br><br>Reservatório principal - ETA Antiga |

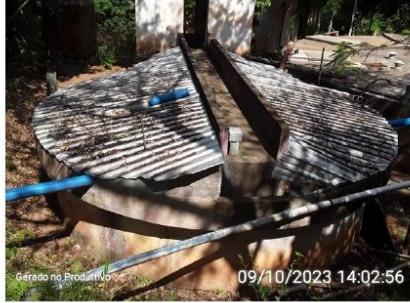
| Reservatório |
|--|
| <b>Imagen do reservatório</b><br><br>Compartimentação de retorno de distribuição |

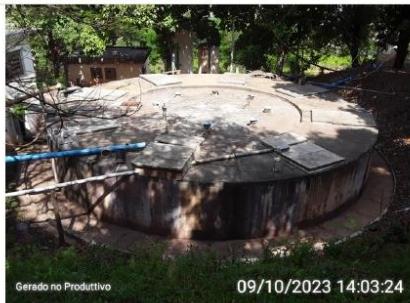
| Reservatório |
|--|
| <b>Imagen do reservatório</b><br><br>Compartimentação de abastecimento |

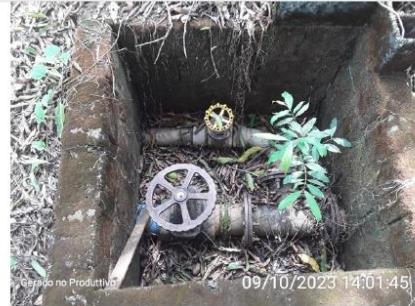
Fechamento na entrada

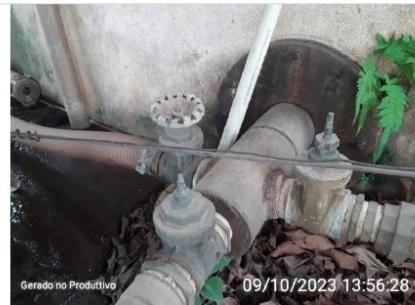
Fechamento na saída

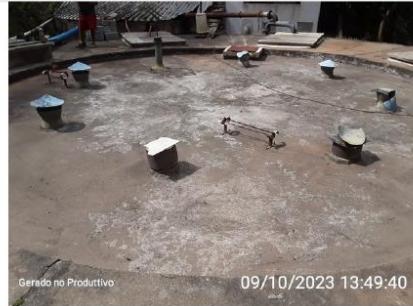
Ventilação existente

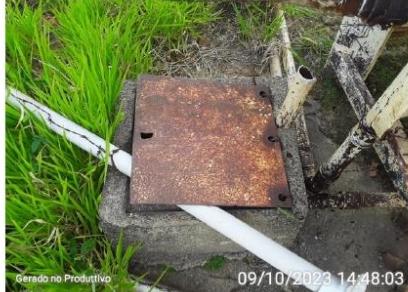
| <b>Existe caixa de descarga para o tubo extravasor? (NBR 12217/94)</b> | Não se aplica | Contém uma caixa de atravasor desativada. |
| | | Caixa de estravasor desativada |

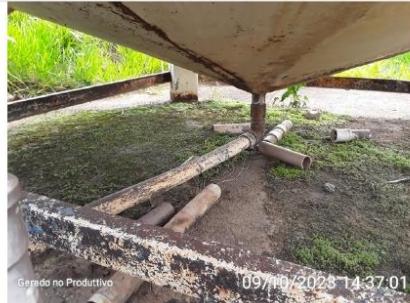
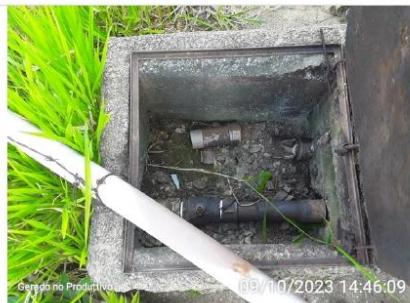
Descarga de fundo

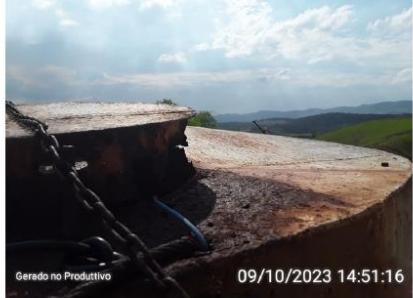
| | | Cobertura com escoamento |

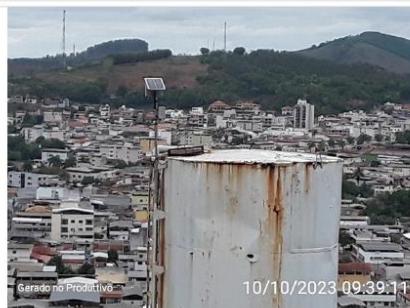
**O reservatório possui tampas de inspeção em boas condições? (oxidadas, sem vedação adequada ou quebradas)** Não

Tampa de inspeção oxidada

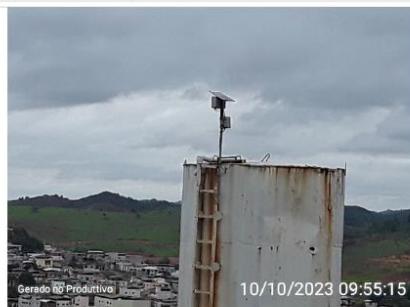
Ausência de cadeado

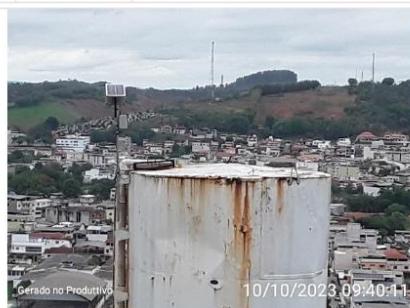
Cobertura com escoamento

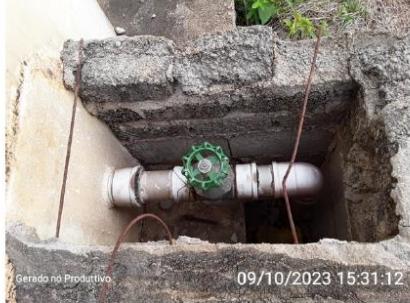
| <br><span style="font-size: small;">Gerado no Produktivo 09/10/2023 15:31:12</span><br>Válvula de saída | | |

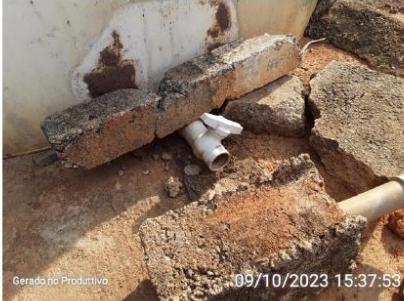
| <p>Gerado no Produtivo 09/10/2023 15:37:53</p> <p>Descarga de fundo</p> | | |

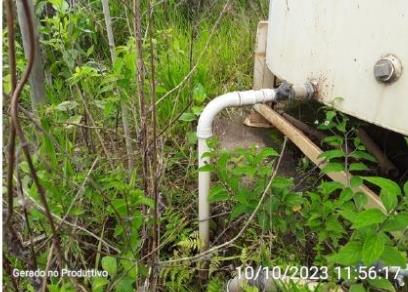
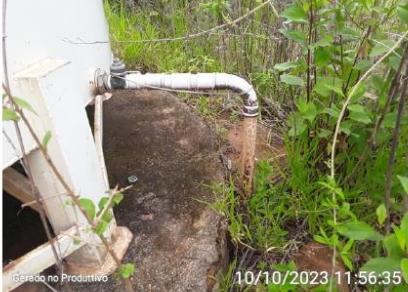
| <div style="display: flex; justify-content: space-between; font-size: small;"> <span>Gerado no Produtivo</span> <span>10/10/2023 11:56:17</span> </div> <p>Válvula de saída</p> | | |

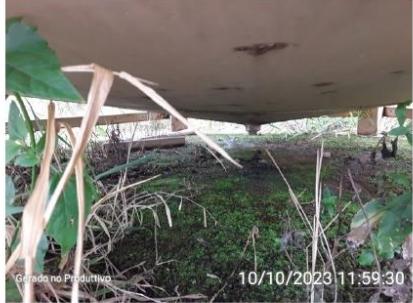
| Tubo de descarga de fundo | | |

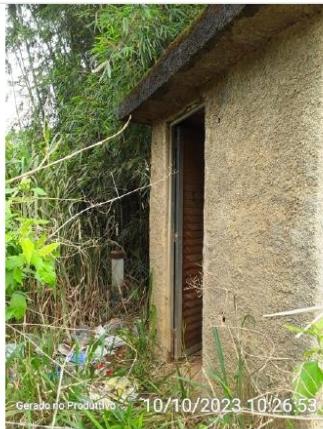
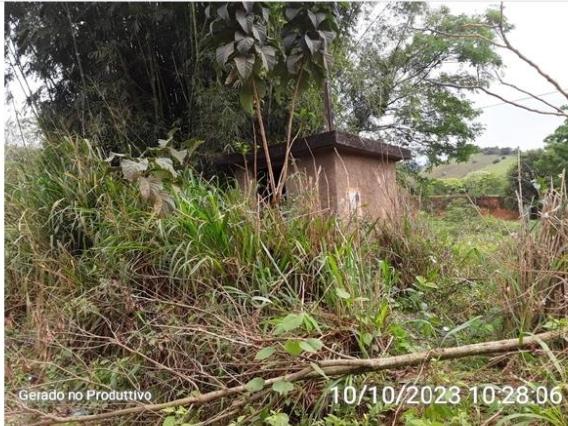
Vegetação alta no local

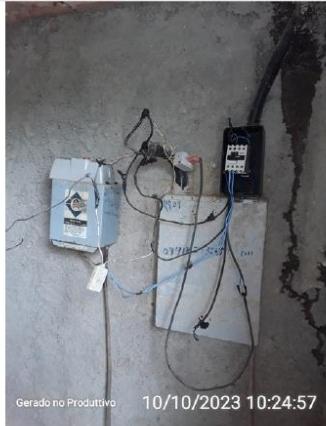
**As condições aparentes dos quadros e cabos elétricos são boas ? (Lei 11.445/2007)**

Quadros e cabos elétricos

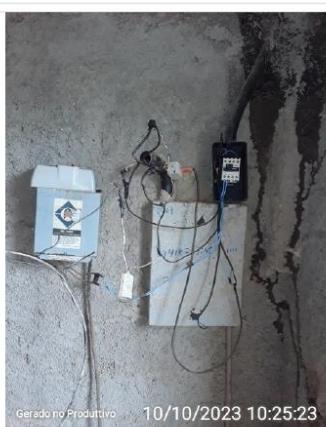
Fios elétricos emaranhados

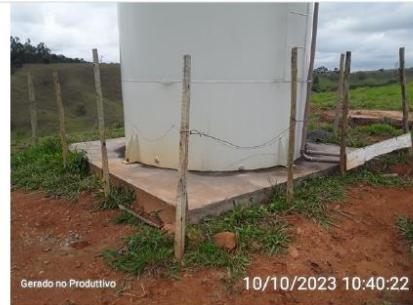
| Reservatório | | |
|--|---|--|
| Área está devidamente cercada de forma a impedir o acesso de pessoas não autorizadas? (Lei Federal 11.445/2007) | Não | |

Cercamento insuficiente

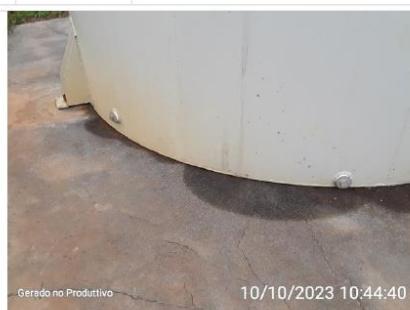
Descarga de fundo

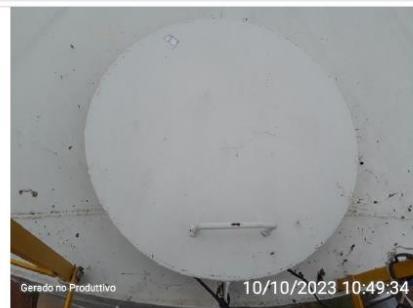
Tampa de inspeção

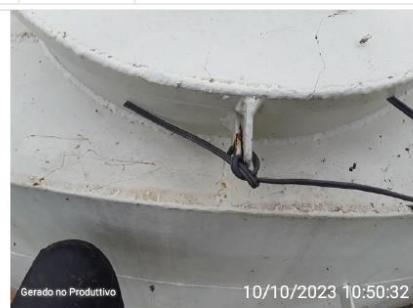
Não

Trancamento com fio

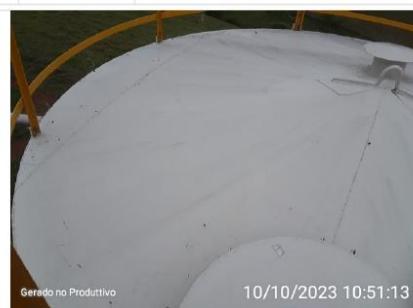
Cobertura com escoamento

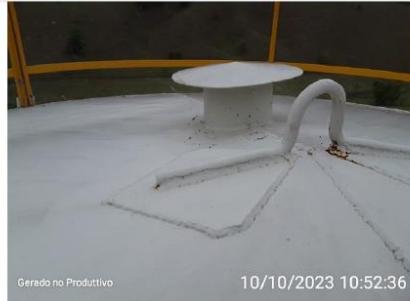
Ventilação do reservatório

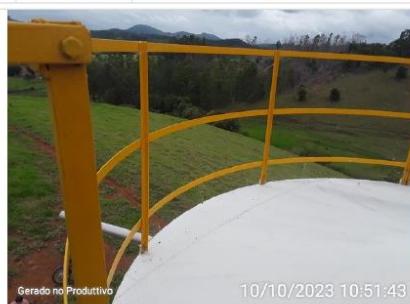
Guarda-corpo existente
