Relatório Técnico de Fiscalização

Fiscalização de Acompanhamento – R2

Proc. Administrativo Fiscalização – 029/2023

SENADOR FIRMINO/MG

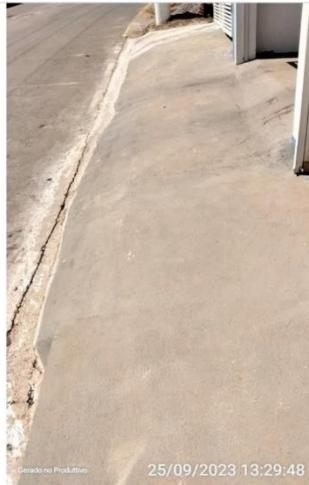
Coordenadas do ponto de atendimento (INFORMAÇÃO) 20° 54'53.68"S; 43° 5'51.03"O		
Há acesso facilitado no atendimento aos usuários? (Ex: rampa, guarda corpo,	A rampa de acesso é utilizada como garagem

dificultando o acesso até o local de atendimento.

Rampa de acesso

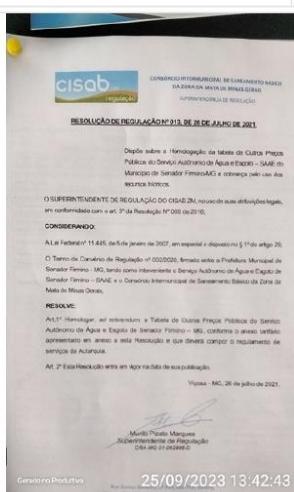
O prestador possui e mantém, em local de fácil acesso e visualização, a Tabela de preços, prazos dos serviços com outros preços públicos? (Resolução nº 30/2022 - ARIS-ZM)	Não	A tabela de outros preços públicos esta desatualizada.
--	-----	--

Tabela de outros preços públicos desatualizada

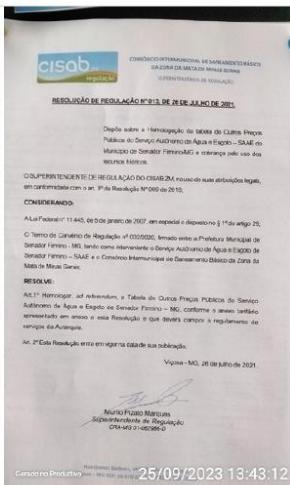
O prestador possui e mantém, em local de fácil acesso e visualização, a Cópia do Anexo Tarifário? (Resolução nº 30/2022 - ARIS-ZM)	Sim	A tabela da cópia do Anexo Tarifário esta desatualizada.
--	-----	--

Cópia do Anexo Tarifário desatualizado

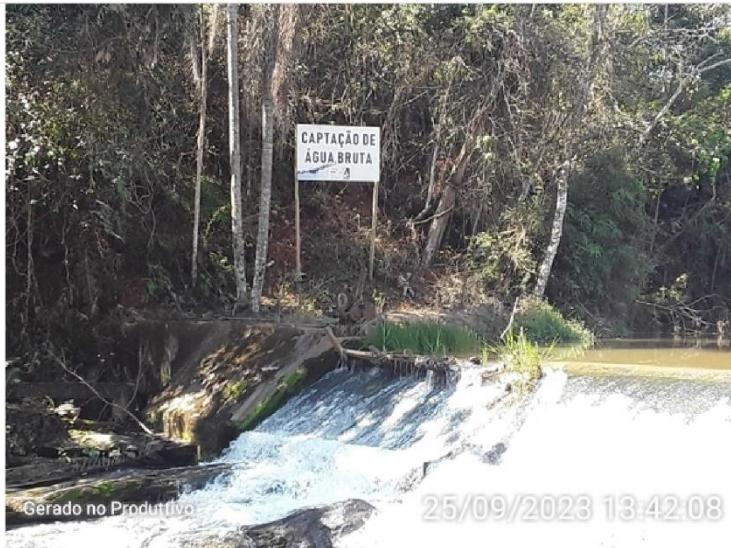
Placa de identificação

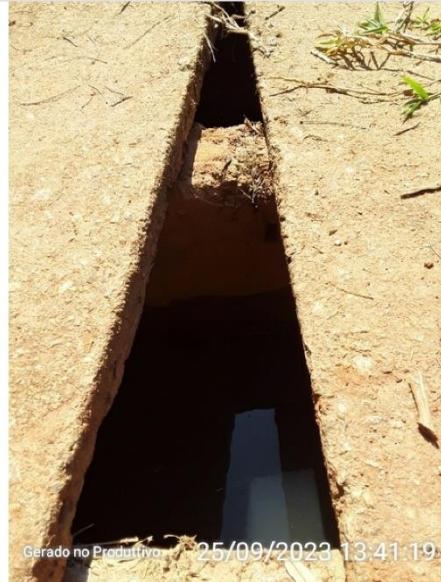
Há caixa de desarenador no local.

Desarenador

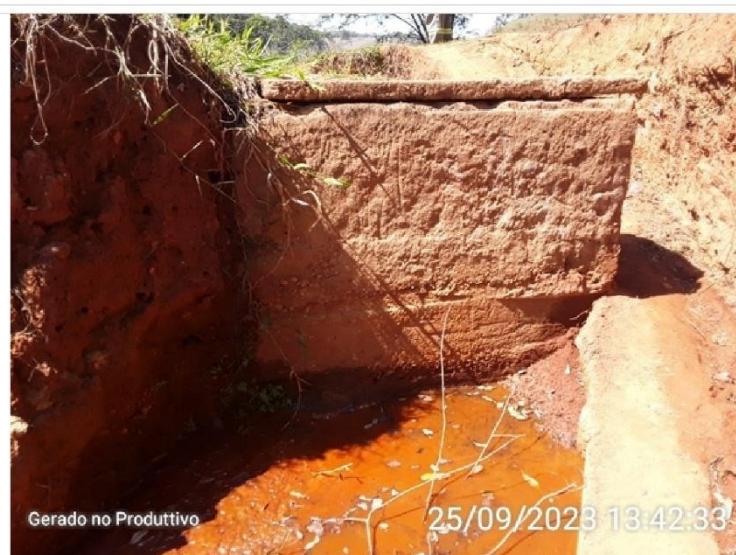
Caixa do desarenador

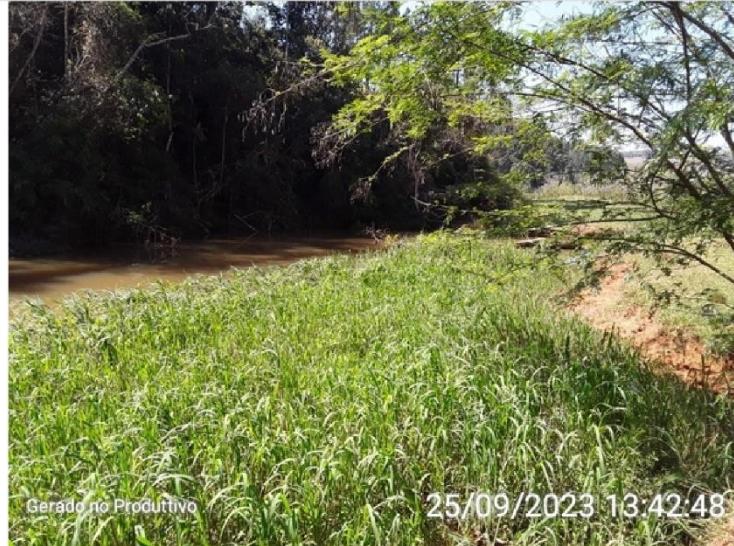
A área de captação pertence a uma propriedade particular.

Barragem

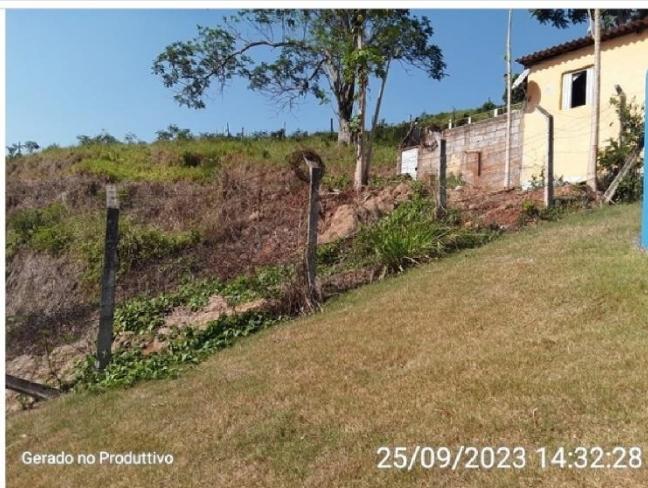
Cercamento com arame farpado

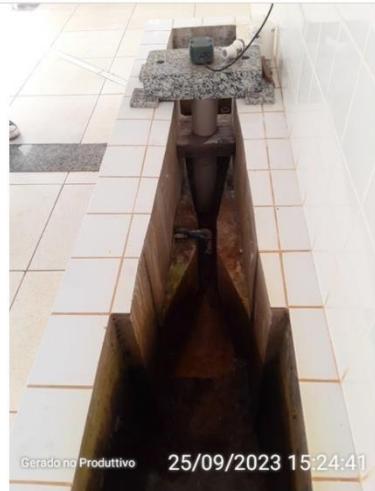
Calha Parshall

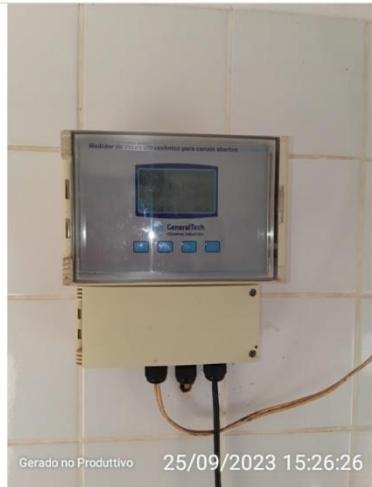
Medidor de vazão ultrassônico

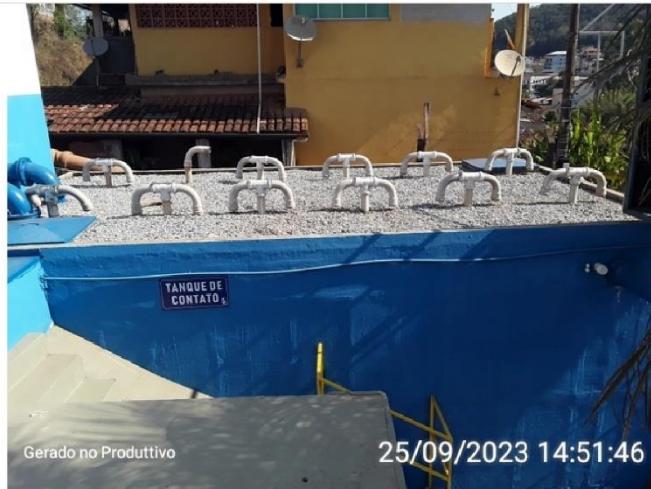
Tanque de contato I

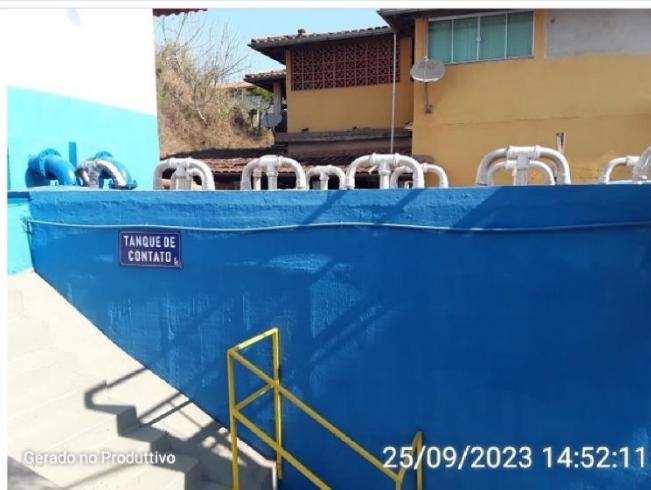
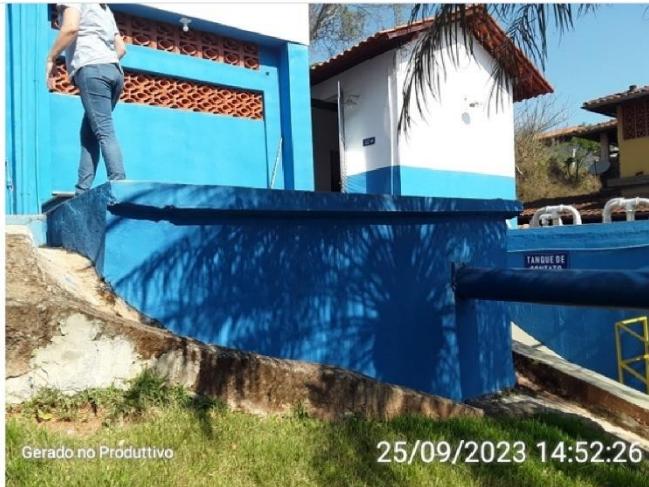
Tanque de contato II

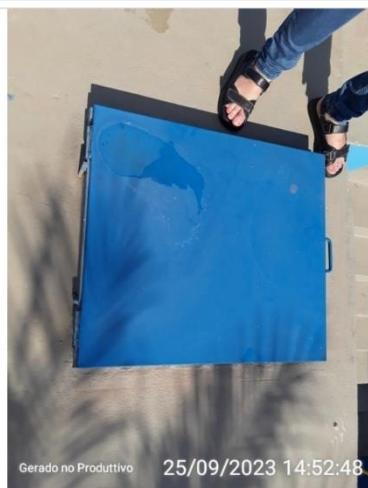
Tampa de inspeção do tanque de contato

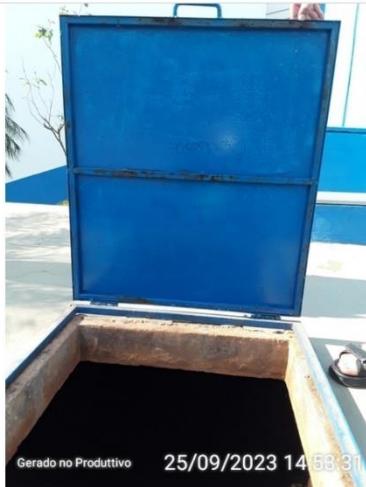
Tampa de inspeção - Tanque de contato I

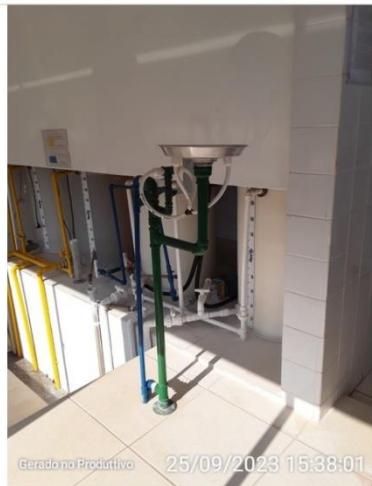
Lava olhos próximo ao tanque de dosagem do cal

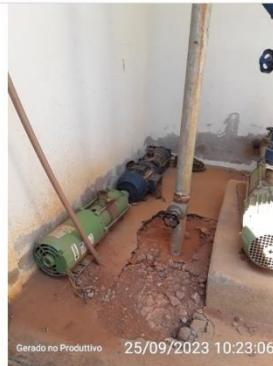
Observações não identificadas anteriormente?	Sim	A EEAT possui acompanhamento por telemetria. E também, o local possui extintores de incêndio para assegurar a segurança da estrutura contra possíveis sinistros. Além disso, há conjunto motobomba e ferramentas no local ,logo deve-se direcionar estes equipamentos para o almoxarifado.
---	-----	--

Motobombas e ferramentas no local

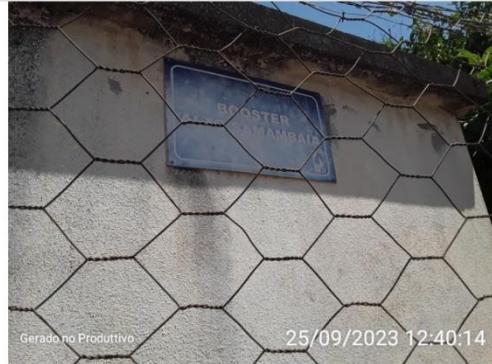
Placa de identificação

A placa de identificação precisa de melhorias.

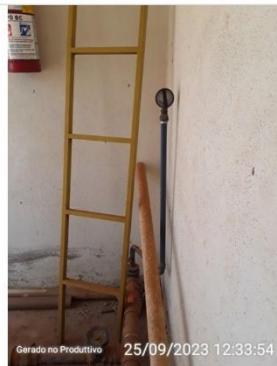
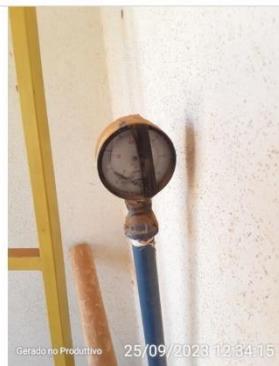
O acesso a sala de bombas está situado acima da cota máxima de inundação? (NBR 12214/20)	Sim	
Os quadros de comando e os painéis estão acima da cota de inundação ou enchente? (NBR 12214/20)	Sim	
Existe dispositivo de monitoramento de vazão? (NBR 12214/20)	Não	
Há medidor ou controlador de pressão na estação de bombeamento ou elevatória? (NBR 12214/20)	Não	O medidor de pressão está com defeito.

Manômetro com defeito

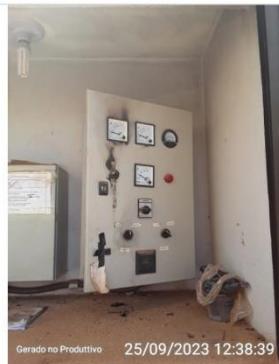
Quadro elétrico

O quadro elétrico estava com sinal de curto circuito na estrutura mas cabos e fios elétricos foram trocados e não estavam expostos. Conforme funcionário que acompanhou a fiscalização apenas o quadro de comando foi reutilizado.

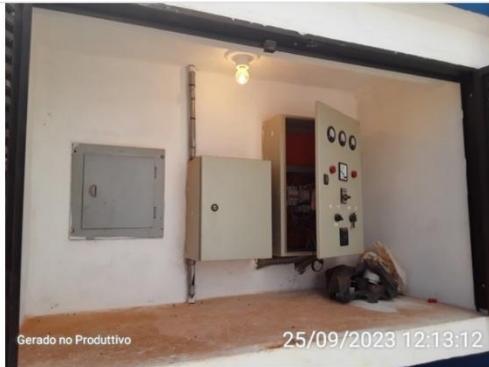
Iluminação noturna - Quadro de Comando

Podem ser soluções arquitetônicas) (NBR 12214/20)		
As dimensões da casa de bomba permitem a montagem, desmontagem, remoção, passagem e deslocamento de equipamentos por meio de estrutura de movimentação de carga? (NBR 12214/20)	Sim	
Existe boa iluminação na EE, inclusive natural? (NBR 12214/20)	Não	O local não possui janelas ou soluções arquitetônicas que proporcione iluminação natural.
Existe iluminação para trabalhos noturnos? (Lei Federal 11.445/2007)	Não	Na casa de bombas a lâmpada para iluminação noturna não estava funcionando. Apenas a lâmpada do quadro de comando estava funcionando.

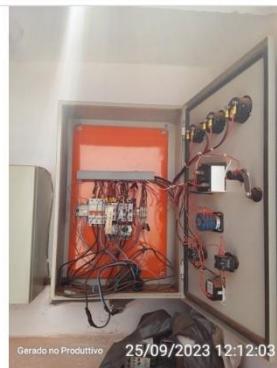
Quadro elétrico

A condições aparentes dos quadros e cabos elétricos são boas? (Lei Federal 11.445/2007)	Sim	O quadro de elétrico esta em condições adequadas. Porém foi identificado no conjunto motobomba fio elétrico exposto sem isolamento conforme as imagens a seguir.
--	-----	--

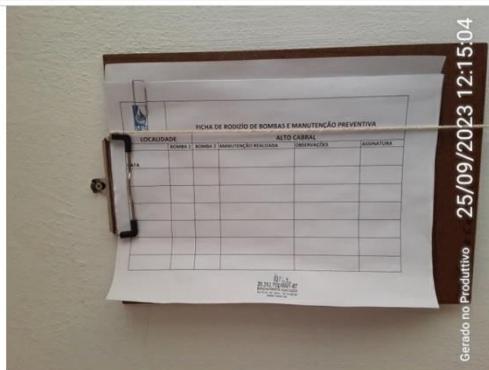
Não possuem registros de controle preventivo , apenas prancheta sem preenchimento da data e da assinatura da visita técnica. Providenciar os registros realizados pelo profissional responsável.

Ficha de rodízio sem registros do profissional responsável

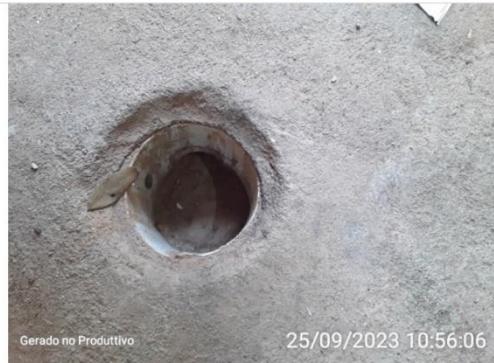
Existem vazamentos aparentes? (Lei Federal 11.445/2007)

Sim

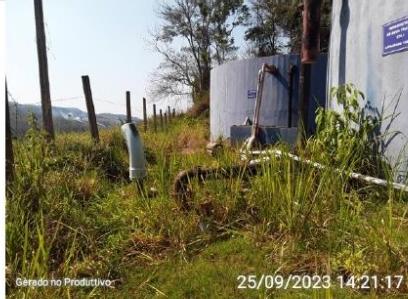
<p>Gerado no Produtivo 25/09/2023 14:14:33</p> <p>Reservatório</p>	
O reservatório possui bom acesso? (Lei Federal 11.445/2007)	Sim	Precisa de melhorias.
A área do reservatório está cercada? (Lei Federal 11.445/2007)	Sim	O cercamento precisa de melhorias

<p>Gerado no Produtivo 25/09/2023 14:21:17</p> <p>Cercamento</p>		
Há portão de acesso com cadeado ou dispositivo que impeça a entrada de pessoas não autorizadas? (Lei Federal 11.445/2007)	Não

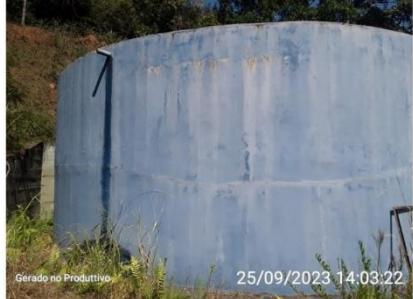
Gerado no Produtivo 25/09/2023 14:03:22		
Reservatório		
O reservatório possui bom acesso? (Lei Federal 11.445/2007)	Sim	O acesso precisa de melhorias
A área do reservatório está cercada? (Lei Federal 11.445/2007)	Sim	
Há portão de acesso com cadeado ou dispositivo que impeça a entrada de pessoas não autorizadas? (Lei Federal 11.445/2007)	Não	
A área do reservatório possui identificação? (Lei Federal 11.445/2007)	Sim	
Tipo (INFORMAÇÃO)

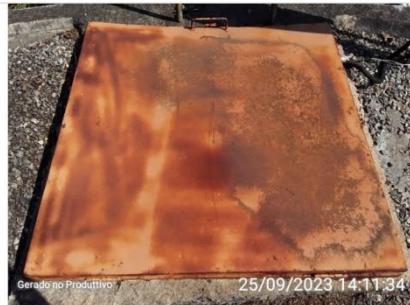
Tampa de inspeção

A tampa de inspeção esta em processo de corrosão e precisa de melhorias.

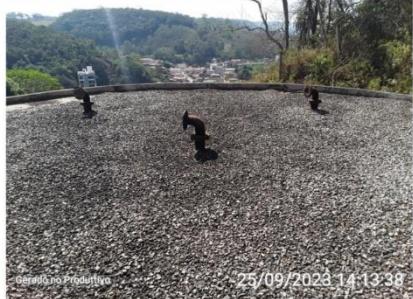
protegida por guarda - corpo? (NBR 12217/94)	Não

Cobertura sem guarda corpos		
Observações não identificadas anteriormente (INFORMAÇÃO)	Sim	Os reservatórios ETA I e ETA II são interligados

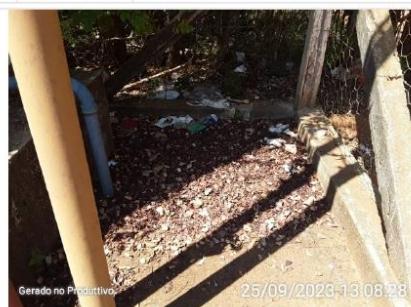
No momento da fiscalização o local estava com lixo.

Lixo na local do reservatório

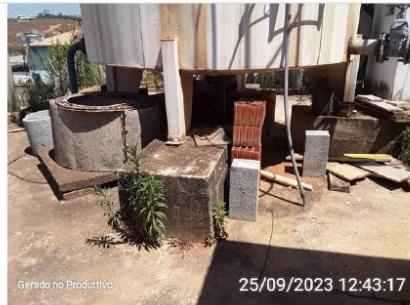
Presença de matérias no local do reservatório

Material de construção na área do reservatório

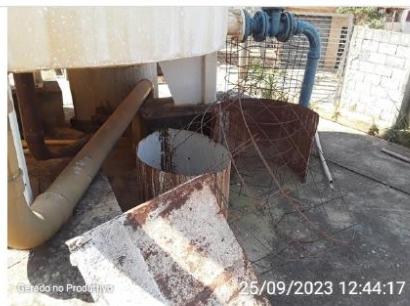
Material de construção na área do reservatório

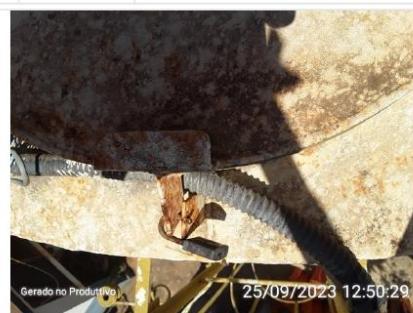
A tampa de inspeção possui cadeado ou dispositivo que impeça sua abertura por pessoas não autorizadas? (Lei Federal 11.445/2007)

Não

Cadeado aberto		
A cobertura do reservatório permite o escoamento das águas pluviais e impede a entrada de água, animais e corpos estranhos? (NBR 12217/94)	Sim	
O reservatório possui ventilação? (NBR 12217/94)	Sim

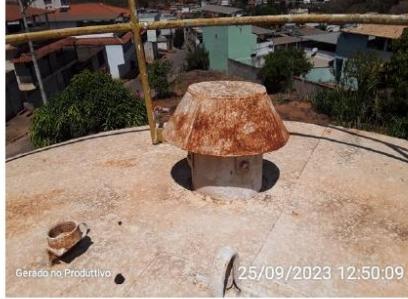
<small>Gerado no Produktivo 25/09/2023 12:50:09</small>	Ventilação
As tubulações de ventilação possuem telas de proteção com cobertura que impeça a entrada de água de chuva e limite a entrada de poeira.? (NBR 12217/94)	Sim	
Existe estação de cloro no reservatório? (INFORMAÇÃO)	Não	
A estrutura aparente do reservatório apresenta boas condições? (Vazamentos, infiltrações, oxidação, corrosão, etc) (NBR 12217/94)	Não	A parte externa da pintura do reservatório esta oxidada.
Há escada para acesso a cobertura? (NBR 12217/94)	Sim

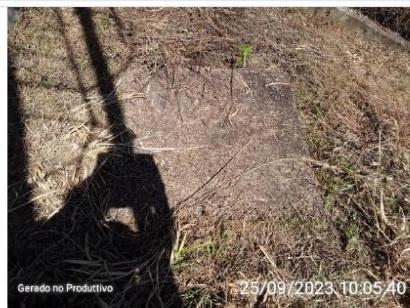
Existe caixa de descarga para o tubo extravassor? (NBR 12217/94)

Não

Caixa de descarga do tubo extravassor
