Relatório Técnico de Fiscalização

Fiscalização de Diagnóstico

Relatório 030/2023

GUARANI - MG

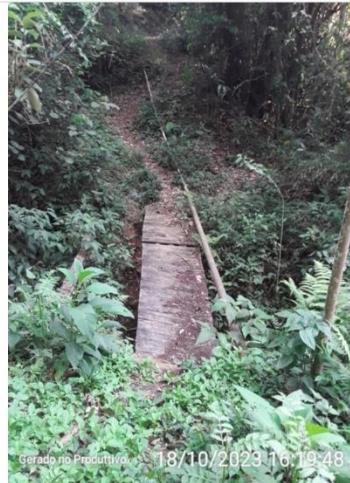
<div style="display: flex; justify-content: space-between; width: 100%;"> <small>Gerado no Produktivo</small> 18/10/2023 16:17:31 </div> </div> </div>	
Abrigo de comandos do poço	
Coordenadas 21° 21'39.18"S ; 43° 2'25.66"O	
A área possui acesso em condições adequadas que possibilitem ou facilitem a manutenção? (Lei Federal 11.445/2007)

Não

Acesso ao poço

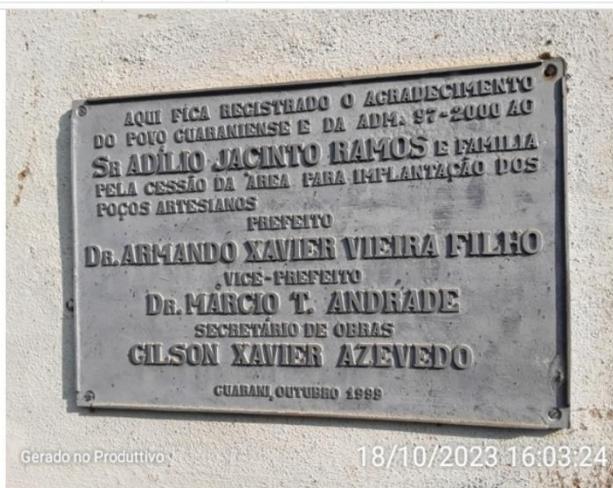
Não

Apenas placa de agradecimento

Placa de agradecimento

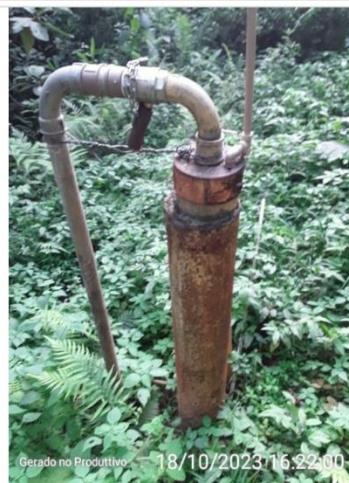
Possui laje sanitária de proteção em concreto armado em área não inferior a 1 m²? (NBR 12.244/2006)

Não

Ausência de laje sanitária

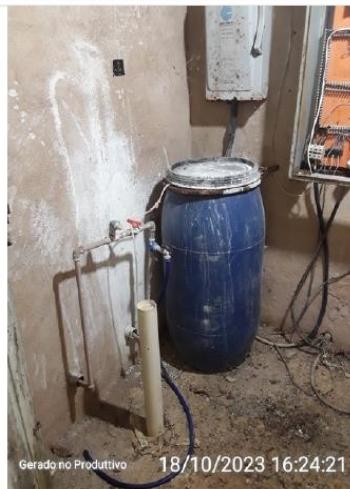
Observações não identificadas anteriormente?	Sim	Poço de abastecimento em marcha.
		Existência sistema para desinfecção, porém não está sendo utilizado por ausência de bomba dosadora.

Sistema de desinfecção sem bomba dosadora

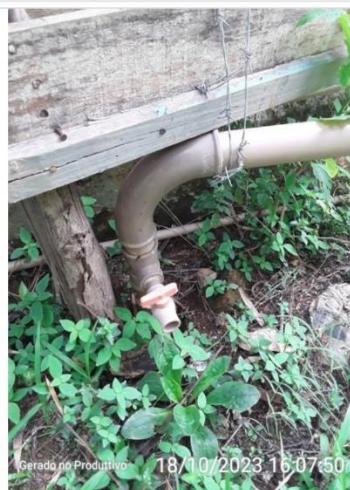
Há dispositivo para coleta de água bruta? (PORTARIA IGAM Nº 48/2019) Não

Ponto de coleta de água após desinfecção

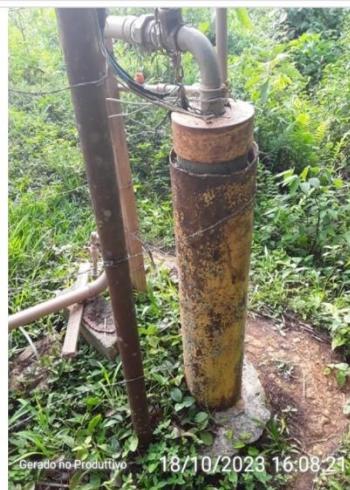
Possui laje sanitária de proteção em concreto armado em área não inferior a 1 m²? (NBR 12.244/2006) Não

Ausência de laje sanitária

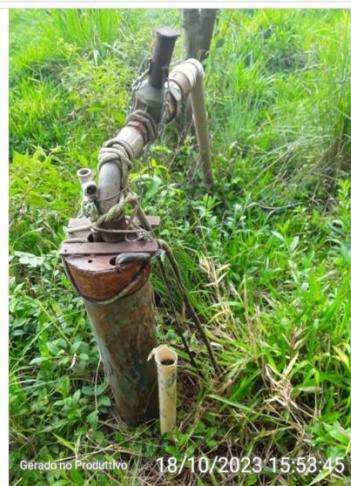
Possui laje sanitária de proteção em concreto armado em área não inferior a 1 m² ? (NBR 12.244/2006)

Ausência de laje sanitária

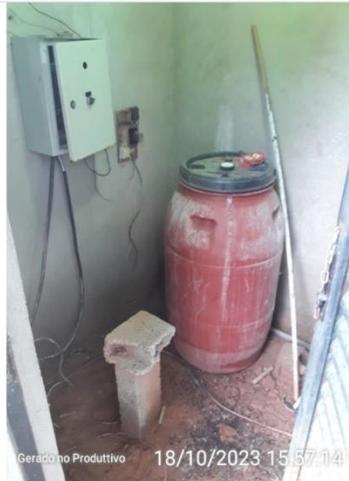
Possui sistema de desinfecção, porém está desativado por ausência de
bomba dosadora.

Reservatório de cloro para desinfecção

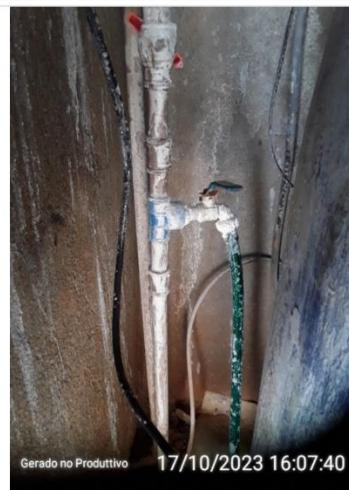
Há dispositivo para coleta de água bruta? (PORTARIA IGAM Nº 48/2019)

Não

Ponto de coleta após cloração

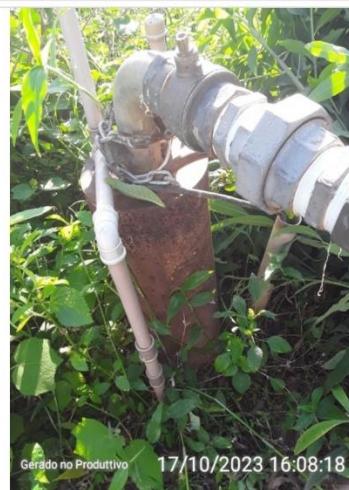
Possui laje sanitária de proteção em concreto armado em área não inferior a 1 m²? (NBR 12.244/2006)

Não

Ausência de laje sanitária

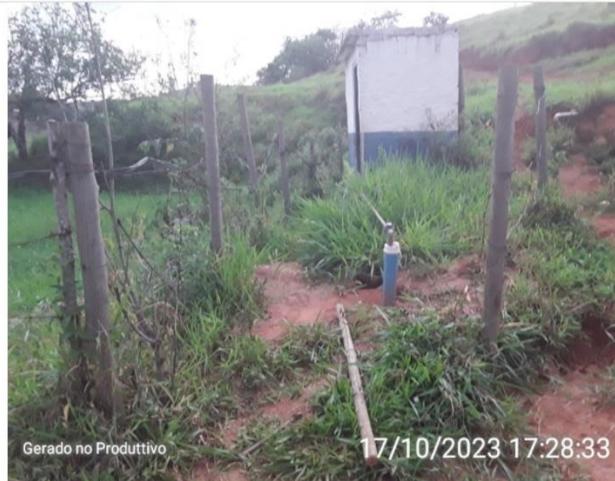
Área está devidamente cercada de forma a impedir o acesso de pessoas não autorizadas? (NBR 12212/2017)

Não

Cercamento insuficiente

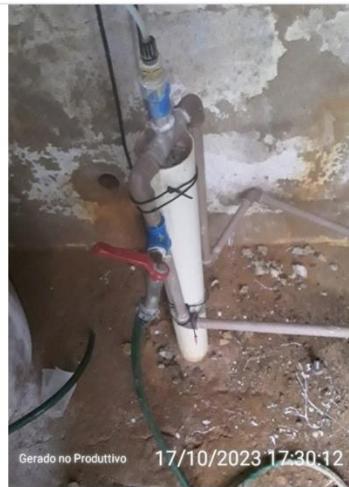
Há dispositivo para coleta de água bruta? (PORTARIA IGAM Nº 48/2019)	Não

Ponto de coleta após filtração

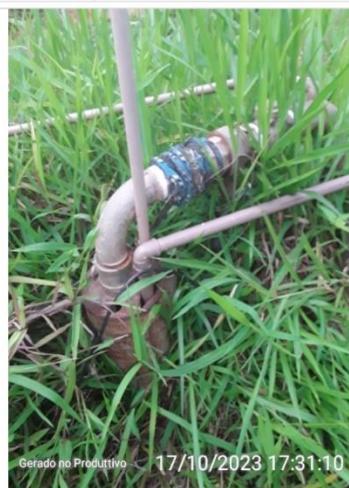
Possui laje sanitária de proteção em concreto armado em área não inferior a 1 m² ? (NBR 12.244/2006)

Ausência de laje sanitária

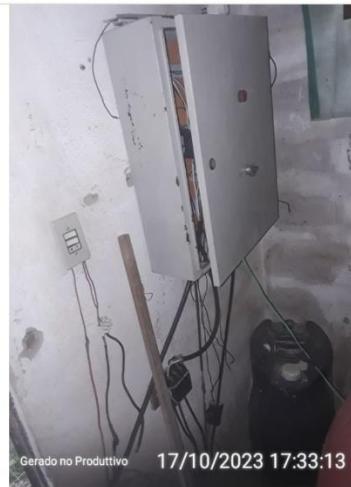
As condições aparentes dos quadros e cabos elétricos são boas ? (Lei 11.445/2007)

Fiação/disjuntor exposto na entrada do quadro

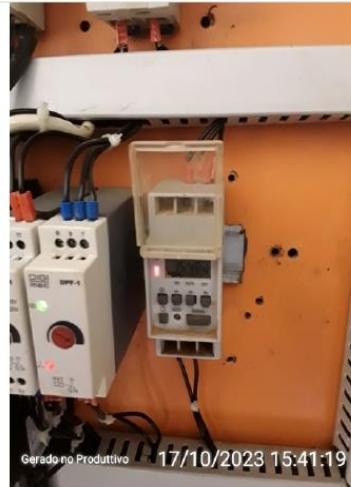
Possui placas de identificação e aviso? (Contendo no mínimo: Identificação da unidade, Identificação do Prestador, Restrição de acesso) - (Lei Federal 11.445/2007)	Não	
Possui outorga de direito de uso de recursos hídricos? (Lei nº 13199/1999)	Sim	
Nº da Outorga (Informação) Prc. 03576/2007		
Vazão autorizada (Informação) 8,0 m ³ /h		
Tempo de captação autorizado (Informação) Sem informação.		
Vazão captada (Informação) 1,0 m ³ /h		
Número de Horas/dia de bombeamento (Informação) 24 h/dia		
A vazão captada está acima da vazão outorgada? (PORTARIA IGAM Nº 48/2019)	Não	
O tempo de captação está cima acima do tempo outorgado? (PORTARIA IGAM Nº 48/2019)	Não se aplica	
Há dispositivo de medição de vazão? (PORTARIA IGAM Nº 48/2019)	Não	
As bombas possuem horímetro? (PORTARIA IGAM Nº 48/2019)	Não	Apenas programador de funcionamento.

Programador de funcionamento.

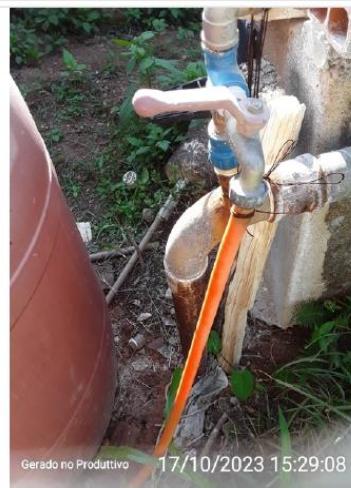
Há dispositivo para coleta de água bruta? Não
(PORTARIA IGAM Nº 48/2019)

Ponto de coleta após cloração

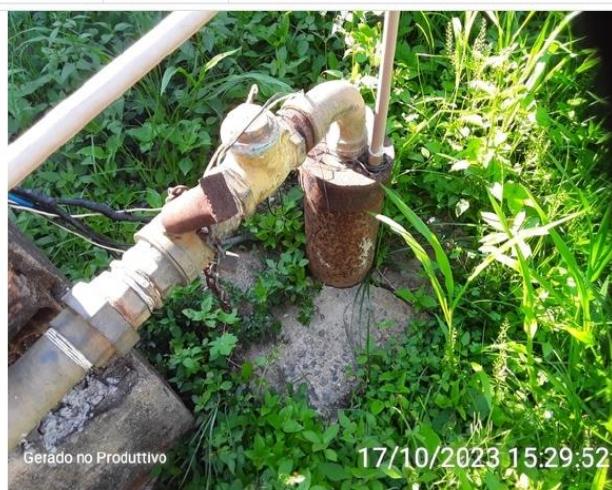
**Possui laje sanitária de proteção em
concreto armado em área não inferior a 1 m² ? (NBR 12.244/2006)** Não

Laje sanitário danificada e insuficiente.

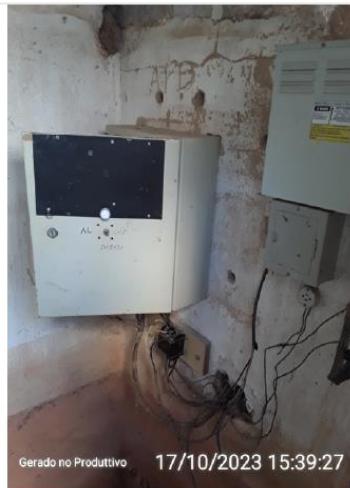
As condições aparentes dos quadros e cabos elétricos são boas? (Lei 11.445/2007)

Fiação/disjuntor exposto

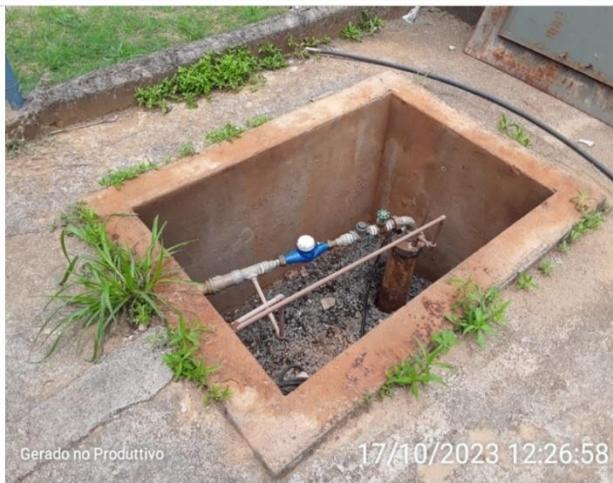
Não Possui abrigo subterrâneo.

Abrigo subterrâneo

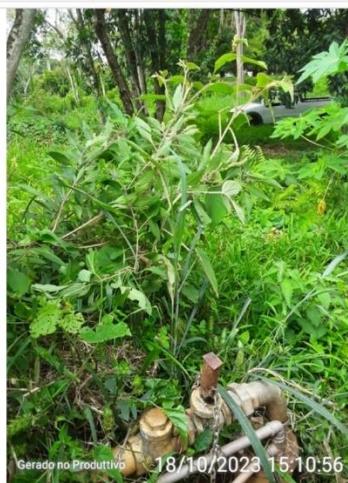
A área possui acesso em condições adequadas que possibilitem ou facilitem a manutenção? (Lei Federal 11.445/2007)	Não
--	-----

Acesso dificultado

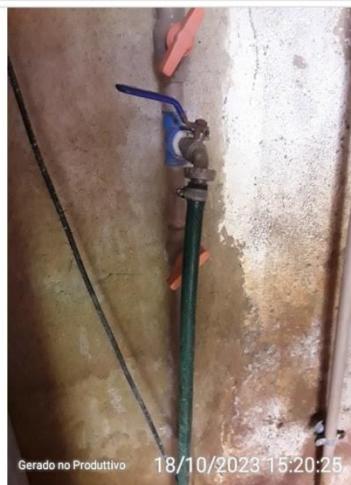
Há dispositivo para coleta de água bruta? (PORTARIA IGAM Nº 48/2019) Não

Ponto de coleta locado após cloração

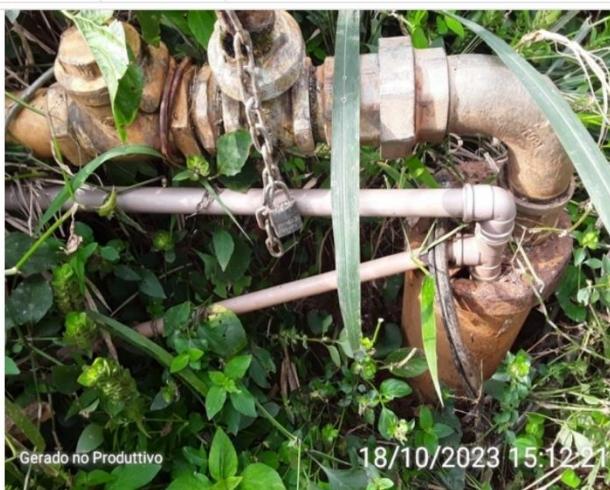
Possui laje sanitária de proteção em concreto armado em área não inferior a 1 m²? (NBR 12.244/2006) Não

Ausência de laje sanitária

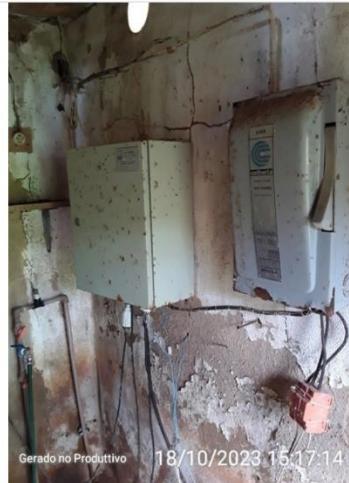
As condições aparentes dos quadros e cabos elétricos são boas ? (Lei 11.445/2007)

Fiação/disjuntor exposto e pontos de oxidação no quadro

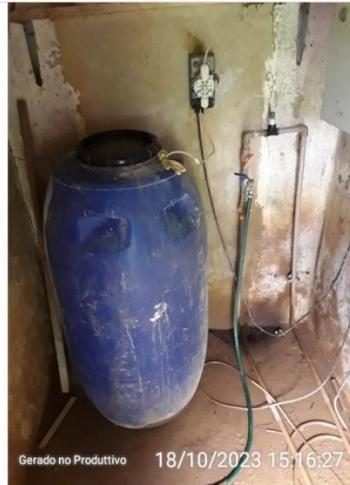
Captação contém desinfecção, porém a mesma carece de manutenção pois apresenta vazamento.

Sistema de desinfecção

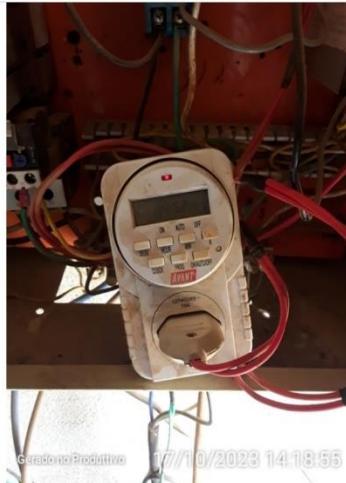
Há dispositivo de medição de vazão? (PORTARIA IGAM Nº 48/2019)	Não	
As bombas possuem horímetro? (PORTARIA IGAM Nº 48/2019)	Não	Possui programador de funcionamento.

Programador de tempo de funcionamento

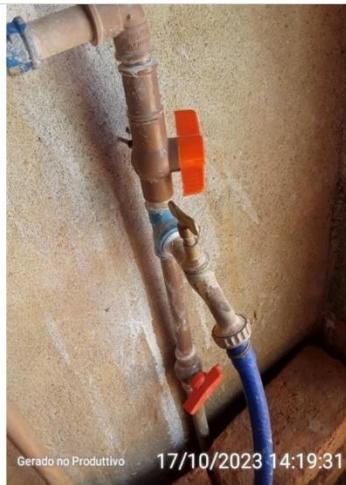
Há dispositivo para coleta de água bruta? Não
(PORTARIA IGAM Nº 48/2019)

Ponto de coleta após cloração

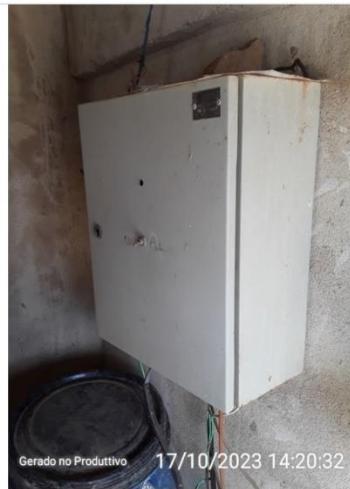
As condições aparentes dos quadros e cabos elétricos são boas ? (Lei 11.445/2007) Não

Fiação exposta na entrada do quadro

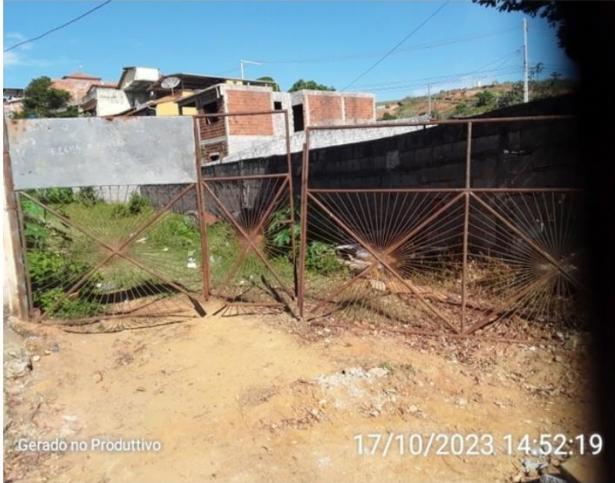
<div style="display: flex; justify-content: space-between; width: 100%;"> Gerado no Produttivo 17/10/2023 14:52:19 </div> <p>Portão de acesso sem trancamento</p>		
Possui placas de identificação e aviso? (Contendo no mínimo: Identificação da unidade, Identificação do Prestador, Restrição de acesso) - (Lei Federal 11.445/2007)	Não	
Possui outorga de direito de uso de recursos hídricos? (Lei nº 13199/1999)	Não	
Vazão captada (Informação)	Não informado.	
Número de Horas/dia de bombeamento (Informação)	24 h/dia	
A vazão captada está acima da vazão outorgada? (PORTARIA IGAM Nº 48/2019)	Não se aplica	
O tempo de captação está cima acima do tempo outorgado? (PORTARIA IGAM Nº 48/2019)	Não se aplica

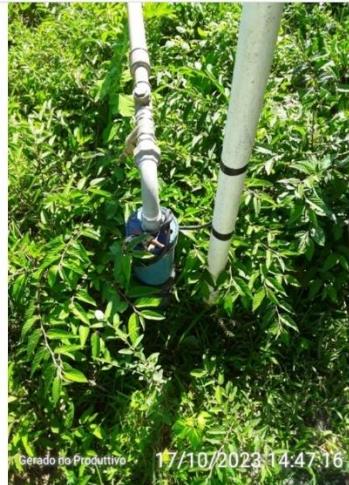
Há dispositivo de medição de vazão? (PORTARIA IGAM Nº 48/2019)	Não	
As bombas possuem horímetro? (PORTARIA IGAM Nº 48/2019)	Não	
Há dispositivo para coleta de água bruta? (PORTARIA IGAM Nº 48/2019)	Não	
Possui laje sanitária de proteção em concreto armado em área não inferior a 1 m² ? (NBR 12.244/2006)	Não

Ausência de laje sanitária

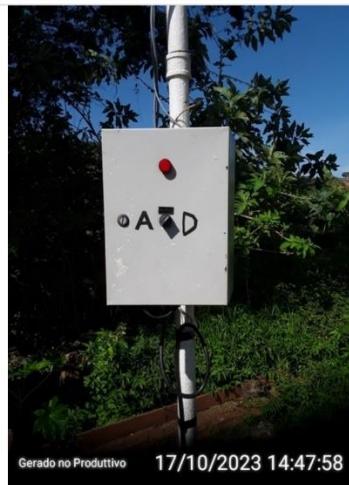
Quadro de comando - exterior

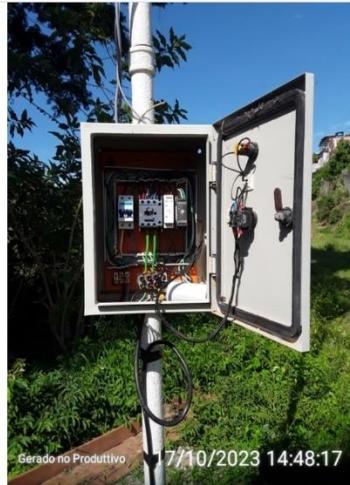
Quadro de comando - interno

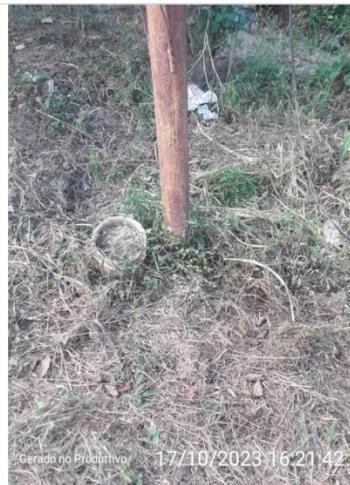
Possui laje sanitária de proteção em

concreto armado em área não inferior a 1 m² ? (NBR 12.244/2006)

Ausência de laje sanitária

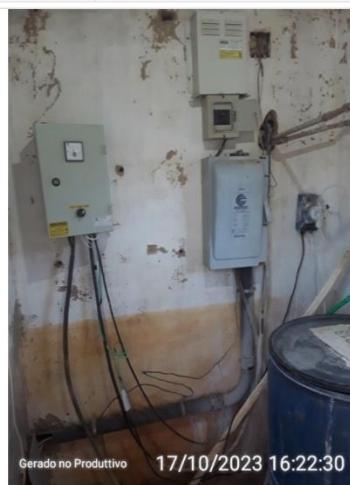
As condições aparentes dos quadros e cabos elétricos são boas ? (Lei 11.445/2007)

Não

Fiação exposta na entrada dos quadros

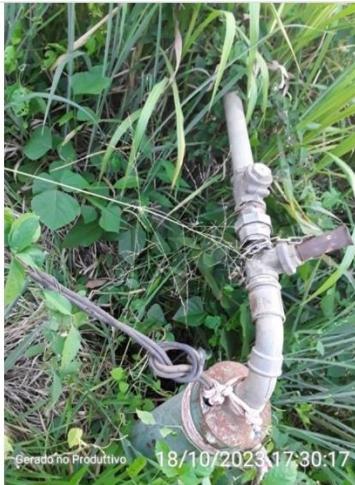
Ausência de laje sanitária

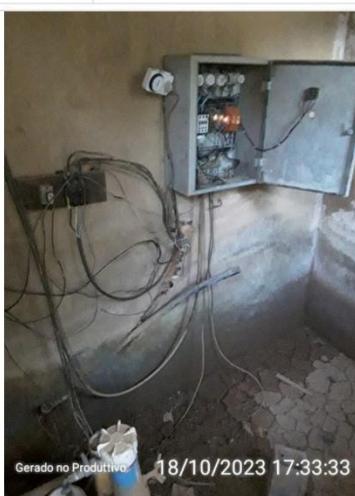
As condições aparentes dos quadros e cabos elétricos são boas ? (Lei 11.445/2007)

Não

Fiação exposta na entrada dos quadros

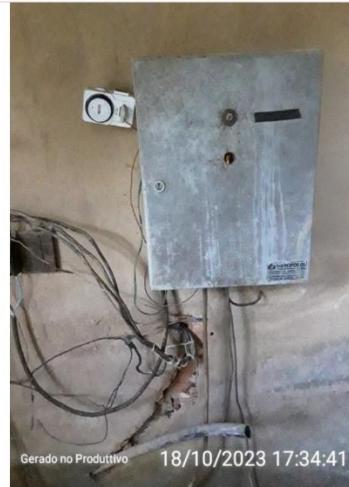
Fiação exposta na entrada dos quadros

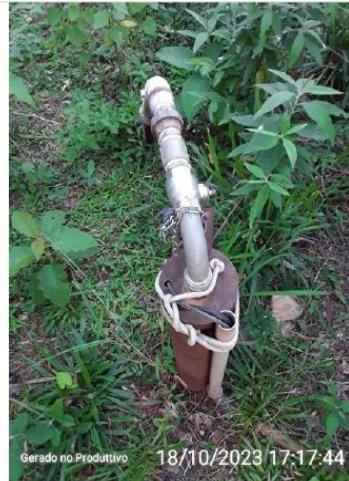
Ausência de laje sanitária

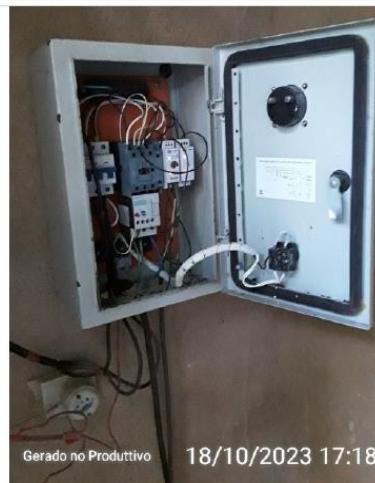
As condições aparentes dos quadros e cabos elétricos são boas ? (Lei 11.445/2007)	<input type="checkbox"/> Não
--	------------------------------

Fiação desorganizada interna ao quadro

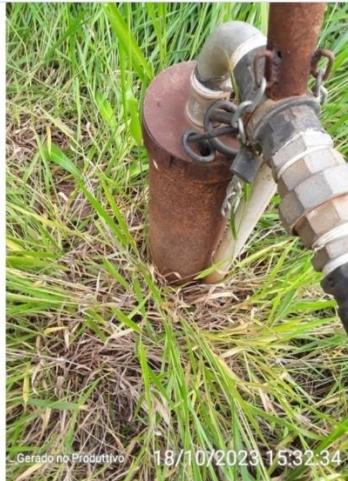
Possui laje sanitária de proteção em concreto armado em área não inferior a 1 m²? (NBR 12.244/2006)

Não

Ausência de laje sanitária

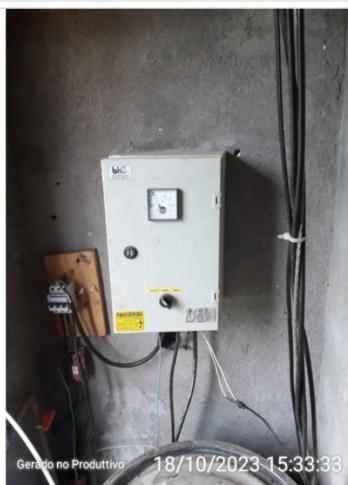
As condições aparentes dos quadros e cabos elétricos são boas ? (Lei 11.445/2007)

Não

Fiação com emenda e disjuntores exposto

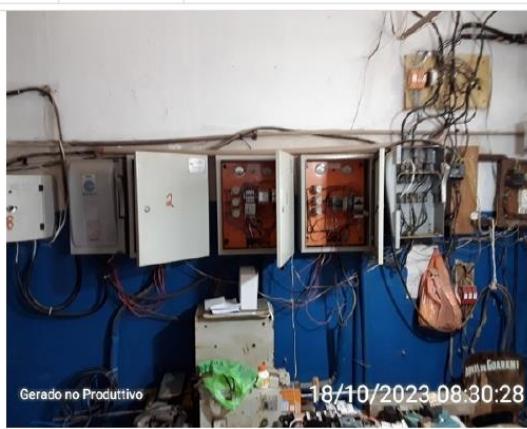
As condições aparentes dos quadros e cabos elétricos são boas ? (Lei 11.445/2007)

Não

Quadros dos poços

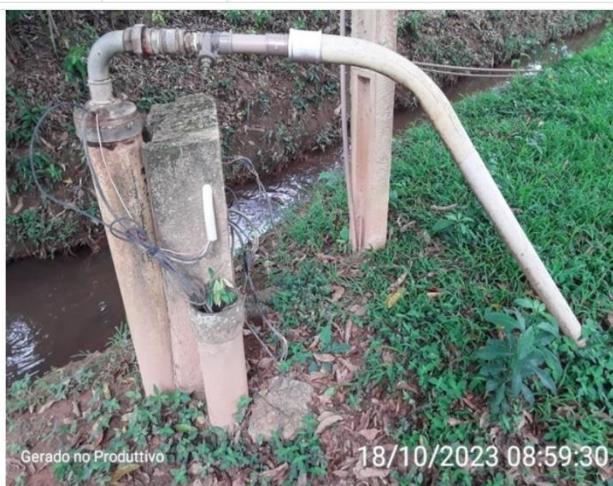
Possui laje sanitária de proteção em concreto armado em área não inferior a 1 m² ? (NBR 12.244/2006)

Ausência de laje sanitária

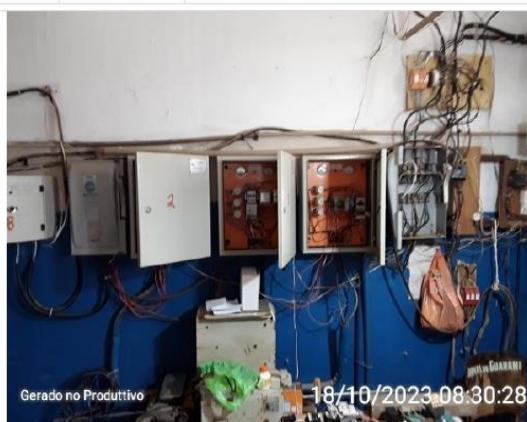
Quadros dos poços

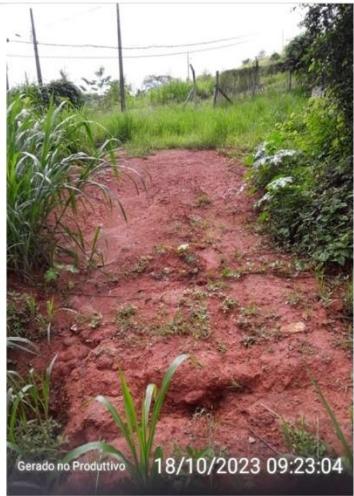
<div style="display: flex; justify-content: space-between;"> Gerado no Produtivo 18/10/2023 09:23:04 </div> <p>Acesso próximo a via</p>		
Área está devidamente cercada de forma

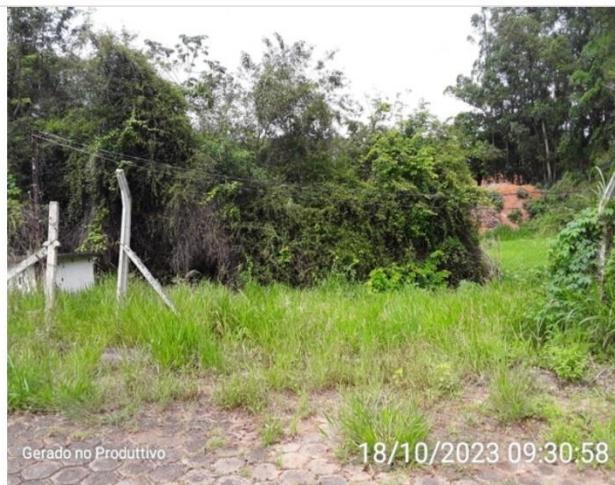
a impedir o acesso de pessoas não autorizadas? (NBR 12212/2017)

Não

Ausência de fechamento

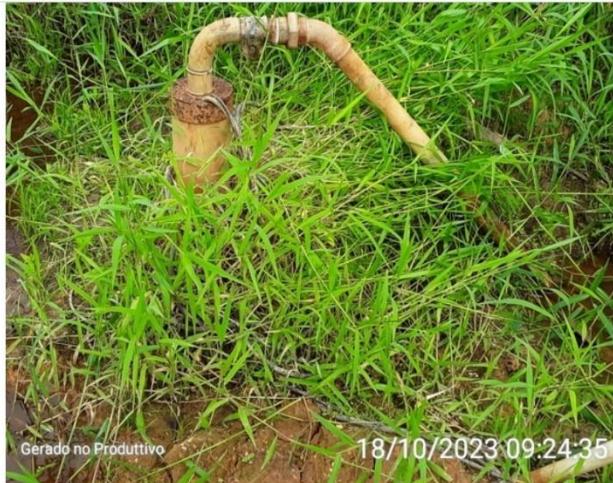
Possui laje sanitária de proteção em concreto armado em área não inferior a 1 m²? (NBR 12.244/2006)

Não

Ausência de laje sanitária

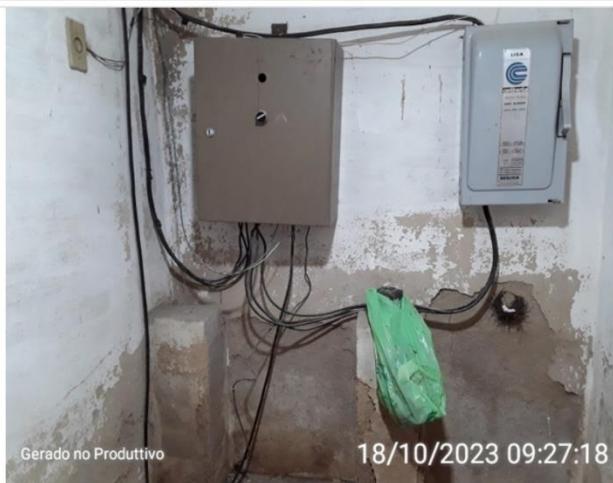
As condições aparentes dos quadros e cabos elétricos são boas ? (Lei 11.445/2007)	Não
--	-----

Fiação exposta na entrada dos quadros

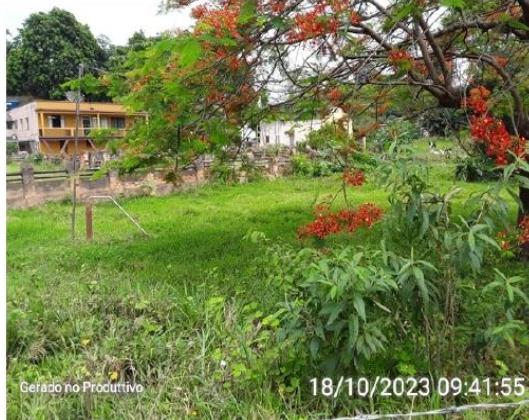
<div style="display: flex; justify-content: space-between; width: 100%;"> Gerado no Productivo 18/10/2023 09:41:55 </div> <p>Acesso tomado pela vegetação</p> </div>	
Área está devidamente cercada de forma a impedir o acesso de pessoas não autorizadas? (NBR 12212/2017)	<div style="display: flex; justify-content: space-between; width: 100%;"> Não </div>

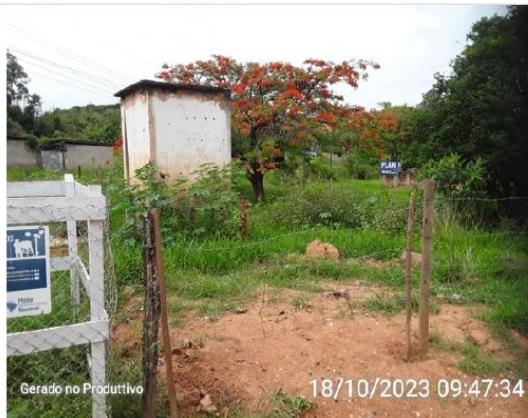
Há portão de acesso com cadeado ou dispositivo que impeça a entrada de

**pessoas não autorizadas? (Lei Federal
11.445/2007)** Não

Portão de acesso sem cadeado

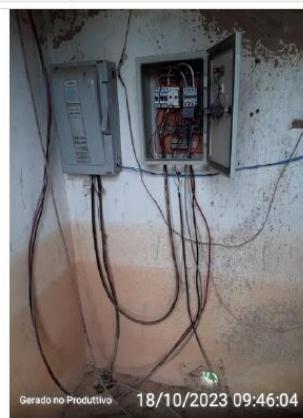
As condições aparentes dos quadros e cabos elétricos são boas ? (Lei 11.445/2007)

Não

Fiação exposta e desorganizada no quadro

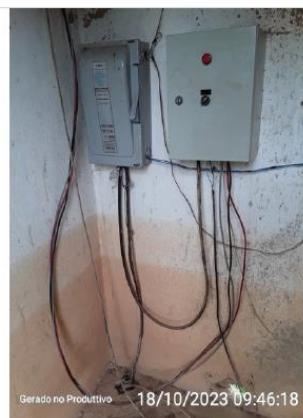
Fiação exposta

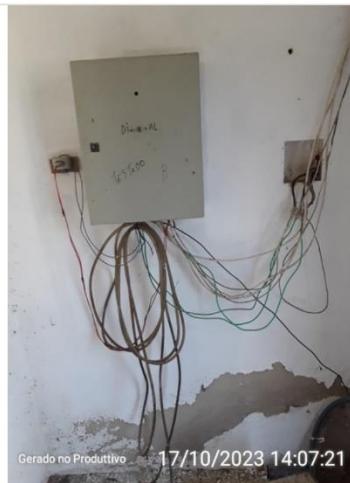
As condições aparentes dos quadros e cabos elétricos são boas ? (Lei 11.445/2007)

Não

Fiação exposta

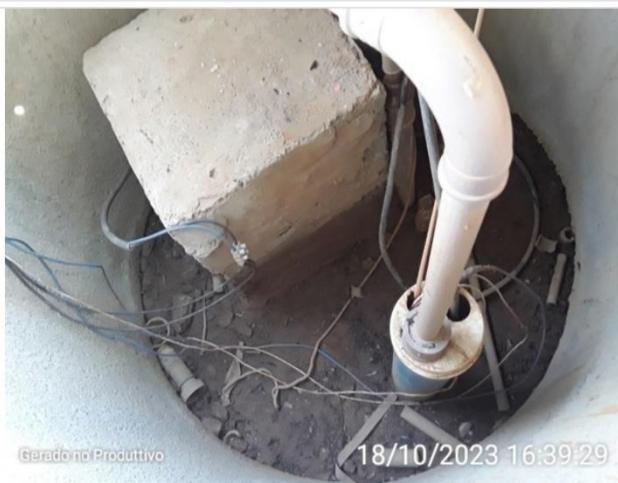
Possui laje sanitária de proteção em concreto armado em área não inferior a 1 m² ? (NBR 12.244/2006)

Não

Ausência de laje sanitária

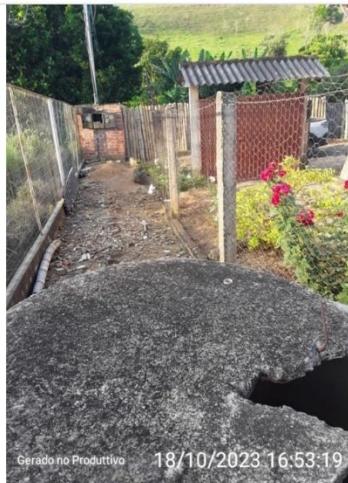
Acesso ao poço

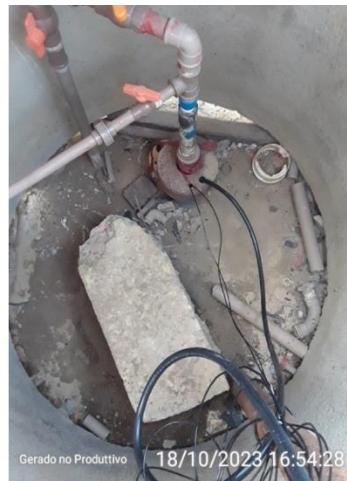
Presença de laje sanitária

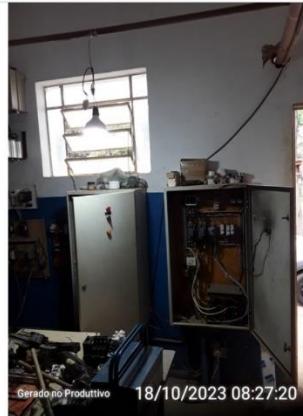
Esquadrias de iluminação e ventilação

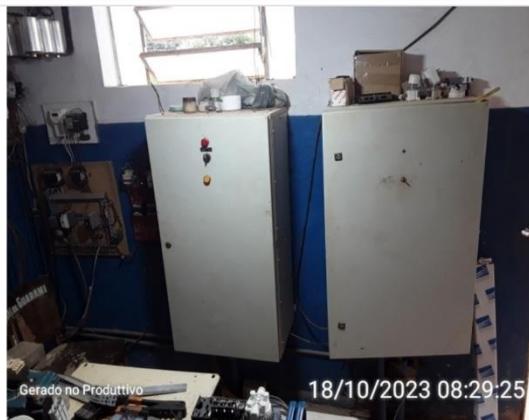
Há algum sistema de drenagem no piso, para drenar a água de possíveis vazamentos das caixas de gaxetas ou outros vazamentos? (Ex. Canaletas com grelhas) (NBR 12214/20)	Não	
A condições aparentes dos quadros e cabos elétricos são boas? (Lei Federal 11.445/2007)	Não	Fiação exposta no exterior e fiação desorganizada no interior.

Quadros de comando - exterior

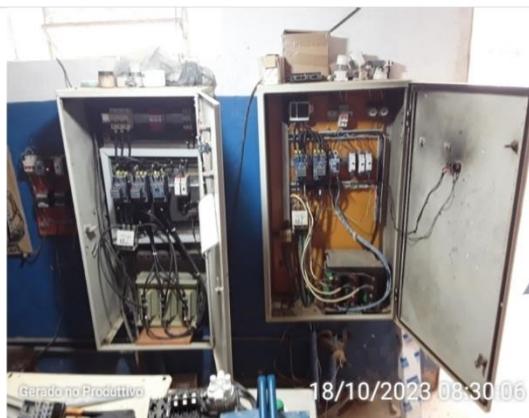
Quadros de comando - interior

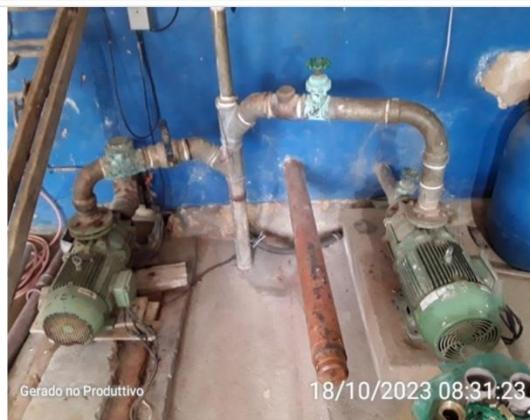
Motobomba reserva

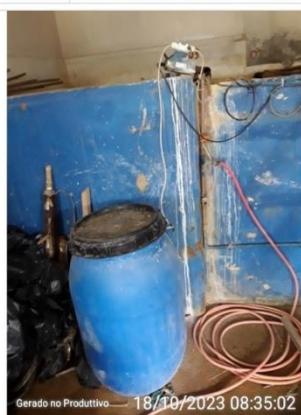
EEAT contém sistema de desinfecção e recebe águas de 6 captações subterrâneas. As mesmas abastece o reservatório principal da sede.

Sistema de desinfecção

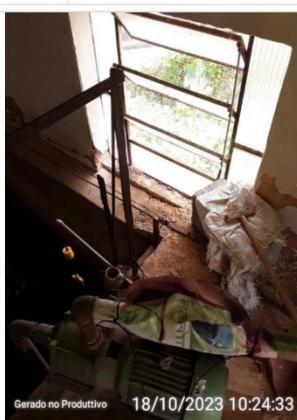
Esquadria de iluminação e ventilação

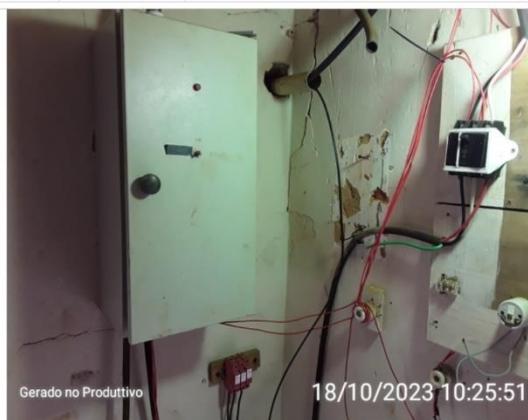
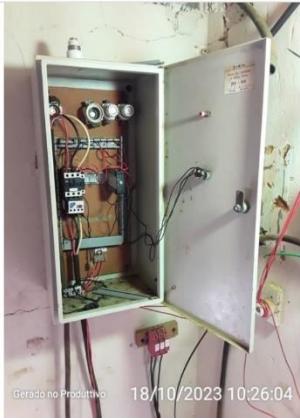
Fiação exposta ao redor do quadro e desorganizada no interior do mesmo.

Quadro de comando e instalação

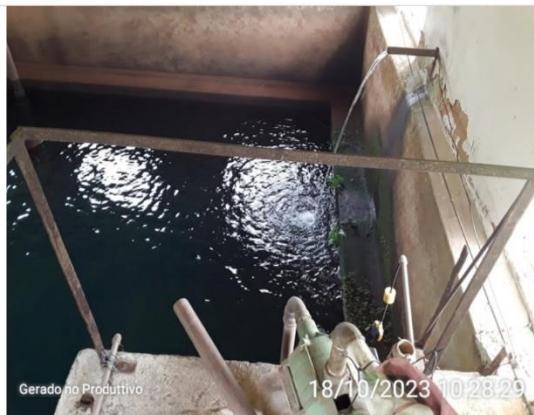
Existe conjunto motobomba reserva? (NBR 12214/20)	Não	
Existem vazamentos aparentes? (Lei Federal 11.445/2007)	Não	
É realizado o controle preventivo das bombas? (Lei Federal 11.445/2007)	Não	
Observações não identificadas anteriormente?	Sim	EEAT locada no reservatório de sucção José Soares, utilizado para abastecimento do reservatório da Matriz.

EEAT sobre reservação

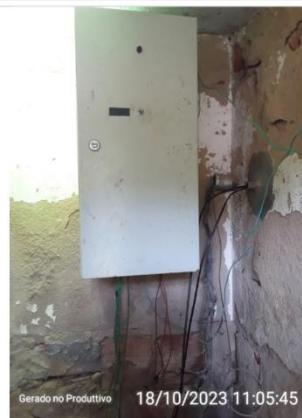
Fiação exposta na entrada do quadro.

Quadro de comando - exterior

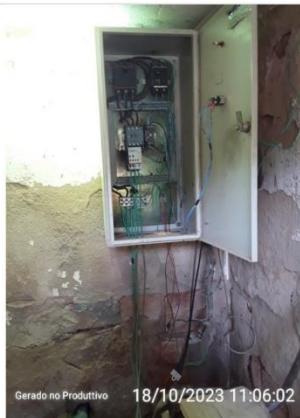
Quadro de comando - interior

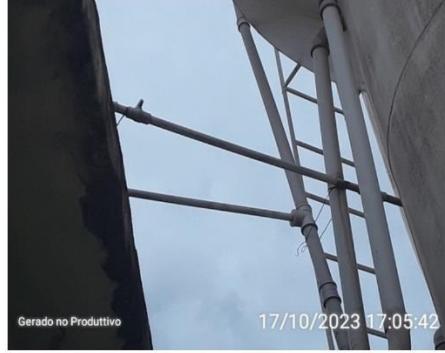
Reservatório Bela Vista
Imagen do reservatório

Interligação das compartimentações

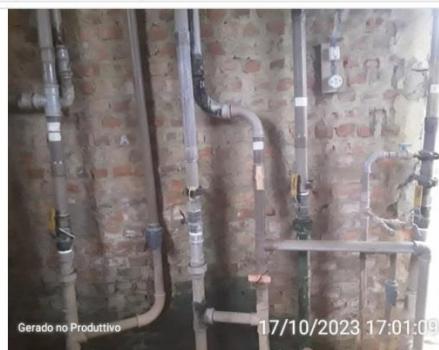
Fechamento das saídas

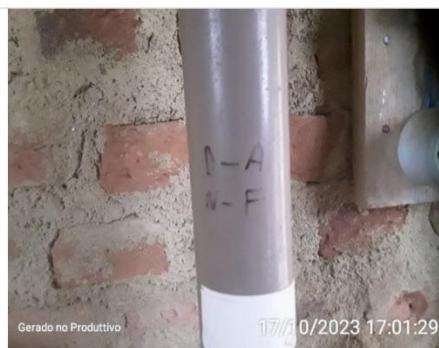
Código de período de distribuição

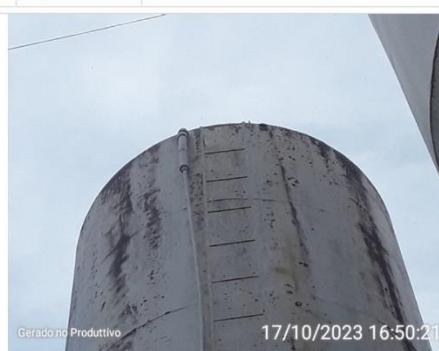
Tubo extravasor

Existe caixa de descarga para o tubo extravasor? (NBR 12217/94)	Não	
Ocorre extravasamento do reservatório? (INFORMAÇÃO)	Sim	
Existe dispositivo de indicador de nível de água? (NBR 12217/94)	Não	
É feito o acompanhamento e anotação das medidas dos níveis de reservação? (NBR 12217/94)	Não	
Existe tubo de descarga de fundo? (NBR 12217/94)	Sim

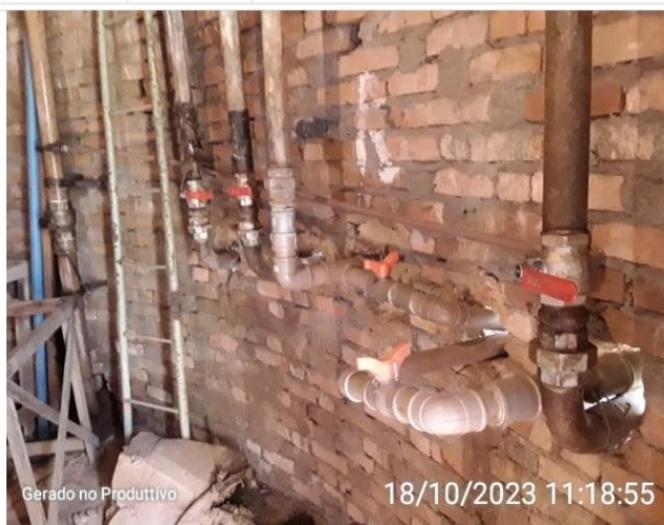
3 registro de saída para distribuição

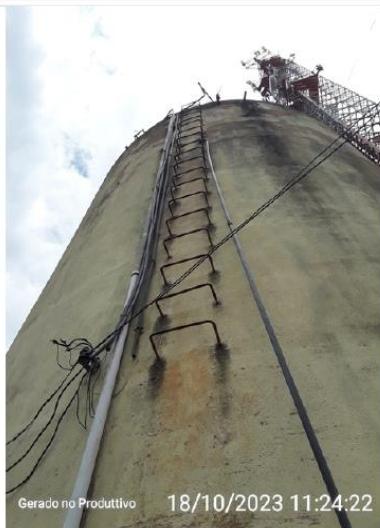
Escada de acesso

A cobertura do reservatório está protegida por guarda - corpo? (NBR 12217/94)	Não	
Observações não identificadas anteriormente (INFORMAÇÃO)	Sim	Reservatório alimentado pela EEAT da praça.

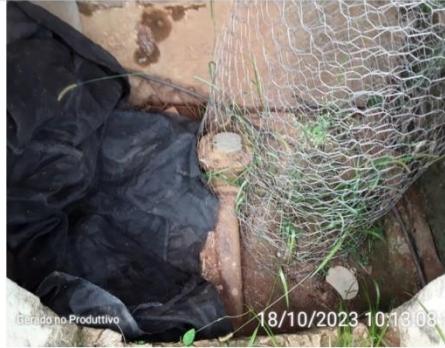
protegida por guarda - corpo? (NBR 12217/94)	aplica	
Observações não identificadas anteriormente (INFORMAÇÃO)	Sim	Reservatório não é mais utilizado para distribuição, usado para sucção e bombeamento pra o reservatório da igreja.

Antiga saída para distribuição.

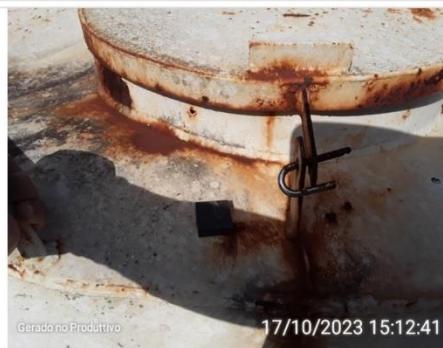
Ausência de cadeado

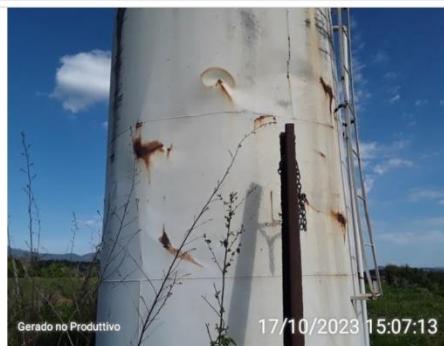
Existe pontos ameaçados e de oxidação.

Estrutura amassada e oxidada

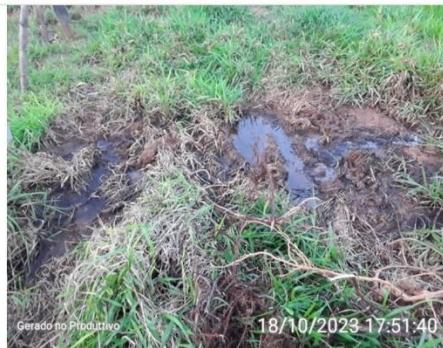
Indícios de extravasamento

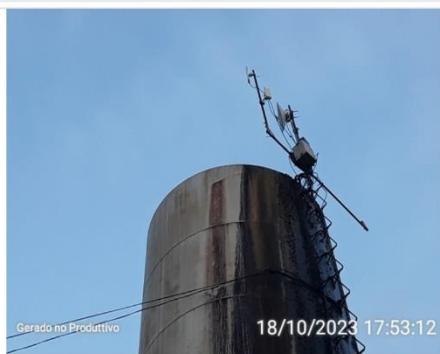
Ausência de guarda corpo

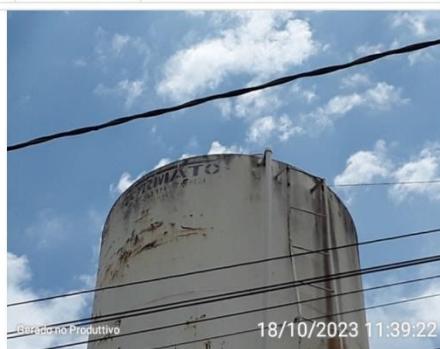
Ausência de guarda corpo

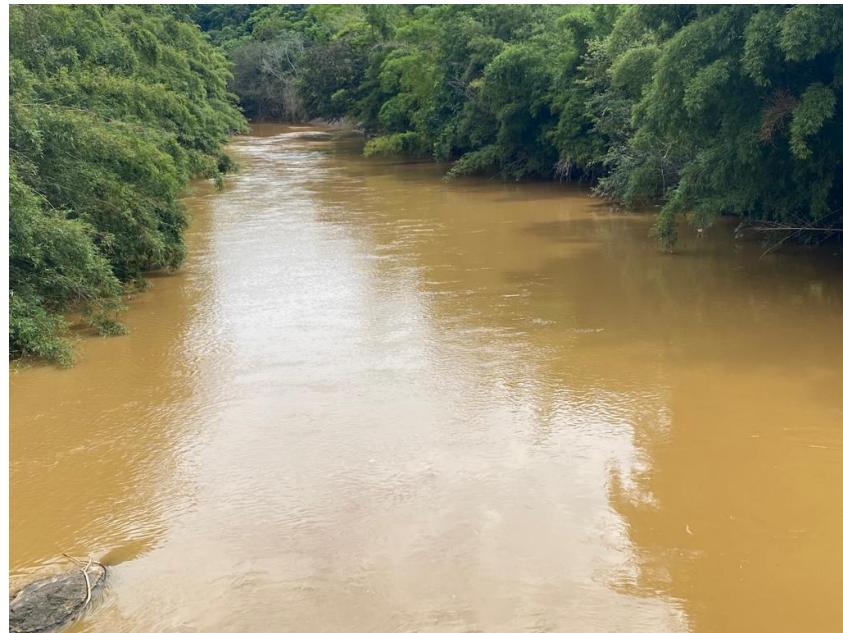
Figura 3: Rio Pomba (trecho em Guarani)

O município de Guarani é transpassado pelo Rio Bomba (Figura 3), ele recebe o esgoto municipal sem tratamento prévio conforme apresentado na Figura 4.
